**UNIVERSIDAD NACIONAL DE INGENIERÍA
FACULTAD DE INGENIERÍA CIVIL**

**EVALUACION ESTRUCTURAL DE LA CARRETERA
CAÑETE - YAUYOS - CHUPACA CON VIGA BENKELMAN
METODO EMPIRICO TRAMO Km. 94+000 – Km. 99+000**

INFORME DE SUFICIENCIA

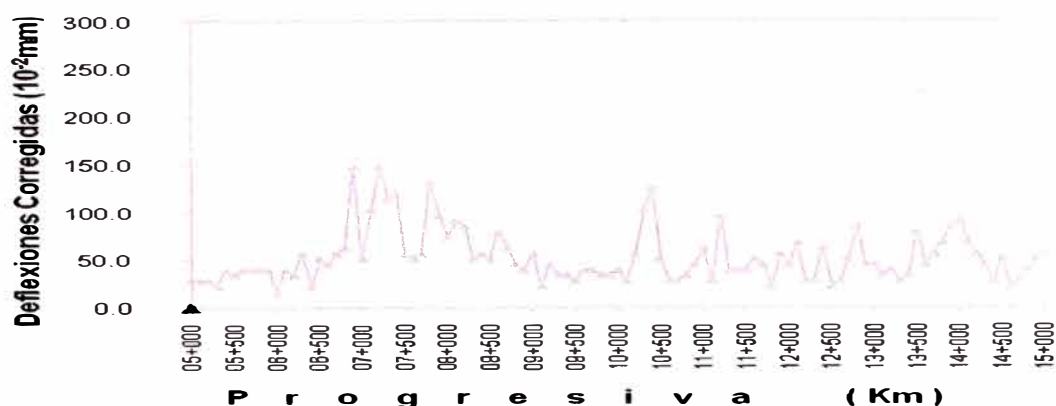
CUADRO 5.1.

En el **CUADRO 5.1.** se dibuja el deflectograma de deflexiones Vs. Progresiva

- Para 1 años : $D_c (103) < D_{adm} (239)$
 $R (165)$ aceptable
 No hay fallas de origen estructural, estructura bien diseñada.
- Para 3 años : $D_c (103) < D_{adm} (180)$
 $R (165)$ aceptable
 No hay fallas de origen estructural, estructura bien diseñada.
- Para 5 años : $D_c (103) < D_{adm} (156)$
 $R (165)$ aceptable
 No hay fallas de origen estructural, estructura bien diseñada.

Se evaluó los resultados comparando las deflexiones y el radio de curvatura para un periodo de 1, 3 y 5 años en nuestro tramo analizado. Obteniendo en todo los casos que las deflexiones características son menores que las deflexiones admisibles y que el radio de curvatura se encuentran dentro del rango aceptable con lo cual se puede concluir que no hay fallas de origen estructural en el pavimento y la estructura está bien diseñada.

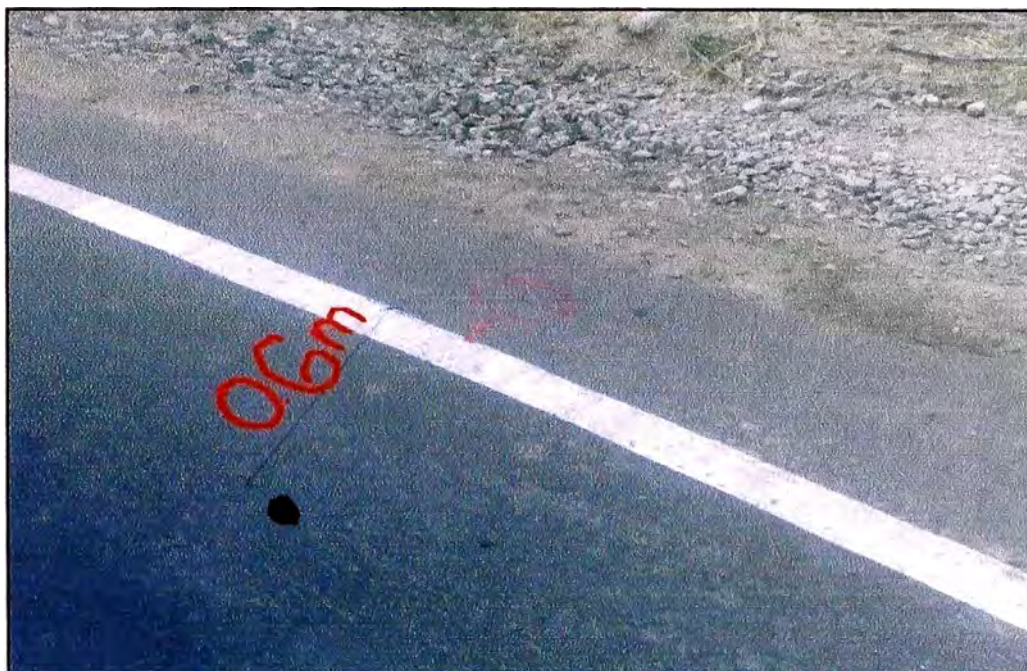
1.- Ubicación del punto de medición

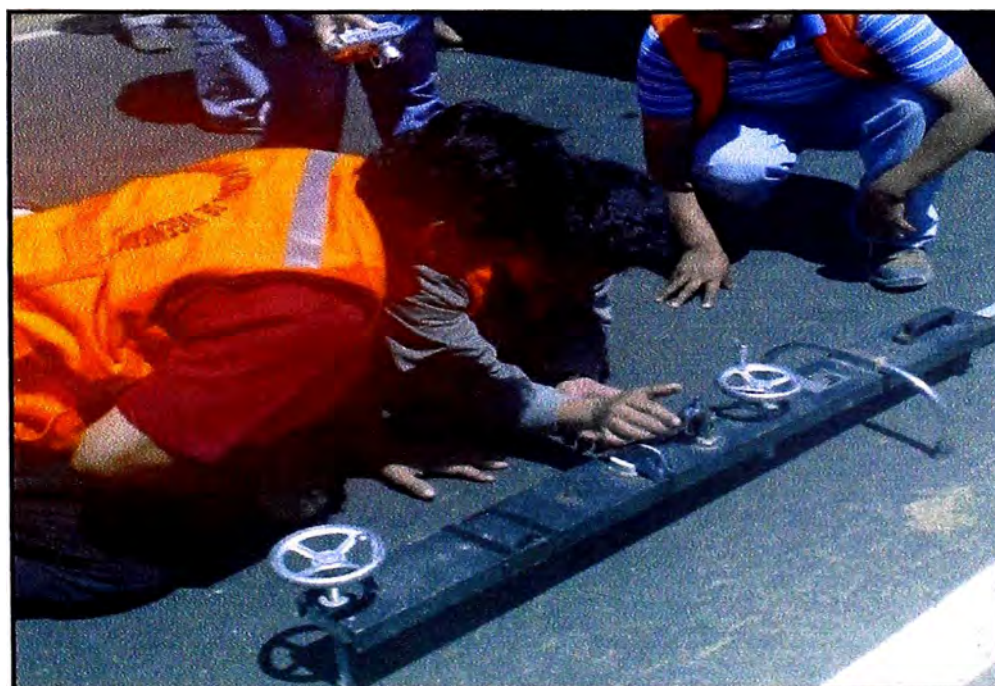
2.- Ajuste para la toma de lecturas

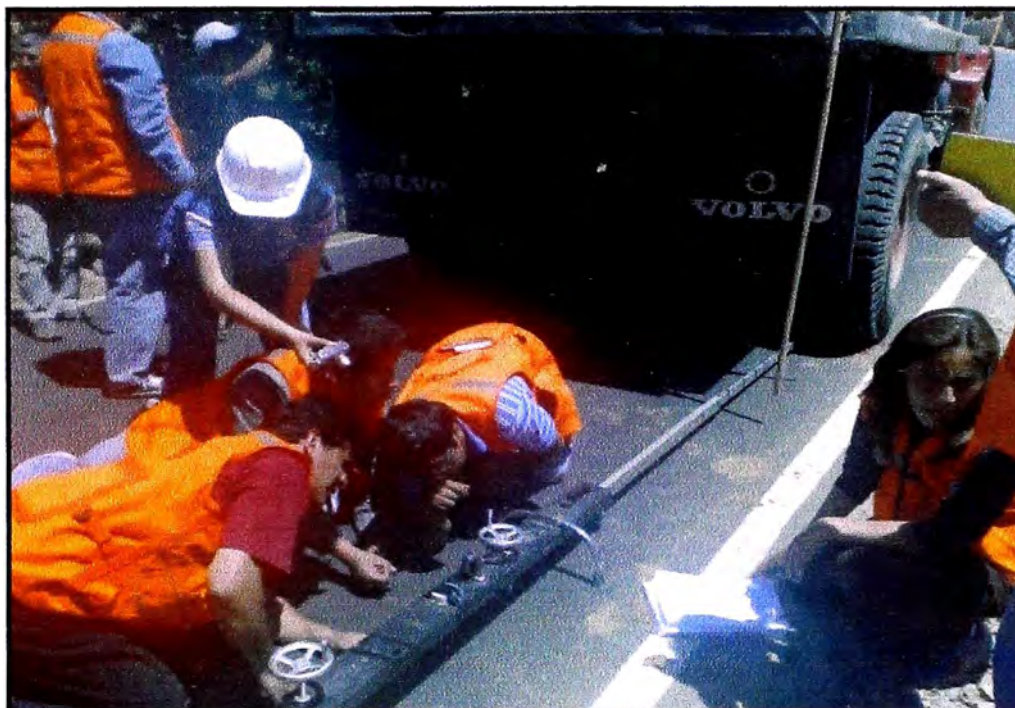
3.- Medición de valores con la Viga Benkelman

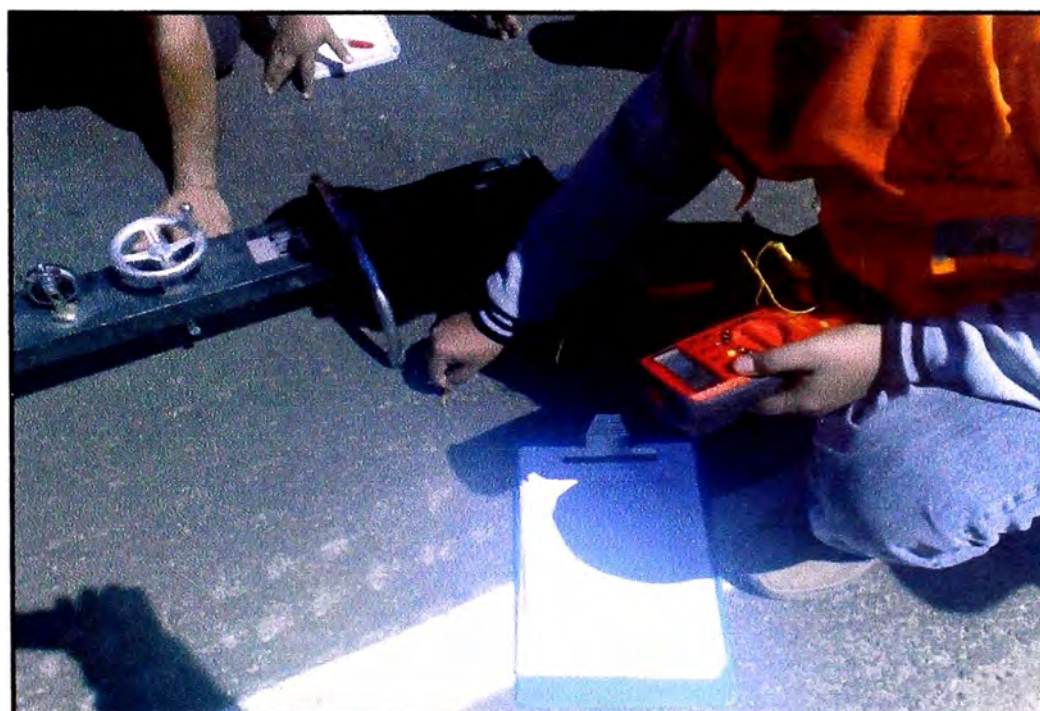
4.- Determinación de la Temperatura

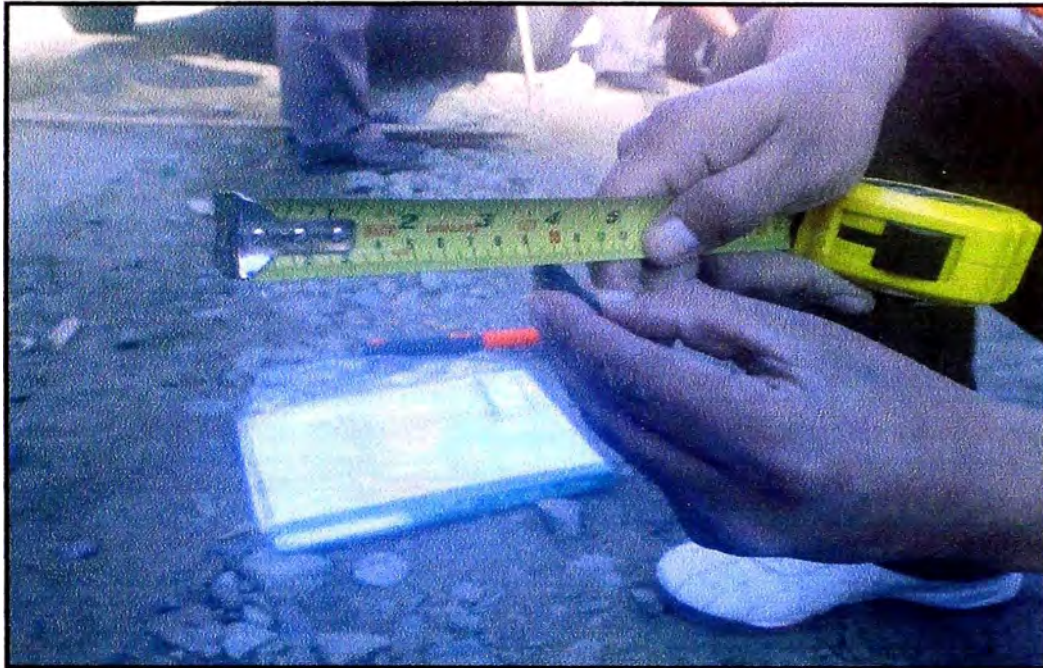
5.- Determinación del espesor

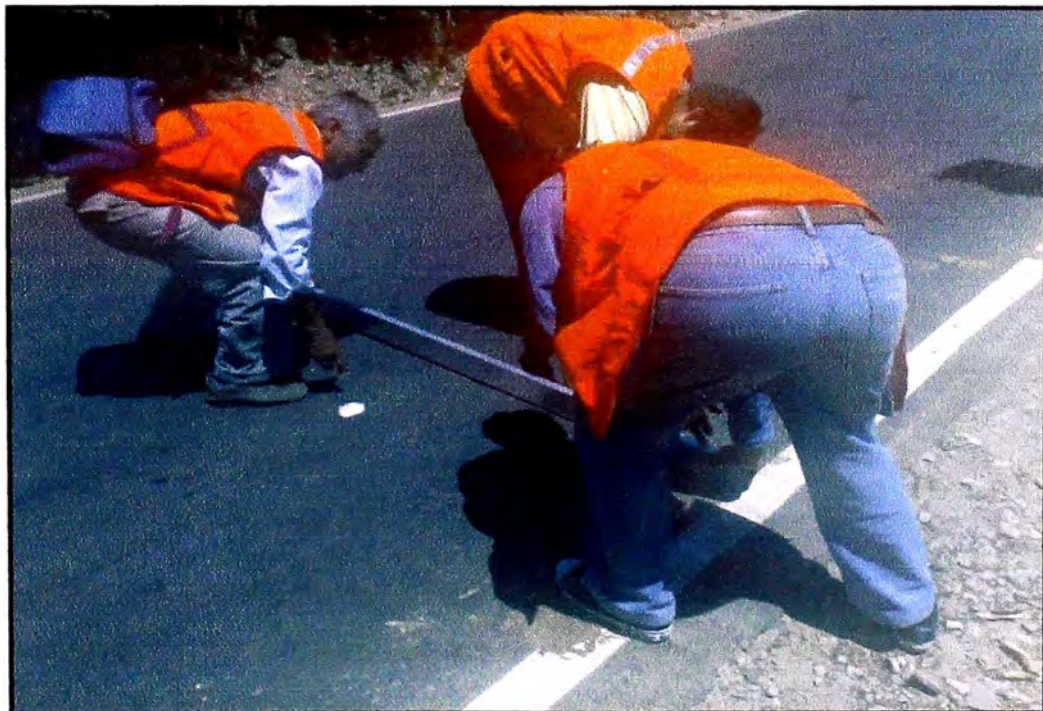
6.- Determinación del Ahuellamiento
