**UNIVERSIDAD NACIONAL DE INGENIERIA
FACULTAD DE INGENIERIA CIVIL**

**EVALUACIÓN DE LA RUGOSIDAD DE LA CARRETERA
CAÑETE – YAUYOS – CHUPACA CON EQUIPO MERLIN
TRAMO KM. 64+000 - KM. 69+000**

INFORME DE SUFICIENCIA

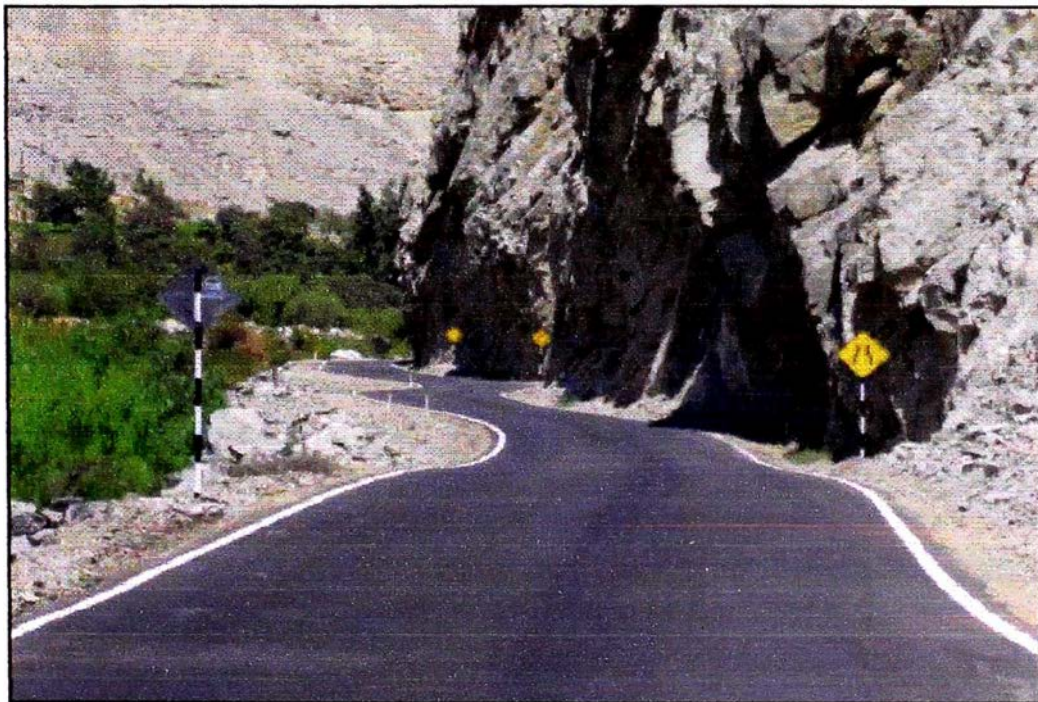
Foto N° 2: Diseño Geométrico (anchos angostos, curvas reducidas): se Observan entre el Km. 67+000 y el Km. 68+000. Se mitigara el peligro con reducciones de velocidad.

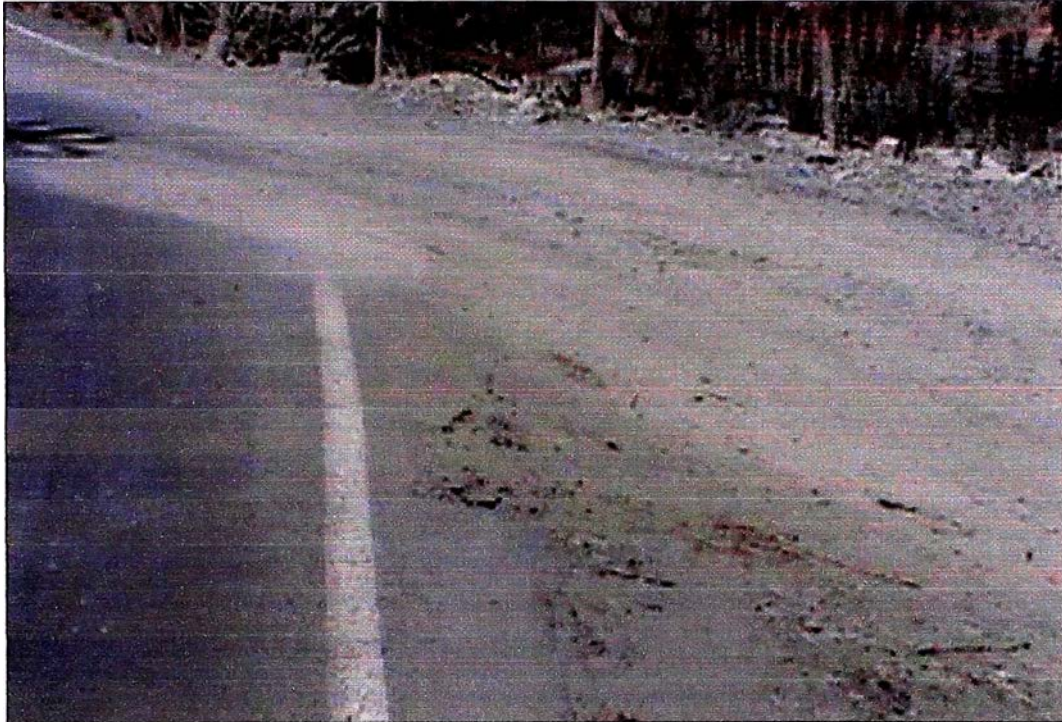
Foto N° 3: Km 65+200, deterioro en el pavimento en la carretera, debido a una vía de acceso para la concretera UNICON.

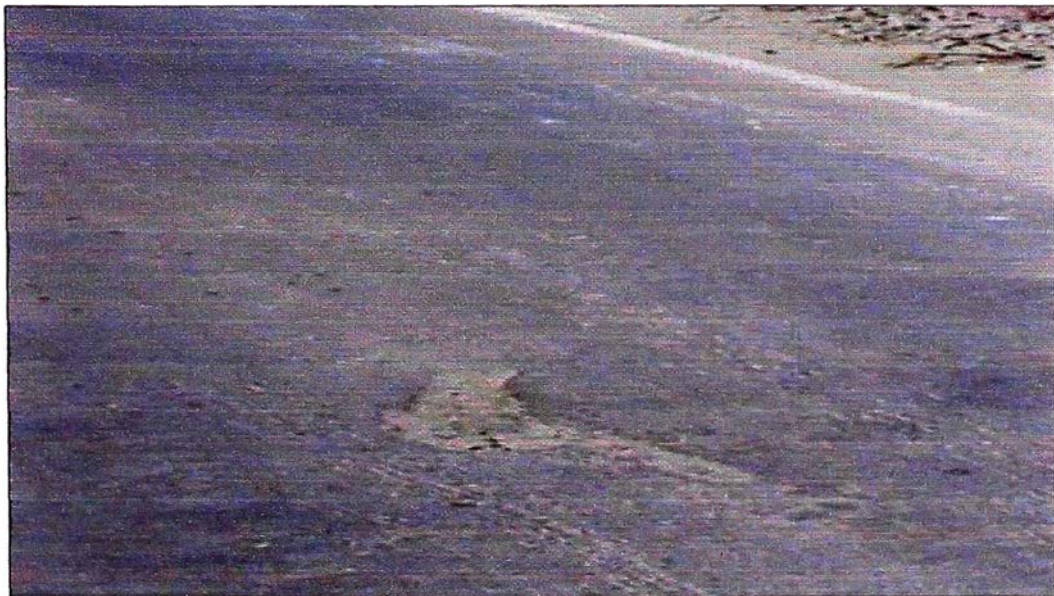
Foto N° 4: Km 65+150, deterioro en el pavimento en la carretera, se ha generado un pequeño bache, debido al paso de vehículos de grandes cargas.

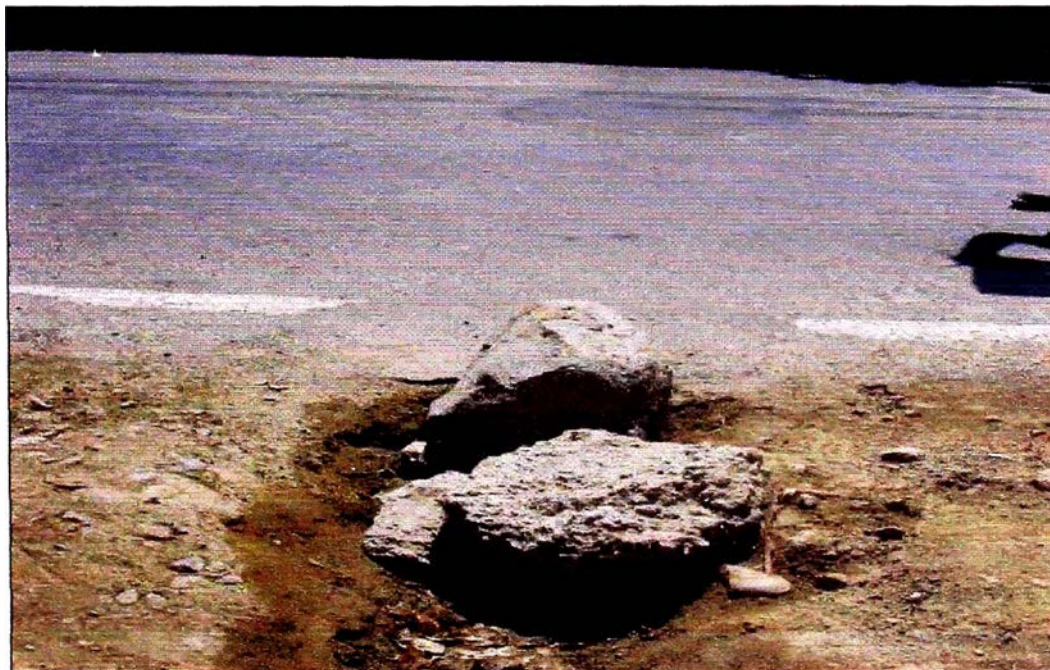
Foto N° 6: Km 66+500, deterioro en el pavimento, por infiltración debajo
de este tramo, la línea continua de la carretera también se está borrando.

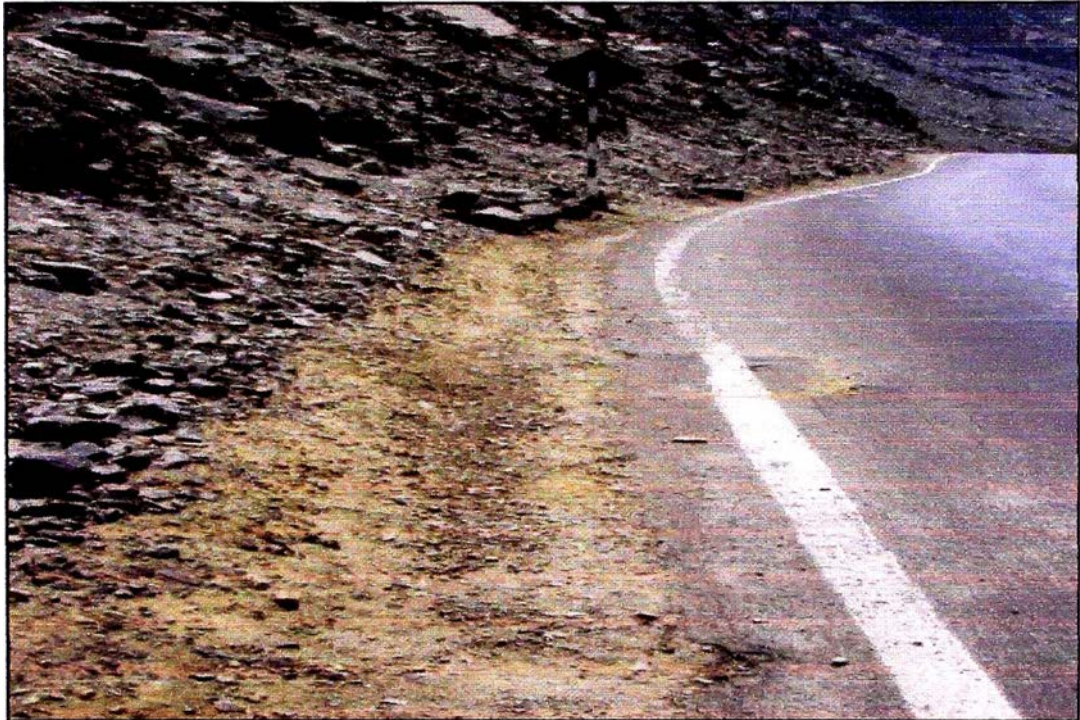
Foto N° 7: Km 68+800 al Km 68+860: Cunetas de tierra en mal estado.

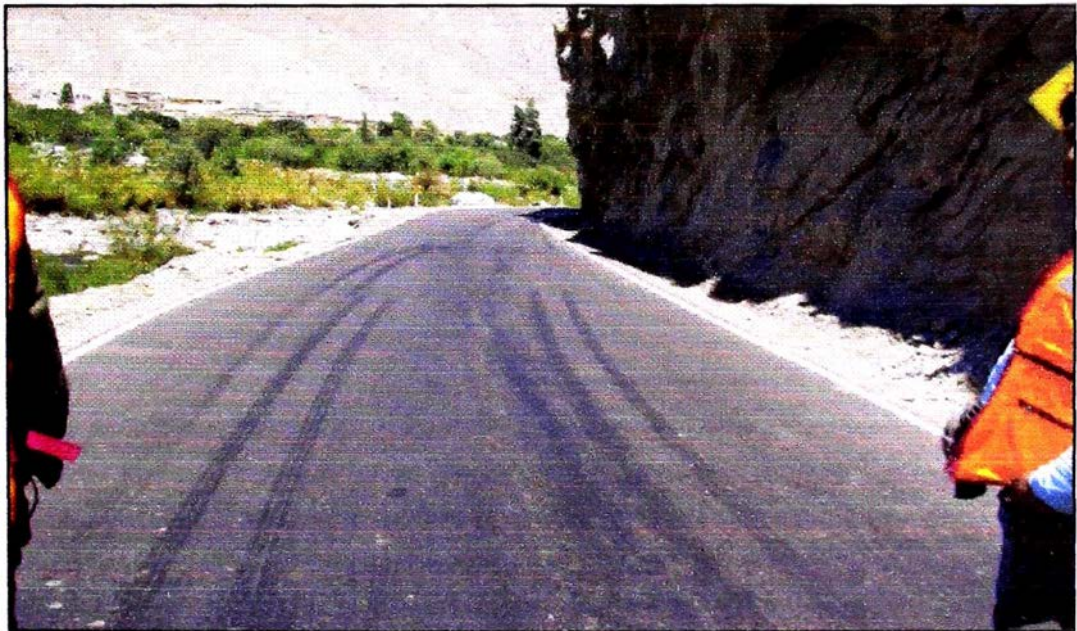
Foto N° 8: Km 68+600: Peligro de accidente, por zona rocosa y taludes altos. Necesidad de realizar voladura de rocas para ensanchar la vía, ya que es lugar a constantes accidentes de tránsito.
