**UNIVERSIDAD NACIONAL DE INGENIERIA
FACULTAD DE INGENIERIA CIVIL**

**MONITOREO DE SERVICIABILIDAD DE LA CARRETERA
CAÑETE - YAUYOS DEL KM. 79+00 AL KM. 84+000
GEOLOGÍA, GEOTECNIA Y ESTABILIDAD DE TALUDES**

INFORME DE SUFICIENCIA

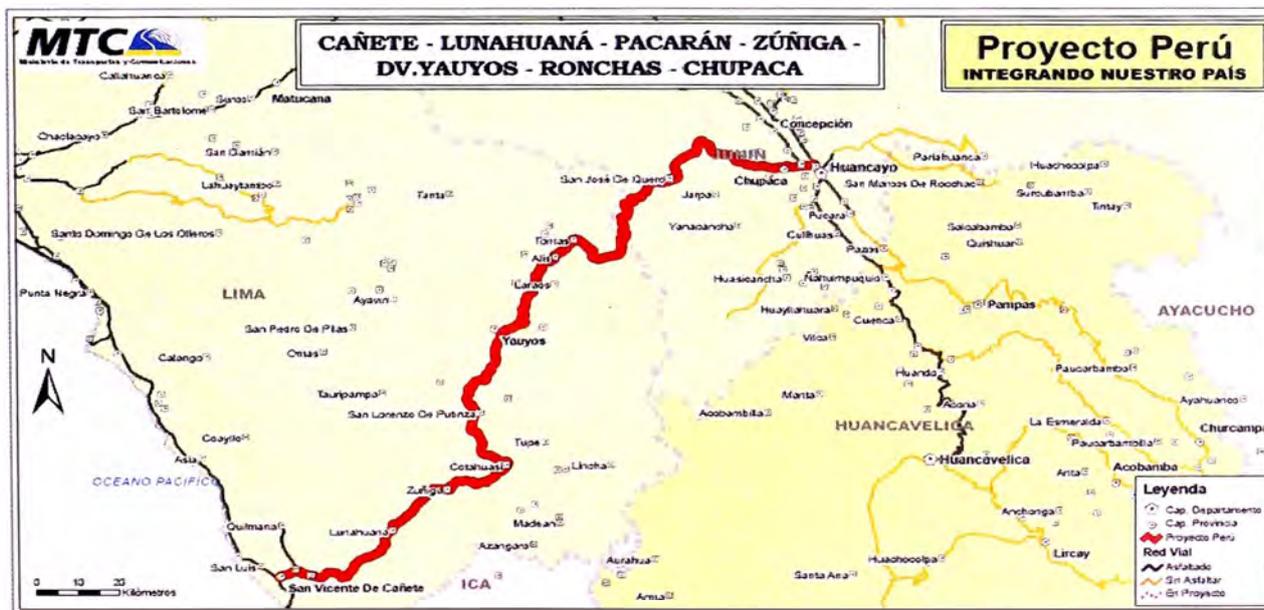
FIGURA N° 1.1 ESQUEMA DE LA RED NACIONAL R22

La Red Vial Nacional R22 se proyecta como una ruta alterna entre los departamentos de Lima y Junín, la cual ayudará a aligerar el tránsito vehicular de carga y pasajeros de la Carretera Central, permitiendo el transporte continuo y seguro durante la temporada de máximo flujo vehicular. La Figura N° 1.1 muestra el esquema de la carretera.

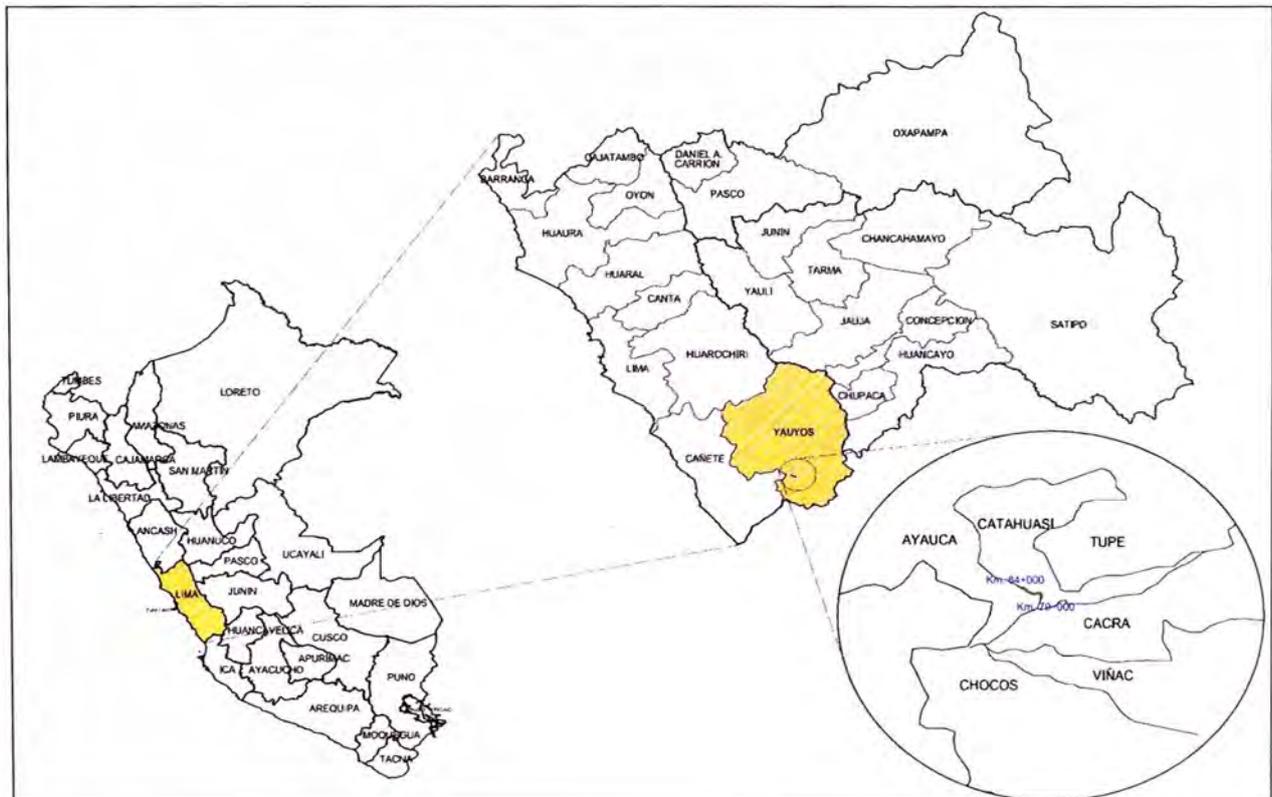
FIGURA N° 1.2 IDENTIFICACIÓN DEL TRAMO EN ANÁLISIS

El tramo en estudio se encuentra ubicado en el Distrito de Catahuasi de la Provincia de Yauyos, Departamento de Lima, como puede identificarse en la Figura N° 1.2.

El inicio del tramo de la carretera se ubica entre la coordenada UTM 403,276 E – 8'584,899 N correspondiente a la progresiva 79+000 hasta la coordenada 400,045 E – 8'587,062 N correspondiente a la progresiva 84+000 de la Zona 18, Datum WGS 84. La altitud del área del proyecto varía desde los 1,168 m.s.n.m. hasta los 1,278 m.s.n.m.

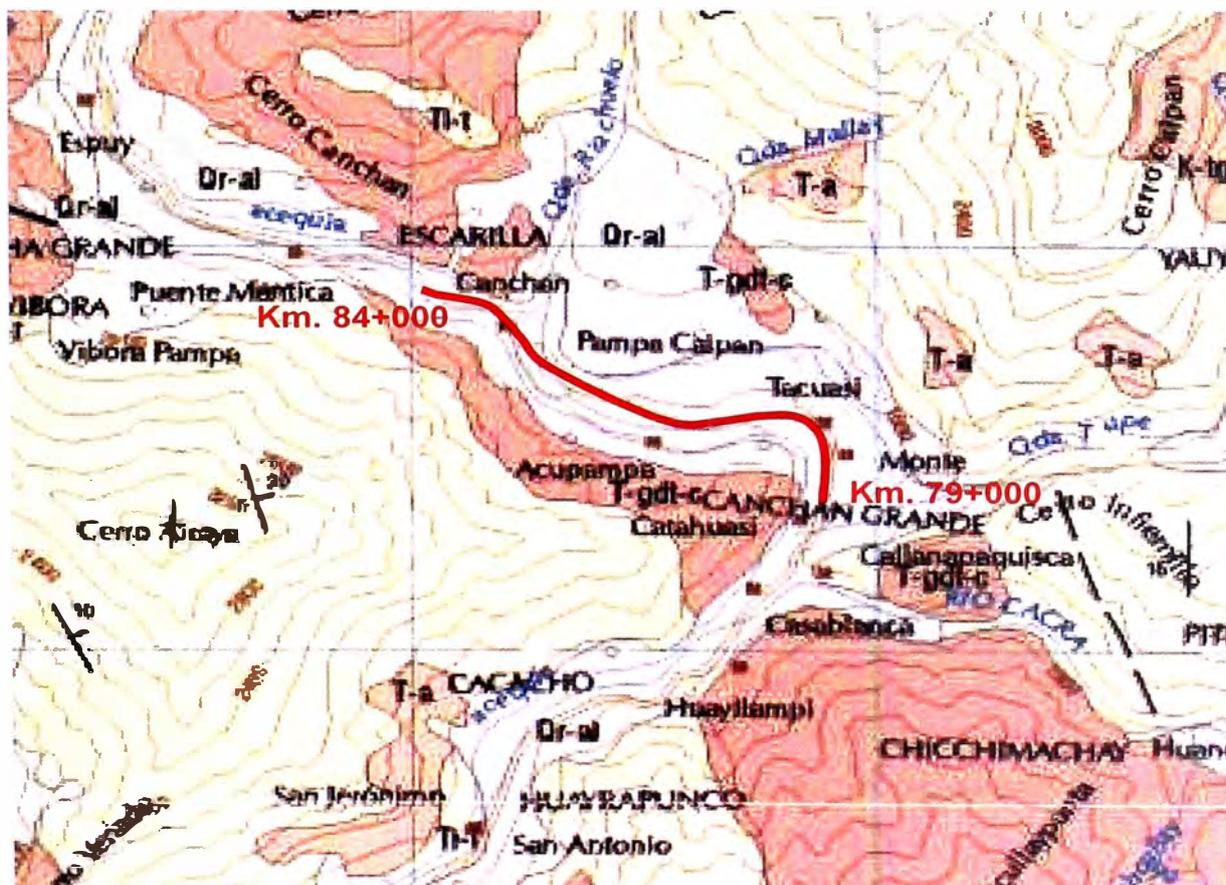
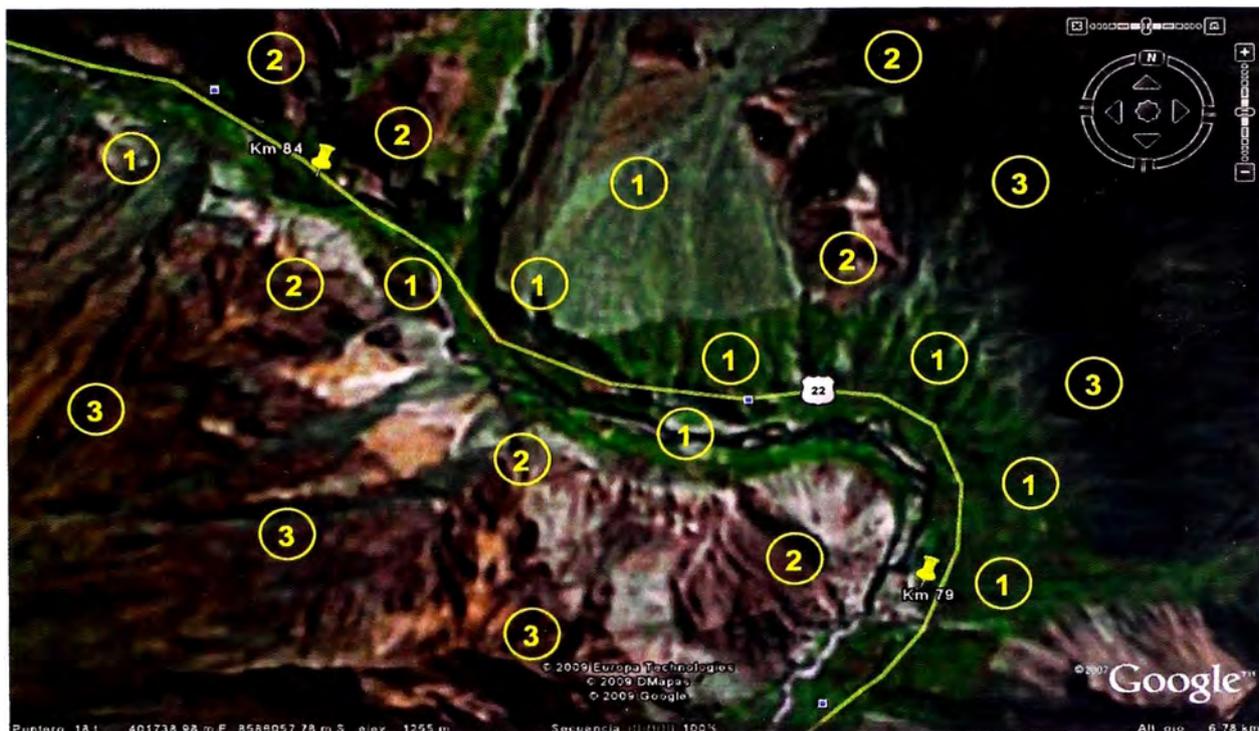
FIGURA N° 2.1 ESQUEMA DE UNIDADES LITOESTRATIGRÁFICAS

La Figura N° 2.1 muestra el esquema de las formaciones litográficas descritas. El Anexo N° 2 presenta el mapa geológico del cuadrángulo de Tupe (hoja 26-L).

- ① Qr-al
- ② T-gd-t
- ③ Ti-t

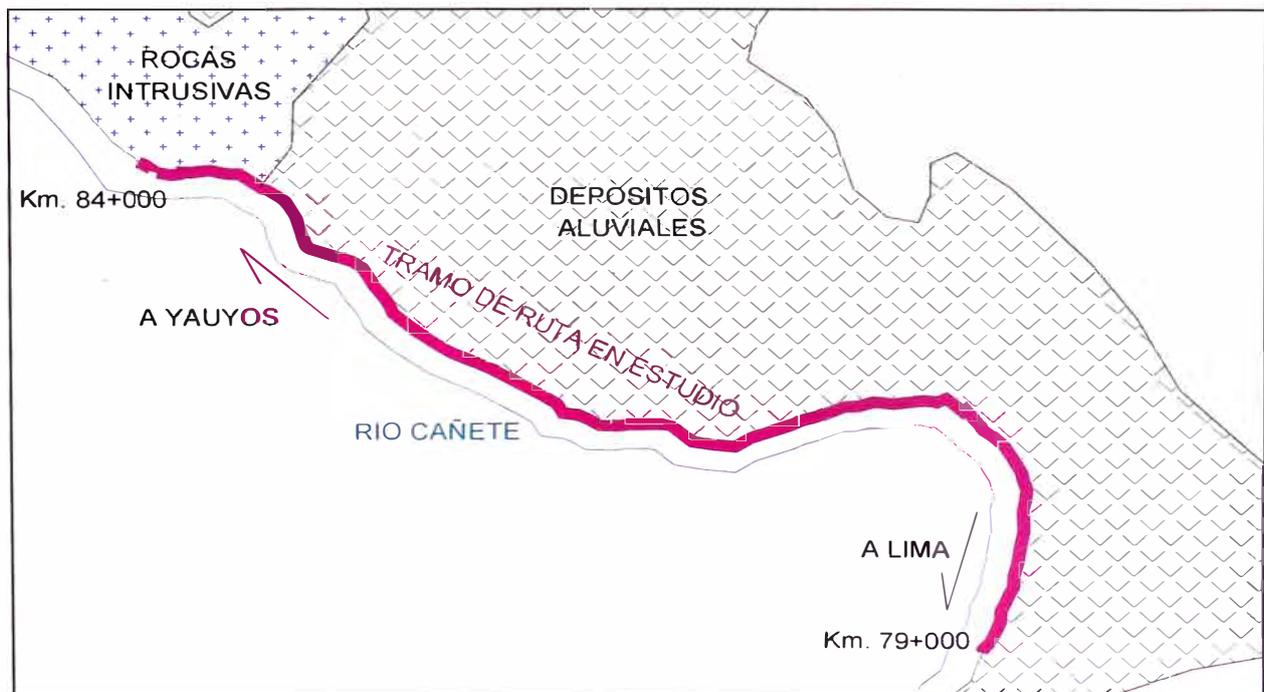
FIGURA N° 2.2 ESQUEMA GEOLOGIA LOCAL

Afloran a ambos lados del río Cañete aunque principalmente al margen derecho de la vía. En el área de estudio la litología está constituida por la Granodiorita y la Tonalita.

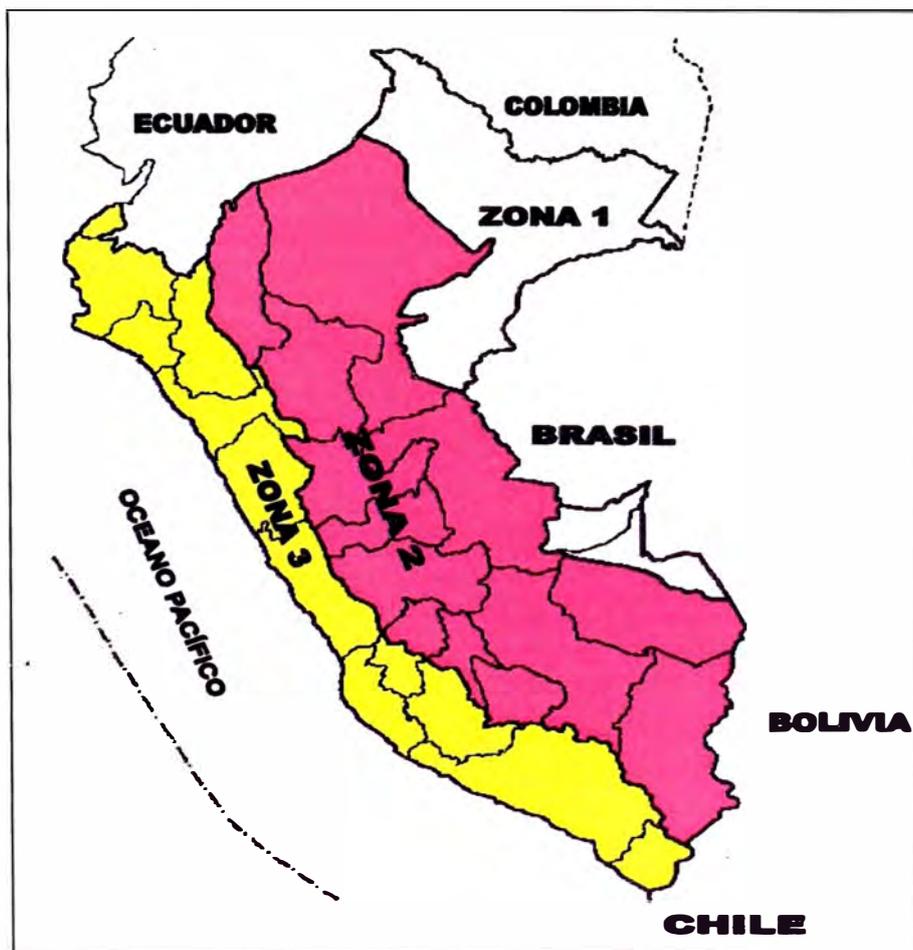
FIGURA N° 2.3 ZONIFICACIÓN SISMICA DEL PERÚ

Dentro del territorio peruano se ha establecido diversas zonas sísmicas, las cuales presentan diferentes características de acuerdo a la mayor o menor ocurrencia de los sismos según el Mapa de Zonificación Sísmica propuesto por la Norma de Diseño Sismo resistente E-030 del Reglamento Nacional de Construcciones. En la figura N° 2.3, se aprecia que el área de estudio se encuentra comprendida en la zona 3, que es clasificada como zona de alta sismicidad.

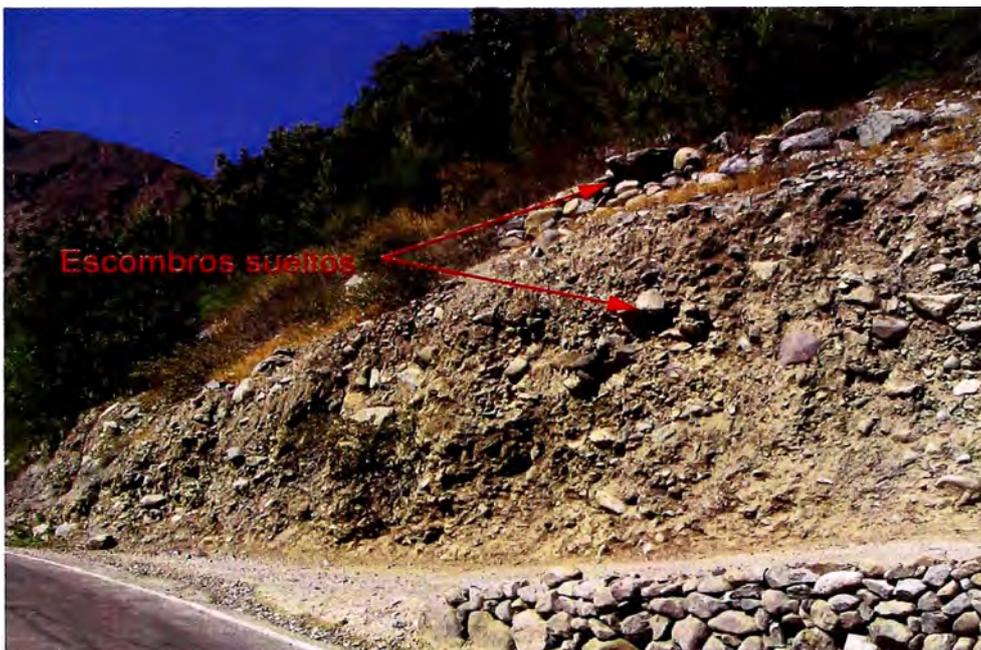
Foto N°1

79+050 Corte en depósito de suelo aluvial, se aprecian fragmentos de roca y bolonerías de apreciable tamaño con posibilidad de caída a la plataforma. En éste caso se recomienda la remoción de fragmentos de rocas sueltos y el mantenimiento del talud mediante Shotcrete.

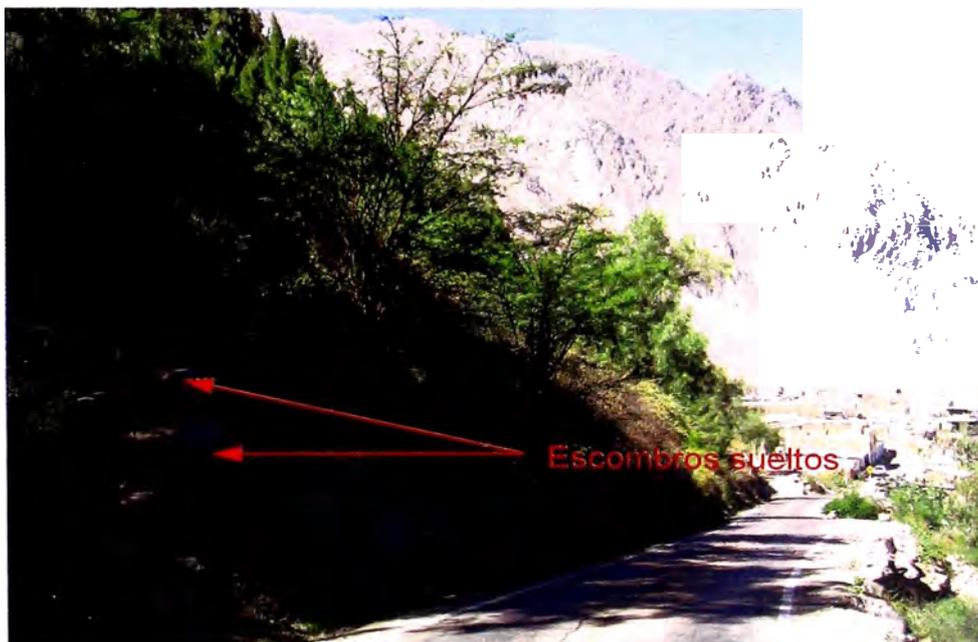
Foto N°2

79+150 Depósito de suelo aluvial, se aprecian fragmentos de roca y bolonerías de apreciable tamaño con posibilidad de caída a la plataforma. En éste caso se recomienda la remoción de fragmentos de rocas.

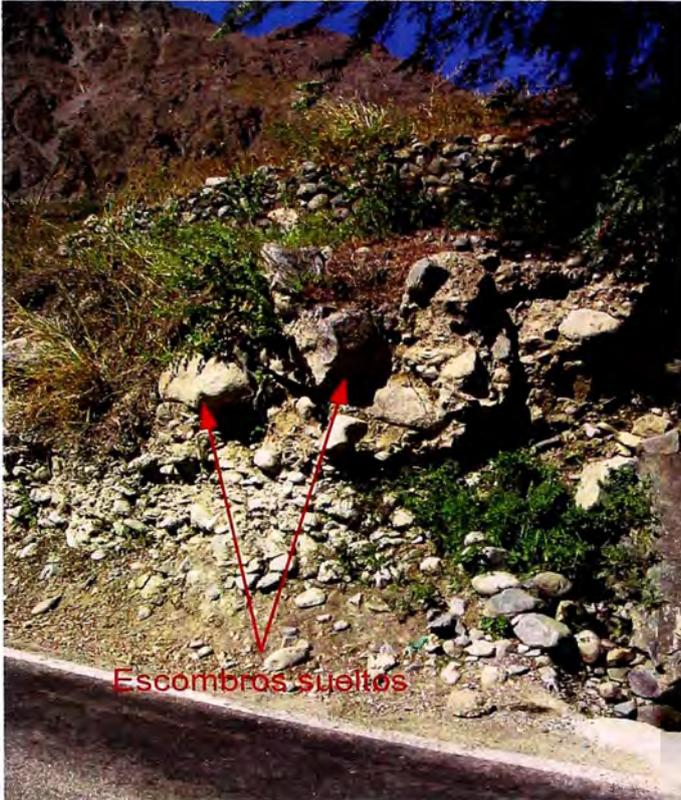
Foto N°3

79+380 Depósito de suelo aluvial, se aprecian fragmentos de roca y bolonerías de apreciable tamaño con posibilidad de caída a la plataforma. En éste caso se recomienda la remoción de fragmentos de rocas.

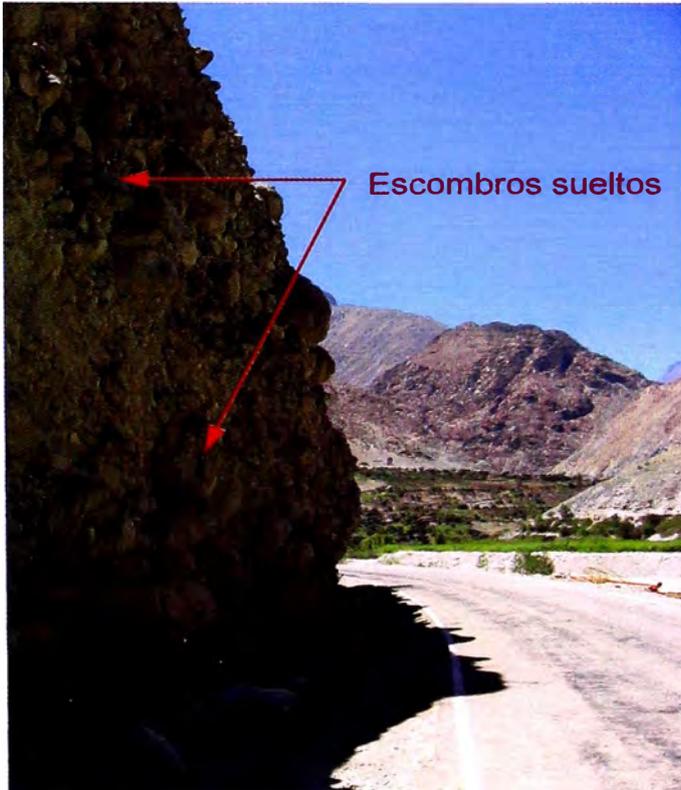
Foto N°4

81+160 Depósito de suelo aluvial, se aprecian fragmentos de roca y bolonerías de apreciable tamaño con posibilidad de caída a la plataforma. En éste caso se recomienda el mantenimiento del talud mediante Shotcrete.

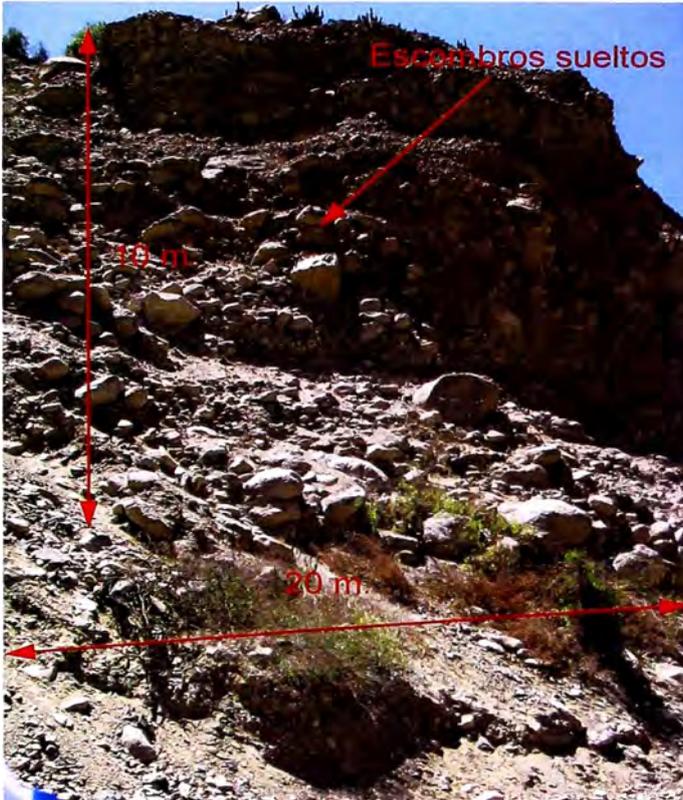
Foto N°5

81+250 Depósito de suelo aluvial, se aprecian fragmentos de roca y bolonerías en gran proporción y de apreciable tamaño con posibilidad de caída a la plataforma. En éste caso, dado el talud, la altura de la misma y la gran área que abarca se recomienda realizar remoción de algunos elementos y la posterior colocación de malla de guiado de piedras.

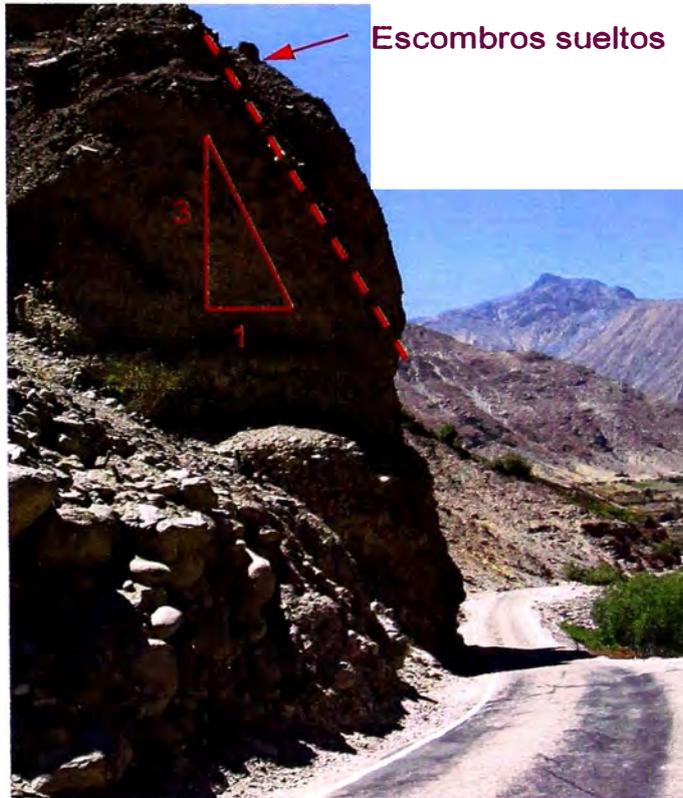
Foto N°6

81+640 Depósito de suelo aluvial, se aprecian fragmentos de roca y bolonerías de poco pequeño y mediano tamaño con posibilidad de caída a la plataforma. En éste caso se recomienda un perfilado del talud y hacer el posterior mantenimiento del talud mediante Shotcrete.

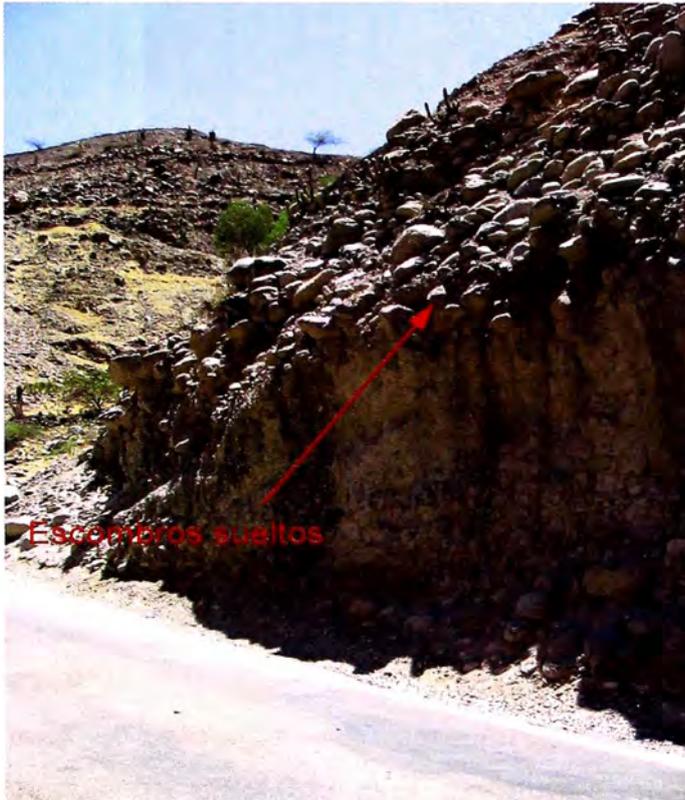
Foto N°7

81+770 Depósito de suelo aluvial, se aprecian fragmentos de roca y bolonerías de mediano tamaño con posibilidad de caída a la plataforma. En éste caso se recomienda la remoción de los fragmentos de roca y bolonería y hacer el posterior mantenimiento del talud mediante Shotcrete.

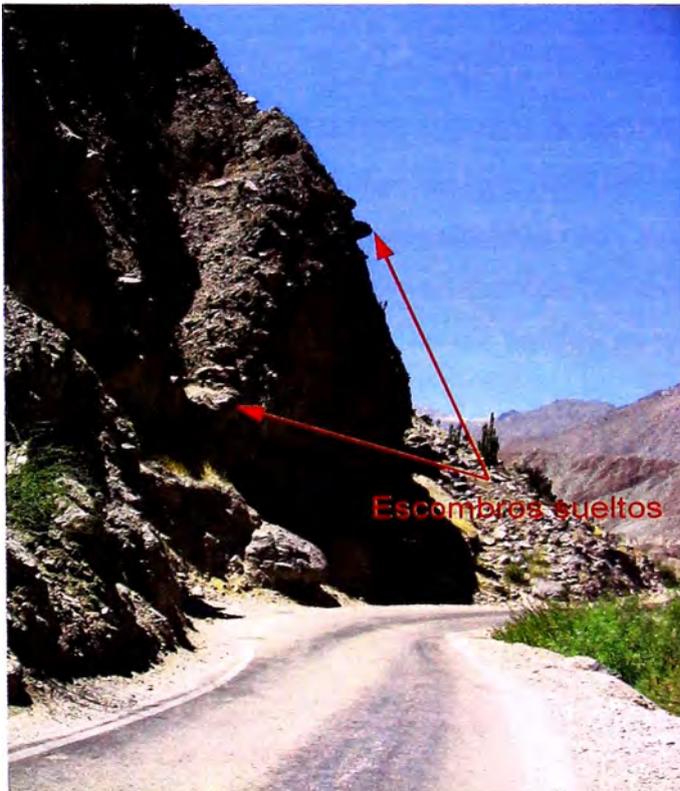
Foto N°8

82+800 Depósito de suelo aluvial, se aprecian fragmentos de roca y bolonerías en gran proporción y de mediano tamaño con posibilidad de caída a la plataforma. En éste caso, dado el talud, la altura de la misma y la gran área que abarca se recomienda realizar remoción de algunos elementos y la posterior colocación de malla de guiado de piedras.

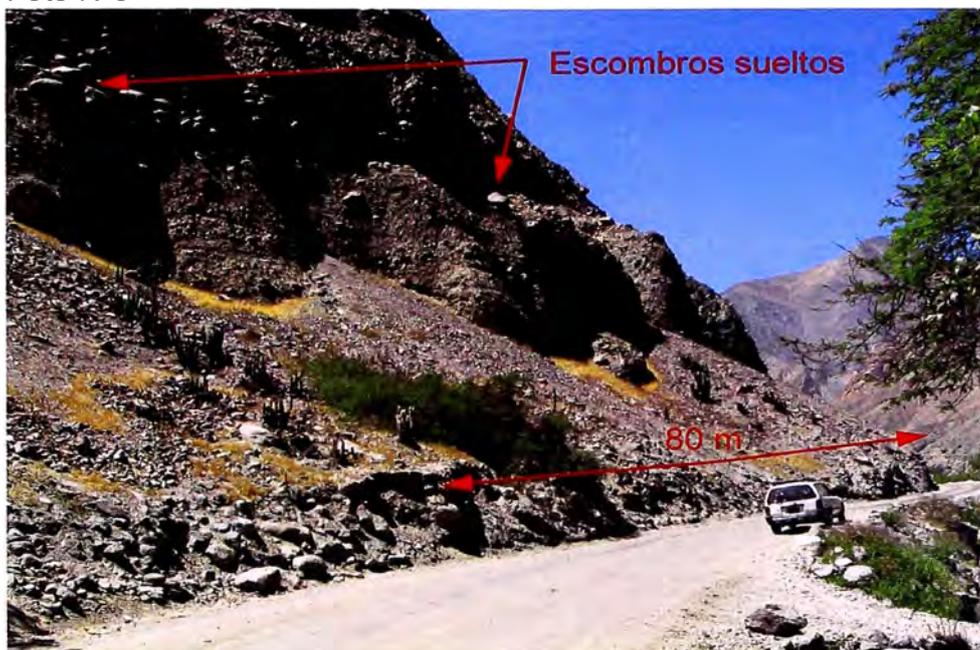
Foto N°9

82+850 Estrato de depósito de suelo aluvial, se aprecian fragmentos de roca y bolonerías de apreciable tamaño en los estratos del suelo, con posibilidad de caída a la plataforma mediante rodamiento. En éste caso se recomienda la colocación de una Malla de Contención a lo largo de la vía en todo el tramo comprendido, que es de aproximadamente 80 metros.

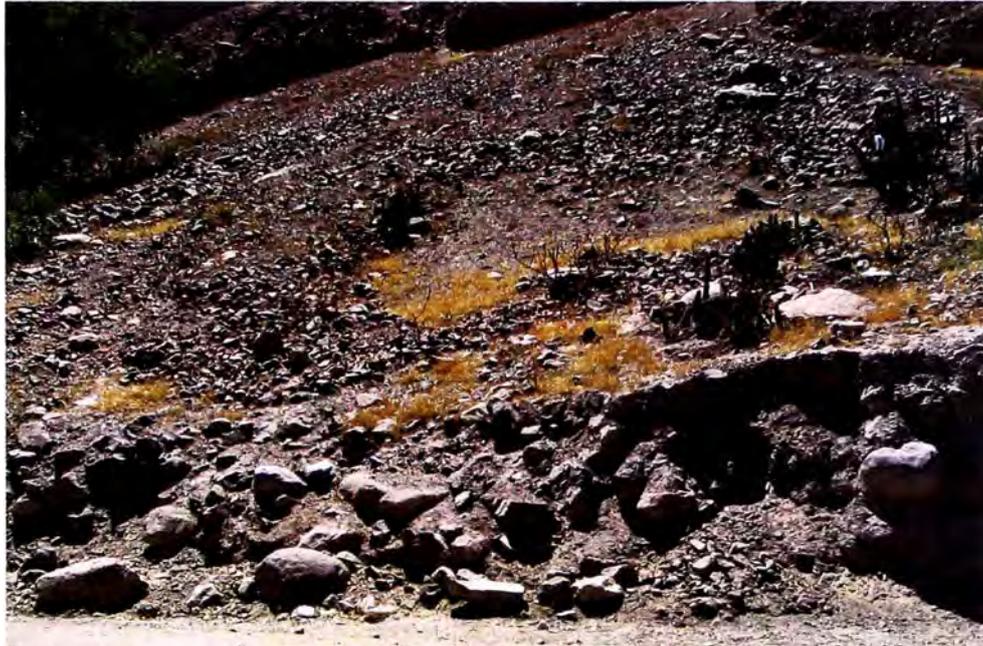
Foto N°10

82+890 Área de depósito de suelo aluvial, se aprecian deslizamiento de material que incluyen fragmentos de roca y bolonerías con posibilidad de caída a la plataforma. En éste caso se recomienda la remoción de fragmentos de rocas sueltos y la construcción de un Muro de contención artesanal.

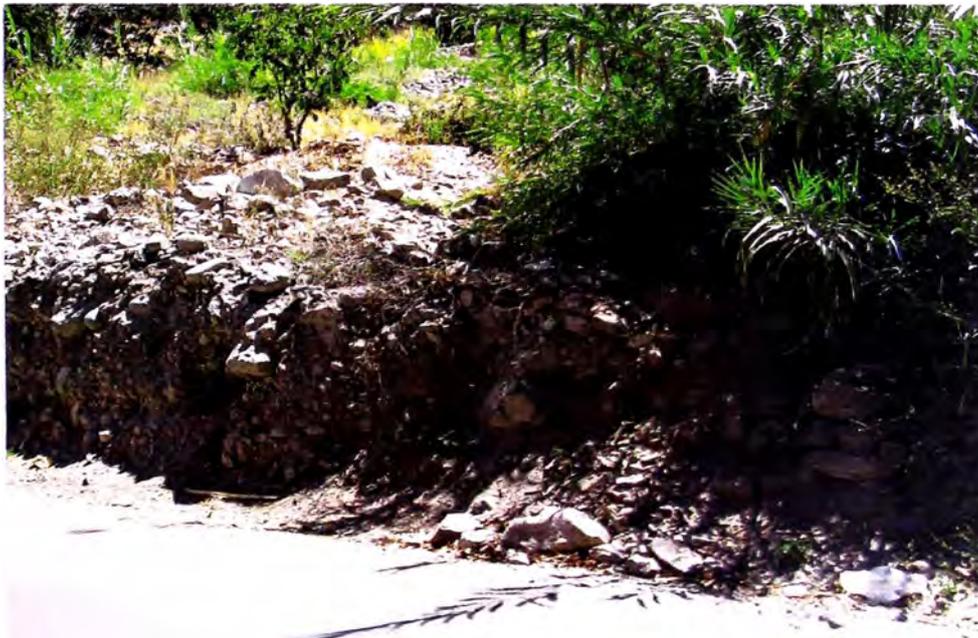
Foto N°11

83+370 Área de depósito de suelo aluvial, se aprecian deslizamiento de material que incluyen bolonerías con posibilidad de caída a la plataforma. En éste caso se recomienda la remoción de fragmentos de rocas sueltos y un perfilado del talud.

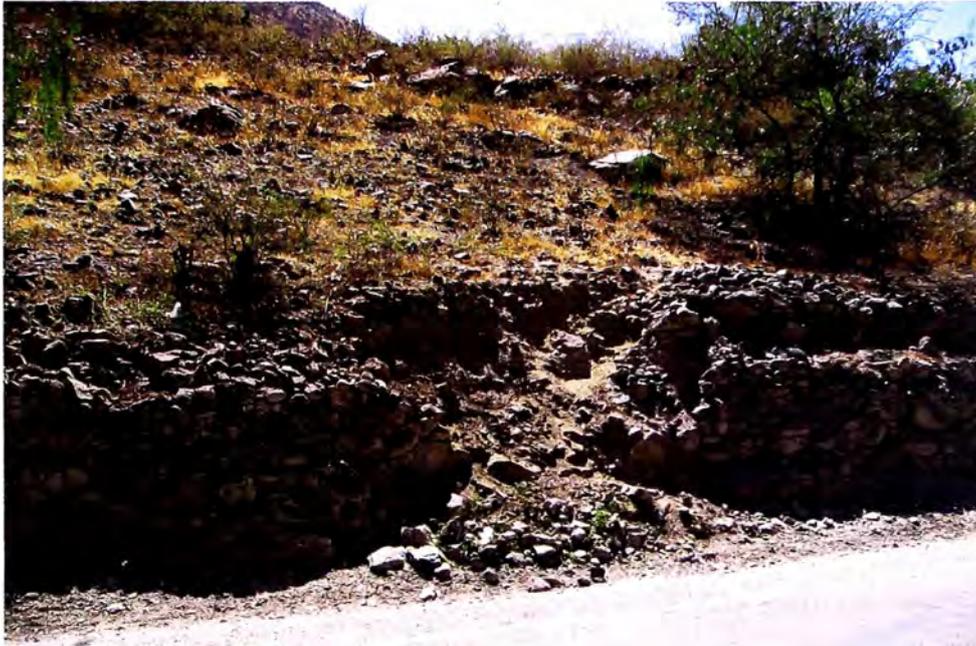
Foto N°12

83+980 Área de depósito de suelo aluvial, se aprecian deslizamiento de material que incluyen fragmentos de roca y bolonerías con posibilidad de caída a la plataforma. En éste caso se recomienda la remoción de fragmentos de rocas sueltos y la construcción de un Muro de contención artesanal.

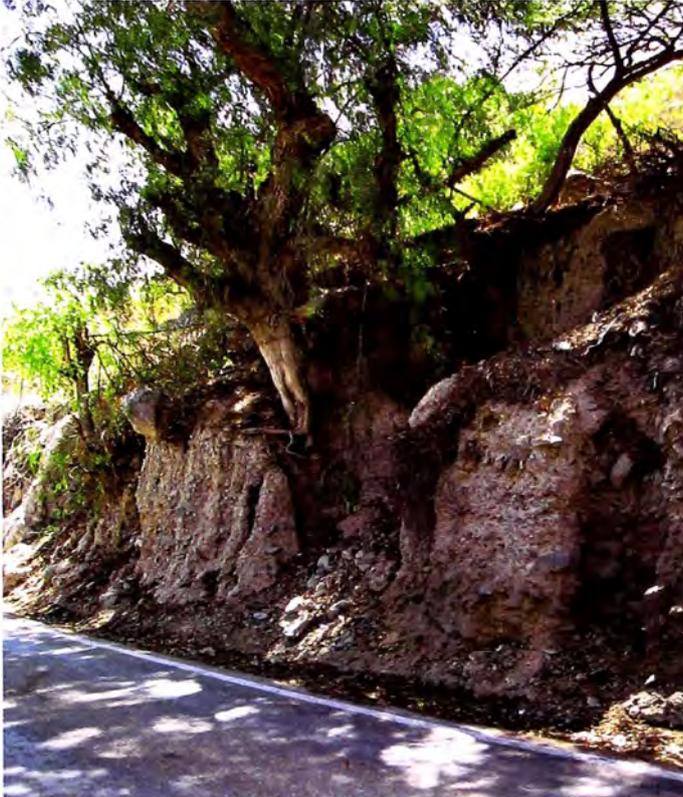
Foto N°13

80+340 Árbol con raíces descubiertas en el talud, se aprecia la erosión del suelo que servía como sostenimiento y agarre de las raíces del árbol y por ello la posibilidad de caída del mismo hacia la plataforma. Se recomienda la remoción del árbol y su posterior resembrado.

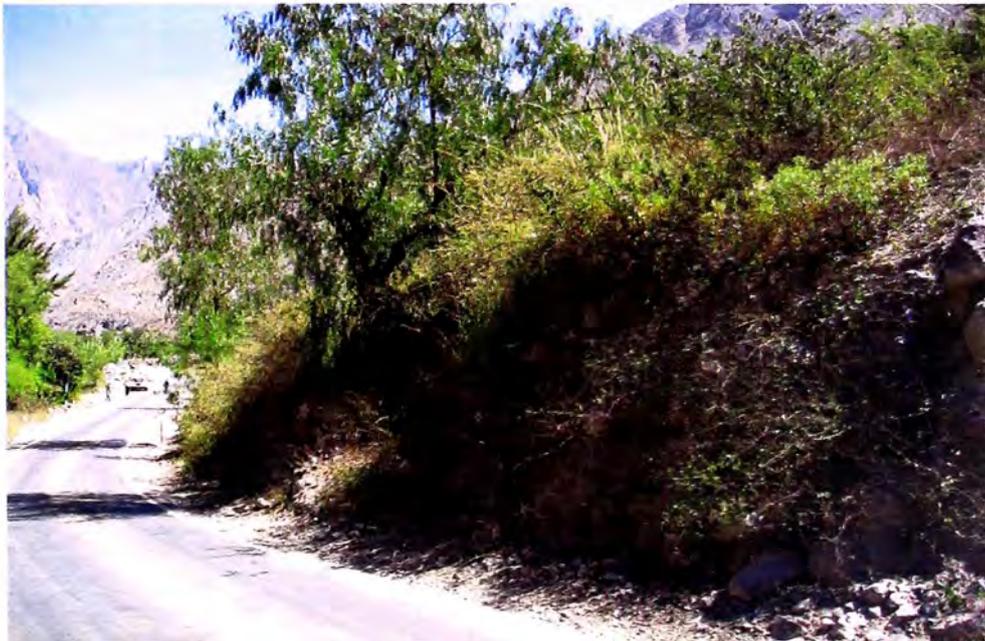
Foto N°14

83+940 Árbol con raíces descubiertas en el talud, se aprecia la erosión del suelo que servía como sostenimiento y agarre de las raíces del árbol y por ello la posibilidad de caída del mismo hacia la plataforma. Se recomienda la remoción del árbol y su posterior resembrado.

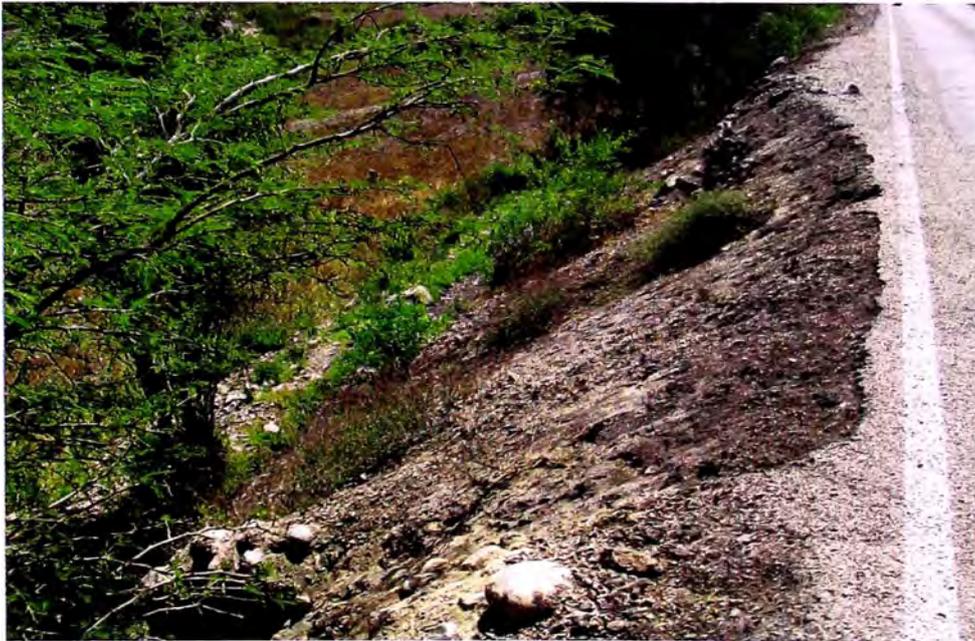
Foto N°15

80+050 Plataforma de vía erosionada, se aprecia el desmoronamiento del talud debido a erosión, con posibilidad de caída a la plataforma mediante rodamiento. En éste caso se recomienda estabilizar el talud con un muro de sostenimiento elaborado artesanalmente y en lo posible con mampostería de piedra de 8 metros de largo aproximadamente.

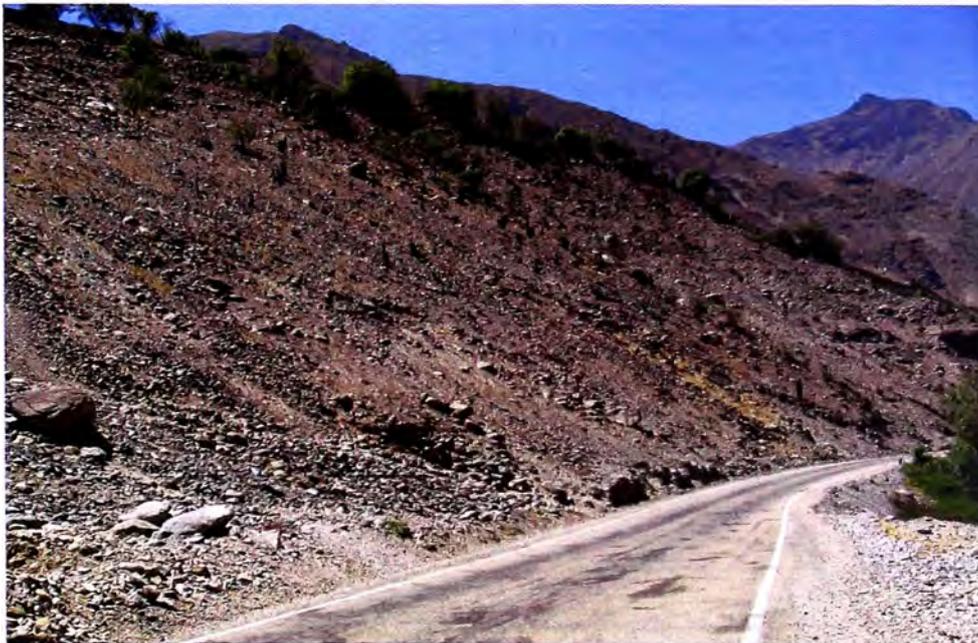
Foto N°16

81+460 Se aprecia toda el área al cual podría darse una revegetación y de esa manera eliminar casi definitivamente el costo de mantenimiento y limpieza de todo este tramo de la vía.

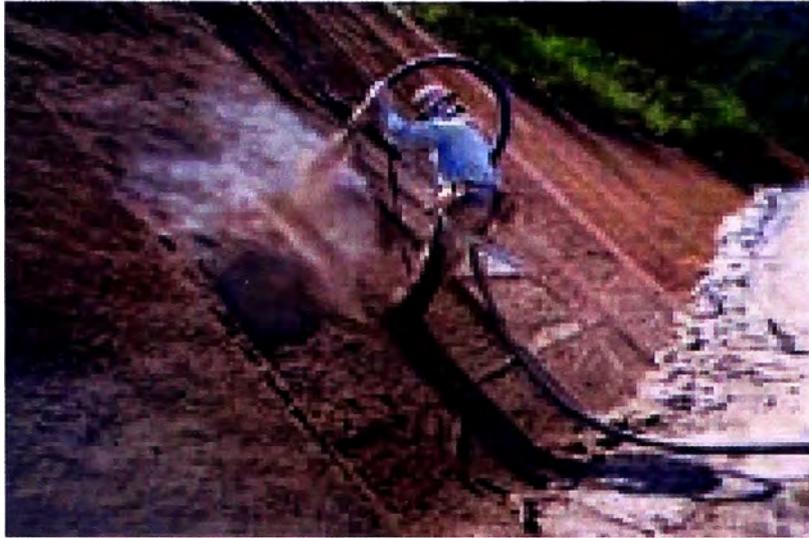
FIGURA Nº 3.1 COLOCACION DEL SHOTCRETE

Si existen materiales de alteración como arcillas o limos en juntas o fallas de la roca deben eliminarse antes de proyectar el shotcrete.

Solución rápida, y de pocas complicaciones para problemas de desprendimiento y meteorización de taludes.

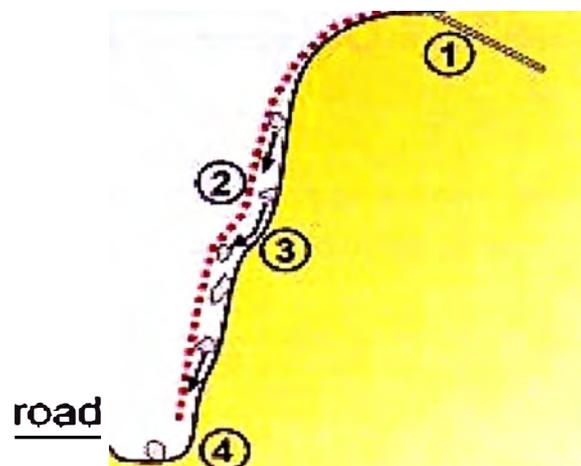
FIGURA Nº 3.2 ESQUEMA DE MALLA DE GUIADO DE PIEDRAS

Consiste en mallas de alambre metálico con las que se cubre la superficie de taludes rocosos para controlar la caída de fragmentos de roca.

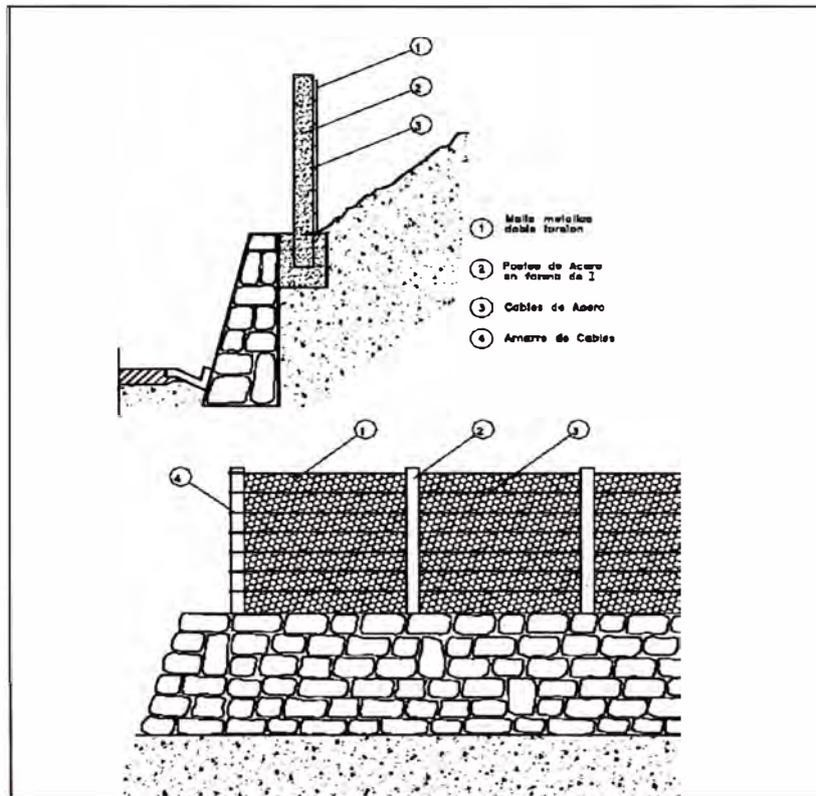
FIGURA N° 3.4 SISTEMA DE REDES DE CABLE

Cuando las zonas de desprendimientos se presentan como laderas de gran verticalidad o en contra pendiente, y además las rocas que pueden caer son de importantes dimensiones, resulta muy difícil y poco práctica la instalación de pantallas dinámicas. Tampoco es viable la tradicional malla de alambre, por su escasa capacidad para contener bloques de gran tamaño. Para estos casos, se ha diseñado un sistema intermedio, capaz de retener bloques de hasta 2.000 Kg. Consiste en paneles de red formada por cables de acero, eventualmente reforzada con cables de 18 mm. dispuestos en forma diagonal, y fijados a la pared por medio de anclajes con profundidades variables según el estado de las rocas.

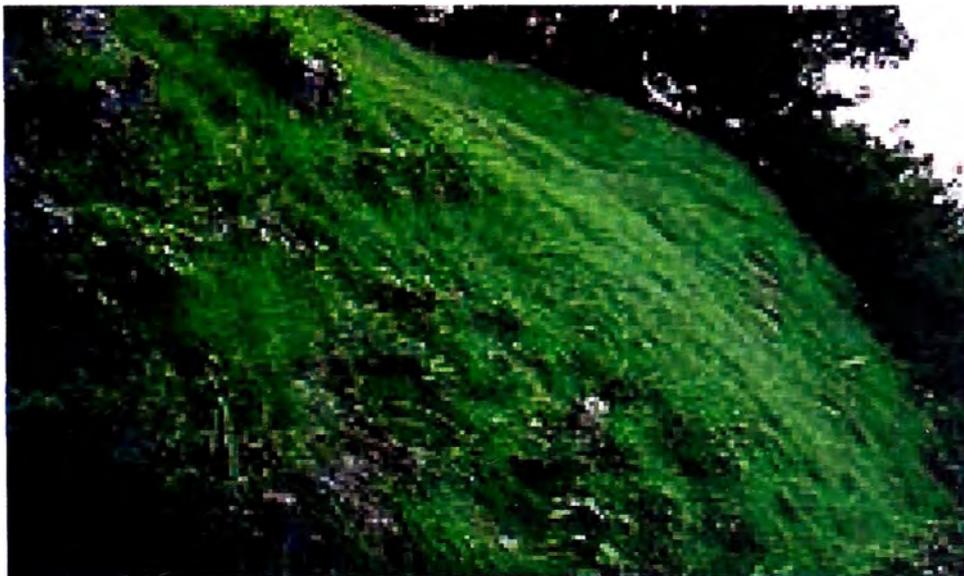
FIGURA N° 3.6 FUNCIONABILIDAD DE SEMBRADO DE TALUDES

- Evita la erosión hídrica y eólica
- La absorción de agua por las raíces de la plantas produce un drenaje de las capas superficiales del terreno.
- Las raíces produce un aumento de la resistencia a esfuerzo cortante en la zona del suelo que ocupan.
- Es conveniente implantar vegetación de raíces profundas y de alto grado de transpiración.
- La colonización del talud se hace por etapas, primeros hierbas y se termina con árboles.
- Un terraplén suele ser más favorable para mantener un cubierta vegetal que un desmonte.

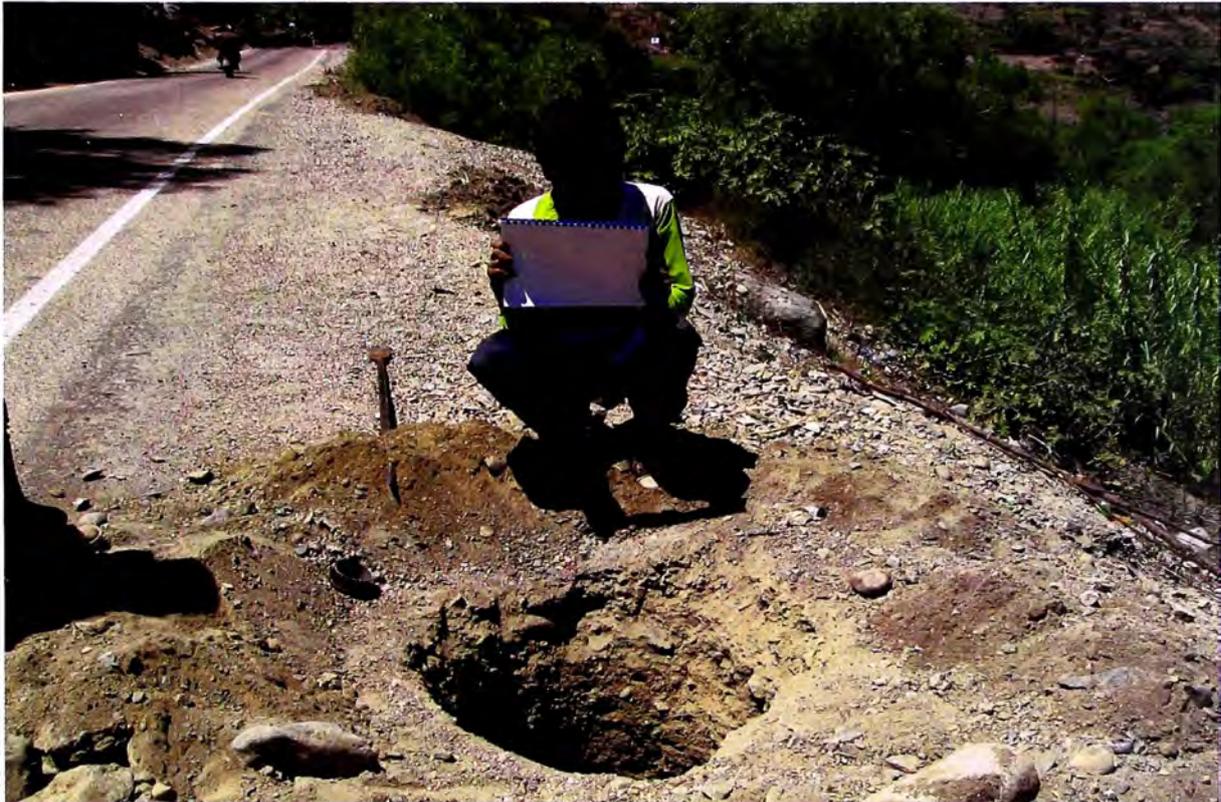
Progresiva Km. 80+340 – Registro de Calicata – Identificación y vista general del área (Foto: Christian Falla)

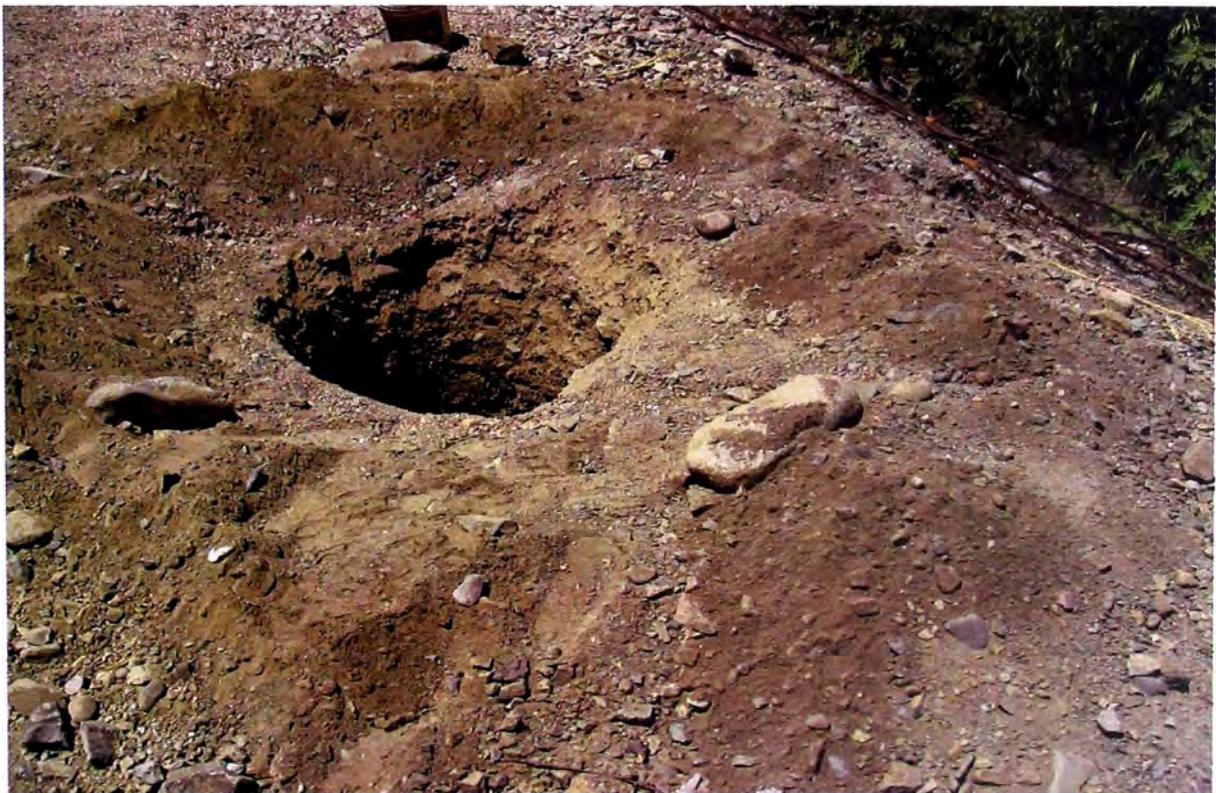
Progresiva Km. 80+340 – Registro de Calicata – Vista general del área y de las características del suelo (Foto: Christian Falla)

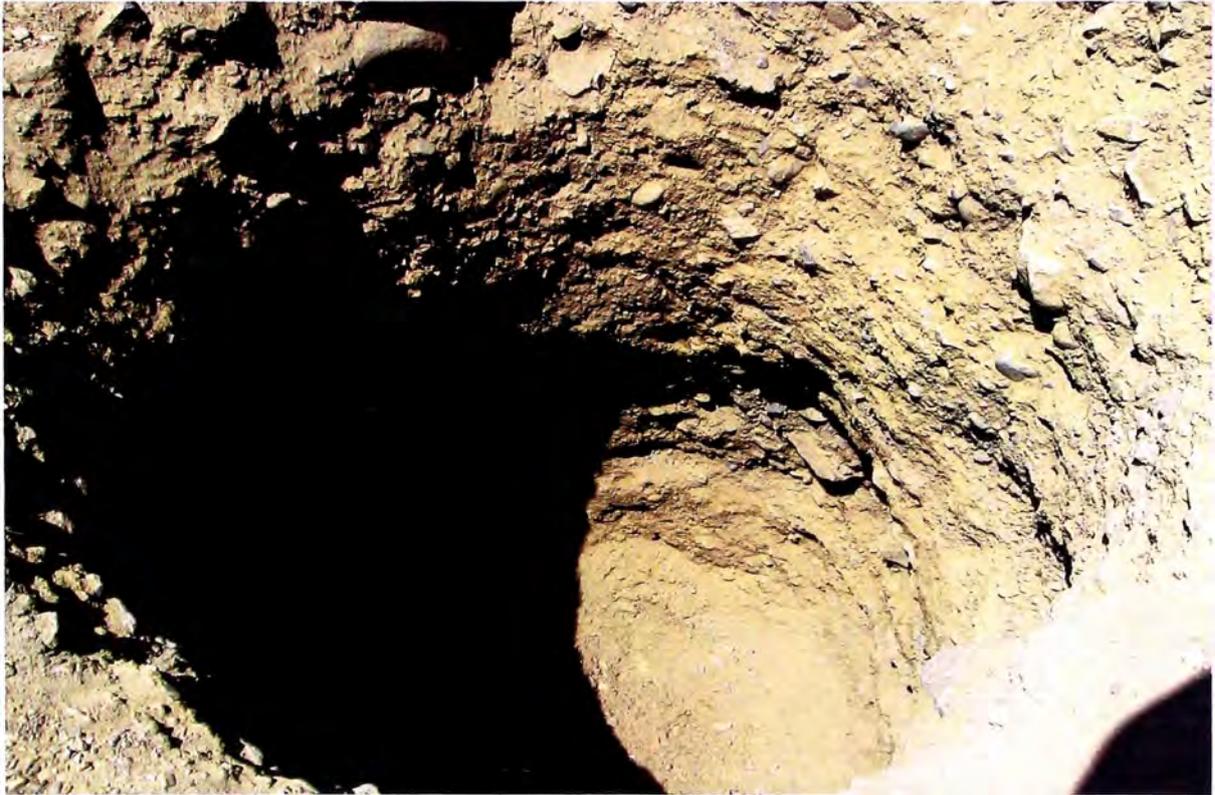
Progresiva Km. 80+340 – Registro de Calicata – Vista interior de la calicata y de las características de los estratos (Foto: Christian Falla)
