**UNIVERSIDAD NACIONAL DE INGENIERIA
FACULTAD DE INGENIERIA CIVIL**

**MONITOREO DE SERVICIABILIDAD DE LA CARRETERA
CAÑETE-YAUYOS DEL KM 64+000 AL KM 69+000
EVALUACIÓN DE TALUDES**

INFORME DE SUFICIENCIA

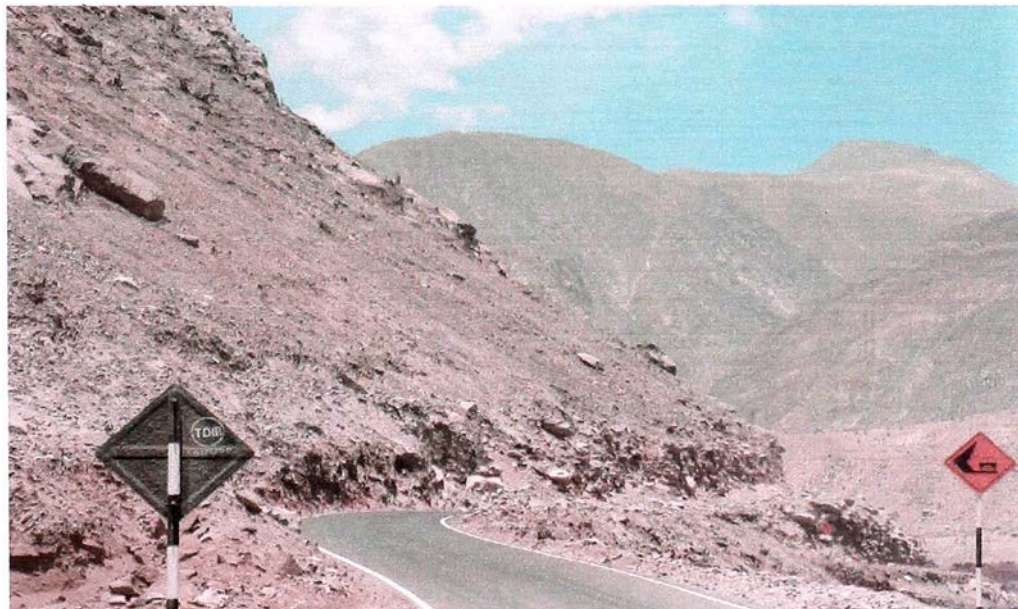
Figura N° 2.04: Estado del Talud

El talud está formado por depósito aluvional, en el que hay bloques de roca de diversos tamaños (Figura N° 2.04), la matriz se clasifica como arena limosa, SP-SM con las siguientes propiedades:

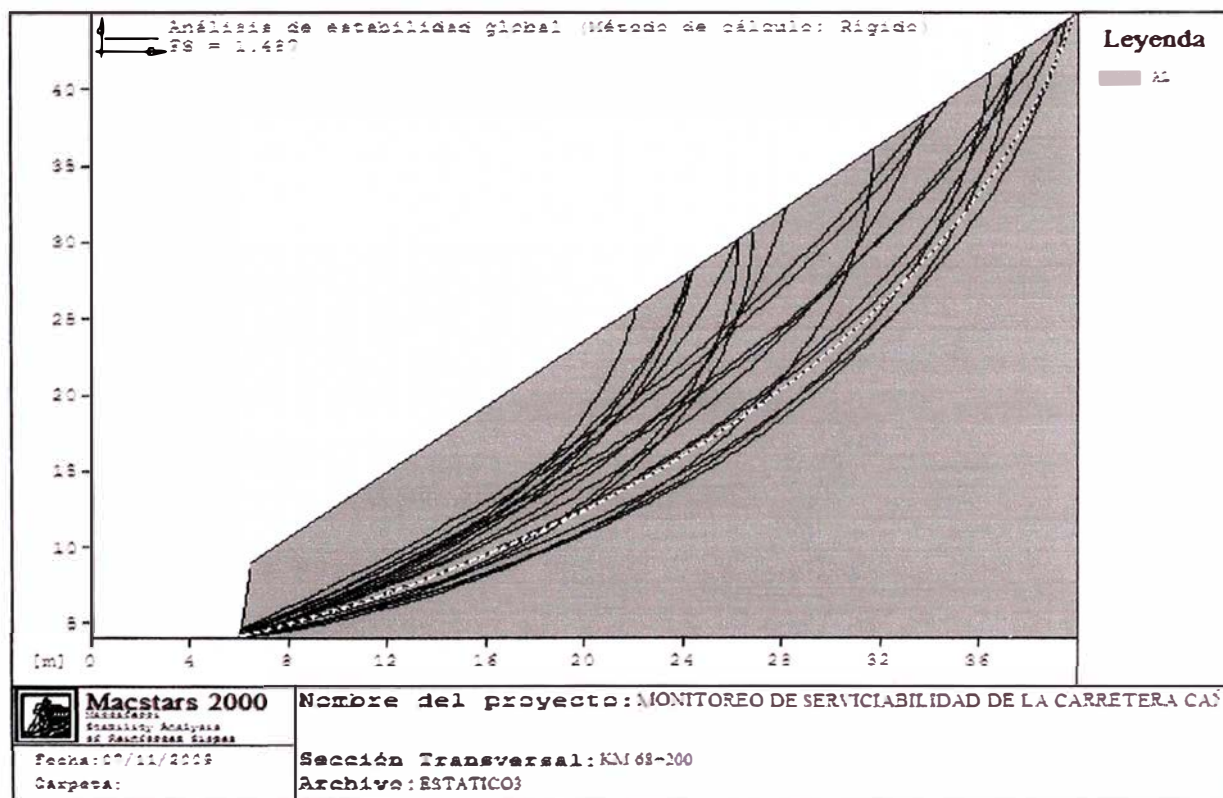
Figura N° 2.05: Superficie de Falla en el Análisis Estático

Para el análisis estático el factor de seguridad obtenido es 1.487, lo que se considera aceptable, pero no lo suficientemente grande. Figura N° 2.05. Para el análisis dinámico el factor de seguridad obtenido es 1.13. Figura N° 2.06. Ambos factores de seguridad están cerca del permisible (Cuadro N° 2.01) por lo que se recomienda una estructura de protección.

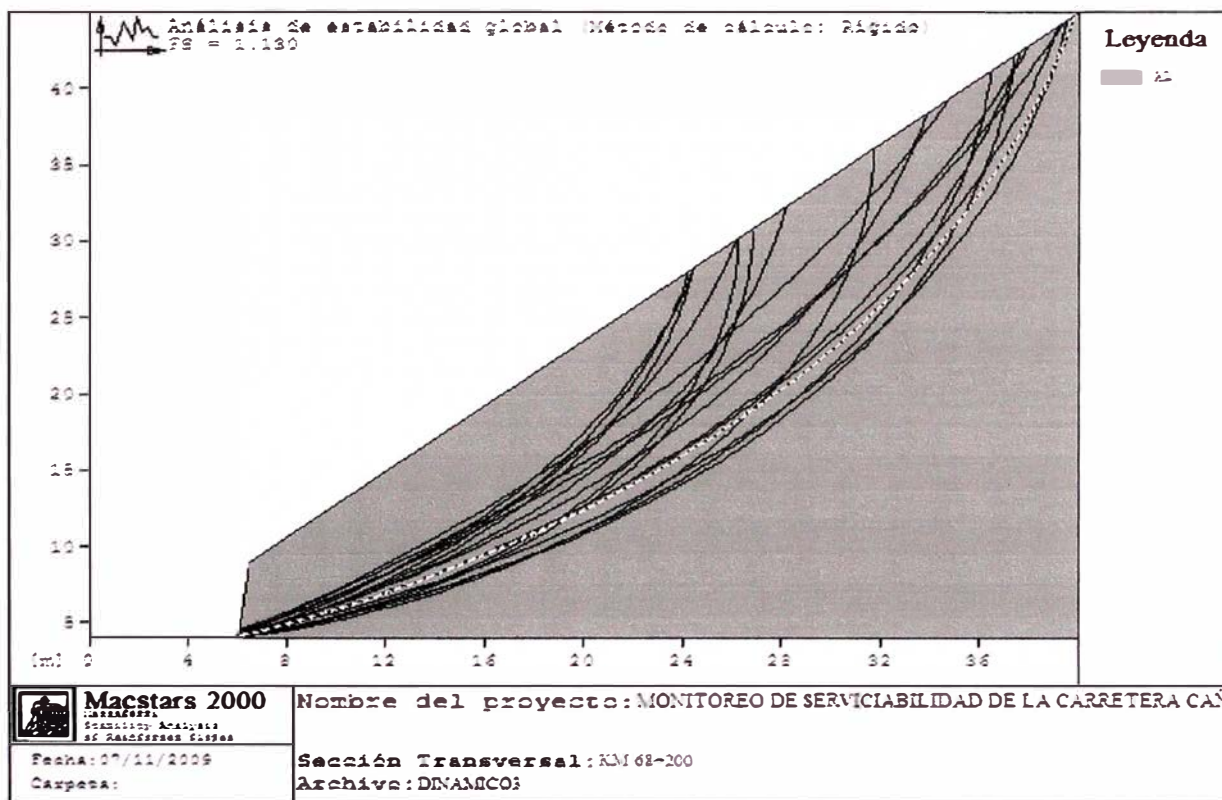
Figura N° 2.06: Superficie de Falla en el Análisis Dinámico

El programa empleado para los cálculos ha sido el Macstars 2000, los datos de entrada y resultados se encuentran en el Anexo C.

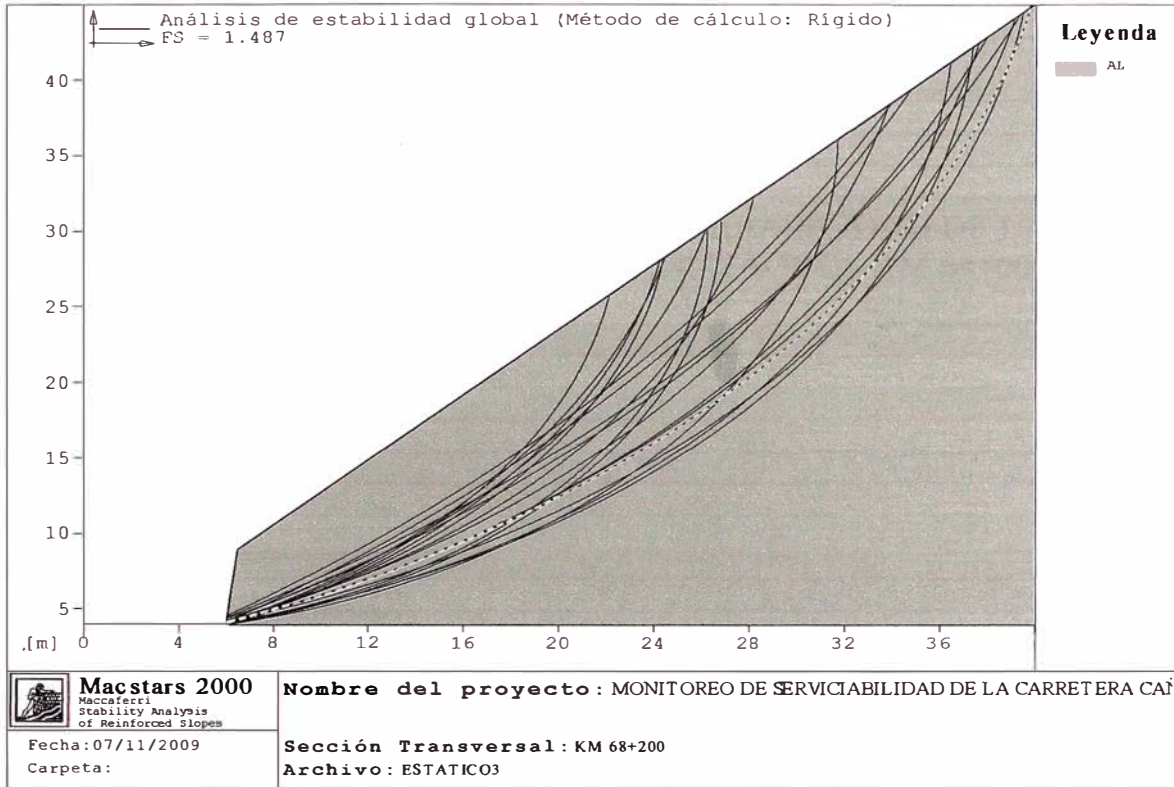
VERIFICACIÓN DE LOS RESULTADOS

Verificación de la estabilidad Global:

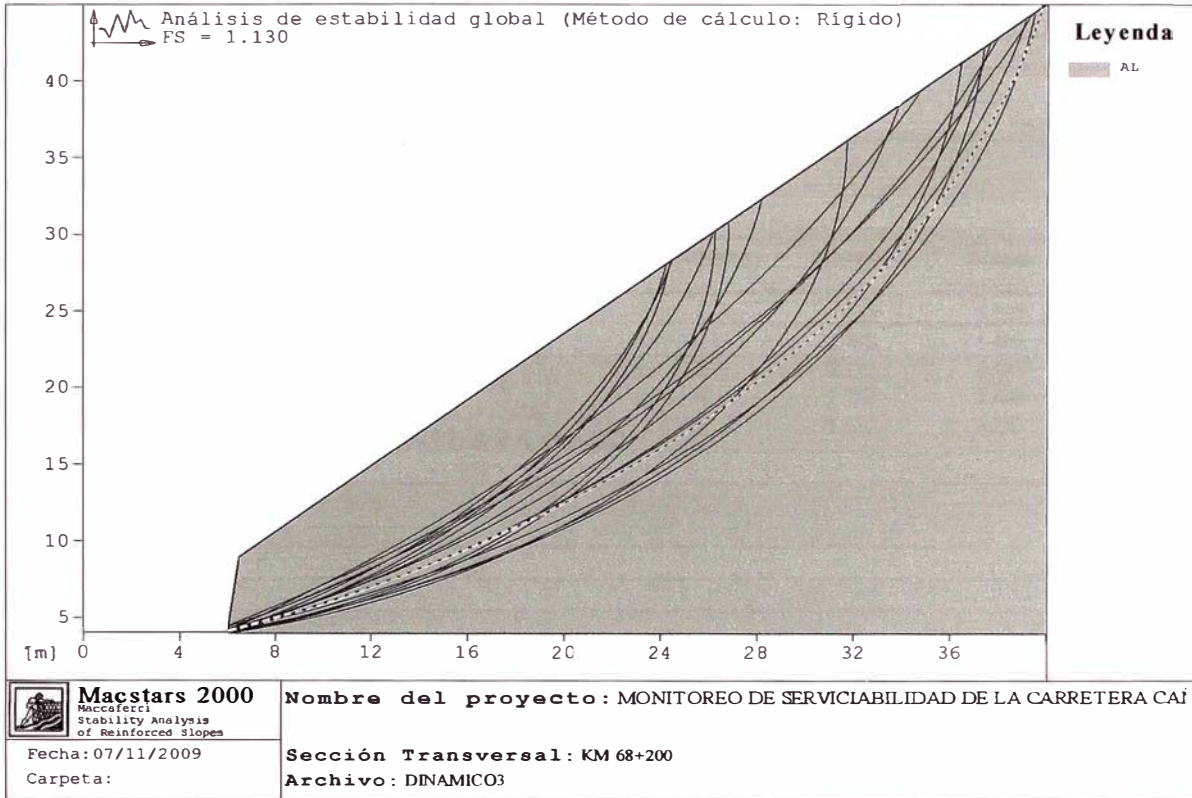
Efectos Sísmicos :
Aceleración.....[m/s²].....: Horizontal.....= 1.96 Vertical.....= 0.00

VERIFICACIÓN DE LOS RESULTADOS

Verificación de la estabilidad Global:

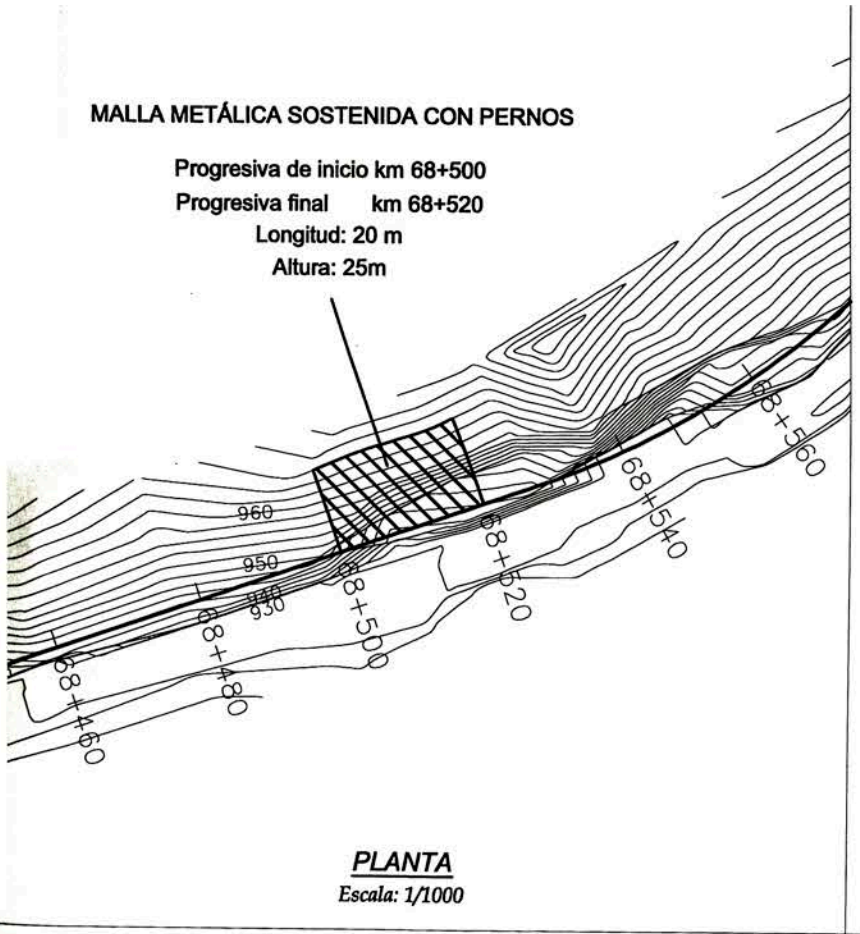
- Malla hexagonal de doble torsión tipo 8x10 Ø 2.4 mm plastificado, de 25m de alto y 20 m de ancho, con una altura libre 1m desde el nivel de rasante.
- Alambre de costura diámetro 2,2 mm, traslape de la malla 0.30m.
- Perno de varilla corrugada de diámetro 3/4" y 1.10m de longitud, con roscas cortadas en un extremo con una longitud de 3 a 4".
- Tuerca 3/4", platina tipo cúpula de 1/4 x 5 x 5".
- Diámetro de perforación de 1 1/4", con una longitud de 5cm más la longitud del perno.
- Pernos distribuidos cada 2m en el perímetro de la malla.
- La resina se colocará en cartuchos de diámetro 1" y de 0.30m de longitud.
