**MONITOREO DE SERVICIABILIDAD DE LA CARRETERA
CAÑETE - YAUYOS, DEL KM 94+000 AL KM 99+000
PLAN DE CONTROL DE TALUDES**

INFORME DE SUFICIENCIA

MIGUEL ANGEL ARAGON OJEDA

2009

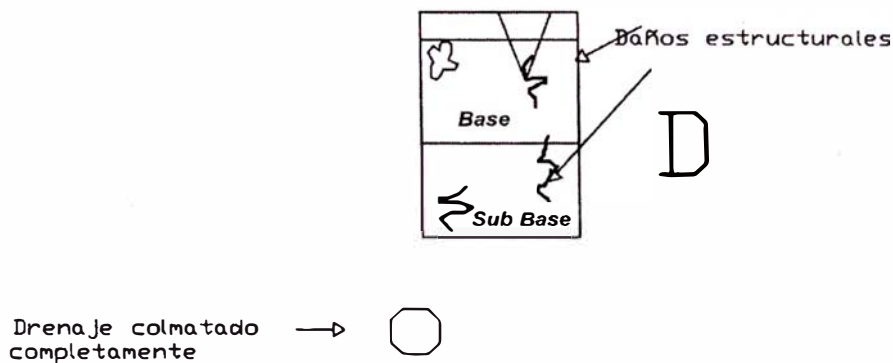
Fig. 2.05 ESQUEMA DE CALZADA EN PESIMO ESTADO

Por último y en forma más rápida que en los dos casos anteriores, las deformaciones en la calzada, los daños y la obstrucción del drenaje, provocan incomodidad al usuario y riesgos para su seguridad, además, se generan pérdidas de tiempo y altos costos de operación vehicular. En este caso se puede decir que la vía pasa del estado C al estado D. En situaciones extremas se puede alcanzar el límite crítico e interrumpirse la circulación vehicular por las pésimas condiciones de la vía.

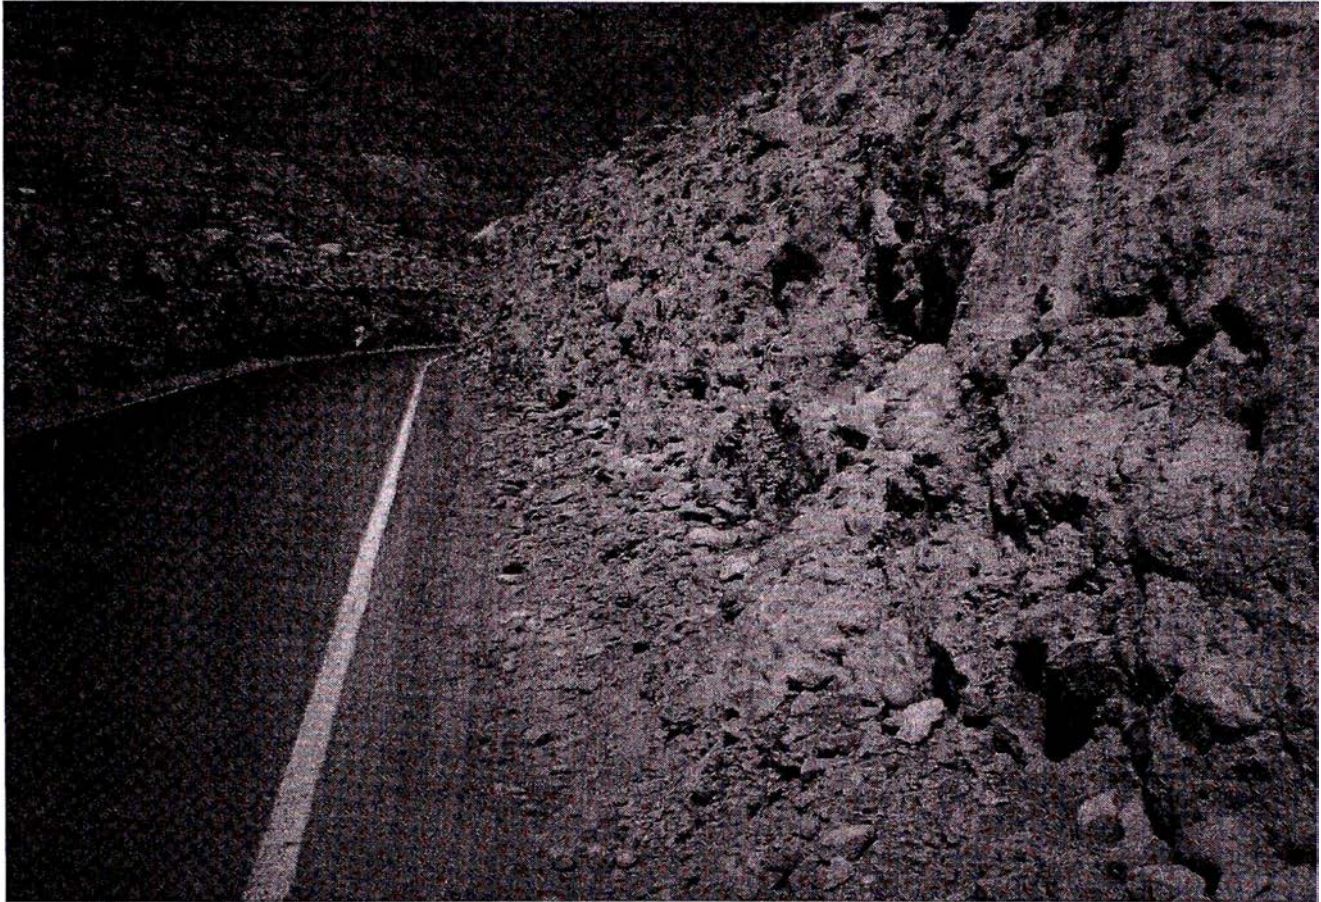
Foto 1

KM 94+500 SECCION EN CORTE CERRADO, MATERIAL GC-GM, TALUD 5.7 : 1

NECESITA DESQUINCHE DE ROCAS SUELTAS, ELIMINACION DE DERRUMBE Y CUNETETA

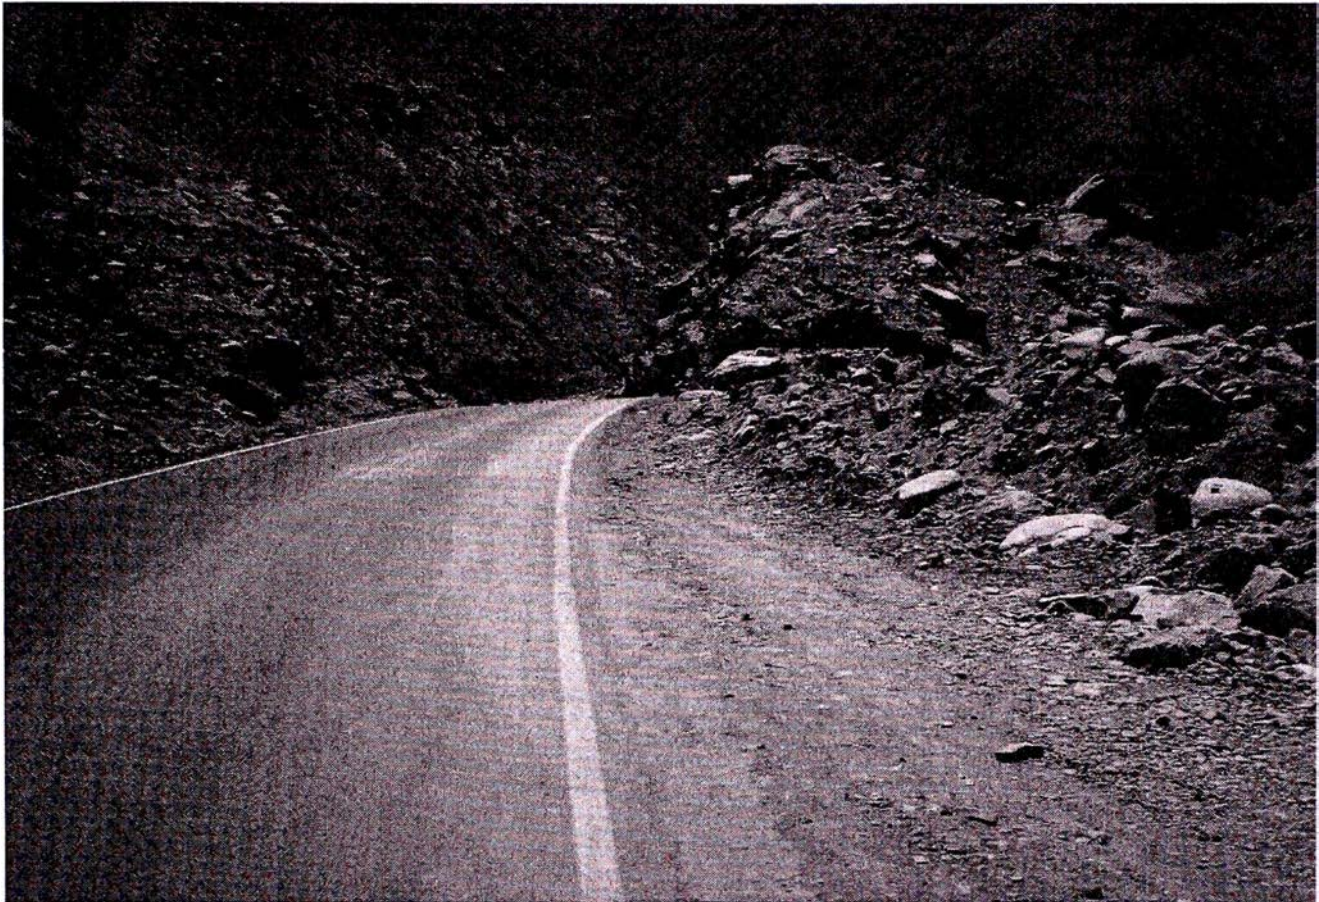
Foto 2

KM 94+650 SECCION EN CORTE CERRADO, MATERIAL GC-GM, TALUD 3.1 : 1

NECESITA DESQUINCHE DE ROCAS SUELTAS, ELIMINACION DE DERRUMBE Y CUNETETA

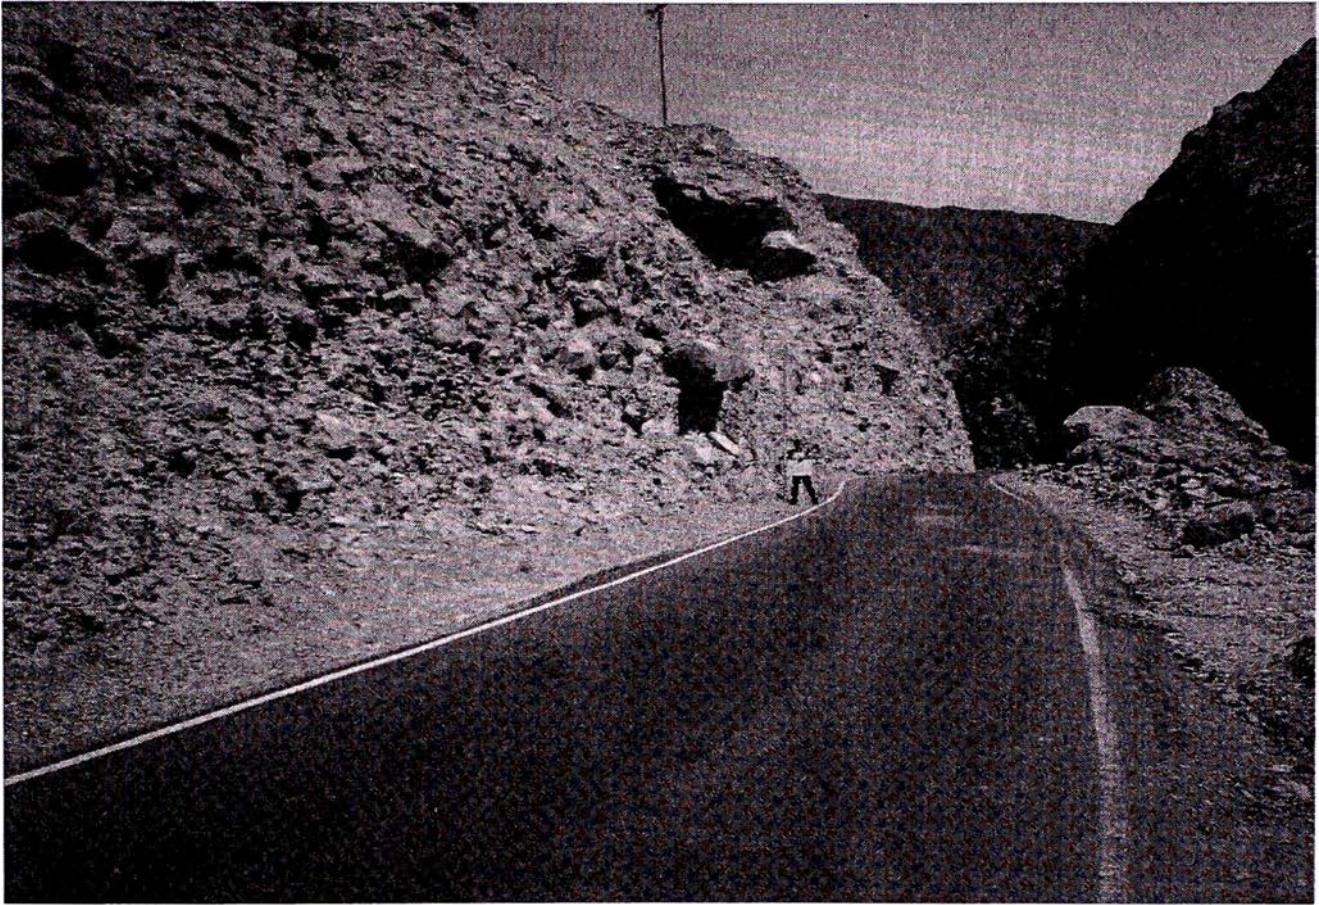
Foto 3

KM 95+000 SECCION EN CORTE CERRADO, MATERIAL GC-GM, TALUD 2.6 : 1

NECESITA DESQUINCHE DE ROCAS SUELTAS, ELIMINACION DE DERRUMBE Y CUNETETA

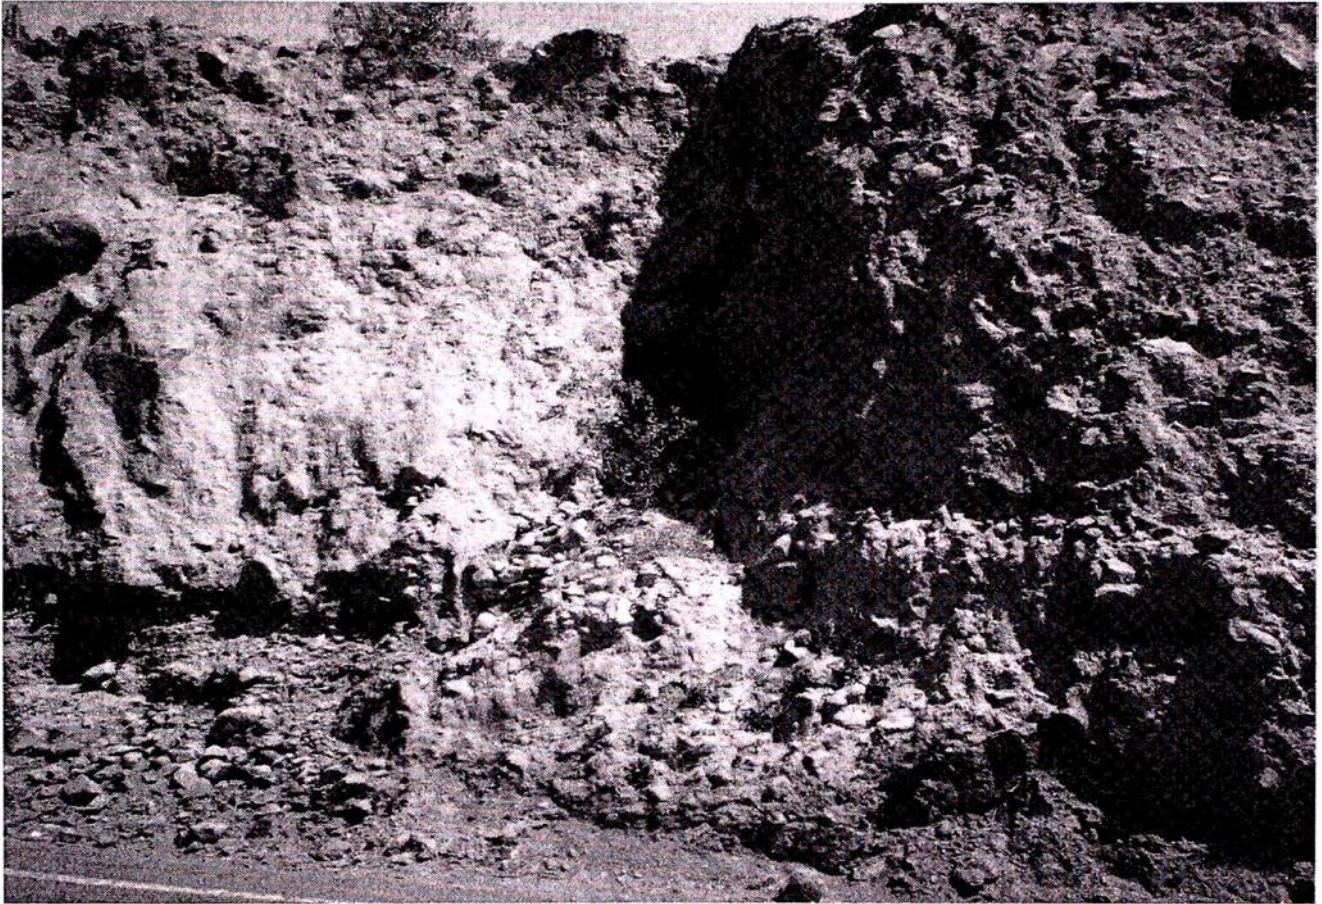
Foto 4

KM 95+300 SECCION EN CORTE CERRADO, MATERIAL GC-GM, TALUD 2.6 : 1

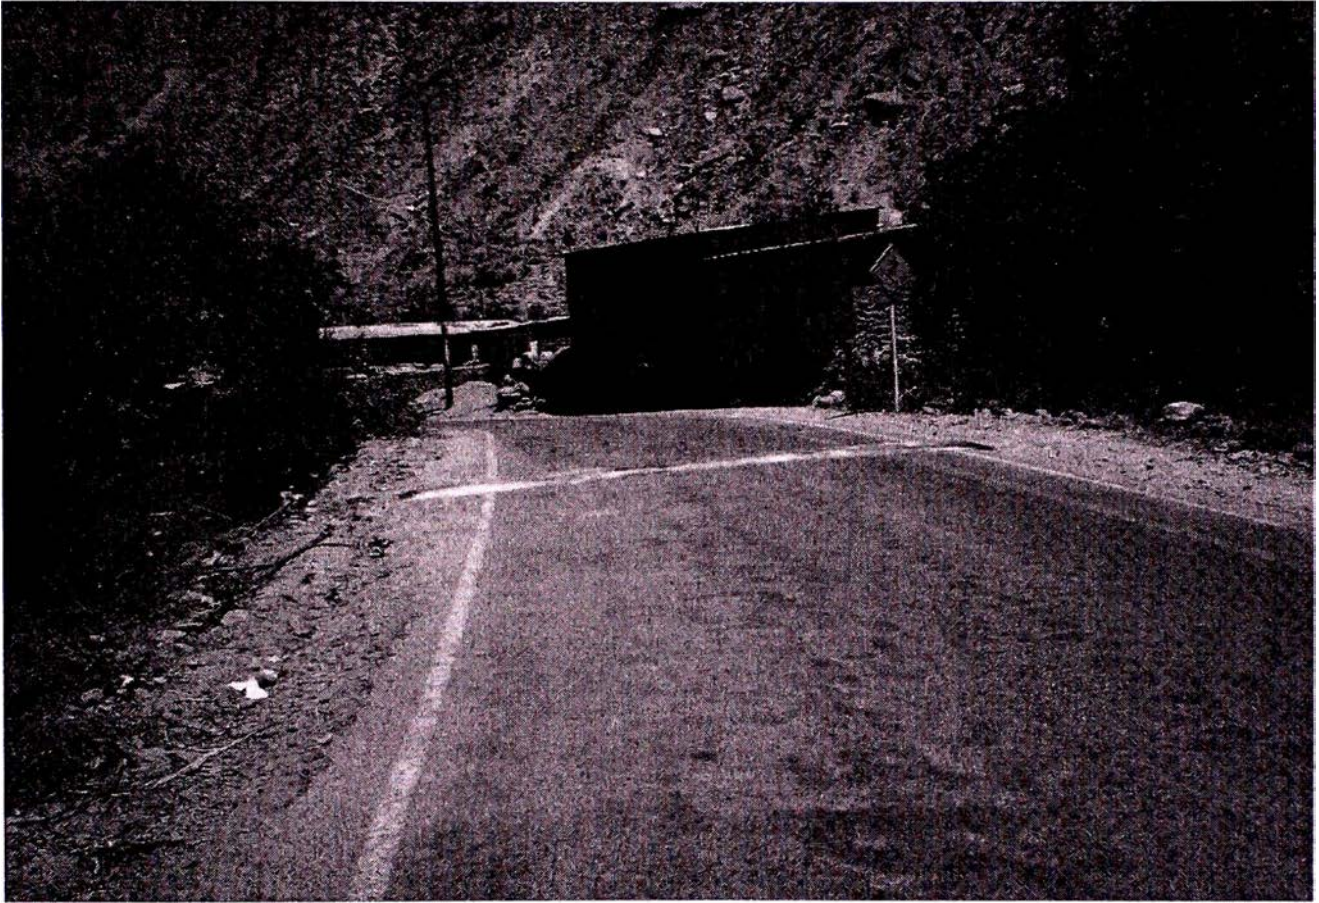
Foto 5

KM 96+200 SECCION EN TERRAPLEN ABIERTA, NO HAY TALUDES DE CORTE
NECESITA LIMPIEZA LATERAL DE BERMAS

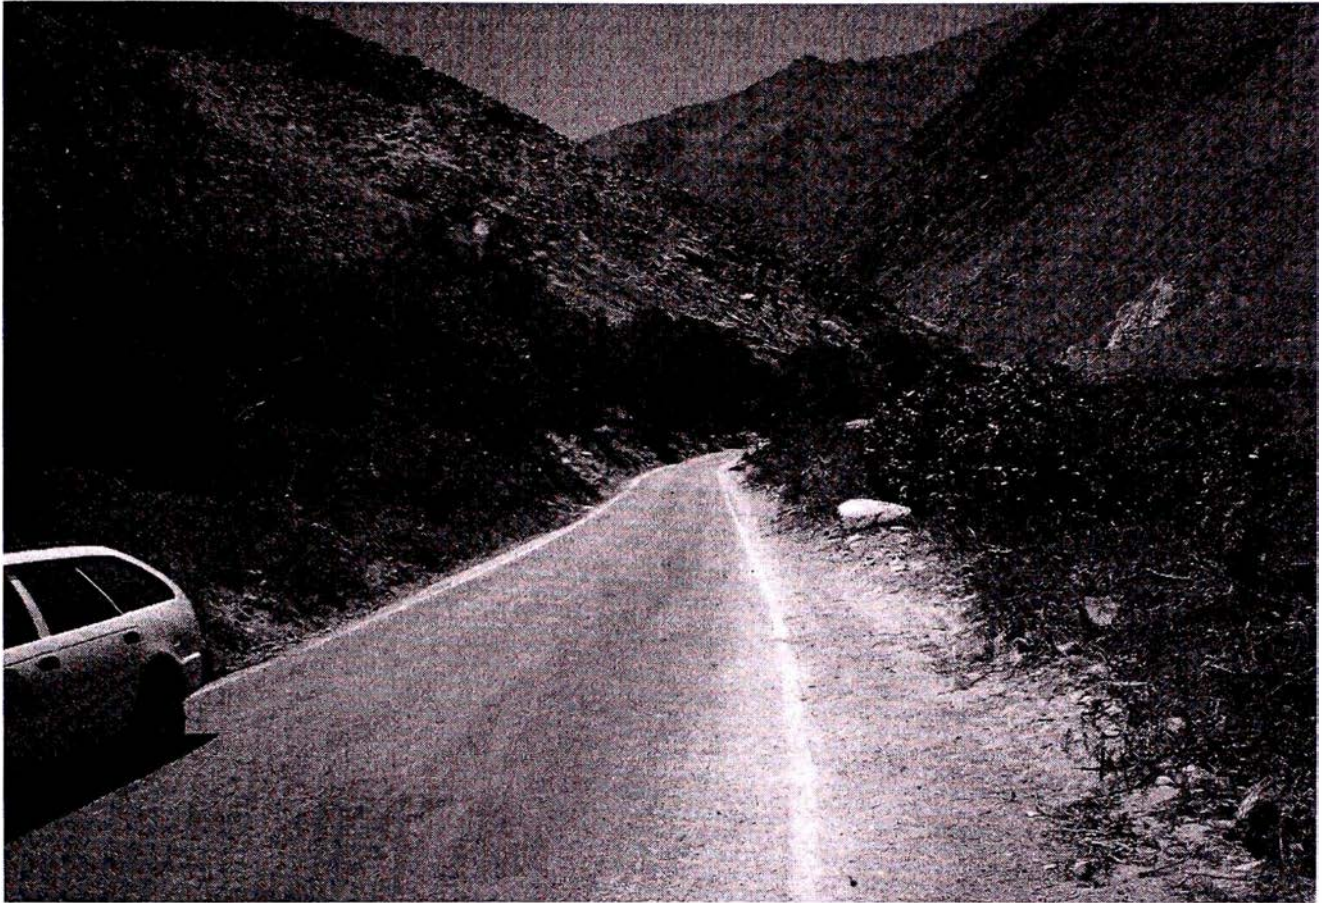
Foto 6

KM 97+500 SECCION EN TERRAPLEN ABIERTA. NO HAY TALUDES

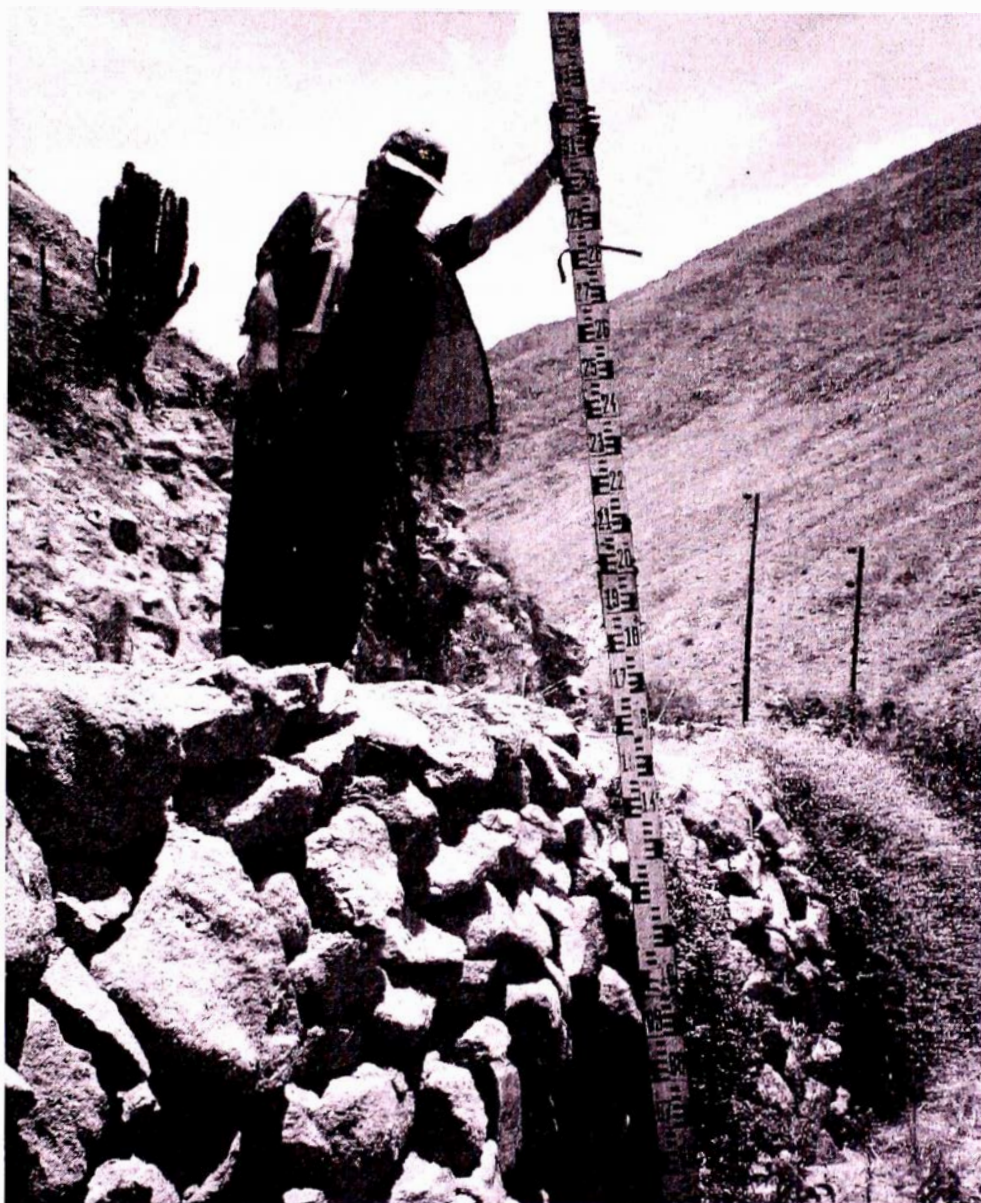
Foto 8

KM 97+700 SECCION EN CORTE A MEDIA LADERA, MATERIAL SC-SM,
LADO DERECHO MURO SECO DE PIEDRA, ESTABLE
NECESITA LIMPIEZA

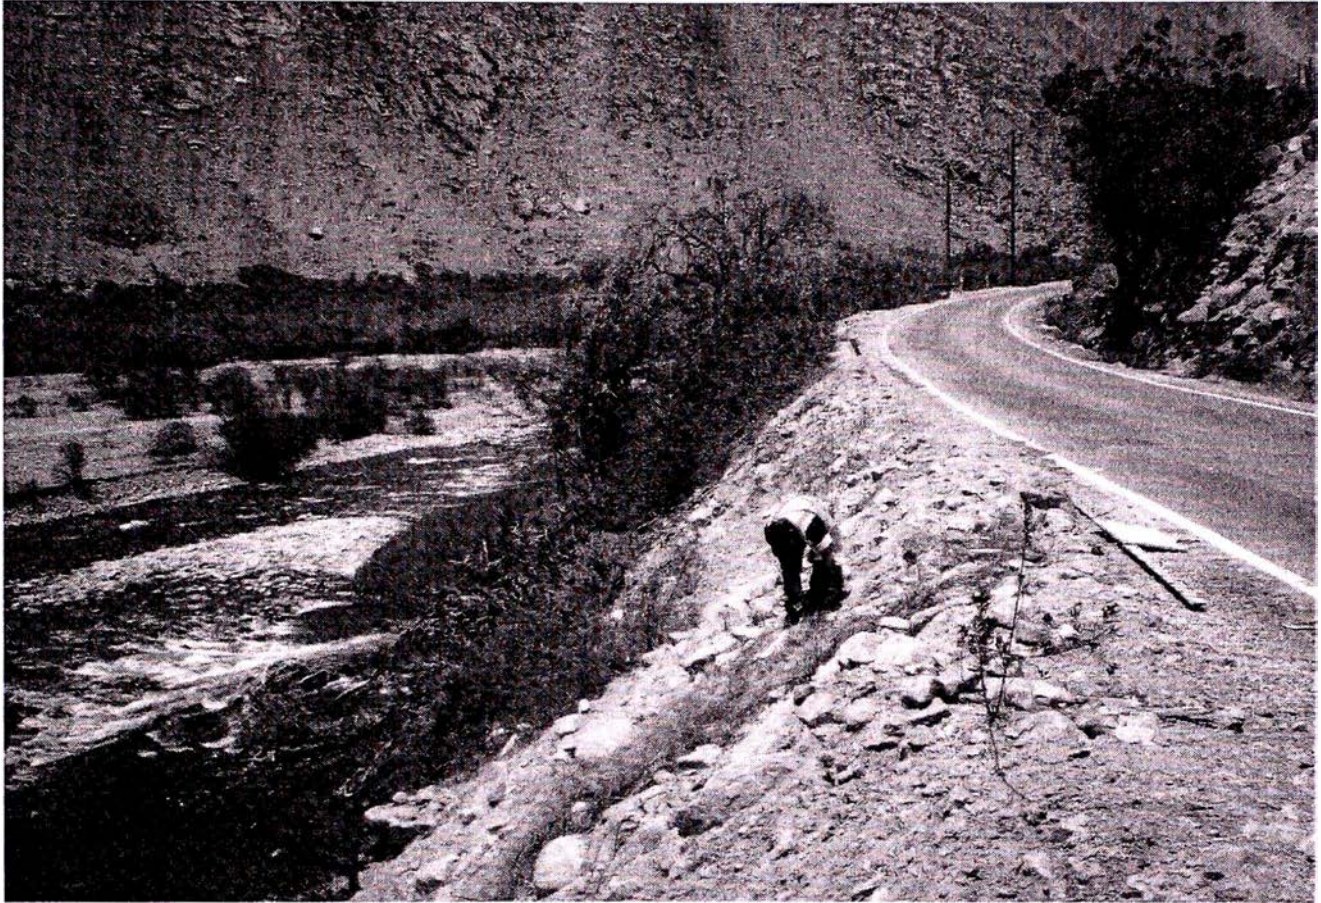
Foto 10

KM 97+800 SECCION EN CORTE Y RELLENO, MATERIAL SC-SM, TALUD -1 : 1.3
NECESITA ESTABILIZACION DE TALUD, ELIMINACION DE DERRUMBE Y ZANJA DE
RECOLECCION
