**UNIVERSIDAD NACIONAL DE INGENIERIA
FACULTAD DE INGENIERIA CIVIL**

**EVALUACION DE LA RUGOSIDAD DE LA
CARRETERA CAÑETE – YAUYOS – CHUPACA
CON EQUIPO BUMP INTEGRATOR
TRAMO KM. 89+000 – KM. 94+000**

INFORME DE SUFICIENCIA

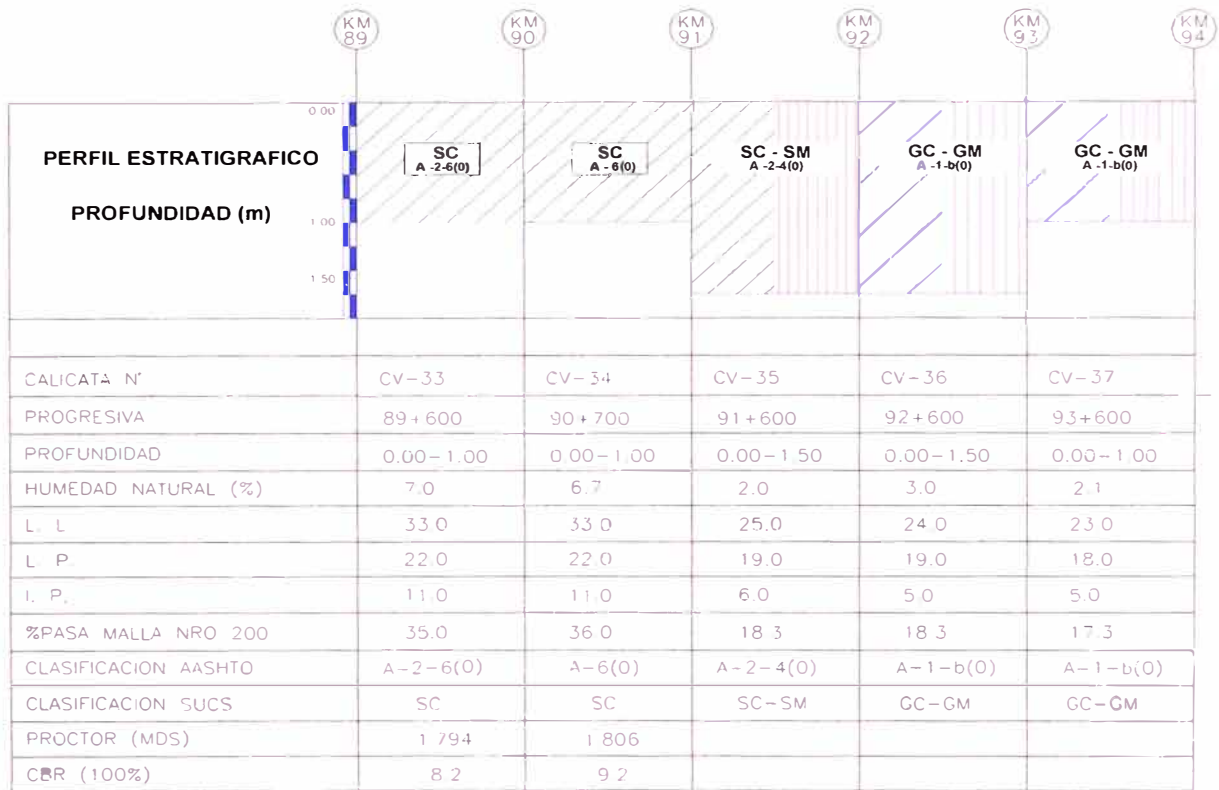
Figura N°1.8 Perfil Estratigráfico del tramo en estudio

Perfil Estratigráfico

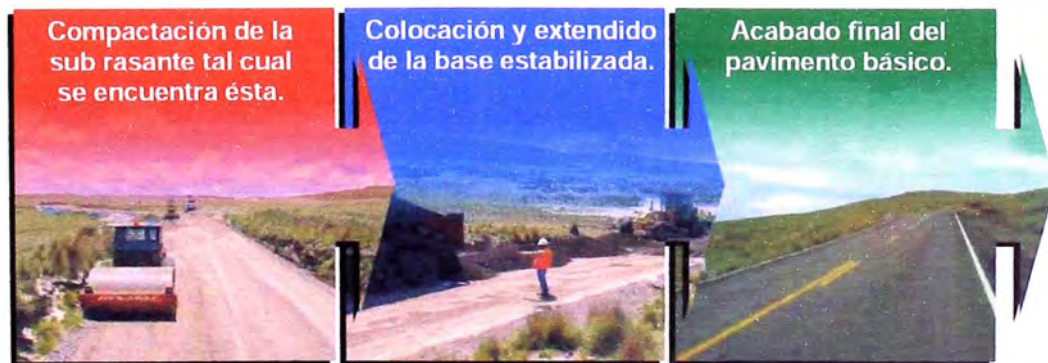
Figura N°1.9 Proceso de ejecución de pavimentos básicos

- g) Como parte del programa “Proyecto Perú”, el contratista ha ejecutado un cambio de estándar mediante la aplicación de una solución básica para mejorar la transitabilidad de la vía no pavimentada. Se interviene la plataforma de la vía adicionando material granular estabilizado recubierto de bitumen. Además se ejecutan mejoras puntuales en el drenaje pero no se realizarán mejoras en la geometría de la misma.

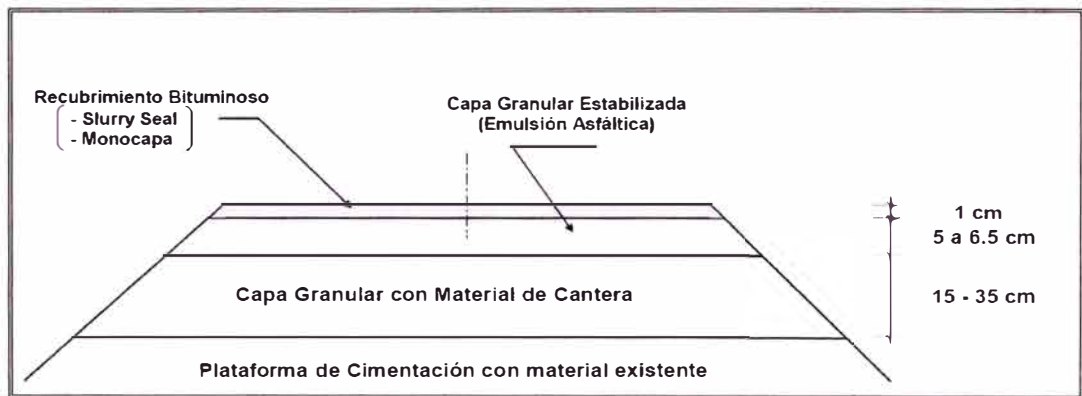
Figura N°1.10 Sección típica del cambio de estándar

Para el tramo de estudio (km. 89+000 – km. 94+000) se ha aplicado como recubrimiento bituminoso un tratamiento superficial **monocapa**.

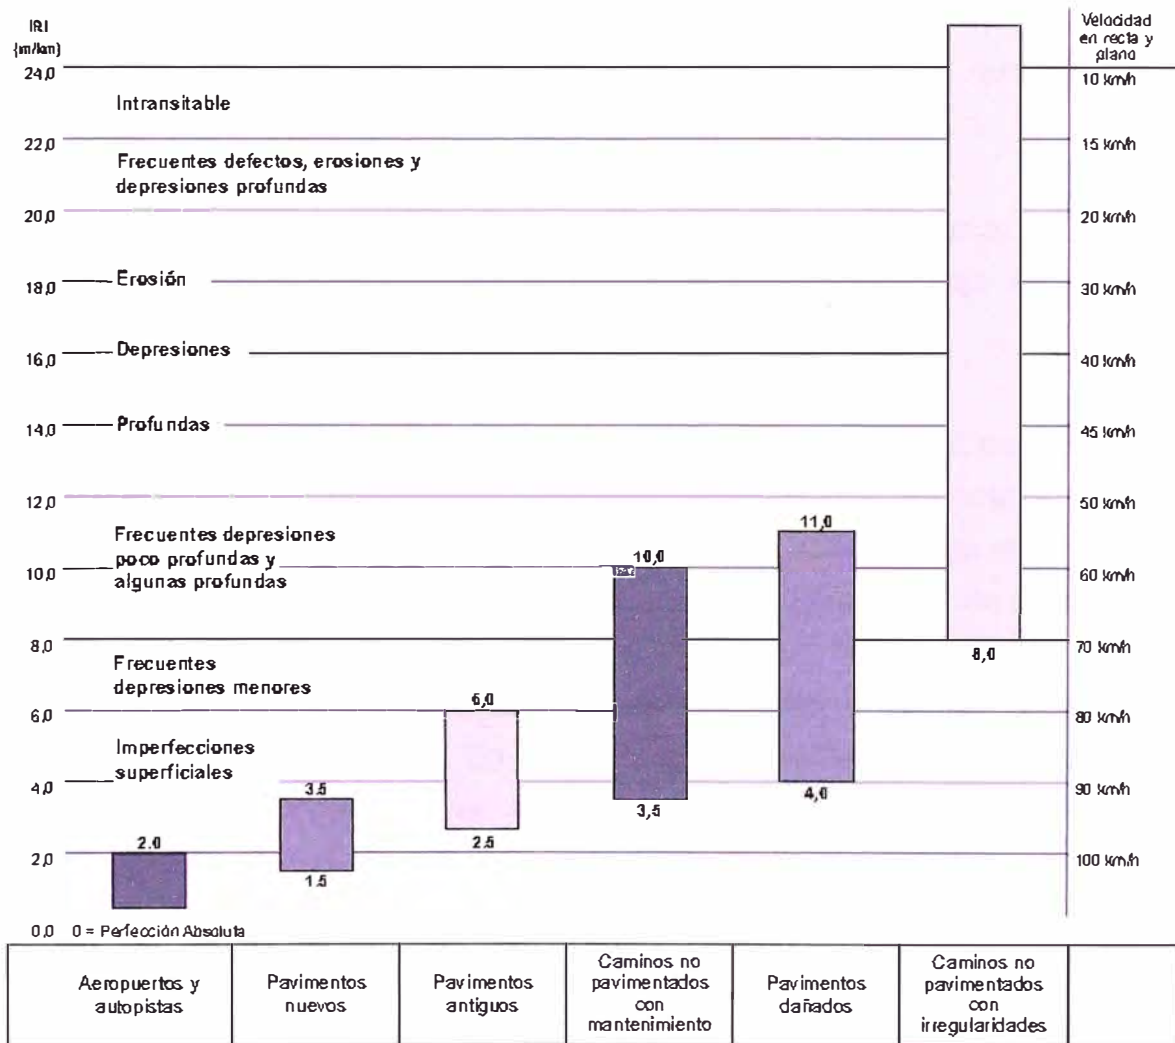
Figura N°3.4 Escala del Índice de Rugosidad Internacional IRI (m/km)

Escala de rugosidad para pavimentos (IRI)

El IRI está directamente relacionado con la comodidad en el manejo. El mal estado de las carreteras significa altos costo en el transporte y se identifica por fallas y deterioros en la superficie de las carreteras. En las carreteras no pavimentadas con superficie de rodadura de grava, tierra y sus alternativas estabilizadas, los rangos de los IRI medidos arrojan valores entre 3.5 hasta 10.0 para carreteras calificadas por el Banco Mundial como Carreteras No Pavimentadas con Conservación. En los cuales se pueden conducir vehículos sin mayores problemas de seguridad.

Por encima del valor 10 del IRI, se tiene una serie de valores de rugosidad que corresponden a carreteras sin conservación que presentan deterioros; situación que se buscará superar con el mejoramiento de la conservación vial en el Perú, pero que para ser realistas no significa necesariamente que requieran restauración urgente, porque pudieran no estar en estado crítico.

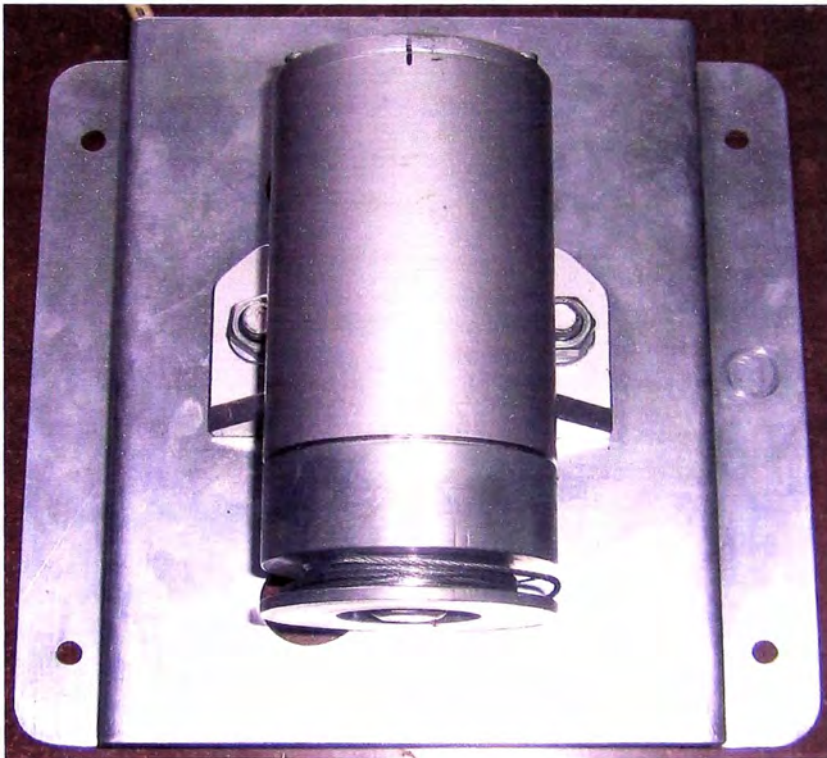
Figura N°3.8 Sensor de Desplazamiento - Bump Integrator

La unidad consiste en un cuerpo transductor que irá montado sobre un vehículo que contiene una polea sobre un eje que se ajusta para mantener un cable en tensión que conecta el cuerpo y el eje del vehículo. Así la polea gira proporcionalmente al movimiento de la suspensión. Un dispositivo mecánico en el interior del instrumento es usado para transmitir la rotación sólo en una dirección, a un componente generador de pulso. El efecto global es que el instrumento sigue la desviación de la suspensión en una dirección, mientras permanece insensible al movimiento en la otra dirección, acumulando el desplazamiento por esa razón. Cuando el movimiento acumulado alcanza 24.5mm (una pulgada), un pulso es enviado a un contador electrónico.

En la práctica sin embargo el transductor tiene limitaciones debido a sus propiedades mecánicas. En ocurrencia de vibraciones muy pequeñas estas no producen ninguna contestación. En el recorrido el sistema va grabando el desplazamiento acumulativo del eje de suspensión del vehículo inducido por la rugosidad del camino.

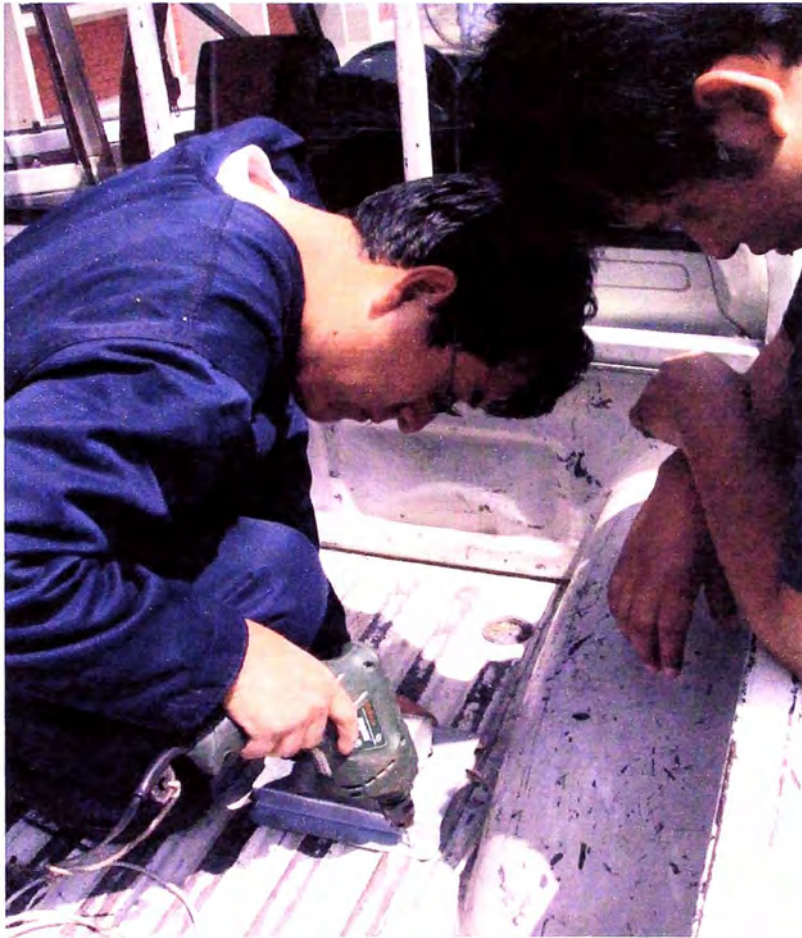
Figura N° 3.10 Instalación del Sensor de Desplazamiento en el vehículo

La conexión entre el eje y el BI es por un cordón de acero.

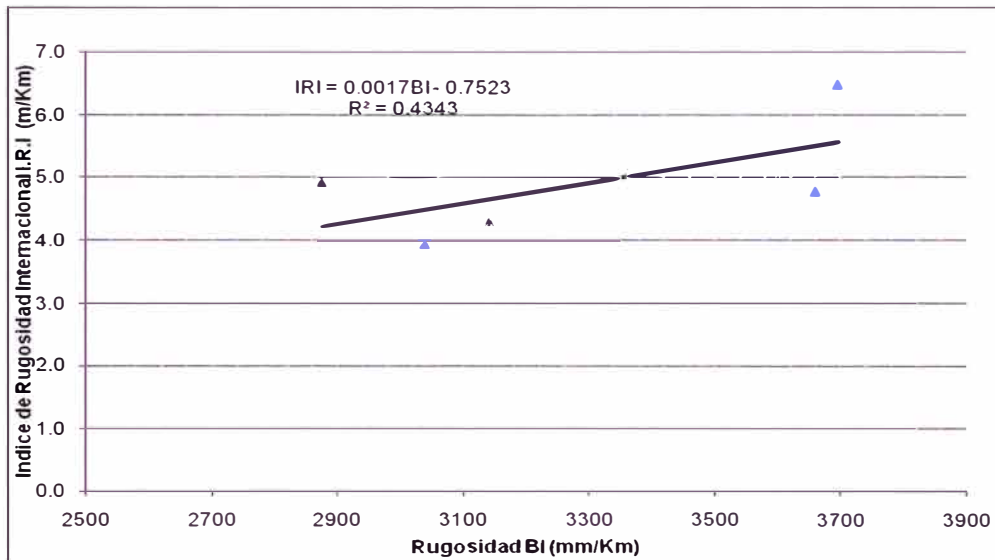
Figura N°4.1 Ecuación de correlación con cinco secciones

Con estos valores se obtiene la ecuación de correlación que se indica en la Figura N° 4.1

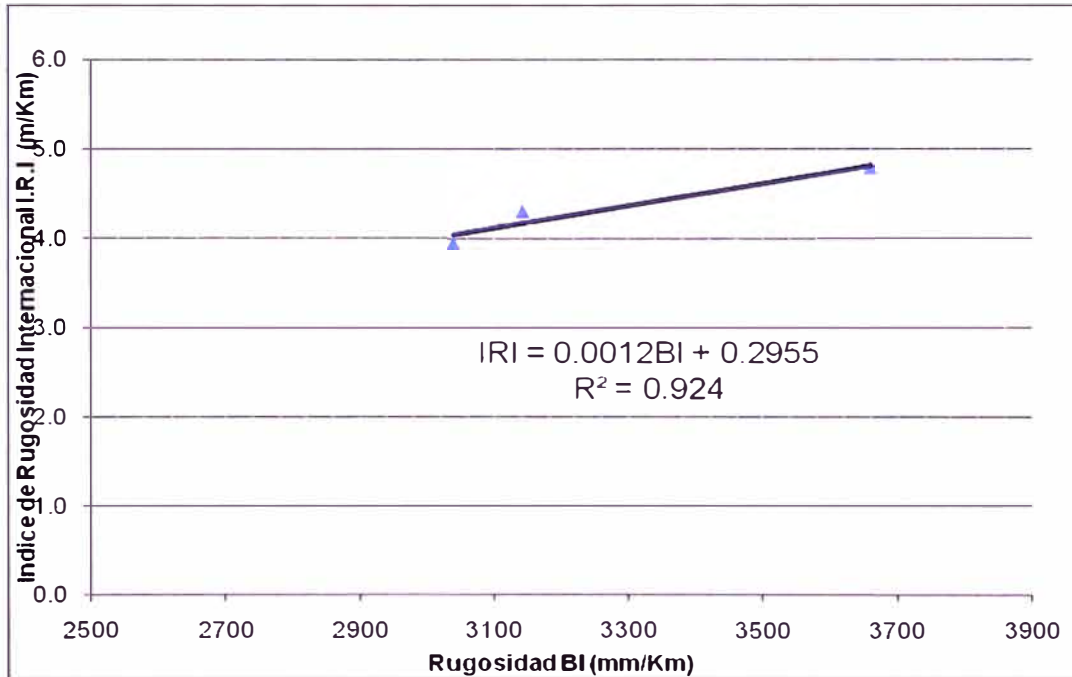
Figura N°4.2 Ecuación de correlación con tres secciones

Con los datos obtenidos se procede a calcular la ecuación de correlación, obteniéndose la ecuación que se indica en la figura N°4.2

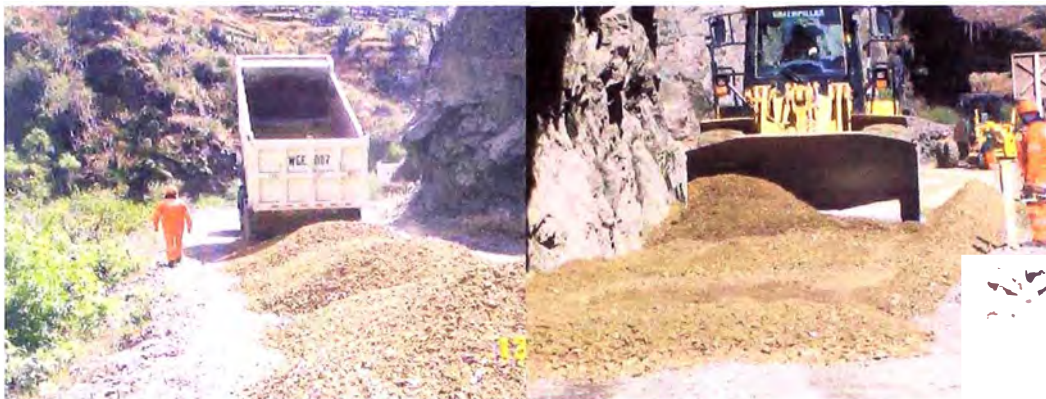
Colocación de capa granular con material de cantera

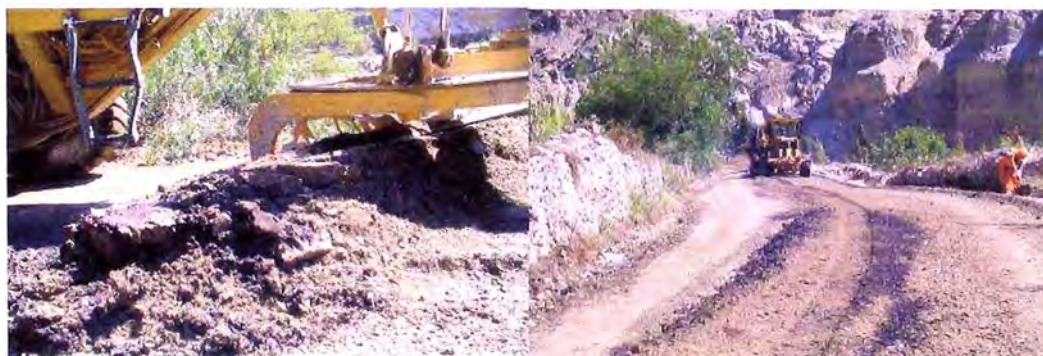
Estabilización de afirmado Km. 94+000

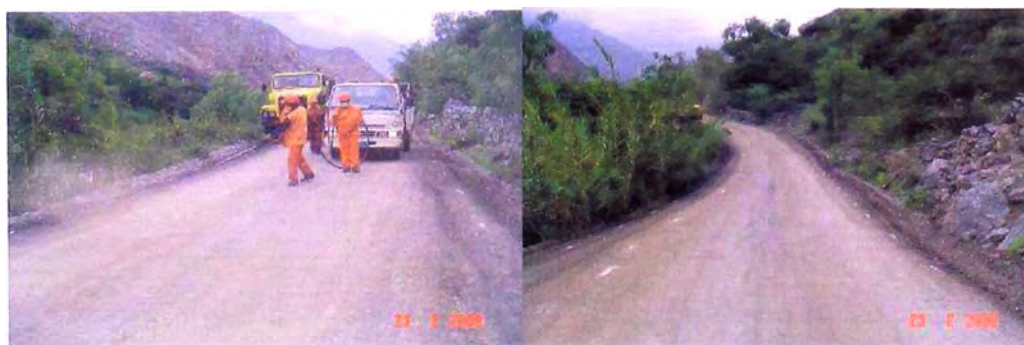
Limpieza de superficie estabilizada Km. 90+000

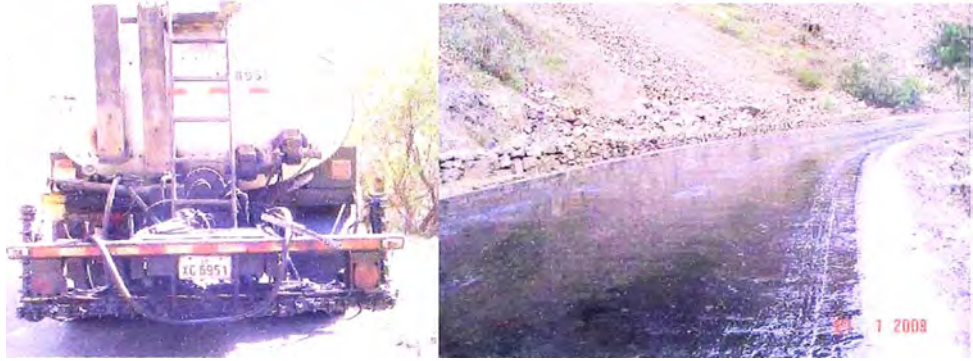
Riego de RC-250 sobre la superficie estabilizada

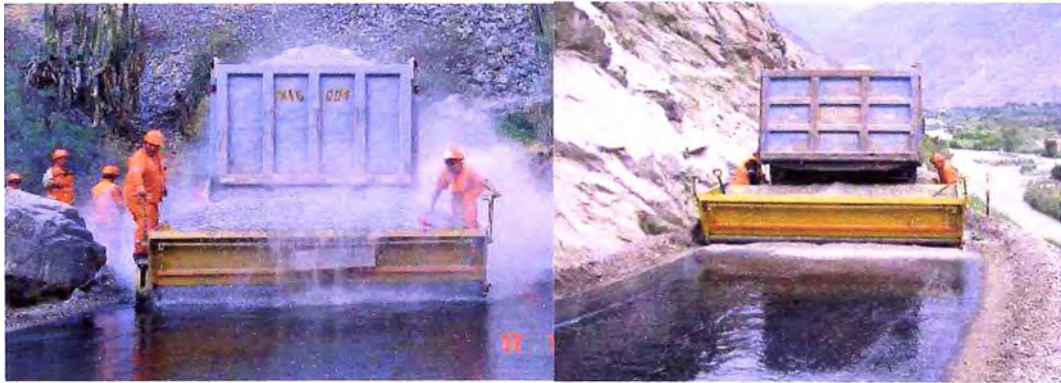
Esparcido de gravilla sobre el RC-250

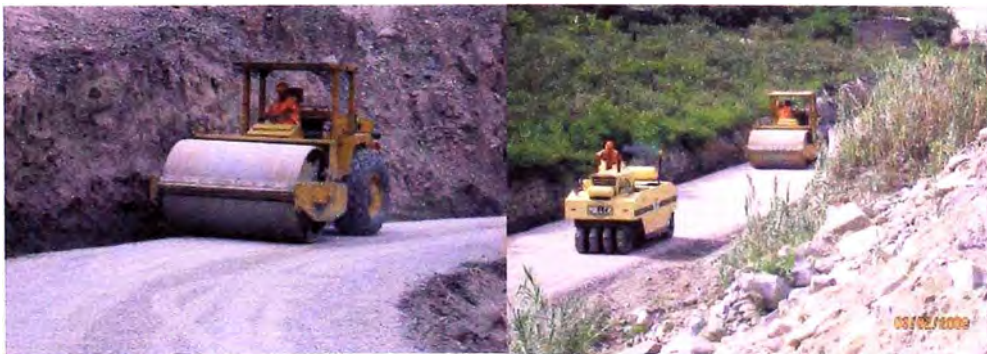
Trabajos de Compactado

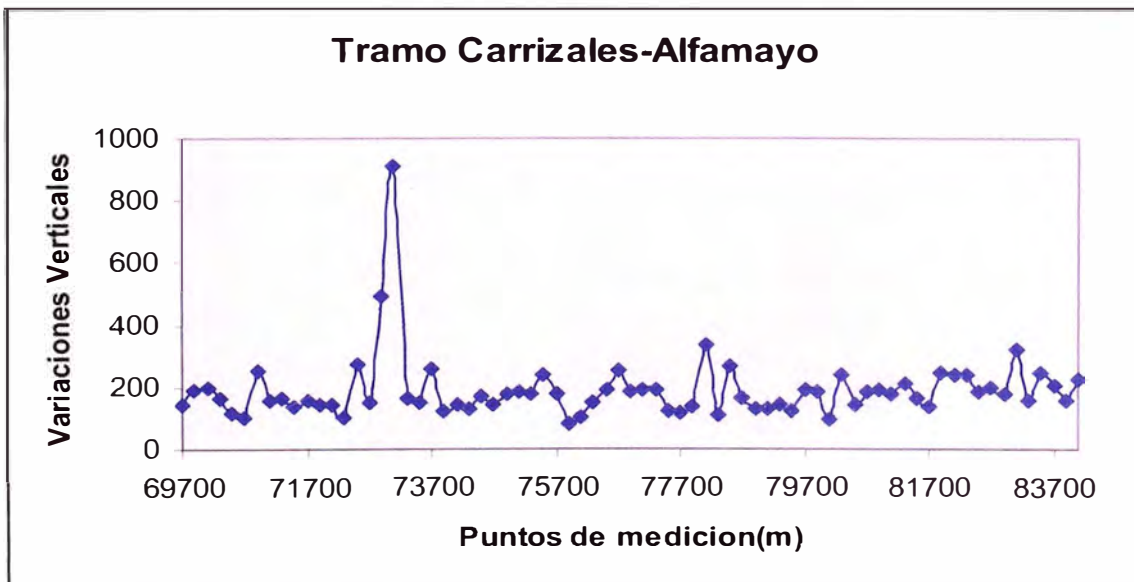
Figura 3.5 Datos en tramo carretera Alfamayo-Carrizales (Km 69.7-Km83.7)

Las medidas son mucho mas consistentes cuando la carretera no posee curvas, mientras más pronunciada y larga sea la curva, la medida será variable en el tramo que contenga dicha curva, esto por la dificultad de mantener la velocidad estable.
