**UNIVERSIDAD NACIONAL DE INGENIERIA.
FACULTAD DE INGENIERIA CIVIL.**

**“CONSTRUCCION DE PLACAS ANCLADAS PARA
ESTABILIZACION DE TALUDES EN LA CARRETERA
HUANUCO - TINGO MARIA TRAMO II”.**

TITULACION POR EXAMEN PROFESIONAL.

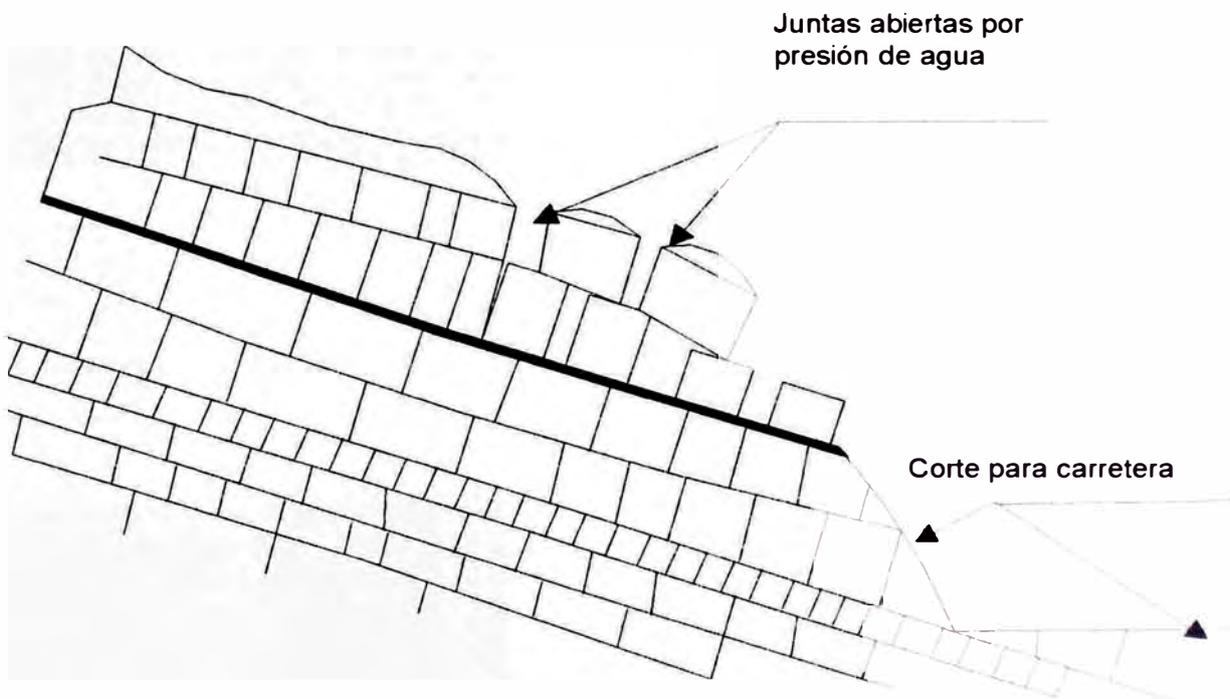
Figura (1)

Deslizamientos por desprendimiento de rocas.

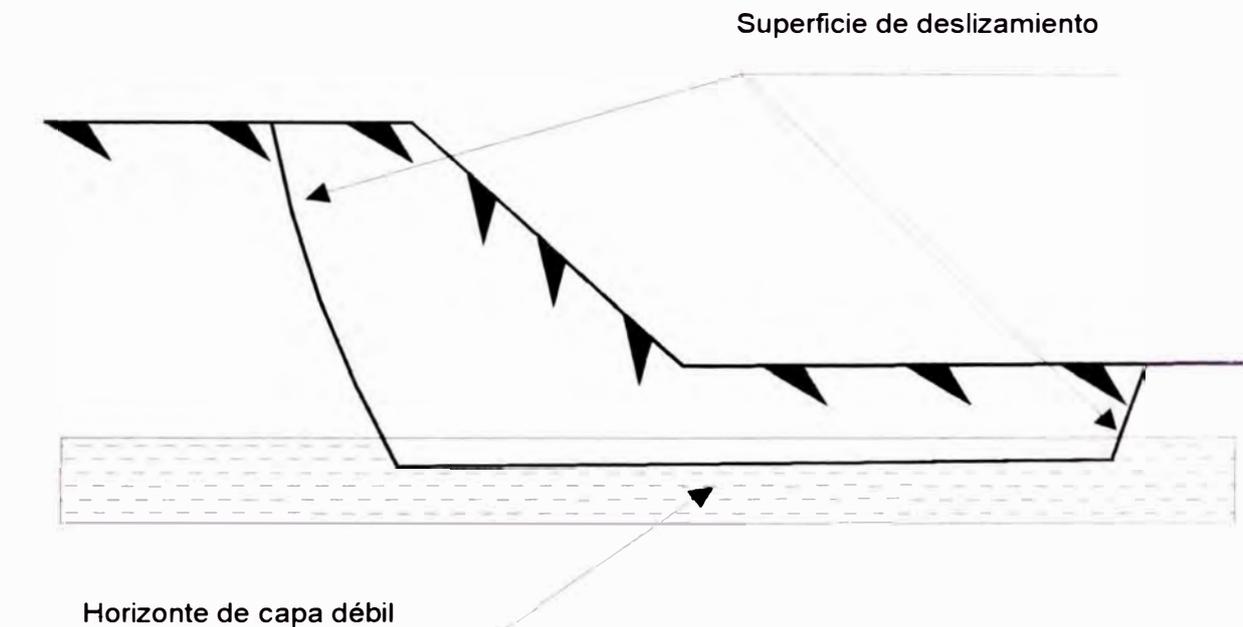
Figura (2)

Deslizamientos por falla al esfuerzo cortante

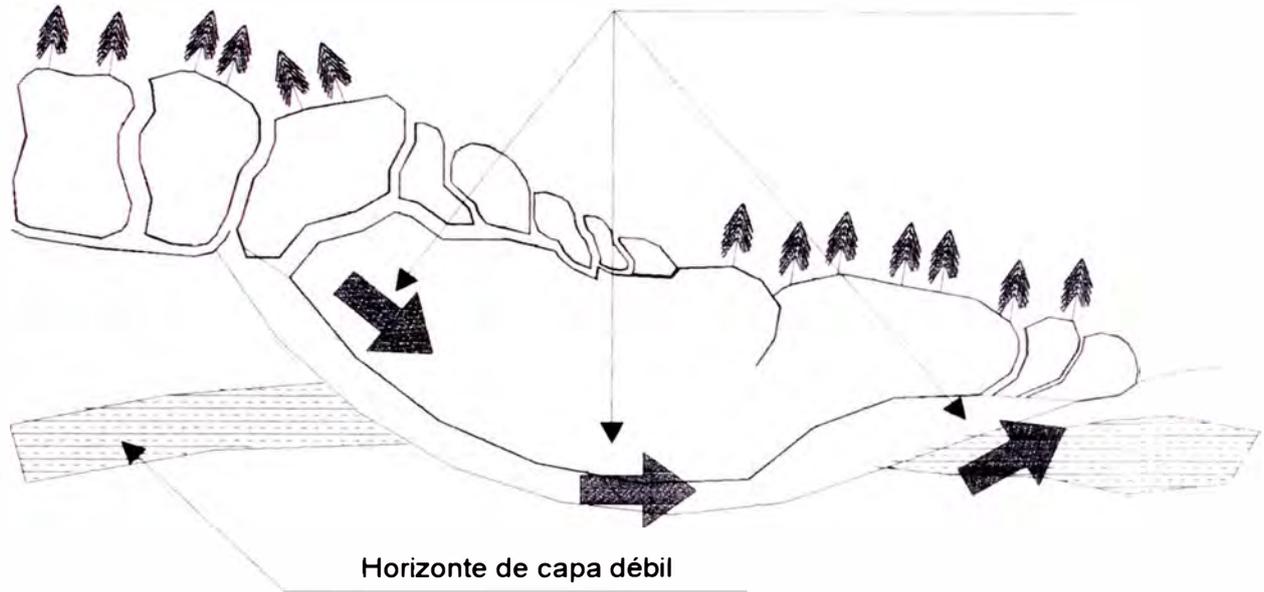
Figura (4)

Deslizamiento por falla al esfuerzo cortante

Horizonte de capa débil

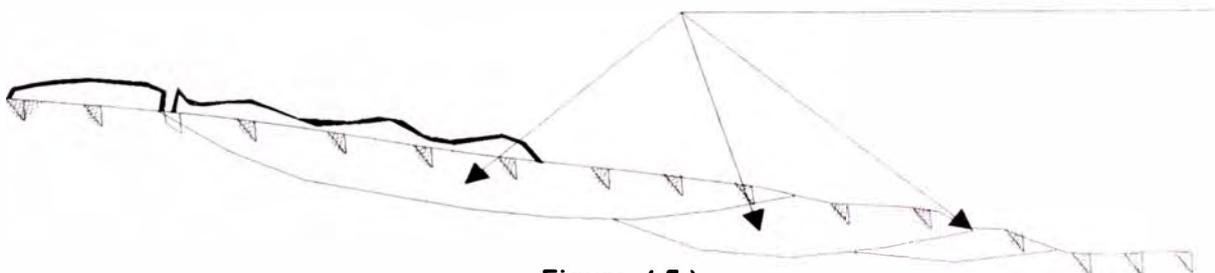
Figura (5)

Superficie de deslizamientos continuos

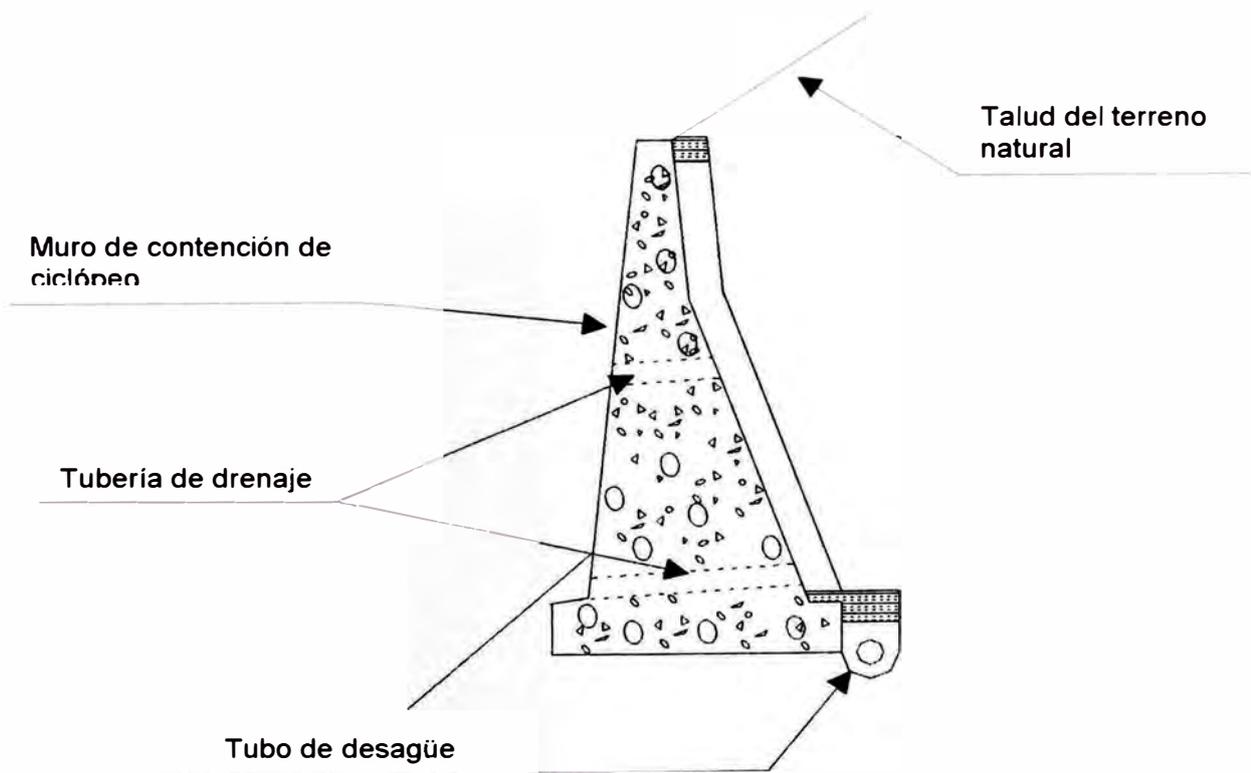
Figura (13)

Muro de contención de concreto Ciclópeo

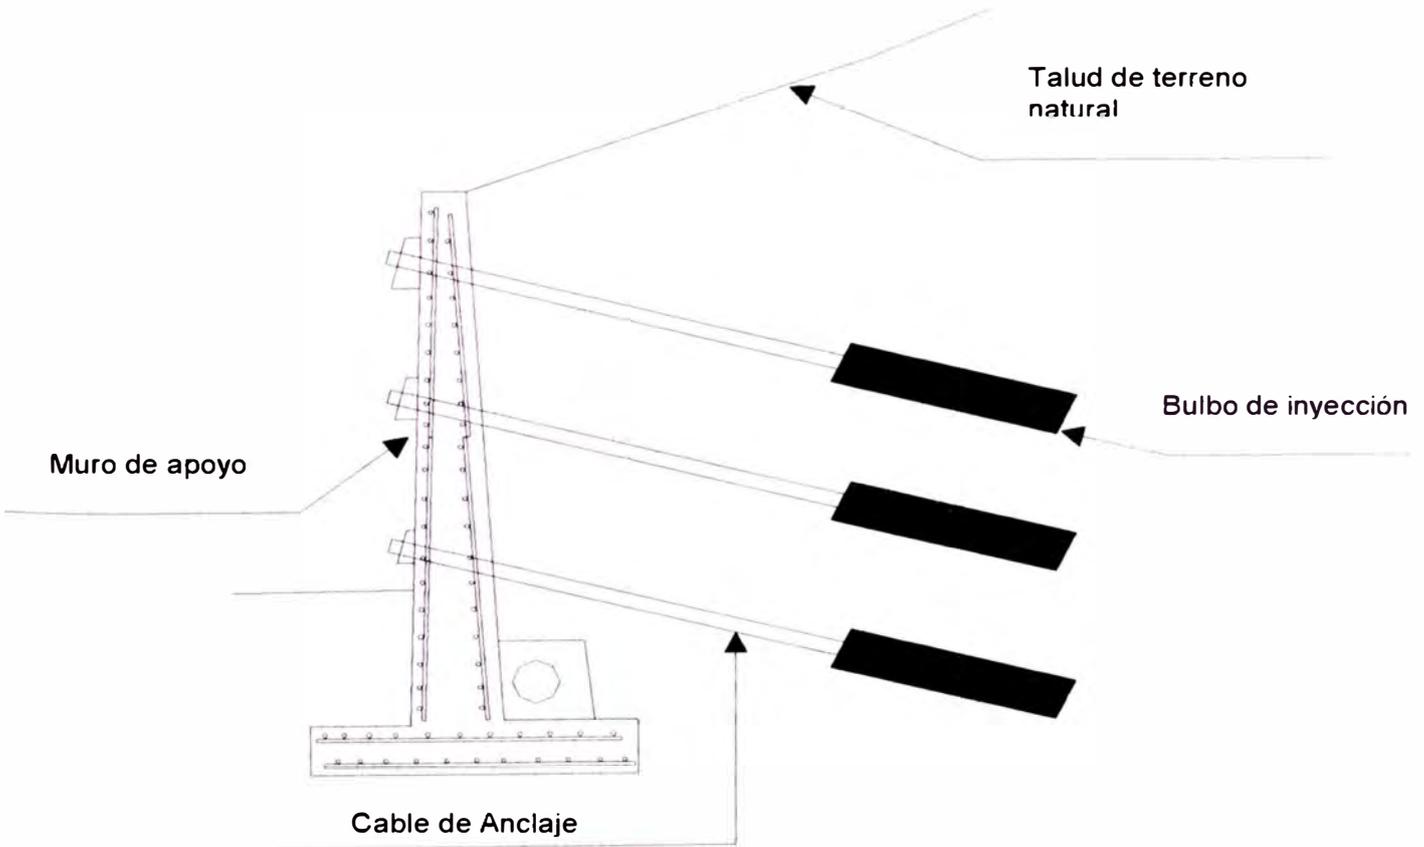
Figura (15)

Muro Anclado

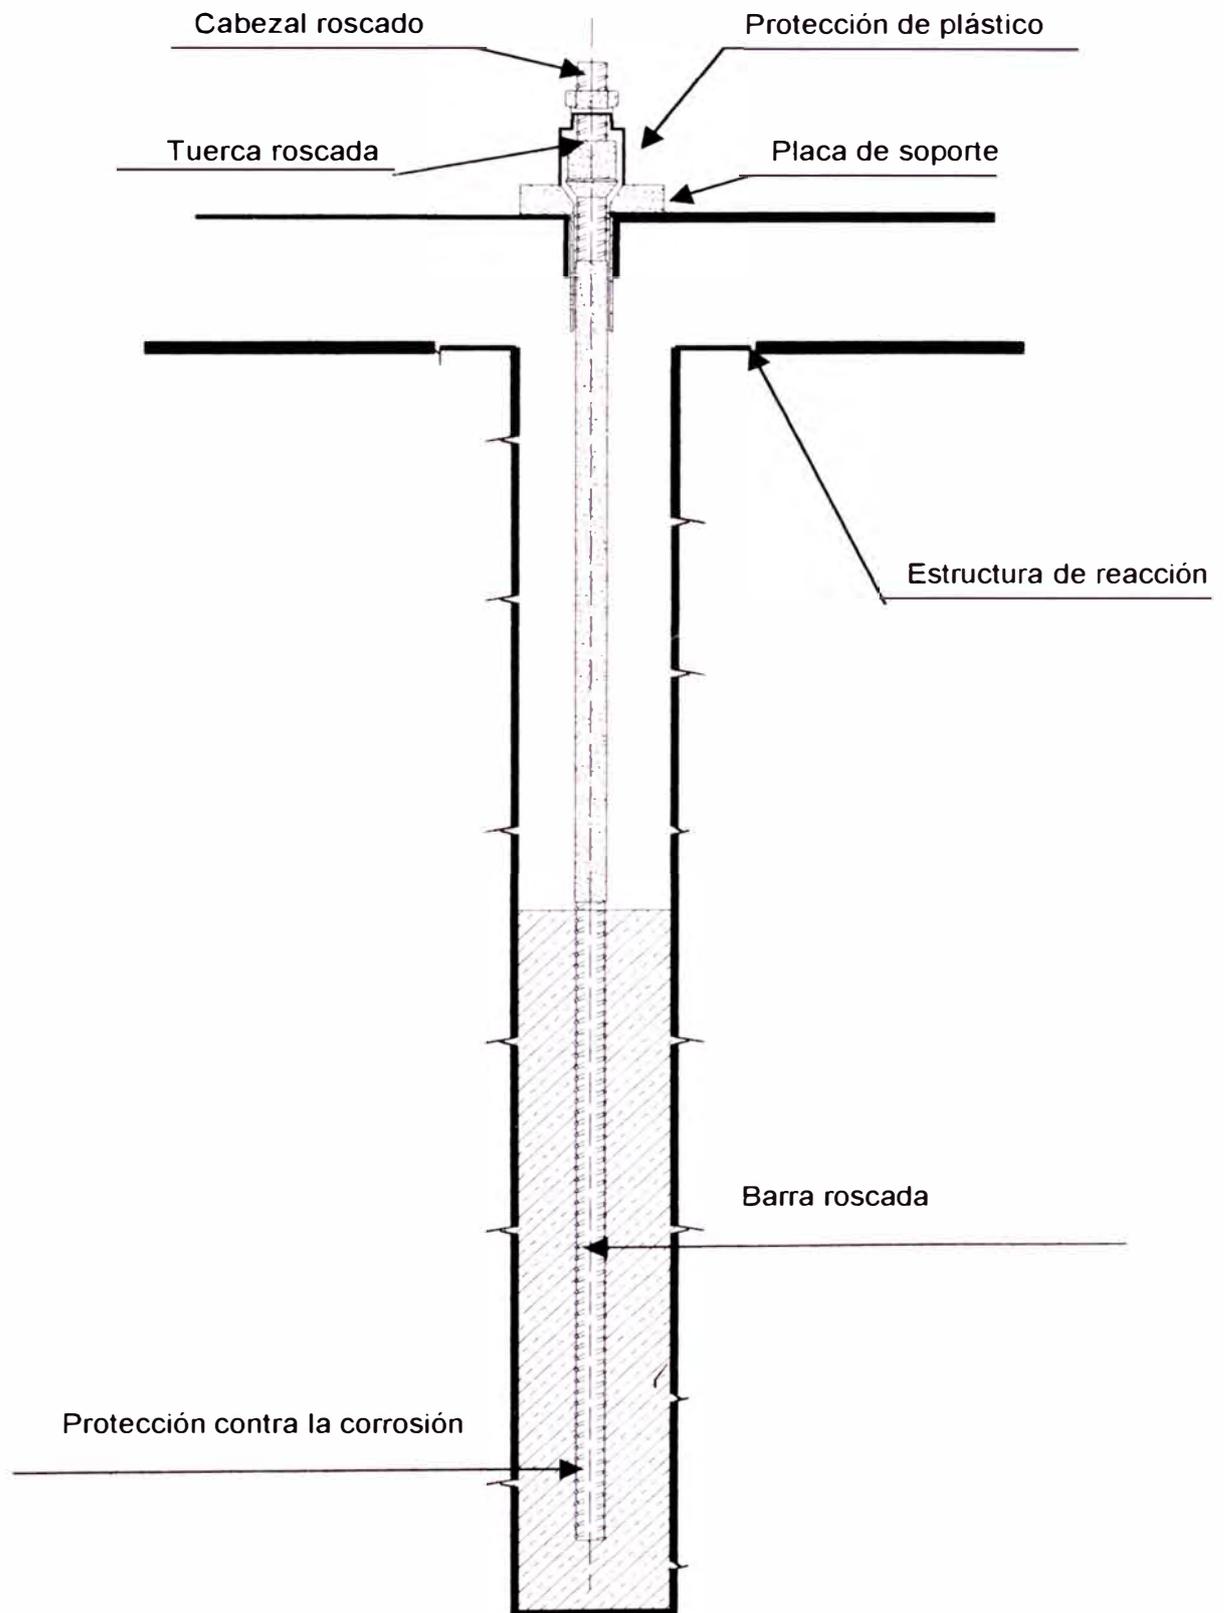
**Figura (17)**

Anclaje de barra roscada

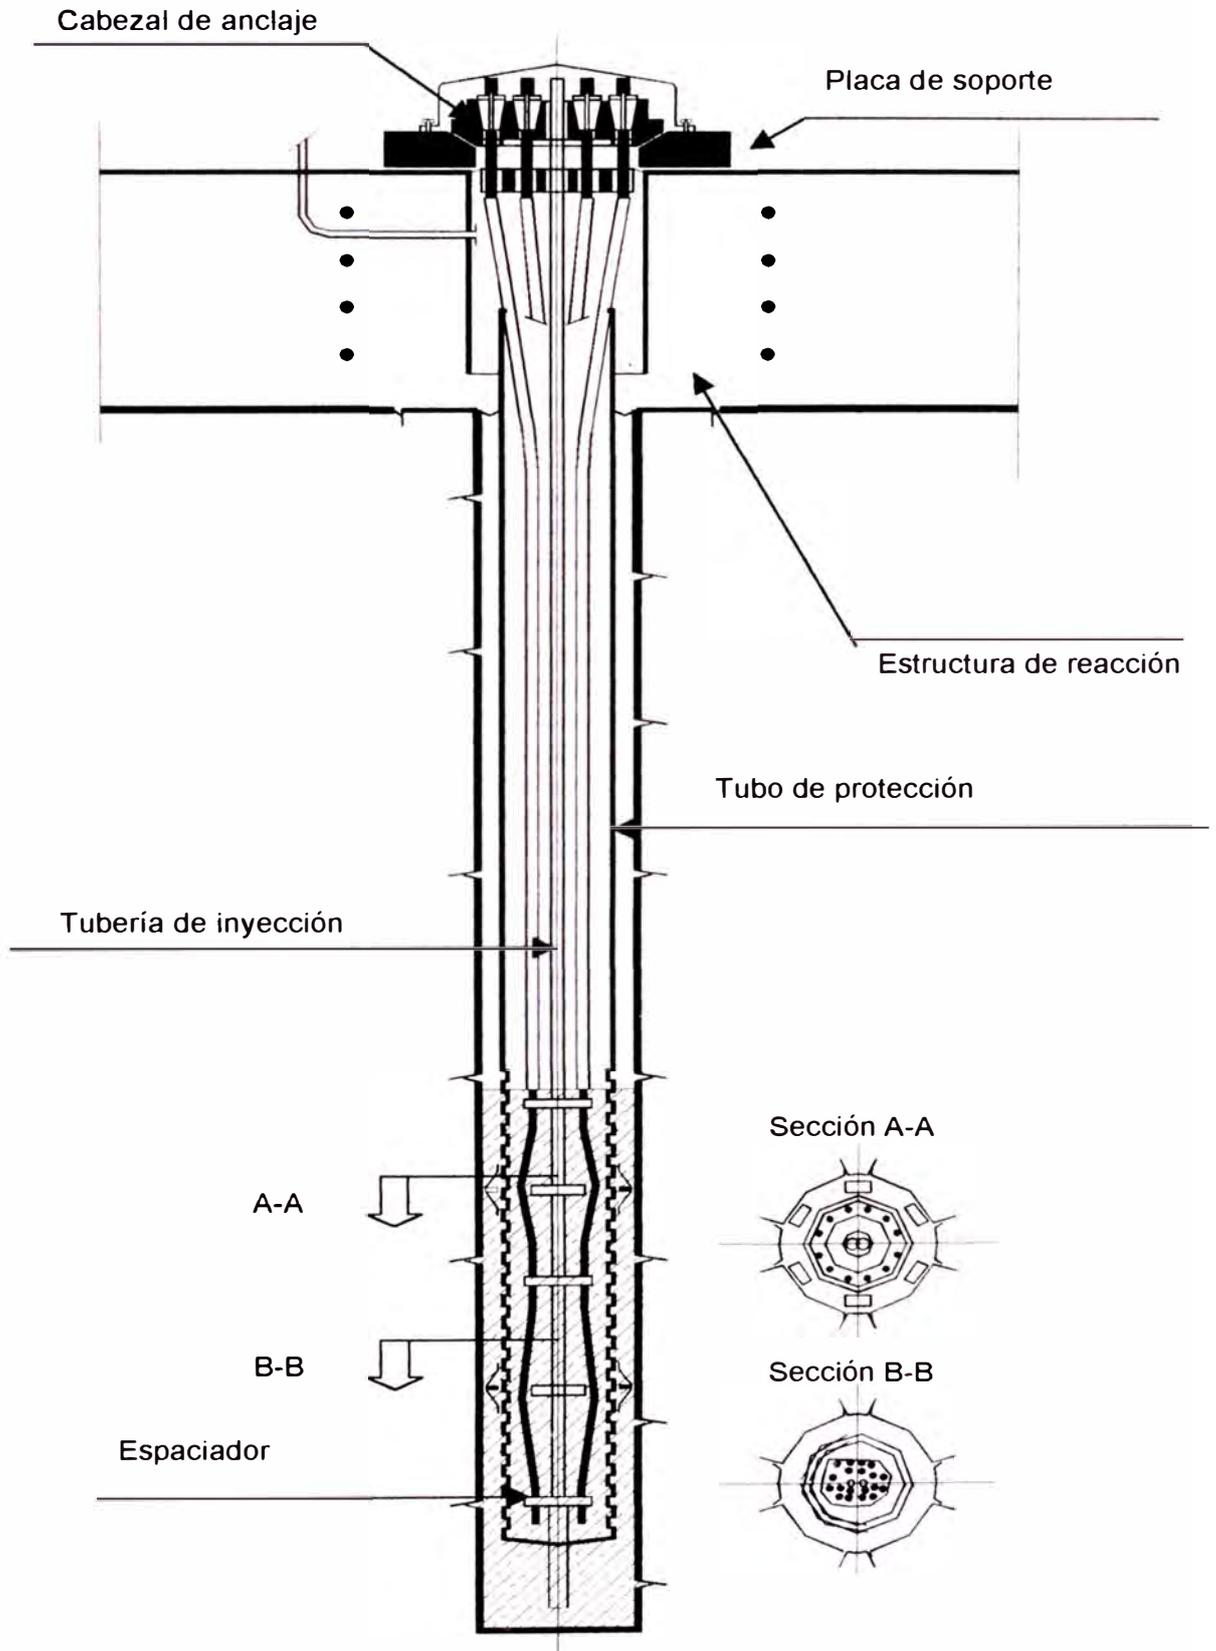
Figura (18)

Anclaje de cables múltiples

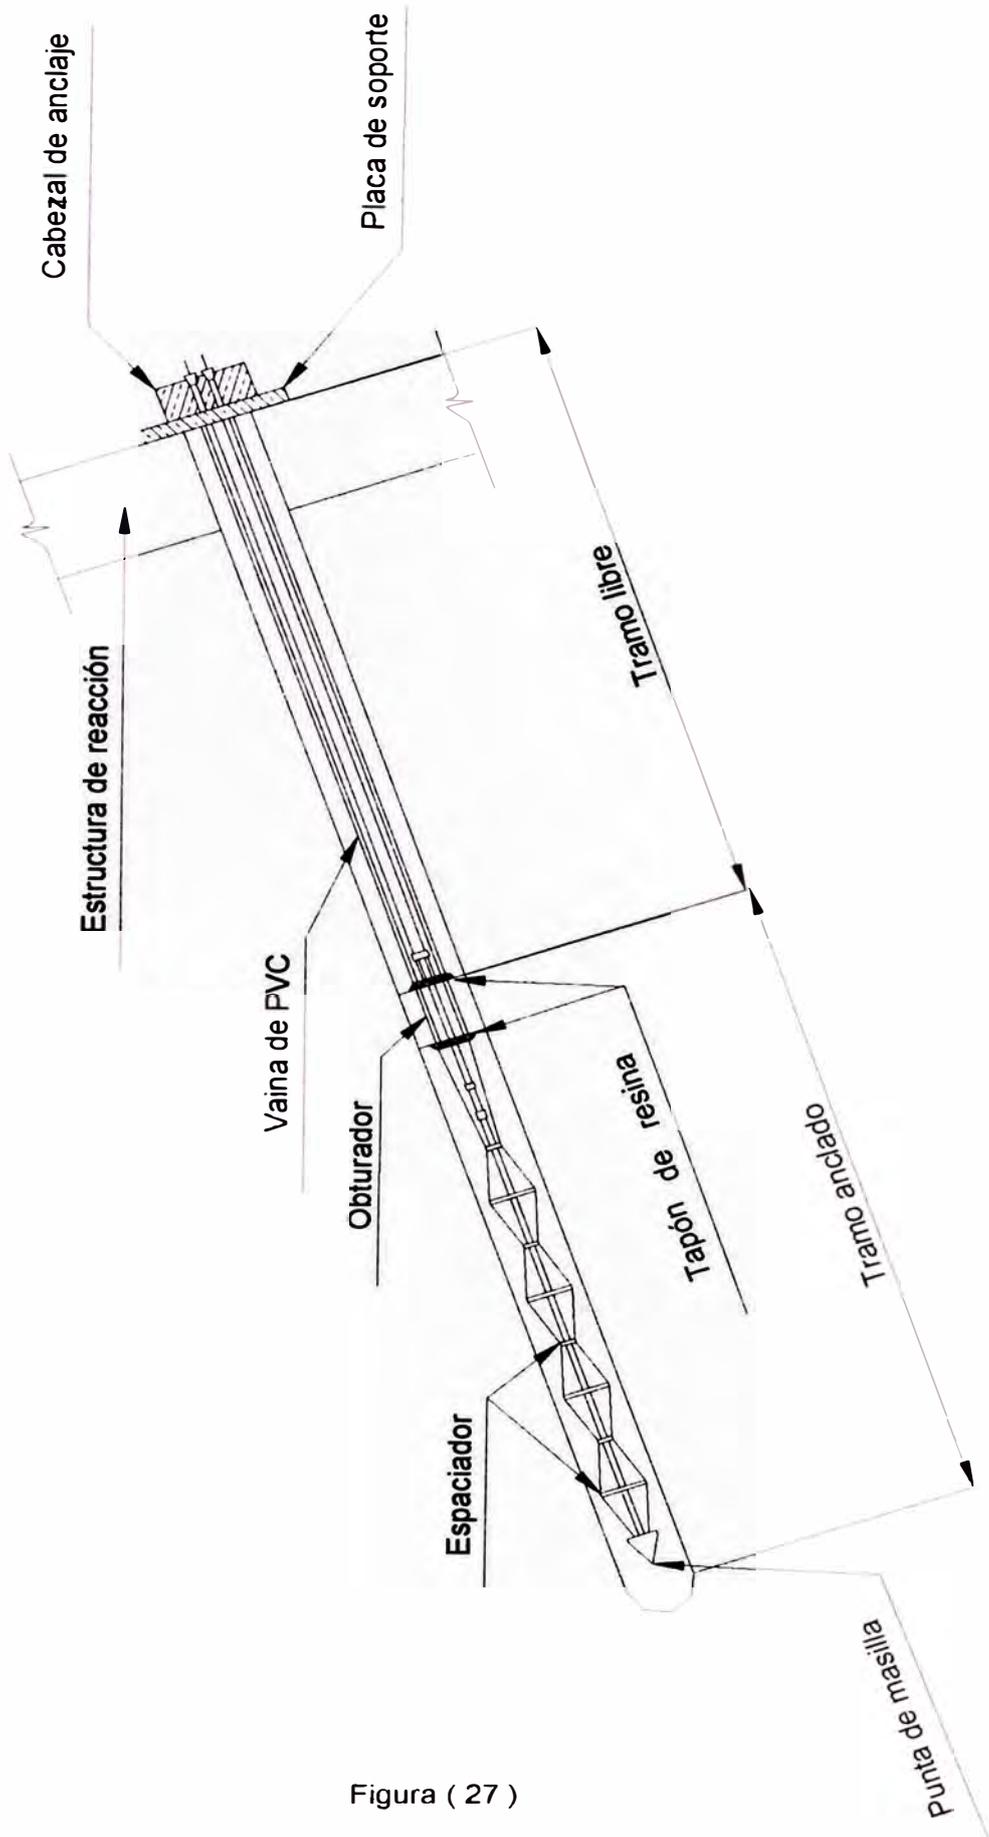
Figura (27)

Cabezal de anclaje (Anclaje móvil), es la parte activa, zona de unión de los cables a la placa de apoyo, donde se aplica la carga que es transmitida al tramo anclado a través de tramo libre. La carga es aplicada con el uso de una gata hidráulica especial. La estructura del cabezal del anclaje deben ser adecuadas para soportar las cargas aplicadas en las anclas sin experimentar deformaciones exagerados y sin que fallen.

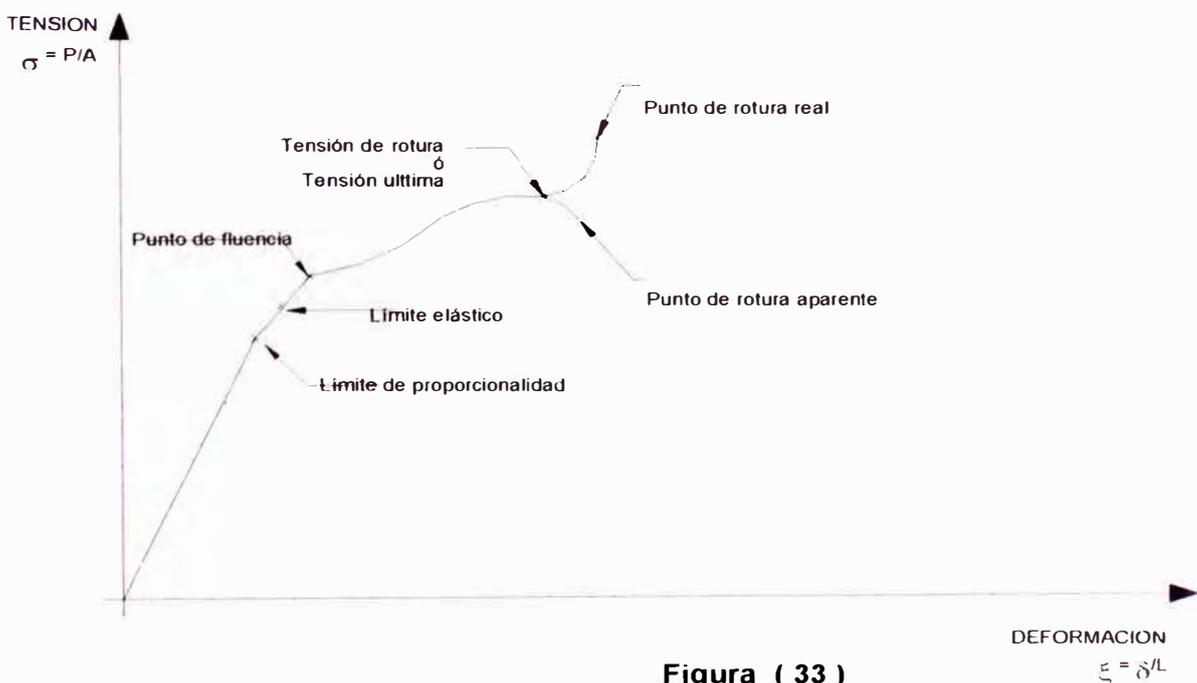
Figura (33)

El punto LP de la misma figura, es el límite de la proporcionalidad en el cual el acero se comporta elásticamente, en cuyo tramo su propiedad es el módulo de elasticidad, el cual es una constante determinado por la pendiente de esa parte rectilínea.

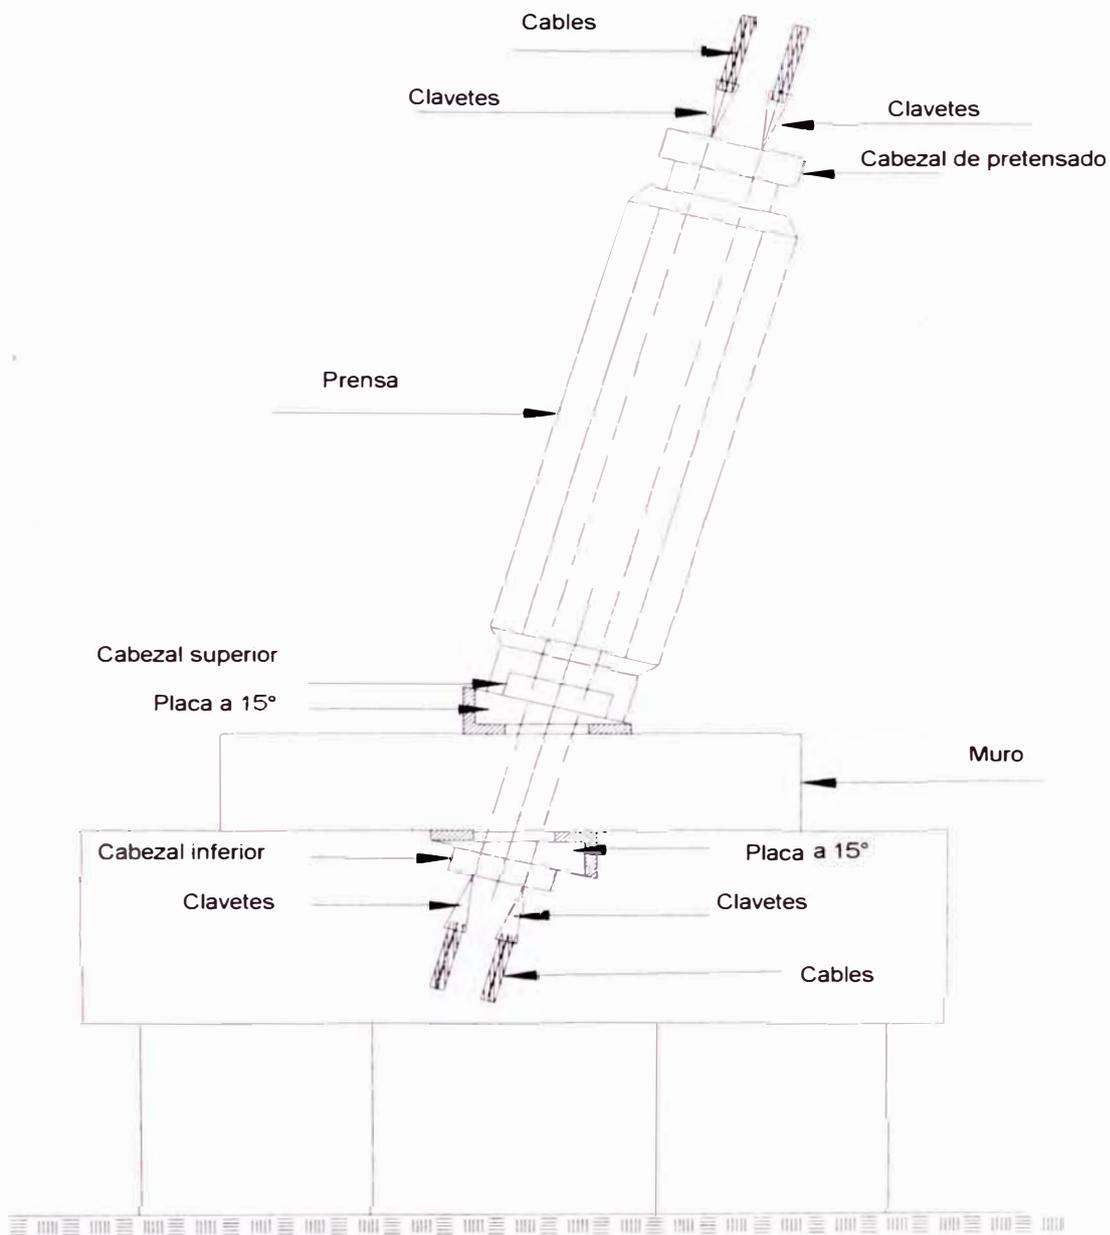
Figura (37)

ESQUEMA DEL DISPOSITIVO PARA LA PRUEBA DE CARGA
AL CABEZAL DE ANCLAJE.

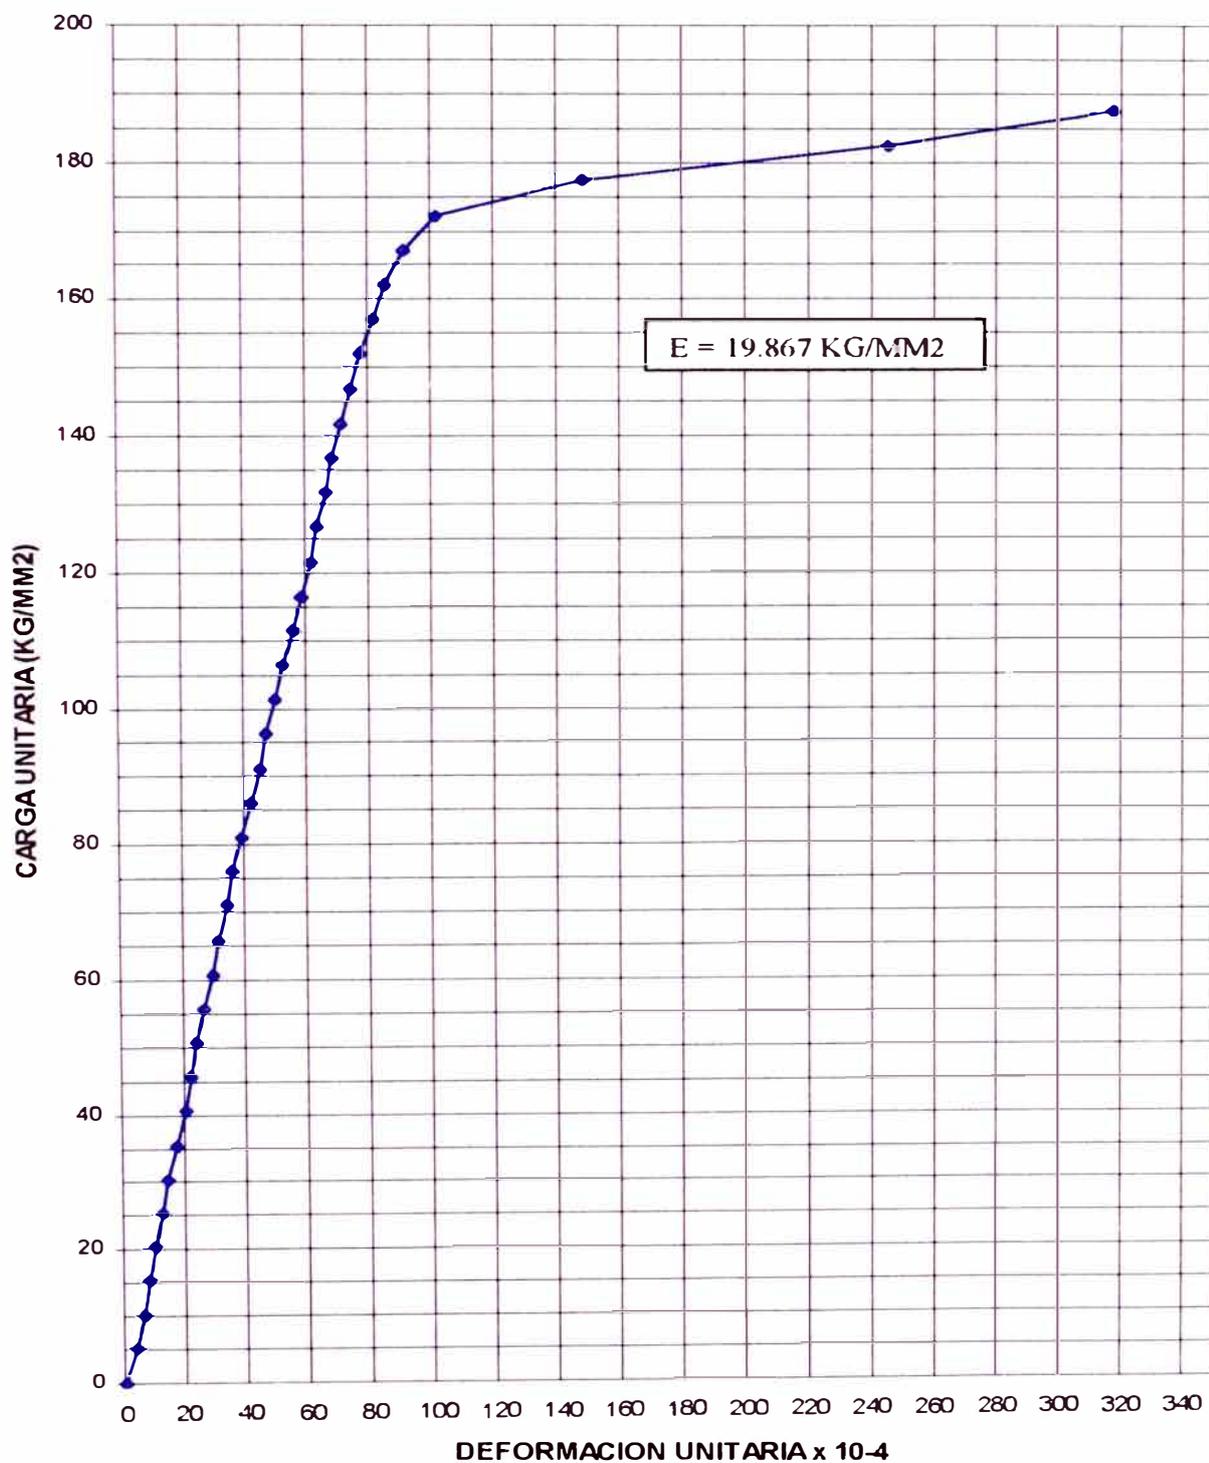
Figura (38)

**CABLE DE ACERO
TIPO RB 190 GRADO K D=1/2"**

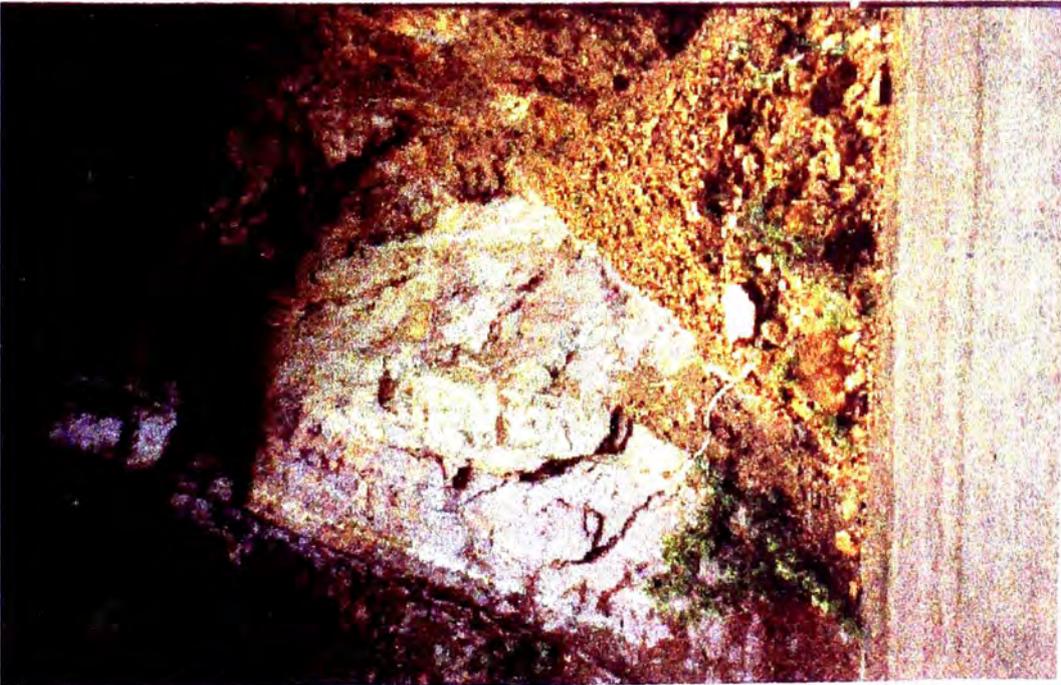
FOTO N° 05
Derrumbe Km 494+320

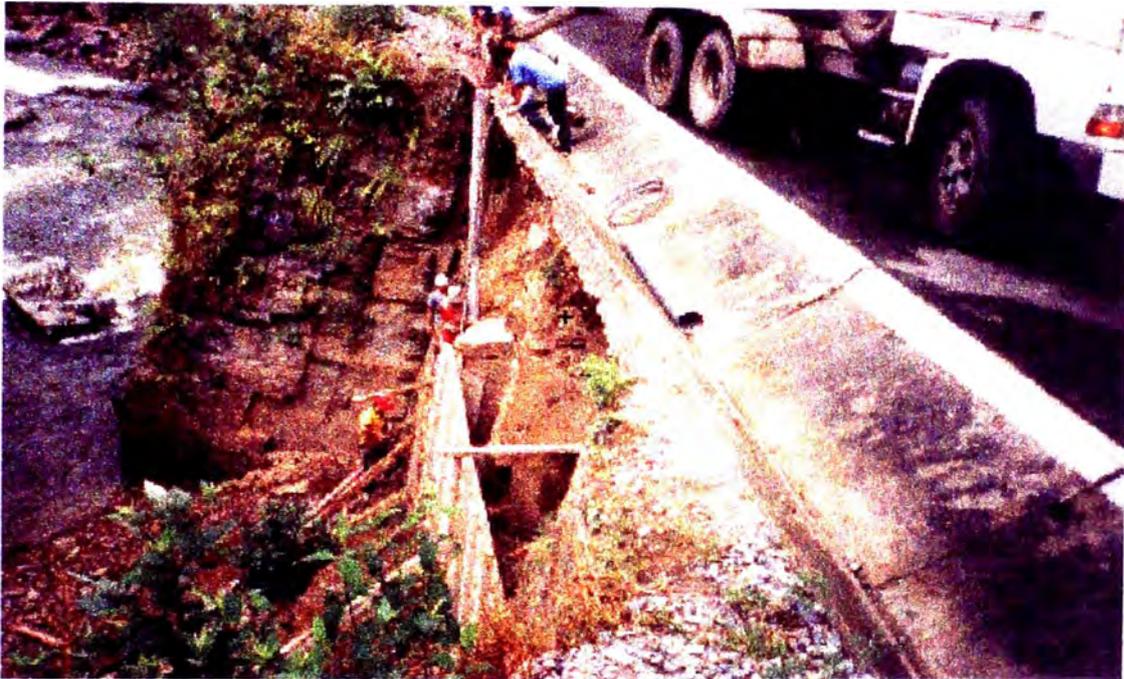
FOTO N° 06
Derrumbe Km 492+840, falla debido a
desprendimientos de bloques del macizo rocoso.

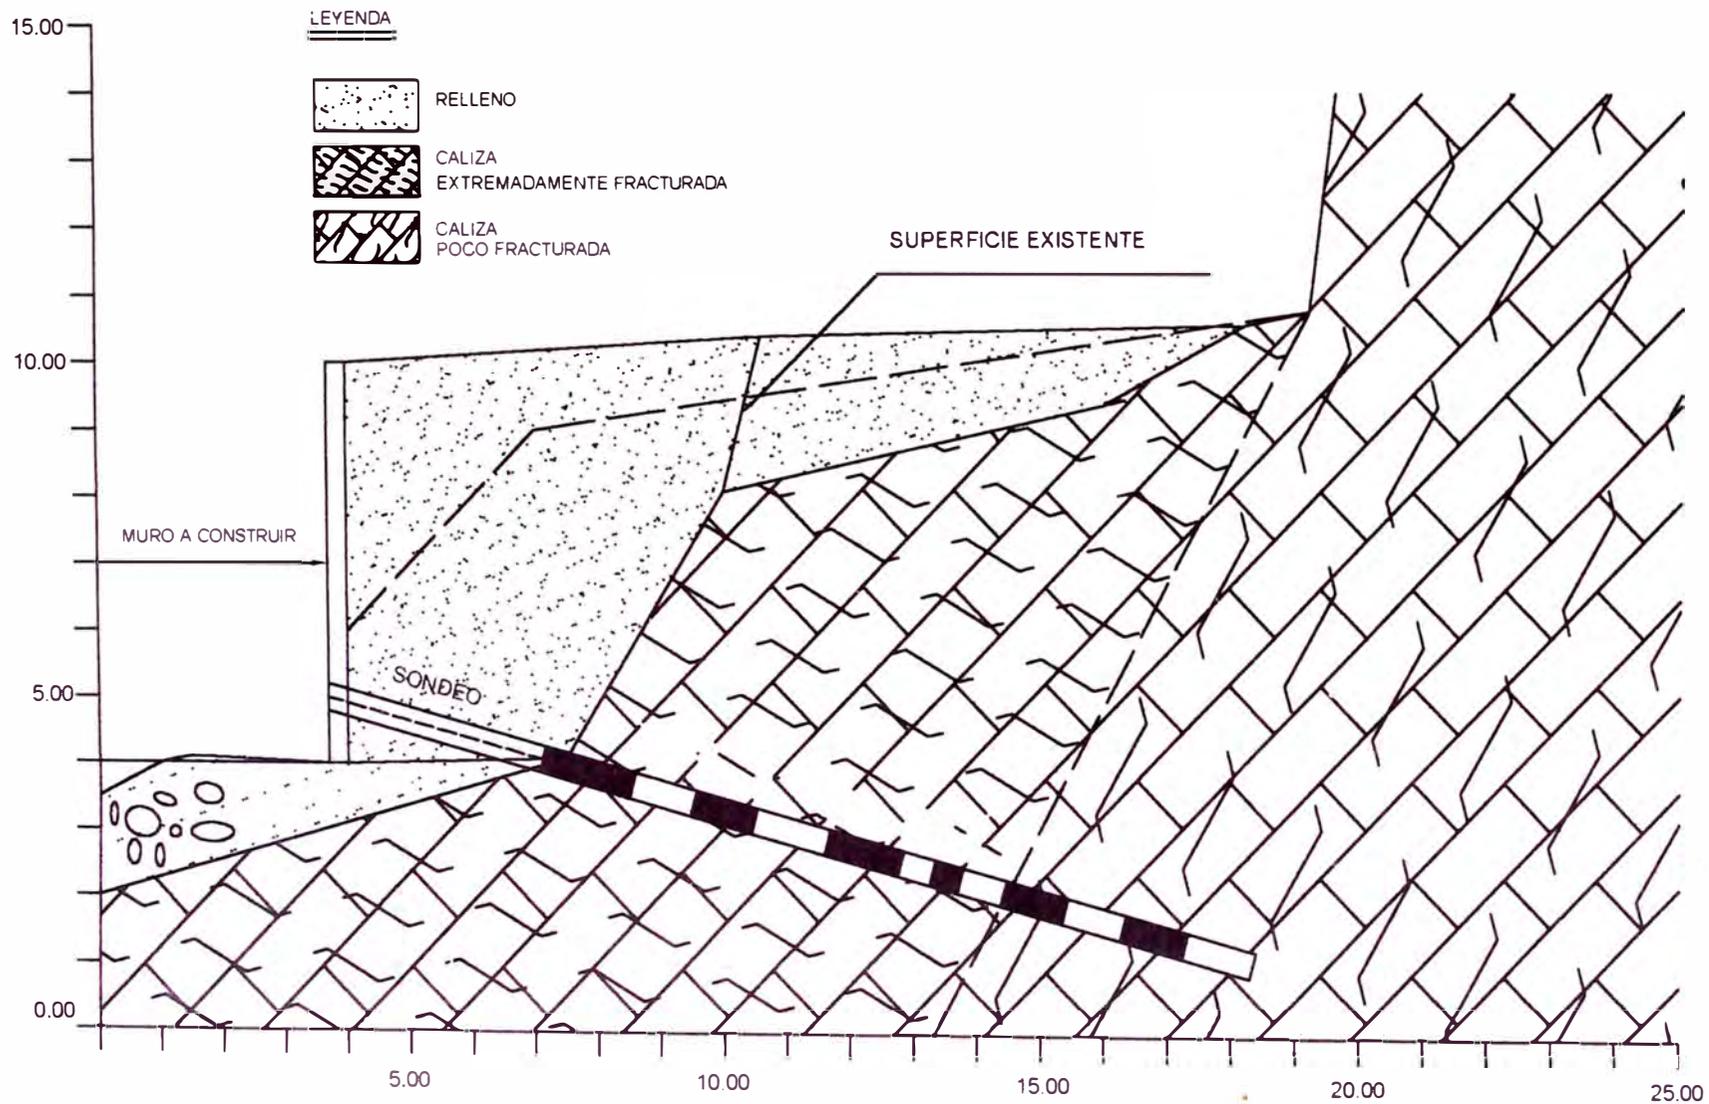
LAMINA 09

CARRETERA HUANUCO - TINGO MARIA - TRAMO II
PERFIL GEOLOGICO - ZONA CRITICA N° 14 - PANEL E

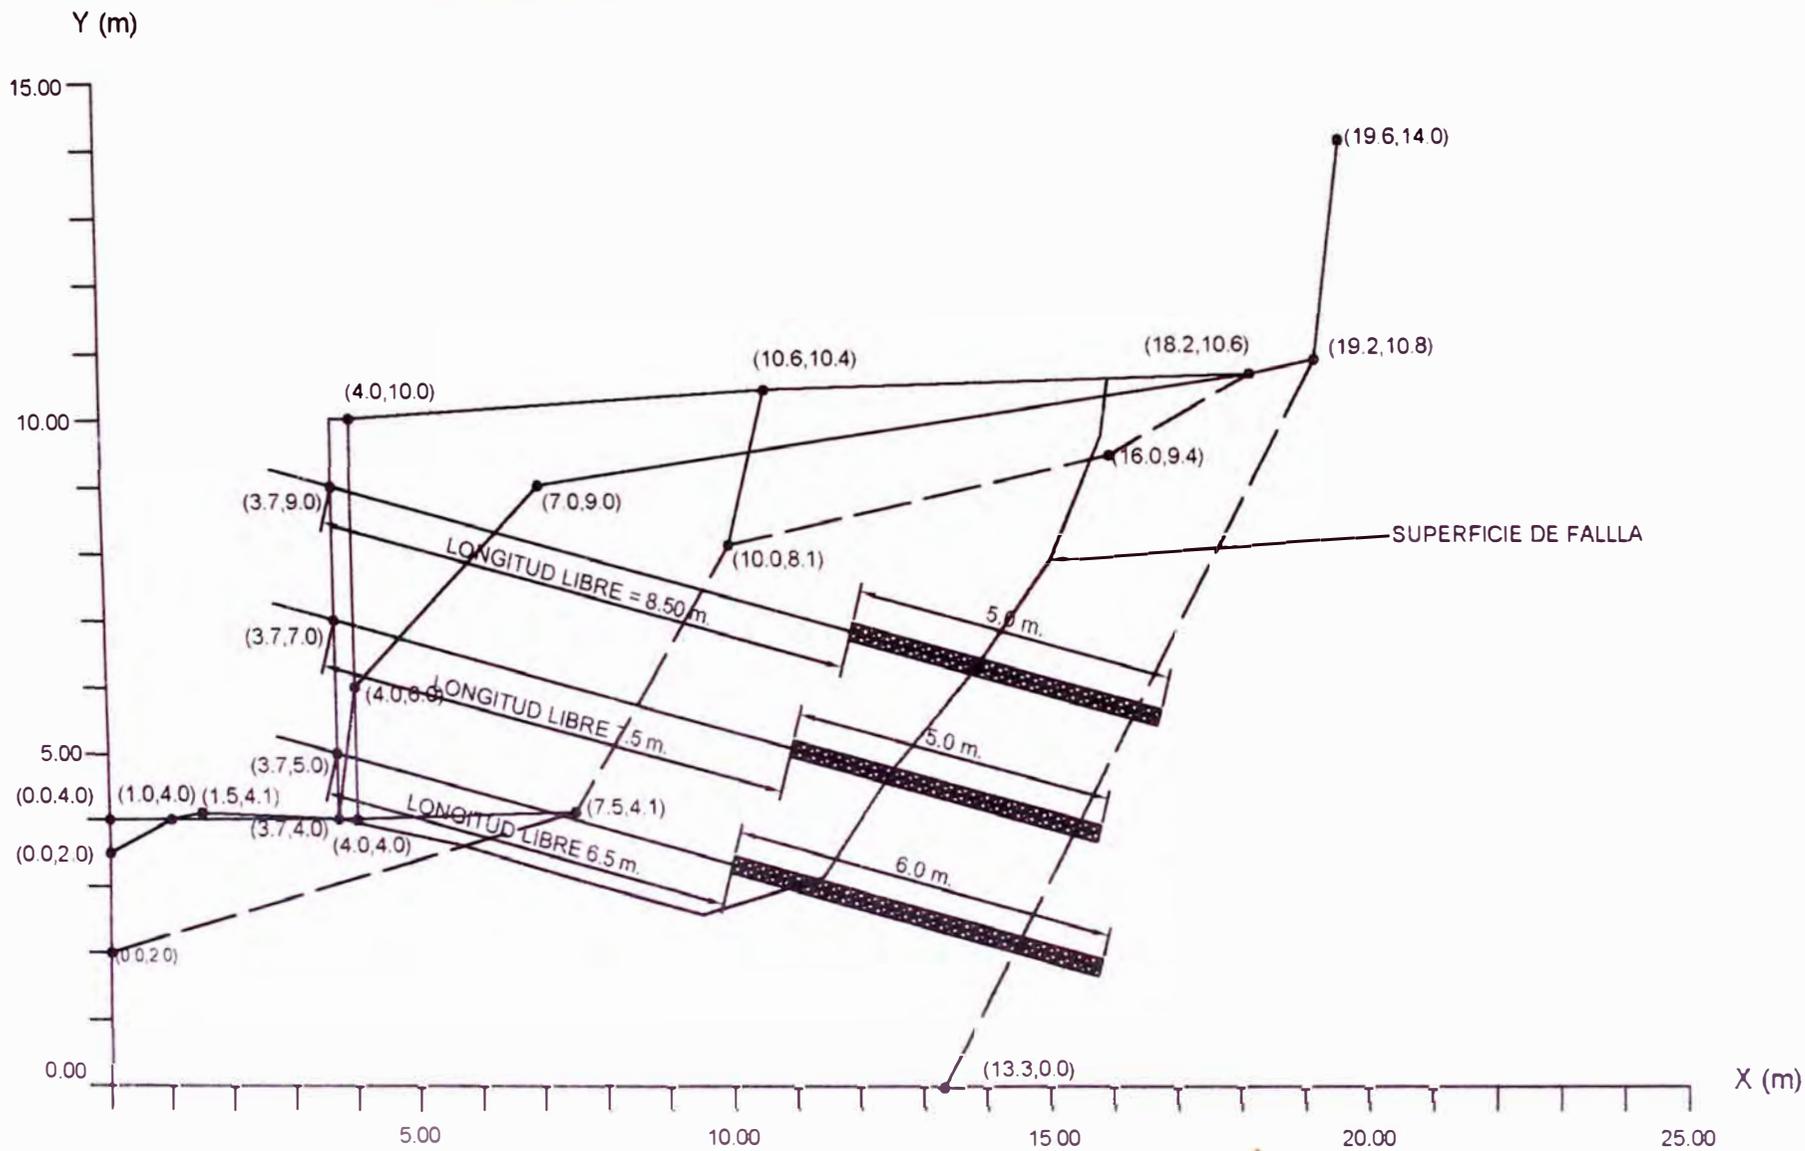
LAMINA 11

CARRETERA HUANUCO - TINGO MARIA - TRAMO II
POSICION DE DISEÑO N 01
ZONA CRITICA N° 14 - PANEL E

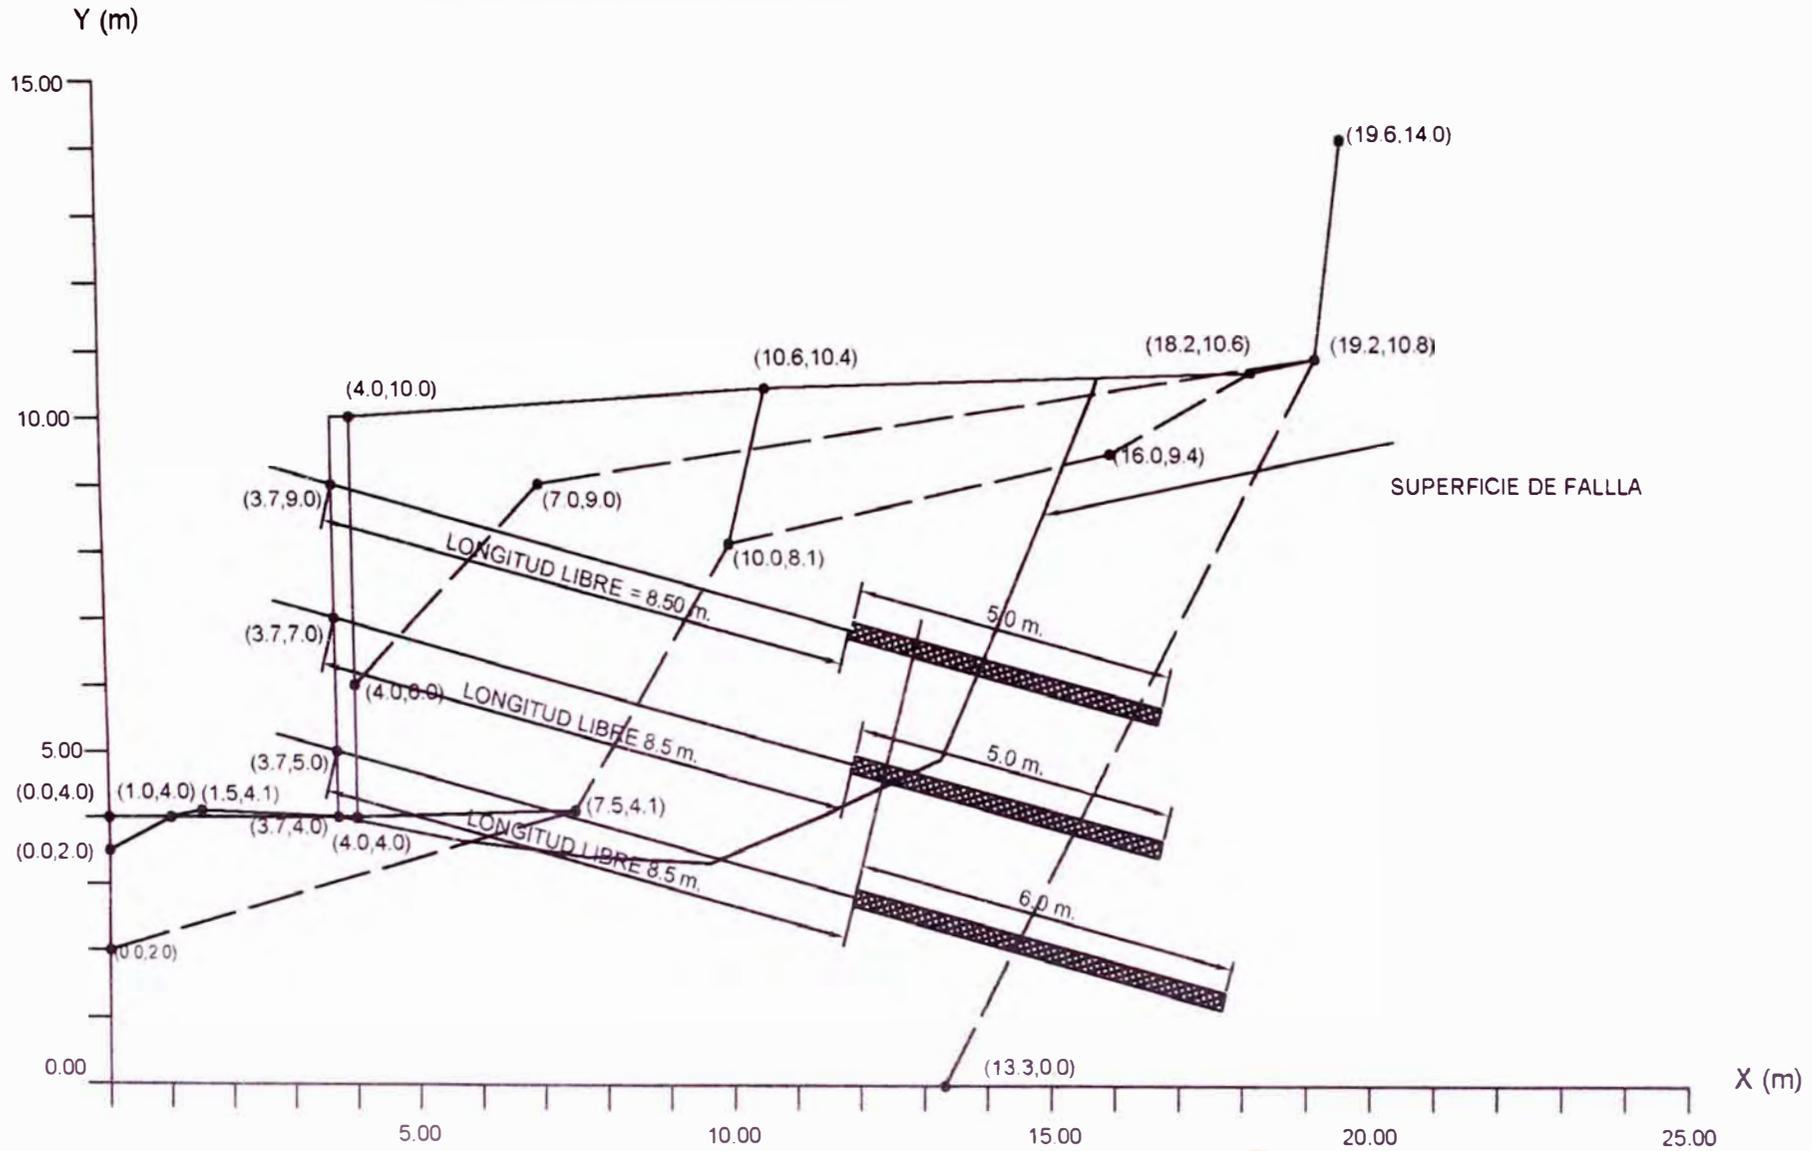
LAMINA 12

CARRETERA HUANUCO - TINGO MARIA - TRAMO II
POSICION DE DISEÑO N 02
ZONA CRITICA N° 14 - PANEL E
