**UNIVERSIDAD NACIONAL DE INGENIERIA.
FACULTAD DE INGENIERIA CIVIL.**

**“CONSTRUCCION DE PLACAS ANCLADAS PARA
ESTABILIZACION DE TALUDES EN LA CARRETERA
HUANUCO - TINGO MARIA TRAMO II”.**

TITULACION POR EXAMEN PROFESIONAL.

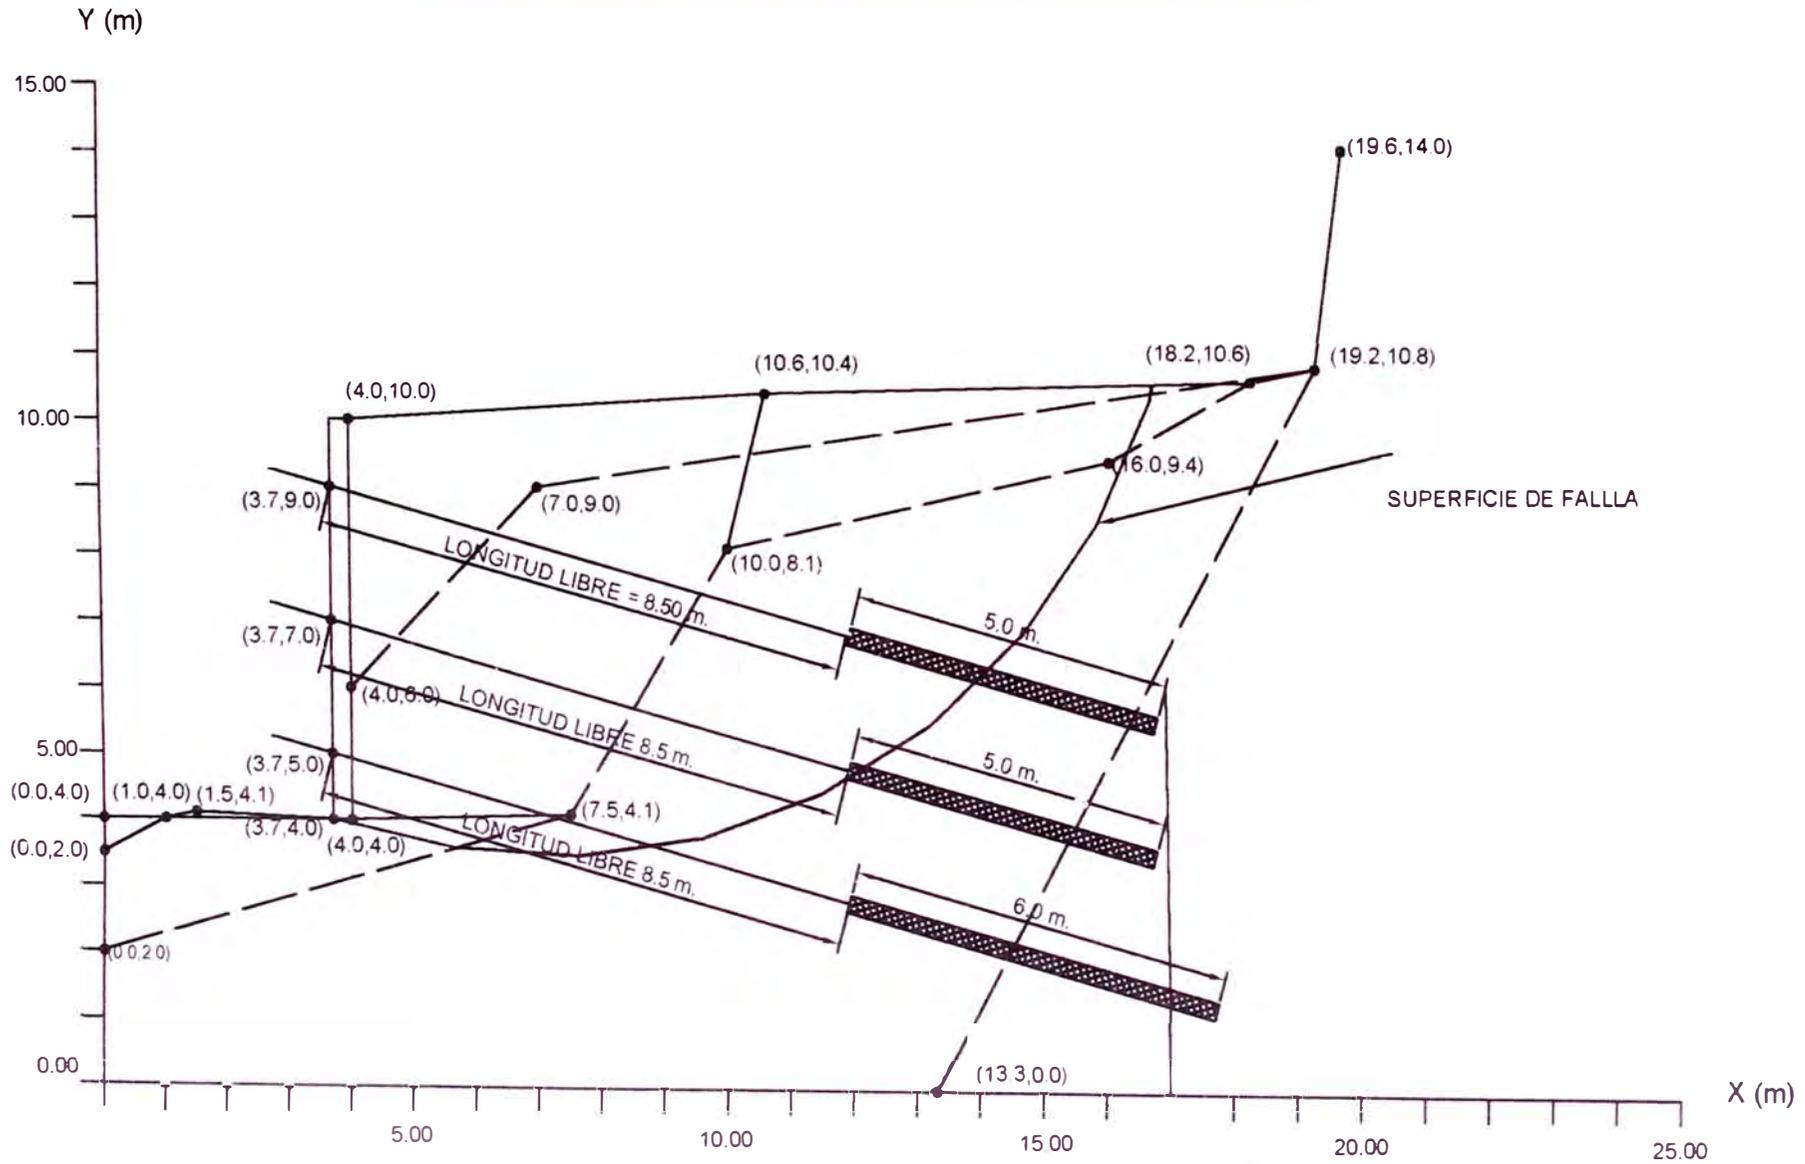
CARRETERA HUANUCO - TINGO MARIA - TRAMO II
 POSICION DE DISEÑO N 03
 ZONA CRITICA N° 14 - PANEL E

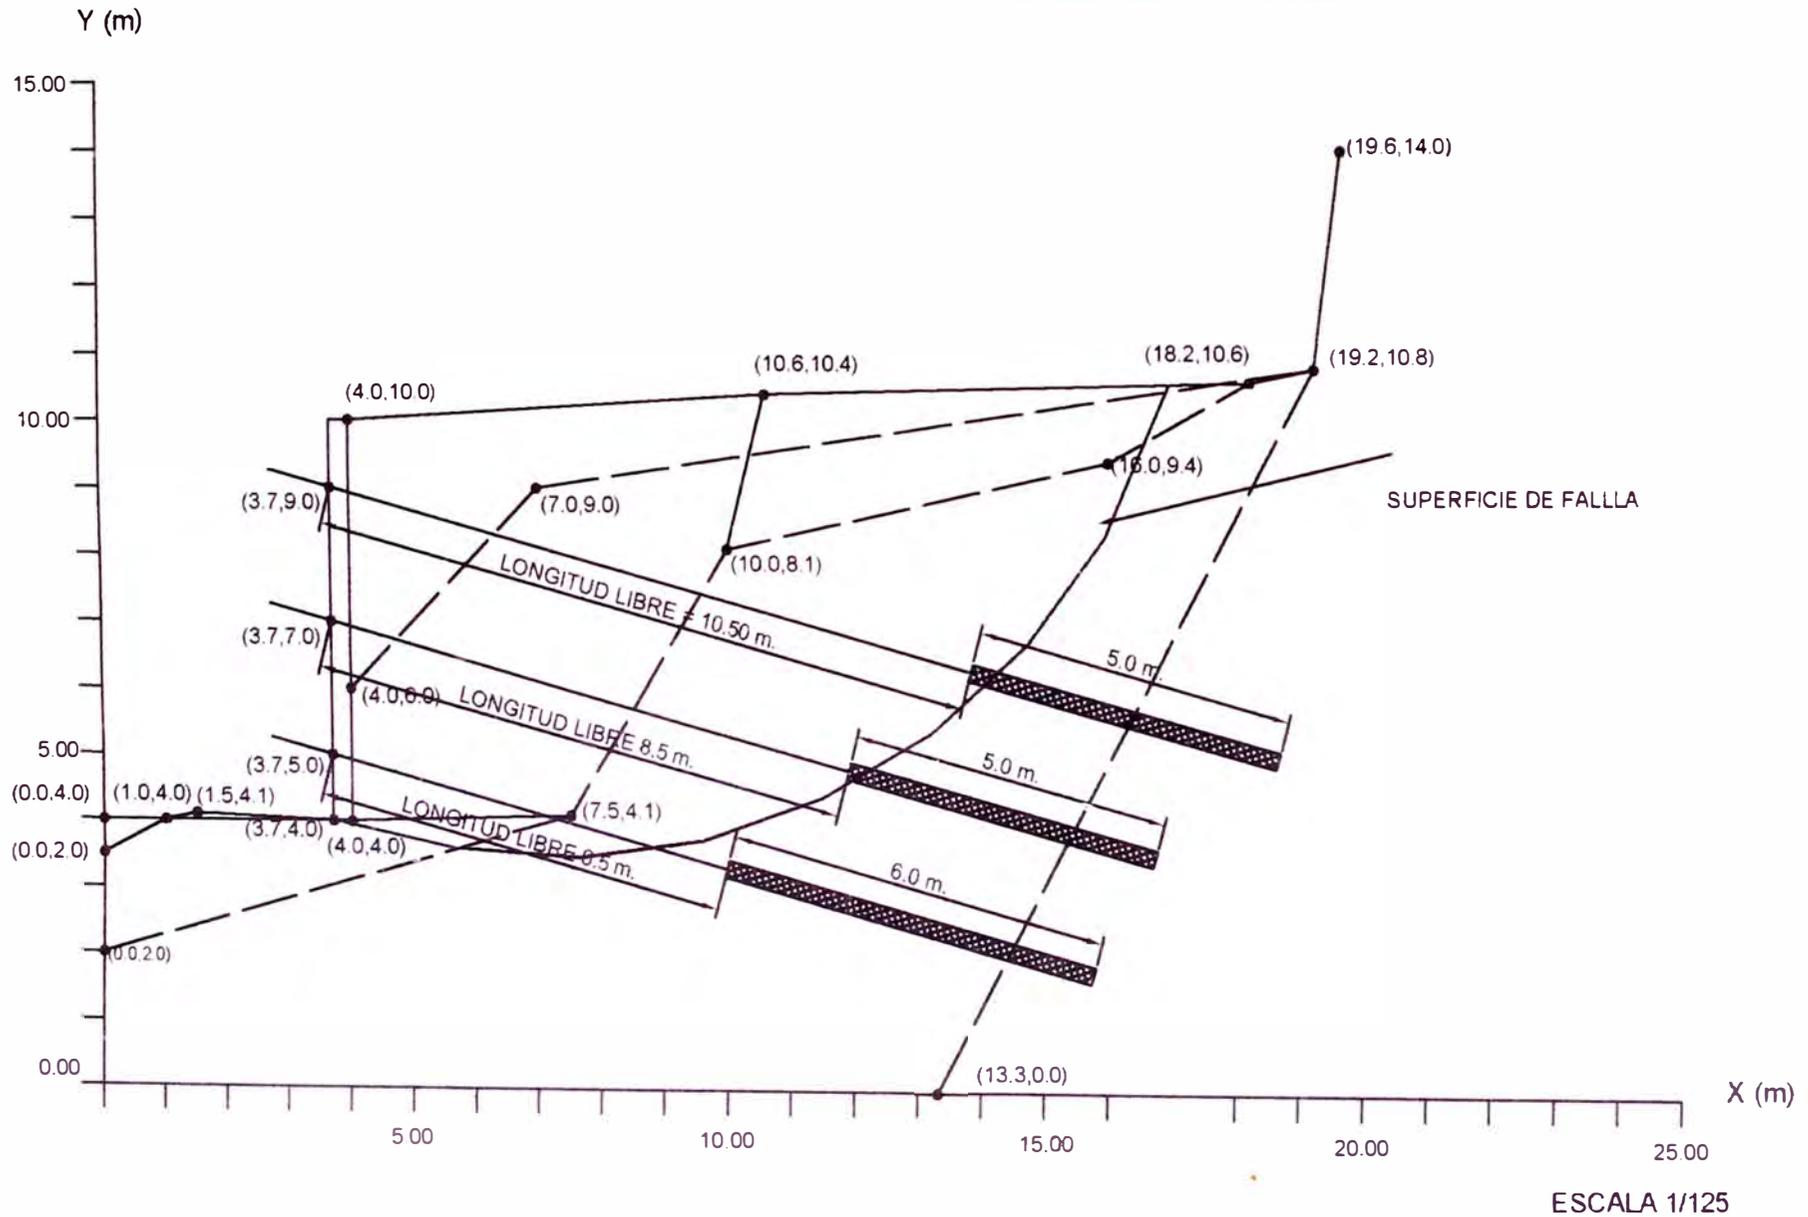
CARRETERA HUANUCO - TINGO MARIA - TRAMO II
POSICION DE DISEÑO N 04
ZONA CRITICA N° 14 - PANEL E

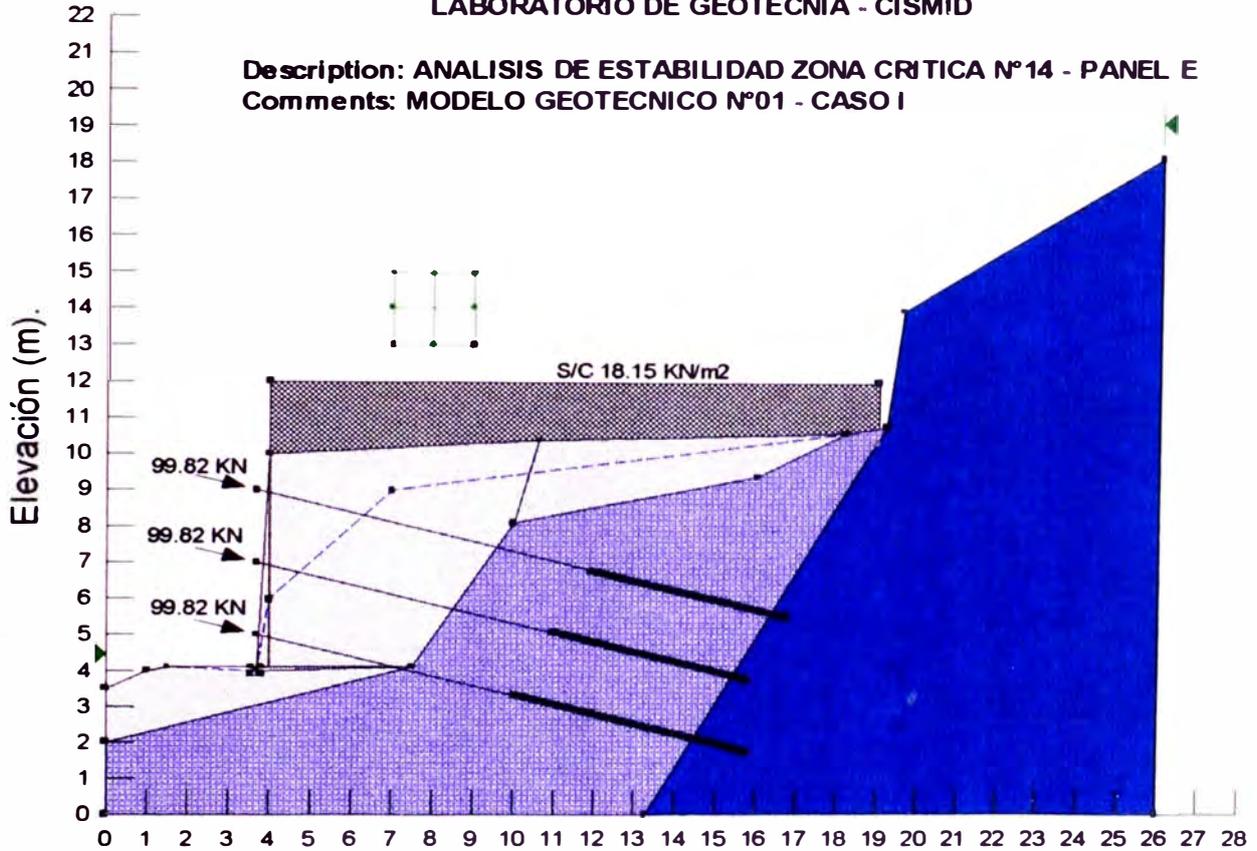
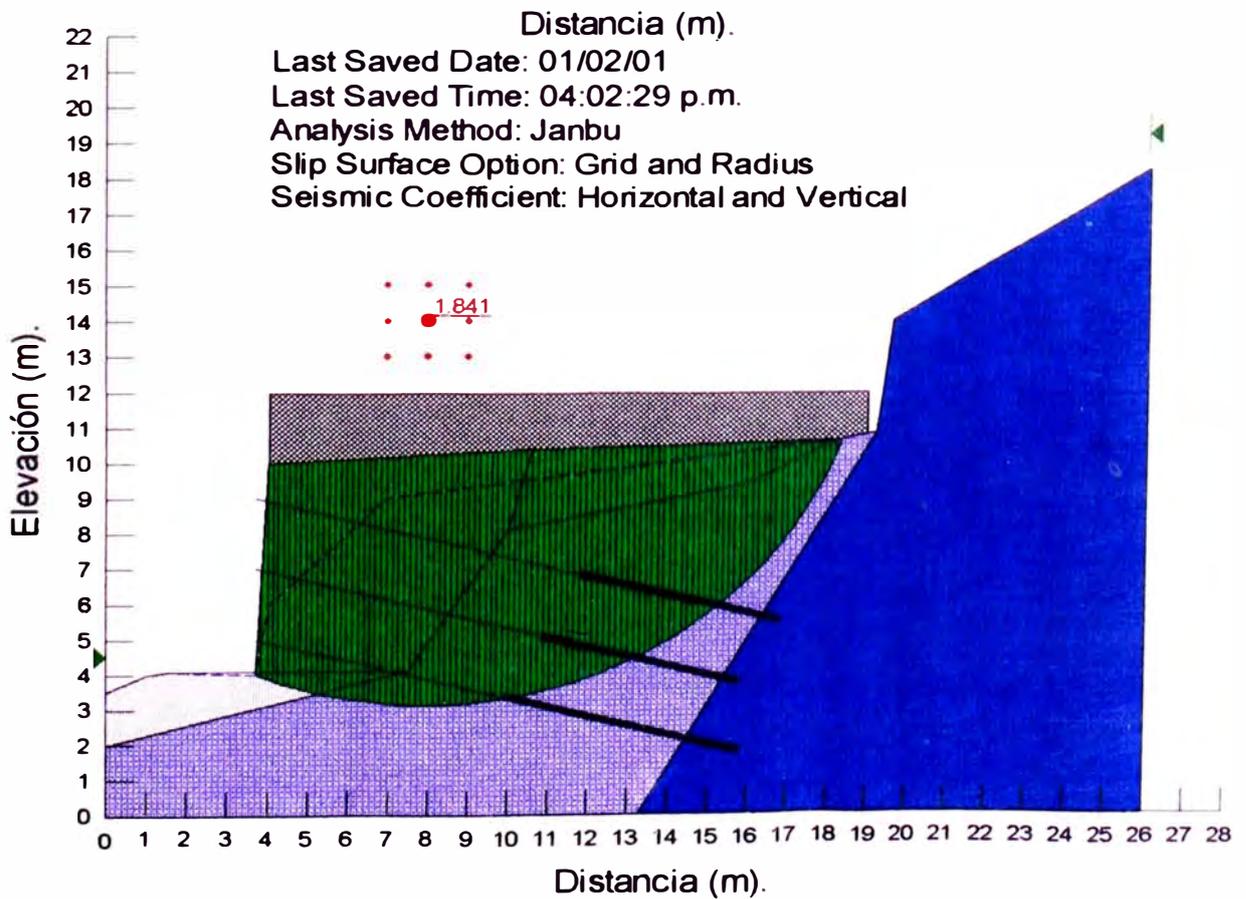
Description: ANALISIS DE ESTABILIDAD ZONA CRITICA N°14 - PANEL E
Comments: MODELO GEOTECNICO N°01 - CASO I

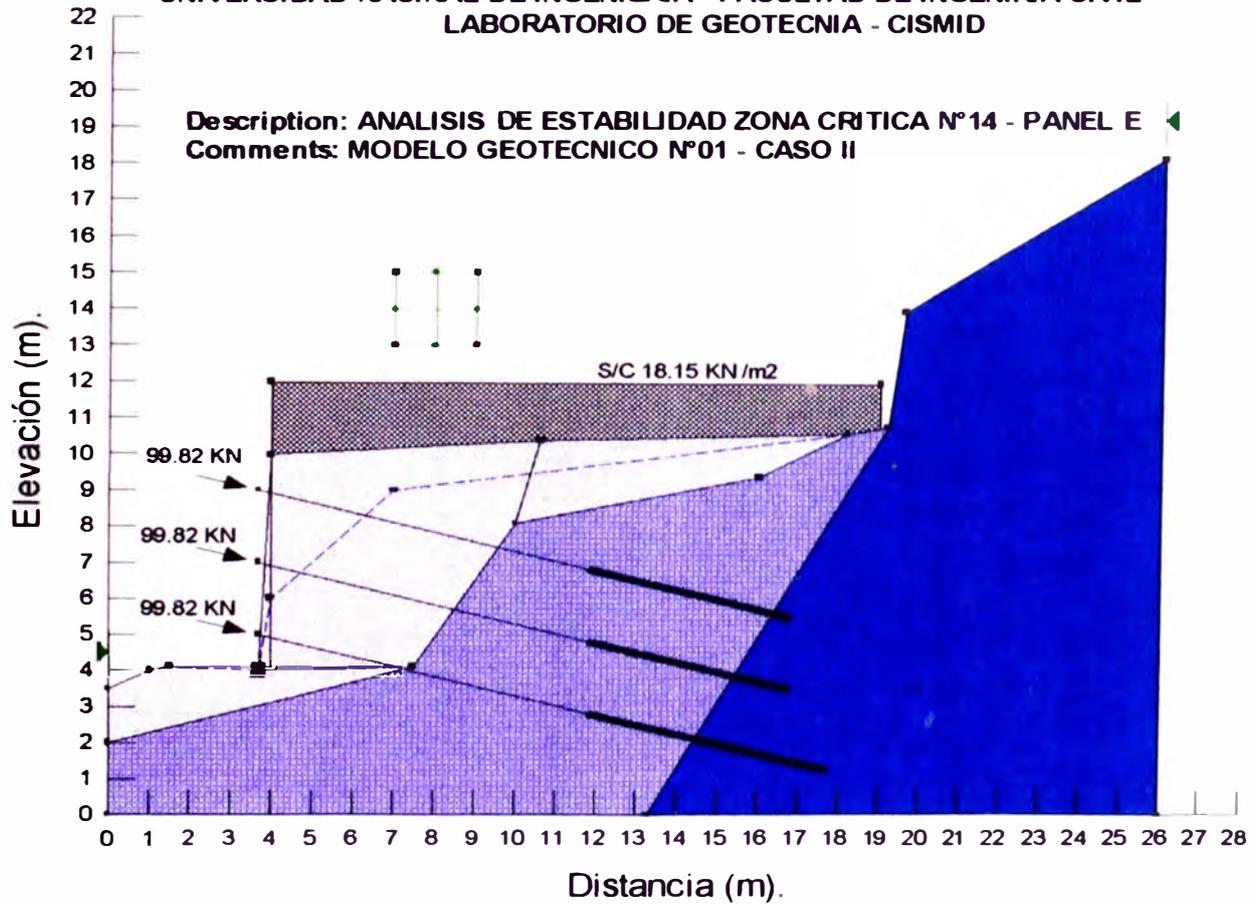
Description: ANALISIS DE ESTABILIDAD ZONA CRITICA N°14 - PANEL E
Comments: MODELO GEOTECNICO N°01 - CASO II

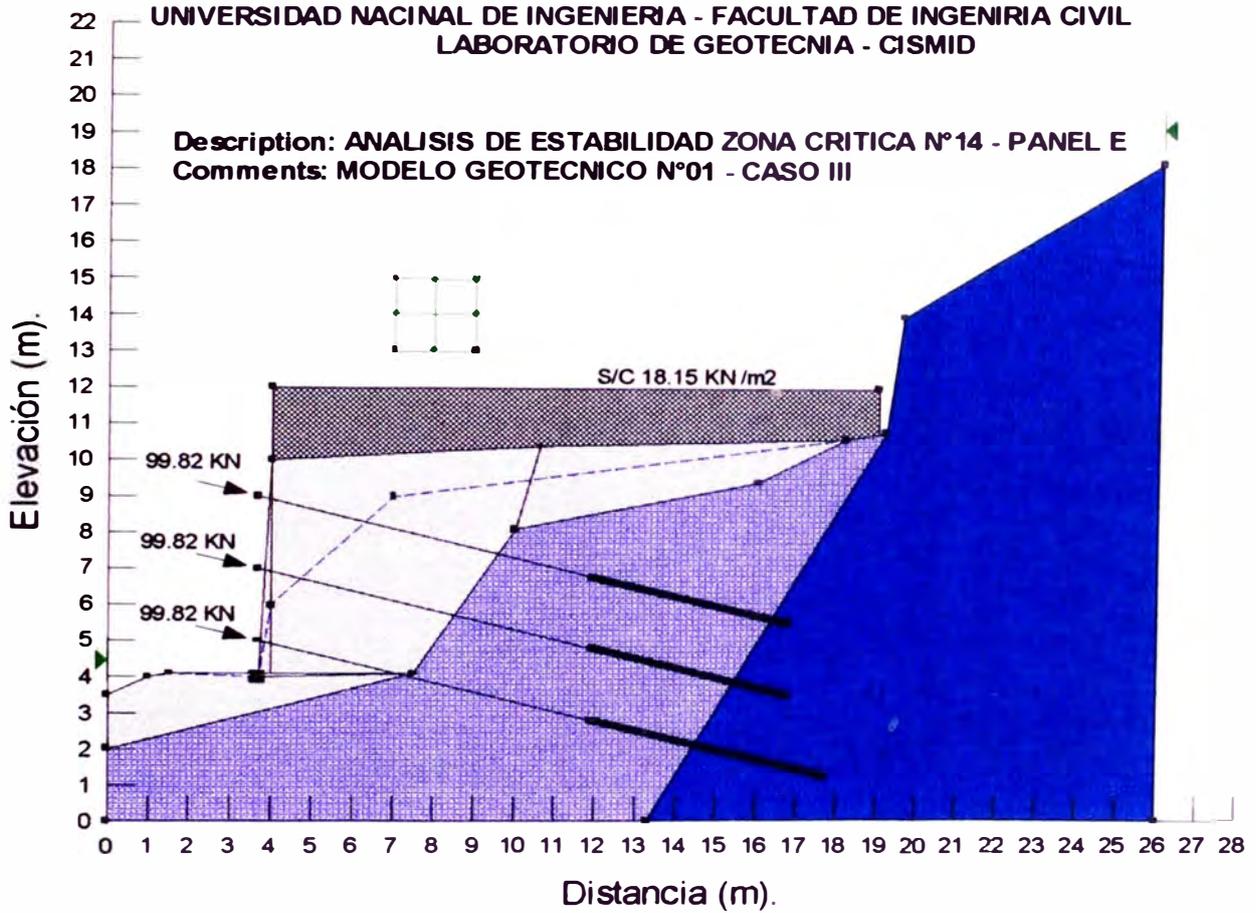
Description: ANALISIS DE ESTABILIDAD ZONA CRITICA N°14 - PANEL E
 Comments: MODELO GEOTECNICO N°01 - CASO III

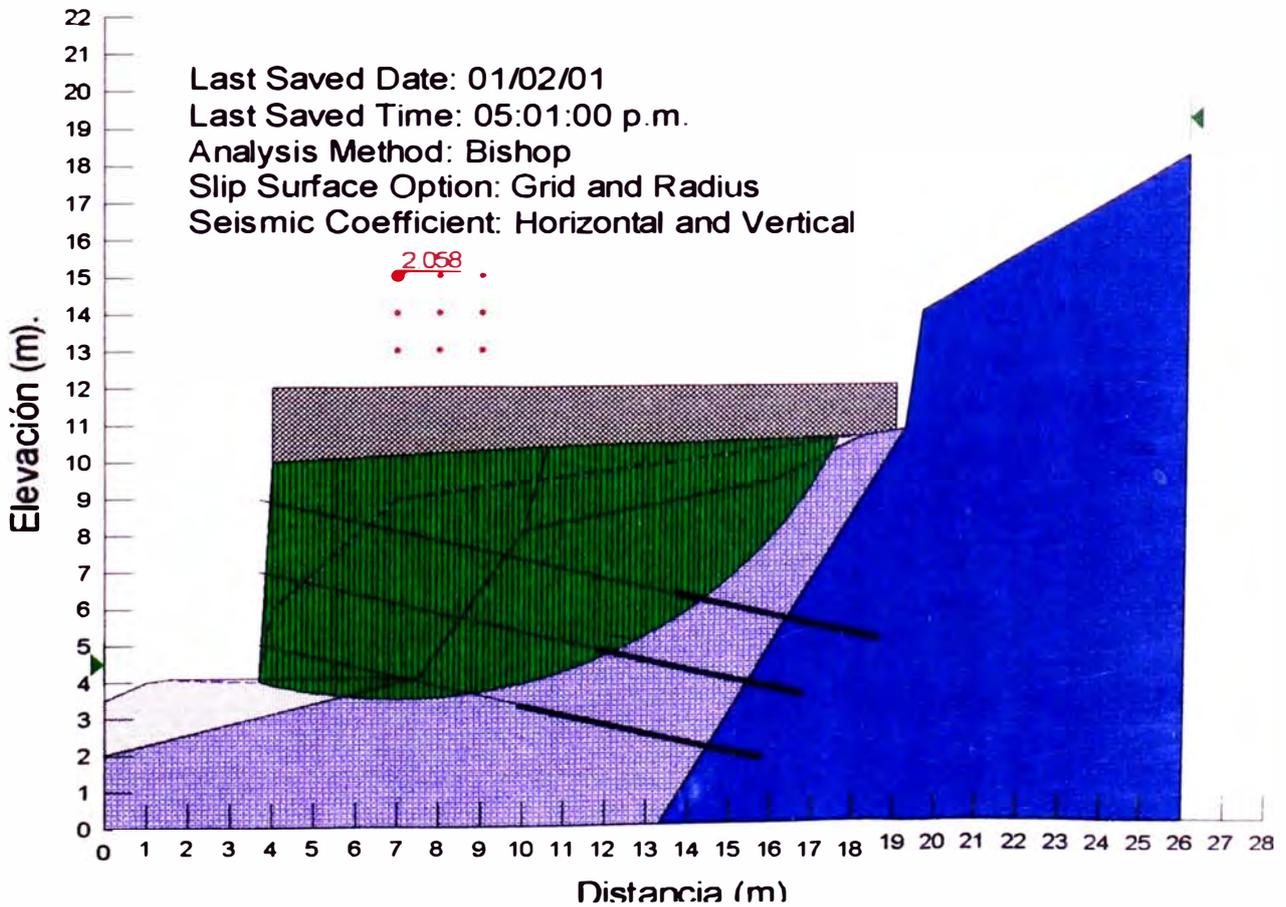
Description: ANALISIS DE ESTABILIDAD ZONA CRITICA N°14 - PANEL E
Comments: MODELO GEOTECNICO N°01 - CASO IV

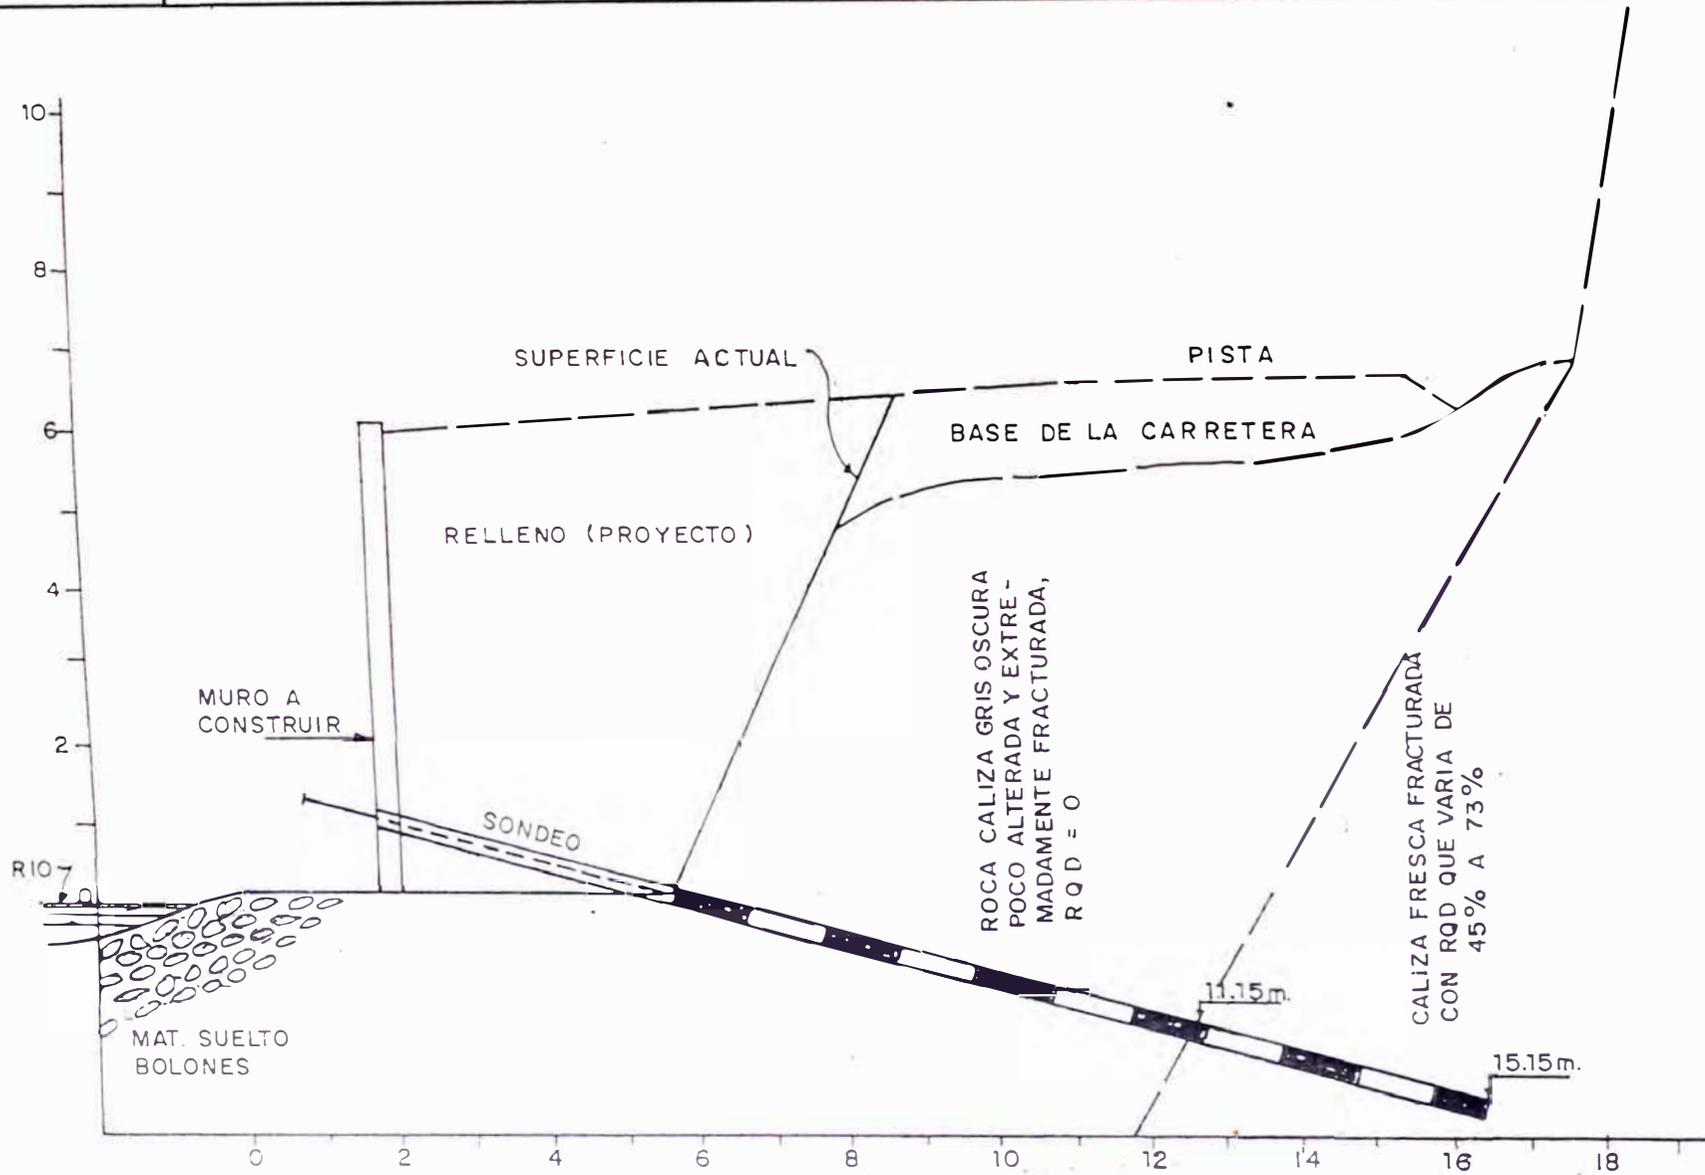
MODELO GEOMECANICO ADOPTADO
 ZONA CRITICA 14-DISEÑO REVISADO (VERIFICACION)

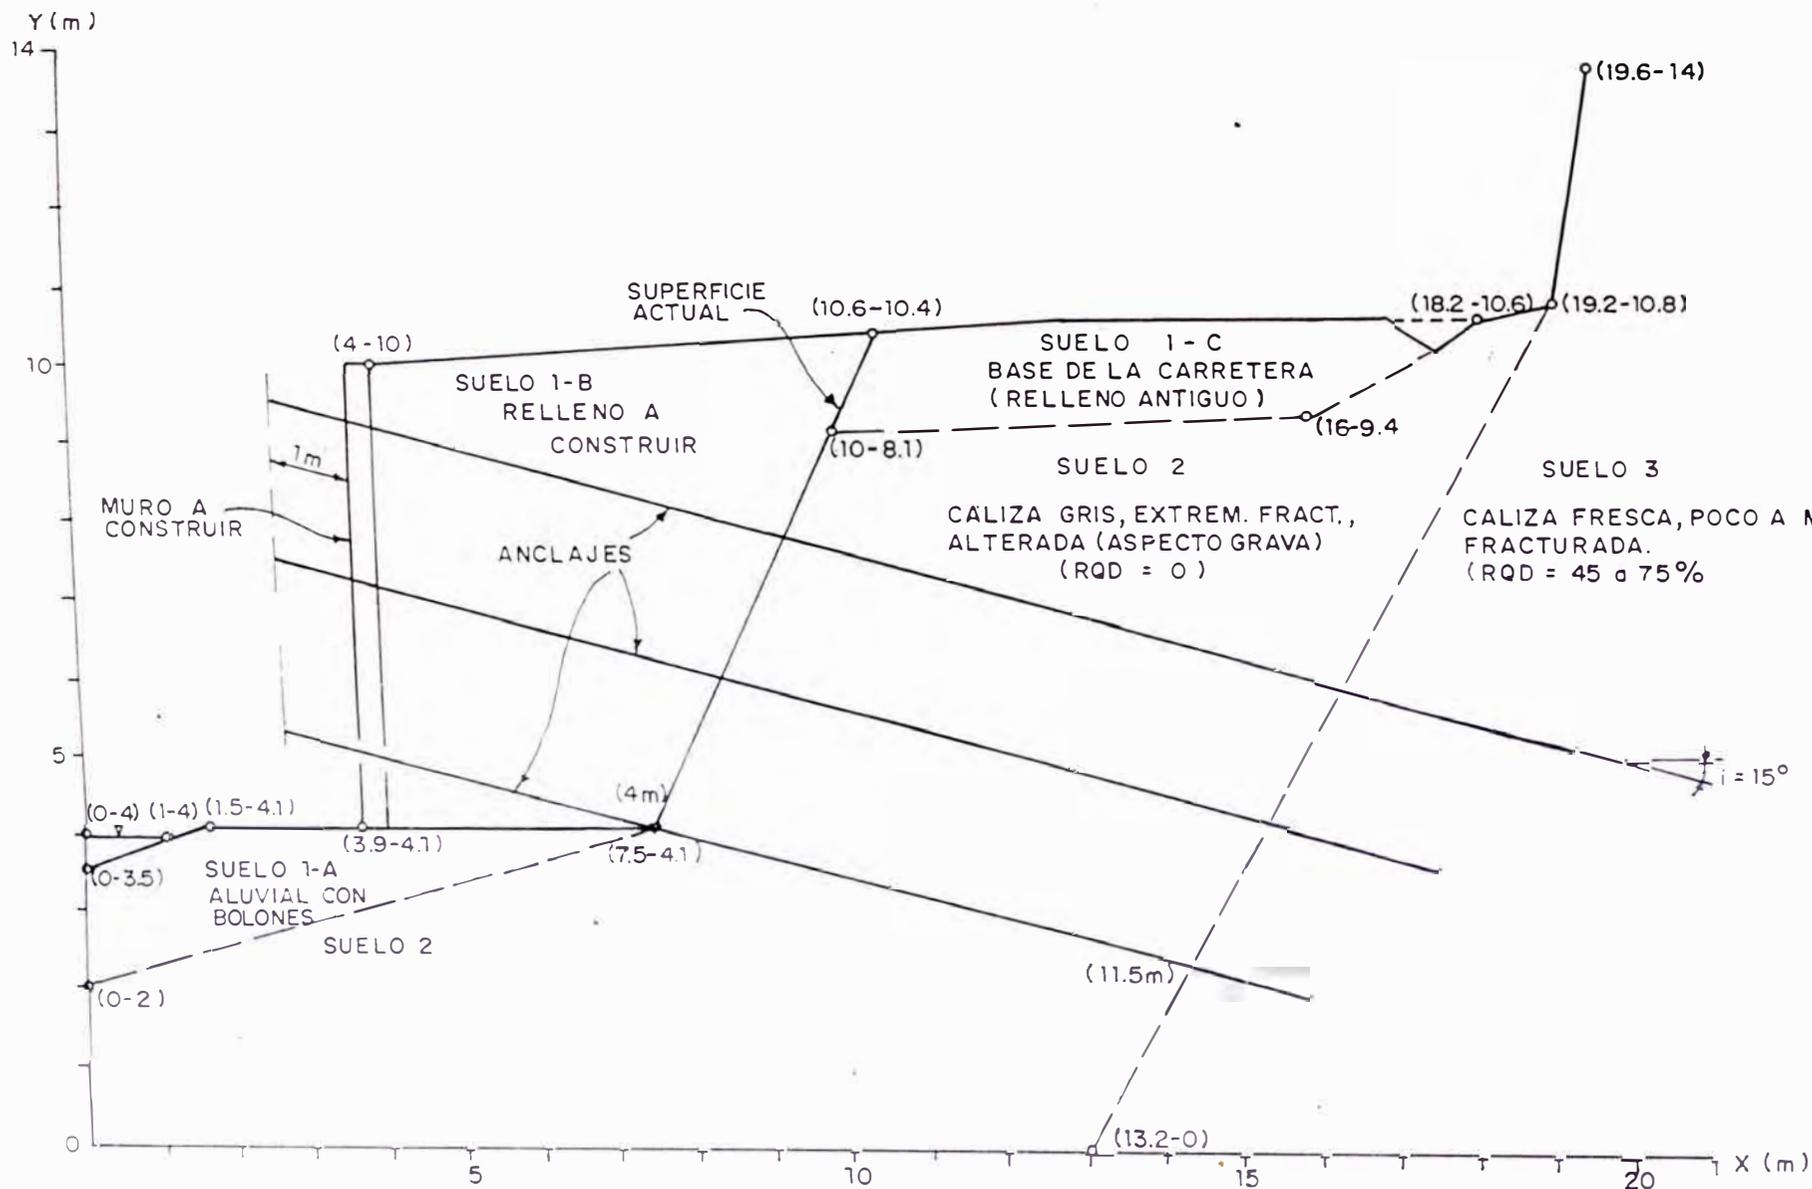
FIGURA 3

POSICION RECOMENDADA DE LOS ANCLAJES ZONA CRITICA 14 - DISEÑO REVISADO (VERIFICACION)

La posición recomendada de los anclajes y bulbos de anclaje está presentada en la Figura N^o 3, anexa.

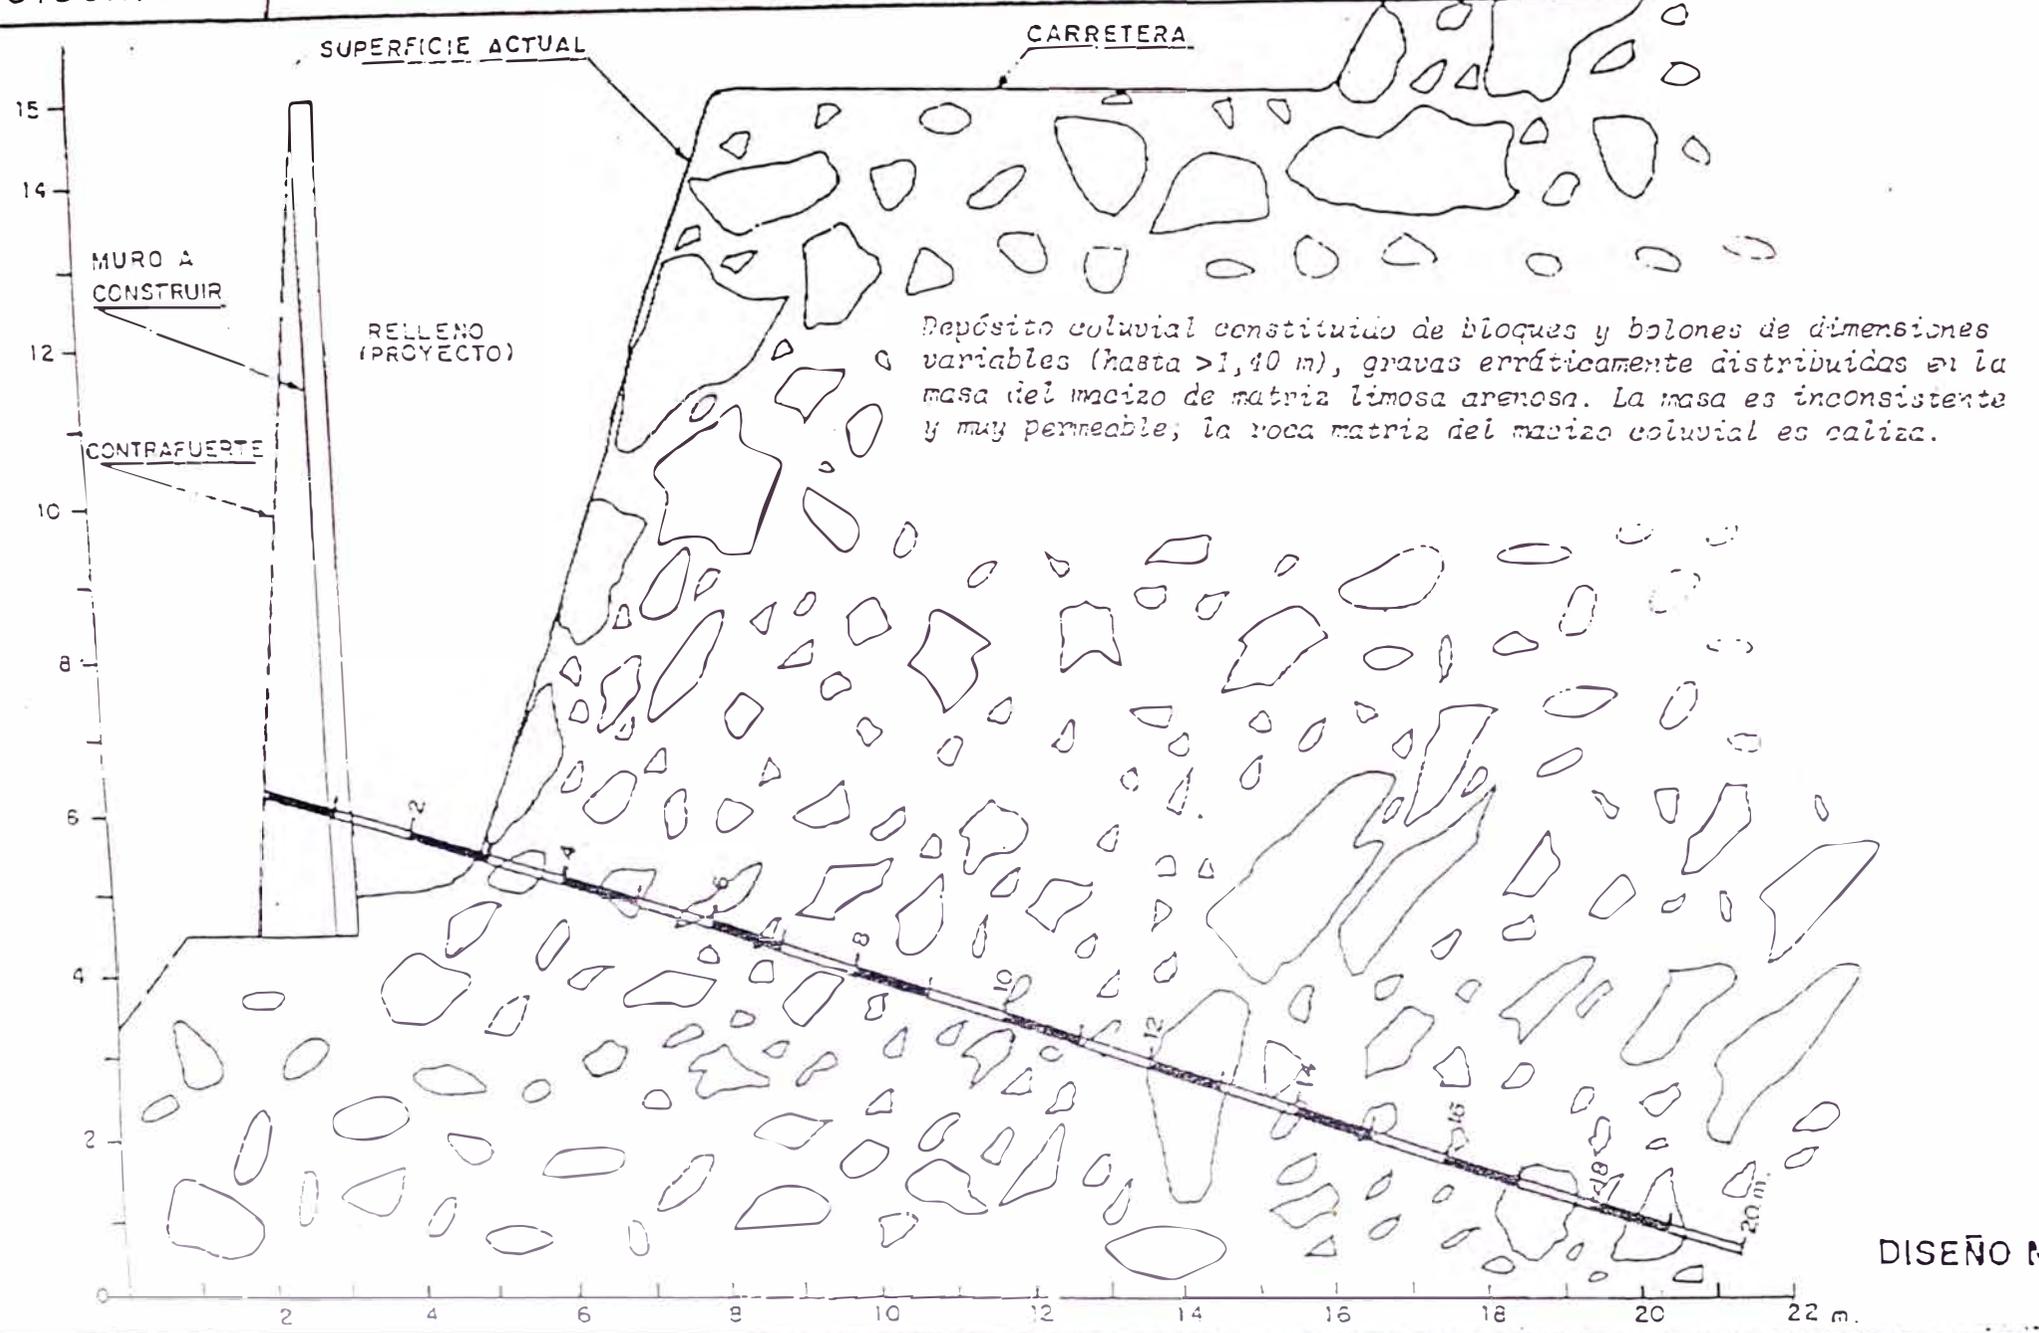
CARRETERA HUANUCO - TINGOMARIA - TRAMO II
PERFIL GEOLOGICO - ZONA Nº 16

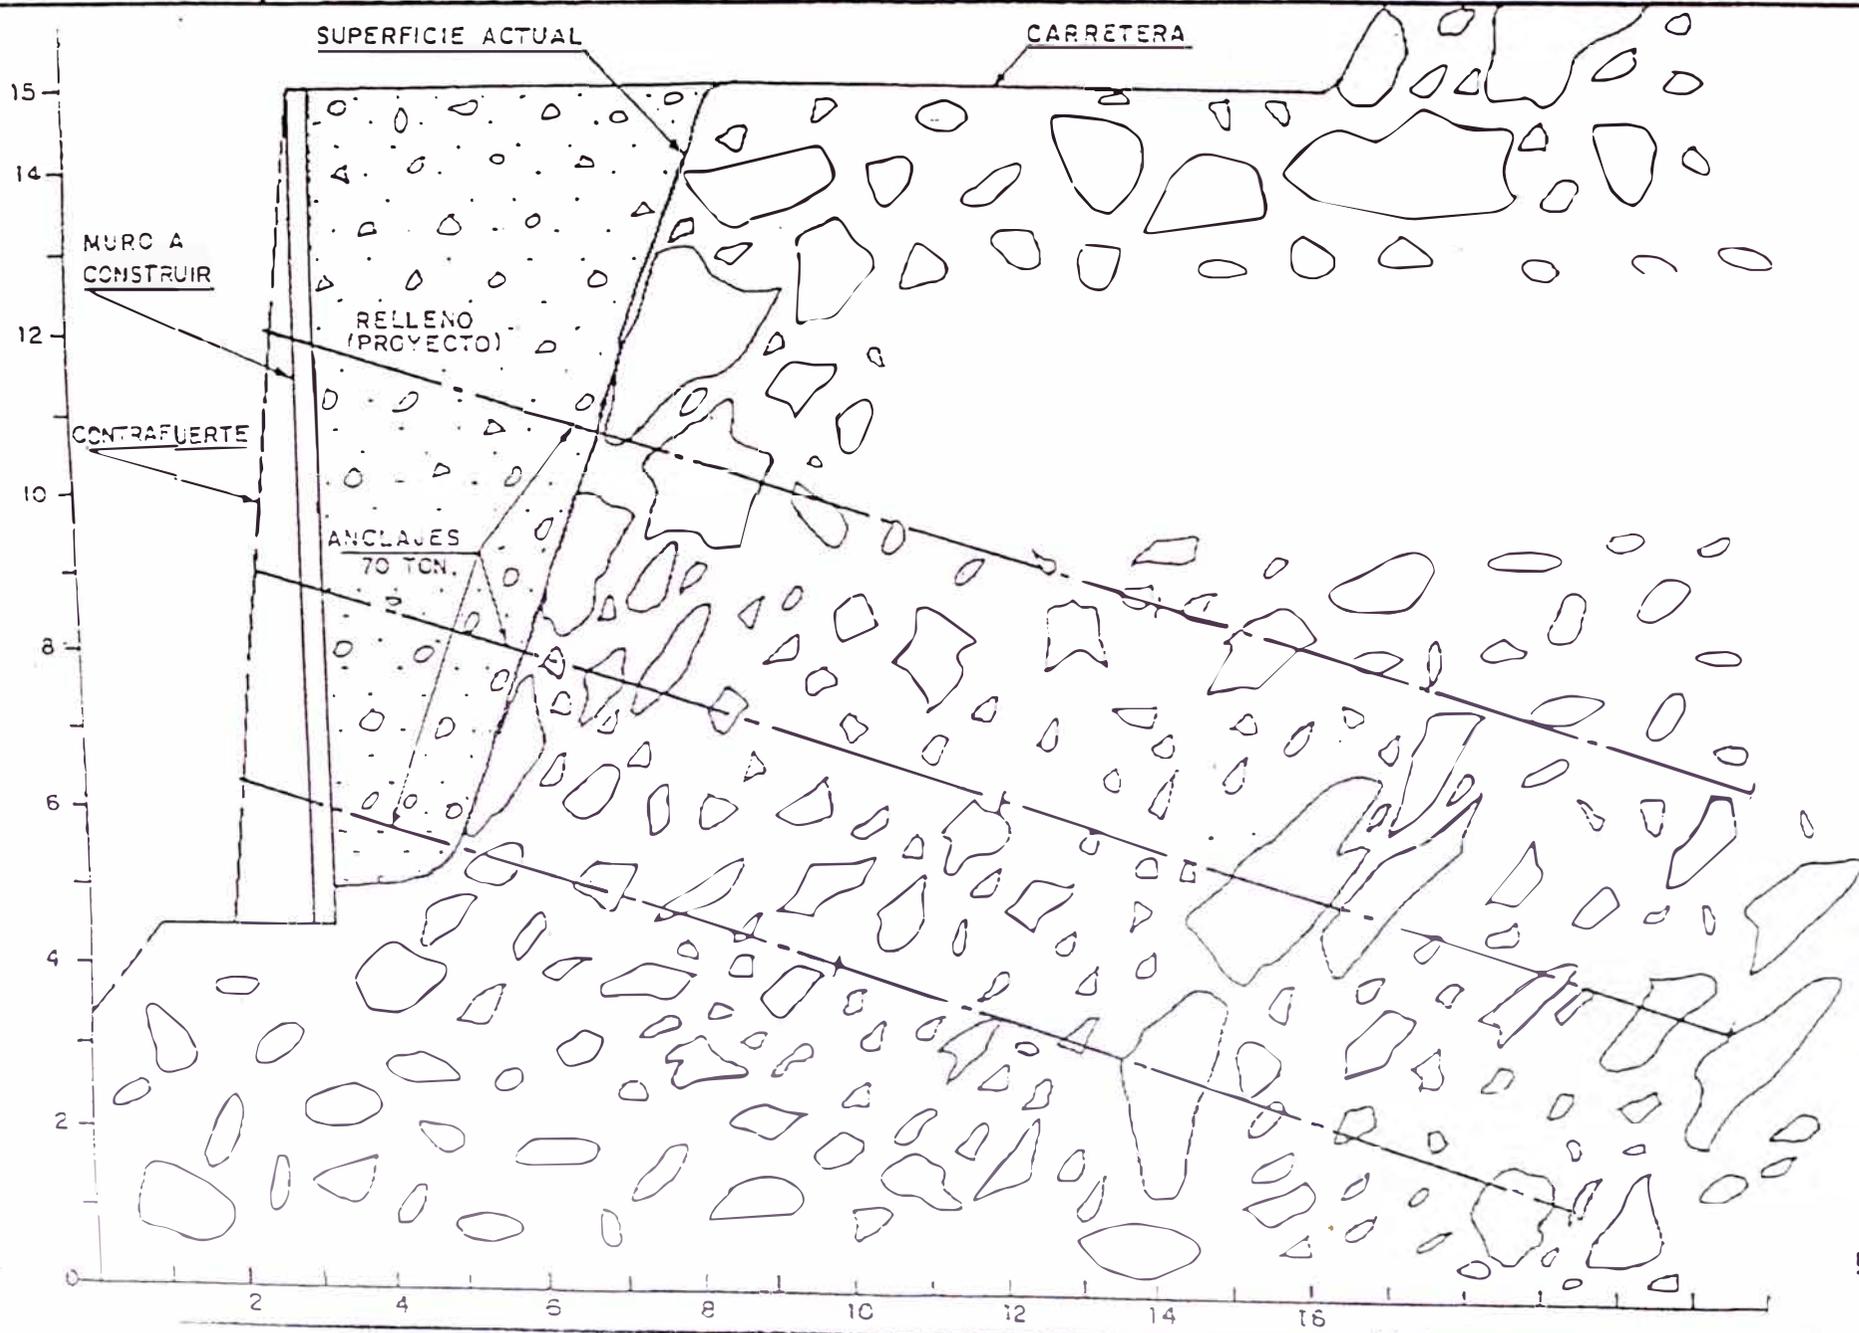
CARRETERA HUANUCO - TINGOMARIA - TRAMO II
ZONA CRITICA ZC-16 DISEÑO REVISADO (VERIFICACION)
MODELO GEOMECANICO ADOPTADO

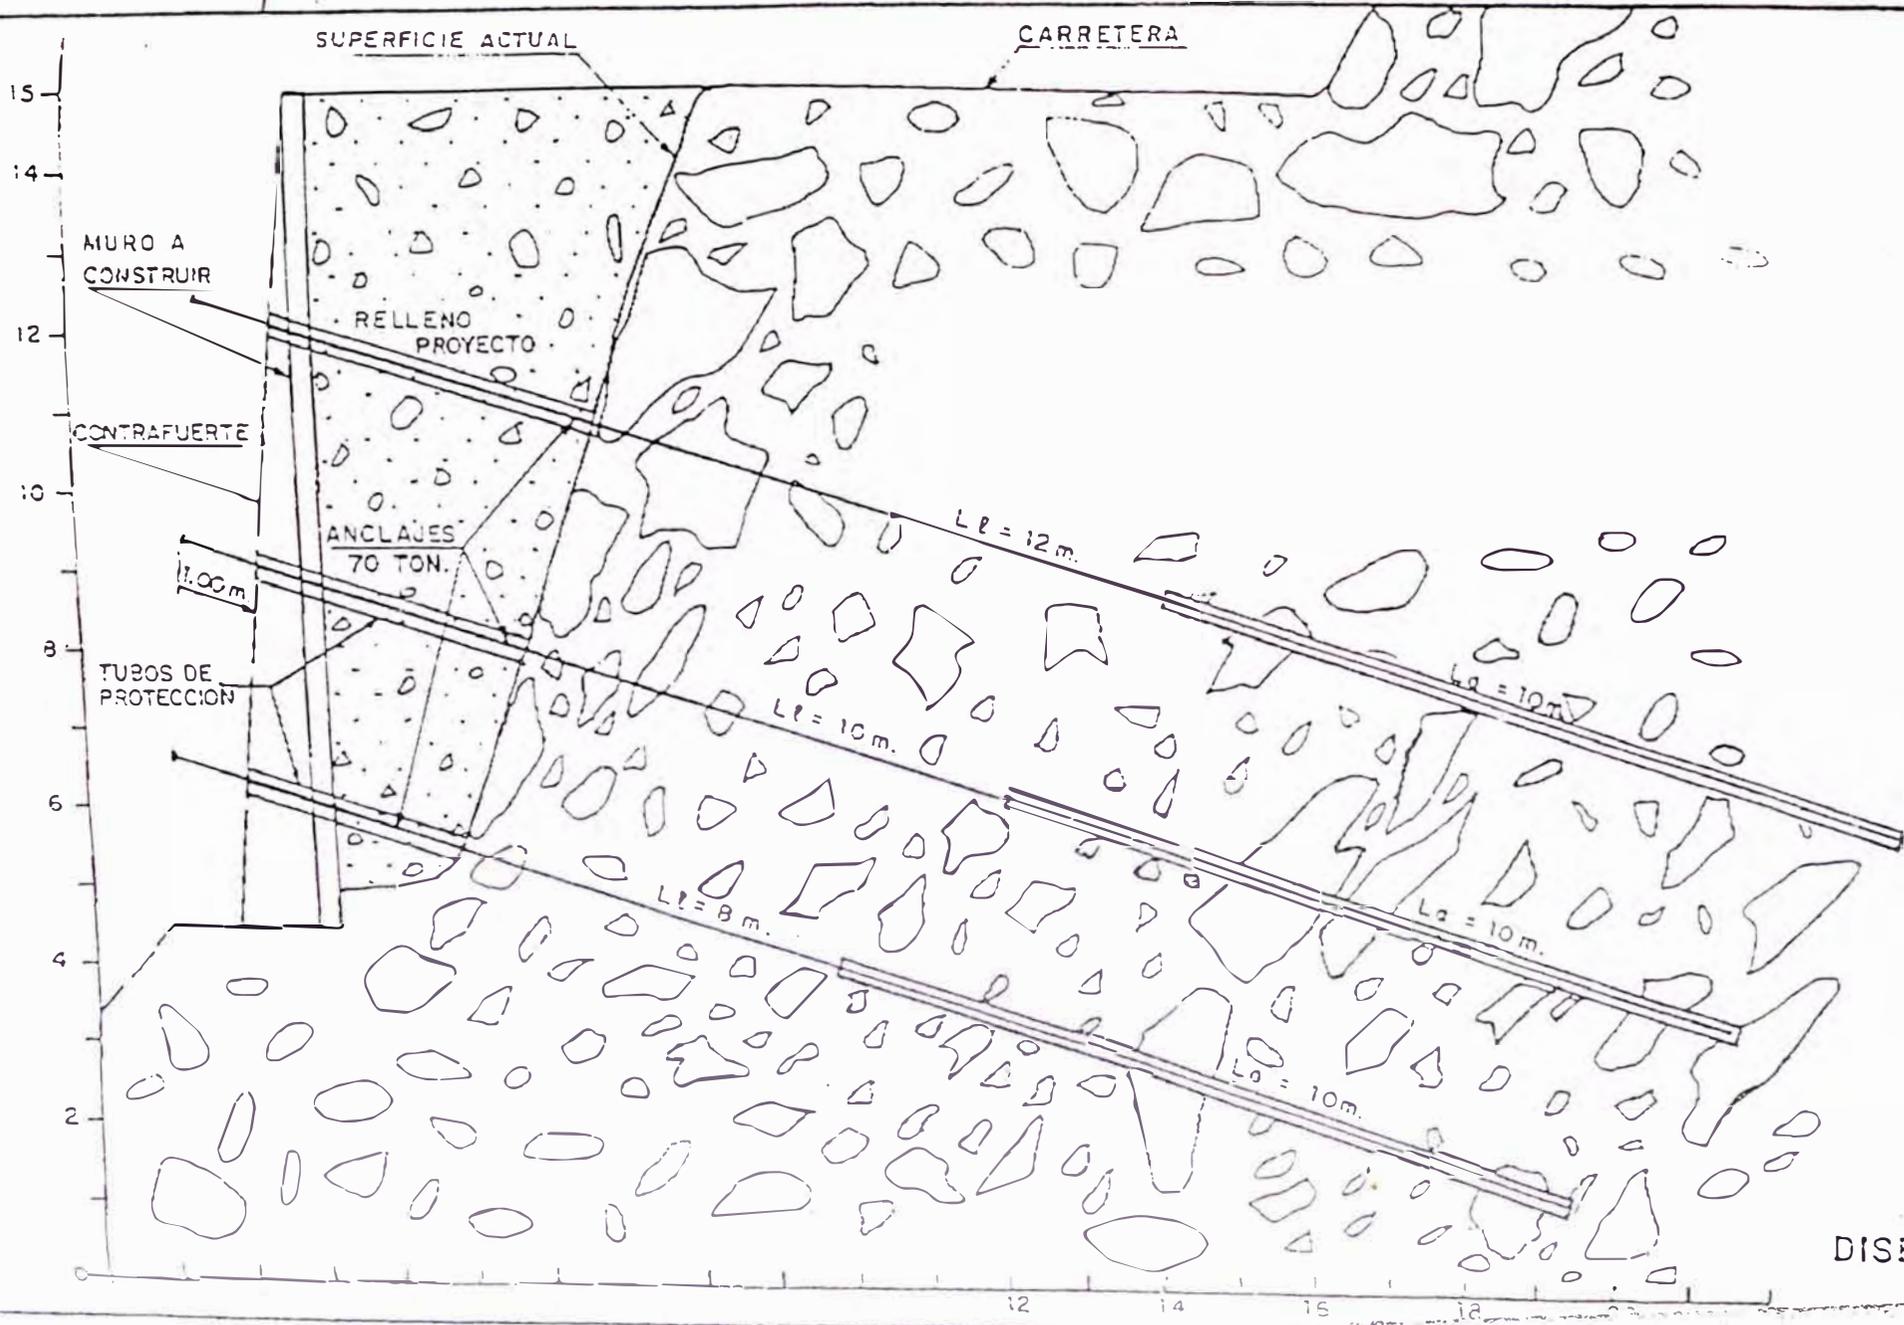
CARRETERA HUANUCO - TINGOMARIA - TRAMO II
POSICION RECOMENDADA DE LOS ANCLAJES
ZONA CRITICA ZC-16 DISEÑO REVISADO (VERIFICACION)
