**UNIVERSIDAD NACIONAL DE INGENIERIA.
FACULTAD DE INGENIERIA CIVIL.**

**“CONSTRUCCION DE PLACAS ANCLADAS PARA
ESTABILIZACION DE TALUDES EN LA CARRETERA
HUANUCO - TINGO MARIA TRAMO II”.**

TITULACION POR EXAMEN PROFESIONAL.

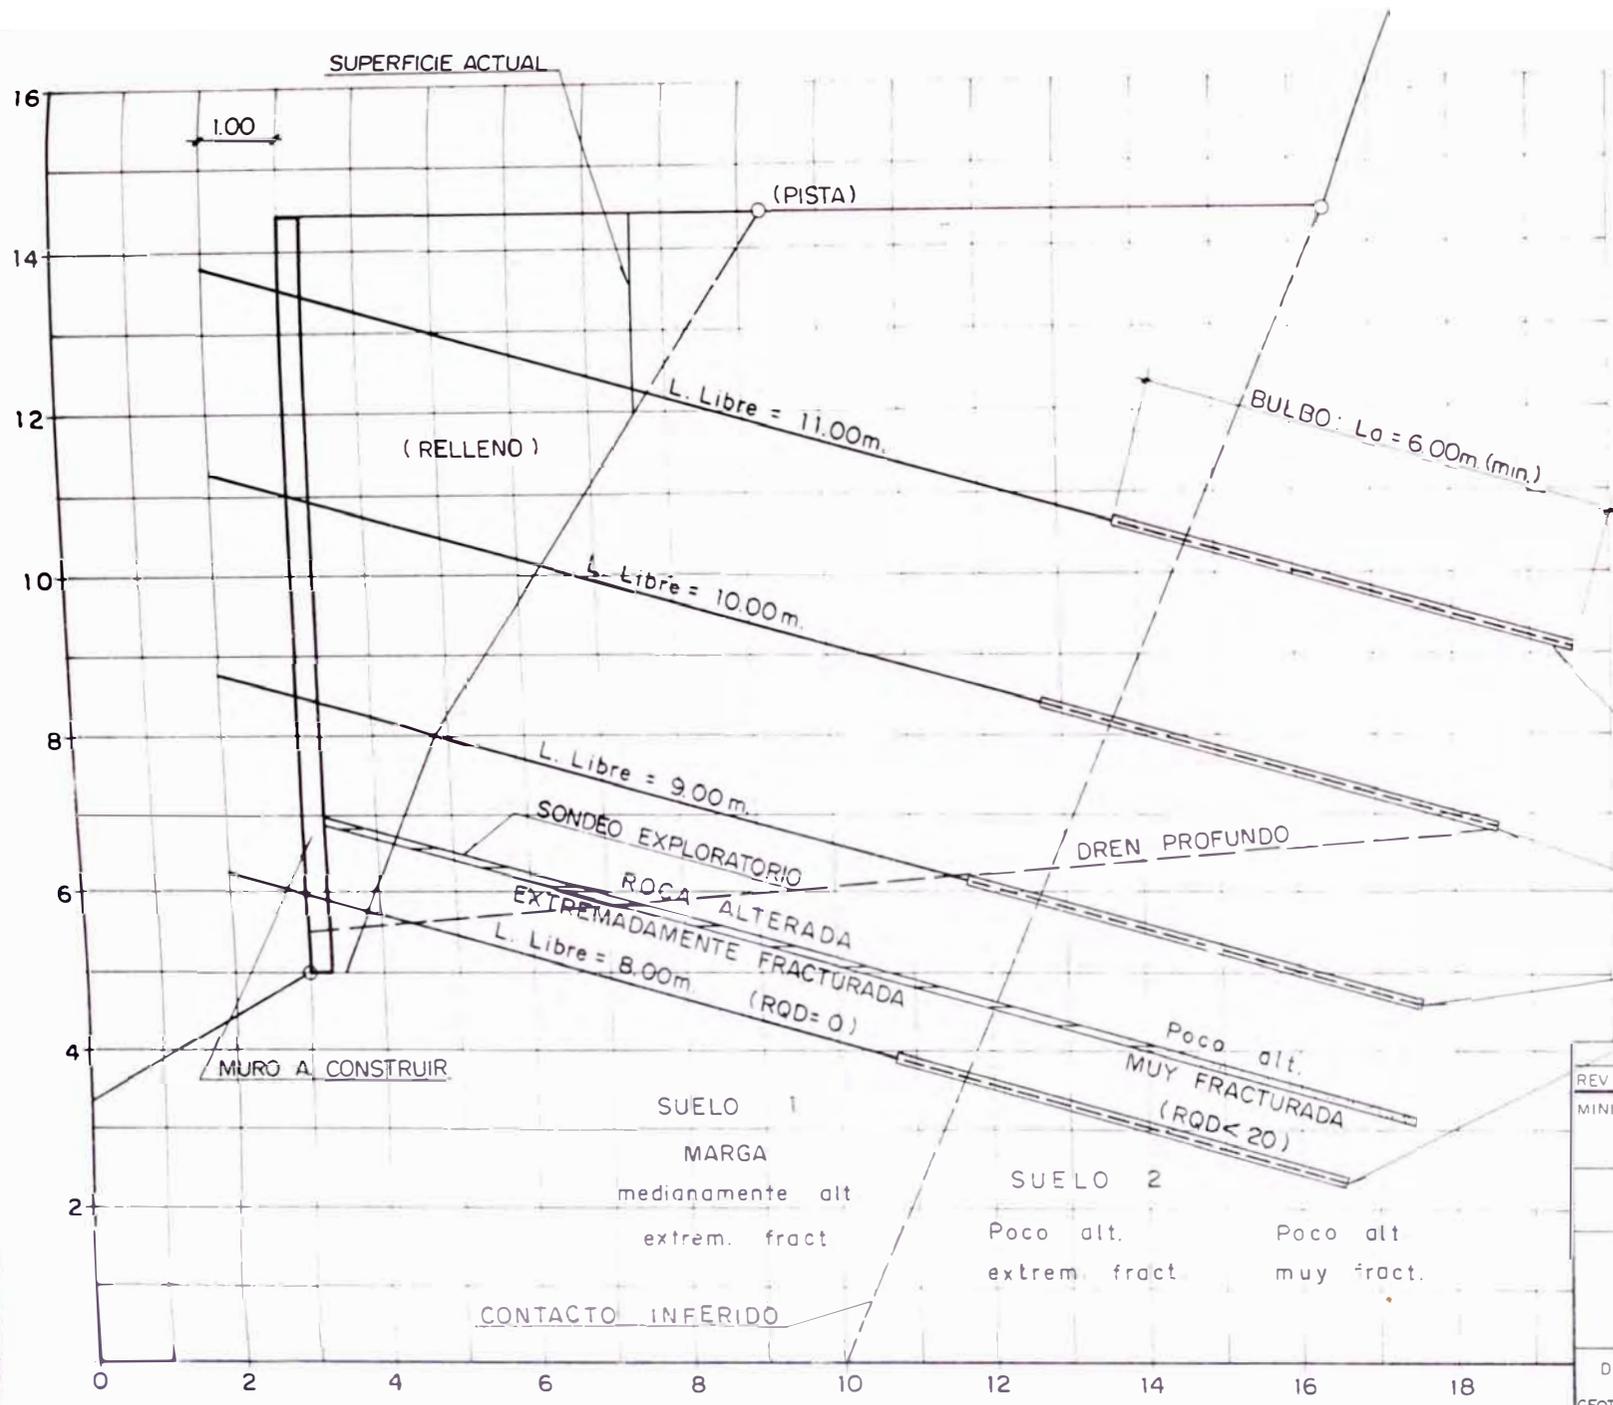
MODELO DE ANALISIS DE ESTABILIDAD (Km.483+260)

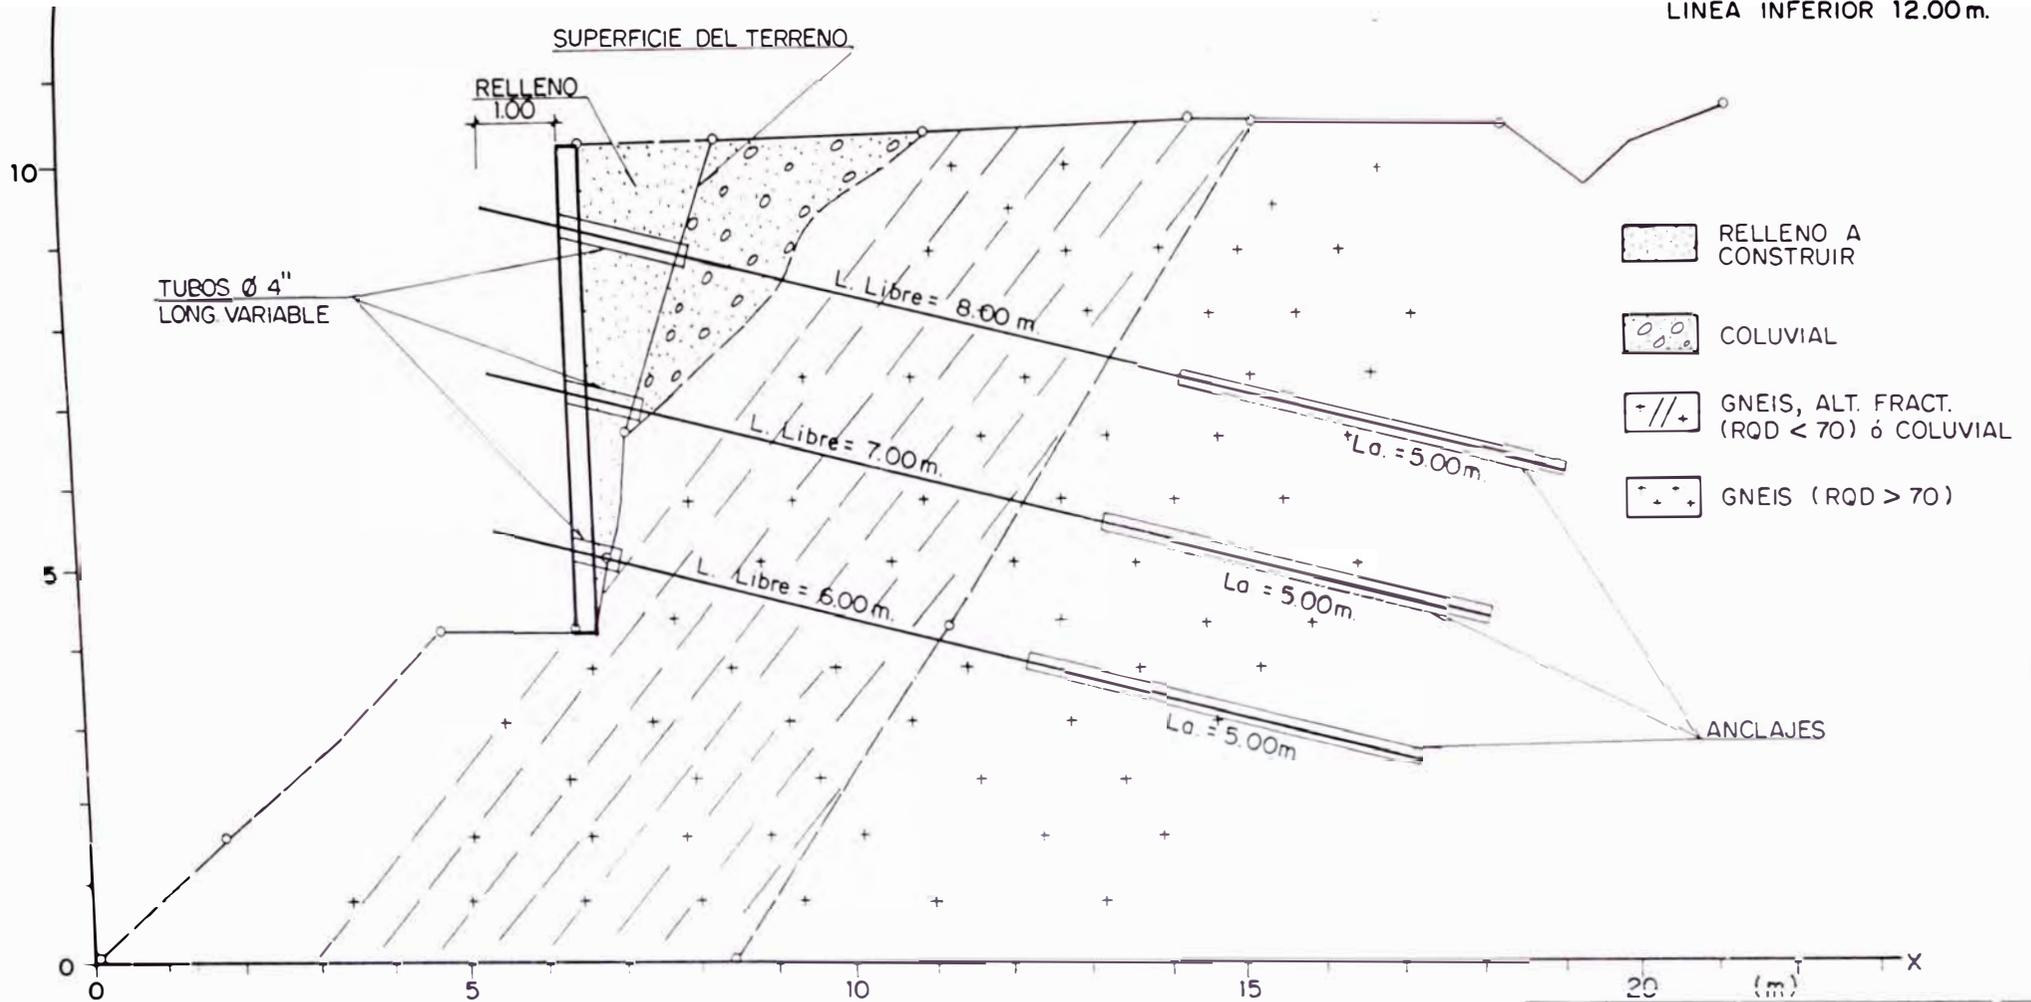
LONGITUD DE LOS ANCLAJES
 LINEA SUPERIOR 14.00m.
 LINEA INTERMEDIA 13.00m.
 LINEA INFERIOR 12.00m.

POSICION RECOMENDADA DE LOS ANCLAJES

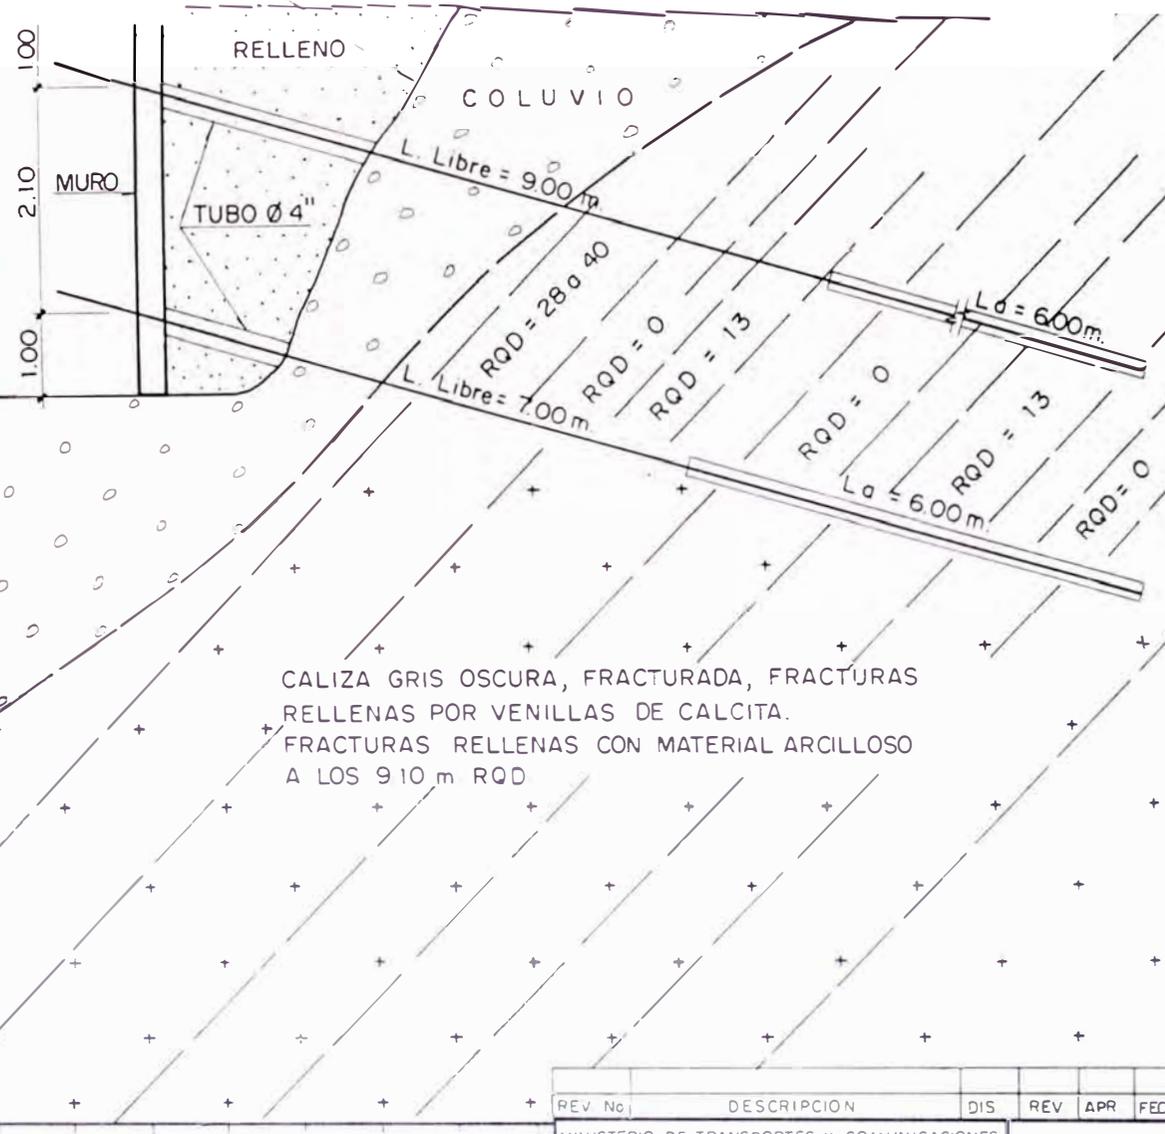
LINEA	LONG. LIBRE (m.)	LONG. ANCLADA (m.)	TRAMO P' TENSADO (m.)	LONG. TOTAL (m.)
SUPERIOR	9.0	6.0	1.0	16.0
INFERIOR	7.0	6.0	1.0	14.0

POSICION RECOMENDADA DE LOS ANCLAJES
