UNIVERSIDAD NACIONAL DE INGENIERÍA
FACULTAD DE INGENIERÍA CIVIL

**APLICACIÓN DE VIGA BENKELMAN EN
CARRETERAS AFIRMADAS PROPUESTAS PARA SU
REHABILITACIÓN - Cusco – Quillabamba. Tramo II
Carrizales – Alfamayo (Km. 66+600 al Km. 84+400)**

TESIS

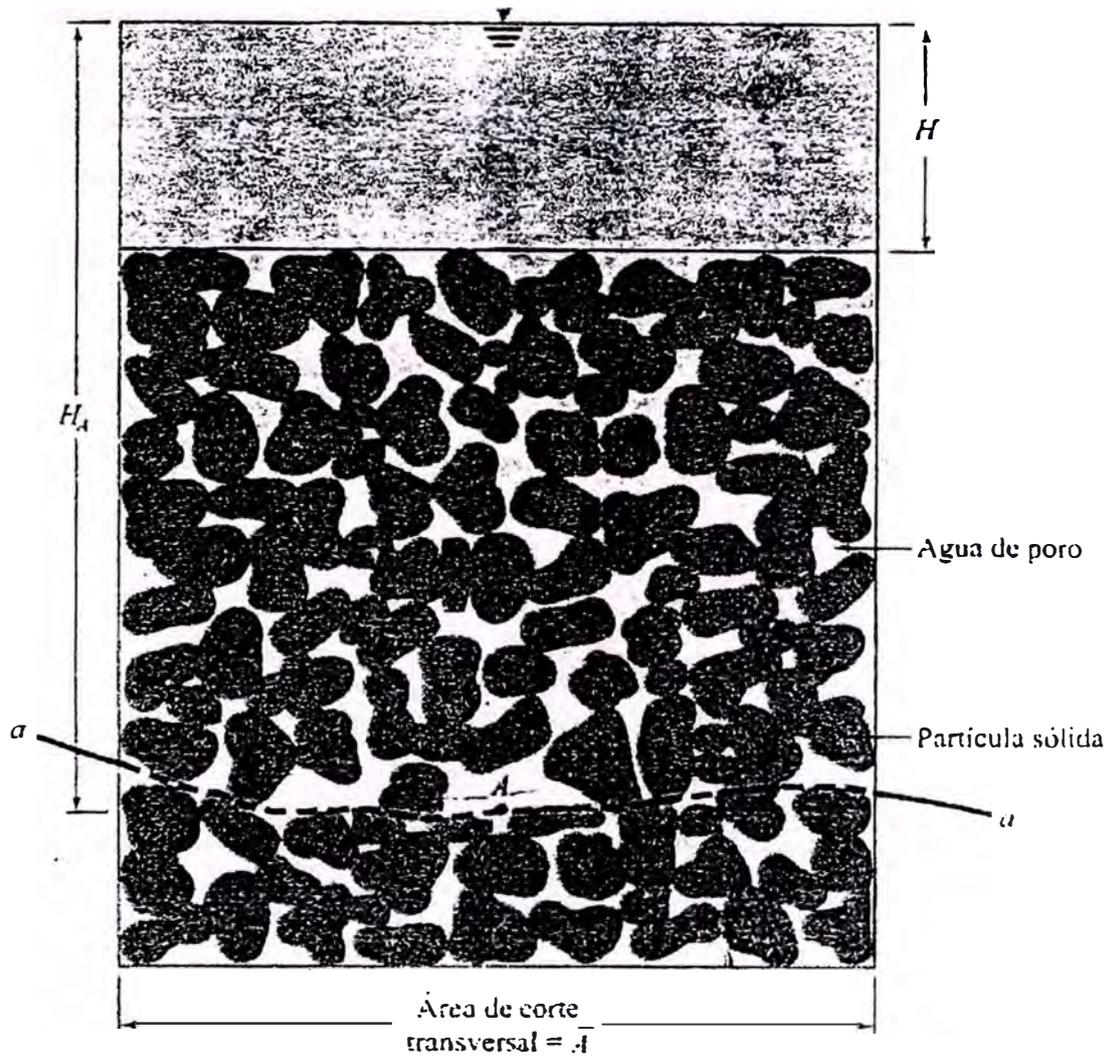
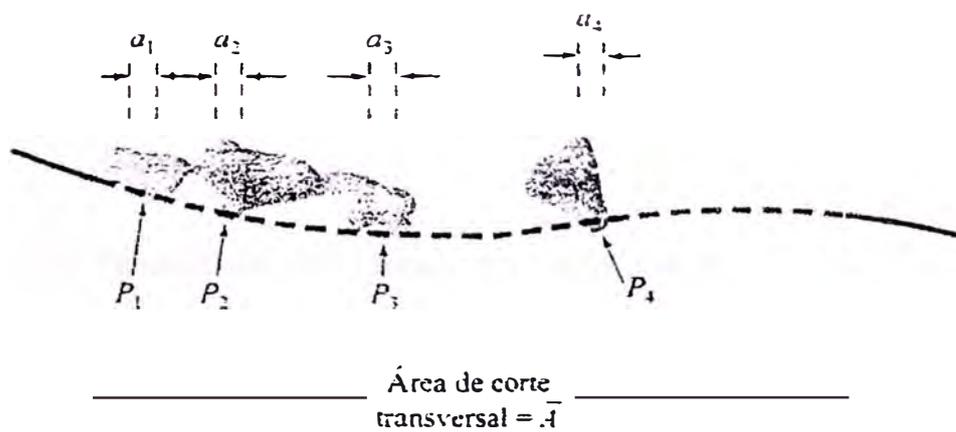
Figura 3.1 "Distribución de esfuerzos a lo largo de un perfil de suelo".

Referenciándonos en la Figura 3.1 "Distribución de esfuerzos a lo largo de un perfil de suelo" explicamos que a_1, a_2, a_3, a_n , representan las áreas de contacto en el esqueleto del suelo y P_1, P_2, P_3, P_n , representan las fuerzas que se transmiten a través de las partículas del suelo.

El concepto de esfuerzo efectivo explica la naturaleza de la distribución de esfuerzos a lo largo de una sección transversal dado el perfil del suelo, es decir que fracción del esfuerzo normal es transmitida a través del agua que se encuentra llenando los vacíos del suelo y que otra parte es tomada por el esqueleto mismo del suelo.

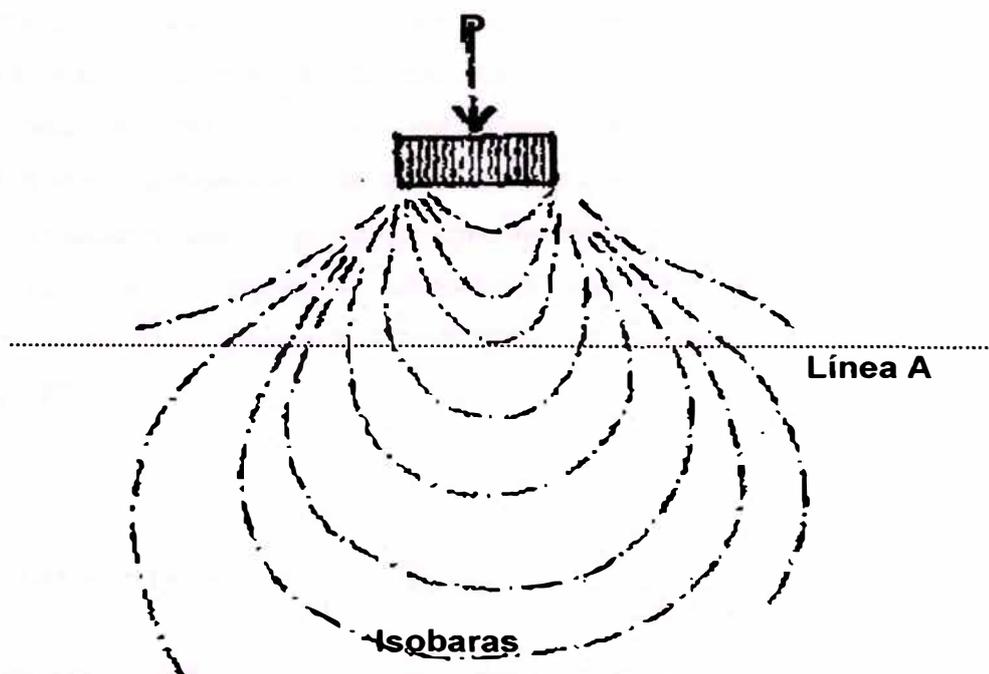
Figura 3.2 “Bulbo de presiones ante una carga vertical aplicada P ”.- Las líneas punteadas curvas, representan las isobaras formadas en el subsuelo debido a la aplicación de la carga P , mientras que la línea A representa la profundidad tal a la que los esfuerzos transmitidos son someros ante la resistencia a los esfuerzos del suelo existente.

La presión aplicada sobre el terreno, por una carga vertical P no se transmite de forma uniforme en el subsuelo, estas siguen unas líneas isobaras, de formas curvas, estas constituyen los llamados “bulbo del presiones”. (Ver Figura 3.2 “Bulbo de presiones ante una carga vertical aplicada P ”).

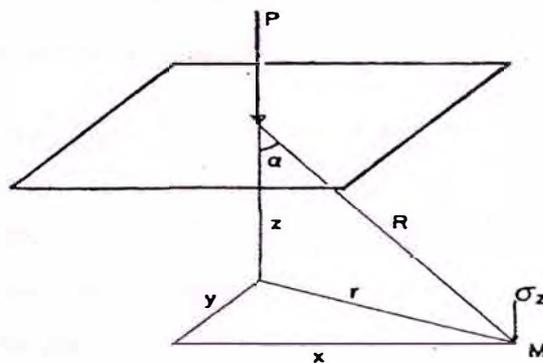
Figura 3.3 “Esfuerzo vertical en un punto M , producido por una carga P ”

$$\sigma_z = K \frac{P}{Z^2}, \text{ donde } K = \frac{3}{2\pi \left[1 + \left(\frac{r}{z}\right)^2\right]^{5/2}}$$

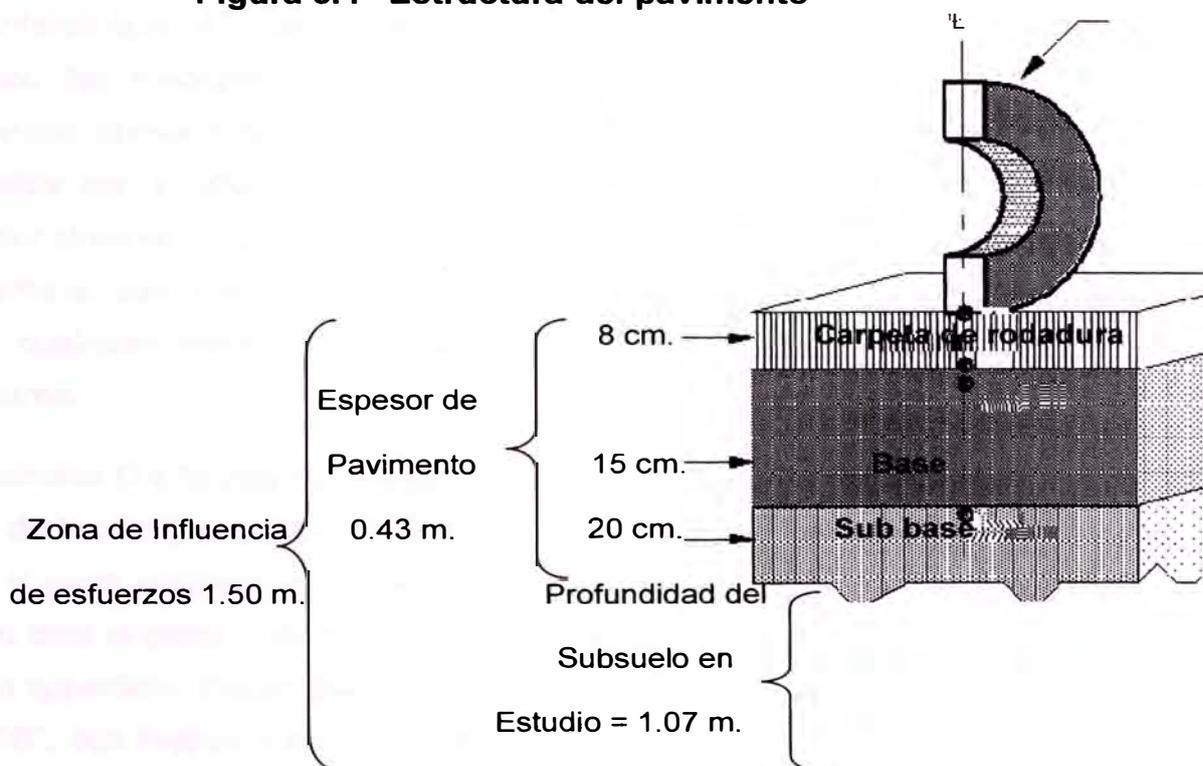
Figura 3.4 “Estructura del pavimento”

Finalmente de los mostrado en el presente capítulo concluimos que si la influencia de las cargas vehiculares son de interés hasta 1.50 de profundidad desde la superficie de rodadura y que parte de esta es formada por el pavimento que posee un espesor de 0.43 m. entonces todo estudio a realizarse por debajo de la Subrasante será ejecutado hasta una profundidad de 1.07 m. \approx 1.10 m.

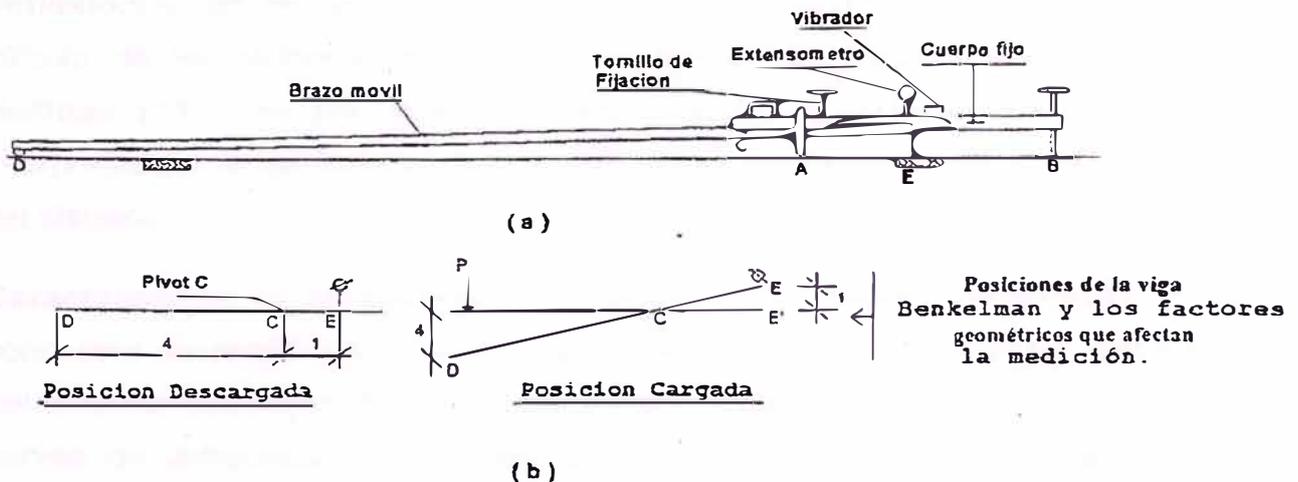
Figura 4.1 “Esquema y principio de operación de la Viga Benkelman”

El extremo D o "punta de la viga" es de espesor tal que puede ser colocado entre una de las llantas dobles del eje trasero de un camión cargado (estandarizado). Por el peso aplicado se produce una deformación del pavimento, consecuencia de lo cual la punta baja a una cierta cantidad, con respecto al nivel descargado de la superficie. Como efecto de dicha acción el brazo DE gira en torno al punto fijo "C", con respecto al cuerpo AB, determinando que el extremo "E" produzca un movimiento vertical en el vástago del extensómetro apoyado en él, generando así una lectura en el dial indicador. Si se retiran luego las llantas cargadas, el

punto D se recupera en lo que la deformación elástica se refiere y por el mismo mecanismo anterior se genera otra lectura en el dial extensómetro (durante el movimiento del camión cargado se puede tomar más de un dato en el dial indicador). La operación expuesta representa el “principio de medición” con la Viga Benkelman. Lo que se hace después son los cálculos tomados del dial indicador. Así con las dos o más lecturas obtenidas es posible determinar cuánto se deflectó el pavimento en el lugar subyacente al punto D de la viga, durante el procedimiento descrito. Es de anotar que en realidad lo que se mide es la recuperación del punto D al remover la carga (rebote elástico) y no la deformación al colocar esta. Para calcular la deflexión deberá considerarse la geometría de la viga, toda vez que los valores dados por el extensómetro (EE') no están en escala real sino que dependen de la relación de brazos existentes, ver Figura 4.1 (b), donde se indica por ejemplo una relación de brazos de 4:1, existiendo equipos con relación de brazos de 3:1, 2:1, etc.

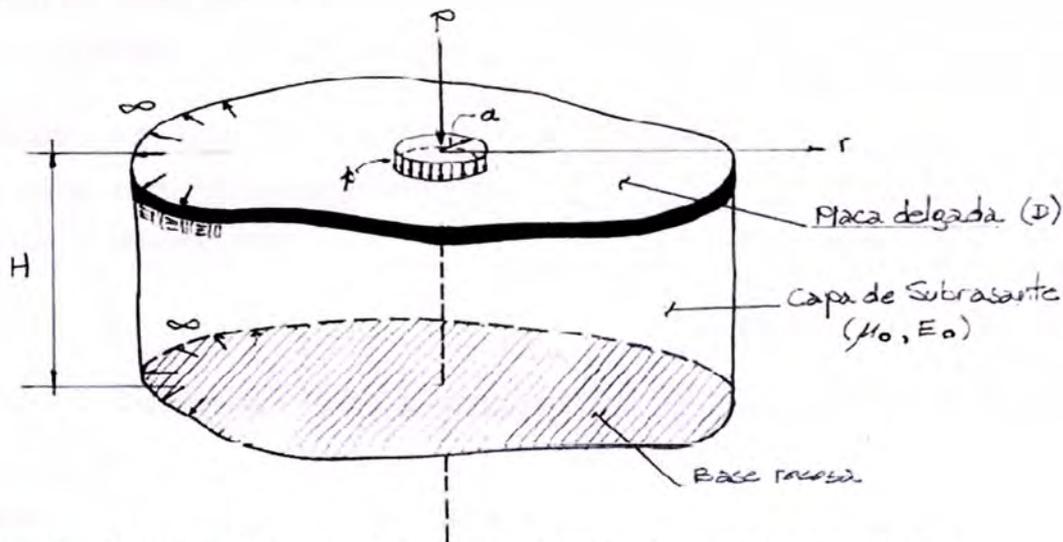
Figura 4.2 “Geometría y parámetros del Modelo Hogg”, donde E_0 (Kg/cm²) es el modulo de elasticidad de la Subrasante, μ_0 (adimensional) es el modulo de Poisson de la Subrasante.

En el año 1944, A.H.A. Hogg presentó la solución matemática del modelo que se conoce por su nombre. Este modelo representa al pavimento como una placa delgada con una cierta rigidez a la flexión y horizontalmente infinita, sustentada por una capa elástica homogénea e isotrópica, de espesor que puede ser infinito o limitado por una base rígida, horizontal y perfectamente rugosa. La Figura 4.2 “Geometría y parámetros del Modelo Hogg” describe el diseño del modelo de Hogg.

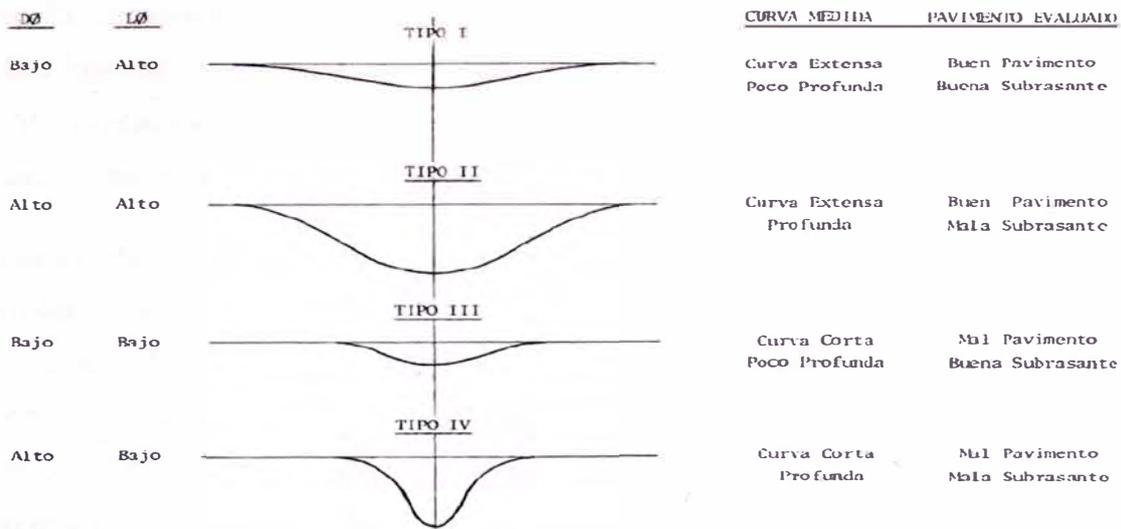
Figura 4.3 “interpretación cualitativa de las curvas de deflexión”

Dicha curvatura se expresa generalmente por el denominado “radio de curvatura”. En la figura 4.3 se muestra la interpretación cualitativa de los diferentes tipos de curvas de deflexiones.

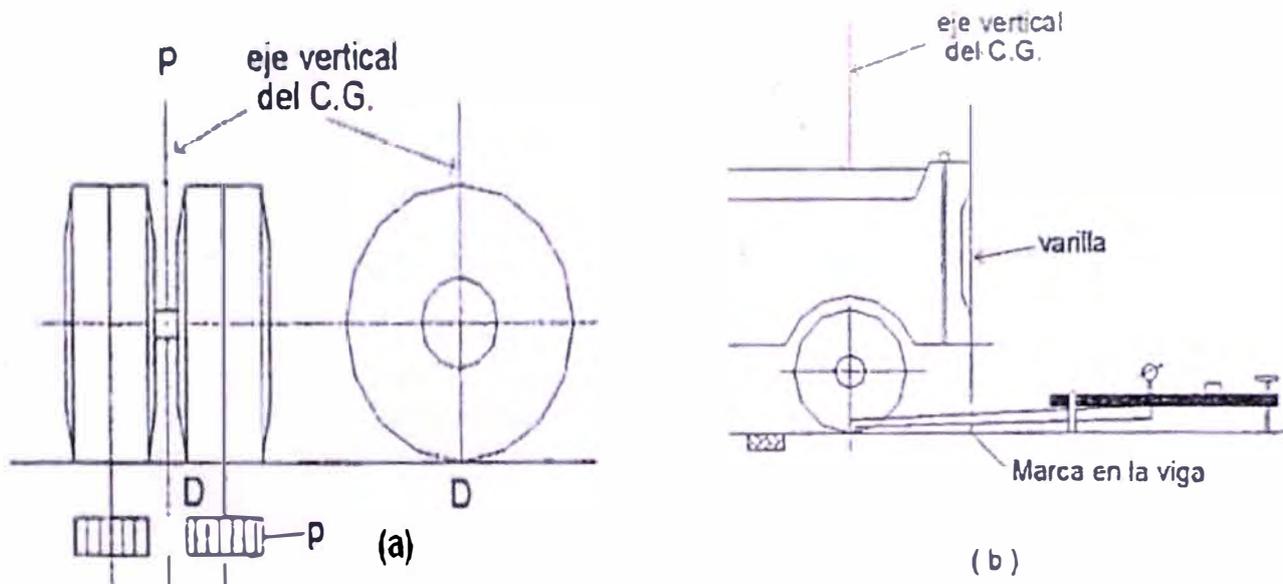
Figura 4.4 “Configuración geométrica del sistema de carga”

Para la metodología de análisis que planteamos se requiere de 2 lecturas, una en la posición de “deflexión máxima” y otra en la “deflexión cero”.

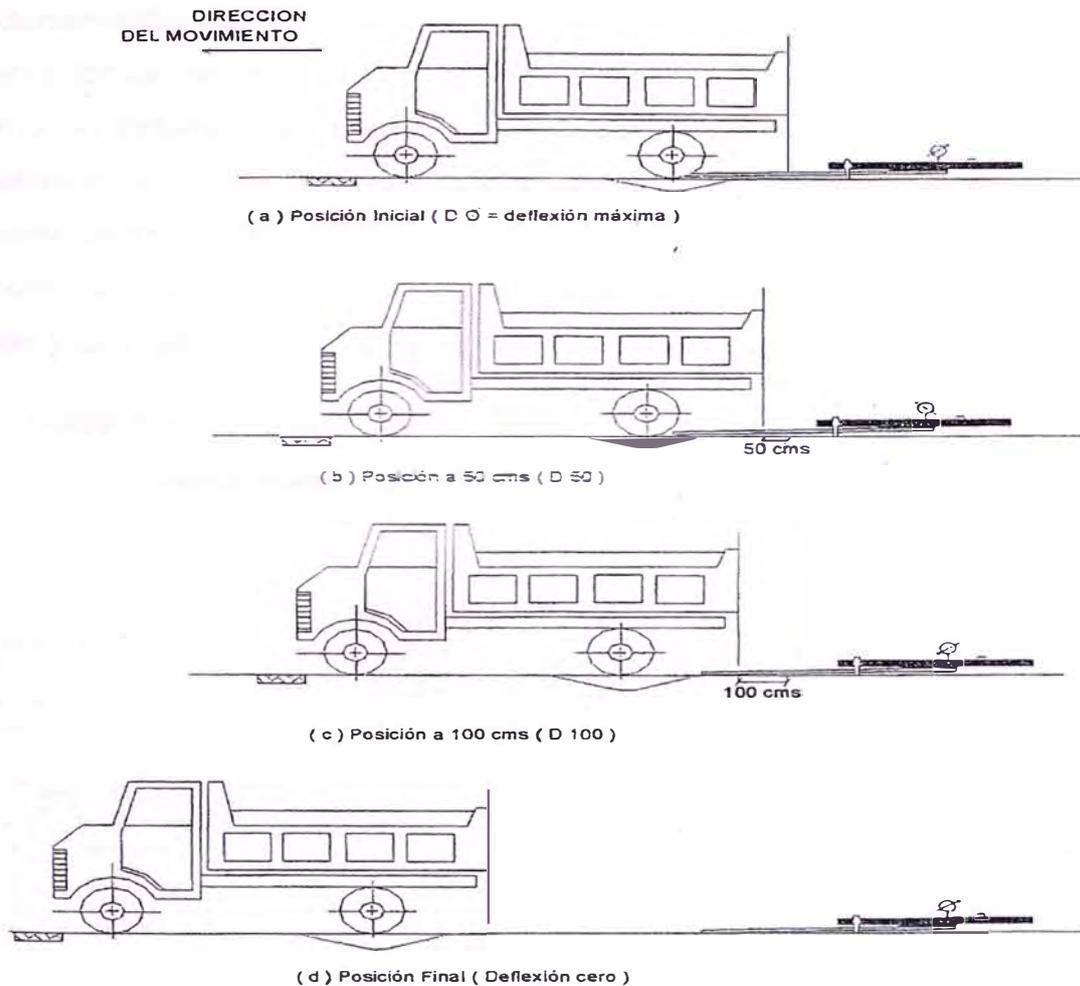
Figura 4.5 “Procedimiento de mediciones deflectométricas”

Para obtener las lecturas deseadas se procede de la siguiente manera; se hace coincidir la varilla vertical y la marca inicial (Ver Figura 4.5.a), se verificara que está este alineada longitudinalmente con la dirección del movimiento del camión. Se pondrá el dial del extensómetro en cero, se activara el vibrador y mientras el camión se desplaza muy lentamente se puede proceder a tomar lecturas conforme la varilla vertical vaya coincidiendo con la primera y otras marcas adicionales (Ver Figura 4.5.b,c), la lectura final ocurre cuando el camión se haya alejado lo suficiente del punto de ensayo a modo que el indicador del dial ya no tenga movimiento (aproximadamente 5 m.), registro que corresponde al punto de referencia con “deflexión cero” (Ver Figura 4.5.d).

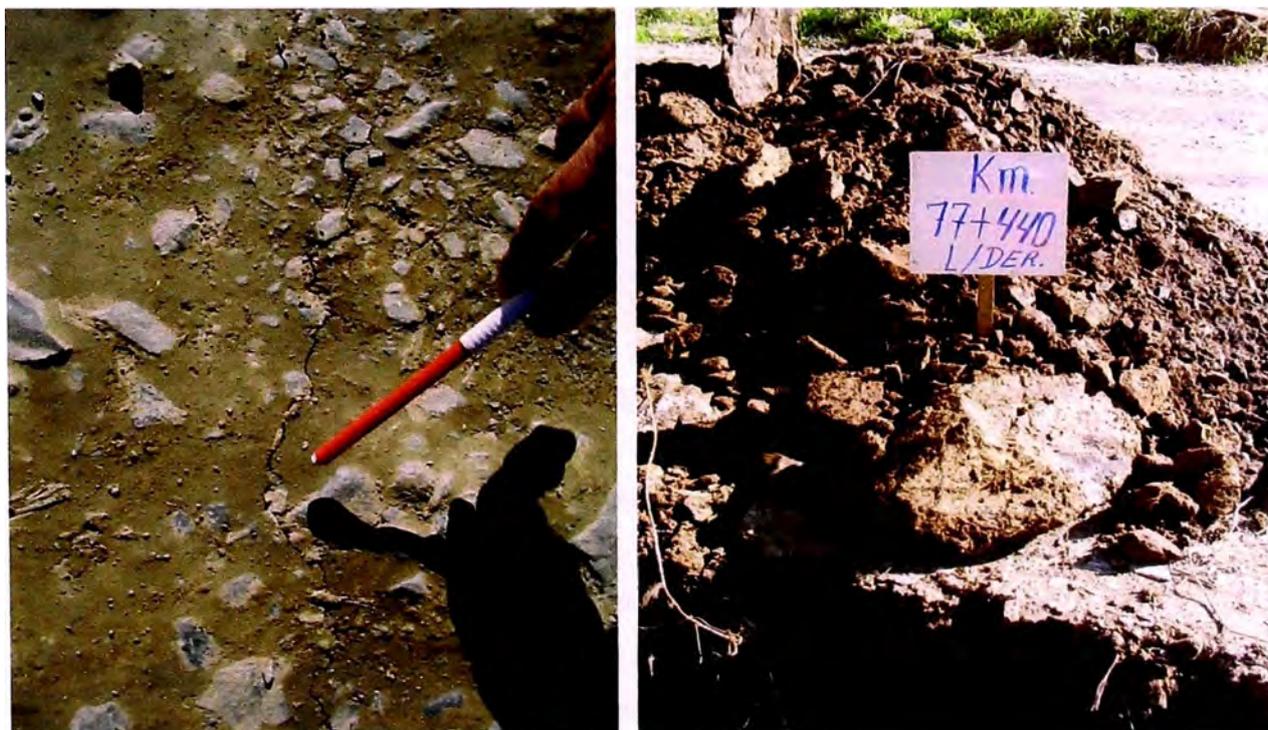
Figura 5.1 “Inspección de suelos en zonas con fisuras superficiales”

Las fisuras longitudinales evaluadas en la carretera fueron registradas en los trabajos previos a la toma de deflexiones, las causas presuntamente son atribuidas a la baja compactación natural de los suelos, producto de altas humedades así como de la presencia de materia orgánica, lo nombrado anteriormente se corrobora con el estudio geotécnico definitivo, el cual incidirá principalmente en estos puntos de control.

Las fisuras longitudinales registradas en la superficie de la vía se presentan en longitudes de 10 a 20 m. y paralelas al sentido de la vía, estas a su vez han sido categorizadas por ubicación de progresivas para su posterior análisis e inspección, como ejemplo en la figura 5.1 m se muestra lo encontrado en la excavación de una calicata en la progresiva 77+440 (carril derecho) en la cual se tenía el precedente de fisuras longitudinales, como valor deflectométrico se obtuvo $Doc = 305 \text{ mm} \times 0.01$, los suelos inspeccionados y ensayados en este punto determinaron una 1ª capa con alta presencia de restos orgánicos, la 2ª capa mas inferior presento materia orgánica en descomposición en la totalidad de su contenido.

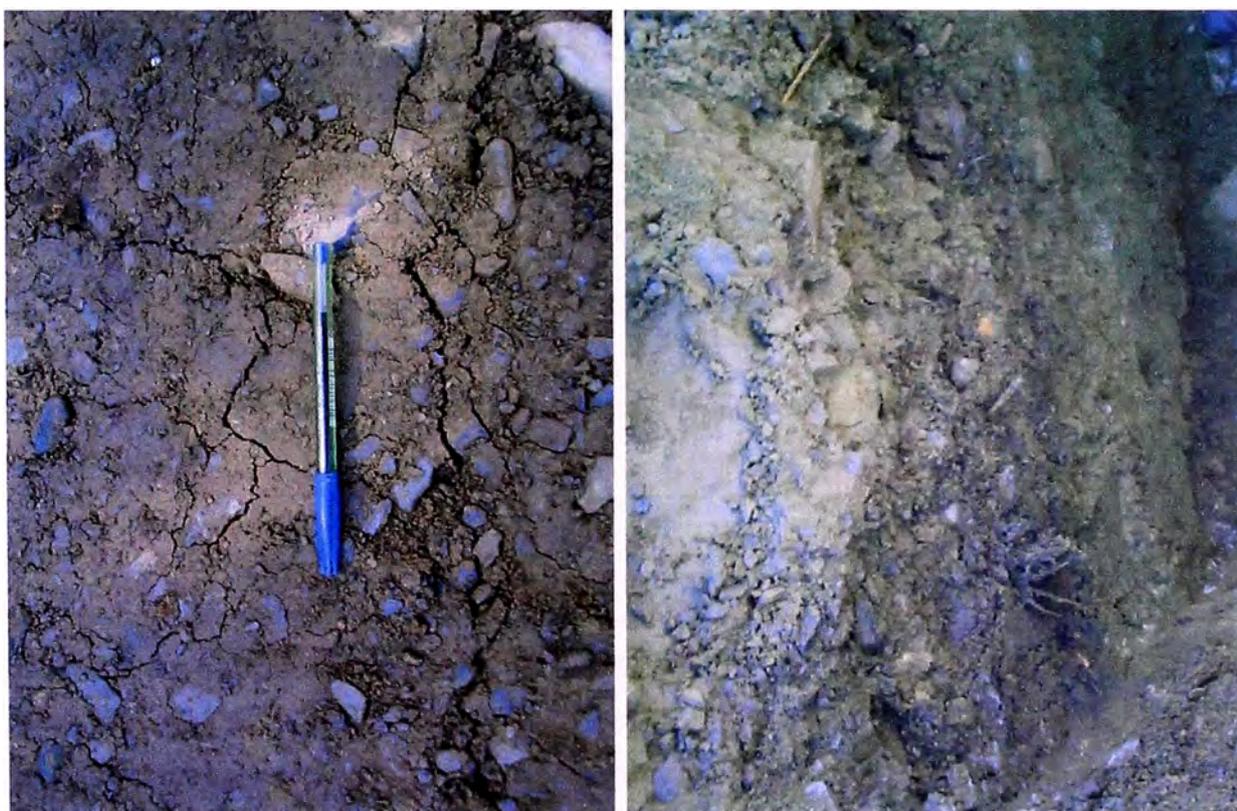
Figura 5.2 “Inspección de suelos en zonas acolchonadas”

Los acolchonamientos en la superficie de la vía son manifestaciones que hacen evidenciar problemas de compactación en la estructura de la vía, estas se registran inmediatos al paso vehicular, las que medidas con Viga Benkelman dan valores extremos, así tenemos que en la figura representativa 5.2, en la progresiva 79+000 carril izquierdo, se obtuvo en zona acolchonada una $Doc = 804 \text{ mm} \times 0.01$, los suelos subyacentes encontrados fueron material gravoso, saturado y con presencia material orgánica, los cuales no aportan y a su vez reducen la capacidad estructural del contenido.

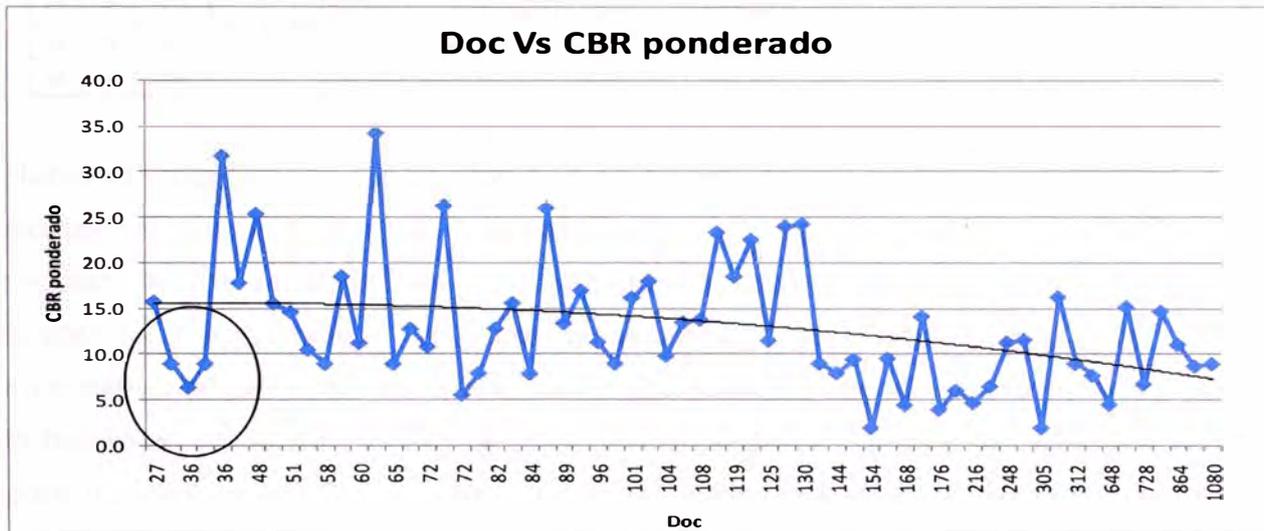
Grafico 6.1 “Deflexiones Doc Vs CBR ponderado”

En el grafico 6.1, se presenta los valores totales de Doc como abscisas, y los CBR ponderados como ordenadas, la grafica tiene como objeto descifrar el comportamiento de la línea de tendencia formada por las coordenadas de los puntos existentes.

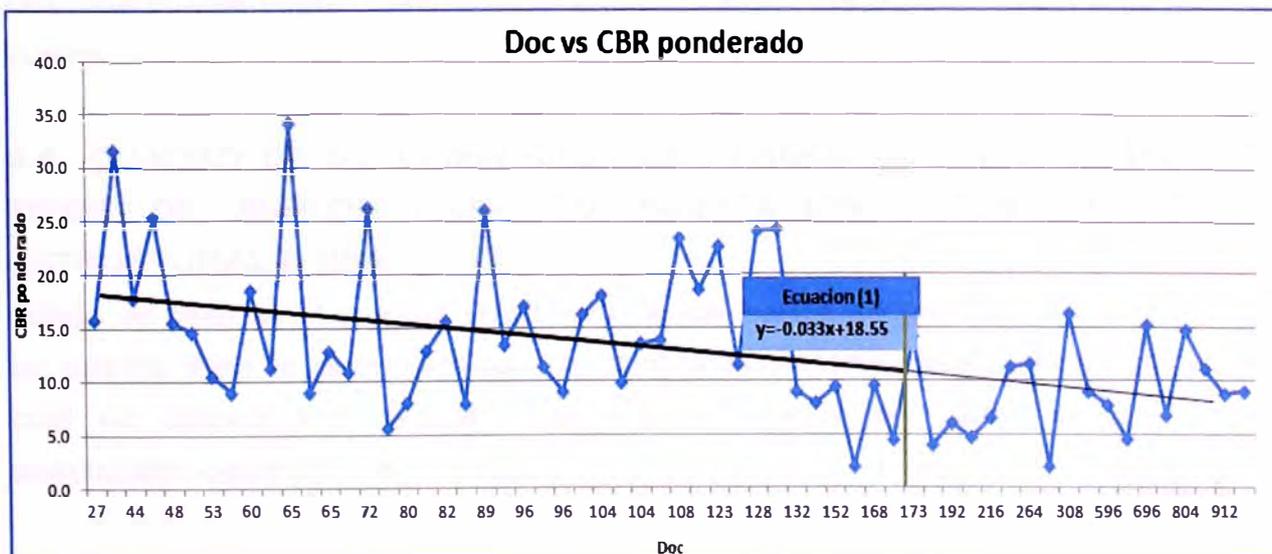
Grafico 6.2 “Correlación de tendencia Doc Vs CBR ponderado”

Habiendo identificado los puntos con presencia de anomalías, procedemos a su exclusión, presentando así el grafico 6.2, el cual muestra un ordenamiento regular de los puntos Doc Vs CBR ponderados, así al trazar una línea de tendencia, apreciamos un comportamiento que correlaciona de forma inversamente proporcional a ambas magnitudes, lo que demuestra parcialmente la hipótesis planteada. Cabe decir que la ecuación (1) expuesta debe ser usada para correlacionar CBR ponderados con valores Doc desde 0 hasta 170, debido a que para Doc mayores se genera una distorsión dentro de la escala grafica propuesta. La interpretación que se genera además a la distorsión aun existente de los puntos sobre la línea de tendencia, se debe a que estas son generadas por el ordenamiento natural de los estratos subyacentes, lo cual ofrece a diferentes profundidades, CBRs sin un orden de magnitud definido, lo cual da CBRs ponderados dispersos, pero con una tendencia definida en la grafica, es por ello que este análisis cuantitativo debe ser complementado con el cualitativo el que se define en los cuadros de perfiles estratigráficos.

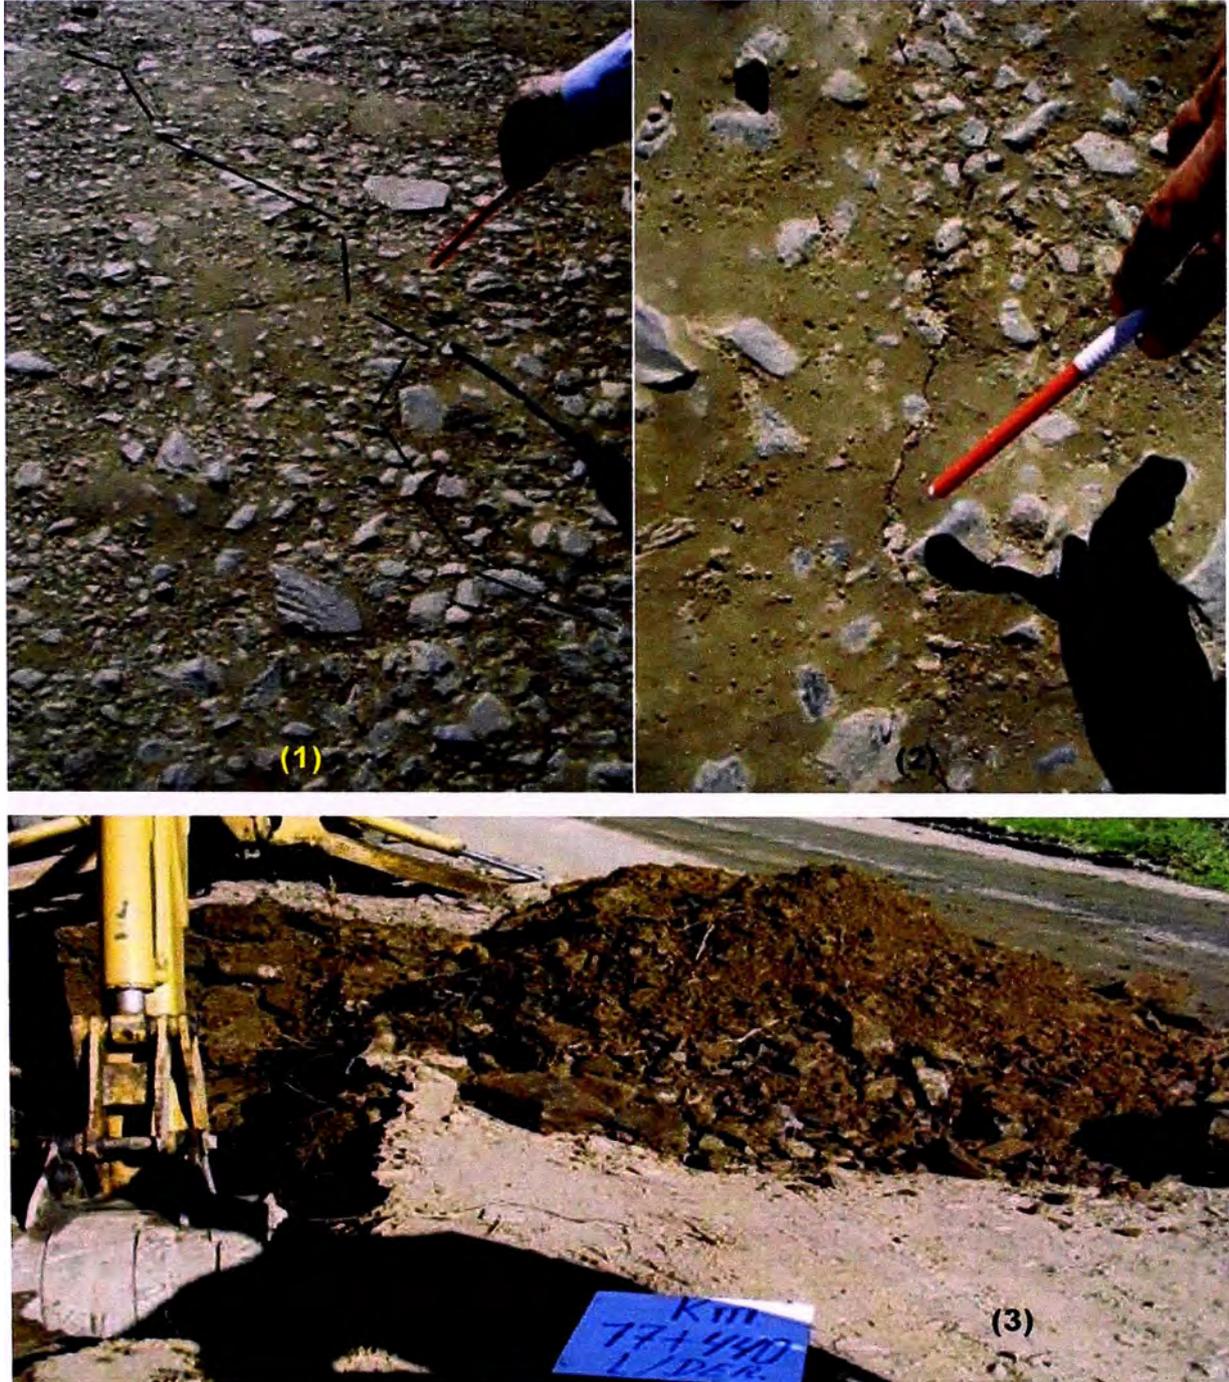
Progresiva: 77+440, Carril Derecho.

Problema: Fisuramientos longitudinales en la plataforma de la vía (1 y 2).

Inspección: Suelos subyacentes gravosos con presencia de material orgánico (3).

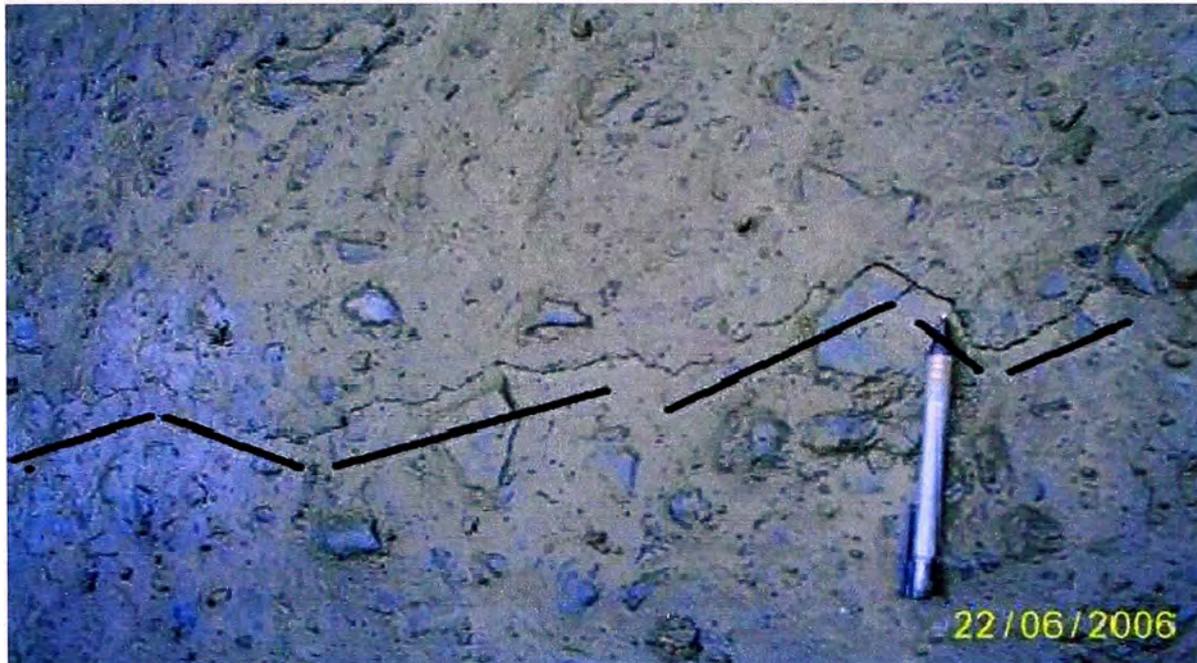
Progresiva: 77+740, Carril Izquierdo.

Problema: Fisuramientos longitudinales en la plataforma de la vía.

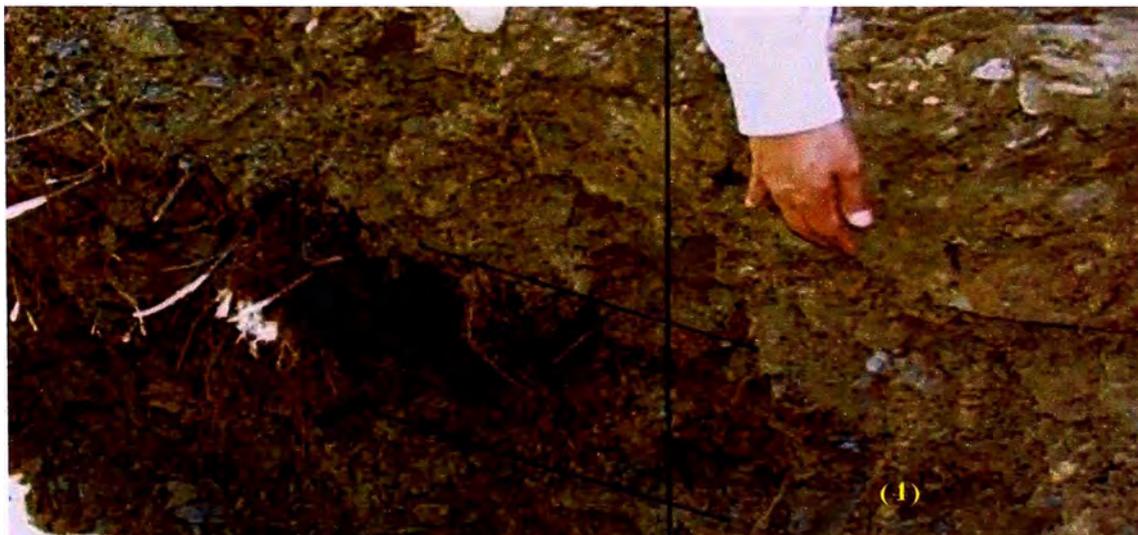
Progresiva: 77+740, Derecho.

Problema: Fisuramientos longitudinales en la plataforma de la vía.

Inspección: Suelos subyacentes gravosos, saturados con estratos de material orgánico (4).

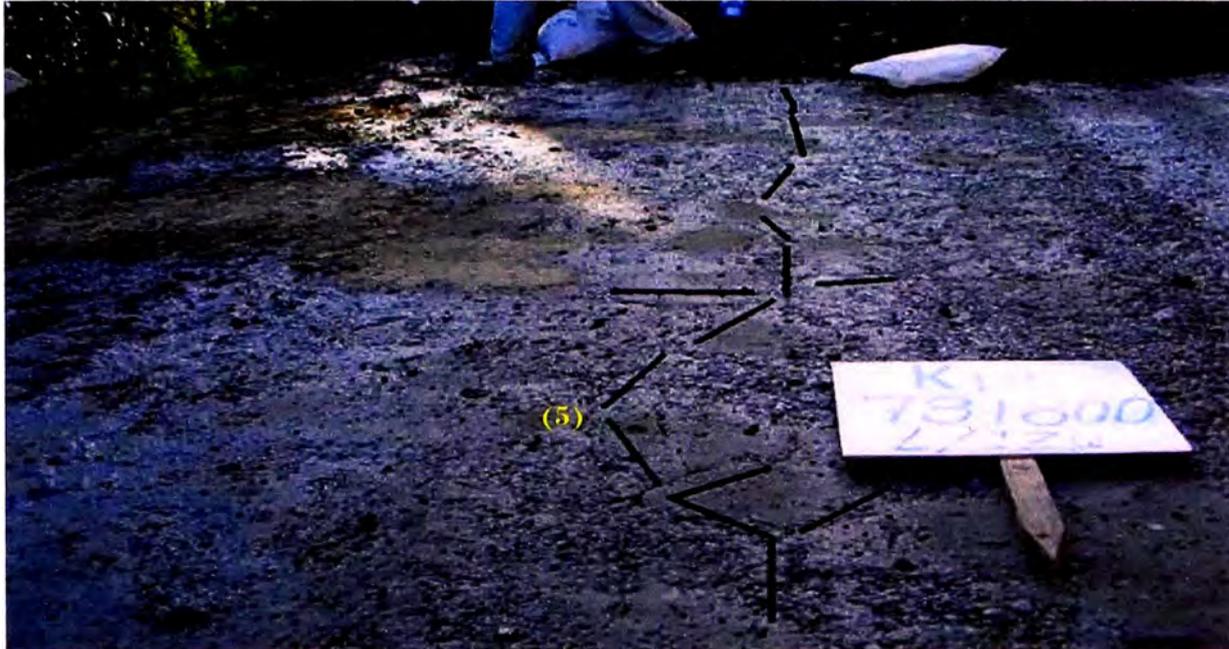
Progresiva: 78+800, Carril Izquierdo.

Problema: Fisuramientos longitudinales (5) en la plataforma de la vía.

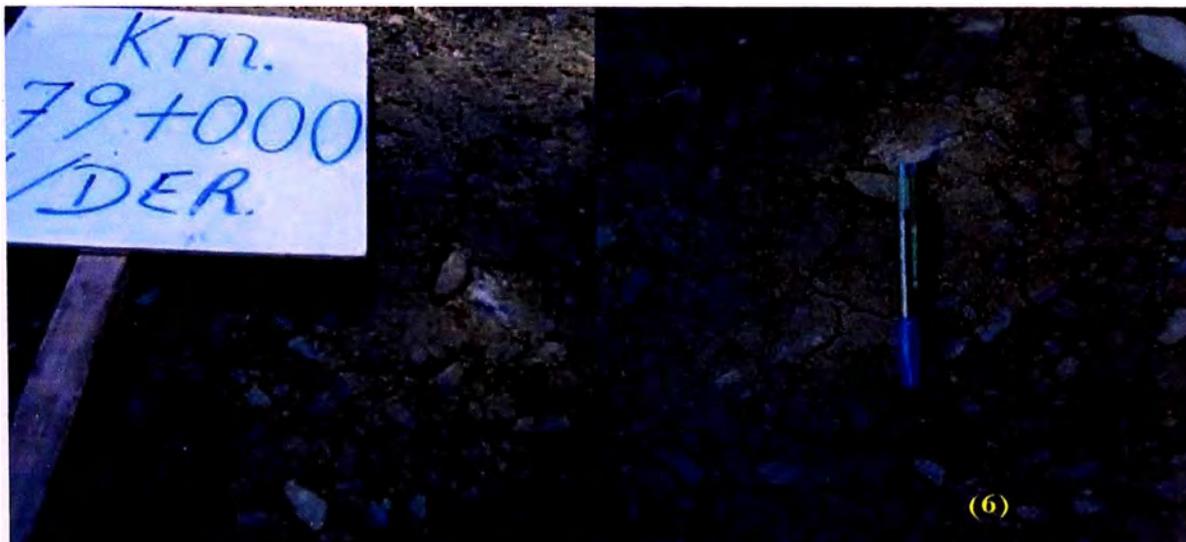
Progresiva: 79+000, Carril Derecho.

Problema: Acolchonamientos (6) al paso vehicular en la plataforma de la vía.

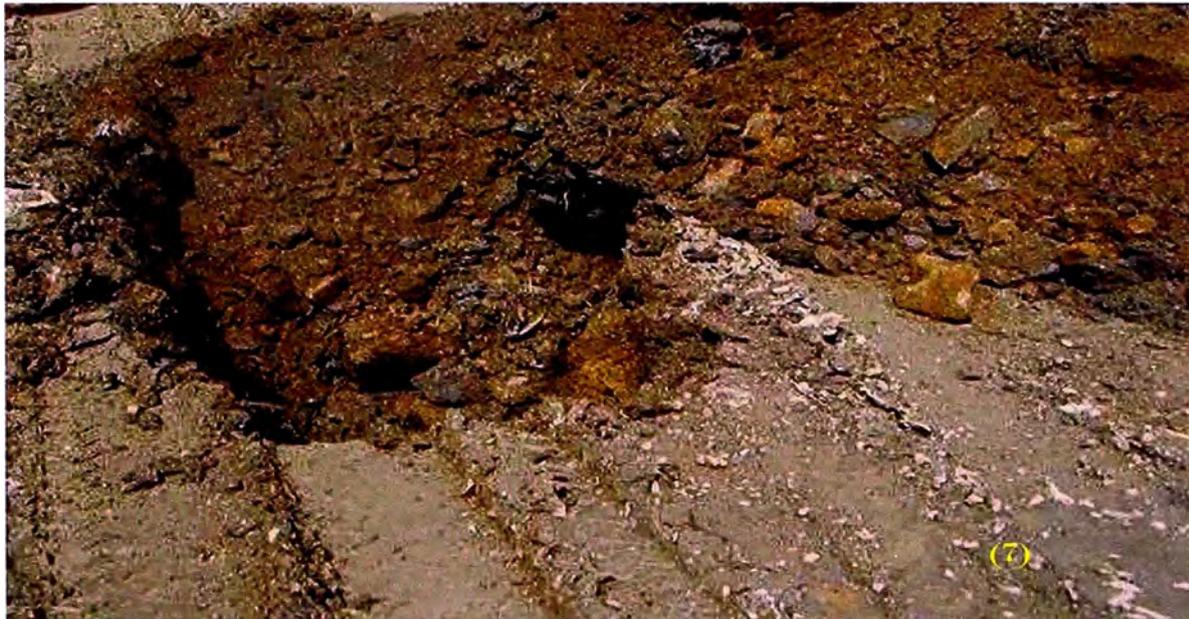
Progresiva: 80+700, Carril Izquierdo.

Problema: Acolchonamientos y ahuellamientos (7) al paso vehicular en la plataforma de la vía.

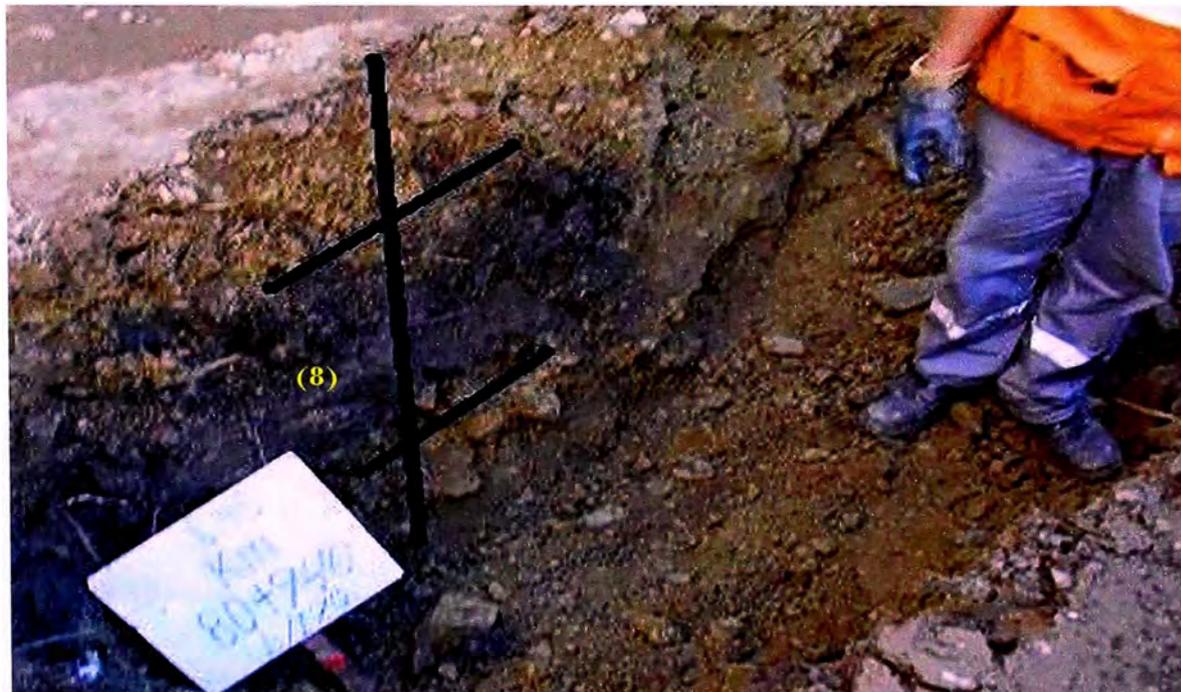
Progresiva: 80+940, Carril Izquierdo.

Problema: Acolchonamientos al paso vehicular en la plataforma de la vía.

Inspección: Suelo subyacente gravoso, con estratos de material orgánico en descomposición (8).

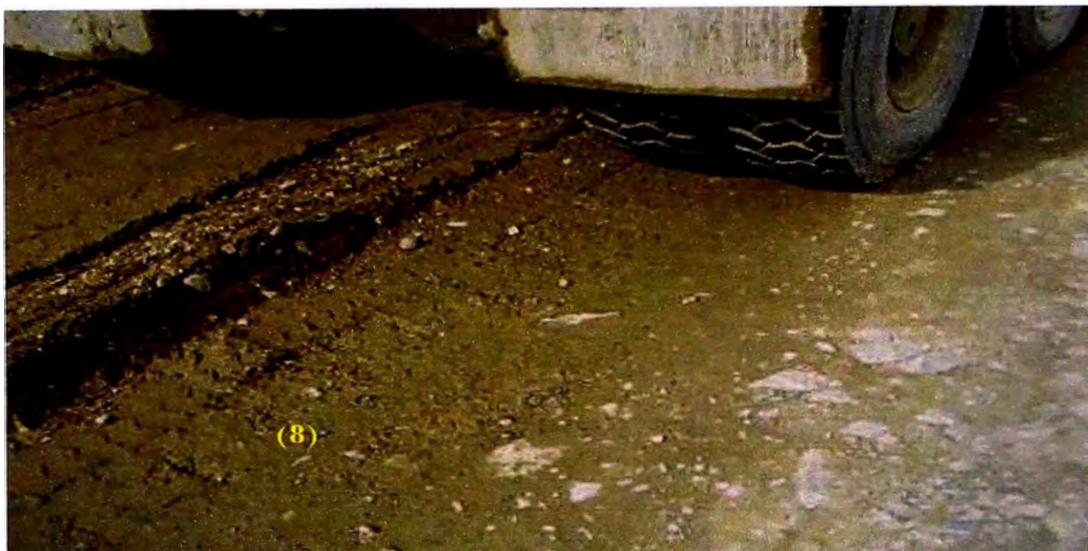
Progresiva: 81+700, Carril Izquierdo.

Problema: Acolchonamientos y ahuellamientos al paso vehicular en la plataforma de la vía.

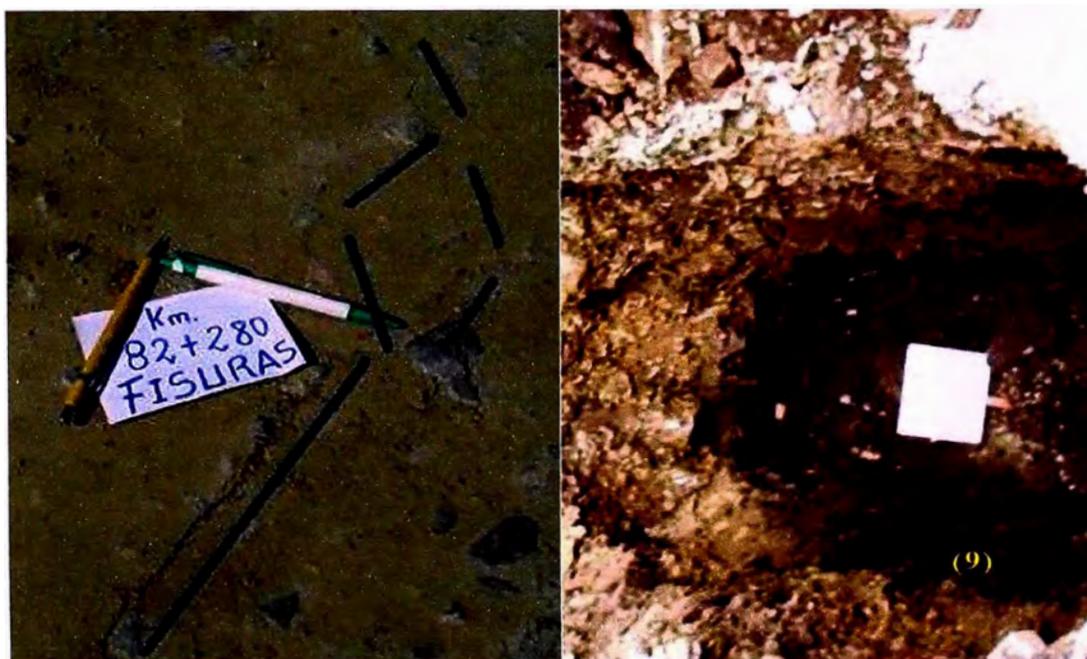
Progresiva: 82+280, Carril Izquierdo.

Problema: Fisuras en la plataforma de la vía.

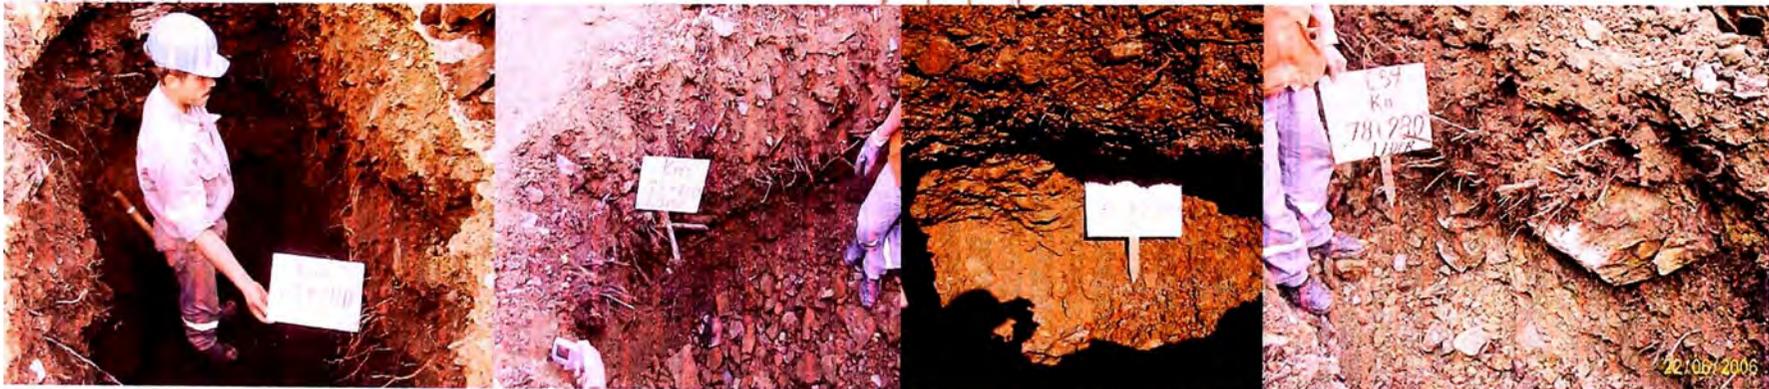
ESTRATIGRAFIAS EN ZONAS CON DEFLEXIONES ALTAS - DESDE 171 A MAS

3 173 mm 10 ⁻² 83+680		22 175 mm 10 ⁻² 79+160		26 185 mm 10 ⁻² 78+240		59 192 mm 10 ⁻² 78+980	
0.00	NAE	0.00	NAE	0.00	NAE	0.00	NAE
Descripcion de suelos		Descripcion de suelos		Descripcion de suelos		Descripcion de suelos	
0.00	GP GC	0.00	Gf1	0.00	GC	0.00	
	lg. humedo/compacto TM= 3" w= 7.8%		suelo humedo TM= 6" w= 14.80%		suelo humedo TM= 4"		humedo/organico color descomp TM=12" w= 23.50%
0.50		0.50		0.50	TURBA	0.50	TURBA
			TURBA		organico/gravas angulosas y raia TM=4" a 5"		
1.00	TURBA	1.00		1.00		1.00	
			troncos/raices TM=6"		saturado/en compacto TM=12" w= 9.80%		
1.50		1.50	ROCA FRACTURADA	1.50		1.50	G+1
	saturado/blando descompuesto TM= 3" w=23.74%		roca fracturada/humeda/suelta TM=3" hasta 20"				roca fract/gravas laposas/limosa TM= 3" a 13" w= 9.70%
