**UNIVERSIDAD NACIONAL DE INGENIERIA  
FACULTAD DE INGENIERIA CIVIL**

**ESTUDIO DEFINITIVO DE REHABILITACION  
DE LA CARRETERA JULIACA - LAMPA - PUNO**

**TITULACION POR EXAMEN PROFESIONAL**

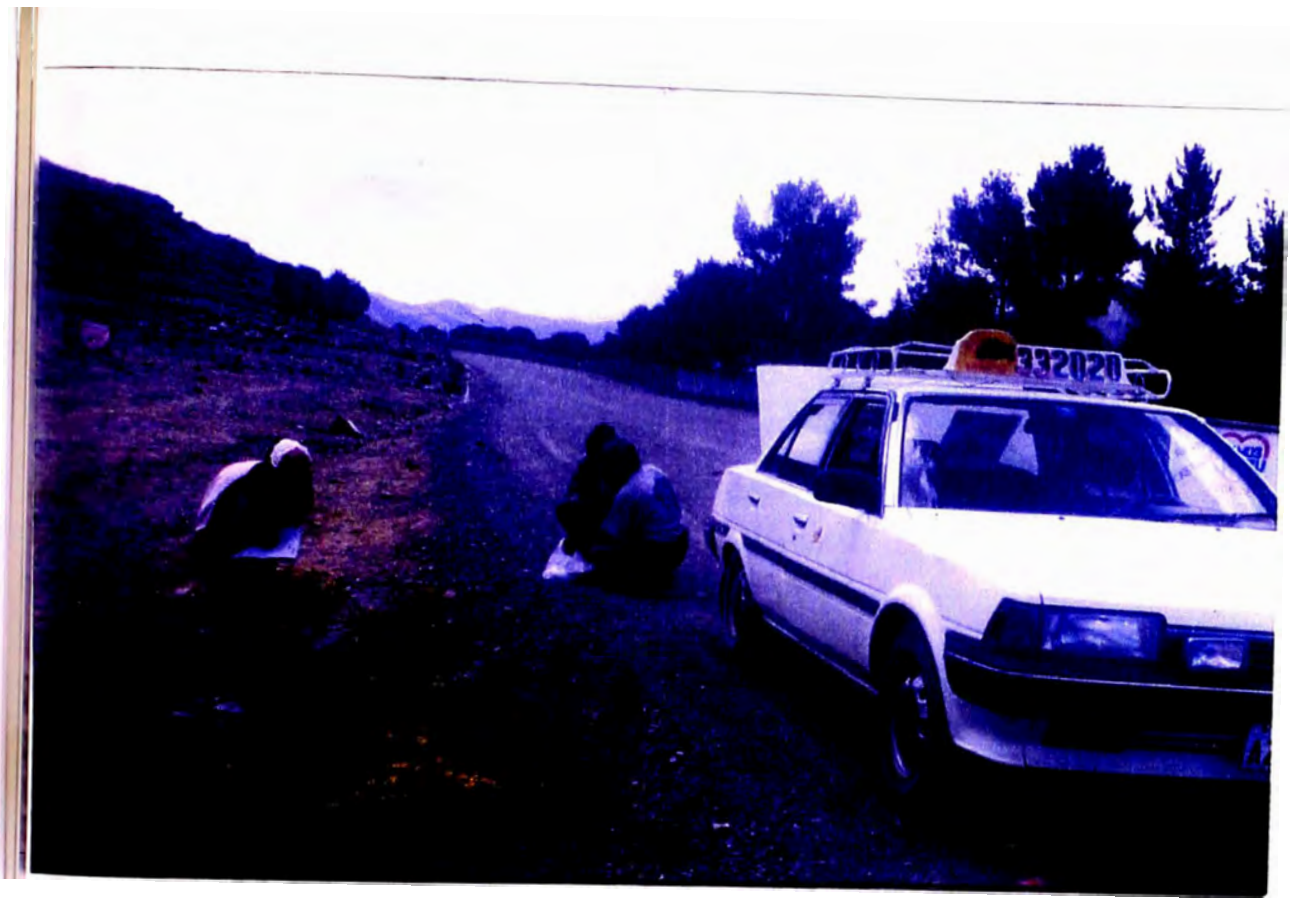
**Foto N° 1**  
Vista del Km. 8+780, de la carretera hacia Lampa, al fondo afloramientos de la Formación Lampa.

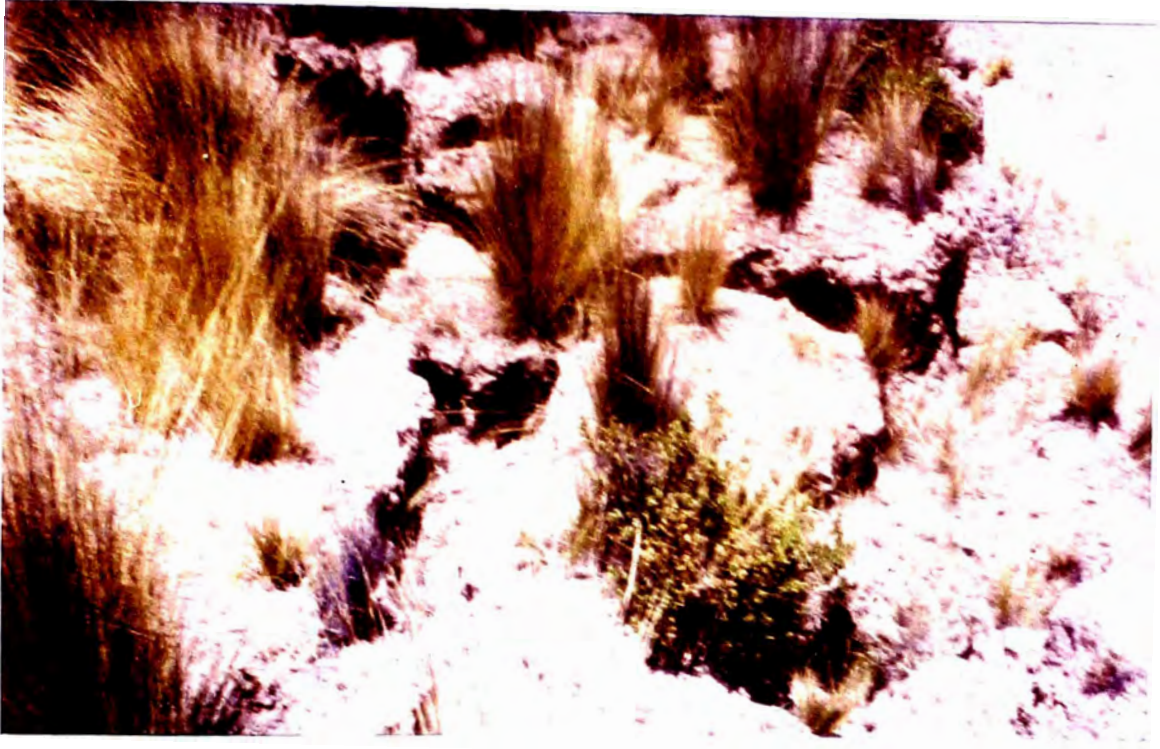
**Foto N° 14**  
Grietas de la parte alta del deslizamiento a la altura del Km. 26+525

- Nº 13 Parte alta del deslizamiento, se aprecia escarpas semicirculares y grietas de 20 a 40 cm de ancho.
- Nº 14 Grietas de la parte alta del deslizamiento a la altura del km 26+525.

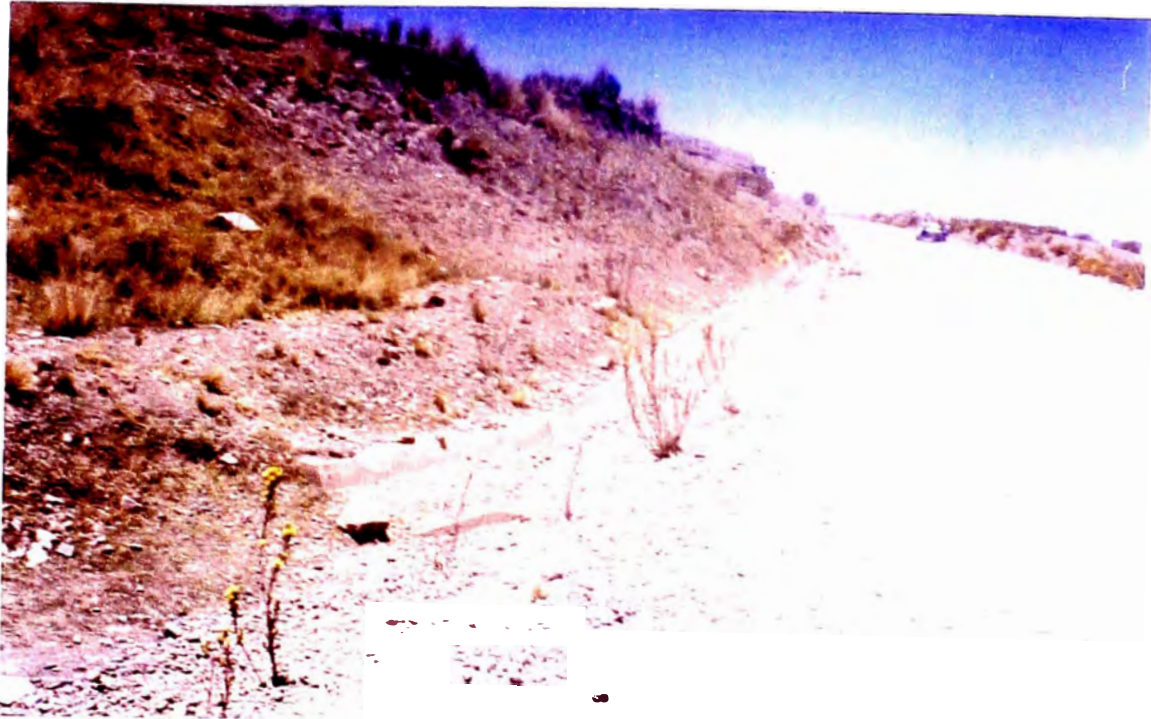
**Foto N° 15**  
Vista de la zona del deslizamiento a la altura del Km. 26+550 de la vía, hacia Juliaca.

- Nº 15 Vista de la zona del deslizamiento a la altura del km 26+550 de la vía, hacia Juliaca.
- Nº 16 Otra vista de las grietas ubicadas en la parte superior del deslizamiento del km 26+530.

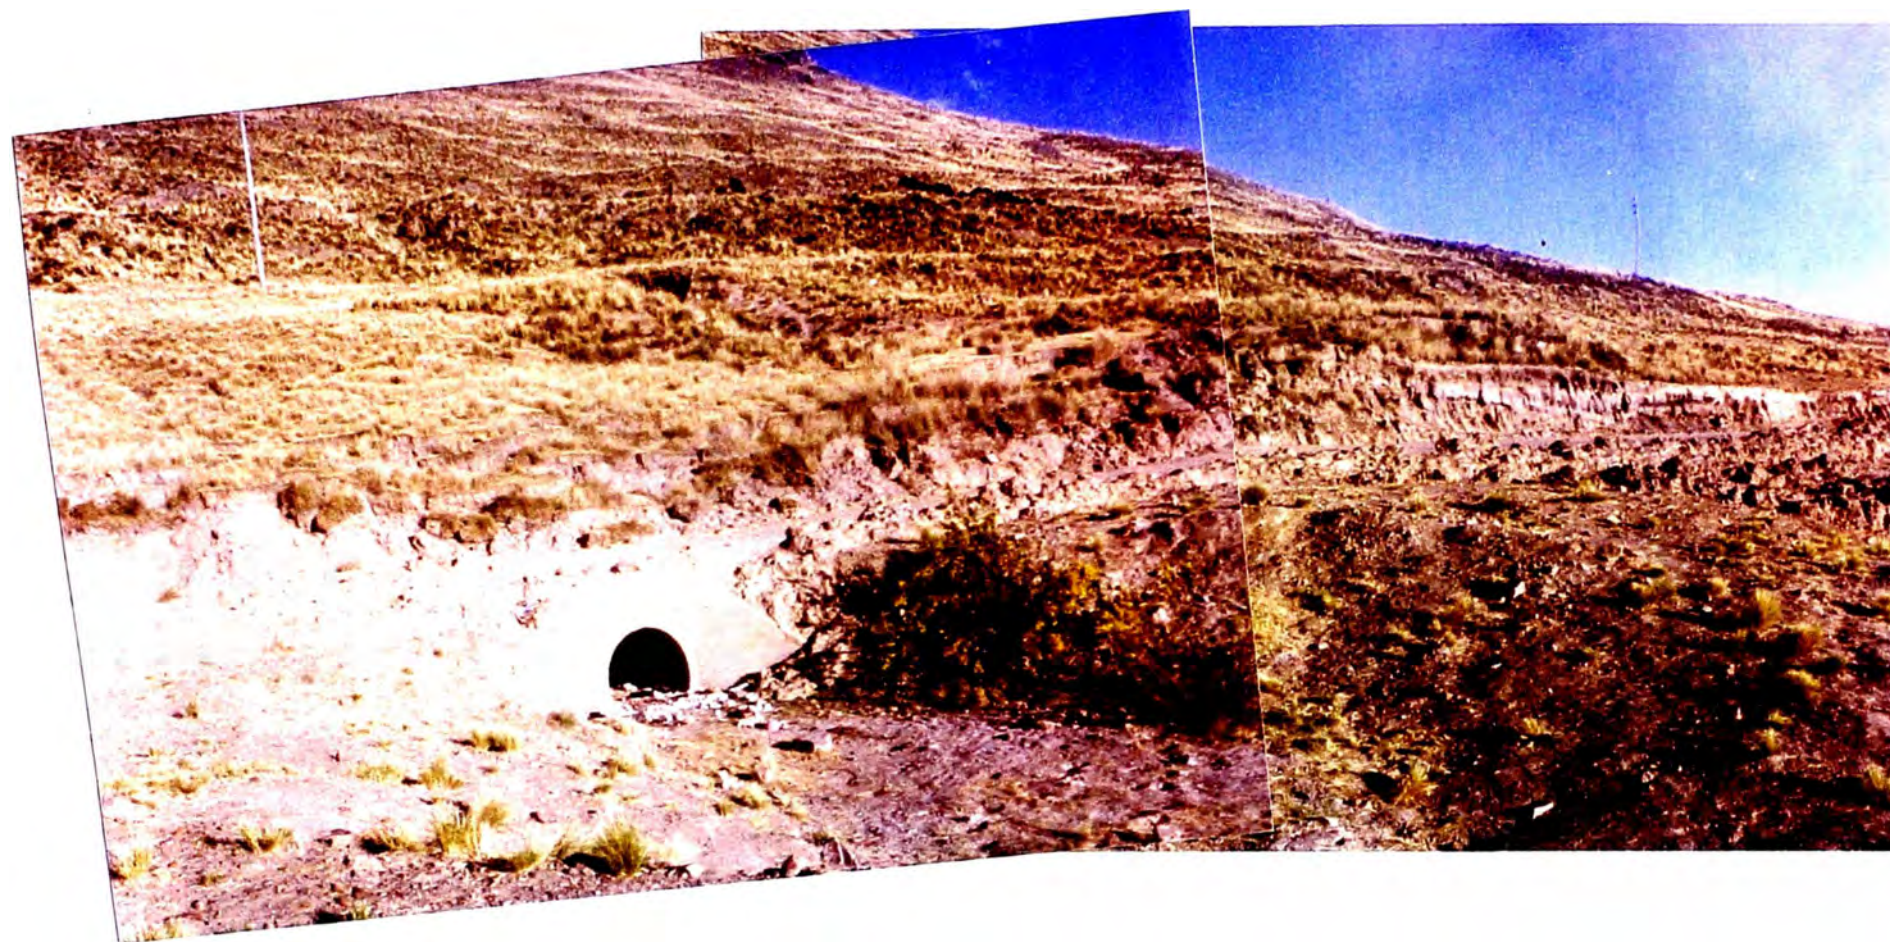
**Foto N° 20**  
Zona del deslizamiento del Km. 27+747, que ha colmatado la zona de entrada de la alcantarilla.

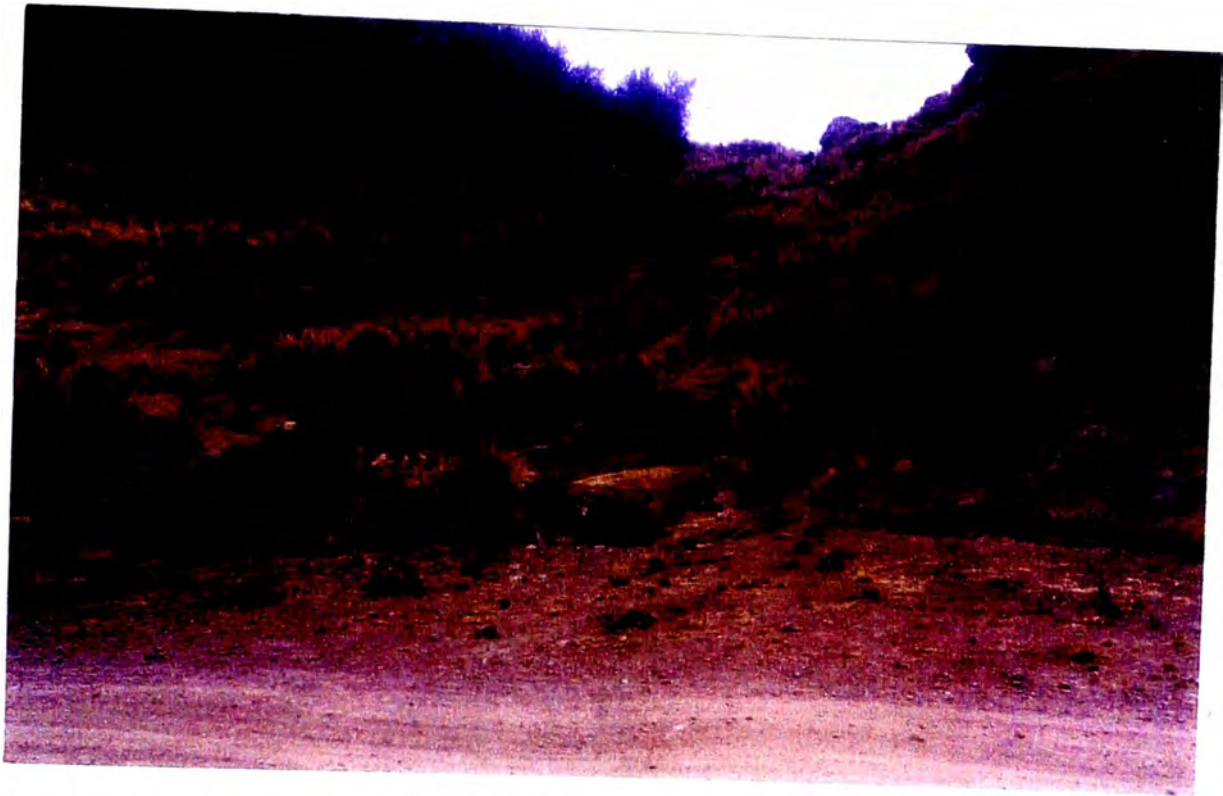
**Foto N° 38**  
Km. 39+030, zona muy disturbada y fallada. El talud inferior se presenta inestable.

- Nº 38 Km 39+030, zona muy disturbada y fallada. El talud inferior se presenta inestable.
- Nº 39 Km 40+260, deslizamiento en suelos areno arcillosos muy saturados. Zona de contacto geológico entre las Formaciones Mitu y Ambo.

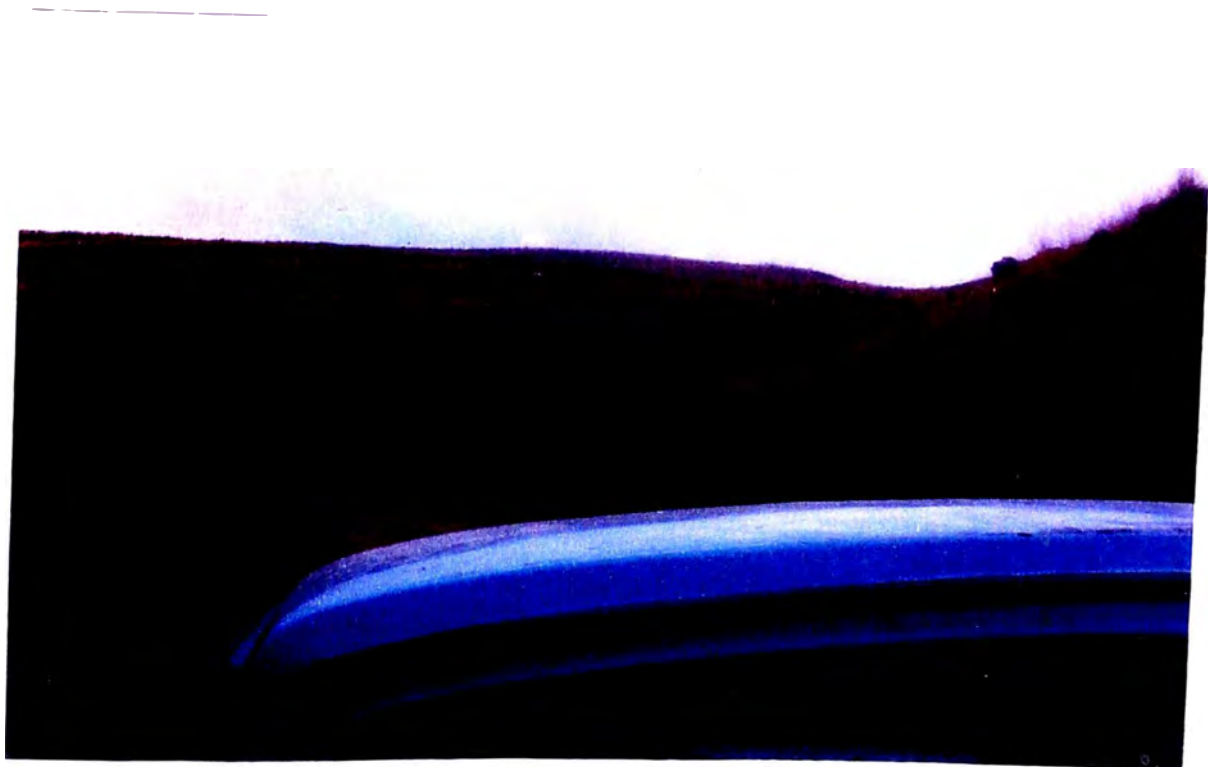
**Foto N° 39**  
Km. 40+260, deslizamiento en suelos areno arcillosos muy saturados. Zona de contacto geológico entre las Formaciones Mitu y Ambo.

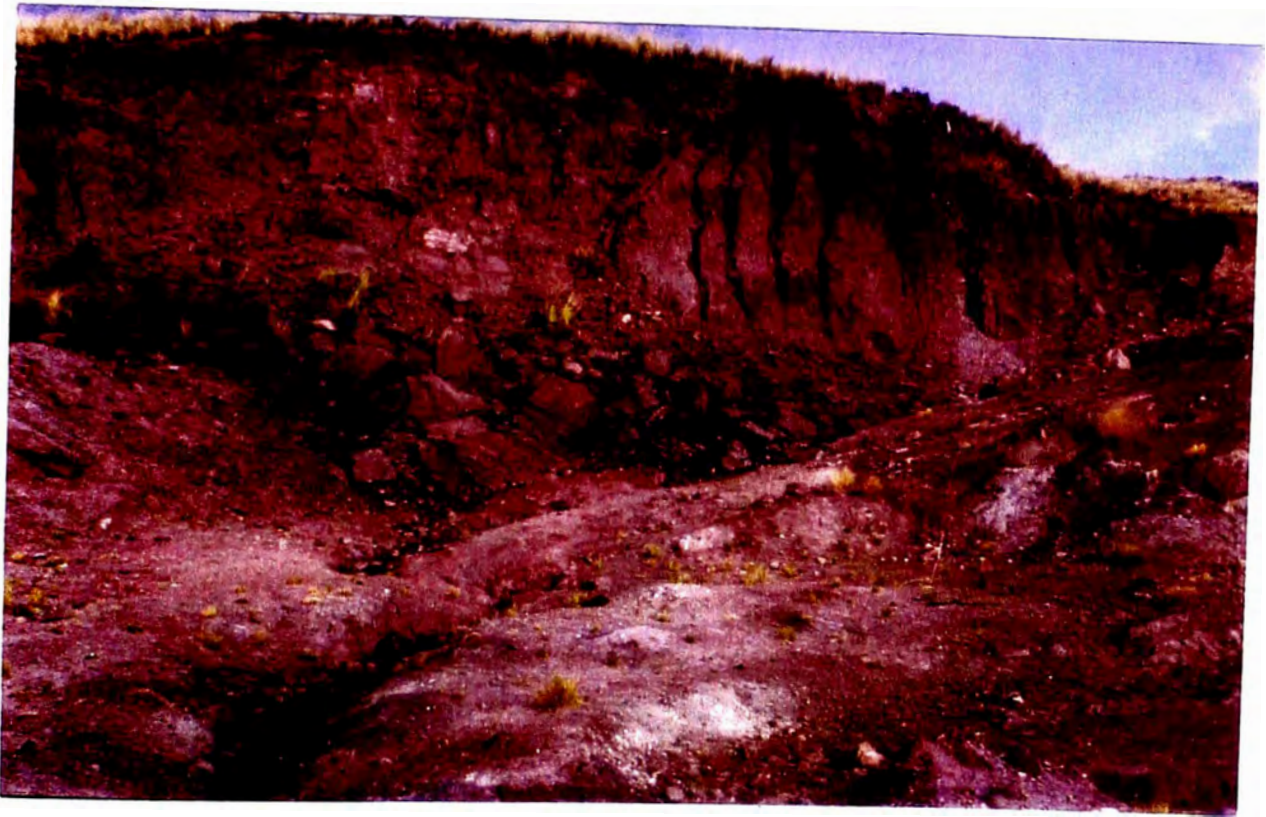
**Foto N° 41**  
Otra vista de zona de deslizamiento y derrumbes, Km. 40+260.

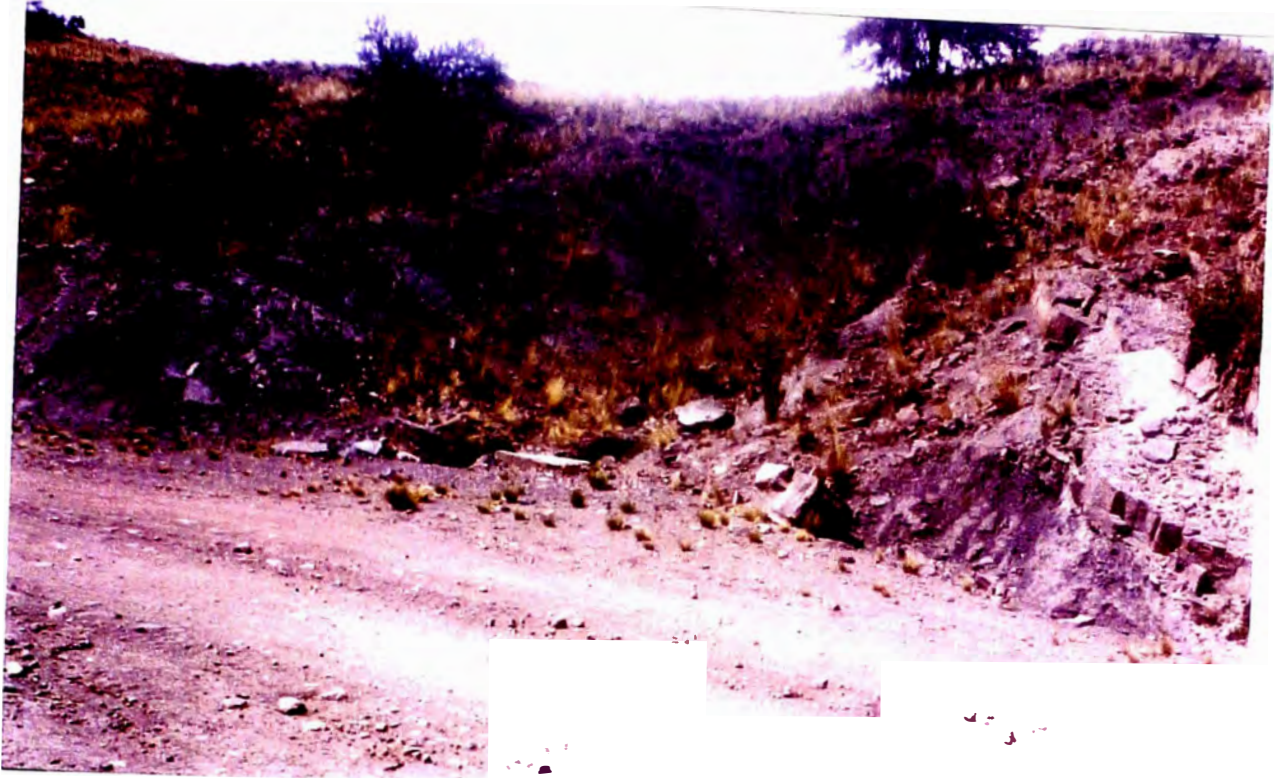
**Foto N° 44**  
Km. 41+430, vía muy deteriorada, zona de falla sobre rocas del Grupo Ambo.

- Nº 43 Km 41+500, vista de la vía hacia Lampa, desarrollada sobre rocas de las Formaciones Ambo, Mitu e Iscay.
- Nº 44 Km 41+430, vía muy deteriorada, zona de falla sobre rocas del Grupo Ambo.

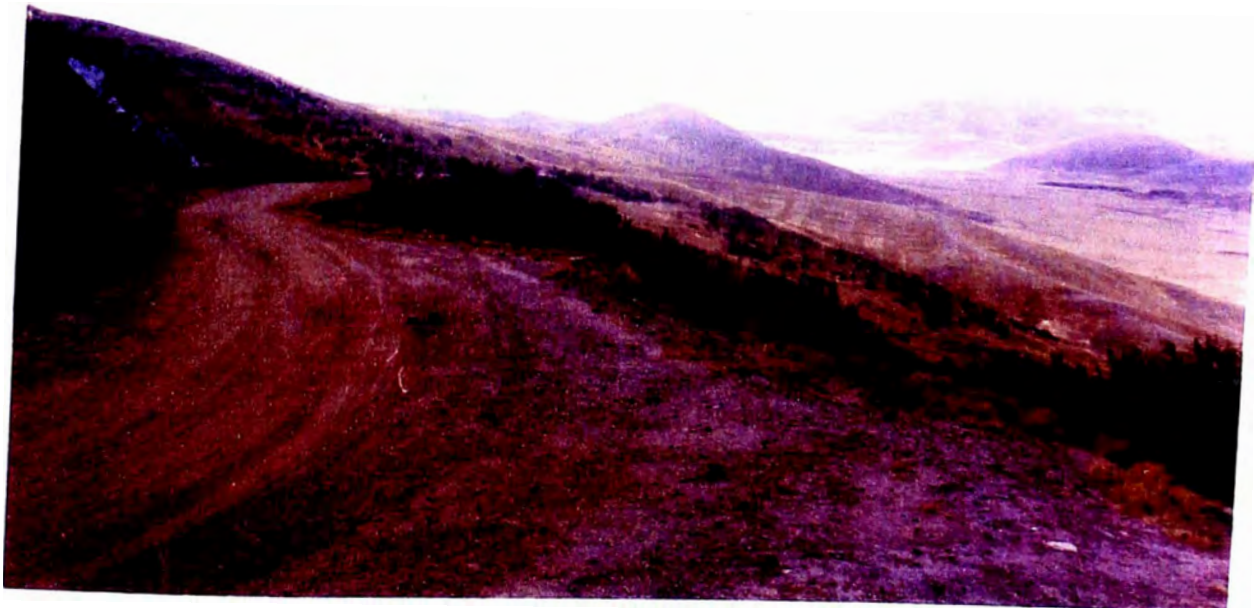
**Foto N° 45**  
Km. 41+800 de la vía hacia Lampa, sobre rocas de la Formación Mitu.
