ESTUDIO GEOLOGICO Y GEOTECNICO DEL TRAZO DEL
OLEODUCTO DORADO - ANDOAS

TESIS

PARA OPTAR EL TITULO PROFESIONAL DE:
INGENIERO GEOLOGO

La Tesis comprende el estudio del Trazo del Oleoducto DORADO - ANDOAS de aproximadamente 162 km, a través del cual se transportará hidrocarburos del Lote 67, donde se encuentran los yacimientos "Paiche", "Piraña" y "Dorado"

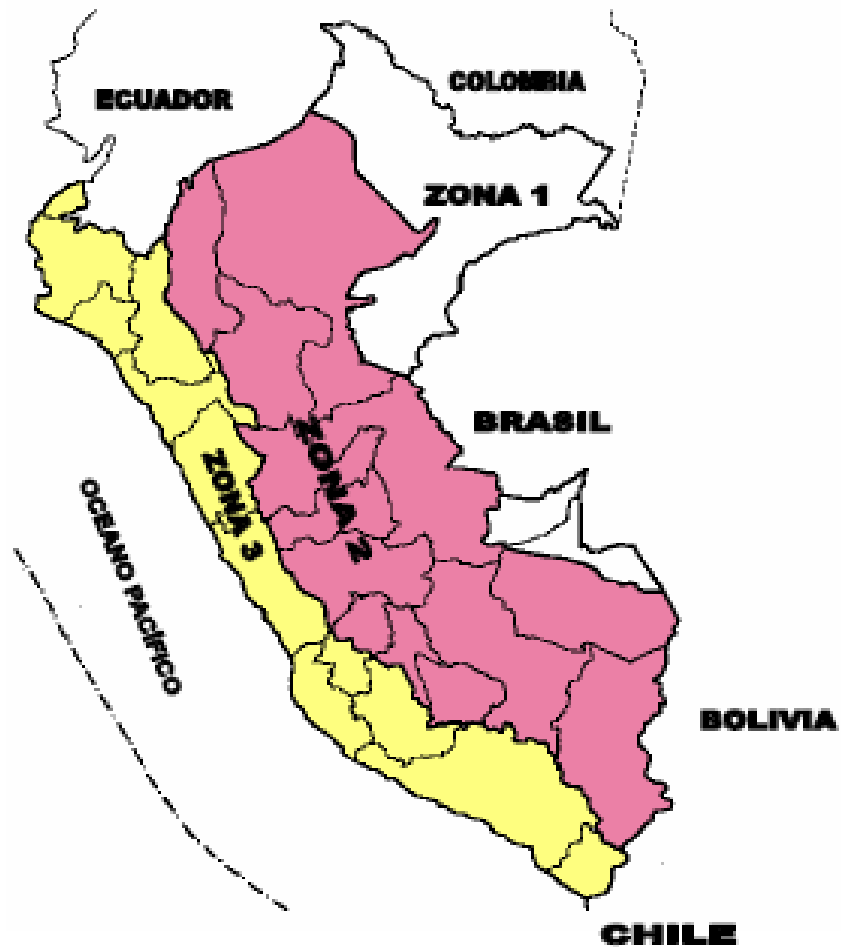
Figura N° 4.- Norma E.030 Diseño Sismorresistente

ZONAS SÍSMICAS

Tabla N° 1	
Factores de Zona	
Zona	Z
3	0.4
2	0.3
1	0.15

Tabla N° 2			
Parametros del Suelo			
Tipo	Descripción	Tp (S)	S
S ₁	Rocas o suelos muy rígidos	0.4	1.0
S ₂	Suelos intermedios	0.6	1.2
S ₃	Suelos flexibles o con estratos de gran espesor	0.9	1.4
S ₄	Condiciones excepcionales	*	*

INFORMACION	PARAMETRO	Inicio - Km. 30	Km. 30 – Km. 162
Norma 030 Diseño Sismorresistente	Zona Sísmica	Zona 1	Zona 2
	Factor de Zona	$Z = 0.15$ g	$Z = 0.30$ g
Información de IGP-CERESIS-UNI	Zona de Fuentes	Zona 18 de Fuentes Sismogénicas Intermedias y Profundas	
	Magnitud Máxima	$M_{Max} = 7.5$	
	Profundidad de Sismo	110 - 180 km.

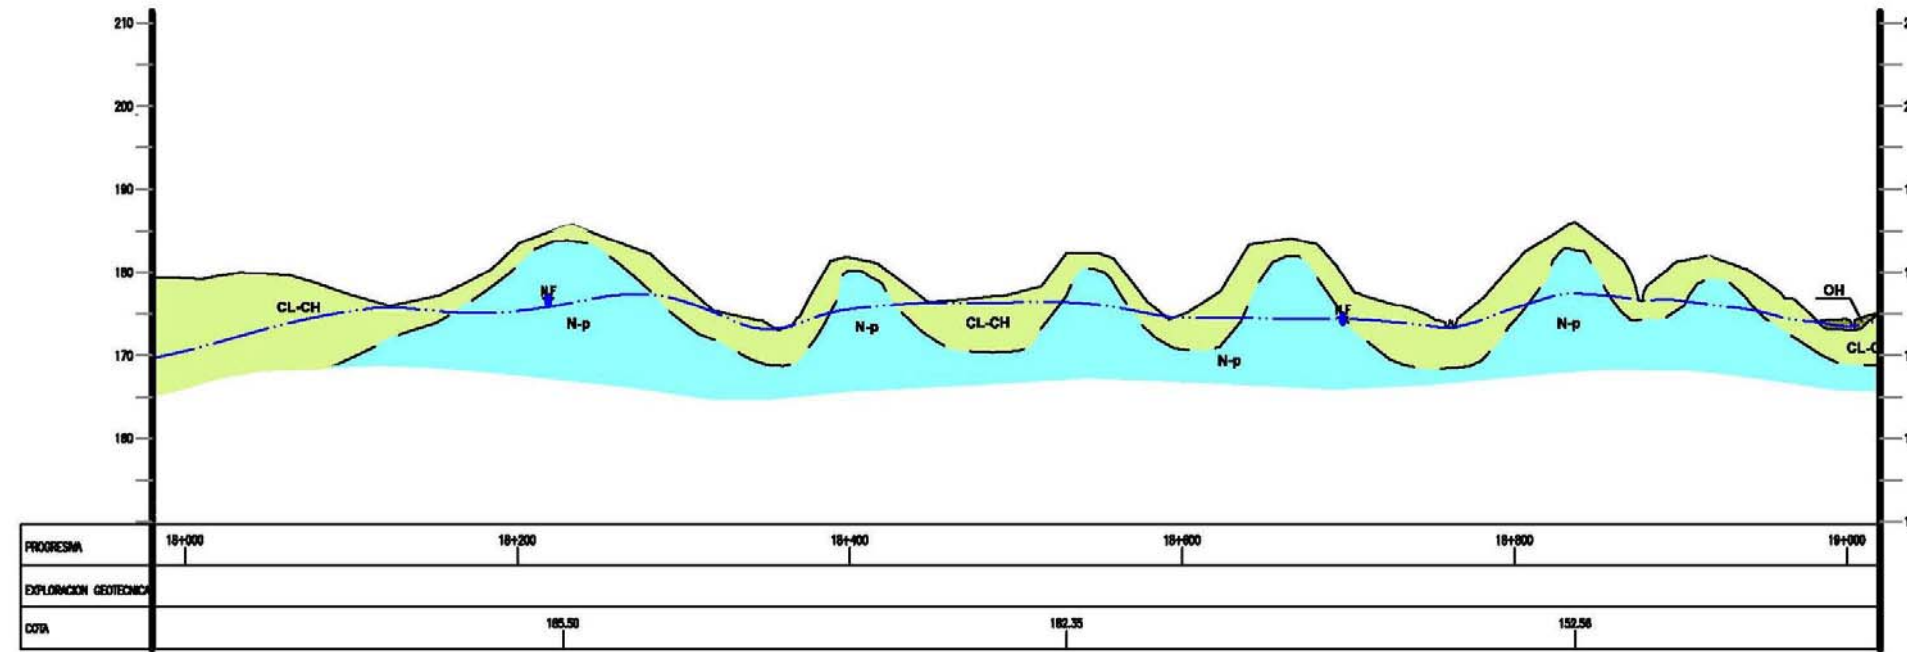
PLANTA
EBC: 1:2000

PERFIL LONGITUDINAL
EBC H: 1:2000
EBC V: 1:400

UNIVERSIDAD NACIONAL DE INGENIERIA		
FACULTAD DE INGENIERIA GEOLOGICA MINERA Y METALURGICA		
TESIS:		
ESTUDIO GEOLOGICO Y GEOTECNICO DEL TRAZO DEL OLEODUCTO DORADO -ANDOAS		
PLANTA Y PERFIL GEOTECNICO POR EL TRAZO		
km 18+000 - 19+000		
Elaborado:	Revisado:	Fecha:
A.G.	A.G.	Abril 2011
