**UNIVERSIDAD NACIONAL DE INGENIERIA**

**FACULTAD DE INGENIERIA CIVIL**

**TESIS**

**“DESEMPEÑO DE CARRETERAS DE BAJO VOLUMEN DE TRÁNSITO EN ZONA DE SIERRA Y SELVA CON TRATAMIENTO SUPERFICIAL SLURRY SEAL”**

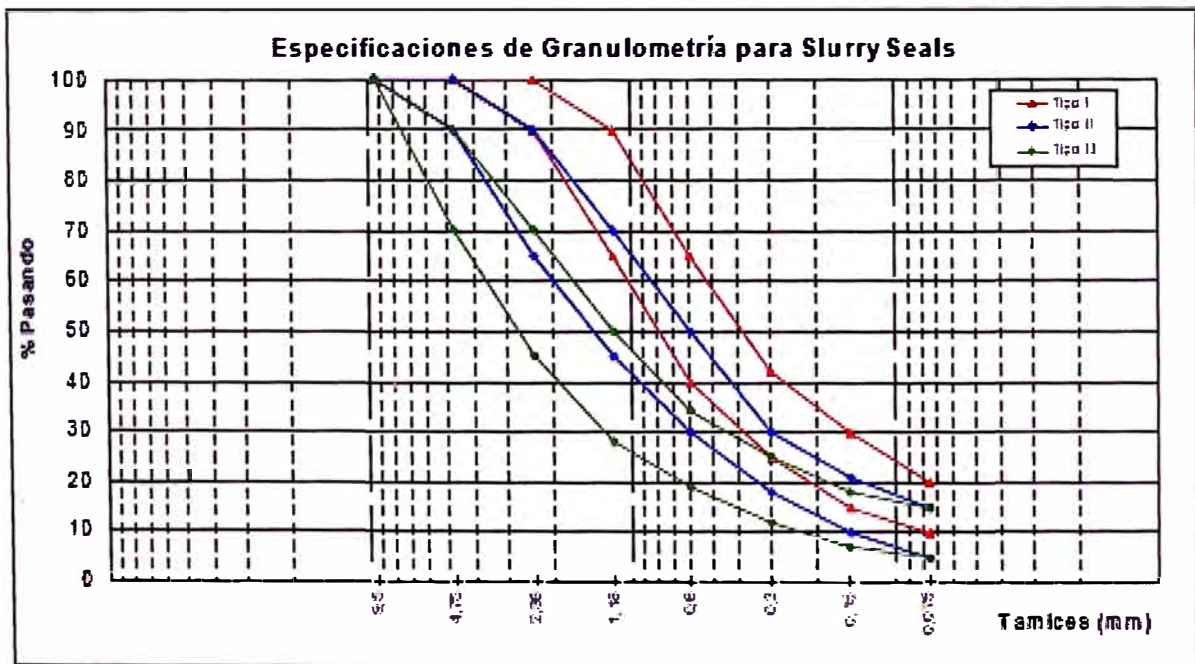
Figura N° 9 Rangos de curvas granulométrías para los tres tipos de Slurry Seal.

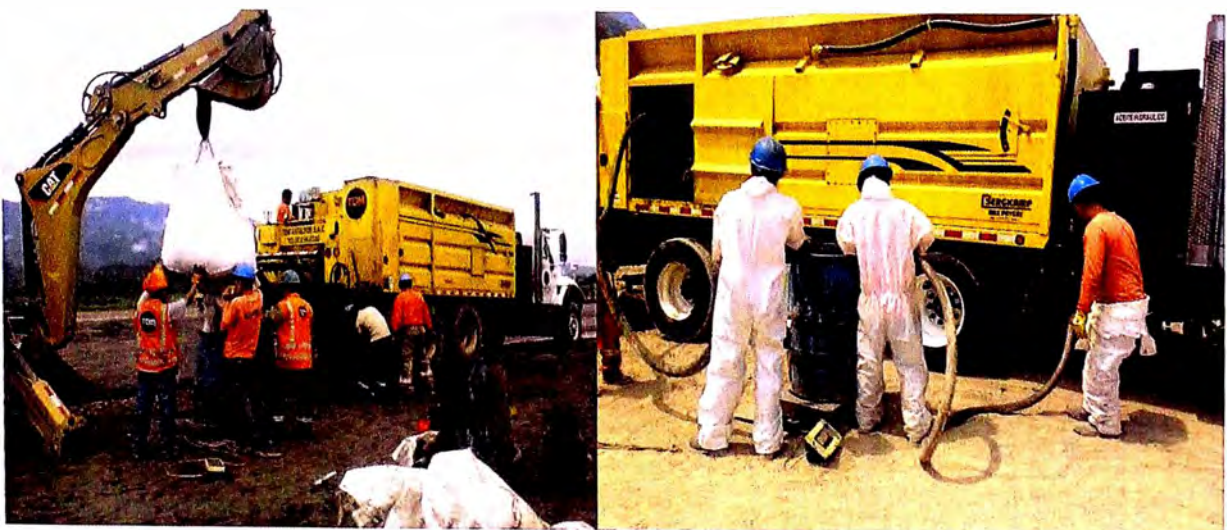
- a) El primer paso para realizar los trabajos es la calibración del camión micropavimentador. Este se calibra para la dosificación de emulsión, el cemento y la arena. En la figura N°10 se muestra la calibración de la arena.

Figura N° 10 Calibración de camión micropavimentador Berkamp.

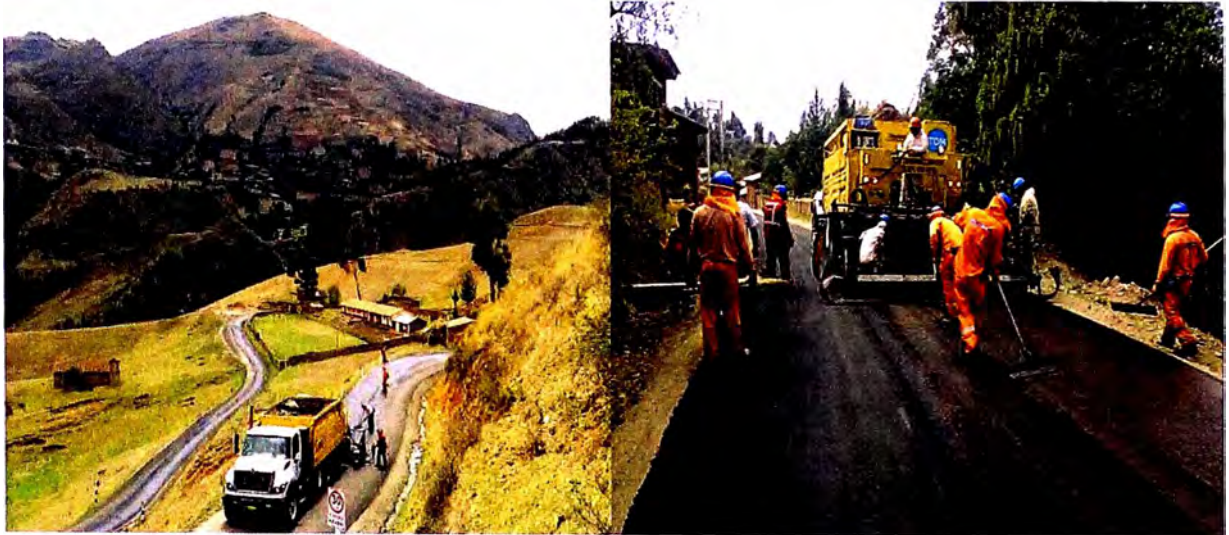
- d) El camión micropavimentador realiza la mezcla de los materiales acorde al diseño y la calibración. Posteriormente se coloca mediante la caja esparcidora directamente a la superficie. Conforme se va extendiendo el mortero, los operarios van dando el acabado final y controlando el espesor de colocación del mismo, realizando las correcciones necesarias antes del fraguado de la mezcla, ver Figura N°13.

Figura N° 13 Abastecimiento de materiales a camión Micropavimentador.

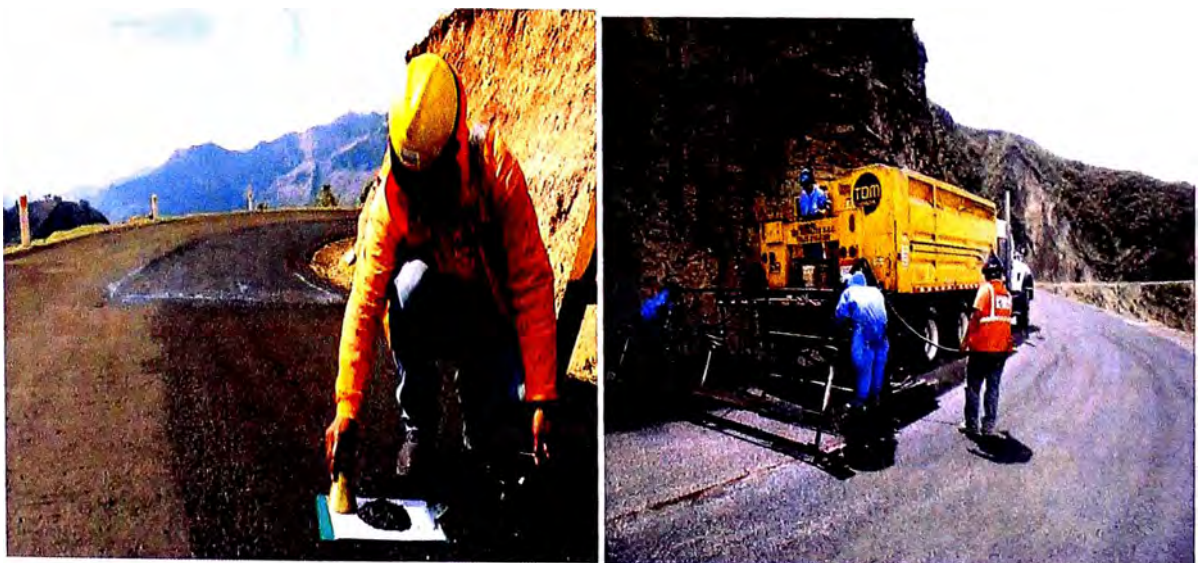
- e) Conforme se aplica el Slurry Seal se lleva el control de espesores, consistencia, la temperatura de colación y la tasa de aplicación. Con ello se va controlando la calidad de los trabajos día a día. Ver figura N°14.

Figura N° 14 Controles de calidad en el Slurry Seal.

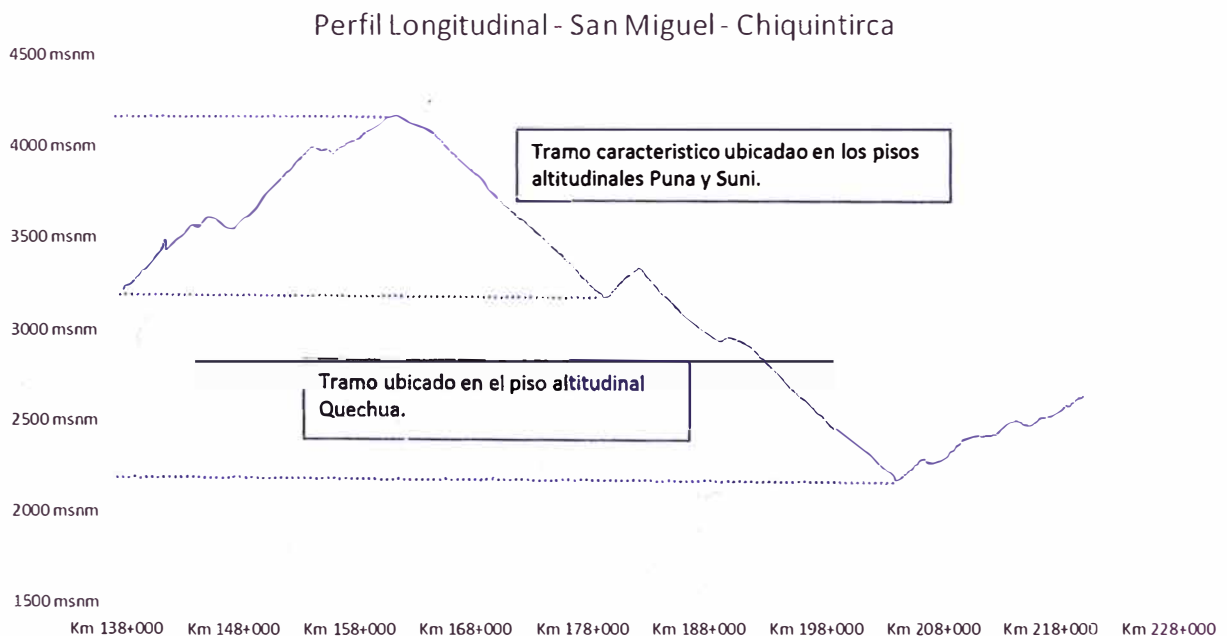
En este tramo se tiene dos pisos altitudinales. La primera inicia en el km. 138+667 al km. 186+000 se desarrolla desde los 3200 m.s.n.m hasta los 4180 m.s.n.m. presentando un clima de bajas temperaturas llegando a 0°C, así mismo lluvias intensas en los meses de diciembre a marzo. La segunda inicia en el km. 186+000 al km.220+777, esta se desarrolla de los 3200 m.s.n.m a 2200 m.s.n.m, presenta un clima templado a frío, durante los meses de junio a agosto el clima es frio con fuertes vientos y escasa lluvia, siendo las épocas más lluviosas de enero a marzo. Se tiene una temperatura media superior a los 10°C. En la figura N°23 se detalla el perfil longitudinal del tramo, detallando los dos pisos altitudinales.

Figura N° 23 Perfil Longitudinal San Miguel – Chiquintirca.

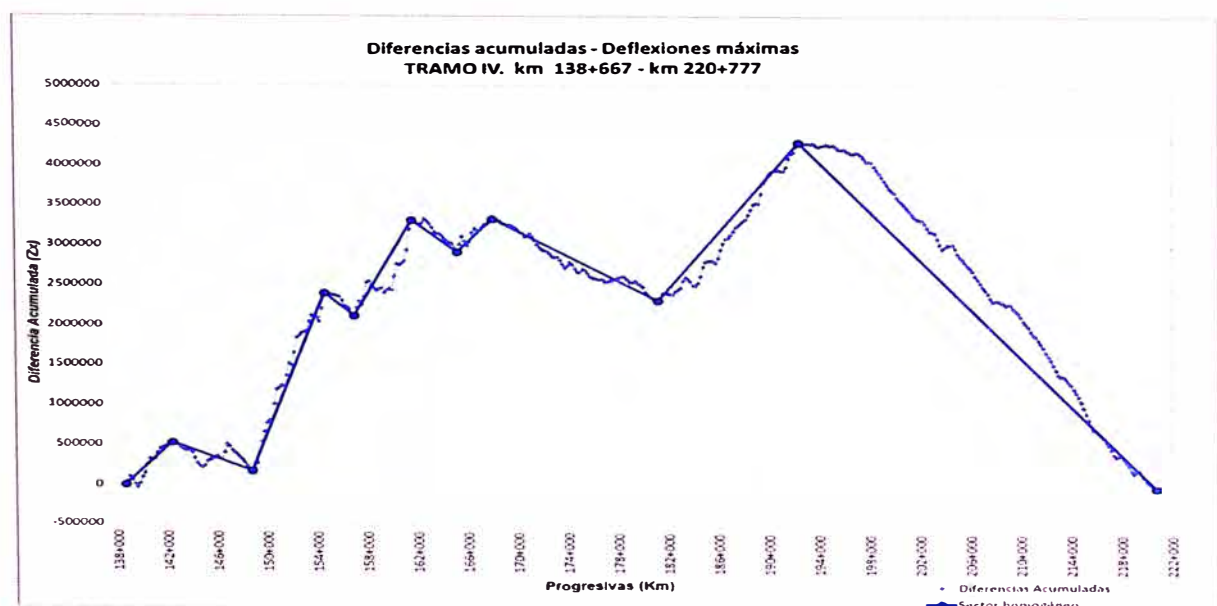
Figura N° 35 Tramos Homogéneos – Métodos de Diferencias Acumuladas (Do).

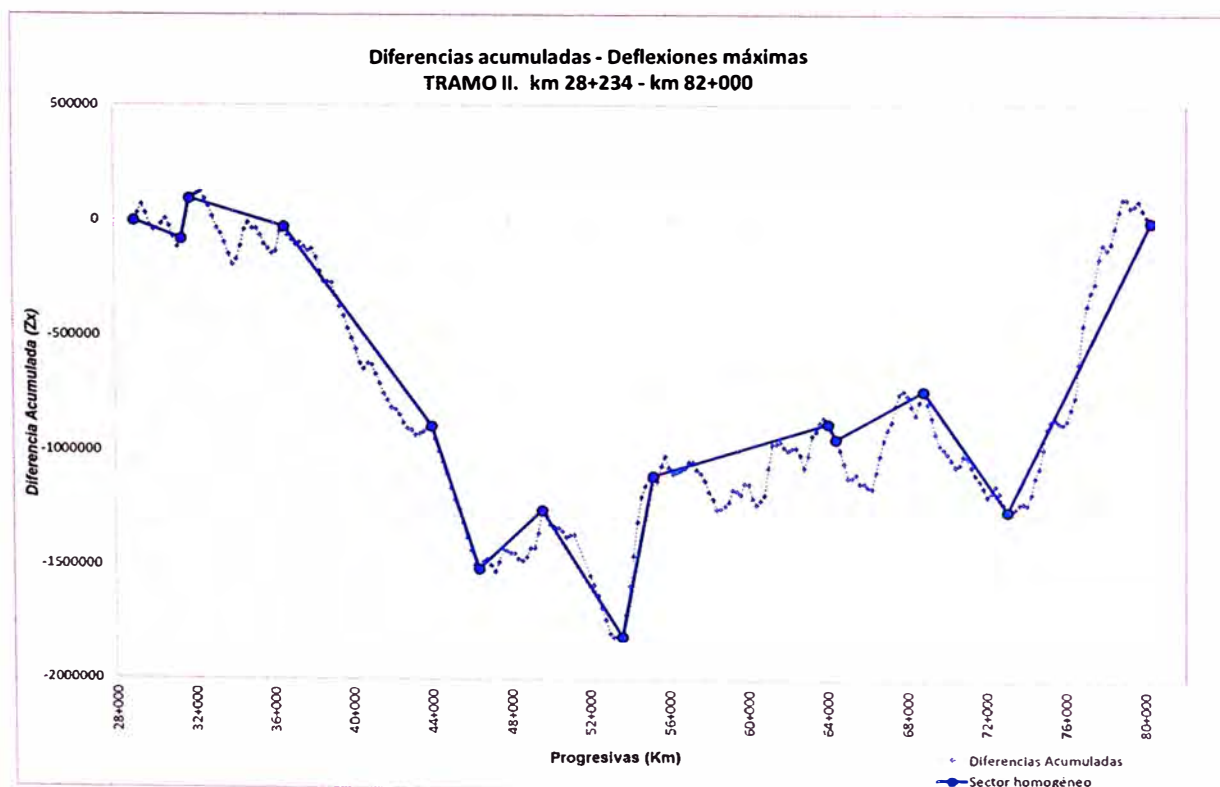
Figura N° 37 Tramos Homogéneos – Métodos de Diferencias Acumuladas (Do).

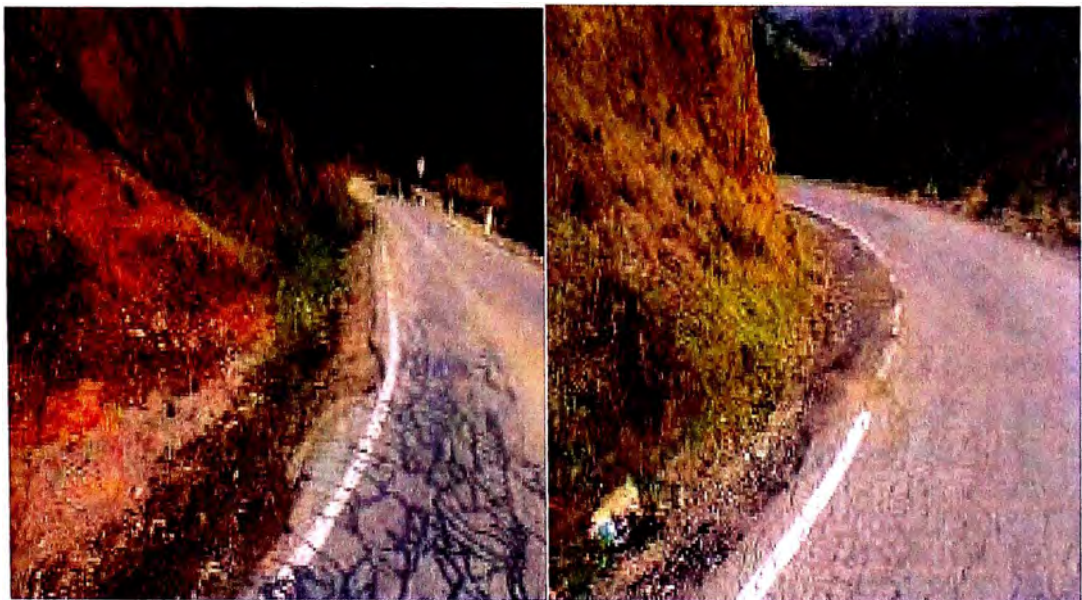
Figura N° 66 Problemas Hidrológicos (km.185+234-km.185+341)

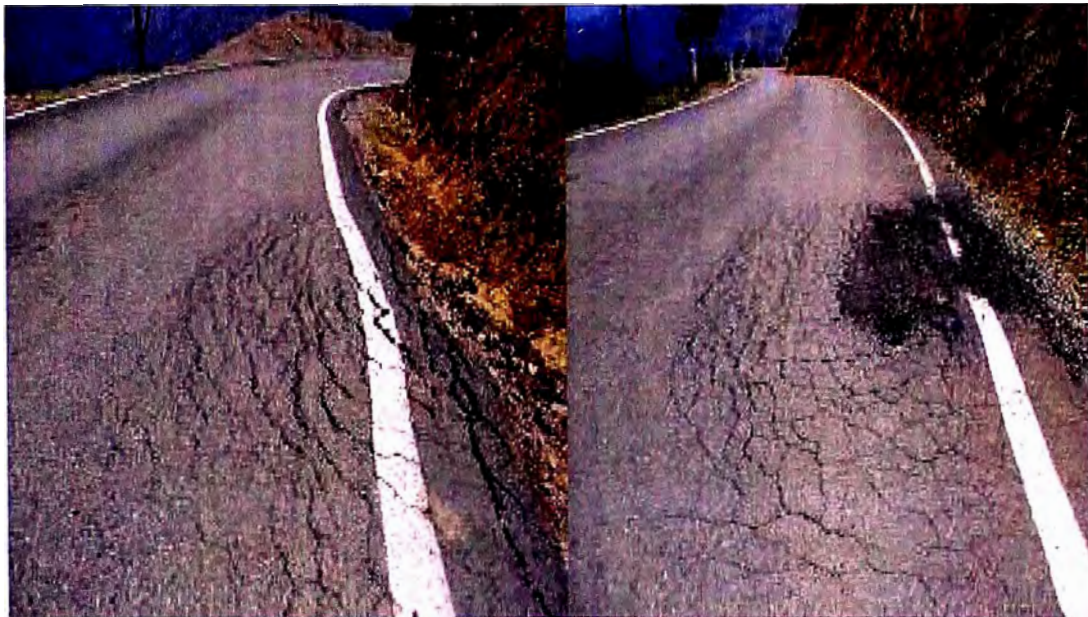
Figura N° 67 Problemas Geotécnicos (km.183+934)

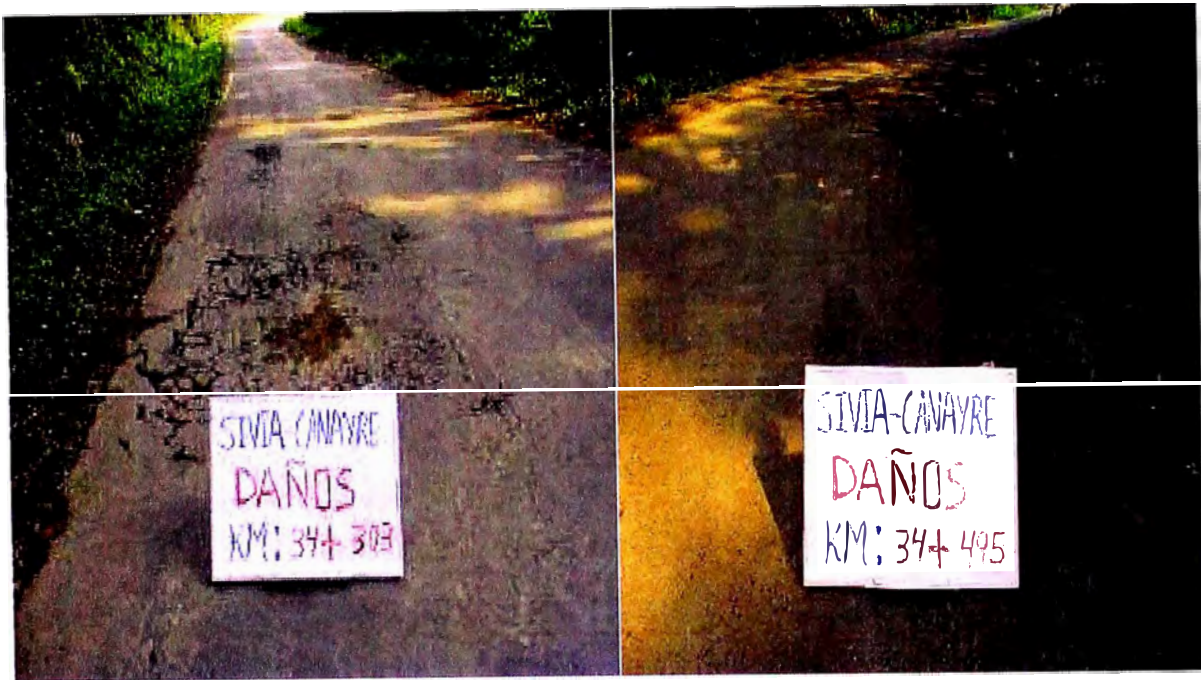
En este tramo evaluado, tanto el talud superior e inferior son zonas de plantaciones de cacao, café y coca. Lo cual genera la infiltración del agua sobre las capas del pavimento y saturación de la subrasante, como se muestra en la figura N°77. Se evidencia la necesidad de sub drenaje para evacuar las aguas profundas que mantienen húmeda la plataforma y genera hundimiento por la pérdida de capacidad estructural.

Figura N° 77 Falta de drenaje profundo

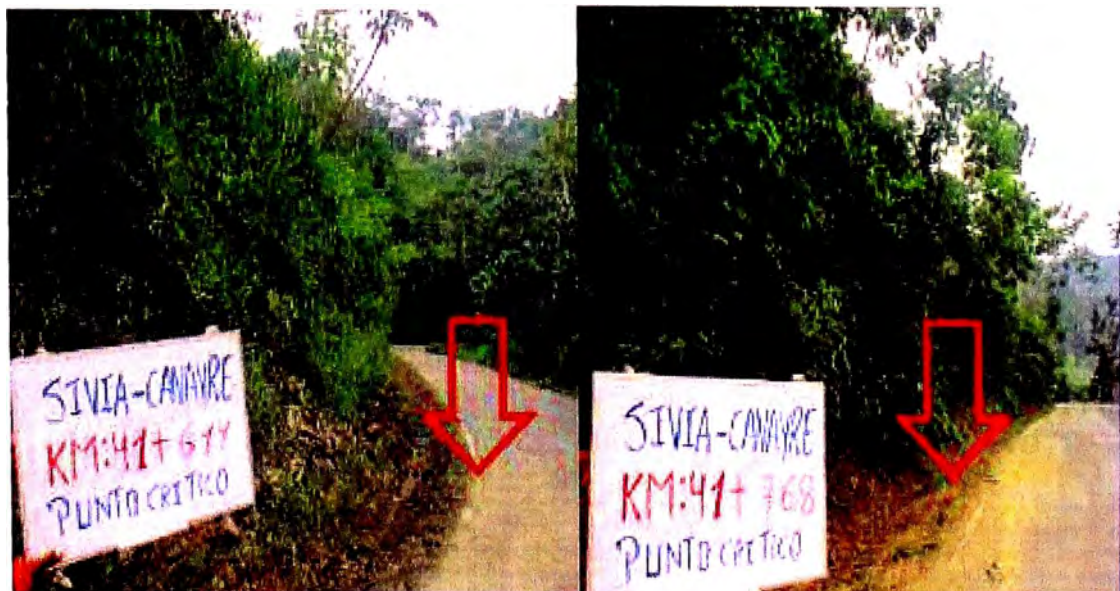
Figura N° 80 Problemas Hidrológicos por falta de drenaje superficial.

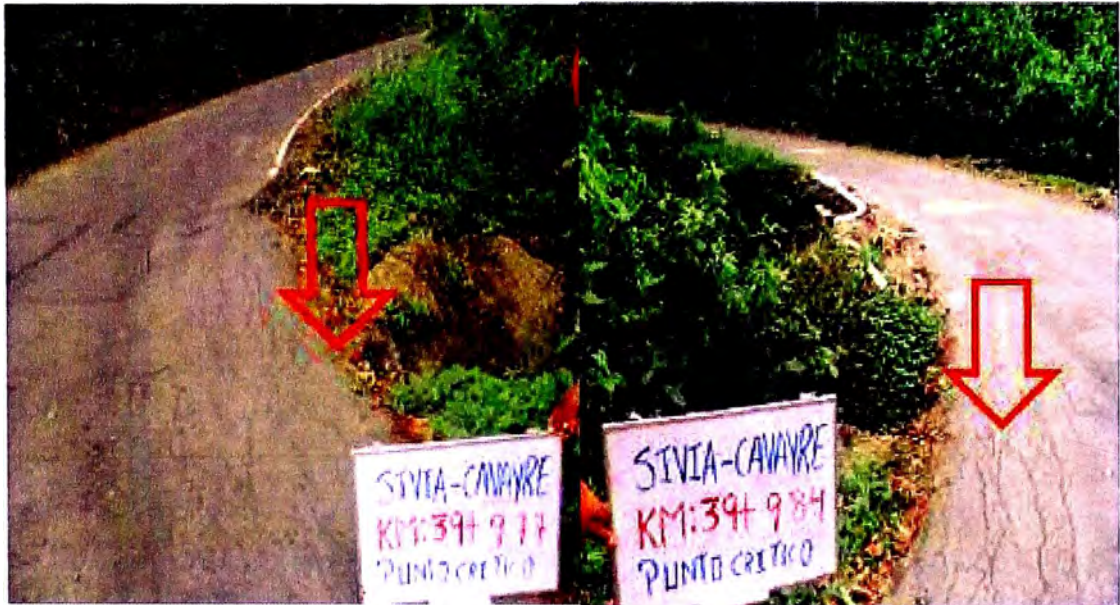
Figura N° 81 Asentamiento del talud inferior.

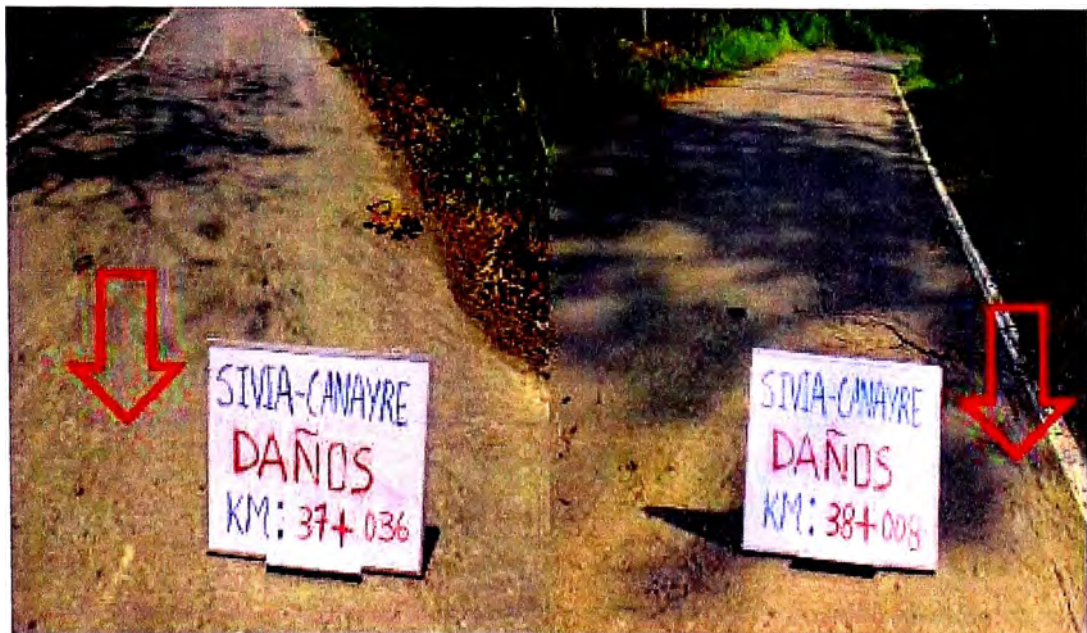
En la extensión se evidencia extensiones de sembrío y con una sub rasante grabo arcillosa, vulnerable a la saturación y erosión de la capa estructural del pavimento y pérdida de capacidad de soporte. Estos se reflejan en hundimiento sobre la plataforma, según se muestra en la figura N°82.

Figura N° 82 Influencia de la falta de subdrenaje.
