**UNIVERSIDAD NACIONAL DE INGENIERÍA  
FACULTAD DE INGENIERÍA CIVIL**

**“APORTES A LA NORMATIVA PERUANA DE DISEÑO  
GEOMÉTRICO DE PUENTES PEATONALES”**

**ELABORADO POR  
CARLOS IVÁN ATARAMA TICERÁN**

**2019**

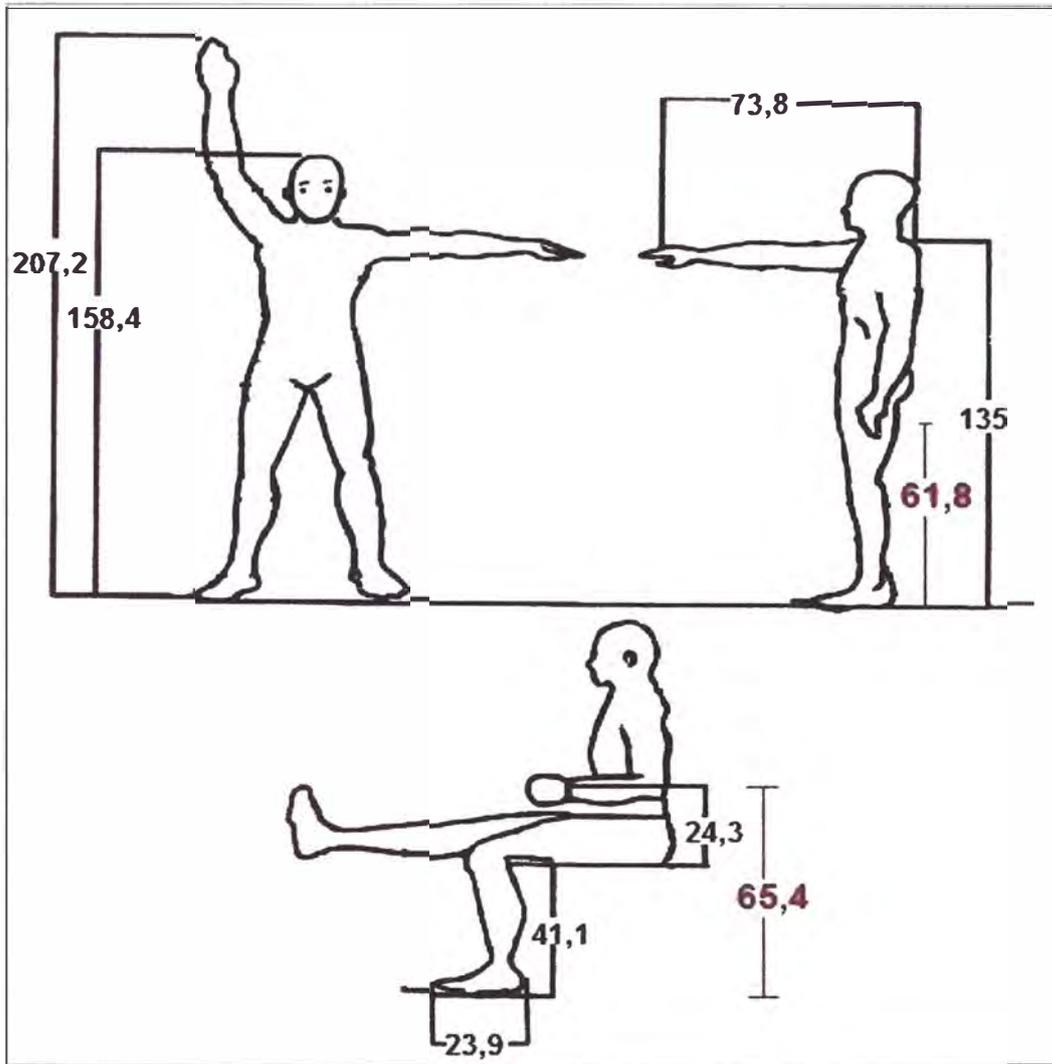
Figura 8 Parámetros ergonómicos del trabajador minero

En la Figura 8 podemos ver la Tabla 5 dibujada, además de posibles alturas de baranda, para una persona de **158,4** cm de altura, entendiéndose que para personas de diferentes alturas se necesitara otras alturas de baranda.

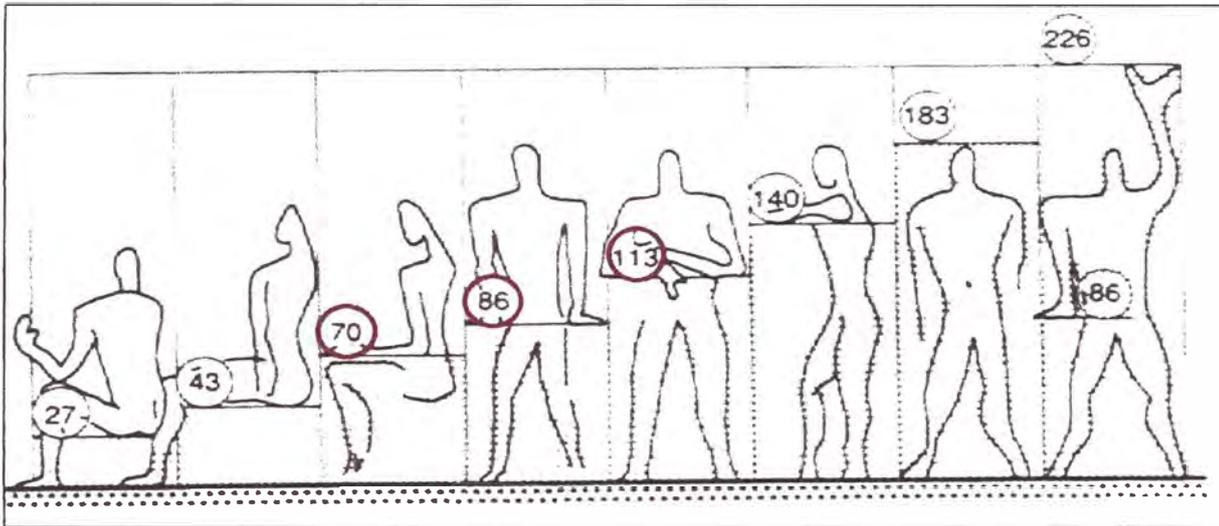
Figura 10 El Modulor de Le Corbusier

Le Corbusier hizo las correcciones con respecto a su anterior modelo, la altura de 0,70 m que se puede ver en la figura 10 podría representar un pasamanos para el uso con silla de ruedas, un adulto mayor o un niño; la altura de 0,86 m un pasamanos para una persona parada, la altura de 1,13 m una baranda. Estas medidas son para personas de talla aproximada a 1,829 m.

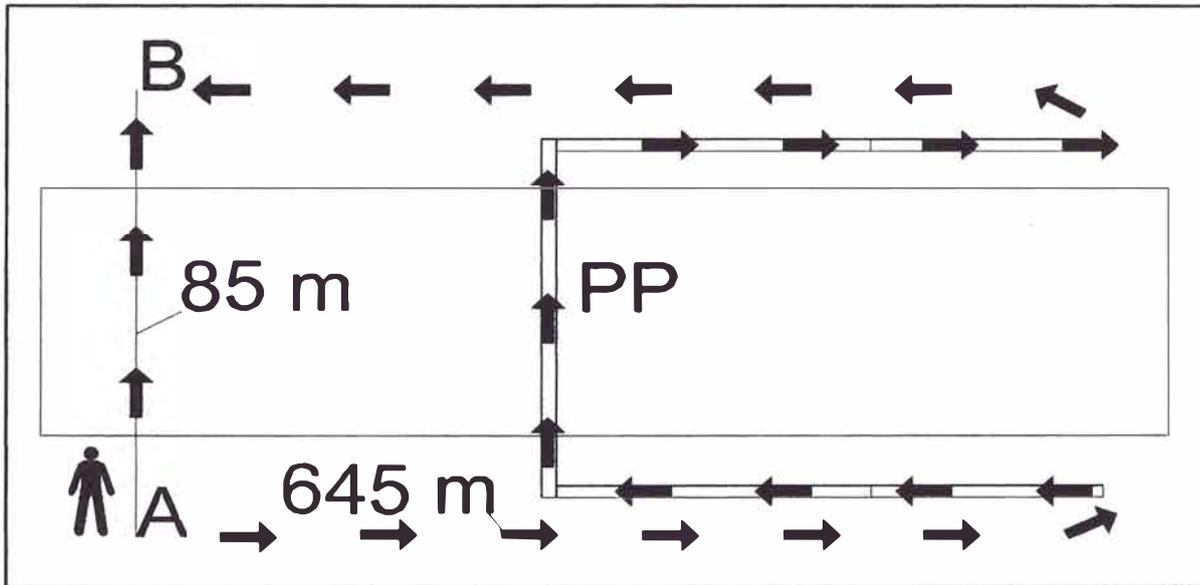
Figura 11 Longitud y ruta de cruce en un puente peatonal con rampa sin escalera.

es de aproximadamente 3,5 veces un recorrido a nivel de pista, y un recorrido de un puente solo con rampas sería aproximadamente 8 veces el recorrido a nivel de pista. Se dificulta en gran medida la accesibilidad de las personas al incrementarse mucho las distancias a recorrer para cruzar una vía utilizando un puente sin escaleras.

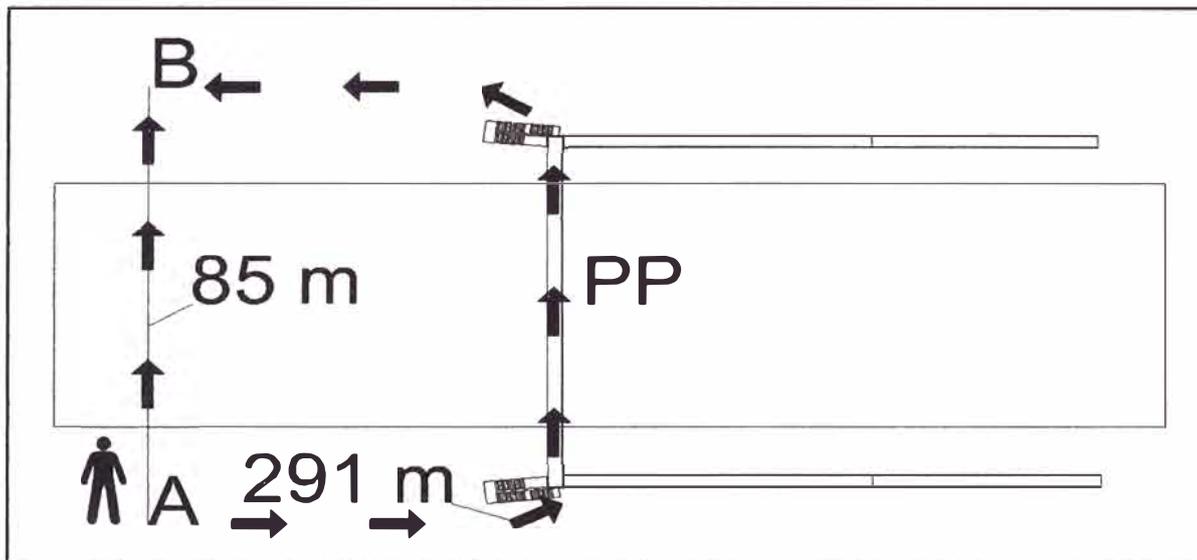
Figura 12 Longitud y ruta de cruce en un puente peatonal con rampa y escalera.

Si los mencionados puentes de la Av. Gambeta tuvieran escaleras como en la figura 12 los recorridos de los peatones serían mucho mas cortos y los puentes serian mucho mas utilizados ya que el peaton usaria menos tiempo

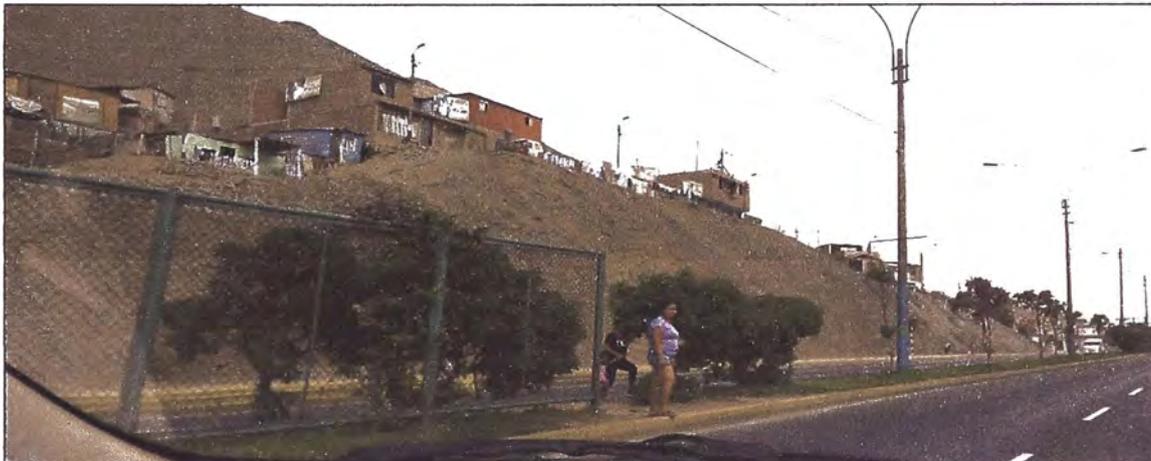
Actualmente la mayoría de peatones en la Av. Gambeta realizan el cruce a nivel, y no utilizan las rampas existentes (vease figura 13).

Figura 13 Personas cruzando en la Av. Gambeta en la zona donde termina las vallas que están a un costado del puente.

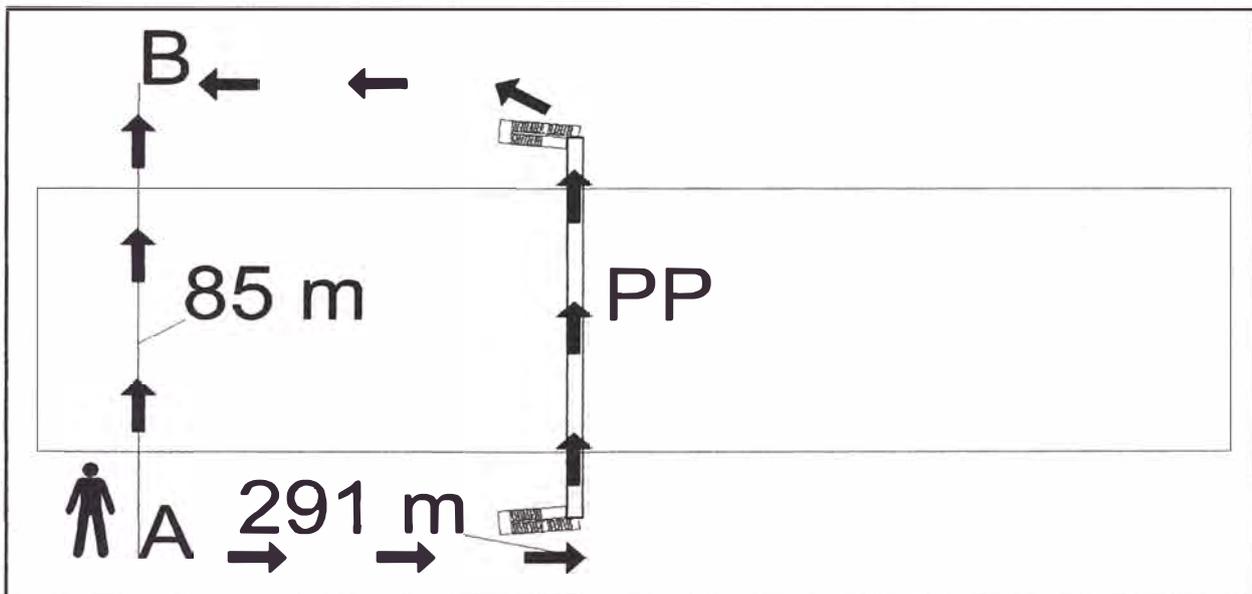
Figura 14 Longitud y ruta de cruce en un puente peatonal solo con escalera

Existen puentes que tienen que ser usados al 100% por los peatones porque hay barreras arquitectónicas en medio de la vía y estos puentes tienen fecha de construcción un poco antigua y no cuentan con rampas para un desplazamiento amigable de un punto A hacia un punto B.

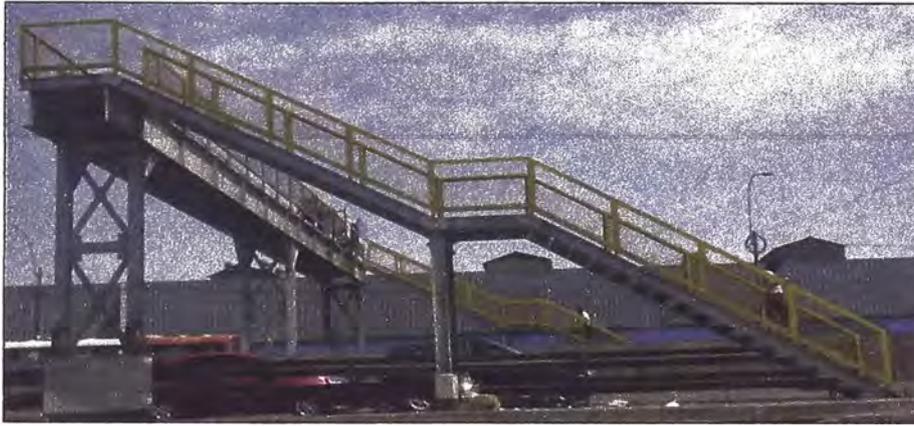
Figura 15 Puente que solo cuenta con gradas.

Estos puentes tienen escaleras con contrapasos de 16 cm a más, muchas personas que tienen problemas para moverse lo hacen con dificultad o no lo hacen, algunos de estos puentes peatonales tienen problemas de espacio para aumentar una rampa y solo es posible usarlos subiendo y bajando escaleras (Véase figura 15).

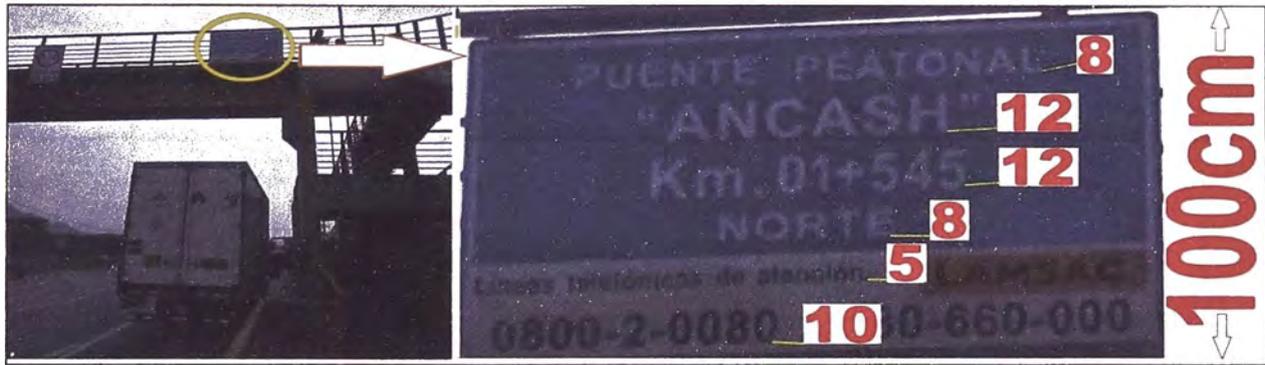
Los letreros de señalización que existe en los puentes peatonales han sido diseñados para un conductor de vehículos con visibilidad 20/20 (MTCVC, Julio 2000), y no necesariamente cumple con todos los requerimientos para un peatón con baja visión que llegue al puente y quiera ubicarse. Lo cual le brindaría una información incompleta. Tal como muestra la figura 22.

Figura 22 Letrero sobre puente peatonal en Vía de Evitamiento.

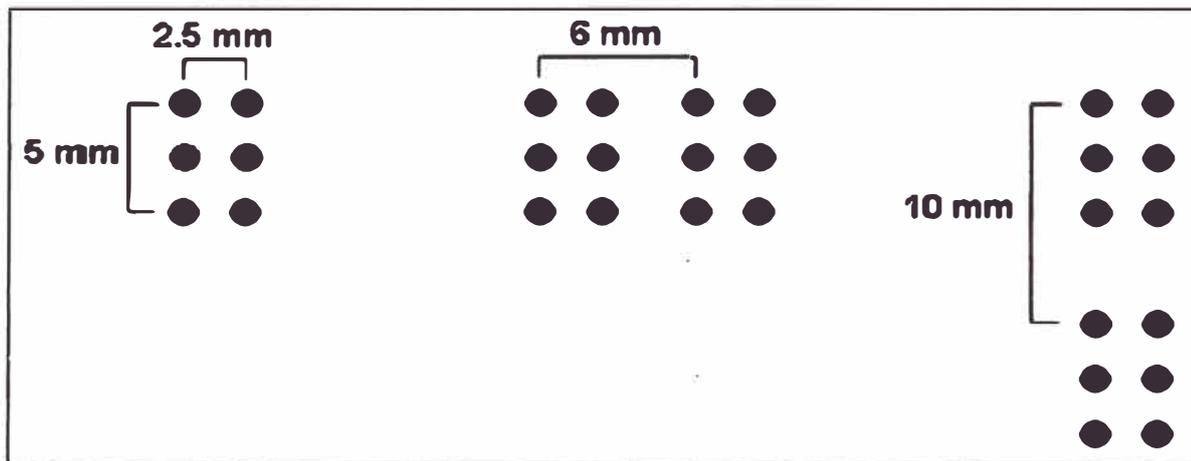
Figura 24 Dimensión de cajetín Braille y dimensiones entre cajetines Braille

La señalización en alto relieve debe estar a una altura entre 1,3 m a 1,6 m de la superficie de donde se está transitando.

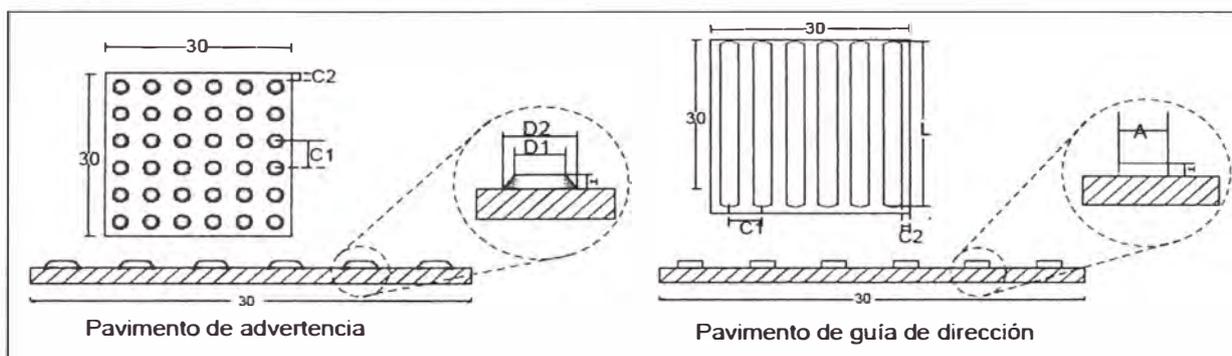
Figura 25 Dimensiones y tipo de pavimento táctil.

Hay dos tipos de pavimento uno de puntos que indica cambio de pendiente o tipo de superficie, y uno de líneas que indica el camino a seguir tal como muestra la figura 25.

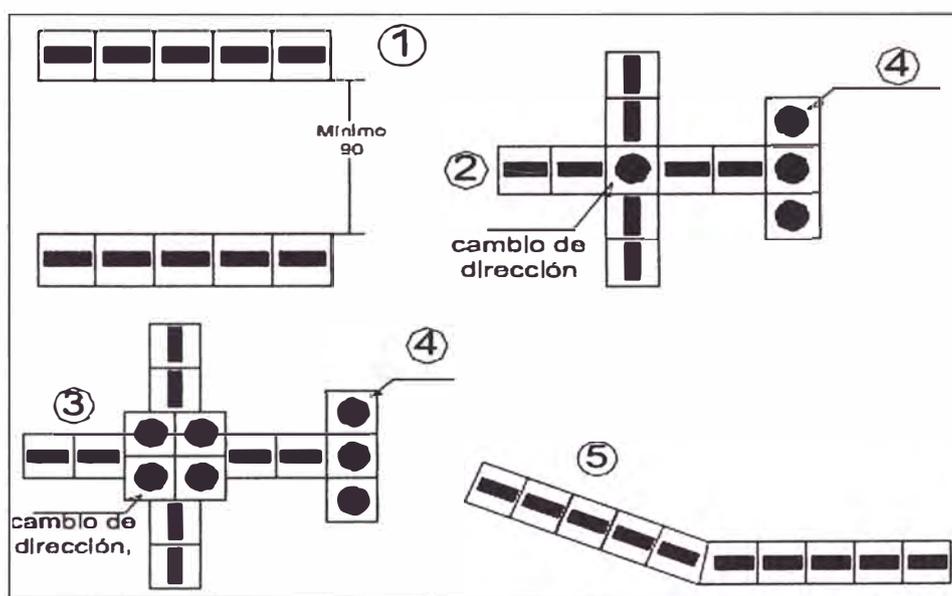
Figura 26 Orientación y tipo de pavimento de ruta táctil.

En la figura 26 podemos observar cómo se usa los pavimento de advertencia o de guía de dirección, o la combinación de ambos.

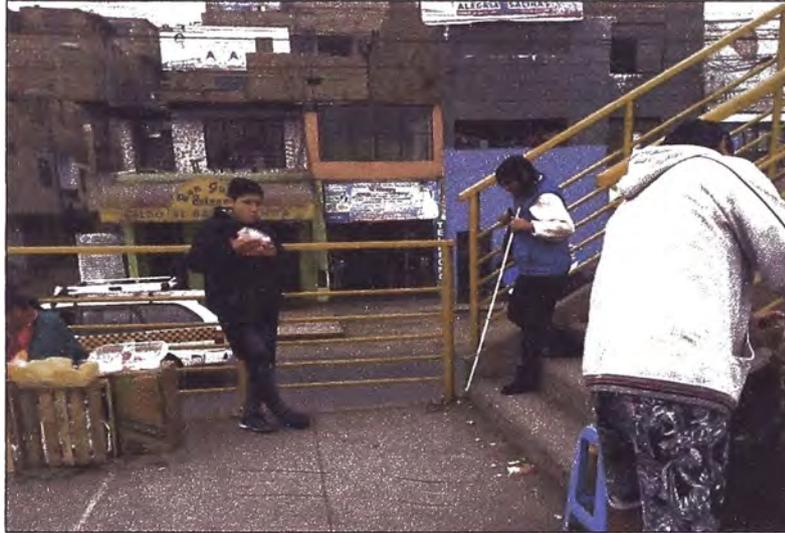
Figura 27 Falta de ruta táctil al terminar la escalera.

de las veces de otra persona u sonidos para poder guiarse si desean salir del paradero o tomar un vehículo. Los invidentes están sujetos al horario donde hay personas circulando, están limitadas al salir de madrugada de sus domicilios. En la figura 27 se puede ver a una invidente bajando de la escalera y no cuenta con una guía de dirección peatonal

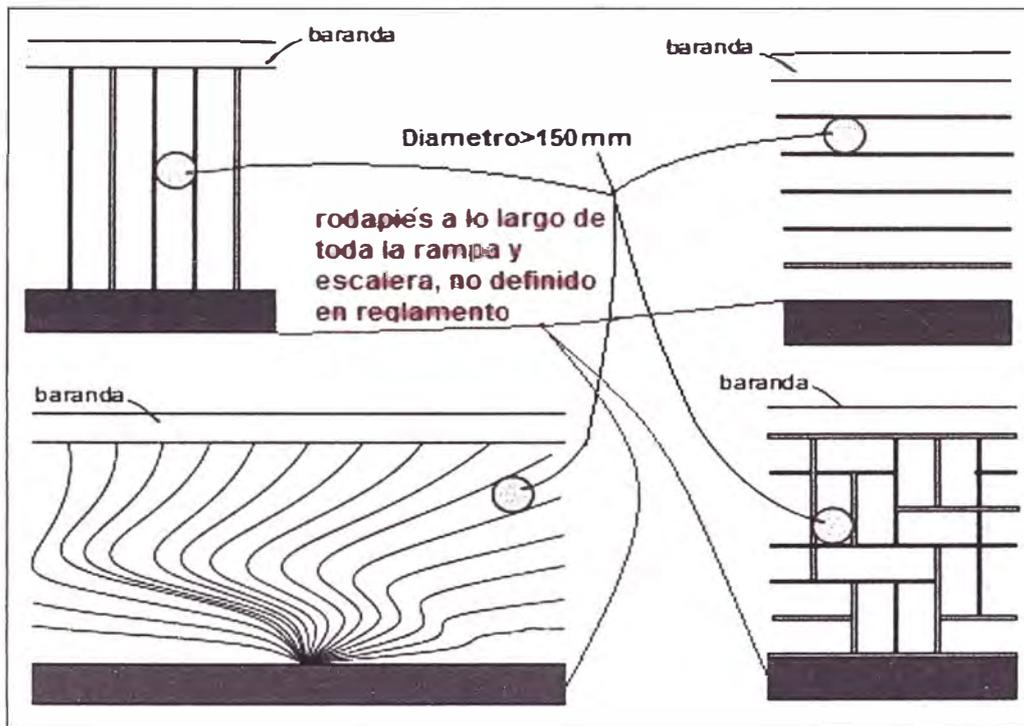
Figura 28 Reglamento Nacional de Edificaciones.

Debajo de las barandas en escaleras y rampas debería de existir un sardinel o rodapiés para que las personas invidentes lo usen de guía al desplazarse por el puente peatonal. Tal como se puede ver en la figura 28.

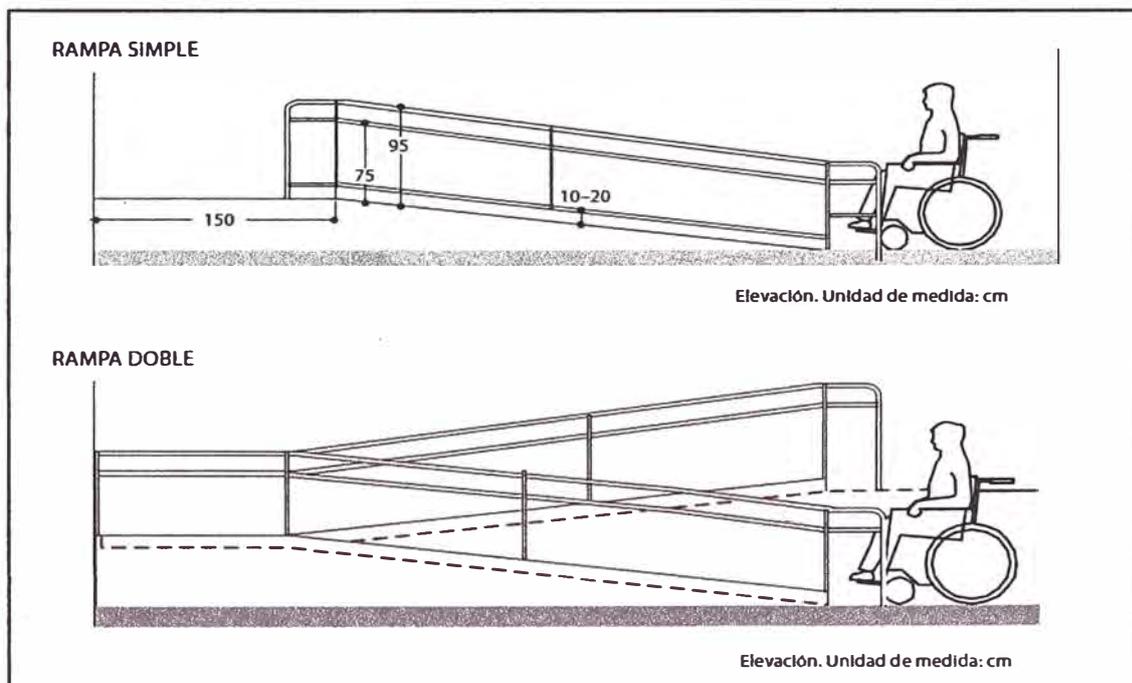
Figura 29 Diferentes alturas de pasamanos y/o topes para silla de ruedas.

La figura 29 ilustra los pasamanos de la legislación chilena del cuadro 2.14.

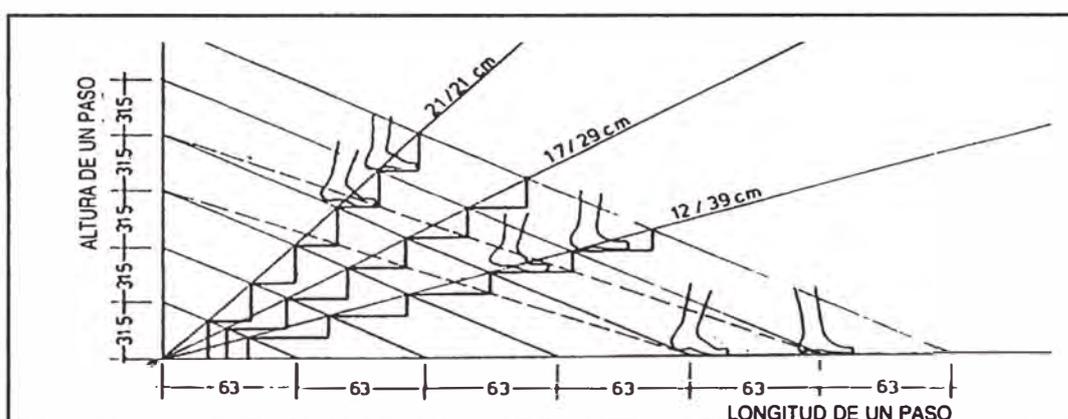
Figura 33 Construcción gráfica de la relación de pendiente según la fórmula  $2C+H=63$ .

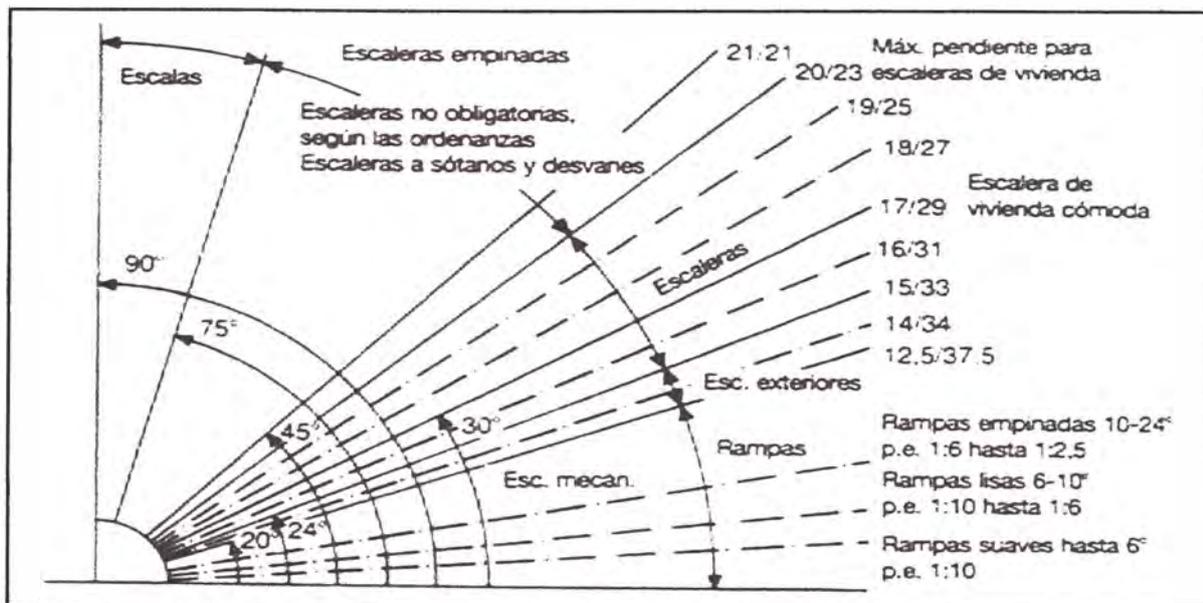
En España (Según Código Técnico de la Edificación CTE), se tiene  $540 \text{ mm} \leq 2C+H \leq 700 \text{ mm}$ . Como se puede observar hay un rango amplio de dimensiones si usamos la fórmula  $540 \text{ mm} \leq 2C+H \leq 700 \text{ mm}$ , si usamos las dimensiones más cercanas al límite inferior 540 mm, obtenemos gradas más pequeñas y fáciles de desplazar; si usamos el límite 700 mm las gradas serán más grandes y el desplazamiento más difícil. En la figura 34 se puede observar diferentes combinaciones dependientes en gradas para  $2C+H=63$ , pendientes de escaleras de muy poco uso y pendientes para rampas.

Figura 34 Construcción gráfica de la relación de pendiente en gradas y rampas según la fórmula  $2C+H=63$ .

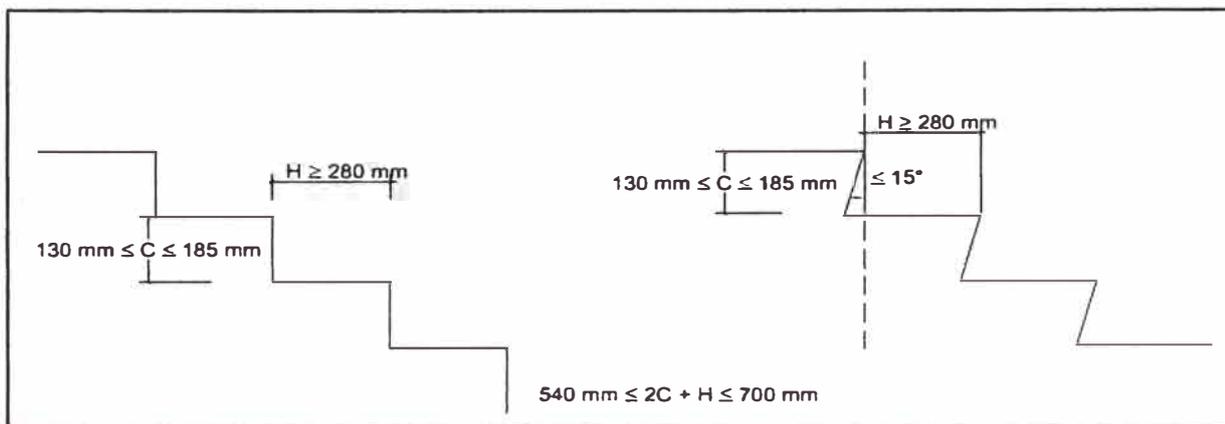
En tramos rectos, la huella medirá 280 mm como mínimo, y la contrahuella 130 mm como mínimo, y 185 mm como máximo, excepto en escuelas infantiles y edificios utilizados por ancianos, donde la contrahuella medirá 170 mm, como máximo.

Figura 35 Dimensiones de gradas máximas y mínimas en España, según la fórmula  $540 \text{ mm} \leq 2C+H \leq 700 \text{ mm}$ .

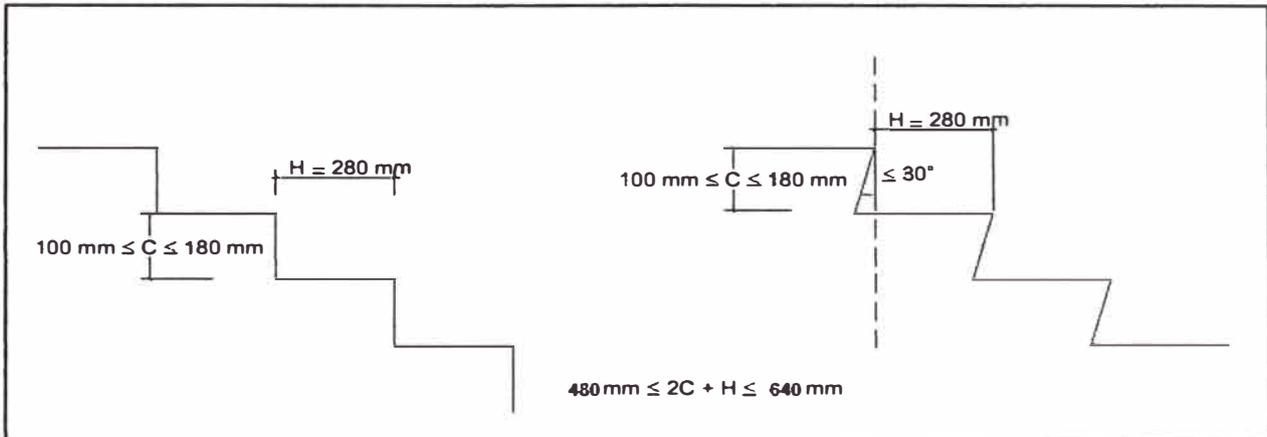
Todos los pasos y contrapasos en un tramo de escaleras deben tener contrapasos y pasos uniformes. Los contrapasos deben tener mínimo (100 mm) de altura y un máximo de (180 mm). El paso debe de tener (280 mm) de tamaño.

Figura 36 Dimensiones de gradas máximas y mínimas en EE.UU, según la fórmula  $480\text{ mm} \leq 2C + H \leq 640\text{ mm}$ .

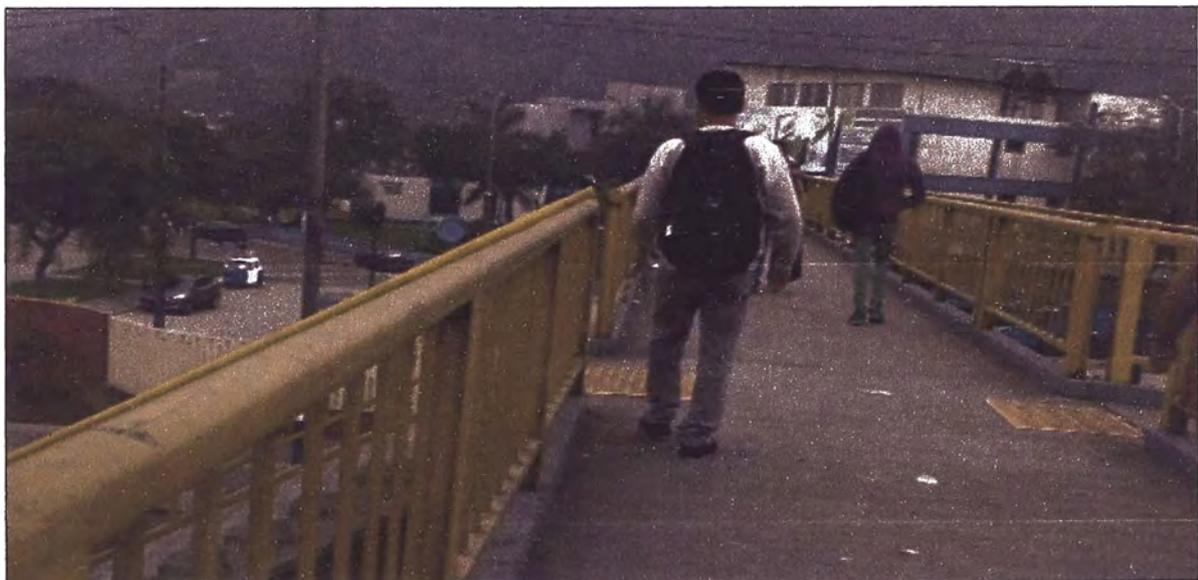
- El puente peatonal en sus rampas, o escaleras debe tener una baranda o sardinel de mínimo 10 cm de altura o si tiene algún lado abierto debe tener a los costados una protección lateral de mínimo 10 cm en toda la longitud de la escalera. Esta sardinel o baranda en la parte inferior ayuda a guiarse a los invidentes al colocar su bastón allí, o a las personas con sillas de ruedas, tal como se ve en la figura 38 y figura 39.

Figura 38 Peatón discapacitado guiandose con su bastón colocandolo sobre el peralte del puente.

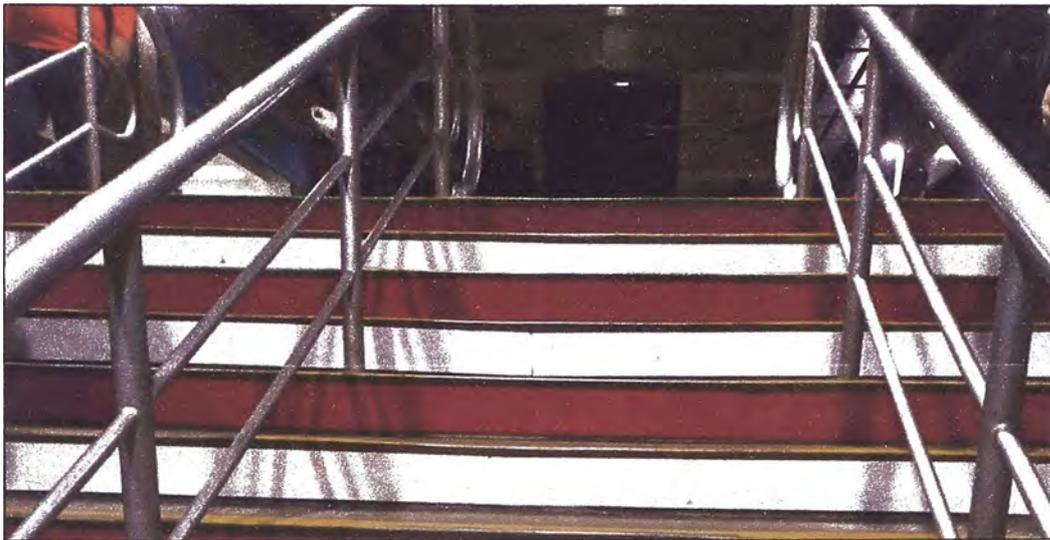
Figura 42 Contraste en el contrapaso

- Las escaleras deben tener algún tipo de señalización donde se note el contraste del paso y el contrapaso teniendo en cuenta a las personas que tengan daltonismo, cromatismo u otro tipo de problema de visión y exista poca iluminación en el puente (Vease figura 42)

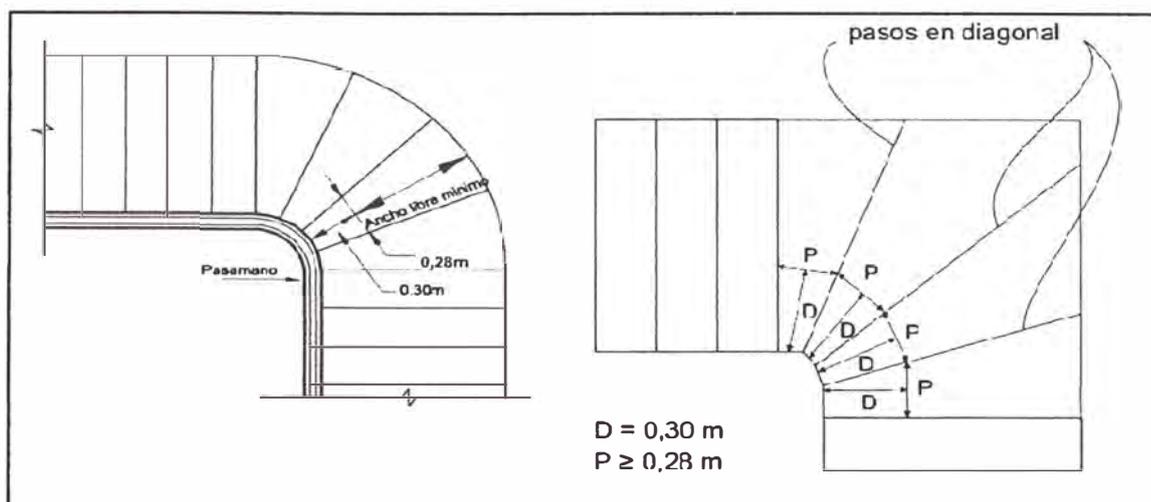
Figura 43 Gradas en curva

- En las gradas en curva se considera el ancho efectivo a partir de 30 cm del borde de la escalera si el ancho de la grada tiene como mínimo 28 cm en esa parte, esto con el fin de que una persona pueda subir cómodamente por la escalera.

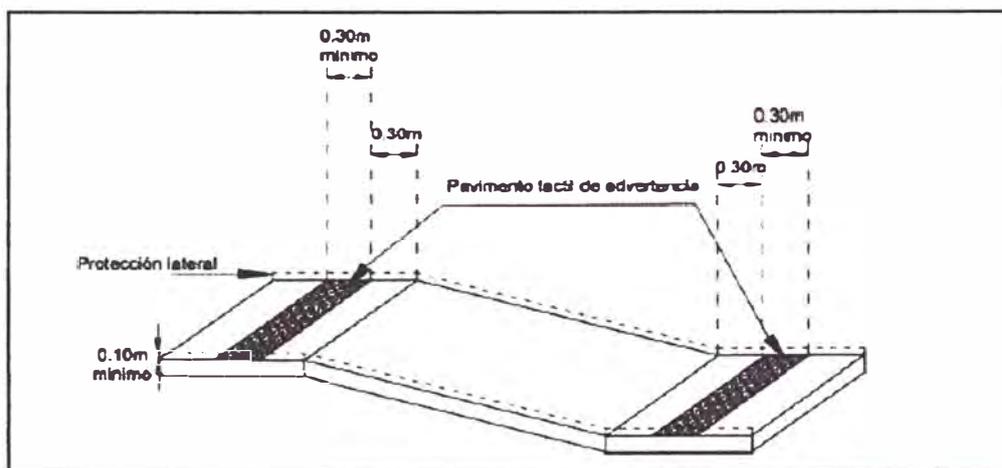
Figura 44 Pavimento táctil en rampa.

- Al final y al inicio de la rampa deberá existir un pavimento táctil de mínimo 30 cm de ancho y a 30 cm del inicio y fin de rampa (vease figura 44).

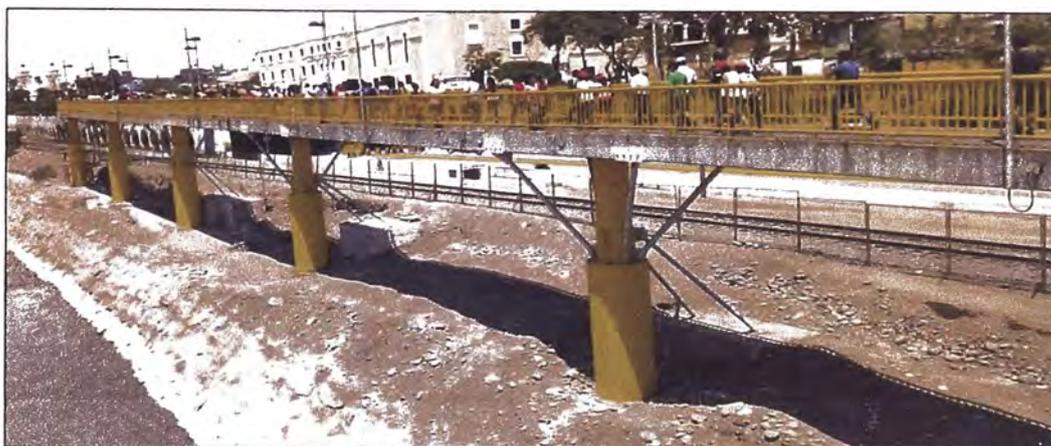
(Rodríguez, 2010) Personas que tienen la enfermedad de Meniere o tienen dañado su tímpano tendrán dificultades en desplazarse por puentes peatonales con mucha vibración, como lo hacía el Puente Rayito de Sol (Latina.pe, 2014) antes que se le pongan elementos para rigidizar la plataforma y se aumente la masa en sus bases para hacerlo más rígido, actualmente la frecuencia del sector que se muestra en la figura 45 es de **4 Hz**, y se obtuvo con los programas Acelerometer y Transform.

Figura 45 Puente Rayito de Sol con rigidizadores.

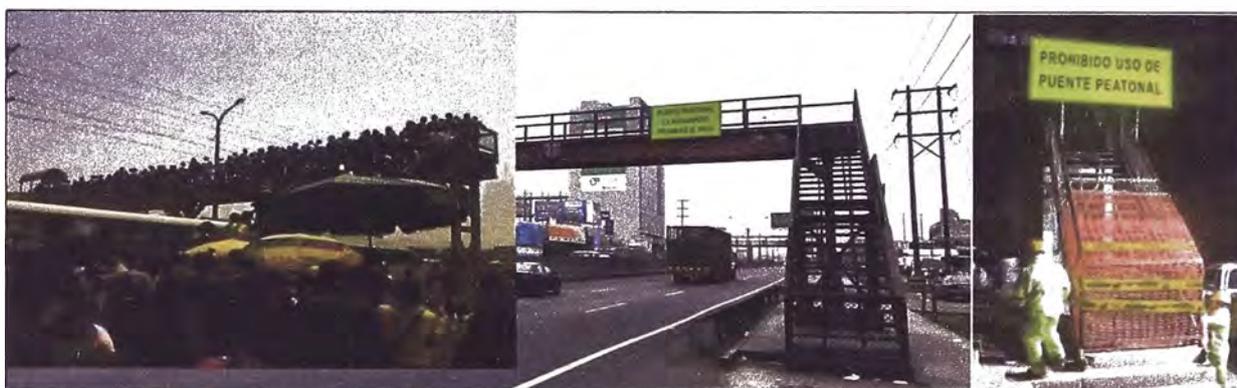
Figura 46 Puente clausurado Cesar Vallejo.

El puente que está al frente de la Universidad Cesar Vallejo en la Panamericana Norte (figura 46) tuvo que ser cerrado por el exceso de vibración en horas punta, estas vibraciones causaban incomodidad en el alumnado.

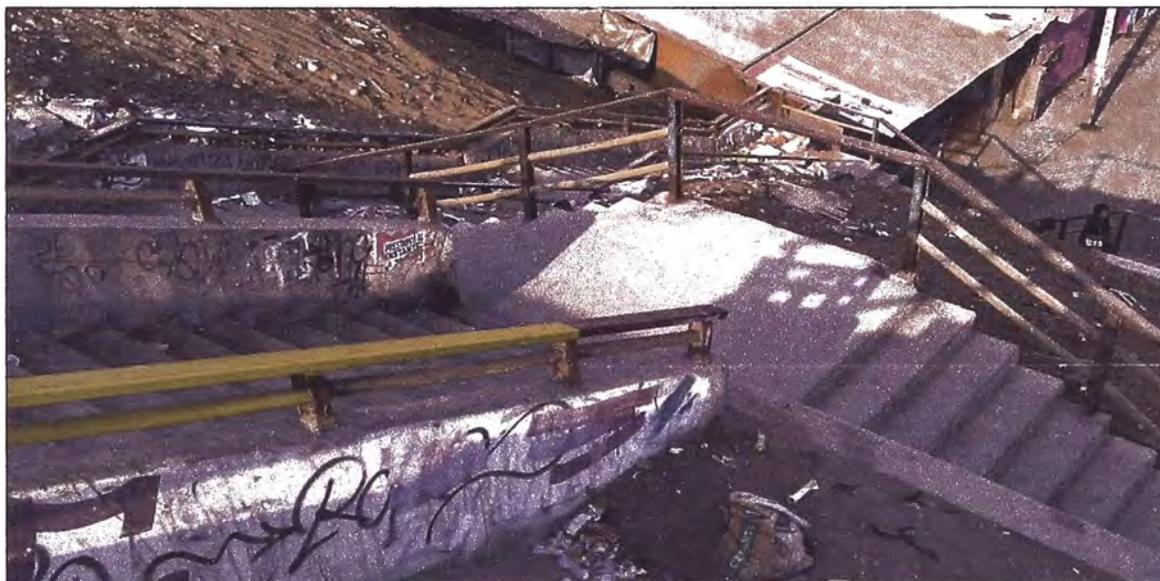
Figura 49 Acceso a puente peatonal.

El tamaño de grada mínimo no está definido explícitamente, y el tamaño mínimo de grada que usan normalmente esta entre 16 a 18 cm y este tamaño de grada es todavía un escollo muy difícil de afrontar para algunas personas, se muestra en la figura 49 el tipo de accesos que podían mejorar con gradas pequeñas. Este acceso corresponde a un puente peatonal en Panamericana Sur.

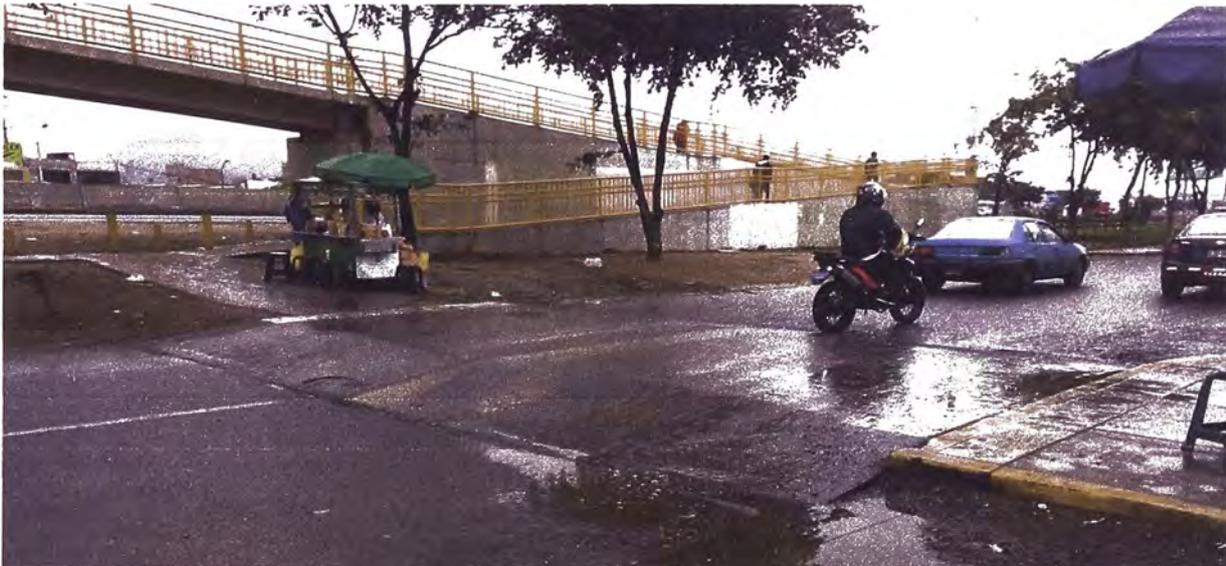
La giba como la que se presenta en la figura 50 también es un elemento muy importante en una ruta peatonal al paradero donde hay afluencia masiva de vehículos ya que esta hace que la velocidad de los vehículos disminuya, y el peatón pueda transitar con mayor seguridad y más libremente al estar al mismo nivel la vereda de donde parte a la vereda donde llega y la ruta peatonal.

Figura 50 Giba que acceso a puente peatonal.

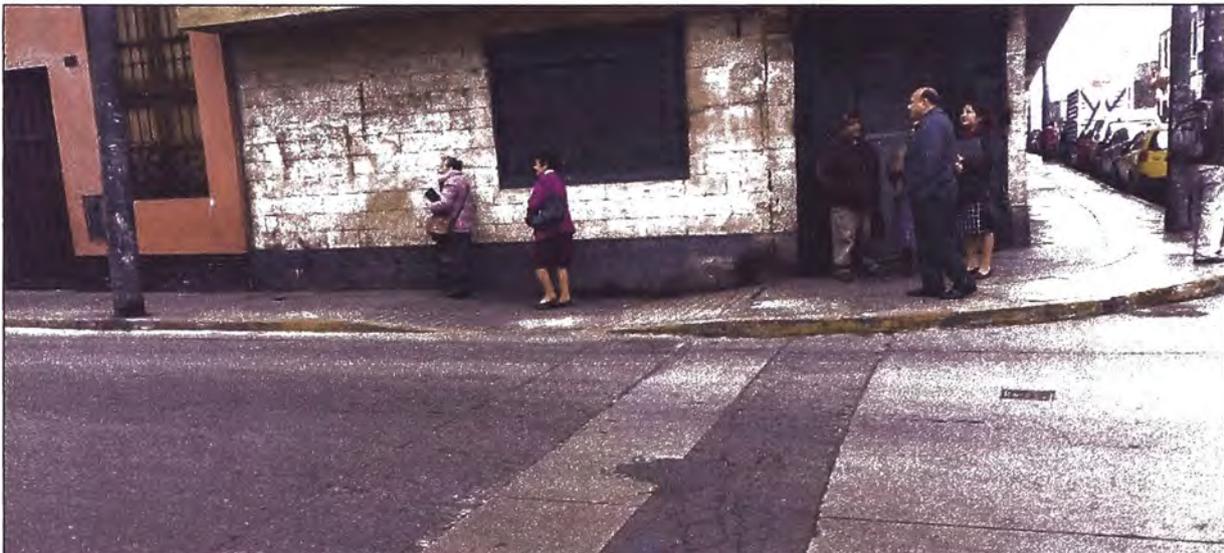
Los vados a nivel sirven para un desplazamiento más seguro de personas con escasa movilidad al eliminar la grada y la pequeña rampa que utilizan, Se puede transitar en forma más tranquila. Una rampa al estar mojada puede causar problemas de inseguridad en personas con sillas de ruedas o con coches de bebe. En la figura 51 podemos observar un vado ubicado en el centro de Lima.

Figura 51 Vado a nivel para ayudar a cruzar la calle.

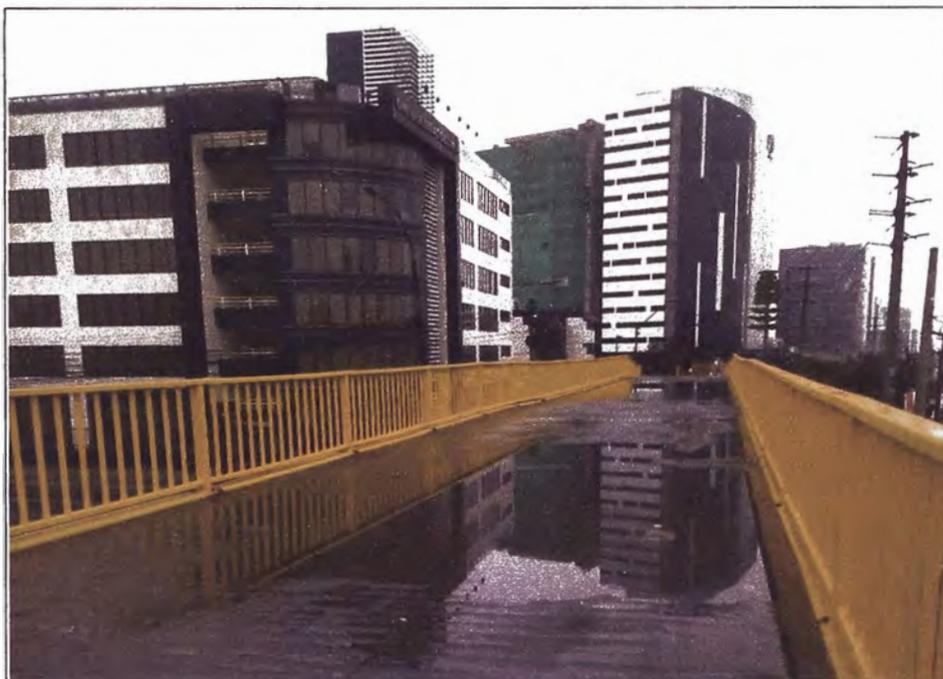
En algunos puentes peatonales (figura 52) se ha observado que los charcos obligan al 100% de las personas cruzar sobre ellos (puente peatonal frente a la Universidad de Lima), La foto fue tomada el 7 de Octubre del 2018 a las 7:30 de la mañana.

Figura 52 Puente con problemas de drenaje.

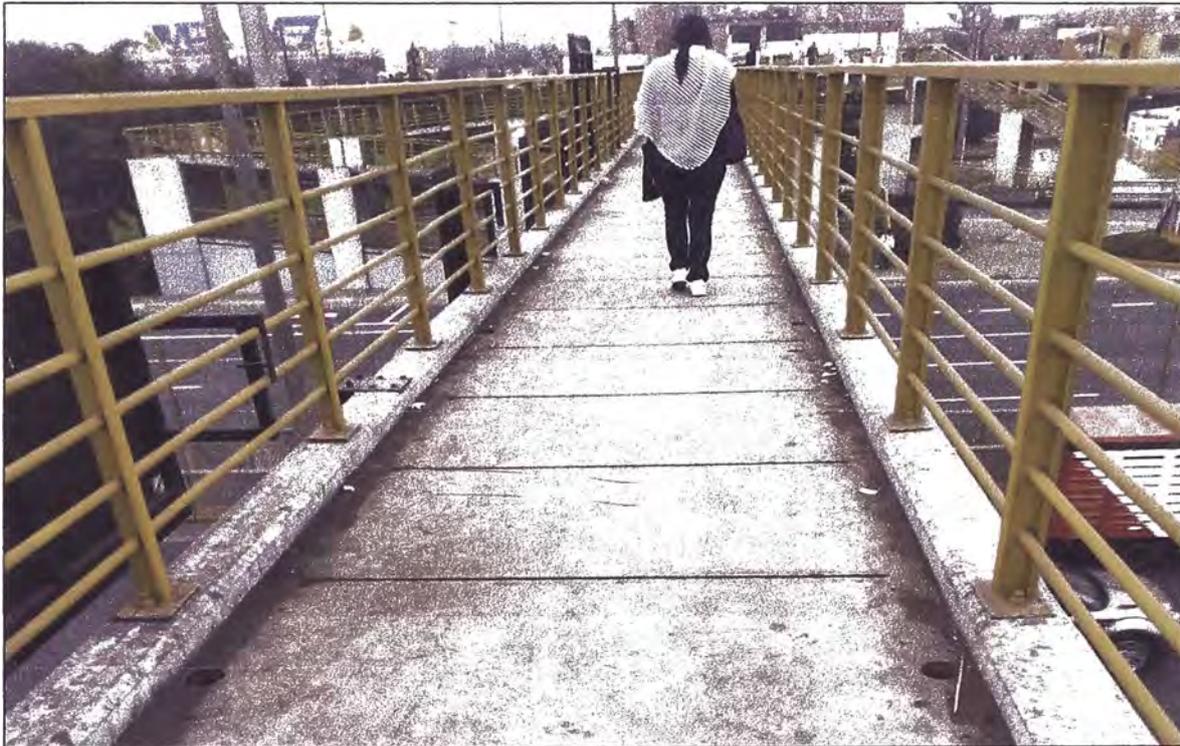
mitad de la vía. La foto fue tomada la primera semana de Julio del 2018 a las 9 de la mañana aproximadamente. Dado que en Lima Metropolitana el nivel de precipitación pluvial es muy bajo nos daremos cuenta que tener un puente peatonal sin drenaje en otras zonas del Perú, donde haya mucha precipitación podría ser un problema de incomodidad bastante grande en épocas de lluvia.

Figura 53 Puente con drenaje adecuado

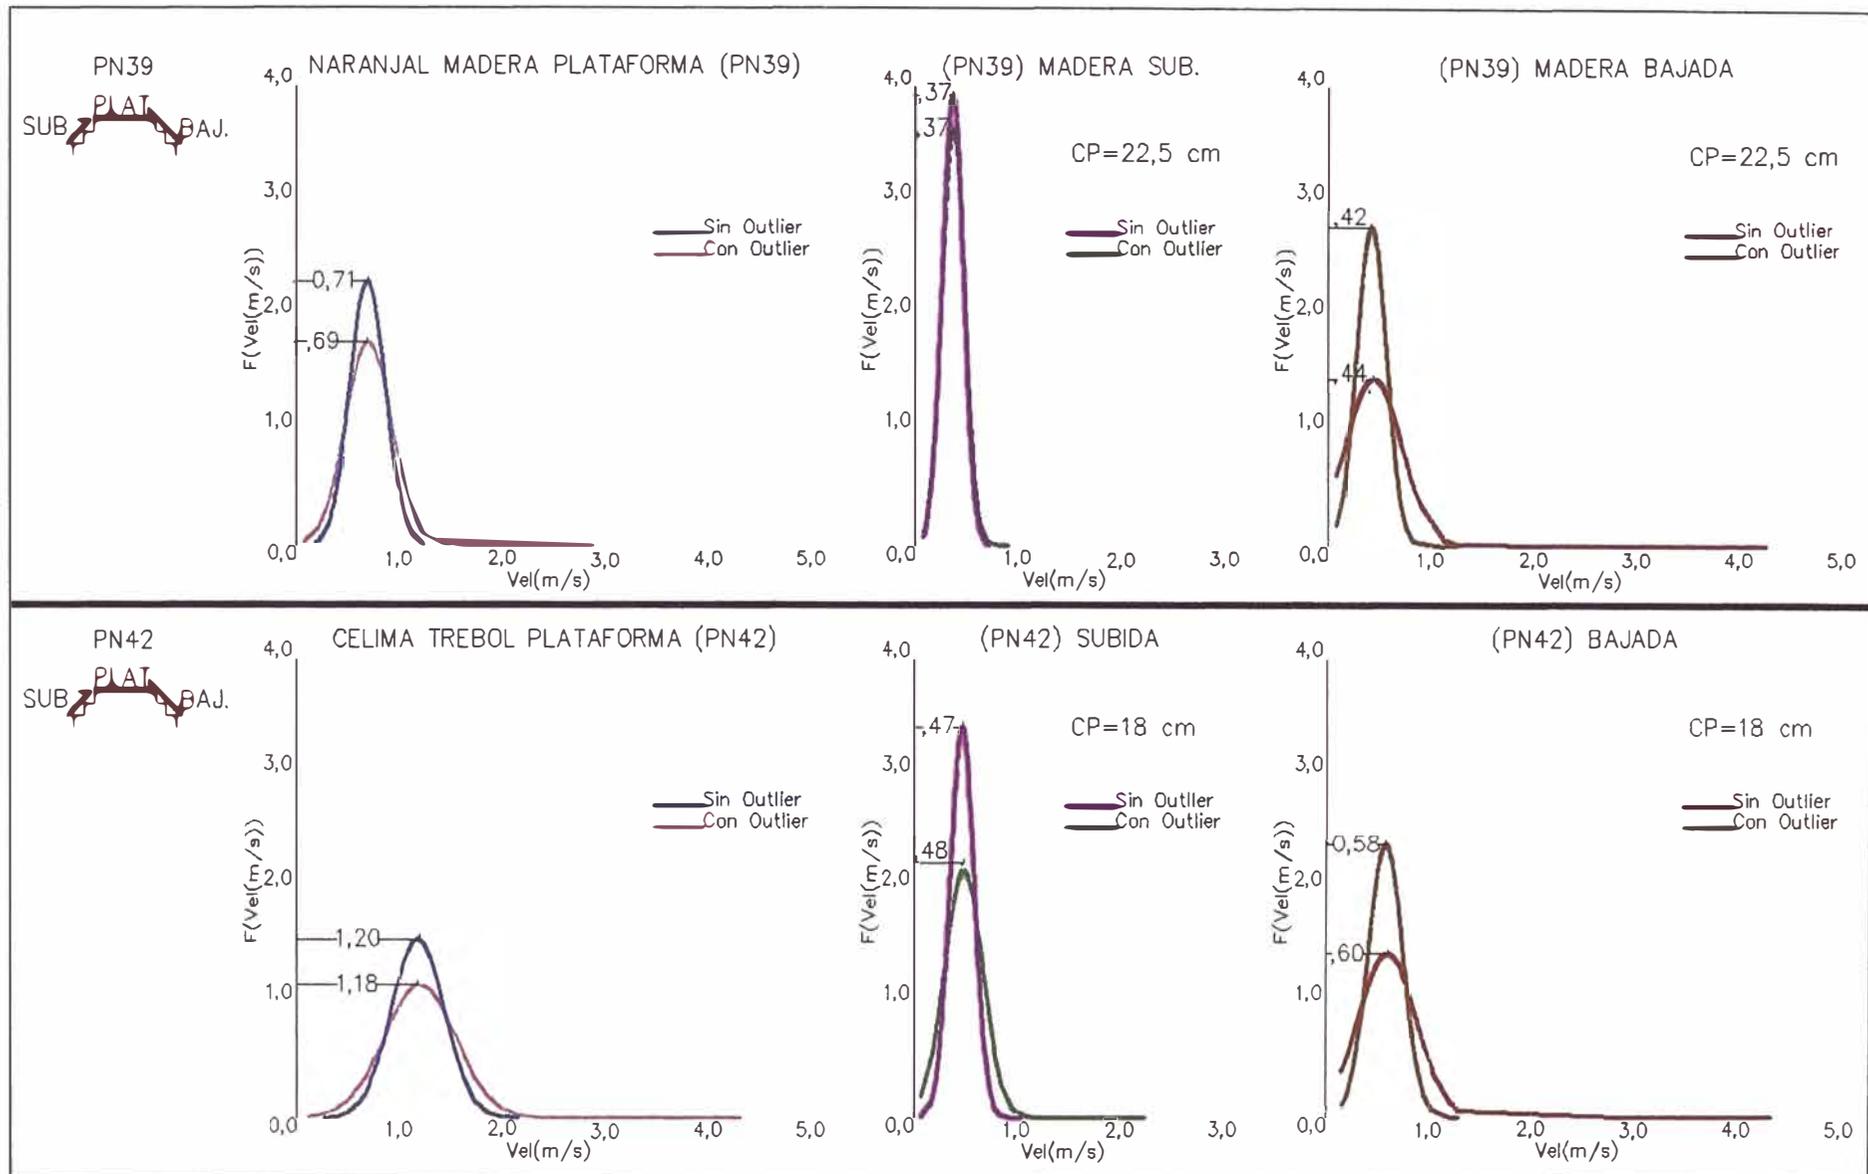
Figura 62 Distribución normal de velocidades con outliers y sin outliers, en puentes contrapaso 22,5 cm y 18 cm
