**UNIVERSIDAD NACIONAL DE INGENIERÍA  
FACULTAD DE INGENIERÍA CIVIL**

**“APORTES A LA NORMATIVA PERUANA DE DISEÑO  
GEOMÉTRICO DE PUENTES PEATONALES”**

**ELABORADO POR  
CARLOS IVÁN ATARAMA TICERÁN**

**2019**

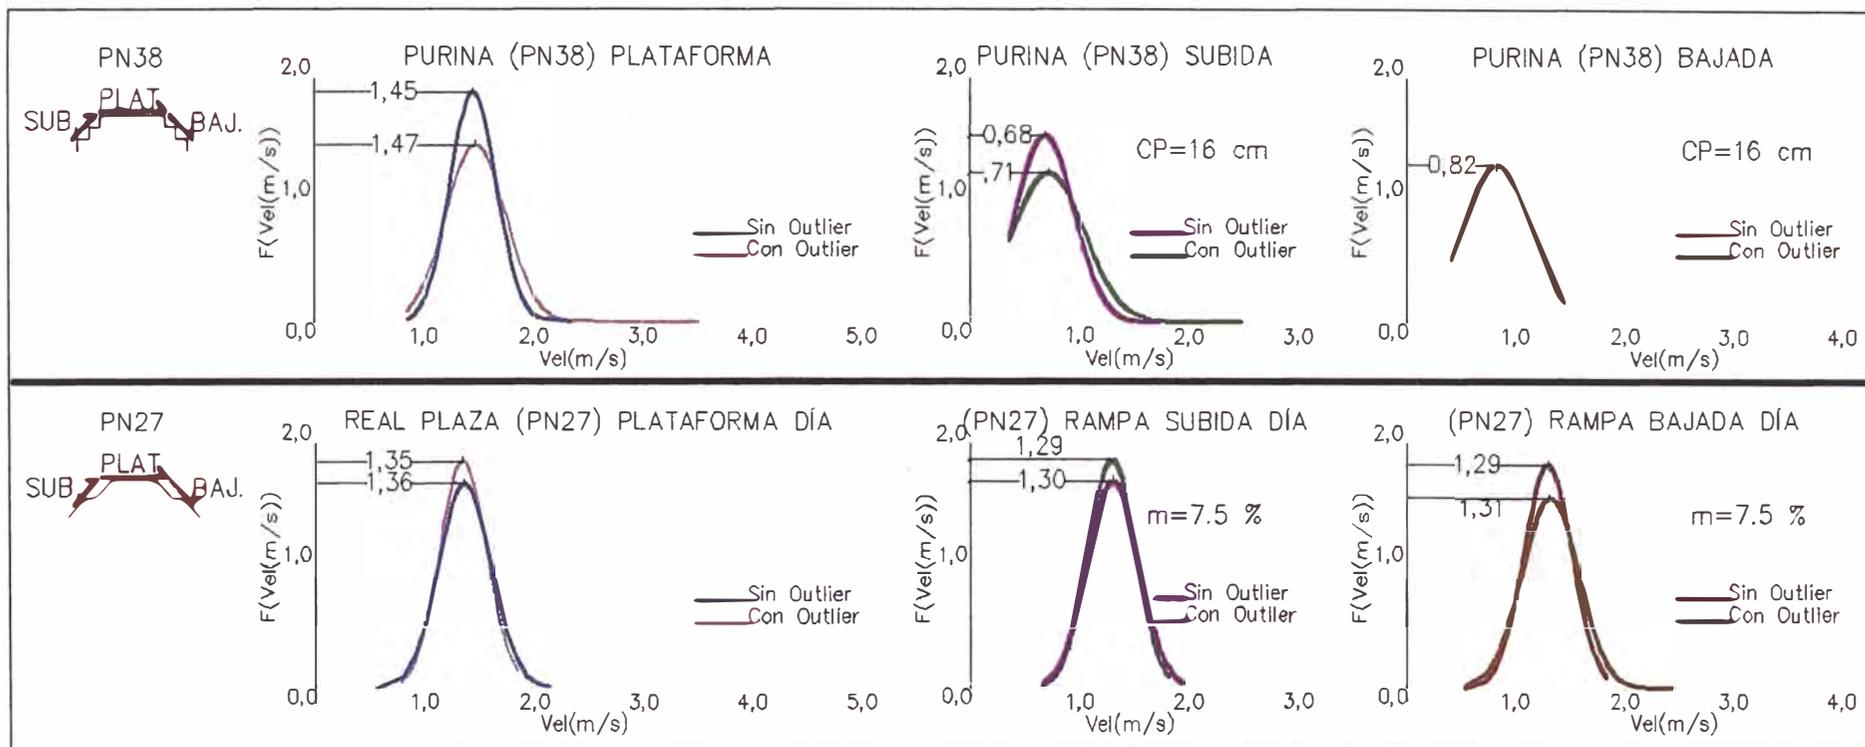
Figura 63 Distribución normal de velocidades con outliers y sin outliers, en puentes contrapaso 16 cm y rampa 7,5%.

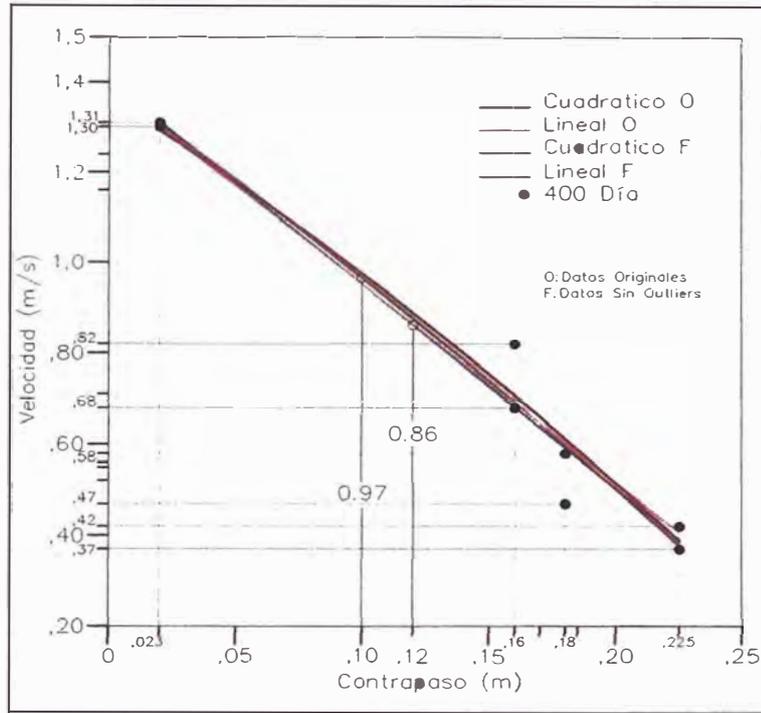
Figura 70 Curvas de aproximación Contrapaso Vs Velocidad.

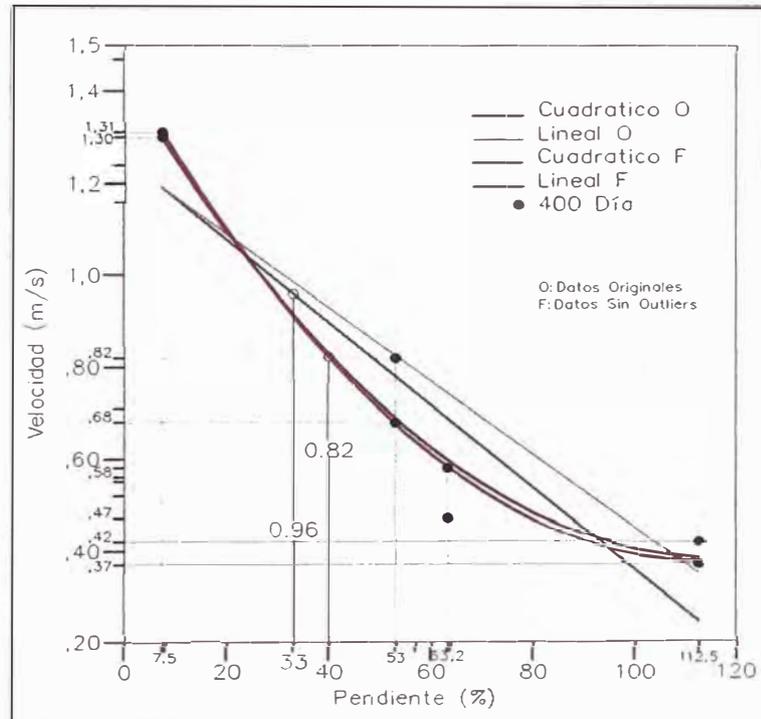
Figura 71 Curvas de aproximación Pendiente Vs Velocidad.

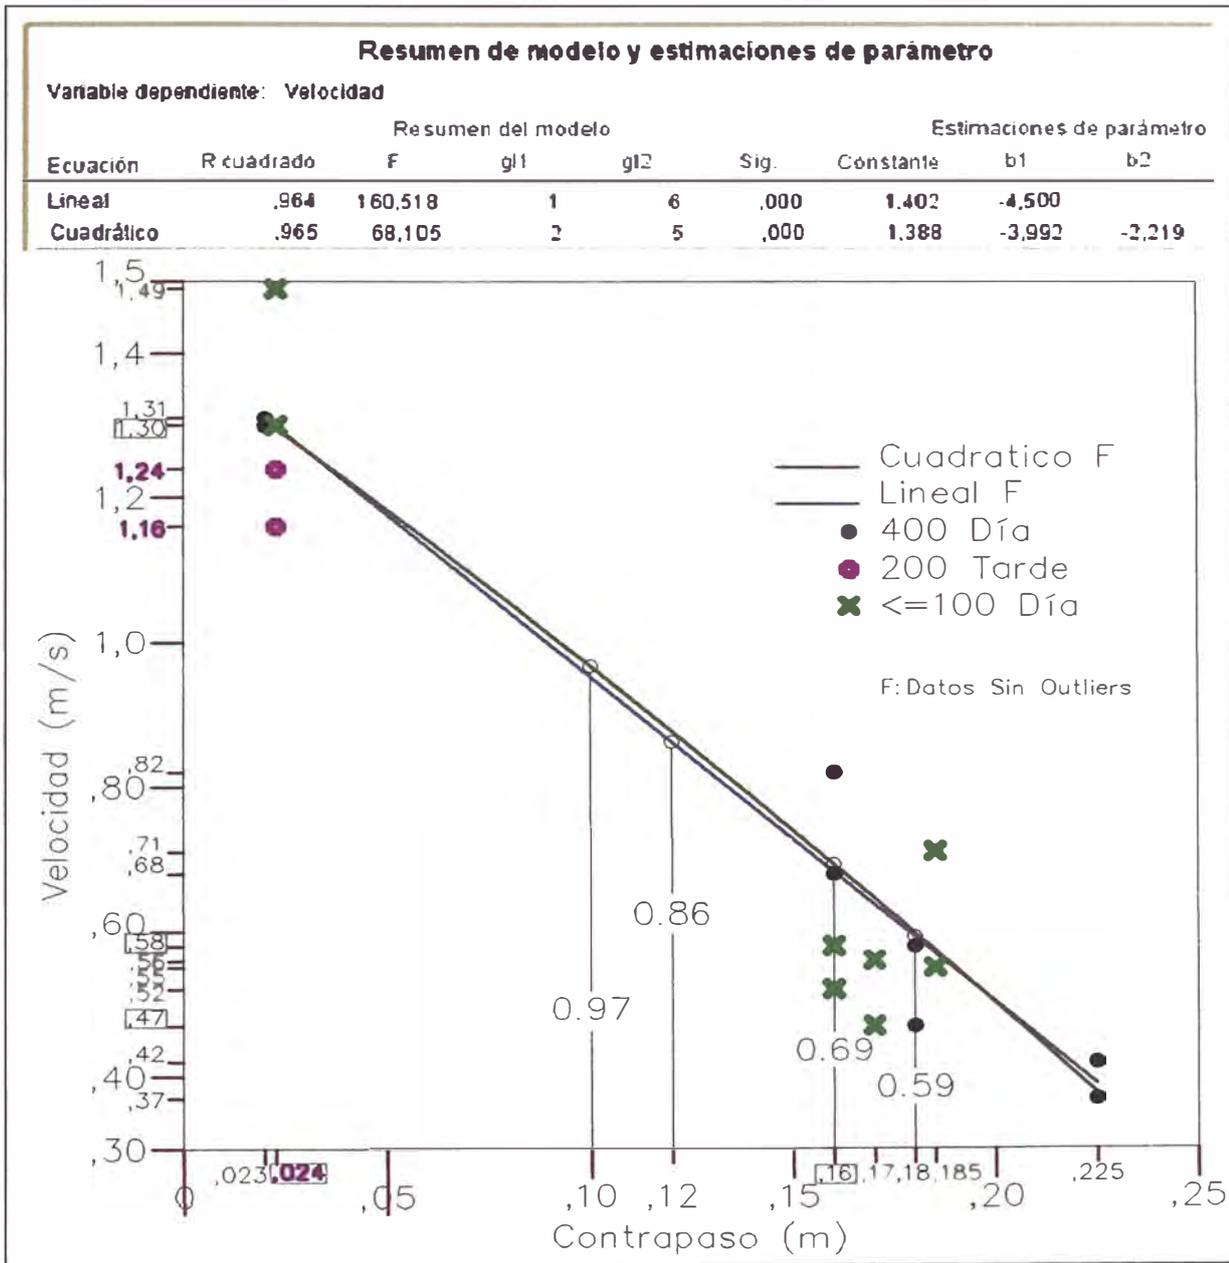
Figura 73 Curvas de aproximación sin outliers de Contrapaso Vs. Velocidad con valores de comprobación de otros puentes similares.

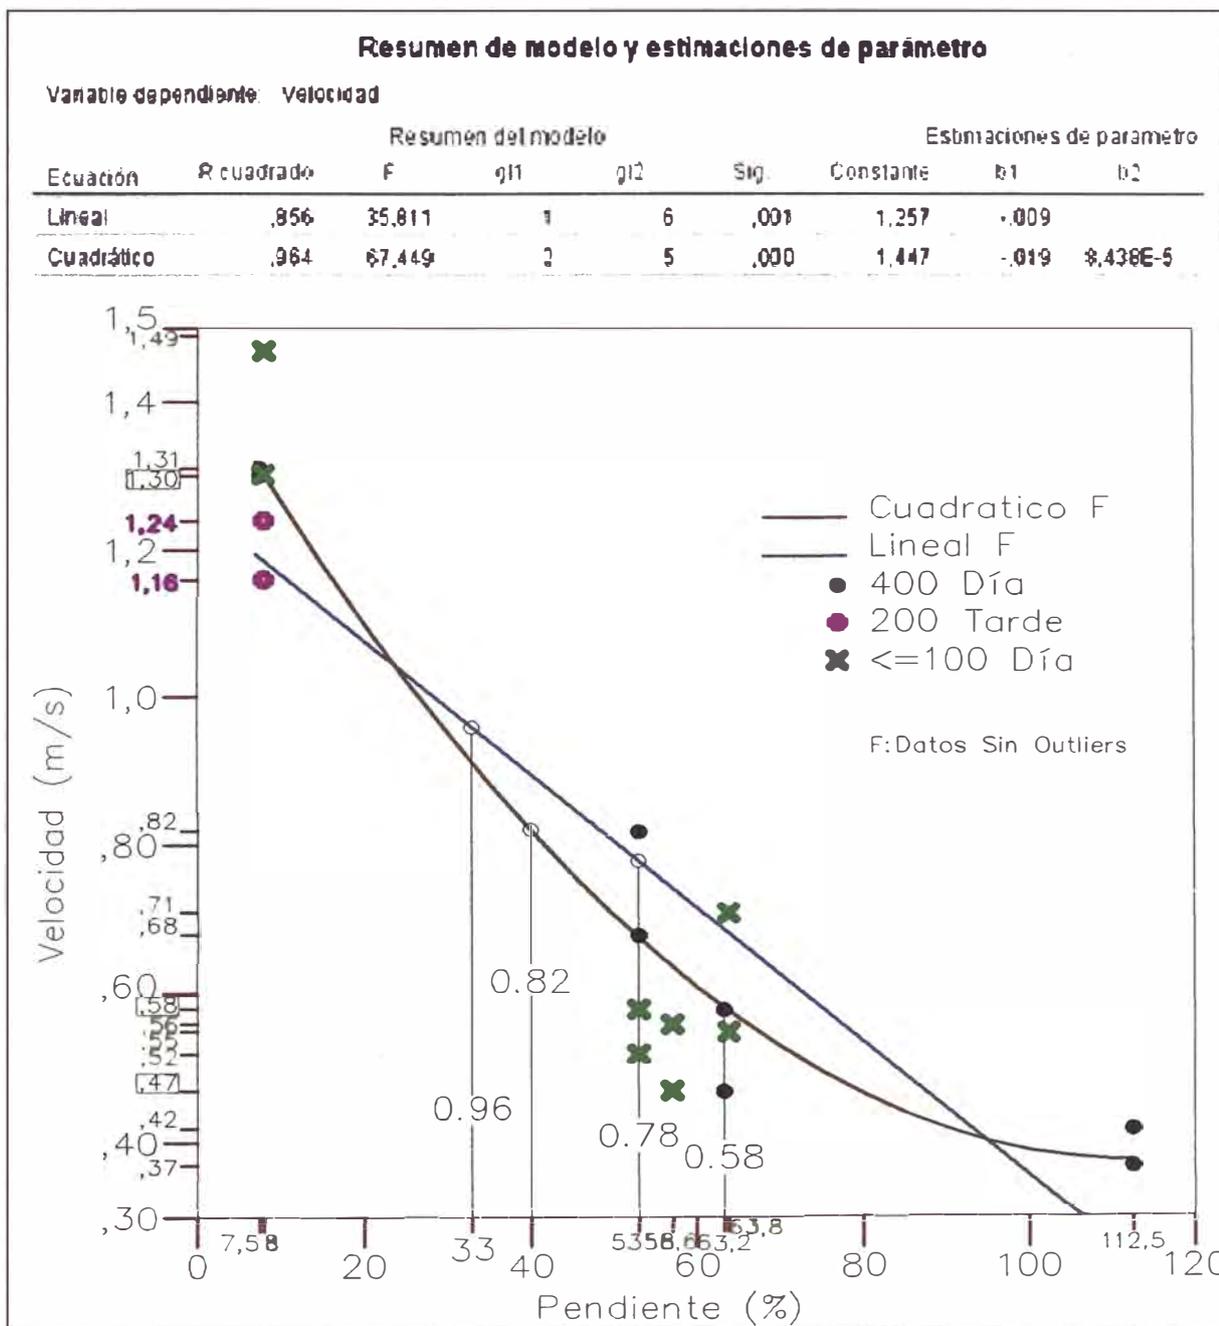
Figura 74 Curvas de aproximación sin outliers de Pendiente Vs. Velocidad con valores de comprobación de otros puentes similares

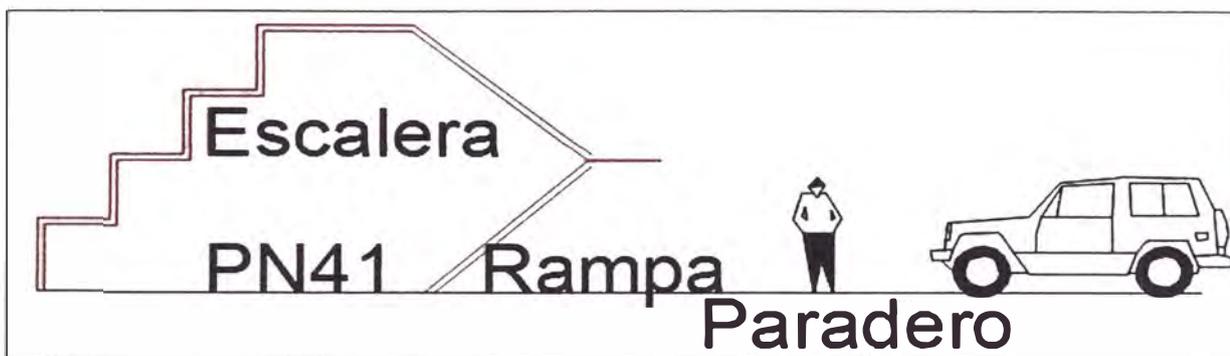
Figura 76 Puente peatonal (PN41) con rampa orientada al paradero.

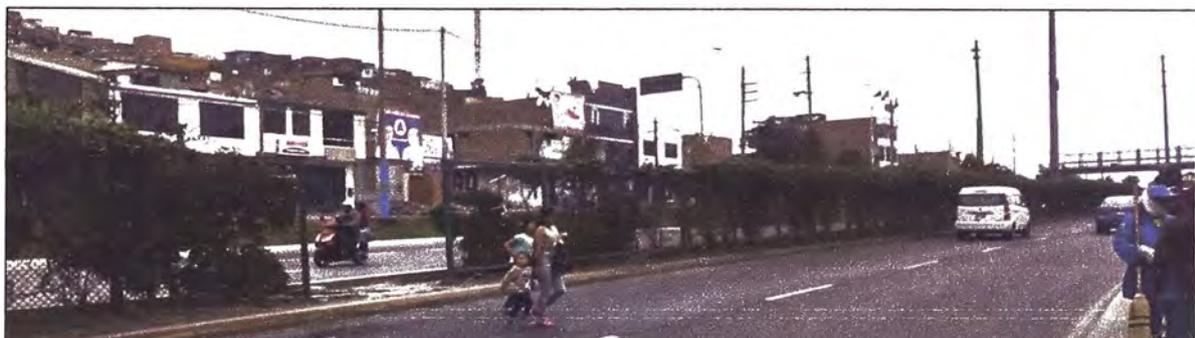
Figura 77 Peatones cruzando la vía en Gambeta

Cruzaron	Peatones	Porcentaje
Por la Vía	853	85,30%
Puente G7	118	11,80%
Puente G8	29	2,90%

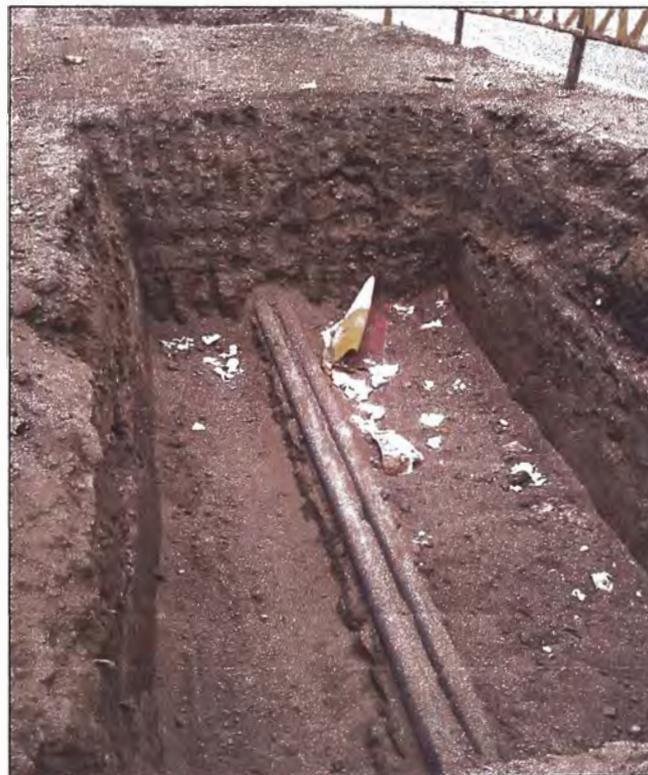
Figura 80 Interferencia de línea de telefonía en excavación de zapata de puente.

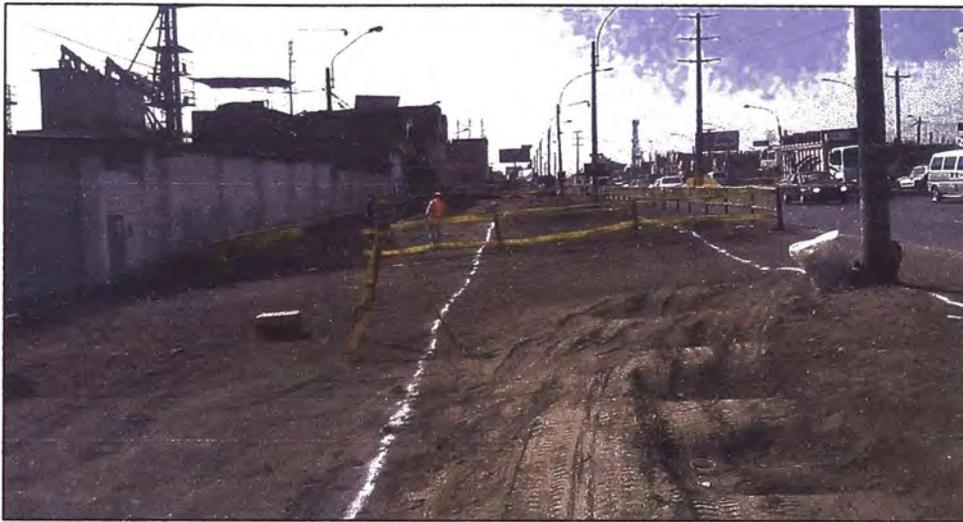
Figura 81 Interferencia de postes de alumbrado en proyección de zapata de puente

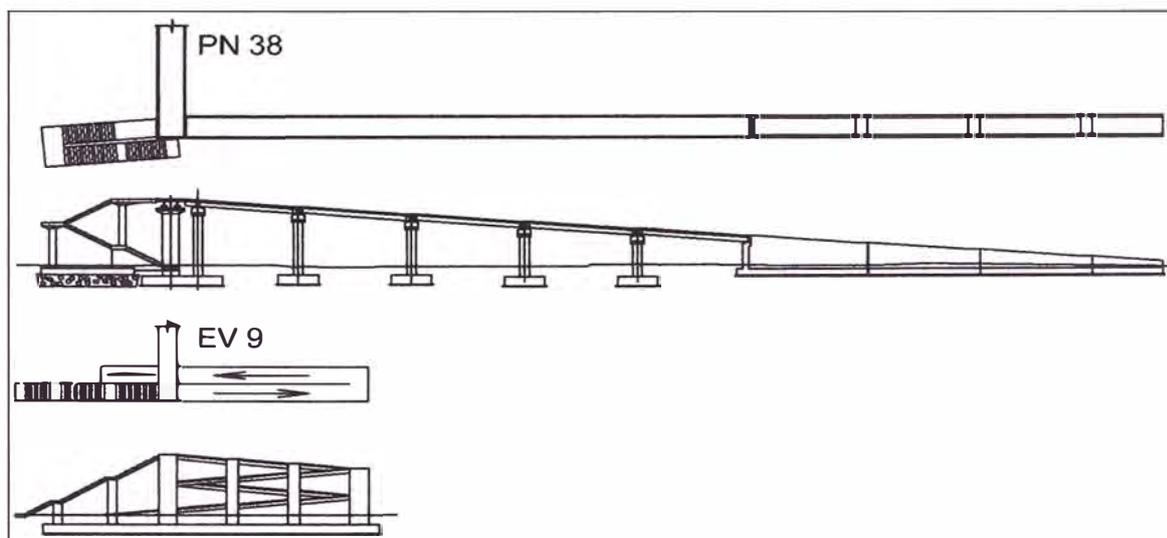
Figura 82 Puentes con rampa de tramos largos y tramos paralelos, con escaleras

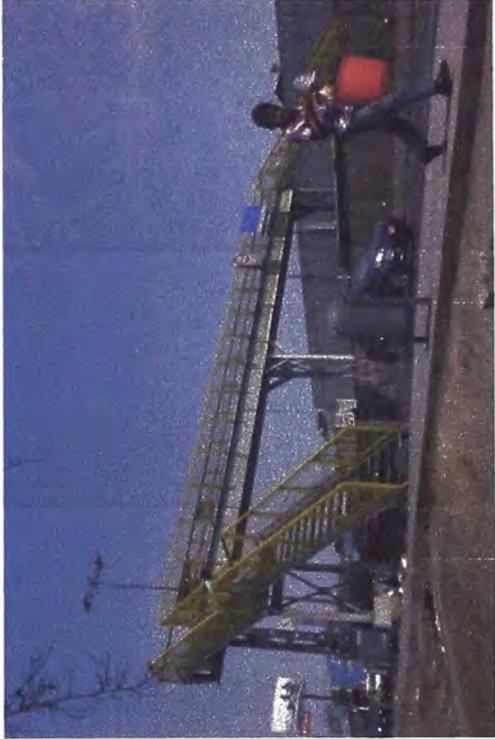
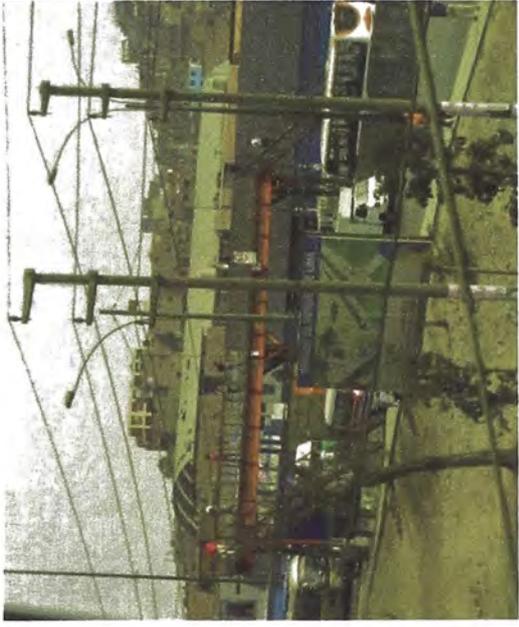
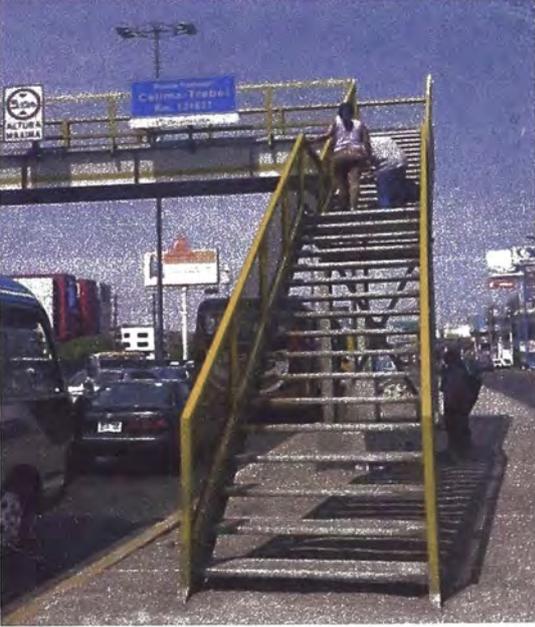
### Puente Celima – Trébol (PN42)

<p>Fecha y horario de toma de datos: 14/04/2017 entre 2 y 6 de la tarde. Ubicación: Panamericana Norte Km 13+637, entre Av. Fray Bartolomé de las Casas y Av. Enrique Fermi (E 275669,N 8671090). Distancia del punto de observación: 118 m. Tipo de Puente: Metálico. Altura de Grada: 18 cm</p>

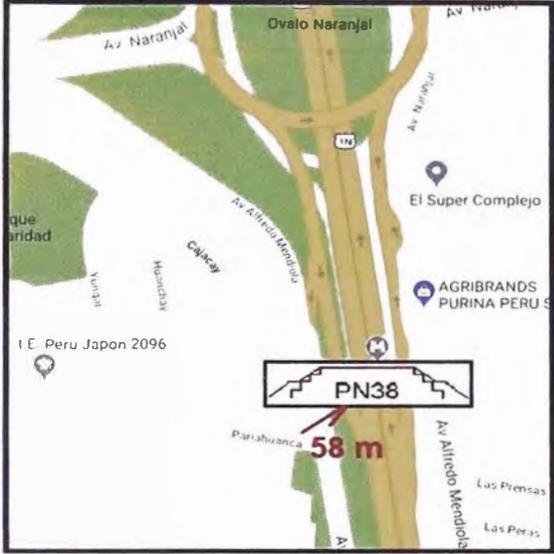
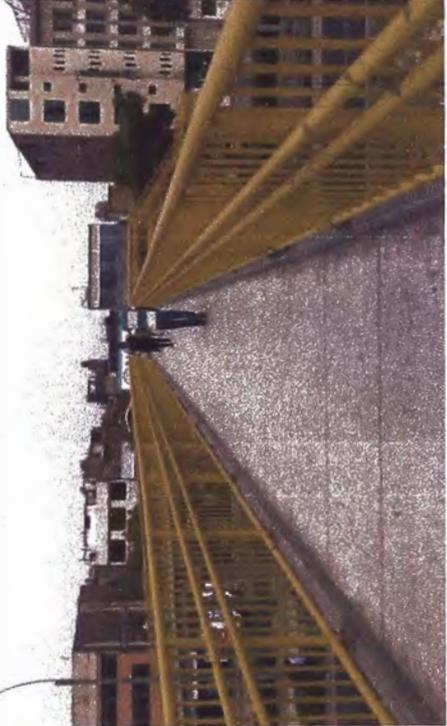
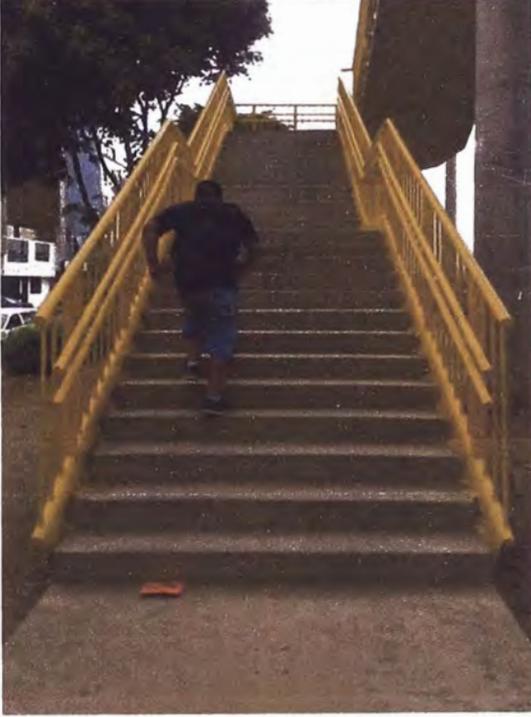
### Puente Concreto Naranjal (PN38)

<p>Fecha y horario de toma de datos: 07/08/2017 entre 6 y 10 de la mañana Ubicación: Panamericana Norte Km 17+356, entre las calles Las Prensas y la fábrica Purina (E 275076, N 8674772) Distancia del punto de observación: 58 m. Tipo de Puente: Concreto Altura de Grada: 16 cm</p>

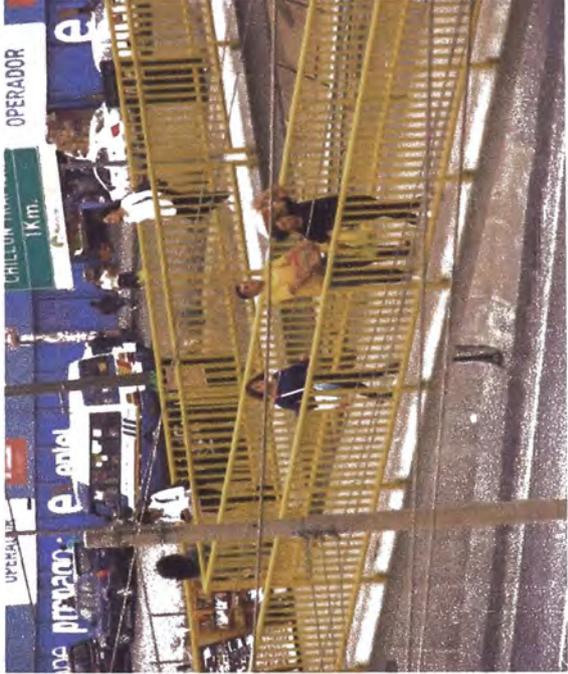
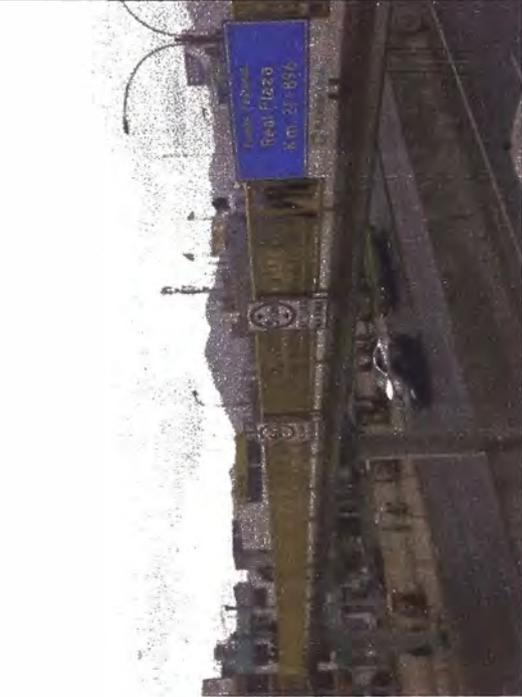
### Puente Real Plaza (PN27)

<p>Fecha y horario de toma de datos: 12/11/2017 entre 4 y 6:30 de la tarde y 13/11/2017 entre 6 y 10 de la mañana</p> <p>Ubicación: Panamericana Norte Km 21+905, frente Real Plaza (E 275076, N 8674772)</p> <p>Distancia del punto de observación: 61 m.</p> <p>Tipo de Puente: Concreto.</p> <p>Pendiente: 7.5 %</p>

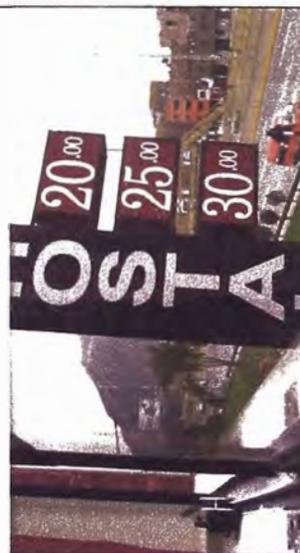
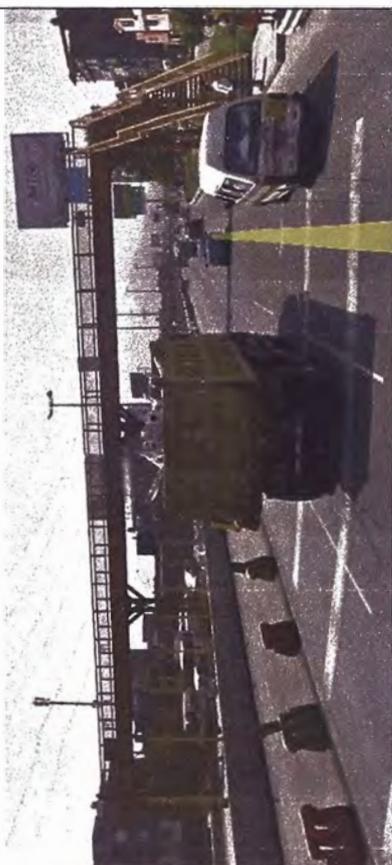
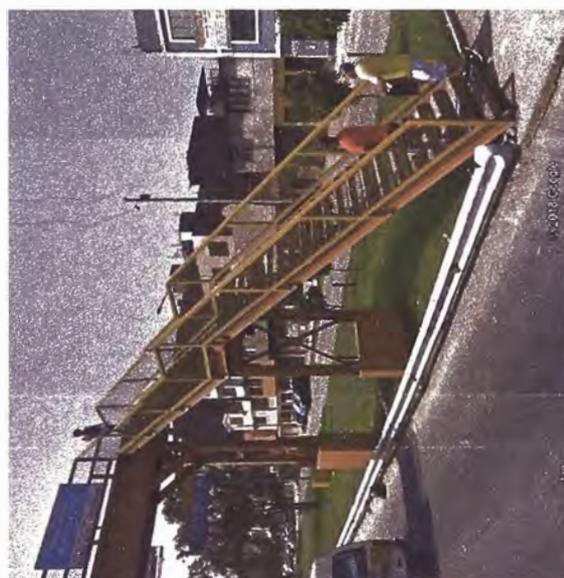
### Puente Primavera (EV3)

Fecha y horario de toma de datos: 23/06/2016 entre 2 y 4 de la tarde

Ubicación: Vía de Evitamiento Km 5+452, Entre Calle los Geranios y Calle Amatistas, cerca de Puente Nuevo (E 281530, N 8669023),

Altura de Grada: 17 cm

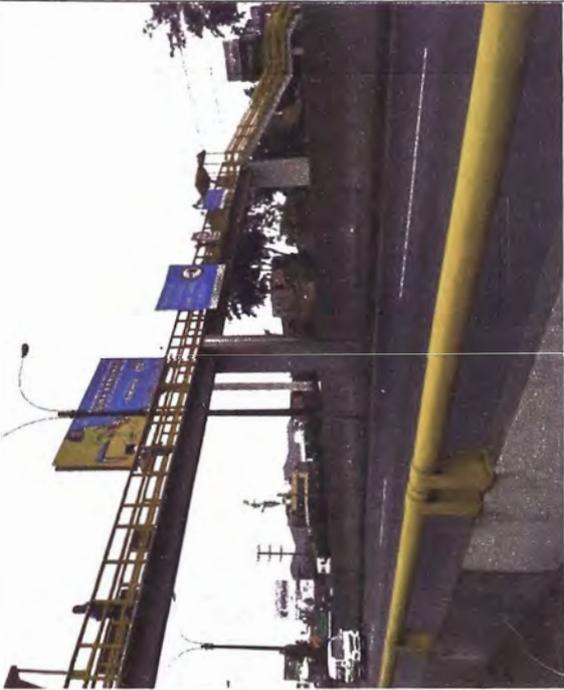
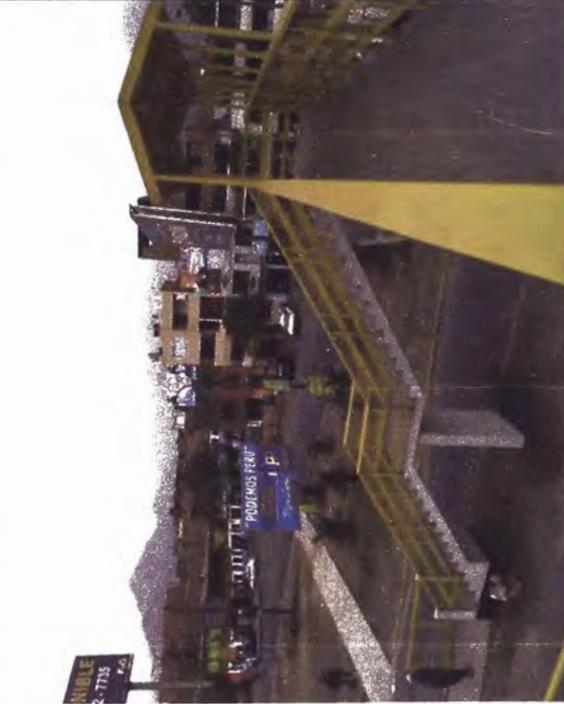
### Puente Volvo (PN 40)

<p>Fecha y horario de toma de datos: 27/06/2018 entre 6 y 10 de la mañana Ubicación: Panamericana Norte Km 16+617, frente a Distribuidor Volvo entre Av. Las Almendras y Av. Las Acarinas (E 275188, N 8674070) Distancia del punto de observación: 78 m. Tipo de Puente: Concreto. Altura de Grada: 19 cm</p>

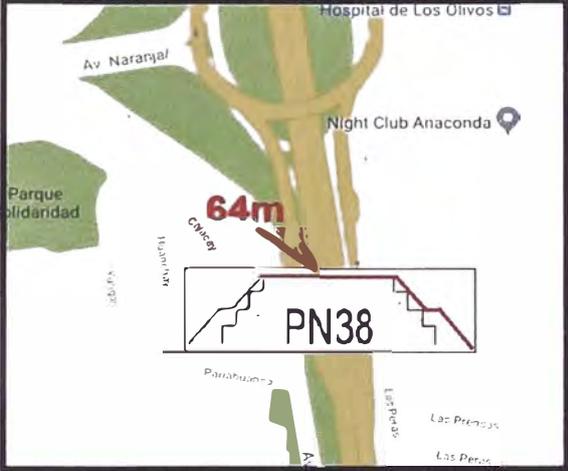
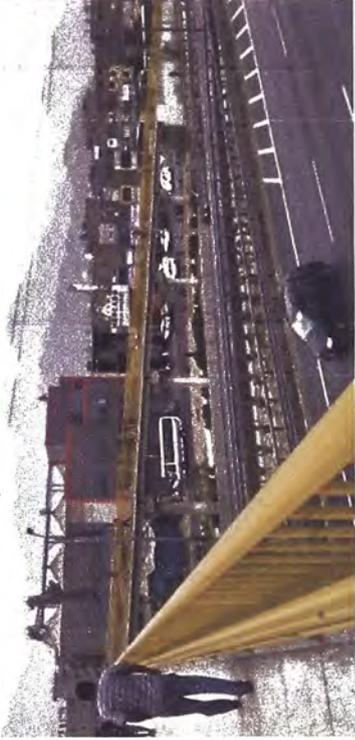
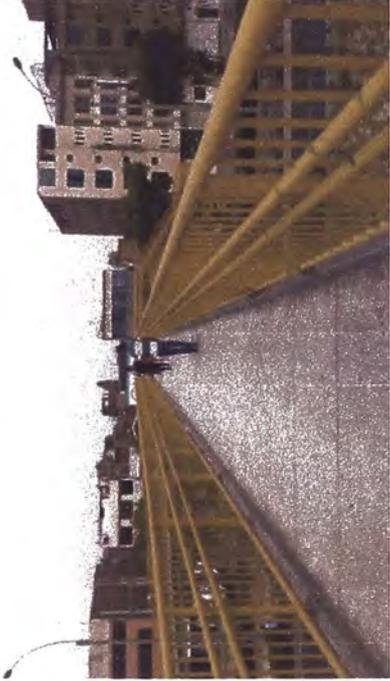
### Puente Concreto Naranjal (PN38)

<p>Fecha y horario de toma de datos: 25/06/2018 entre 6 y 10 de la mañana Ubicación: Panamericana Norte Km 17+356, entre las calles Las Prensas y la fábrica Purina (E 275076, N 8674772) Distancia del punto de observación: 64 m. Tipo de Puente: Concreto. Pendiente: 8%</p>

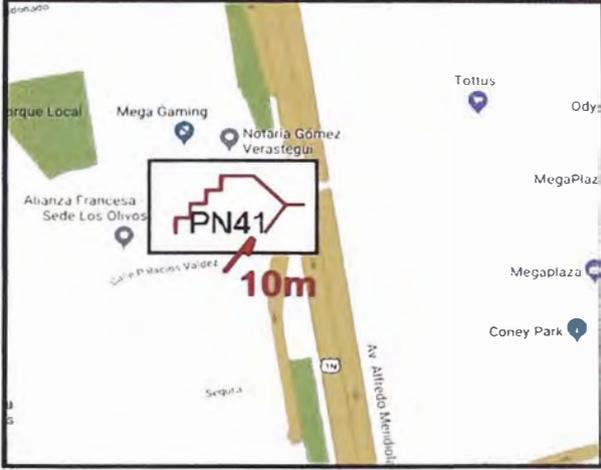
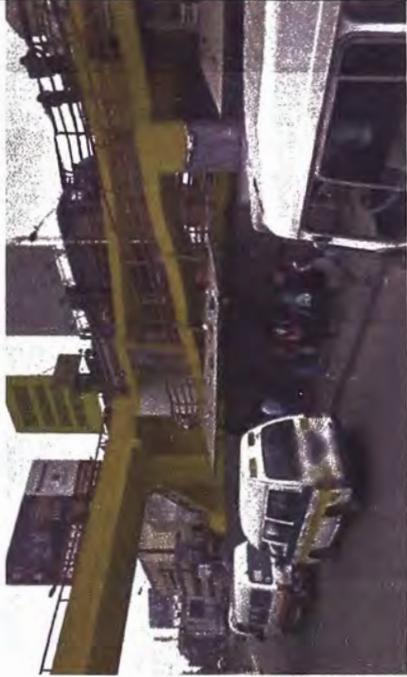
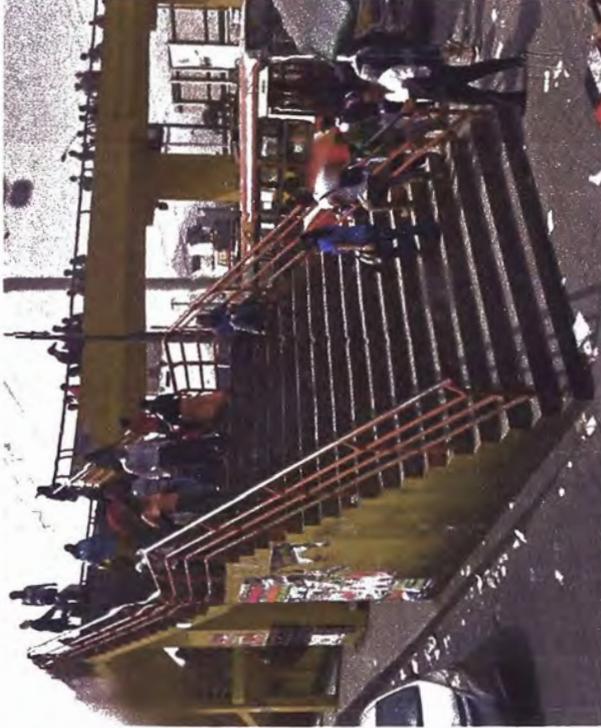
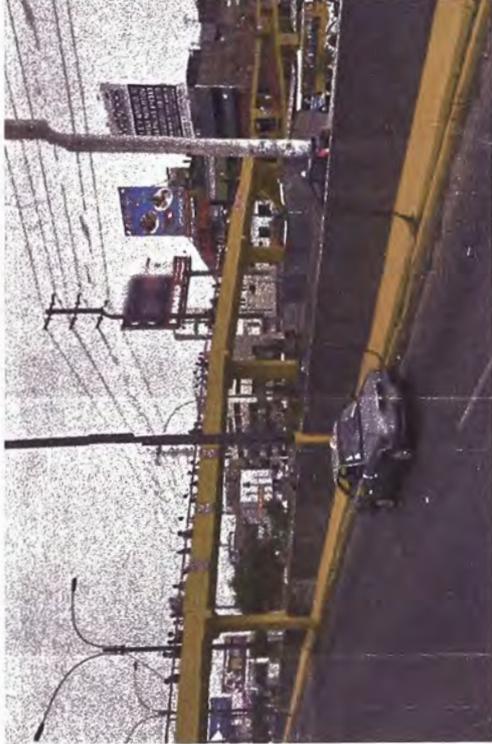
### Puente Megaplaza (PN41)

<p>Fecha y horario de toma de datos: 30/08/2018 entre 7 y 10 de la mañana Ubicación: Panamericana Norte , Frente a Megaplaza (E 275327 , N 8673217) Distancia del punto de observación: 144 m. Tipo de Puente: Concreto. Altura de Grada: 17cm</p>

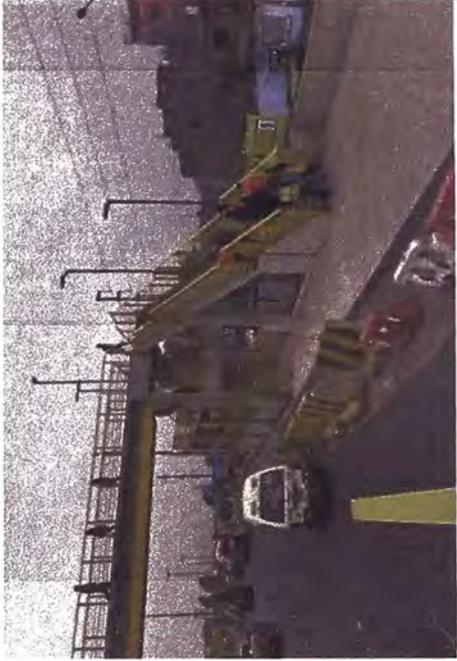
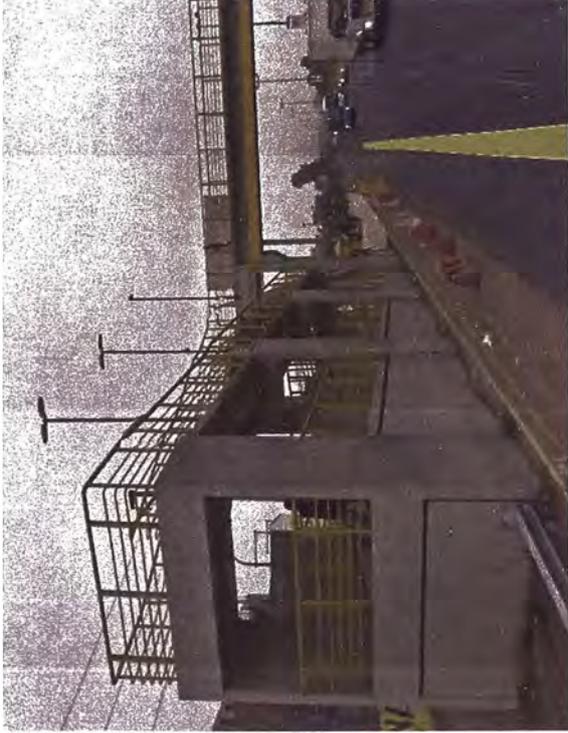
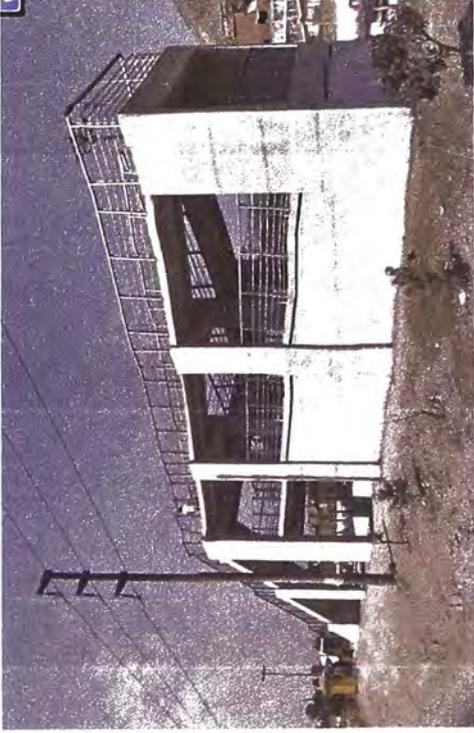
### Puente Ancash (EV9)

<p>Fecha y horario de toma de datos: 23/08/2018 entre 7 y 10 de la mañana Ubicación: Vía de Evitamiento, entre las Av. Túpac Amaru y Av. Los Eucaliptos. (E 284338, N 8667428) Distancia del punto de observación: 5 m. Tipo de Puente: Concreto. Altura de Grada: 17 cm</p>

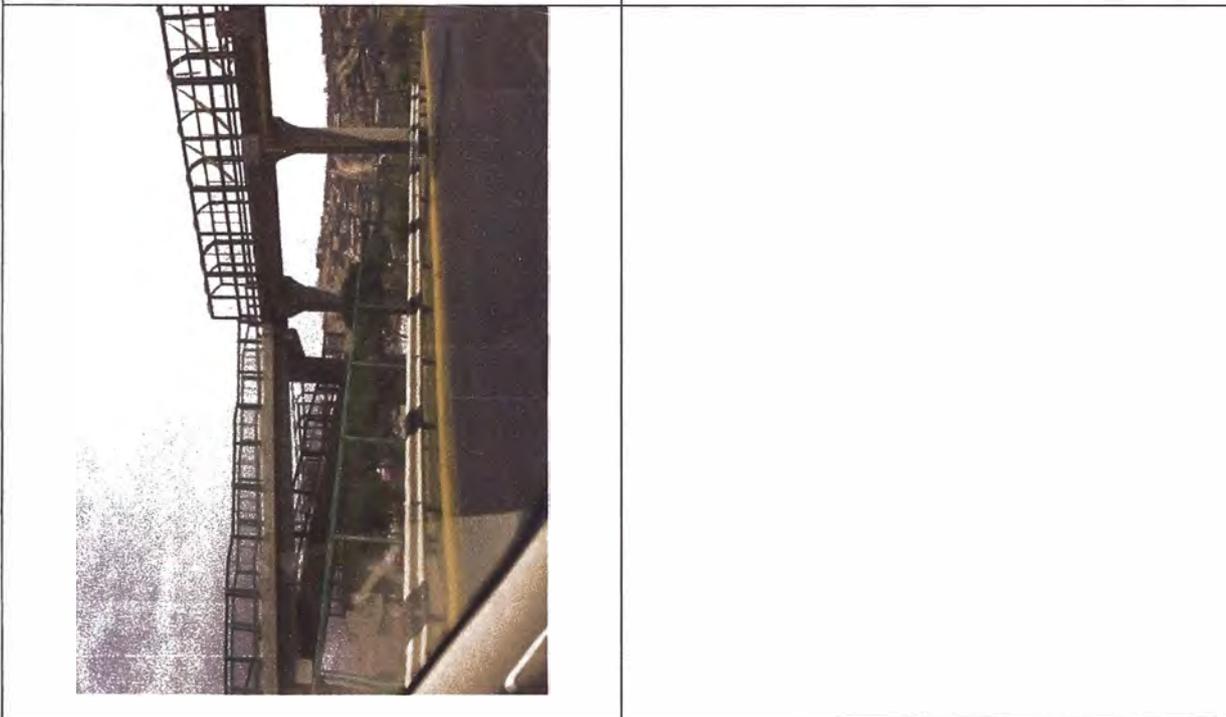
### Puentes Gambeta (G7, G8)

Fecha y horario de toma de datos: 08/10/2018 entre 6 y 10 de la mañana

Ubicación: Gambeta paradero 8
