**TESIS**

**TOMO II**

**“MICROZONIFICACIÓN GEOTÉCNICA SÍSMICA DEL  
DISTRITO DE LOS OLIVOS”**

*Resultados de Ensayos  
de Laboratorio*

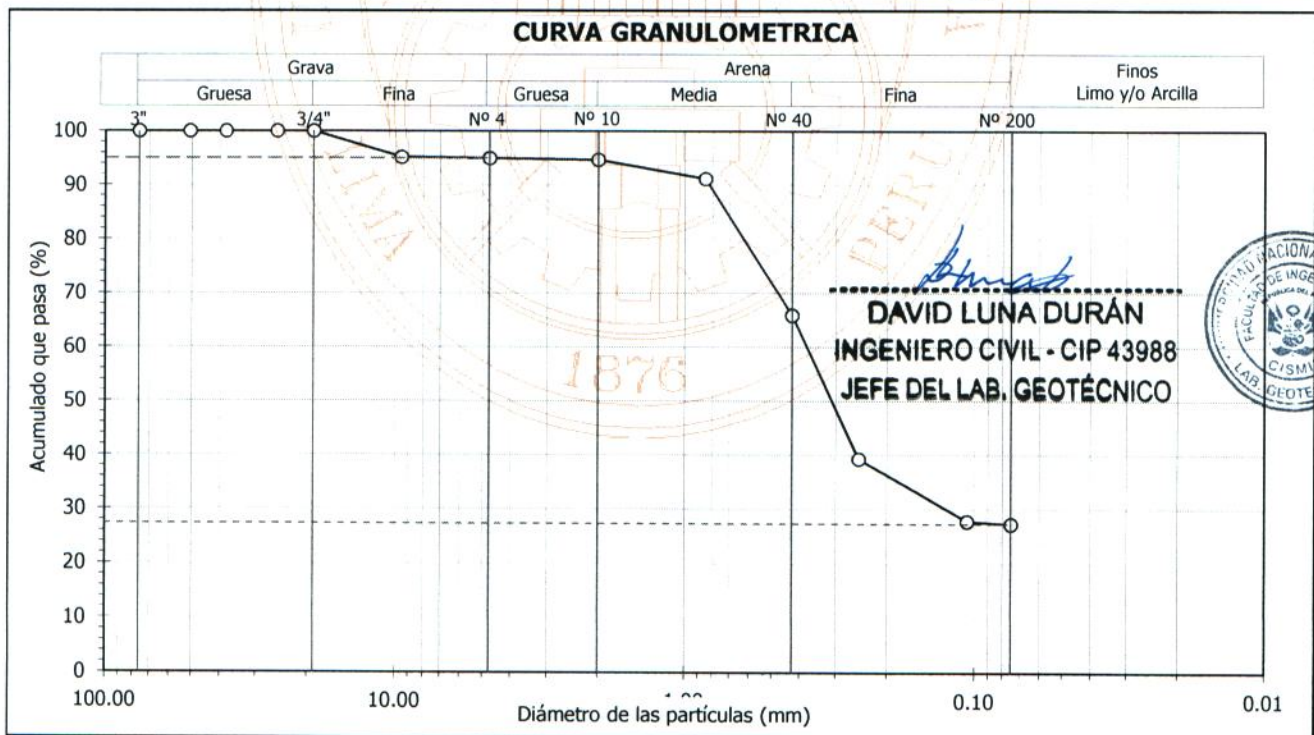
Sondaje : C - 2  
Muestra : M - 1  
Profundidad (m) : 1.00 - 2.10

Granulometría por tamizado - D422		
Tamiz	Abertura (mm)	Acum. q' Pasa (%)
3"	76.200	100.0
2"	50.800	100.0
1½"	38.100	100.0
1"	25.400	100.0
¾"	19.050	100.0
3/8"	9.525	95.2
Nº 4	4.750	95.0
Nº 10	2.000	94.7
Nº 20	0.850	91.2
Nº 40	0.425	65.9
Nº 60	0.250	39.3
Nº 140	0.106	27.8
Nº 200	0.075	27.3

Contenido de humedad - D2216		(%)	3.3
Límites de consistencia	Límite Líquido	(%)	NP
	Límite Plástico D4318	(%)	NP
	Índice de Plasticidad	(%)	NP
Resultados de granulometría por tamizado	Límite de Contracción - D427	(%)	---
	Coefficiente de Uniformidad (Cu)		---
	Coefficiente de Curvatura (Cc)		---
	Grava [ Nº 4 < $\phi$ < 3" ]	(%)	5.0
	Arena [ Nº 200 < $\phi$ < Nº 4 ]	(%)	67.7
	Finos [ $\phi$ < Nº 200 ]	(%)	27.3

Clasificación - D3282 / D2487	
AASHTO	SUCS
<b>A-2-4 (0)</b>	<b>SM Arena limosa</b>

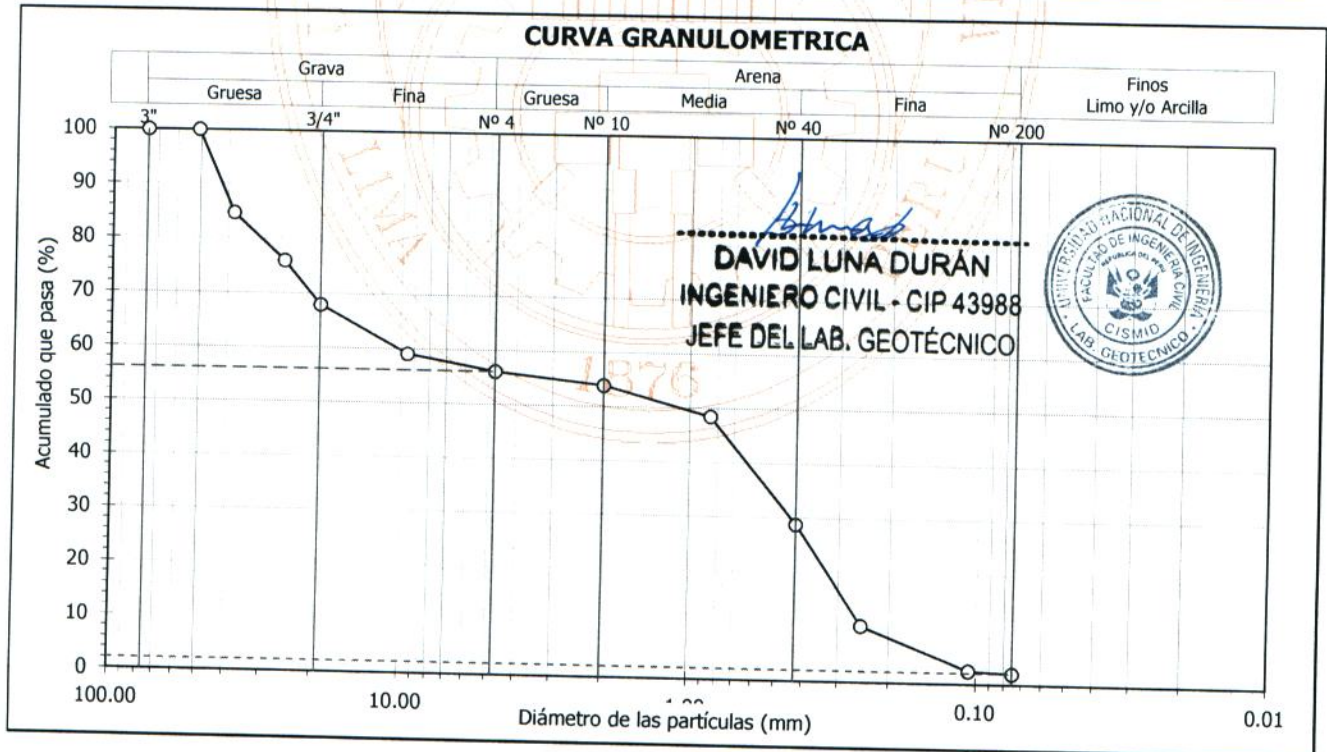
Sondaje : C - 4  
Muestra : M - 2  
Profundidad (m) : 2.30 - 3.00

Tamiz	Abertura (mm)	Acum. q' Pasa (%)
3"	76.200	100.0
2"	50.800	100.0
1½"	38.100	84.7
1"	25.400	76.0
¾"	19.050	67.9
3/8"	9.525	59.1
Nº 4	4.750	56.1
Nº 10	2.000	53.9
Nº 20	0.850	48.5
Nº 40	0.425	28.8
Nº 60	0.250	10.4
Nº 140	0.106	2.4
Nº 200	0.075	2.0

(%)	2.4
Límites de consistencia	Límite Líquido	(%) NP
	Límite Plástico D4318	(%) NP
	Índice de Plasticidad	(%) NP
	Límite de Contracción - D427	(%) ---
Resultados de granulometría por tamizado	Coefficiente de Uniformidad (Cu)	42.7
	Coefficiente de Curvatura (Cc)	0.1
	Grava [ Nº 4 < $\phi$ < 3" ]	(%) 43.9
	Arena [ Nº 200 < $\phi$ < Nº 4 ]	(%) 54.2
	Finos [ $\phi$ < Nº 200 ]	(%) 2.0

AASHTO	SUCS
<b>A-1b (0)</b>	<b>SP</b>
<b>Arena mal gradada con grava</b>

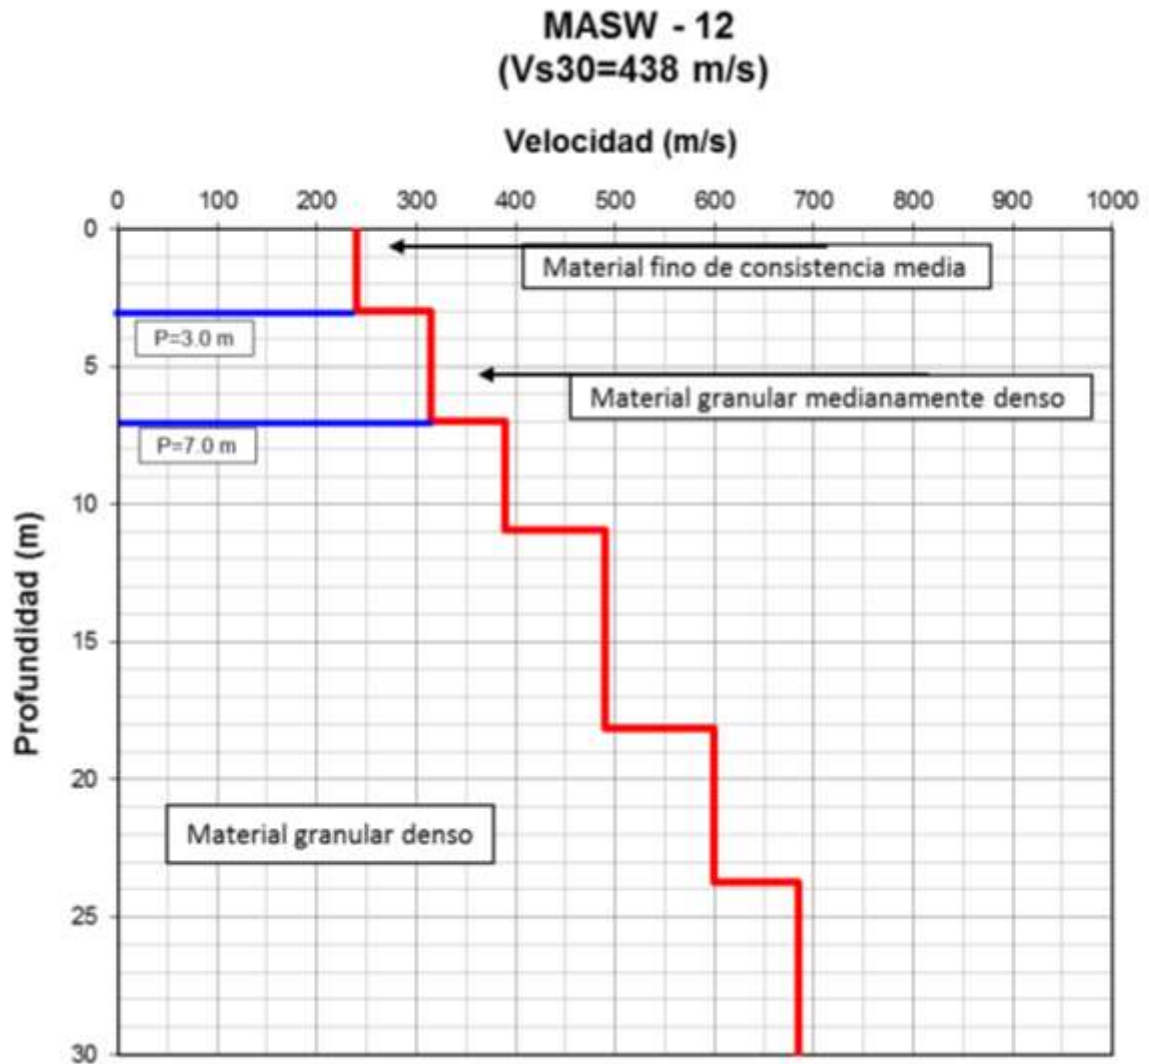
### PERFIL DE VELOCIDADES DE ONDAS DE CORTE

**TESIS** : Microzonificación Geotécnica Sísmica del Distrito de los Olivos.  
**FUENTE** : Informe de Microzonificación Sísmica del Distrito de los Olivos.  
**LÍNEA** : MASW-12.  
**FECHA** : Marzo, 2014.

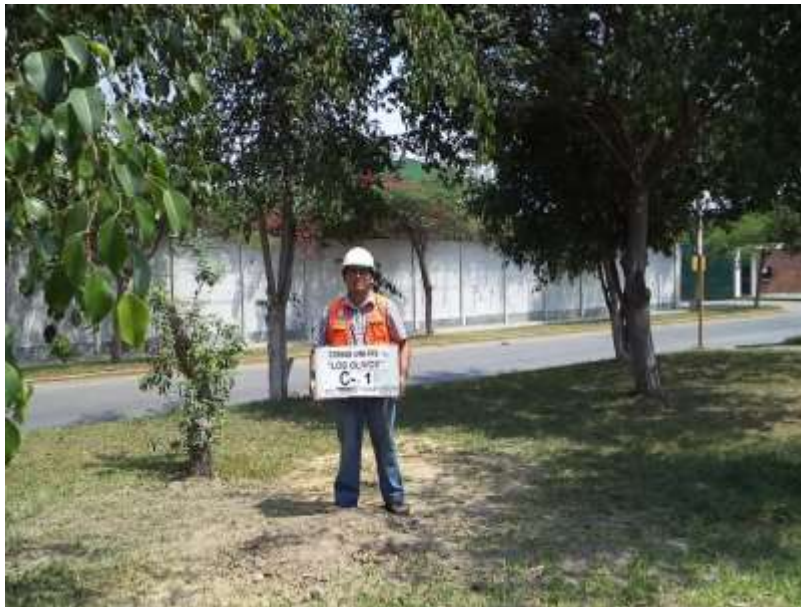
**FOTO 1:** Calicata C-01, ubicada frente a la Av. Unger, coordenada UTM: 275552.61 m E y 8675734.59 m N.

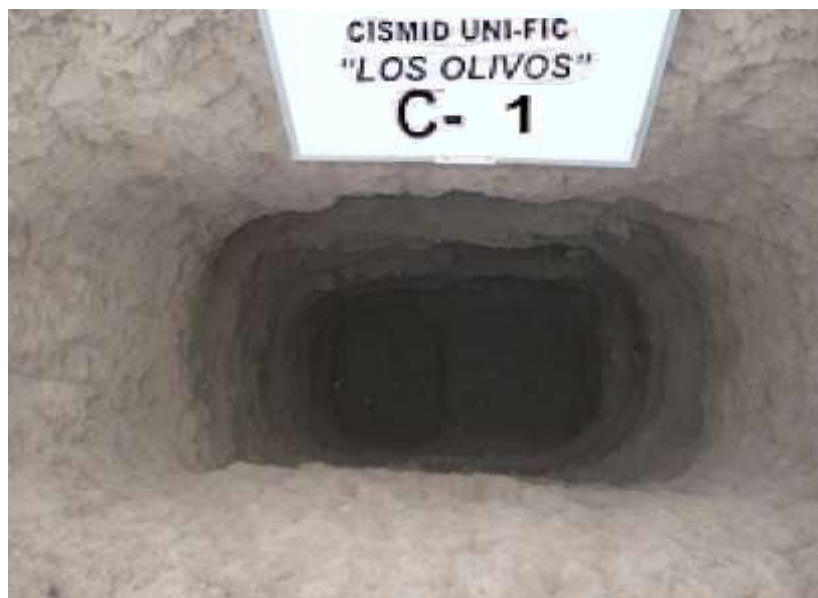
**FOTO 2:** En la calicata C-01, de 0.00 a 0.40 m se tiene relleno; de 0.40 a 1.30 m limo con arena (ML); de 1.30 a 2.00 m arena mal gradada con limo y grava (SP-SM); de 2.00 a 3.00 m arcilla limosa (CL-ML).

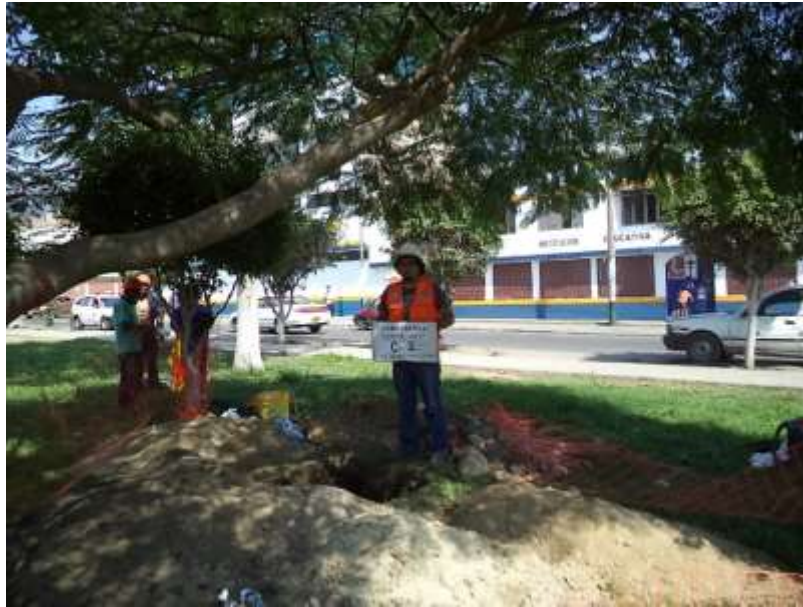
**FOTO 3:** Calicata C-02, ubicada en el parque Micaela Bastidas, coordenada UTM:  
274845.21 m E y 8673908.44 m N.

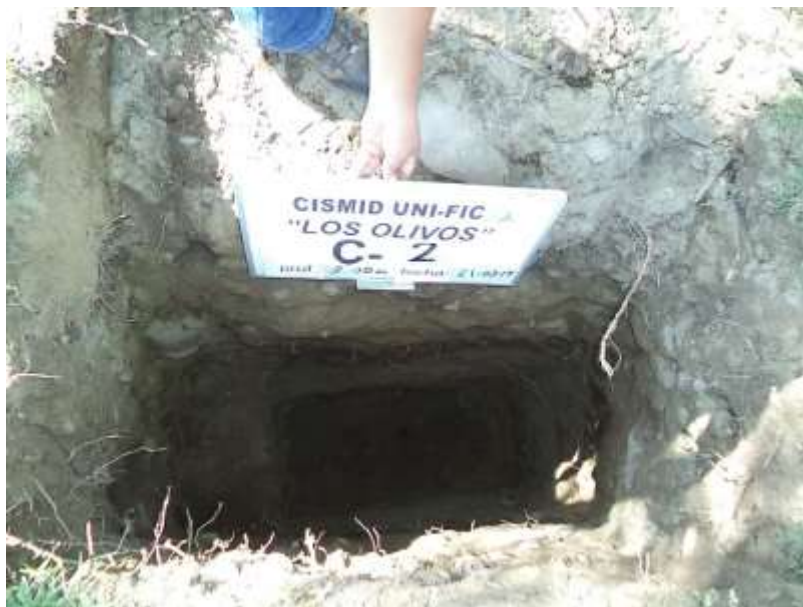
**FOTO 4:** En la calicata C-02, de 0.00 a 1.00 m se tiene relleno; de 1.00 a 2.10 m arena limosa (SM); de 2.10 a 3.00 m grava mal gradada con arena (GP).

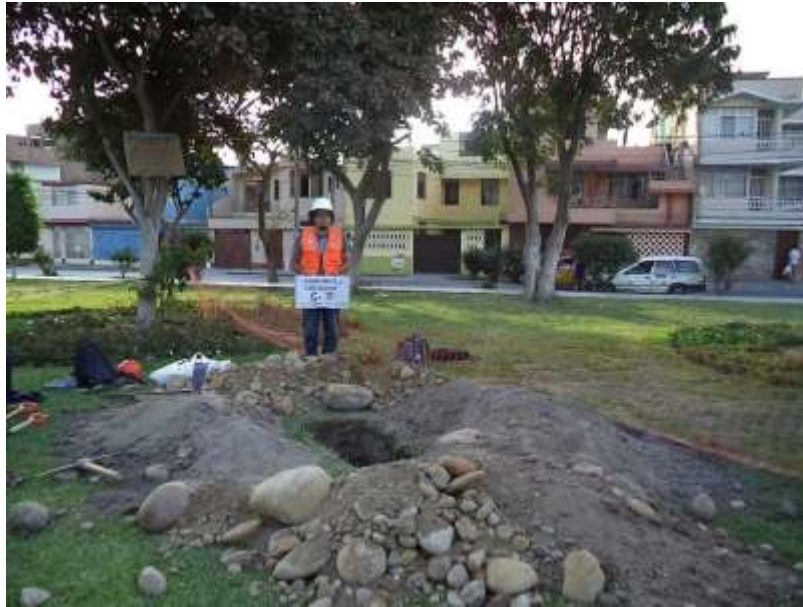
**FOTO 5:** Calicata C-03, ubicada en el parque Los Gemelos, coordenada UTM: 274490.37 m E y 8673261.24 m N.

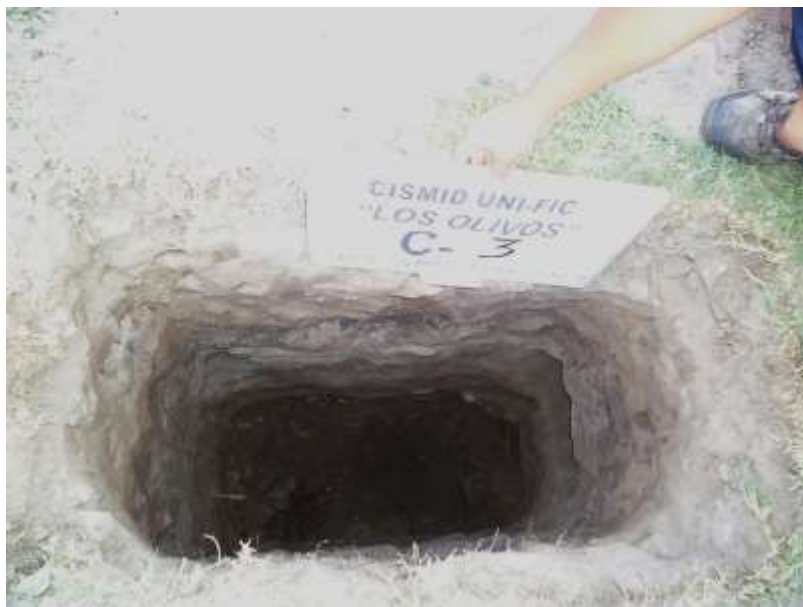
**FOTO 6:** En la calicata C-03, de 0.00 a 0.30 m se tiene terreno de cultivo; de 0.30 a 1.00 m arcilla delgada (CL); de 1.00 a 1.60 m arena limosa (SM); de 1.60 a 3.00 m grava mal gradada con arena (GP).

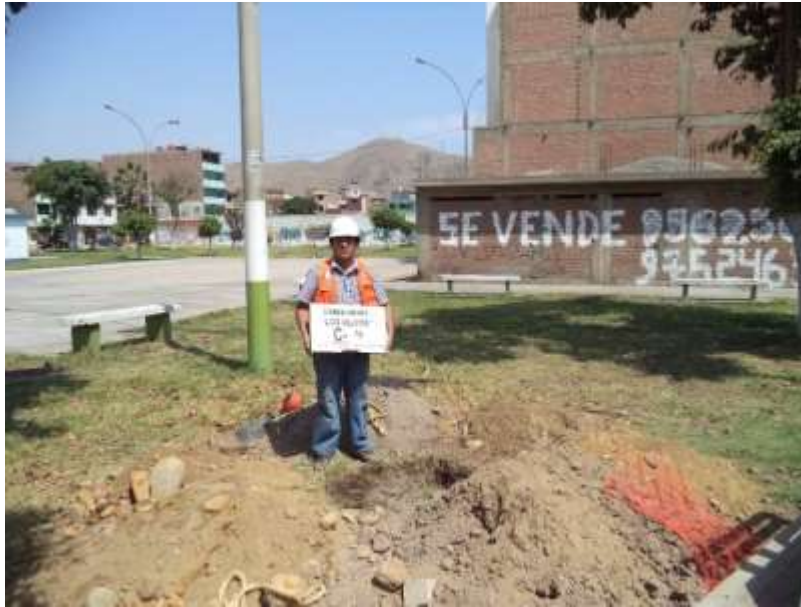
**FOTO 7:** Calicata C-04, ubicada en parque cerca de la Av. Universitaria, coordenada UTM: 273194.00 m E y 8673166.00 m N.

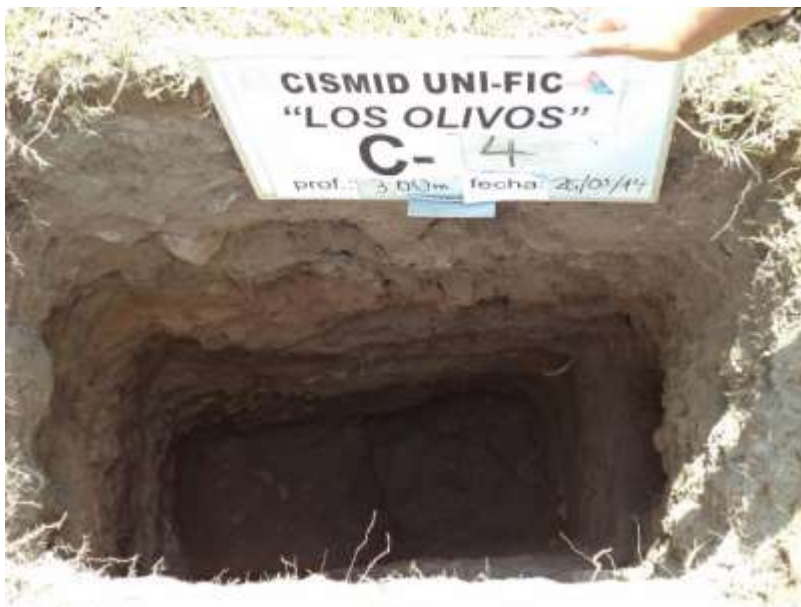
**FOTO 8:** En la calicata C-04, de 0.00 a 0.60 m se tiene terreno de cultivo; de 0.60 a 1.30 m arcilla delgada (CL); de 1.30 a 3.00 m arena mal gradada con grava (SP).

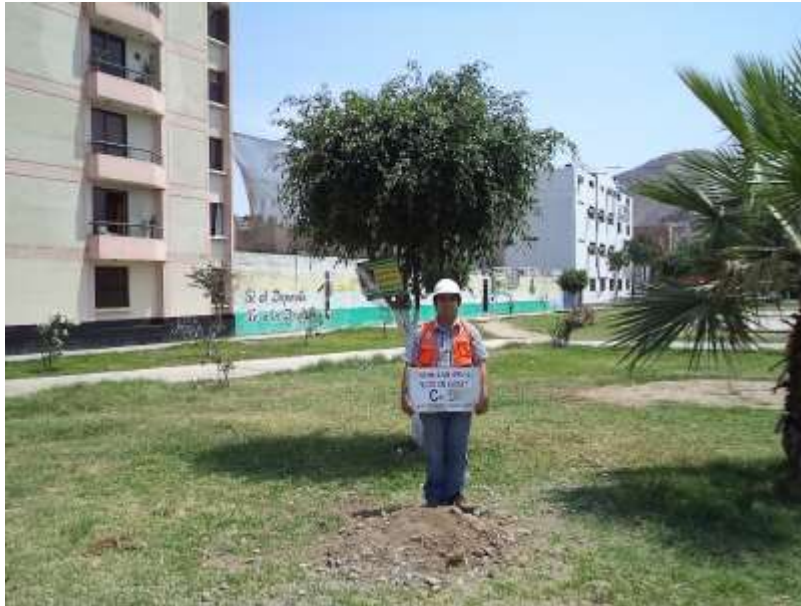
**FOTO 9:** Calicata C-05, ubicada en parque cerca de la compañía de bomberos N° 161, coordenada UTM: 274437.00 m E y 8671703.00 m N.

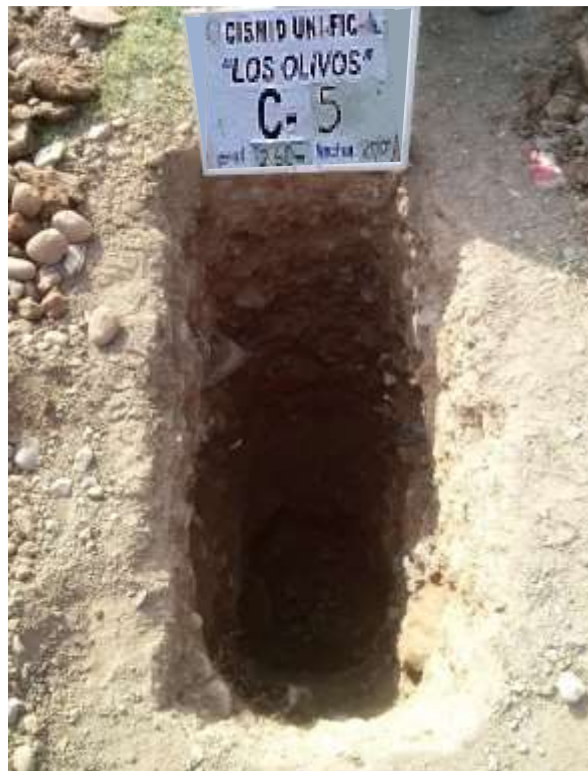
**FOTO 10:** En la calicata C-05, de 0.00 a 0.30 m se tiene relleno; de 0.30 a 2.60 m grava bien gradada (GW).

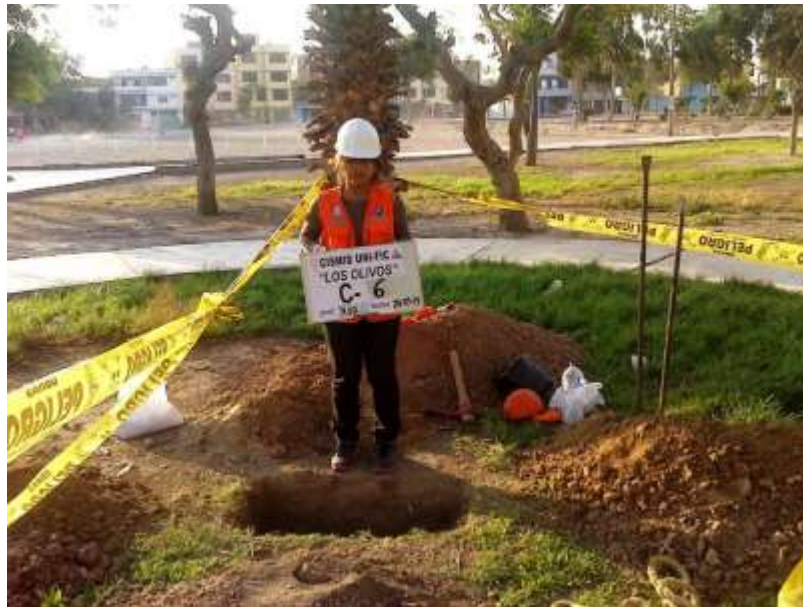
**FOTO 11:** Calicata C-06, ubicada en el parque Villa del Norte, coordenada UTM:  
274623.00 m E y N: 8675863.00 m N.

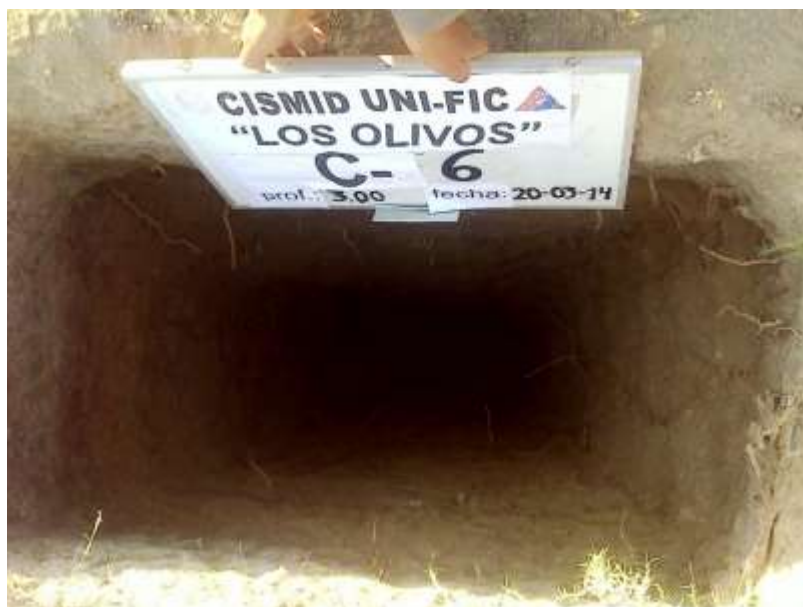
**FOTO 12:** En la calicata C-06, de 0.00 a 0.40 m se tiene terreno de cultivo; de 0.40 a 1.50 m limo con arena (ML); de 1.50 a 3.00 m arcilla delgada (CL).

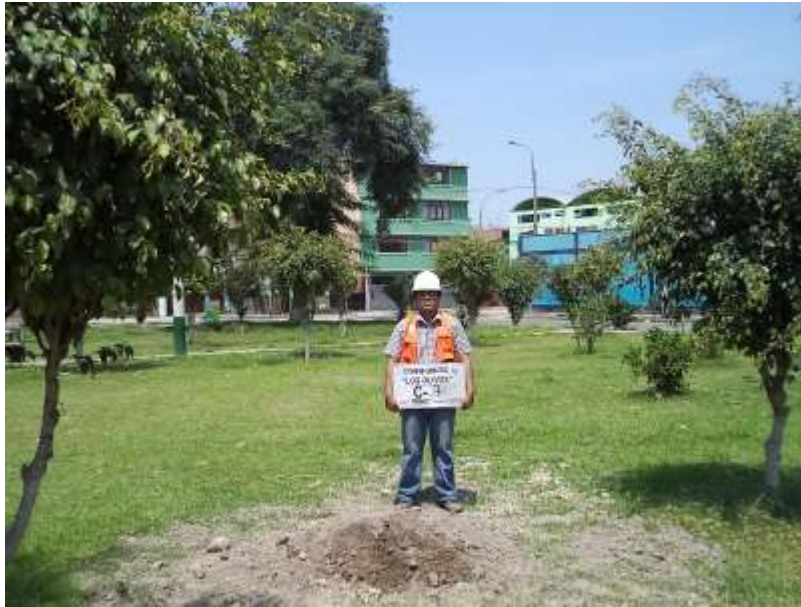
**FOTO 13:** Calicata C-07, ubicada en parque frente a la calle Parihuanca, coordenada UTM: 274173.17 m E y 8674866.94 m N.

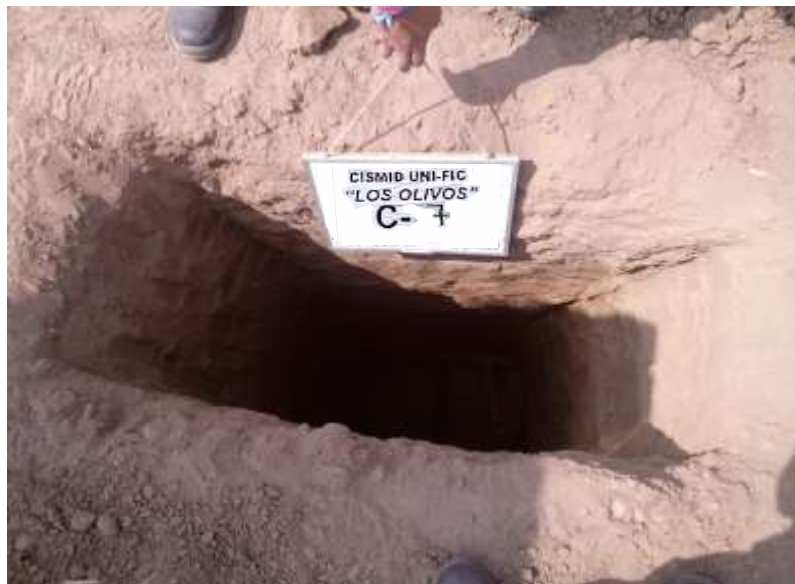
**FOTO 14:** En la calicata C-07, de 0.00 a 0.30 m se tiene relleno; de 0.30 a 1.00 m limo con arena (ML); de 1.00 a 1.20 m arcilla delgada (CL); de 1.20 a 3.00 m arcilla gruesa (CH).

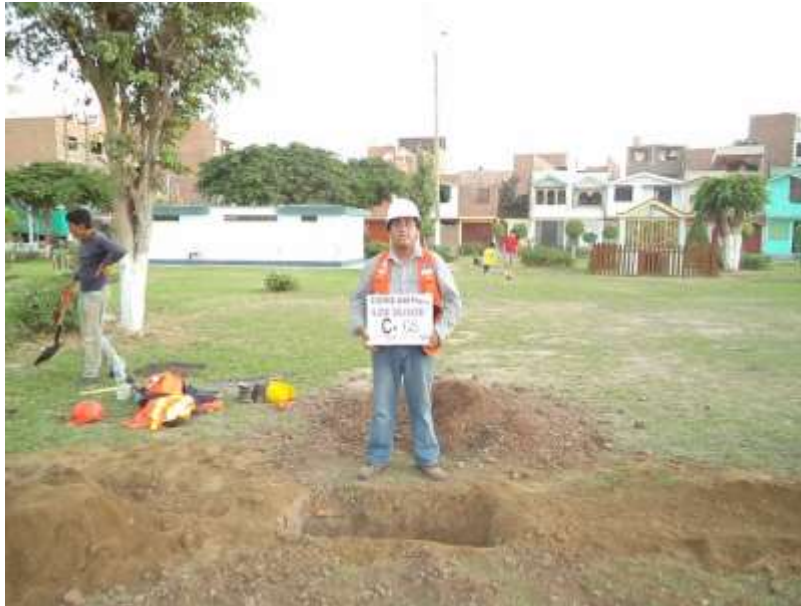
**FOTO 15:** Calicata C-08, ubicada en parque cerca de la Av. Próceres de Huandoy, coordenada UTM: 274060.00 m E y 8677203.00 m N.

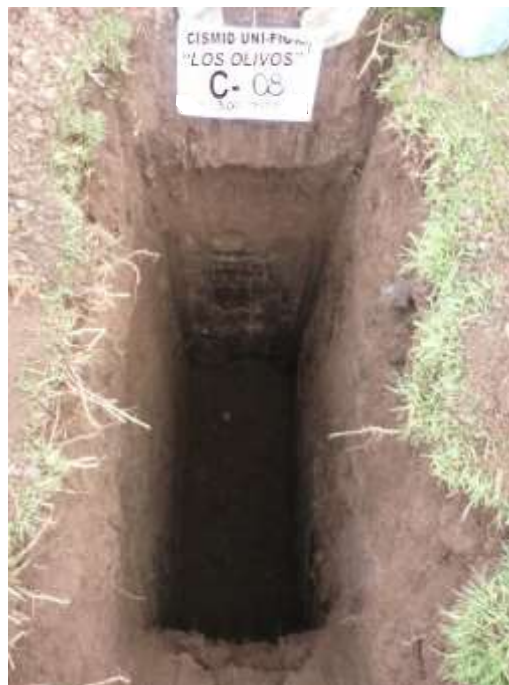
**FOTO 16:** En la calicata C-08, de 0.00 a 0.30 m se terreno de cultivo; de 0.30 a 1.60 m arcilla limosa arenosa (CL-ML); de 1.60 a 3.00 m arcilla delgada con arena (CL).

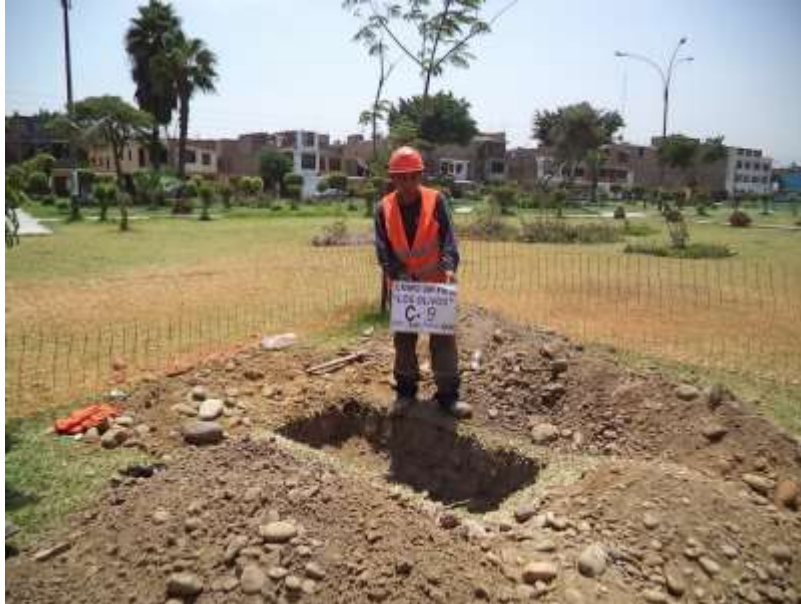
**FOTO 17:** Calicata C-09, ubicada en parque cerca de la Av. Confraternidad, coordenada UTM: 273925.12 m E y 8678521.09 m N.

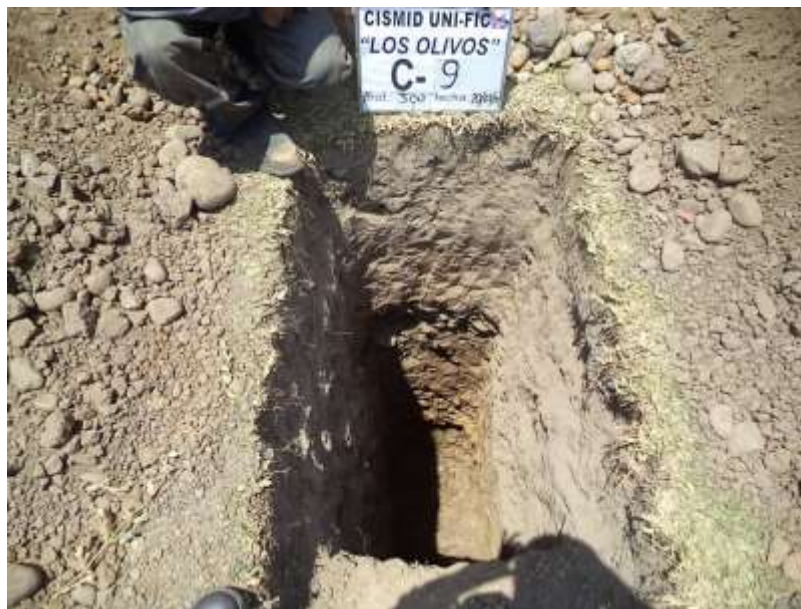
**FOTO 18:** En la calicata C-09, de 0.00 a 0.30 m se tiene terreno de cultivo; de 0.30 a 1.00 m arcilla delgada (CL); de 1.00 a 1.20 m bolonería con arena; de 1.20 a 2.00 m arcilla delgada con arena; de 2.00 a 3.00 m grava mal gradada con arena (GP).

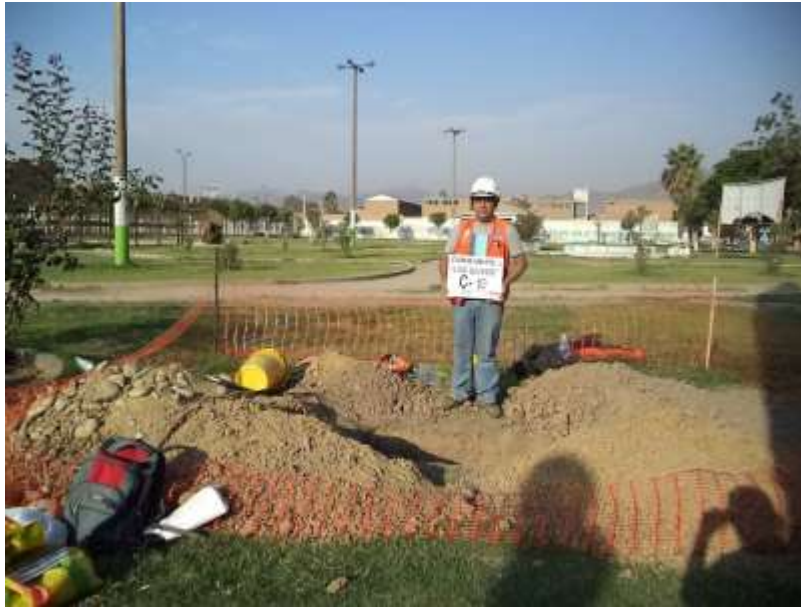
**FOTO 19:** Calicata C-10, ubicada en la Plaza Cívica de Pro, coordenada UTM:  
273868.50 m E y 8679707.39 m N.

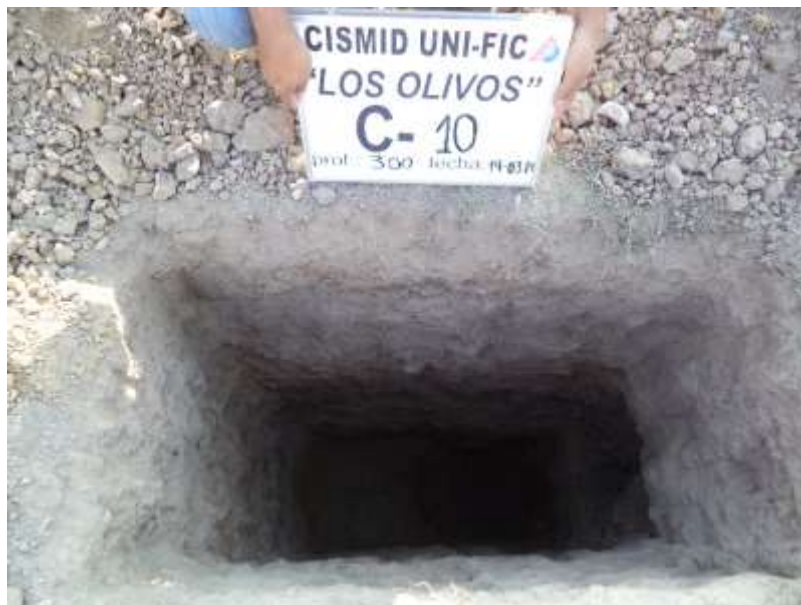
**FOTO 20:** En la calicata C-10, de 0.00 a 1.00 m se tiene terreno de cultivo; de  
1.00 a 2.40 m arcilla delgada con arena (CL); de 2.40 a 3.00 m grava  
mal gradada con arena (GP).

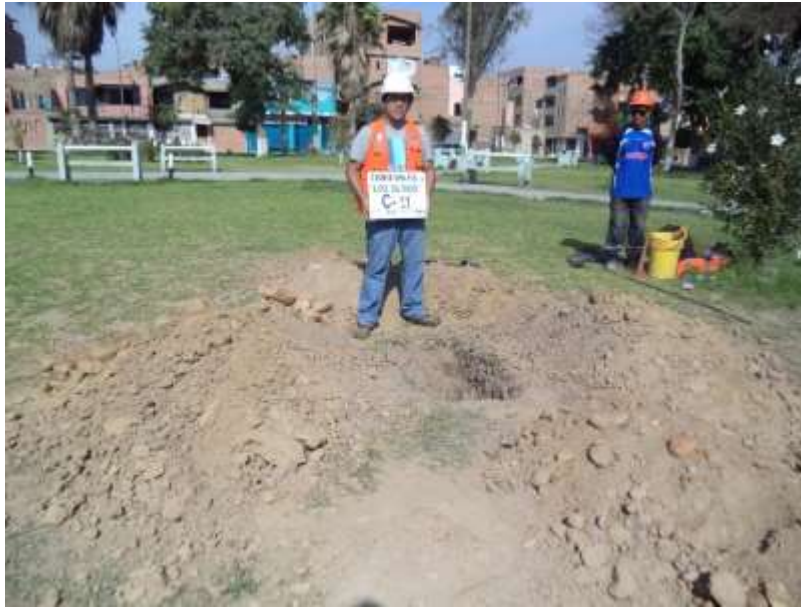
**FOTO 21:** Calicata C-11, ubicada en el parque 3 de Prolima, coordenada UTM: 274039.00 m E y 8680690.00 m N.

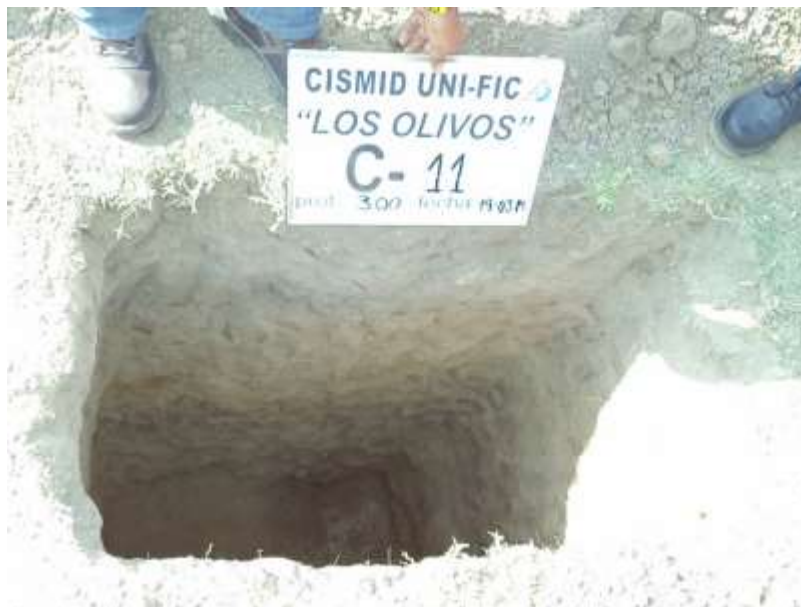
**FOTO 22:** En la calicata C-11, de 0.00 a 0.60 m se tiene terreno de cultivo; de 0.60 a 2.10 m limo arenoso (ML); de 2.10 a 3.00 m grava limosa con arena (GM).

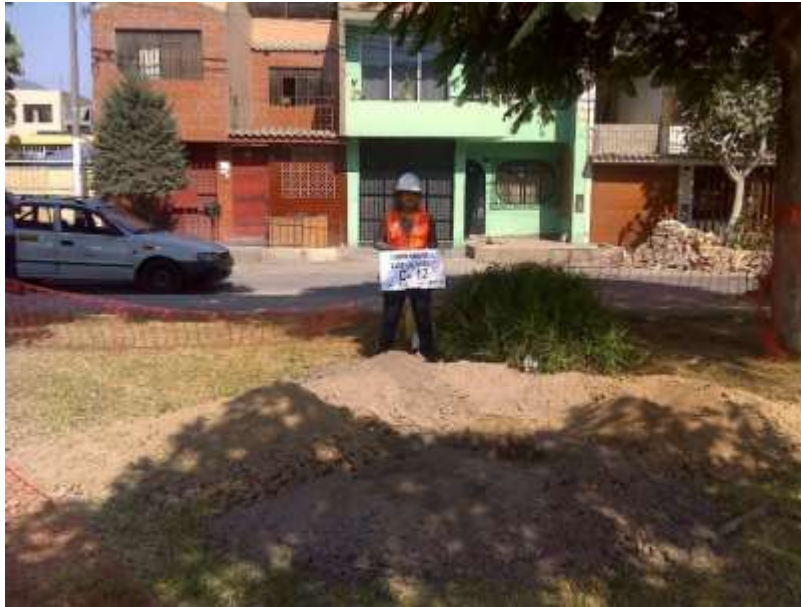
**FOTO 23:** Calicata C-12, ubicada en el parque Santa Elisa, coordenada UTM: 273384.00 m E y 8676236.00 m N.

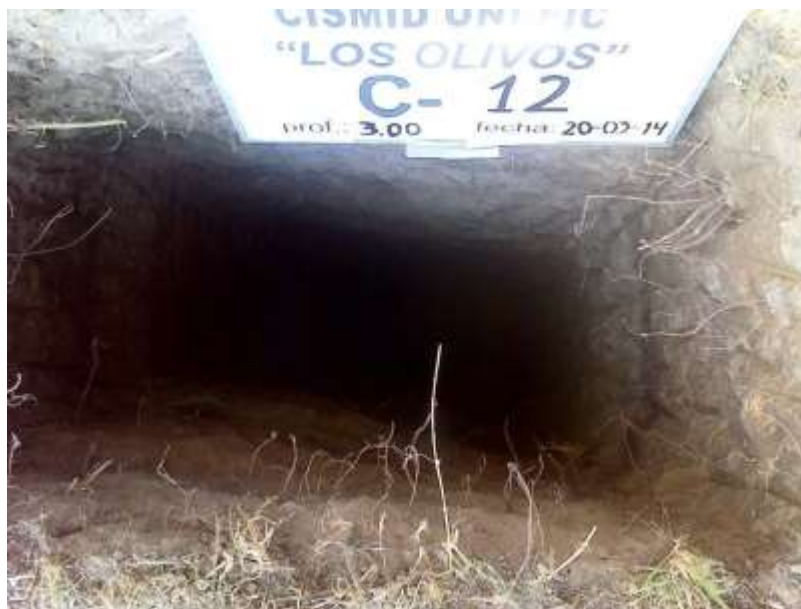
**FOTO 24:** En la calicata C-12, de 0.00 a 1.50 m se tiene arcilla delgada con arena (CL); de 1.50 a 3.00 m arcilla limosa (CL-ML).

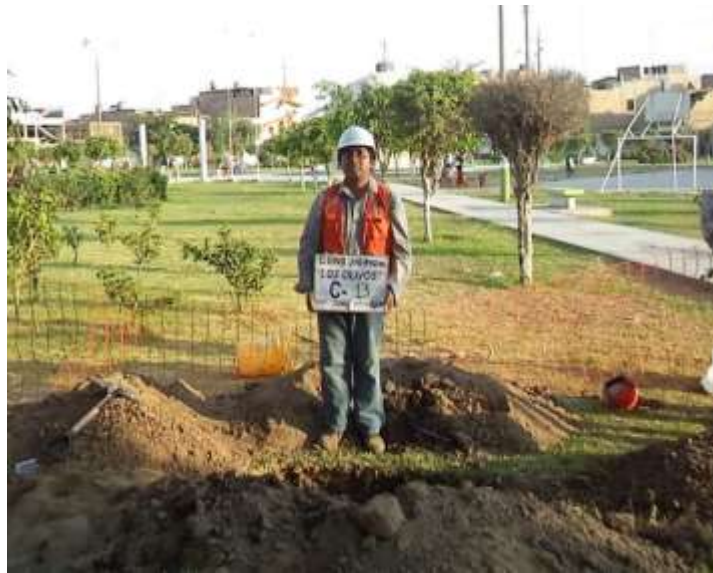
**FOTO 25:** Calicata C-13, ubicada en el parque Piscobamba, coordenada UTM: 272883.00 m E y 8675478.00 m N.

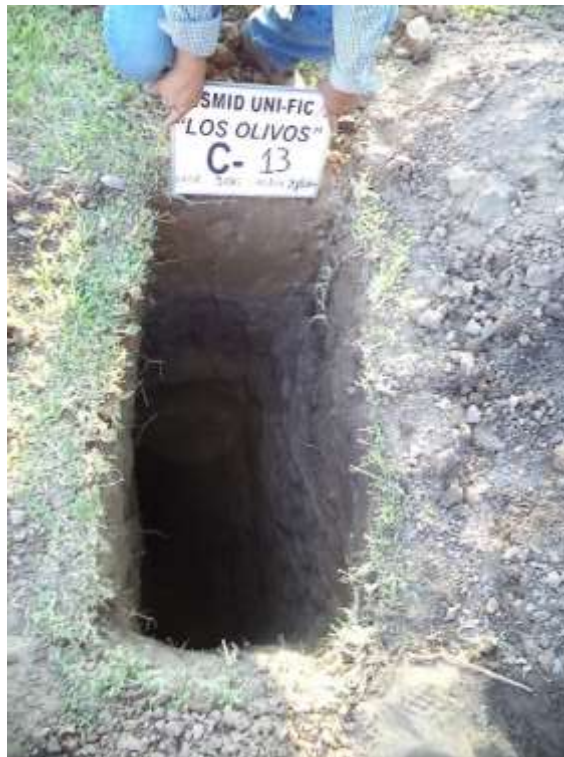
**FOTO 26:** En la calicata C-13, de 0.00 a 0.50 m se tiene terreno de cultivo; de 0.50 a 1.70 m arcilla delgada con arena (CL); de 1.70 a 2.50 m arena mal gradada (SP); de 2.50 a 3.00 m arcilla limosa (CL-ML).

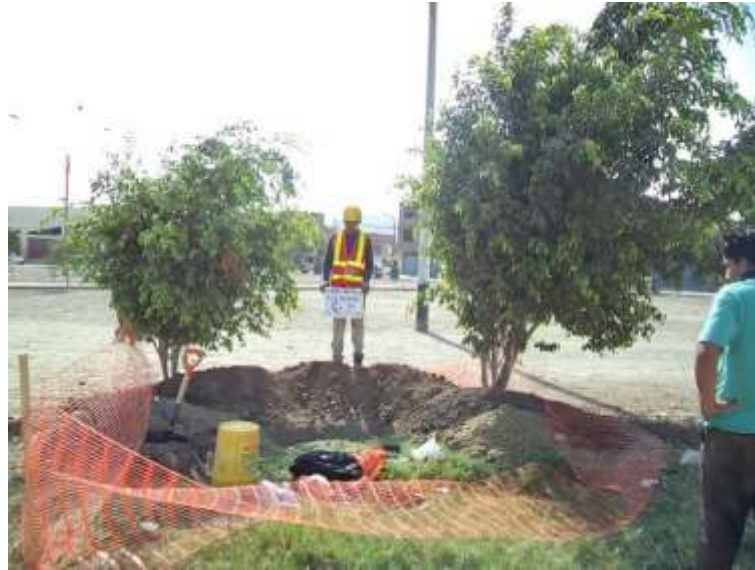
**FOTO 27:** Calicata C-14, ubicada en parque frente a la calle Laureles, coordenada UTM: 273246.66 m E y 8678073.94 m N.

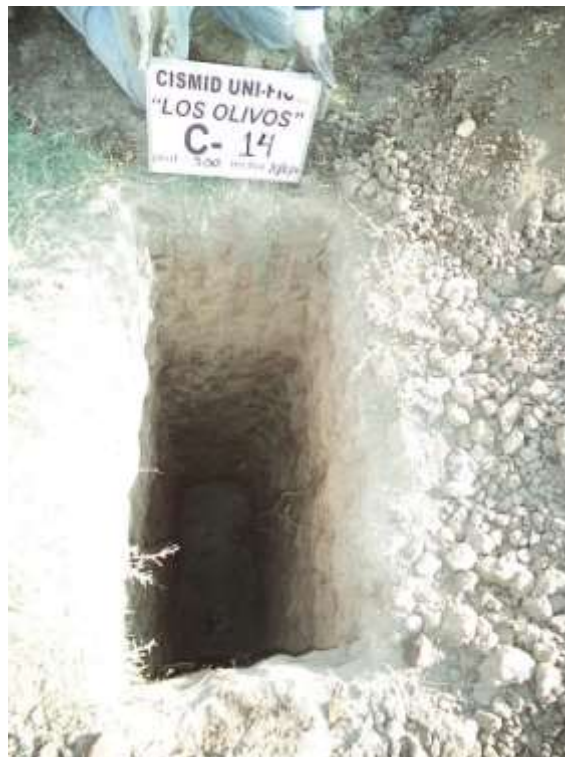
**FOTO 28:** En la calicata C-14, de 0.00 a 1.20 m se tiene relleno; de 1.20 a 2.20 m arcilla delgada con arena (CL); de 2.20 a 3.00 m grava mal gradada con arena (GP).

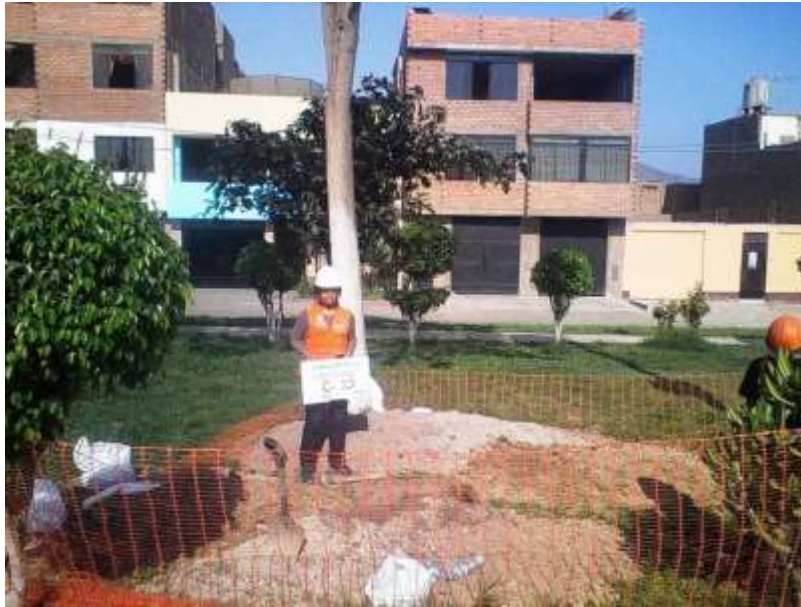
**FOTO 29:** Calicata C-15, ubicada en parque cerca de la Av. Universitaria, coordenada UTM: 273785.00 m E y 8675528.00 m N.

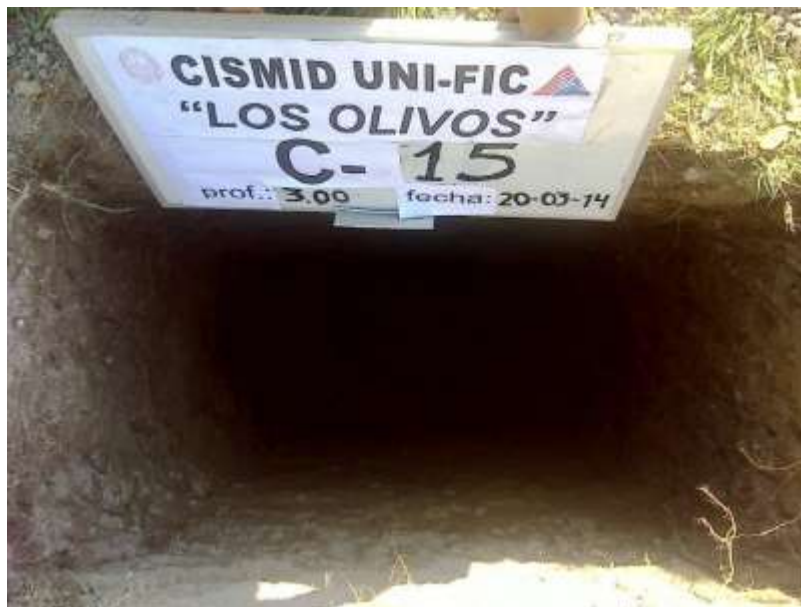
**FOTO 30:** En la calicata C-15, de 0.00 a 0.40 m se tiene terreno de cultivo; de 0.40 a 1.70 m se tiene arcilla delgada arenosa (CL); de 1.70 a 3.00 m arcilla delgada (CL).

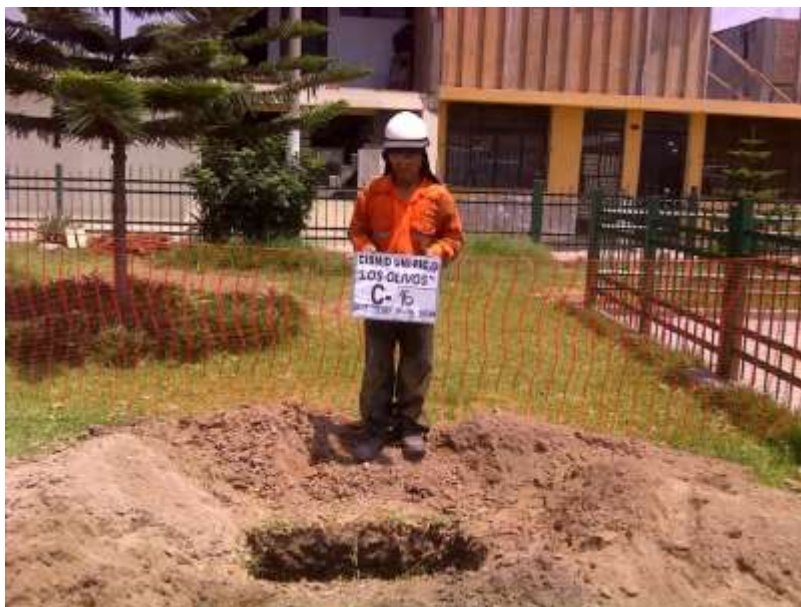
**FOTO 31:** Calicata C-16, ubicada en parque frente a la calle Margaritas, coordenada UTM: 274023.24 m E y 8674306.25 m N.

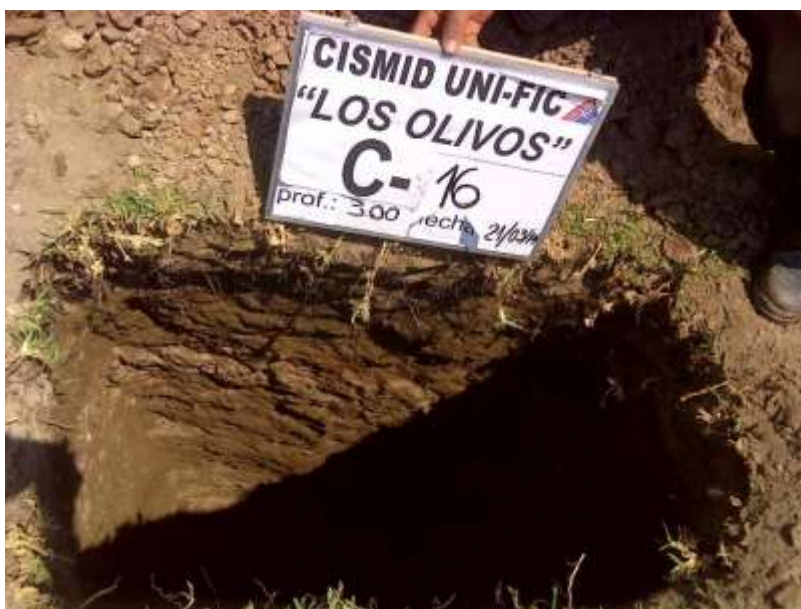
**FOTO 32:** En la calicata C-16, de 0.00 a 0.80 m se tiene relleno; de 0.80 a 1.10 m arcilla delgada (CL); de 1.10 a 1.60 m limo con arena (ML); de 1.60 a 2.30 m arena mal gradada (SP); de 2.30 a 3.00 m arcilla limosa con arena (CL-ML).

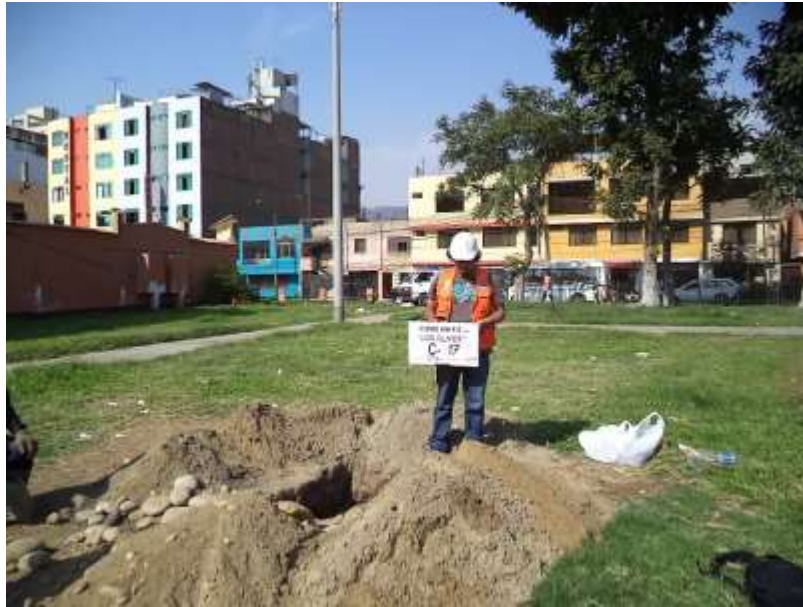
**FOTO 33:** Calicata C-17, ubicada en parque frente al Jr. Carlos A. Salaverry, coordenada UTM: 275160.79 m E y 8673270.14 m N.

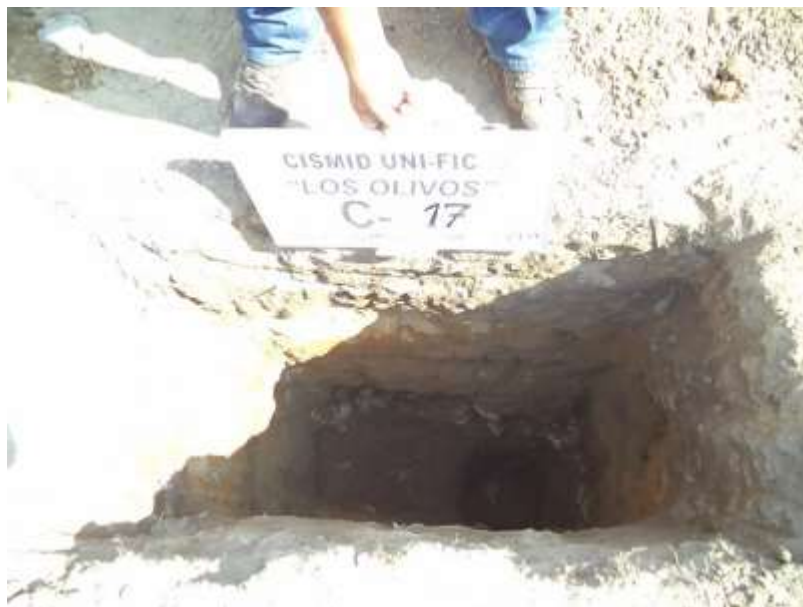
**FOTO 34:** En la calicata C-17, de 0.00 a 0.50 m se tiene relleno; de 0.50 a 1.70 m limo con arena (ML); de 1.70 a 2.30 m arena con grava (SP); de 2.30 a 3.00 m arena mal gradada con limo y grava (SP-SM).

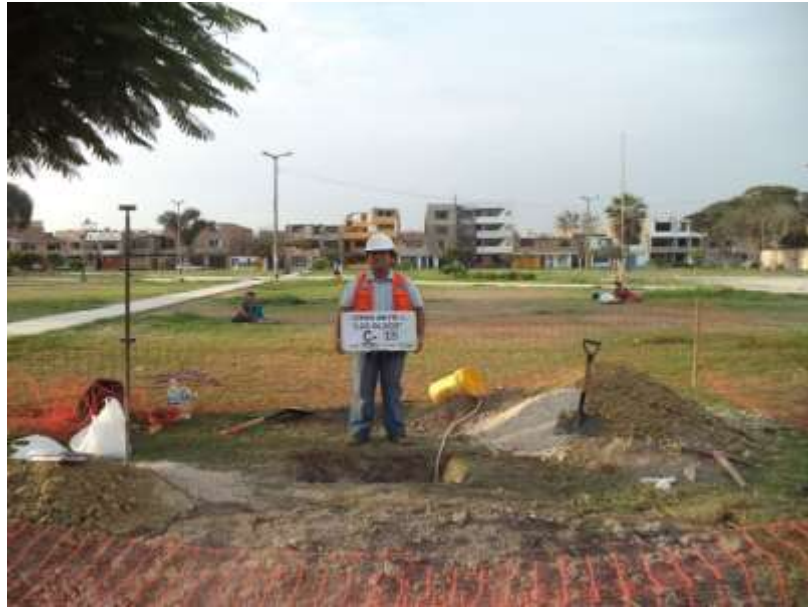
**FOTO 35:** Calicata C-18, ubicada en parque cerca de la Av. Los Alisos, coordenada UTM: 273134.00 m E y 8674574.00 m N.

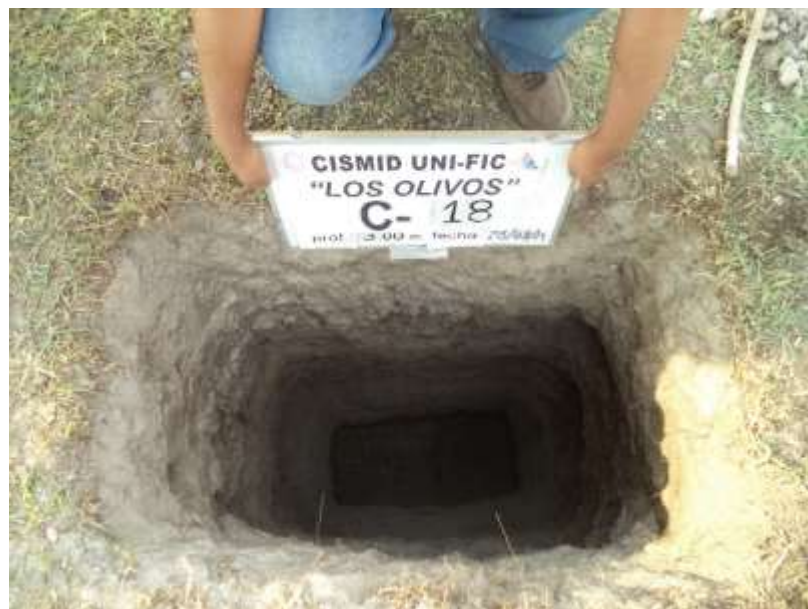
**FOTO 36:** En la calicata C-18, de 0.00 a 0.90 m se tiene terreno de cultivo; de 0.90 a 1.60 m limo elástico (MH); de 1.60 a 2.30 m limo (ML); de 2.30 a 3.00 m arcilla delgada (CL).

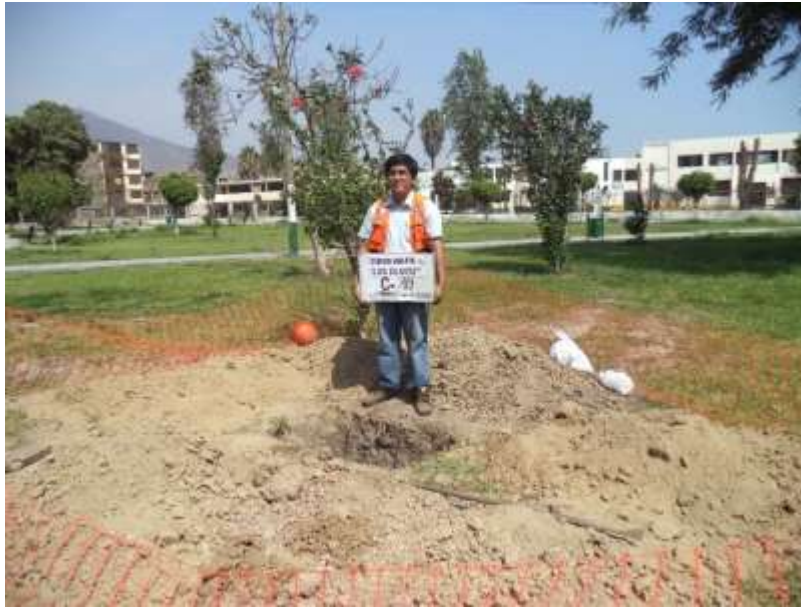
**FOTO 37:** Calicata C-19, ubicada en el parque Solidaridad, coordenada UTM: 274746.00 m E y 8674897.00 m N.
