**TESIS**

**TOMO II**

**“MICROZONIFICACIÓN GEOTÉCNICA SÍSMICA DEL  
DISTRITO DE LOS OLIVOS”**

*Resultados de Ensayos  
de Laboratorio*

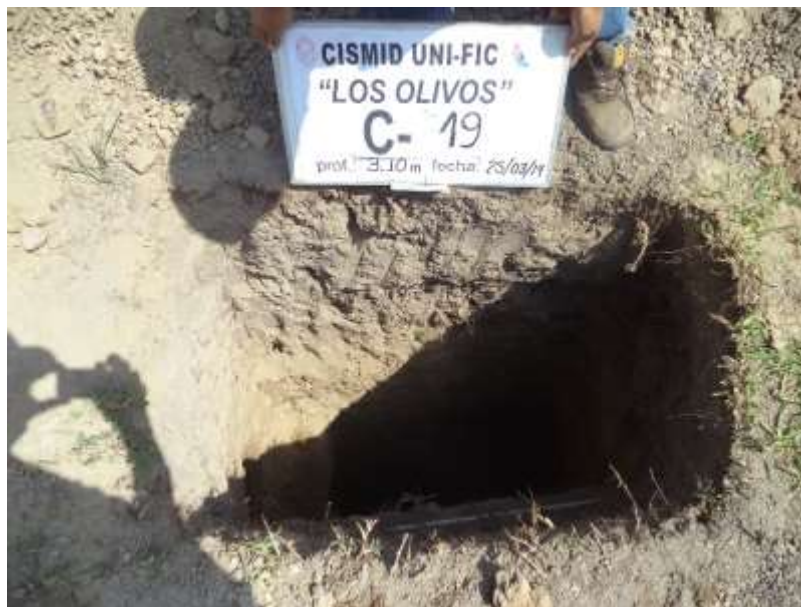
**FOTO 38:** En la calicata C-19, de 0.00 a 0.70 m se tiene terreno de cultivo; de 0.70 a 1.40 m arcilla (CL); de 1.40 a 1.80 m arena (SM); de 1.80 a 2.90 m arcilla delgada (CL); de 2.90 a 3.10 m arena limosa (SM).

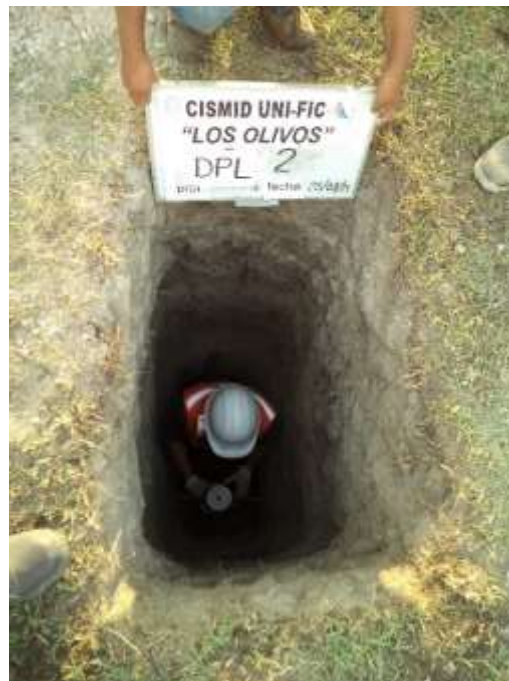
**FOTO 40:** Ensayo DPL-02, ubicado en la calicata C-18, coordenada UTM:  
273134.00 m E y 8674574.00 m N.

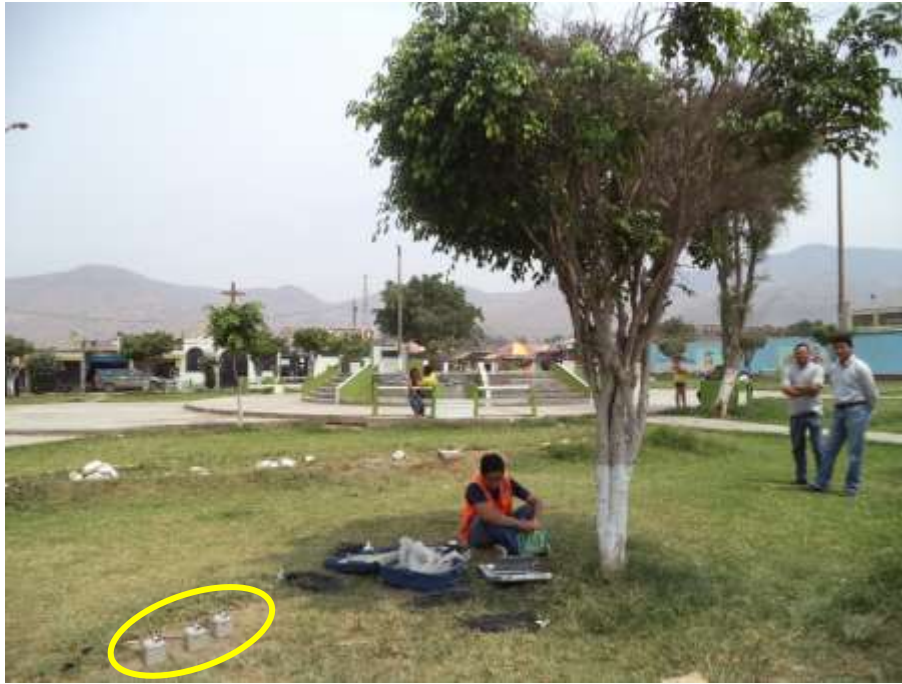
**FOTO 41:** M-01. Se observa la configuración del equipo de medición de microtremores (GEODAS).

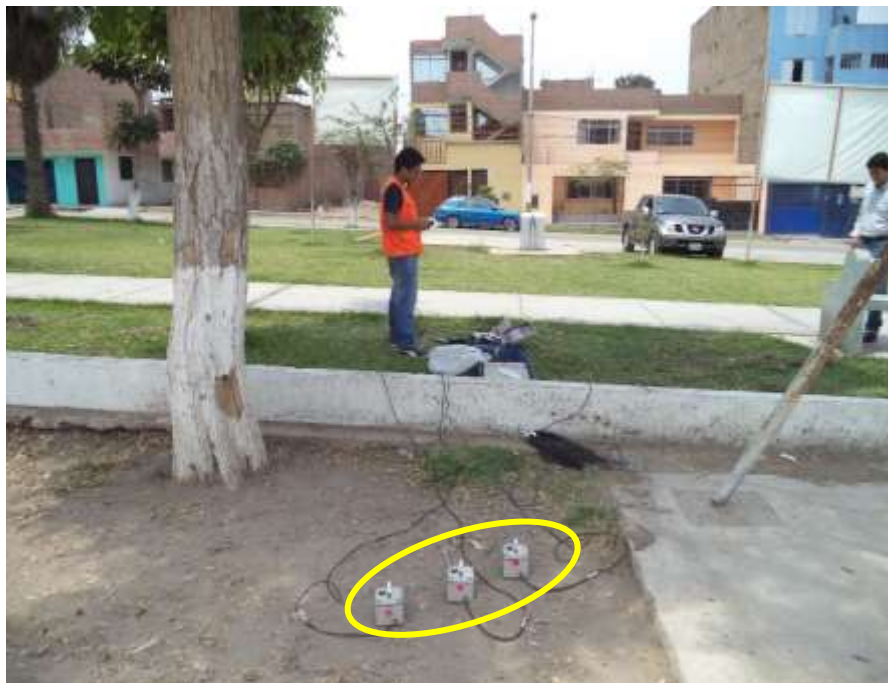
**FOTO 42:** M-02. Se observan los sensores y el instante del registro de microtremores.

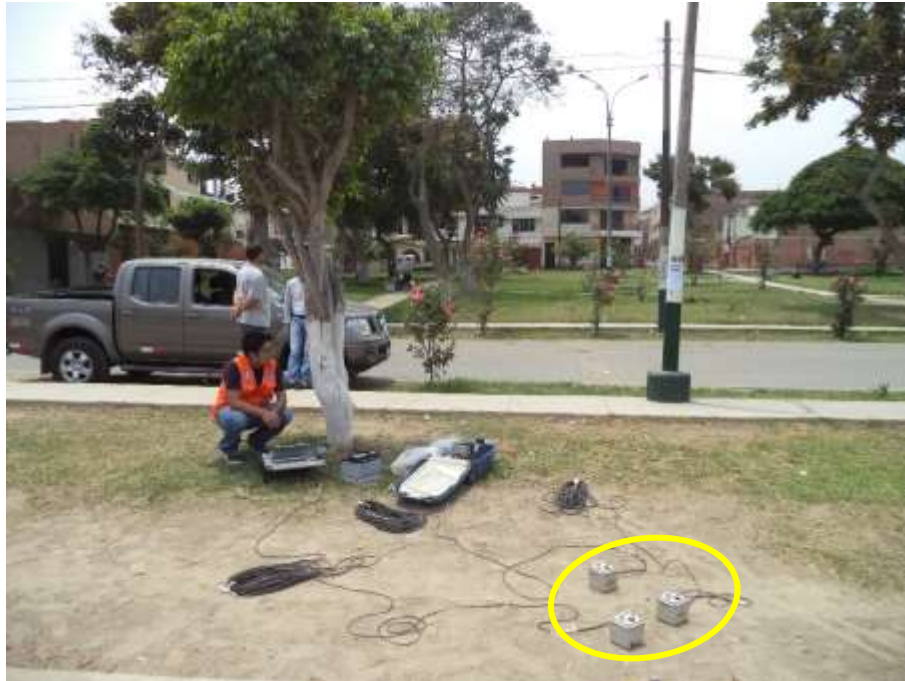
**FOTO 43:** M-03. Se observa la disposición de los sensores usados para la medición de microtemores.

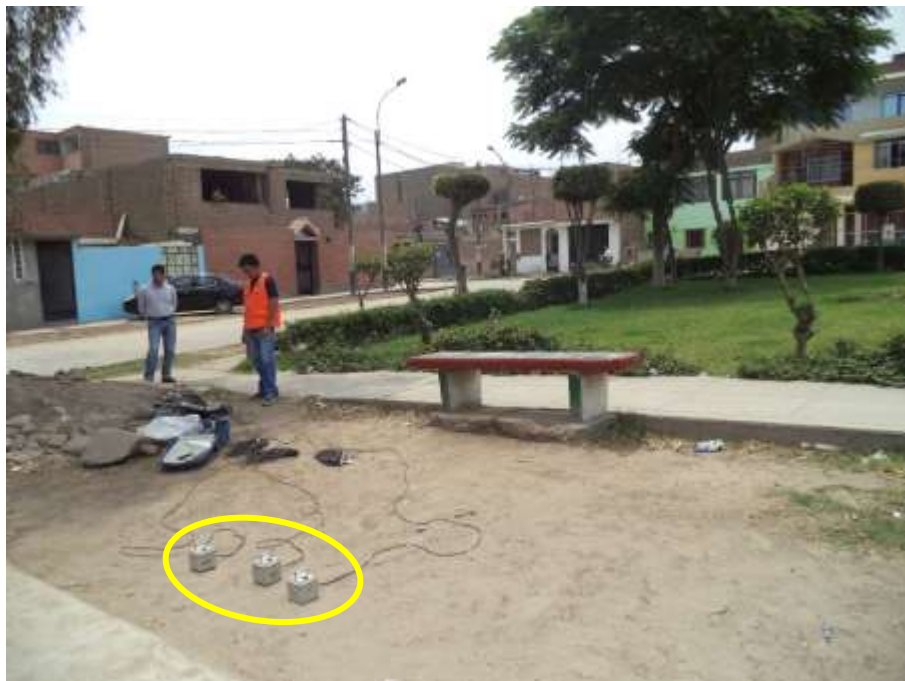
**FOTO 44:** M-04. Se observan los sensores usados para el registro de microtemores, en la calle Sinceridad.

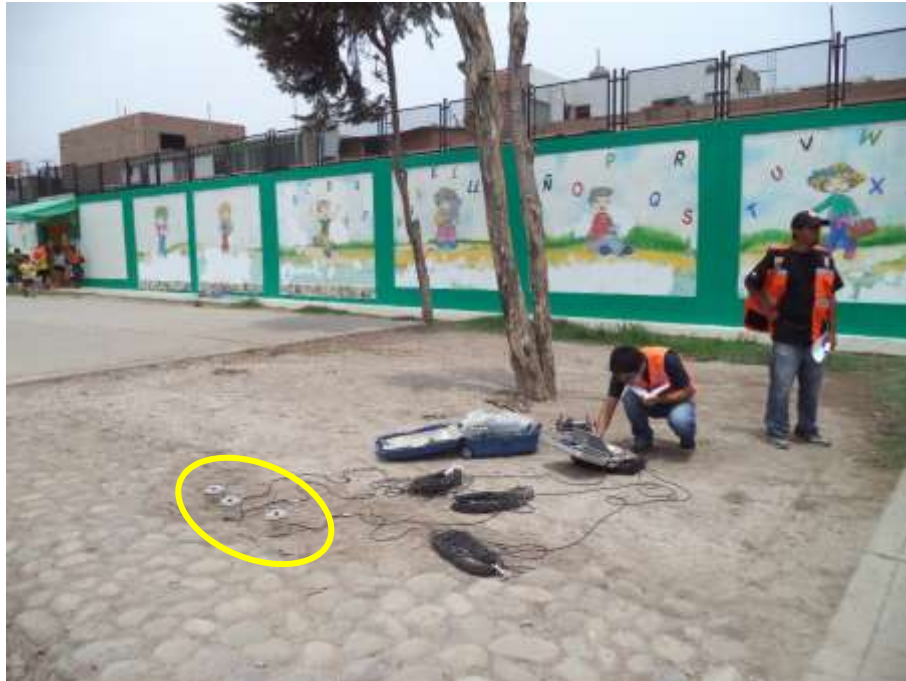
**FOTO 45:** M-05. Se observan la disposición de los sensores y el instante del registro de las ondas de microtremores.

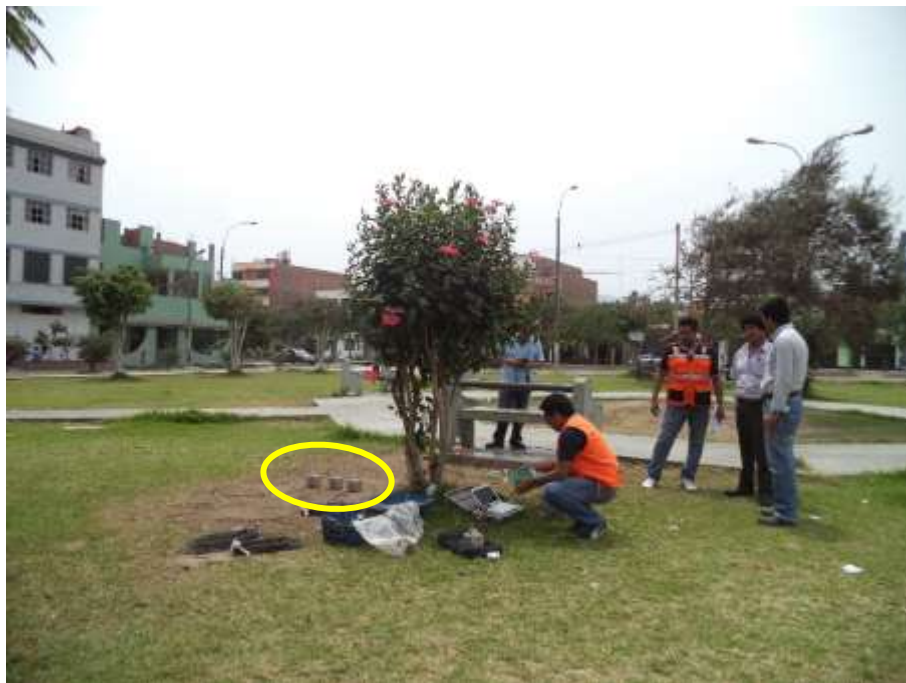
**FOTO 46:** M-06. Se observa el instante del registro de microtremores y visualización en tiempo real en el GEODAS.

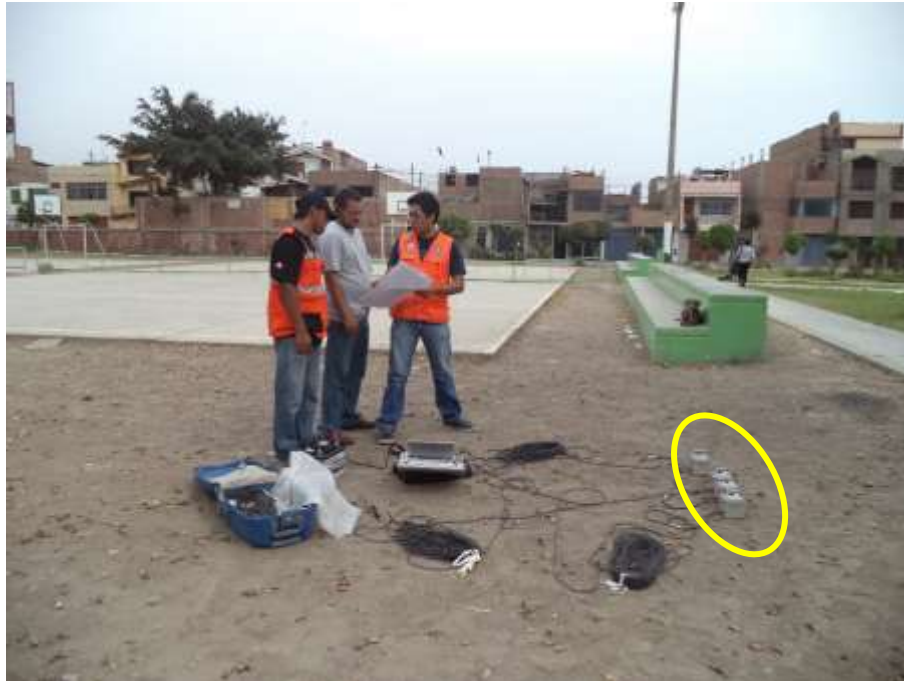
**FOTO 47:** M-07. Se muestra el equipo de medición de microtremores cerca a la cancha de la urbanización Puerta de Pro.

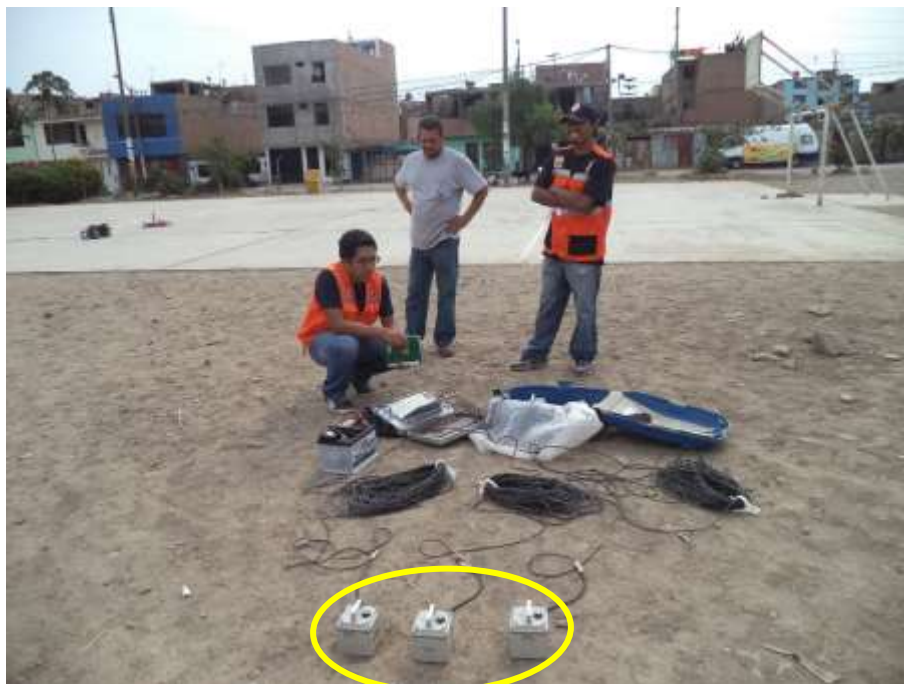
**FOTO 48:** M-08. Se muestran los sensores utilizados para la medición de microtremores en la 2da Etapa de la urbanización Santa Luisa.

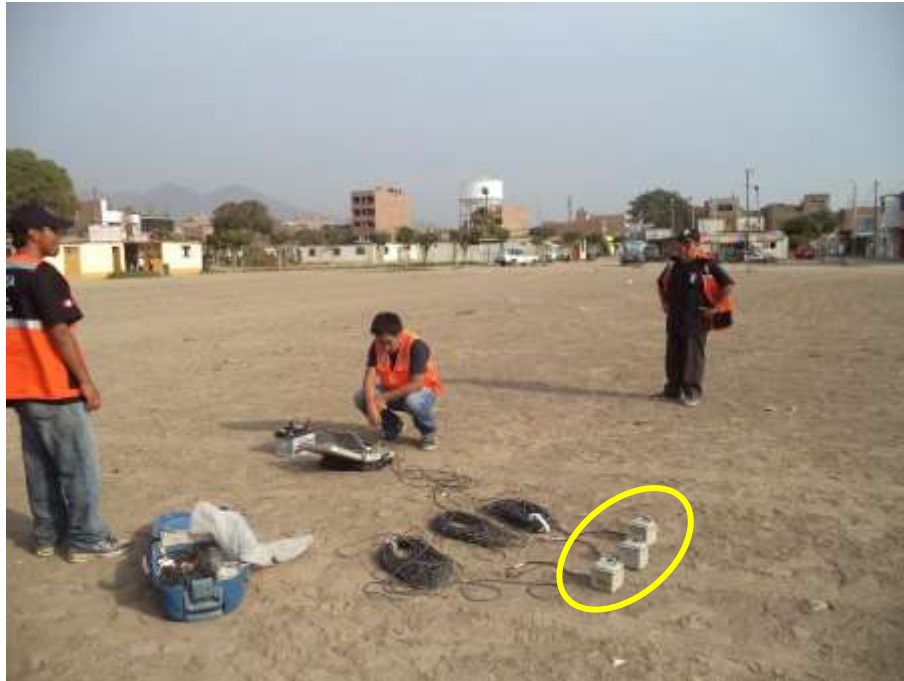
**FOTO 49:** M-09. Se observa la ejecución del ensayo de medición de microtremores en AA.HH. Juan Pablo II.

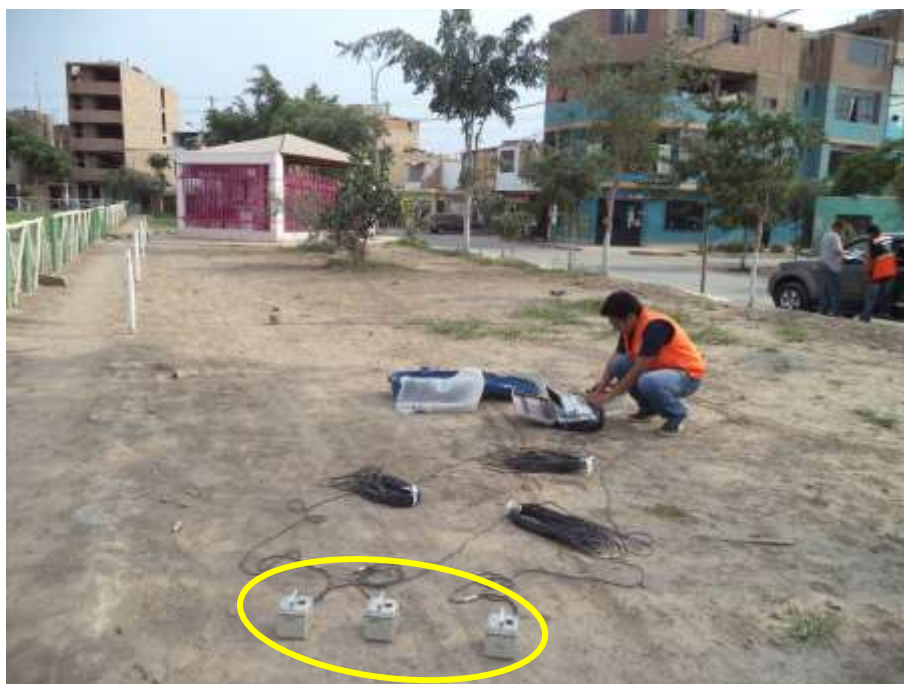
**FOTO 50:** M-10. Se observa la instalación de los sensores para la medición de microtremores en la AA.HH. Los Olivos de Pro.

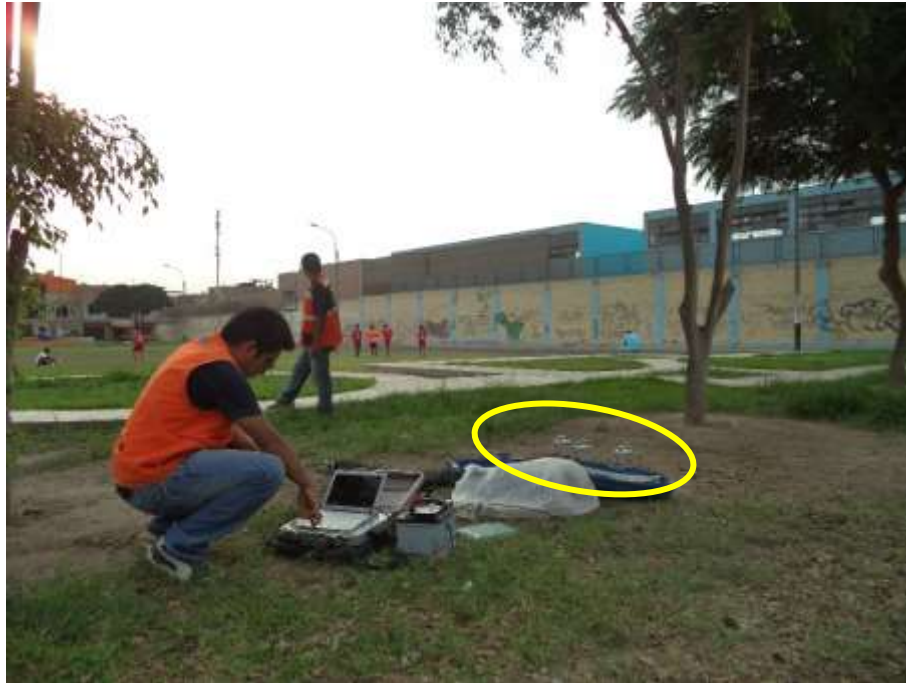
**FOTO 51:** M-11. Se muestra el instante del registro de microtemores en una zona urbanizada de Santa Luisa, 2da Etapa.

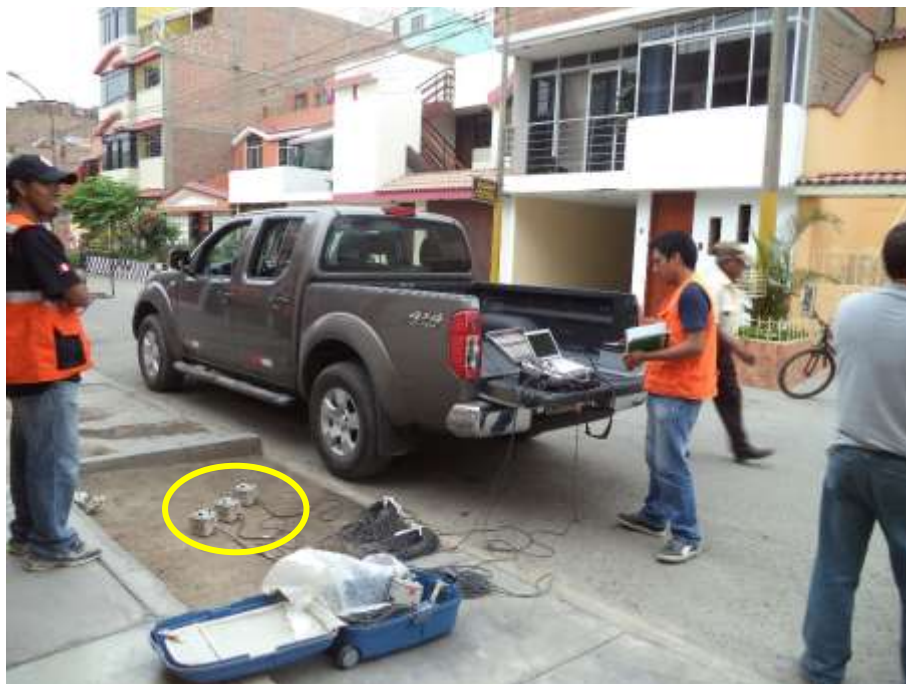
**FOTO 52:** M-12. Se observa el instante del registro de microtemores y visualización en tiempo real en el GEODAS.

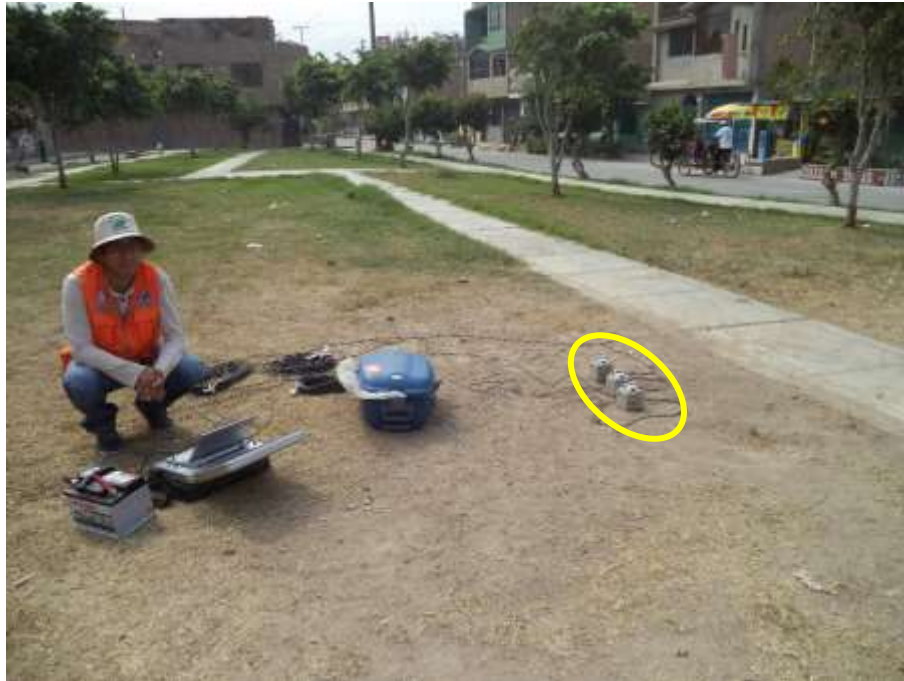
**FOTO 53:** M-13. Se observa el instante del registro de microtemores.

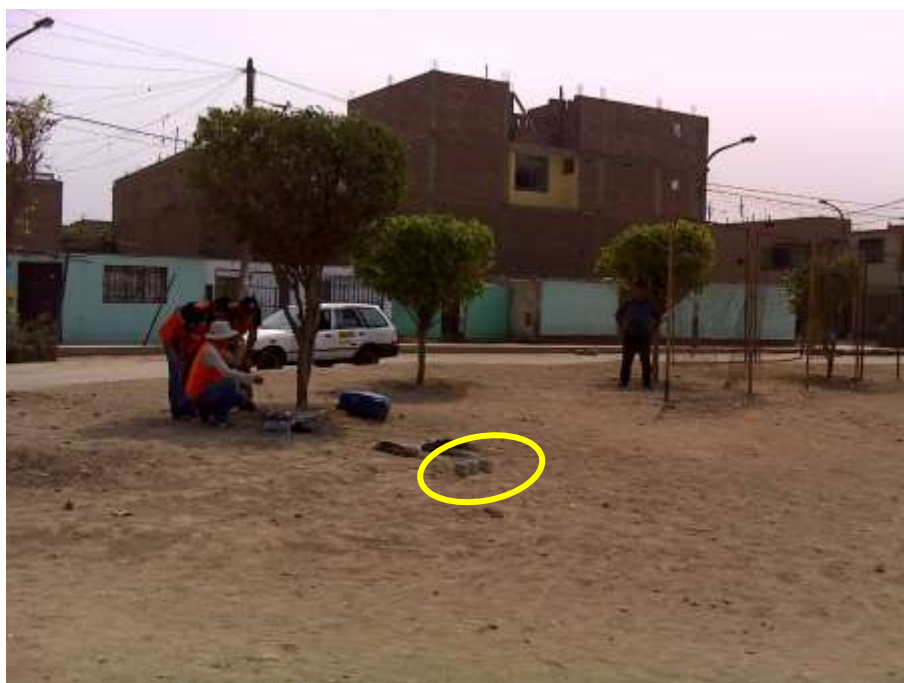
**FOTO 54:** M-14. Se observa la disposición de los sensores y la medición de microtemores en la urbanización Santa Elisa.

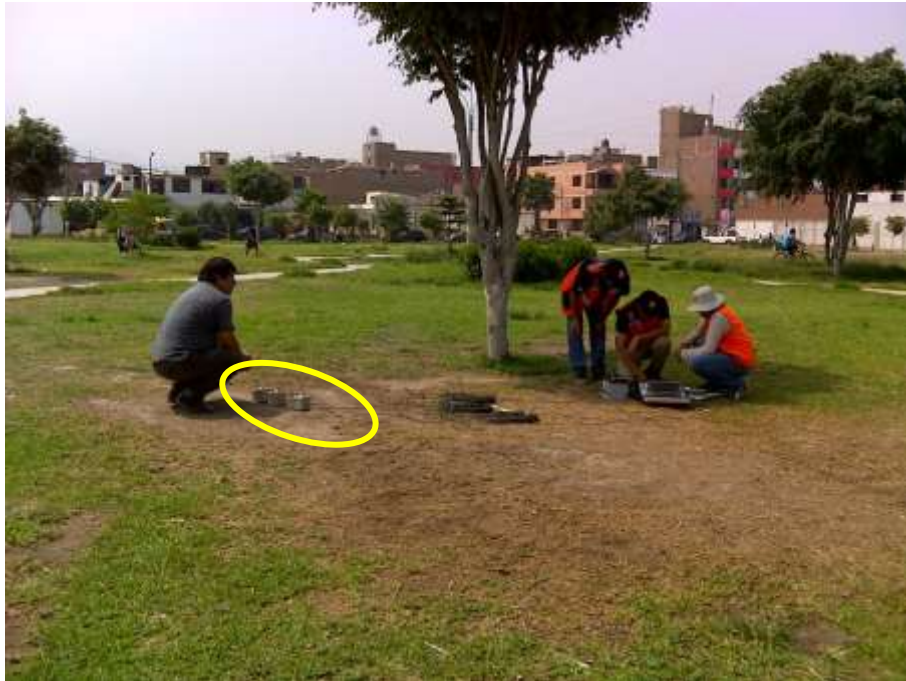
**FOTO 55:** M-15. Se observa el instante del registro de microtremores.

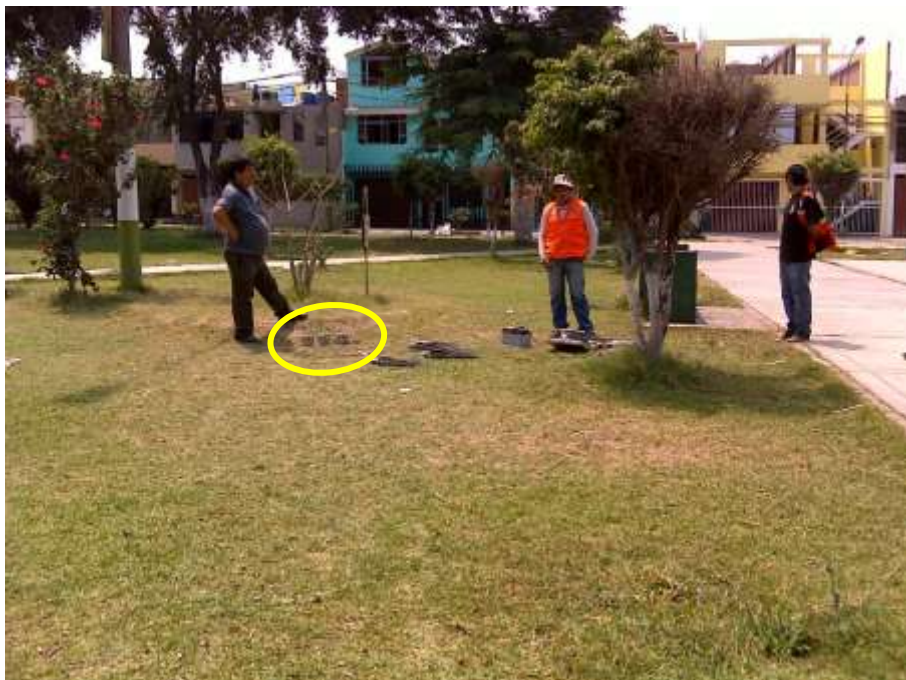
**FOTO 56:** M-16. Se observan los sensores usados para la medición de microtremores en la urbanización Parque el Naranjal.

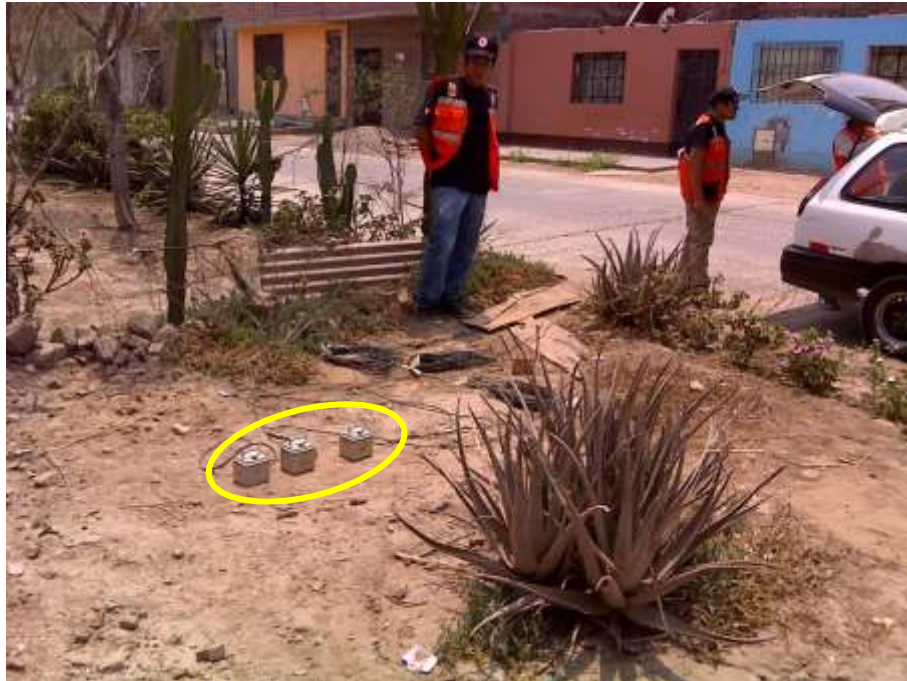
**FOTO 57:** M-17. Se muestra el instante del registro de microtremores en la urbanización industrial Molitalia.

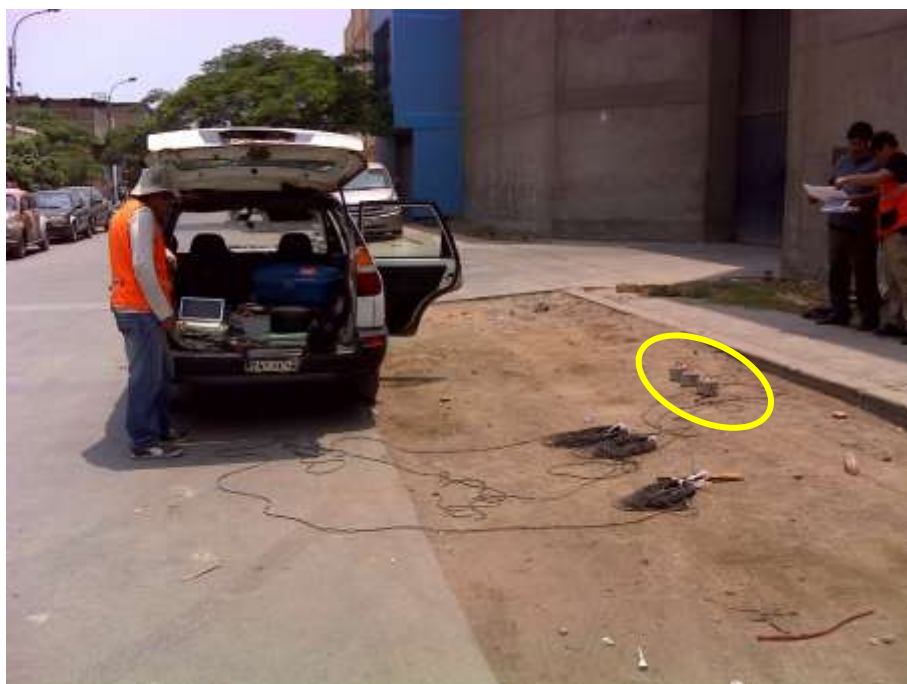
**FOTO 58:** M-18. Se muestran los sensores utilizados para la medición de microtremores.

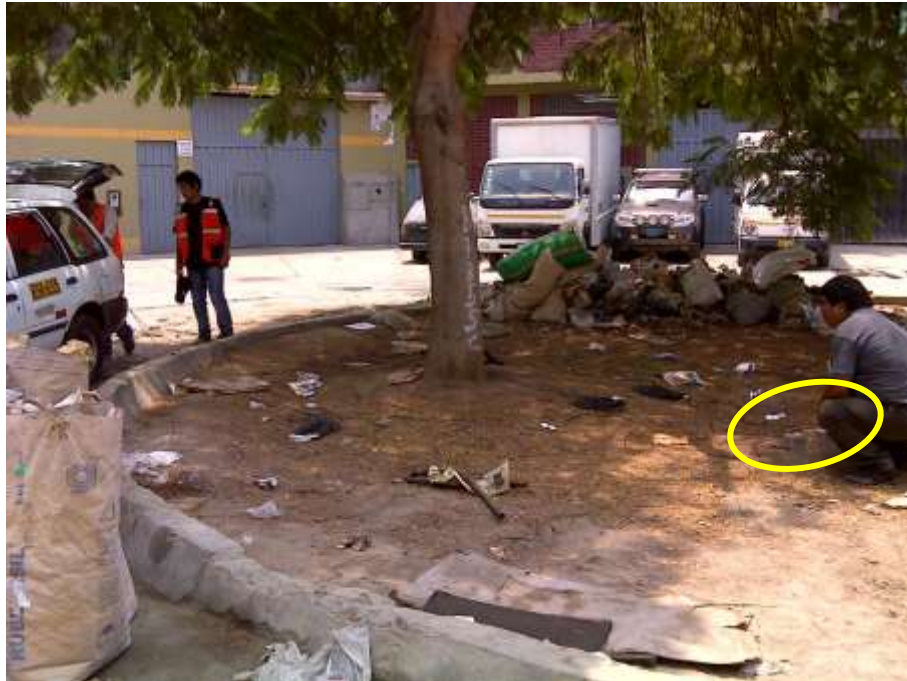
**FOTO 59:** M-19. Se observan la conexión y configuración para la ejecución del ensayo de microtremores.

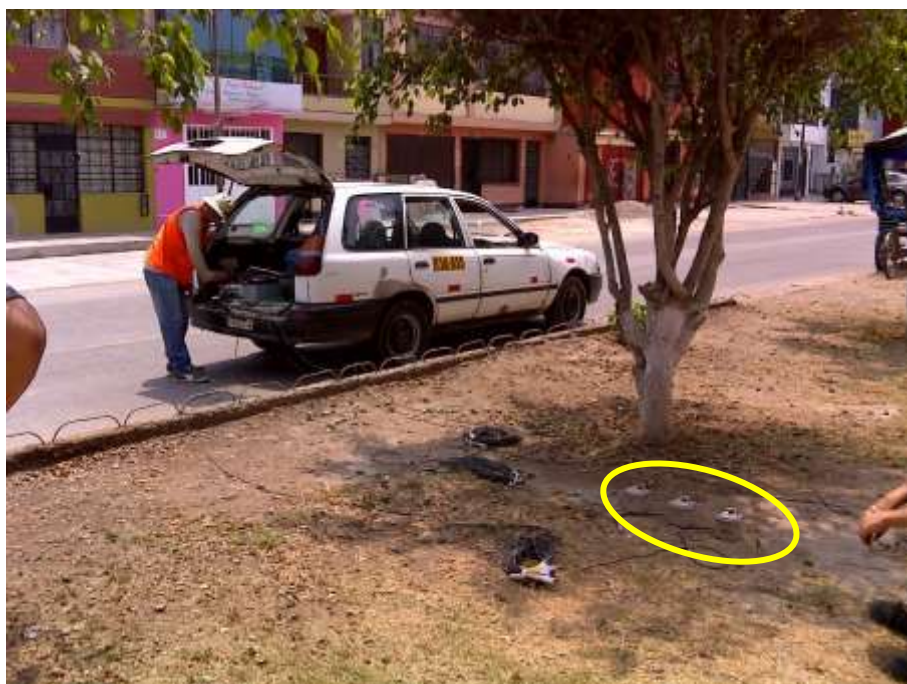
**FOTO 60:** M-20. Se observa el instante del registro de microtremores en la urbanización Villa del Norte.

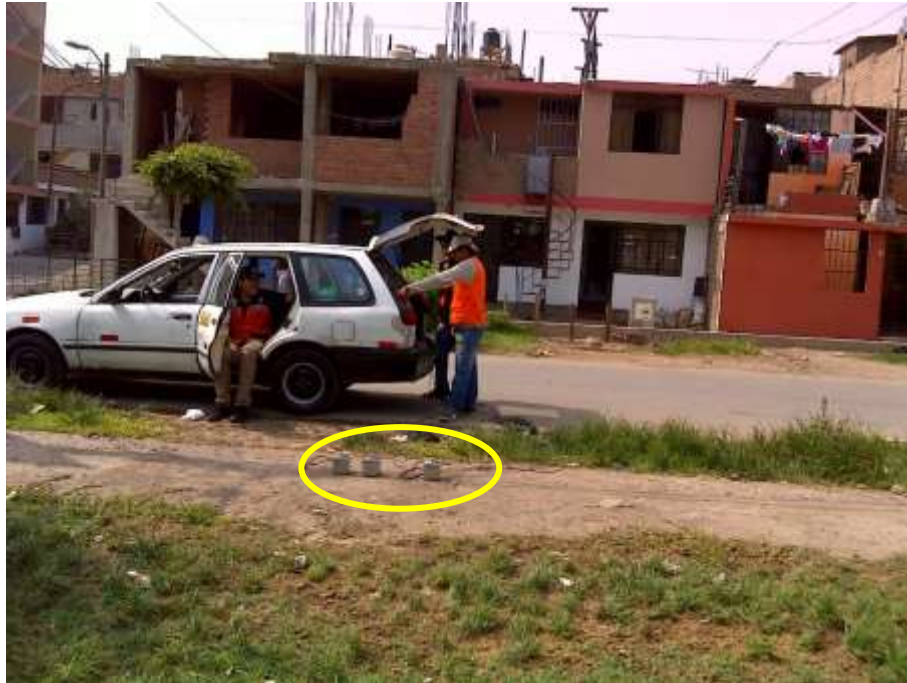
**FOTO 61:** M-21. Se observa la disposición y nivelación de los sensores para el registro de microtemores.

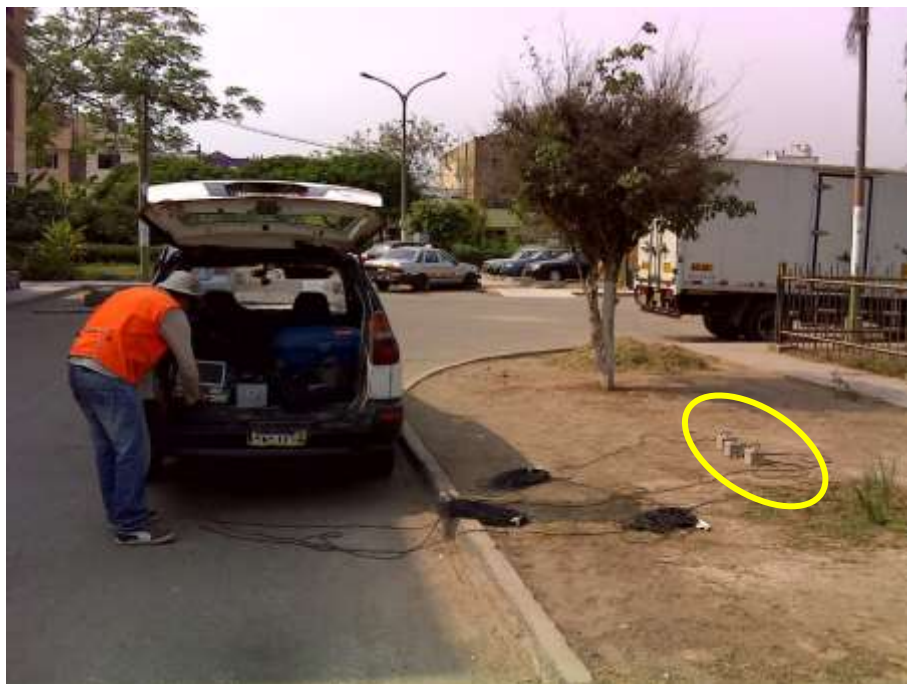
**FOTO 62:** M-22. Se observa la configuración del equipo GEODAS y los sensores usados para el registro de microtemores.

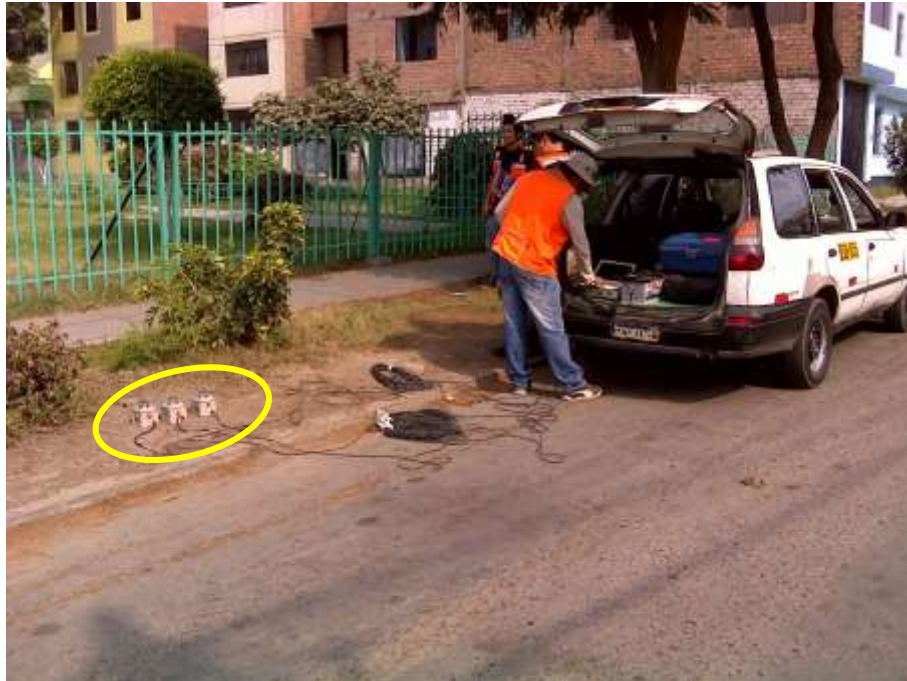
**FOTO 63:** M-23. Se muestra la conexión de sensores y el instante del registro de microtemores.

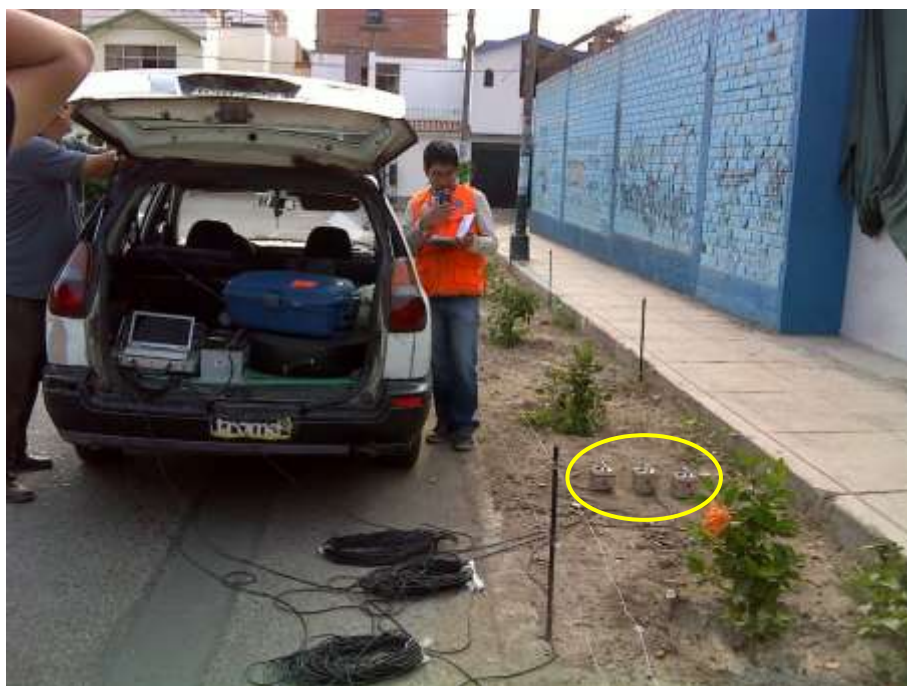
**FOTO 64:** M-24. Se observa la instalación de los sensores usados para la medición de microtemores en la urbanización Las Palmeras.

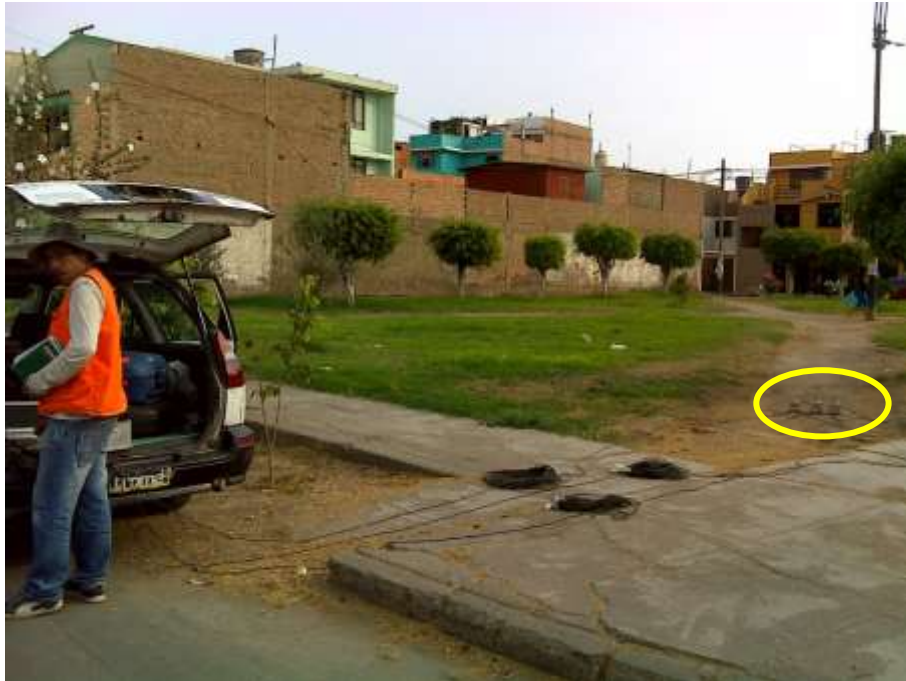
**FOTO 65:** M-25. Se muestran los sensores usados para el registro de microtremores.

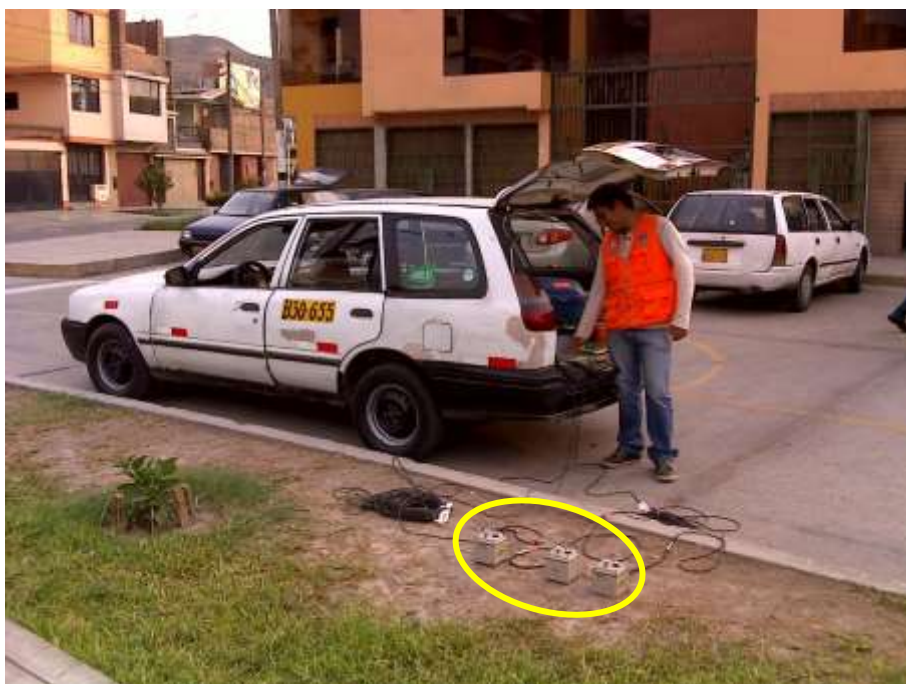
**FOTO 66:** M-26. Se observa el instante del registro de microtremores por la urbanización Venus (Mercurio, 3ra Etapa).

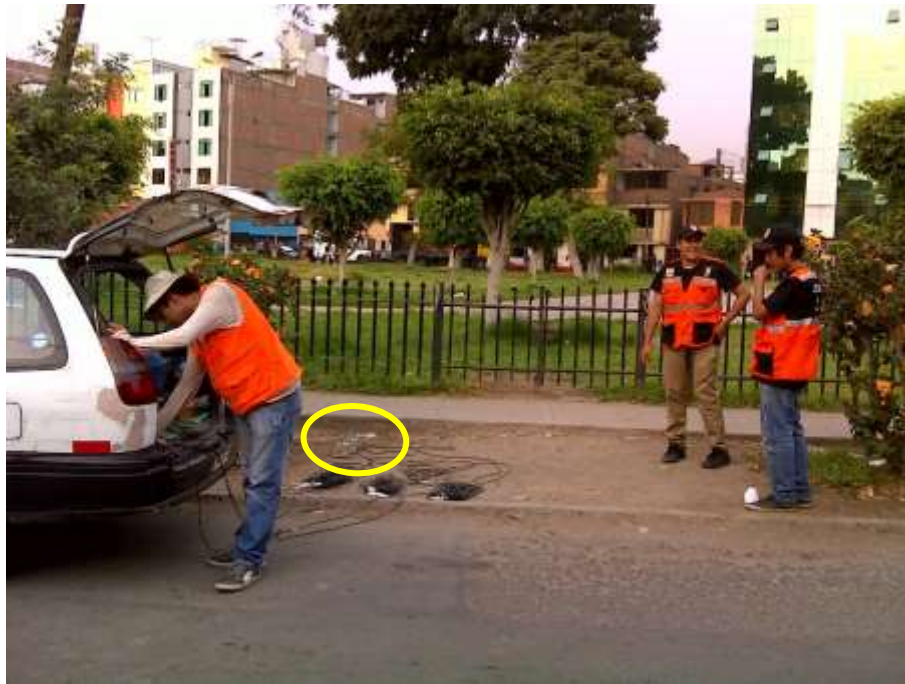
**FOTO 67:** M-27. Se observa el registro de microtemores.

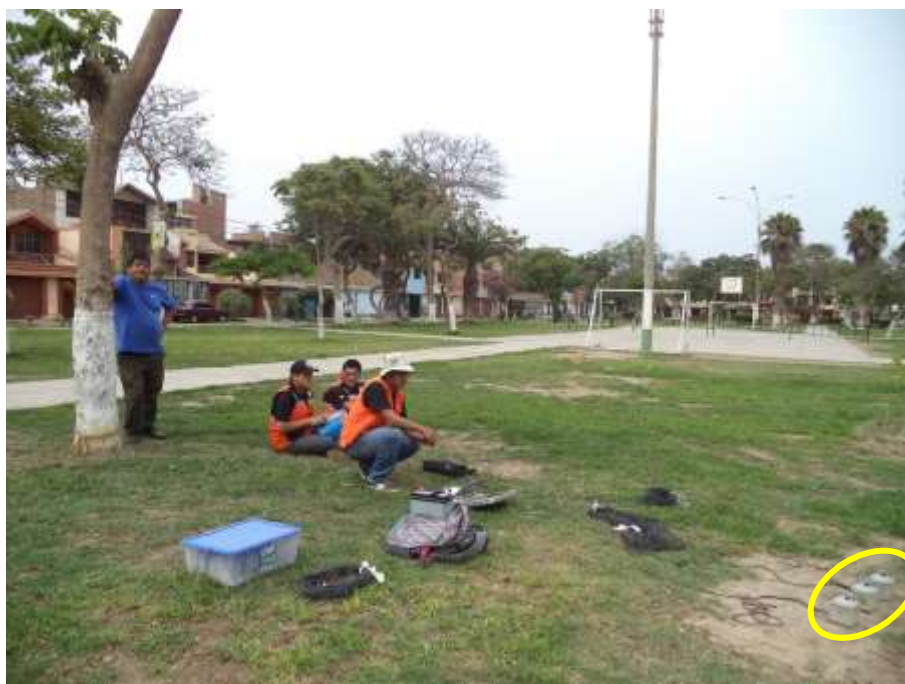
**FOTO 68:** M-28. Se observa el instante del registro de microtemores y el equipo usado en el ensayo en los alrededores del Estadio Guadalupano.

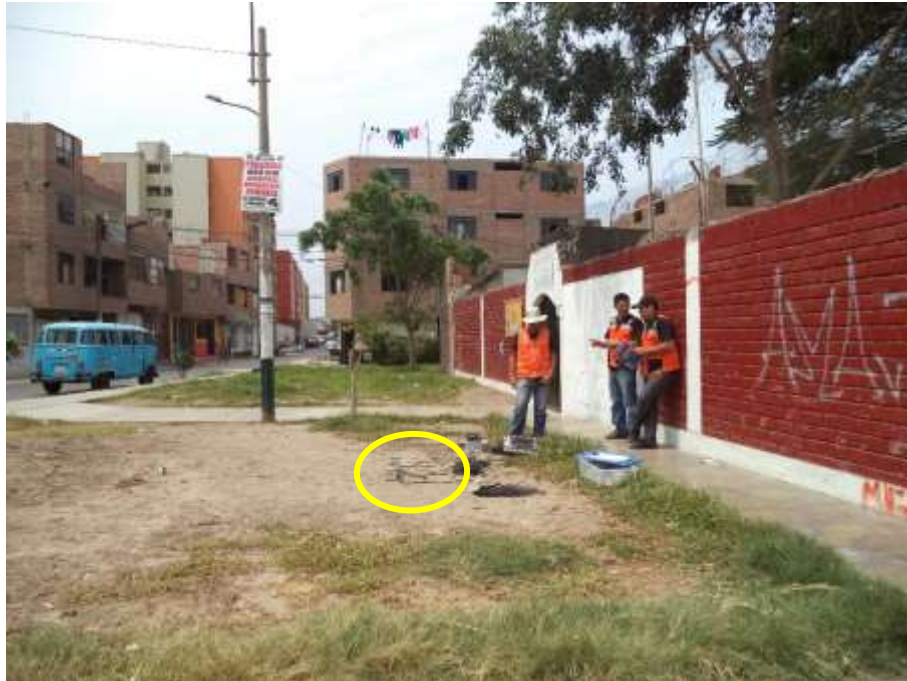
**FOTO 69:** M-29. Se observan los sensores conectados al adquisidor de señales y el instante del registro de microtremores en el AA.HH. 6 de Noviembre.

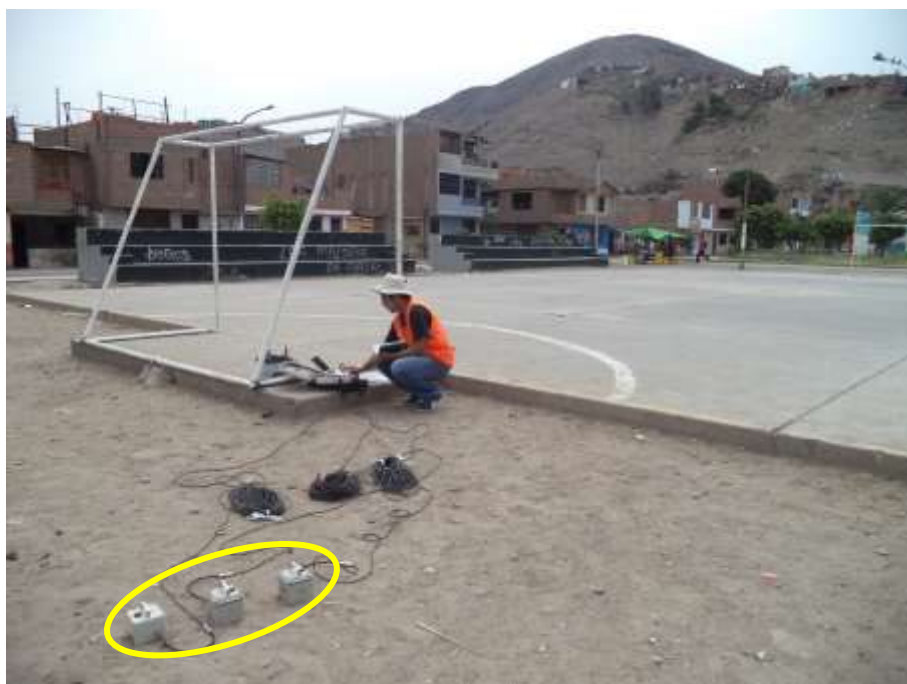
**FOTO 70:** M-30. Se observa la instalación y sensores nivelados para el registro de microtremores.

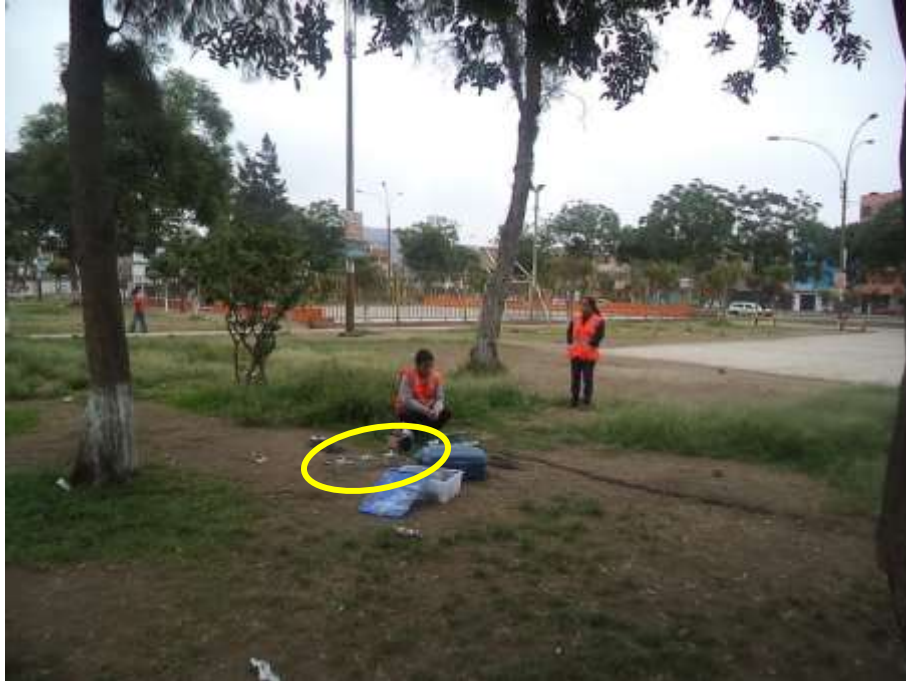
**FOTO 71:** M-31. Se observa el arreglo lineal de sensores y el instante del registro de microtemores.

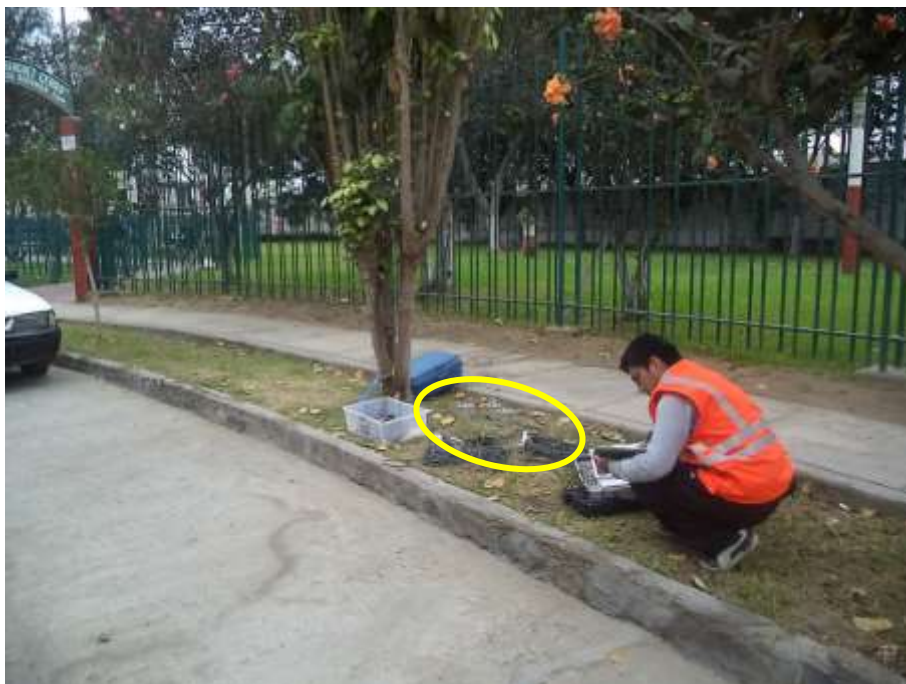
**FOTO 72:** M-32. Se observa el registro de microtrepidaciones, además de anotaciones importantes en el cuaderno de campo.

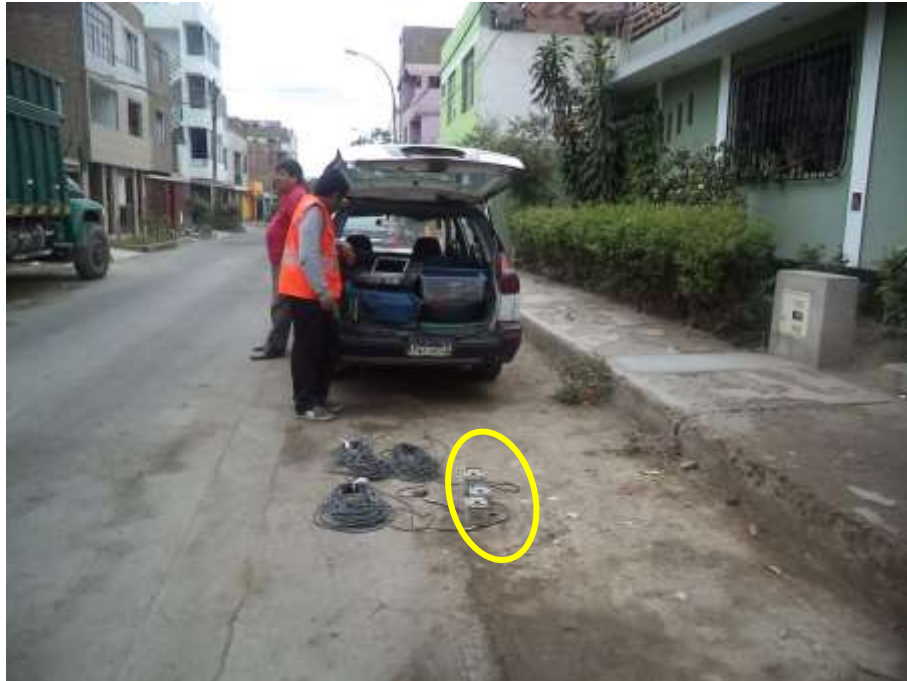
**FOTO 73:** M-33. Se observan los sensores usados para el registro de microtremores y la visualización en tiempo real en el GEODAS.

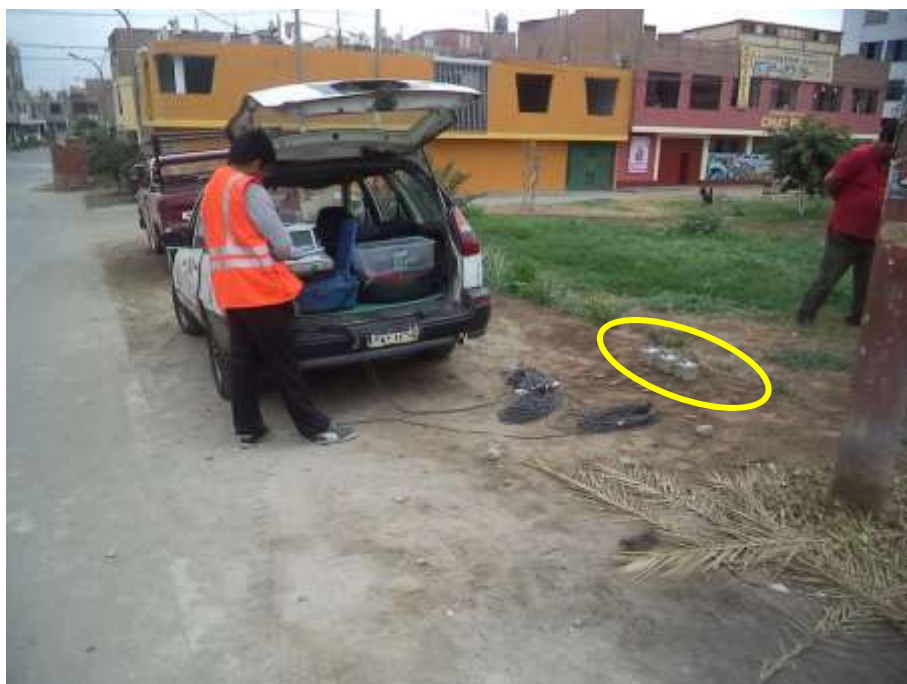
**FOTO 74:** M-34. Se observan los sensores utilizados para registrar las microtremores del suelo.
