**TESIS**

**TOMO II**

**“MICROZONIFICACIÓN GEOTÉCNICA SÍSMICA DEL  
DISTRITO DE LOS OLIVOS”**

*Resultados de Ensayos  
de Laboratorio*

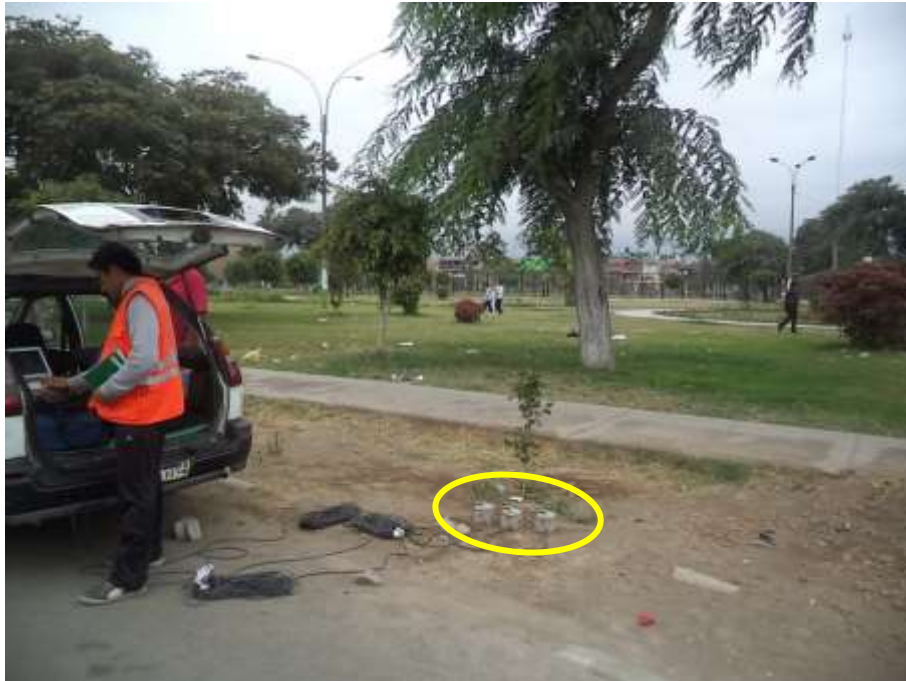
**FOTO 75:** M-35. Se observan los sensores conectados al adquisidor de señales y el instante de configuración del equipo (GEODAS).

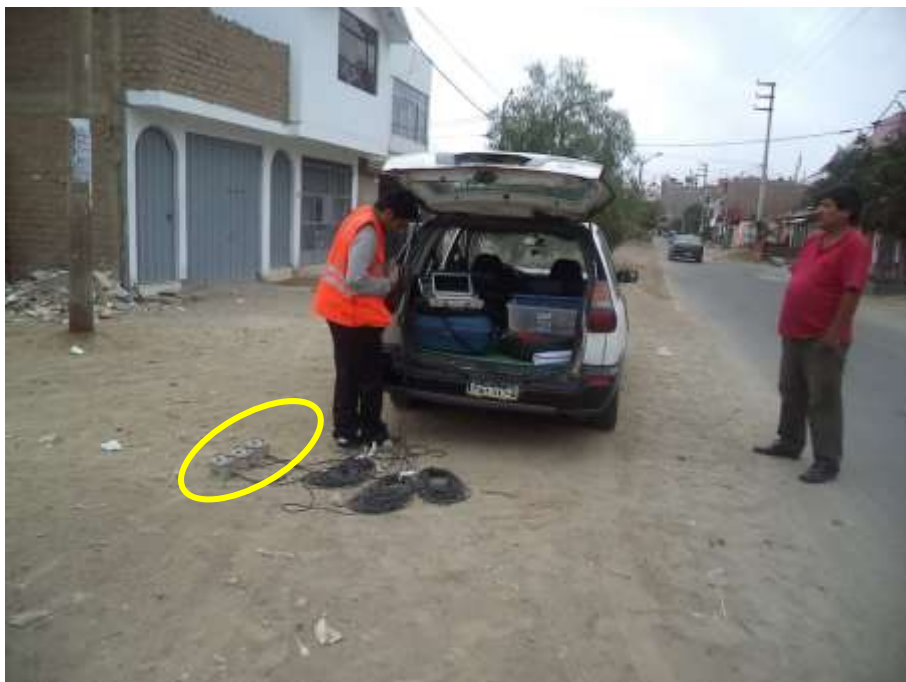
**FOTO 76:** M-36. Se observa la ejecución del ensayo de microtremores.

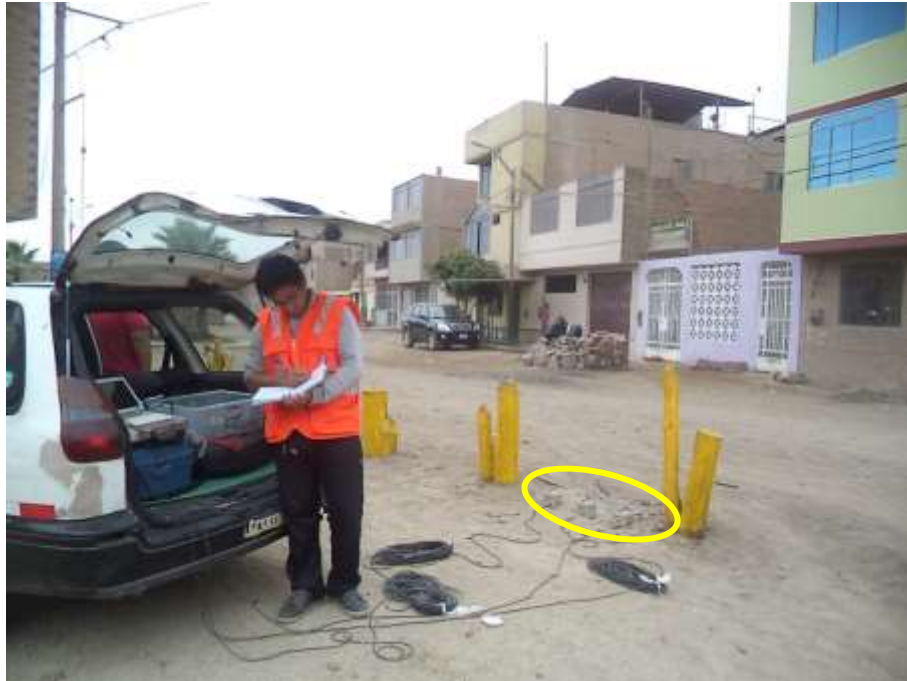
**FOTO 77:** M-37. Se observan los sensores conectados al adquisidor de señales y el instante del registro de microtemores.

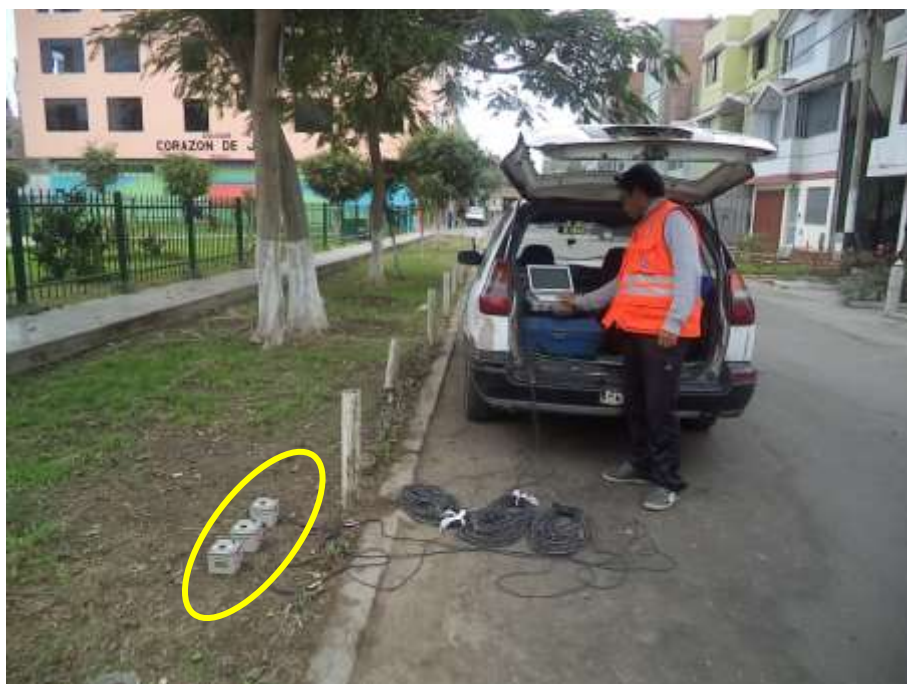
**FOTO 78:** M-38. Se observa el arreglo de sensores, utilizados para el registro de microtemores.

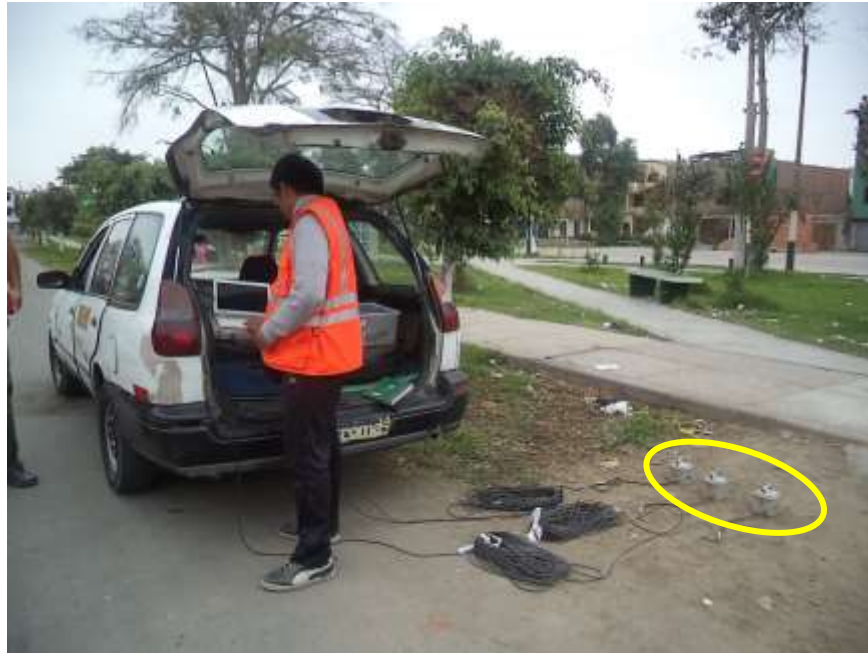
**FOTO 79:** M-39. Se observan los sensores conectados al adquisidor de señales y el instante de la configuración del equipo (GEODAS).

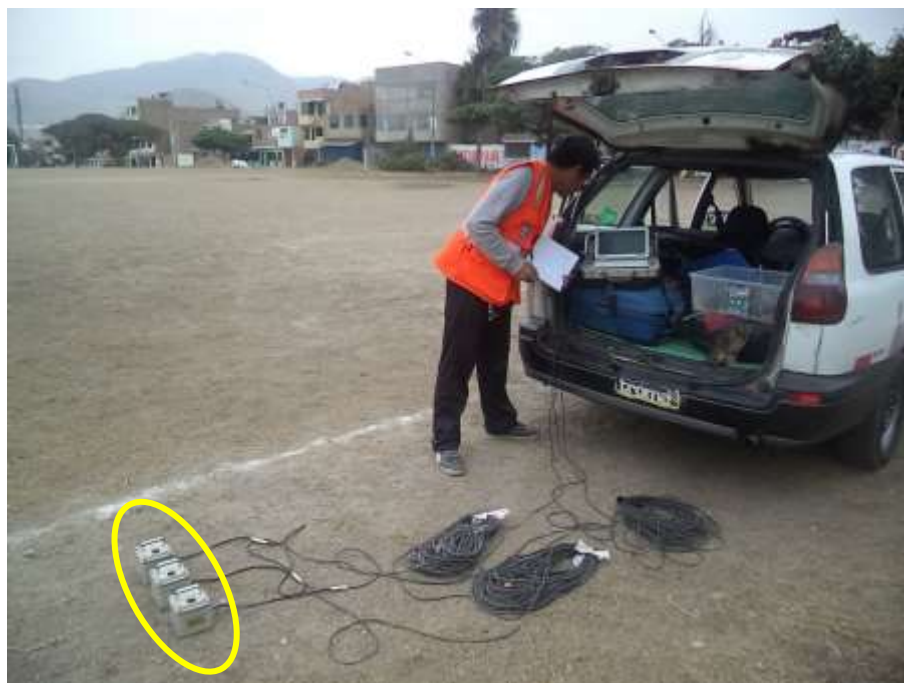
**FOTO 80:** M-40. Se observan los sensores utilizados para el registro de la vibración del suelo, además de su conexión con el adquisidor de señales (GEODAS).

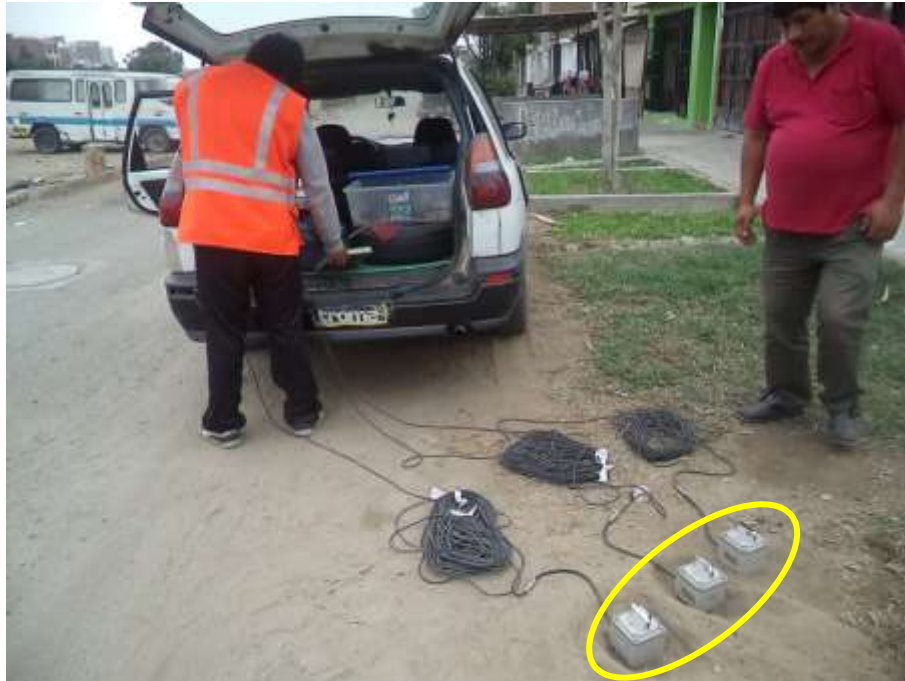
**FOTO 81:** M-41. Se observan los sensores conectados al adquisidor de señales y la configuración previa para el inicio del registro.

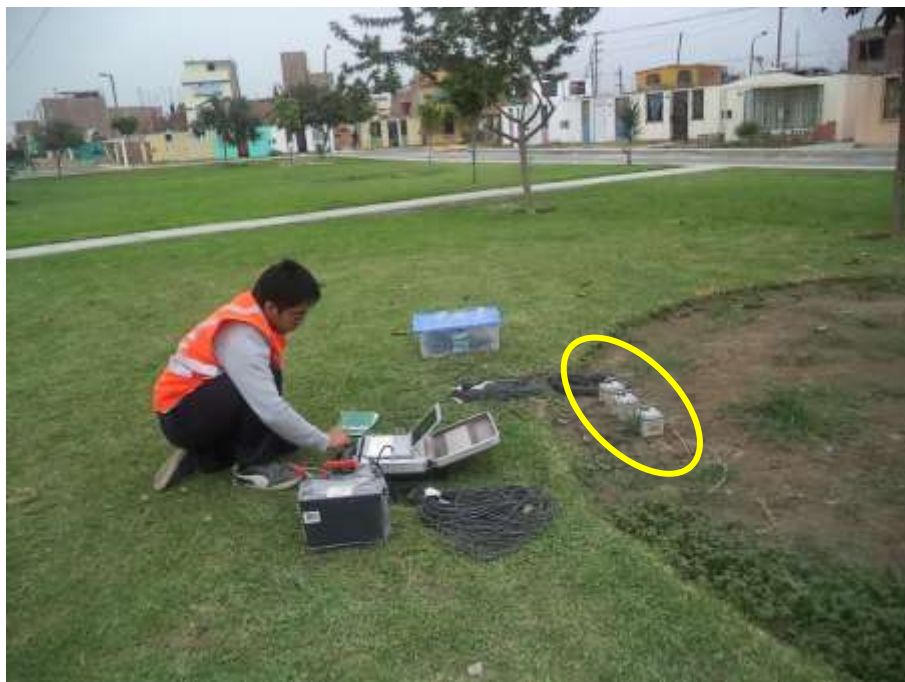
**FOTO 82:** M-42. Se observa la configuración de parámetros en el GEODAS, necesarios para el inicio del registro.

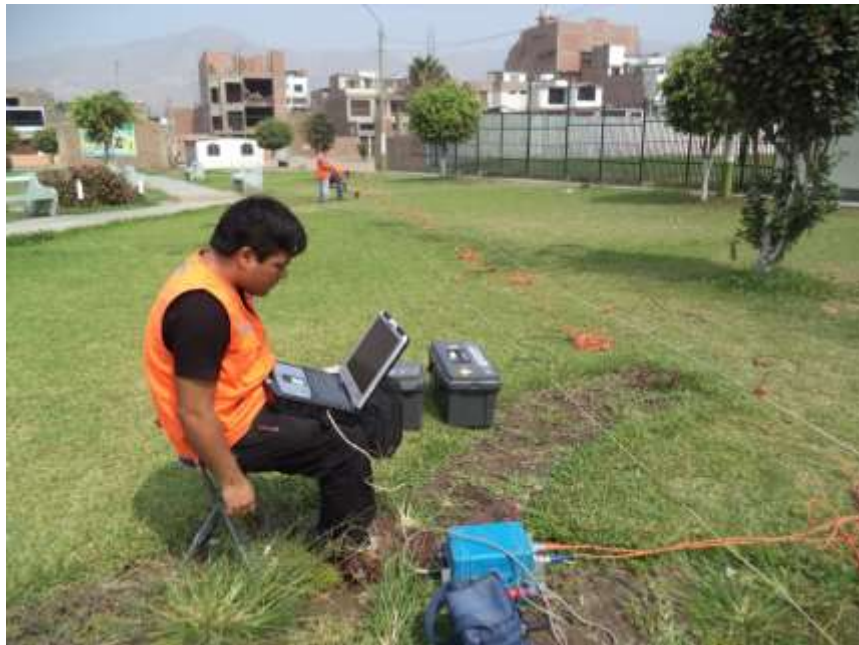
**FOTO 83:** MASW-01. Se observa el instante de la generación y registro de ondas superficiales en el ensayo MASW ubicado en el Parque 3 de la urbanización Pro Lima.

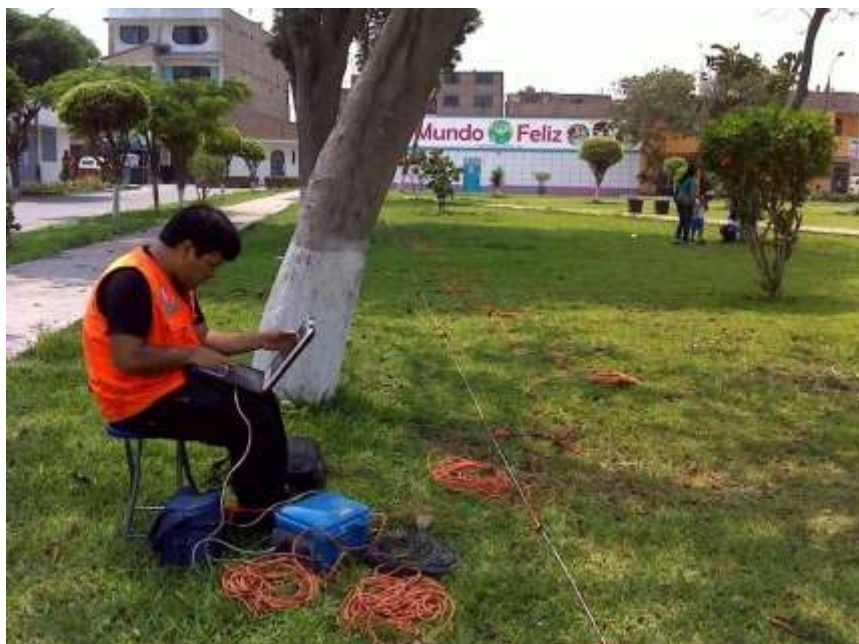
**FOTO 84:** MASW-02. Se observa el arreglo lineal de geófonos, además de su conexión con el adquisidor y el instante de configuración previo al inicio del registro.

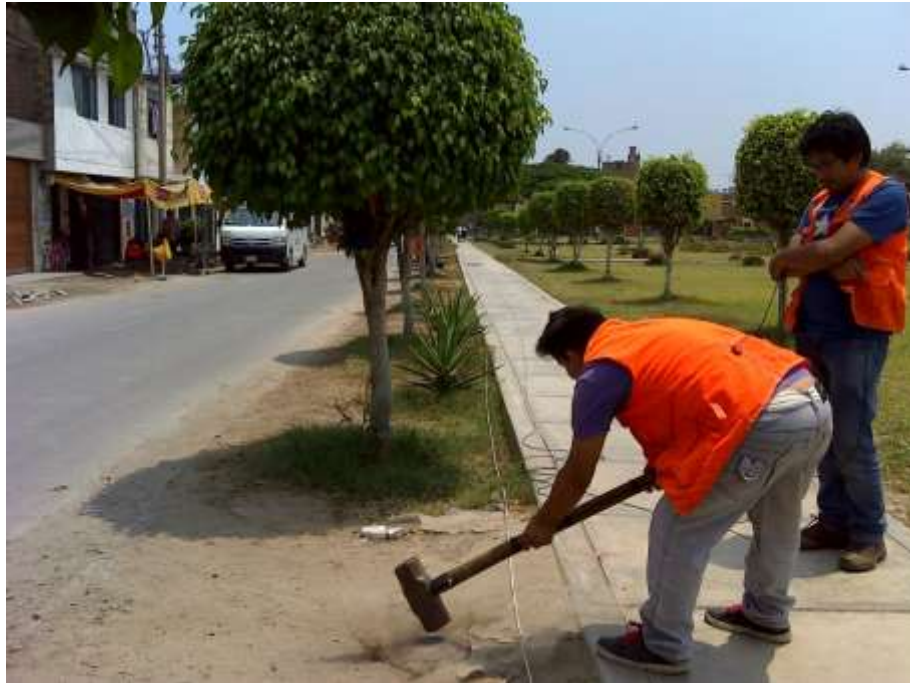
**FOTO 85:** MASW-03. Se observa la generación de ondas producto del golpe del martillo sobre un plato de acero, realizado en la Calle 27.

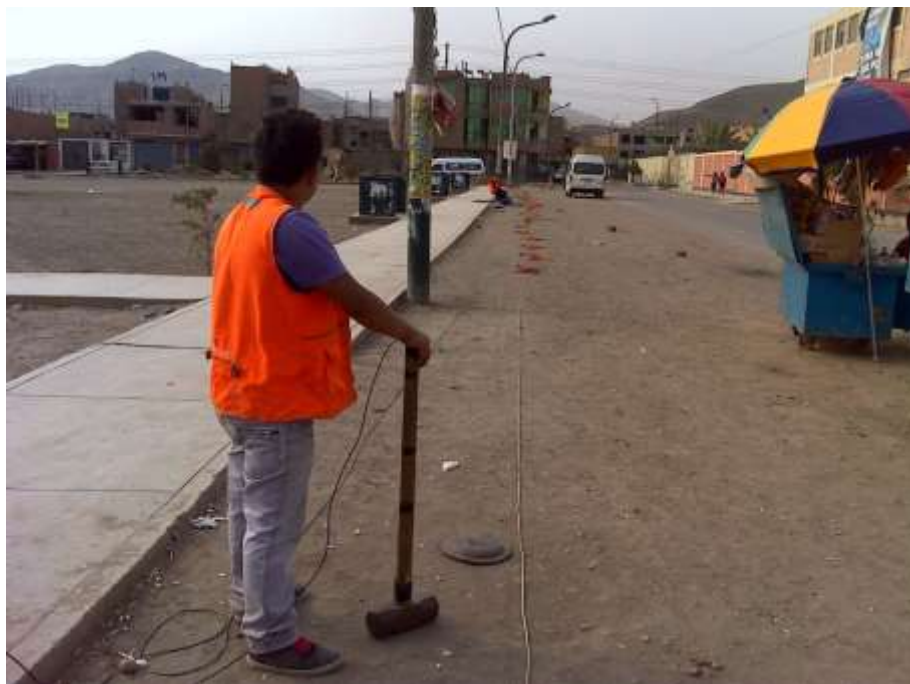
**FOTO 86:** MASW-04. Se observa el arreglo lineal de geófonos y el instante previo a la generación de ondas superficiales.

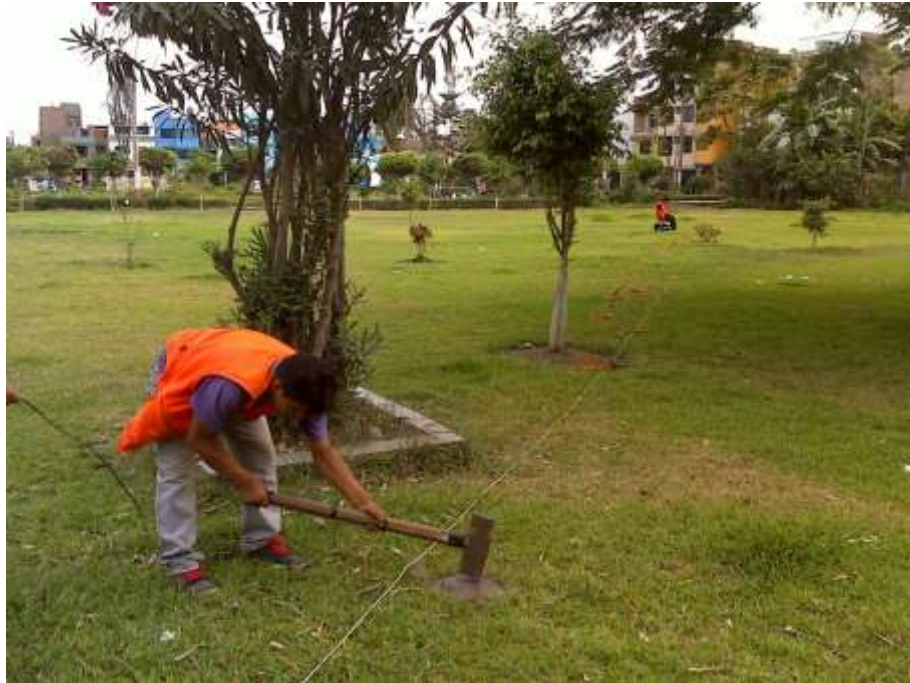
**FOTO 87:** MASW-05. Se observa el instante de la generación de ondas superficiales producto del golpe de un martillo sobre un plato de acero.

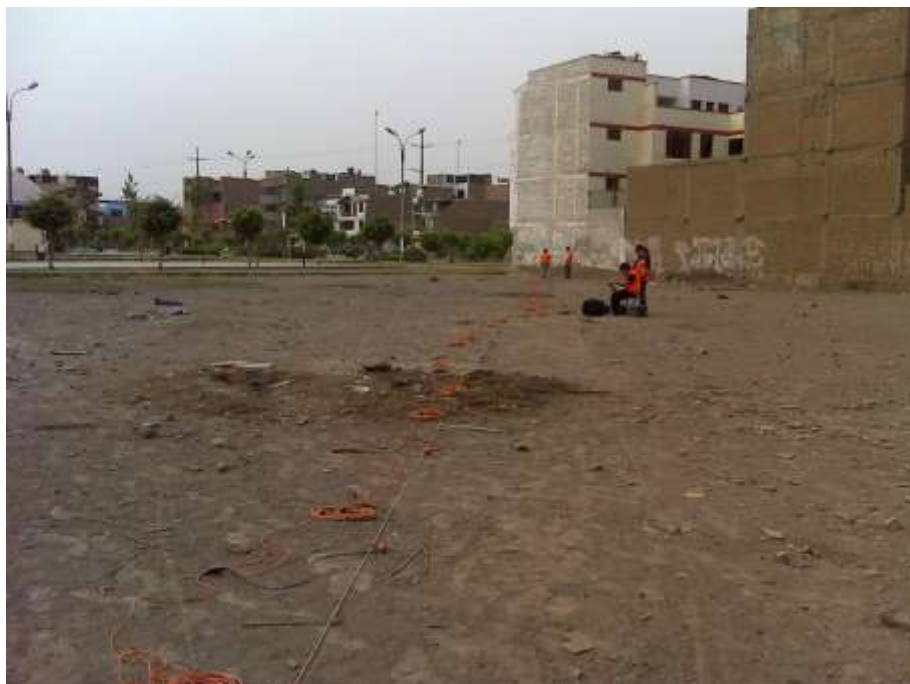
**FOTO 88:** MASW-06. Se observa el tendido de cables y su conexión con los geófonos.

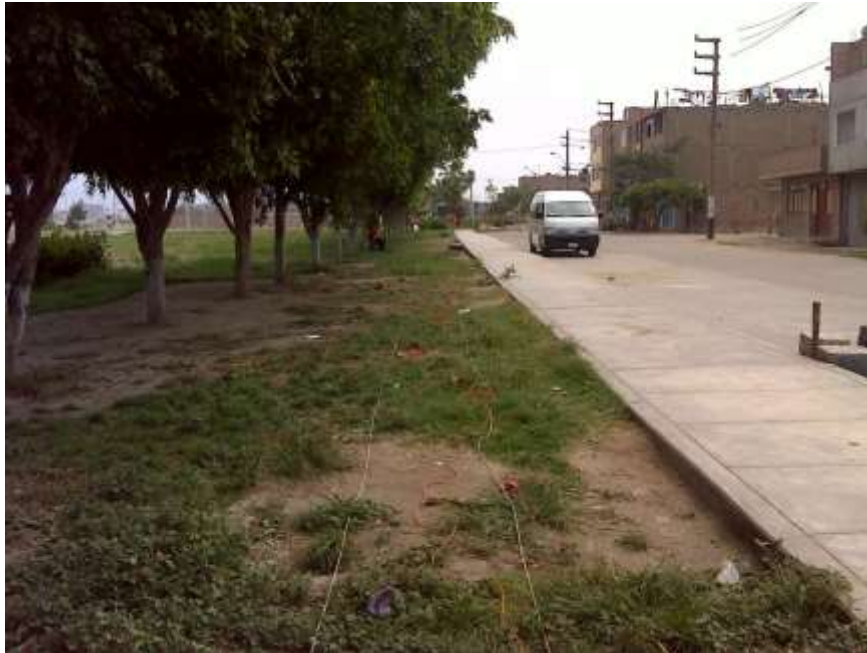
**FOTO 89:** MASW-07. Se observa el arreglo lineal de los geófonos y su conexión con los cables para la ejecución del ensayo MASW.

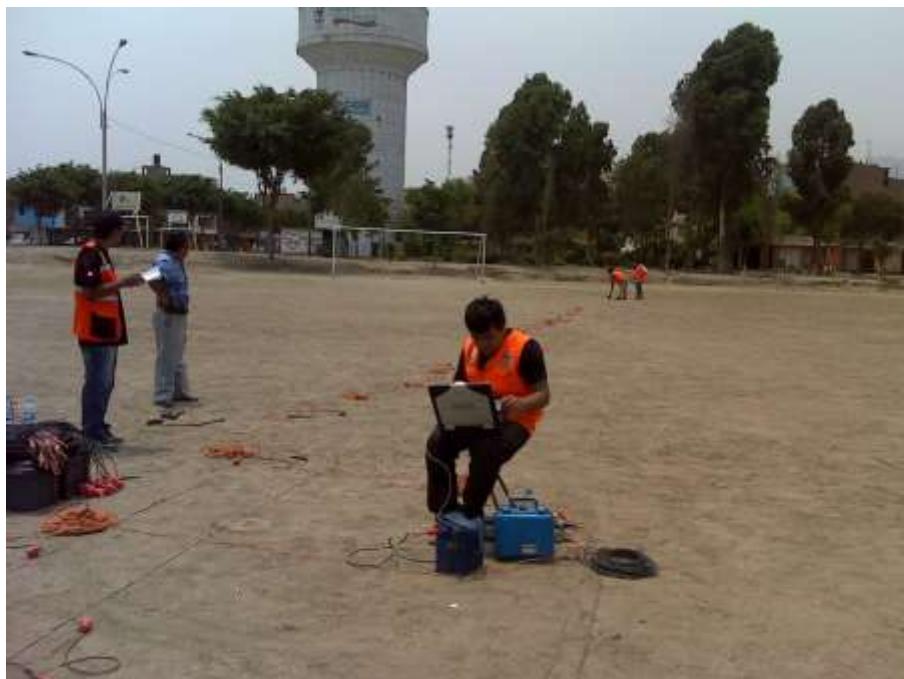
**FOTO 90:** MASW-08. Se muestra el arreglo lineal de los geófonos, su conexión con el equipo de adquisición de datos y el instante de configuración del equipo.

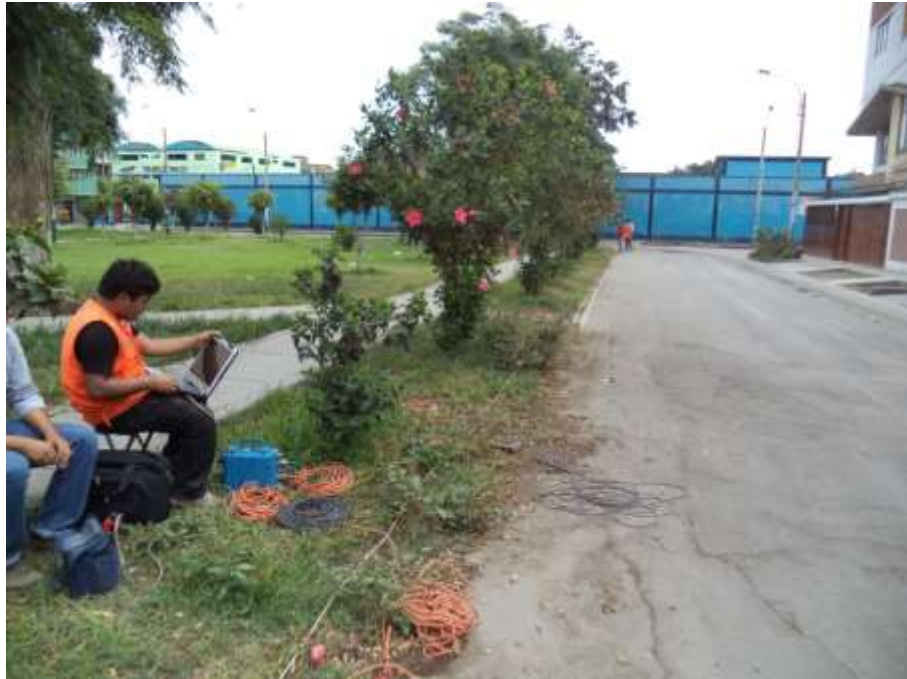
**FOTO 91:** MASW-09. Se observa el instante del registro de ondas superficiales para la ejecución del ensayo MASW.

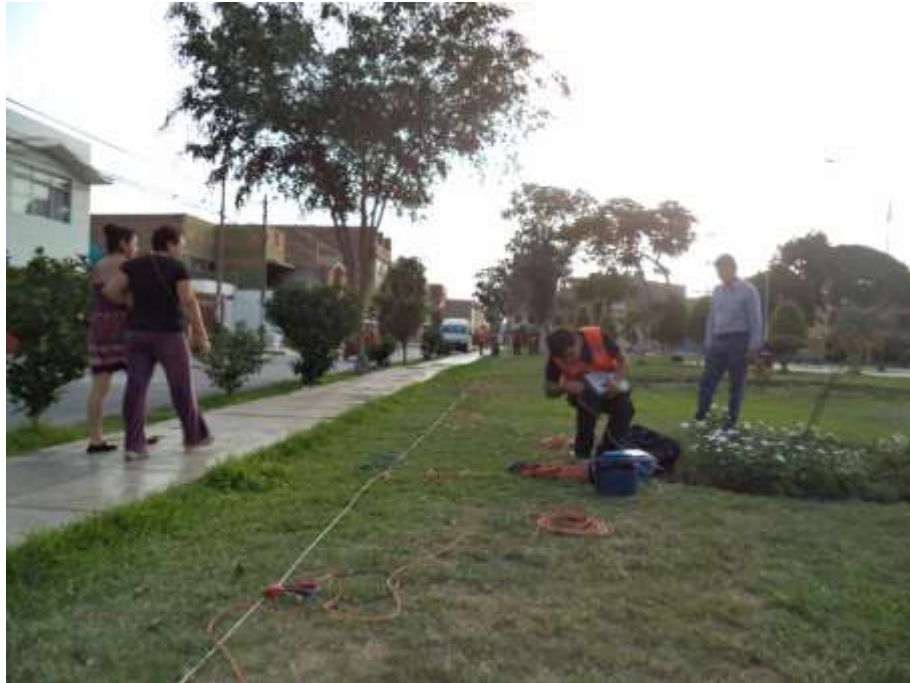
**FOTO 93:** MASW-11. Se observa el arreglo lineal del ensayo MASW y el instante de la conexión del adquisidor con la computadora portátil.

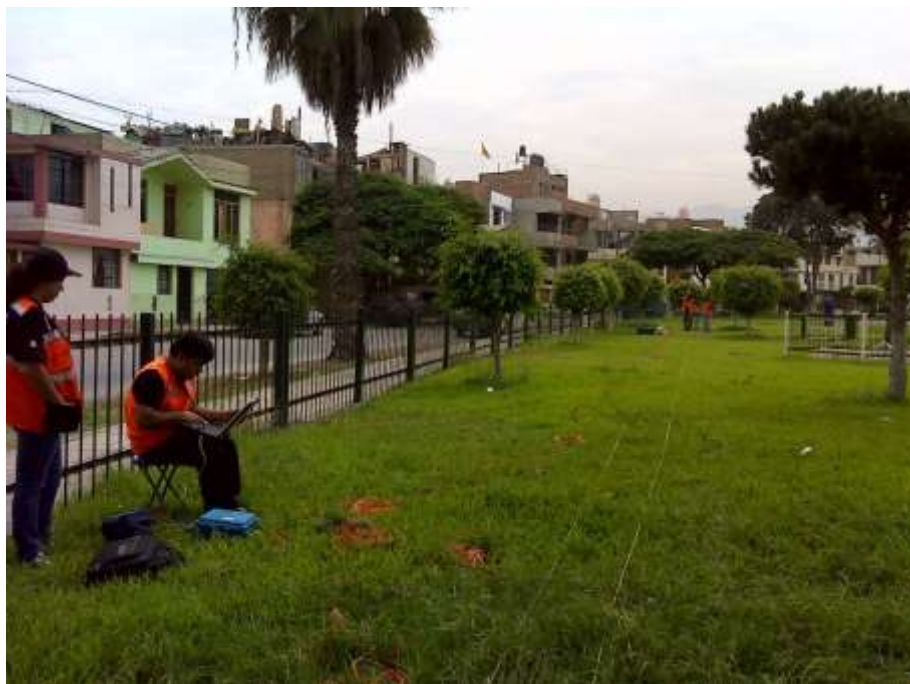
**FOTO 94:** MASW-12. Se observa el tendido de cables, su conexión con los geófonos y el instante previo a la generación de ondas superficiales.

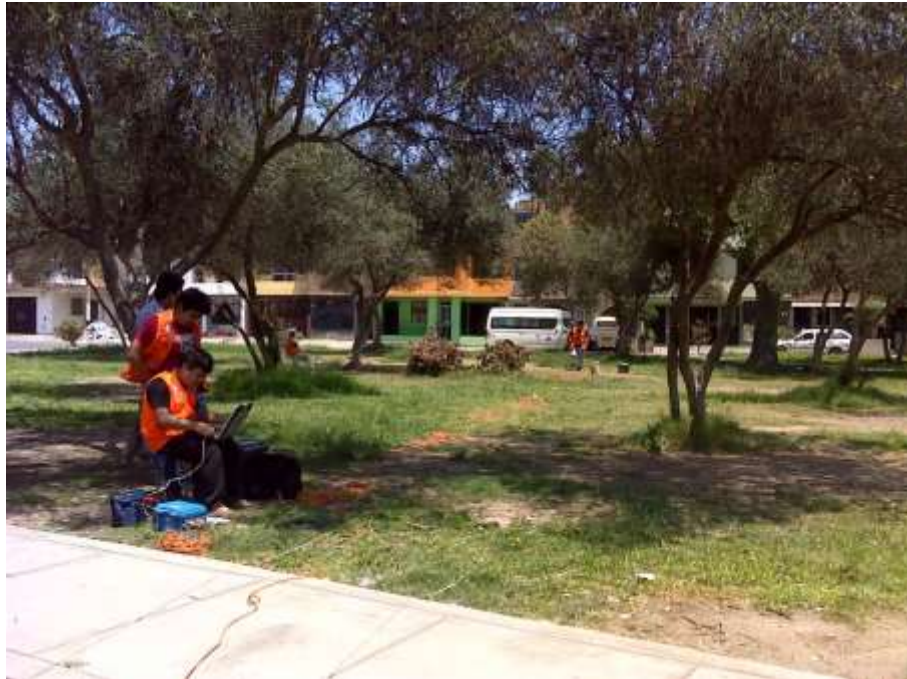
**FOTO 95:** MASW-13. Se observa el instante de la configuración del equipo, para el registro de ondas superficiales.

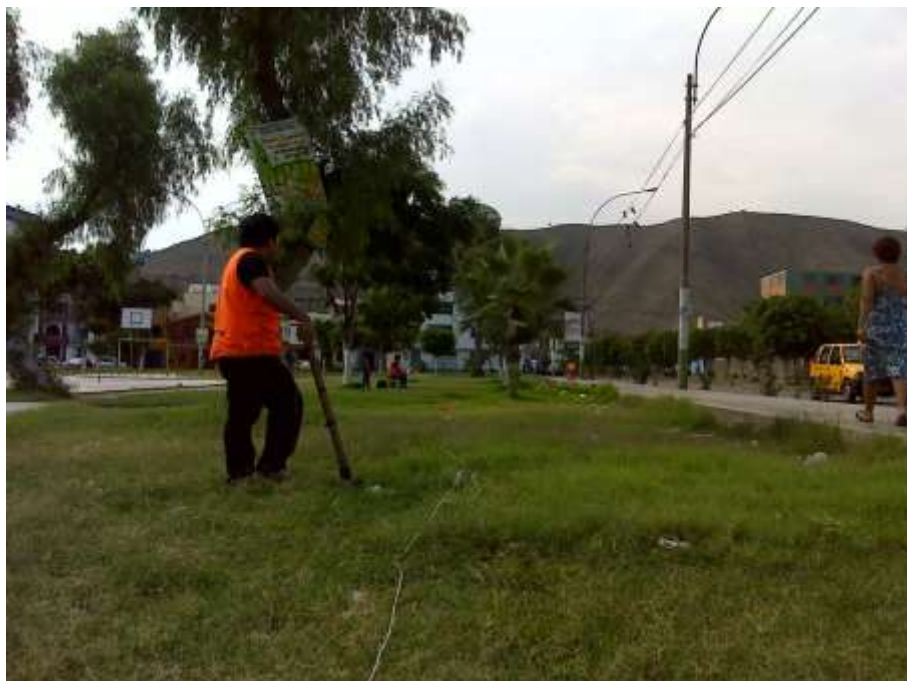
**FOTO 96:** MASW-14. Se observa el instante previo a la generación de ondas superficiales en un extremo del arreglo lineal, ubicado entre la intersección de la Av. Beta y Calle 31.

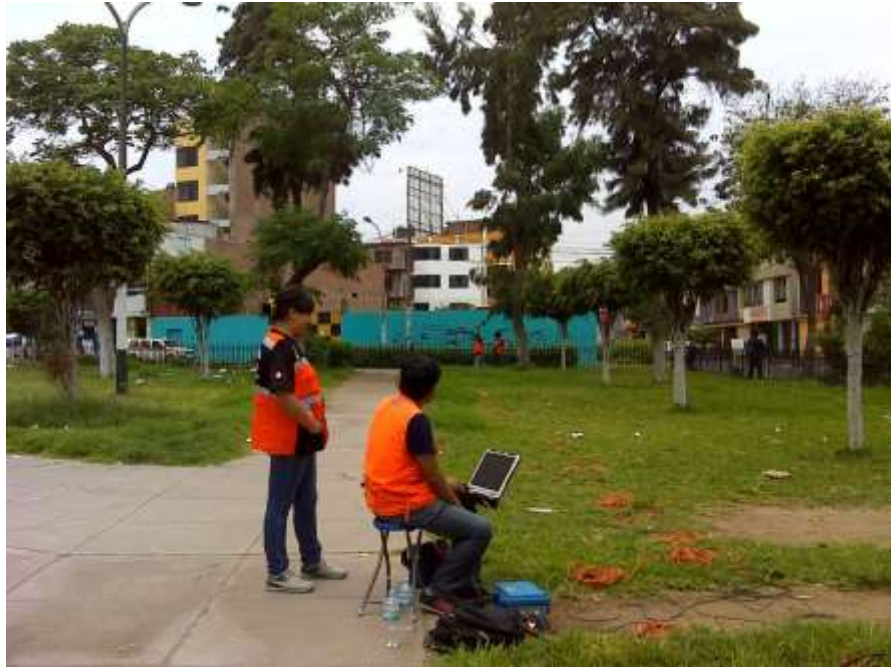
**FOTO 97:** MASW-15. Se observa el instante de la generación de las ondas producto del golpe de un martillo sobre un plato de acero.

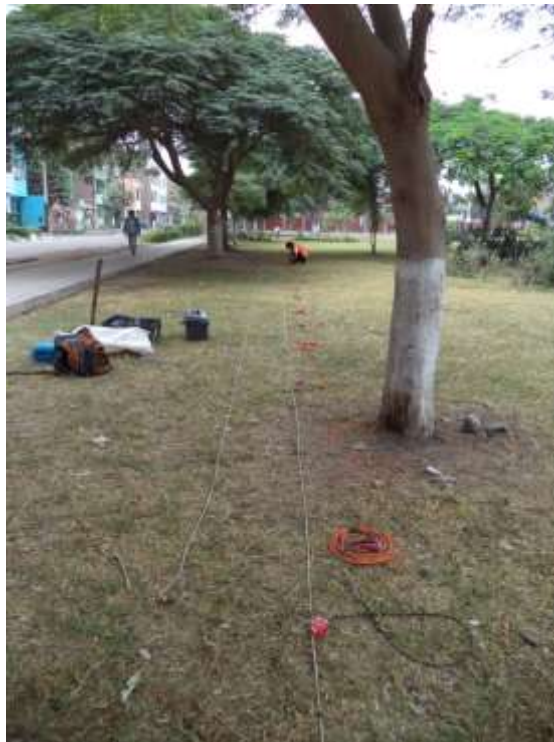
**FOTO 98:** MASW-16. Se observa el tendido de cables y la disposición de geófonos.

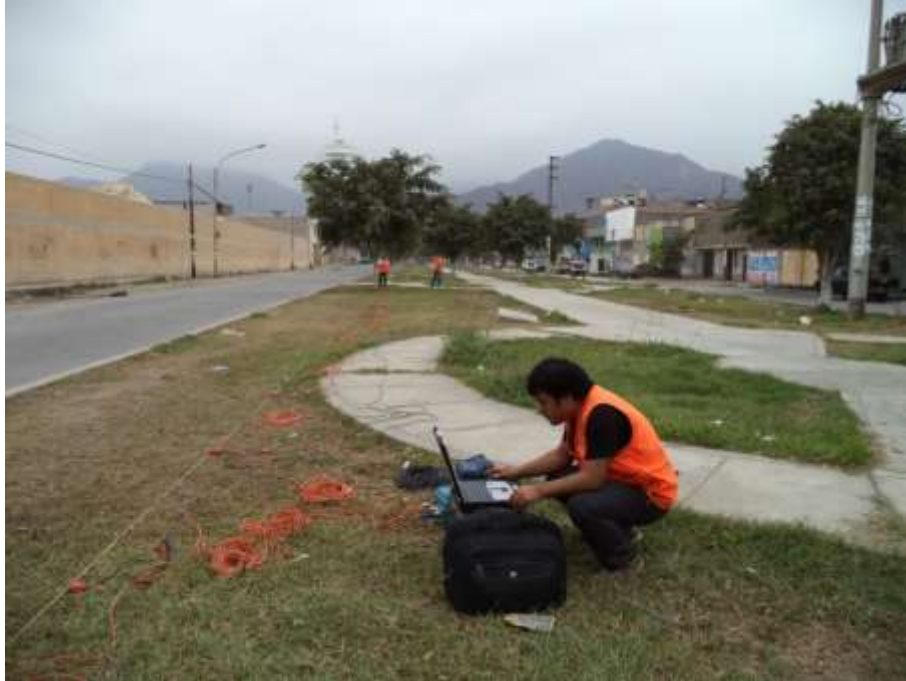
**FOTO 99:** MASW-17. Se observa el tendido de cables, arreglo lineal de geófonos, además de la configuración de equipo.

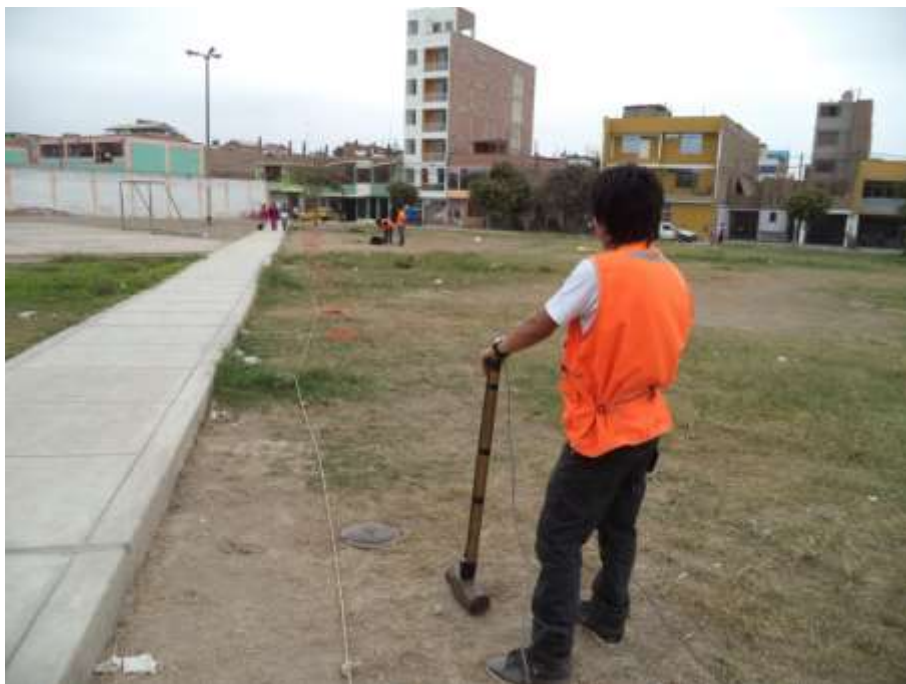
**FOTO 100:** MASW-18. Se observa el arreglo lineal de geófonos y el instante previo a la generación de ondas superficiales.

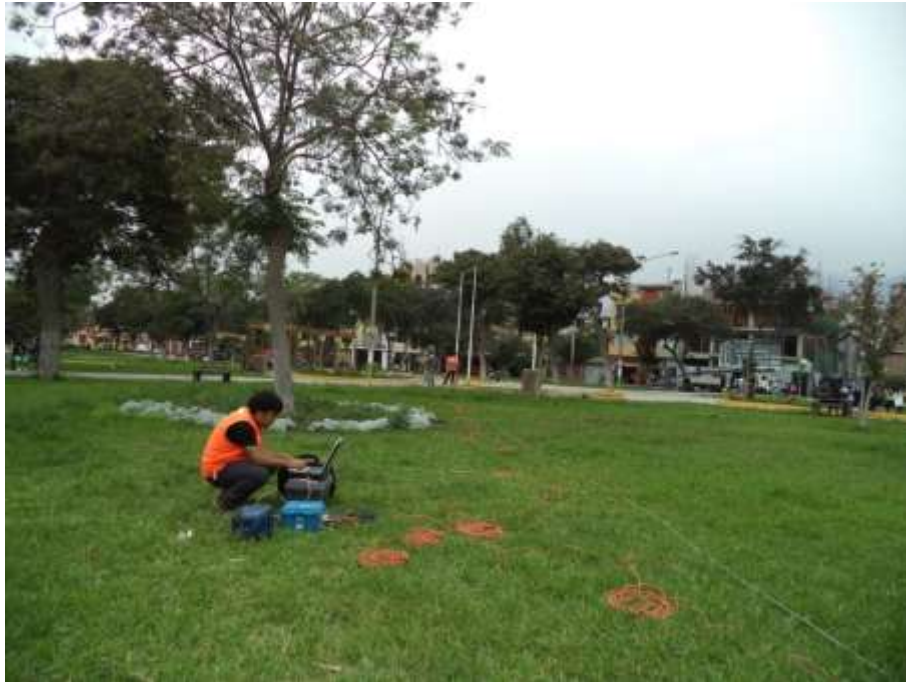
**FOTO 101:** MASW-19. Se observa el tendido de cables y el instante de configuración del equipo.

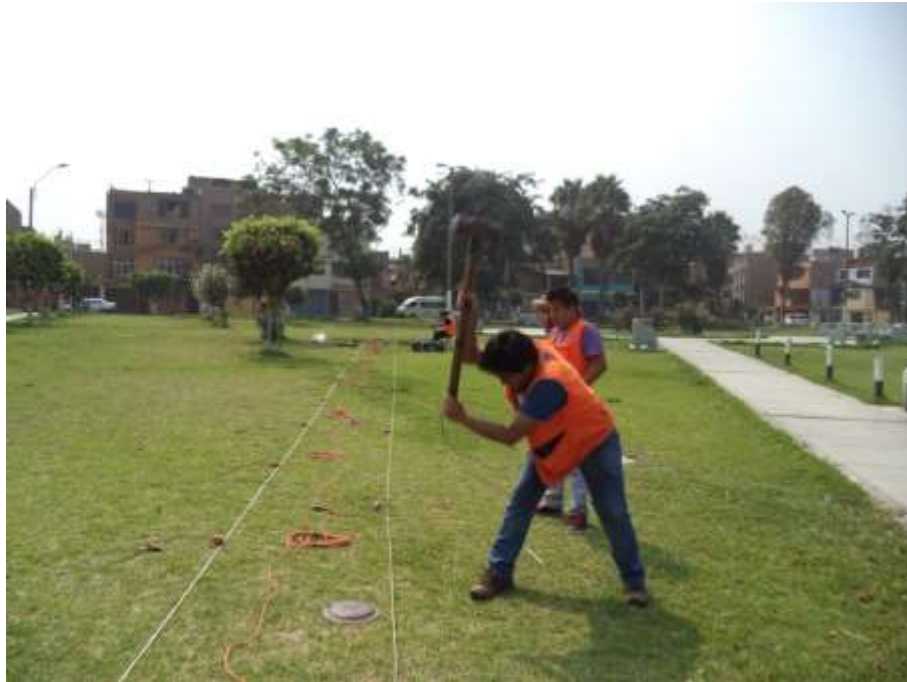
**FOTO 102:** LS-01. Se muestra el instante de la generación de las ondas, realizado en el Parque 3 de la urbanización Pro Lima.

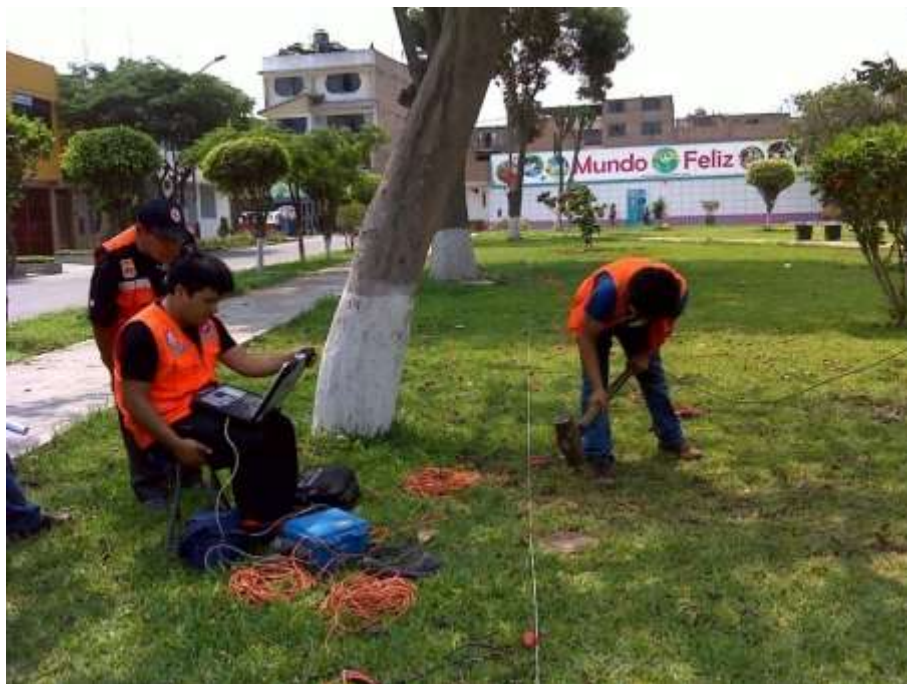
**FOTO 103:** LS-02. Se observa la generación de ondas, en el centro del arreglo lineal de refracción sísmica.

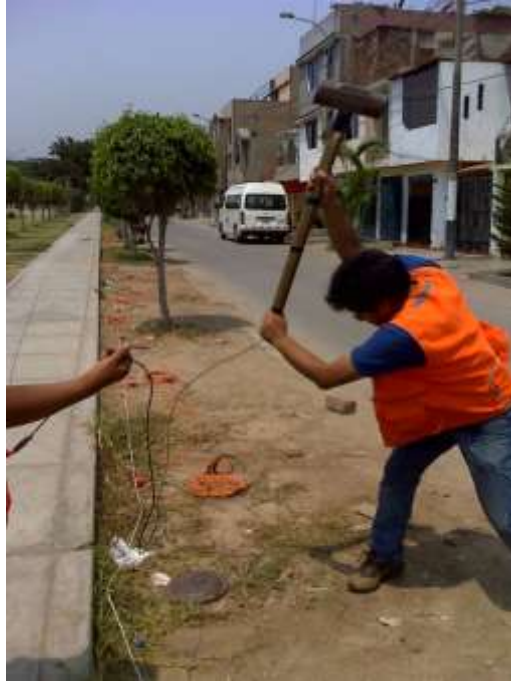
**FOTO 104:** LS-03. Se observa el arreglo lineal de geófonos y el instante de la generación de ondas para el ensayo de refracción sísmica.

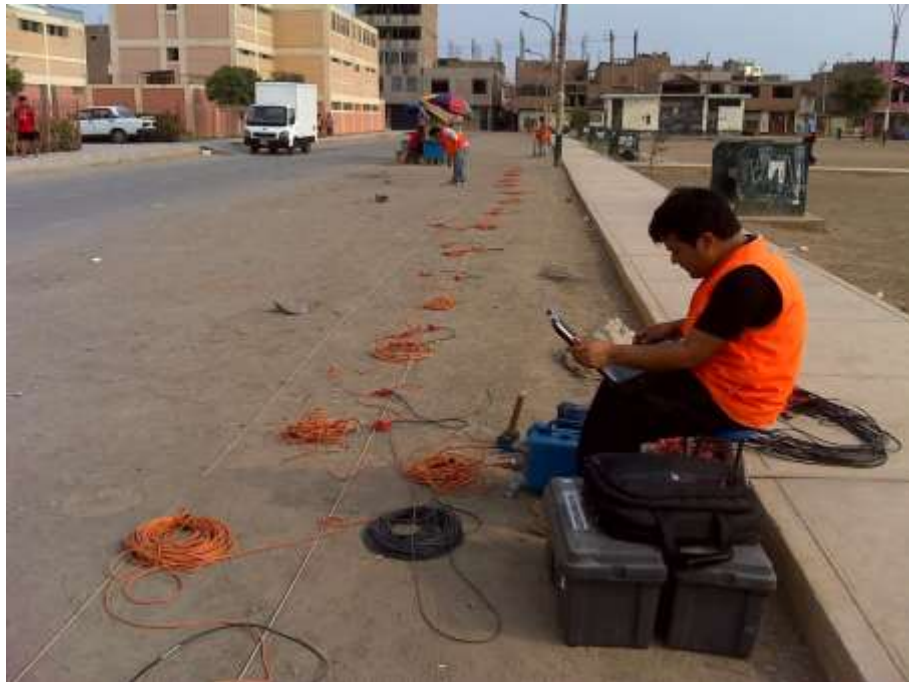
**FOTO 105:** LS-04. Se observa el arreglo lineal de geófonos y su conexión con el adquisidor de señales, previo a la ejecución del ensayo de refracción sísmica.

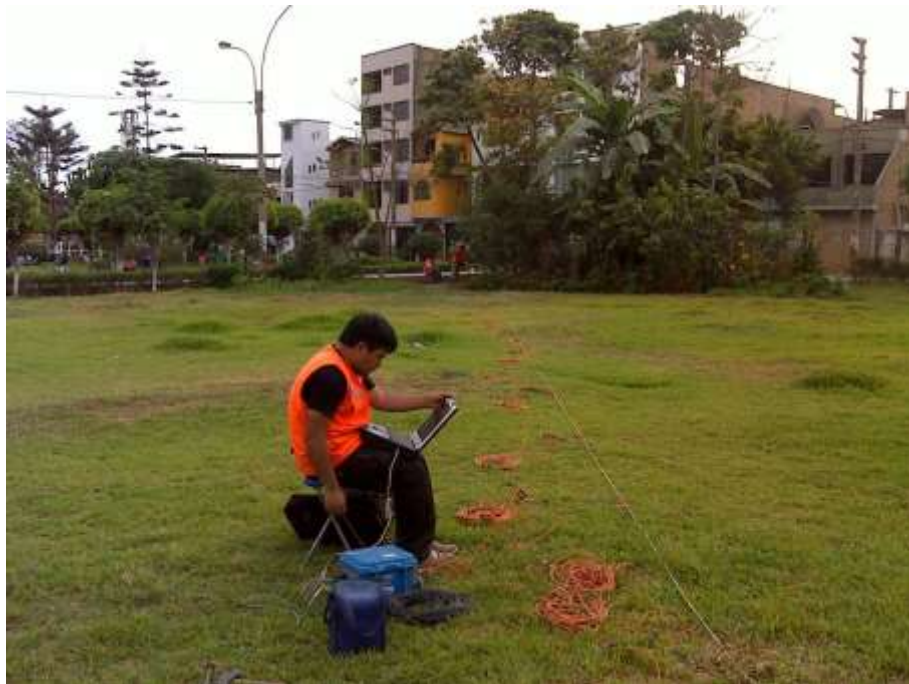
**FOTO 106:** LS-05. Se observa el tendido de cables y su conexión con los geófonos, en el ensayo de refracción sísmica.

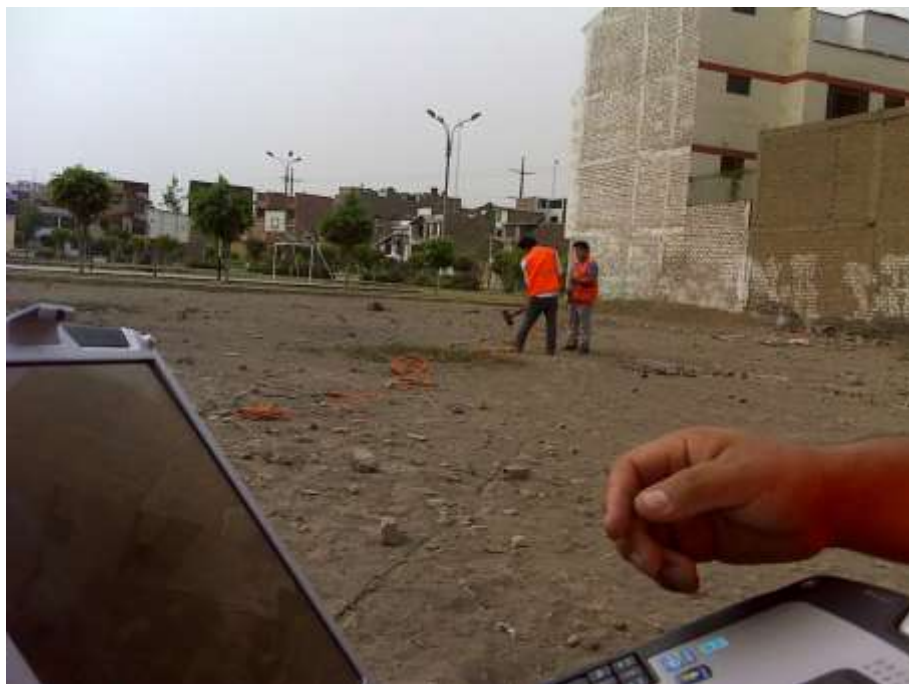
**FOTO 107:** LS-06. Se observa el instante de la generación de las ondas producto del golpe de un martillo sobre un plato de acero.

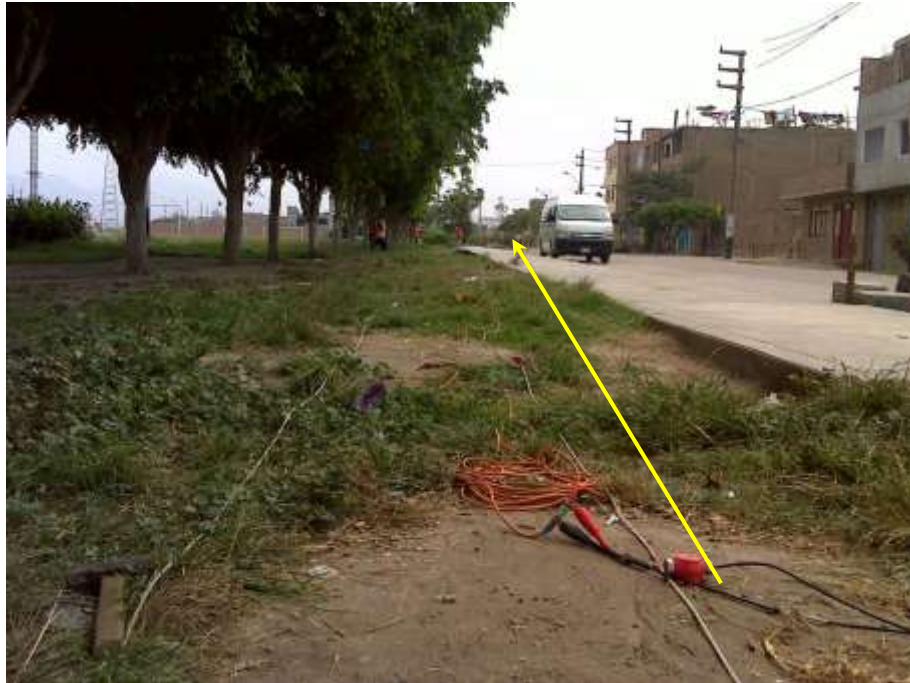
**FOTO 108:** LS-07. Se observa el instante de la instalación del arreglo lineal de geófonos y la configuración para la toma de datos en la computadora, para el ensayo de refracción sísmica.

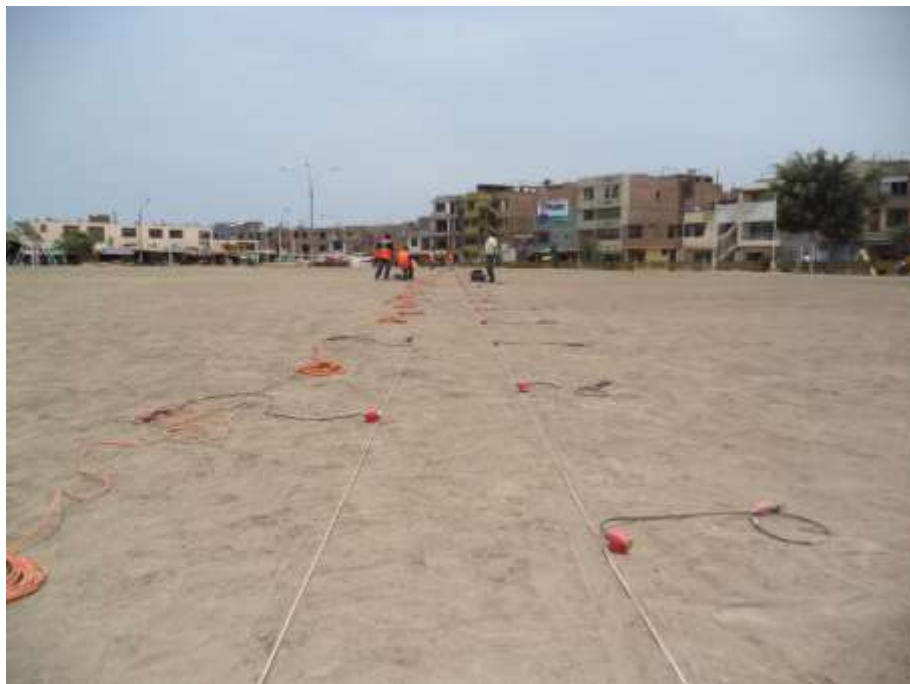
**FOTO 109:** LS-08. Se observa el arreglo lineal de geófonos y el instante previo a la generación de ondas por el golpe de un martillo sobre un plato de acero, para la ejecución del ensayo de refracción sísmica.

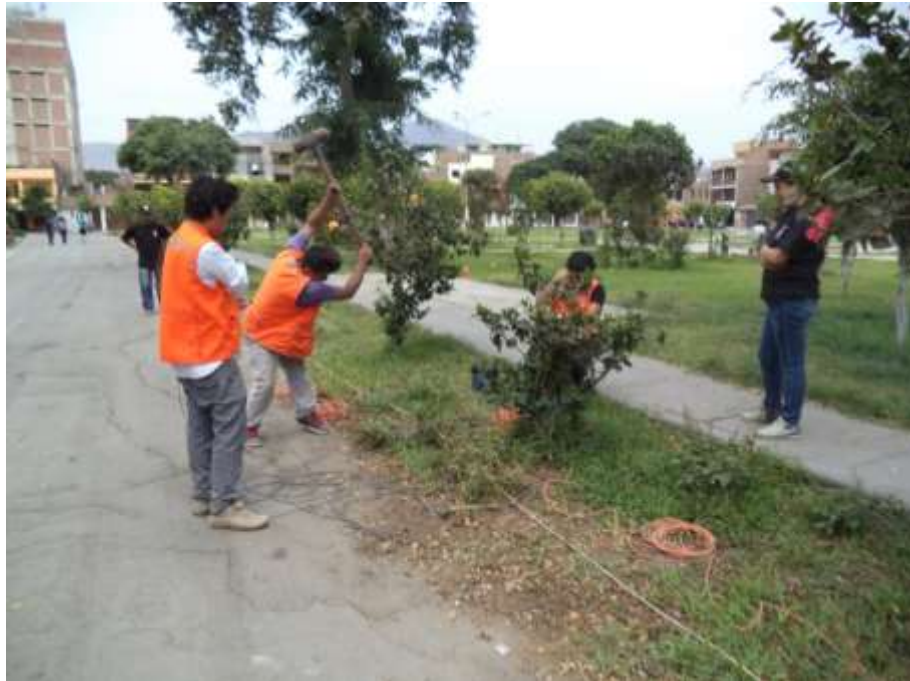
**FOTO 110:** LS-09. Se observa el instante de la generación de ondas por el golpe de un martillo y la toma de datos en la computadora.

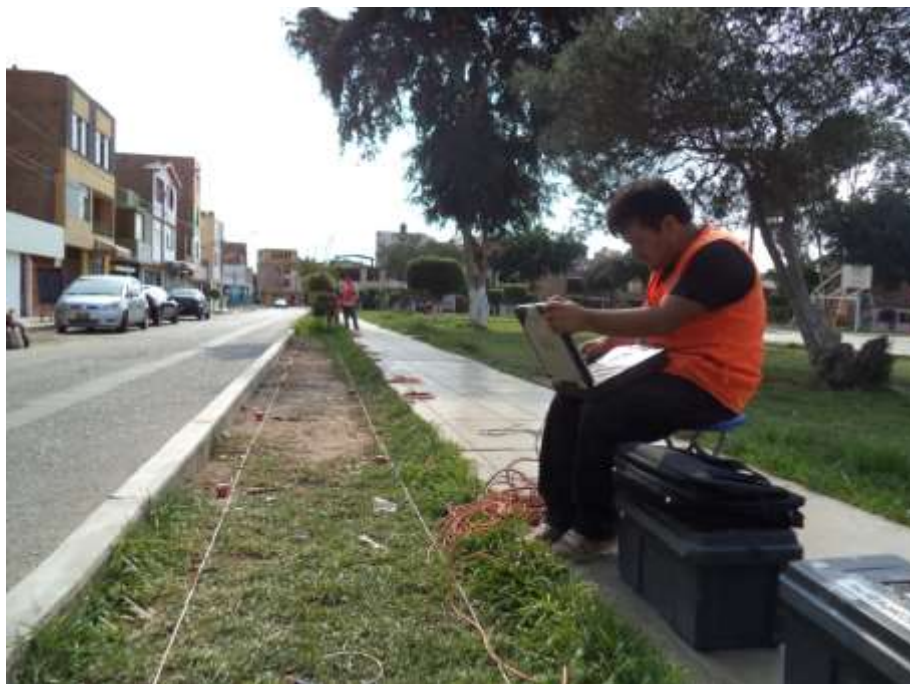
**FOTO 111:** LS-10. Se observa el instante de la generación de las ondas por el golpe de un martillo y la toma de datos en la computadora.
