**TESIS**

**TOMO II**

**“MICROZONIFICACIÓN GEOTÉCNICA SÍSMICA DEL  
DISTRITO DE LOS OLIVOS”**

*Resultados de Ensayos  
de Laboratorio*

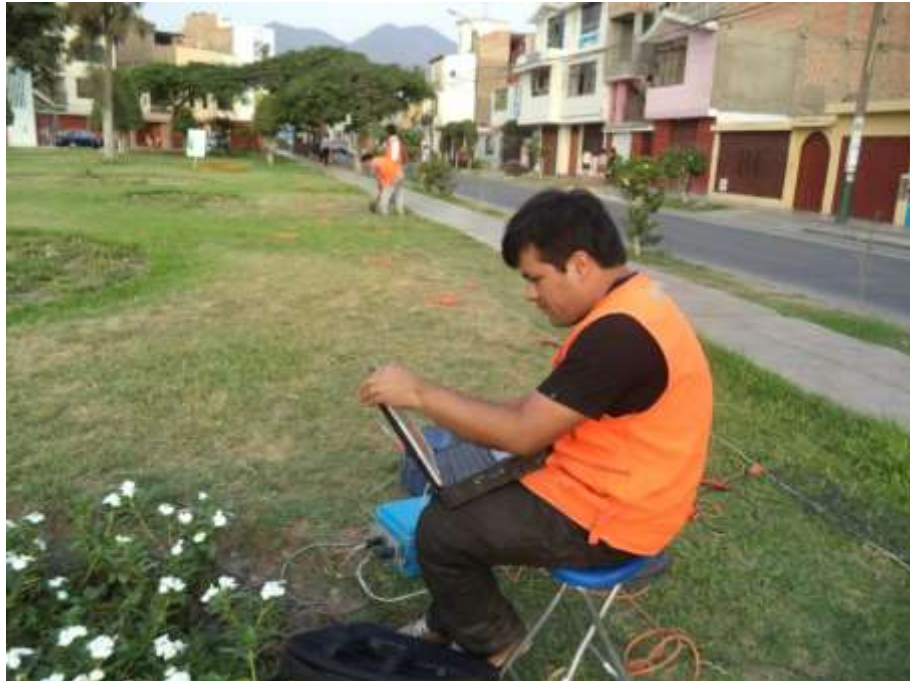
**FOTO 112:** LS-11. Se observa el instante de la generación de las ondas por el golpe de un martillo y la toma de datos en la computadora.

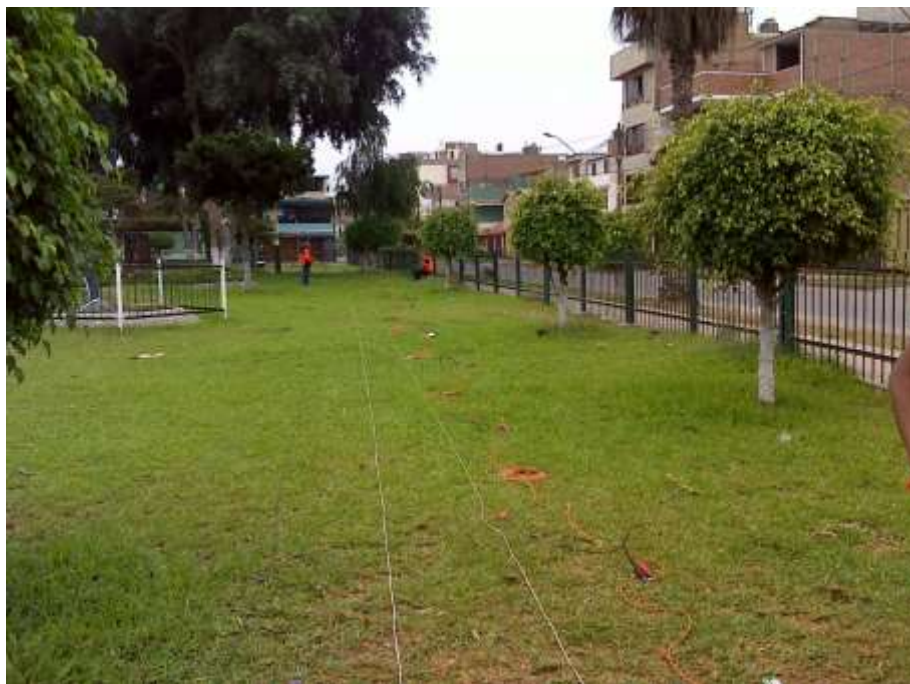
**FOTO 113:** LS-12. Se observa el tendido del arreglo lineal de geófonos y la configuración del adquirente para la ejecución del ensayo de refracción sísmica.

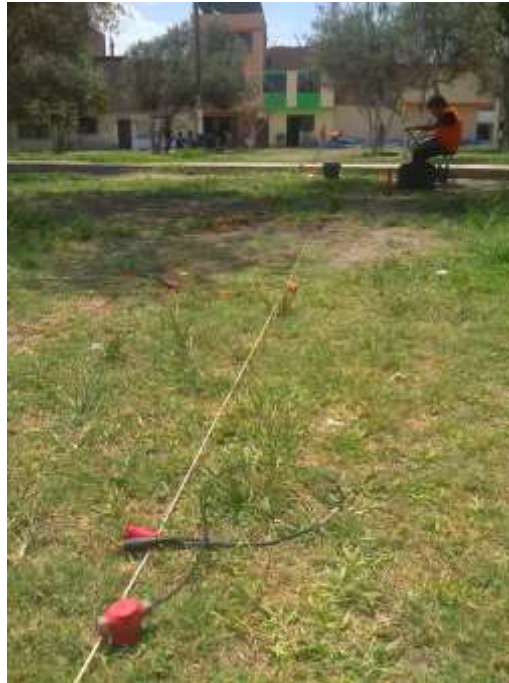
**FOTO 114:** LS-13. Se observa el instante de la generación de las ondas por el golpe de un martillo y la toma de datos en la computadora.

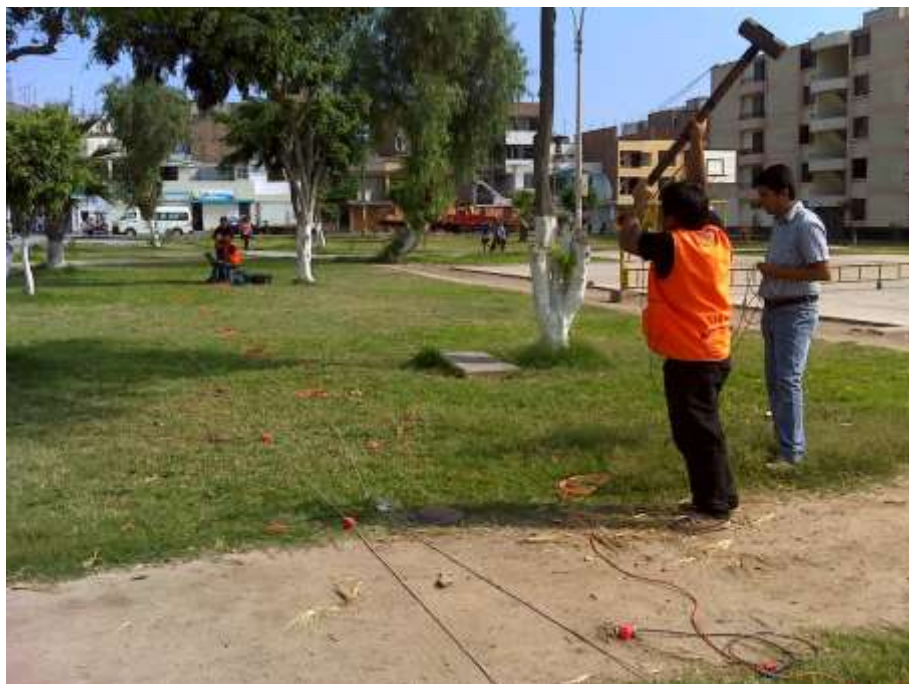
**FOTO 115:** LS-14. Se observa el instante previo de la generación de las ondas por el golpe de un martillo y la toma de datos en la computadora.

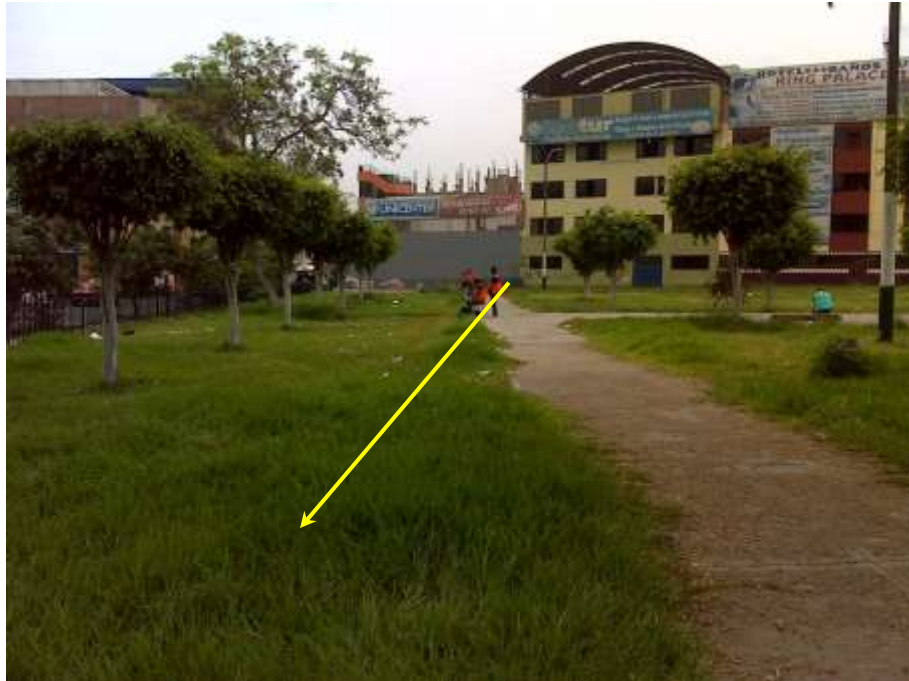
**FOTO 116:** LS-15. Se observa el instante de la configuración del adquisidor de señales para la ejecución del ensayo de refracción sísmica en el distrito de Los Olivos.

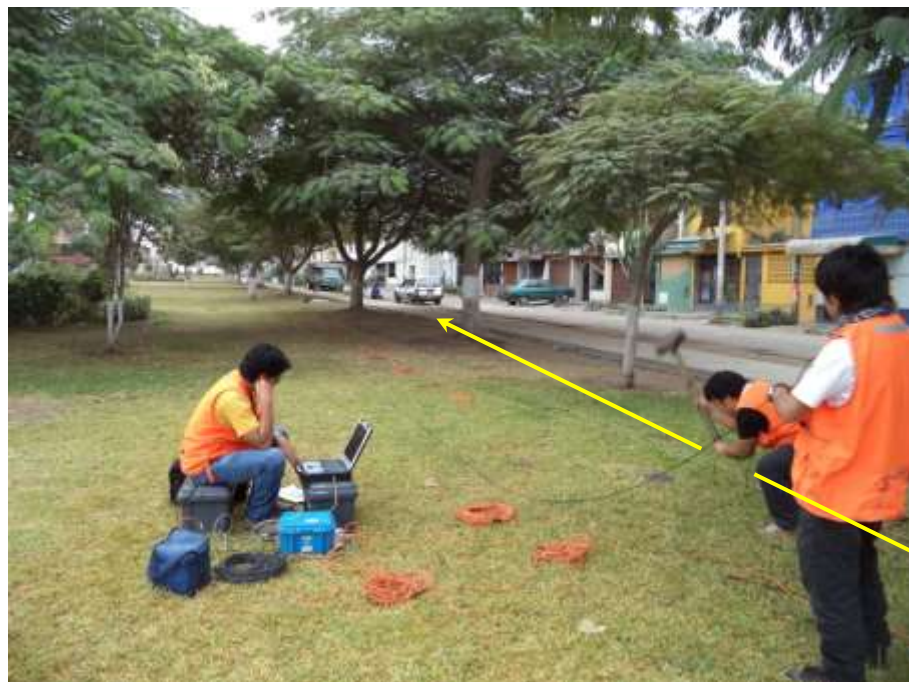
**FOTO 117:** LS-16. Se observa el instante de la generación de las ondas en el centro del arreglo lineal de refracción sísmica.

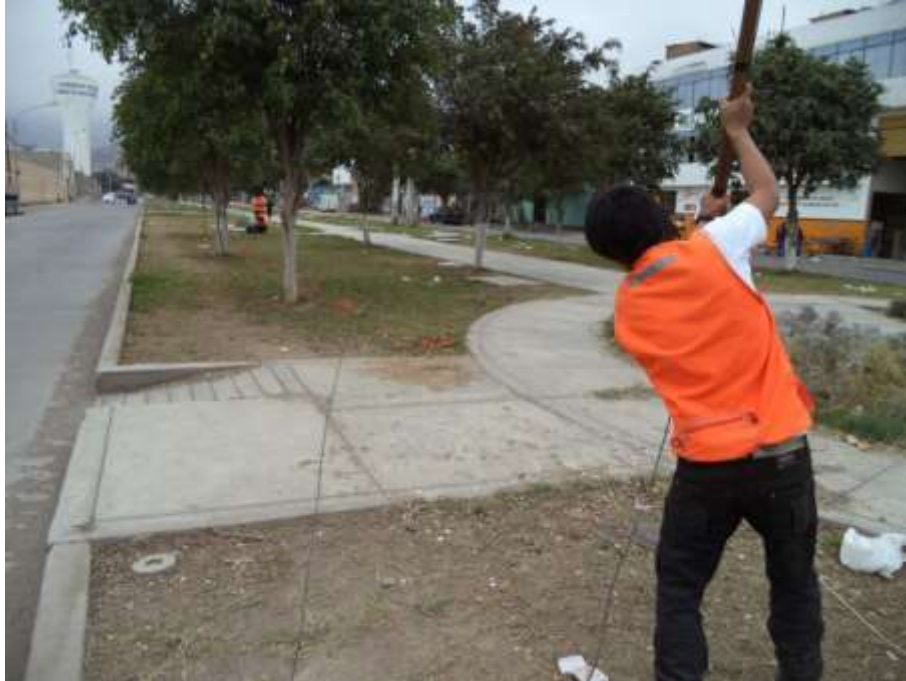
**FOTO 118:** LS-17. Se observa la ejecución del ensayo de refracción sísmica.

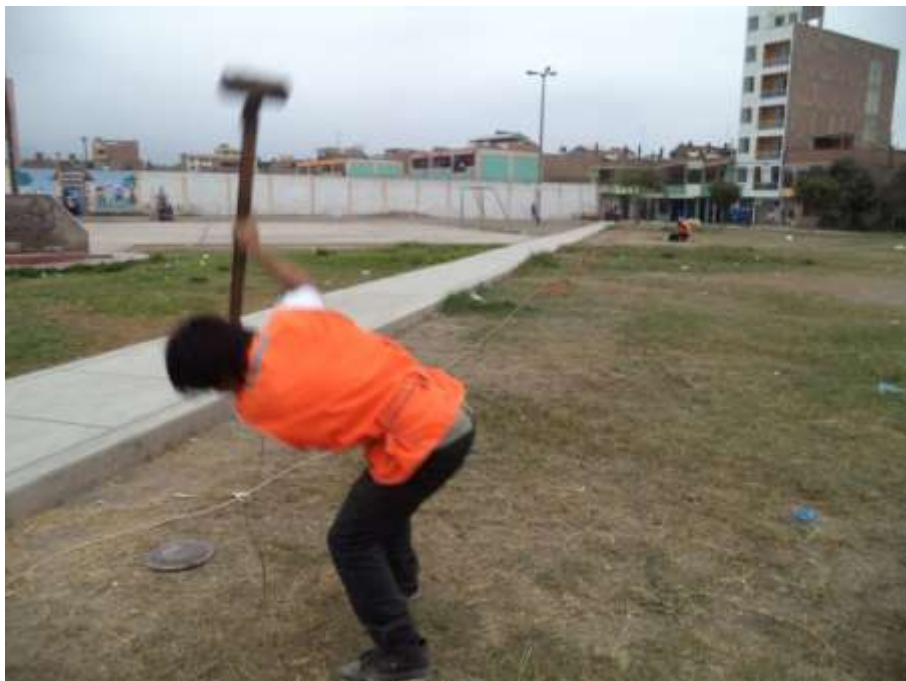
**FOTO 119:** LS-18. Se observa la generación de las ondas producidas por el golpe de un martillo sobre un plato de acero.

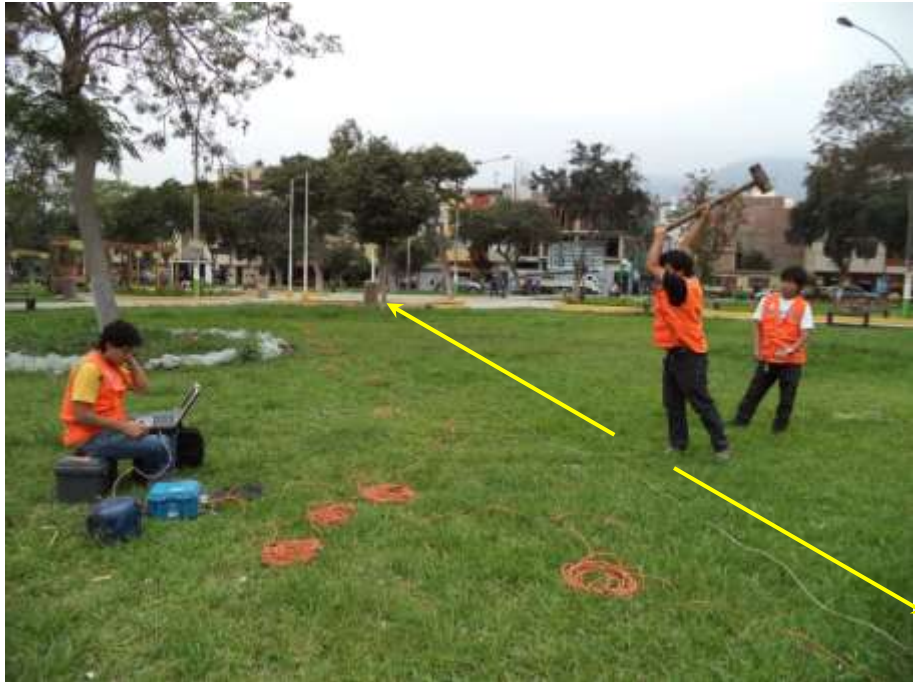
**FOTO 120:** LS-19. Se observa el instante de la generación de ondas, en el centro del arreglo lineal de refracción sísmica.

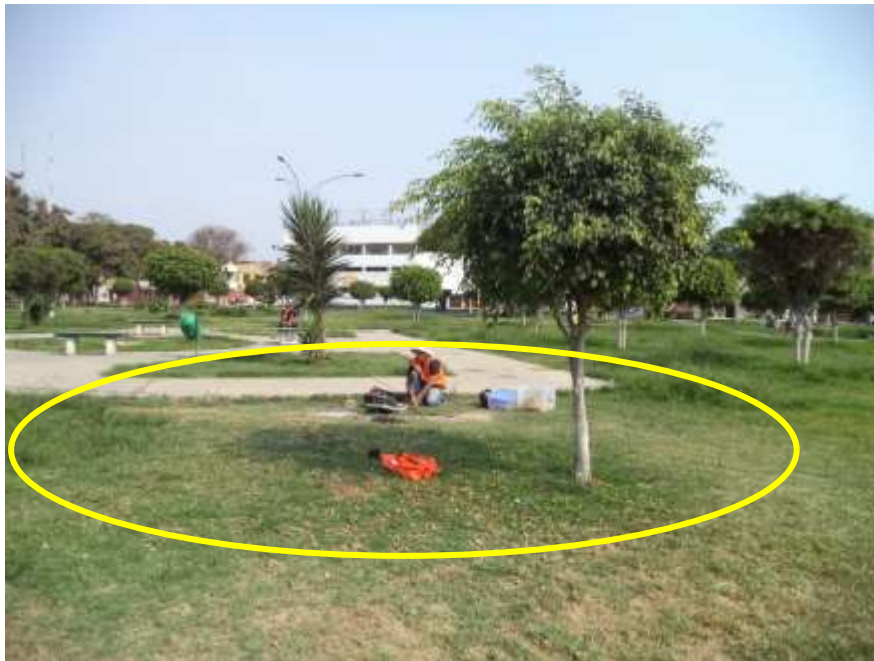
**FOTO 121:** A-01. Se observa el ensayo de arreglo de microtremores, en este caso se realiza el ensayo circular de radio 5.0 metros.

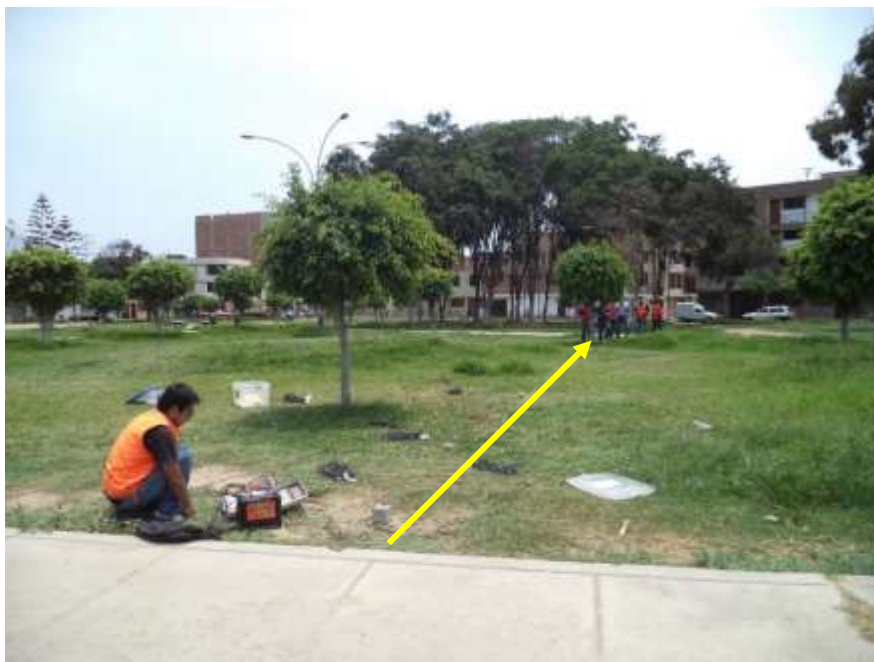
**FOTO 122:** A-01. Se observa el arreglo lineal de microtremores cuya separación es de 2.0 metros, para el cual se necesita de una fuente activa (saltos de personas).

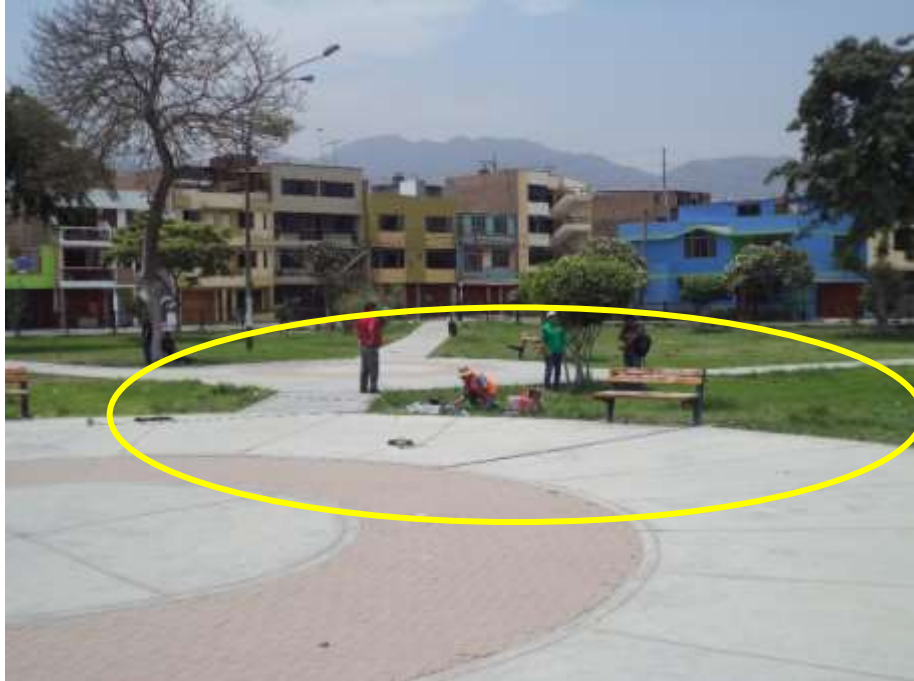
**FOTO 123:** A-02. Se observa el ensayo de arreglo de microtremores, en este caso se realiza el ensayo circular de radio 5.0 metros, para lo cual los 6 sensores registran simultáneamente.

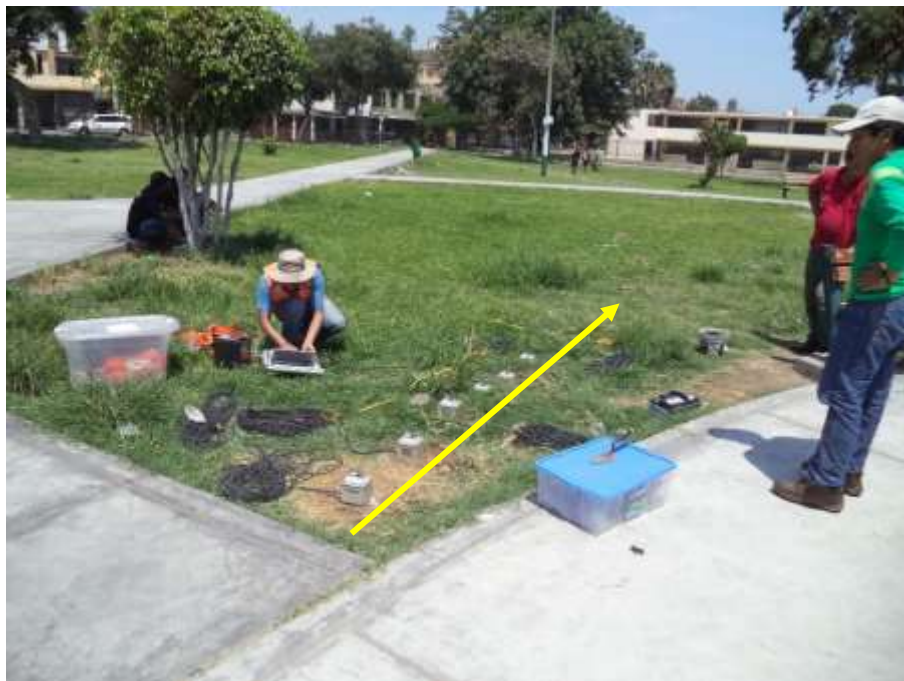
**FOTO 124:** A-02. Se observa el arreglo lineal de microtremores cuya separación es de 0.5 metros. Se aprecia al personal del CISMID usando el adquisidor de datos (GEODAS).

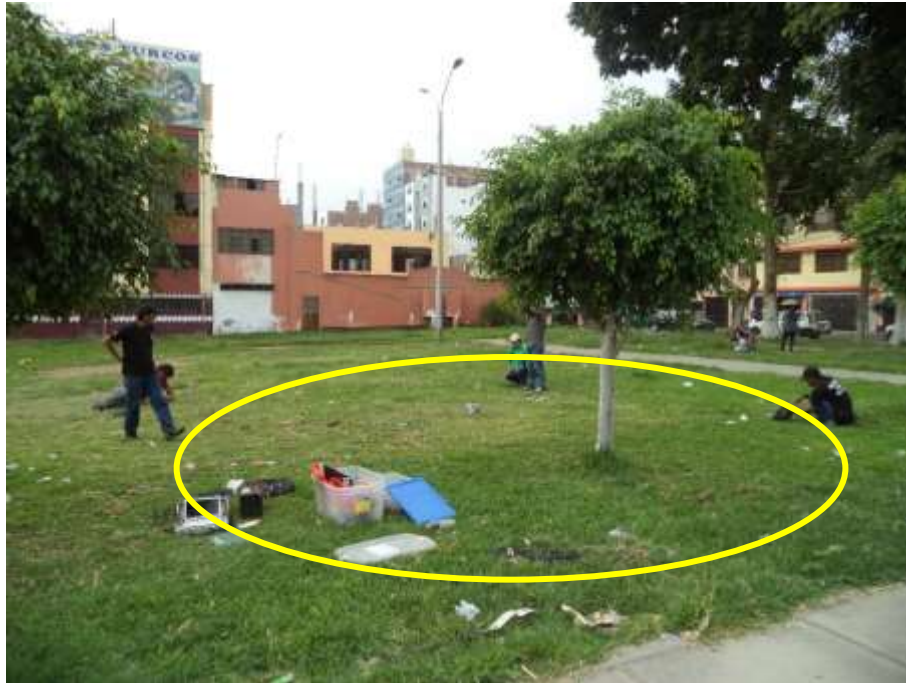
**FOTO 125:** A-03. Se observa el ensayo de arreglo de microtremores, en este caso se realiza el ensayo circular de radio 5.0 metros, esto debido al espacio que se tiene.

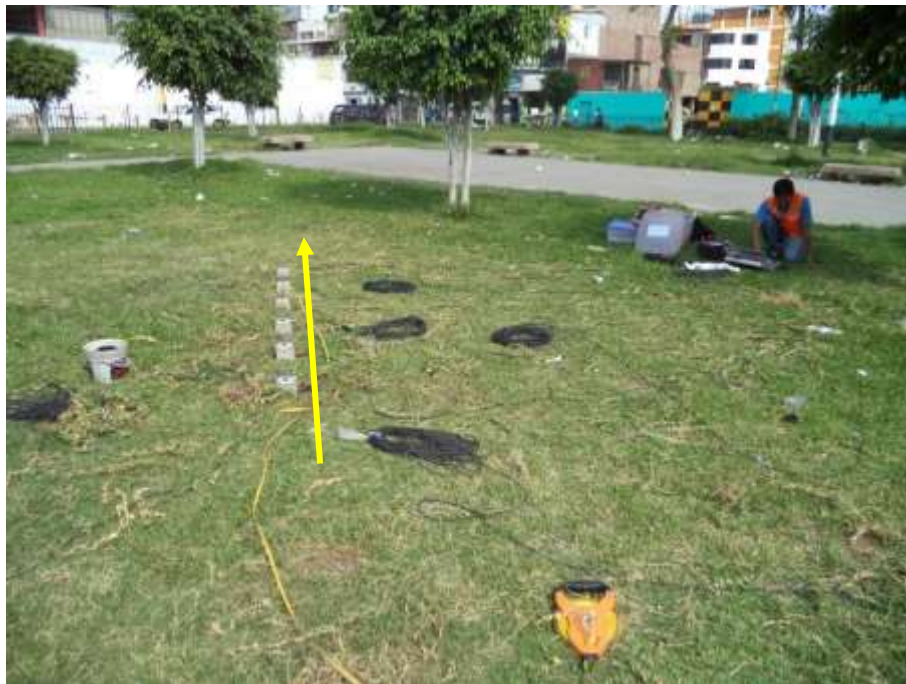
**FOTO 126:** A-03. Se observa el arreglo lineal de microtremores cuya separación es de 0.5 metros.
