FACULTAD DE INGENIERIA CIVIL

TESIS

**“CONTROL DE CALIDAD PARA LAS OBRAS SUBTERRÁNEAS EN
LA CONSTRUCCIÓN DEL METRO DE LIMA”**

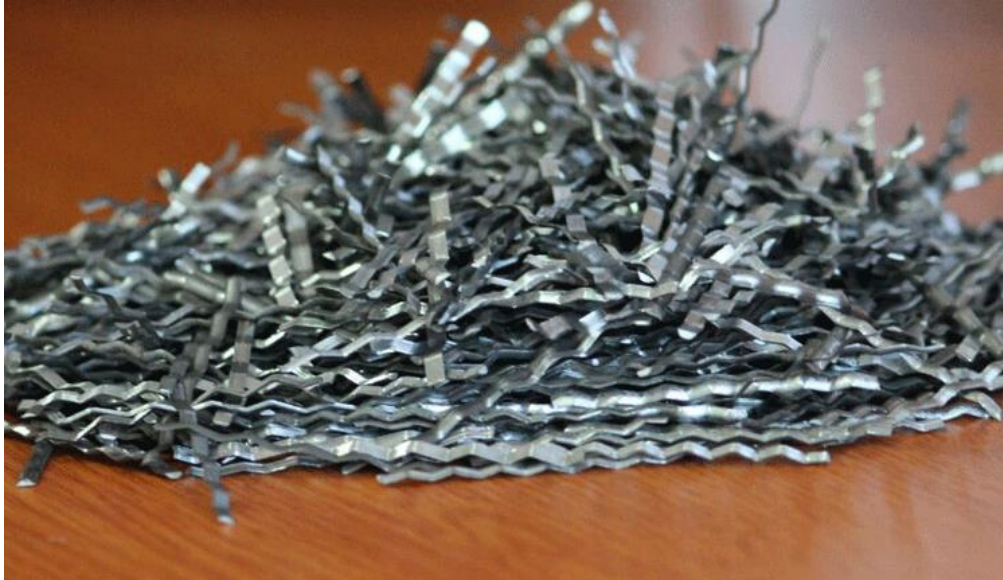
Fig. N° 3.10: Fibras metálicas para concreto

El contenido de fibras metálicas de un concreto proyectado se comprueba según la Norma UNE 83-512/1.

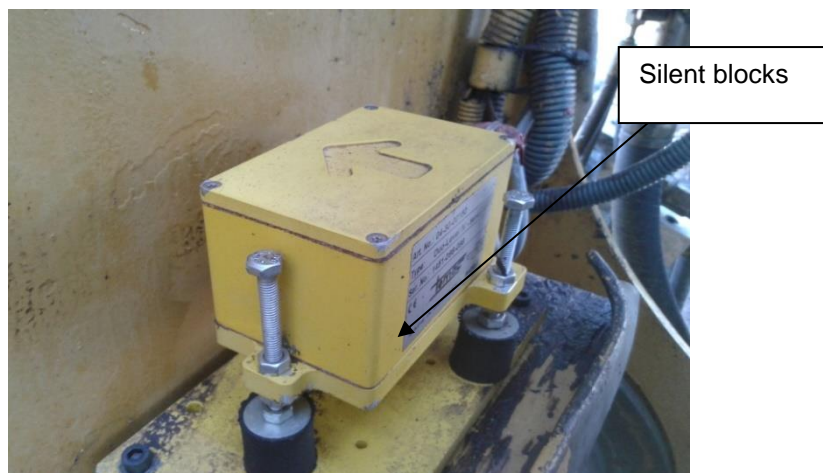
Las perforadoras están provistas de un sistema de verticalidad compuesto de un sensor de coordenadas en dos direcciones perpendiculares, situado en la torre de la perforadora, totalmente ajustado a la vertical del suelo y provisto de unos silent-block o amortiguadores que absorben las vibraciones de la maquina durante la perforación.

Figura N° 3.11: Equipo de Sensor de coordenadas

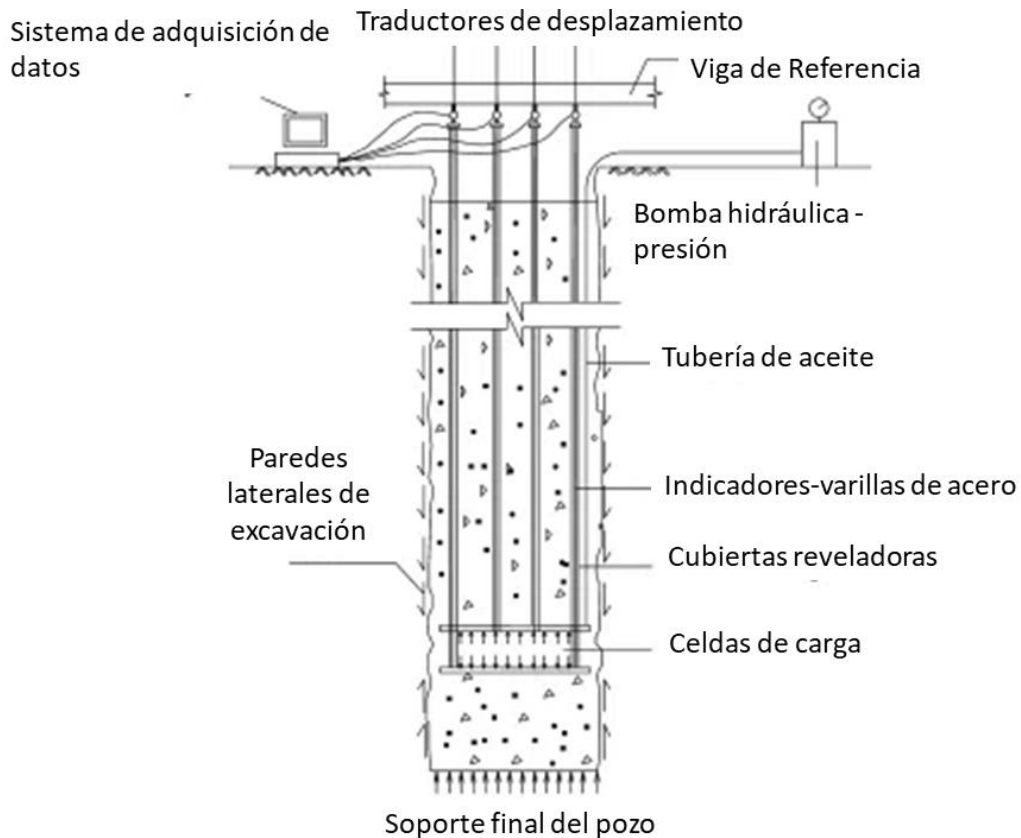
Durante el ensayo la carga aplicada es determinada según la relación entre la presión hidráulica aplicada y la carga dada por la calibración de la O-Cell. La presión hidráulica aplicada para cada intervalo de carga será medida mediante un manómetro tipo Bourdon y un transductor electrónico de presión. El transductor de presión será utilizado para tener una lectura y control automático de las cargas. El manómetro Bourdon se utilizará para un chequeo visual.

Figura N° 3.17 - Esquema de la instrumentación

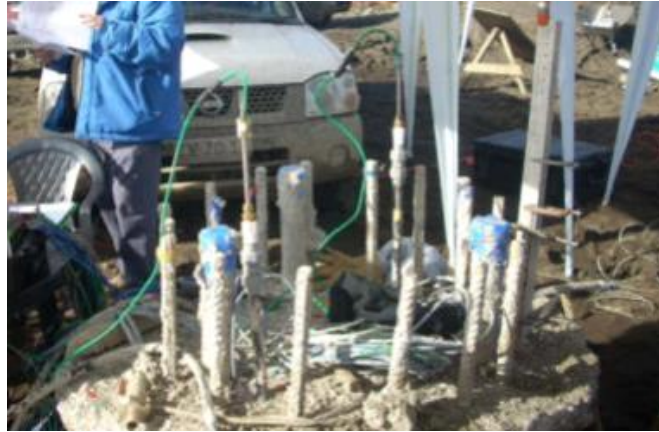
El movimiento absoluto de la cabeza del pilote será medido usando un par de niveles topográficos digitales automáticos (Leica NA 3000 series o similar). Los niveles topográficos monitorearán una barra rígida invariante montada en la cabeza del pilote desde una distancia mínima dada por cinco veces el diámetro del pilote medido desde su eje axial. Los niveles automáticos tendrán un rango mínimo de medición de 150 mm y una precisión de lectura de 0,01mm.

Figura N° 3.18 – Cabeza del pilote de prueba con instrumentación y cableado.

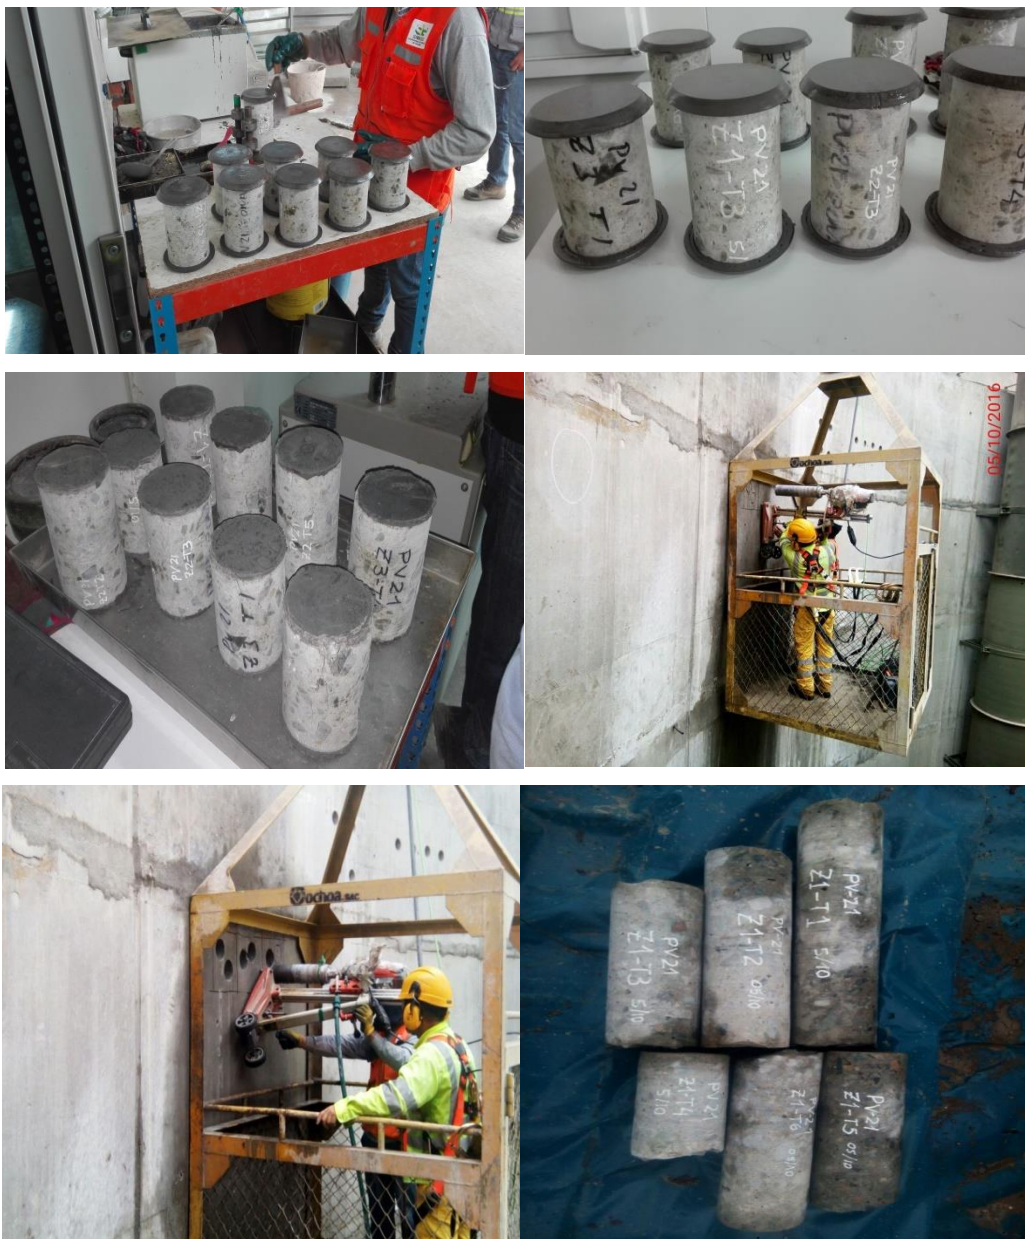
Fig. N°4.1 Ejecución de extracción testigos de concreto para pruebas de compresión, en la zona observada por el Reporte de No Conformidad.

Acciones Preventivas: Se realizará la evaluación a los procedimientos de los ensayos del laboratorio Mota, también se evaluará la posibilidad de contar con otro laboratorio para la realización de ensayos de control de calidad por parte del Concesionario, además de realizar un control de calidad al concreto desde la planta de fabricación.

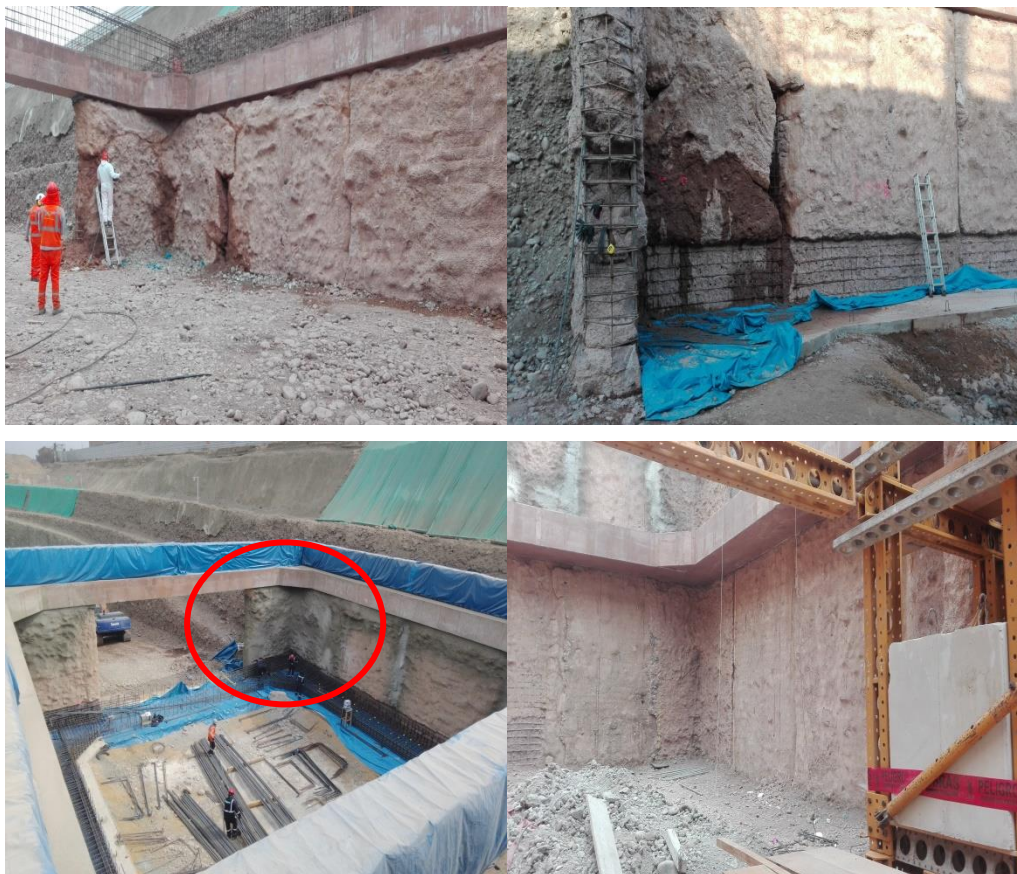
Título: Deficiencias en la construcción de muros pantallas del Pozo de Ataque del Túnel Ramal de Acceso al Patio Taller Santa Anita - Etapa 1A.

Descripción: Durante la inspección visual del día 29-09-16, realizados a los primeros 4m de profundidad de los muros pantalla del Pozo de Ataque del Túnel Ramal de Acceso al Patio Taller Santa Anita-Etapa 1A, se encontraron las siguientes deficiencias constructivas:

Fig. N°4.3 Acero expuesto en muros pantalla empotrados para la construcción del pozo de ataque en la zona del patio Taller.

Acciones Preventivas: Con la finalidad de que dichos desperfectos no se repitan en la obra se preparó un instructivo para reforzar las consideraciones especiales en el vaciado de concreto de las pantallas, IT-3030 adjunto.

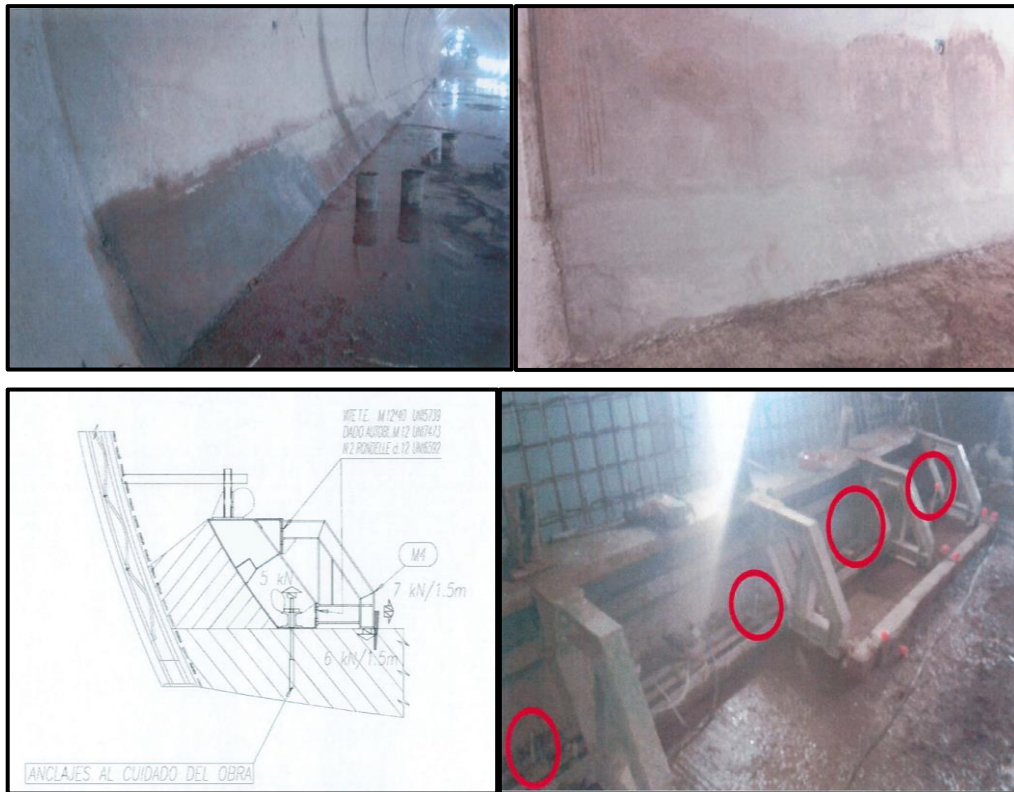
Título: Deficiencias en la colocación del encofrado para muretes guía del revestimiento secundario del túnel PV21 Lado Callao - Etapa 1A.

Fig.N°4.4 Vista del muro guía reparado, acomodo de pernos adicionales en los encofrados para muros guía para una mejor sujeción.

Acciones Preventivas: Para solucionar este problema, además de asegurar de que todos los pernos estén correctamente colocados y sujetos, se dispondrá doble perno en los extremos de cada módulo para evitar posibles movimientos. Adicionalmente, durante el vaciado, se controlará la posición del encofrado para así asegurar que no se está desplazando durante la operación del vaciado.

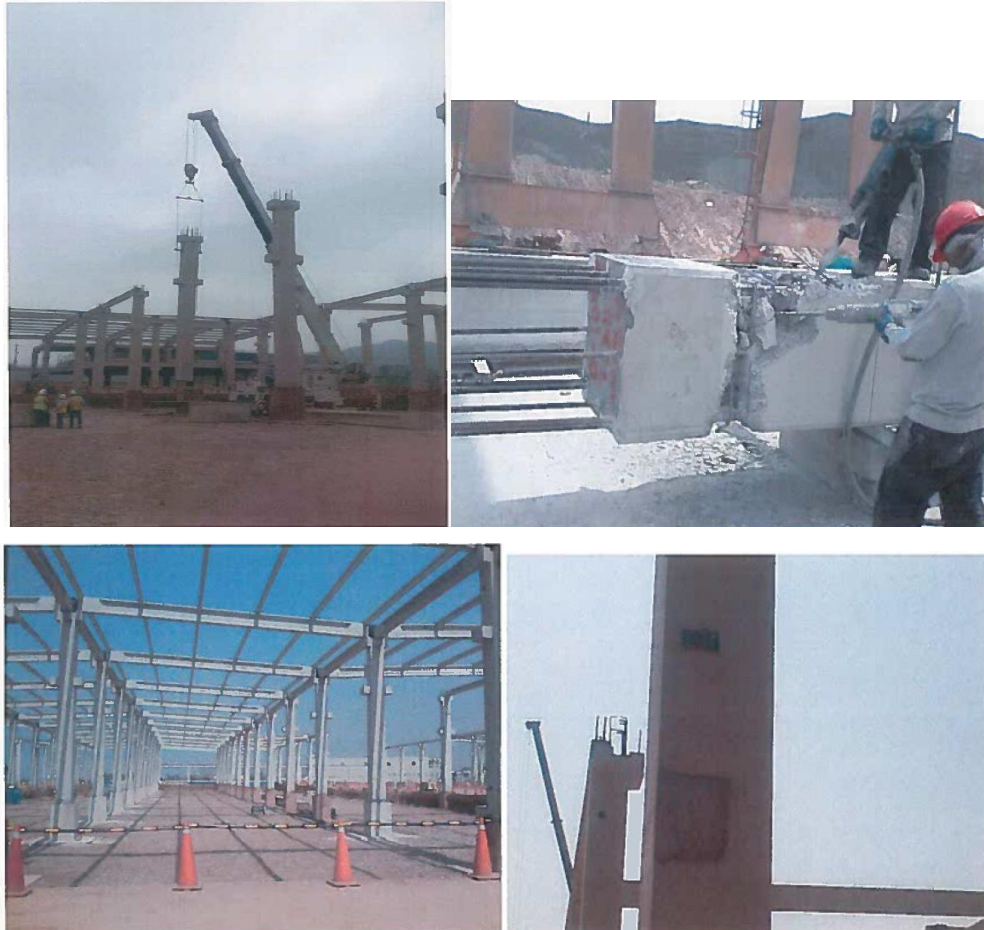
Fig.4.7 Vista de la observación en la colocación de los pilares prefabricados del Patio Taller Santa Anita (PTSA).

Acciones Preventivas: Se considerara como punto de espera (PE) el montaje de los pilares faltantes, por lo cual se notificara mediante solicitud de inspección la Supervisión para las verificaciones correspondientes; aplicando para ello un protocolo de control.

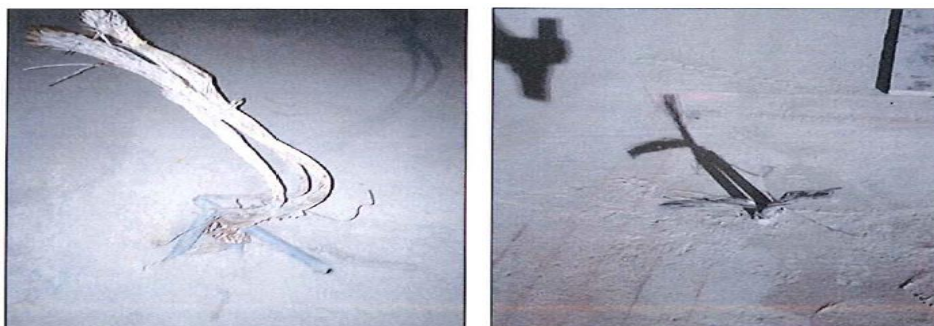
Título: Daños a cables de cobre en la losa de fondo de la Estación Hermilio Valdizán E-23.

Descripción: Durante la inspección en la Estación 23, se observó que los cables de cobre de la malla de tierra profunda, que atraviesan la losa de fondo para su futuro empalme, fueron dañados.

Fig.N°4.12 Observaciones que sustentan el reporte de no conformidad

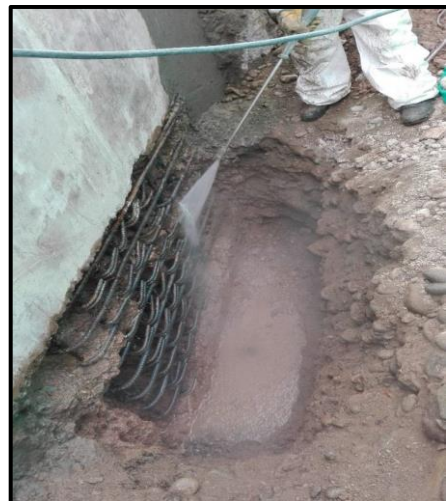
Fig.N°4.14 Vaciado de grouting como medida correctiva

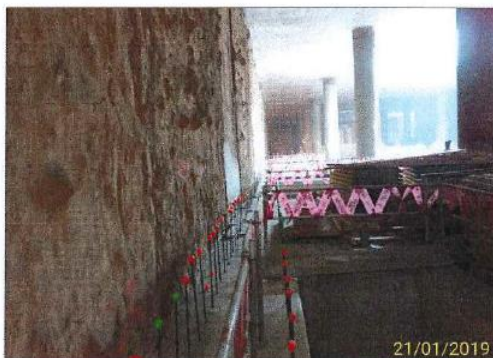
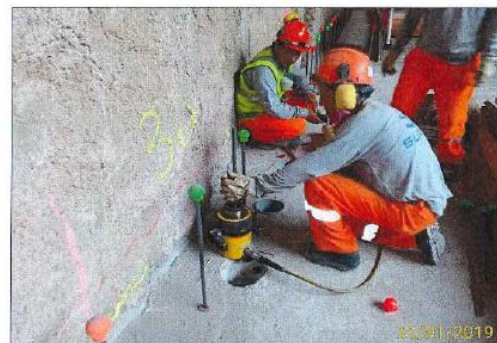
Fig.N°4.16 Control de anclajes en aceros de refuerzo

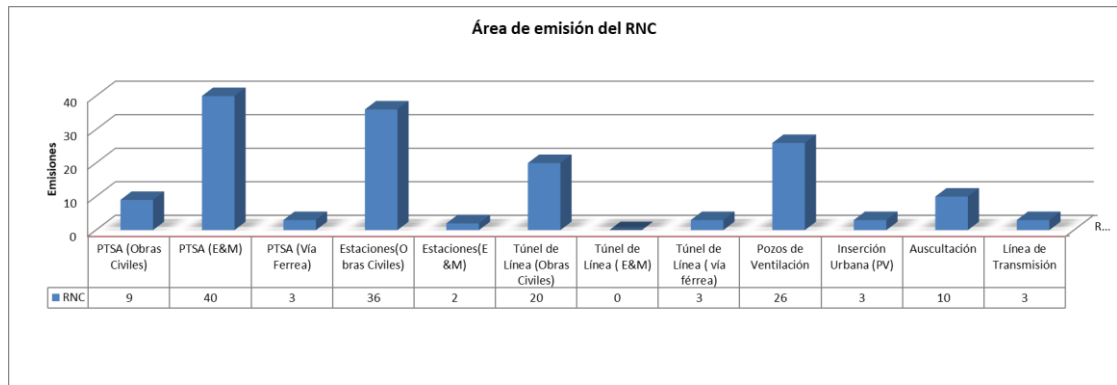
Figura N°5.1: Estadístico de RNC para los frentes de Obra
 Fuente propia
