**UNIVERSIDAD NACIONAL DE INGENIERÍA
FACULTAD DE INGENIERÍA CIVIL**

TESIS

**“PROPUESTAS DE ALTERNATIVAS TECNOLÓGICAS DE
PAVIMENTOS EN ZONAS URBANAS Y APLICADA EN EL
DISTRITO DE IMPERIAL - CAÑETE”**

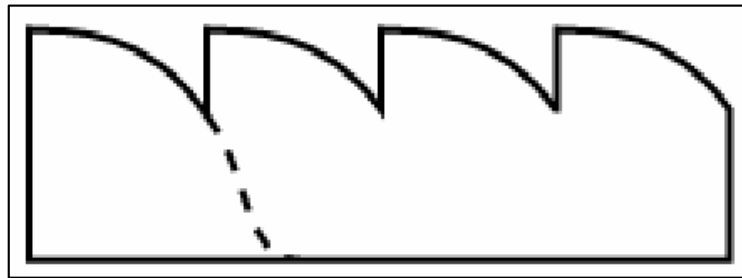
La Figura N°9 muestra la relación entre el estado de la vía versus el tiempo, sin embargo se observan curvas periódicas con ciclos similares, estas curvas periódicas representan el tiempo que tarda un pavimento de llegar del estado A al estado B, después de realizar un seguimiento y análisis de la evolución, se realizan actividades correctivos necesarios para que la vía vuelve a permanecer en el estado A, evitando evoluciones al estado C y posteriormente al D.

Figura N°9 Esquema del ciclo de conservación vial preventiva

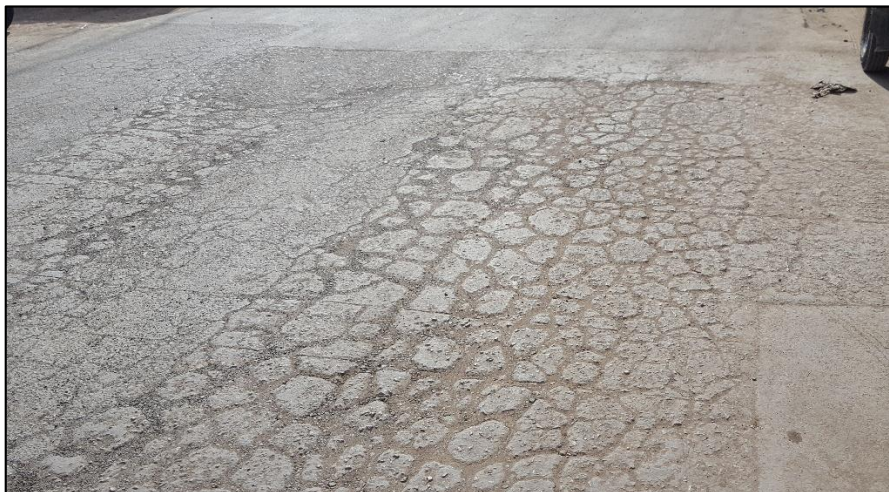
localizadas en áreas expuestas a altas solicitaciones de tránsito, se manifiesta como una falla de origen estructural y muchas veces está acompañado por ahuellamientos. Sin embargo puede ser también de origen superficial, cuando la carpeta de rodadura tiene deficiencias. En la Figura N°11 se observa un ejemplo en una vía del distrito, con su respectivo nivel de severidad.

Figura N°11 Jr. 2 de Mayo con Severidad Moderada.
Fuente: Elaboración Propia.

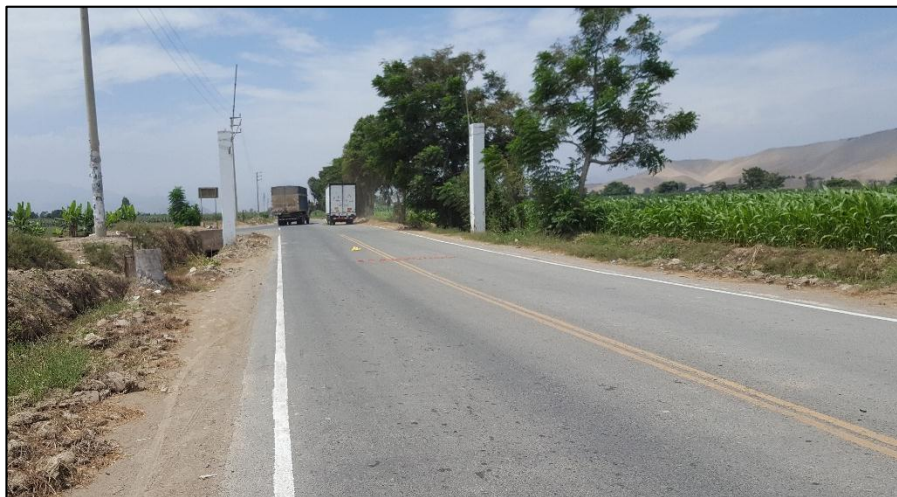
Son delgadas películas de material bituminoso expuestas en la superficie del pavimento, llegando a ser pegajosa en altas temperaturas, pudiendo generar una superficie lisa y peligrosa. Se presenta cuando el material bituminoso comienza a fluir, debido a que se calienta en altas temperaturas ambientales, llenando los vacíos de la mezcla y expandiéndose a la superficie. En la Figura N°12 se observa un ejemplo en una vía del distrito, con su respectivo nivel de severidad.

Figura N°12 Carretera a San Benito con Severidad Baja.
Fuente: Elaboración Propia.

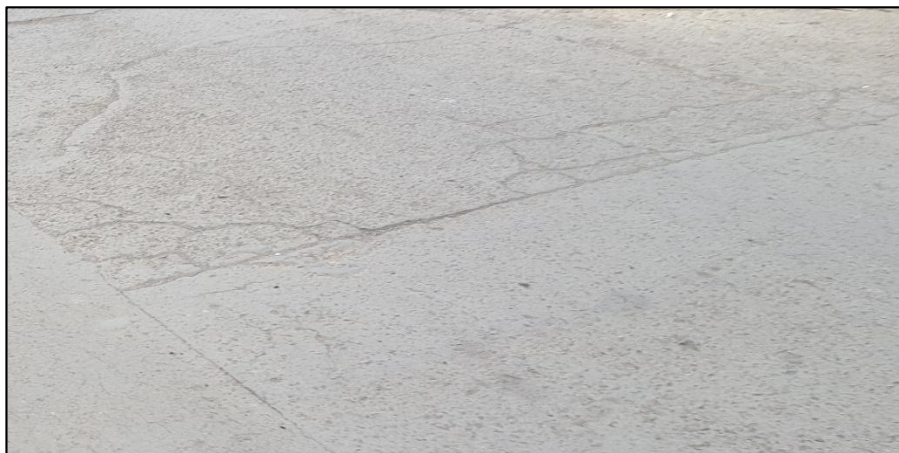
Son una serie de fisuras interconectadas entre sí, que se presentan en la superficie del pavimento formando bloques rectangulares asimétricos, de tamaños que varían de 30x30 cm. a 3x3 m., cuando estos bloques tienen mayor tamaño son considerados como fisuras longitudinales y transversales, se observa en cualquier parte del pavimento cubriendo áreas considerables. Este tipo de agrietamiento no está asociado con las cargas de tránsito, sin embargo el tránsito incrementa su severidad, a diferencia de una piel de cocodrilo que están asociadas sobre áreas con más tráfico, con polígonos más pequeños, irregulares y de ángulo agudo. En la Figura N°13 se observa un ejemplo en una vía del distrito.

Figura N°13 Jr. 28 de Julio con Severidad Alta.
Fuente: Elaboración Propia.

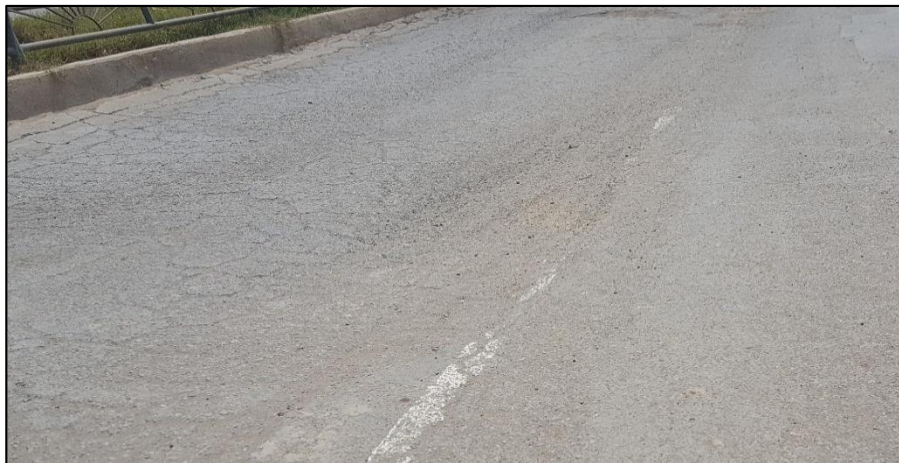
Están asociados directamente con problemas estructurales, En la Figura N°14 se observa un ejemplo en una vía del distrito, con su respectivo nivel de severidad.

Figura N°14 Av. Víctor Raúl Haya de la Torre con Severidad Baja.
Fuente: Elaboración Propia.

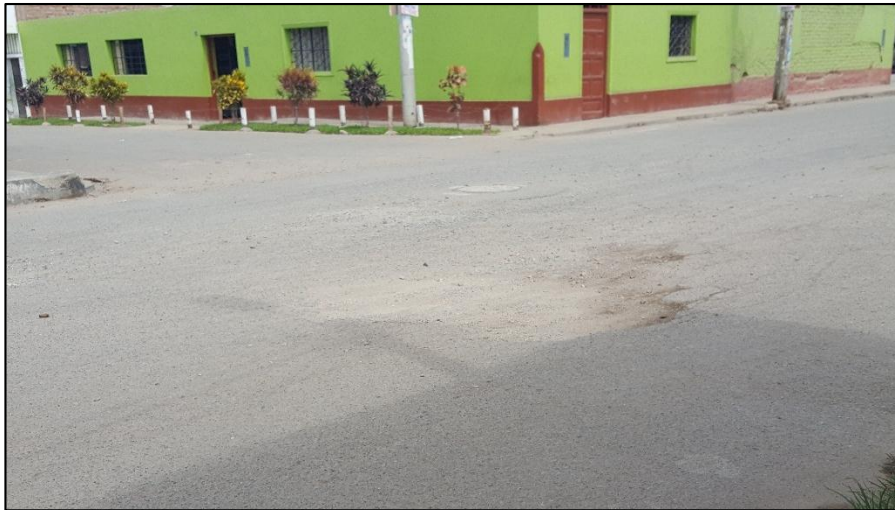
Son fallas puntuales, desde ligeros desniveles, poco perceptibles, hasta posibles desintegraciones de la carpeta asfáltica, dejando expuesta la capa inferior, de profundidad variable, con bordes bien definidos. Es una falla de origen estructural y son imperceptibles cuando se llenan de agua. En la Figura N°15 se observa un ejemplo en una vía del distrito, con su respectivo nivel de severidad.

Figura N°15 Jr. Augusto B Leguía con Severidad Moderada.
Fuente: Elaboración Propia.

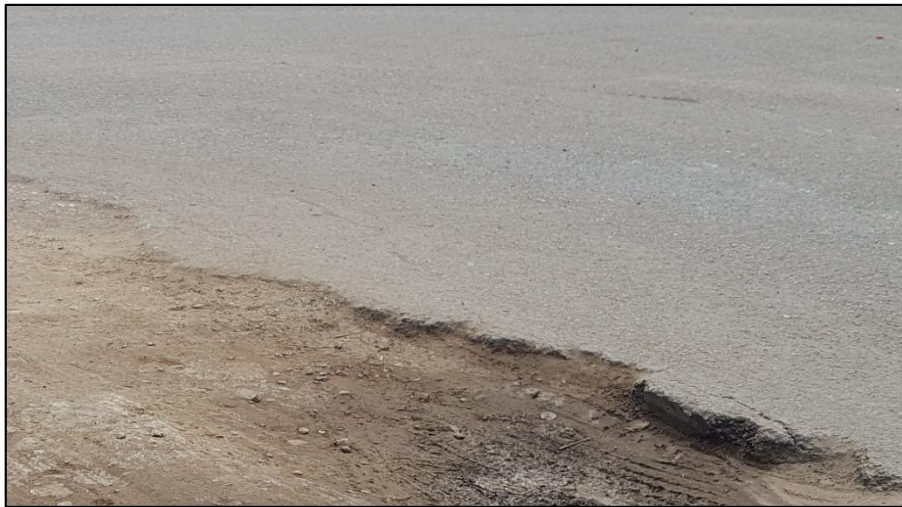
Son Grietas localizadas al borde de la calzada (de 30 a 60 cm del borde), paralelas al eje, con tendencia longitudinal a semicircular, aumentando su severidad debido al tránsito. El área entre la fisura y el borde, es considerada superficie desmoronable, pudiendo con el tiempo desprenderse. En la Figura N°16 se observa un ejemplo en una vía del distrito, con su respectivo nivel de severidad.

Figura N°16 Av. Ramos con Severidad Alta.
Fuente: Elaboración Propia.

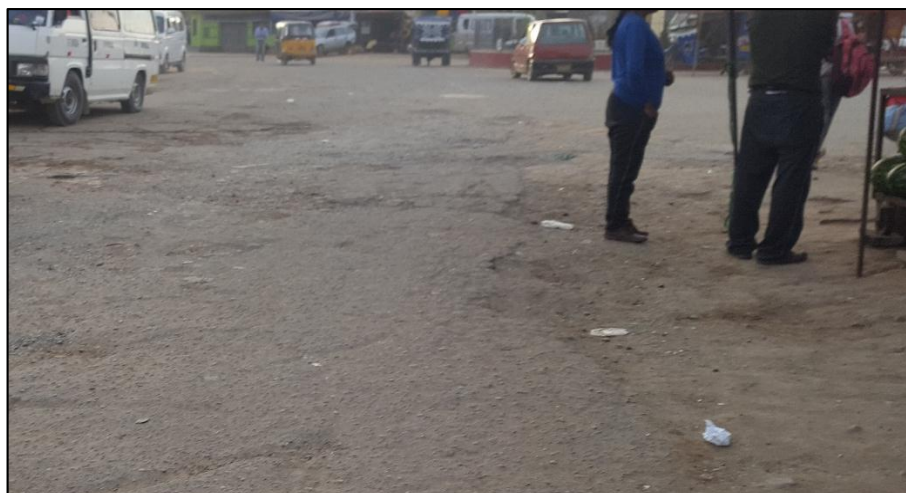
Es ocasionada por la diferencia de niveles que tiene el borde de la superficie del pavimento y la berma adyacente. En la Figura N°17 se observa un ejemplo en una vía del distrito, con su respectivo nivel de severidad.

Figura N°17 Carretera Cañete Yauyos con Severidad Alta.
Fuente: Elaboración Propia.

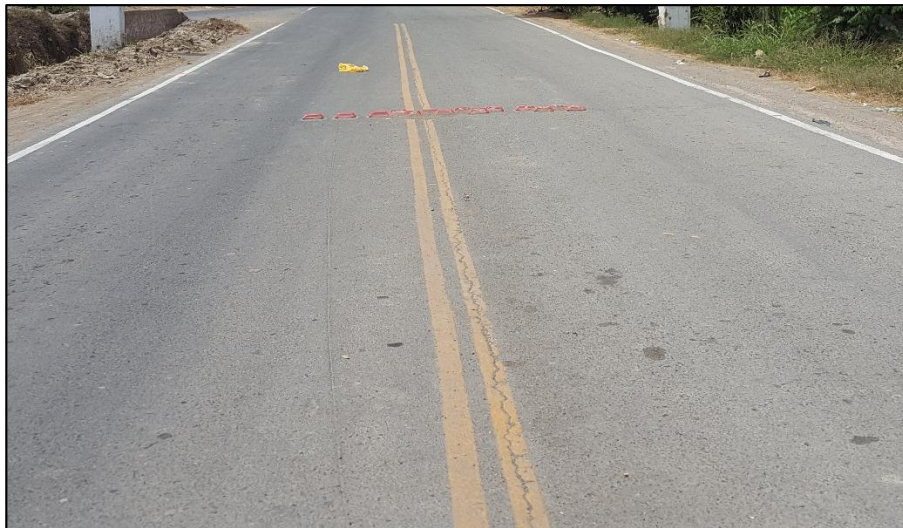
No están asociadas con la carga vehicular, puede desarrollar ramificaciones laterales y/o paralelas. En la Figura N°18 se observa un ejemplo en una vía del distrito, con su respectivo nivel de severidad.

Figura N°18 Carretera a San Benito con Severidad Moderada.
Fuente: Elaboración Propia.

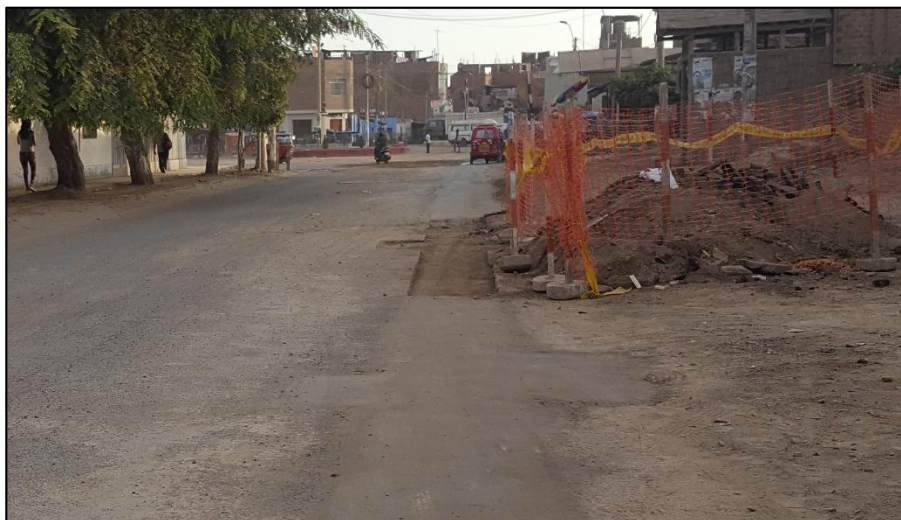
Son trabajos puntuales donde el pavimento original ha sido removido y reemplazado parcial o totalmente, por un material nuevo similar o diferente al original, generando alteraciones en la superficie. En la Figura N°19 se observa un ejemplo en una vía del distrito, con su respectivo nivel de severidad.

Figura N°19 Av. Benigno Ríos con Severidad Baja.
Fuente: Elaboración Propia.

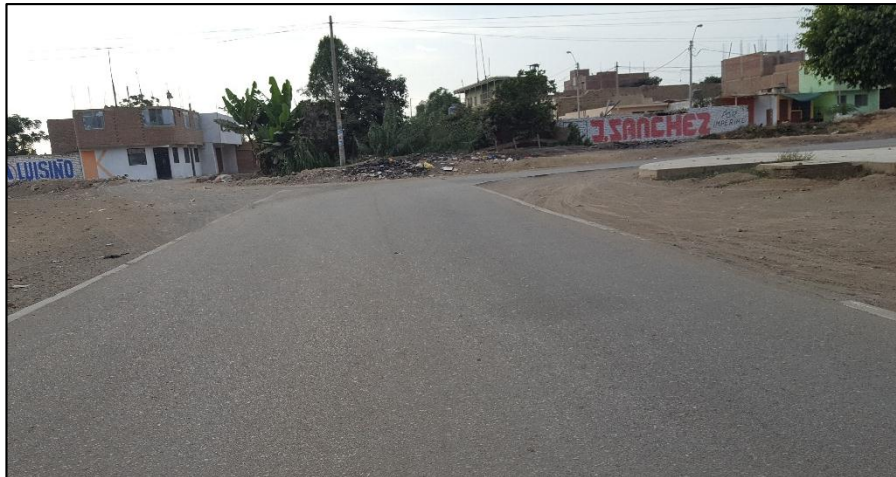
Se origina por la presencia de agregados con caras planas en la superficie o por la ausencia de agregados angulares, el agregado que se observa en la superficie es suave al contacto, reduciendo la fricción con los neumáticos. En la Figura N°20 se observa un ejemplo en una vía del distrito, con su respectivo nivel de severidad.

Figura N°20 Calle Las Palmeras con Severidad Moderada.
Fuente: Elaboración Propia.

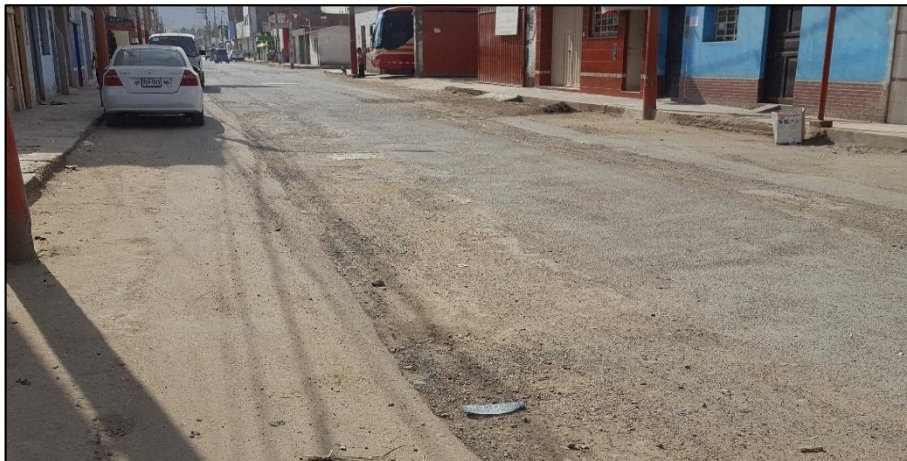
Son depresiones pequeñas observadas en la superficie, con diámetros menores a 0.90 m, en forma de un tazón, presenta bordes agudos, generalmente se da por el desgaste gradual de la capa de rodadura, iniciándose con desprendimientos de pequeños fragmentos de la carpeta asfáltica, dejándola cada vez más expuesta a la acción abrasiva del tránsito y el clima. En la Figura N°21 se observa un ejemplo en una vía del distrito, con su respectivo nivel de severidad.

Figura N°21 Jr. Ayacucho con Severidad Moderada.
Fuente: Elaboración Propia.

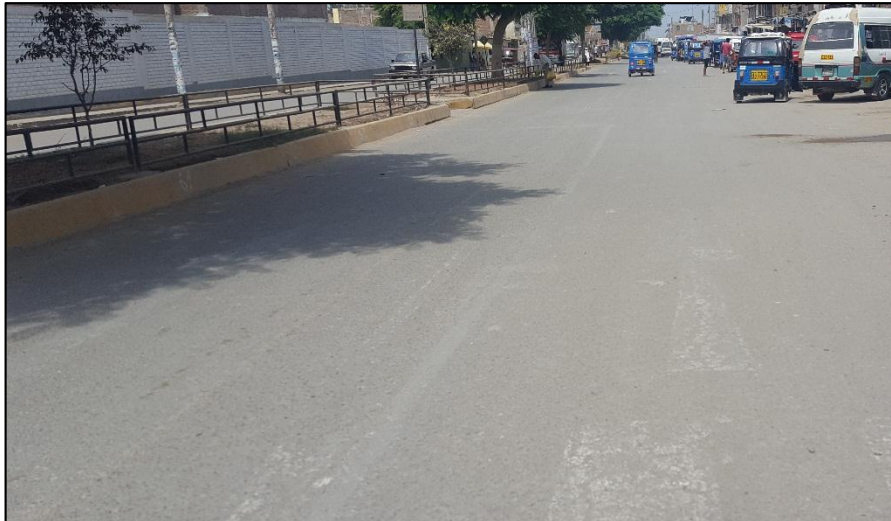
En muchos casos solo son percibibles por la acumulación de agua, generando problemas de hidroplaneo. Se puede presentar también con levantamientos de la carpeta en los lados adyacentes del ahuellamiento a lo largo de su longitud. En la Figura N°22 se observa un ejemplo en una vía del distrito, con su respectivo nivel de severidad.

Figura N°22 Av. Oscar Ramos Cabieses con Severidad Baja.
Fuente: Elaboración Propia.

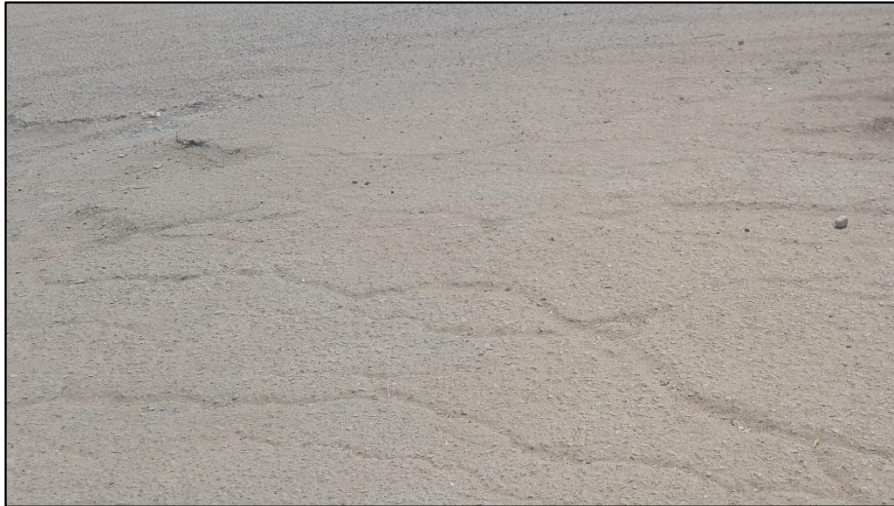
Es el corrimiento longitudinal y permanente de un sector en la superficial, se producen por cargas vehiculares, cuando el vehículo empuja al pavimento, generando que la carpeta asfáltica se deslice y deforme. En la Figura N°23 se observa un ejemplo en una vía del distrito, con su respectivo nivel de severidad.

Figura N°23 Av. Víctor Raúl Haya de la Torre con Severidad Moderada.
Fuente: Elaboración Propia.

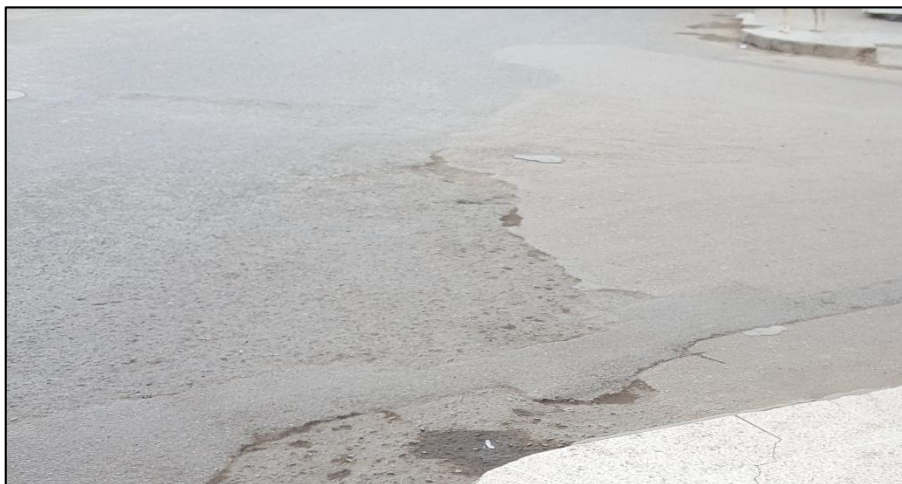
Abombamiento o acenso vertical en la superficie, en forma de onda abrupta y pronunciada sobre un pequeña sector, o gradualmente en áreas grandes, distorsiona el perfil de la vía y suele estar acompañado de grietas superficiales. En la Figura N°24 se observa un ejemplo en una vía del distrito, con su respectivo nivel de severidad.

Figura N°24 Av. La Mar con Severidad Baja.
Fuente: Elaboración Propia.

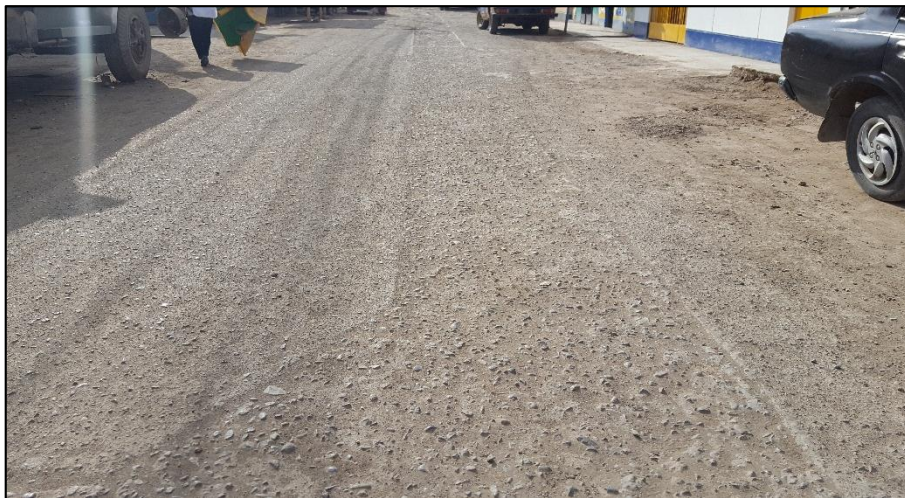
Es la pérdida de ligantes asfálticos y partículas del material granular que se encuentran en la capa asfáltica, mostrando la presencia de agregados expuestos en la superficie del pavimento, ya sea suelto o aun en la capa de rodadura, aumenta la fricción en la vía, genera incomodidad y ruido al conductor. Se encuentra generalmente en zonas de alto tránsito, provocando mayor desgaste de estos materiales. En la Figura N°25 se observa un ejemplo en una vía del distrito, con su respectivo nivel de severidad.

Figura N°25 Jr. Sucre con Severidad Alta.
Fuente: Elaboración Propia.

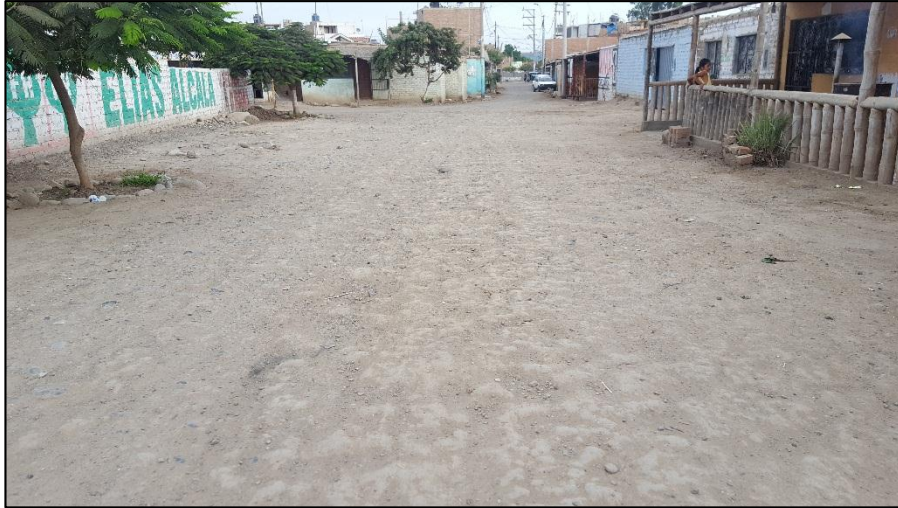
En la Figura N°26, Figura N°27, Figura N°28, Figura N°29, Figura N°30, Figura N°31 y Figura N°32 se observa un ejemplo de estas fallas en vías del distrito, con su respectivo nivel de severidad.

Figura N°26 Calle las Acacias presenta Baches con Severidad Baja.
Fuente: Elaboración Propia.

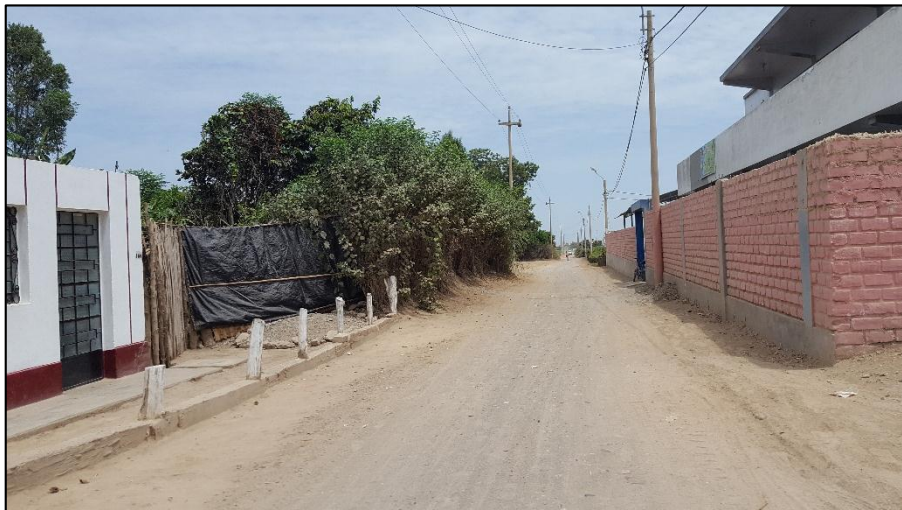
Figura N°27 Ruta Alfredo Rosaura presenta Polvo con Severidad Baja.
Fuente: Elaboración Propia.

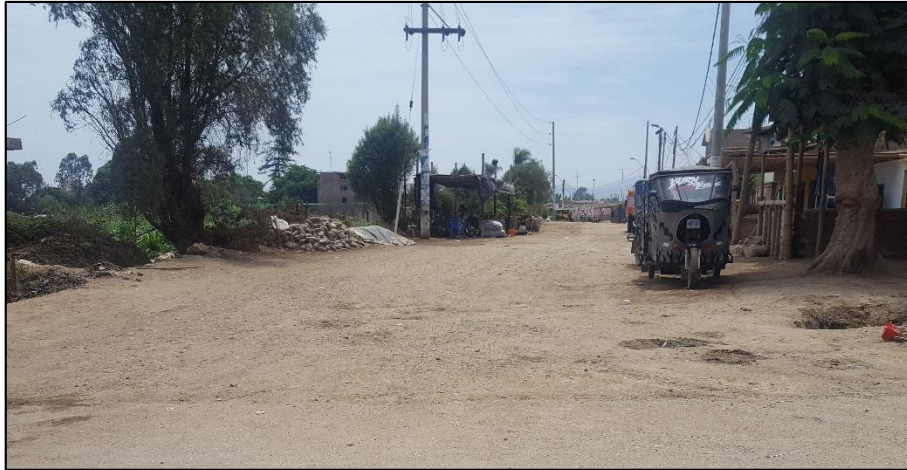
Figura N°28 Av. los Eucaliptos presenta Sección transversal impropia con Severidad Moderada.
Fuente: Elaboración Propia.

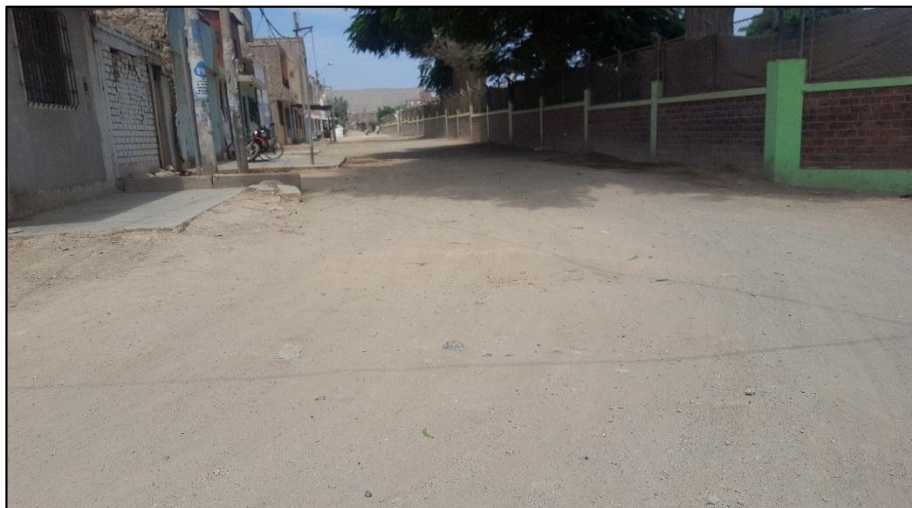
Figura N°29 Calle Alianza presenta Sección transversal impropia con Severidad Moderada.
Fuente: Elaboración Propia.

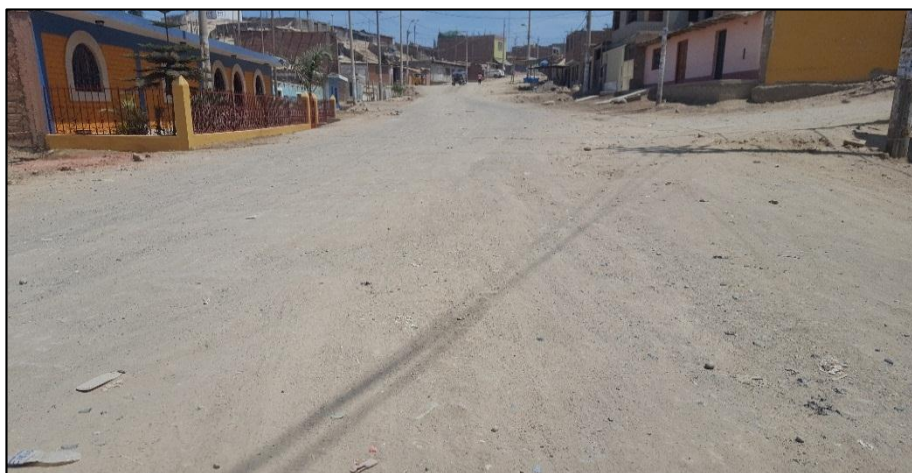
Figura N°30 Camino Vecinal a Cerro Candela presenta Polvo con Severidad Moderada.
Fuente: Elaboración Propia.

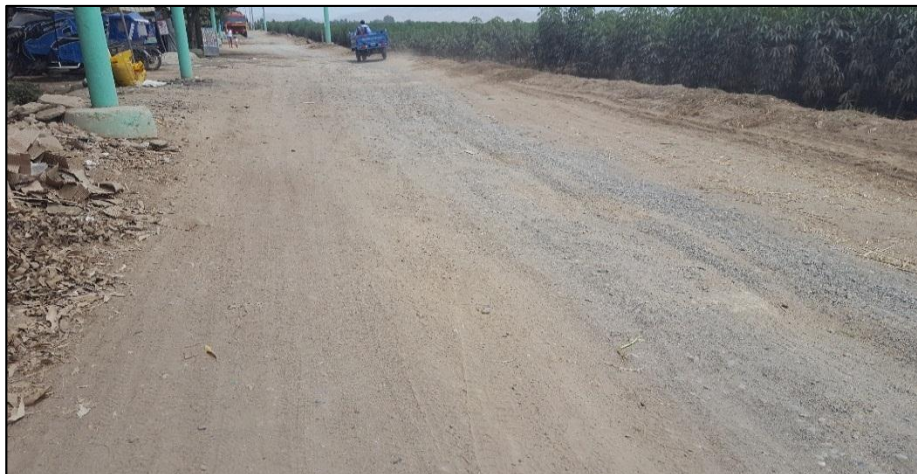
Figura N°31 Acceso a Canta Gallo presenta Ahuellamientos con Severidad Moderados.
Fuente: Elaboración Propia.

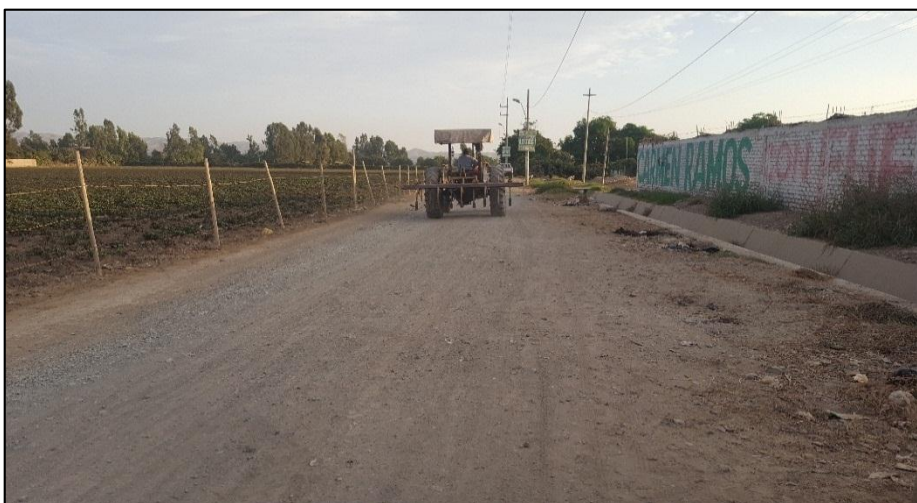
Figura N°32 Acceso a Conde Bajo presenta Polvo con Severidad Baja.
Fuente: Elaboración Propia.

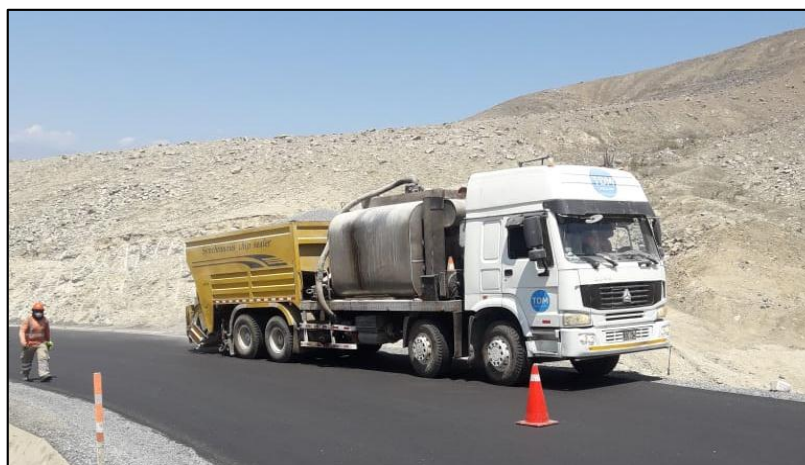
Este equipo distribuye la emulsión y gravilla simultáneamente, como se observa en la Figura N°50.

Figura N°50 Camión Chip Sealer
Fuente: Elaboración propia.

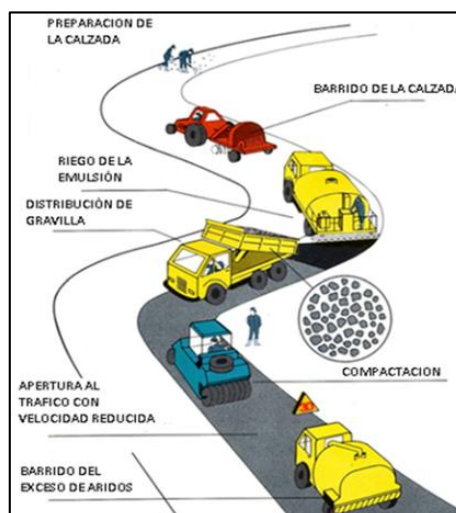
1. Aplicar la emulsión con el camión imprimador, a una tasa y temperatura indicada en el diseño.
2. Extensión del agregados con la gravilladora, inmediatamente después de aplicado el riego de la emulsión.
3. Se puede utilizar el Chip Sealer, calibrando la tasa de aplicación.
4. Compactación con rodillo neumático inmediatamente después de la extensión del agregado, el objetivo es lograr la extensión uniforme, recubrimiento, y acomodo del agregado en el ligante asfáltico.
5. Compactación con rodillo tándem de 5 a 6 ton. sin utilizar la vibración (para evitar que la gravilla se triture), inmediatamente después de la compactación con rodillo neumático y antes del rompimiento de la emulsión, el objeto es lograr fijar el agregado pétreo en el ligante y optimizar la buena adherencia.

Figura N°51 Esquema de colocación de tratamiento superficial Monocapa

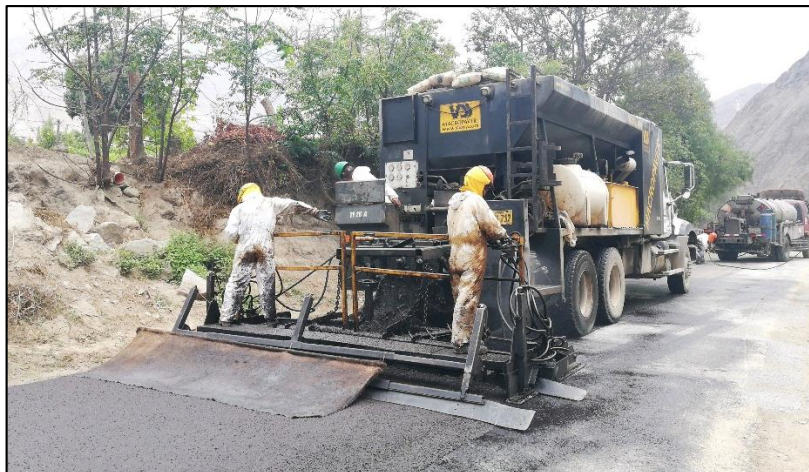
Es una planta autopropulsada, cuenta con: una tolva para los agregados, otra tolva para el filler, compuerta de flujo del agregado, faja transportadora del agregado, inyectores para el ingreso de emulsión y agua; estos materiales se dirigen hacia el tambor mezclador y es expulsada en mortero asfáltica por la distribuidora, siendo aplicada sobre la superficie con una barra con borde de hule o rastra de colocación, como se observa en la Figura N°53.

Figura N°53 Macropaver
Fuente: Elaboración propia.

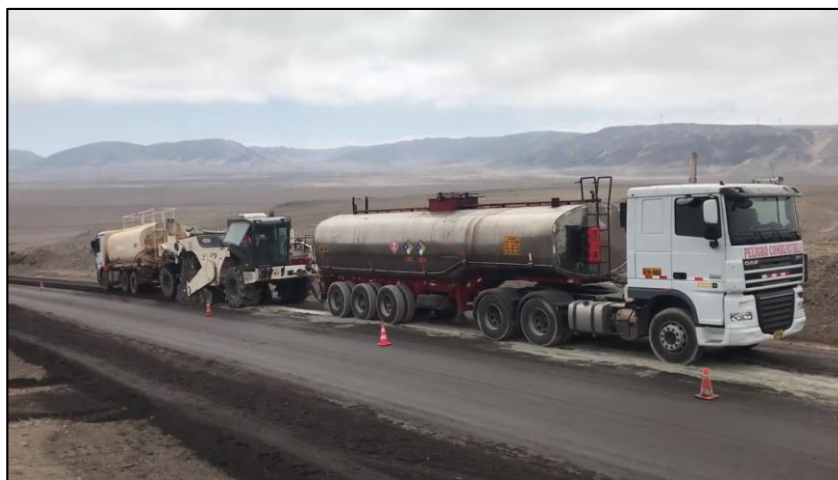
Figura N°55 Equipos para el proceso constructivo del reciclado asfáltico en frío
Fuente: Elaboración propia.

En la **¡Error! No se encuentra el origen de la referencia.** se observa los equipos necesarios para el proceso de fresado, dosificaciones, distribución de fluidos y extensión de la mezcla final del pavimento reciclado, que se produce en un solo carril, con el mínimo uso de personal en campo y sin producir alguna parada en el proceso constructo por motivos de abastecimiento de materiales.
