**UNIVERSIDAD NACIONAL DE INGENIERÍA
FACULTAD DE INGENIERÍA CIVIL**

TESIS

**“EVALUACIÓN DE RIESGOS AMBIENTALES EN LA ZONA
DE QUILMANÁ, LA UNIÓN”**

PARA OBTENER EL TÍTULO PROFESIONAL DE INGENIERO CIVIL

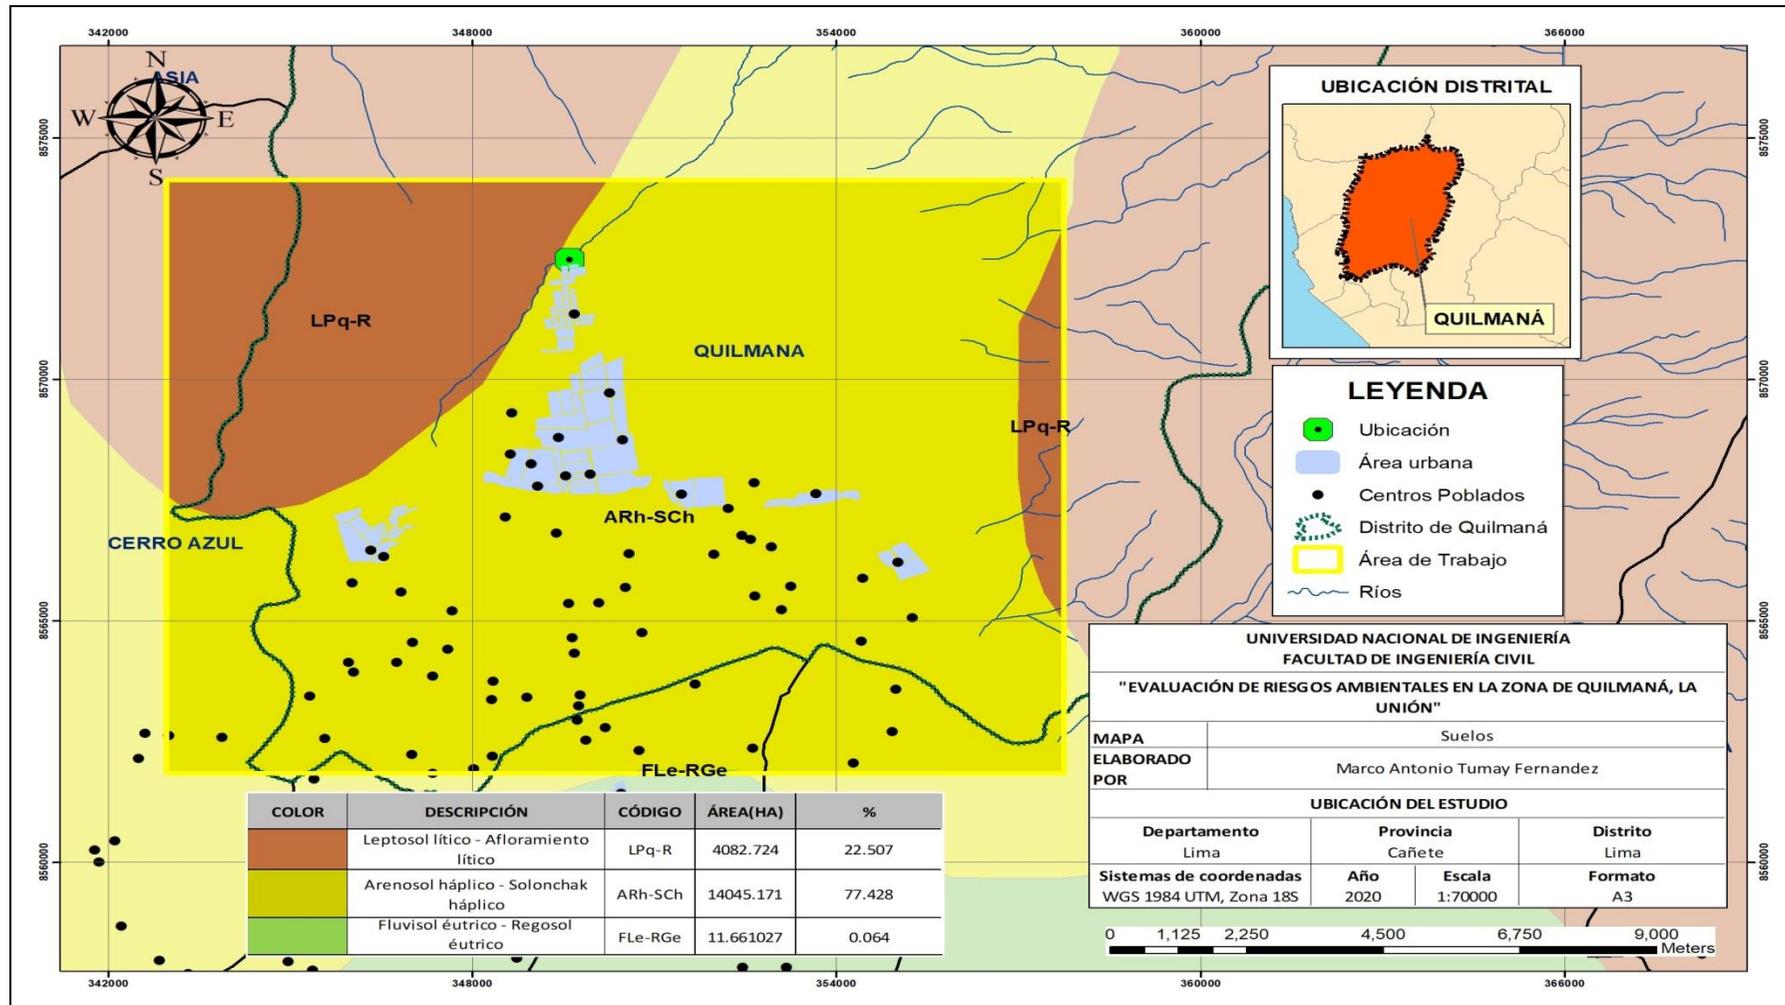
Figura N° 02 Mapa de suelos.

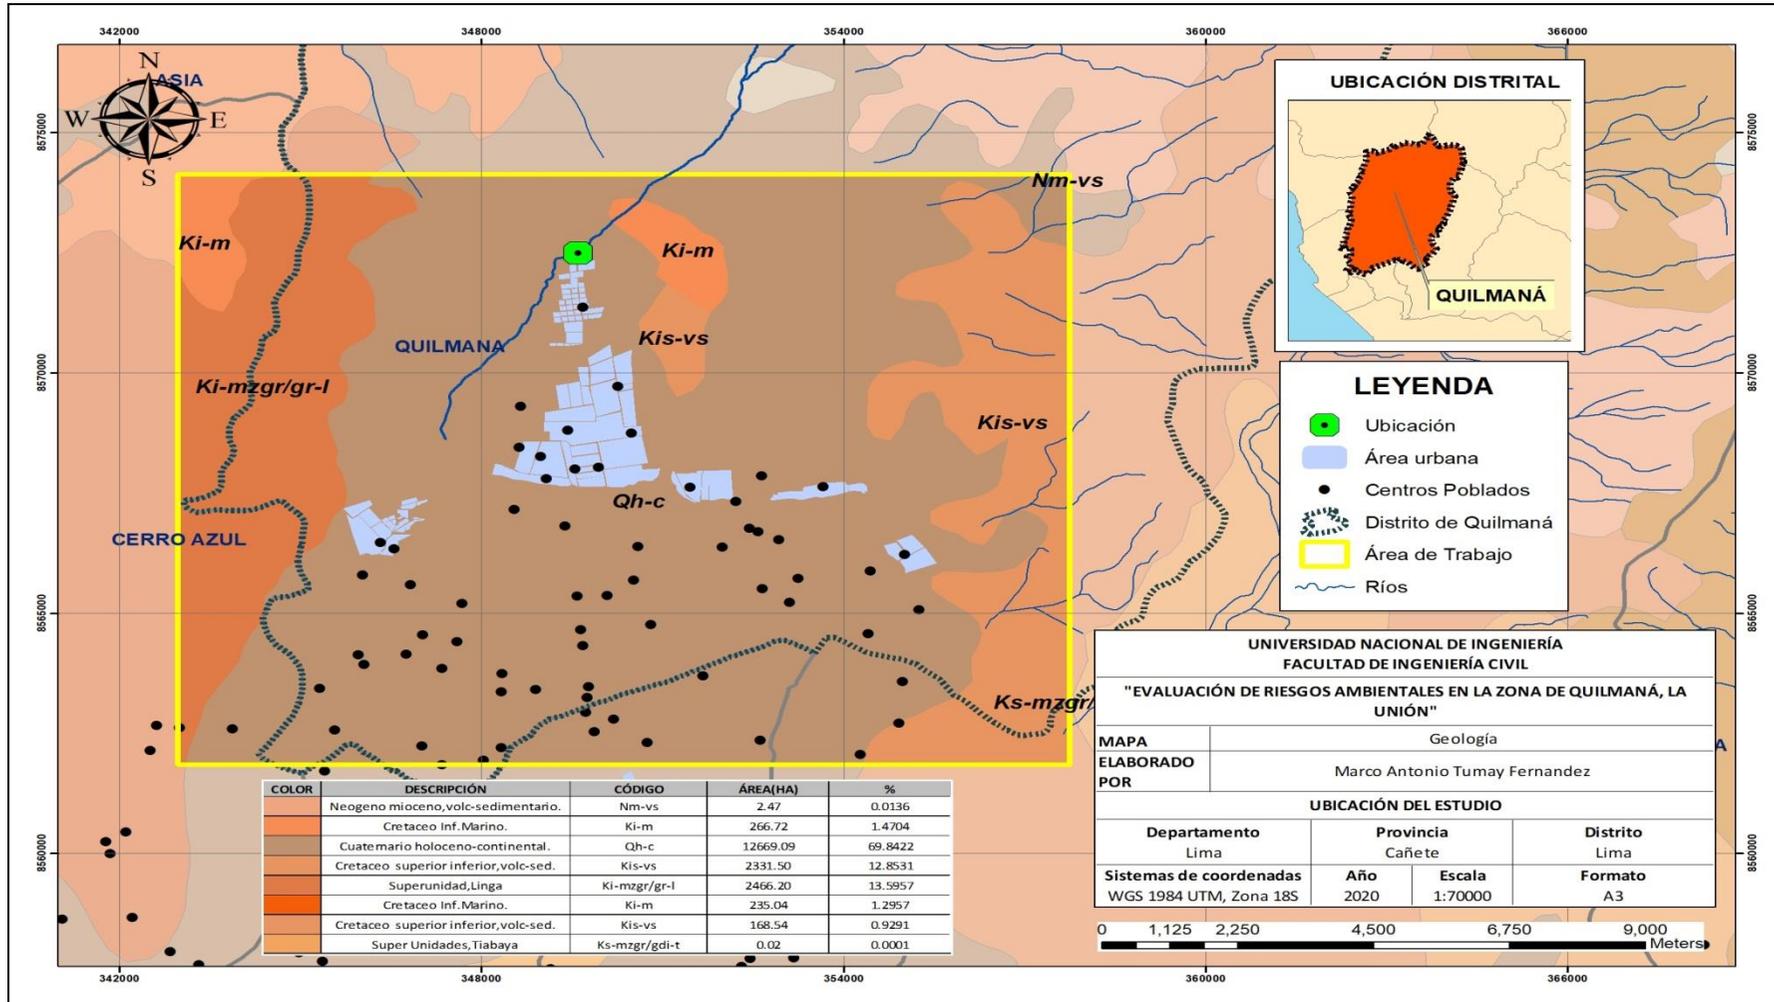
Figura N° 03 Mapa geológico.

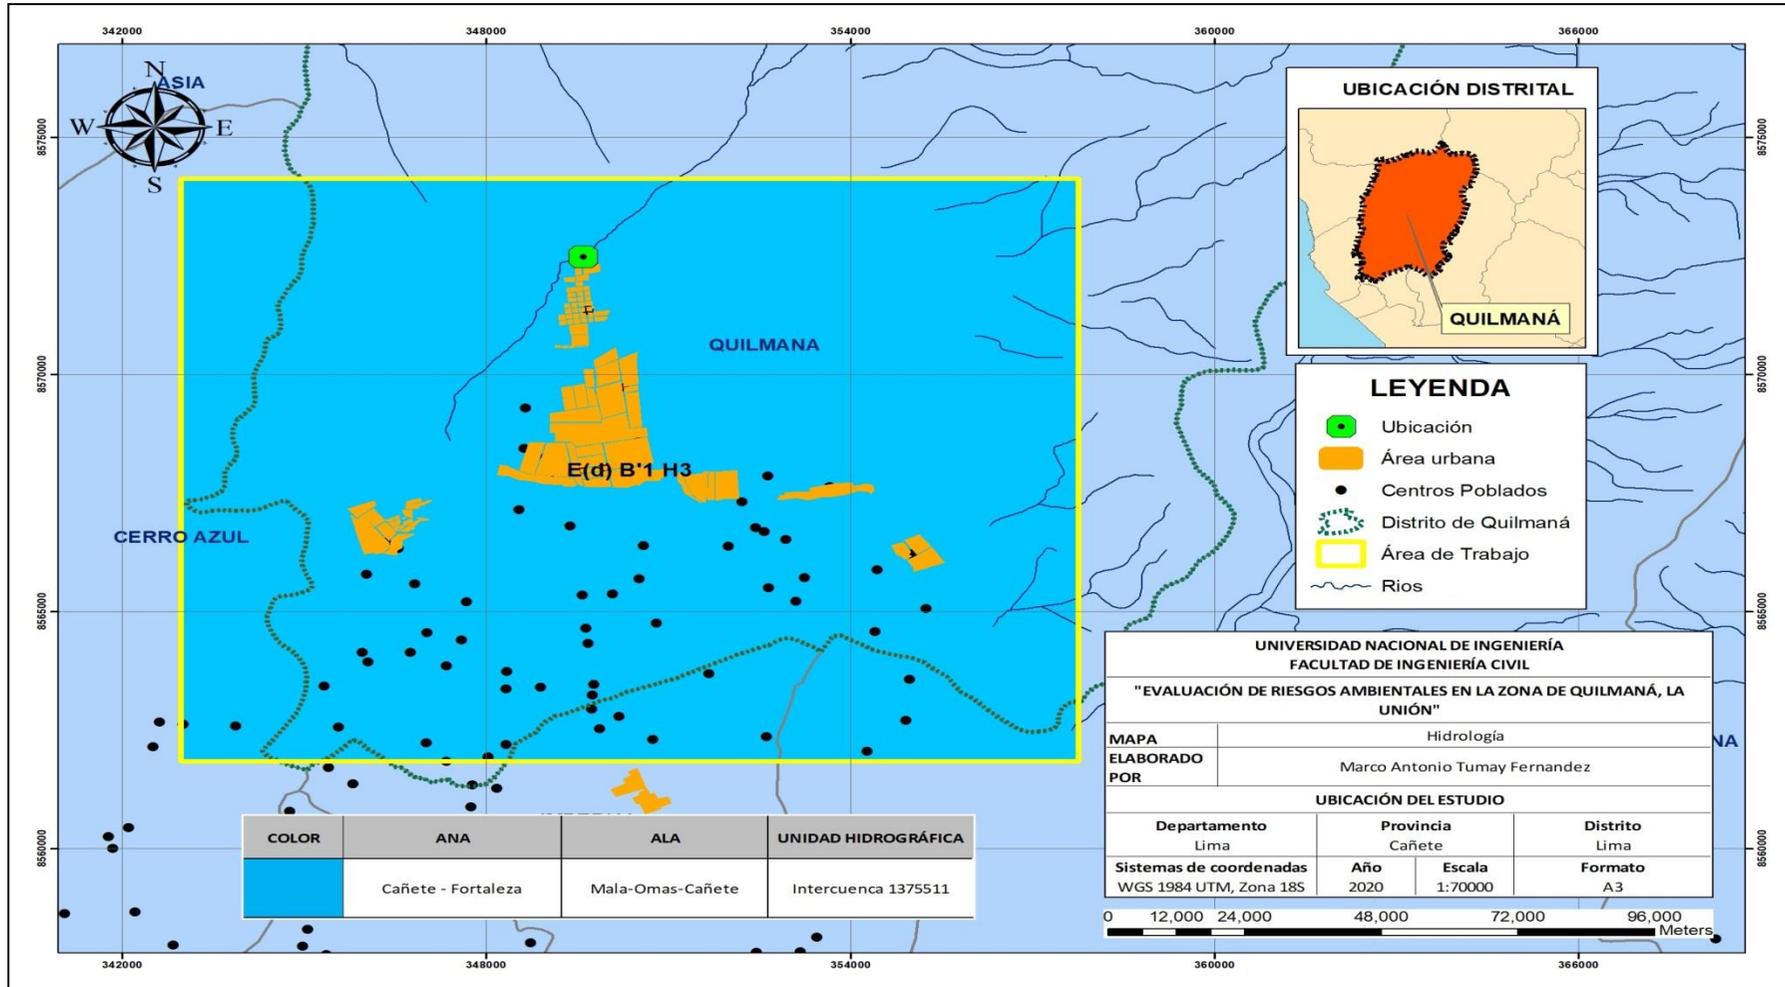
Figura N° 04 Mapa hidrológico.

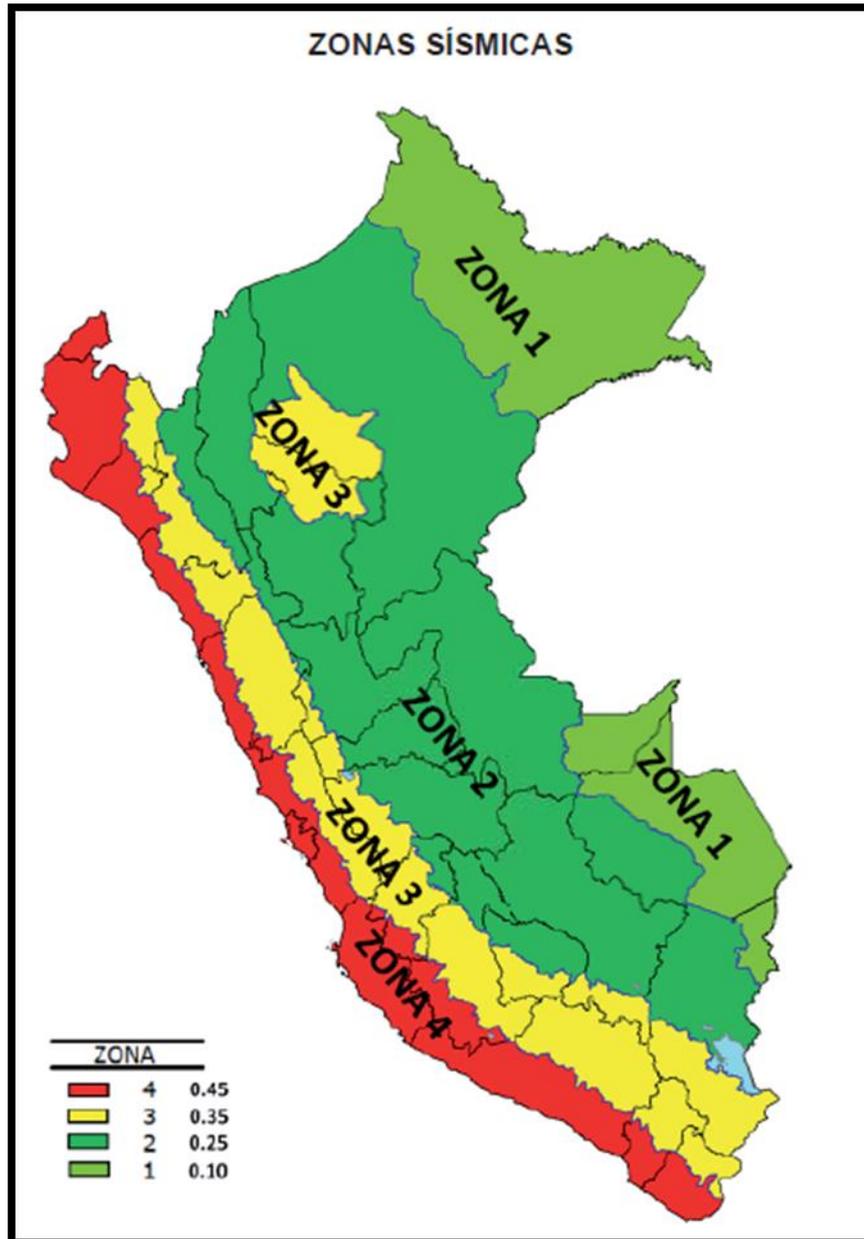
Figura N° 09: Zonas Sísmicas.

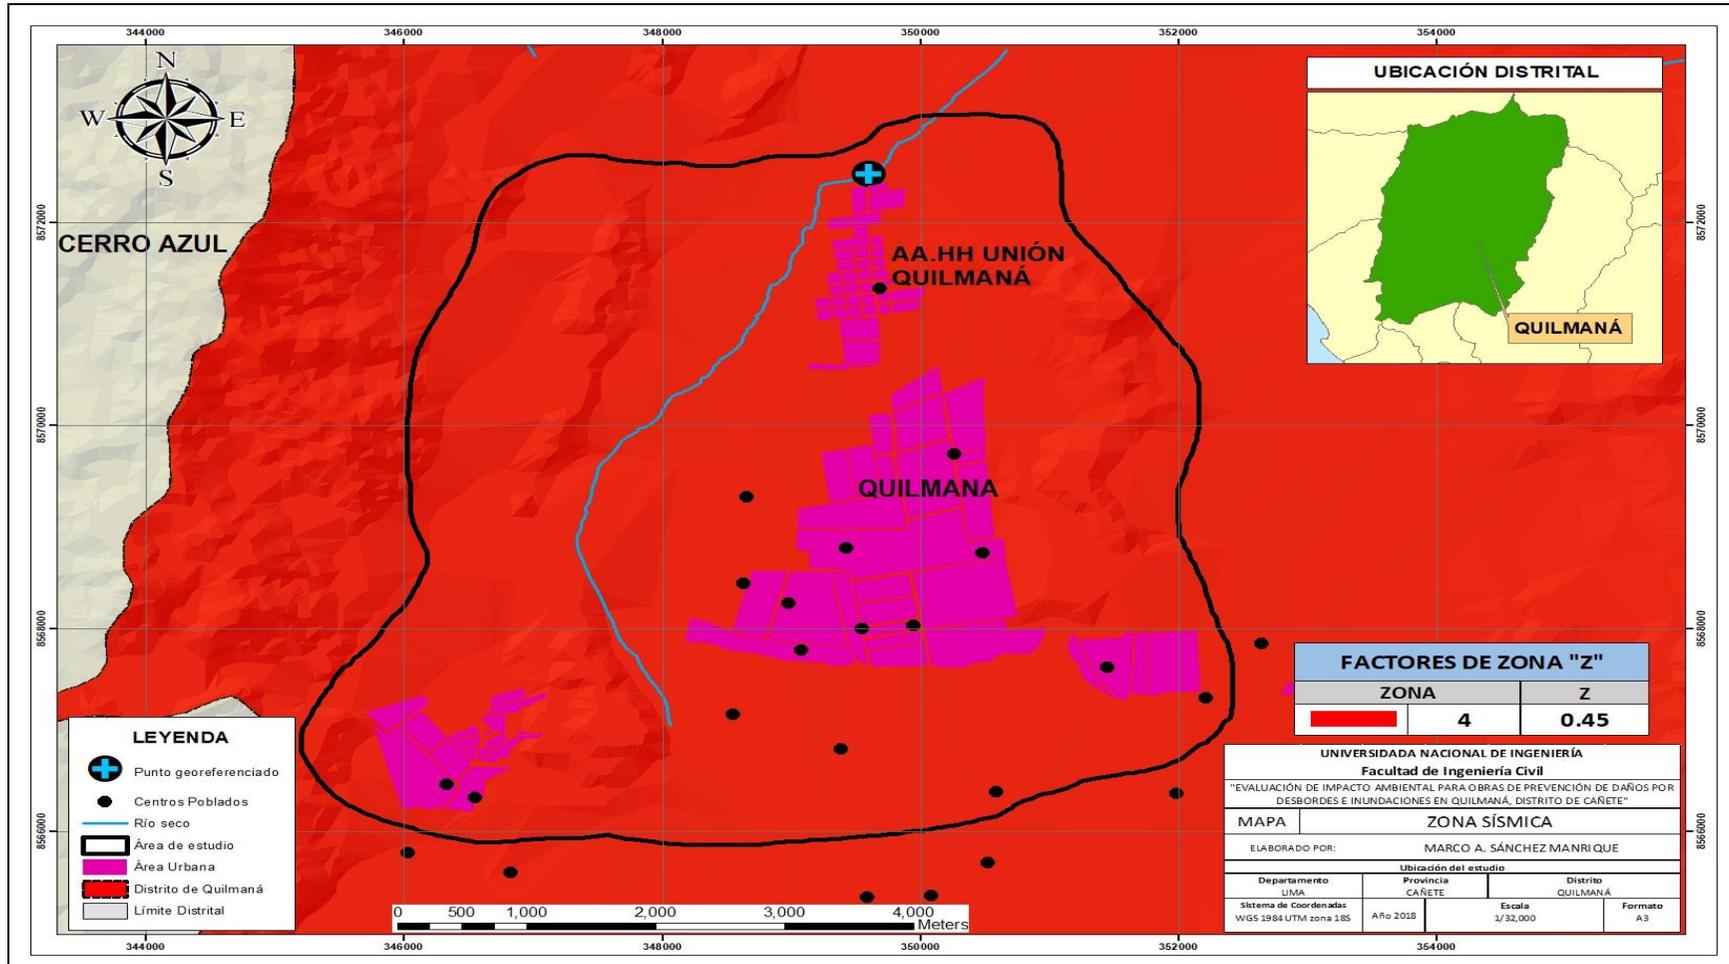
Finalmente, del cuadro de factores de zona "Z" y de la figura de zonas sísmicas se procede a realizar el mapa de zona sísmica teniendo en cuenta la ubicación del distrito de Quilmaná; se considera, un valor de la zona $Z=0.45$, en dicho mapa se detalla el centro poblado, el área de estudio, área urbana y límite distrital.

Figura N° 10: Mapa de zona sísmica Quilmaná.

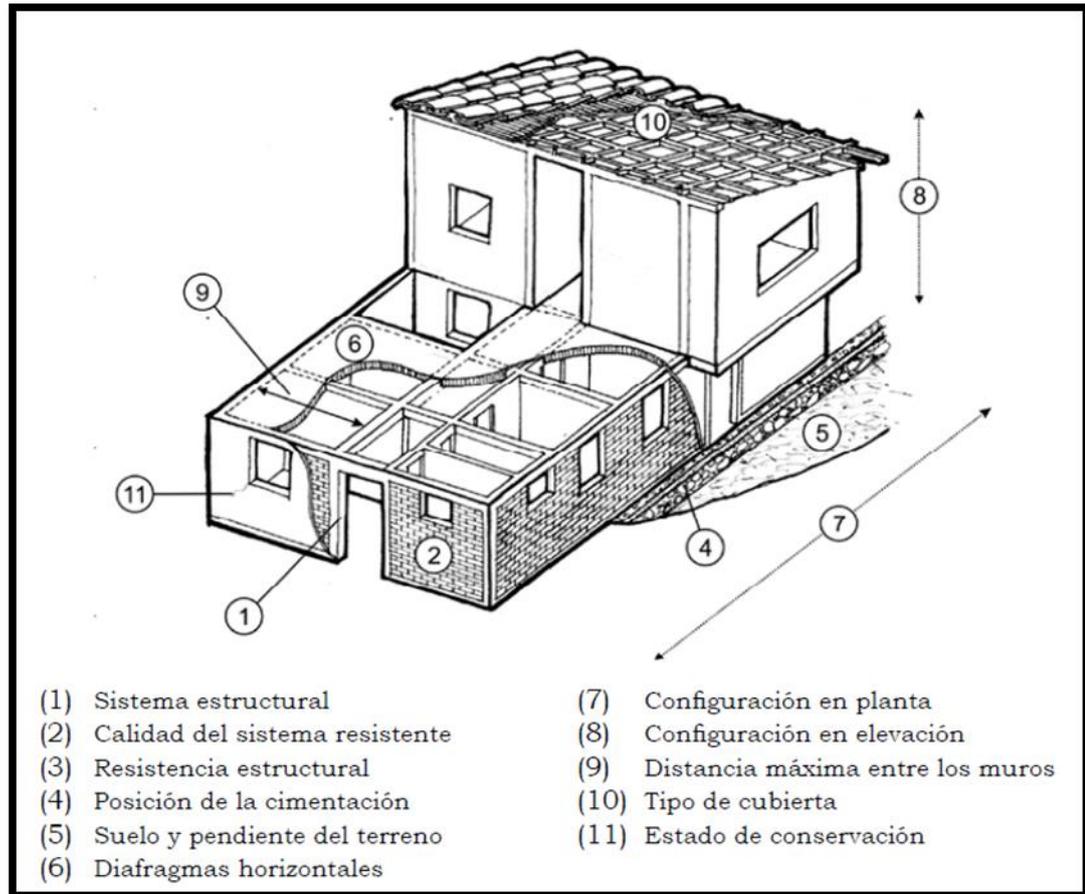
El análisis que se pretende hacer se hará notar la gran influencia que tienen el confinamiento de la mampostería, la distribución de los muros de albañilería en dos direcciones, la irregularidad en planta del terreno.

Figura N°11: Parámetros del modelo de vulnerabilidad sísmica de edificaciones de mampostería.

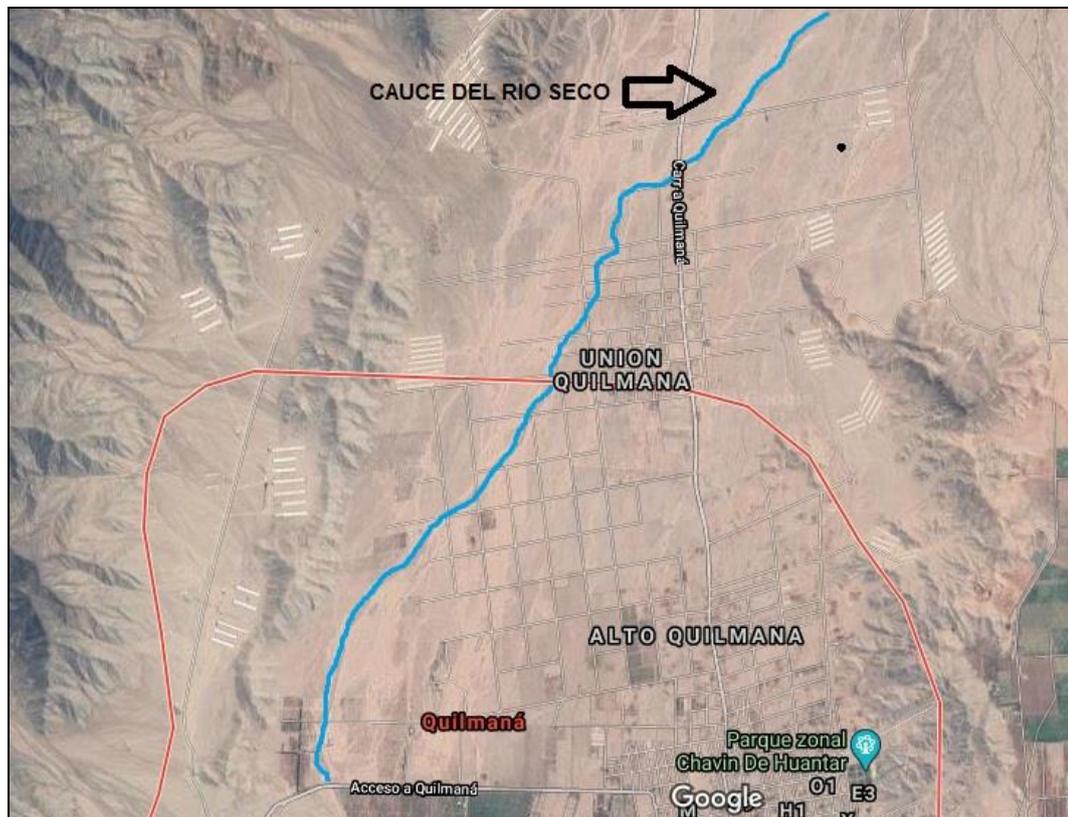
A continuación, se procede a trazar el cauce del río Seco para calcular el área de influencia directa.

Figura: N°12: Trazo del cauce del río Seco para determinar el área de influencia directa.

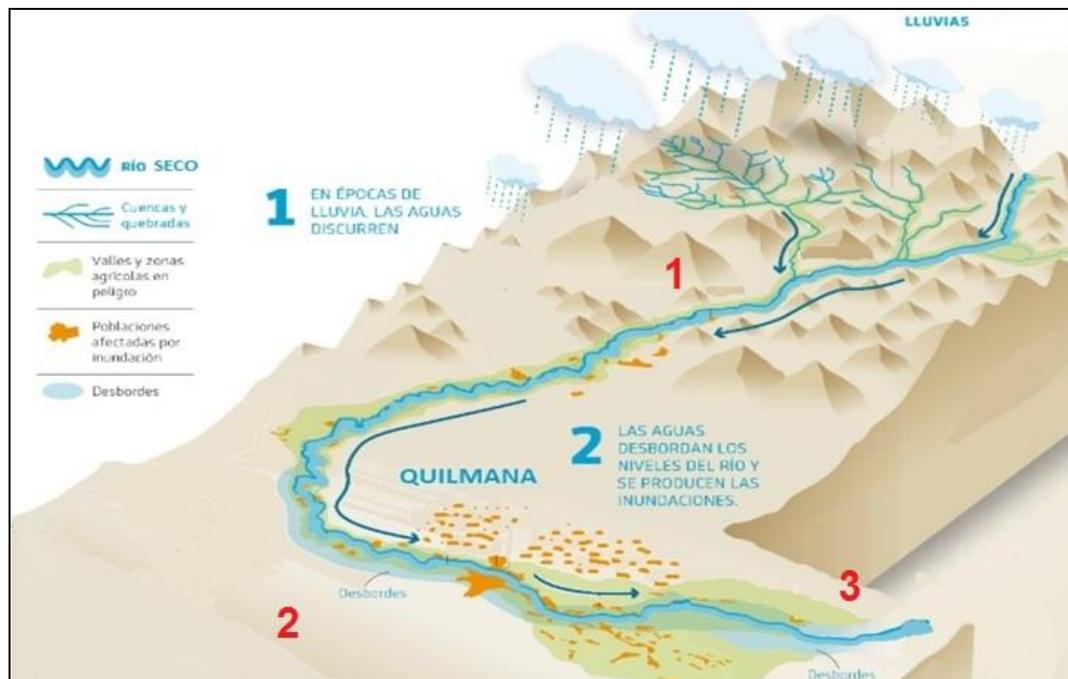
Figura 21: Esquema del cauce en Quilmaná.

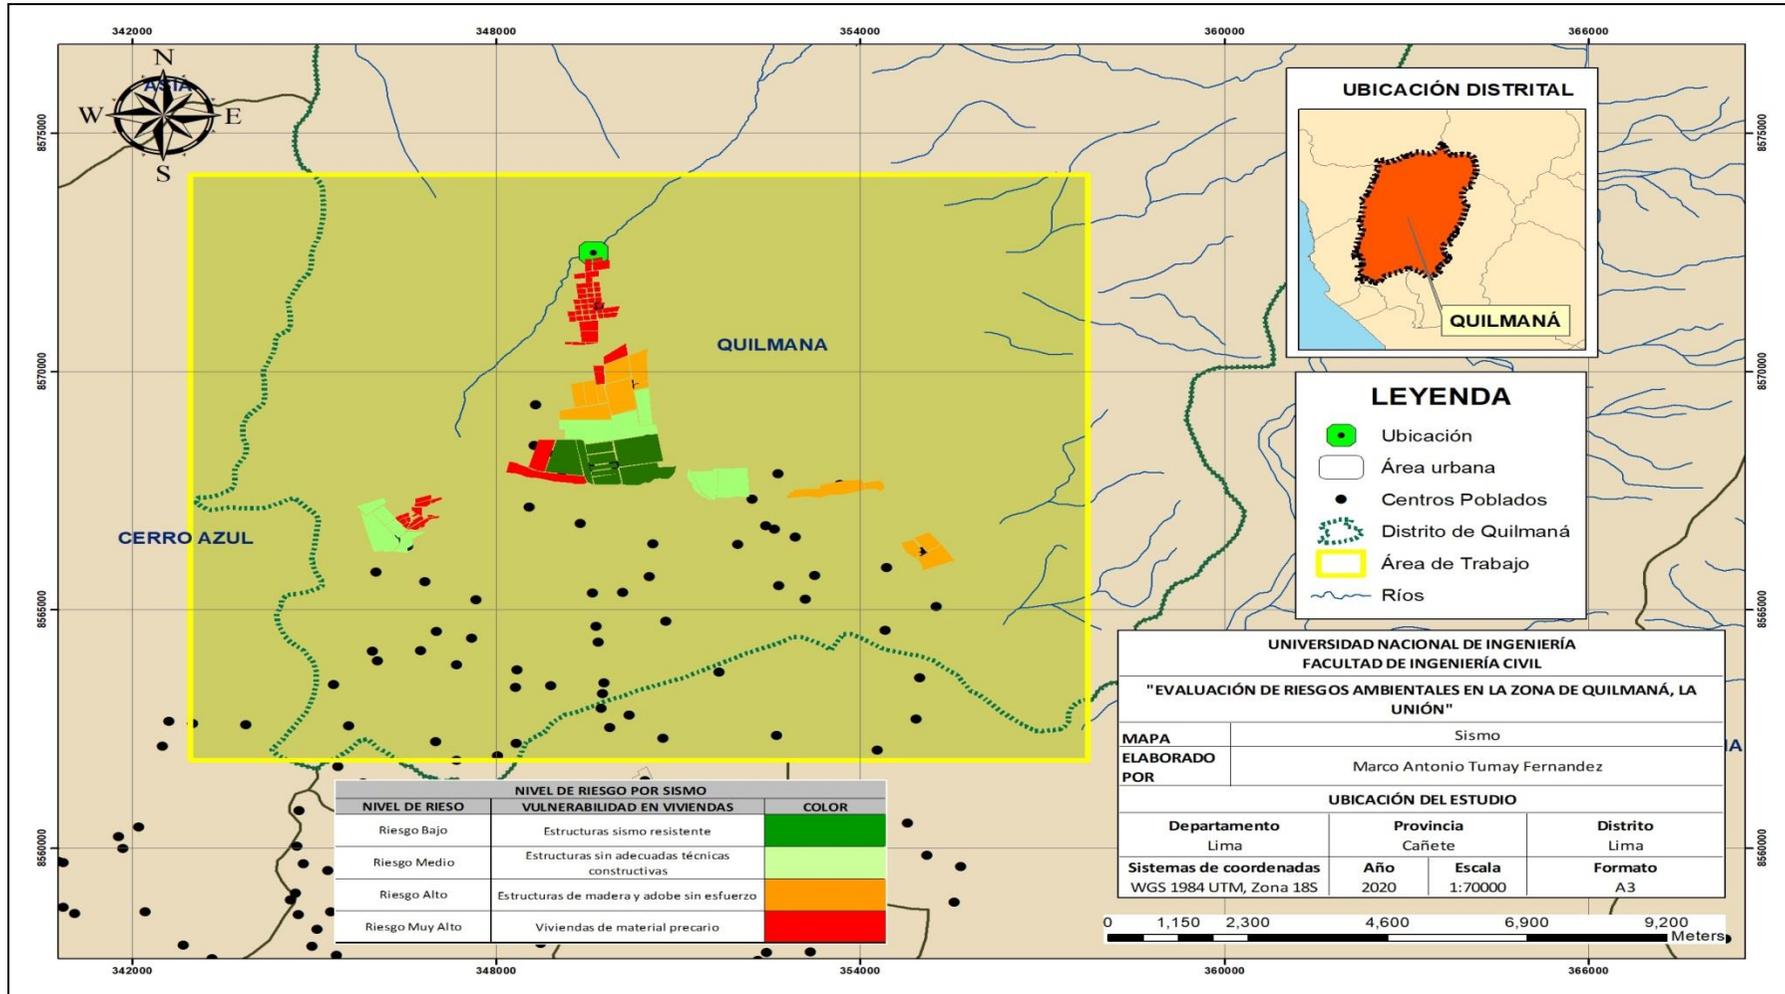
Figura N° 26: Mapa de riesgo por sismo.

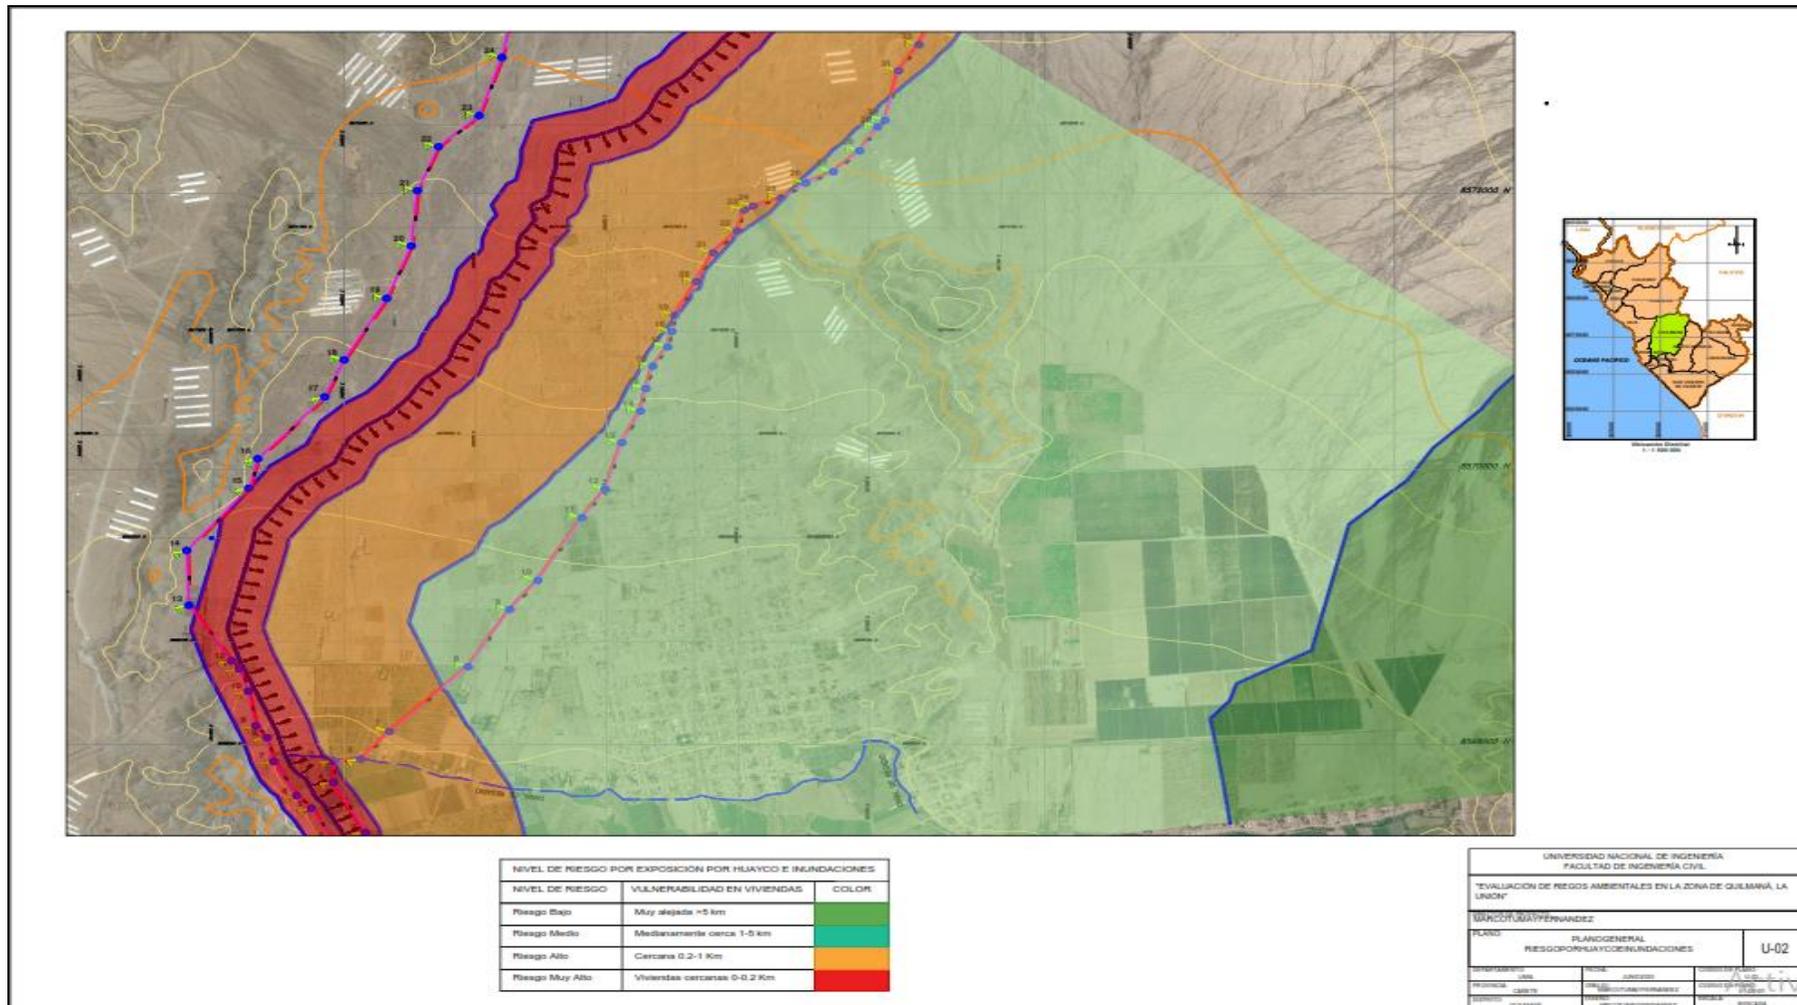
Figura N° 27: Mapa de huaicos e inundaciones.

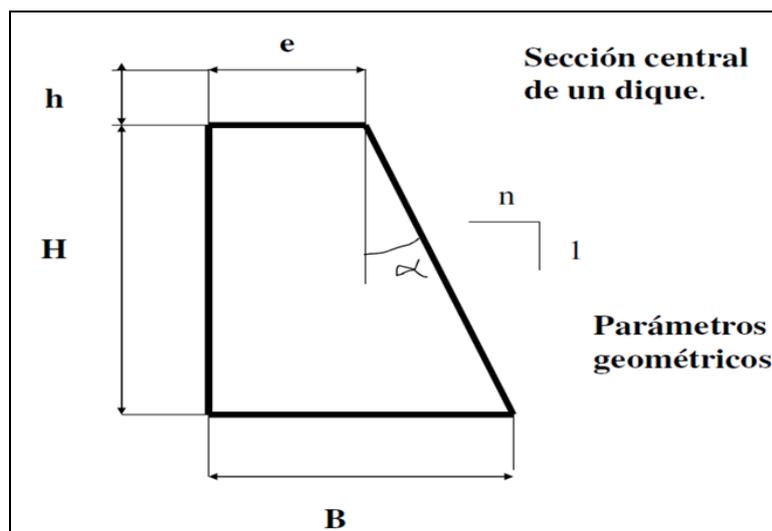
- ✓ El perfil más recomendable la sección trapezoidal (variedades).
- ✓ Materiales de construcción: mampostería hidráulica.
- ✓ Limitación 15 m de altura incluyendo la cimentación.

Figura N° 28: Dique transversal o de escombros.

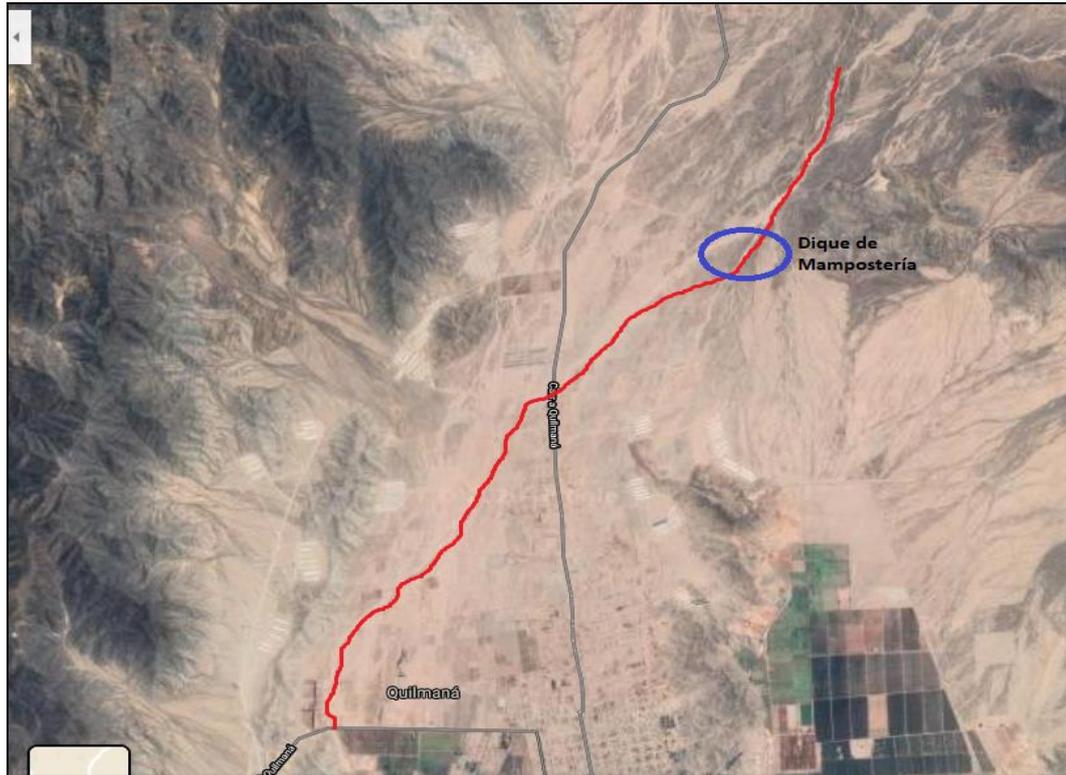
Figura N° 29: Ubicación de trabajo a realizar: Dique de Mampostería

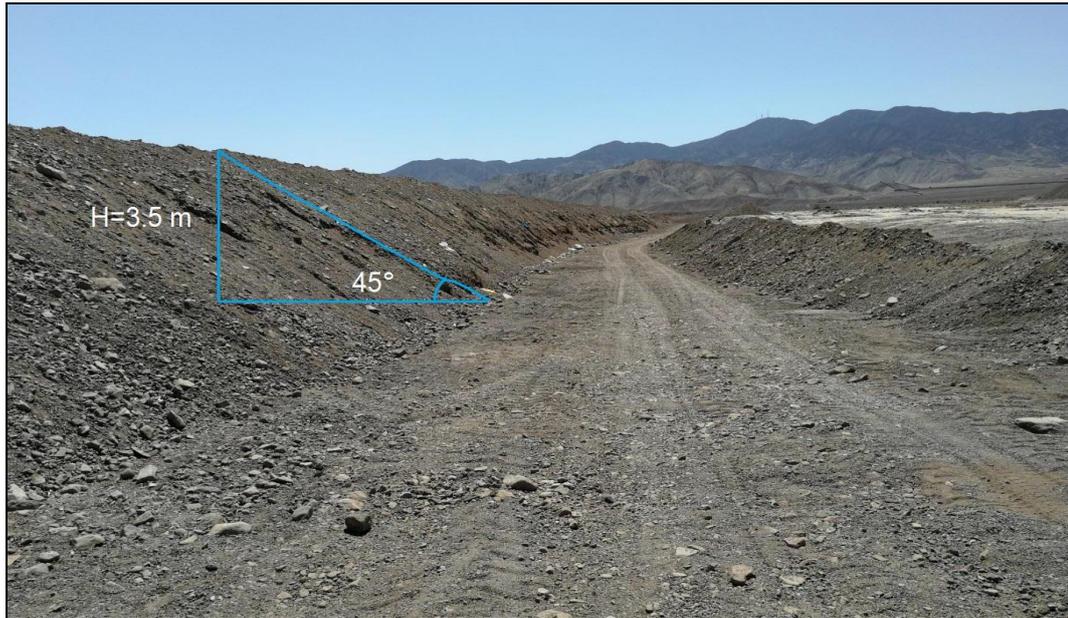
De la visita a Quilmaná se midió en campo las secciones del canal a lo largo del tramo analizado de donde el ancho en el fondo del canal es 9m y la altura del canal es 3.5 m con pendiente de 45° a los lados.

Figura N° 30: Ubicación de trabajo a realizar: Canalización de lecho
Fuente: Visita de campo

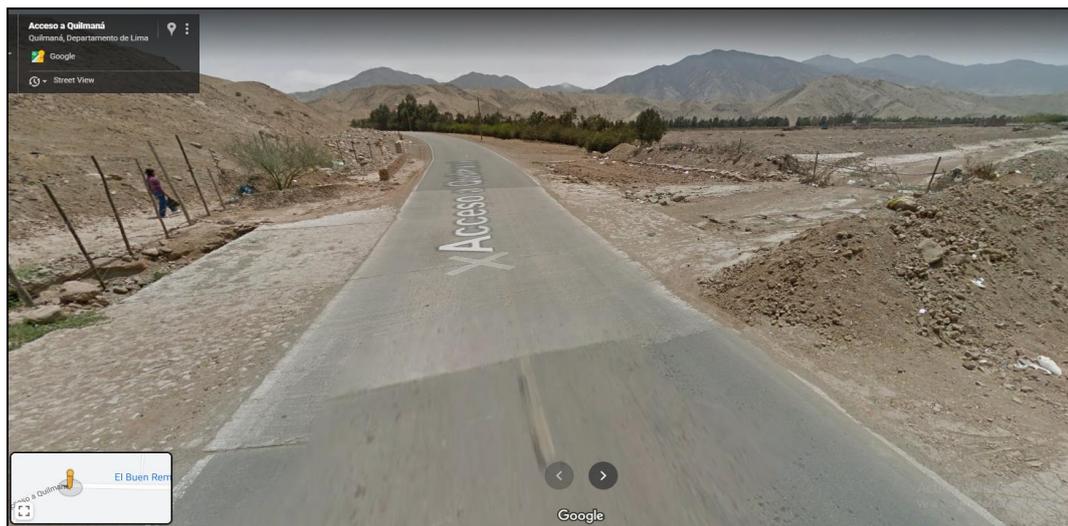
Badenes, en la zona baja del cauce del Río Seco debido a que el acceso de la carretera es temporalmente bloqueado con material de huaico al producirse desbordes impidiendo el tránsito libre de los vehículos y del propio flujo de la quebrada. Se recomienda la descolmatación y limpieza con la finalidad que el flujo discorra sin ningún obstáculo.

Figura N° 31: Ubicación de trabajo a realizar: Badén
Fuente: Google Maps Elaboración propia

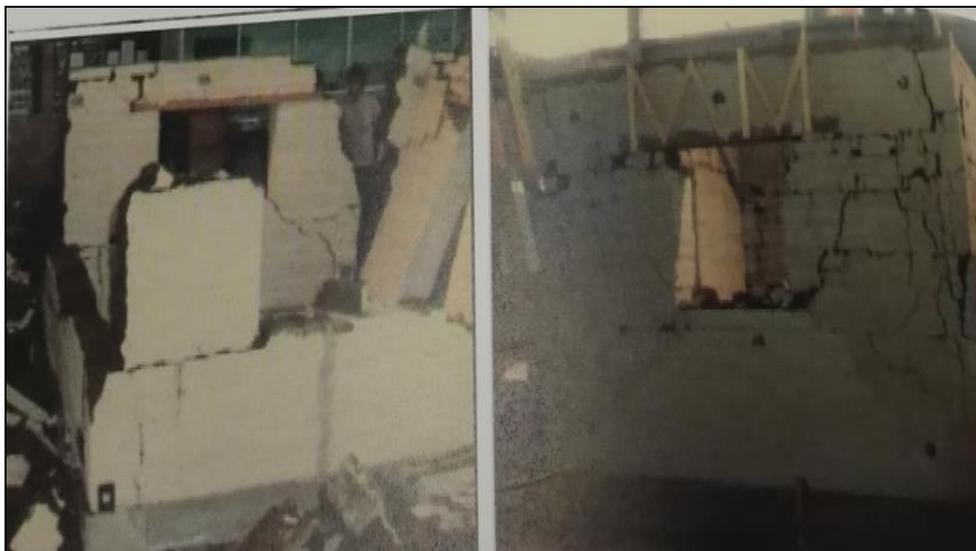
Se aprecia el comportamiento sísmico de un módulo hecho de adobe sin refuerzo alguno (Figura N°27 izquierda), así como un módulo de adobe con refuerzo de caña y viga collarín (Figura N°27 derecha). Se observa daños recibidos severos en la estructura, ya que estos módulos quedaron agrietados o inhabitables, motivo por el cual dicho sistema de refuerzo ha sido desechado.

Figura N° 32: Comparación del comportamiento sísmico.

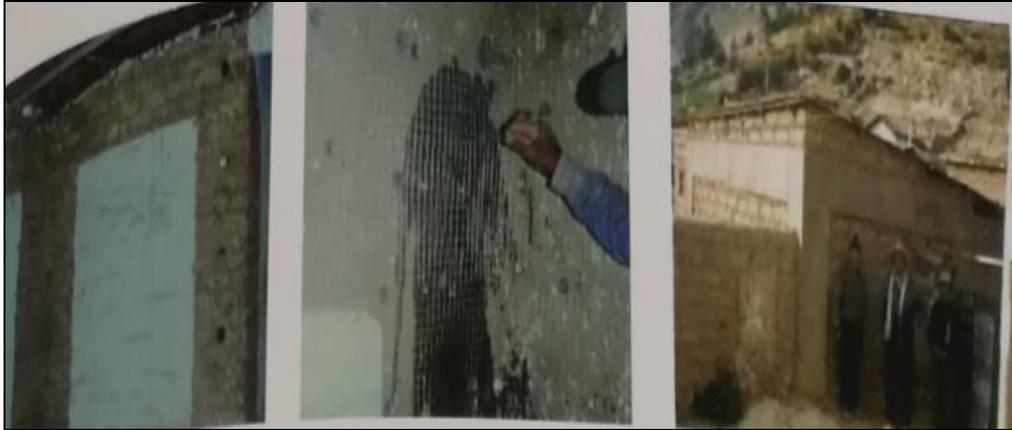
(“columnas”) y longitudinales (“vigas soleras”). Finalmente, se debe proteger las mallas recubriéndolos con un tarrajeo cemento-arena.

Figura N° 33: Reforzamiento de viviendas de adobe.

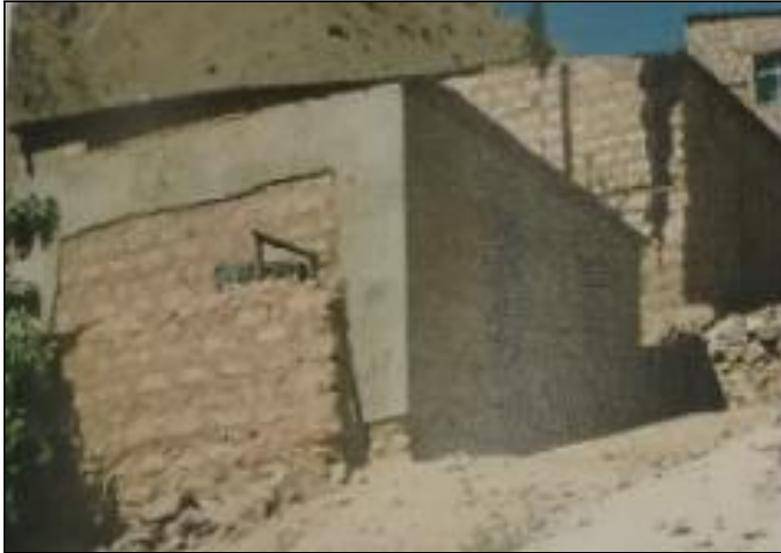
A continuación, se muestra como quedaron las viviendas de adobe después del movimiento sísmico. Se resalta que las viviendas reforzadas de adobe con mallas electro soldadas tienen buen comportamiento frente a un sismo.

Figura N° 34: Vivienda reforzada de adobe.

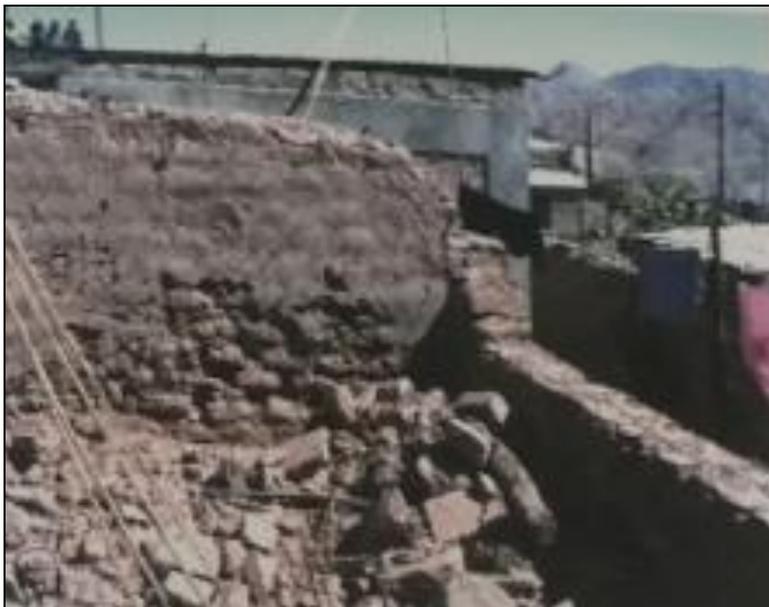
Figura N° 35: Viviendas de adobe sin reforzar.

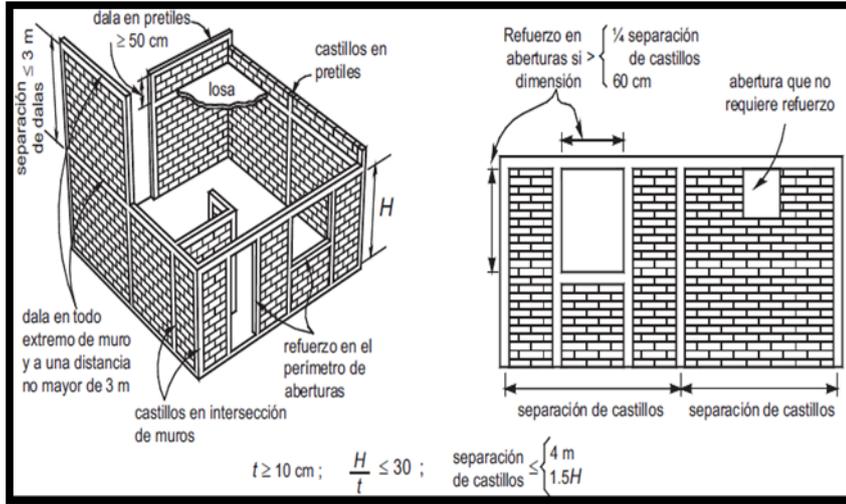
Figura N° 36: Vivienda de mampostería adecuadamente confinada.

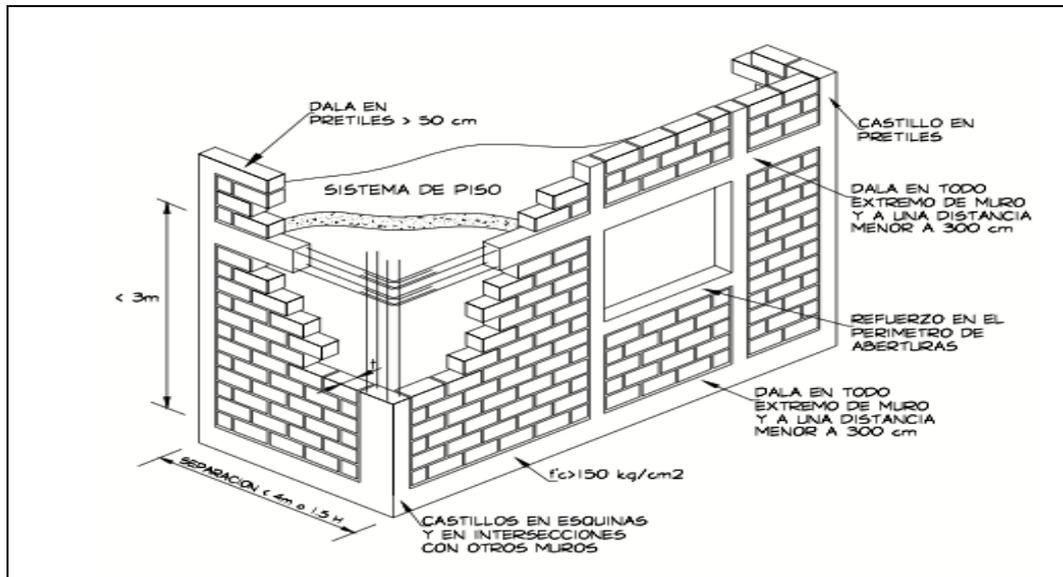
El espesor efectivo “t” para muros portantes debe ser $t \geq H/30$, esto con el objetivo de disminuir la congestión de refuerzos que se produciría en muros muy delgados.

Figura N° 37: Requisitos para mampostería confinada.

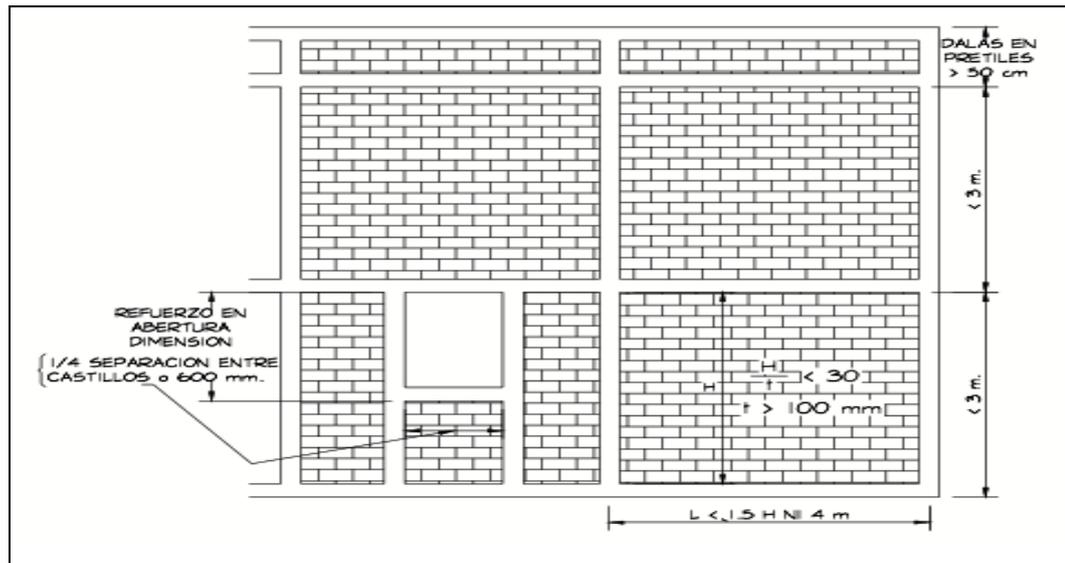
La albañilería debe encontrarse bordeada por elementos de confinamiento, ya que las cargas sísmicas actúan en 2 sentidos. De igual manera le dará rigidez lateral.

Figura N° 38: Requisitos para mampostería confinada.

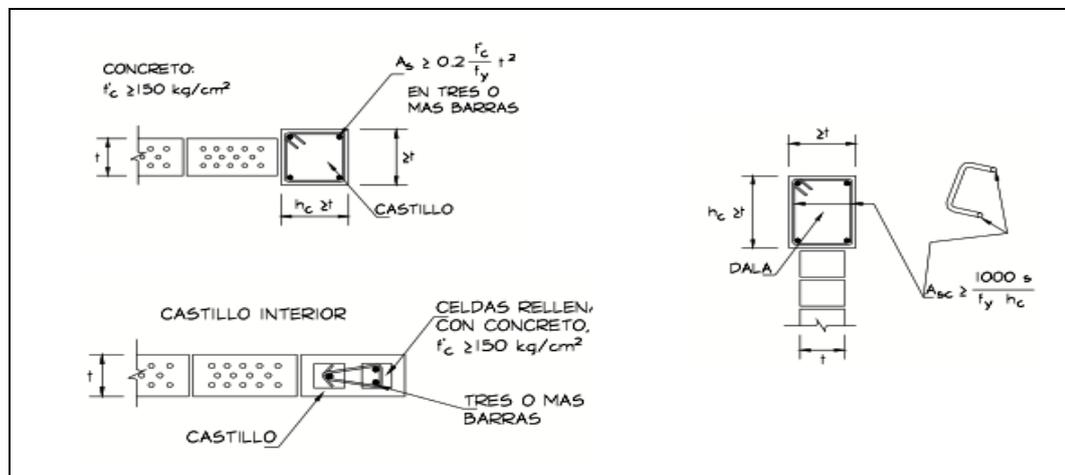
Para los casos en que $H > 3$ m, se deberá agregar una viga solera intermedia con el objetivo de reducir el valor de H . Cuando la distancia entre columnas exceda $1.5 H$, se pierde el confinamiento en la parte central de la albañilería, generándose grietas en esa sección.

Figura N° 39: Requisitos para mampostería confinada.

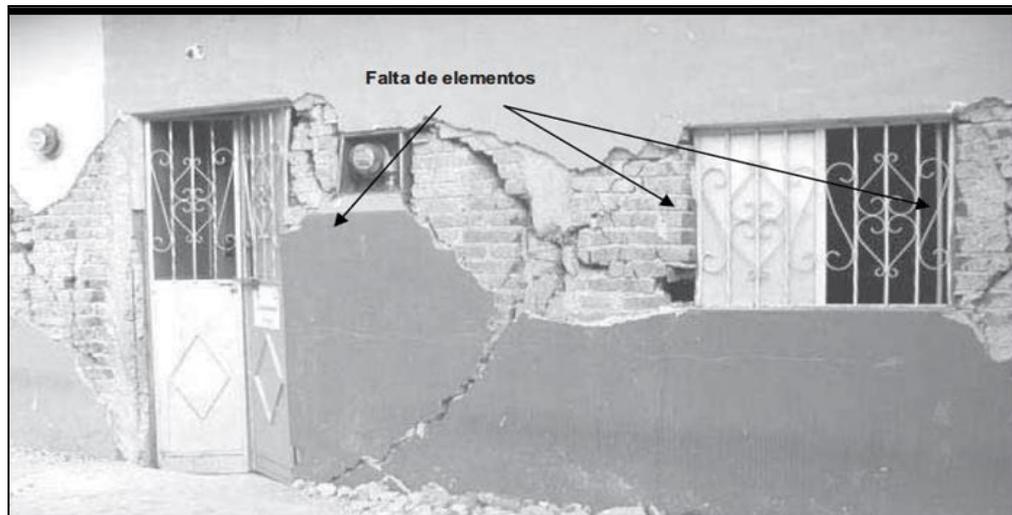
Figura N° 40: Vivienda de mampostería mal confinada.
Fuente: CENEPRED (2003).

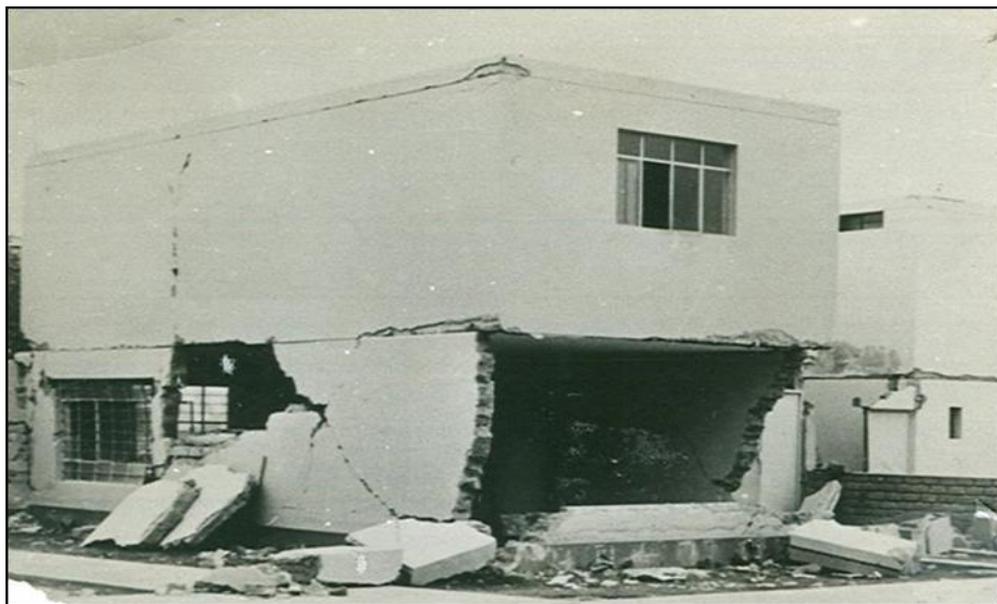
Figura N° 41: Vivienda de albañilería mal confinada, Chimbote 1970.
Fuente: Kuroiwa (2016).
