**UNIVERSIDAD NACIONAL DE INGENIERÍA
FACULTAD DE INGENIERÍA CIVIL**

TESIS

**“EVALUACIÓN DE RIESGOS AMBIENTALES EN LA ZONA
DE QUILMANÁ, LA UNIÓN”**

PARA OBTENER EL TÍTULO PROFESIONAL DE INGENIERO CIVIL

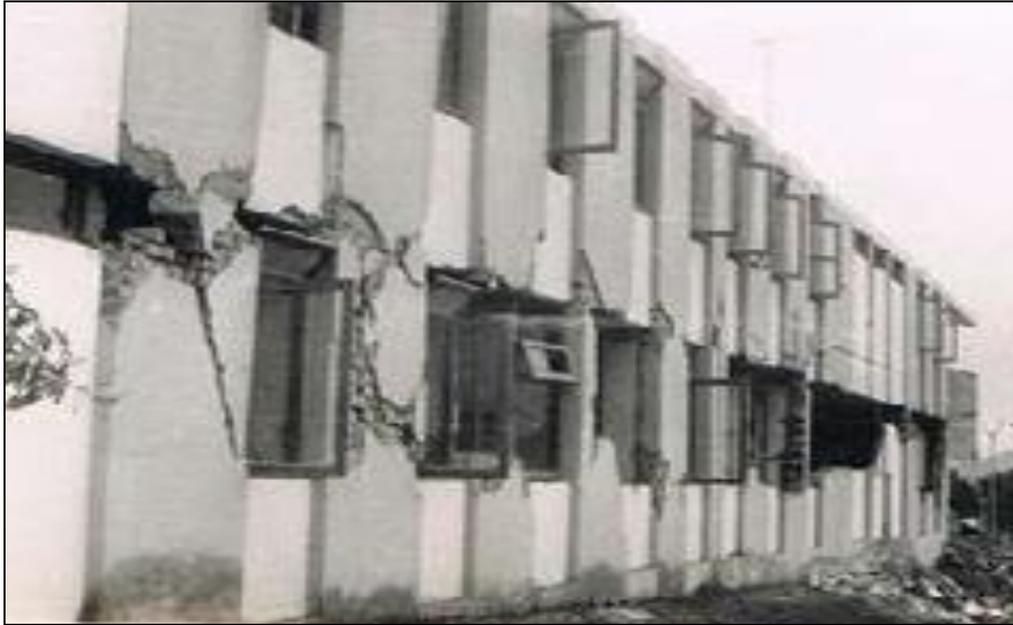
Figura N° 42: Vivienda de albañilería mal confinada, Chimbote 1970.

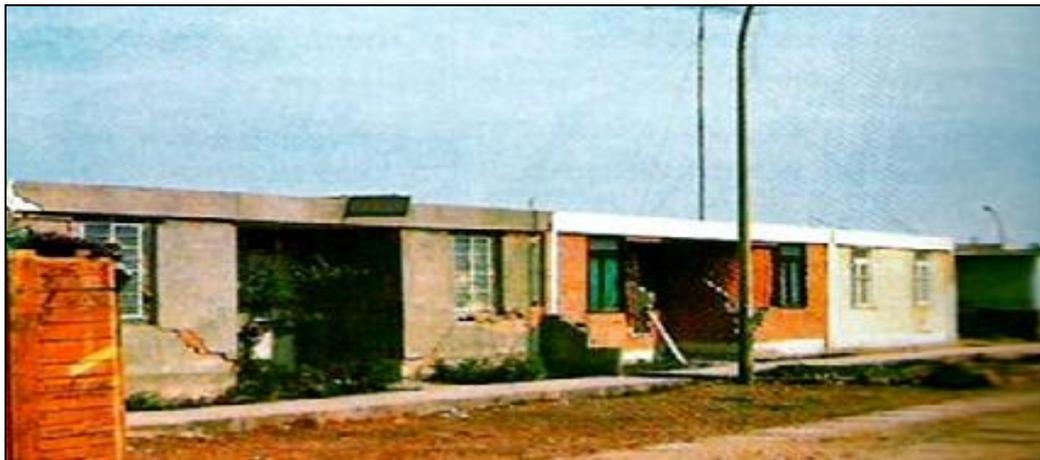
Figura N° 43: Vivienda de albañilería mal confinada, Ancash 1970.

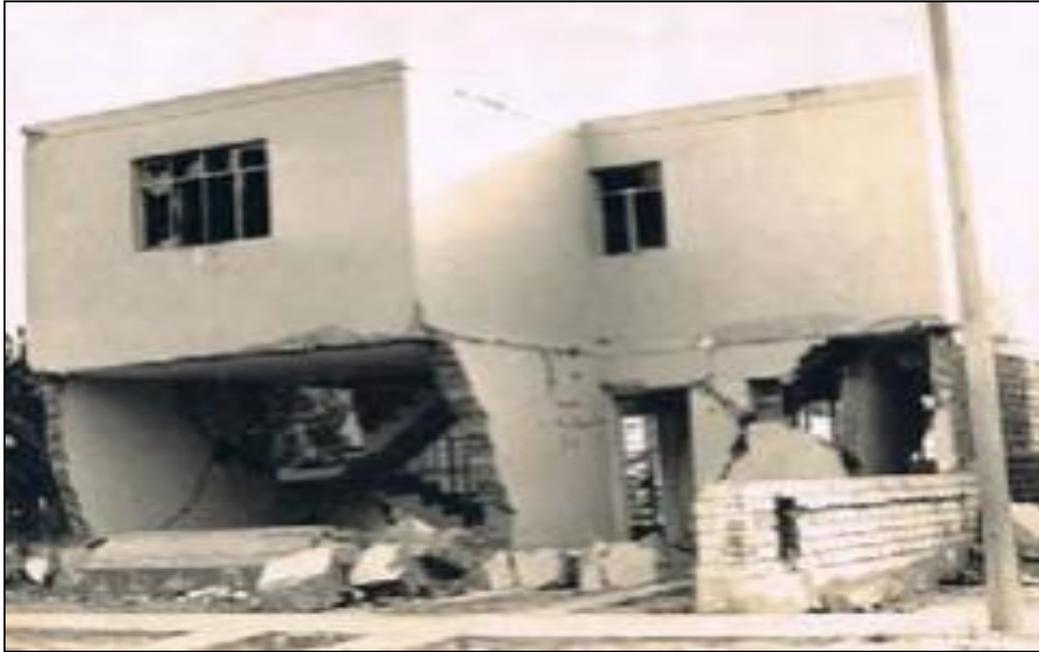
Figura N° 44: Vivienda de albañilería mal confinada, Chimbote 1970.

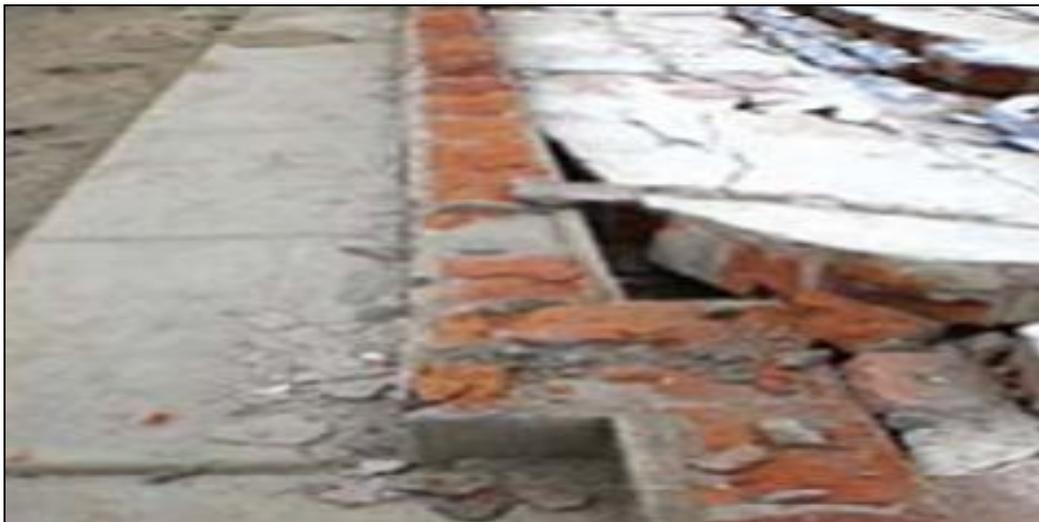
Figura N° 45: Centro educativo de albañilería mal confinada, Chíncha 2007.
