UNIVERSIDAD NACIONAL DE INGENIERIA

“Diseño de un método para la intervención de restauración de sitios arqueológicos de los Andes Centrales ubicados en la región cordillerana”

Tesis para obtener el Grado Académico de
Magister en Ciencias con mención en
Restauración de Monumentos en Arquitectura y Urbanismo

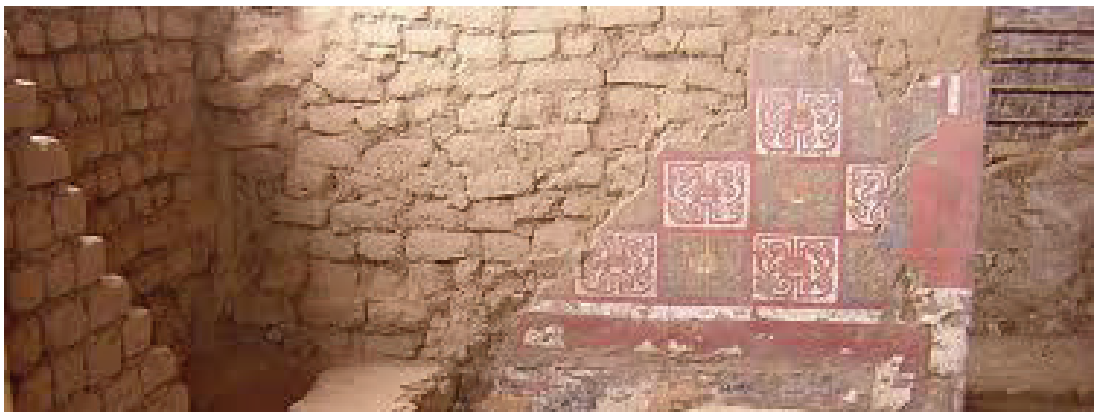
Foto C1.8: Anastilosis completada.

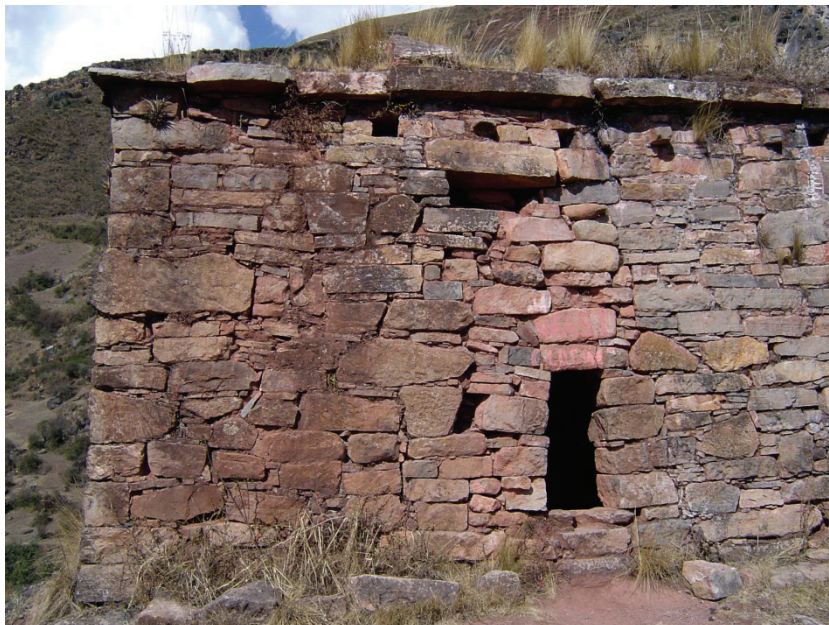
Foto C4.5: Vista del frontis de una *chullpa* deteriorada.

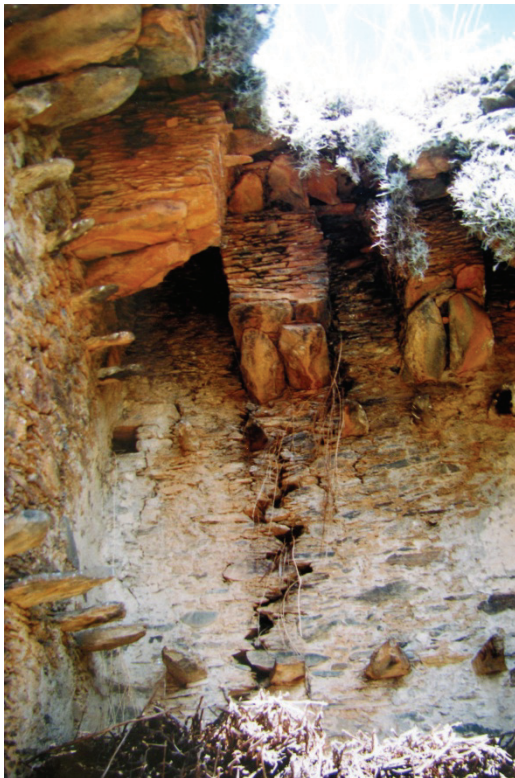
Foto C5.15: Detalle del enlucido de barro y grieta en el interior de la de la *chullpa* B039, esquina Noreste.

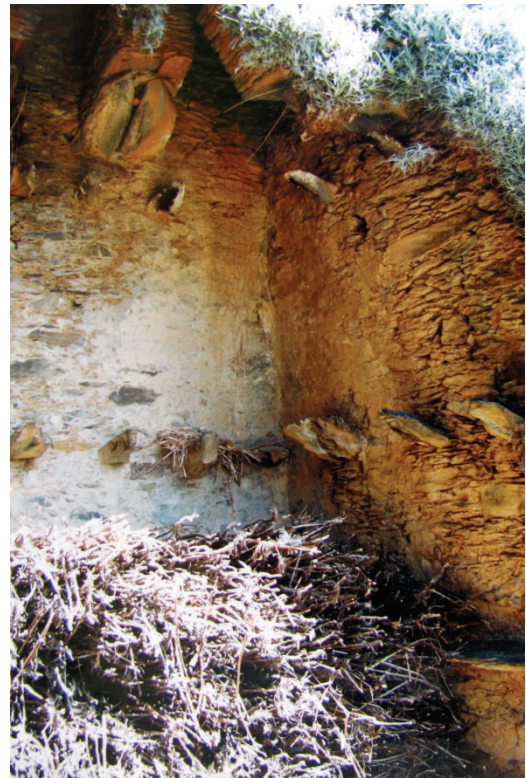
Foto C5.16: Detalle del enlucido de barro en el interior de la de la *chullpa* B039, esquina Noroeste.

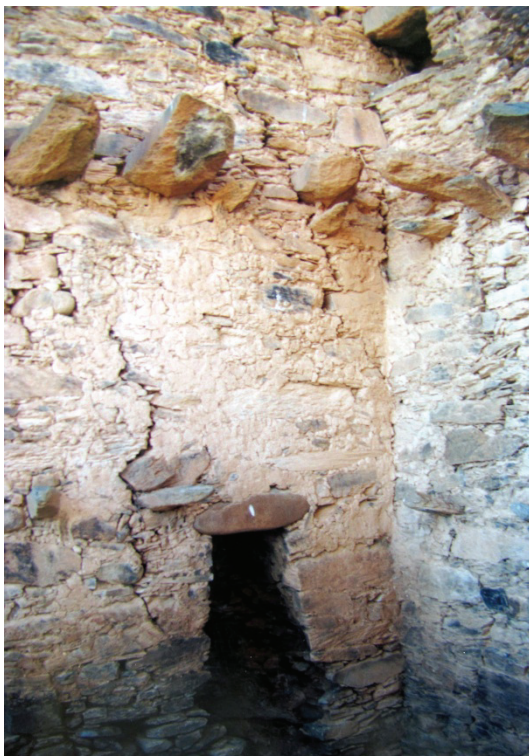
Foto C6.11: Detalle del enlucido de barro al interior de la chullpa A016.

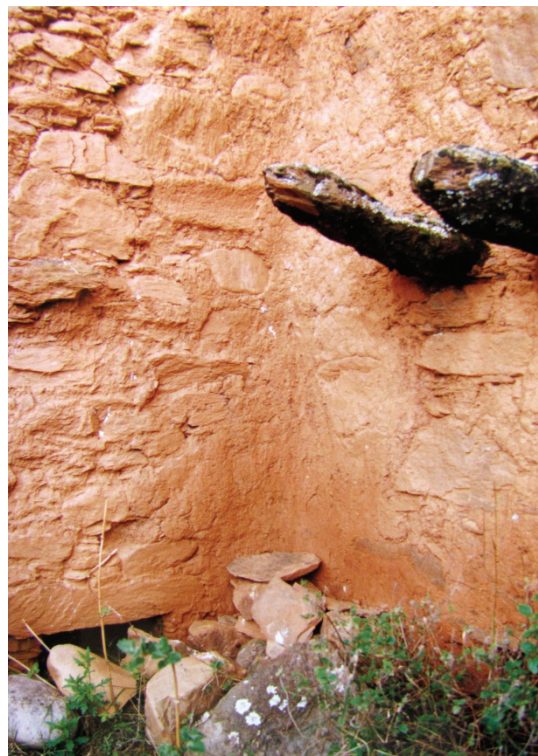
Foto C6.12: Detalle del enlucido de barro al interior de la chullpa A116.
