**UNIVERSIDAD NACIONAL DE INGENIERIA  
FACULTAD DE INGENIERIA CIVIL**

**TRABAJO DE SUFICIENCIA PROFESIONAL**

**“CONSTRUCCIÓN DE CISTERNAS - CÁMARAS DE  
BOMBEO DE CONCRETO ARMADO PARA AGUAS  
RESIDUALES, SOBRE SUELOS ARENOSOS Y NAPA  
FREÁTICA ALTA”**

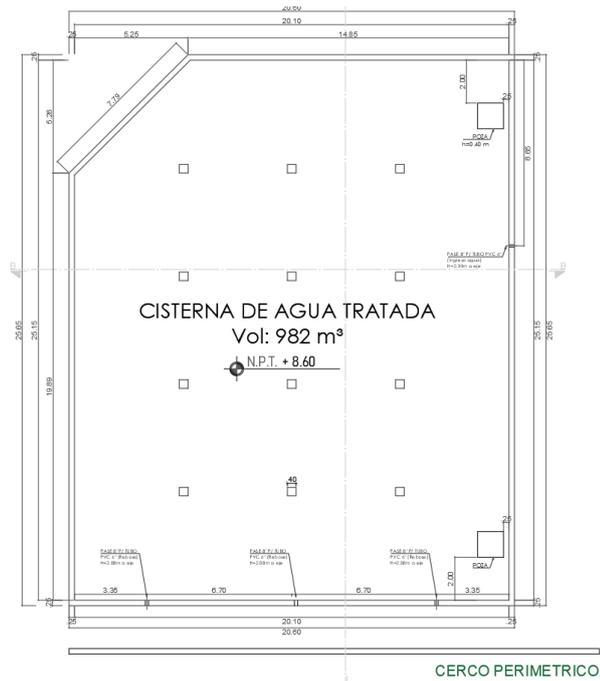
Figura 3.1.2. Vista en planta de la arquitectura de la cisterna de agua tratada.  
Fuente: Plano de arquitectura de la cisterna de agua tratada construida.

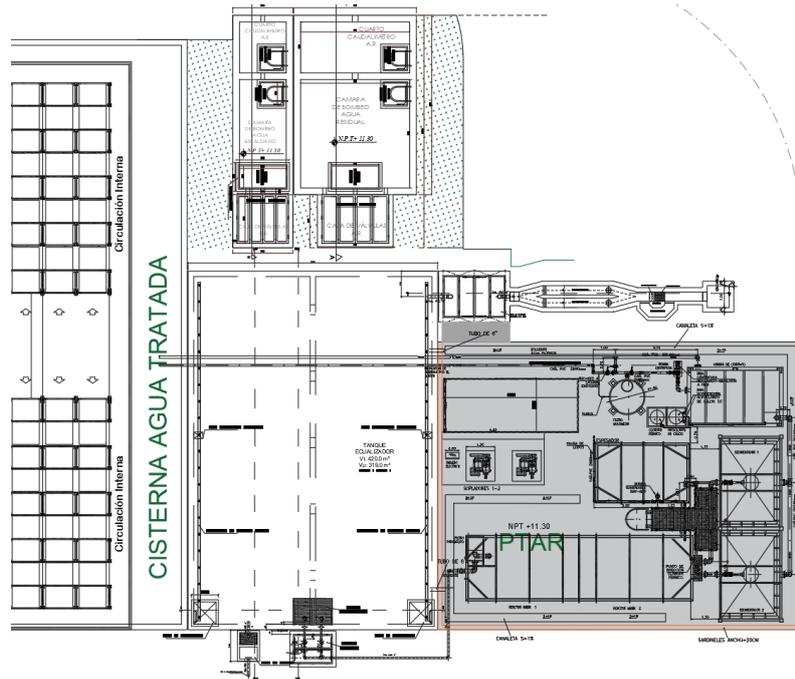
Figura 3.1.5. Vista en planta del sistema de tratamiento de agua residual TALSA.  
Fuente: Plano de arquitectura del proyecto construido.

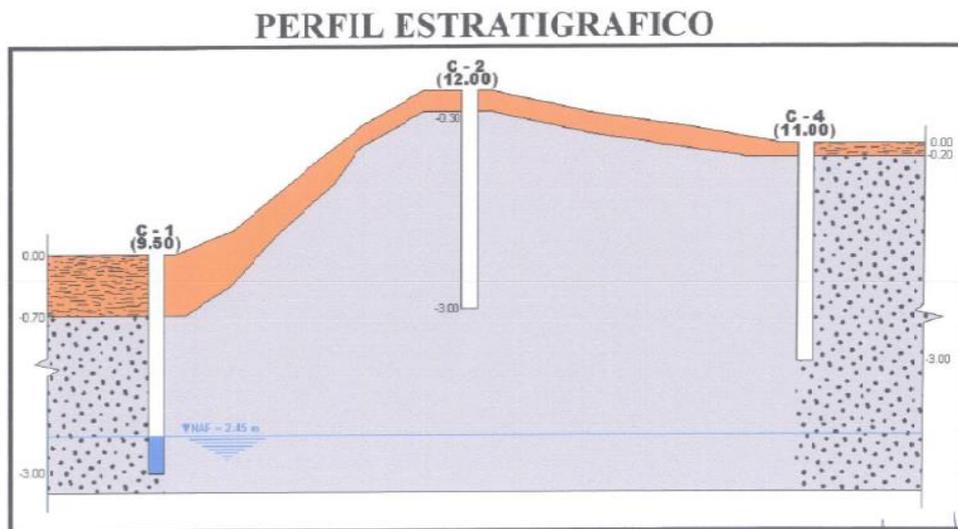
Figura 3.3. Perfil estratigráfico de los suelos.  
Fuente: EMS separación de plantas TALSA.

Así mismo a continuación se muestra el perfil estratigráfico en la siguiente figura.

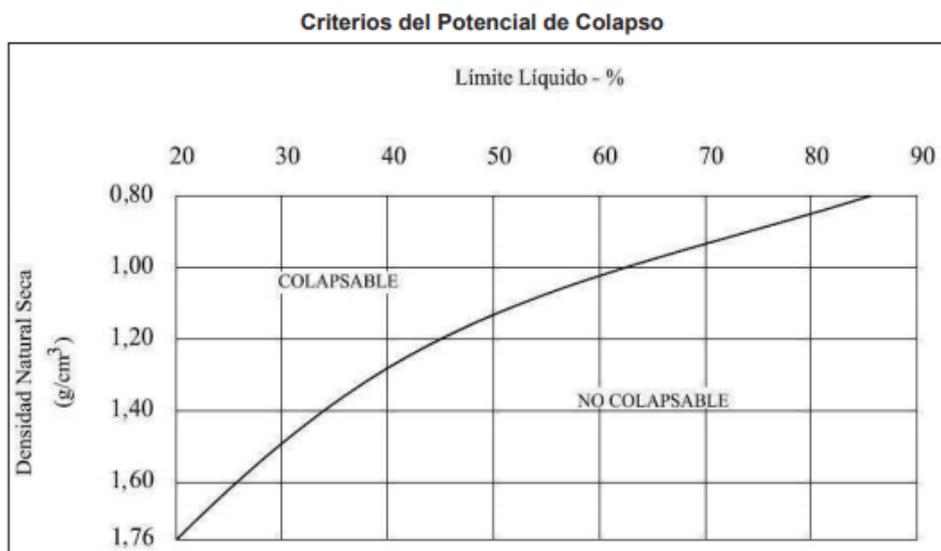
Figura 3.5. Criterios del potencial de colapso según la E.050.  
 Fuente: EMS separación de plantas TALSA.

Según la E.050 del R.N.E, la relación entre los Suelos Colapsables y No Colapsables y los parámetros de Límite Líquido y Densidad Natural Seca se muestran en la figura 3.5, para el caso del suelo del proyecto al ser un suelo grueso no presenta límites de consistencia y esta no posee cohesión entre sus partículas, por lo tanto, el suelo es **NO COLAPSABLE**.

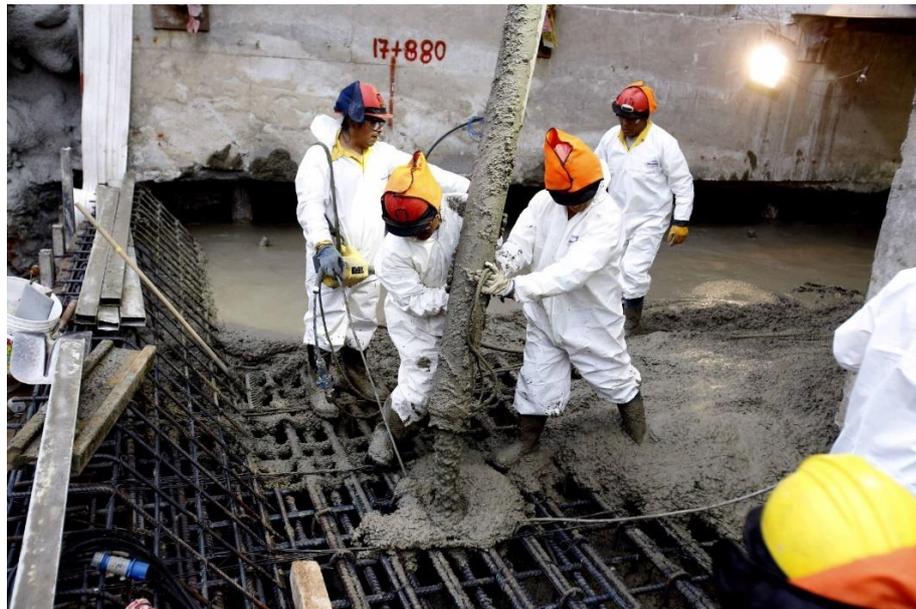
Figura 3.6. Colocación de concreto premezclado sobre una armadura de acero para posteriormente formar una estructura de concreto armado.

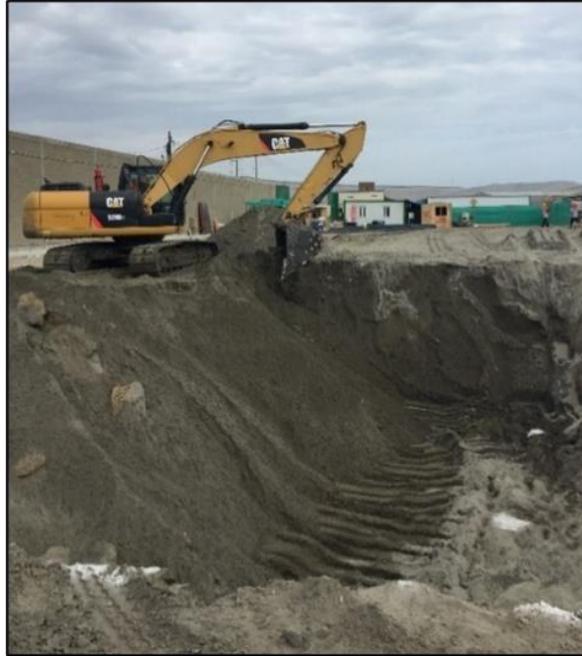
Figura 4.1.3. Excavación masiva de la cisterna de agua tratada de 100 m<sup>3</sup>.  
Fuente: Elaboración propia.

El volumen de excavación para la estructura de cisterna de agua tratada fue de 2,601.50 m<sup>3</sup>, se realizó mediante una excavadora de oruga y eliminación de material con volquetes de 20 m<sup>3</sup>, conservando un volumen de 10003 m<sup>3</sup> para el relleno posterior. El suelo encontrado fue una arena uniforme (SP) la cual fue validada con el estudio de mecánica de suelos realizado previo a la ejecución del proyecto.

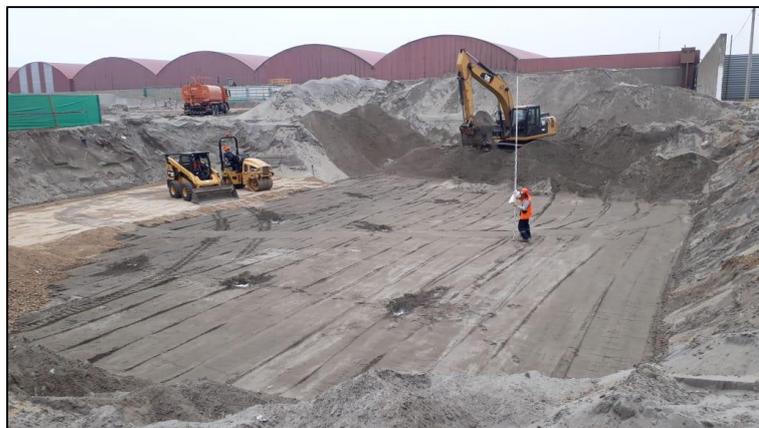
Como mejoramiento de terreno se usó una capa de material afirmado de 30 cm de espesor, sobre la plataforma donde se realizó la cimentación, este material fue traído de la cantera "Soledad", ubicada en la ciudad de Trujillo.

Este material según indicación de los planos, especificaciones técnicas y en coordinación con la supervisión, se compacto al 95% de la máxima densidad seca del ensayo Proctor modificado.

Figura 4.1.6.1. Relleno y compactación de plataforma de terreno natural y material propio.  
Fuente: Elaboración propia.

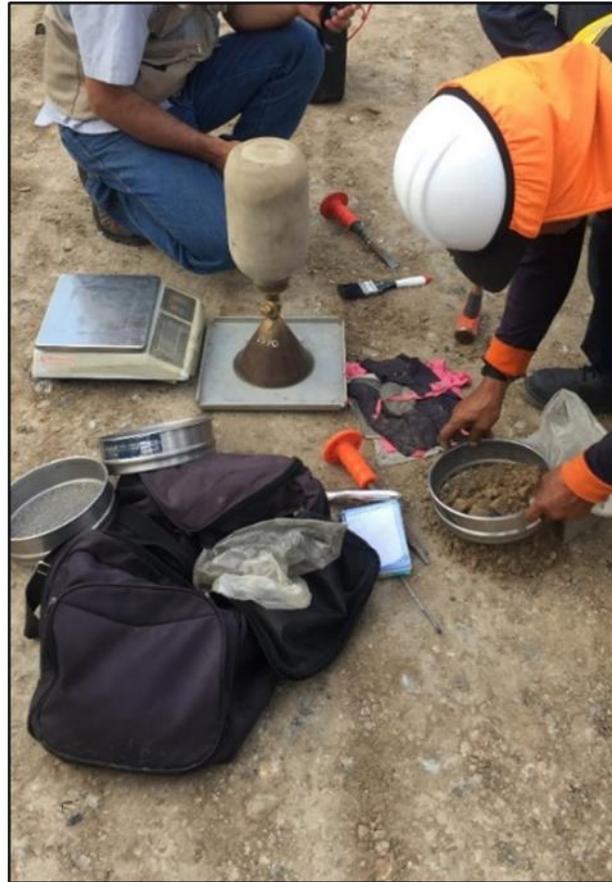
Figura 4.1.6.2. Ensayo de densidad de campo.  
Fuente: Elaboración propia.

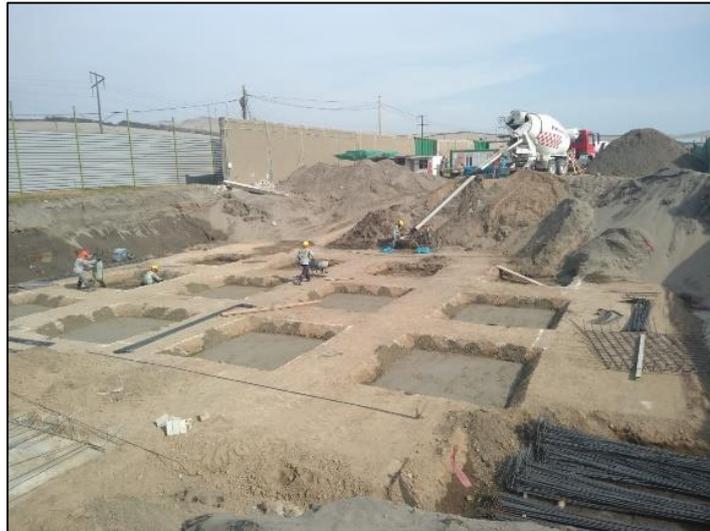
Mediante una indicación de supervisión y por un tema de rapidez en el avance de los trabajos la colocación de concreto simple para solado se realizó solo en las zonas donde se indica uñas de cimentación y zapatas de columnas estas últimas para el caso de las cisternas de agua tratada.

El tipo de concreto usado fue premezclado de la concretera Pacasmayo de resistencia  $f'c=100 \text{ Kg/cm}^2$  con cemento tipo MS, esto último por tener contacto directo con el terreno, el cual posee sulfatos levemente agresivos para el concreto. Este solado se da para la colocación de aceros de la cimentación y realizar los trazos respectivos para los muros que se construyeron posteriormente.

Figura 4.1.8. Vaciado de solados para uñas de cimentación y zapata de columnas centrales en cisterna de agua tratada.  
Fuente: Elaboración propia.

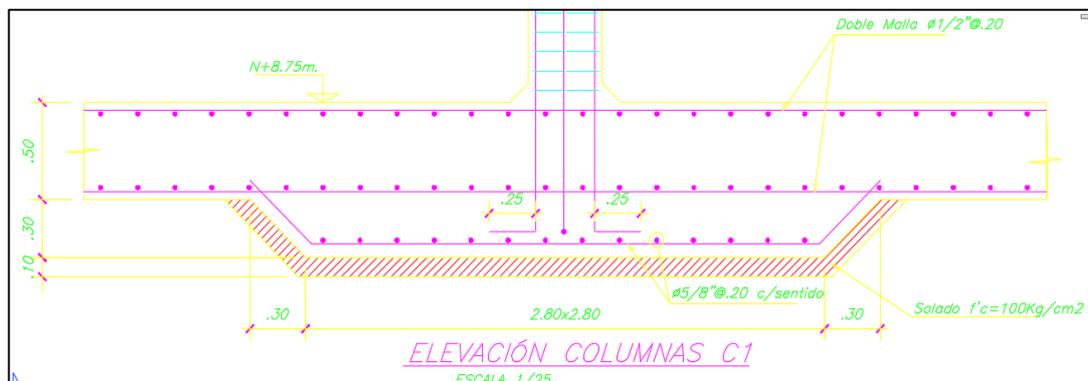
Figura 4.1.9.1. Detalle de armadura de acero en losa de cimentación y zapatas de columnas centrales en la cisterna de agua tratada.

- Cisterna de agua tratada: Doble malla de  $\varnothing 1/2'' @ 0.20$  m en ambas direcciones, para la parte de uñas de cimentación se añadió 3 aceros de  $3/8''$  y para las zapatas de las columnas centrales aceros de  $5/8'' @ 0.20$  en cada sentido. El espesor de la losa de cimentación fue de 0.50 m aumentando el peralte en 0.30 m en las uñas de cimentación y zapatas de columnas centrales. Cabe mencionar que al mismo tiempo también se realizó el armado de los elementos verticales como parte del proceso constructivo.

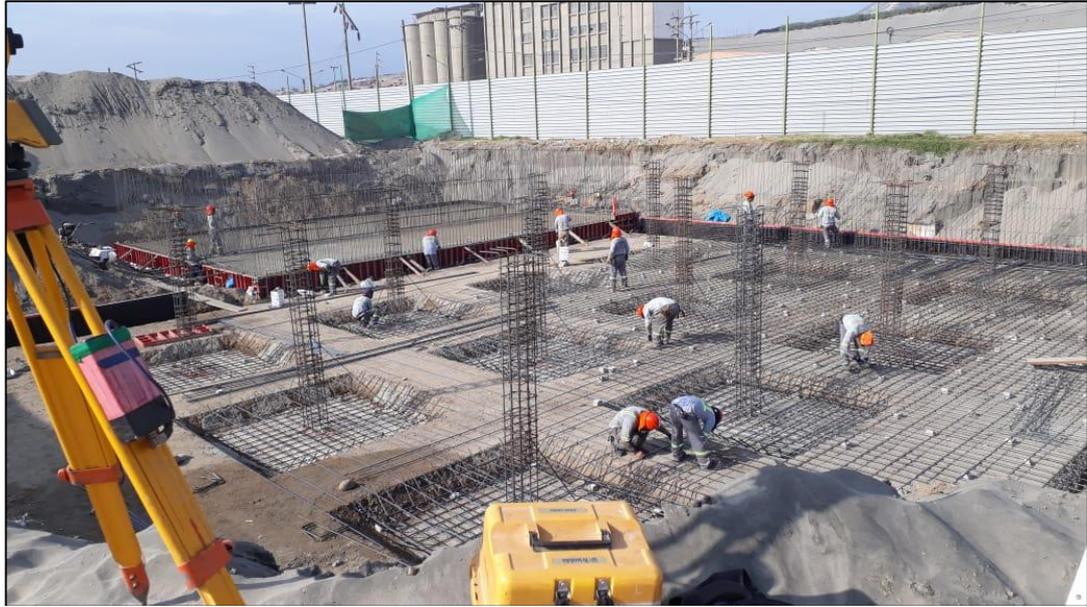
Figura 4.1.9.2. Armado de losa de cimentación en cisterna de agua tratada.  
Fuente: Elaboración propia.

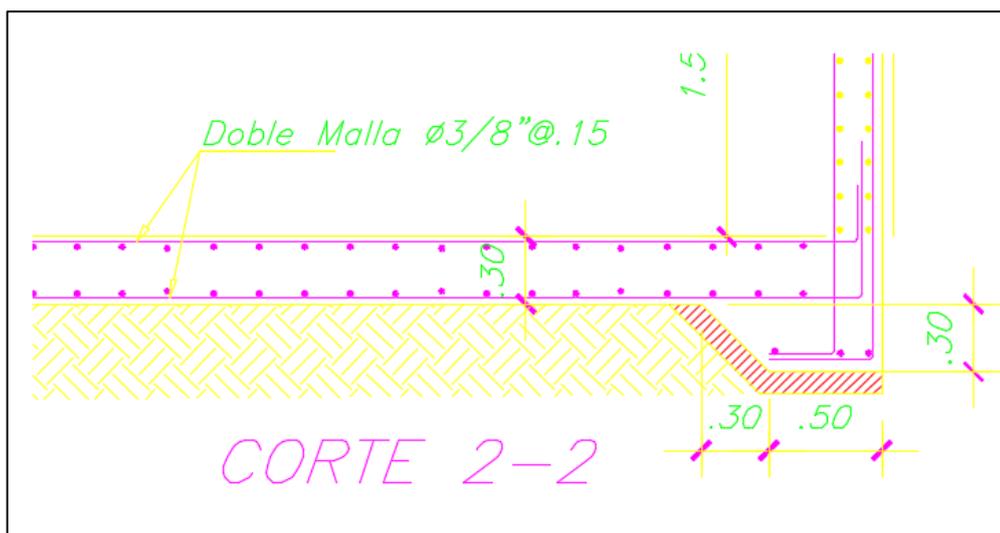
Figura 4.1.9.3. Detalle de armadura de acero en losa de cimentación en el tanque ecualizador.  
Fuente: Plano de construcción del tanque ecualizador.

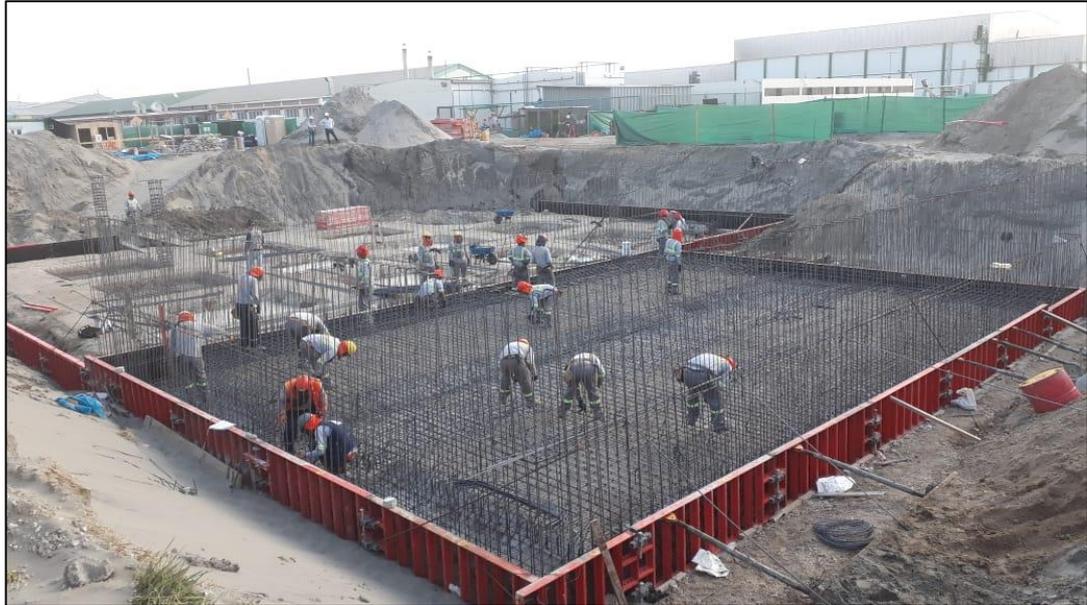
Figura 4.1.9.4. Armado de acero de losa de cimentación en el tanque equalizador.  
Fuente: Elaboración propia.

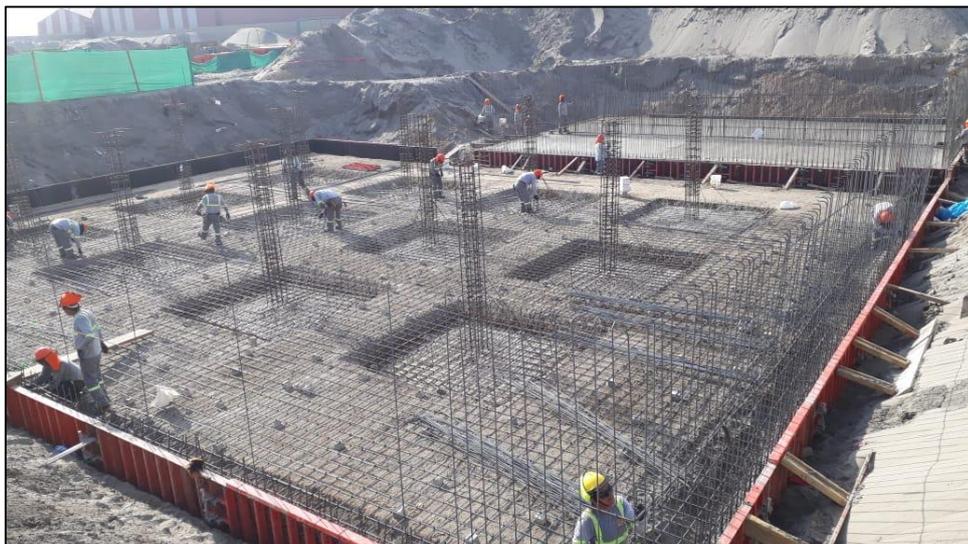
Figura 4.1.10. Encofrado de bordes de cimentación en cisterna de agua tratada, al fondo tanque equalizador.  
Fuente: Elaboración propia.

Se realizó el encofrado según las medidas indicadas en los planos y con las prácticas constructivas correctas tales como la alineación y aplicación de desmoldante Z Membrana – Transparente, para un desencofrado practico y evitar que el encofrado se quede adherido al concreto seco, tanto para la cisterna de agua tratada como para el tanque equalizador.

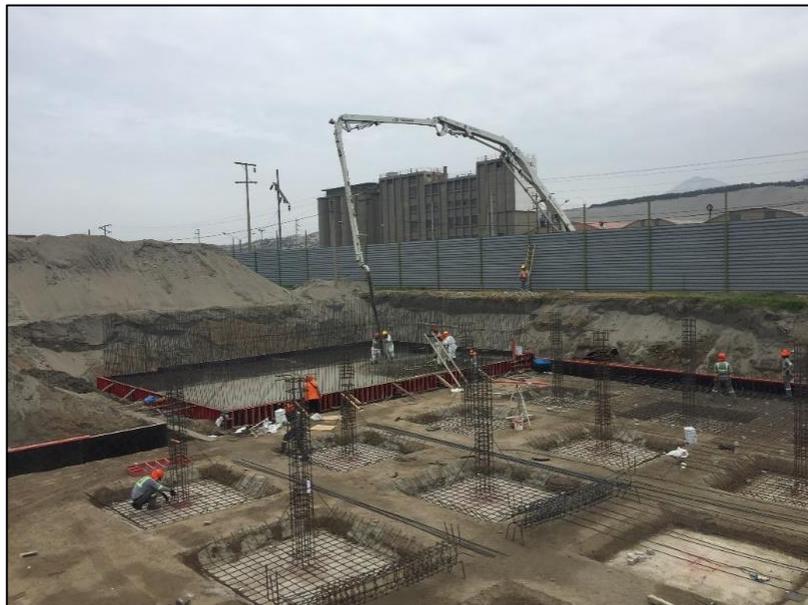
Figura 4.1.11.1. Vaciado de losa de cimentación de tanque equalizador.  
Fuente: Elaboración propia.

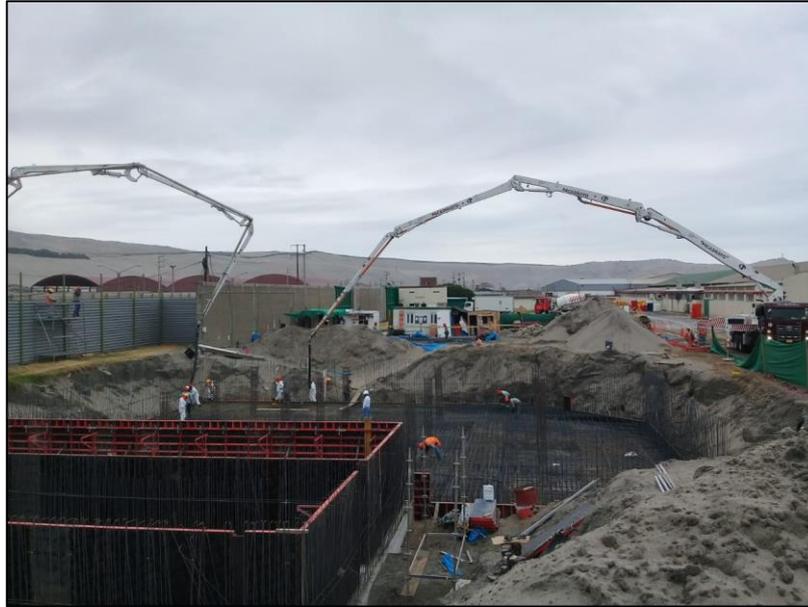
Figura 4.1.11.2. Vaciado de losa de cimentación de cisterna de agua tratada.  
Fuente: Elaboración propia.

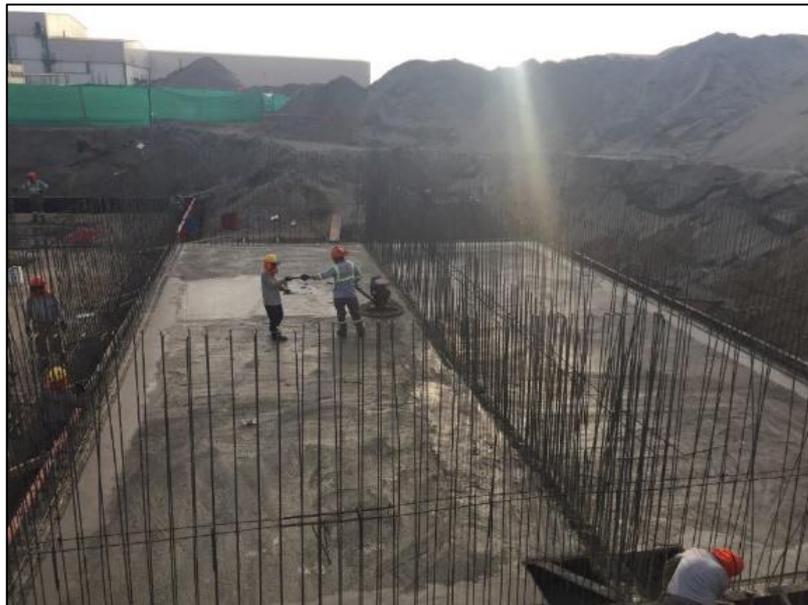
Figura 4.1.12.1. Acabado de losa de piso en tanque equalizador con alisadora.  
Fuente: Elaboración propia.

Después del vaciado de las losas de cimentación se realizó el acabado semipulido mediante alisadora mecánica con el fin de darle un acabado más fino y de forma más rápida.

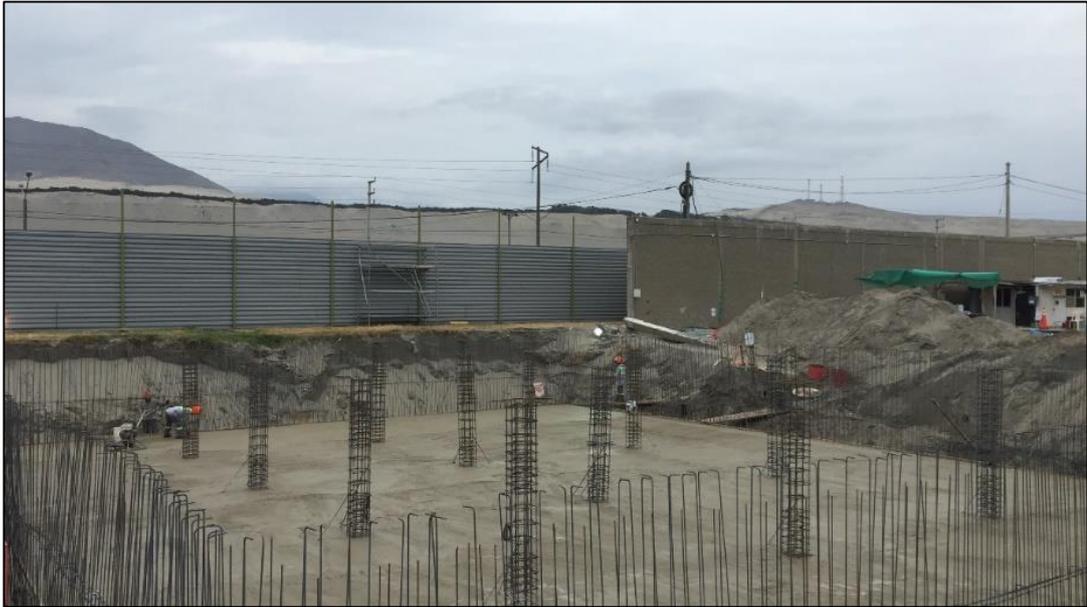
Figura 4.1.12.2. Acabado de losa de piso en cisterna de agua tratada con alisadora.  
Fuente: Elaboración propia.

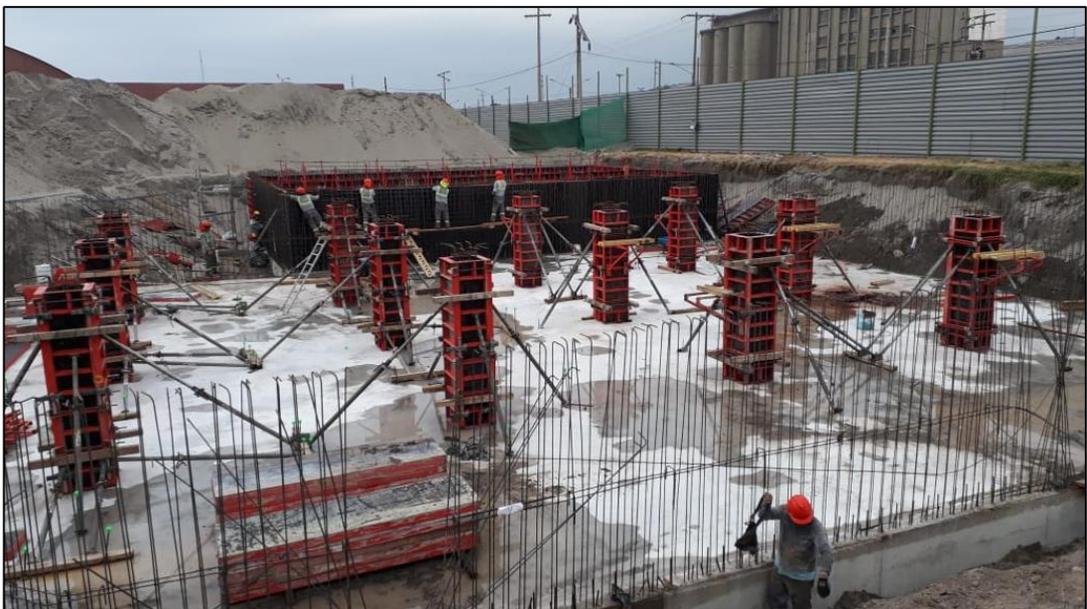
Figura 4.1.13. Losa de cisterna de agua tratada con pequeños charcos de agua debido al curado constante del elemento.  
Fuente: Elaboración propia.

El curado de este elemento horizontal se realizó mediante la inundación constante del elemento con agua, esto durante los primeros 7 días después del vaciado, para así garantizar que el concreto logre la resistencia requerida.

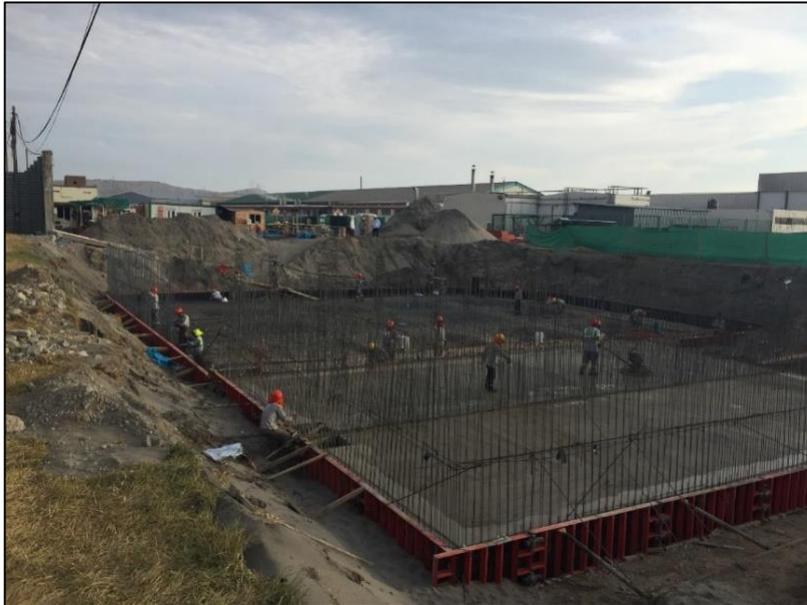
Figura 4.1.14. Colocación de acero corrugado en muros de cisterna de agua tratada y tanque ecualizador.

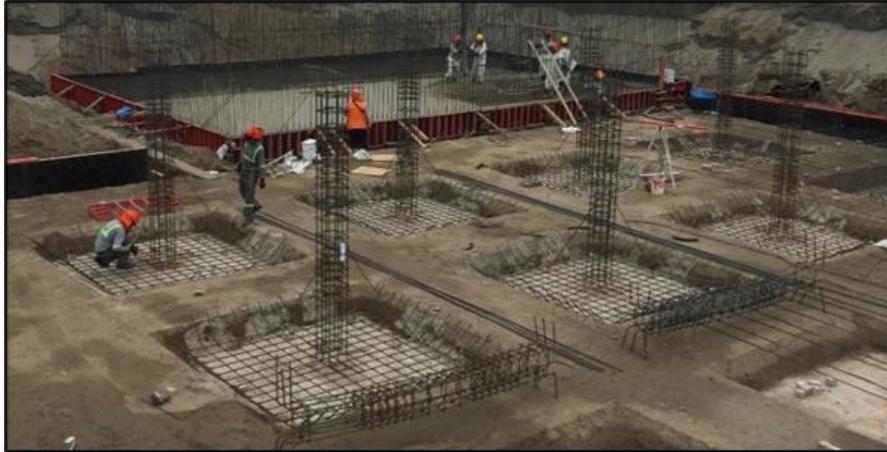
Figura 4.1.15. Colocación de acero corrugado en columnas centrales de cisterna de agua tratada.

Dado que la cisterna de agua tratada es un reservorio de gran volumen unos 1000 m<sup>3</sup> de capacidad aproximadamente, según el diseño estructural requiere de columnas centrales y vigas para el sostenimiento de la losa de techo, estas dos últimas serán comentadas más adelante, estas columnas están conformadas por 8 aceros verticales de  $\varnothing5/8"$  y estribos  $\varnothing3/8"$  1 @ 0.05m, 6 @ 0.10m, resto @ 0.25 m cada lado.

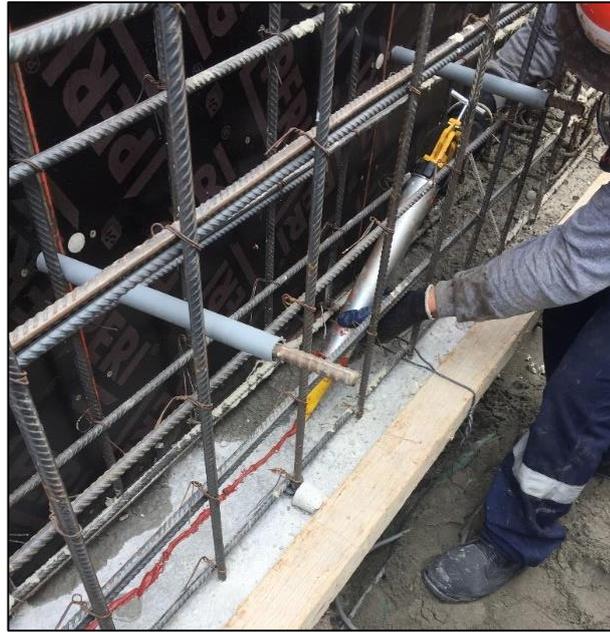
Figura 4.1.16. Colocación de sello hidroexpansivo SikaSwell@S-2 en muro de cisterna de agua tratada.  
Fuente: Elaboración propia.

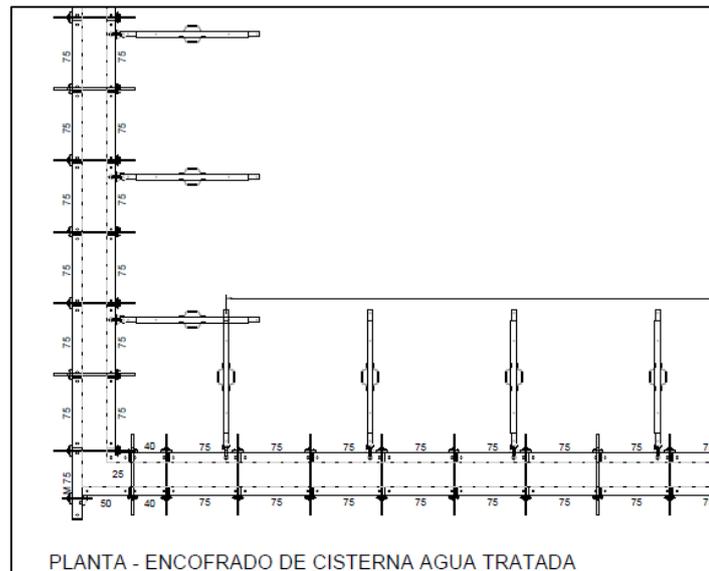
Figura 4.1.17.1. Distribución de planchas de encofrado modulado.  
Fuente: Plano de encofrado modulado PERI para la cisterna de agua tratada.

Al igual que el encofrado de cimentación se usó el sistema SIWA de PERI, para el caso de los muros de la cisterna de agua tratada y tanque equalizador, se usaron planchas de 75 cm de ancho x 250 cm de alto en su mayoría, con excepciones de anchos de 25 cm, 40 cm y 50 cm, para remates de las esquinas.

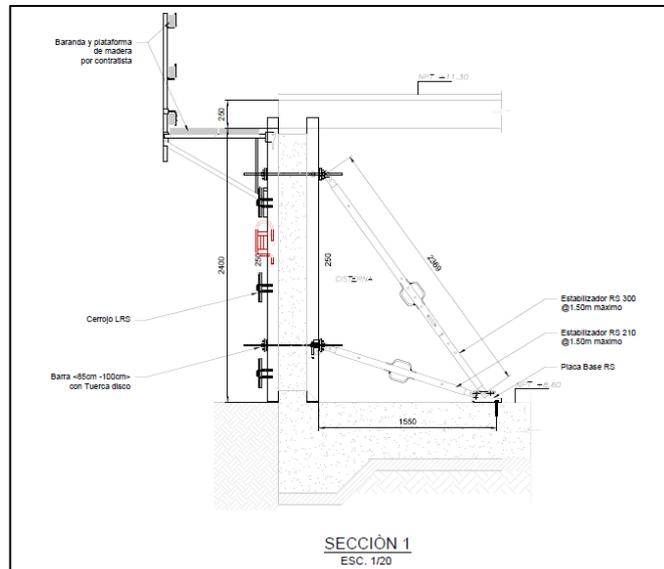
Figura 4.1.17.2. Descripción en elevación de encofrado de muro.  
Fuente: Plano de encofrado modulado PERI para la cisterna de agua tratada.

en la parte superior del muro a vaciar, esto último precisamente para facilitar el vertido del concreto y cuidar la seguridad del personal encargado tal como se muestra en la figura 4.1.16.2.

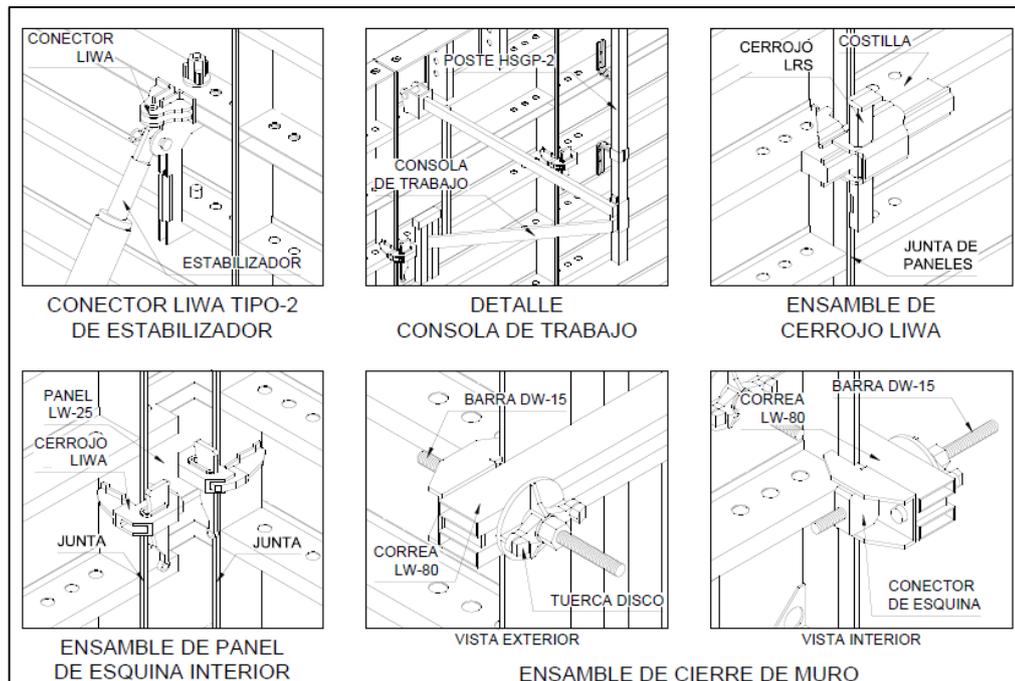
Figura 4.1.17.3. Detalles de seguros en encofrado modulado de muros en cisternas.  
Fuente: Plano de encofrado modulado PERI para la cisterna de agua tratada.

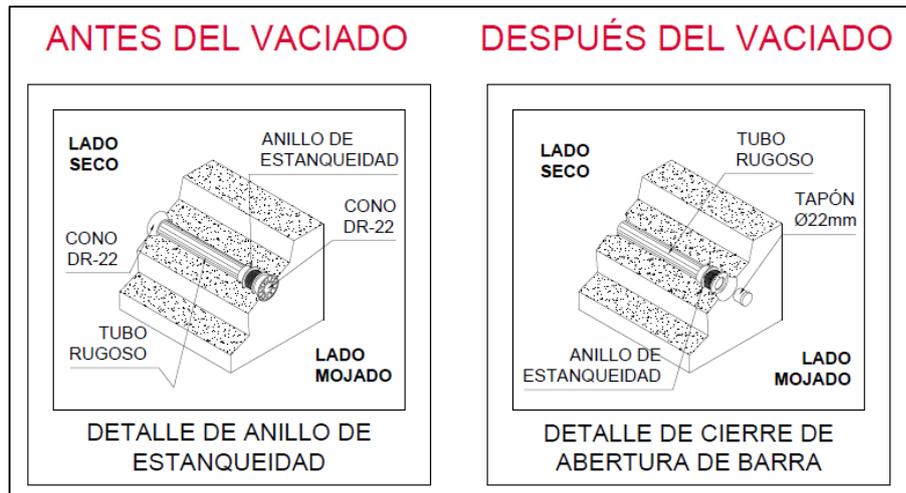
Figura 4.1.17.4. Detalle de tubería pasante en muro de cisternas.  
Fuente: Plano de encofrado modulado PERI para la cisterna de agua tratada.

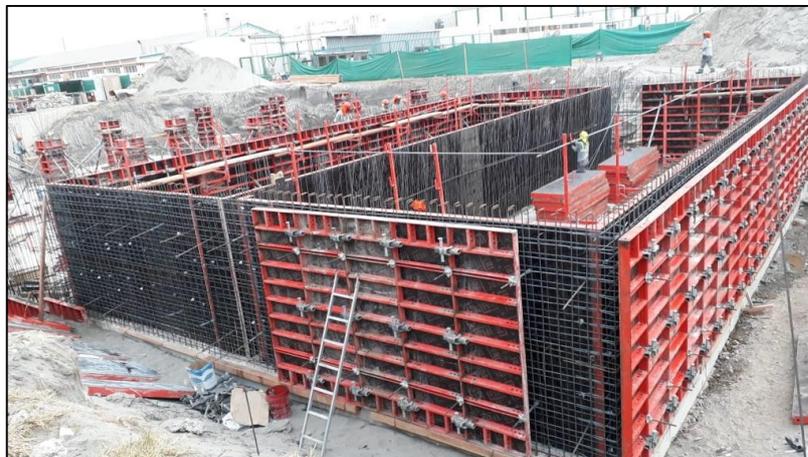
Figura 4.1.17.5. Proceso de encofrado de muros en tanque ecualizador.  
Fuente: Elaboración propia.

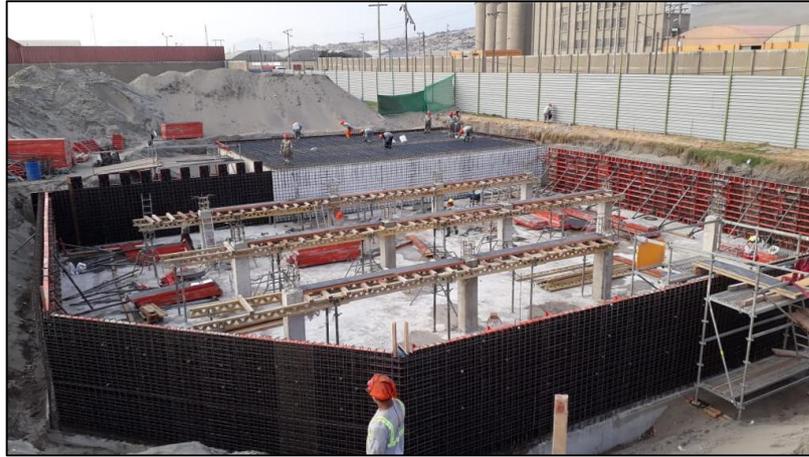
Figura 4.1.17.6. Proceso de encofrado de muros en cisterna de agua tratada.  
Fuente: Elaboración propia.

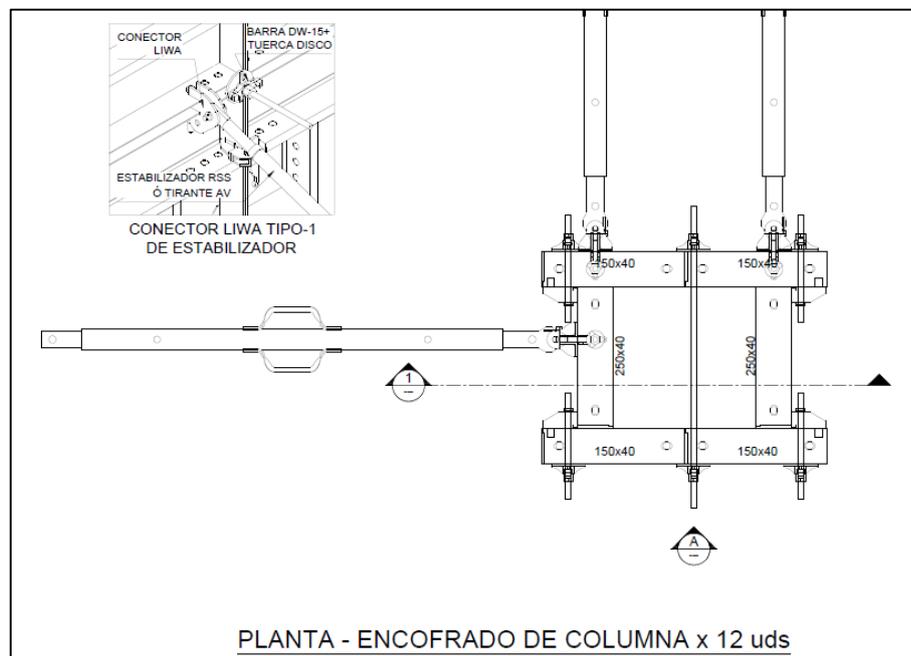
Figura 4.1.18.1. Planta de encofrado de columnas centrales de cisterna de agua tratada.  
Fuente: Plano de encofrado modulado PERI para la cisterna de agua tratada.

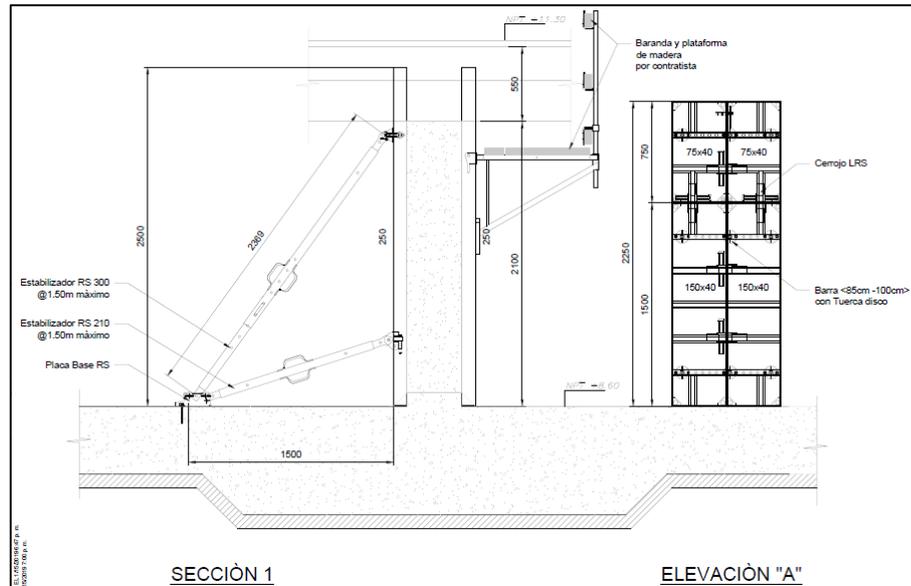
Figura 4.1.18.2. Detalle de encofrado de columnas de agua tratada.  
Fuente: Plano de encofrado modulado PERI para la cisterna de agua tratada.

El aseguramiento de este encofrado es igual a la de los muros ya antes descritos.

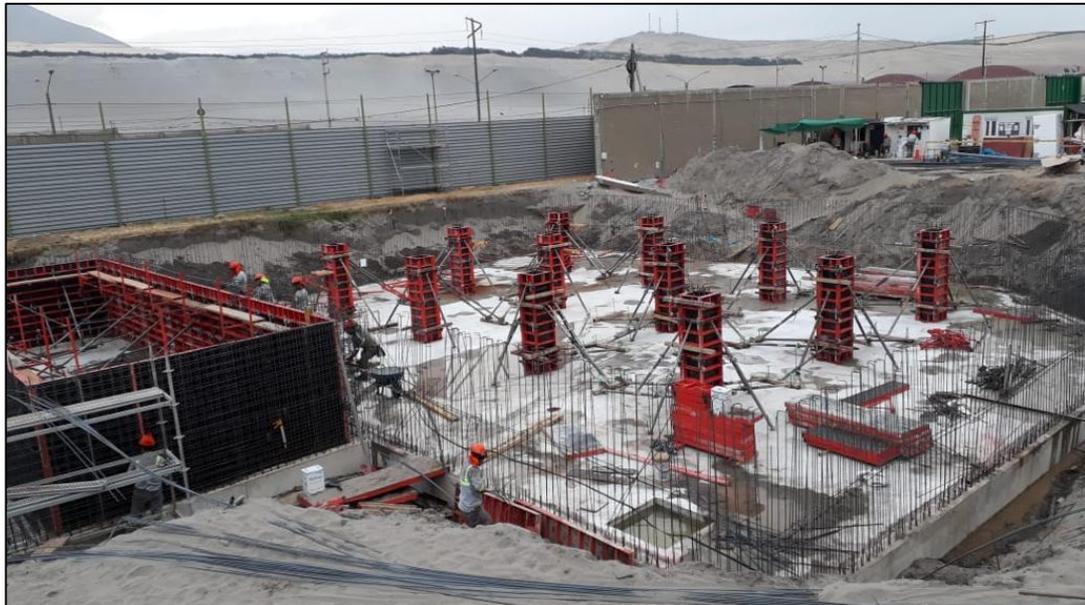
Figura 4.1.18.3. Encofrado de columnas centrales en cisterna de agua tratada.  
Fuente: Elaboración propia.

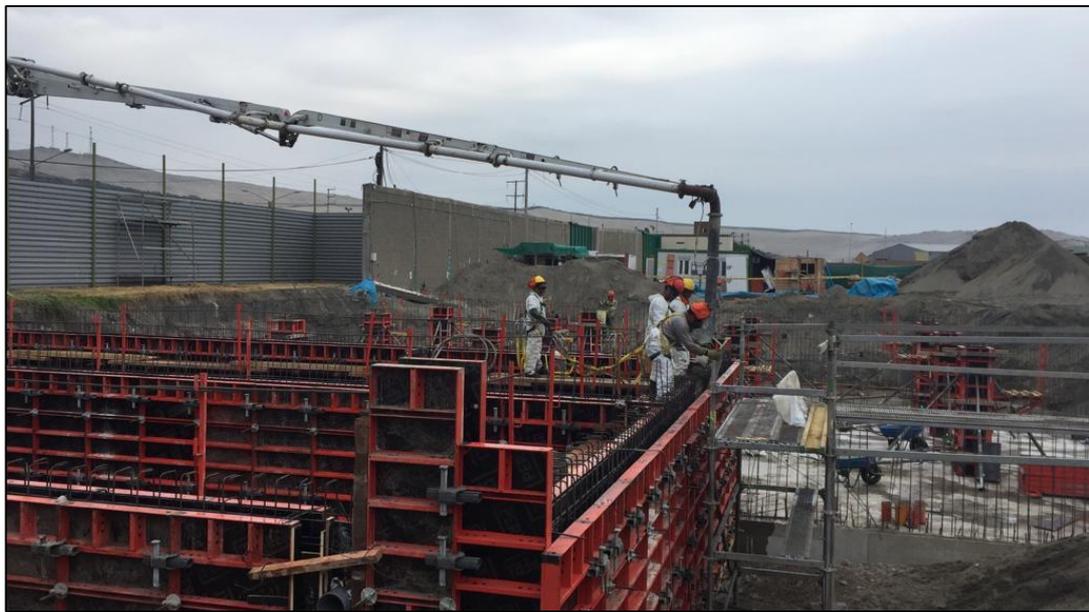
Figura 4.1.19.1. Vaciado de concreto premezclado en muros de tanque equalizador, nótese la posición vertical de la punta de la manguera para el vertido de la mezcla.

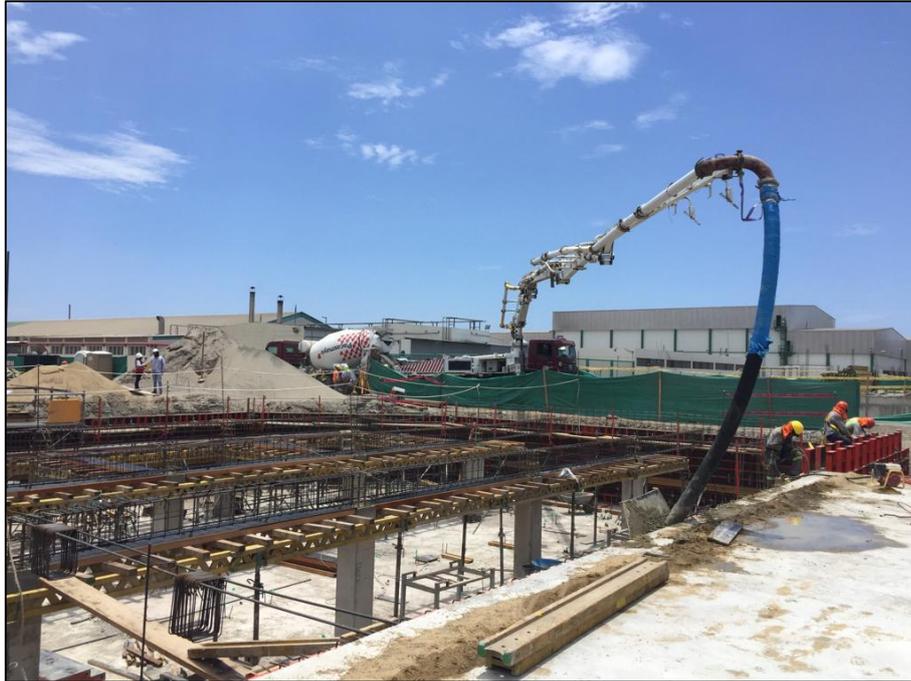
Figura 4.1.19.2. Vaciado de concreto premezclado en muros de cisterna de agua tratada, mediante camión mixer y bomba pluma.  
Fuente: Elaboración propia.

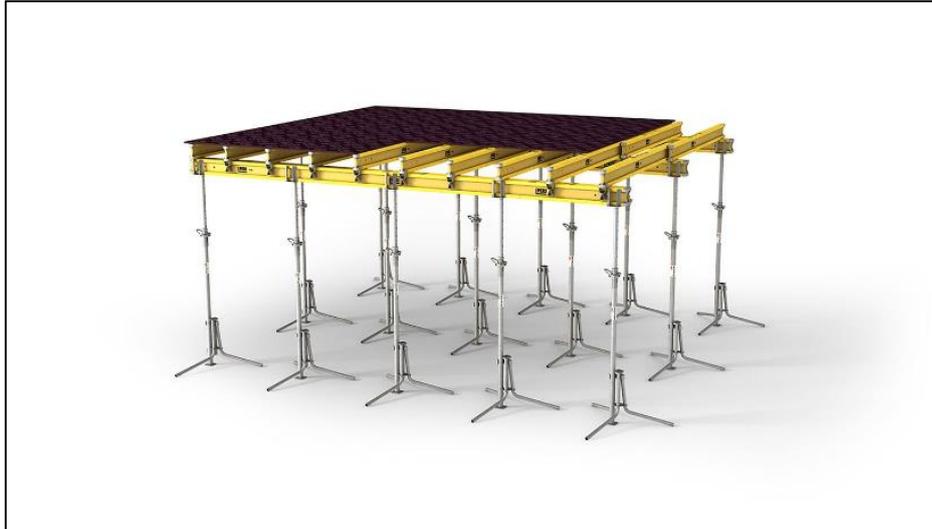
Figura 4.1.21. Esquema del sistema MULTIFLEX de PERI, para el encofrado de losas de techo.  
Fuente: Web de PERI.

Para el proyecto se usó vigas principales y secundarias GT 24 y VT 20K respectivamente, de longitudes 2.45 m, 2.70 m y 2.40 m, según la modulación de la zona de encofrado.

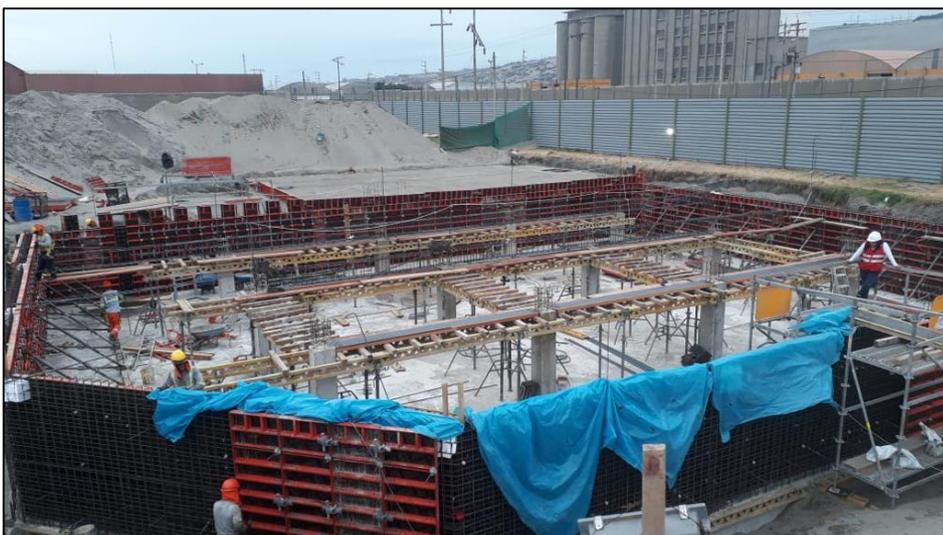
Figura 4.1.22. Proceso de encofrado de vigas en cisterna de agua tratada.  
Fuente: Elaboración propia.

Al igual que la losa de techo el sistema para el encofrado de vigas será el MULTIFLEX, con vigas principales GT 20 y vigas secundarias solo barrotes de 3"x2", esto para el soporte de secciones lineales de paneles fenólicos verticales y paneles modulados de 150 cm x 30 cm, ajustados mediante barras de  $\text{Ø}=5/8"$  y tuercas disco, tal como se ha descrito en el encofrado de muros y columnas.

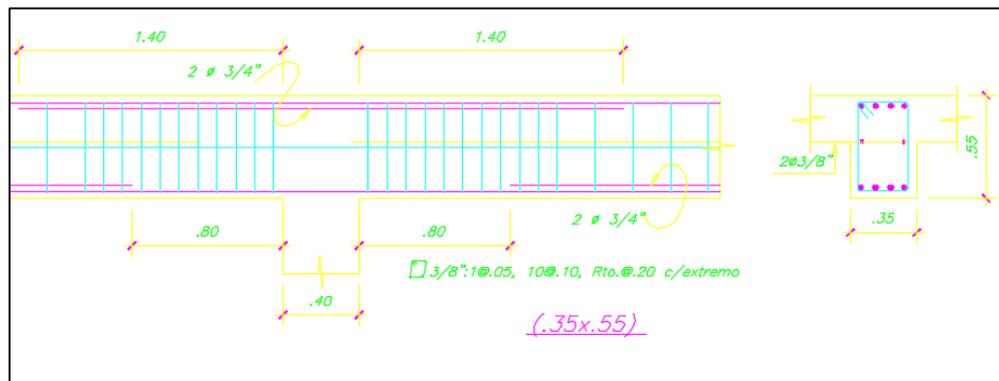
Figura 4.1.23.1. Distribución de acero de refuerzo en vigas de techo de cisterna de agua tratada.  
Fuente: Plano de construcción de la cisterna de agua tratada.

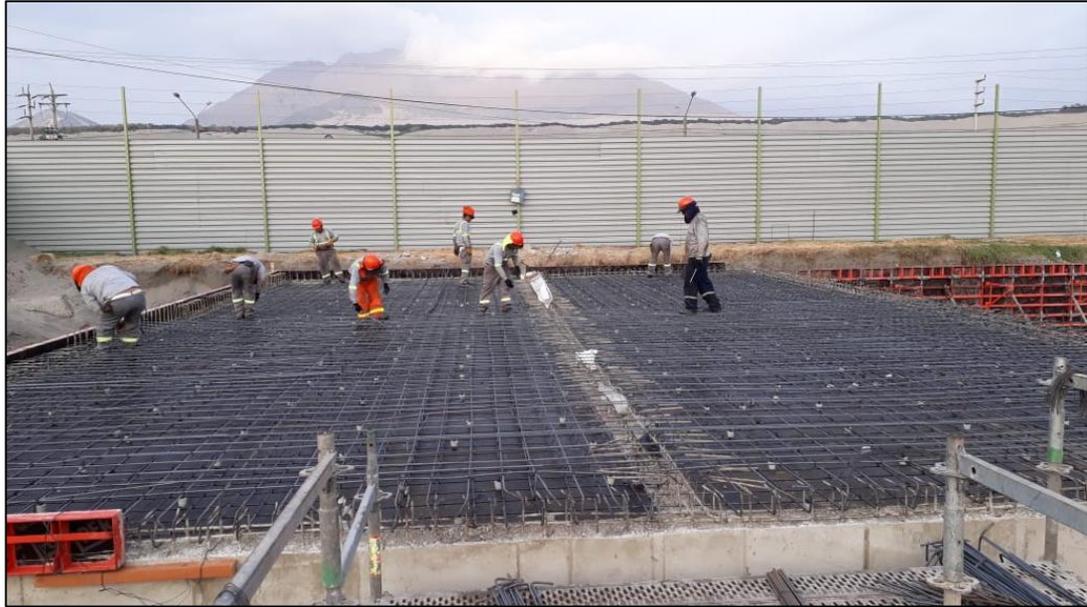
Figura 4.1.23.2. Colocación de acero en losa de techo de tanque equalizador.  
Fuente: Elaboración propia.

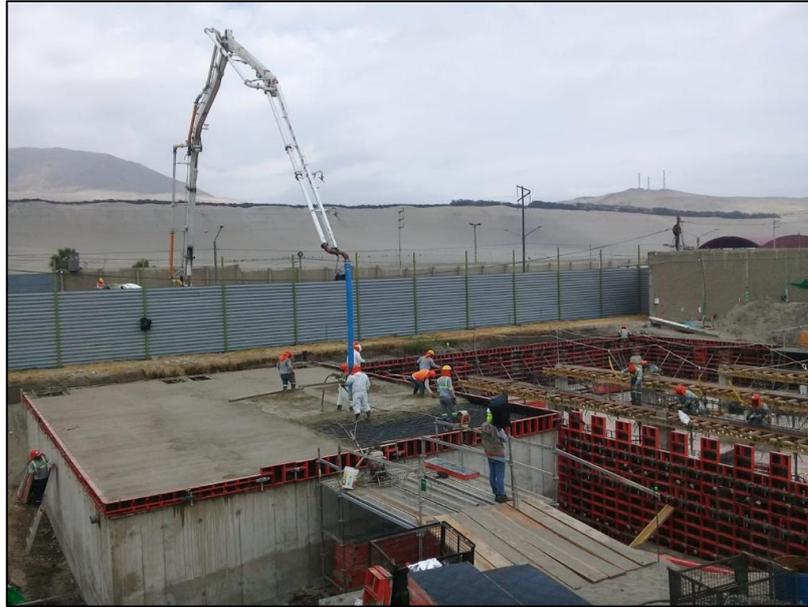
Figura 4.1.25. Vaciado de concreto en losa de techo de tanque equalizador.  
Fuente: Elaboración propia.

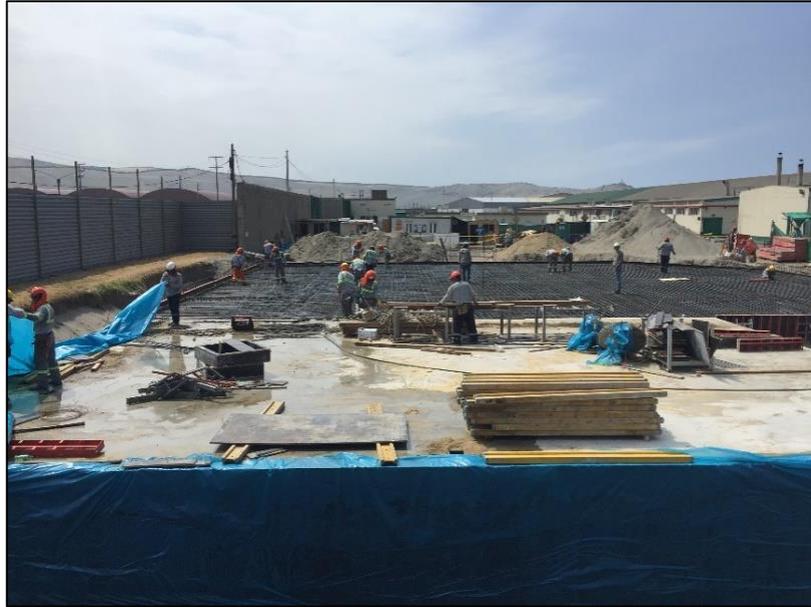
Figura 4.1.27. Curado de losa de techo del tanque equalizador, nótese el agua sobre la superficie de la losa.  
Fuente: Elaboración propia.
