**UNIVERSIDAD NACIONAL DE INGENIERIA  
FACULTAD DE INGENIERIA CIVIL**

**TRABAJO DE SUFICIENCIA PROFESIONAL**

**“CONSTRUCCIÓN DE CISTERNAS - CÁMARAS DE  
BOMBEO DE CONCRETO ARMADO PARA AGUAS  
RESIDUALES, SOBRE SUELOS ARENOSOS Y NAPA  
FREÁTICA ALTA”**

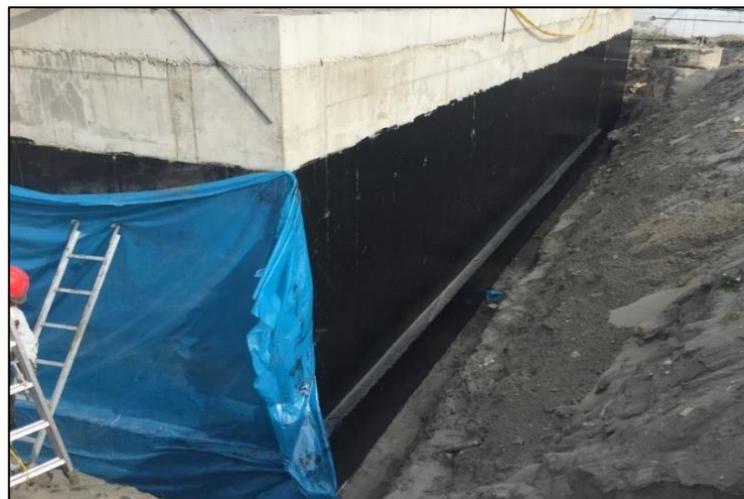
Como parte de la finalización de la construcción de la cisterna de agua tratada y tanque equalizador, se procedió a realizar el resane exterior de los muros de concreto armado, esto según las especificaciones se realizó con mortero reforzado con fibras SIKA REP-350, para tapar los agujeros que dejaron los pasantes producto del aseguramiento del encofrado, así como también zonas donde hubo segregación retirando previamente el exceso de agregado grueso suelto, para luego preparar la mezcla de mortero de refuerzo y realizarse la aplicación, las demás zonas solo fueron solaqueadas con mortero simple. Posteriormente se cubrió la superficie exterior de los muros con alquitrán líquido y cubierto con plástico azul, esto último para evitar tener menor contacto físico con el terreno arenoso.

Figura 4.1.28. Impermeabilización exterior del tanque equalizador.  
Fuente: Elaboración propia.

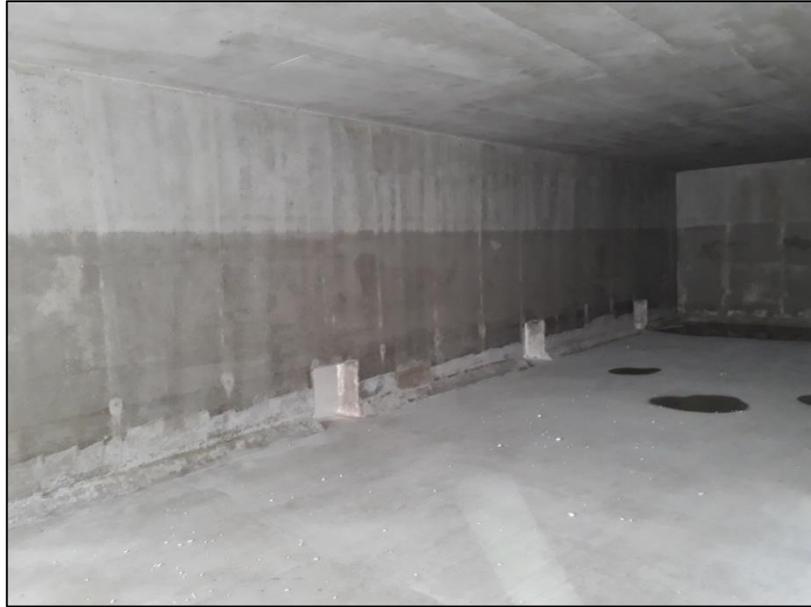
Figura 4.1.29. Interior del tanque equalizador con impermeabilización.  
Fuente: Elaboración propia.

La cisterna de agua tratada como el tanque ecualizador fueron impermeabilizados interiormente por el método de cristalización, es un sistema que consiste en la saturación del sistema capilar del concreto, con una ventaja adicional del relleno de micro fisuras y otros pequeños huecos, es decir, el transporte de la humedad por los poros de la estructura del concreto tiene un papel importante en muchos términos ambientales y tecnológicos, llevando así a la degradación del material de construcción (concreto y mortero). Para impedir esta degradación del concreto hay que bloquear el paso del agua y la dilución de sustancias exteriores que usa ésta para su transporte y posterior reacción dentro de la masa del material. (WordPress, 2016).

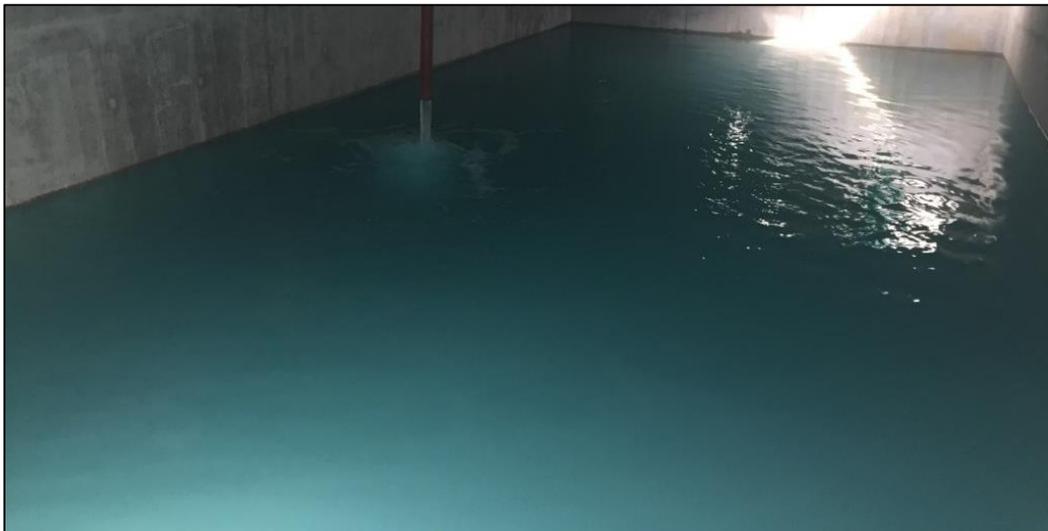
Figura 4.1.30. Llenado de tanque equalizador para prueba de estanqueidad.  
Fuente: Elaboración propia.

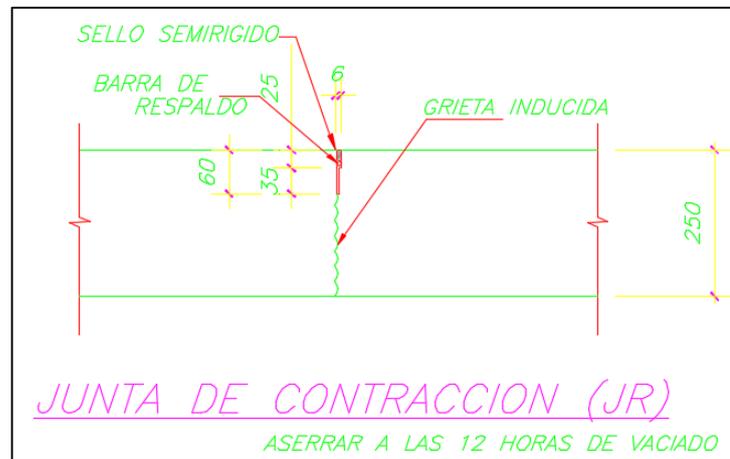
Figura 4.1.31.1. Detalle de junta de contracción según indicación de planos.  
Fuente: Plano de construcción de la cisterna de agua tratada.

En las superficies de las losas de techo de la cisterna de agua tratada y tanque equalizador se realizaron las juntas de contracción el cual tiene como finalidad crear planos débiles en el concreto y regular la ubicación de grietas que se formarán como resultado de cambios dimensionales. Estas juntas se realizaron con una cortadora de piso eléctrica con una profundidad de 1" y un ancho de 6mm.

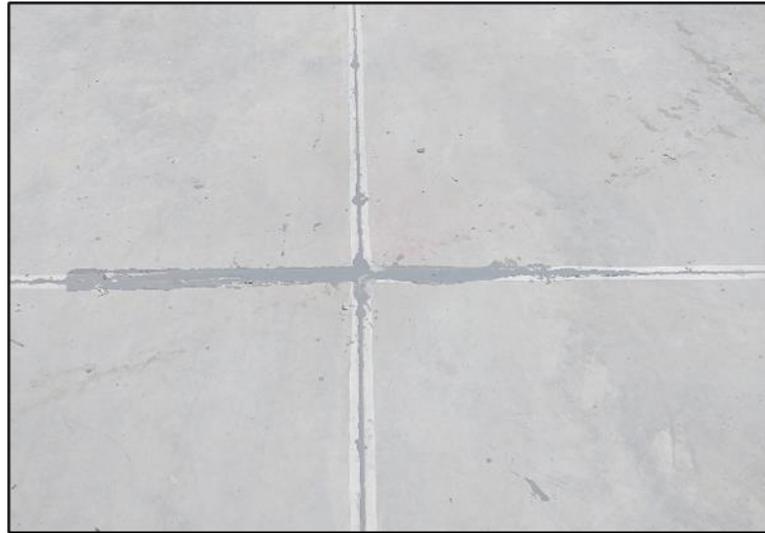
Figura 4.1.31.2. Junta con el sellado final.  
Fuente: Elaboración propia.

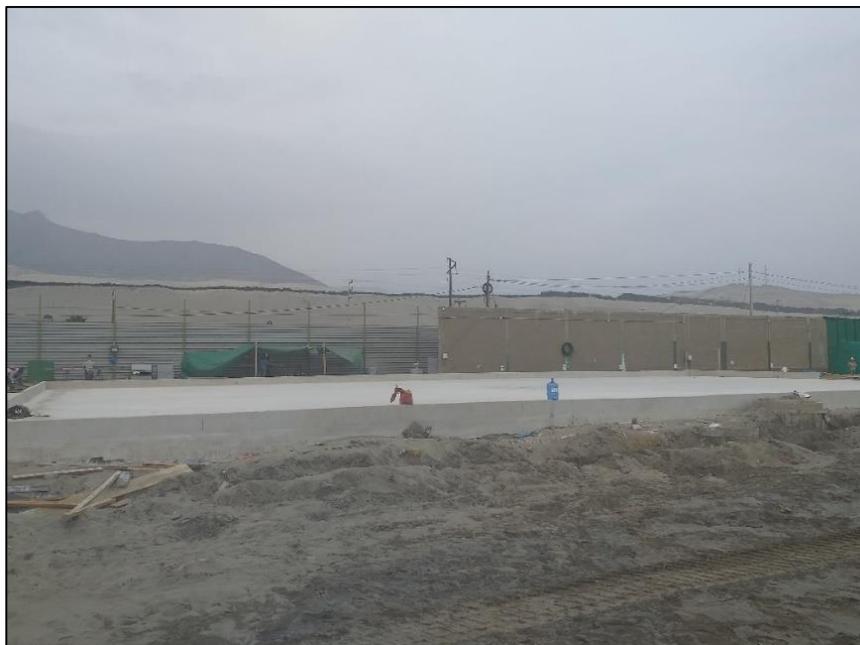
Figura 4.1.32. Vista de la cisterna de agua tratada a nivel de suelo posterior al relleno.  
Fuente: Elaboración propia.

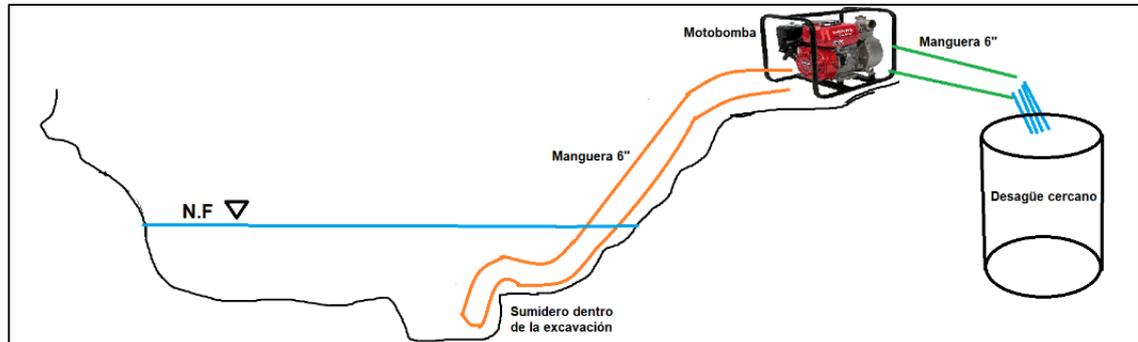
Figura 4.2.2.1. Sistema de bombeo abierto del agua de la napa freática.  
Fuente: Elaboración propia.

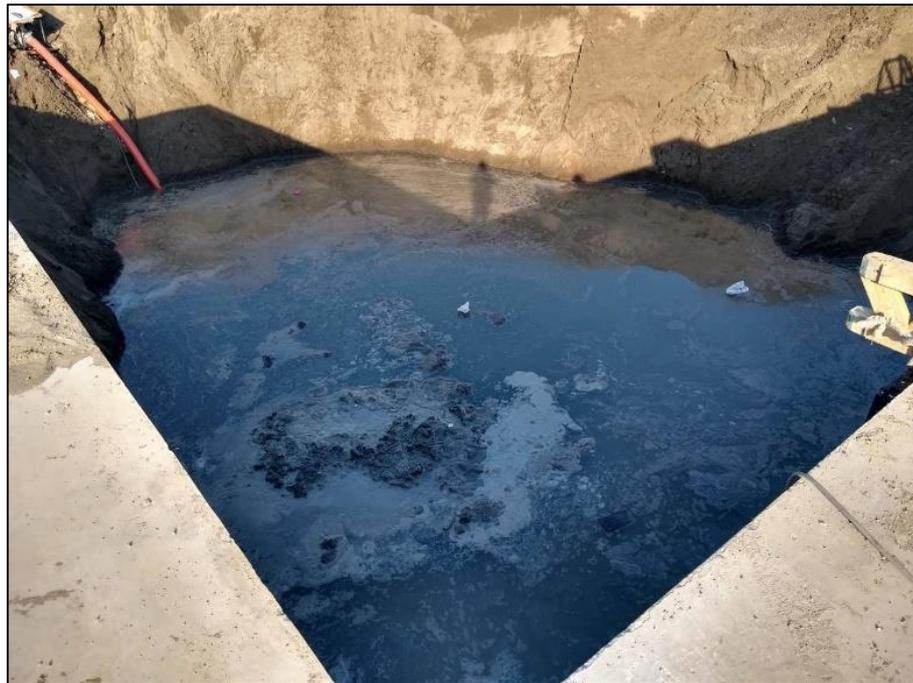
Figura 4.2.2.2. Nivel freático alto que dificulta la cimentación de las  
cámaras de bombeo.  
Fuente: Elaboración propia

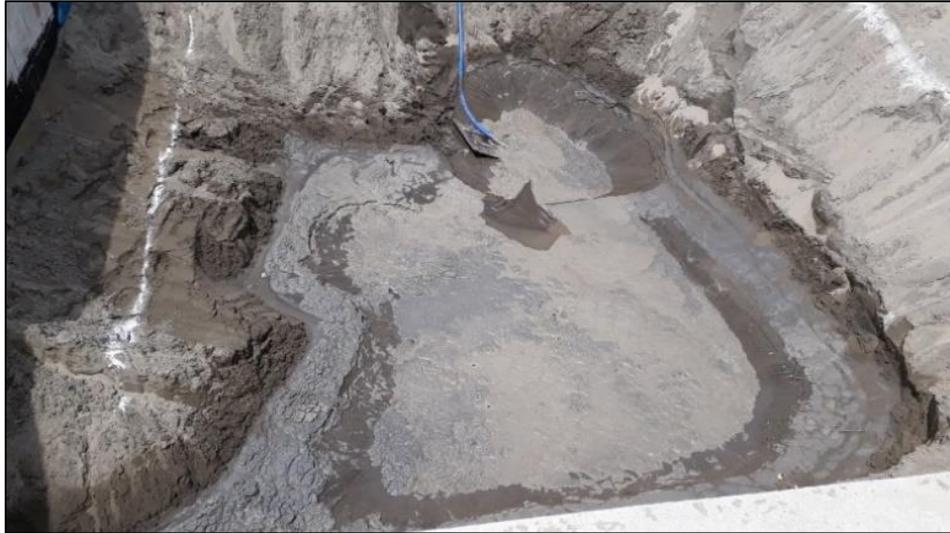
Figura 4.2.2.3. Depresión del nivel freático, posterior al bombeo de aguas.  
Fuente: Elaboración propia

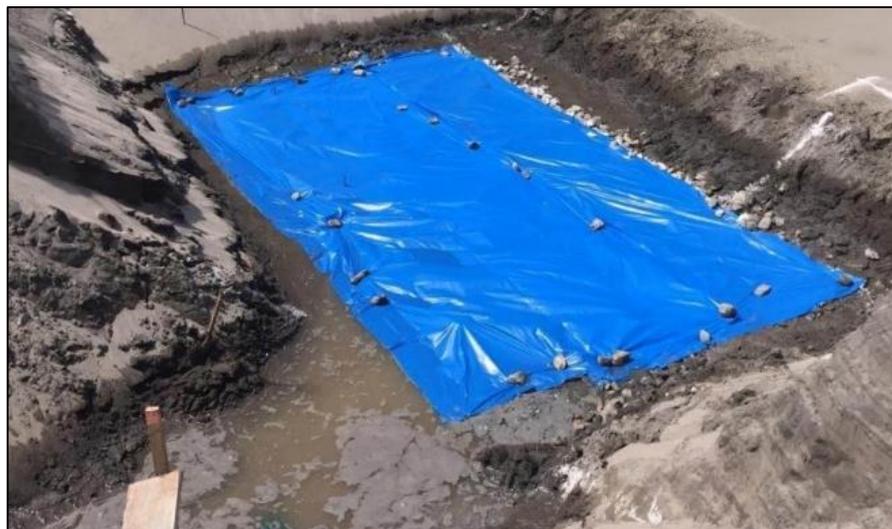
Figura 4.2.3.1. Colocación de cama filtrante por material granular y plástico.  
Fuente: Elaboración propia

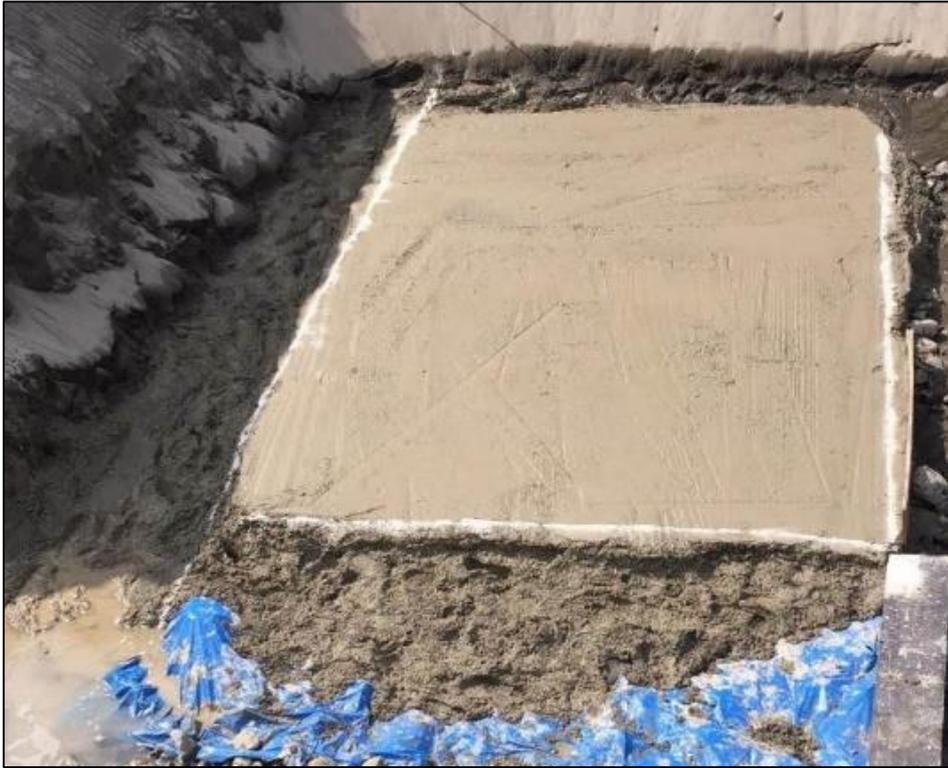
Figura 4.2.3.2. Vaciado de solado sobre la cama de roca y plástico.  
Fuente: Elaboración propia

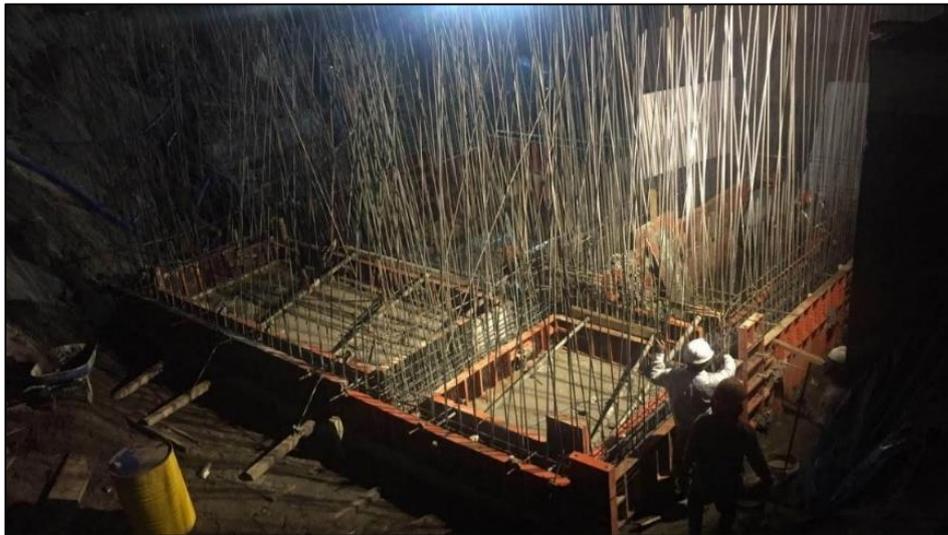
Figura 4.2.6. Encofrado de cimentación de cámaras de bombeo.  
Fuente: Elaboración propia.

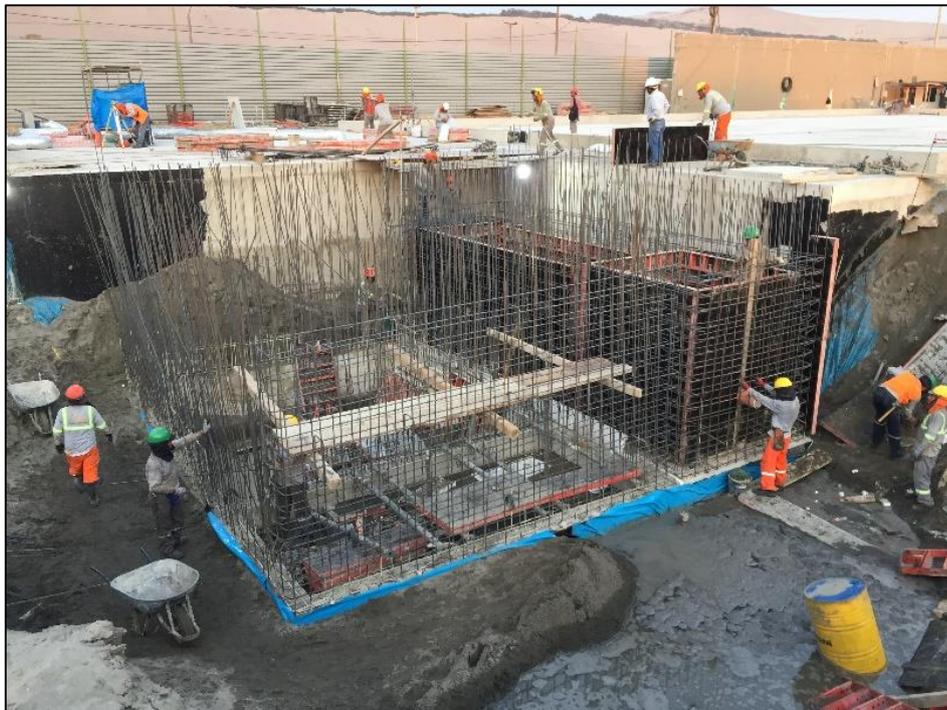
Figura 4.2.9. Armado de acero en muros de cámaras de bombeo, nótese la presencia de aguas del nivel freático.

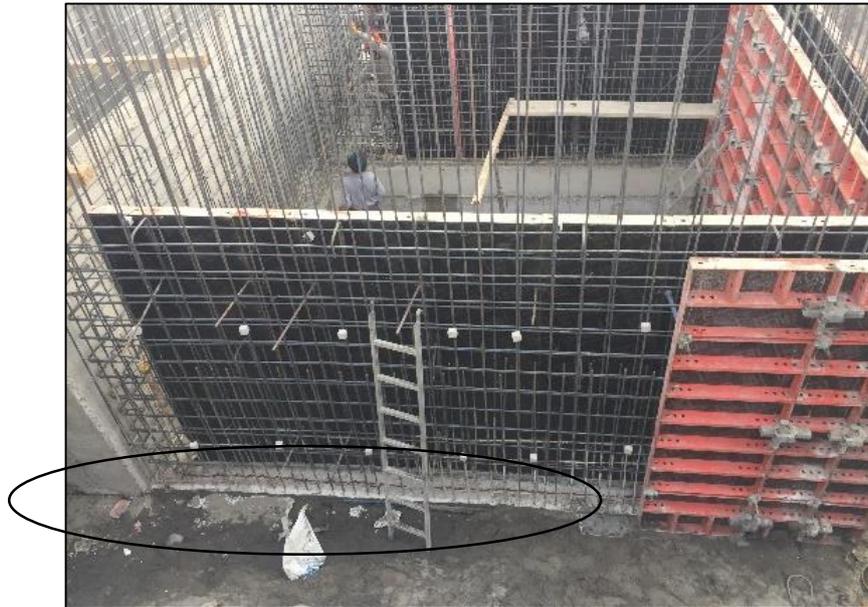
Figura 4.2.10. Sello hidroexpansivo colocado entre el encuentro de la losa de cimentación y la base del muro de cámara de bombeo.

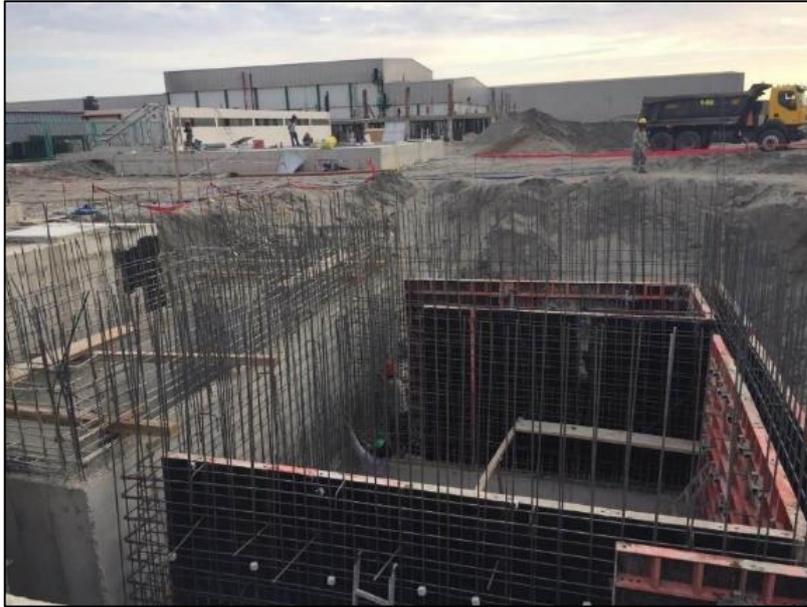
Figura 4.2.11. Encofrado de muros de cámaras de bombeo de agua residual y su caudalímetro.  
Fuente: Elaboración propia.

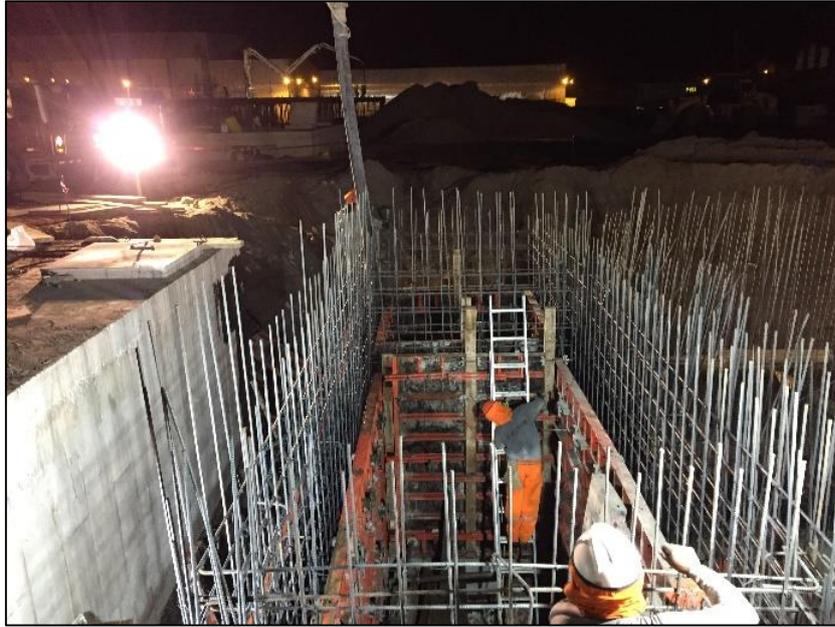
Figura 4.2.12. Vaciado de concreto premezclado en muros de las cámaras de bombeo.  
Fuente: Elaboración propia.

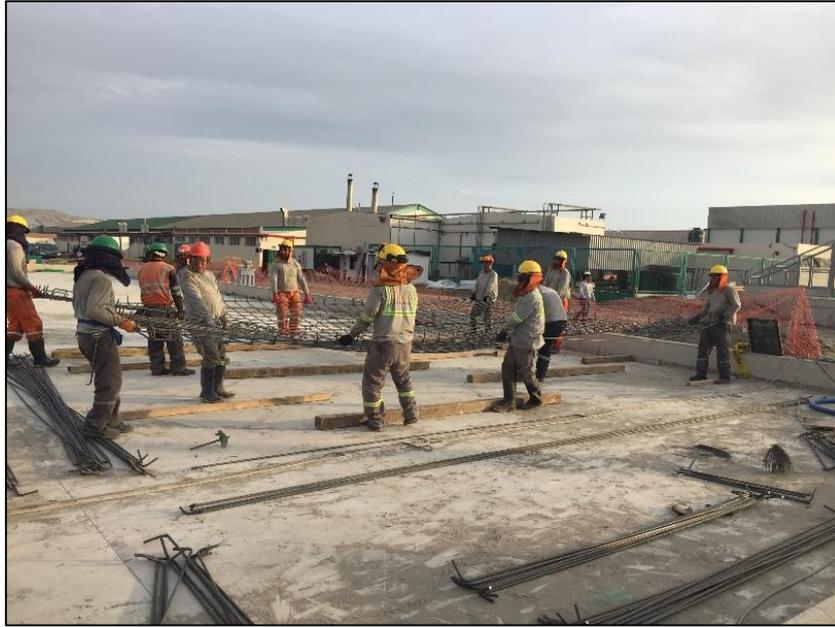
Figura 4.2.15. Armado de la malla inferior de la losa de las cámaras de bombeo.  
Fuente: Elaboración propia.

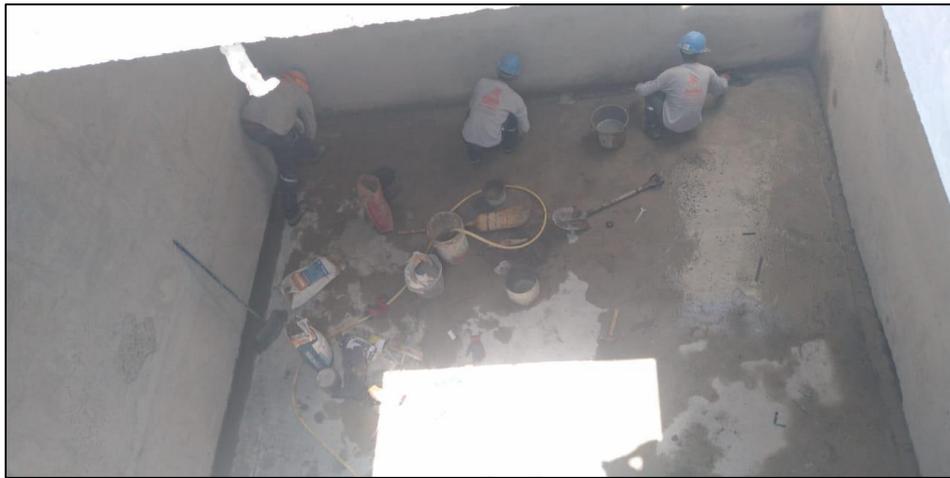
Figura 4.2.19. Impermeabilizado interior de cámaras de bombeo.  
Fuente: Elaboración propia.

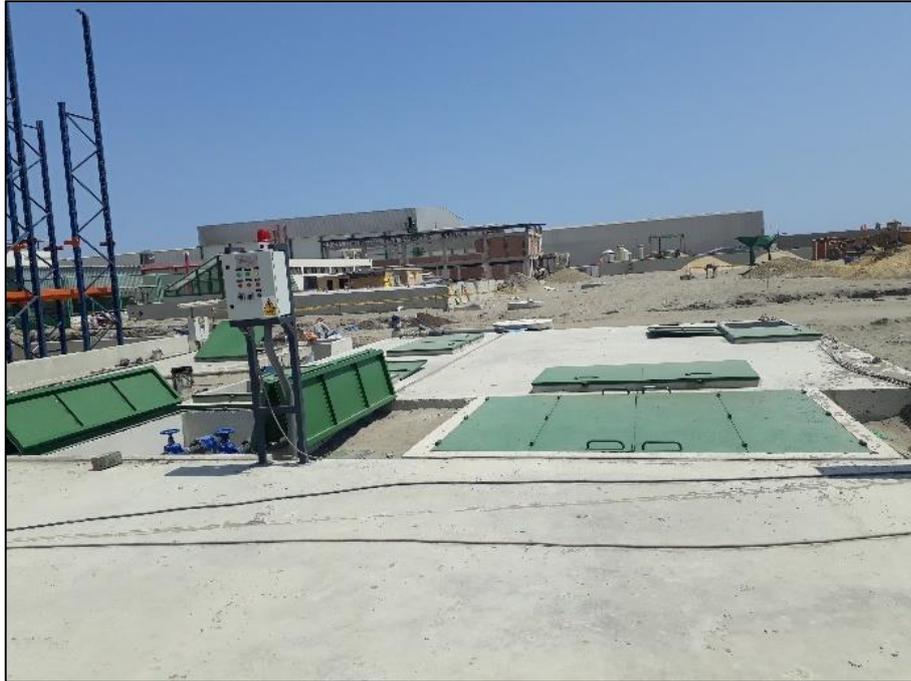
Figura 4.2.21. Vista de las cámaras de bombeo a nivel de suelo posterior al relleno.  
Fuente: Elaboración propia.

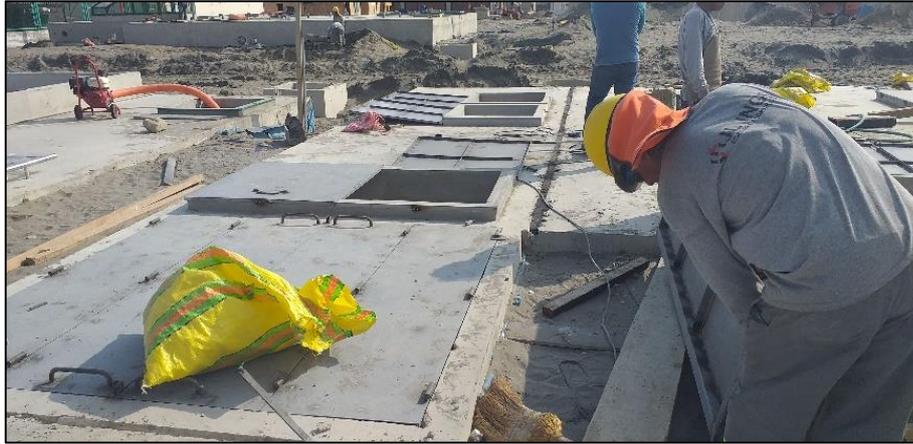
Figura 4.2.22. Instalación de tapas metálicas de inspección en cámaras de bombeo.  
Fuente: Elaboración propia.

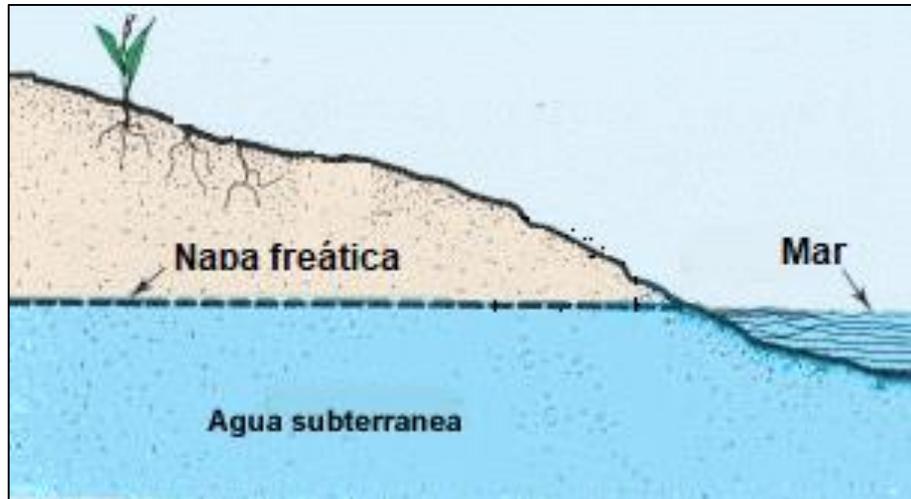
Figura 5.2. Filtración del agua marina en el terreno de trabajo.  
Fuente: Elaboración propia.
