Universidad Nacional de Ingeniería
PROGRAMA ACADÉMICO DE INGENIERIA CIVIL

**" HUAYCOS Y DESBORDES
DEL RIO RIMAC "**

T E S I S

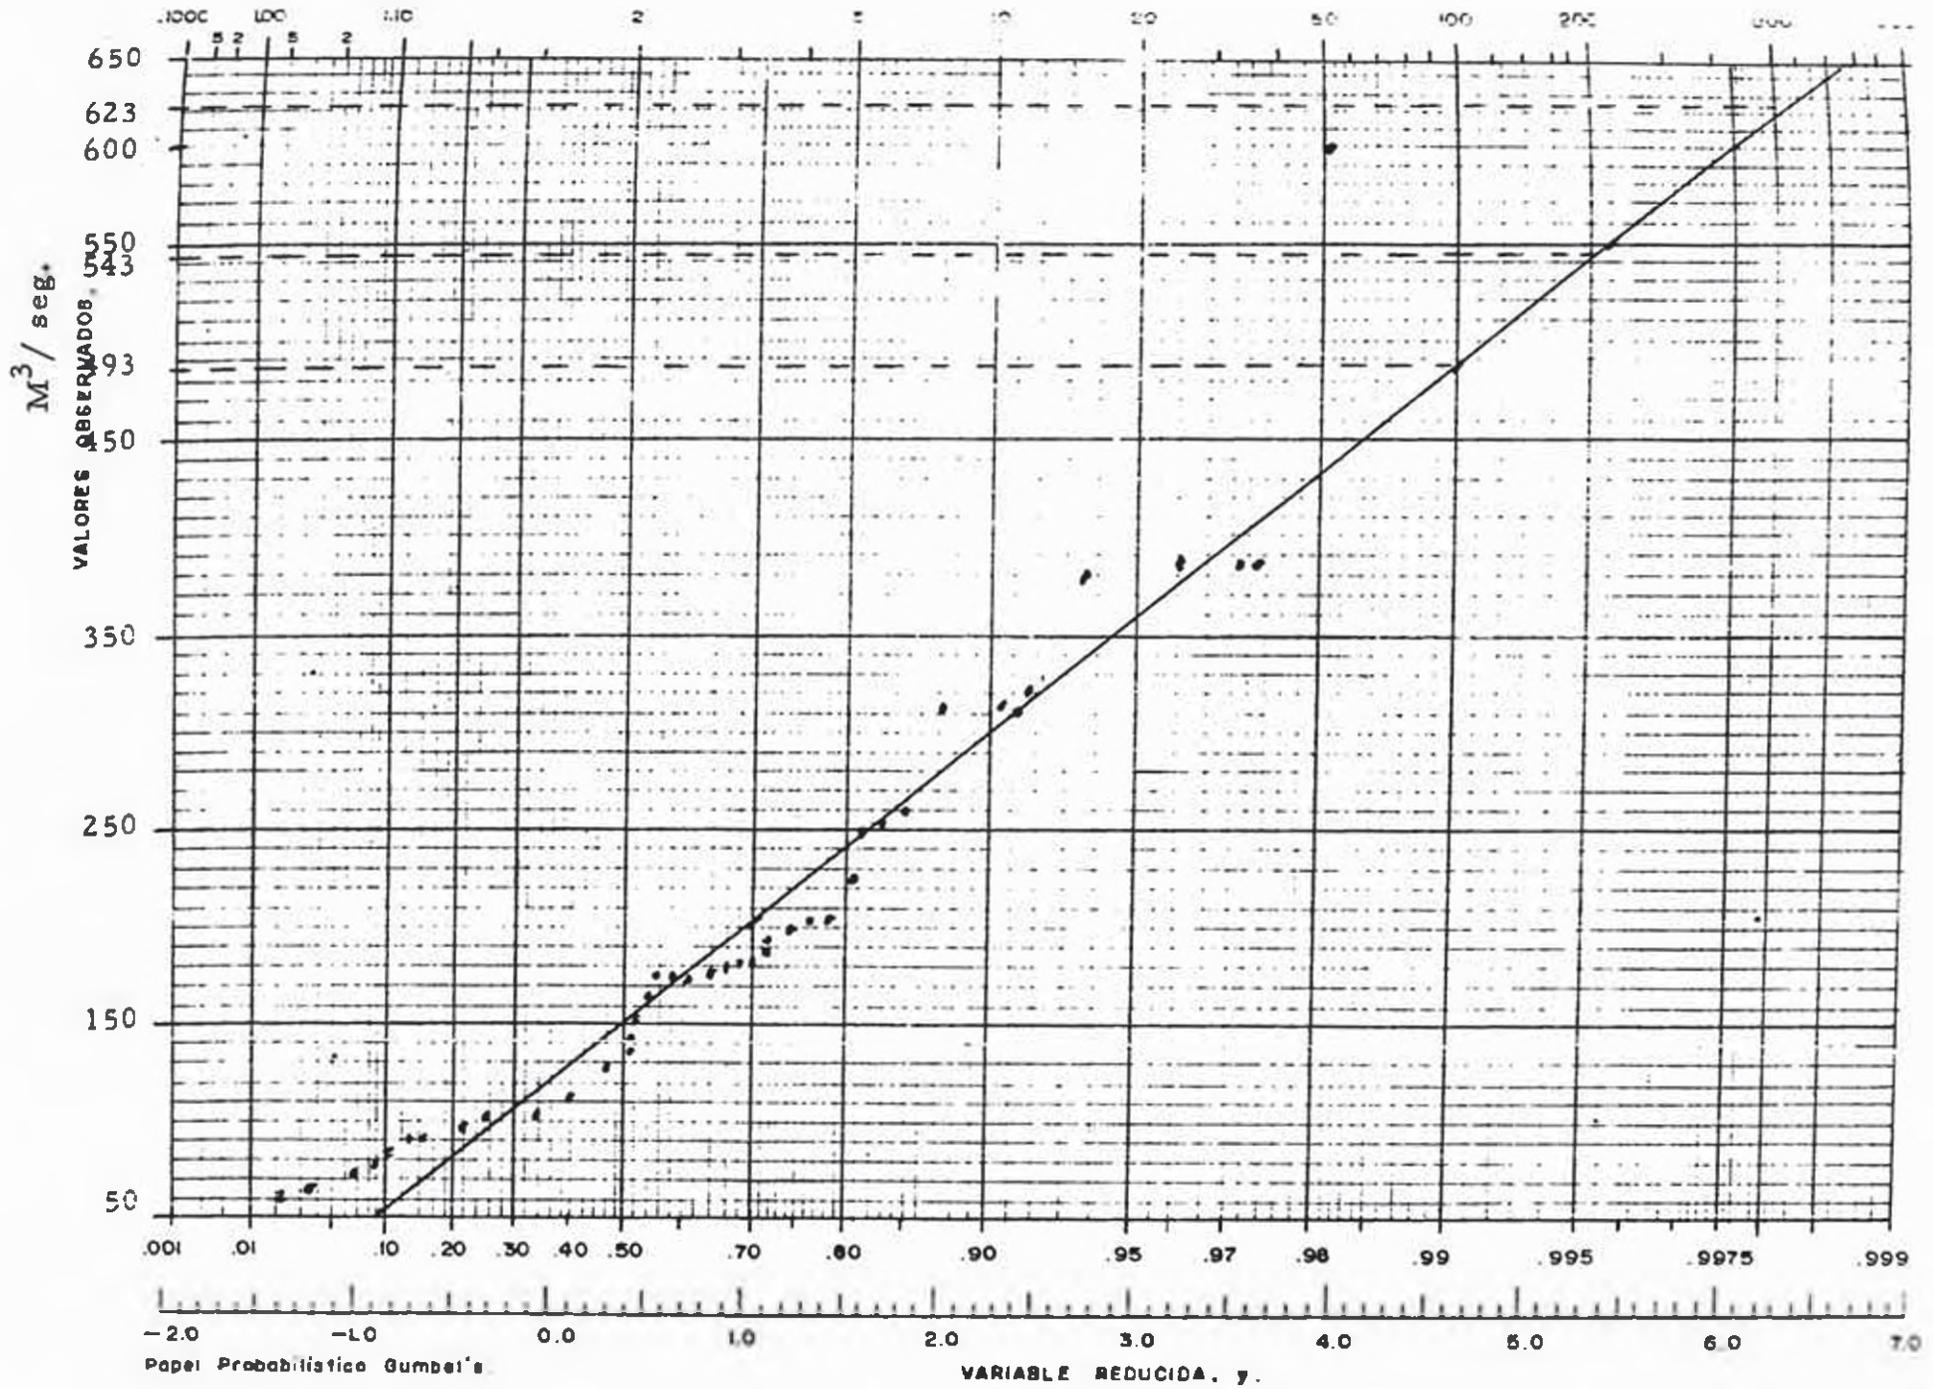
Papel Probabilístico Gumbel's

b) Método Gumbel Gráfico

Es el que más aceptación tiene y su probabilidad se corrobora con la aplicación de la fórmula de Pearson.

Se presenta la gráfica correspondiente.

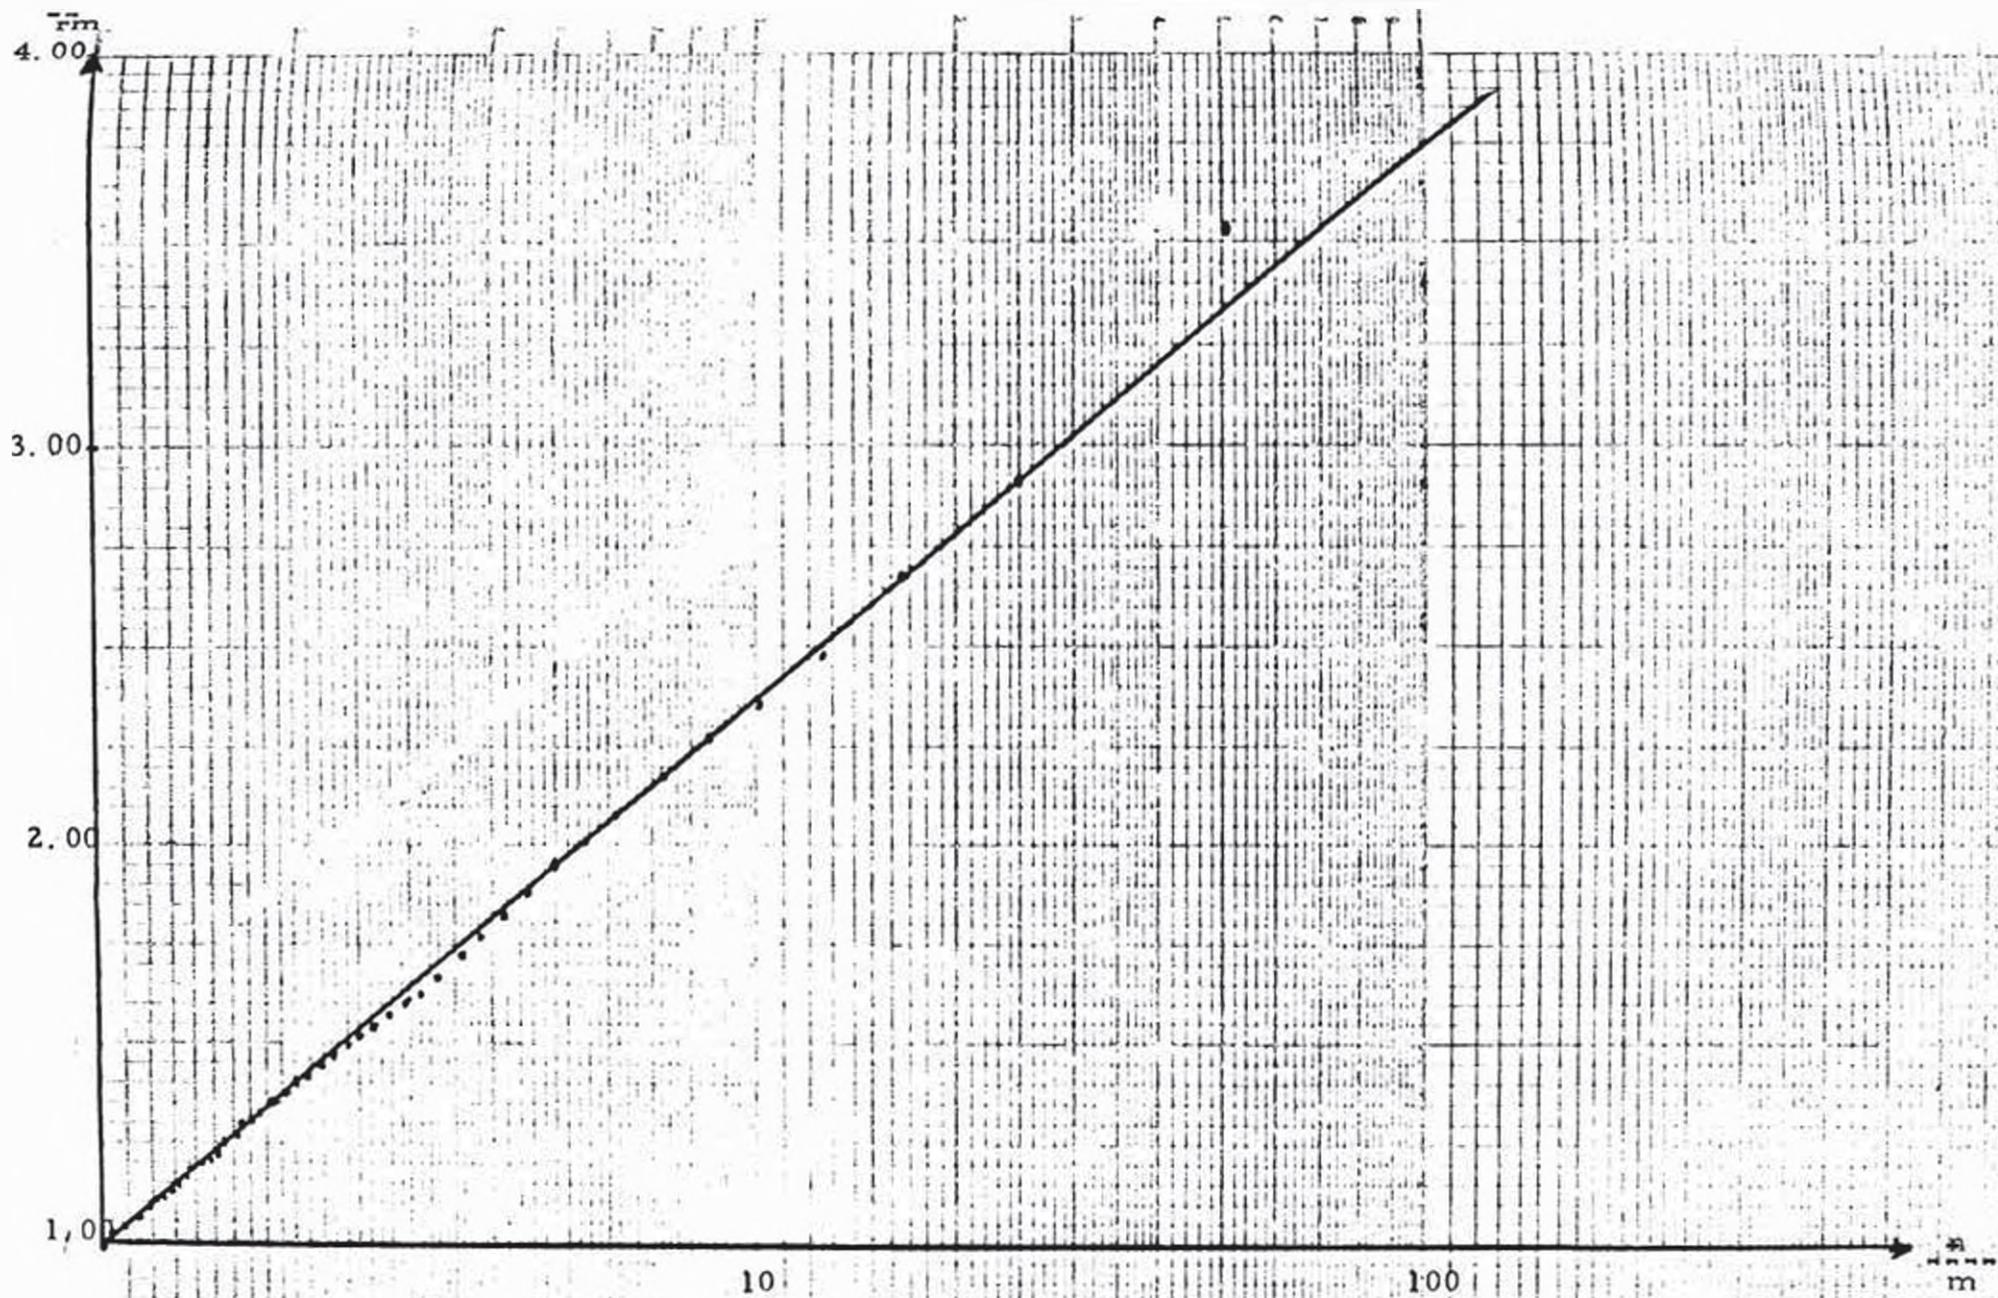
Se presenta el gráfico correspondiente

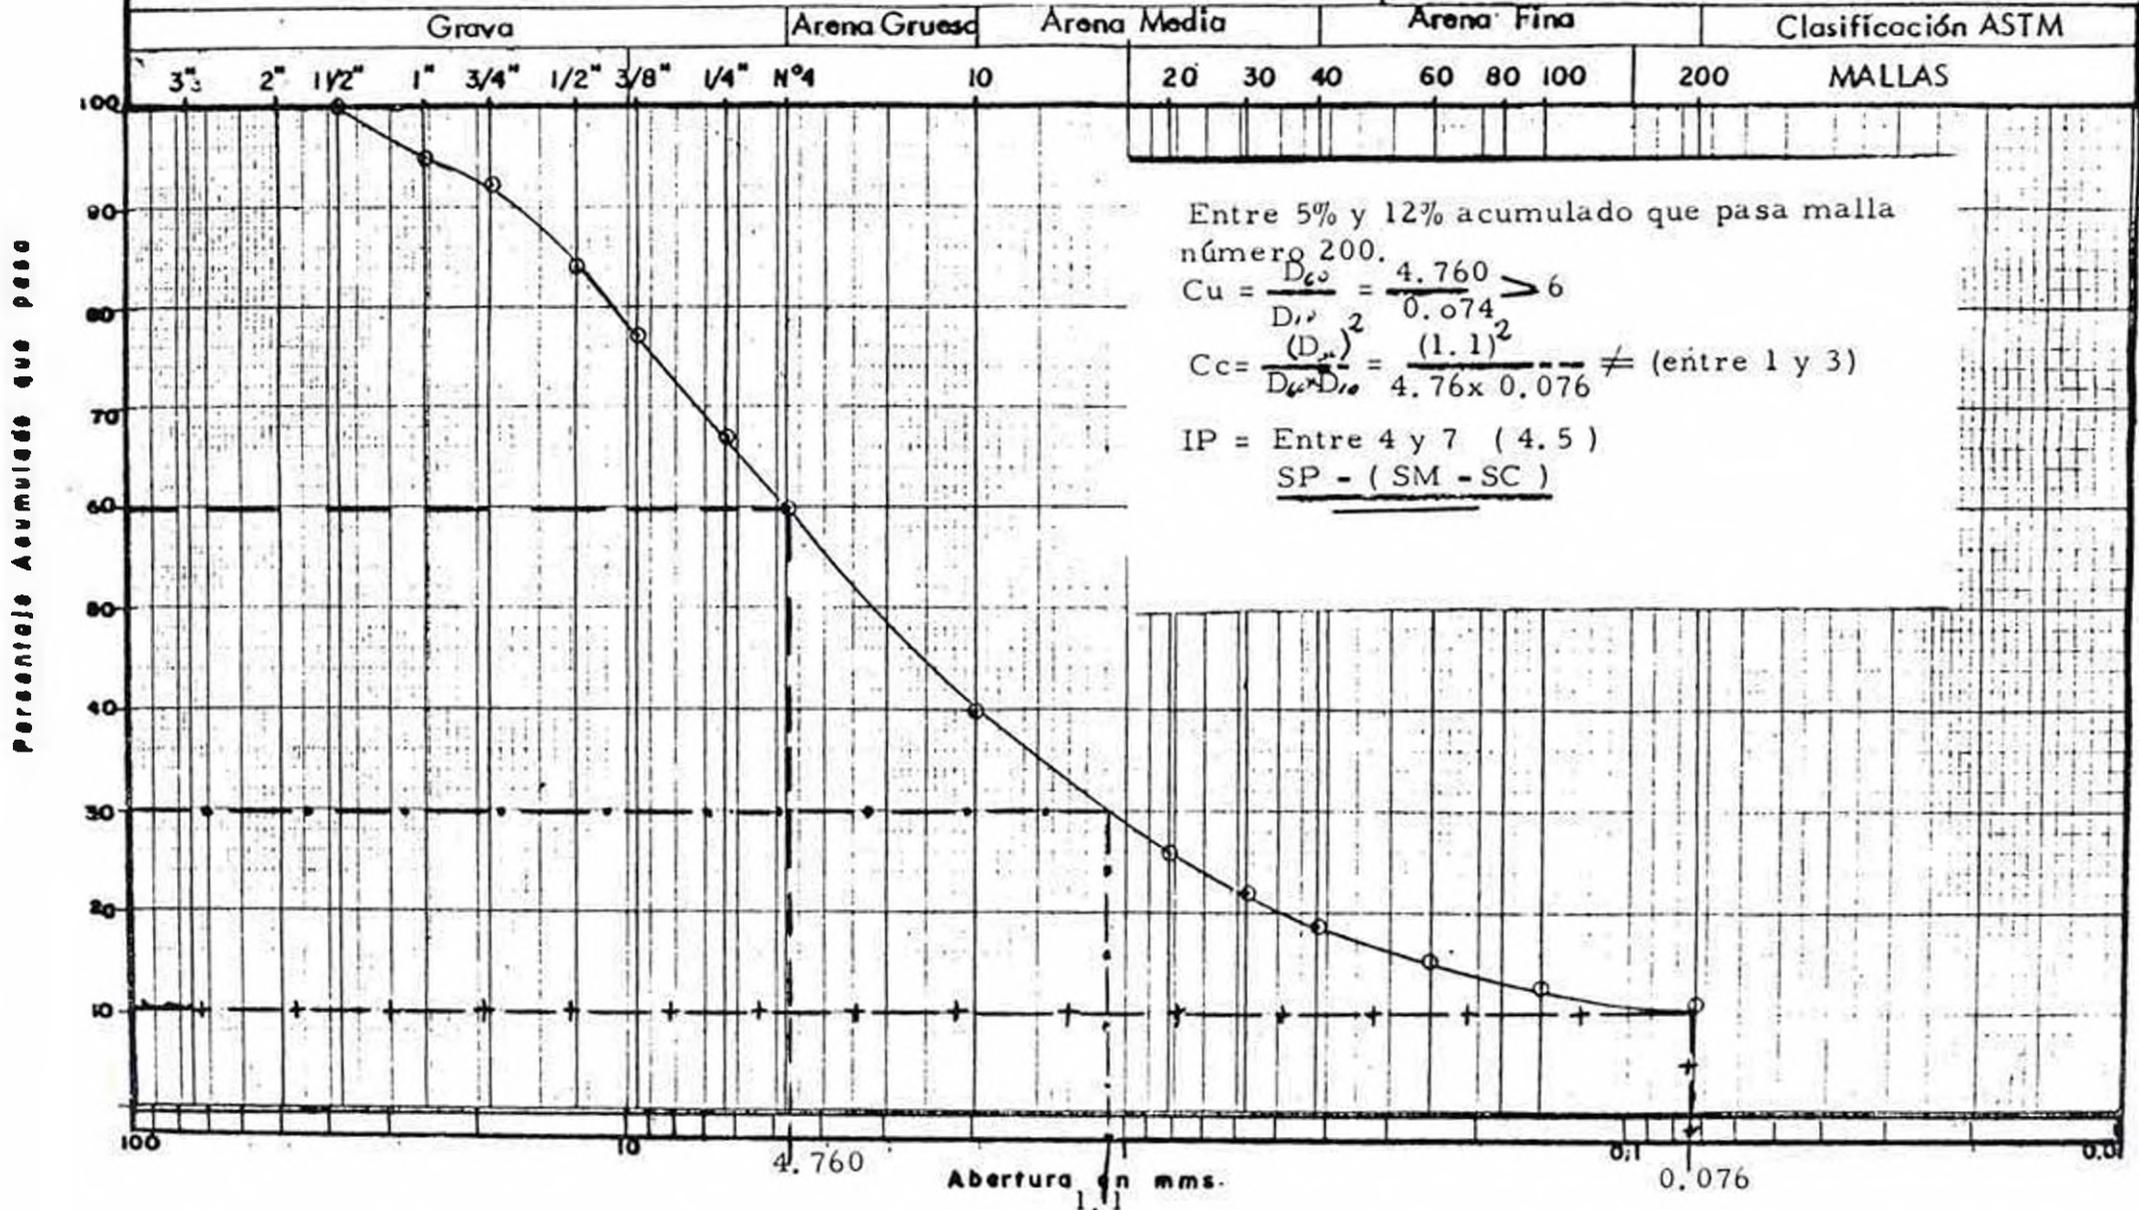
MUESTRA : CANTERA
ANALISIS MECANICO POR TAMIZADO

Solicitado : TESIS
Procedencia : Carretera Central
Obra : Huaycos y Desbordes
Zona: Esperanza - Cantera
Fecha : Mayo de 1981

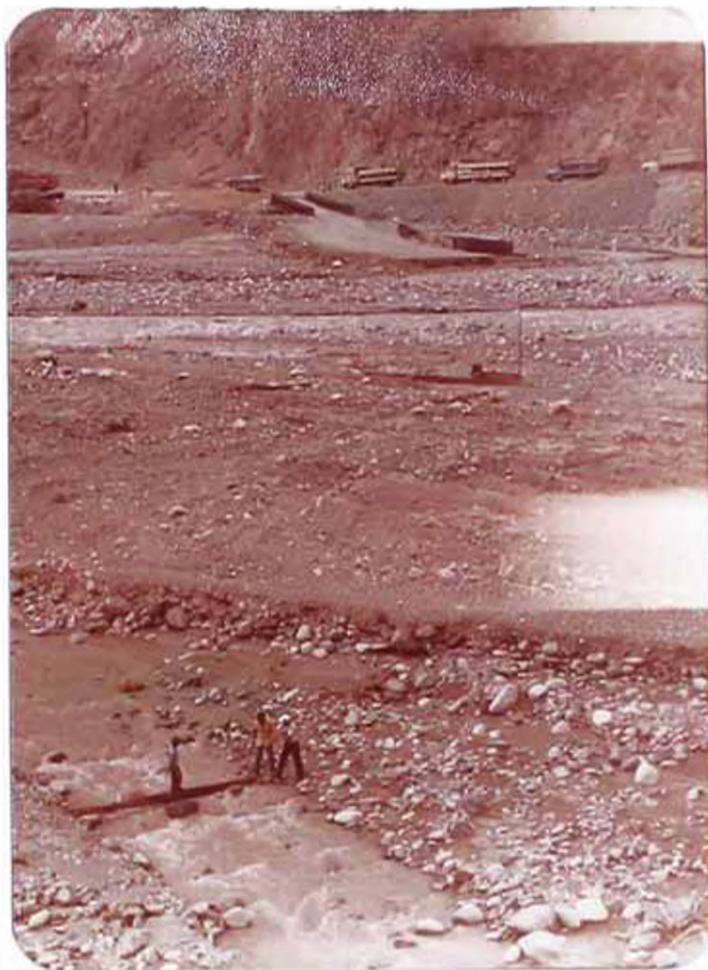
Vista panorámica con el nuevo tramo de la carretera entre Tornamesa y la Esperanza. Se aprecia el efecto del desborde del Río Rímac, la destrucción de la carretera antigua y de viviendas. Además se nota el puente Bailey N° 2.

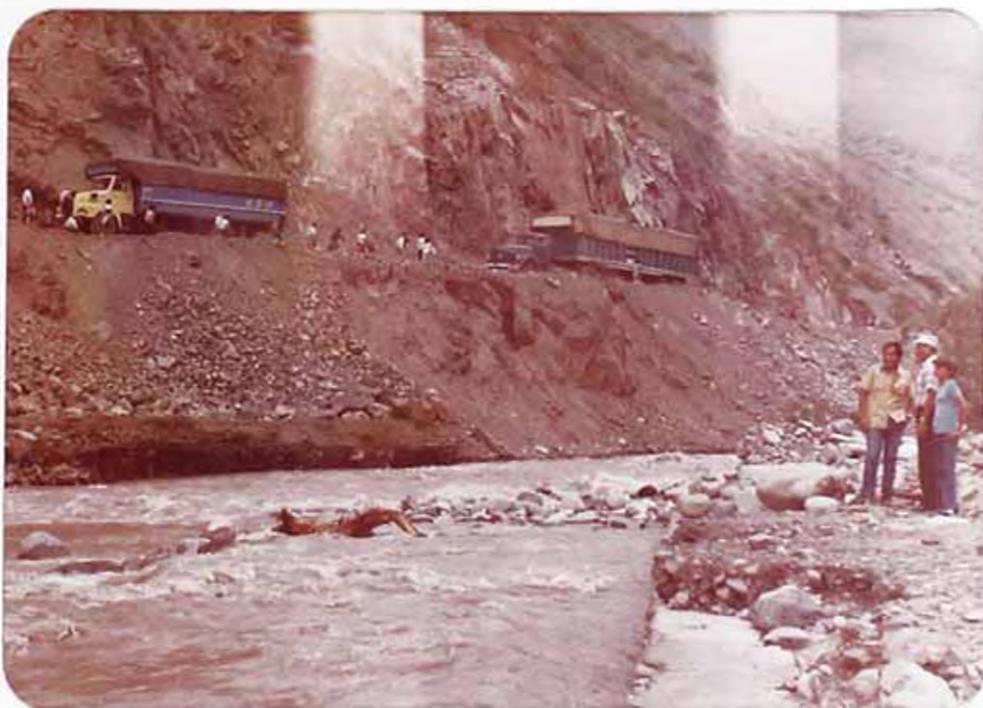
Vista del nuevo tramo (en roca), . Se aprecia el nuevo cauce del Río Rímac, también se nota el perfil de la carretera que ha sido destruída por el Río.

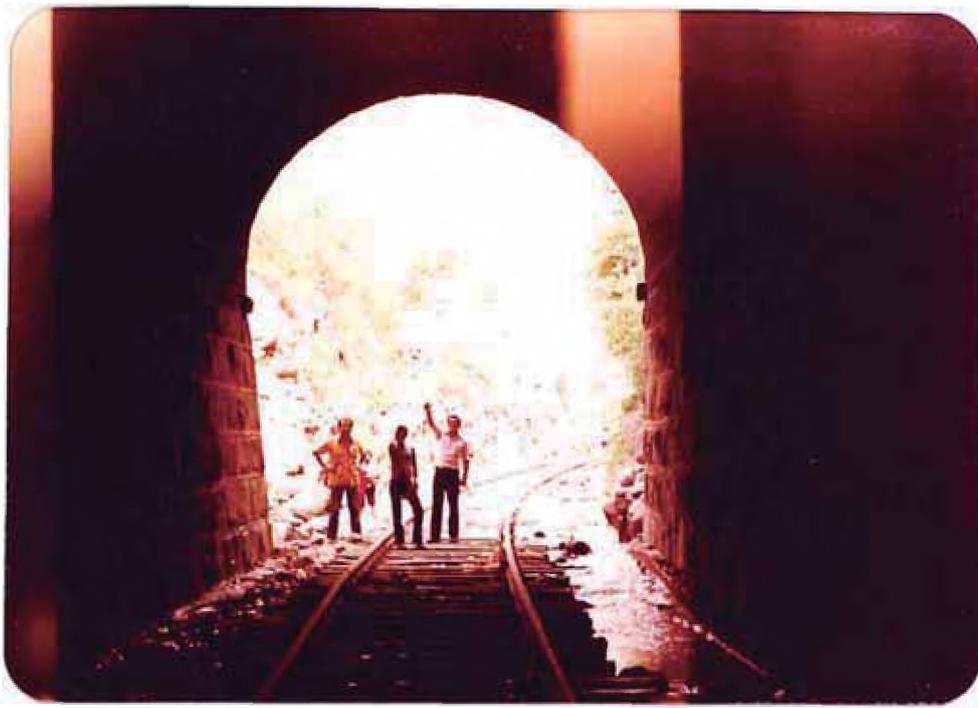
Túnel Ferroviario (salida a Tornamesa), altura Rio Seco (Km. 55 + 100) de la Carretera Central. Se aprecia agua proveniente del Desborde del Rio Rímac.

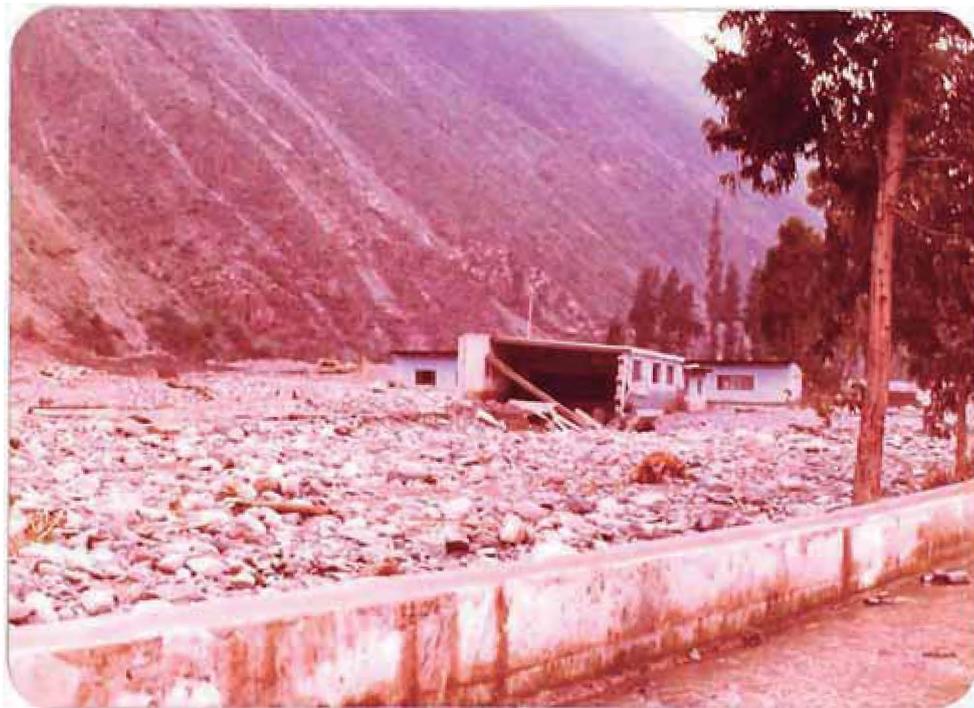
Vista de la Escuela destruída por efecto del Desborde del Rio Rímac a la altura de Tornamesa en la margen izquierda. Se aprecia material arrastrado por el Rio.

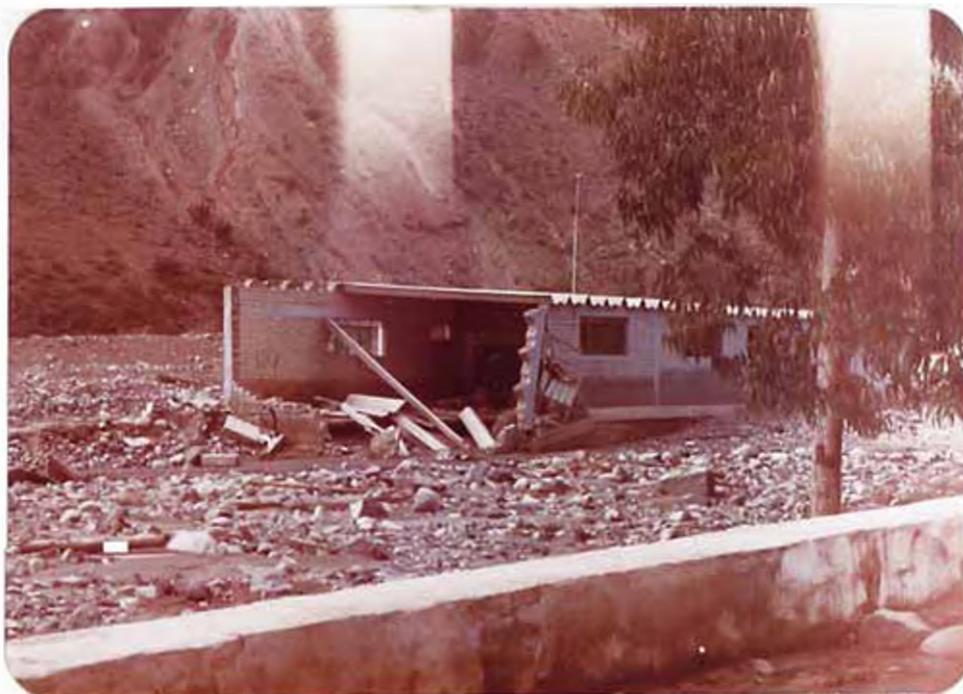
Vista de un Salón de Clases de la Escuela destruída por las aguas del Rio Rímac . Se aprecia la pared indicador de la altura del agua que ha tomado.

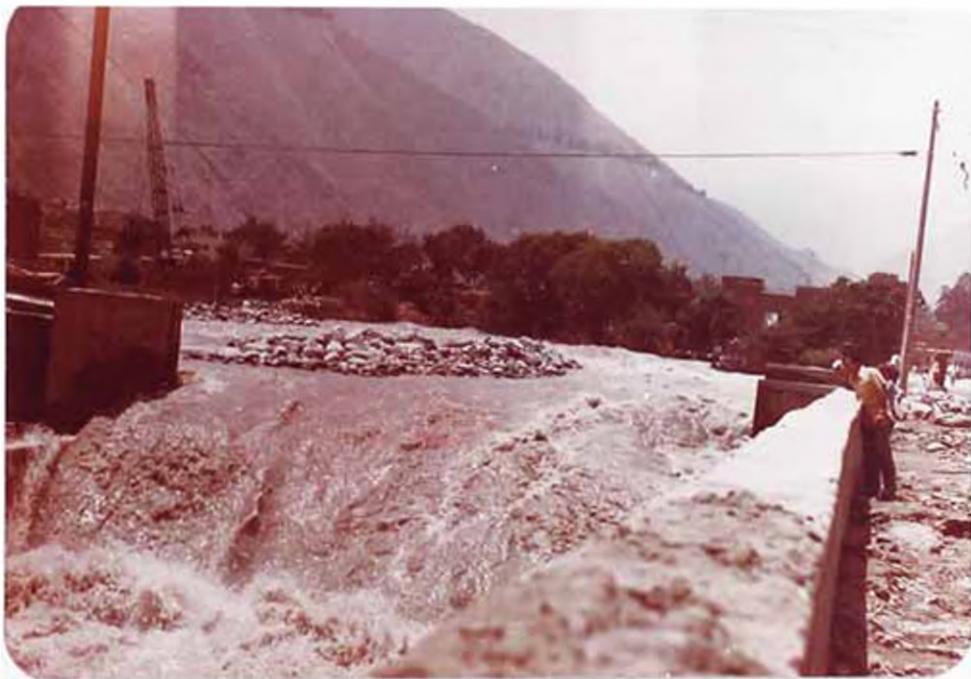
Vista perteneciente a una estructura (Aliviadero), Boca-toma para la Central de Huanpaní. Se aprecia que el agua había rebalsado el muro, por sedimentación del material.

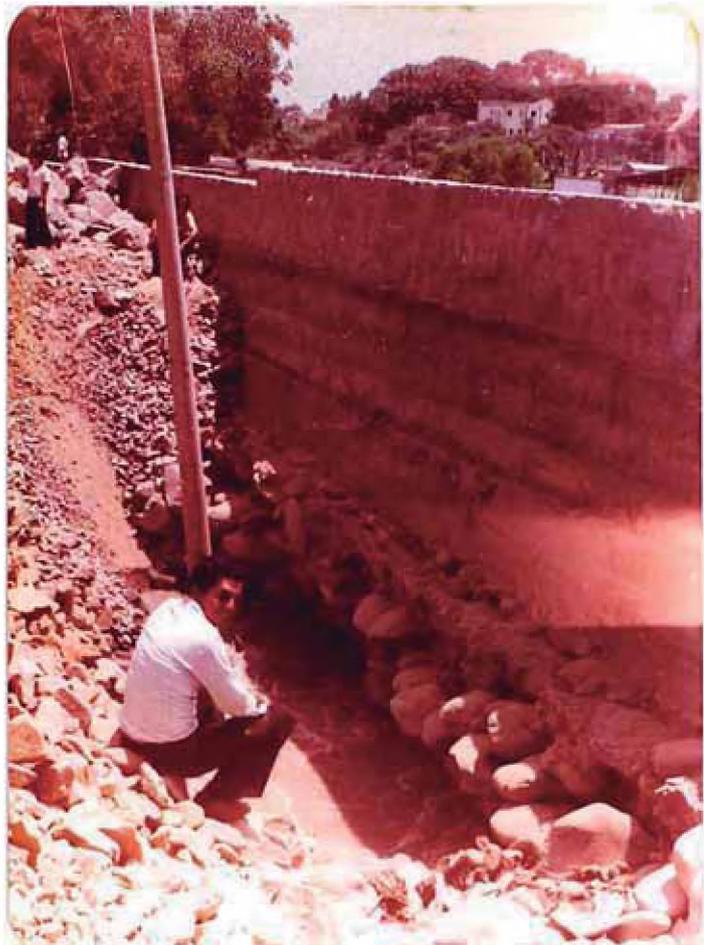
Vista en la cual el muro había sido erosionado y se apreciaba el flujo del agua por debajo de la cimentación.

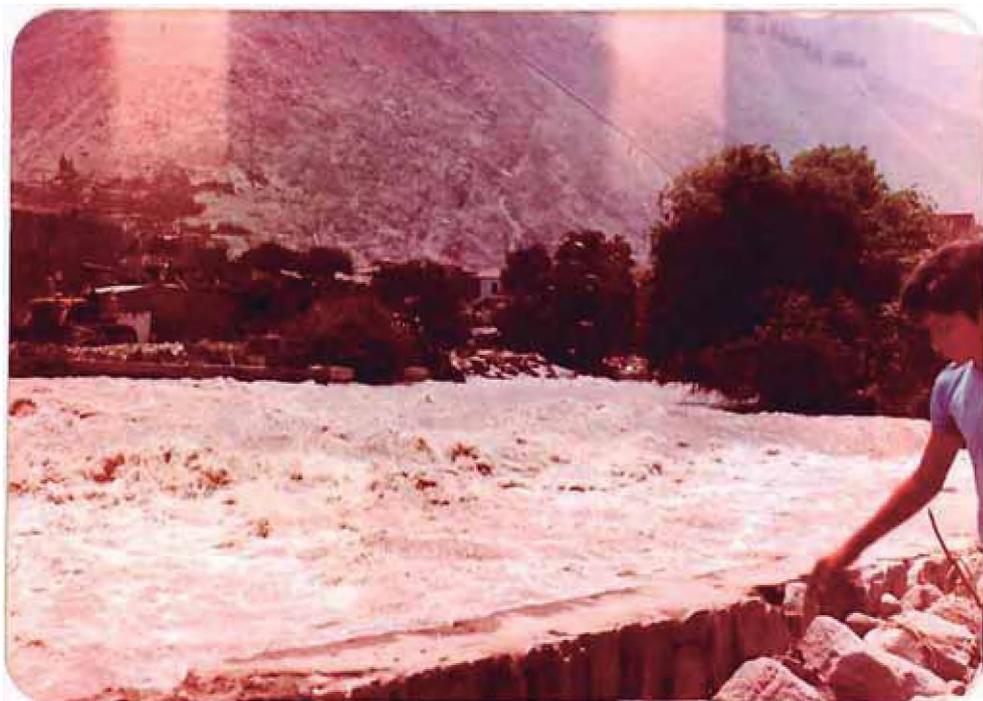
Se aprecia otro muro en la cual las aguas han hecho daño en la parte externa correspondiente a los bordes.

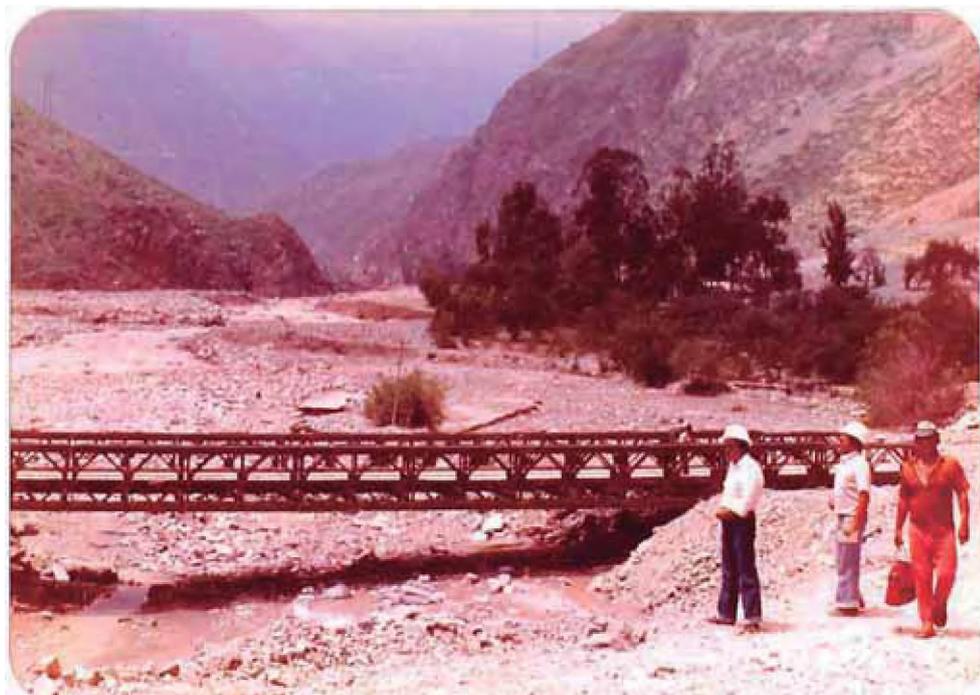
Vista donde se aprecia el desborde del Rio Rímac justo donde termina el encañonamiento. Además se observa el segundo puente Bailey, todo esto entre Tornamesa y la Esperanza.

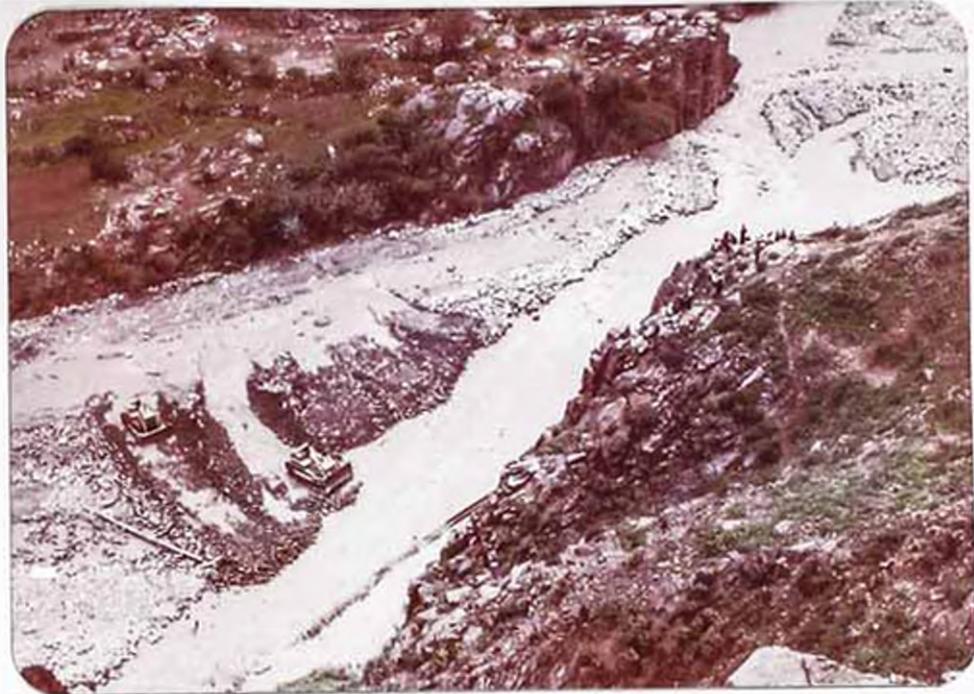
Zona correspondiente a Cariñito, se aprecia como las aguas del Río Rímac han tomado otro cauce (hacia la izquierda). También se aprecia la maquinaria trabajando.

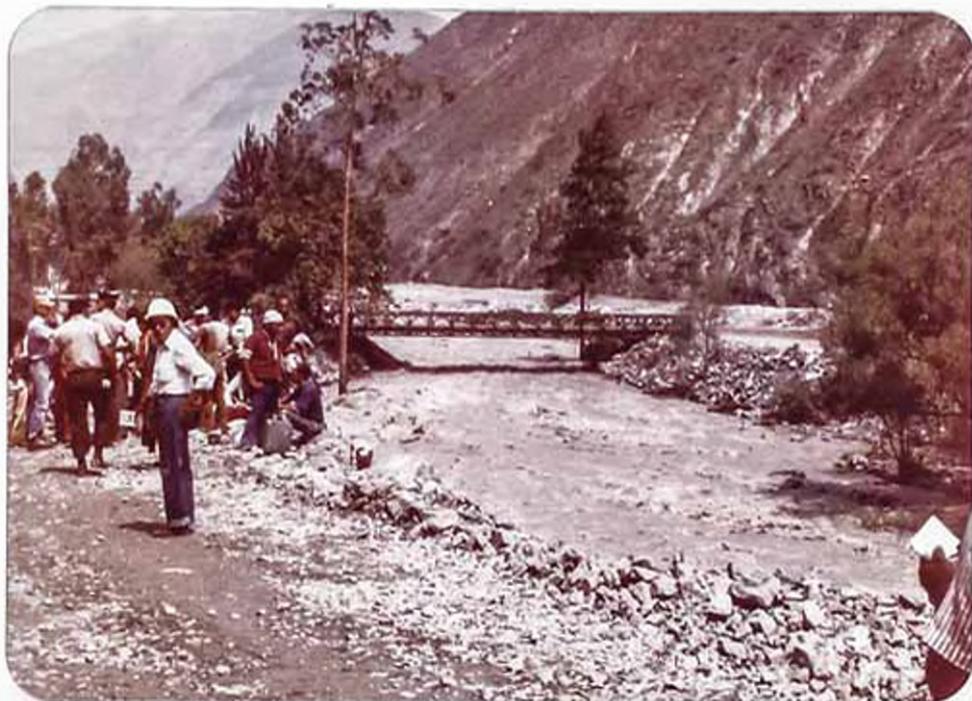
Zona perteneciente a Torixamesa, se aprecia el primer puente Bailey y la nueva vía en funcionamiento, las aguas fluyen por el nuevo cauce.

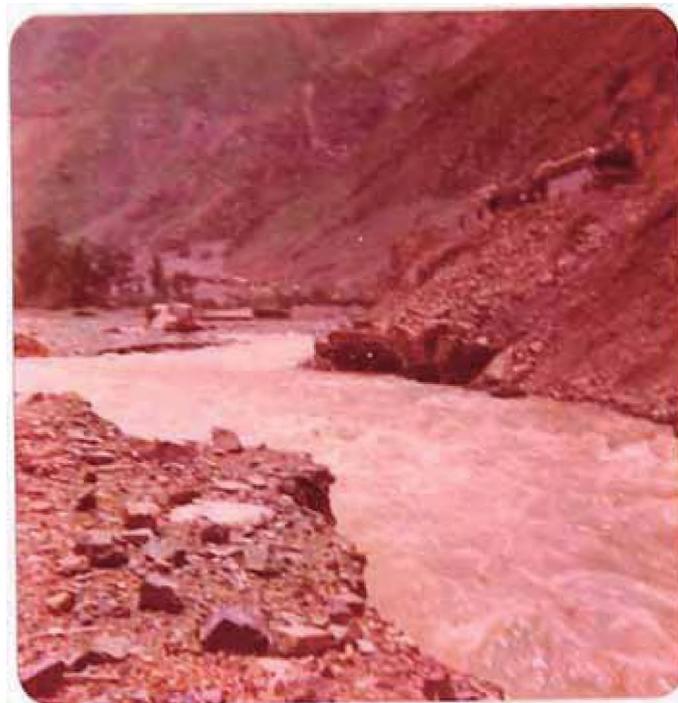
Panorama con el nuevo cauce del Rio Rímac , destrucción de Tornamesa, carretera , además se aprecia la nueva vía (en Roca).

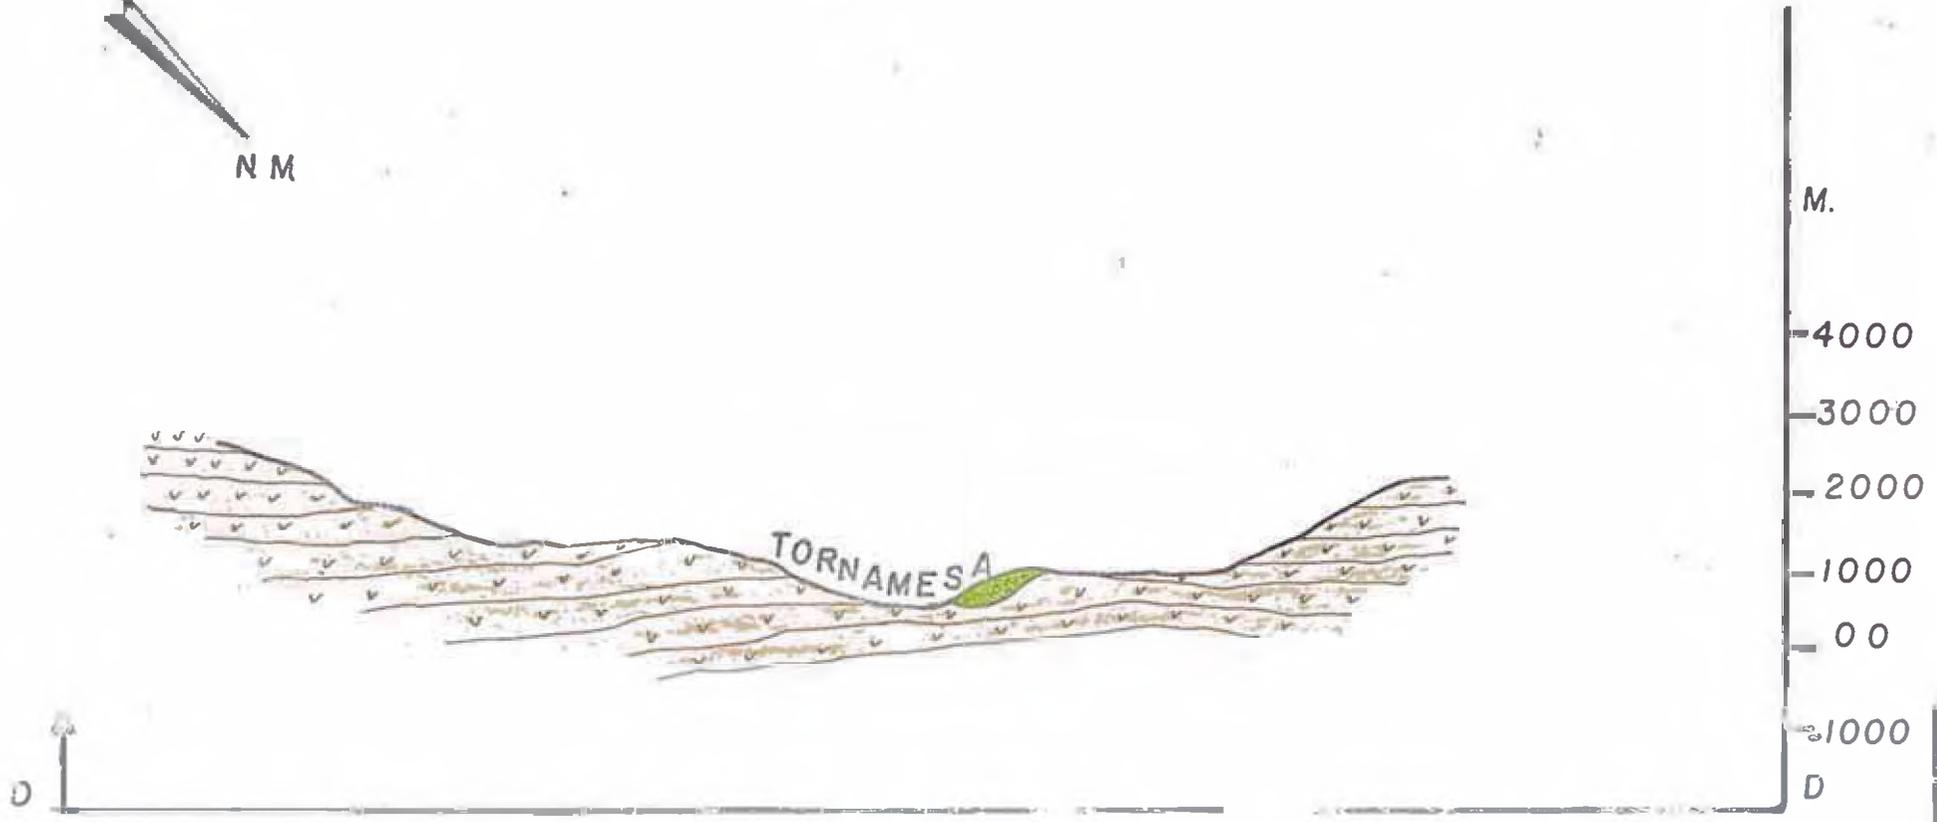
PERFIL GEOLOGICO

ESCALA $\frac{H}{V} = 1/100,000$
