**UNIVERSIDAD NACIONAL DE INGENIERIA  
FACULTAD DE INGENIERIA CIVIL  
UNIDAD DE POSGRADO**

**AUDITORIA DE SEGURIDAD VIAL EN LA RED VIAL  
DEPARTAMENTAL DE LA REGION AYACUCHO**

**TESIS**

**PARA OPTAR EL GRADO DE MAESTRO EN CIENCIAS  
CON MENCIÓN EN INGENIERIA DE TRANSPORTES**

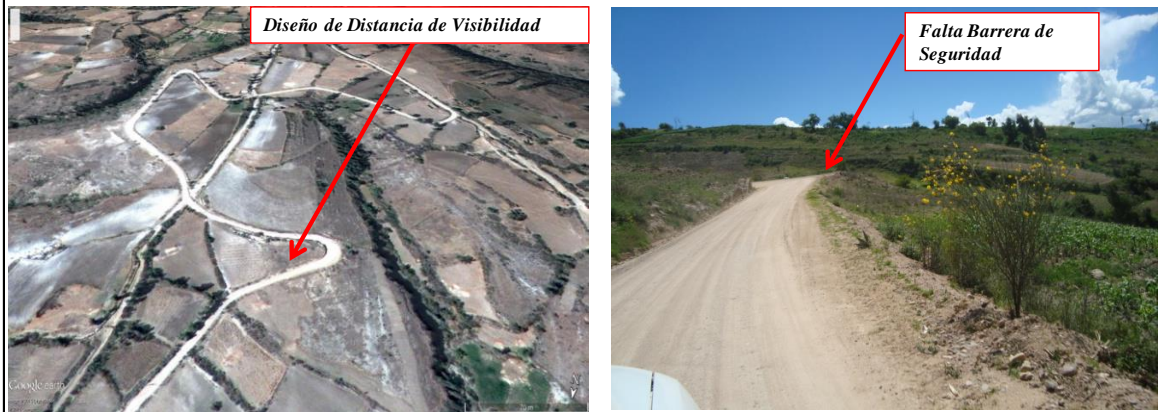
INADECUADO DISEÑO DE LA DISTANCIA DE VISIBILIDAD, DE CONFORMIDAD CON LAS NORMAS INTERNACIONALES Y LAS BUENAS PRÁCTICAS DE LA INGENIERÍA

En la foto Km 23+430; se muestra una situación en la que la distancia de visibilidad es corta, debido a la existencia de tramos con fuertes pendientes, no se llevaron a cabo diseños específicos de Distancia de Visibilidad y de los Sistemas de Contención Vehicular, ni los estudios técnicos previos al diseño

DESCRIPCION DEL RIESGO	Alto Mitigable; se puede controlar a través de obras de mitigación con costos razonables, modificando infraestructura del derecho de vía.
DESCRIPCION DE LA AMENAZA	Existe la posibilidad moderada de que se presente un accidente, bajo condiciones críticas.
DESCRIPCION DE LA VULNERABILIDAD	Existe la alta posibilidad, de que se tenga pérdidas humanas y materiales, bajo condiciones críticas.
ACCION PREVENTIVA	Colocación de señalización vertical de curva al ingreso y salida de la misma, y de control de velocidad.

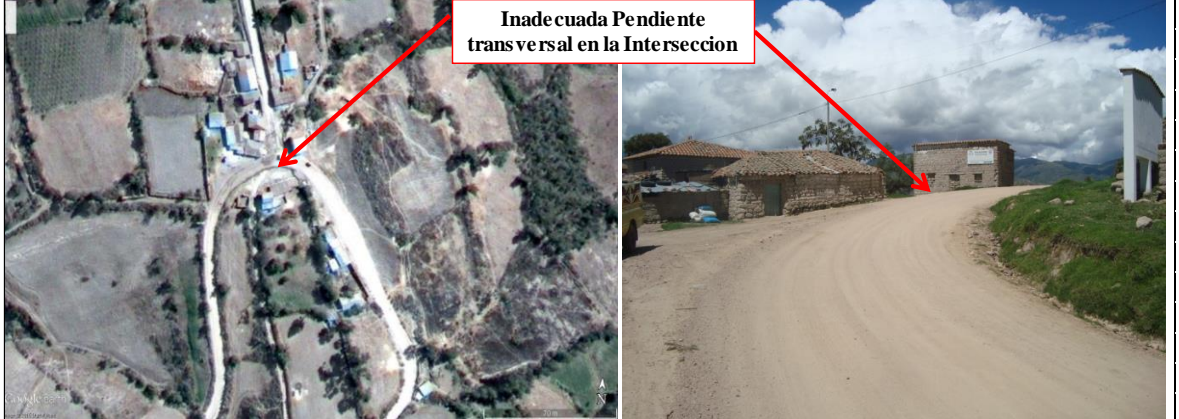
**FICHA N° 02 INTERSECCIONES**

INADECUADA PENDIENTE TRANSVERSAL EN LA INTERSECCIÓN, DE CONFORMIDAD CON LAS NORMAS INTERNACIONALES Y LAS BUENAS PRÁCTICAS DE LA INGENIERÍA

En el Km. 22+850. La distancia de visibilidad provista para la intersección con la vía de acceso a la localidad de Tambillo, se encuentran a desnivel de 80.0 cm el cual acentuaría el riesgo, de cualquier accidente ante una eventual pérdida de control, debido a la existencia de combinaciones de fuerte pendiente en curvas horizontales de radio demasiado cortos y por la presencia de árboles, edificaciones carteles de obra, etc. esta intersección no es obvia para todos los usuarios.

**ACCION PREVENTIVA** Colocación de señalización vertical indicando curva, intersección y de control de velocidad

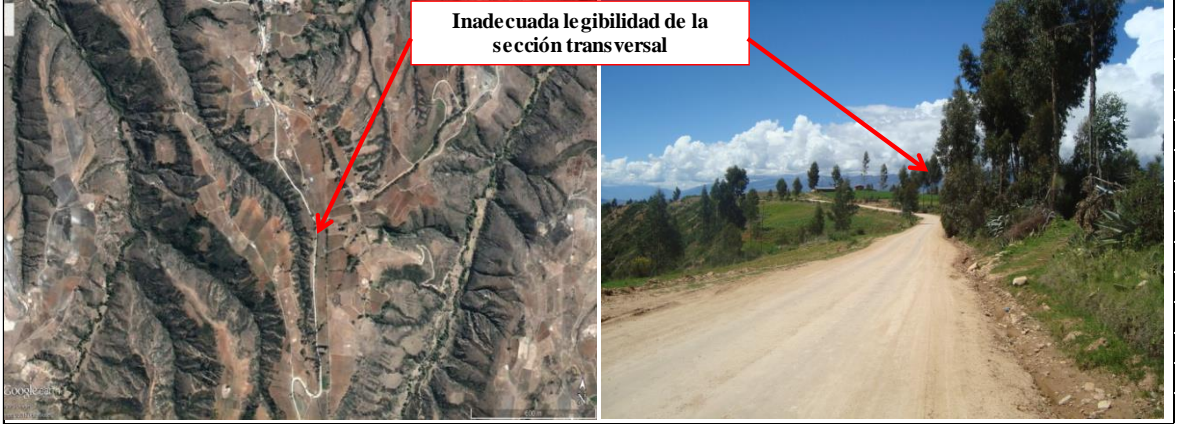
**FICHA N° 03 ALINEAMIENTO Y SECCION TRANSVERSAL**

INADECUADA LEGIBILIDAD PARA CONDUCTORES EN LA SECCION TRANSVERSAL, DE CONFORMIDAD CON LAS NORMAS INTERNACIONALES Y LAS BUENAS PRÁCTICAS DE LA INGENIERÍA  
 En el Km. 47+700. La distancia de visibilidad entre la calzada y los accesos a propiedades privadas, la visibilidad se encuentra distorsionada por la presencia de árboles en cercos de fincas y/o terrenos agrícolas

DESCRIPCION DEL RIESGO	Bajo; se requieren medidas de prevención y/o control
DESCRIPCION DE LA AMENAZA	Se puede presentar un accidente en un futuro lejano, bajo condiciones muy críticas.
DESCRIPCION DE LA VULNERABILIDAD	media posibilidad, de que se tenga, un accidente, bajo condiciones muy críticas.
ACCION PREVENTIVA	Efectuar Roce del Derecho de Vía de forma mediata.

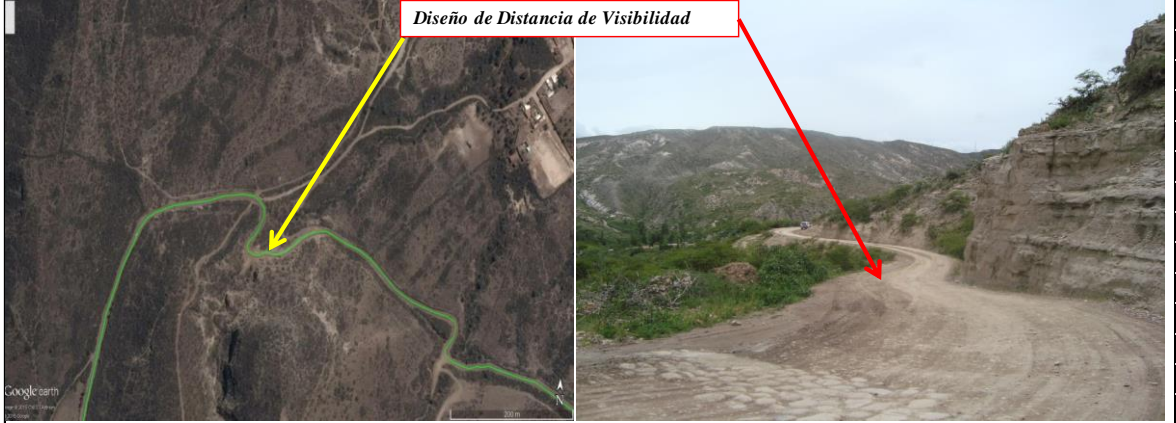
**FICHA N° 04 ALINEAMIENTO Y SECCION TRANSVERSAL**

INADECUADO DISEÑO DE LA DISTANCIA DE VISIBILIDAD, DE CONFORMIDAD CON LAS NORMAS INTERNACIONALES Y LAS BUENAS PRÁCTICAS DE LA INGENIERÍA

En el Km 6+230, en el alineamiento vertical y horizontal; existen incoherencias, con la velocidad de operación de la vía debido a que en varios tramos existen varias zonas y/o tramos en contra curvas, en tramos de longitudes menores a 60 mts en la horizontal y curvas verticales con la misma longitud referida. La señalización de advertencia sólo se encuentra en algunos tramos.

**ACCION PREVENTIVA** Colocación de señalización vertical indicando curva y bajar velocidad

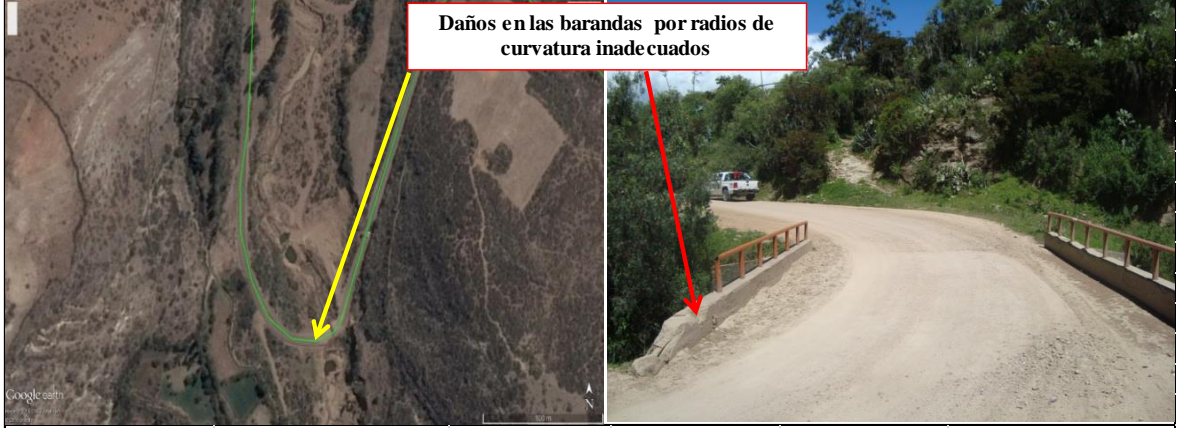
INADECUADO DISEÑO DE RADIO DE CUVATURA AL INGRESO Y SALIDA DE PUENTES Y PONTONES, DE CONFORMIDAD CON LAS NORMAS INTERNACIONALES Y LAS BUENAS PRÁCTICAS DE LA INGENIERÍA

En el Km. 18+200. El ancho del ingreso a los puentes y pontones se encuentran acortados en relación al ancho de la calzada bajo condiciones de acercamiento, debido a que los puentes y pontones son sólo de un carril tanto los ingresos como las salidas tienen un radio de curvatura inadecuados.

DESCRIPCION DEL RIESGO	Alto Mitigable; se puede controlar a través de obras de mitigación con costos razonables, modificando infraestructura
DESCRIPCION DE LA AMENAZA	Existe la posibilidad moderada de que se presente un accidente, bajo condiciones críticas.
DESCRIPCION DE LA VULNERABILIDAD	Existe la posibilidad, alta de que se tenga pérdidas humanas y materiales, bajo condiciones críticas.
ACCION PREVENTIVA	Señalización vertical indicando curva, acortamiento de ancho de calzada y control de velocidad

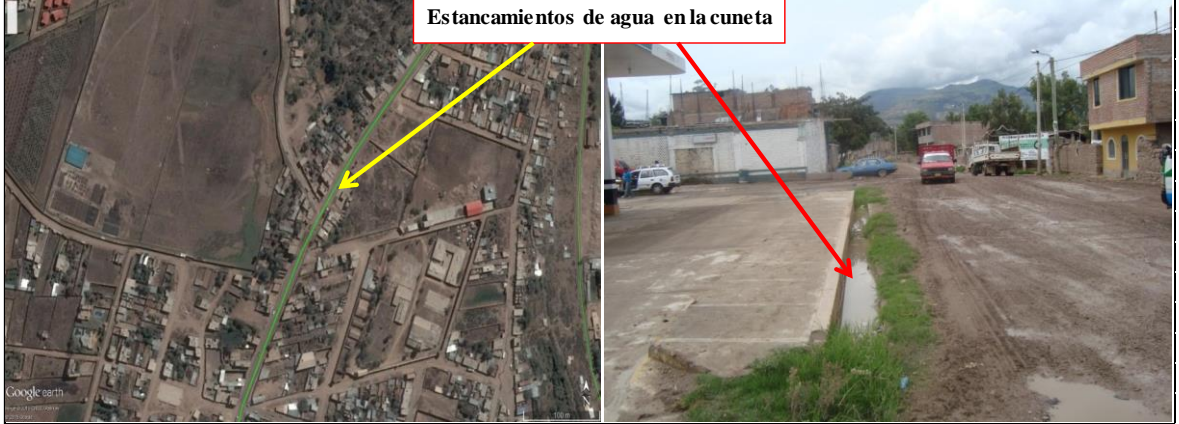
**FICHA N° 07 PAVIMENTOS**

INADECUADO DISEÑO DE LA CUNETA, DE CONFORMIDAD CON LAS NORMAS INTERNACIONALES Y LAS BUENAS PRÁCTICAS DE LA INGENIERÍA

En el Km. 0+860. Bajo condiciones de mal tiempo, varias secciones de la vía se encuentran con acumulación o flujos de agua, siempre ocurre anegamientos en varias zonas de la carretera

**ACCION PREVENTIVA** Limpieza de la cuneta y eliminación de materiales extraños.

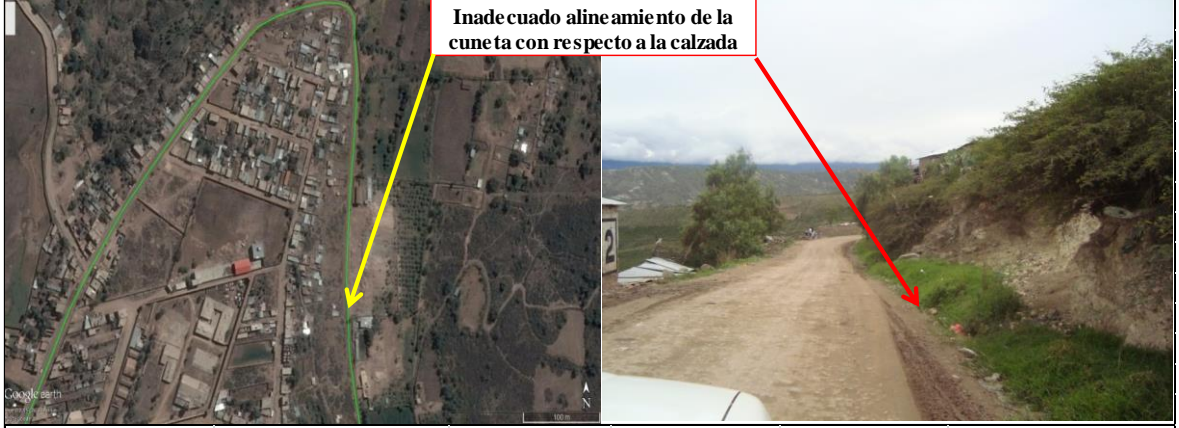
**FICHA N° 08 ALINEAMIENTO Y SECCION TRANSVERSAL**

INADECUADO DISEÑO DEL ALINEAMIENTO DE LA CUNETA, DE CONFORMIDAD CON LAS NORMAS INTERNACIONALES Y LAS BUENAS PRÁCTICAS DE LA INGENIERÍA

En el Km. 1+470. El inicio y término de las cunetas son localizados y alineados correctamente, sólo en algunos tramos.

DESCRIPCION DEL RIESGO	Alto Mitigable; se puede controlar a través de obras de mitigación con costos razonables, modificando infraestructura
DESCRIPCION DE LA AMENAZA	Existe la posibilidad moderada de que se presente un accidente, bajo condiciones críticas.
DESCRIPCION DE LA VULNERABILIDAD	Existe la posibilidad, alta de que se tenga pérdidas humanas y materiales, bajo condiciones críticas.
ACCION PREVENTIVA	Colocación de señalizacion vertical indicando control de velocidad
