**ESTUDIO DEL IMPACTO DE LAS INTERVENCIONES EN EL NÚCLEO DEL
CENTRO HISTÓRICO DE LIMA, A PARTIR DE LA DECLARACIÓN DE
PATRIMONIO CULTURAL DE LA HUMANIDAD**

TESIS PARA OPTAR AL GRADO MAESTRO EN CIENCIAS CON MENCIÓN EN
CONSERVACIÓN DEL PATRIMONIO EDIFICADO

MÓNICA ROXANNA RODRÍGUEZ LARRAÍN ECHECOPAR

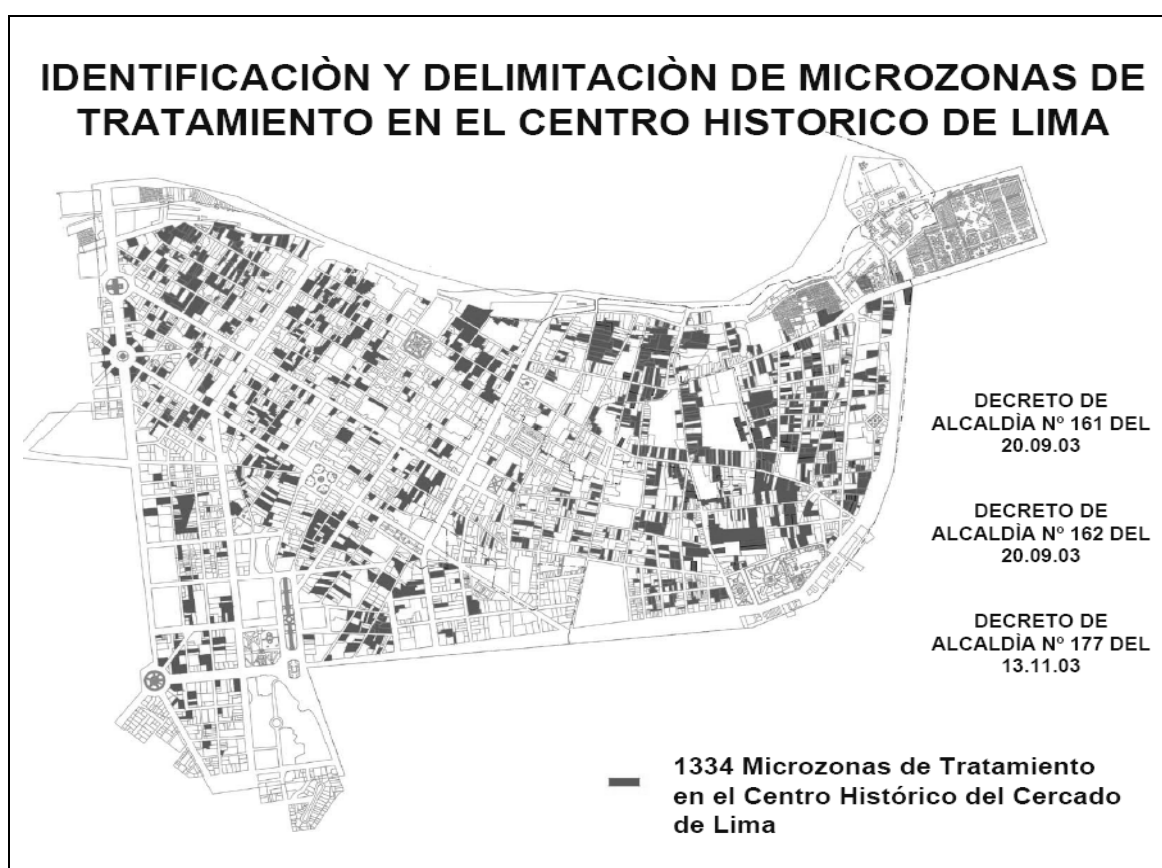
Ilustración 05: Microzonas de Tratamiento en el Centro Histórico de Lima.

La Municipalidad Metropolitana de Lima, mediante los Decretos de Alcaldía N° 161 y N° 172 del 18 de septiembre y 03 de noviembre de 2003, respectivamente, encarga a EMILIMA el diseño del Programa Municipal de Renovación Urbana en las Microzonas de tratamiento del Centro Histórico. Mediante el Decreto de Alcaldía N° 177, del 11 de noviembre del 2003, se identifican Microzonas de Tratamiento de Renovación Urbana co-

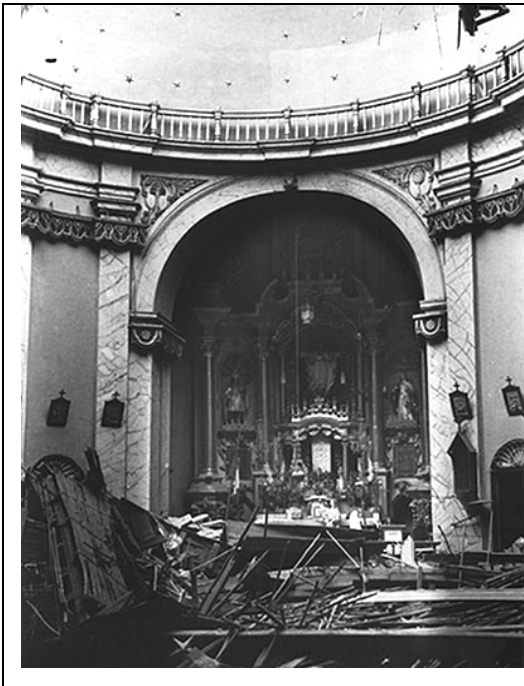
Fotografía 15: Iglesia de los Huérfanos, después del terremoto de 1940

Después del terremoto de 1940, cuya intensidad estimada en VII-VIII MM causó daños a los templos, a la catedral, a las viviendas (85% las construidas con quincha, 23% de adobe, 20% de ladrillo, 9% de cemento y 10% con materiales variables)⁷³ varios predios en ruina fueron desocupados y sus ocupantes migraron a otros distritos de Lima, como el Monasterio de la Encarnación (hoy, en la Av. Brasil).⁷⁴ Los inmuebles dejados fueron alquilados o vendidos para sedes de instituciones, o fueron demolidos para construir edificios de oficinas y/o sedes financieras o para permanecer como terrenos baldíos, y algunas casonas fueron alquiladas para habitación y/o comercio en forma total o parcial, siendo divididas por los mismos propietarios para obtener mayor renta. Más tarde, al agudizarse el problema de la crisis de vivienda, los inquilinos las subdividieron para sub-alquilarlas, convirtiéndolas gradualmente en tugurios.
