UNIVERSIDAD NACIONAL DE INGENIERÍA

**“APLICACIÓN METODOLÓGICA DE UNA AUDITORÍA
ENERGÉTICA PARA LA MEJORA DEL OPEX DEL PROCESO DE
UNA PLANTA DE ACEITES”**

La investigación está referido a los resultados de la Auditoría Energética practicada a la planta DSM Marine Lipids Perú-Catacaos, Piura-Perú, realizada del 04 de noviembre al 28 de noviembre 2021 los trabajos de campo y entre el 29 de noviembre al 18 de diciembre 2021 se evaluó profundamente el consumo de energía térmica y el desempeño energético de los equipos consumidores de calor. El trabajo permitió identificar las oportunidades de uso eficiente de la energía en la empresa en las áreas operativas de la empresa y en la sala de calderas, a través de una metodología de trabajo estructurada con 03 grupos de trabajo con actividades definidas cada una de ellas para la consecución de los fines de la presente auditoría.

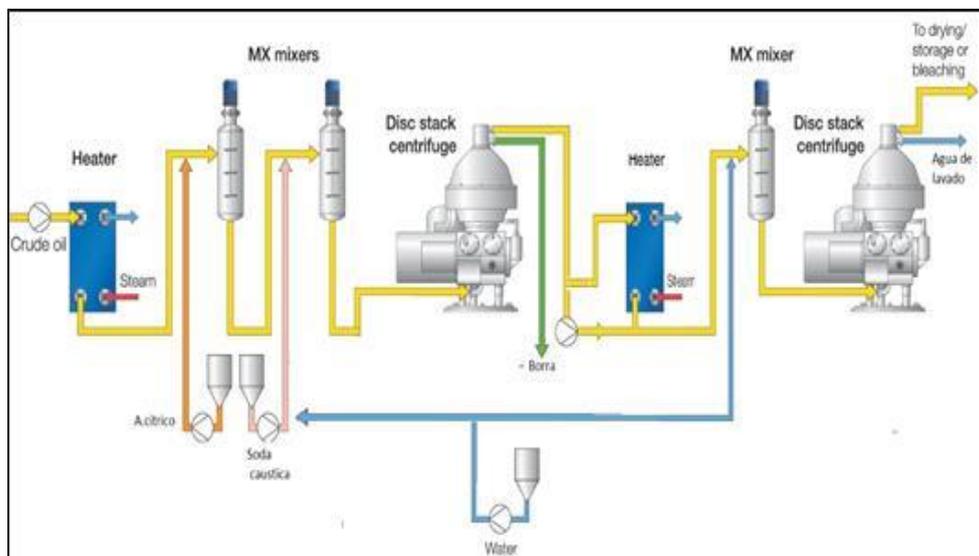
Figura N°05. Proceso de Neutralización.

Lavado: Después de la etapa anterior el aceite lleva cierta cantidad de jabón en suspensión el cual es removido por una serie de lavados con agua caliente el jabón en suspensión es separado por centrifugación.

Secado: El aceite de lavado ingresa a un tanque destilador.

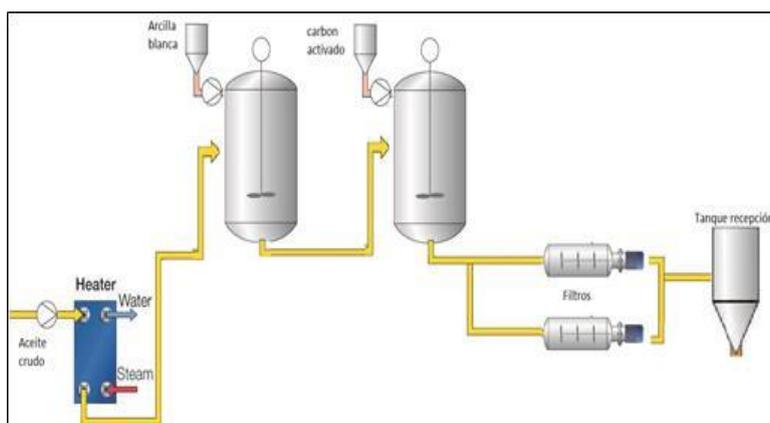
Figura N°06. Proceso de blanqueo.

Etapas de filtración: Se realiza mediante una membrana porosa que sólo permite el paso de los líquidos; se tiene instalados dos filtros cuando uno está en funcionamiento el otro se limpia y se prepara para el siguiente ciclo; la máxima capacidad de cada filtro es de 400 kg.

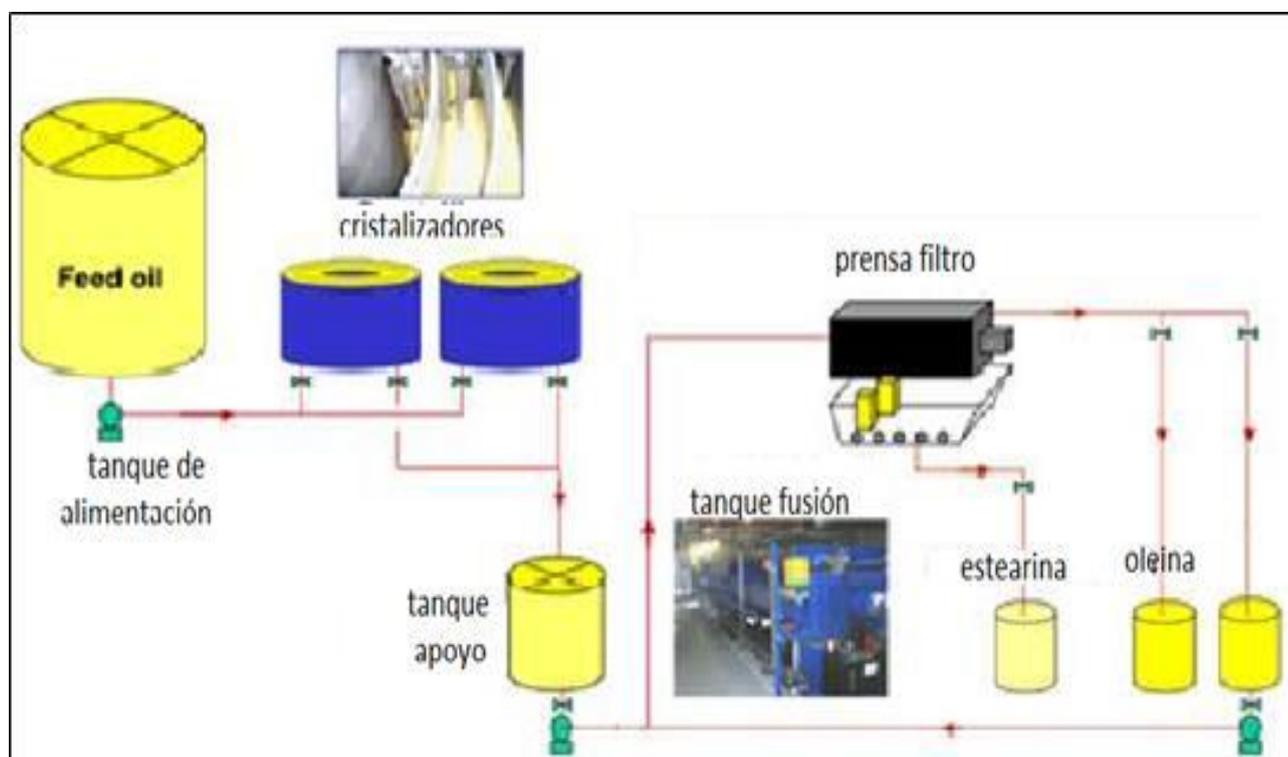
Figura N°07. Proceso de winterización.

Cristalización: el aceite de enfriado de 50 a 4 °C aproximadamente durante 24 horas se cuenta con un sistema de frío con un compresor tipo tornillo que permite enfriar el agua a -7 °C.

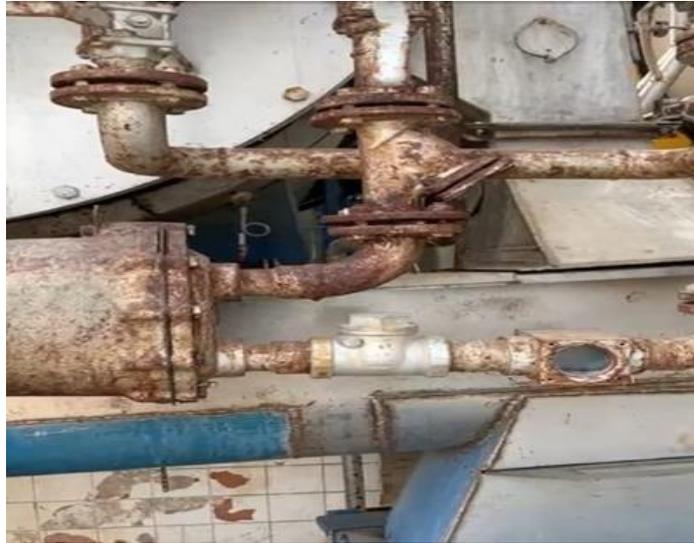
Figura N°09. Sistema de accesorios de trampas de vapor sugerido para mejora.

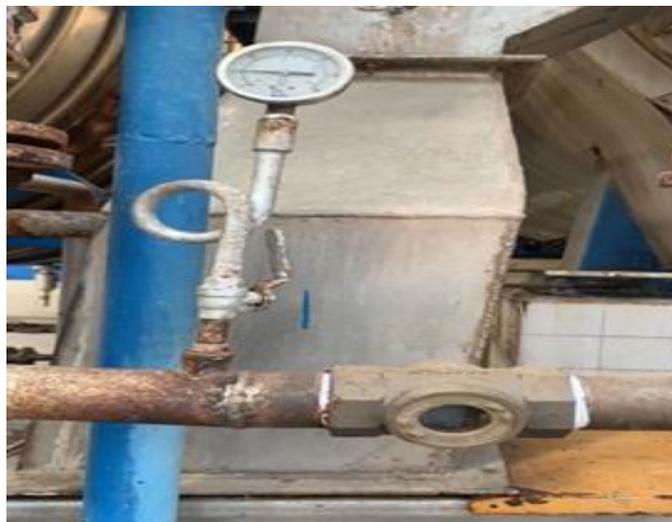
Figura N°10. Sistema de accesorios de trampas de vapor de empresas pesqueras (Con válvulacheck y Visor de fujo)

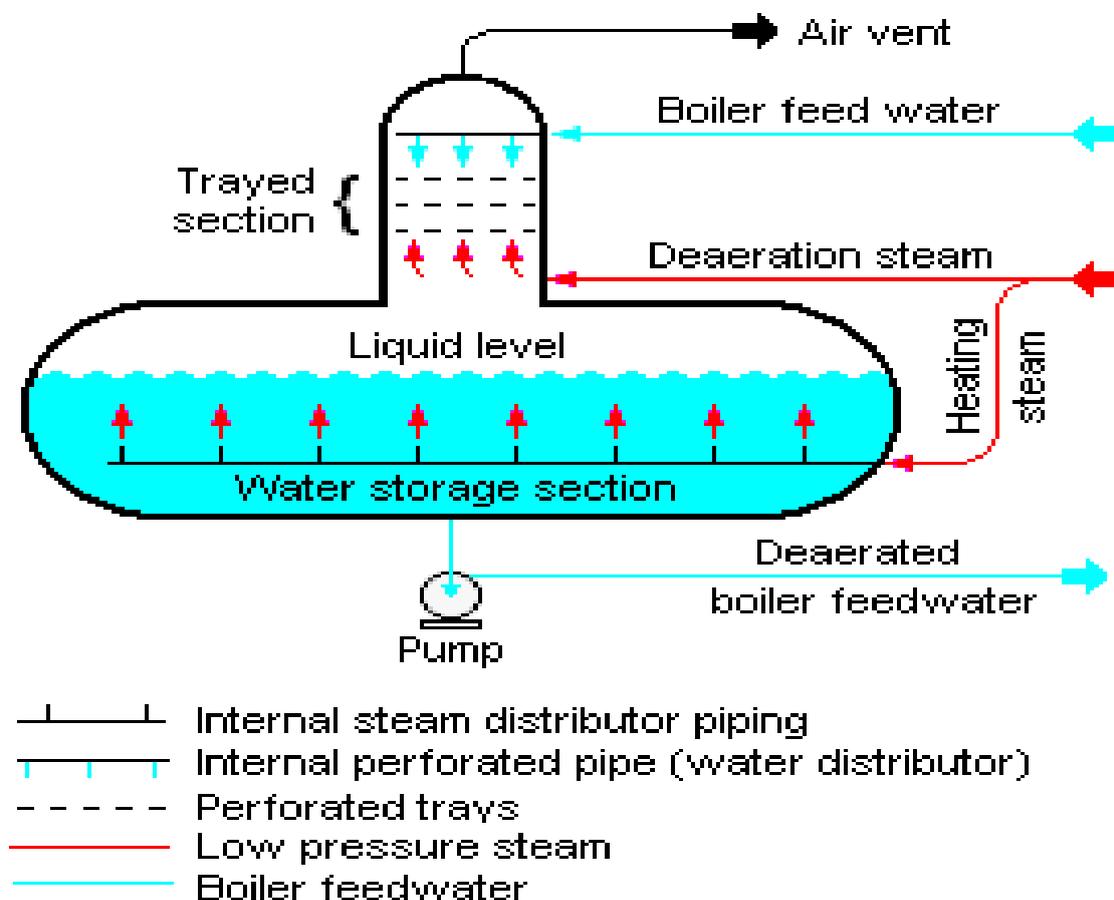
Figura N°12. Sistema de distribución del desaireador.

Respecto a la recuperación de condensados, esta no se realiza debido a posibles sospechas de contaminación del agua con trazas de aceite. El proceso de suministro de agua de calderos pasa inicialmente por un sistema de ósmosis inversa, como proceso de purificación, generalmente se puede eliminar del 96 al 99% de la mayoría de contaminantes (sales, minerales, partículas, bacterias y metales peligrosos). Esta se almacena en un Tanque de agua osmotizada, desde donde se suministra al desaireador a una temperatura ambiental de 20 °C. Siendo necesario tener una temperatura entre los 90 y 100 °C, para la liberación del O₂ y CO₂ contenido en el agua, se inyecta vapor vivo a través de una tubería interna mediante toberas, tal como se muestra en la Figura N°12.

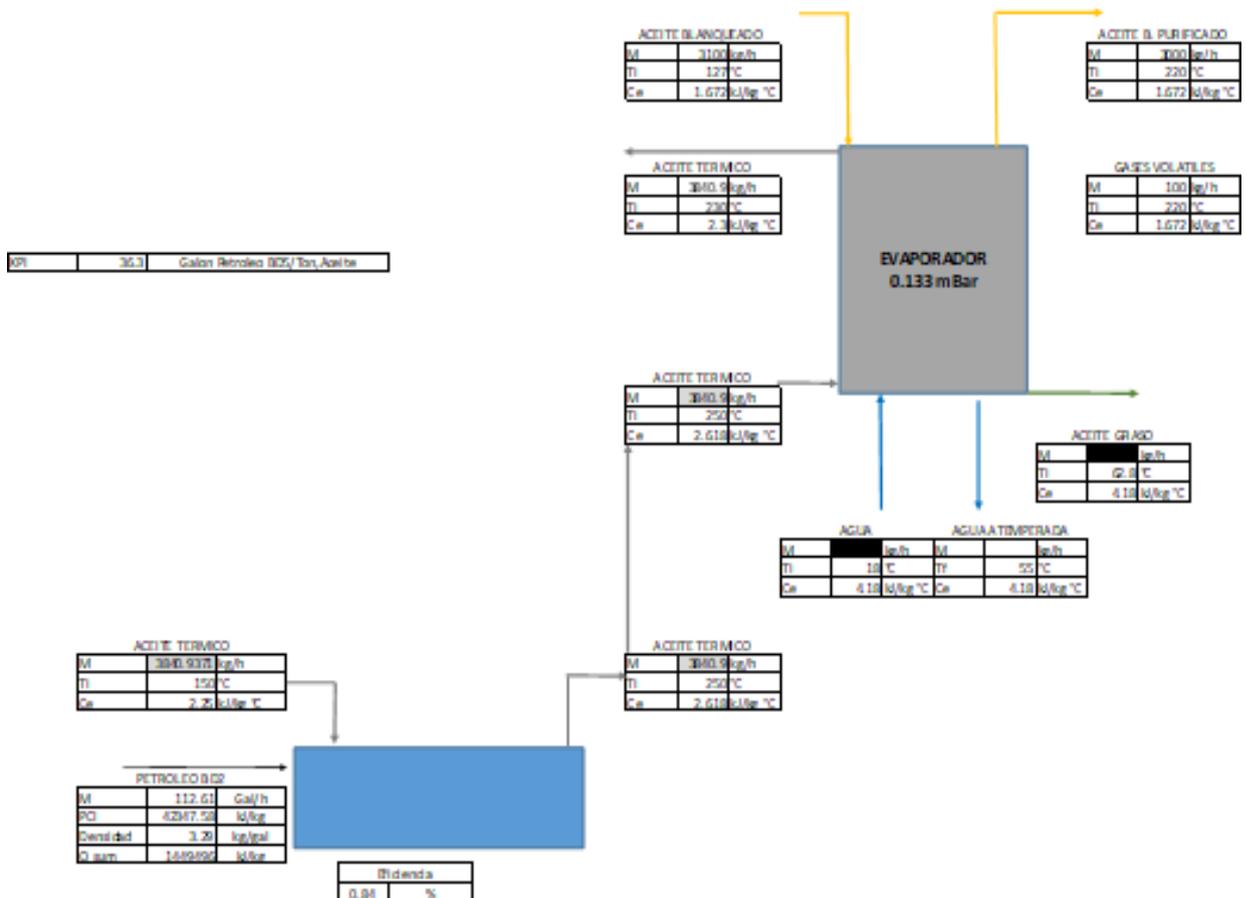
Del mismo modo se presenta el resultado del balance de energía en el área de purificación, en el cual se tiene un indicador de planta de 36.3 Galón de Petróleo BD5/Tonelada de aceite procesado.

Fuente: propia
 Figura N°19. Determinación del KPI de planta de Área de Purificación.

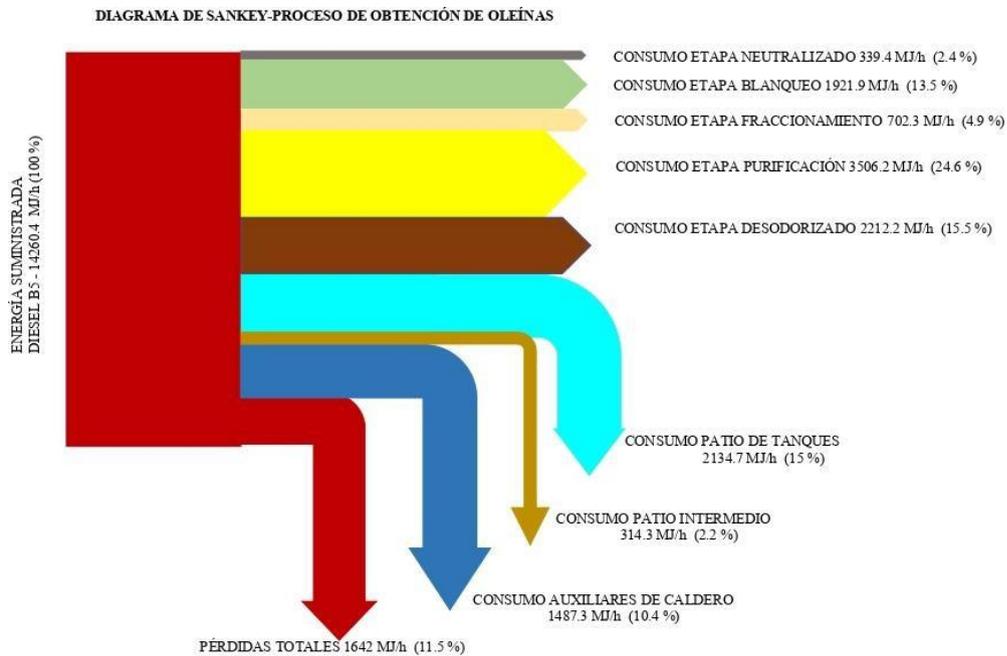
Figura N°25. Diagrama de Sankey – Proceso de Obtención de Oleínas.

Se presenta el diagrama de Sankey global de asociado a la producción de oleínas a plena carga asumiendo simultaneidad de operación de áreas al 100 % de carga de proceso, teniendo en cuenta el valor máximo de operación de planta.

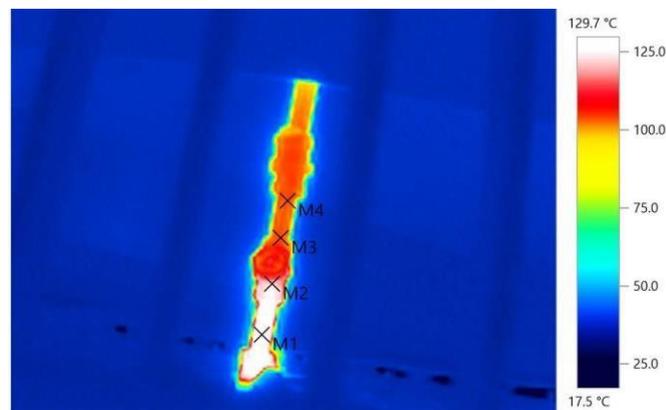
N°	Datos	
01	Código	SC-0500-009
02	Área	WFE 2
03	Localización	SC-0500-017
04	Familia de trampa	Termodinámica
05	Tipo de trampa	Disco
06	Tamaño	1/2"
07	Marca	Spirax Sarco
08	Modelo	TD52
09	Temperatura (°C)	120.4
10	Comentarios de operación	Fallando
11	Recomendación	Cambiar / reparar Enchaquetar

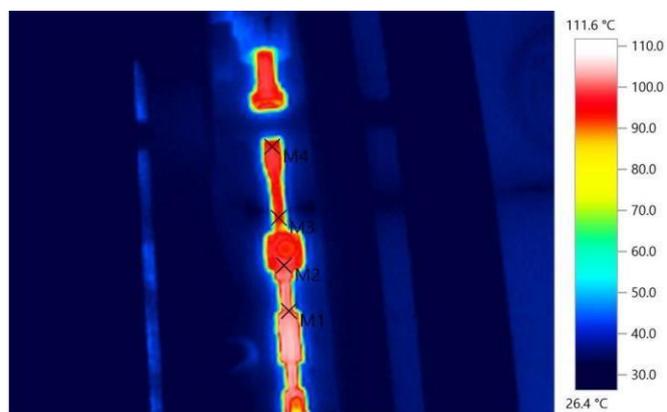
N°	Datos	
01	Código	SC-0500-011
02	Area	WFE 2
03	Localización	SC-0500-019
04	Familia de trampa	Termodinámica
05	Tipo de trampa	Disco
06	Tamaño	1/2"
07	Marca	Spirax Sarco
08	Modelo	TD52
09	Temperatura (°C)	95.0
10	Comentarios de operación	Fallando
11	Recomendación	Cambiar / reparar Enchaquetar

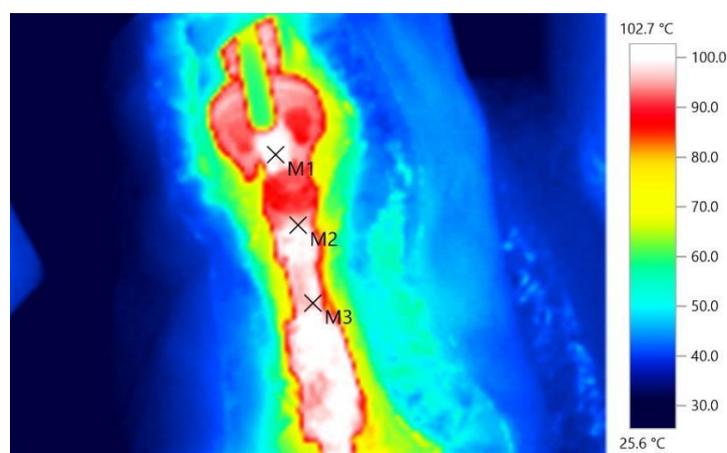
N°	Datos	
01	Código	SC-100-009
02	Área	Patio de tks intermedios
03	Localización	SC-1100-0017
04	Familia de trampa	Termodinámica
05	Tamaño	1/2"
06	Marca	Spirax Sarco
08	Temperatura (°C)	96.9
09	Valor Máximo de Medición (db)	18
10	Comentarios de operación	Fallando
11	Recomendación	Cambiar / reparar Enchaquetar

Patio de tks intermedios	Tk 34. SC-100-009	Termodinámica	-	1/2"		102.0	x	x	x			x		Fallando	Cambiar trampa de vapor, Colocar válvula check, manómetro, visor de flujo y válvula de purga en el filtro.	-

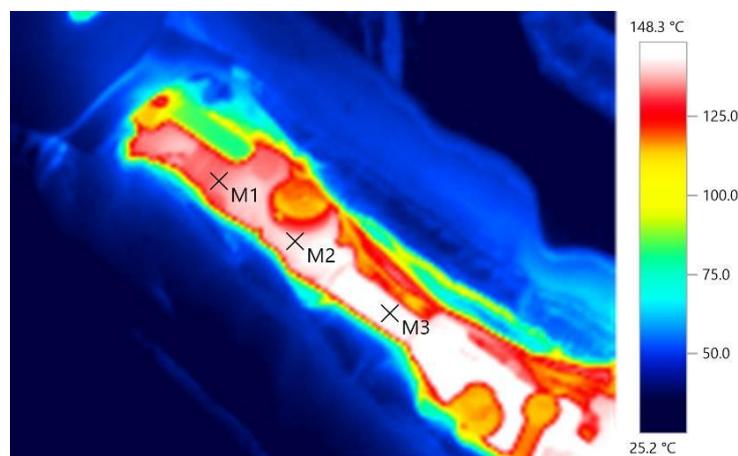
N°	Datos	
01	Código	SC-1100-010
02	Área	Patio de tks intermedios
03	Localización	SC-1100-0020
04	Familia de trampa	Termodinámica
05	Tamaño	3/4"
06	Marca	Spirax Sarco
07	Modelo	TD52
08	Temperatura (°C)	140.1
09	Valor Máximo de Medición (db)	30
10	Comentarios de operación	Fallando
11	Recomendación	Cambiar / reparar Enchquetar

Patio de tks intermedios	Tk 0500-150. SC-1100-010	Termodinámica	-	3/4"	142.0	x	x	x	x	Fallando	Cambiar trampa de vapor, Colocar válvula check, manómetro, visor de flujo y válvula de purga en el filtro.	-
Patio de tks intermedios	Tk 01. SC-1100-004	Mecánica	Flotador	1 1/2"	-	x	x	x	x	-	Colocar válvula check, manómetro, visor de flujo y válvula de purga en el filtro.	No se encontró operando
Patio de tks intermedios	Tk 100. SC-1100-006	Mecánica	Flotador	3/4"	-	x	x	x	x	-	Colocar válvula check, manómetro, visor de flujo y válvula de purga en el filtro.	No se encontró operando
Patio de tks intermedios	Tk 04. SC-100-003	Termodinámica	-	3/4"	-	x	x	x	x	-	Colocar válvula check, manómetro, visor de flujo y válvula de purga en el filtro.	No se encontró operando
Patio de tks intermedios	Tk 160. SC-1100-016	Termodinámica	-	3/4"	-	x	x	x	x	-	Colocar válvula check, manómetro, visor de flujo y válvula de purga en el filtro.	No se encontró operando

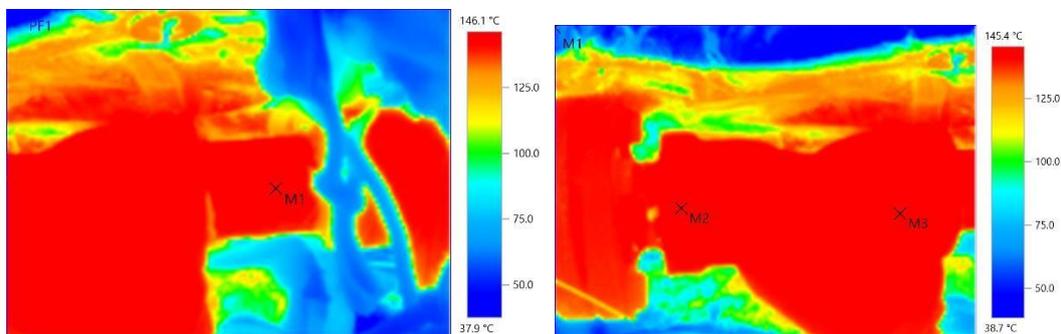
N°	Datos	
01	Código	SC-0100-001
02	Área	HIDROLISIS
03	Localización	SC-0100-0001
04	Familia de trampa	Mecánica
05	Tipo de trampa	Flotador
06	Tamaño	1"
07	Temperatura (°C)	141.8
08	Valor Máximo de Medición (db)	25
09	Comentarios de operación	Fallando
10	Recomendación	Cambiar trampa de vapor ya que está subdimensionada

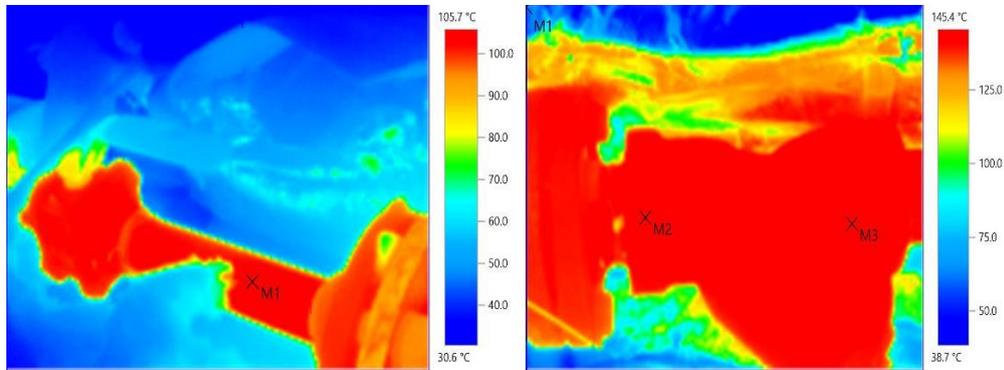
N°	Datos	
01	Código	SC-0100-002
02	Área	HIDROLISIS
03	Localización	SC-0100-0004
04	Familia de trampa	Mecánica
05	Tipo de trampa	Flotador
06	Tamaño	1"
07	Temperatura (°C)	107.3
08	Valor Máximo de Medición (db)	28
09	Comentarios de operación	Operativo
10	Recomendación	Colocar válvula check de descarga y visor

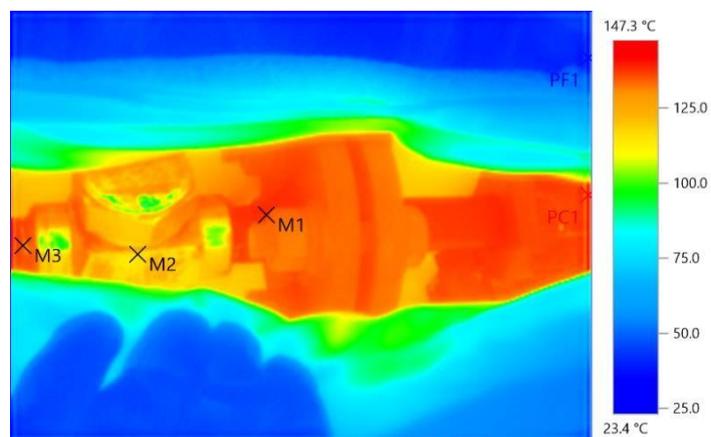
Nº	Datos	
01	Código	R0961
02	Área	MERLIN
03	Localización	R0961
04	Familia de trampa	Termodinámica
05	Tipo de trampa	Disco
06	Tamaño	1/2"
07	Temperatura (°C)	106.5
08	Valor Máximo de Medición (db)	25
09	Comentarios de operación	Operativo
10	Recomendación	-Hay fugas y goteo, revisar el acople. -Colocar válvula check de descarga y visor.

MERLIN	R0313	Termodinámica	-	1/2"	-	x	x	x	x	-	Ajustar las bridas porque hay pérdida de condensado y Colocar válvula check de descarga y visor, hay goteo y fugas de aceite hay que revisar la conexiones.	No se encontró operando.
MERLIN	R0961	Termodinámica	-	1/2"	106.5	x	x	x	x	Operativa	Ajustar las bridas porque hay pérdida de condensado y Colocar válvula check de descarga y visor, hay goteo y fugas de aceite hay que revisar la conexiones.	-
MERLIN	R0383	Mecánica	Flotador	3/4"	37.6	x	x	x	x	Operativa	Colocar válvula check, manómetro, visor de flujo y válvula de purga en el filtro.	-
MERLIN	R0029	Termodinámica	-	1/2"	111.5	x	x	x	x	Operativa	Colocar válvula check, manómetro, visor de flujo y válvula de purga en el filtro.	-
MERLIN	R0051	Termodinámica	-	1/2"	183.0	x	x	x	x	Operativa	Colocar válvula check, manómetro, visor de flujo y válvula de purga en el filtro.	-
WINTERIZACIÓN	SC-0700-004	Mecánica	Flotador	1"	80.8	x	x	x	x	Operativa	Colocar válvula check, manómetro, visor de flujo y válvula de purga en el filtro.	-

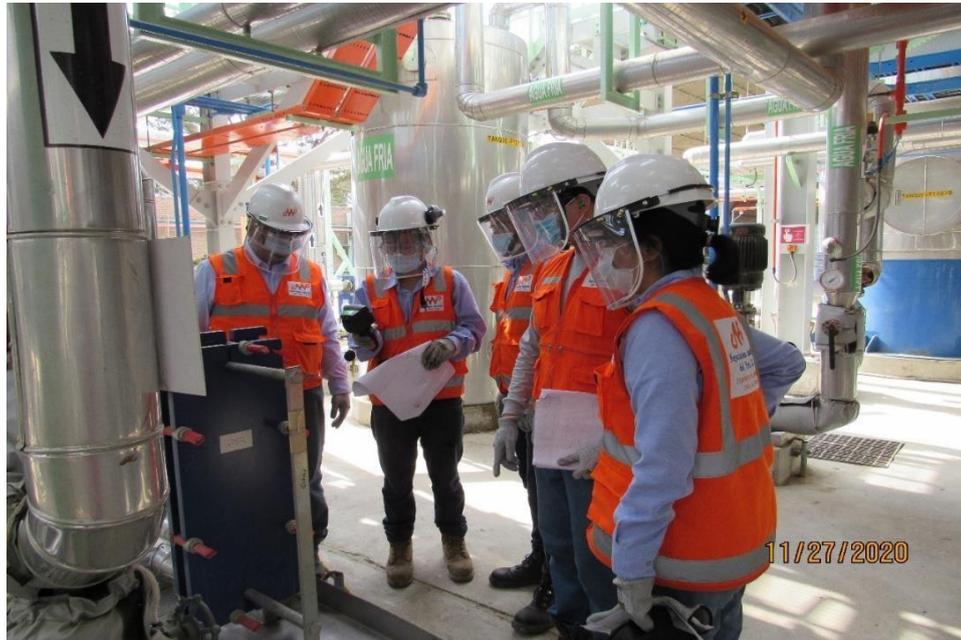
Grado de emisividad : 0.95
 Temp. refl. [°C] : 17.0

N.º	Temp. [°C]
M1	141.10
M2	104.40
M3	98.30

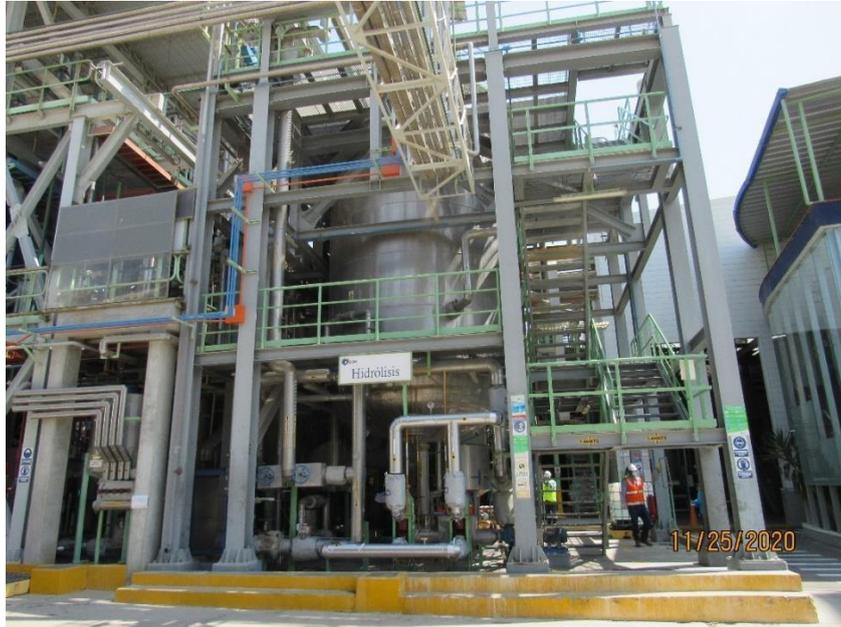
FOTOGRAFÍA N°01

La fotografía N°01 muestra el área de Hidrólisis de la planta DSM Marine Lipids.

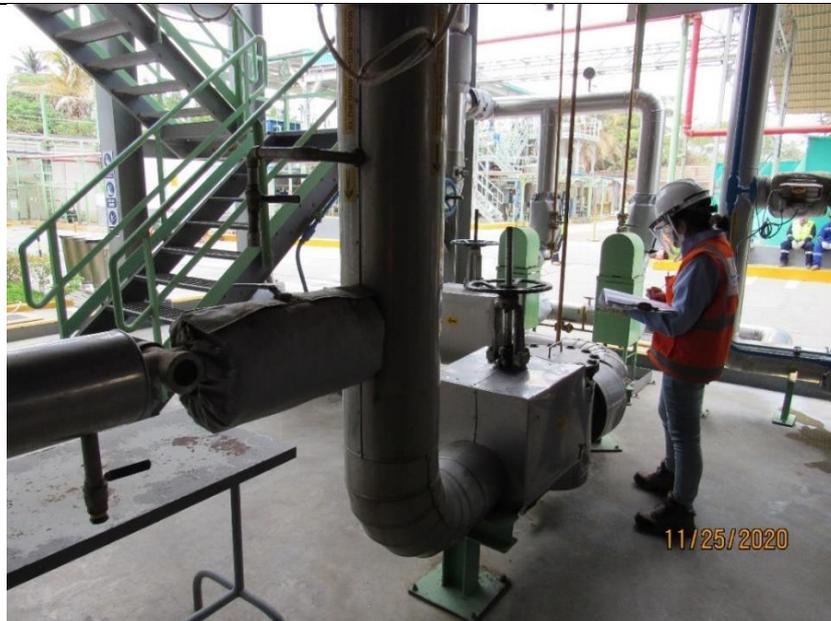
FOTOGRAFÍA N°2

La fotografía N°02 muestra el ruteo de las tuberías, realizado en el primer piso del área de Hidrólisis a través de su plano P&ID.

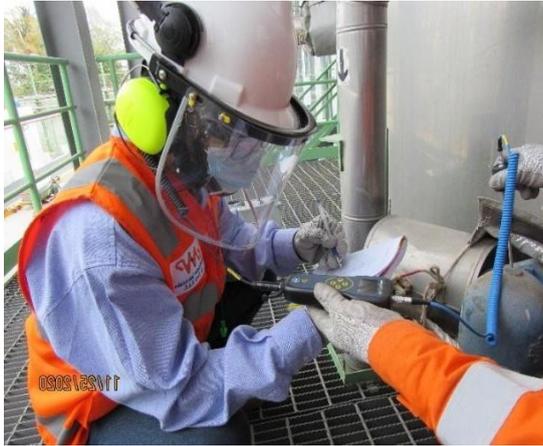
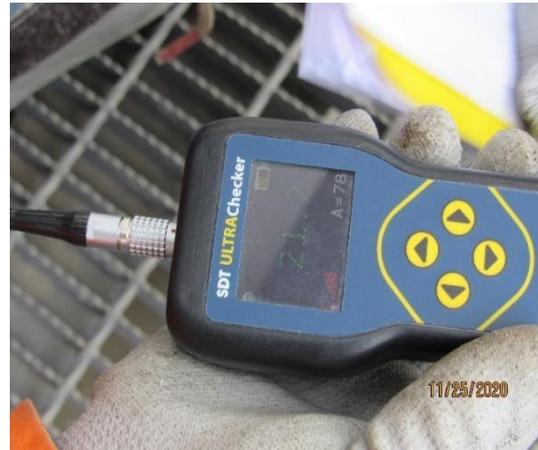
En las figuras N°03 y N°04 se muestra el uso del detector de ultrasonidos para verificar el estado de las trampas de vapor.

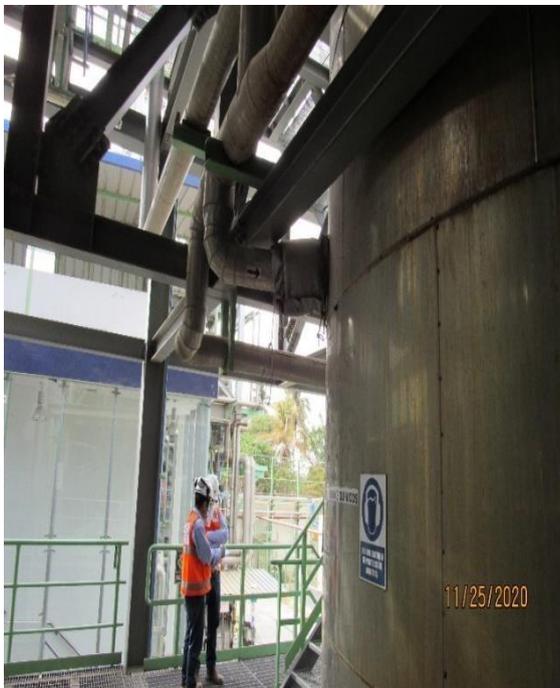
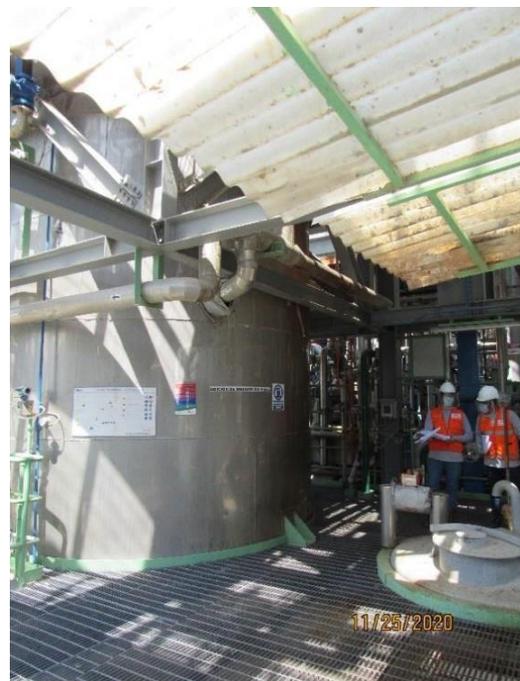
En las fotografías N°05 y N°06 se muestra el ruteo de las conexiones del tanque Tarpón localizadas en el segundo piso del área de Hidrólisis.

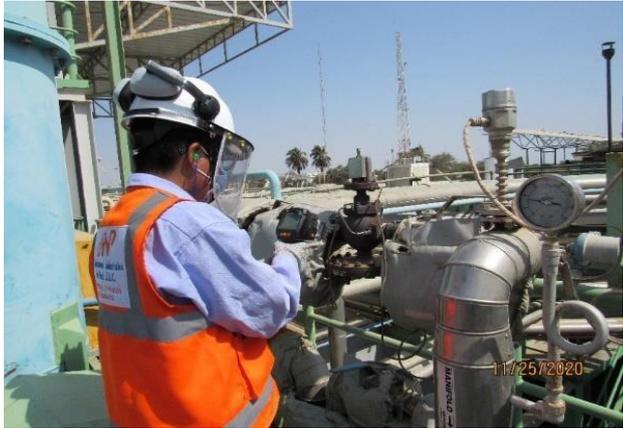
FOTOGRAFÍA N°07

En la fotografía N°07 se muestra la medición de temperatura de la entrada de vapor a Hidrólisis mediante el uso de la cámara termográfica.

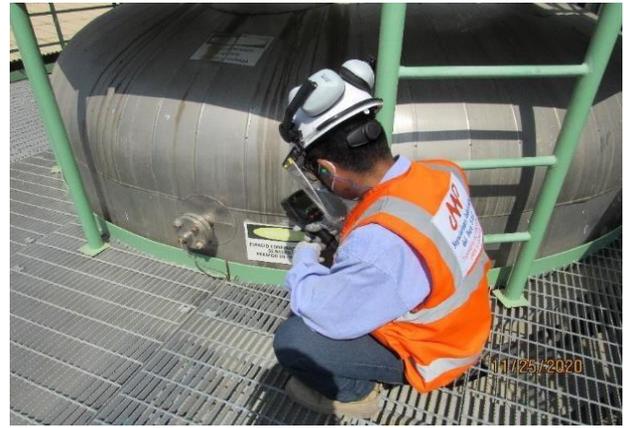
FOTOGRAFÍA N°08

En la fotografía N°08 se muestra el uso de la cámara termográfica en el sensor de temperatura del tanque Tarpón.

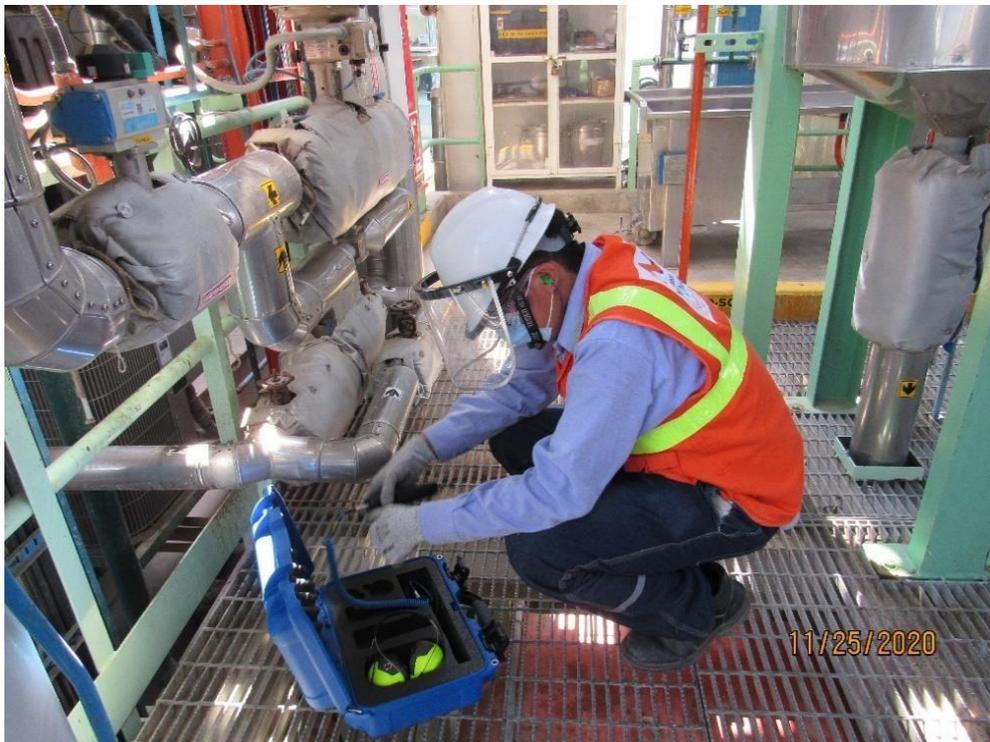
FOTOGRAFÍA N°09

En la figura N°09 se muestra el dispositivo de medición por ultrasonidos que será utilizado en las trampas de vapor presentes en las tuberías.

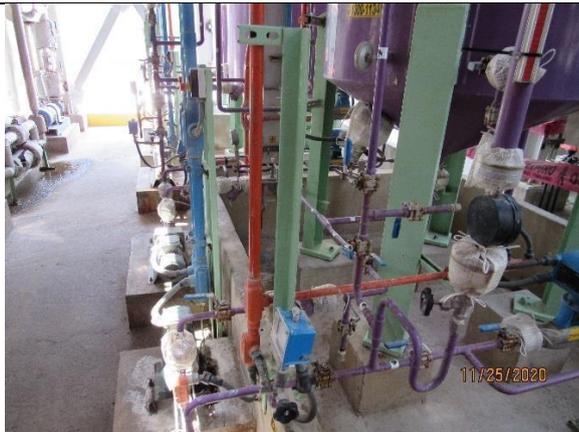
FOTOGRAFÍA N°11

La fotografía N°11 muestra el ruteo realizado a las tuberías y equipos del tanque de soda cáustica en el primer nivel del área de Neutralizado.

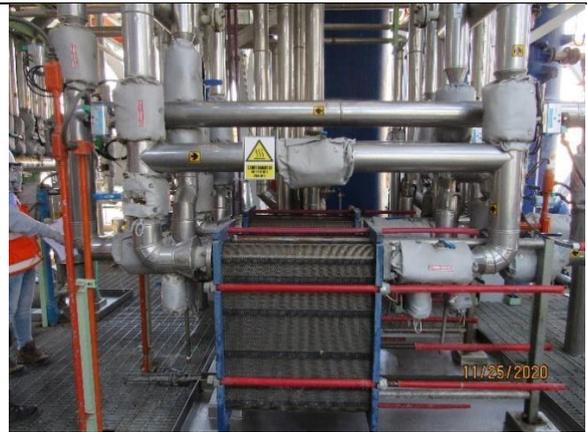
FOTOGRAFÍA N°12

La fotografía N°12 muestra el ruteo realizado a los intercambiadores de placas y sus respectivas conexiones en el segundo nivel del área de neutralizado.

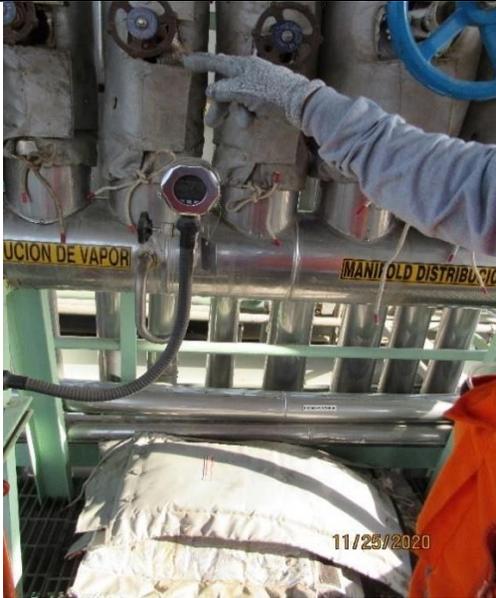
FOTOGRAFÍA N°13

En las fotografías N°13 y N°14 se muestran las observaciones de la ausencia de líneas y válvulas, realizadas en los manifold de distribución de vapor y en el de condensos, respecto a la revisión de planos de DSM Marine Lipids.

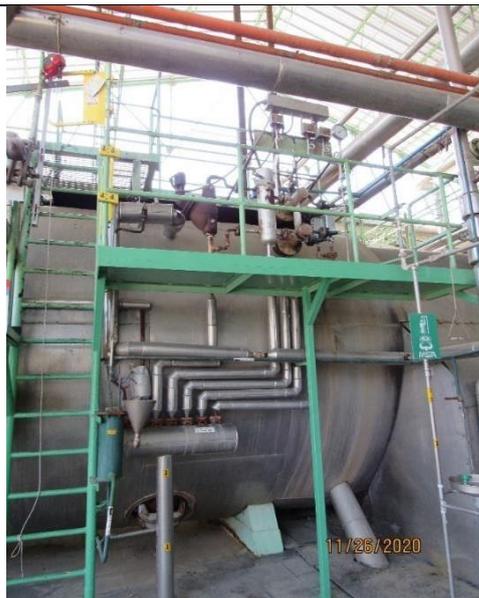
FOTOGRAFÍA N°15

En la fotografía N°15 se muestra el reconocimiento visual de las líneas e instrumentación de la caldera Buckauwolf.

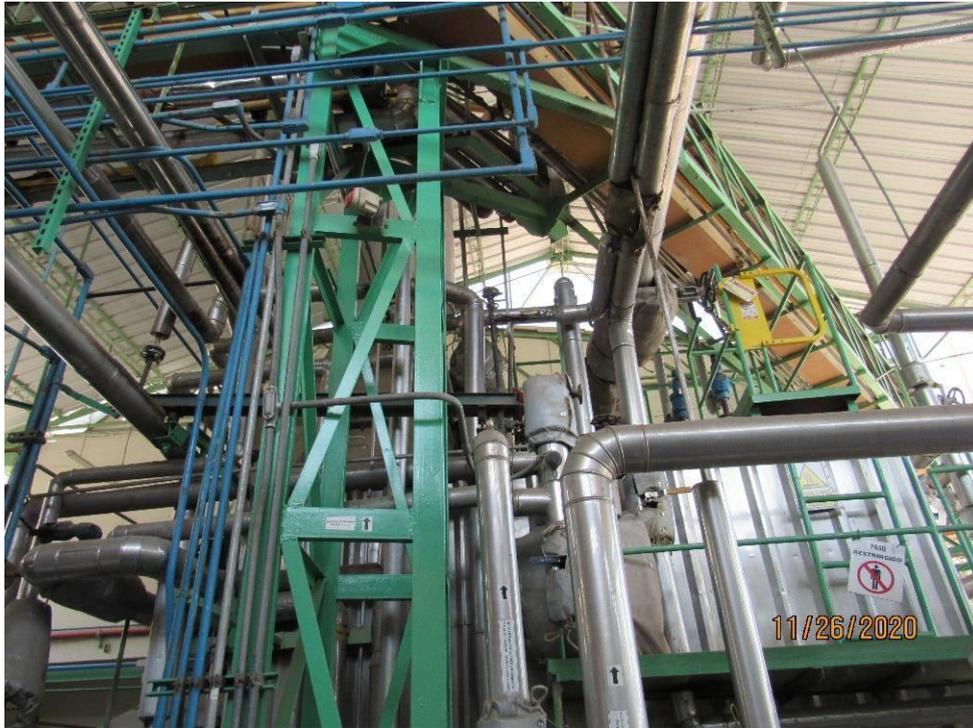
FOTOGRAFÍA N°16

En la fotografía N°16 se muestra el reconocimiento visual de la línea de salida de vapor de la caldera Buckauwolf.

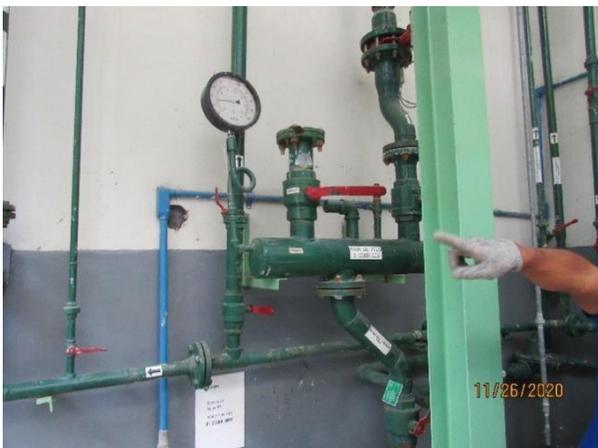
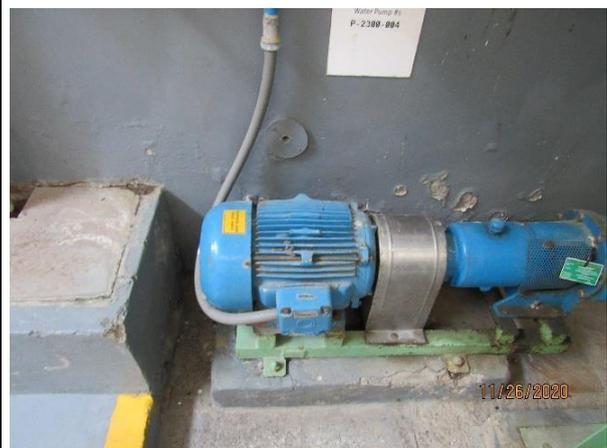
En las fotografías N°17 y N°18 se muestra la identificación de equipos, sensores y tuberías del área de Calderas respecto a los planos de DSM Marine Lipids.

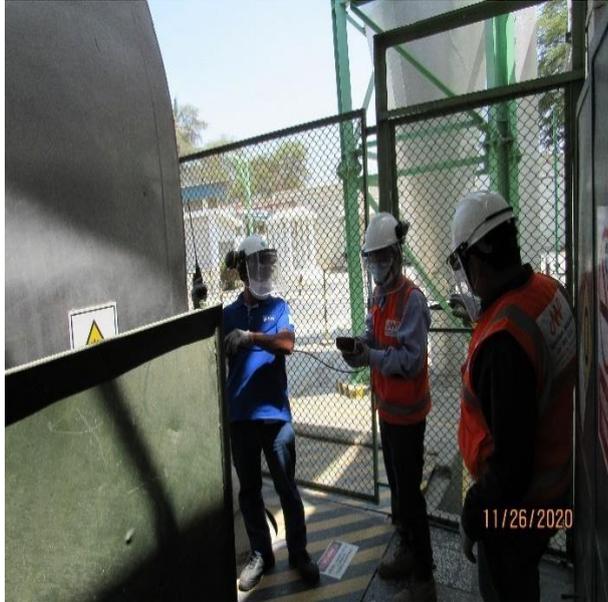
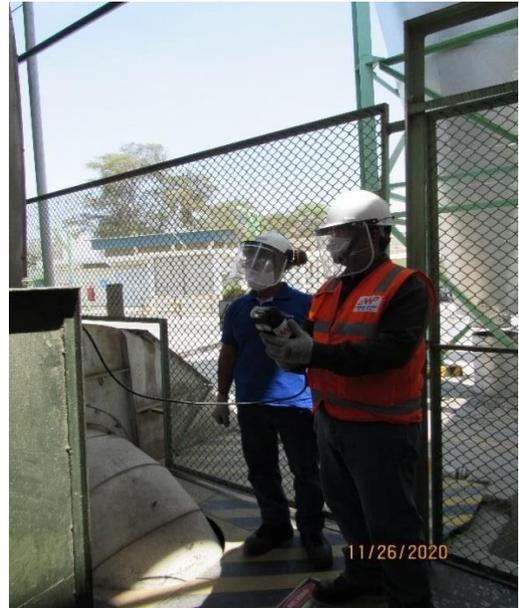
En las fotografías N°19 y N°20 se muestra el uso del sensor de gas para el análisis de gases de combustión de la caldera Buckauwolf.

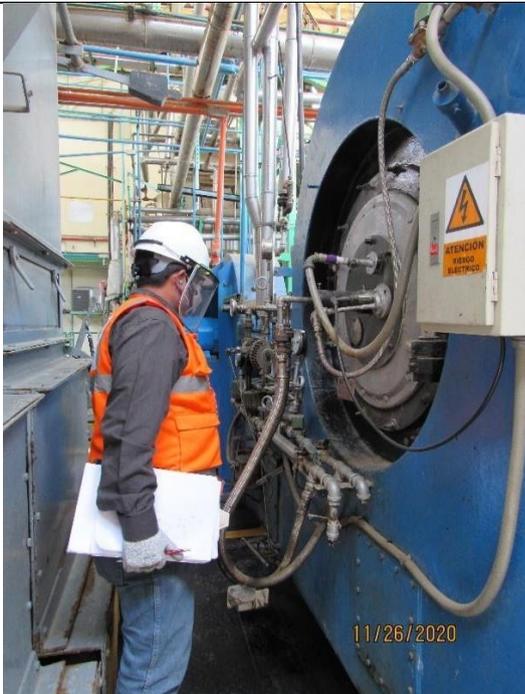
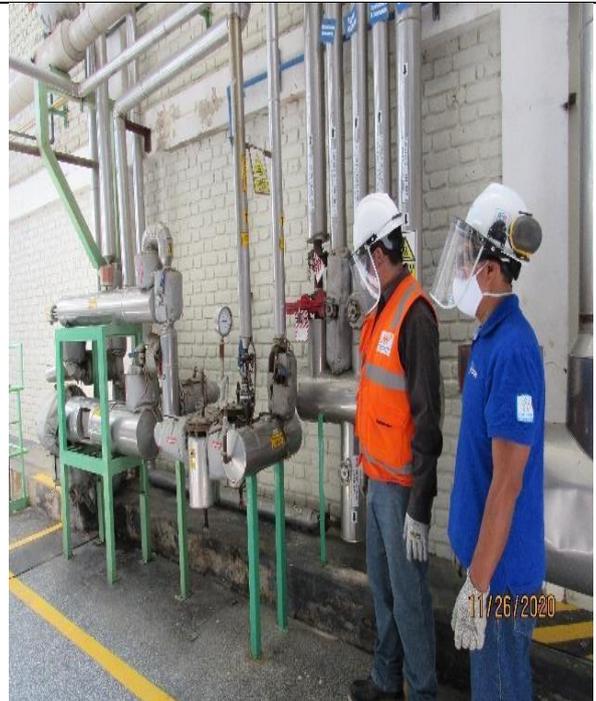
En las fotografías N°21 y N°22 se muestran las revisiones realizadas a los equipos y líneas de la caldera Buckauwolf.

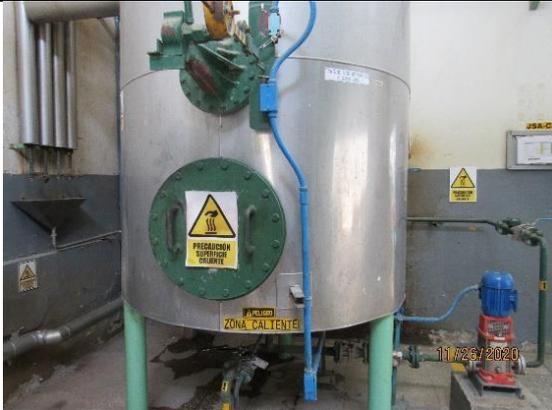
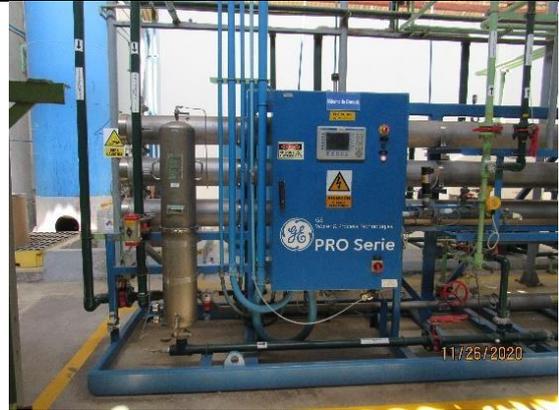
En las fotografías N°23 y N°24 se muestra el reconocimiento de los equipos presentes en el plano P&ID de DSM-Marine Lipids del área de Calderas.

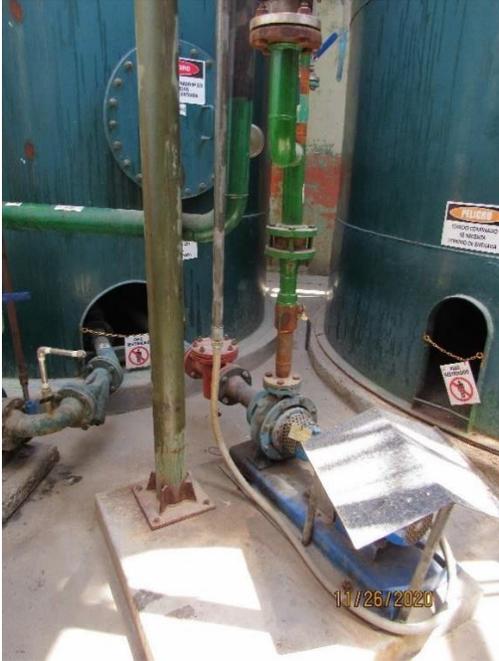
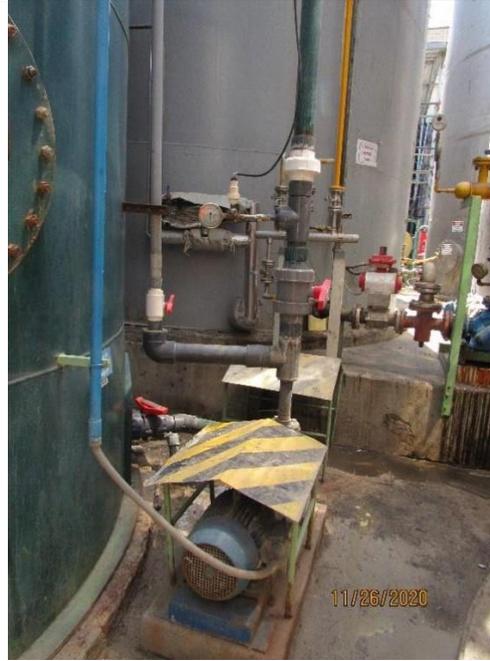
En las fotografías N°26 y N°27 se muestra el reconocimiento de los equipos y conexiones de los tanques del área mediante los planos P&ID de DSM-Marine Lipids.

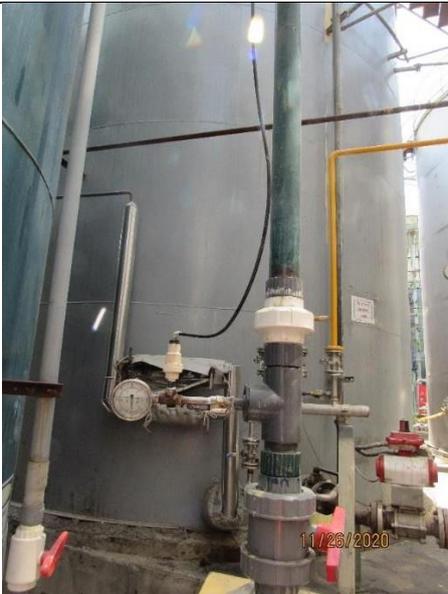
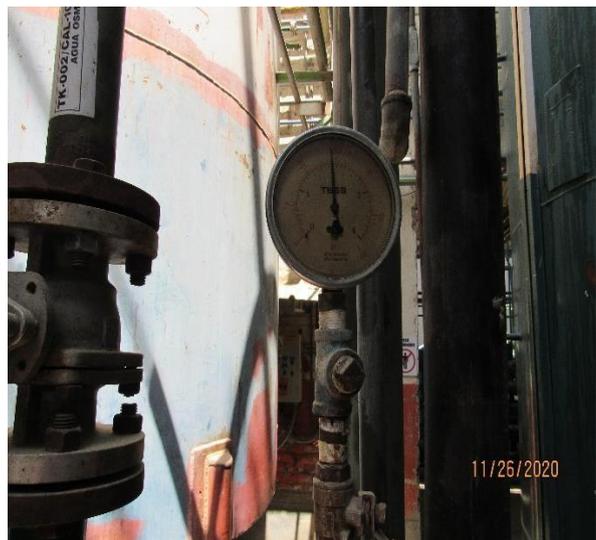
En las fotografías N°28 y N°29 se muestra el reconocimiento de los sensores de las líneas de los tanques del área mediante los planos P&ID de DSM-Marine Lipids.

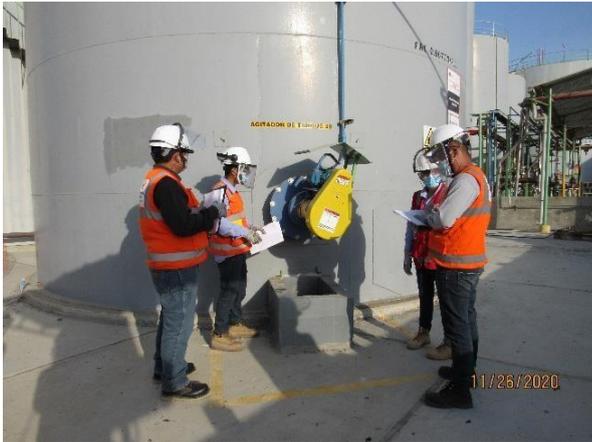
FOTOGRAFÍA N°33

En las fotografías N°33 y N°34 se muestra la identificación del motor del agitador del tanque N°29 y de sus especificaciones técnicas.

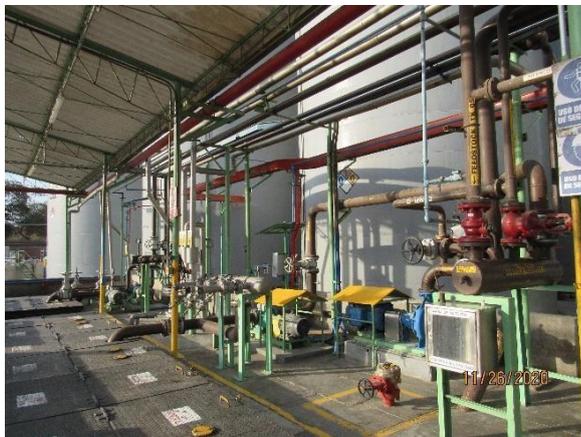
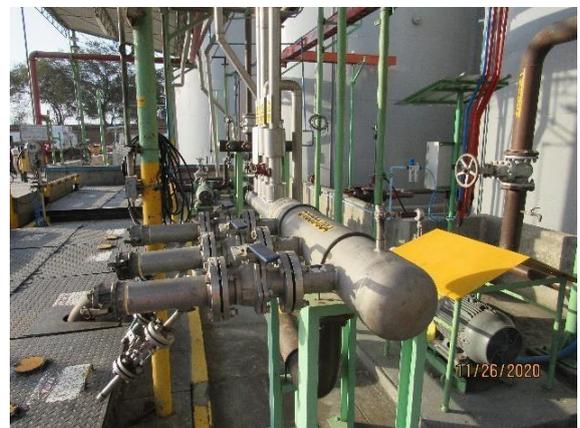
En las fotografías N°35 y N°36 se muestra la revisión del área de descarga de aceite crudo respecto al plano de DSM-Marine Lipids del área de Patio de Crudo.

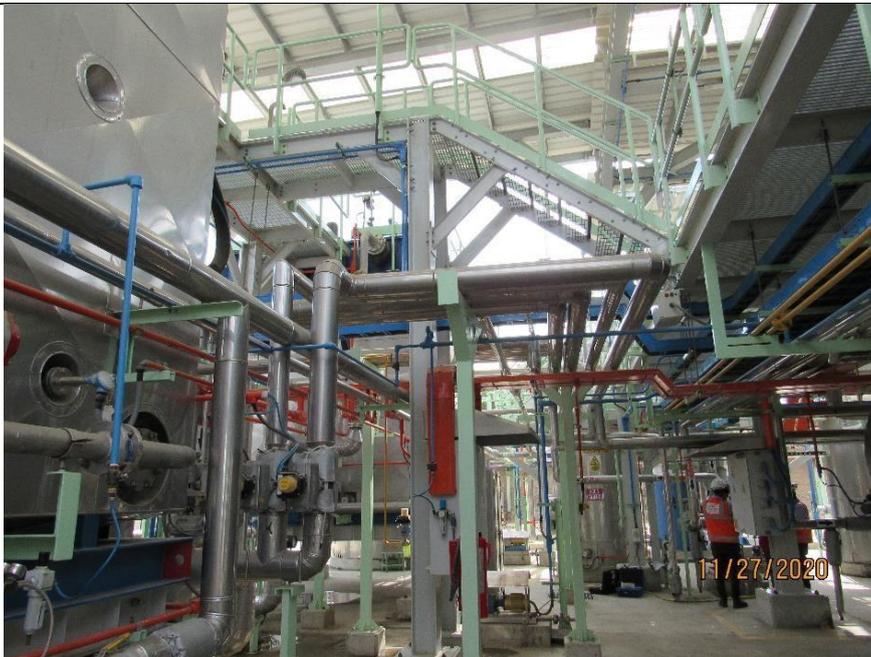
FOTOGRAFÍA N°38

En la fotografía N°38 se muestra el reconocimiento general del área Merlín para el posterior ruteo de los equipos y conexiones del área mediante los planos P&ID de DSM-Marine Lipids.

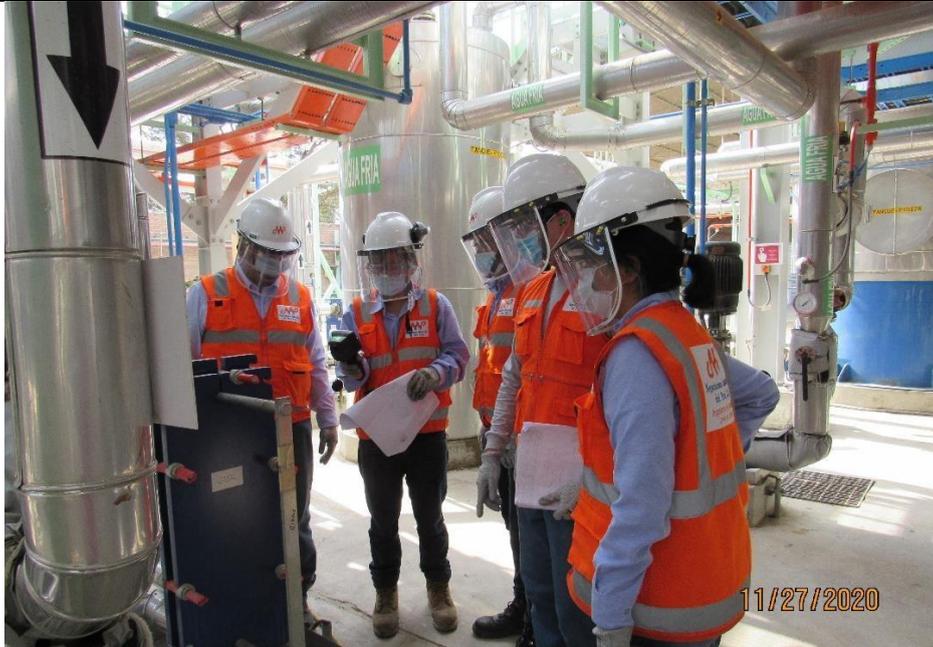
En la fotografía N°39 se muestra el uso de la cámara termográfica para medir la temperatura del intercambiador de placas.

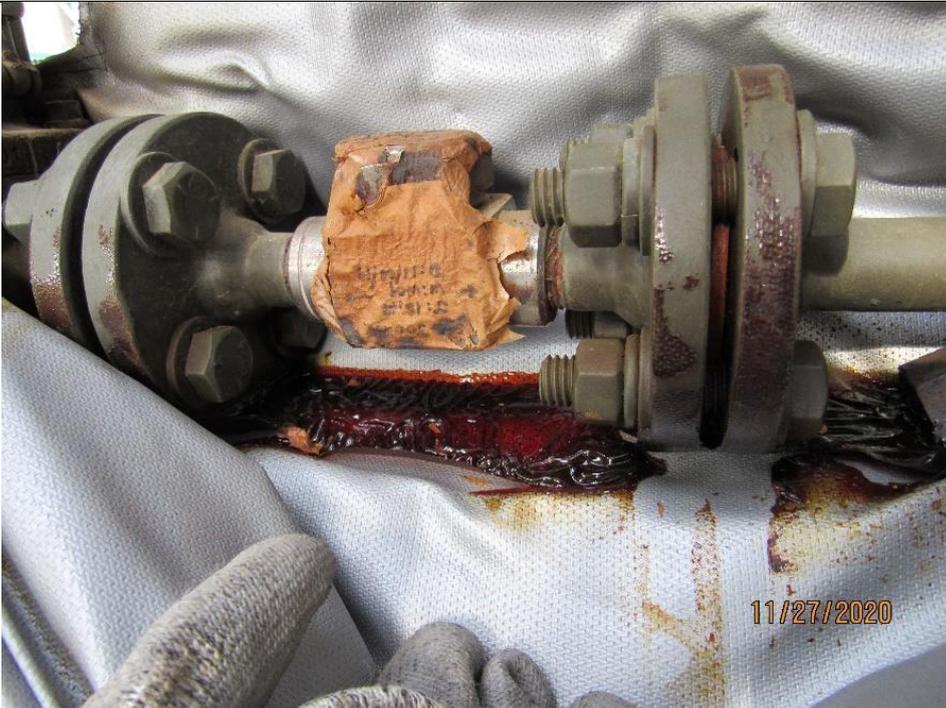
FOTOGRAFÍA N°40

En la fotografía N°40 se muestra la identificación de las trampas de vapor del área Merlín para su posterior clasificación: mecánica o termodinámica.
