UNIVERSIDAD NACIONAL DE INGENIERÍA

**“APLICACIÓN METODOLÓGICA DE UNA AUDITORÍA
ENERGÉTICA PARA LA MEJORA DEL OPEX DEL PROCESO DE
UNA PLANTA DE ACEITES”**

La investigación está referido a los resultados de la Auditoría Energética practicada a la planta DSM Marine Lipids Perú-Catacaos, Piura-Perú, realizada del 04 de noviembre al 28 de noviembre 2021 los trabajos de campo y entre el 29 de noviembre al 18 de diciembre 2021 se evaluó profundamente el consumo de energía térmica y el desempeño energético de los equipos consumidores de calor. El trabajo permitió identificar las oportunidades de uso eficiente de la energía en la empresa en las áreas operativas de la empresa y en la sala de calderas, a través de una metodología de trabajo estructurada con 03 grupos de trabajo con actividades definidas cada una de ellas para la consecución de los fines de la presente auditoría.

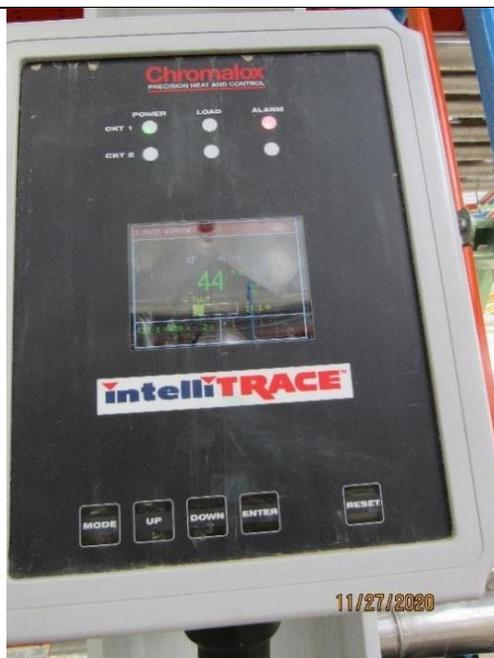
En la fotografía N°41 se muestra la identificación del controlador digital de trazas de calor y la lectura de temperatura correspondiente: 44°C.

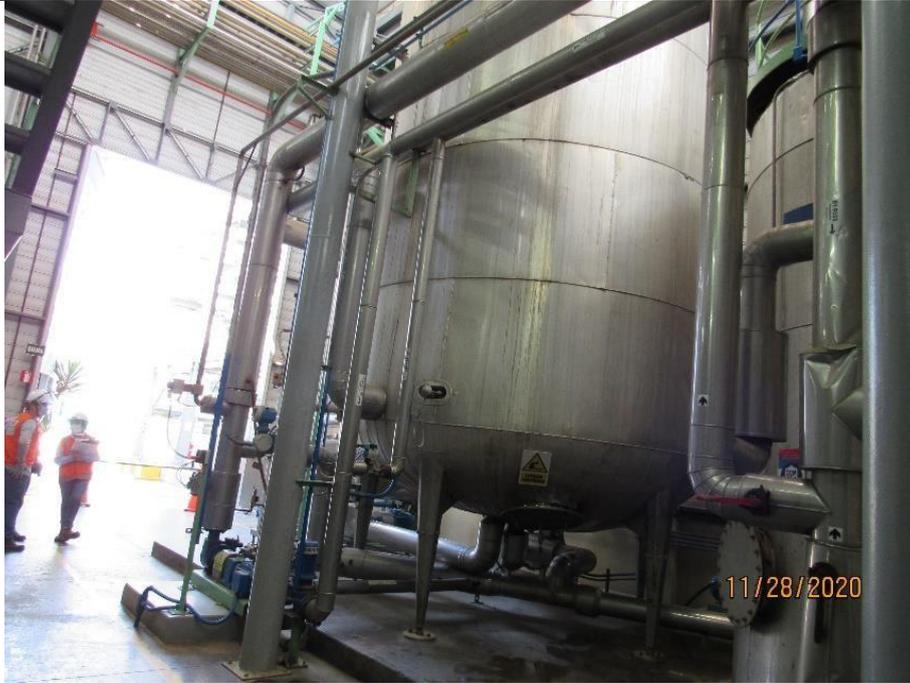
FOTOGRAFÍA N°43

En la fotografía N°43 se muestra la identificación general del Cristalizador y de sus conexiones respecto al plano P&ID del área.

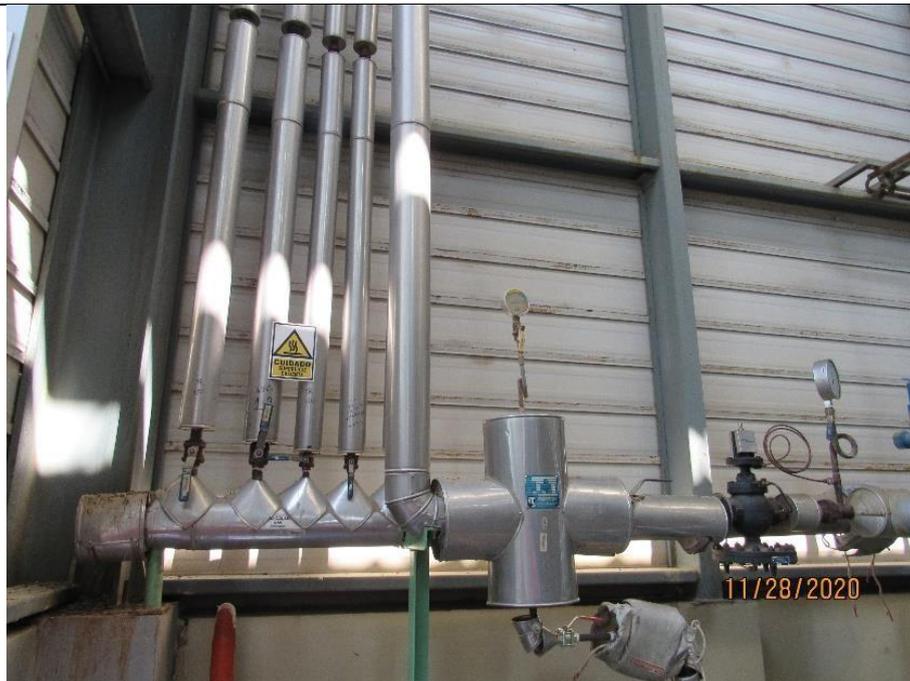
FOTOGRAFÍA N°44

En la fotografía N°44 se muestra la identificación de las líneas de salida del manifold Z-0700-004 respecto al plano P&ID del área.

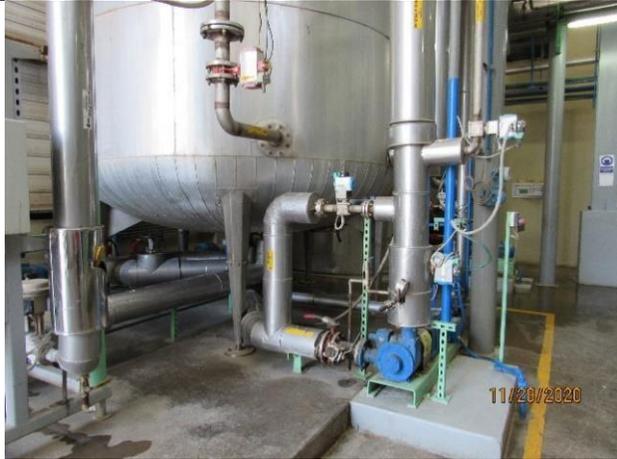
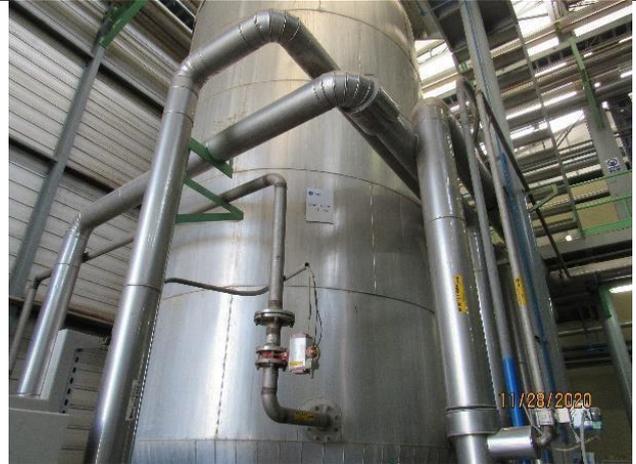
En las fotografías N°45 y N°46 se muestra el ruteo de las líneas de salida y entrada al Cristalizador respecto al plano P&ID del área.

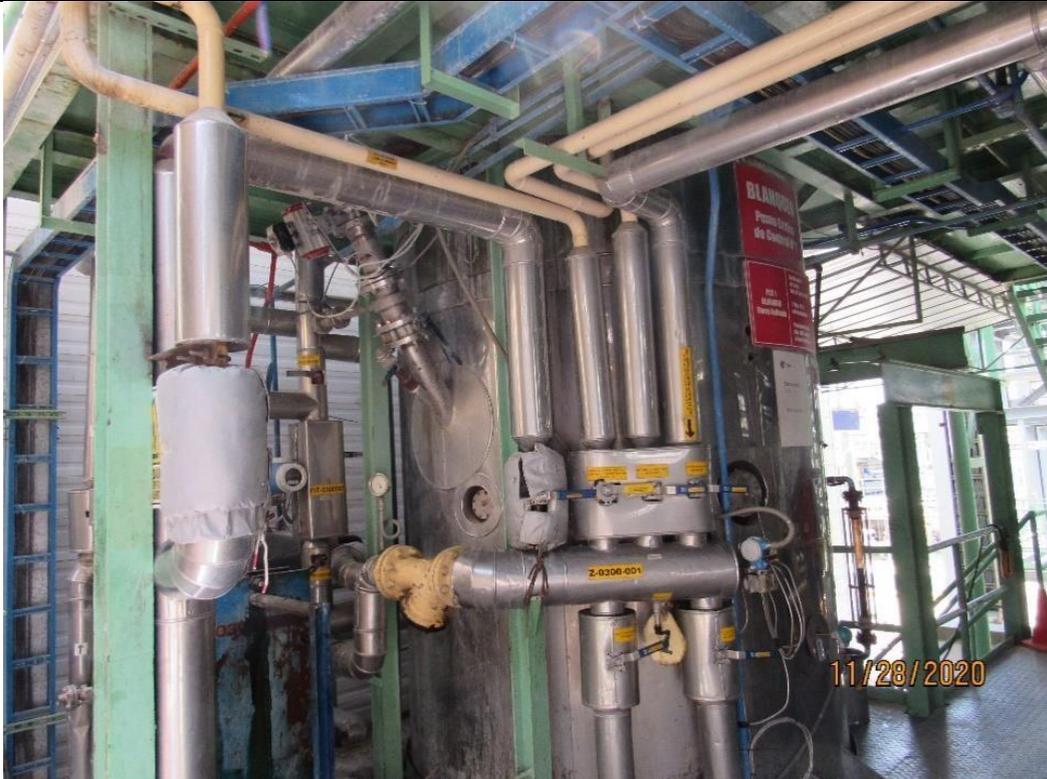
FOTOGRAFÍA N°47

En la fotografía N°47 se muestra el reconocimiento general del área, iniciado con la identificación del Blanqueador, así como de sus líneas de salida y entrada, y su instrumentación.

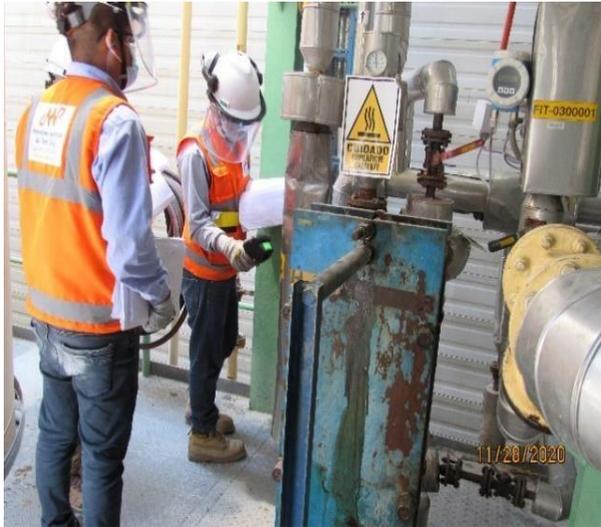
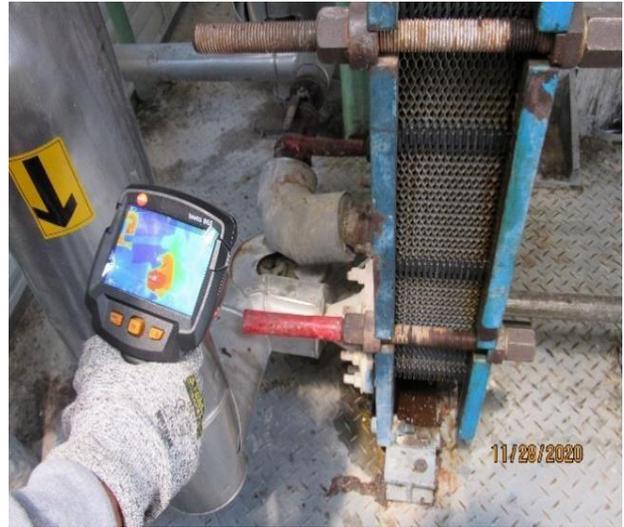
En las fotografías N°48 y N°49 se muestra la medición de temperatura de las líneas de entrada y salida del intercambiador de placas mediante la cámara termográfica.

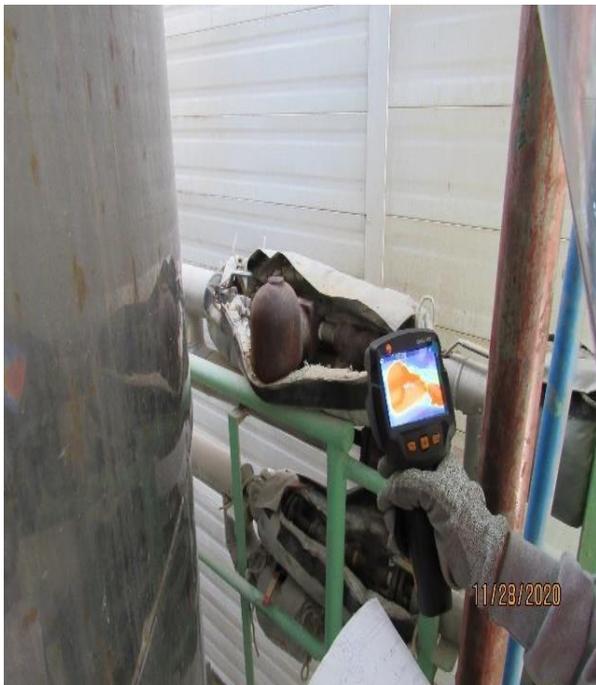
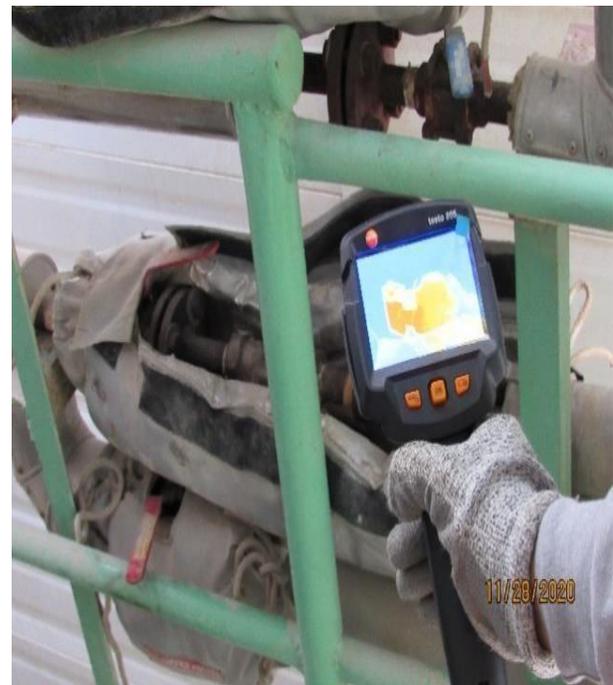
En las fotografías N°50 y N°51 se muestra la medición de temperatura de las trampas de vapor mediante la cámara termográfica.

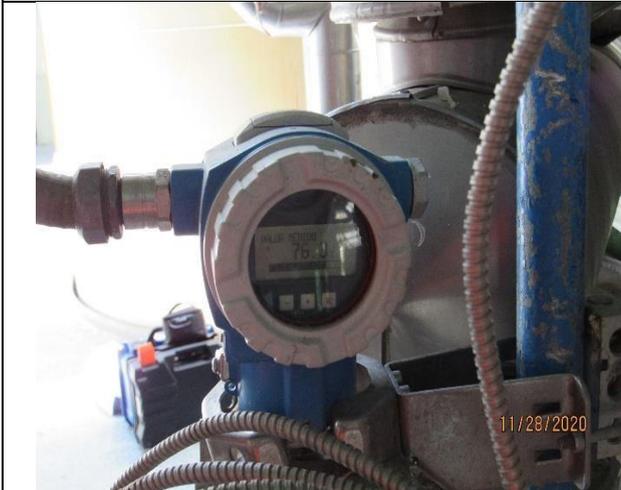
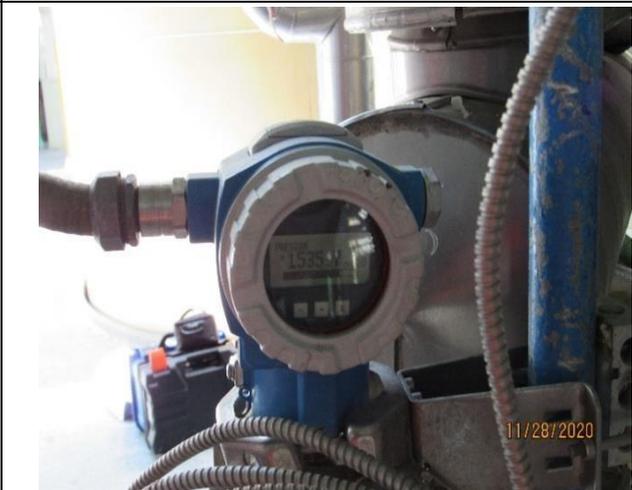
En las fotografías N°52 y N°53 se muestra la revisión de los transmisores de presión y temperatura para el posterior análisis de los valores que indican.

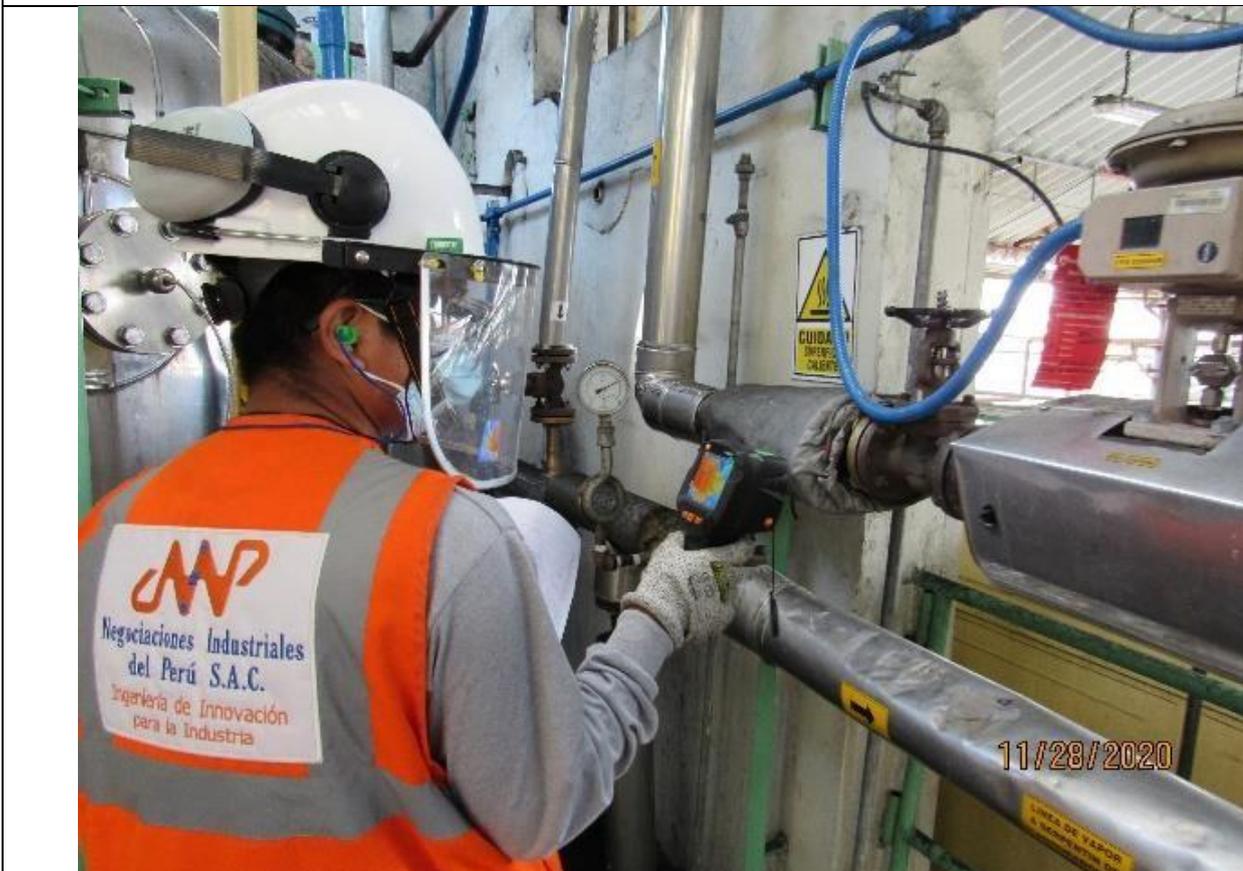
FOTOGRAFÍA N°54

En la fotografía N°54 se muestra la medición de la temperatura de la entrada de vapor al área.

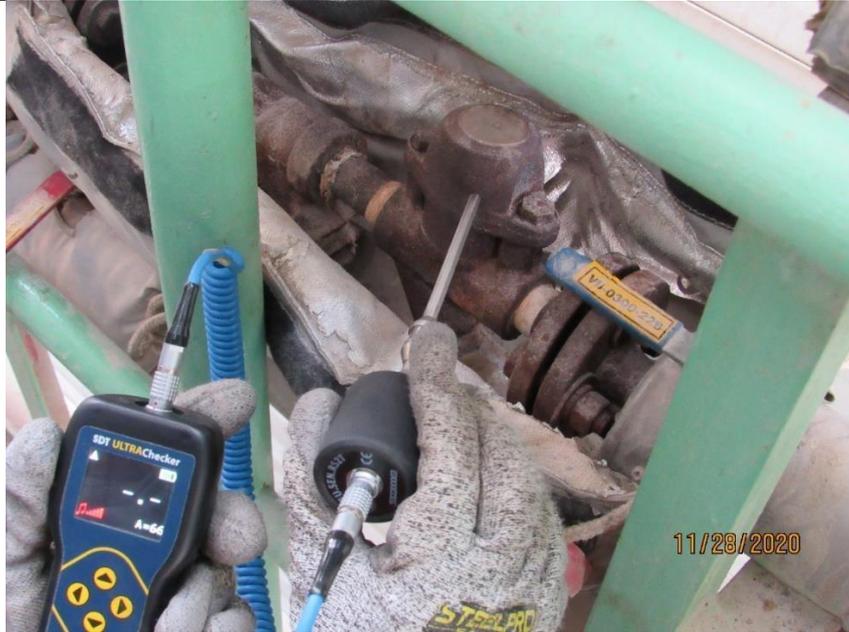
FOTOGRAFÍA N°55

En las fotografía N°55 se muestra la revisión de las trampas de vapor mediante el dispositivo de medición por ultrasonido.

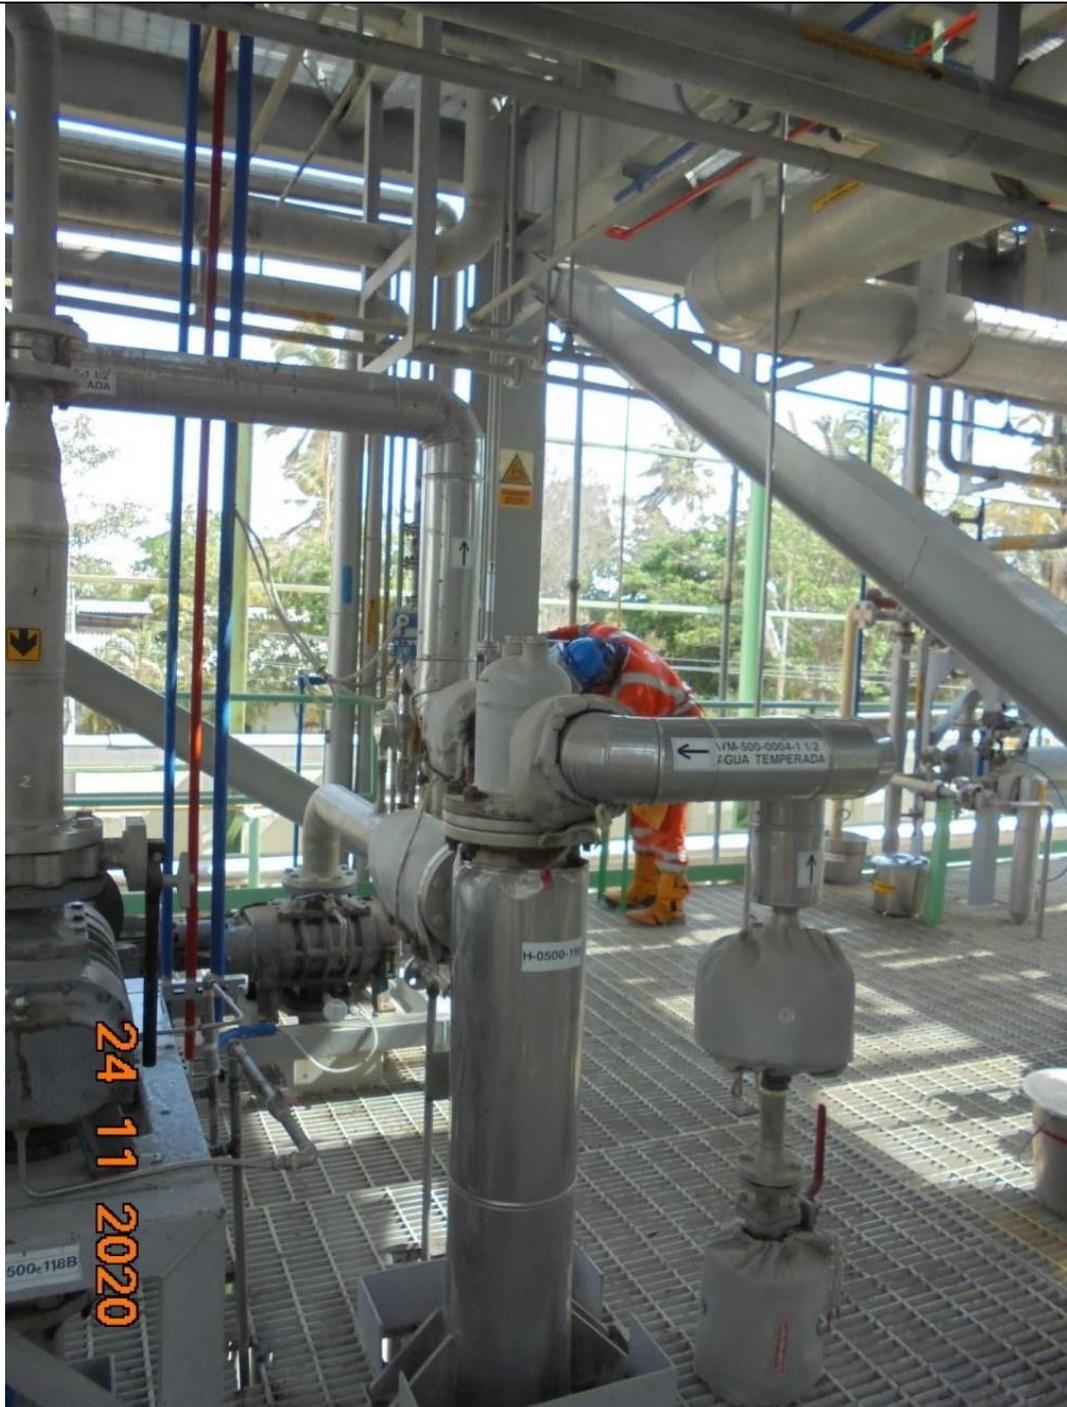
FOTOGRAFIA N°56

En la fotografía N°56 se muestra la revisión de los equipos del segundo nivel del área de WFE respecto al plano P&ID de DSM-Marine Lipids.

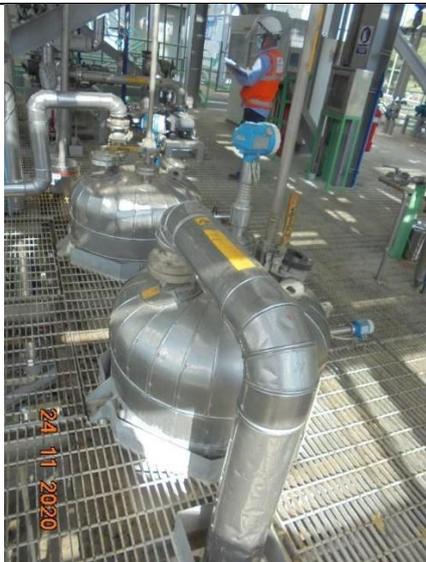
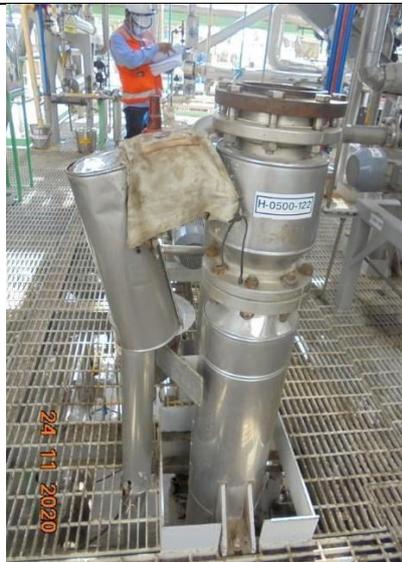
En las fotografías N°57 y N°58 se muestra la identificación de equipos y ruteo de tuberías respecto al plano P&ID de DSM-Marine Lipids.

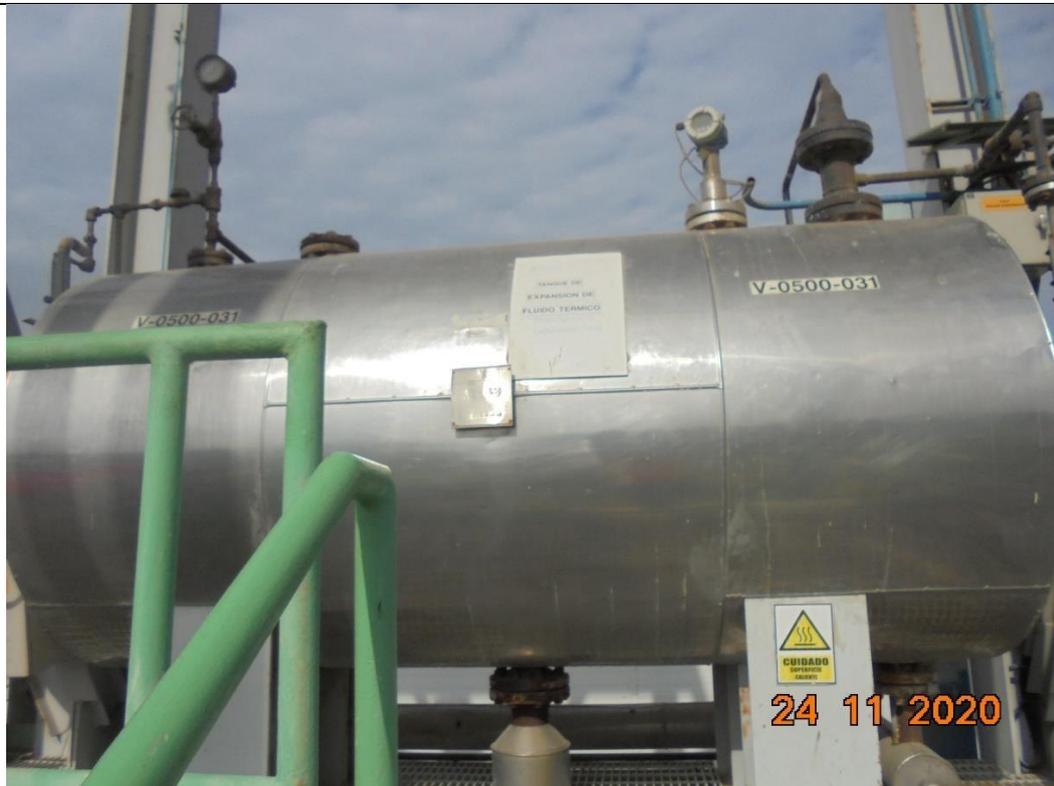
FOTOGRAFIA N°59

En la fotografía N°59 se muestra la identificación general de las conexiones e instrumentación del tanque de expansión V-0500-031.

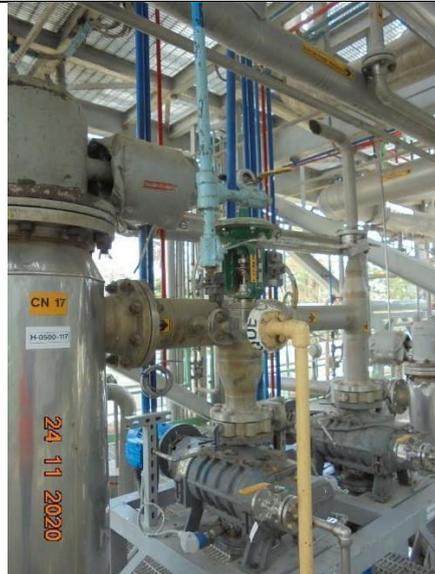
FOTOGRAFIA N°60

En la fotografía N°60 se muestra la identificación de las líneas de entrada y salida del intercambiador de calor H-0500-117.

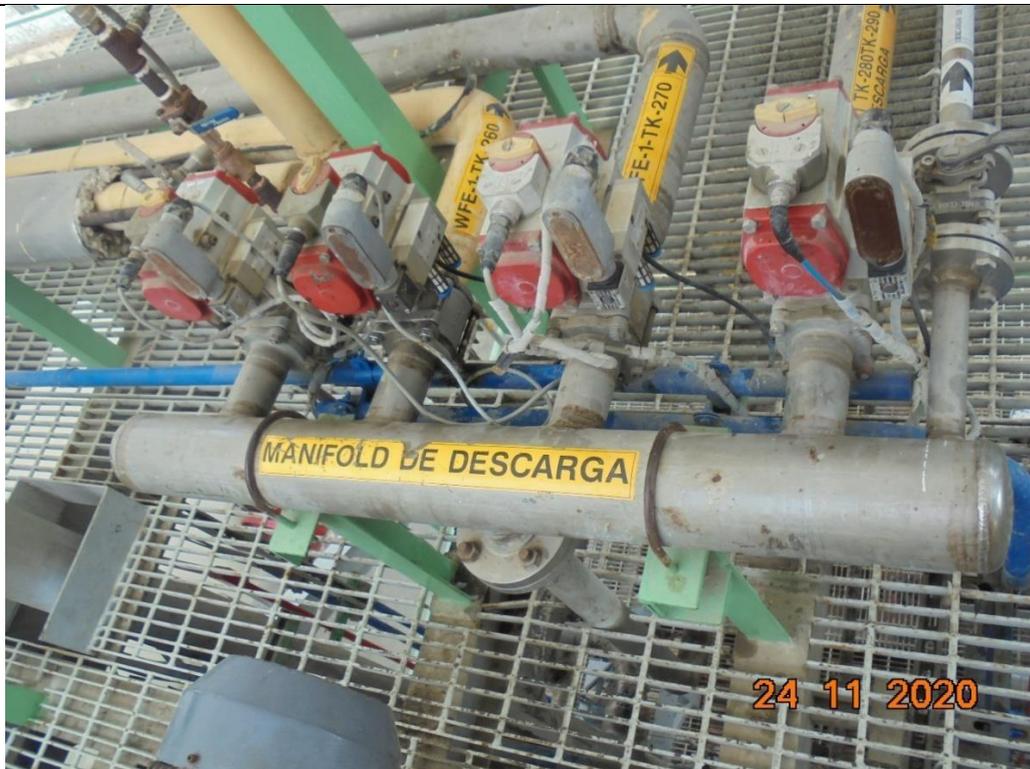
FOTOGRAFIA N°61

En la fotografía N°61 se muestra la identificación de las líneas de entrada y salida del manifold de descarga Z-0500-102.

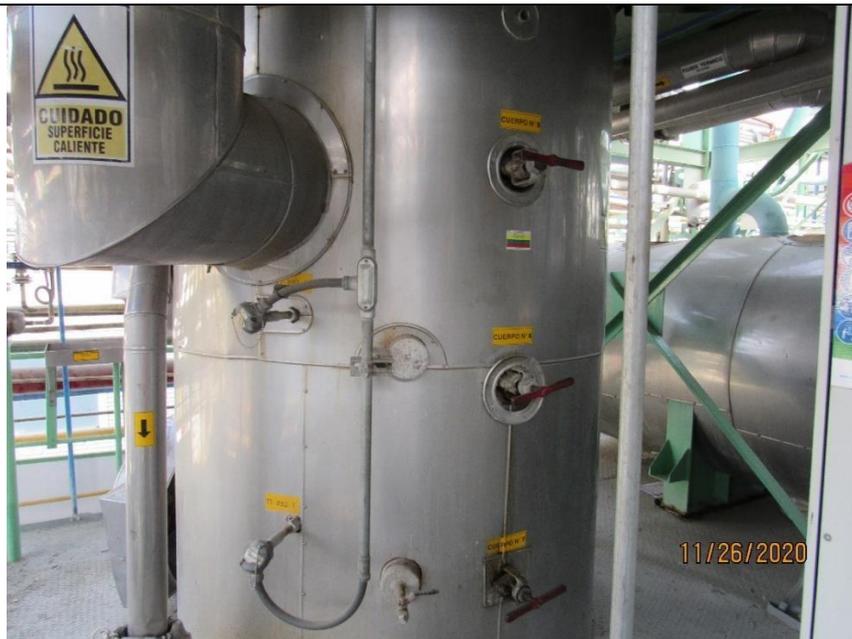
FOTOGRAFIA N°62

En la fotografía N°62 se muestra la identificación del cuerpo N°5, N°6 y N°7 de la columna C-0800-822.

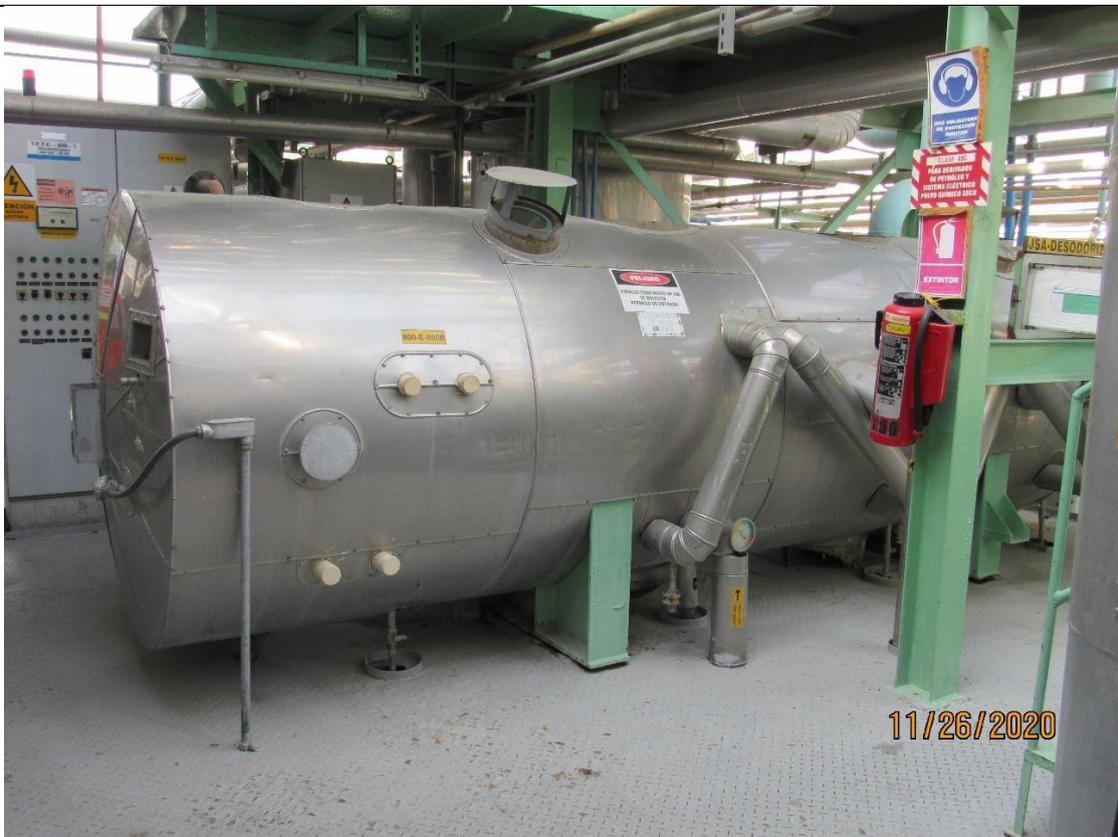
FOTOGRAFIA N°64

En la fotografía N°64 se muestra el reconocimiento del tanque V-0800-880, así como de sus conexiones e instrumentación.

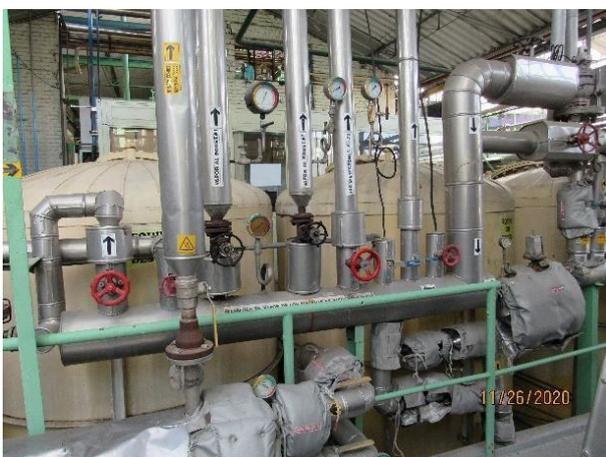
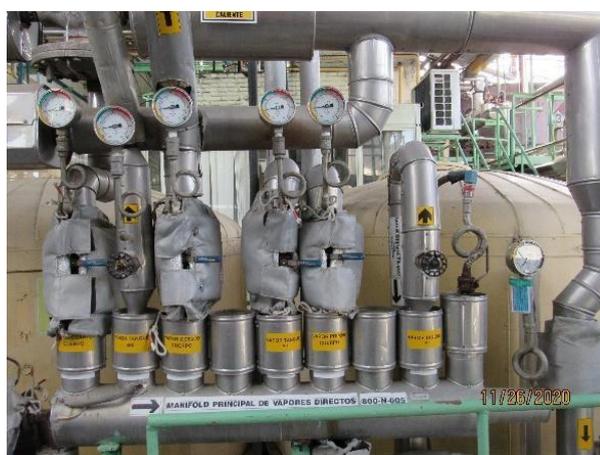
En las fotografías N°65 y N°66 se muestra el reconocimiento de las entradas y salidas de los manifold de vapor de los sistemas de vacío y de vapores directos.
