Universidad Nacional de Ingeniería
Facultad de Ingeniería Geológica Minera y Metalúrgica

**Evaluación geomecánica secuencial en zonas afectadas por
estallido de rocas en mina Retamas**

Para obtener el título profesional de Ingeniero Geólogo

2024

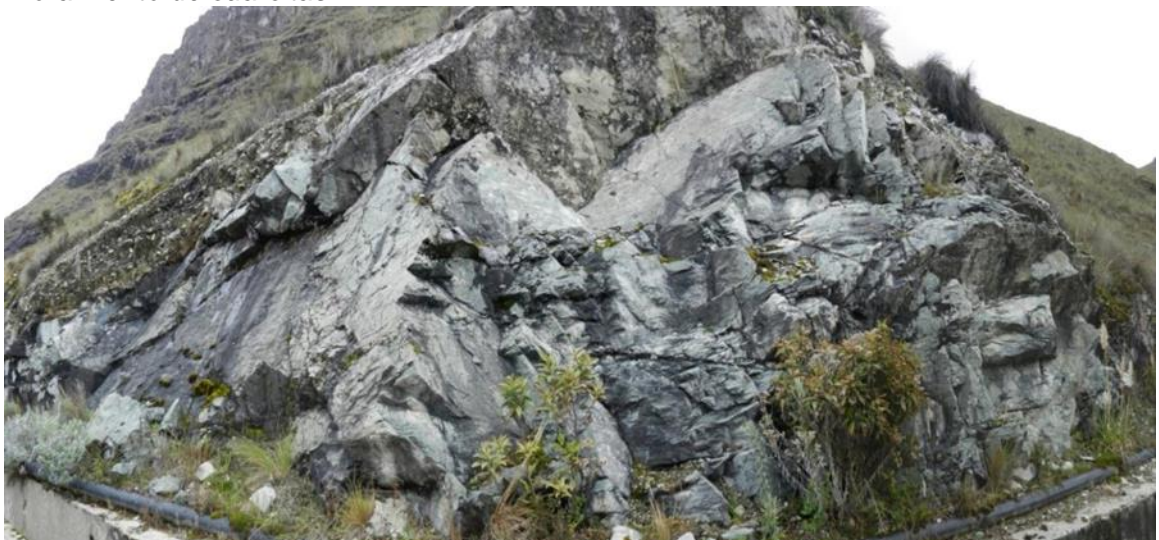
Figura 6

Afloramiento de cuarcitas

Nota: Fotografía del afloramiento de cuarcitas en bancos en la confluencia de las quebradas Mush Mush y Laguna Blanca. Tomado de Quispe (2019).

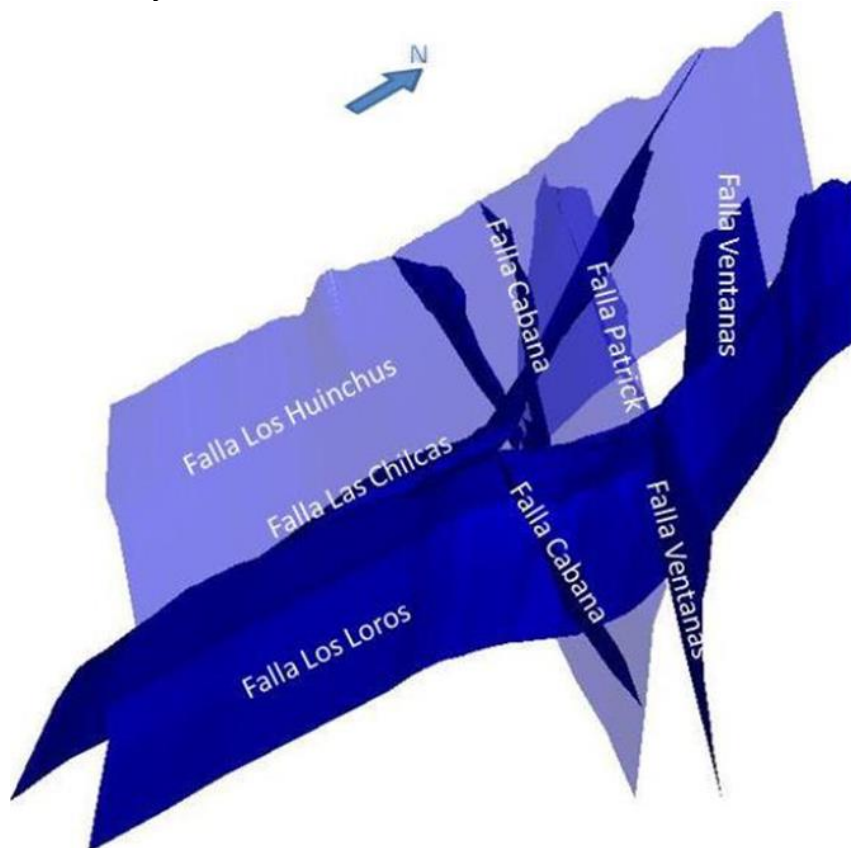
Modelo estructural del yacimiento

Este sistema tiene un rumbo promedio E-W y un alto buzamiento al norte o sur. Dentro de este sistema se tiene: falla Uno, E-1, falla Veta Pumas Uno, Yanaracra Norte Uno, A- B, Cinco, Cabana y San Vicente. Los sistemas de falla se desplazan hasta 100 m en la vertical y 300 m en la componente horizontal (sinextral) siendo el bloque norte el que se desplaza o hunde. La falla Uno es una estructura conocida por su extensión y persistencia, y según las observaciones de campo, se deduce que es de movimiento inicial inverso – sinextral (Quispe, 2019). En la Figura 10 se muestra el modelo estructural local.

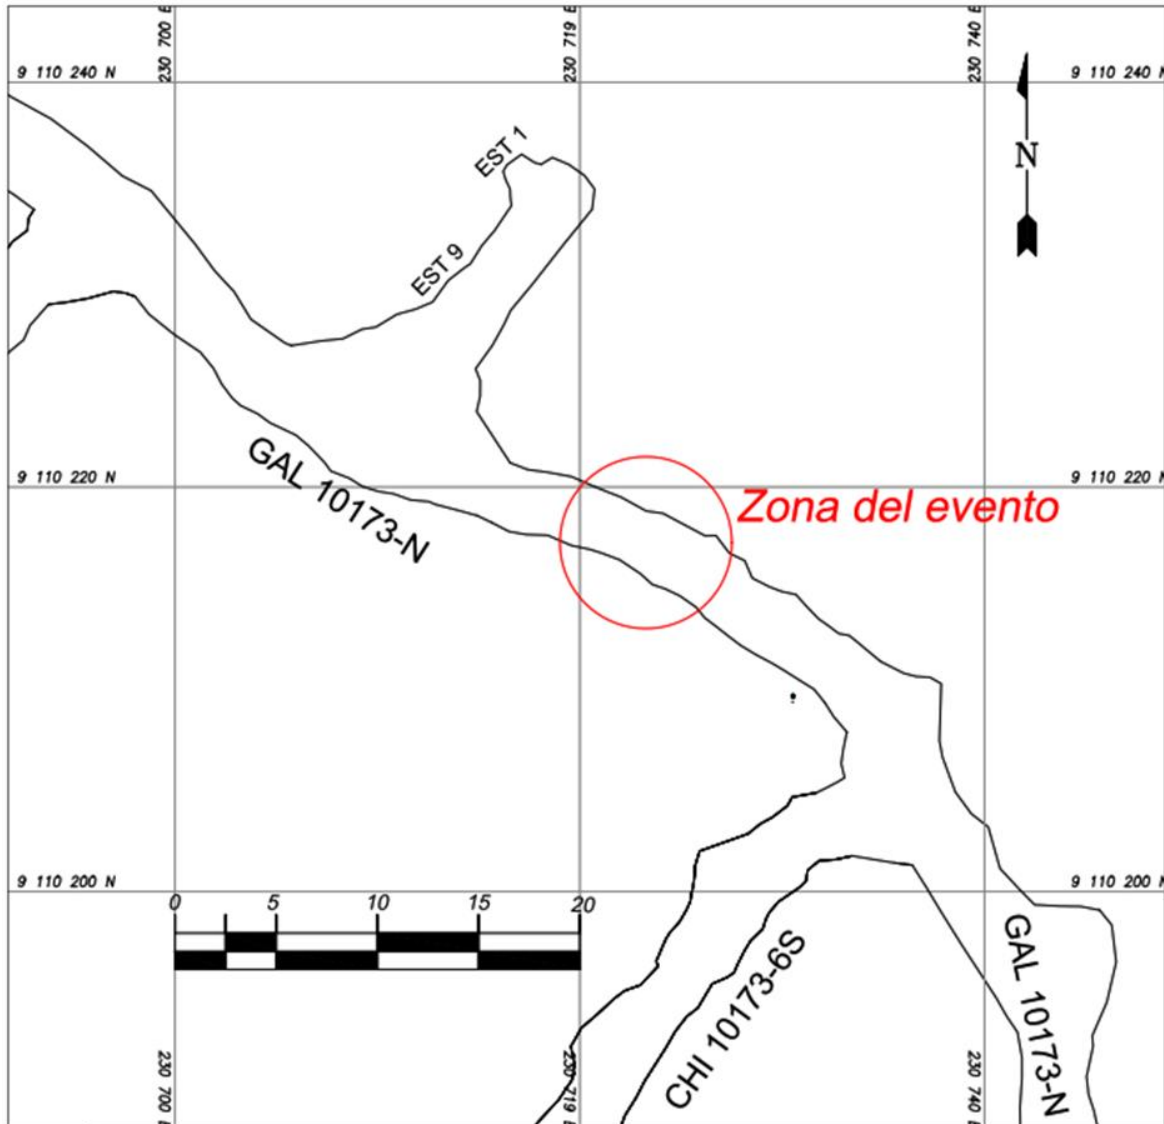
Plano de ubicación de la labor GAL 10173-N Nv. 2270

Se utilizó y analizó la información de los mapeos geomecánicos para el estudio geomecánico del proyecto GAL 10173-N Nv. 2270 (Ver Figura 15). Se utilizaron las normas de la Sociedad Internacional de Mecánica de Rocas (2014) para caracterizar geomecánicamente los diversos tipos litológicos presentes en el proyecto. Se evaluó la calidad de la masa rocosa presente en el área de estudio. Se utilizaron modelamientos numéricos para estimar las propiedades geomecánicas del macizo rocoso alrededor de la excavación.

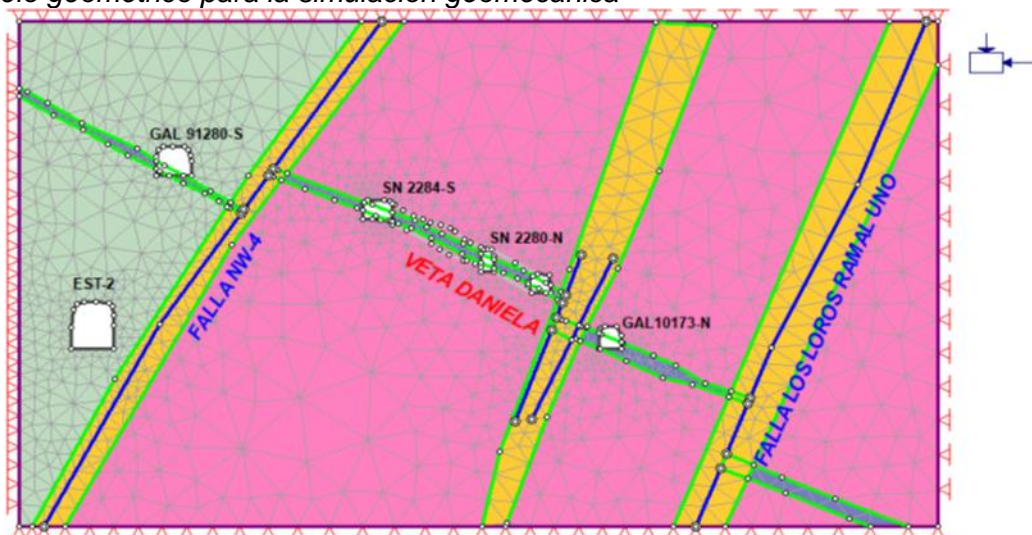
Figura 17

Modelo geométrico para la simulación geomecánica

El análisis strength factor se lleva a cabo con el fin de simular el comportamiento de los esfuerzos que rodean la excavación. El departamento de geología proporcionó datos para la simulación geomecánica. El modelo geométrico para los análisis de esfuerzo y deformación correspondientes se muestra en la Figura 17.

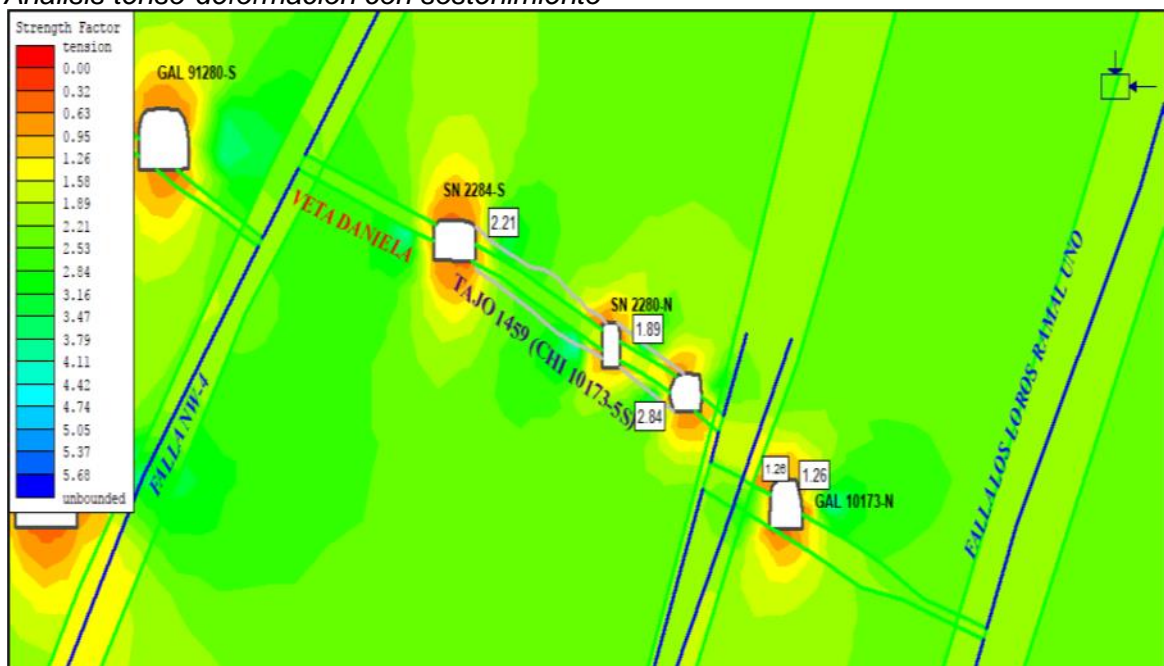
Análisis tenso-deformación con sostenimiento

Como se describió en el párrafo anterior, los resultados del modelamiento numérico pueden identificar una condición segura. Los resultados obtenidos de los modelamientos numéricos realizados a las secciones proporcionadas por el departamento de geología en el nivel 2270, considerando las propiedades geomecánicas para cada dominio litológico, se muestran a continuación para determinar el grado de estabilidad de la GAL 10173-N.

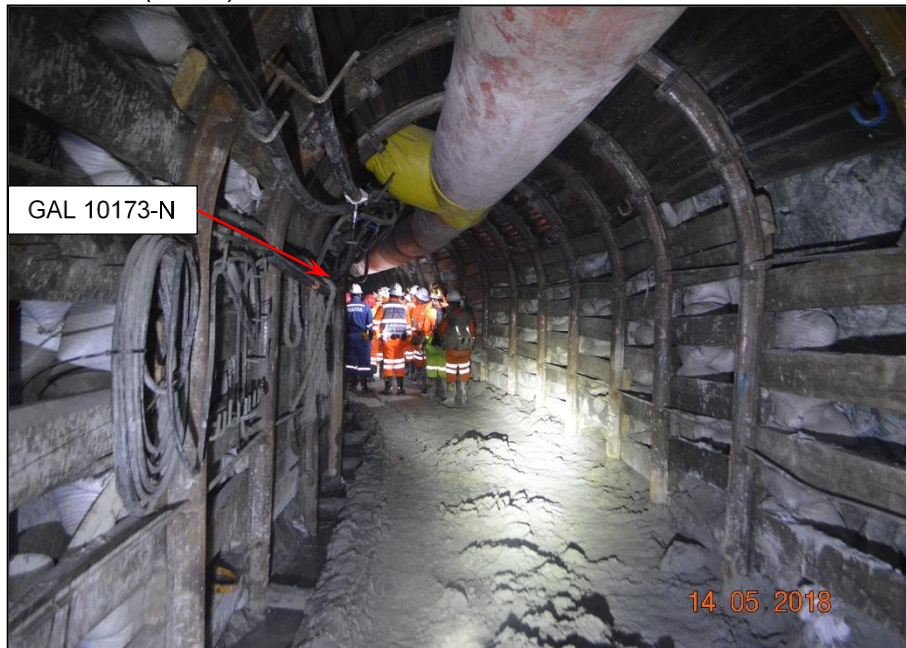
La Figura 20 muestra la labor GAL 10173-N (CC40) Nv. 2270 zona Valeria IV, donde se realizó la verificación del sostenimiento realizado con cimbras en el tramo comprendido entre las chimeneas (en adelante CHI): CHI 10173-3S y CHI 10173-6S.

Labor GAL 10173-N (CC40) Nv.2270 zona Valeria IV

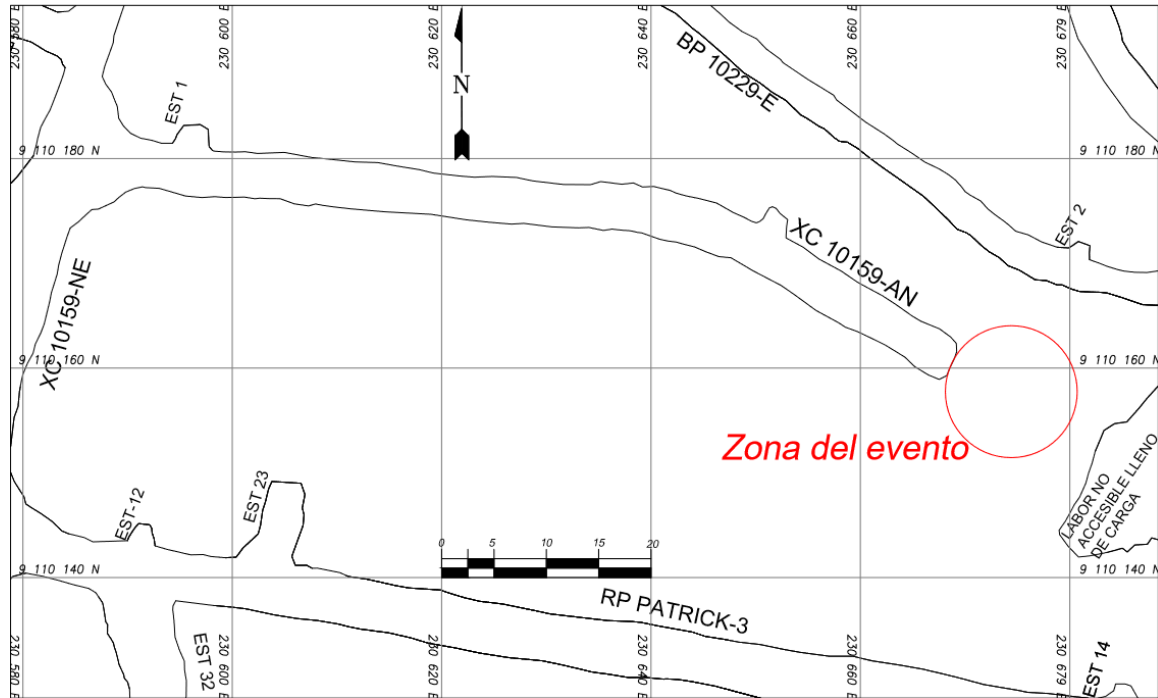
El lugar del accidente, XC 10159-AN se halla ubicado en la división Valeria IV, nivel 2270, cámara 39. La sección programada fue de 13'x13' (4.00 m x 4.00 m). En la Figura 27 se observa la labor en una vista en planta.

Plano de ubicación del XC 10159-AN del Nv. 2270

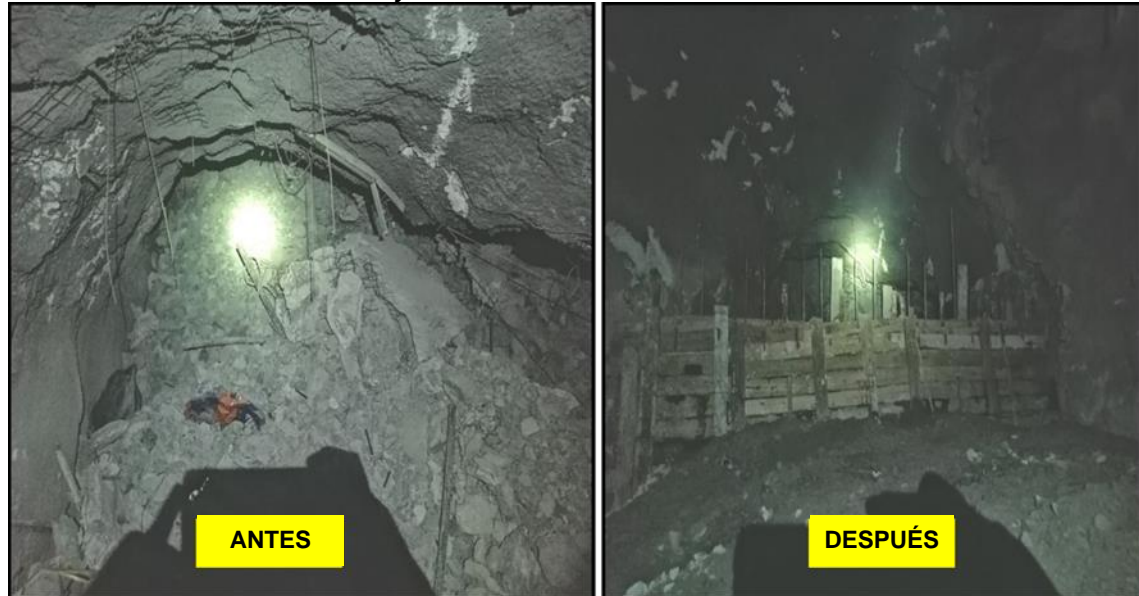
Figura 47

Relleno hidráulico en la EST 1 y la RP. 10159-N

Se recomendó rellenar con relleno hidráulico la EST 1 (BP 10180-NW). en un tramo de 30 m y la RP 10159-N (EST 1) en un tramo de 52 m, según se evidencia en la Figura 47.
