**UNIVERSIDAD NACIONAL DE INGENIERÍA**  
**FACULTAD DE INGENIERÍA CIVIL**

**ANÁLISIS DE RIESGO SÍSMICO DEL CENTRO POBLADO**  
**“SAN ISIDRO” USANDO SISTEMAS DE INFORMACIÓN**  
**GEOGRÁFICA (SIG).**

**INFORME DE SUFICIENCIA**

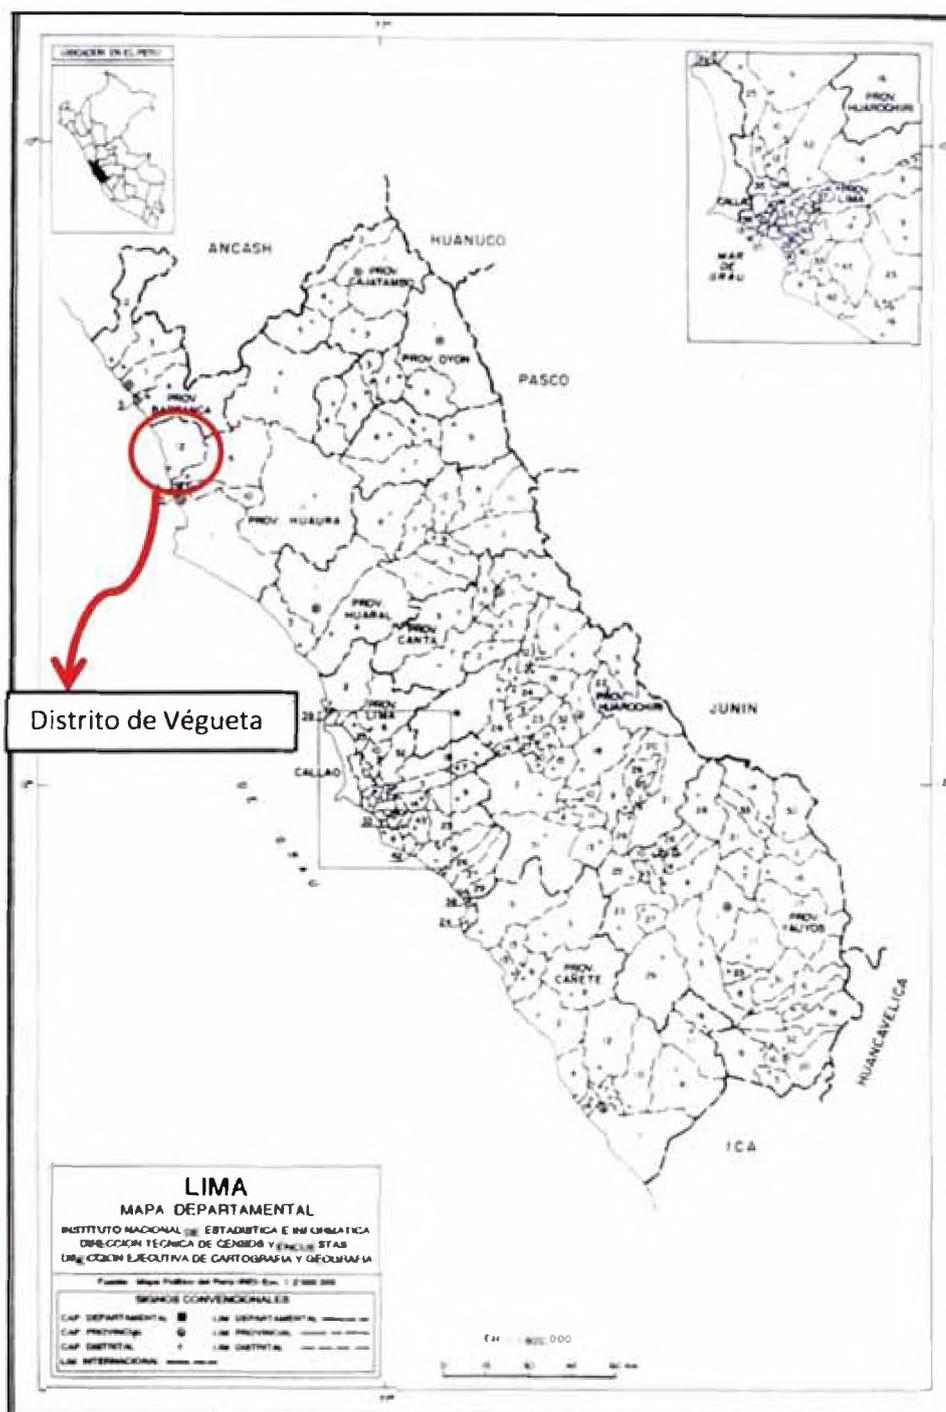
Figura No 1.2 Ubicación del distrito de Végueta.

El distrito de Végueta se encuentra localizado en la parte noroccidental de la provincia de Huaura, Región Lima Provincia, República del Perú (Figura No 1.1 y 1.2).

El distrito de Végueta limita (ver figura No 1.2):

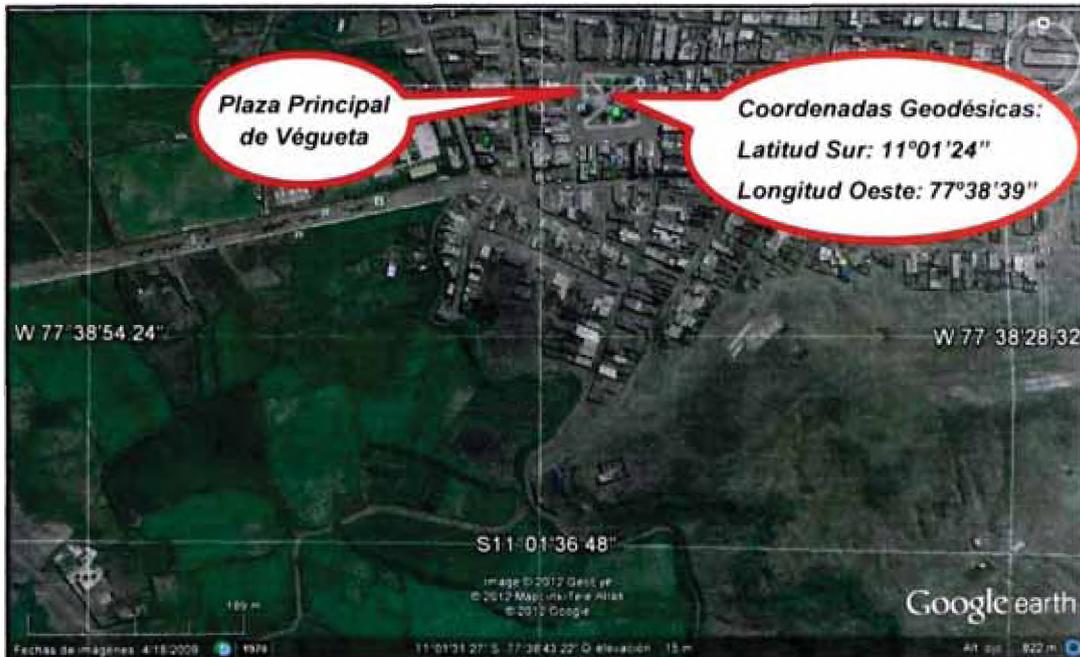
Figura No 1.3 Imagen satelital de la plaza central del distrito de Végueta.

En la figura No 1.3 se muestra una imagen satelital de la plaza central del distrito de Végueta con sus respectivas coordenadas, dicha imagen se obtuvo del programa Google Earth.

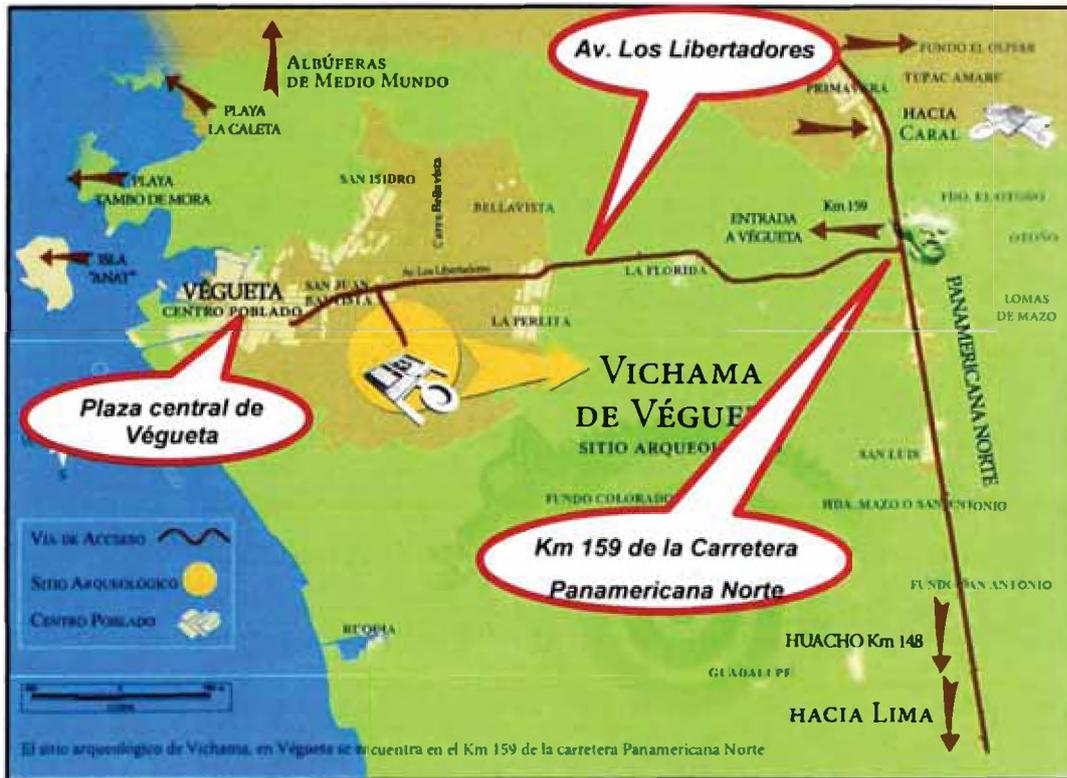
Figura No 1.4 Ruta de acceso a la plaza central de Végueta.

Para tener acceso al **centro poblado San Isidro** es necesario recorrer la carretera Panamericana Norte hasta la altura del Km 159, tomando luego la Av. Los Libertadores con la cual se accede directamente a la plaza principal de Végueta (ver figura No 1.4).

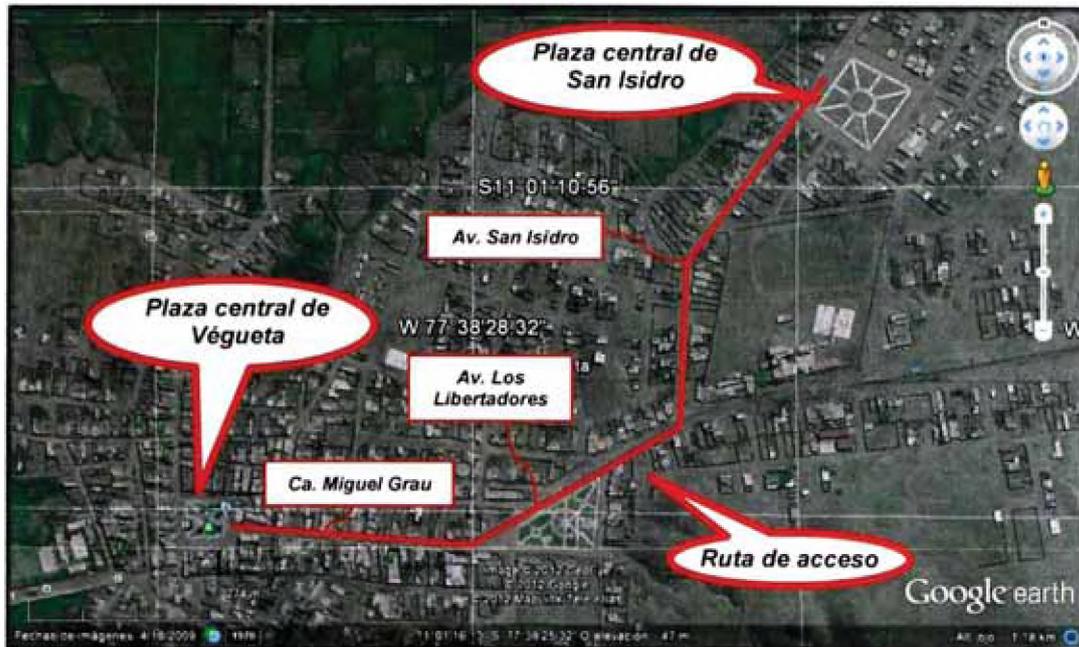
Figura No 1.5 Ruta de acceso al centro poblado San Isidro.

La ruta de acceso se muestra en la figura No 1.5 en la cual se indica la ruta Plaza Central de Végueta – Plaza de San Isidro, el tiempo aproximado de viaje es de 5 minutos.

- En el caso en que el Centro Educativo I.E.I. 647 – O.E.P No 21003 no esté en condiciones de servir de albergue a los damnificados se sugiere que la Plaza Central del Centro Poblado San Isidro (ver fig. 1.5, 1.7 y 1.10) sirva para este fin, debido a su fácil acceso y ser una zona céntrica del centro poblado.

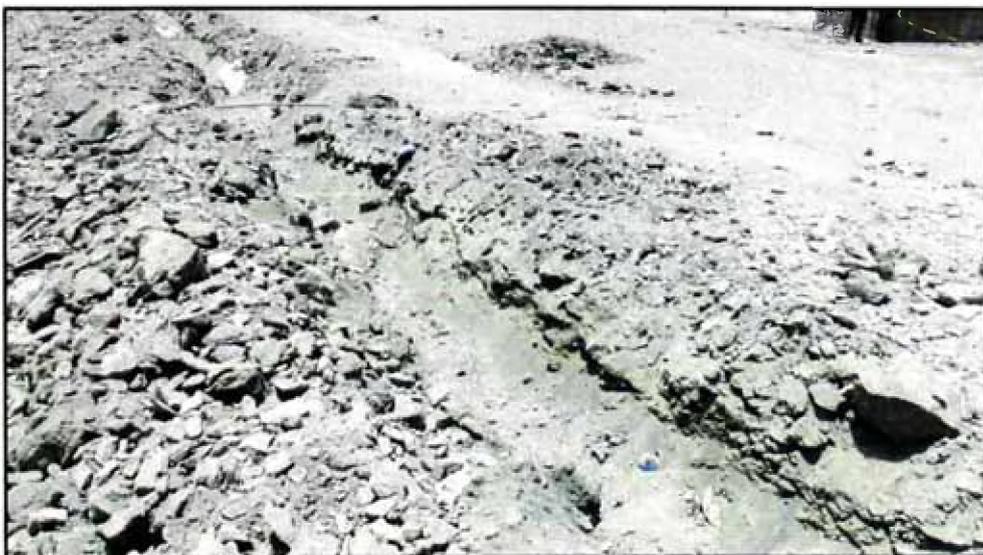
Figura No 1.8 Calidad del suelo de la zona de estudio.

La zona de estudio presenta superficialmente caliche y roca fragmentada y a profundidades mayores a 2 m. presenta roca dura. Esta descripción del terreno es según lo visto en campo y según la información de los lugareños e ingenieros de la Municipalidad de Végueta que realizaron Obras de Alcantarillado.

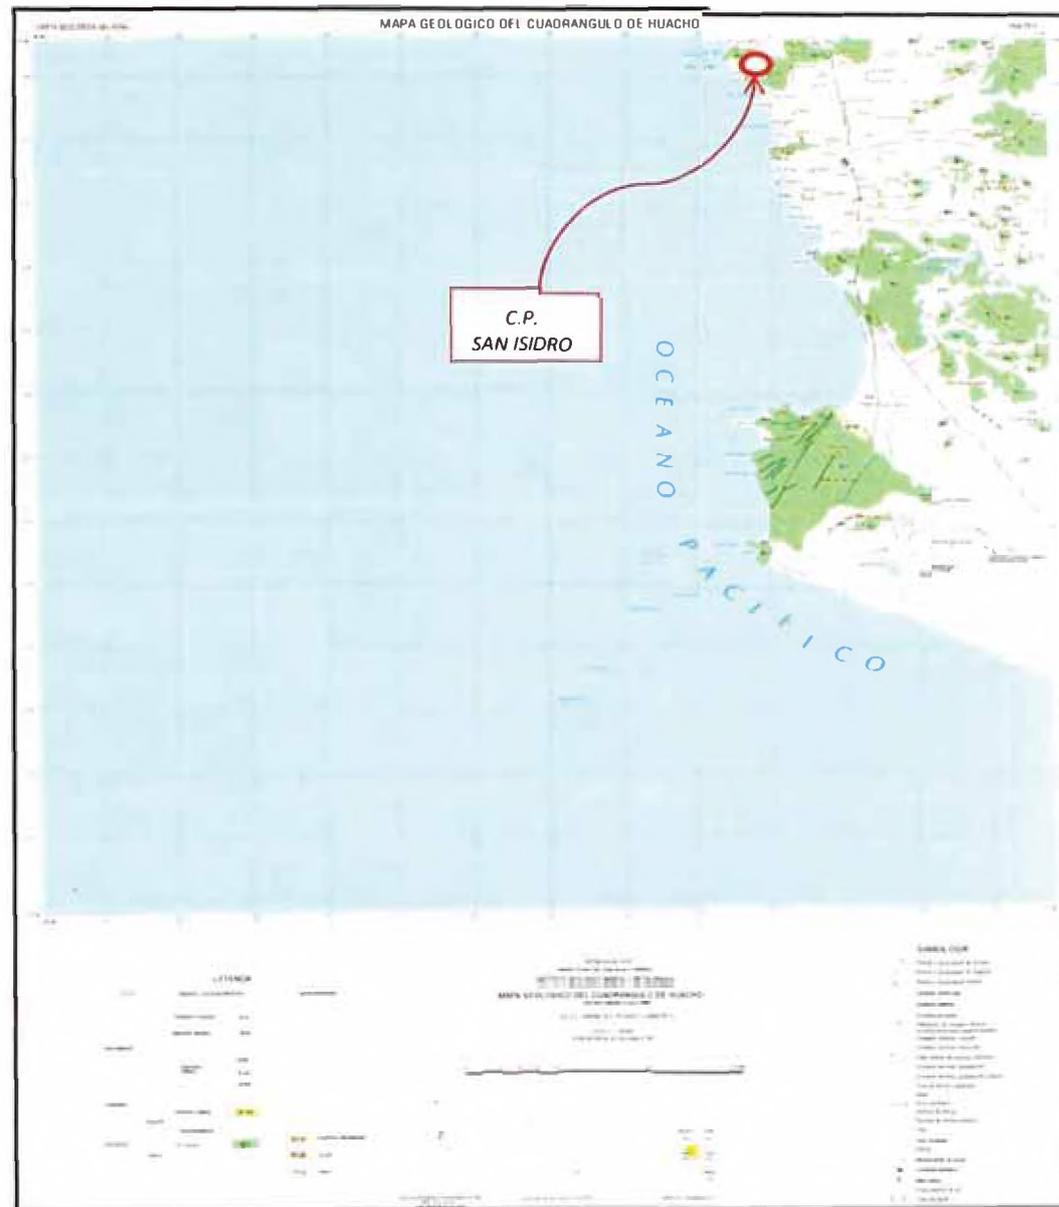
Figura No 1.9 Mapa Geológico del Cuadrángulo de Huacho (Hoja 23-h)

La zona en estudio se encuentra comprendida dentro del cuadrángulo 23-h de la Carta Geológica Nacional.

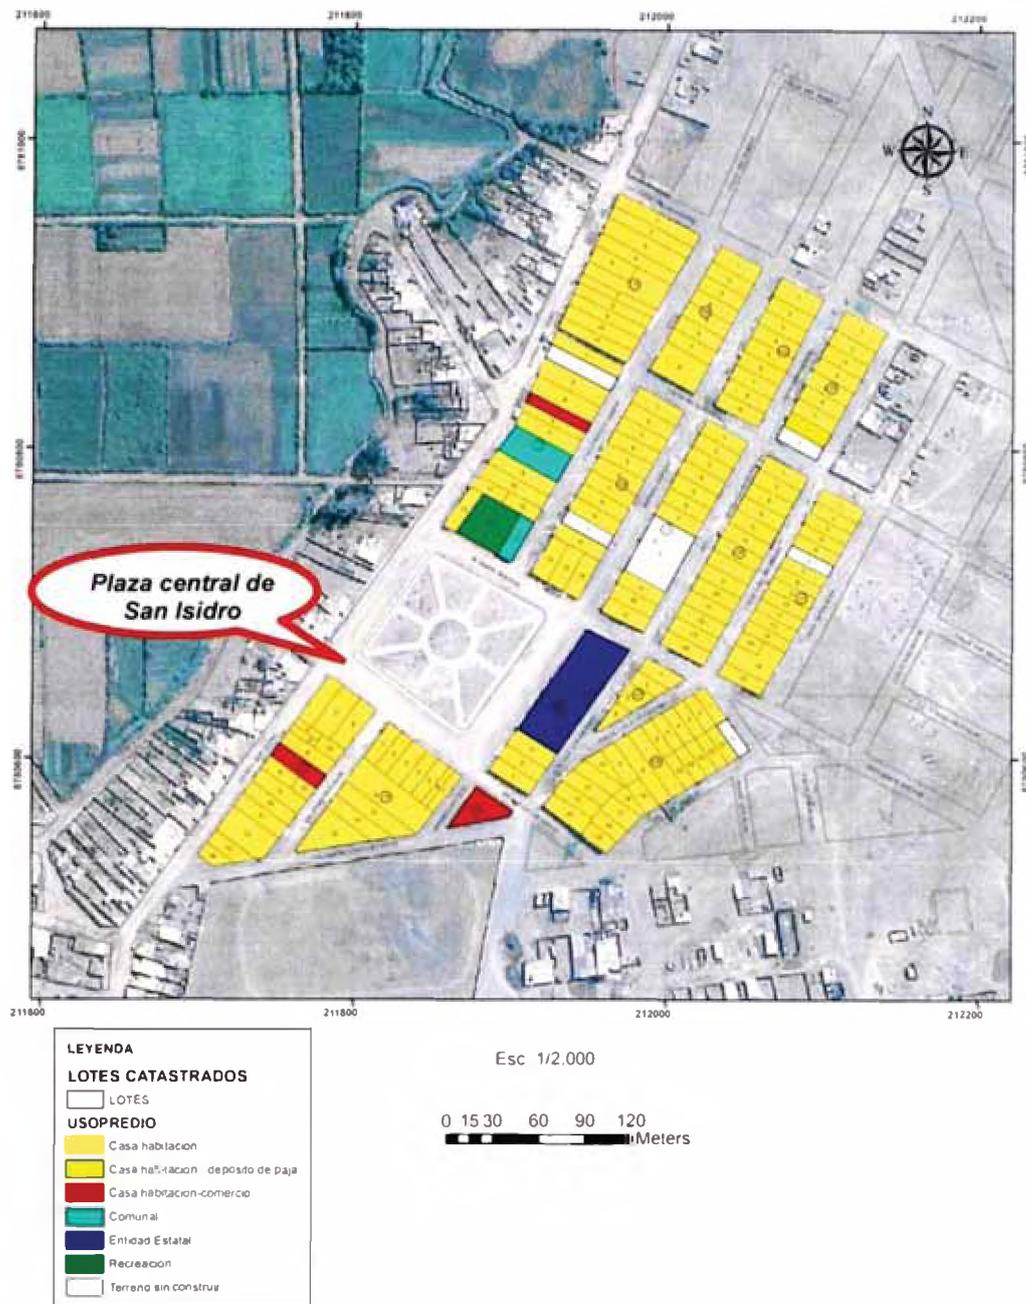
Figura No 1.10 Uso del suelo de una zona muestral del centro poblado San Isidro.

En la Figura 1.10 se muestra un mapa temático del uso del suelo, de una parte del centro poblado San Isidro, la cual ha sido tomada como "muestreo" para el presente estudio.

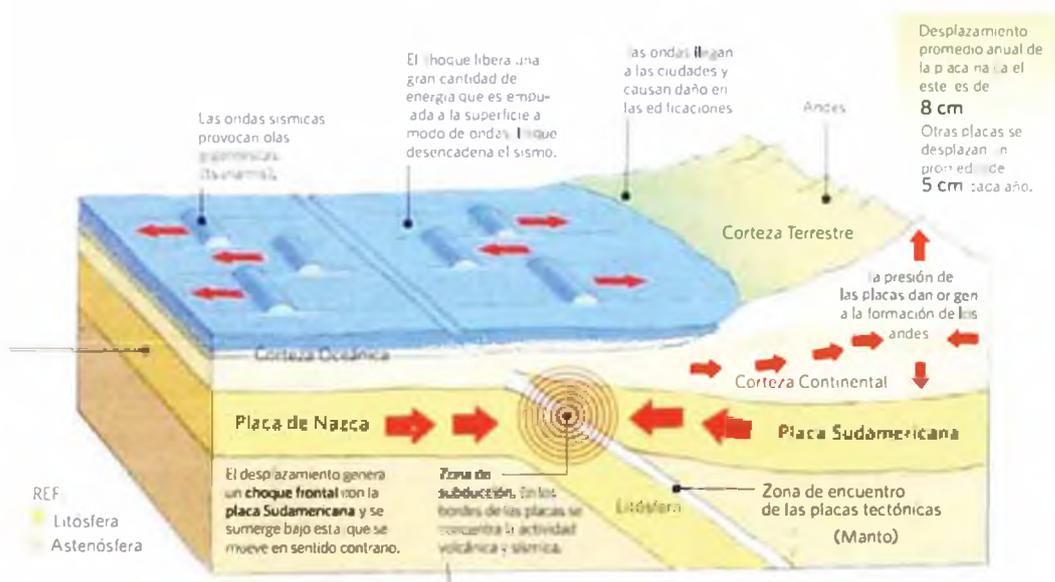
Figura No 3.2 Fenómeno de subducción entre la Placa de Nazca (Océánica) y la Placa Sudamericana (Continental) (Fuente: IGP)

El Perú está localizado en el “Cinturón de Fuego del Pacífico”, dicha zona se caracteriza por concentrar alguna de las zonas de subducción (hundimiento de una placa litosférica bajo otra, ver Figura No 3.2) más importantes del mundo, lo que ocasiona una intensa actividad sísmica y volcánica en las zonas que abarca.

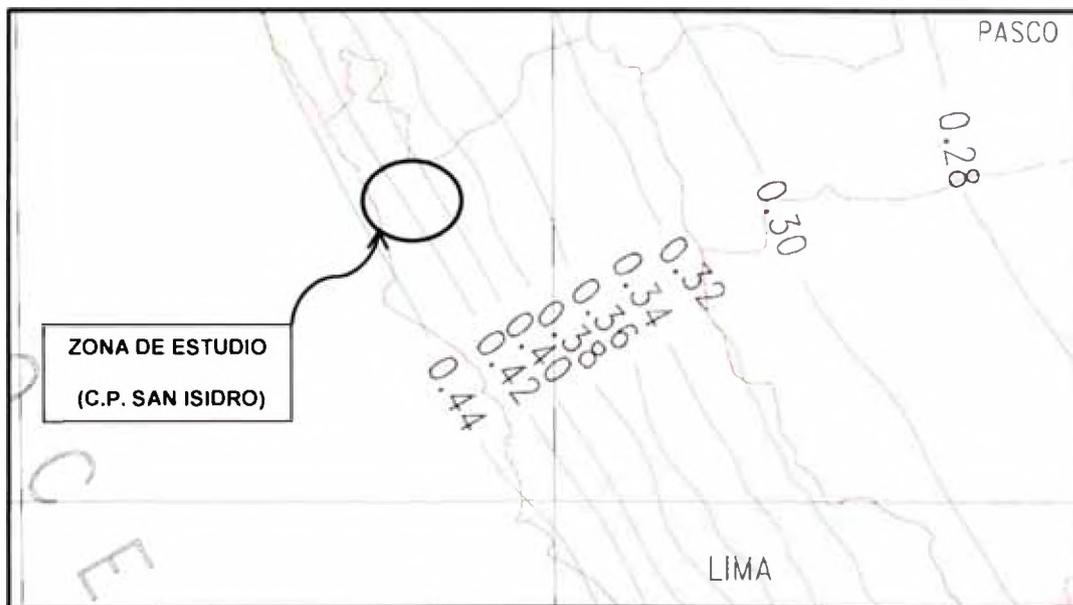
Figura No 3.6 Estimación de distribución de Isoaceleraciones sobre roca para un periodo de retorno de 475 años.

La estimación de distribución de isoaceleraciones sobre roca, para un 10% de excedencia en 50 años, elaborado por Jorge Alva y Jorge Castillo, se muestra en la figura No 3.6.

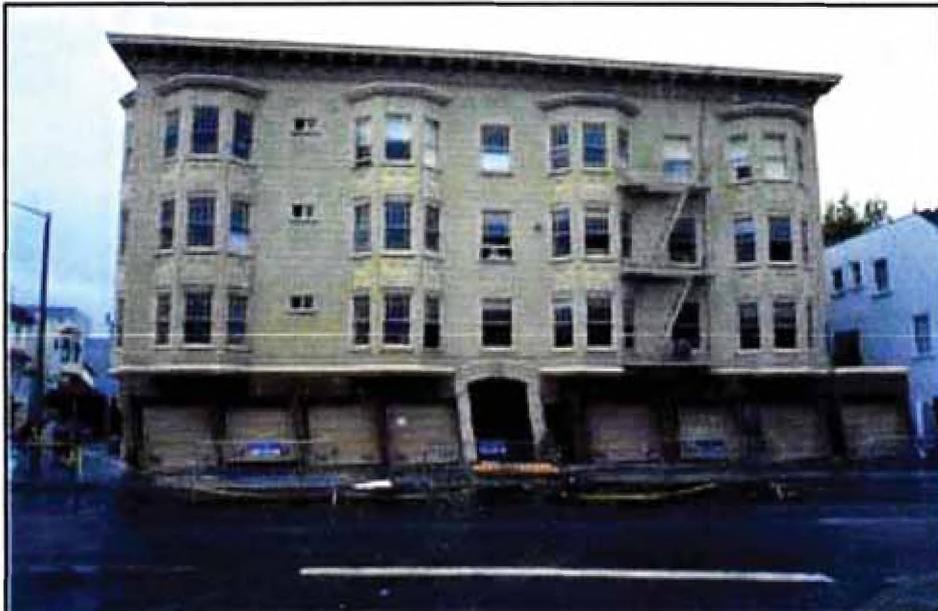
En las figuras No 4.2, 4.3, y 4.4 muestran algunas fallas de edificaciones debido a una mala práctica constructiva.

Figura No 4.2 Problema de piso blando (baja rigidez en el piso inferior).

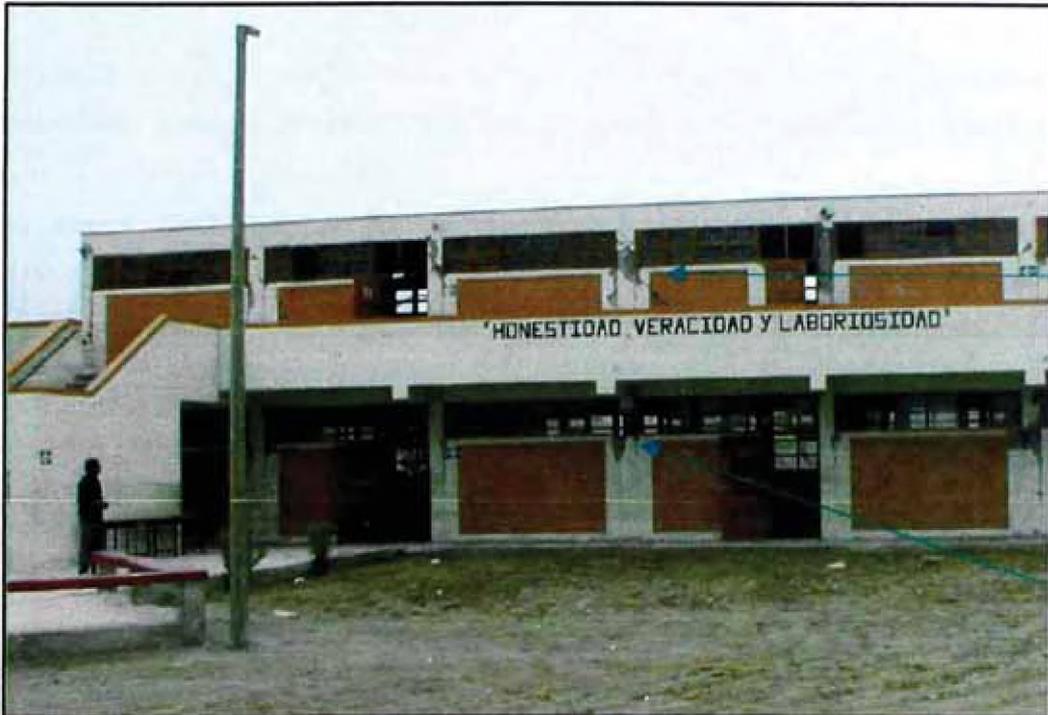
Figura No 4.3 Problema de columna corta, junta deficiente entre columna y alfeizar y ventana.

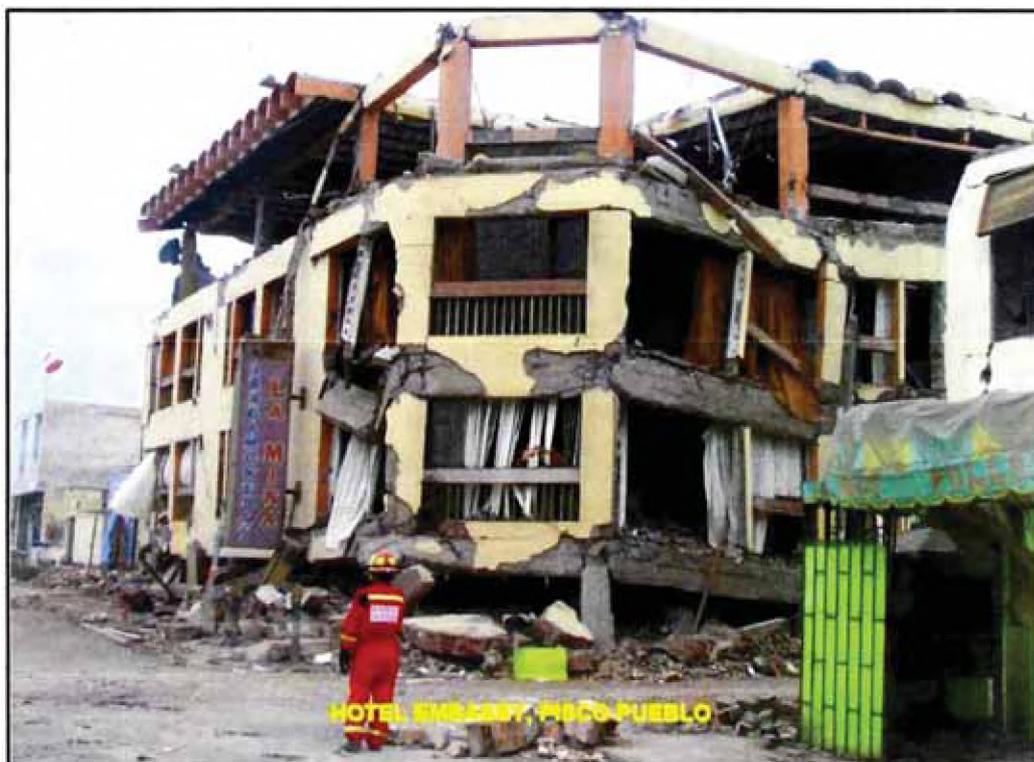
Figura No 4.4 Falla de edificación por deficiente diseño, ausencia de asesoramiento especializado por un ingeniero y posiblemente pobre calidad de los materiales.

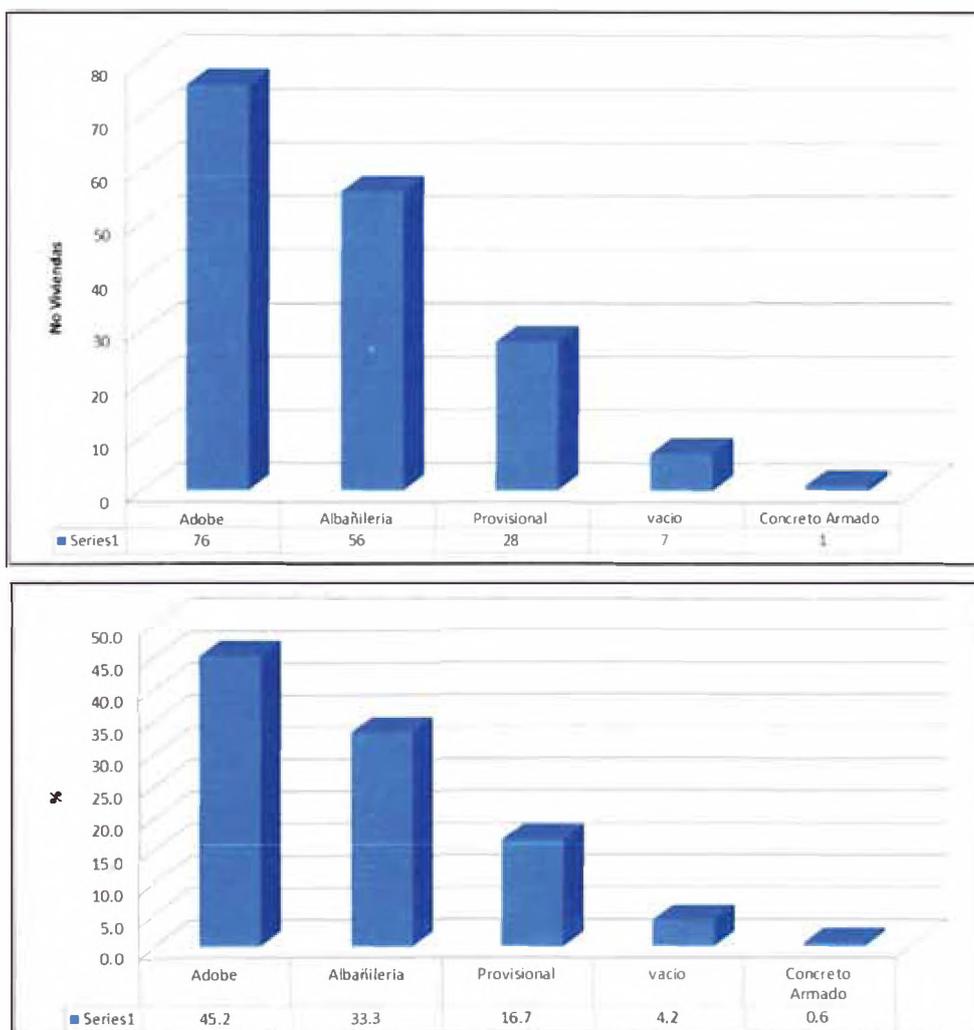
Además de debe de considerar y tomar en cuenta que el 100% de las viviendas han sido construidas sin ninguna asesoría técnica especializada, básicamente son autoconstrucciones, lo cual hace a las edificaciones altamente vulnerables.

Figura No 4.5 Cuantificación de viviendas según el material de construcción.

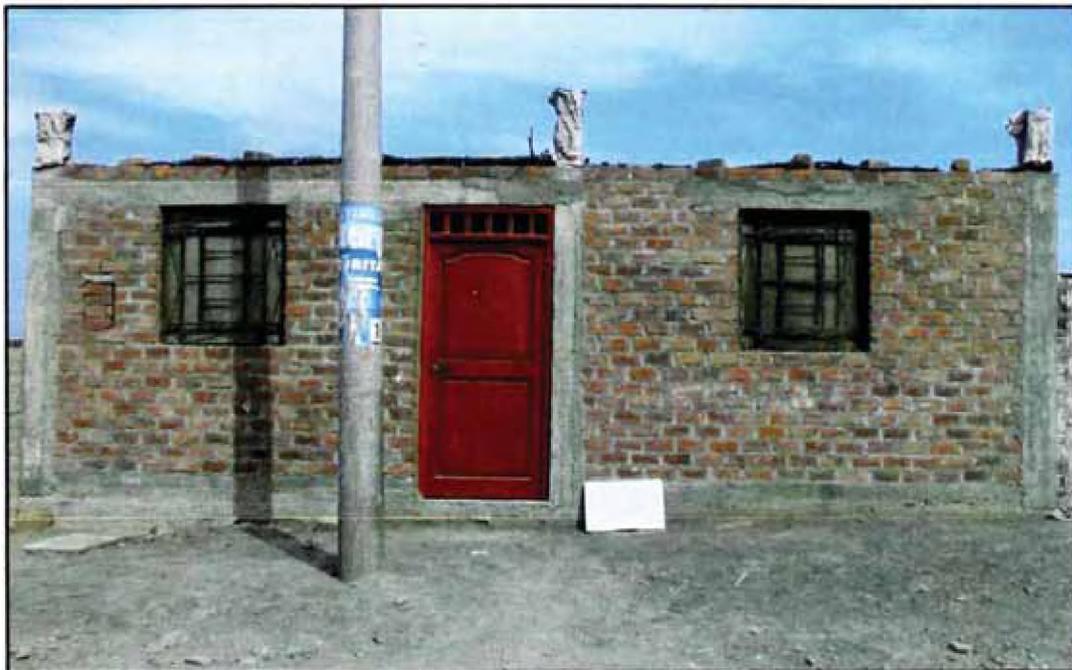
Figura No 4.7 Vivienda típica de albañilería, nótese la baja calidad constructiva,  
básicamente todas las edificaciones son autoconstrucciones.

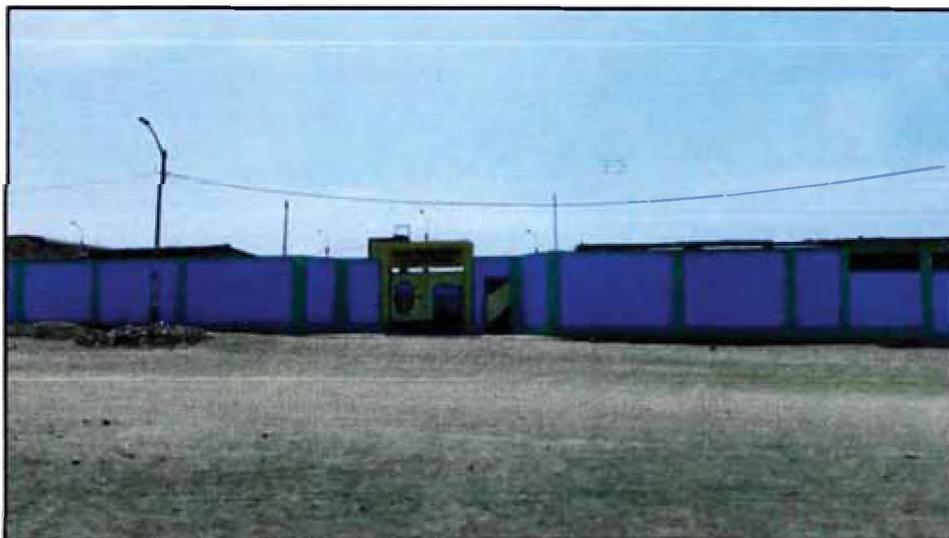
Figura No 4.10 Estructura de concreto armado  
Centro Educativo I.E.I. 647 – I.E.P No 21003 – San Isidro – Végueta.

Mención aparte se debe referir a las edificaciones esenciales (nomenclatura que se le hace de acuerdo a la actual norma sismorresistente E-030 del 2003) como es el caso de las instituciones educativas. En el centro poblado San Isidro se encuentra ubicado el colegio I.E.I. 647 – I.E.P No 21003 – San Isidro – Végueta, la cual presenta deficiencias tanto estructurales así como la falta de conservación de la misma, lo cual aumenta la vulnerabilidad de la edificación. Las figuras No 4.10, 4.11, 4.12, 4.13 y 4.14 hacen referencia a las deficiencias observadas.

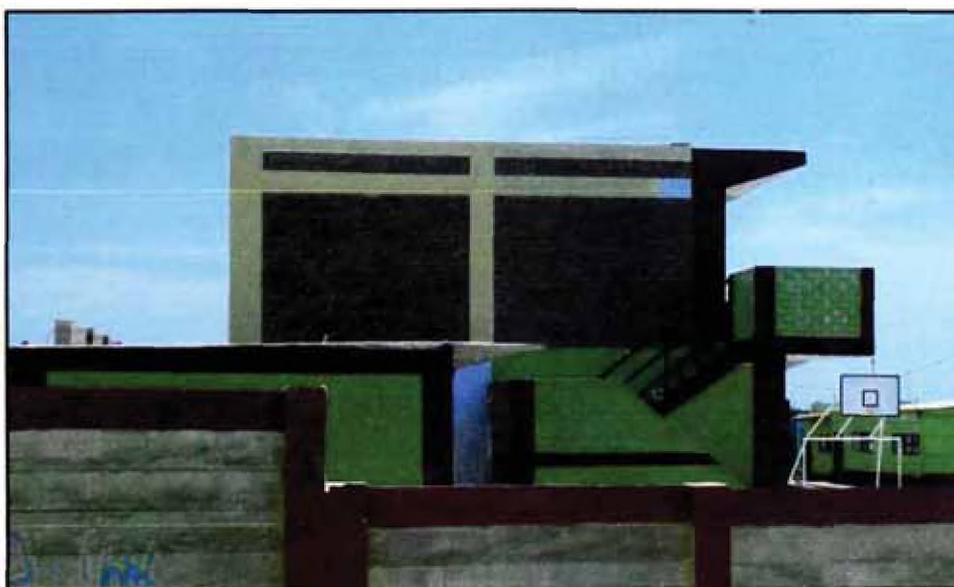
Figura No 4.11 Sistema estructural sísmica a base de muros de albañilería en  
dirección corta.

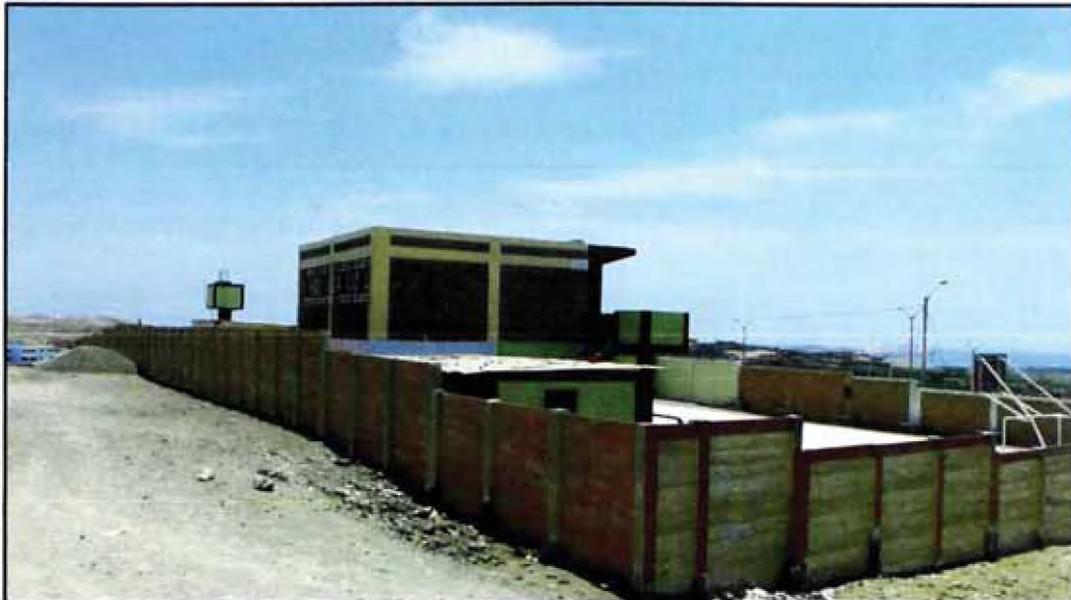
Figura No 4.12 Sistema estructural sísmica a base de pórticos de concreto armado, se notó la inexistencia de junta sísmica entre las columnas de concreto armado y el alfeizar. La inexistencia de la junta puede provocar el fenómeno de columna corta en un eventual sismo, lo cual podría provocar daño estructural de consideración a la edificación

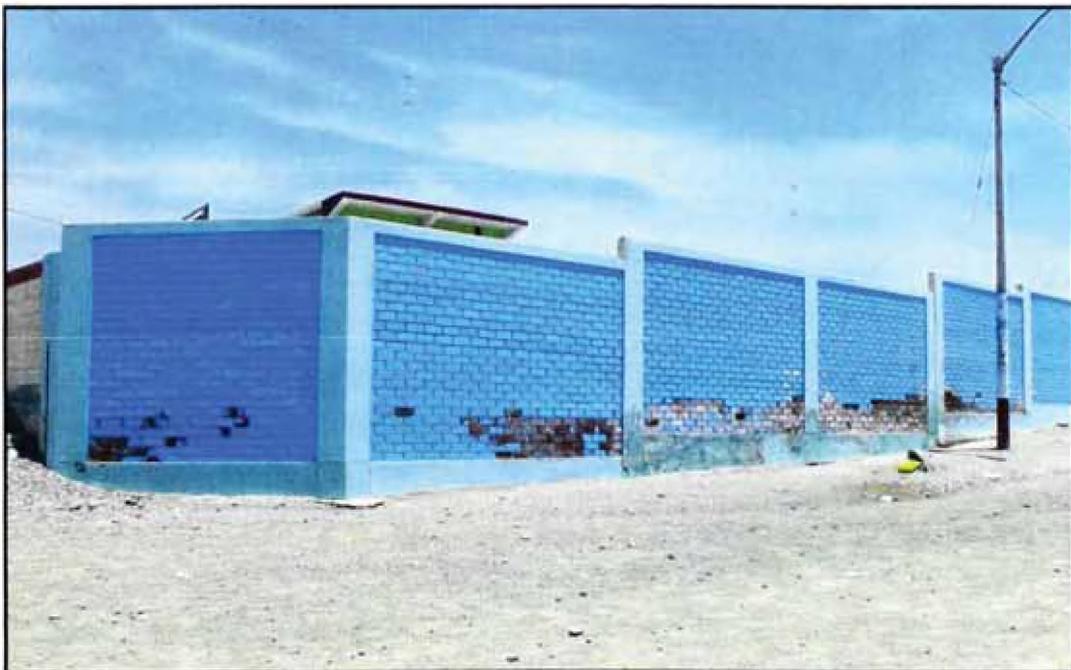
Figura No 4.13 Cerco en muy mal estado de conservación, muros con presencia de salitres, que afectan la resistencia de la albañilería y la corrosión de la armadura de los elementos confinantes.

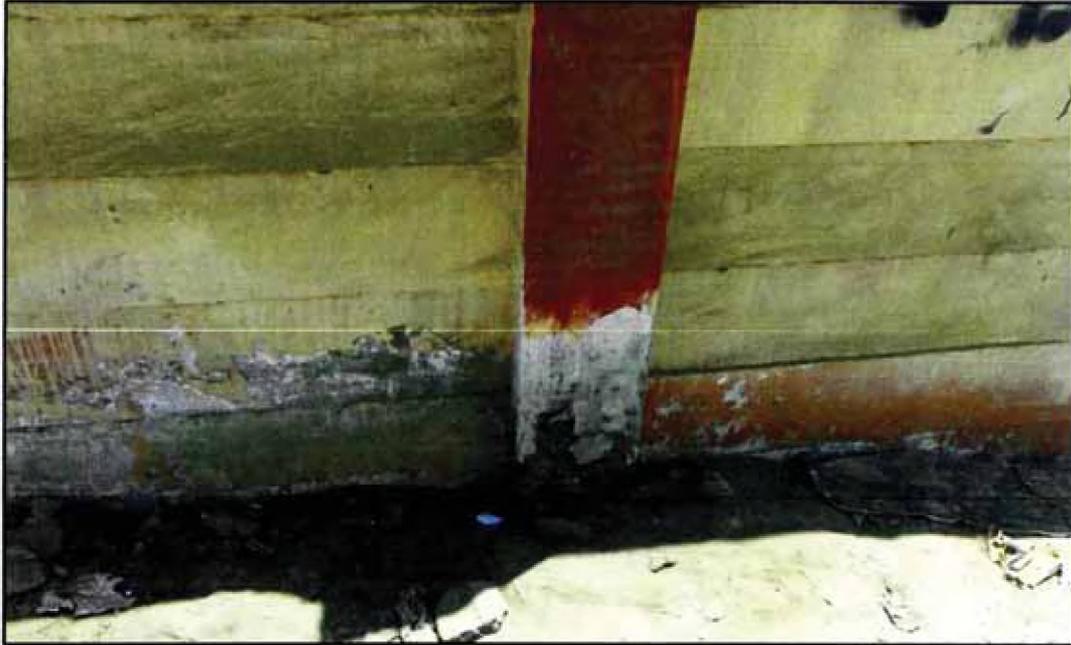
Figura No 4.14 Cerco de madera con elementos rígidos de concreto armado en muy mal estado, en eventual sismo los cercos pueden sufrir el colapso tanto los cercos de madera como los de albañilería dejando sin ningún resguardo a la institución educativa.

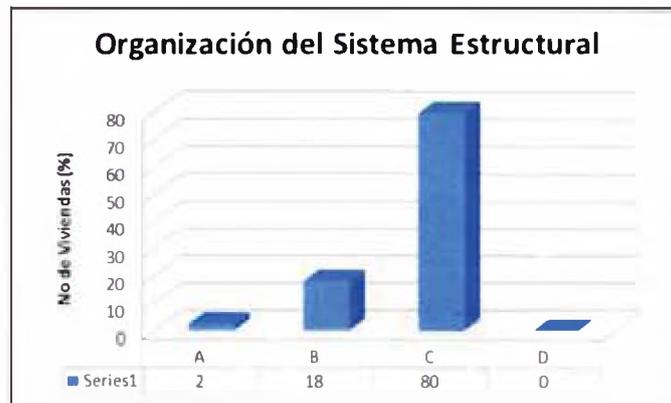
En la Figura No 4.15 se muestran los resultados para este primer parámetro.

Figura No 4.15 Resultados - Organización del sistema estructural

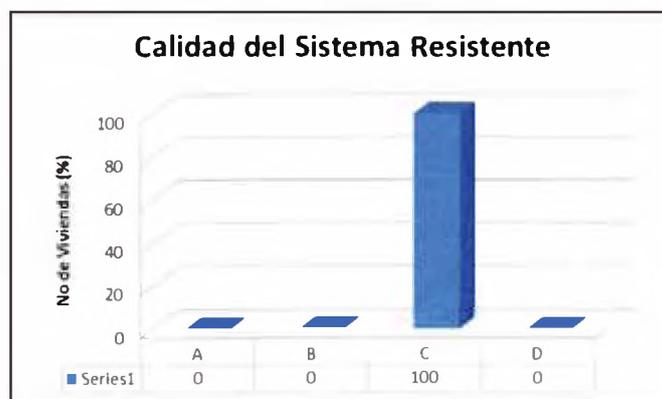
En la Figura No 4.16 se muestran los resultados para este segundo parámetro.

Figura No 4.16 Resultados - Calidad del Sistema Resistente

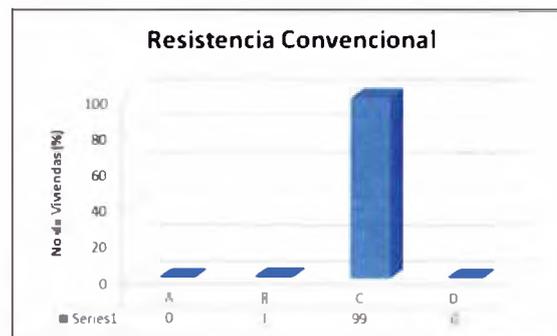
En la Figura No 4.17 se muestran los resultados para este tercer parámetro.

Figura No 4.17 Resultados - Resistencia Convencional

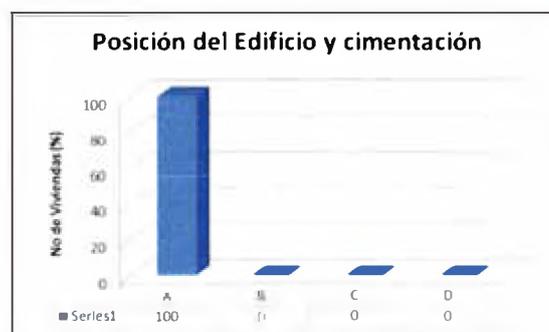
En la Figura No 4.18 se muestran los resultados para este cuarto parámetro.

Figura No 4.18 Resultados - Posición del Edificio y Cimentación

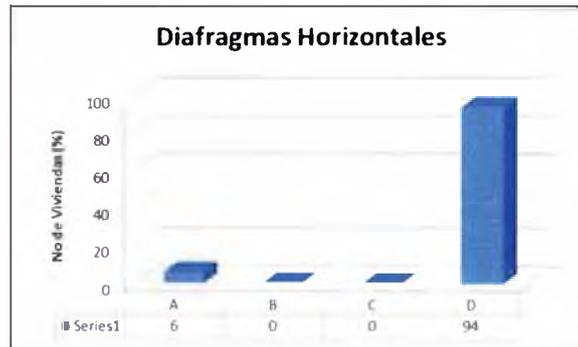
Figura No 4.19 Resultados - Diafragmas Horizontales

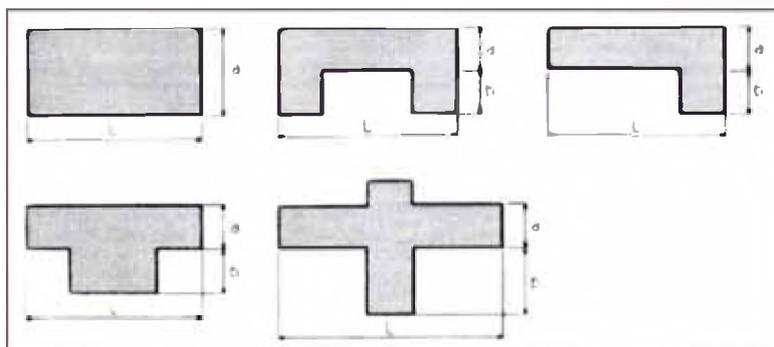
El comportamiento sísmico de un edificio depende de la forma en planta del mismo. En el caso de edificios rectangulares es significativo la relación  $b_1 = a / L$  entre las dimensiones en planta del lado menor y mayor. También es necesario tener en cuenta las protuberancias del cuerpo principal mediante la relación  $b_2 = b / L$ . En la Figura 4.20 se explica el significado de los dos valores que se deben reportar, para lo cual se evalúa siempre el caso más desfavorable.

Figura No 4.20 Configuración en planta de la estructura

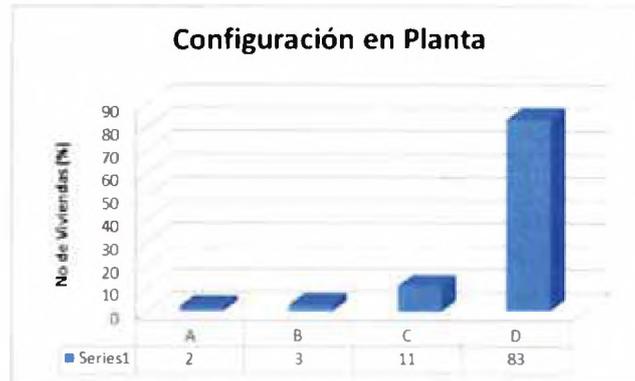
En la Figura No 4.21 se muestran los resultados para este sexto parámetro.

Figura No 4.21 Resultados - Configuración en planta

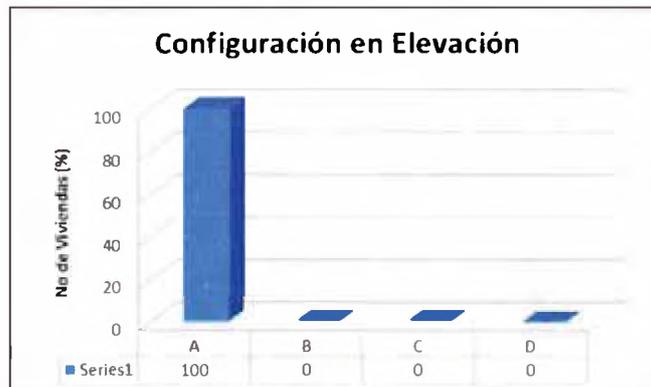
En la Figura No 4.22 se muestran los resultados para este séptimo parámetro.

Figura No 4.22 Resultados - Configuración en elevación

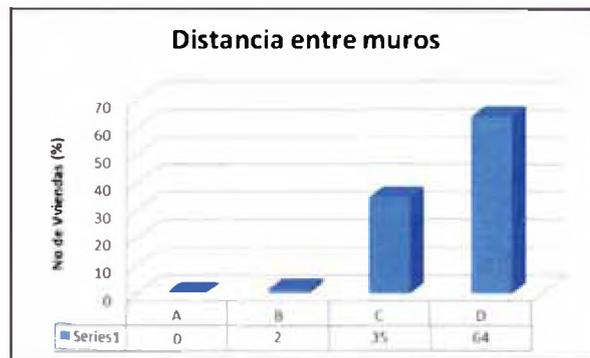
En la Figura No 4.23 se muestran los resultados para este octavo parámetro.

Figura No 4.23 Resultados – Distancia entre muros

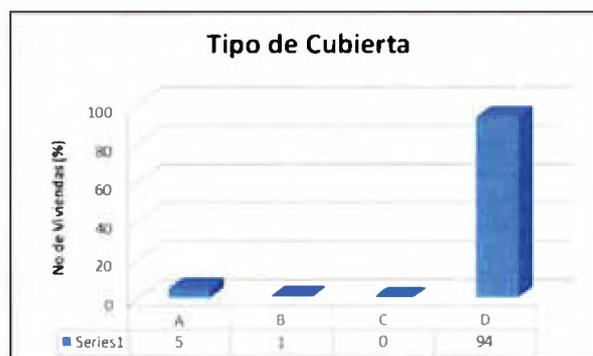
Figura No 4.24 Resultados – Tipo de Cubierta

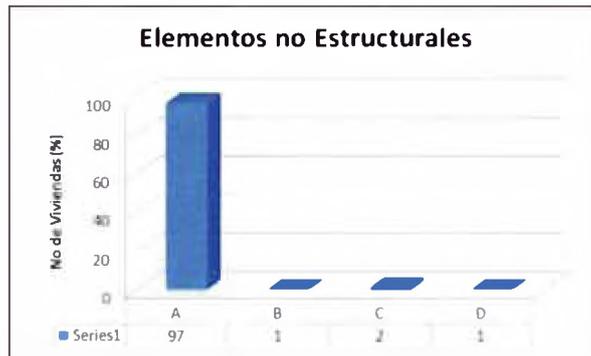
Se tiene en cuenta con este parámetro la presencia de cornisas, parapetos o cualquier elemento no estructural que pueda causar daño a personas o cosas. Se trata de un parámetro secundario, para fines de la evaluación de la vulnerabilidad, por lo cual no se hace ninguna distinción entre las dos primeras clases.

En la Figura No 4.25 se muestran los resultados para este décimo parámetro.

Figura No 4.25 Resultados – Elementos no estructurales

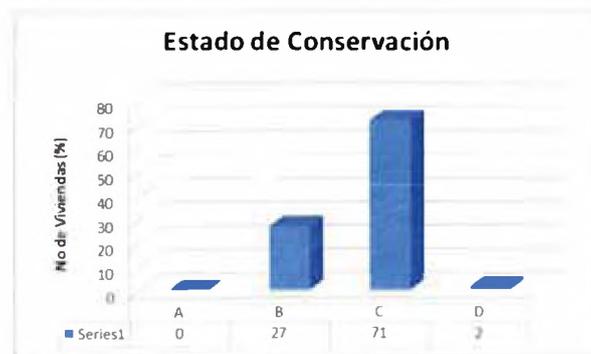
Figura No 4.26 Resultados – Estado de Conservación

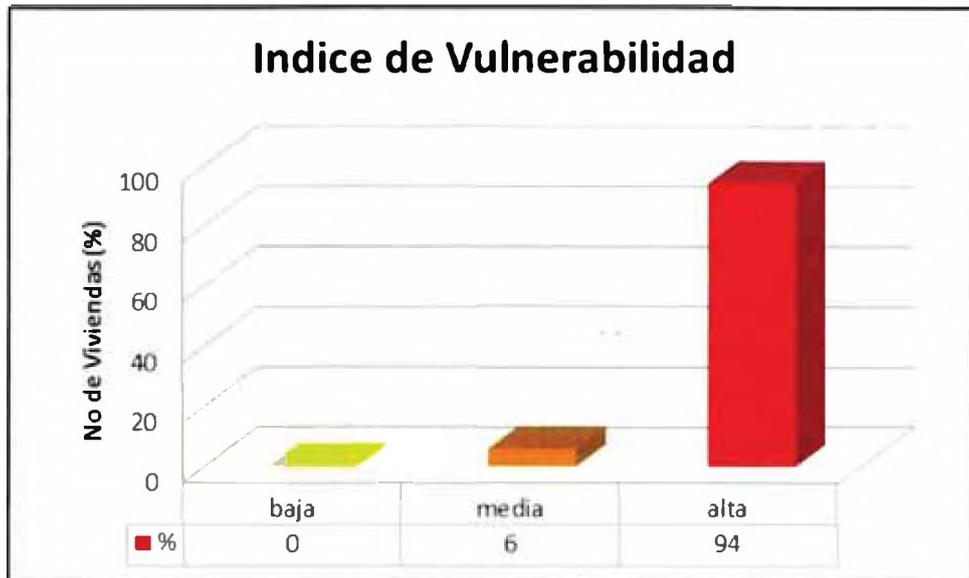
Finalmente se calcula el índice de vulnerabilidad (Iv) de las 133 edificaciones evaluadas, dando como resultado que el 94% de las edificaciones presentan un índice de vulnerabilidad alta y el 6% presentan un índice de vulnerabilidad media. Estos resultados se muestran gráficamente en la Figura No 4.27.

Figura No 4.27 Índice de vulnerabilidad en las edificaciones evaluadas.

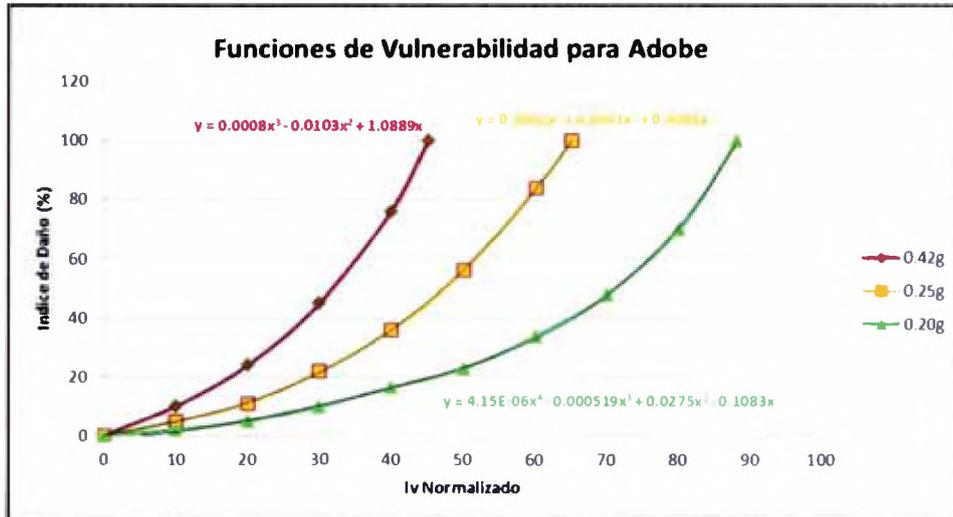
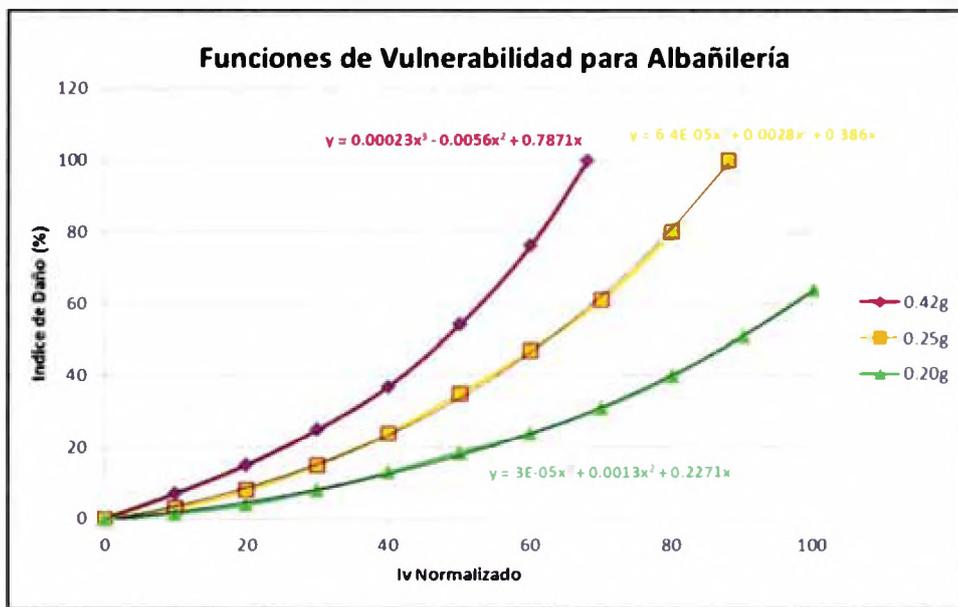
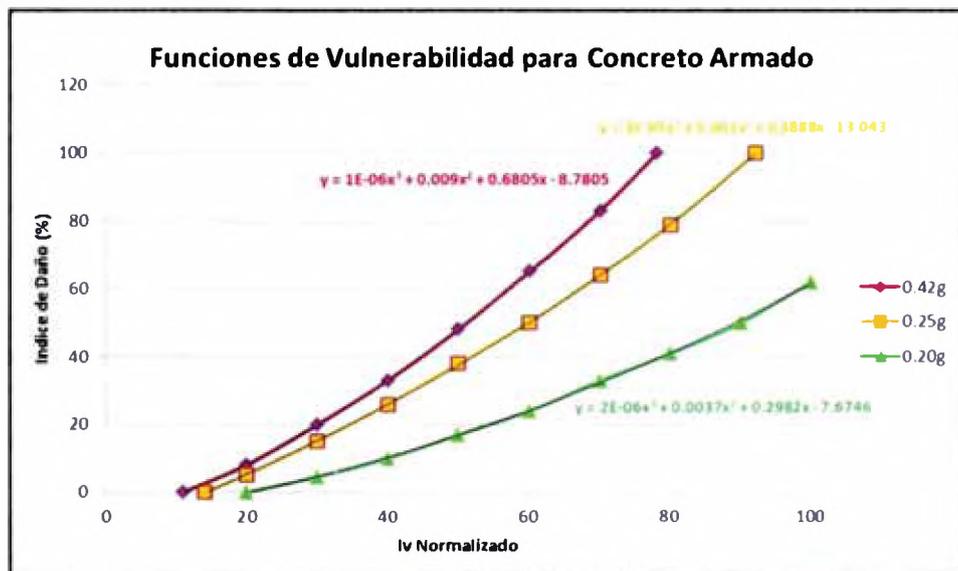
Las funciones de vulnerabilidad relacionan el Índice de vulnerabilidad normalizado (I<sub>vn</sub>) con el índice de daño estimado, condicionado por las aceleraciones máximas del suelo. Se seleccionaron tres tipos de escenario (sismo frecuente, sismo ocasional y sismo raro con periodos de retorno de 45, 75 y 475 años respectivamente). La Figura 4.28 muestra estas funciones. Además se procedió a calibrar dichas funciones.

Figura No 4.28 Funciones de vulnerabilidad para edificaciones evaluadas.
