**UNIVERSIDAD NACIONAL DE INGENIERÍA**  
**FACULTAD DE INGENIERÍA CIVIL**

**ANÁLISIS DE RIESGO SÍSMICO DEL CENTRO POBLADO**  
**“SAN ISIDRO” USANDO SISTEMAS DE INFORMACIÓN**  
**GEOGRÁFICA (SIG).**

**INFORME DE SUFICIENCIA**

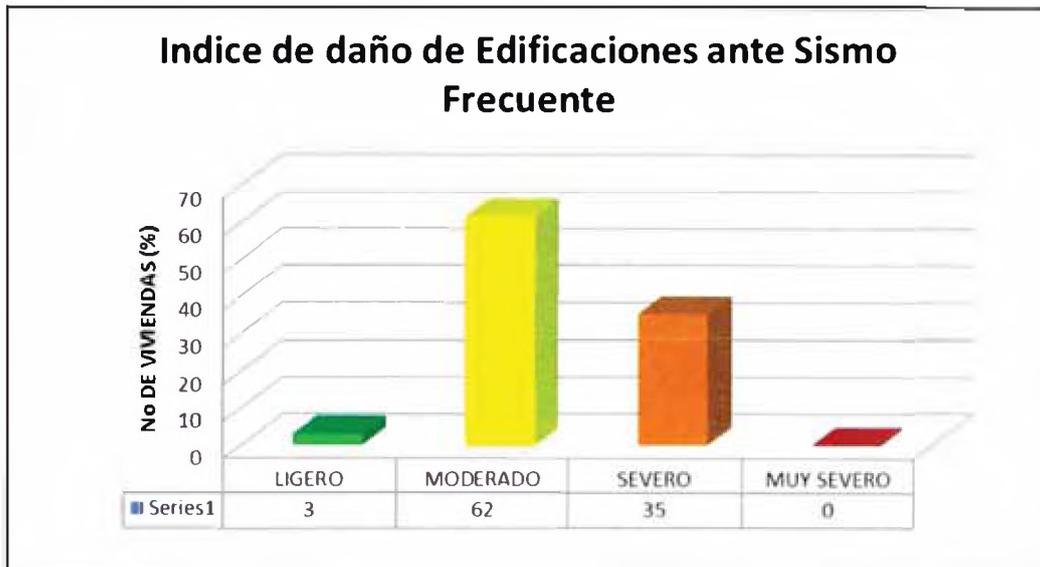
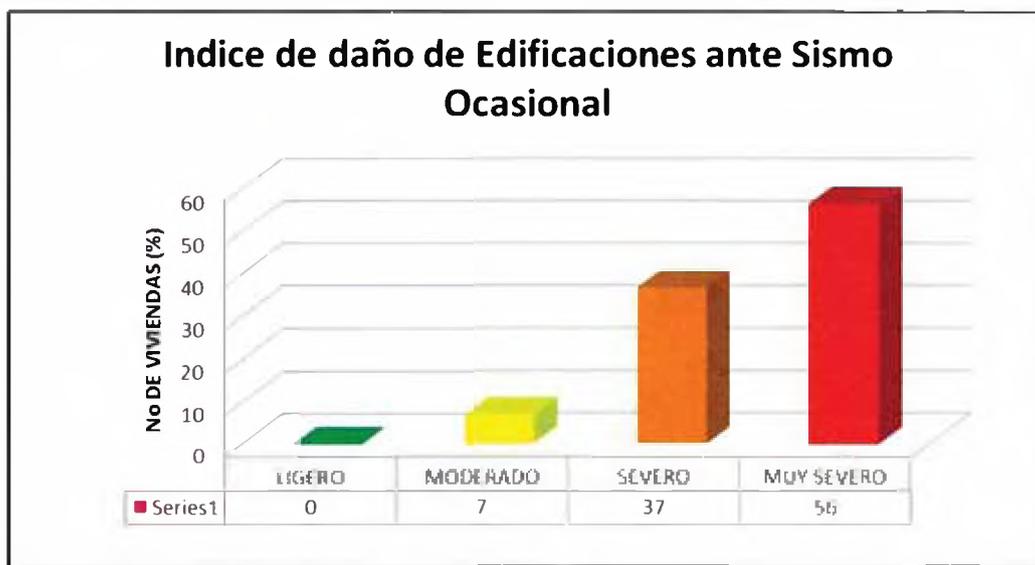
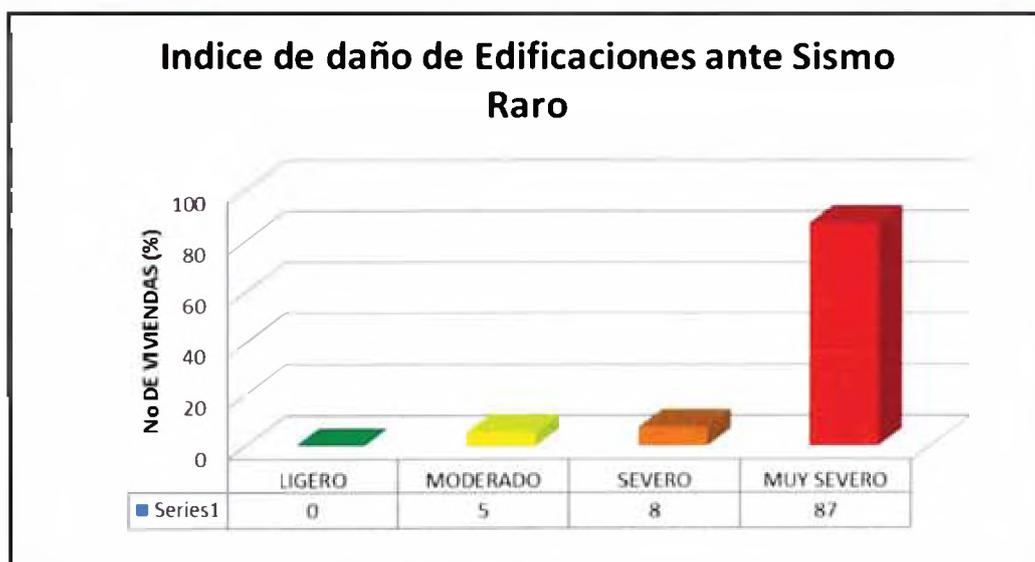
Con las funciones de vulnerabilidad calibradas, se pueden estimar los índices de daño en función de los valores de índice de vulnerabilidad y las intensidades sísmicas propuestas. Los resultados de la estimación de los índices de daño se muestran en la Figura No 29. En la tabla 4.3 también se representan estos valores.

Figura No 4.29 Índice de daño de edificaciones para sismo severo, moderado y raro.

DAÑO	DAÑO OBTENIDO PARA ACELERACION EN ROCA					
	0.20g		0.25g		0.42g	
	%	No Viv	%	No Viv	%	No Viv
LIGERO	3	4	0	0	0	0
MODERADO	62	82	7	9	5	7
SEVERO	35	47	37	49	8	10
TOTAL	0	0	56	75	87	116
Σ	100	133	100	133	100	133

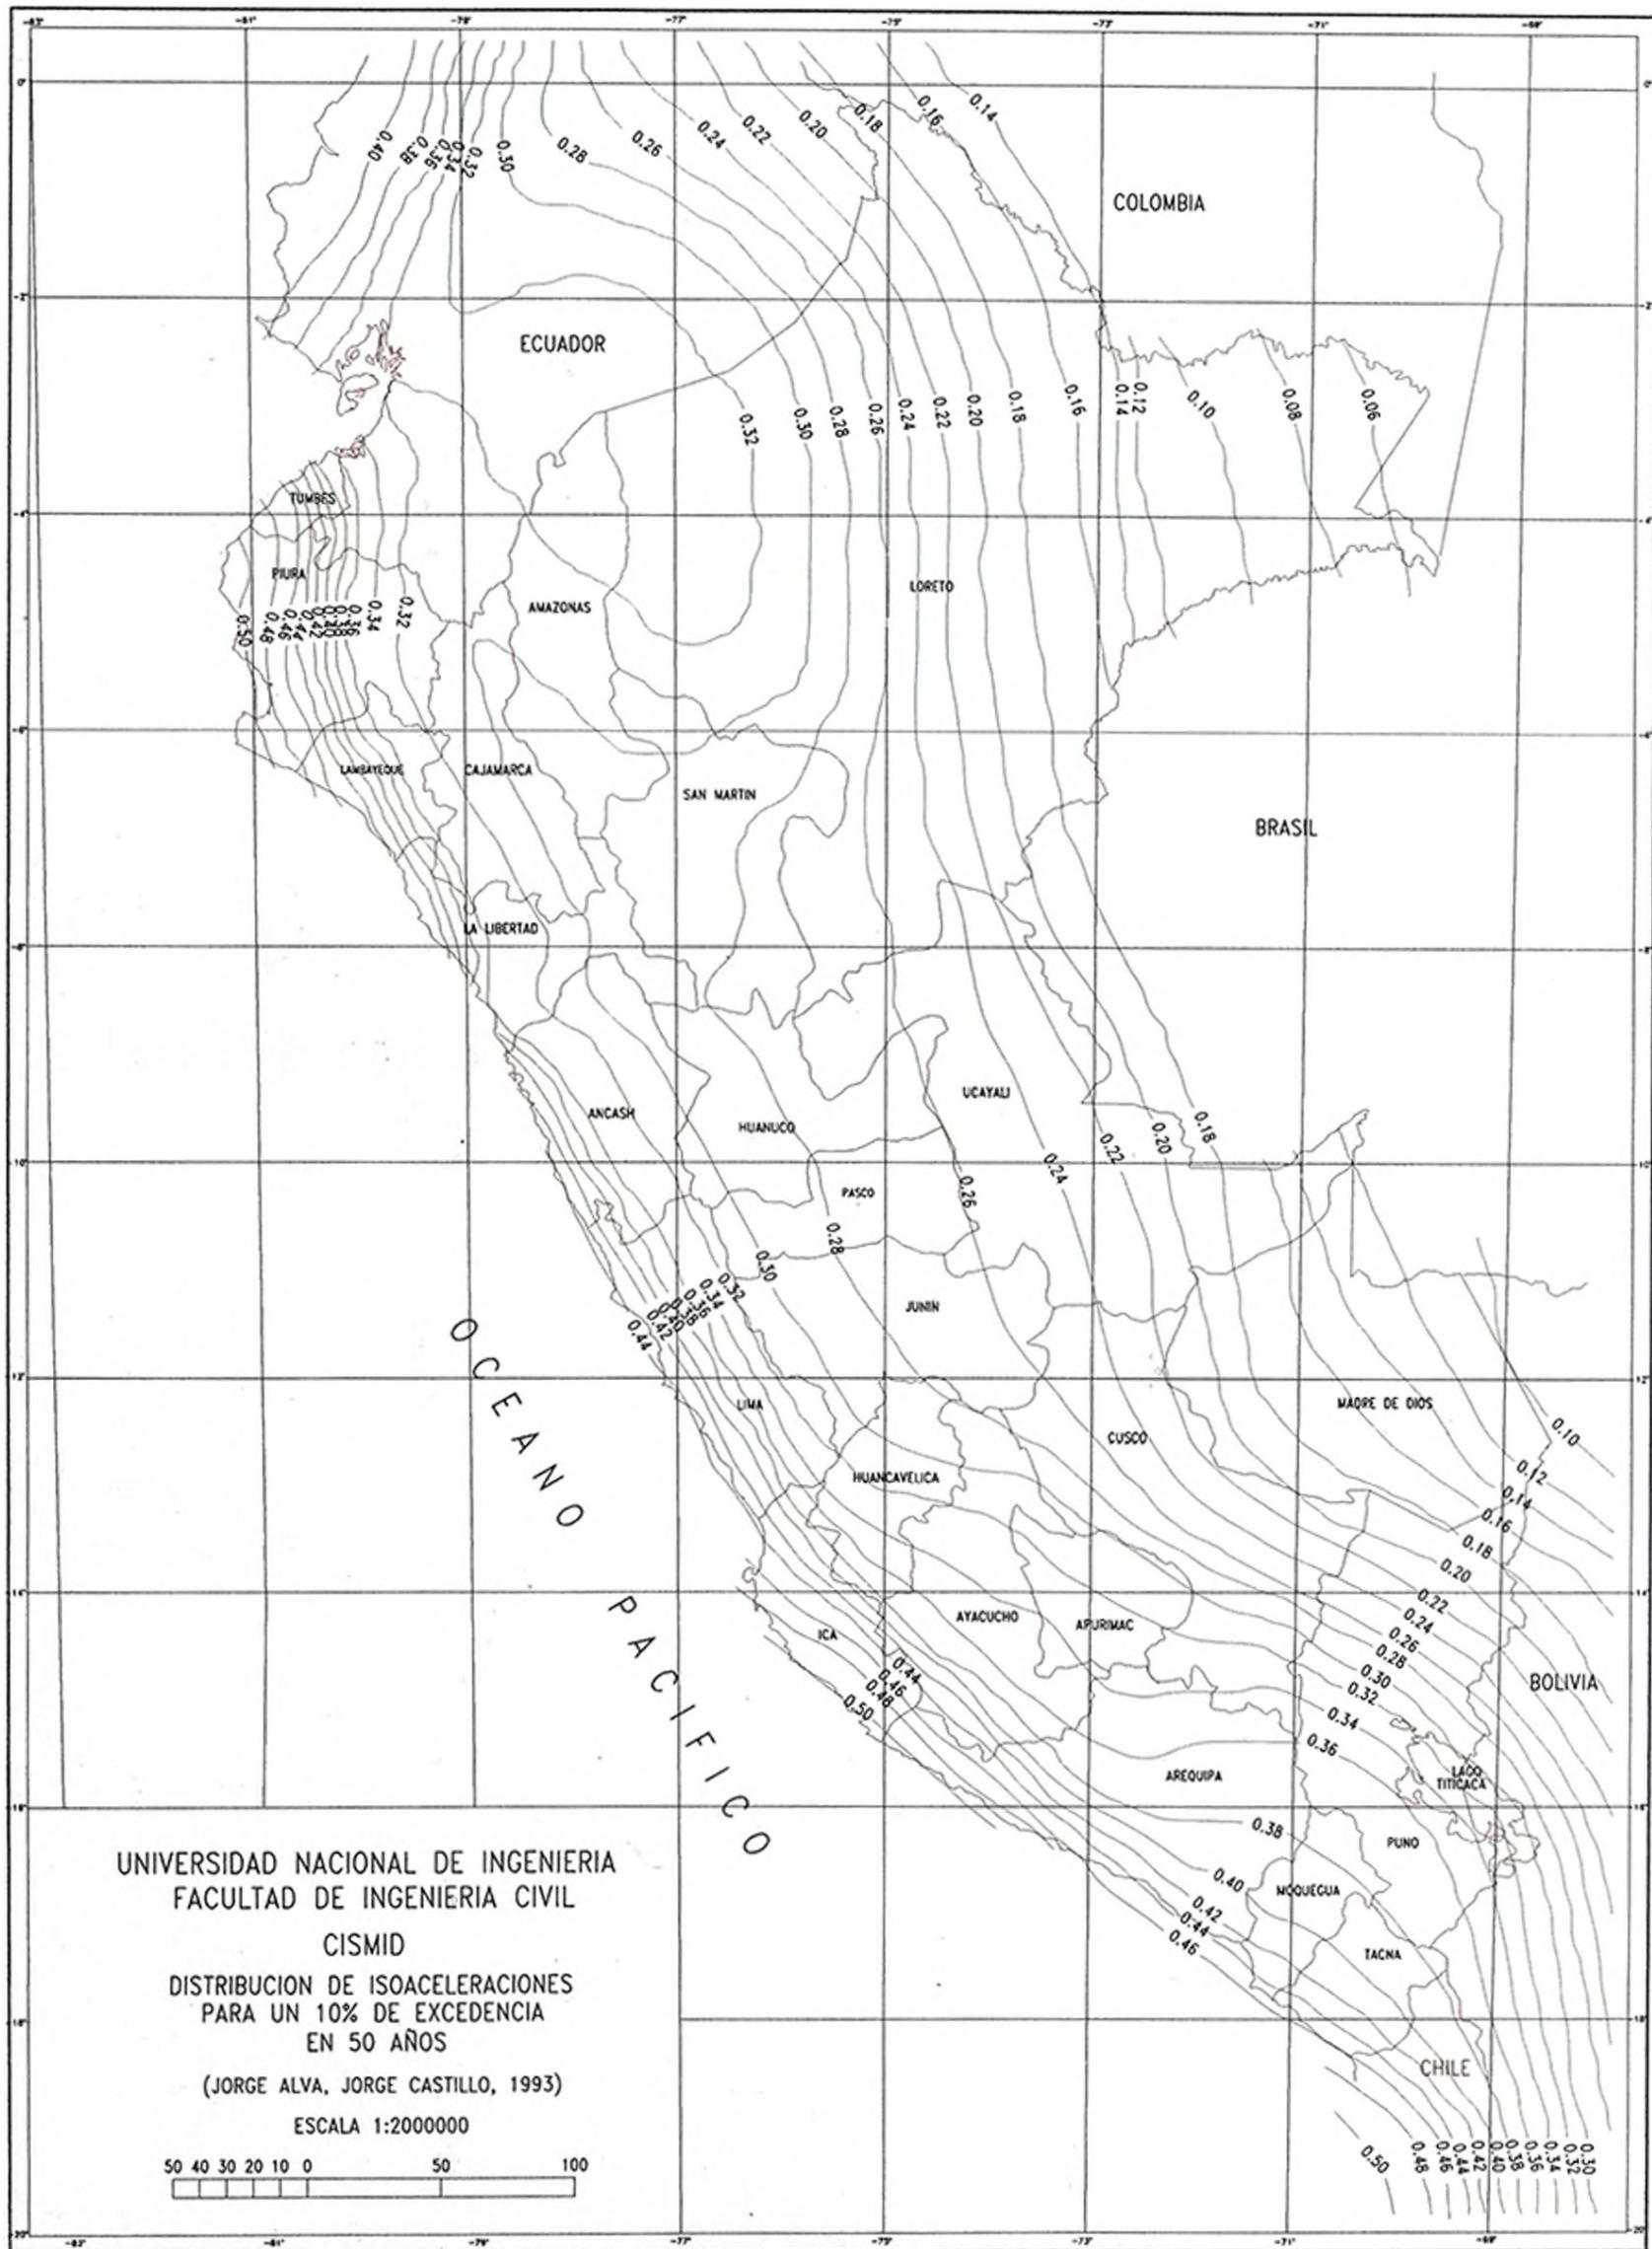
**Mapa 3.1: Mapa de Distribución de  
Isoaceleraciones para un 10% de excedencia  
en 50 años**

Figura N° 4: Distribución de Isoaceleraciones para 10% de Excedencia en 50 años

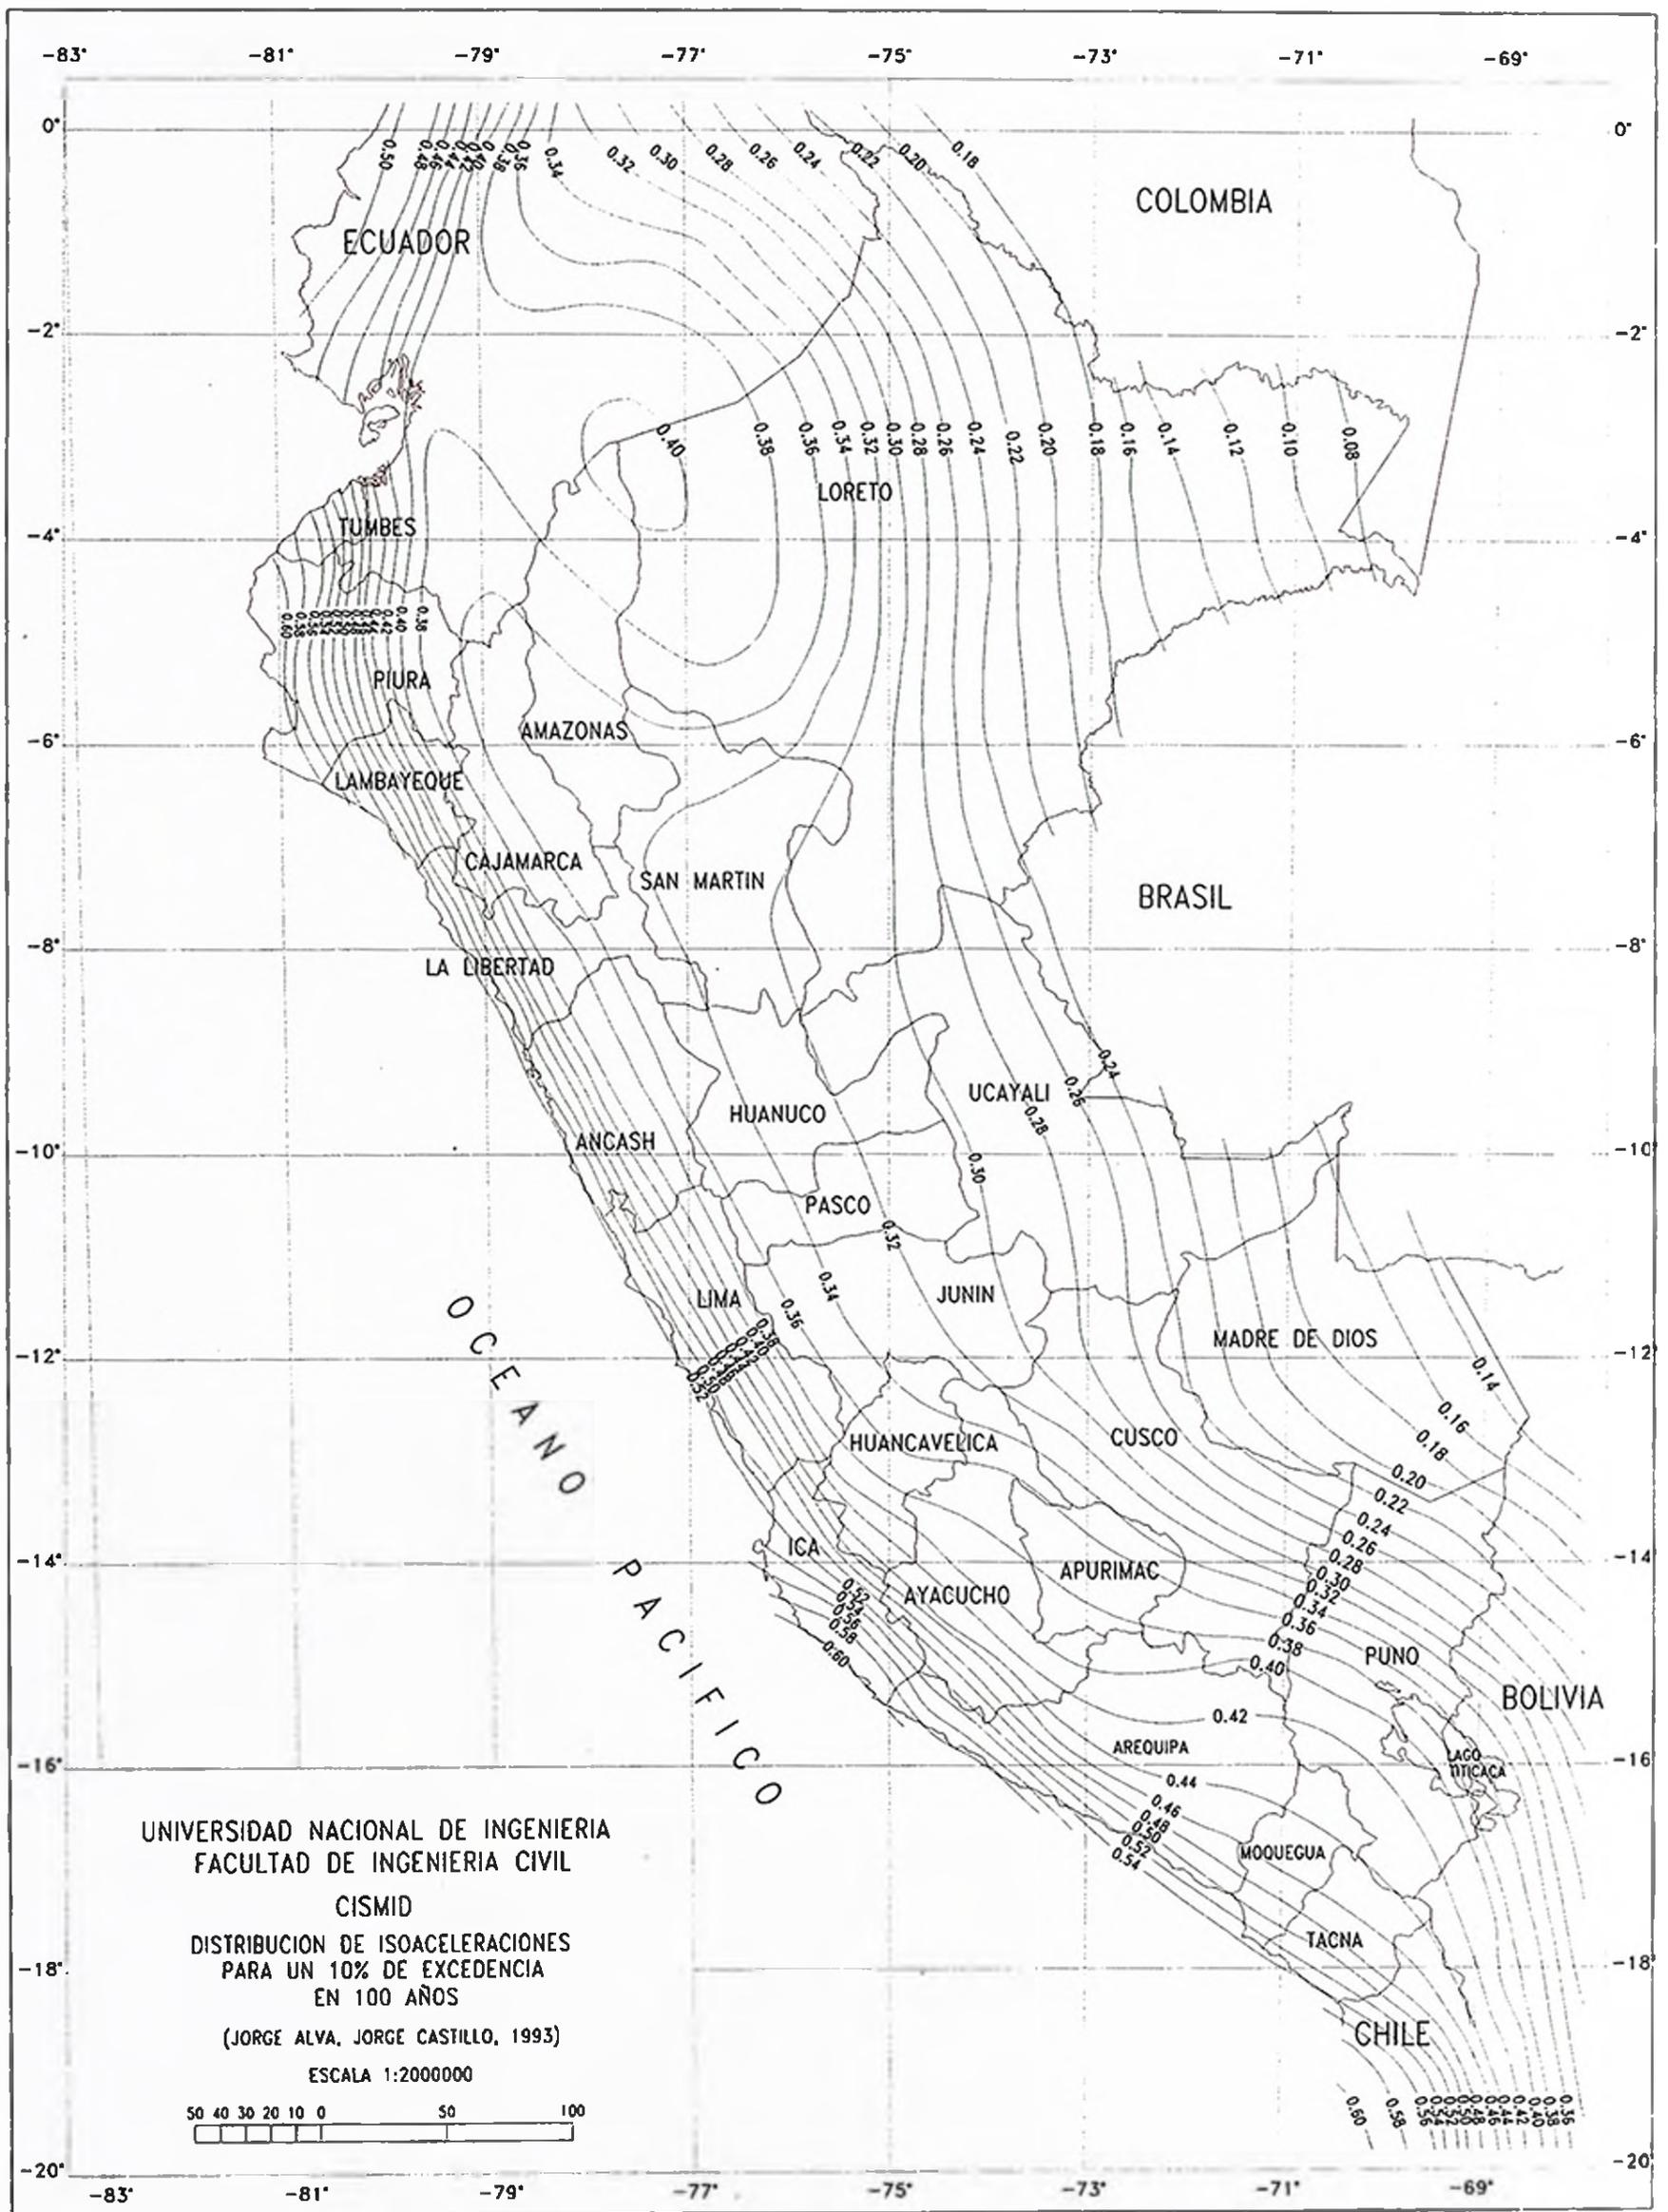
**Mapa 3.2: Mapa de Distribución de  
Isoaceleraciones para un 10% de excedencia  
en 100 años**

Figura N° 5: Distribución de Isoaceleraciones para 10% de Excedencia en 100 años

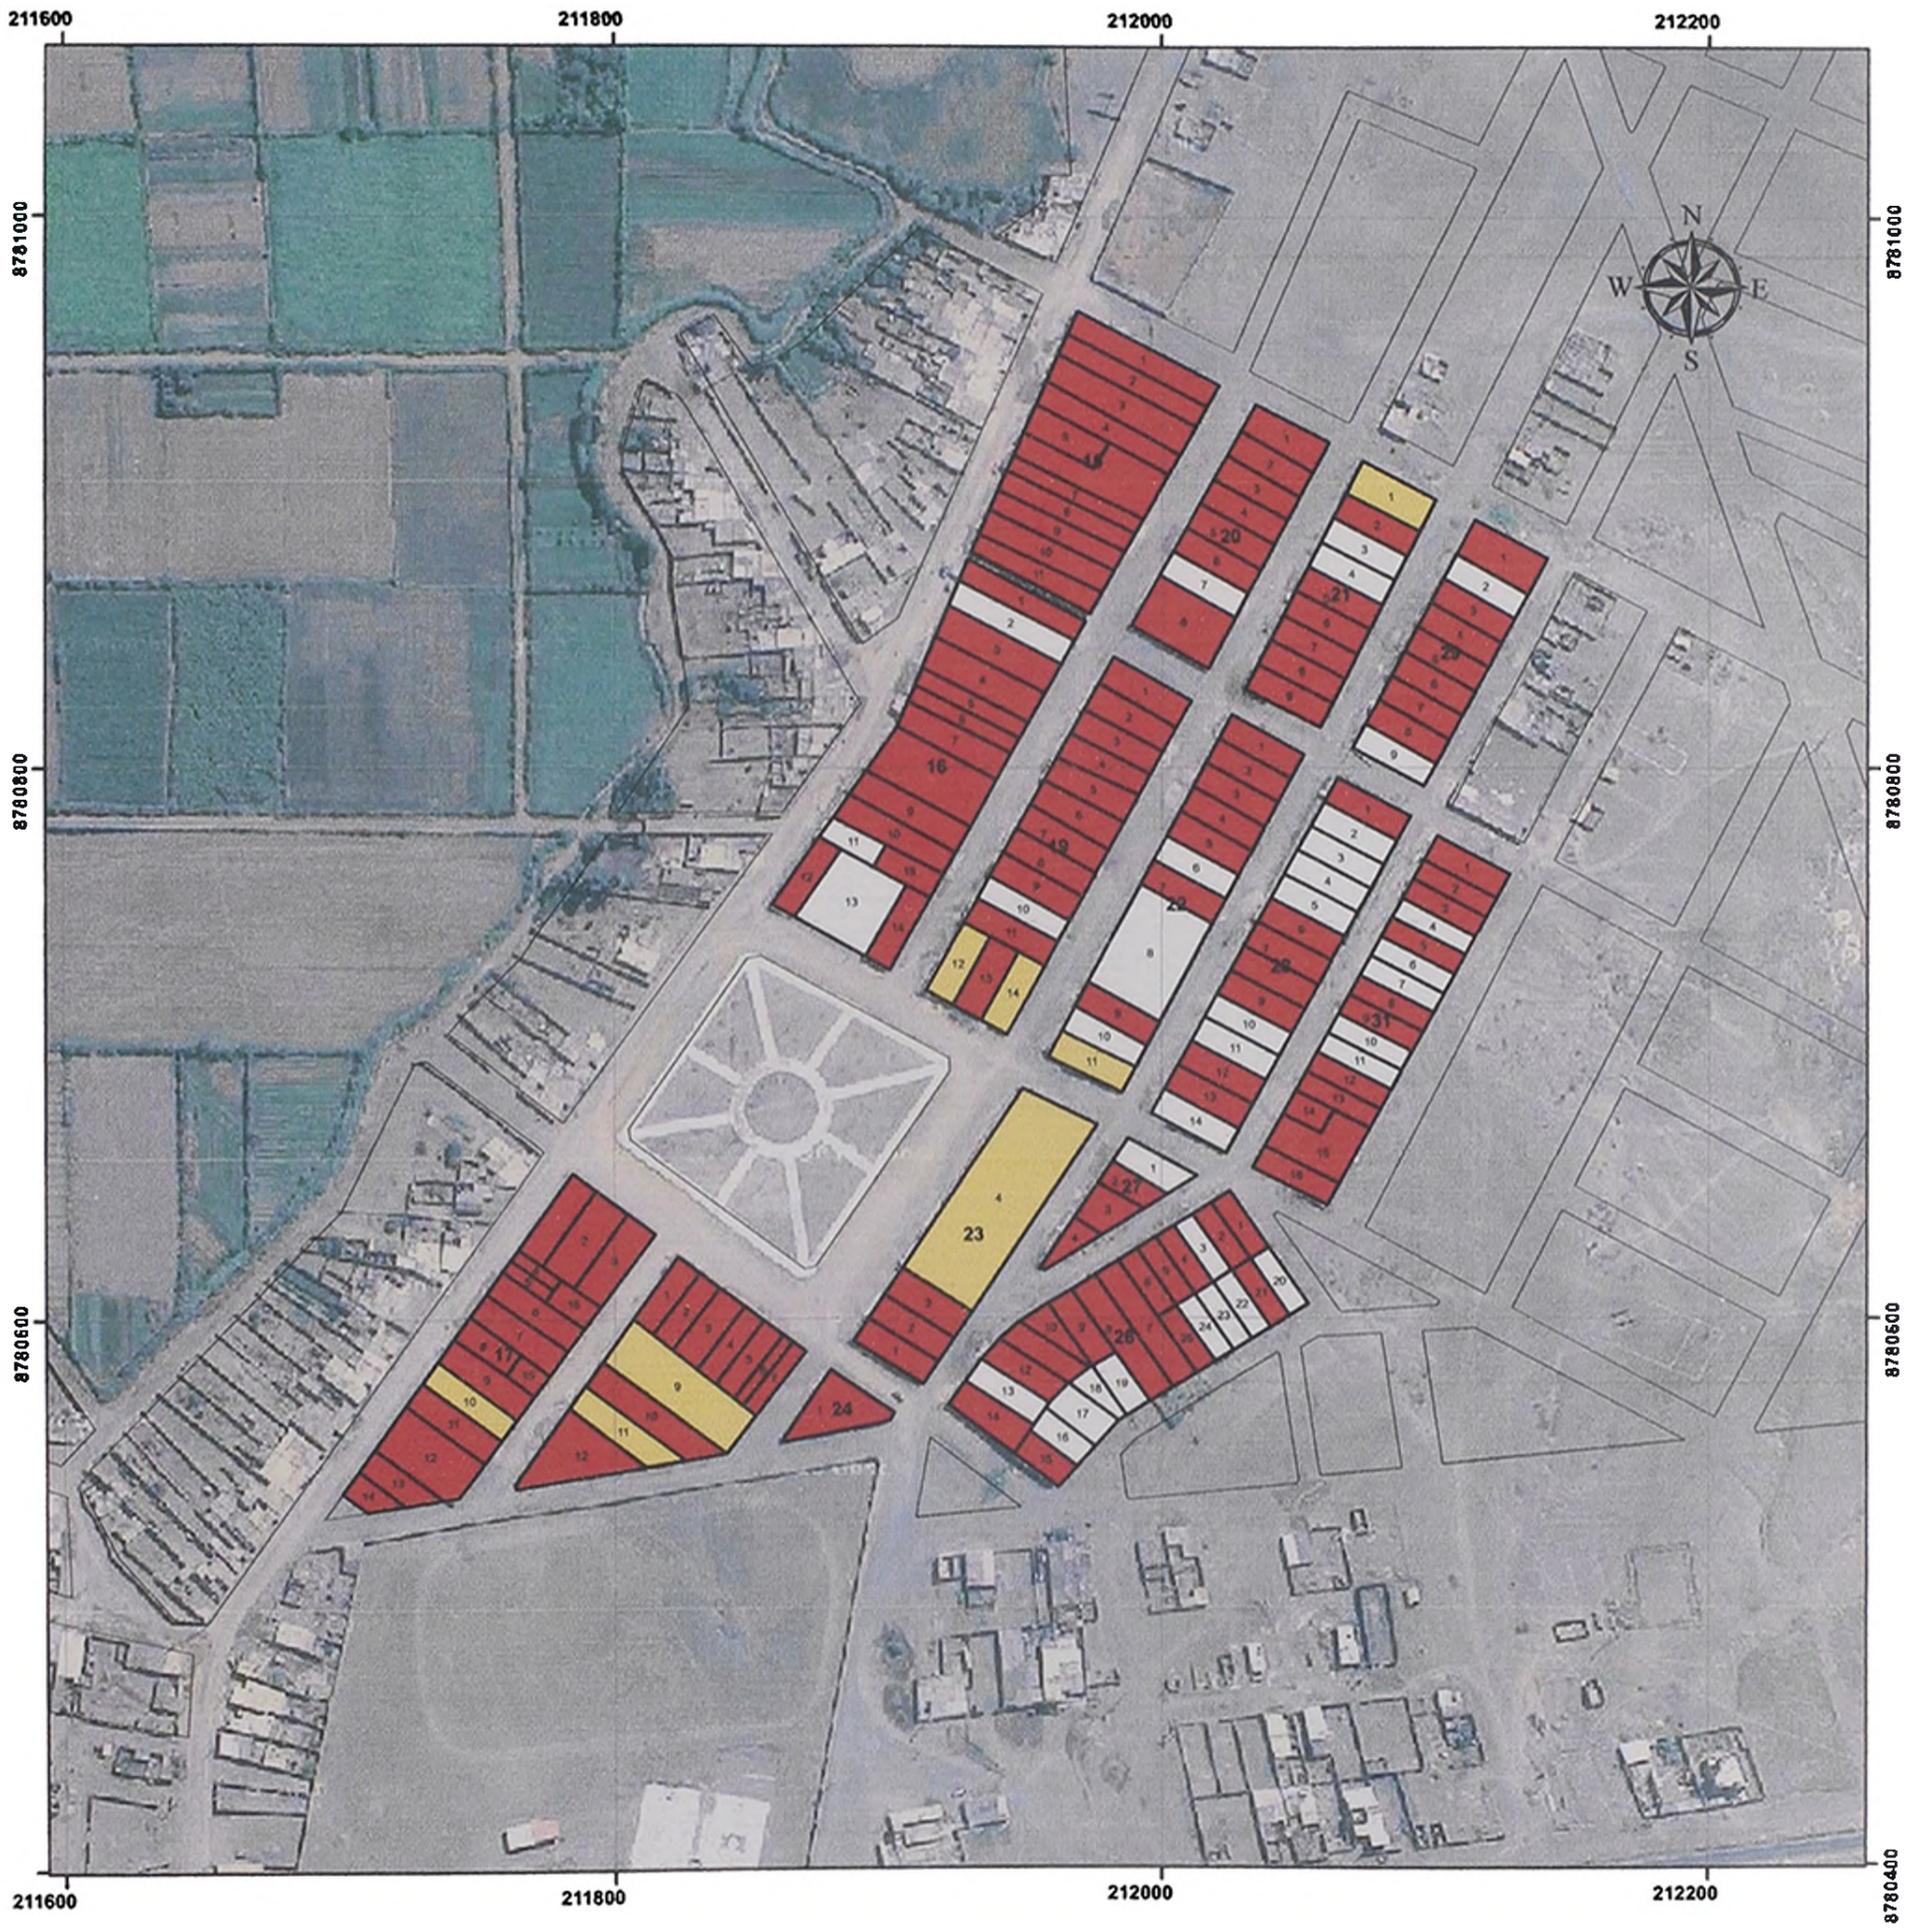
# MAPA 4.2: MAPA TEMÁTICO - VULNERABILIDAD DE LAS EDIFICACIONES

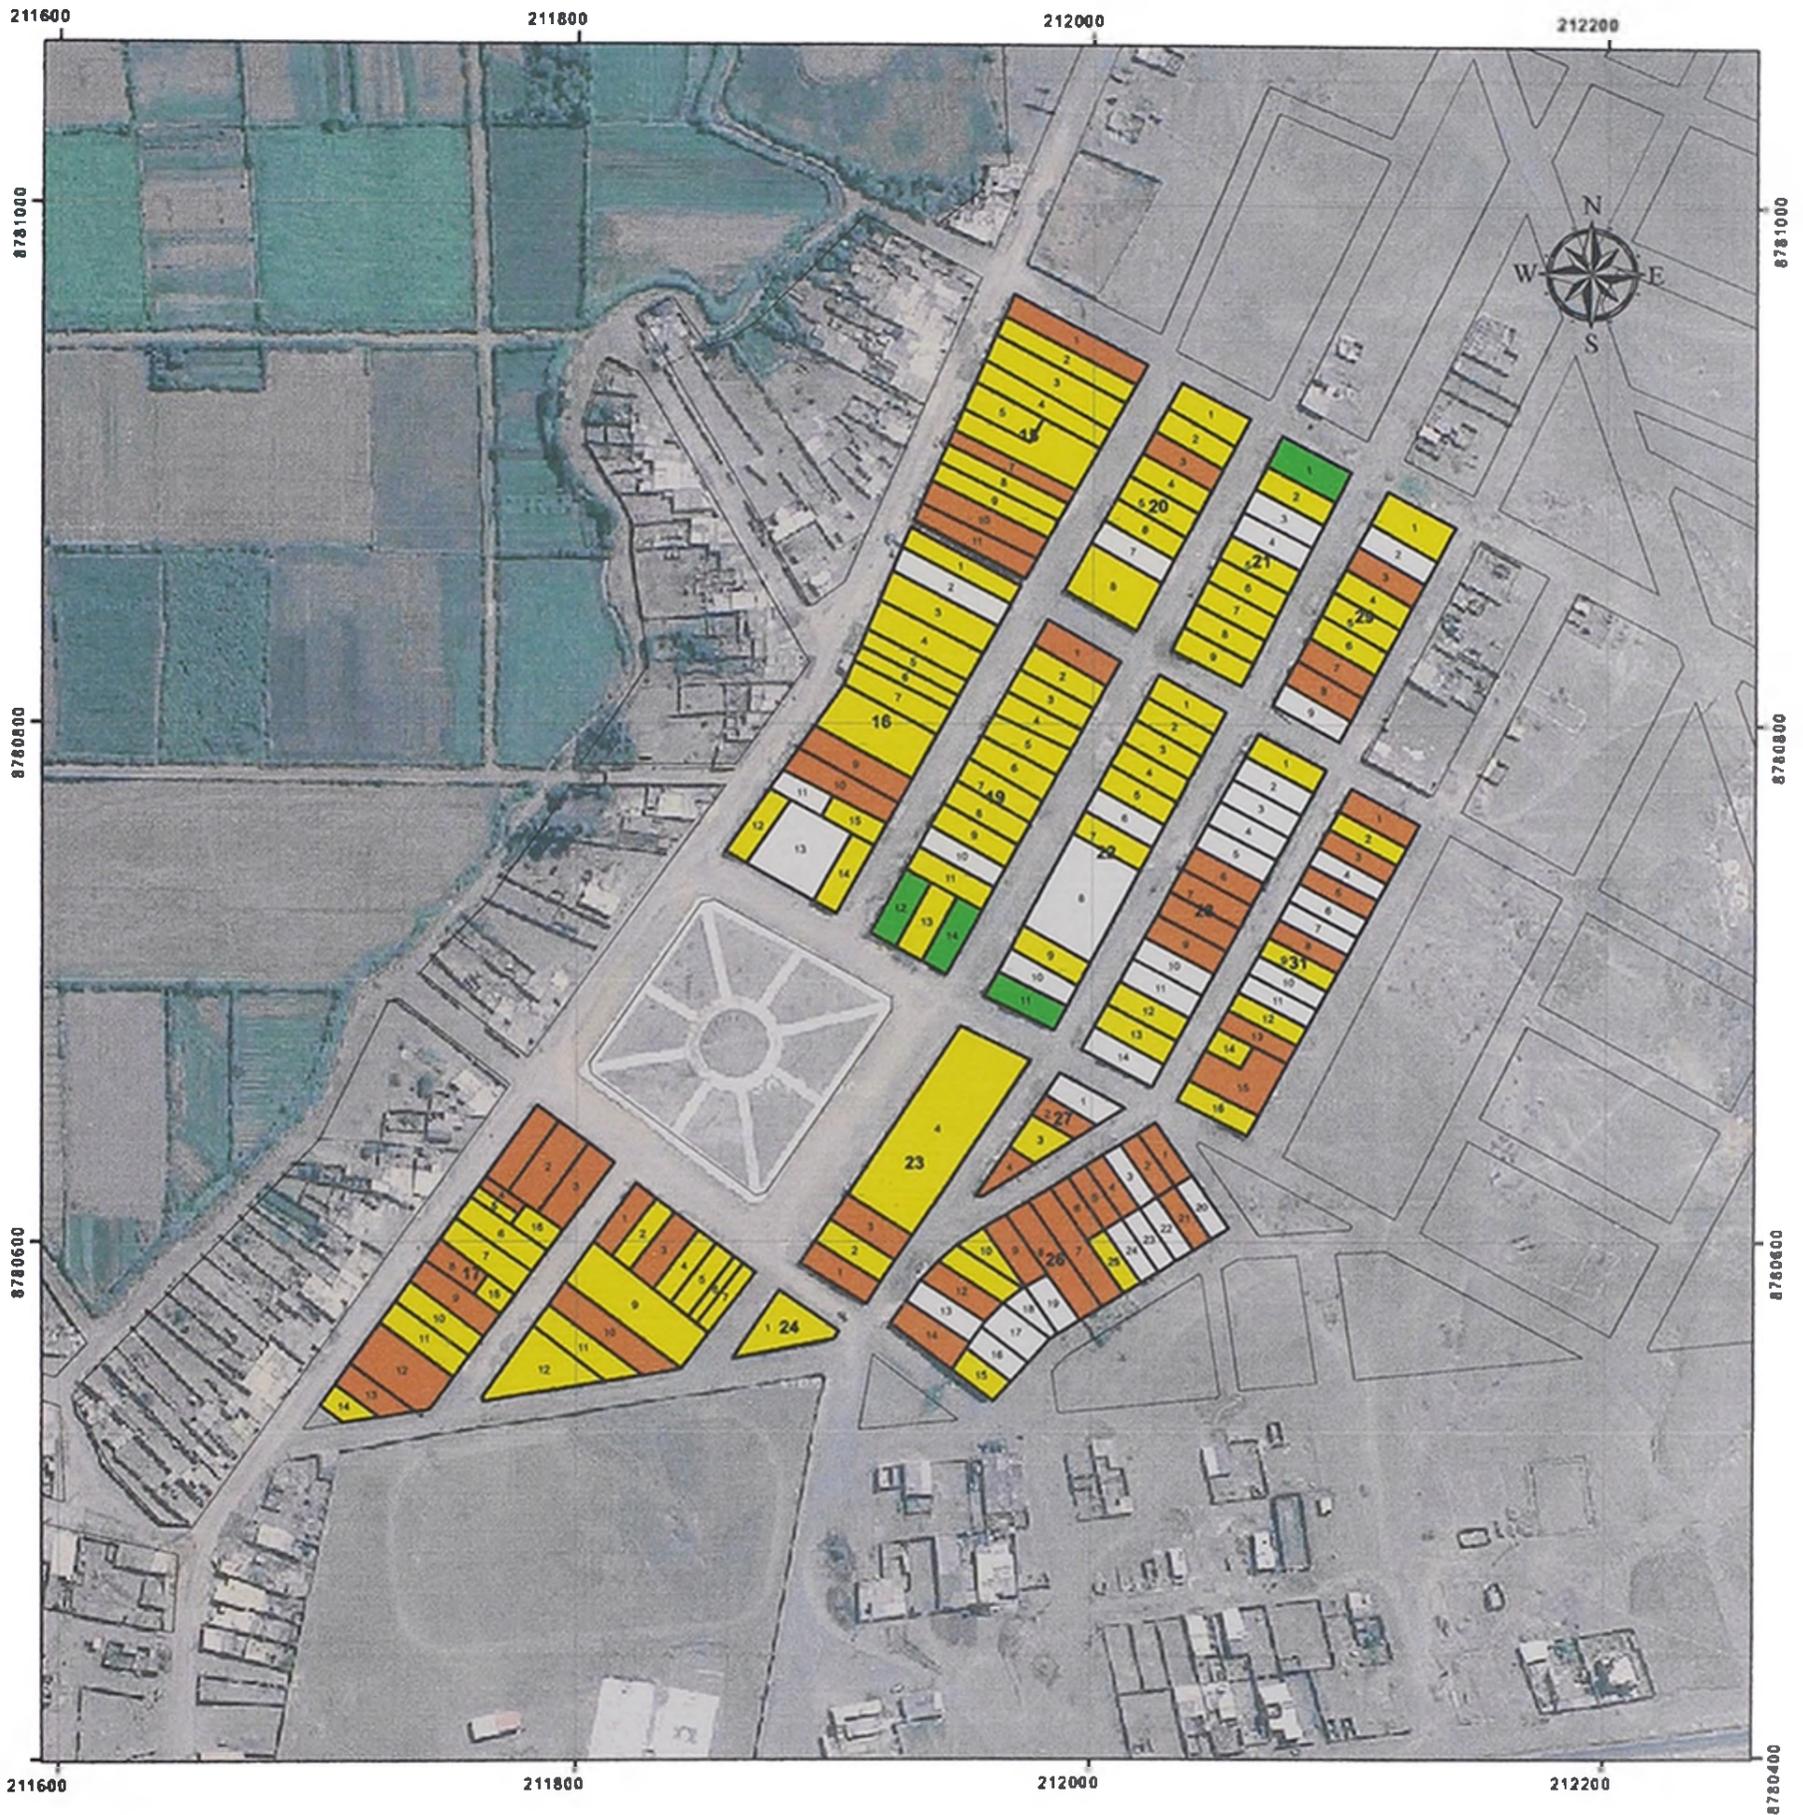
# MAPA 4.3: MAPA TEMÁTICO - ESCENARIO DE DAÑO (SISMO FRECUENTE)

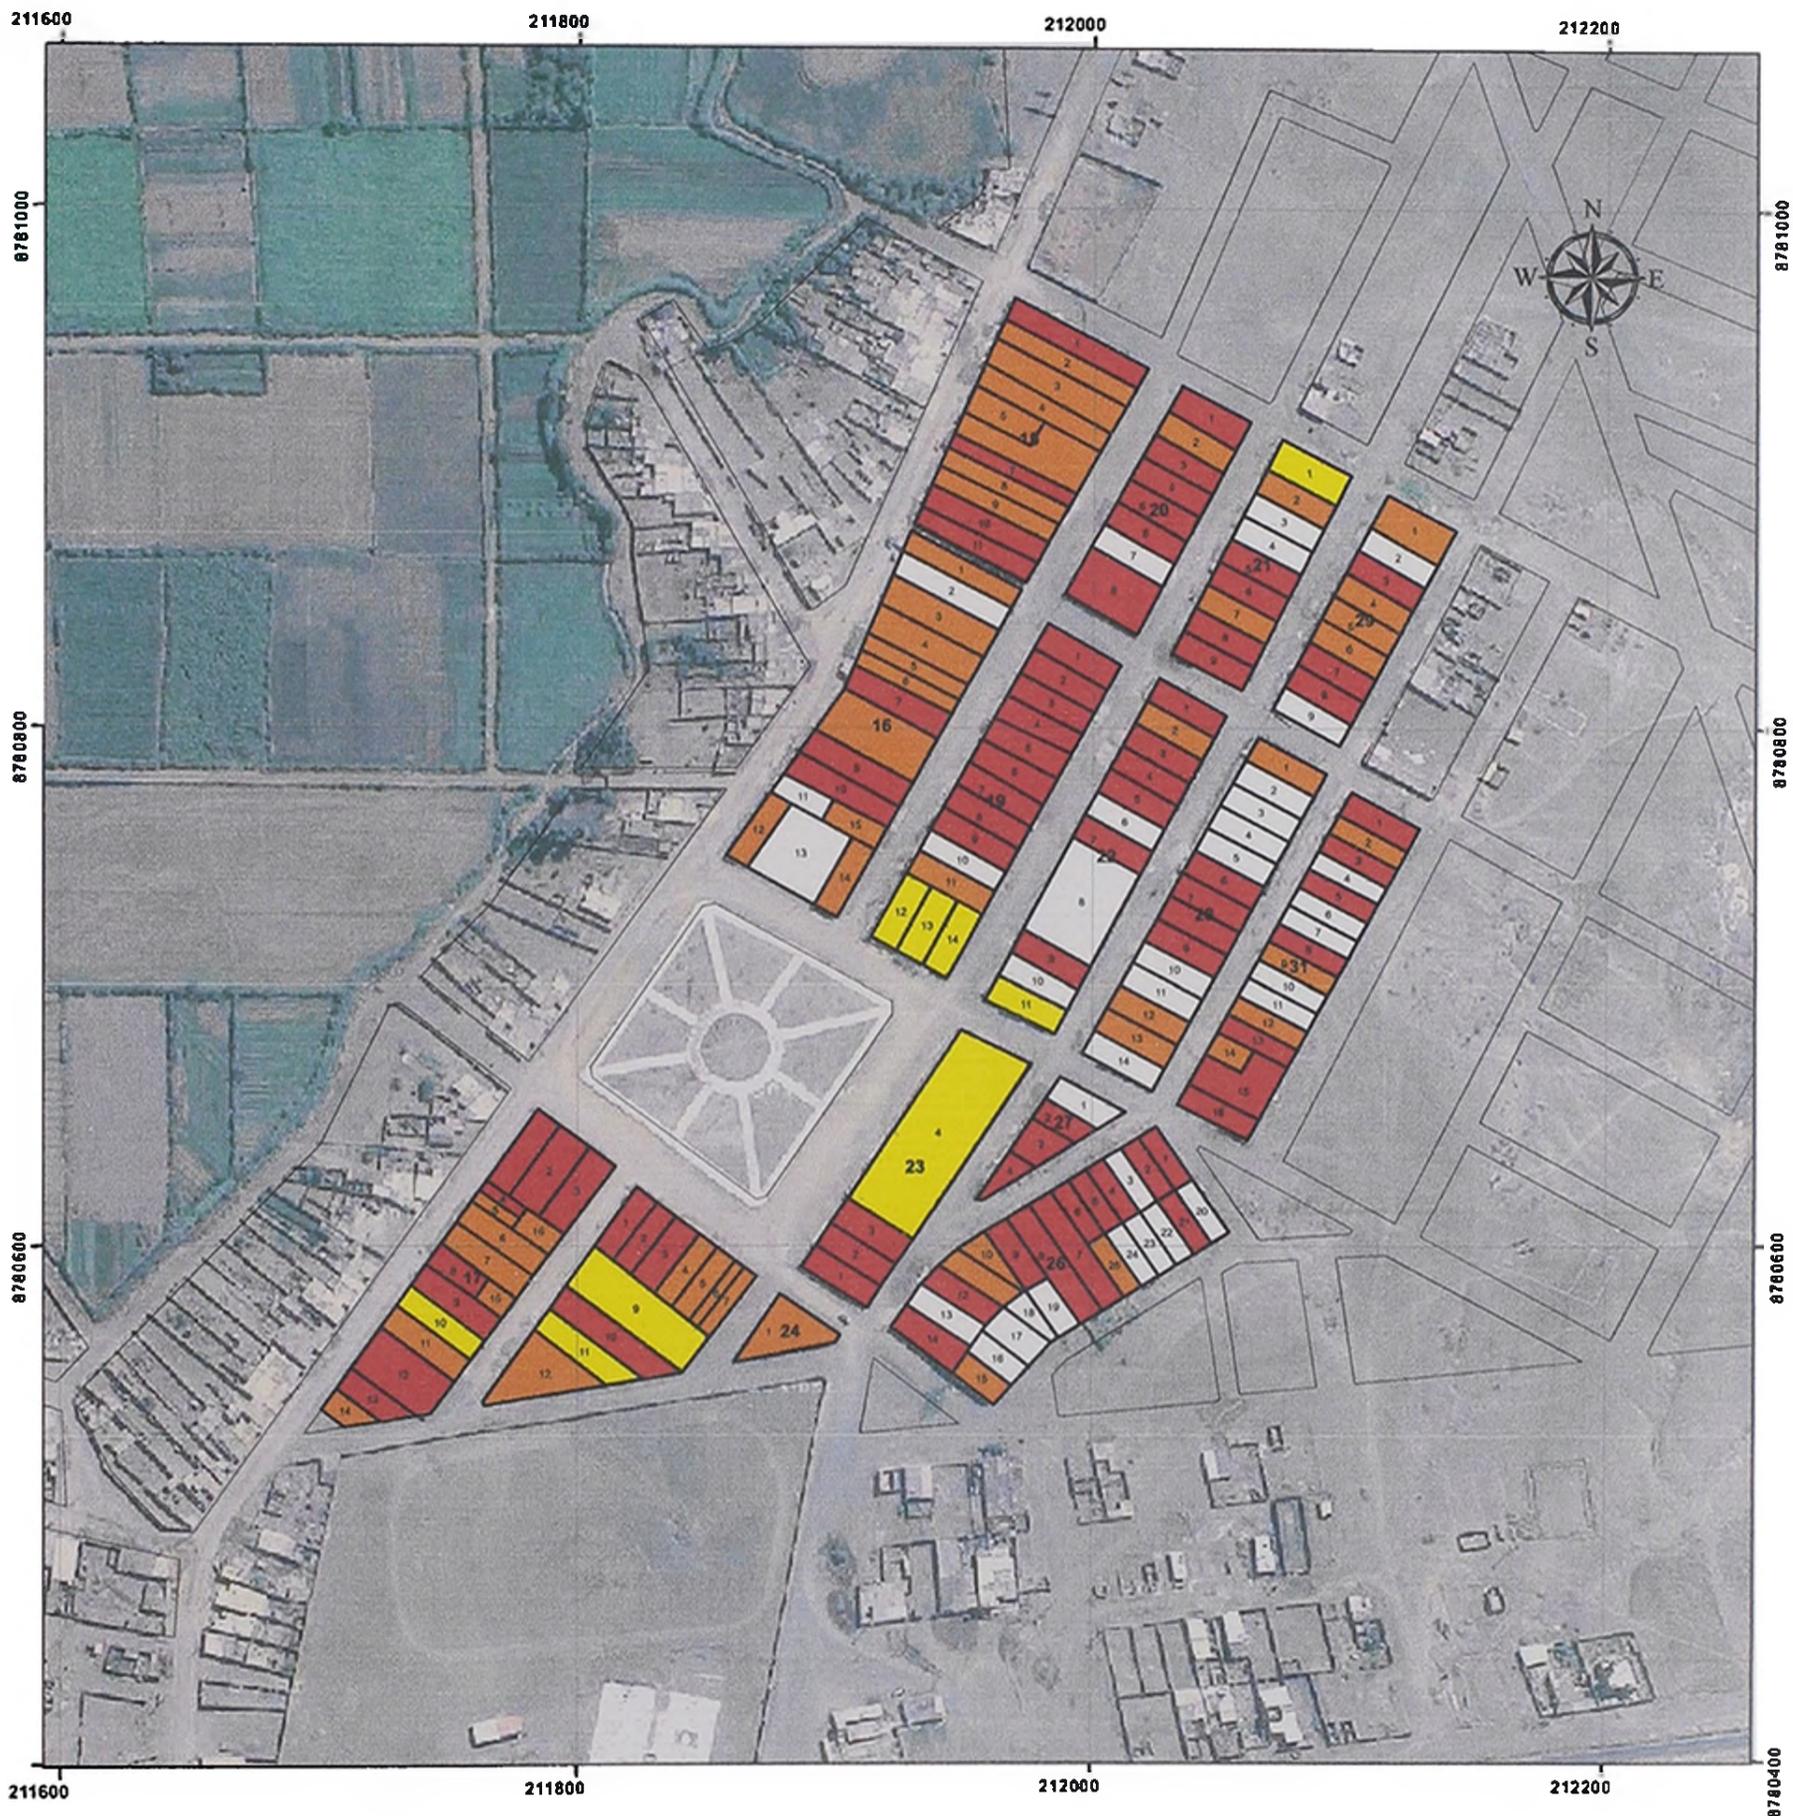
# MAPA 4.4: MAPA TEMÁTICO - ESCENARIO DE DAÑO (SISMO OCASIONAL)

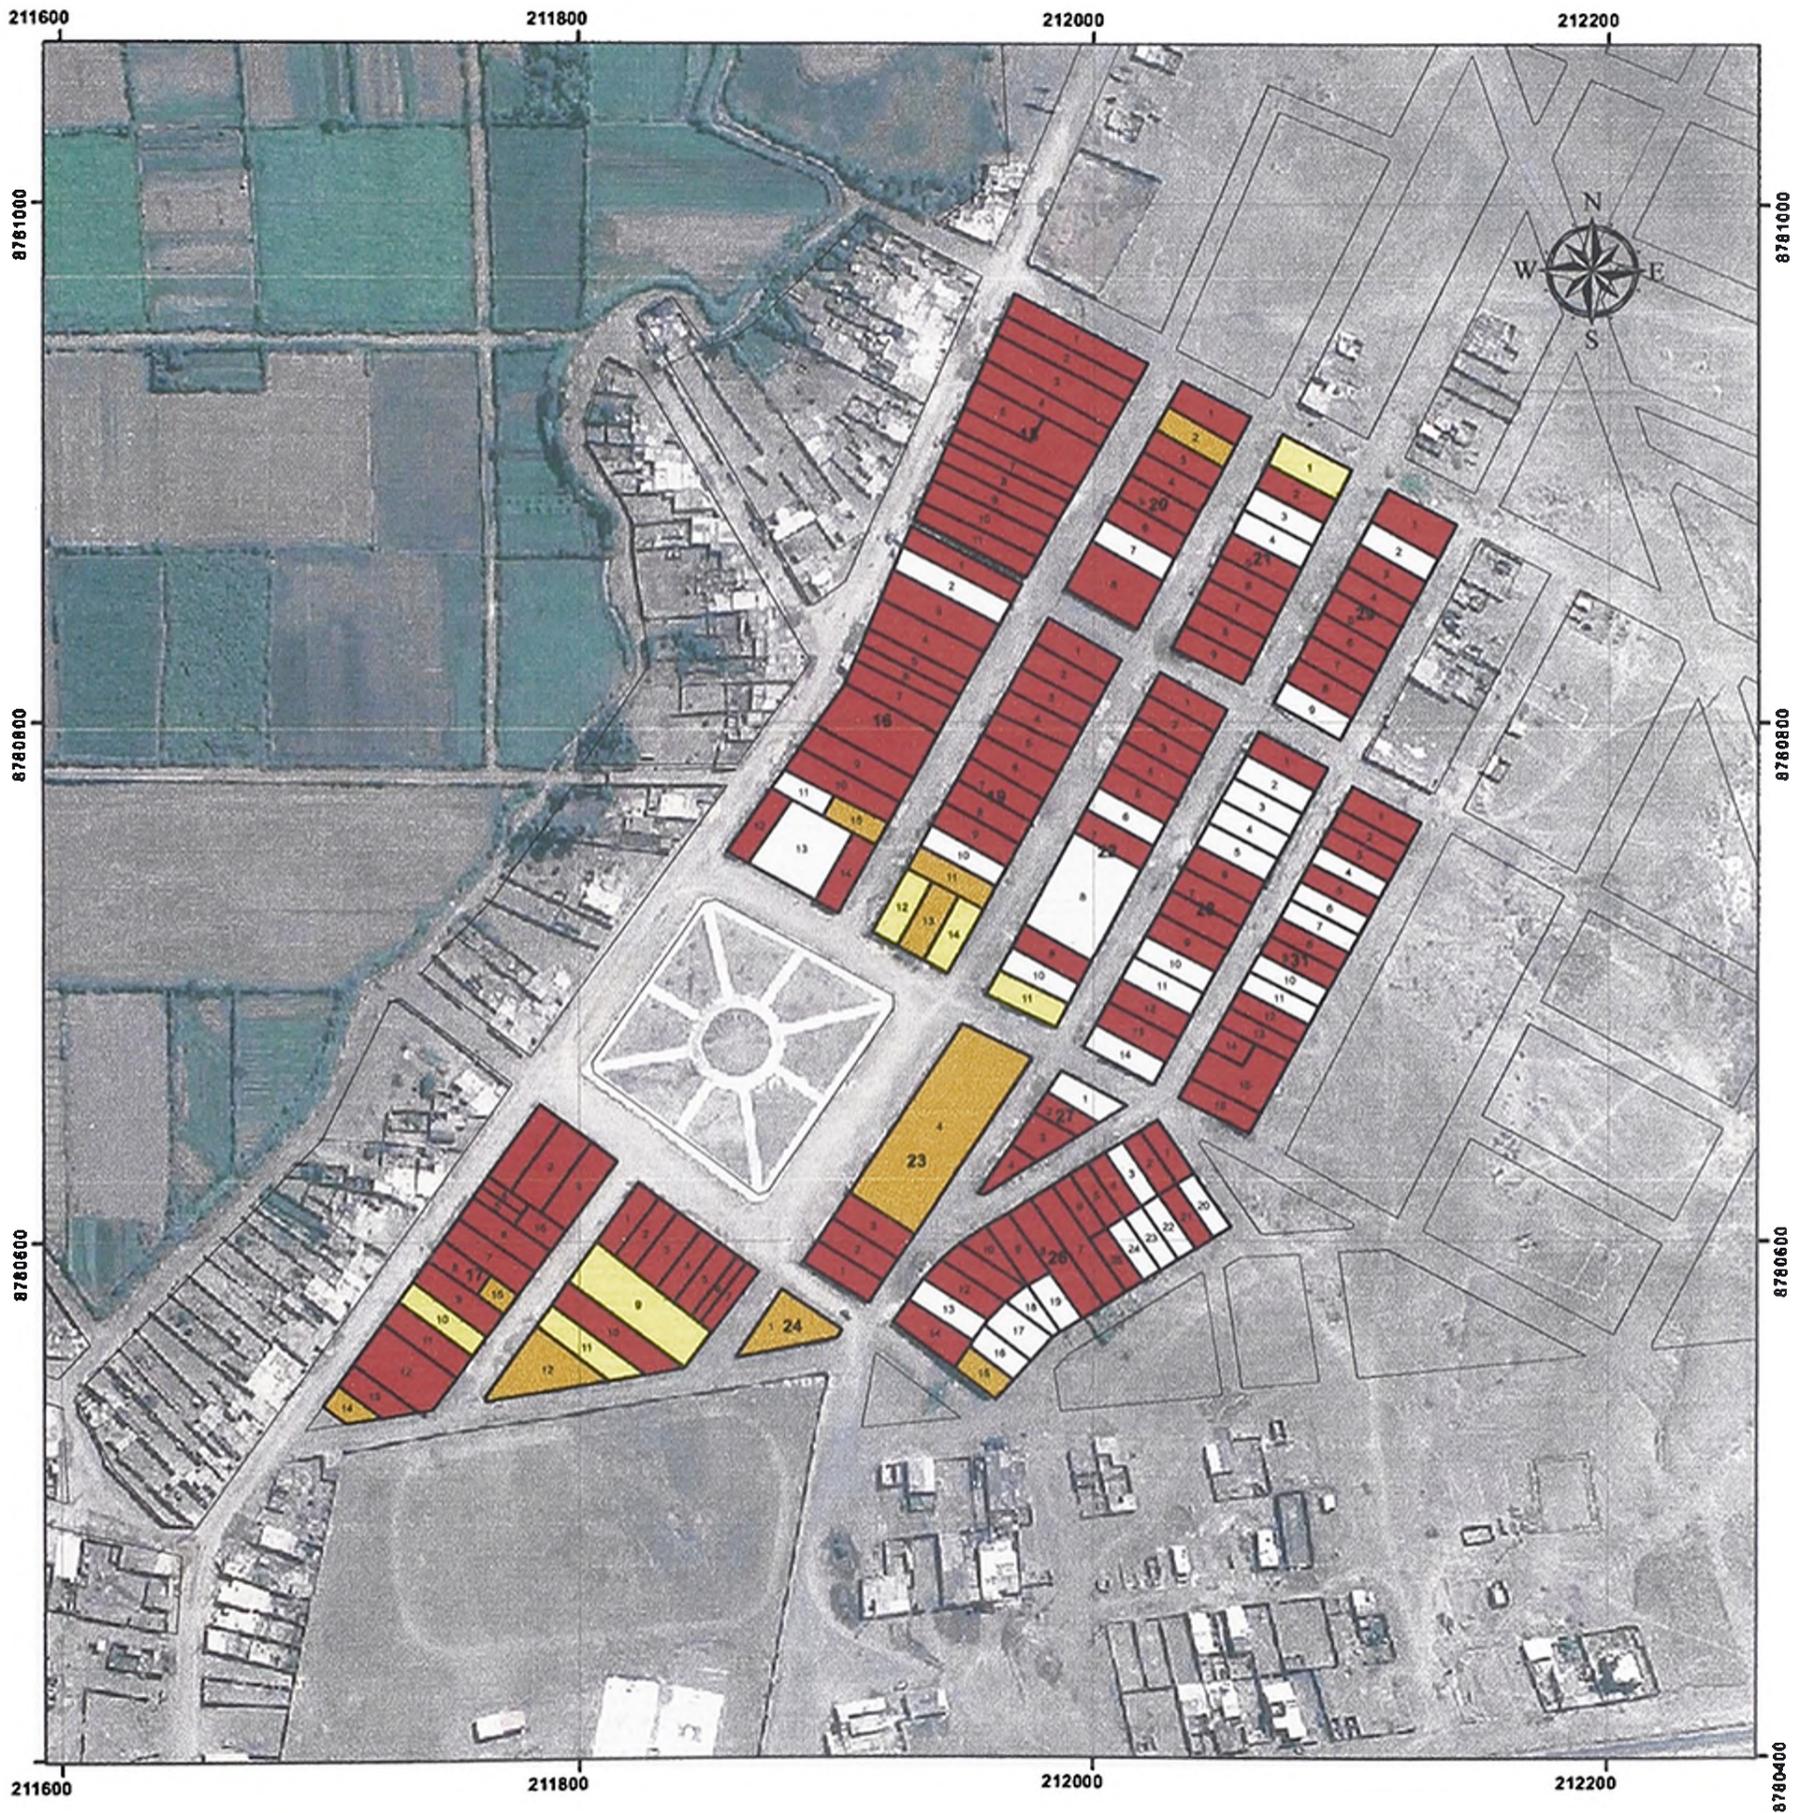
# MAPA 4.5: MAPA TEMÁTICO - ESCENARIO DE DAÑO (SISMO RARO)
