**UNIVERSIDAD NACIONAL DE INGENIERÍA**  
**FACULTAD DE INGENIERÍA CIVIL**

**ANÁLISIS DE RIESGO SÍSMICO DEL CENTRO POBLADO**  
**“SAN ISIDRO” USANDO SISTEMAS DE INFORMACIÓN**  
**GEOGRÁFICA (SIG).**

**INFORME DE SUFICIENCIA**

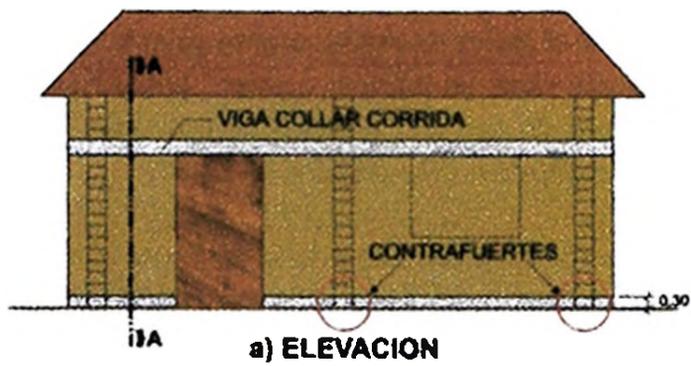
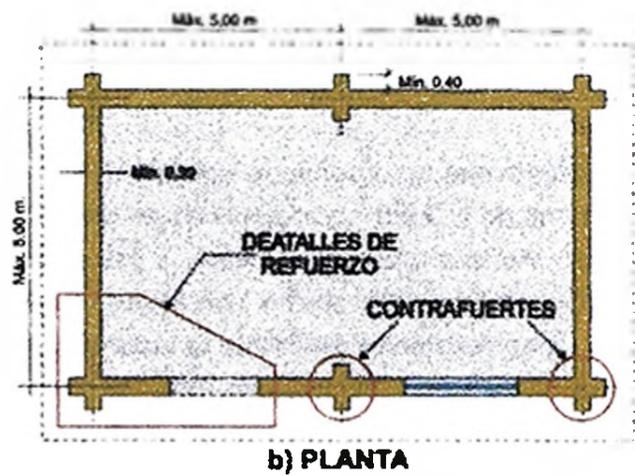
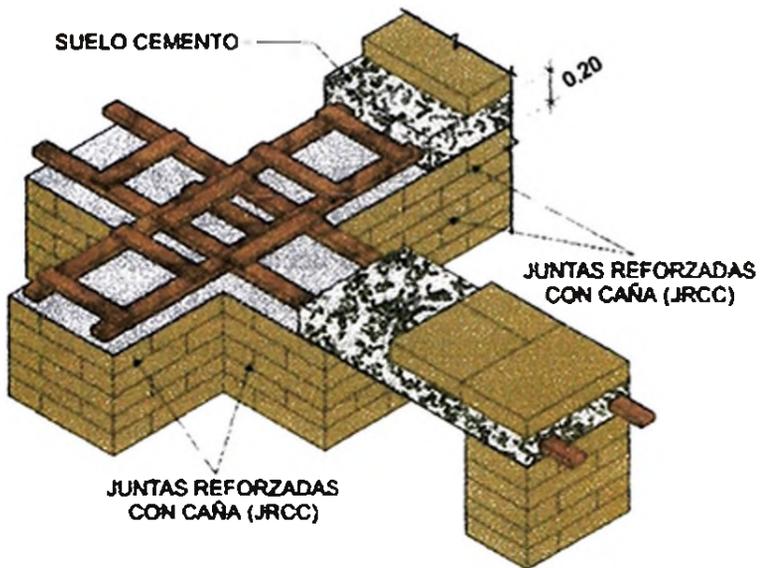
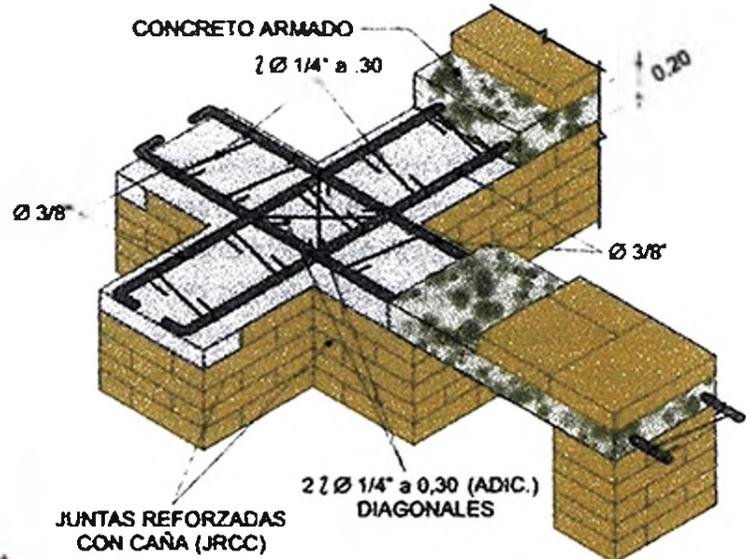
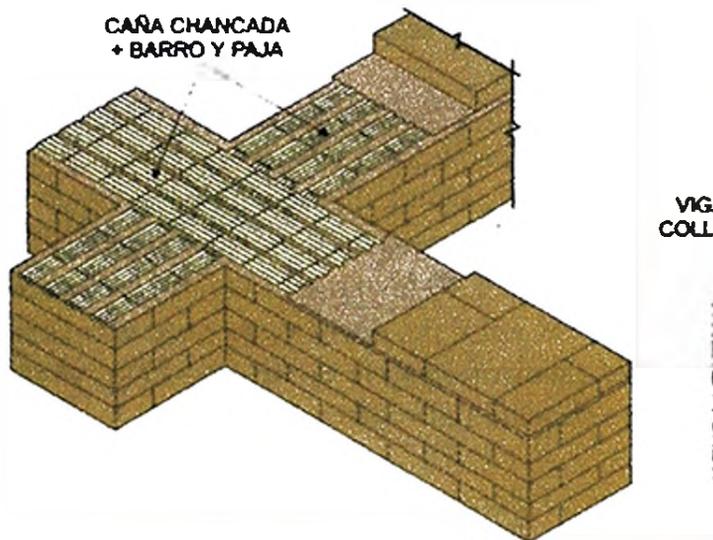
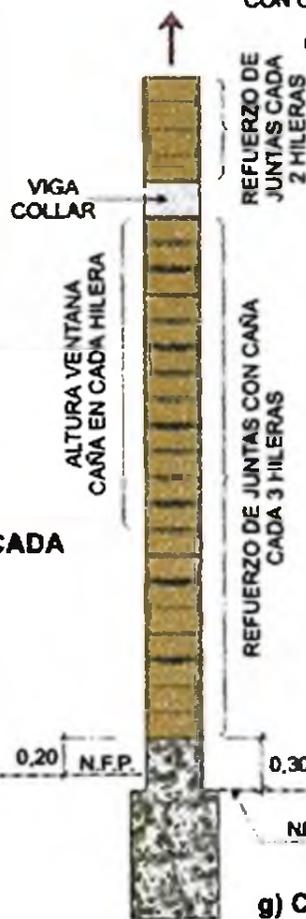
# EDIFICACIONES DE ADOBE MODELO MEJORADO

- F-3AD10a Elevación de una vivienda típica
- F-3AD10b Planta y contrafuertes
- F-3AD10c Viga collar de madera y suelo cemento
- F-3AD10d Viga collar de CR
- F-3AD10e Refuerzo de juntas con caña chancada
- F-3AD10f Fachada lateral. El triángulo superior es muy vulnerable y es recomendable usar material liviano allí.
- F-3AD10g Corte vertical de un muro, viga collar y ubicación refuerzos en juntas.
