**UNIVERSIDAD NACIONAL DE INGENIERÍA
FACULTAD DE INGENIERÍA CIVIL**

TESIS

**SISTEMA DE MONITOREO PARA LA RESPUESTA OPERACIONAL
POST-SISMO DE LA LÍNEA 1 DEL METRO DE LIMA**

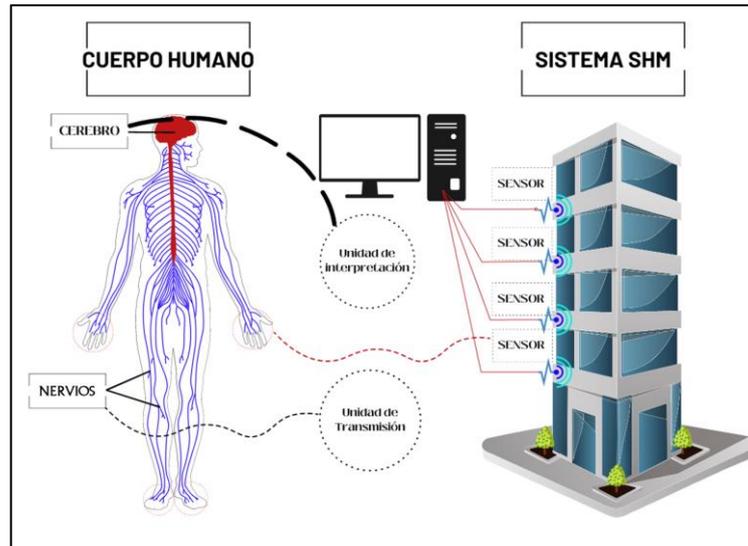
Figura N°1: Analogía del Sistema de Monitoreo Estructural con el cuerpo humano. Adaptado de: Gharehbaghi et al. (2021)

Por lo tanto, para detectar los cambios en la integridad estructural o daño se emplean: (1) Sensores que extraen datos que son almacenados en una (2) Unidad de Procesamiento para ser analizados por un (3) Sistema de Interpretación de Información. Tal como se muestra en la Figura N°1, El funcionamiento de un sistema de monitoreo puede equipararse al sistema nervioso del cuerpo humano: los nervios actúan como sensores que transmiten diferentes señales al cerebro el cual procesa e interpreta la necesidad que presenta el cuerpo y las acciones que debe tomarse (Speckmann & Henrich, 2004).

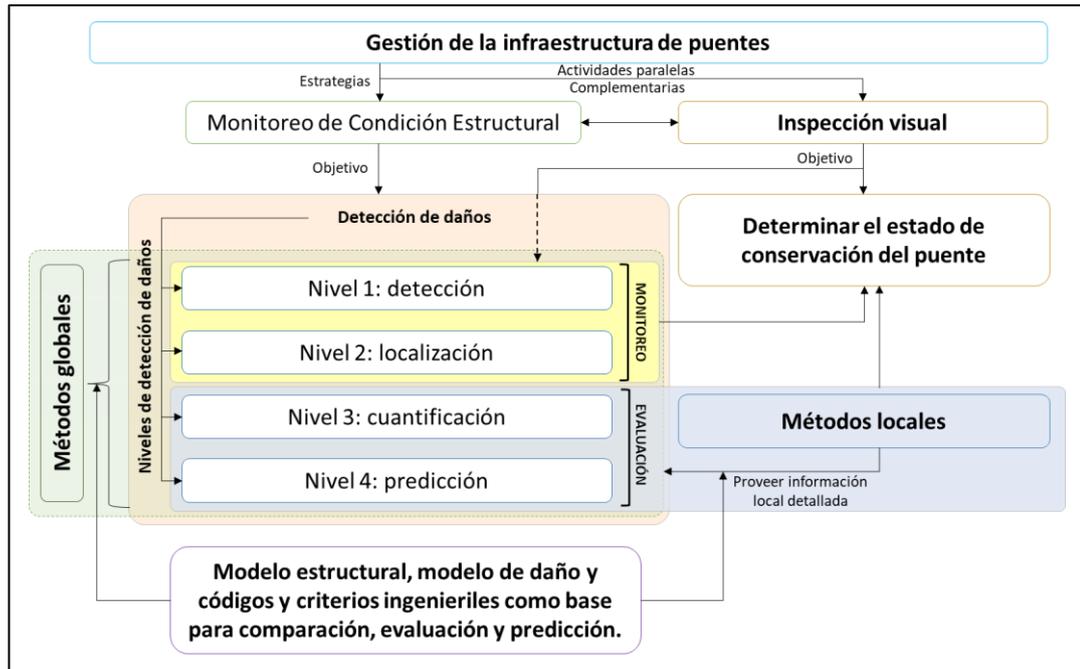
Figura N°2: Mapa conceptual de gestión de infraestructura de puentes empleando el Monitoreo de Condición Estructural. Adaptado de: Yi Cheng & Aguero Barrantes (2017)

Los dos primeros niveles pueden definirse como diagnóstico del daño, dado que el nivel 1 requiere monitorear las propiedades estructurales y alertar de posibles daños en la infraestructura, en complemento, el nivel 2 requiere determinar la ubicación y posición, a diferencia de estos niveles el nivel 3 puede requerir de un modelado numérico dado que se evalúan parámetros del daño, derivando de este análisis el nivel 4 que requiere reconocer la mecánica de falla, analizar la fatiga o evaluar el diseño estructural (Gharehbaghi et al., 2021).

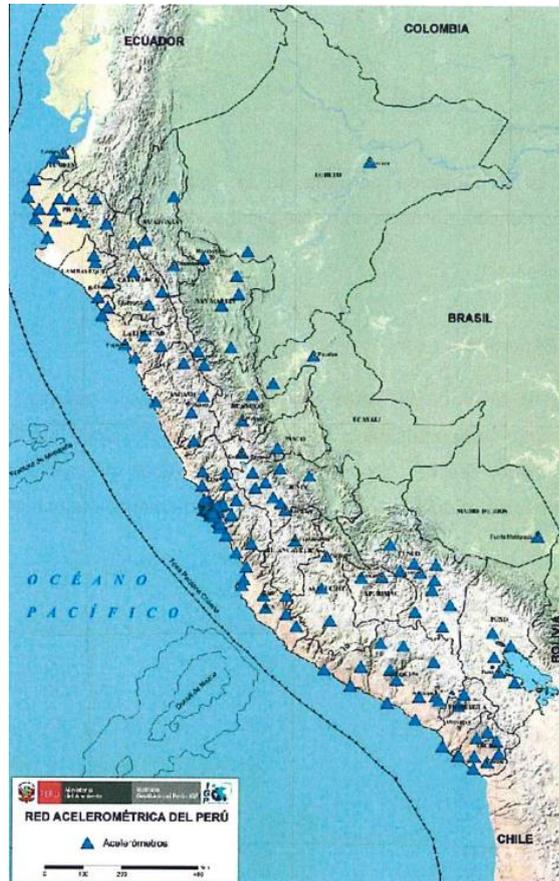
Figura N°5: Red de acelerómetros desplegados por el IGP.
Fuente: Norabuena y Tavera (2017)

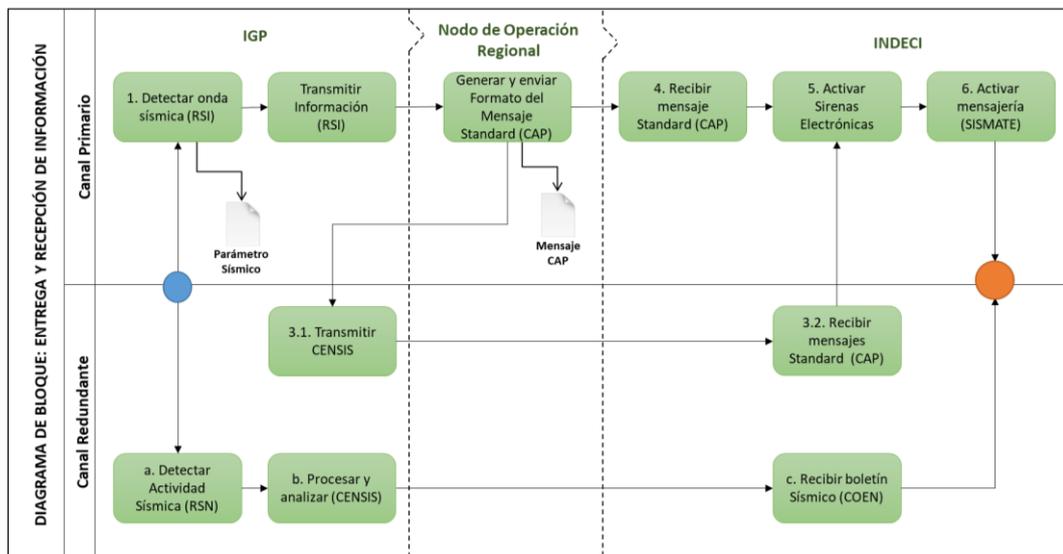
Figura N°6: Diagramas de entrega y recepción de información.
Adaptado de: Norabuena Ortiz et al. (2020).

Tal como se puede observar en la Figura N°6, este sistema está dedicado íntegramente para la difusión del mensaje de alerta sísmica hacia la población, no obstante, es también información valiosa para la gestión de desastres en infraestructuras esenciales según la clasificación de importancia de la NTP E030, tal como lo es la Línea 1 del Metro de Lima.

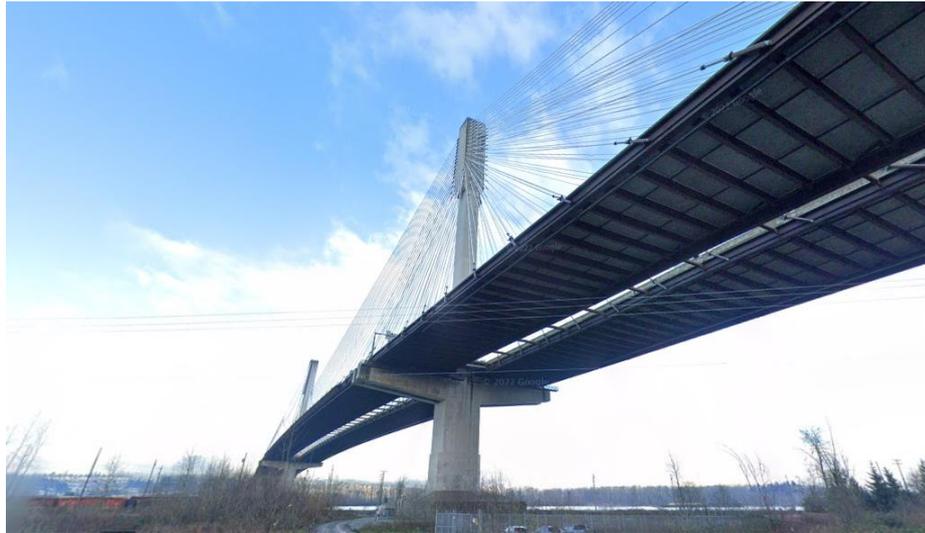
El puente Port Mann tiene una longitud total de 2020 metros y un ancho de 65 metros, cruza el río Fraser y conecta las ciudades de Surrey y Coquitlam en British Columbia, Canadá. Se construyó en 2012, está compuesto de 3 sectores: un atirantado de 850m y dos viaductos de acceso de 190m cada uno, tal como puede observarse en la Figura N°7.

Figura N°7: Fotografía del Puente Port Mann.
Fuente: (Google., s. f.-h)

- El sector atirantado tiene dos tableros de paneles de concreto armado prefabricado sobre vigas acero que se encuentran separadas y se conectan solo a través de puntales, y se sostienen mediante 288 cables instalados a dos pilones o torres.
- De otro lado, los viaductos están compuestos por vigas cajón de concreto armado que se apoyan sobre pilares de concreto en juchos de los cuales se han instalado amortiguadores viscosos para prevenir un excesivo movimiento longitudinal.

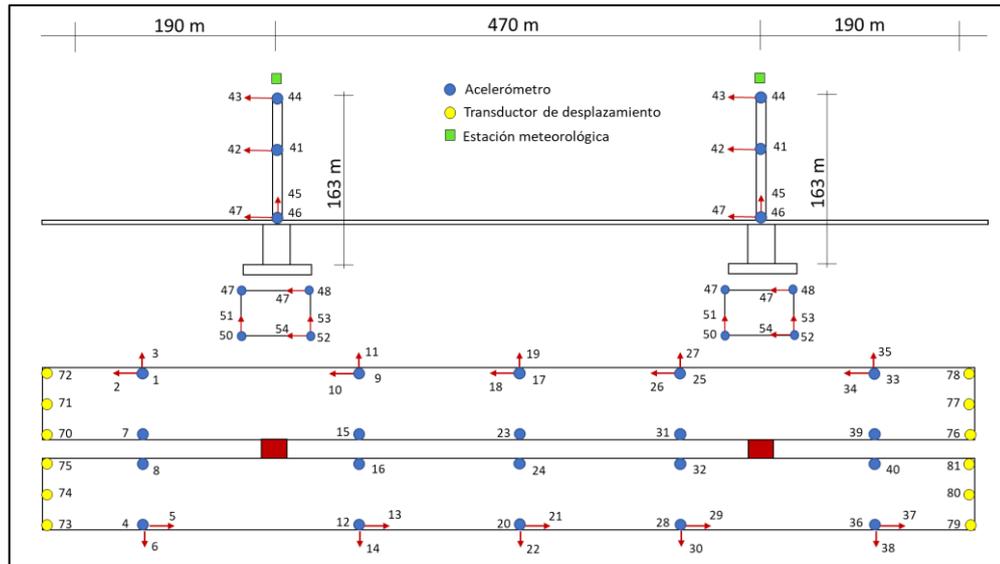
Figura N°8: Instrumentación en la zona atirantada del puente Port Mann.

Tal como se puede observar en la Figura N°8, para el cumplimiento de estos objetivos se han desplegado, en el sector atirantado, alrededor de 34 acelerómetros, 12 transductores de desplazamiento, y dos estaciones climáticas dispuestas.

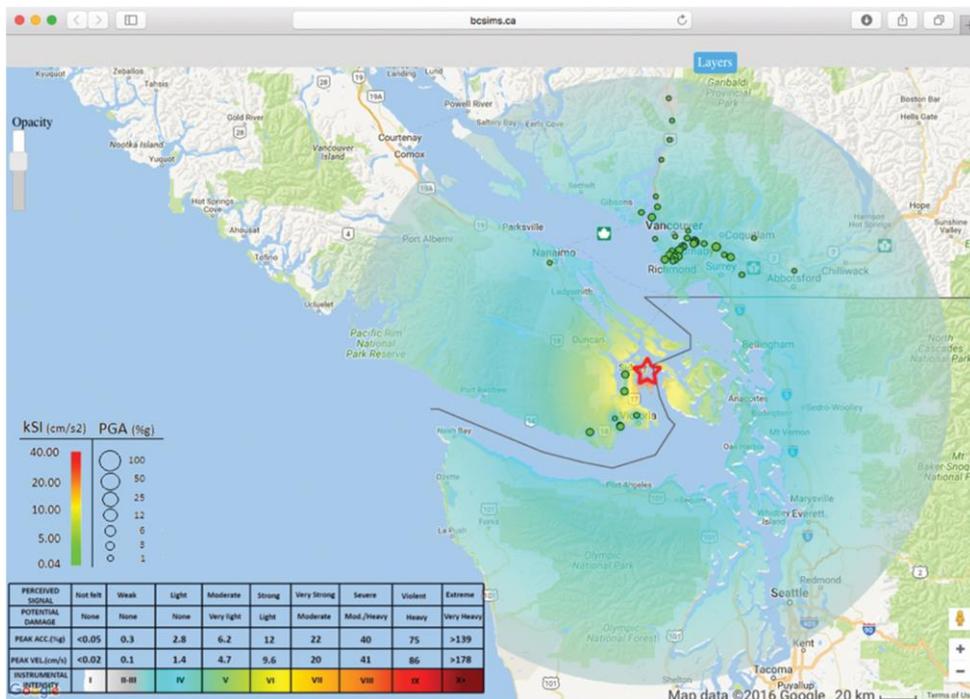
Figura N°9: Mapa de intensidad sísmica de un sismo de magnitud Mw4.8
 obsérvese que los acelerómetros registraron hasta 0.04g (< 39 gals).

Es importante mencionar que estos mapas y reportes se publican en una página web, con capas superpuestas de puentes, escuelas, edificios, etc., para que puedan ser visualizados por organizaciones e instituciones públicas y privadas, para que se activen protocolos de respuesta y rescate, así como ejercicios de preparación y planificación de desastres (Véase la Figura N°9).

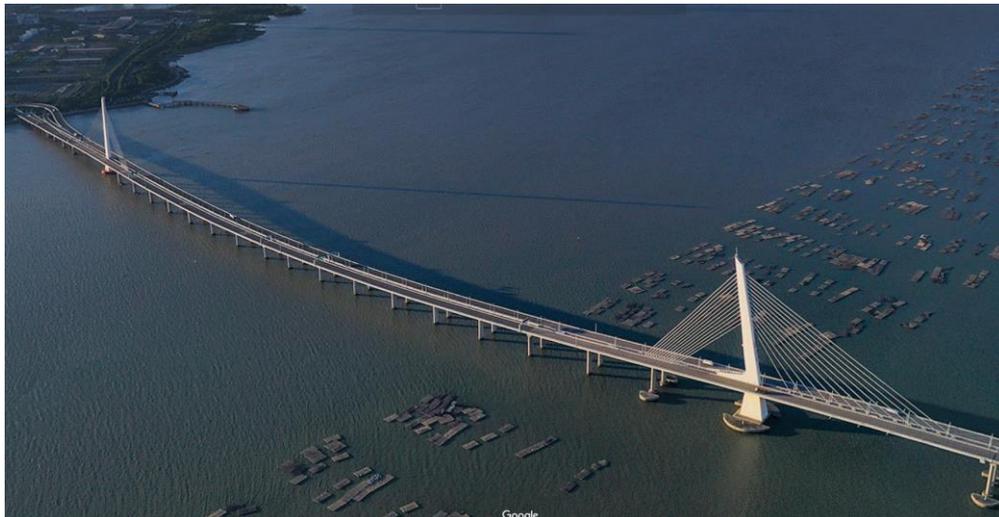
fue el puente Hong Kong - Shenzhen Western Corridor construido en 2007, cruza la bahía Deep Bay y une las ciudades de Shenzhen y Hong Kong, tiene una longitud total de 5500 m y un ancho de 37.60 metros (véase Figura N°10 y Figura N°11), su sistema estructural se compone de dos sectores:

Figura N°10: Fotografía del puente Hong Kong - Shenzhen Western Corridor.
Fuente: Google. (s.f.-c) (2022).

- El sector atirantado tiene una longitud total de 458m, con un tramo principal de 210m, el tablero es una viga cajón de acero con dos bordes en voladizo de 4.1 metros de peralte y 38.6 de ancho, los cables que soportan la infraestructura se anclan al centro del tablero para mejorar la accesibilidad de mantenimiento, protección contra corrosión y estética.
- De otro lado, los viaductos están compuesto por vigas cajón de concreto armado preesforzado, que se apoyan sobre pilares en paños de 70m típicamente.

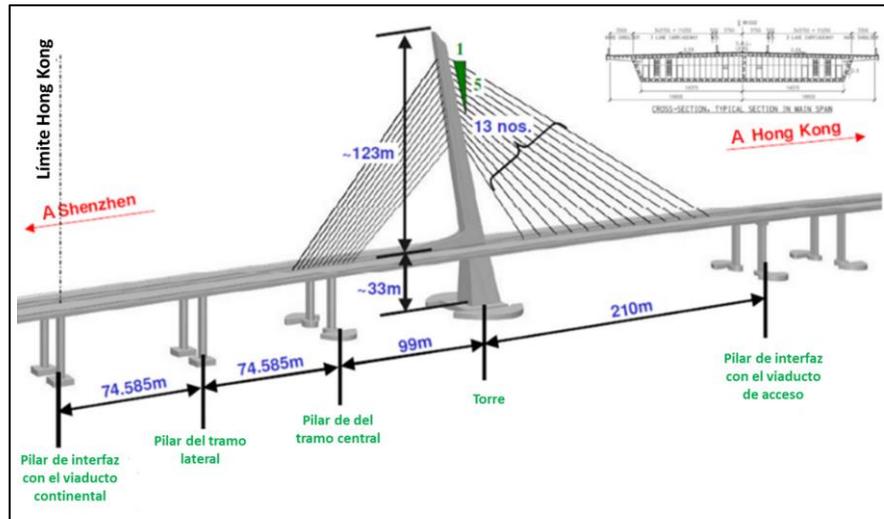
Figura N°11: Esquema del puente Hong Kong - Shenzhen Western Corridor.
Adaptado de: Kong et al. (2006)

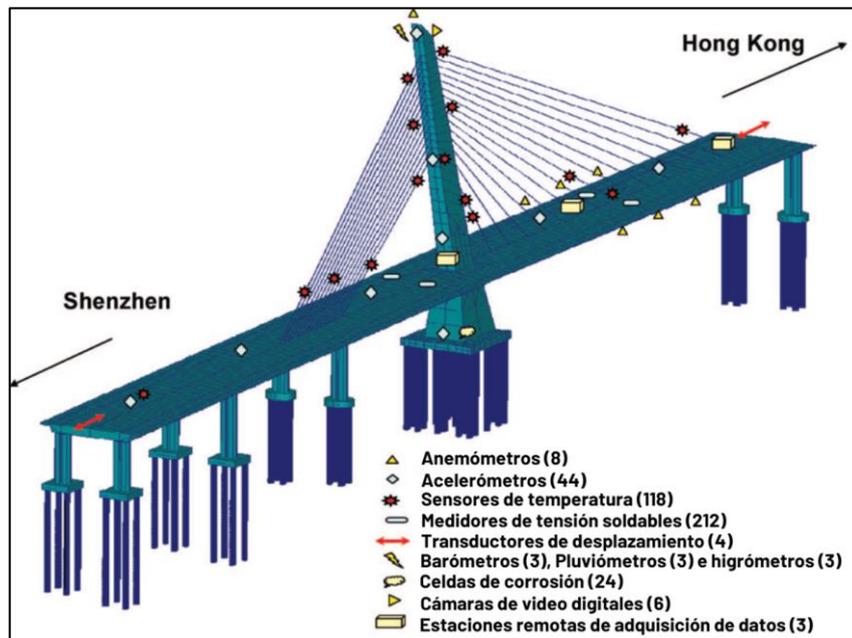
Figura N°12: Sensores desplegados en el caso de estudio puente Hong Kong – Shenzhen Western Corridor. Adaptado de: Wong (2007).

- a. Sensores de estado y efectos ambientales (anemómetros, sensores de temperatura, celdas de corrosión, higrómetros, pluviómetros, etc.).
- b. Sensores de monitoreo de cargas de tráfico (estacionales dinámicas de peso en movimiento, cámaras de video digitales y medidores de tensión, etc.).

- c. Sensores de características del puente (acelerómetros, estaciones de nivel, medidores de tensión).
- d. Sensores de Monitoreo de respuesta de puente (galgas extensiométricas, transductores de desplazamiento)

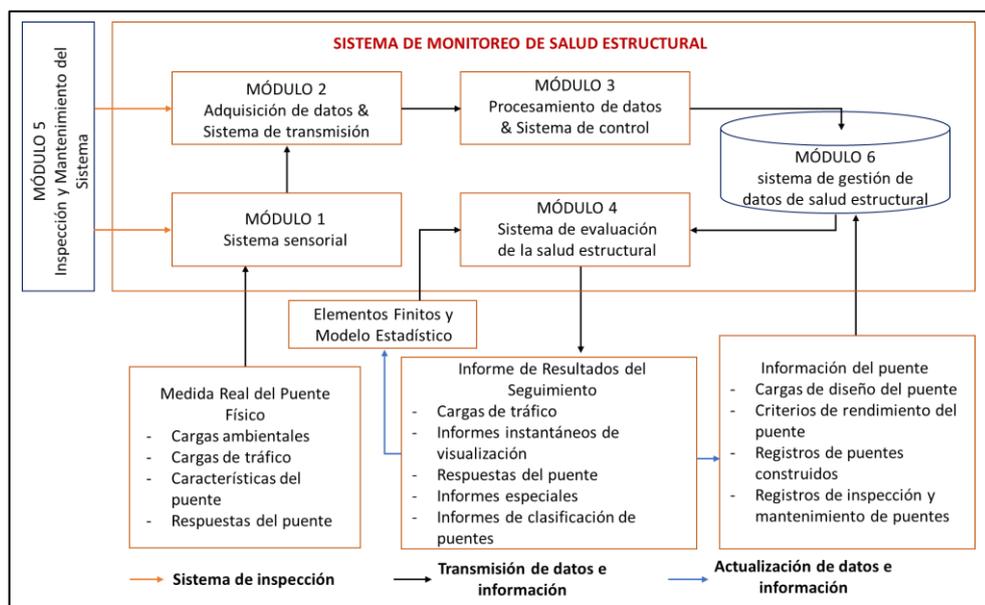
Figura N°13: Diagrama de flujo del sistema de salud estructural de los puentes de Hong Kong. Adaptado de: Wong, 2007.

Para conseguir los requerimientos funcionales y operacionales, la arquitectura del sistema de monitoreo se divide en seis módulos integrados (véase *Figura N°13*):

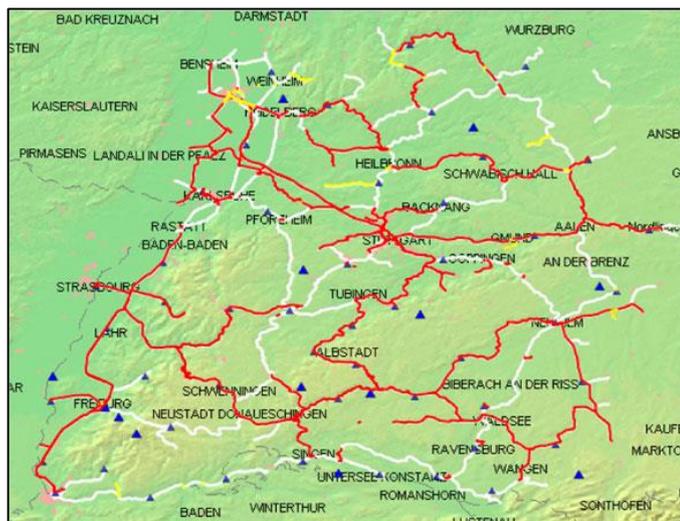
Figura N°14: Monitoreo de los puentes de Baden-Württemberg se observa en líneas rojas el trazo de las vías ferrocarriles, en triángulos azules los sensores desplegados. Fuente: Hilbring et al. (2014)

Para probar las funcionalidades del Sistema de Alerta Temprana, se ha seleccionado el estado federal de Baden-Württemberg en el suroeste de Alemania, que es uno de los estados con mayores magnitudes sísmicas se han reportado en el histórico, en la Figura N°14 se observa los viaductos monitoreados.

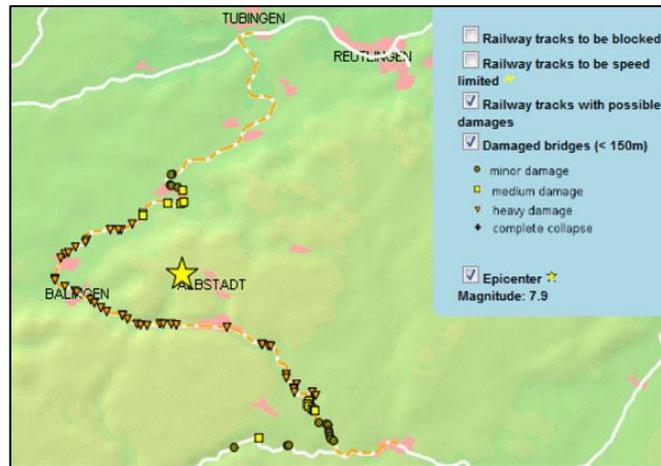
Figura N°15: Mapa de daños en la infraestructura.
Fuente: Hilbring et al. (2014)

150m y Puentes largos Luz > 150m), a continuación, se observa en la Figura N°15, un ejemplo de los resultados obtenidos:

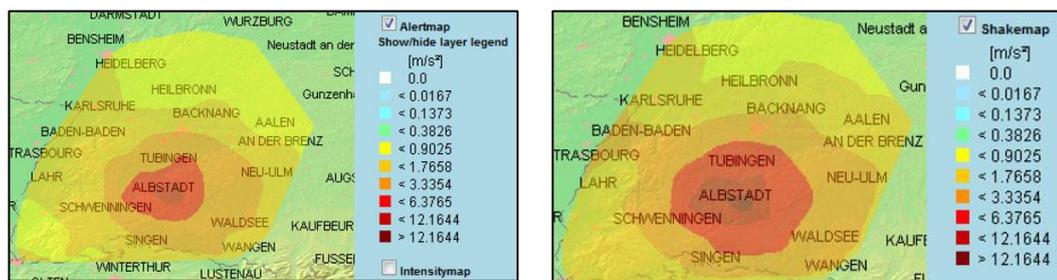
Figura N°16: Mapas del sistema de Alerta Sísmica.
(Izquierda) Estimación de picos de aceleración del suelo. (Derecha) Mapa de intensidades sísmicas medidos. Fuente: Hilbring et al. (2014)

Por otro lado, para la evaluación de daños del tren en operación, se establecieron límites de velocidad para evitar i) descarrilamientos, mediante la reducción de la velocidad de operación del tren cuando el PGA supera 1.00 m/s^2 , y daños en la vía férrea mediante el cálculo de la fuerza lateral resistente, que en el caso de balasto con durmientes de concreto se establece un umbral de aceleración de 10 m/s^2 . Luego, se obtuvieron los resultados de alerta para un sismo sintético producido para la demostración (véase Figura N°16):

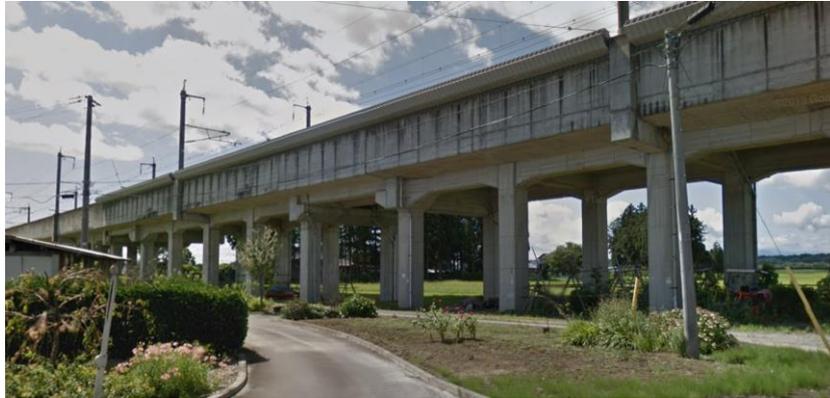
Figura N°17: Fotografía del viaducto Tohoku Shinkansen, Iwate.

- Los viaductos están contruidos en bloques de 24m de largo de concreto reforzado, es un sistema monolítico de 3 marcos rígidos de pilares bicolumna y vigas en luces de 6 m y vigas en voladizo de 3m (véase Figura N°17).

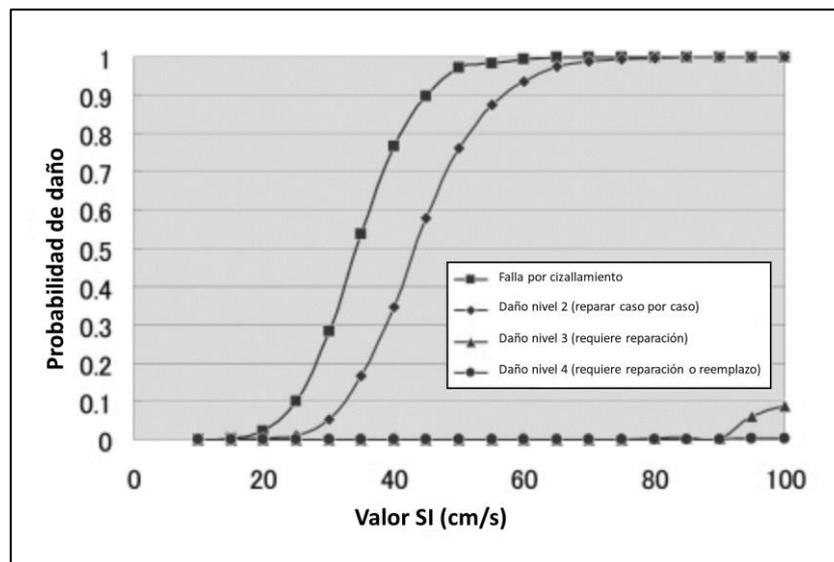
Figura N°19: Curva de probabilidad de daño.
Fuente: Shimamura y Yamamura (2006).

De acuerdo a Shimamura y Yamamura (2006), el sistema de monitoreo ha sido parametrizados en función a la escala del movimiento llamada Intensidad Espectral (SI, siglas en ingles) para caracterizar el nivel de daño a cada registro sísmico, en ese sentido, se utilizaron once registros de eventos sísmicos que fueron escalados para obtener 19 grupos de registros con los mismos valores de SI (Valores de intensidad SI del 10, 15, 20, 25 hasta 100 cm/s) para evaluar los diferentes estados estructurales que se producen por cada grupo, obteniendo finalmente una gráfica de Valor SI versus Probabilidad de daño (véase Figura N°19).

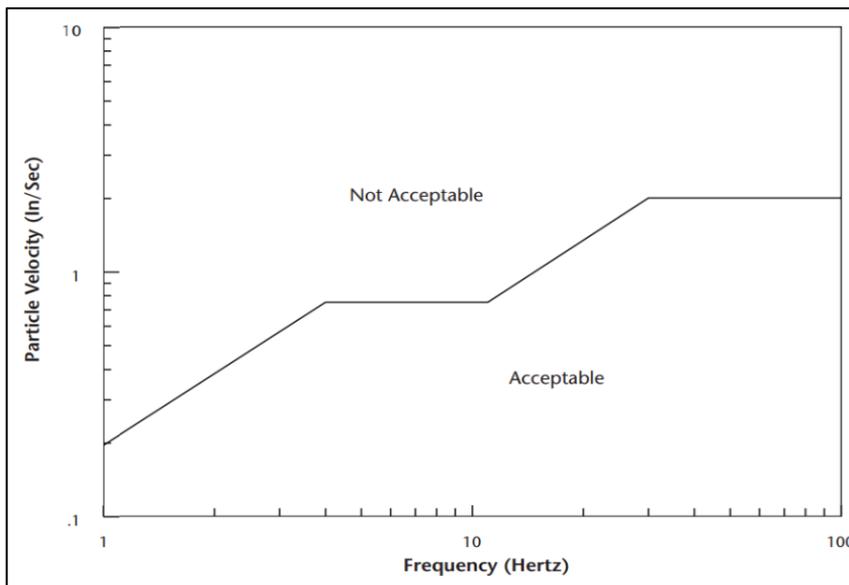
Figura N°20: Gráfica de evaluación de vibraciones propuesto para voladuras en operaciones mineras. Fuente: Andrews et al. (2013)

En la Figura N°20, Andrews et al. (2013) propone valores de máxima vibración aceptable para estructuras de ingeniería en función a la frecuencia y la velocidad pico partícula (PGV), aunque señala que estas estructuras al estar diseñadas para eventos sísmicos pueden soportar incluso rangos mayores que los indicados.

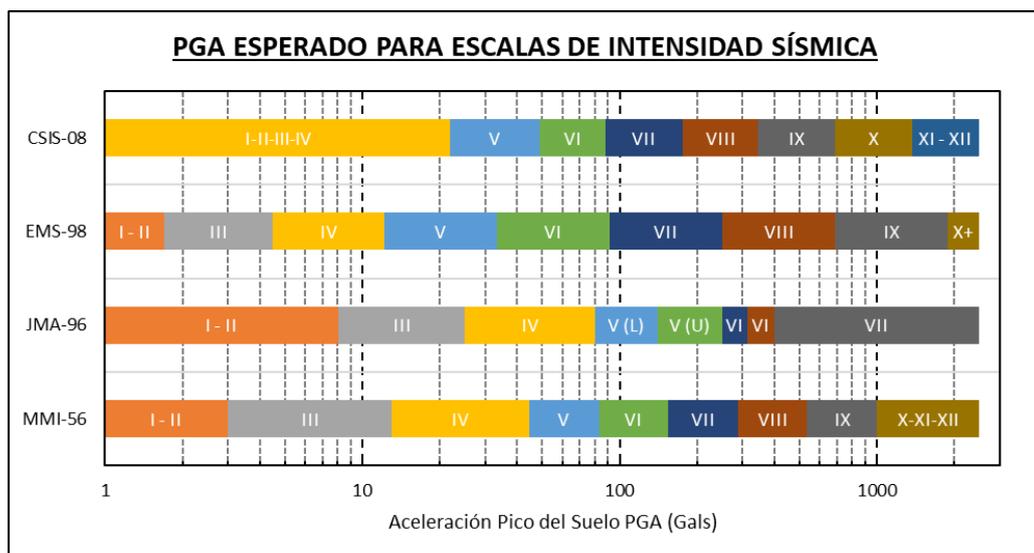
Figura N°21: Correlación entre intensidad sísmica – aceleración del suelo.

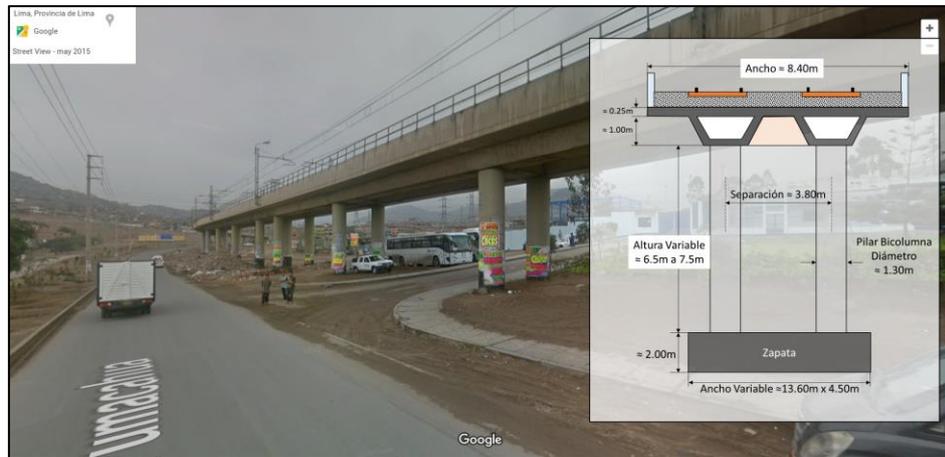
Figura N°25: Esquema del viaducto típico del tramo Antiguo.
Fuente: (Google., s. f.-k)

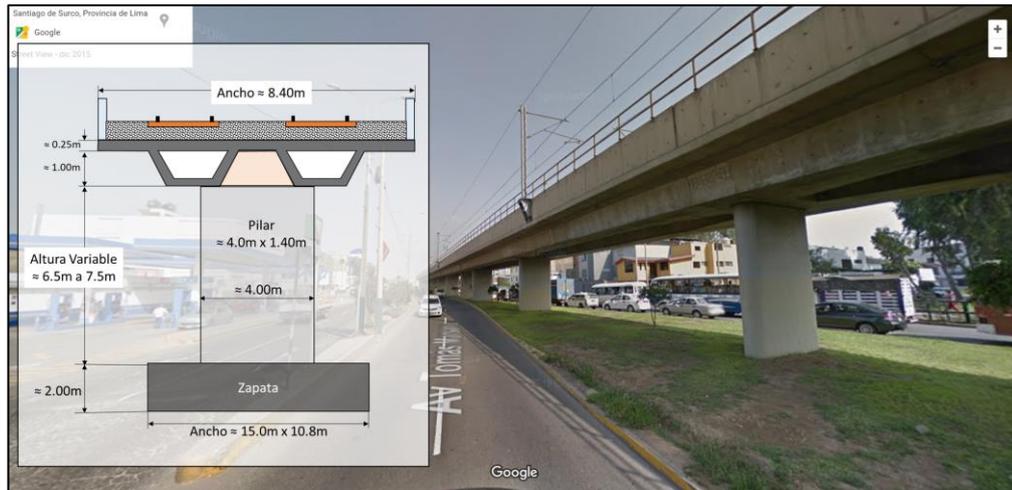
Figura N°26: Esquema del viaducto T1 del tramo I.
Fuente: (Google., s. f.-b)

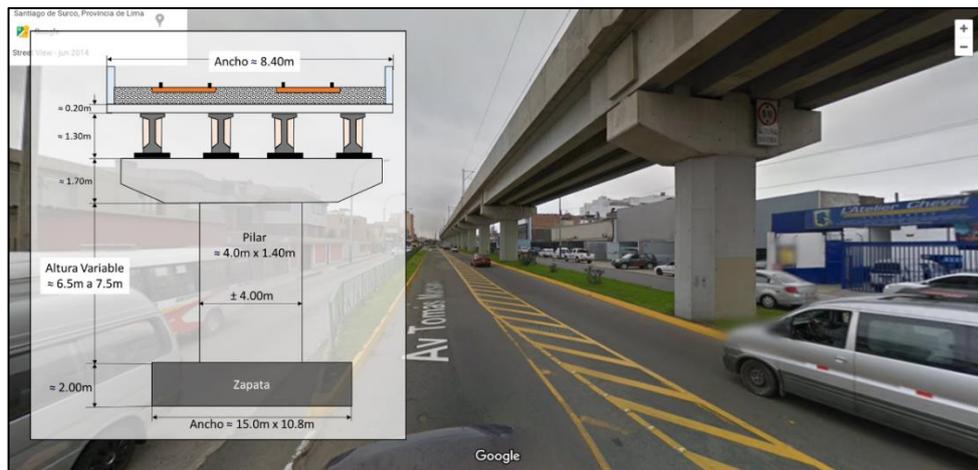
Figura N°27: Esquema del viaducto T2 del tramo I.
Fuente: (Google., s. f.-j)

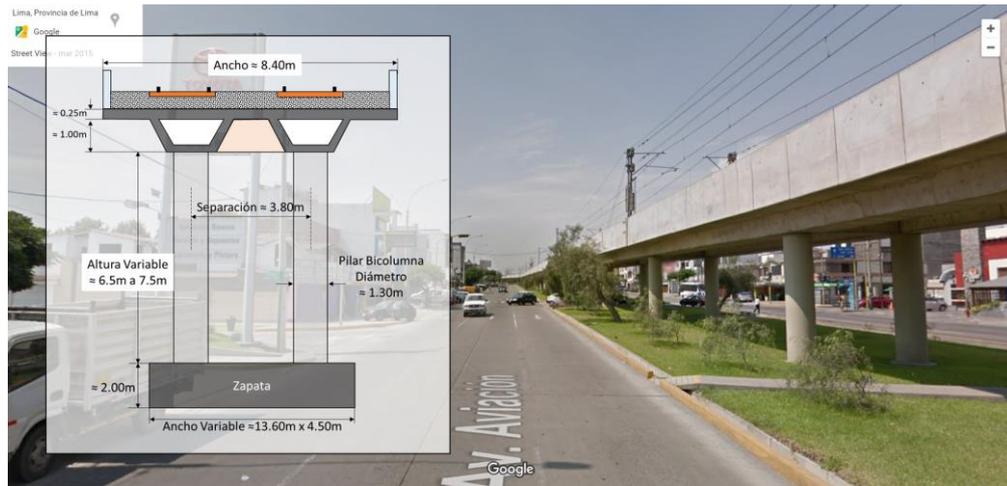
Figura N°28: Esquema del viaducto T3 del tramo I.

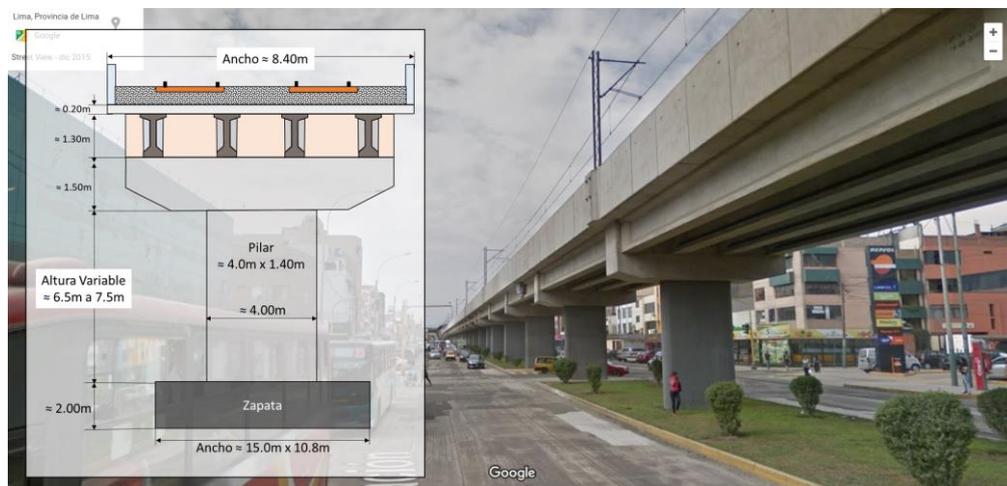
Figura N°29: Esquema del viaducto T4 del tramo I.

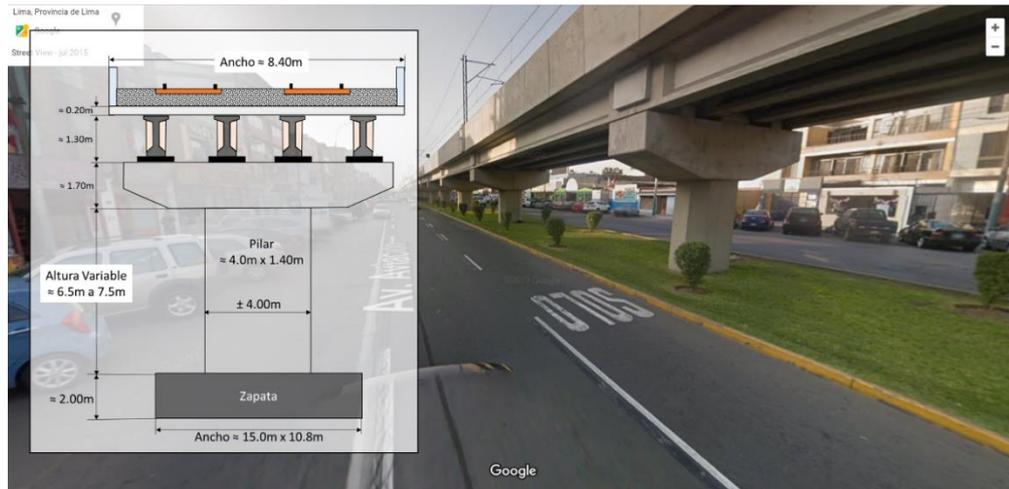
Figura N°30: Esquema del viaducto T2 del tramo I.
Fuente: (Google., s. f.-c)

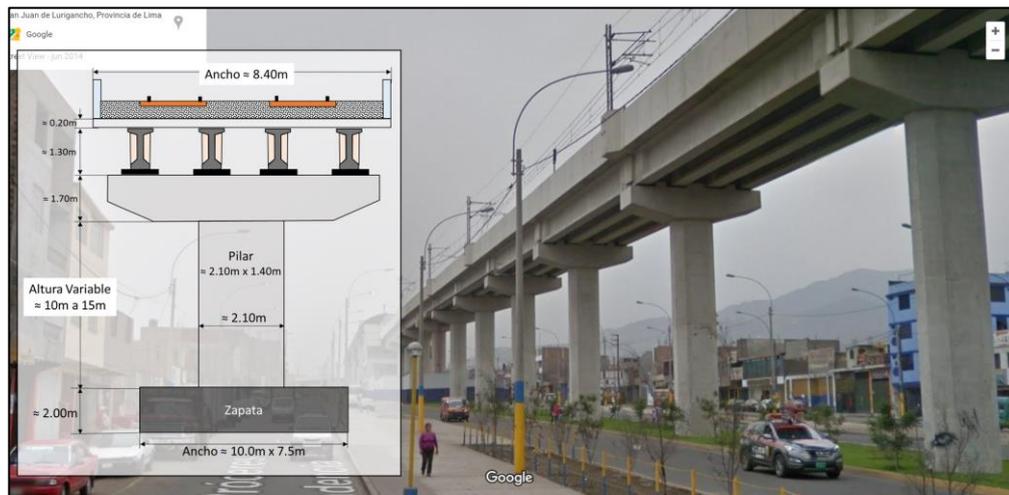
Figura N°31: Esquema de la configuración típica del viaducto tramo II.
Fuente: (Google., s. f.-f)

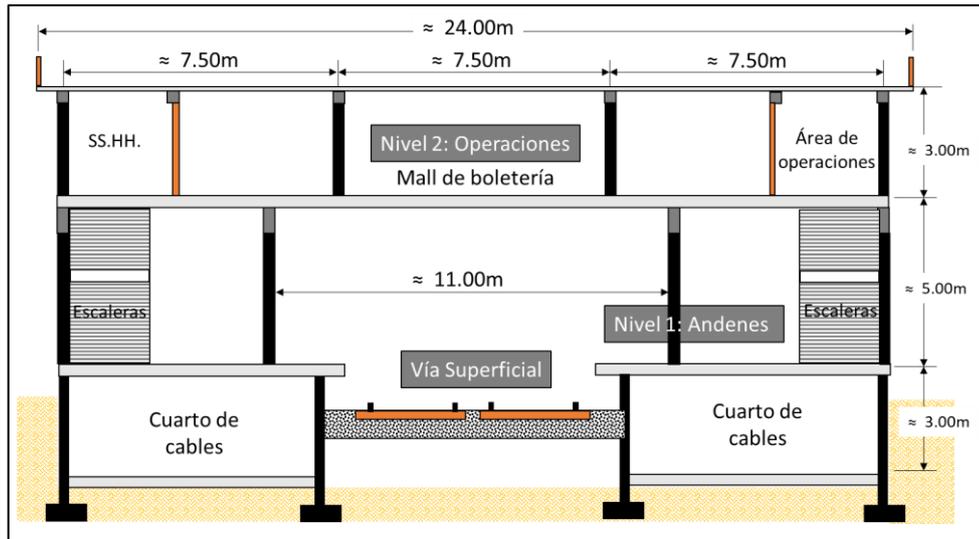
Figura N°34: Esquema en corte de la estación a nivel superficial.
Fuente: Elaboración propia

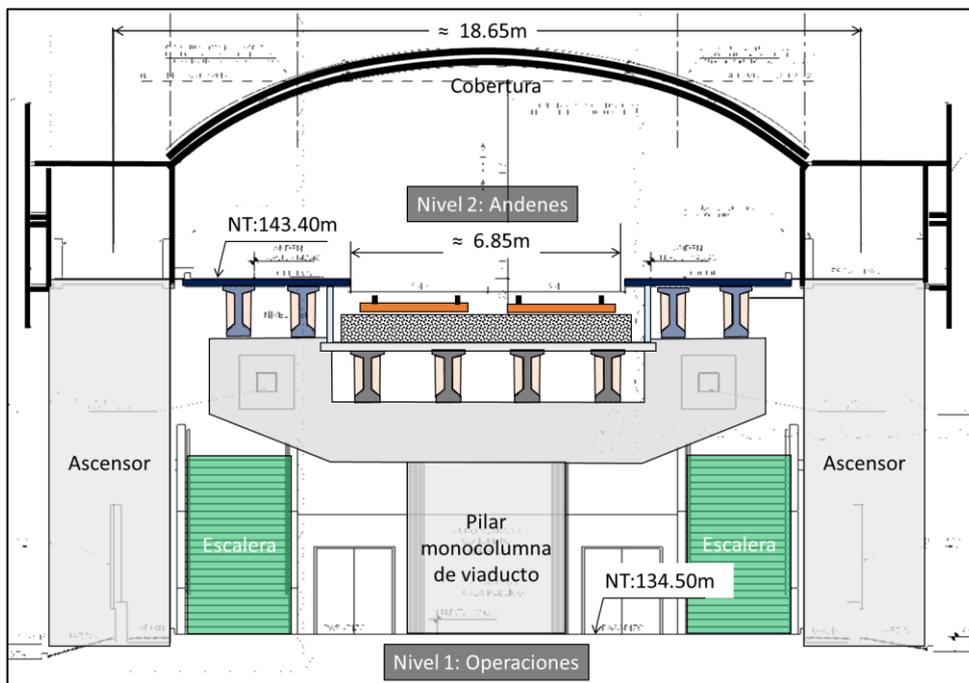
Figura N°35: Esquema en corte de la estación Angamos – Tramo I.
Fuente: Elaboración propia

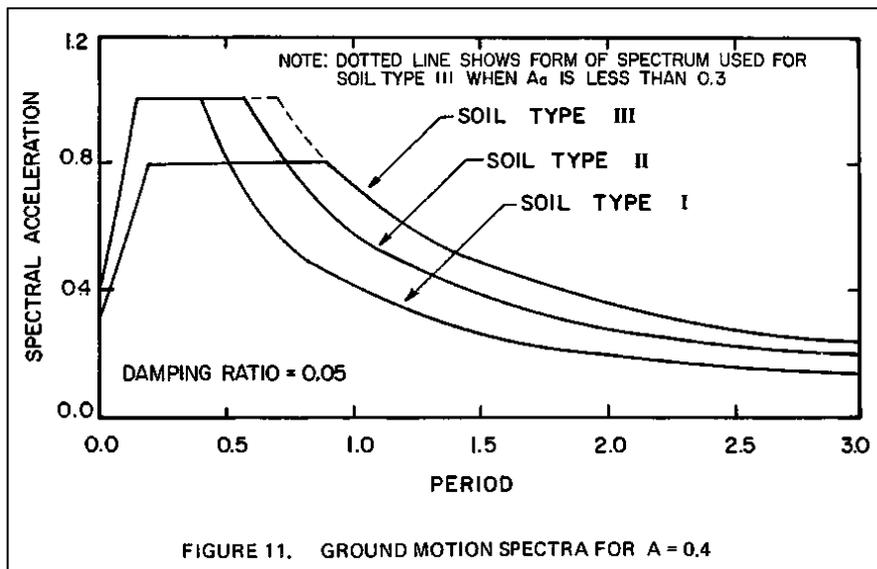
Figura N°40: Espectro de respuesta normativo del estándar AASHTO-1983.
Fuente: (Mayes & Sharpe, 1981)

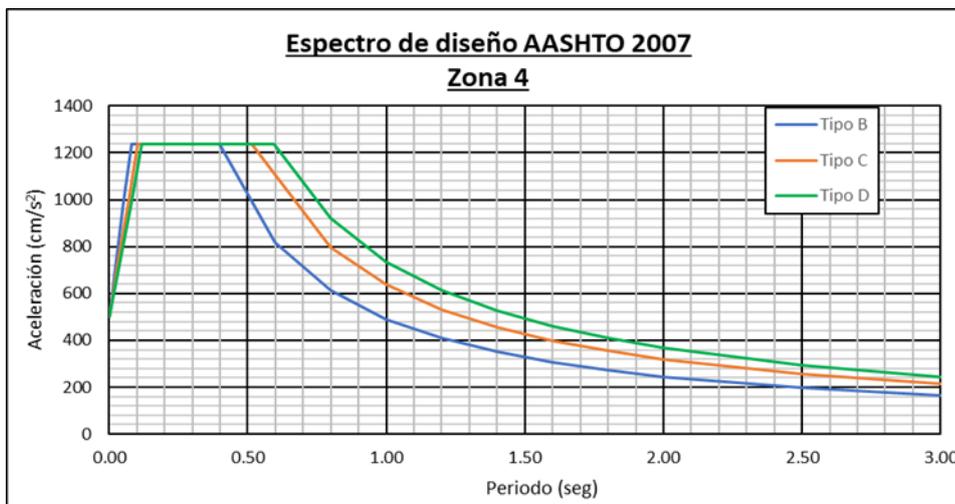
Figura N°41: Espectro de respuesta normativo del estándar AASHTO 2007.
Fuente: Elaboración propia.

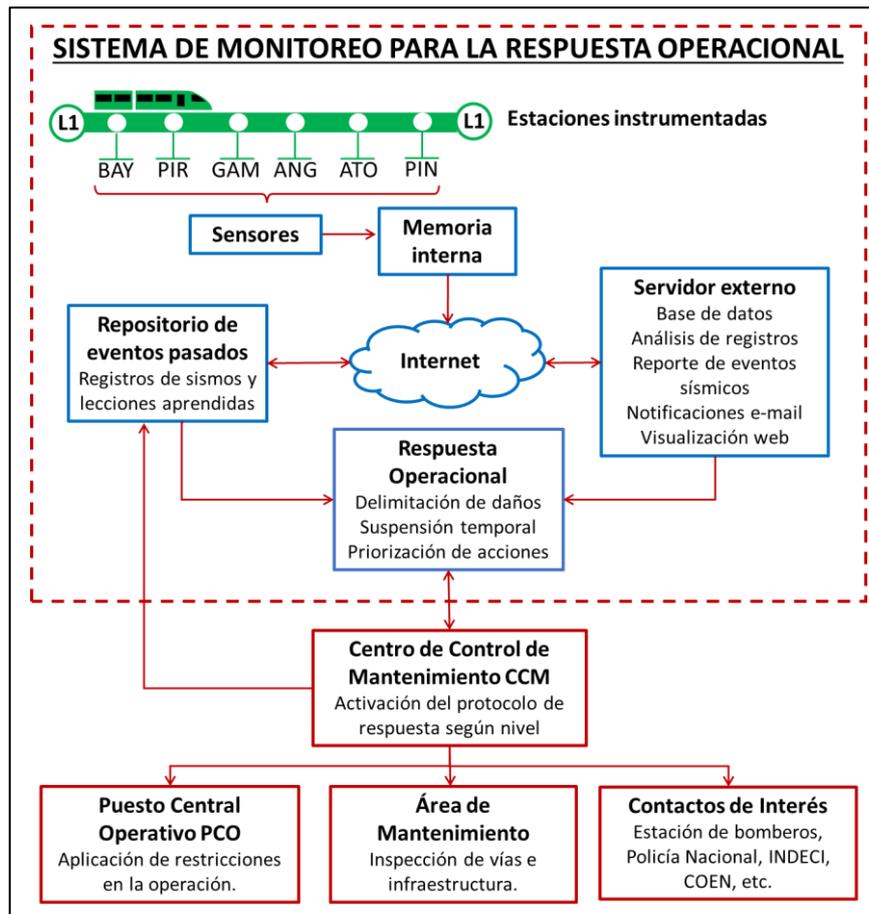
Figura N°43: Esquema de la arquitectura del Sistema de Monitoreo para la Respuesta operacional. Fuente: Elaboración propia.

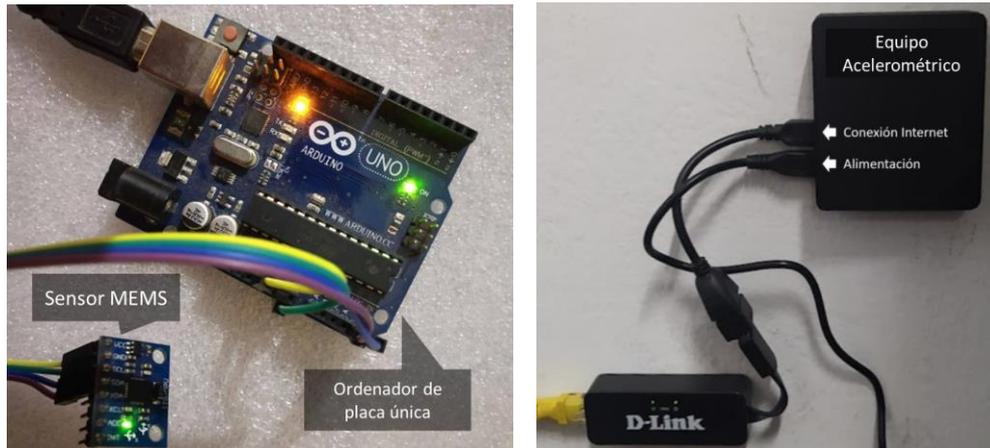
Figura N°44: Equipo acelerométrico instalado.
(Izquierda) Componentes internos del acelerómetro. (Derecha) Equipo acelerométrico instalado.
Fuente: Fotografías de Cornejo J. (2022).

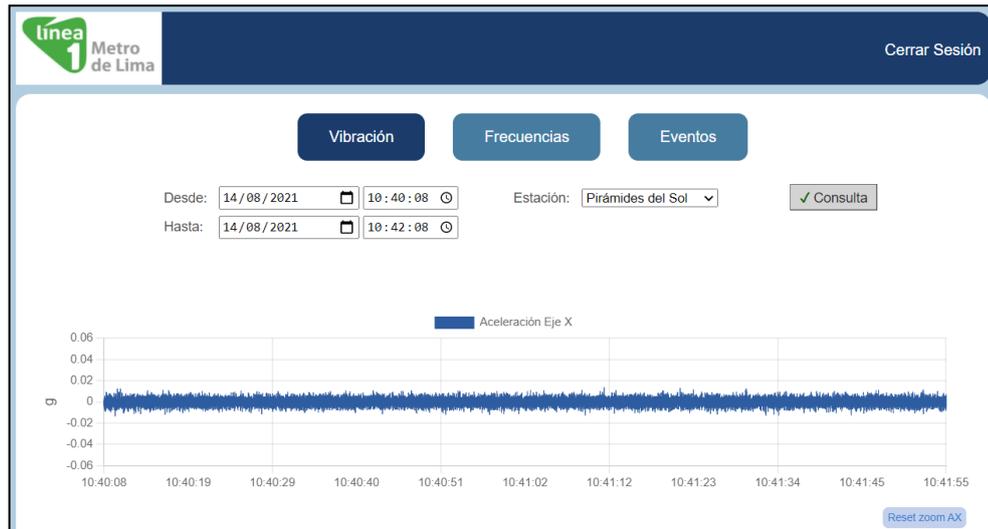
- Las mediciones se registran y almacenan de manera continua desde los acelerómetros instalados en las seis estaciones, la información puede observarse en tiempo casi-real (tiempo máximo de actualización de 5 minutos) a través de la página web tal como se puede observar en la Figura N°45.

Figura N°45: Página web del registro de aceleraciones en tiempo casi-real.
Fuente: Elaboración Propia

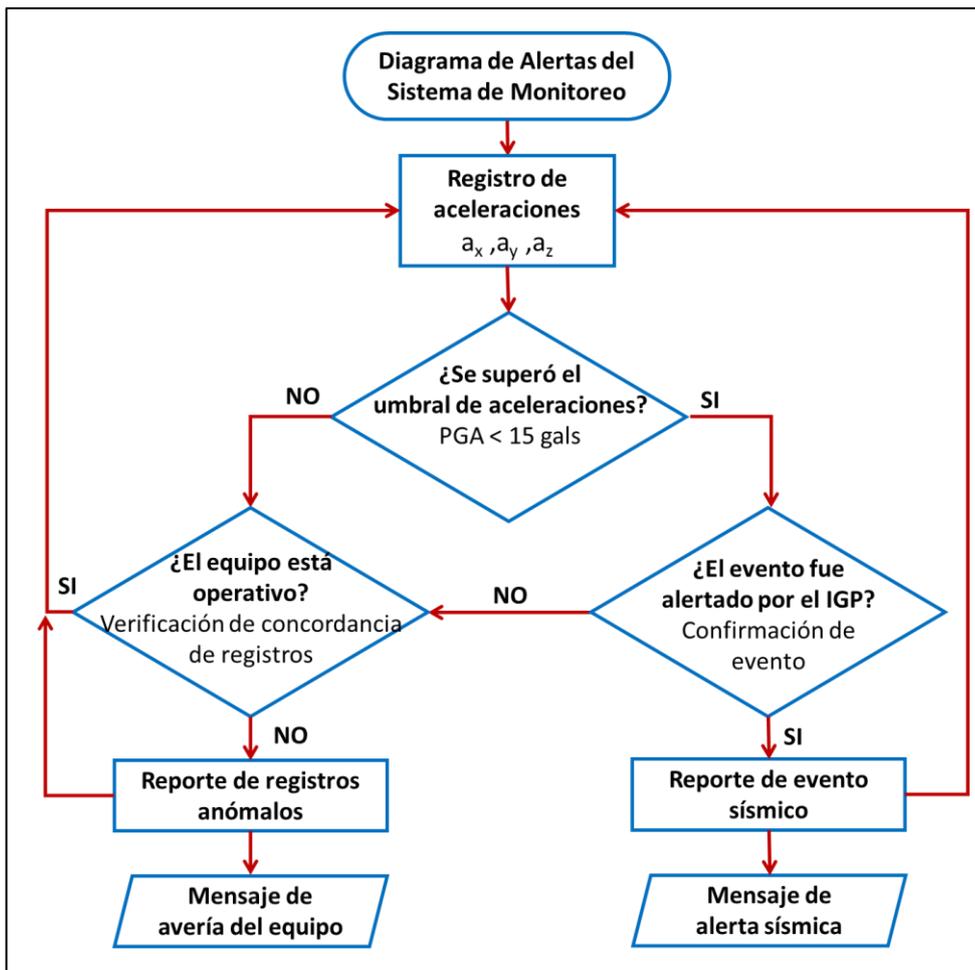
Figura N°47: Diagrama de flujo del protocolo de alerta.
Fuente: Elaboración Propia

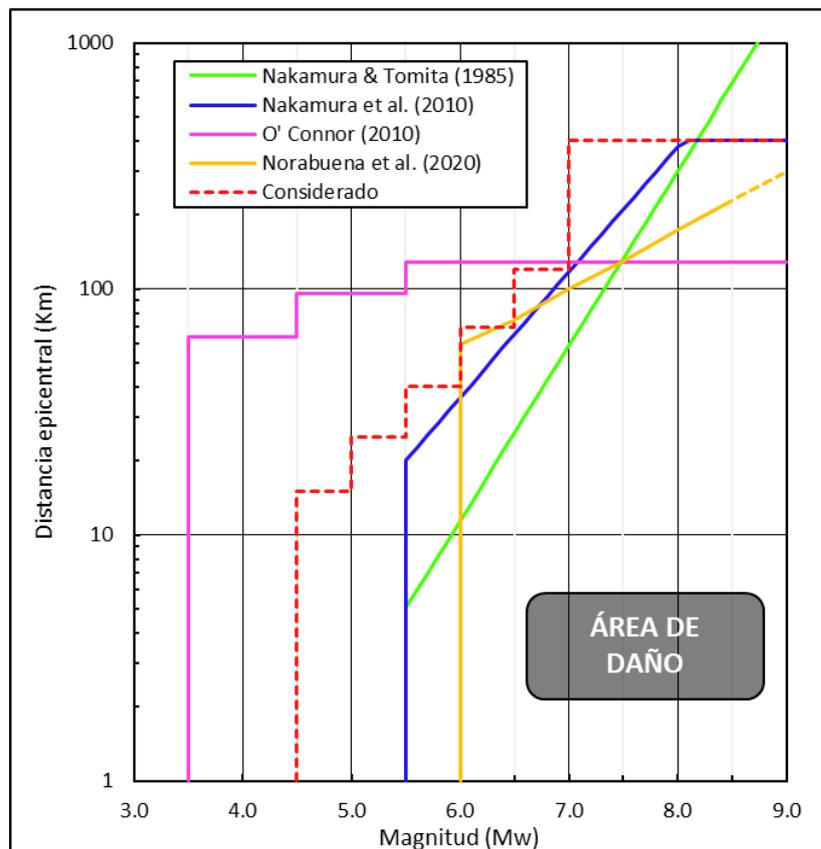
Figura N°50: Gráfica de criterios de área de respuesta.
Fuente: Elaboración propia.

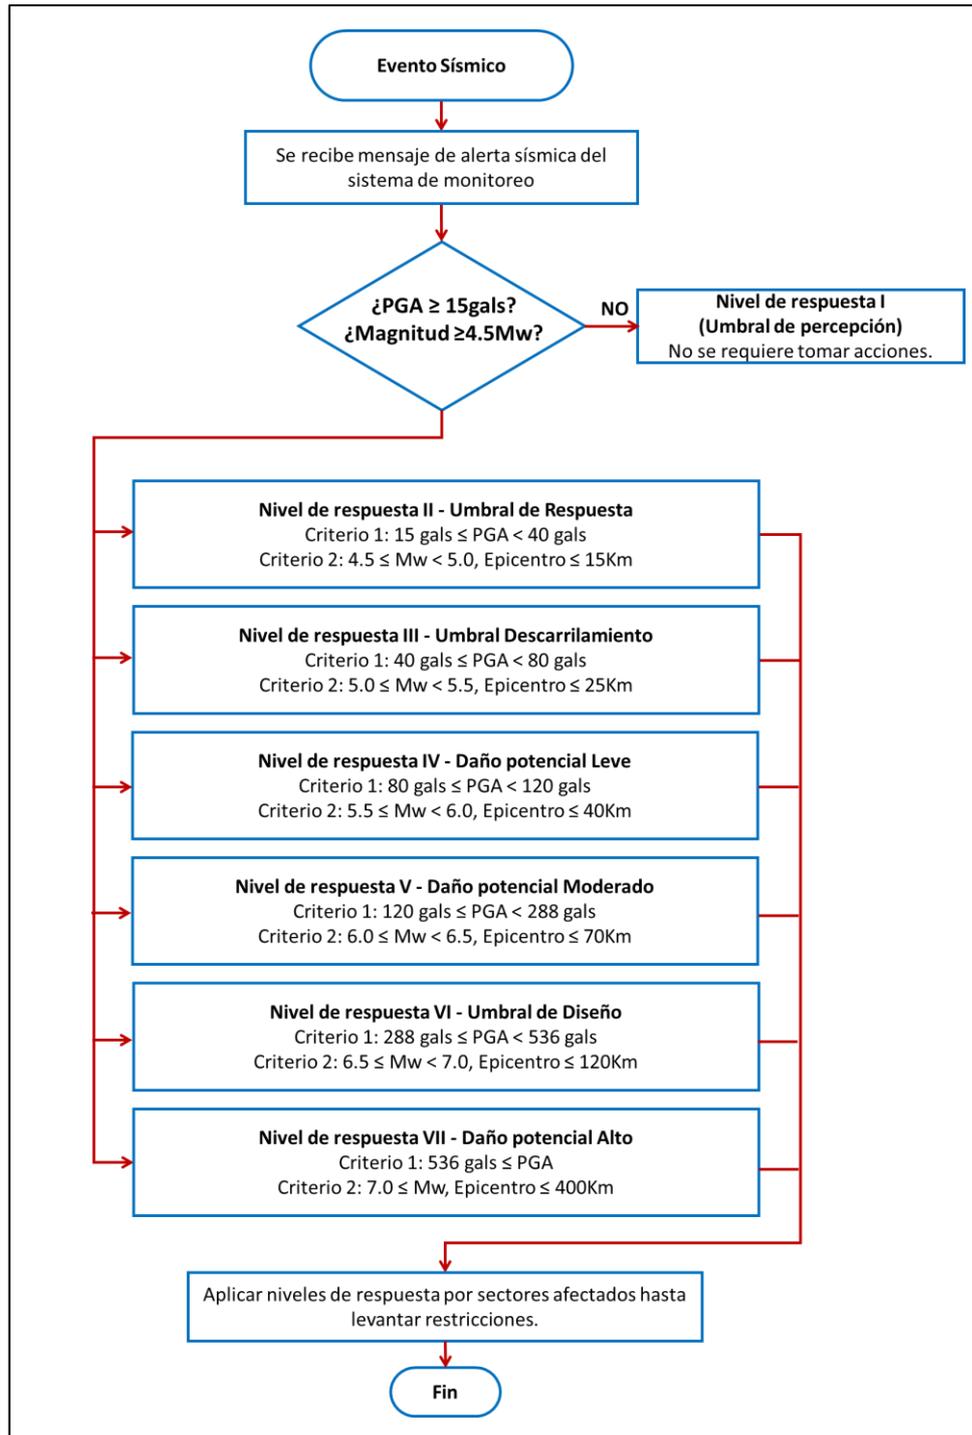
Figura N°51: Diagrama de flujo para establecer los niveles de respuesta véase el acápite para mayor detalle. Fuente: Elaboración propia.

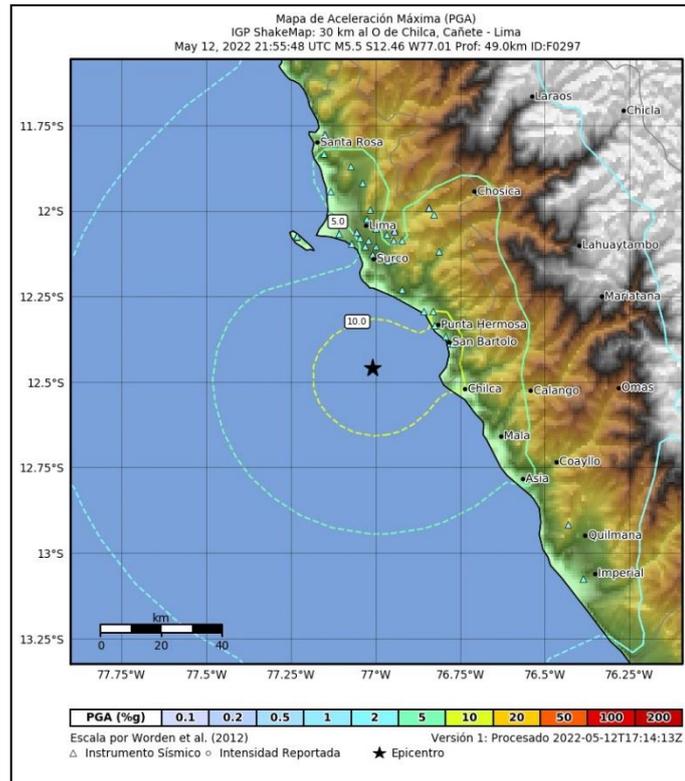
Figura N°53: Mapa de aceleraciones máximas (%).
Fuente: Centro Sismológico Nacional (2022).
