**UNIVERSIDAD NACIONAL DE INGENIERÍA
FACULTAD DE INGENIERÍA CIVIL**

TESIS

**SISTEMA DE MONITOREO PARA LA RESPUESTA OPERACIONAL
POST-SISMO DE LA LÍNEA 1 DEL METRO DE LIMA**

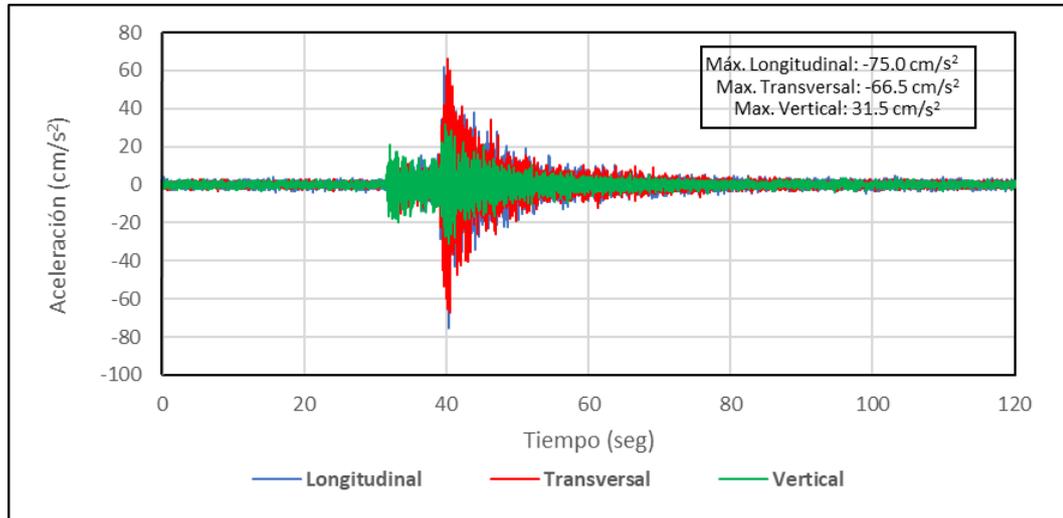
Figura N°54: Registro de aceleraciones de la Estación BAY obtenidas en el sismo de 12/05/2022. Fuente: Elaboración propia.

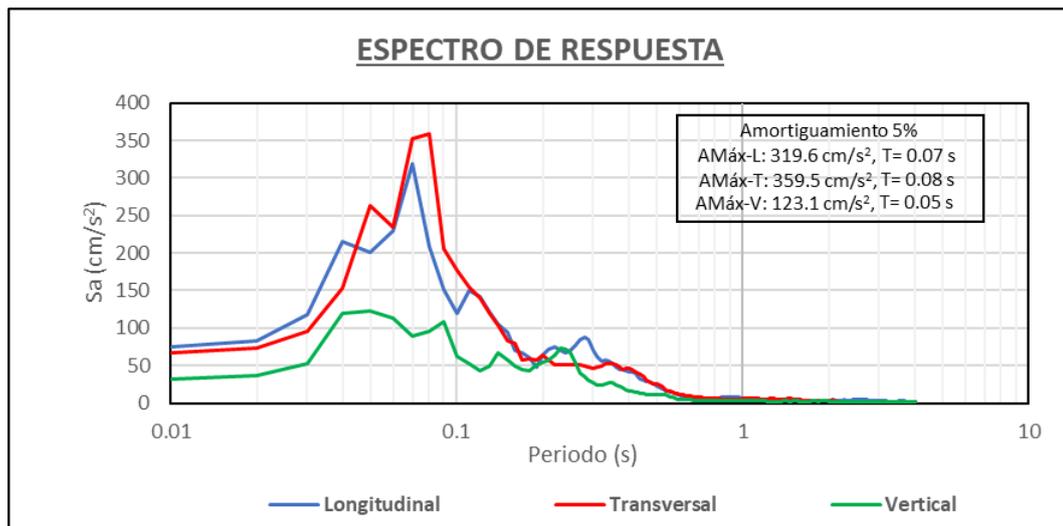
Figura N°55: Espectro de Respuesta Sa de la Estación BAY obtenidas en el sismo del 12/05/2022. Fuente: Elaboración propia.

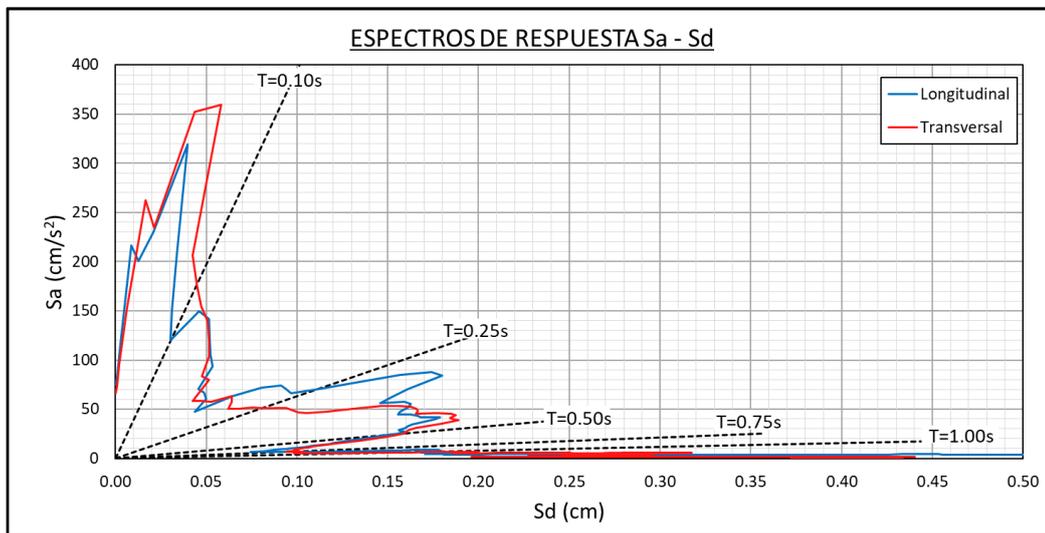
Figura N°56: Espectro de Respuesta S_a vs S_d de la Estación BAY obtenidas en el sismo del 12/05/2022. Fuente: Elaboración propia.

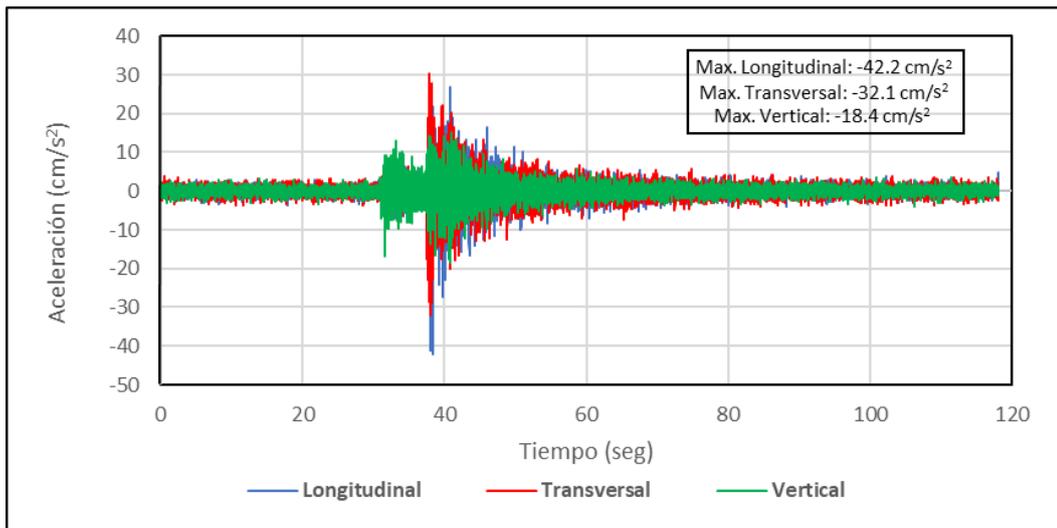
Figura N°57: Registro de aceleraciones de la Estación PIR obtenidas en el sismo de 12/05/2022. Fuente: Elaboración propia.

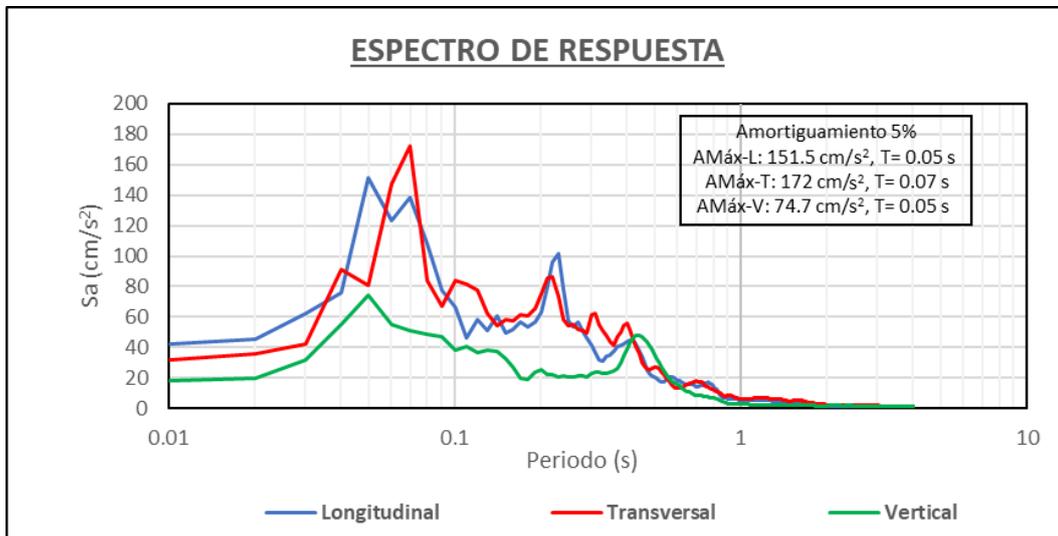
Figura N°58: Espectro de Respuesta Sa de la Estación PIR obtenidas en el sismo del 12/05/2022. Fuente: Elaboración propia.

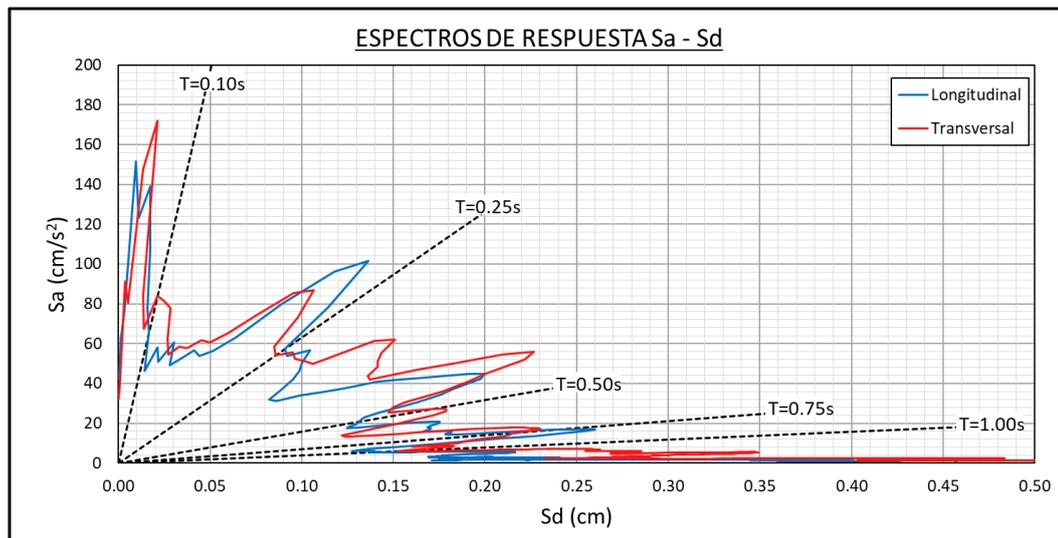
Figura N°59: Espectro de Respuesta Sa vs Sd de la Estación PIR obtenidas en el sismo del 12/05/2022. Fuente: Elaboración propia.

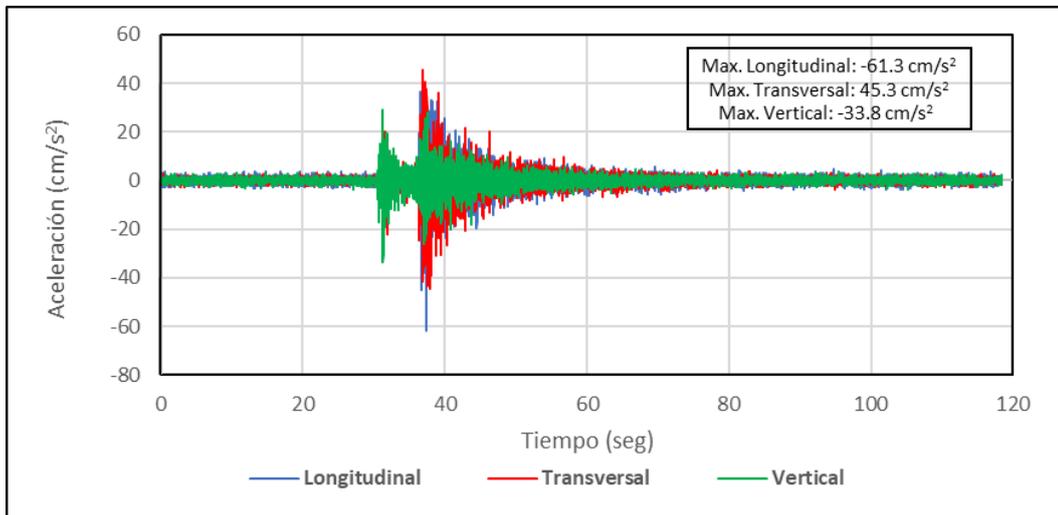
Figura N°60: Registro de aceleraciones de la Estación GAM obtenidas en el sismo de 12/05/2022. Fuente: Elaboración propia.

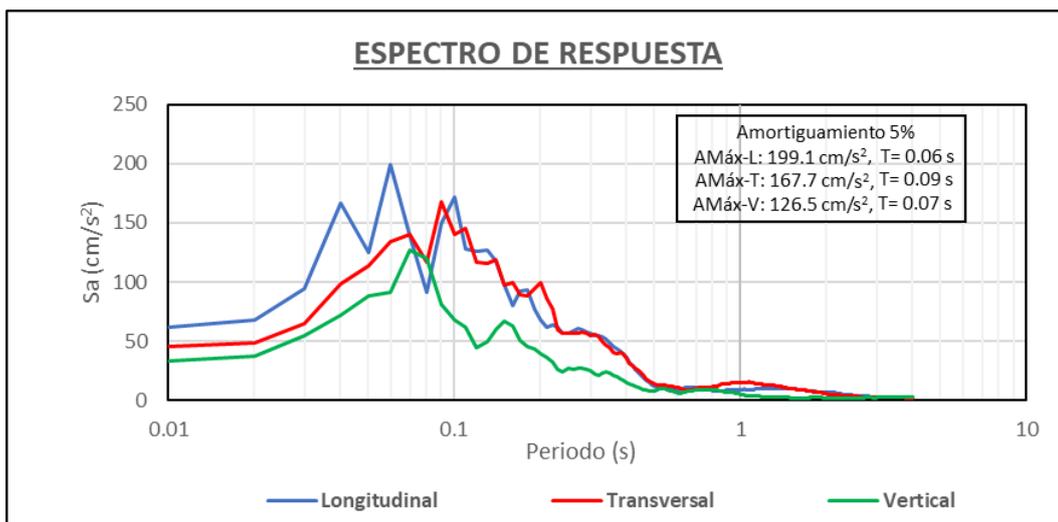
Figura N°61: Espectro de Respuesta Sa de la Estación GAM obtenidas en el sismo del 12/05/2022. Fuente: Elaboración propia.

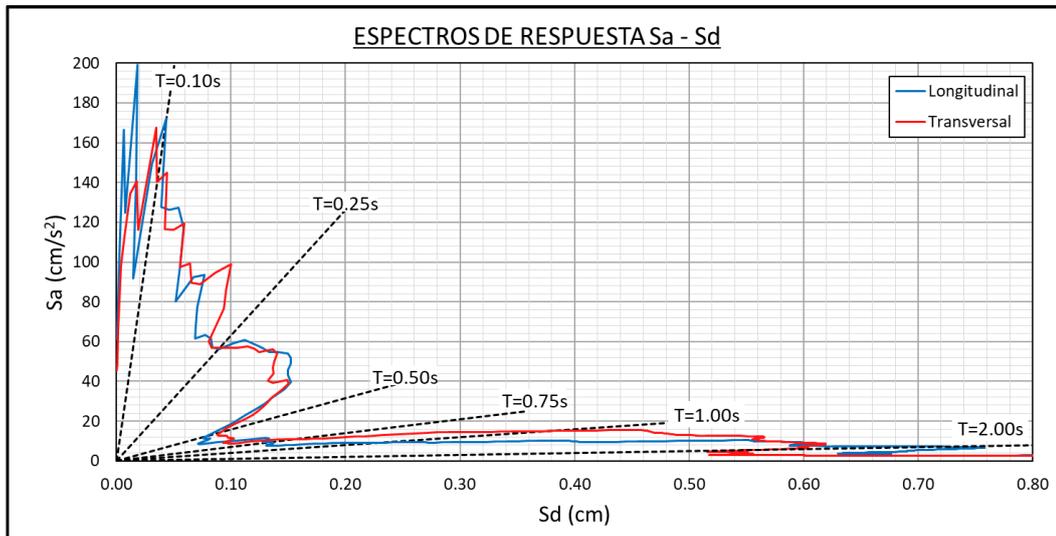
Figura N°62: Espectro de Respuesta Sa vs Sd de la Estación GAM obtenidas en el sismo del 12/05/2022. Fuente: Elaboración propia.

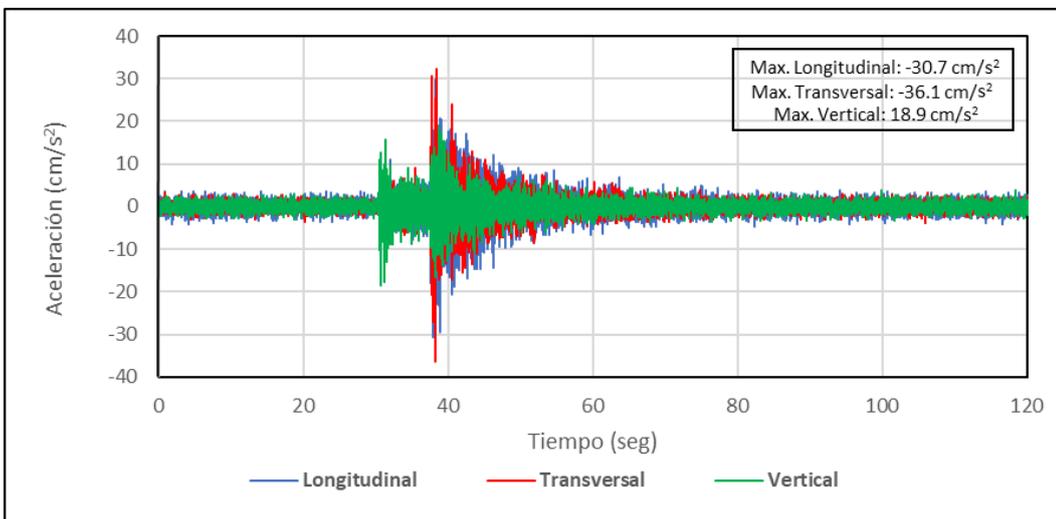
Figura N°63: Registro de aceleraciones de la Estación ANG obtenidas en el sismo de 12/05/2022. Fuente: Elaboración propia.

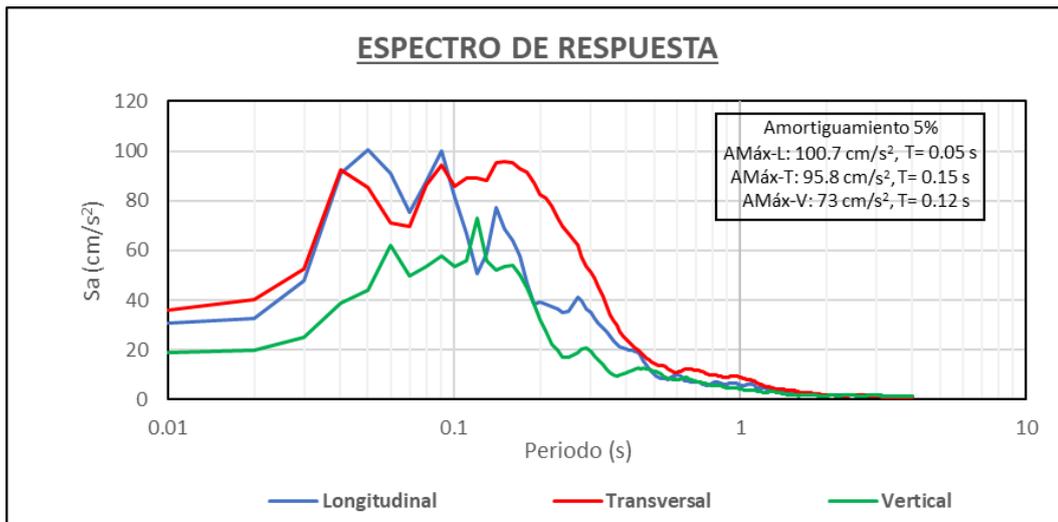
Figura N°64: Espectro de Respuesta Sa de la Estación ANG obtenidas en el sismo del 12/05/2022. Fuente: Elaboración propia.

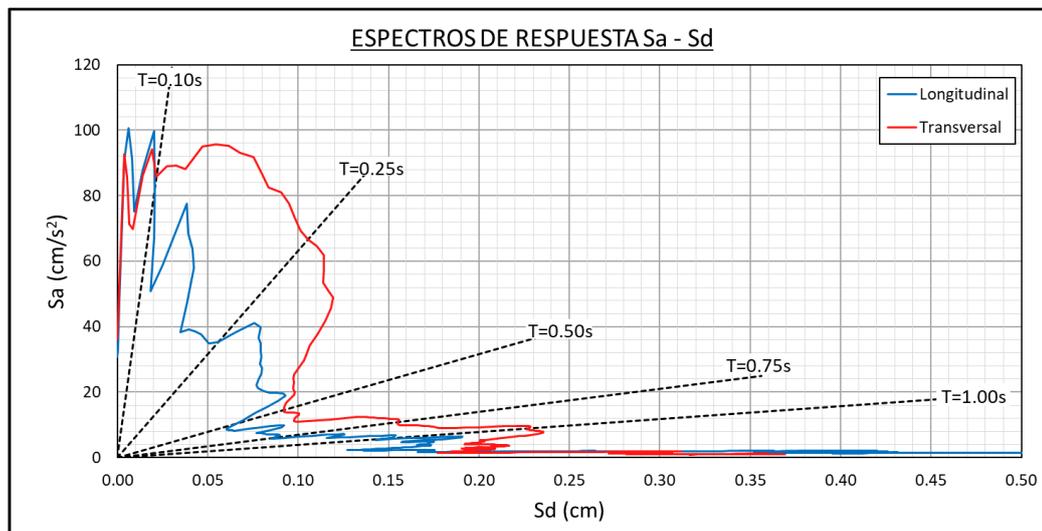
Figura N°65: Espectro de Respuesta Sa vs Sd de la Estación ANG obtenidas en el sismo del 12/05/2022. Fuente: Elaboración propia.

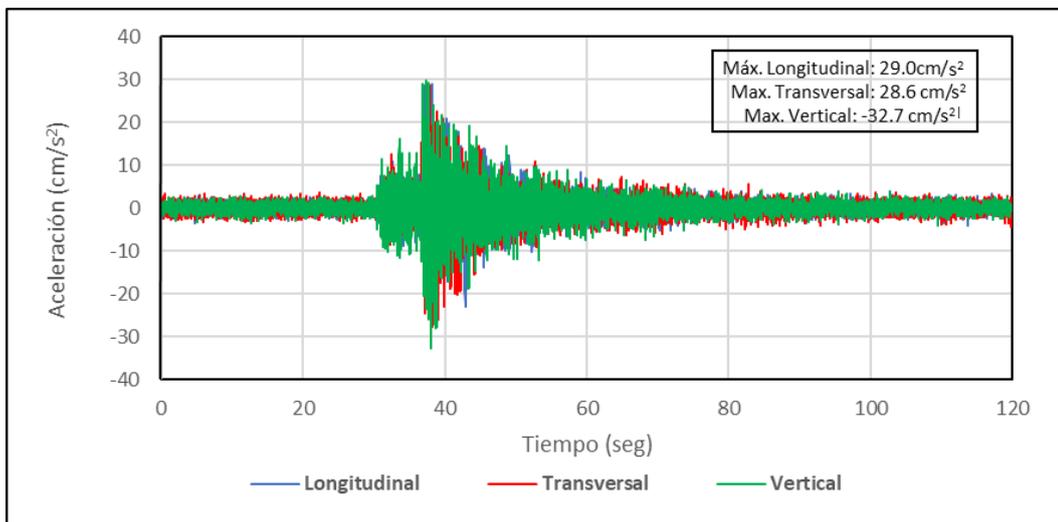
Figura N°66: Registro de aceleraciones de la Estación ATO obtenidas en el sismo de 12/05/2022. Fuente: Elaboración propia.

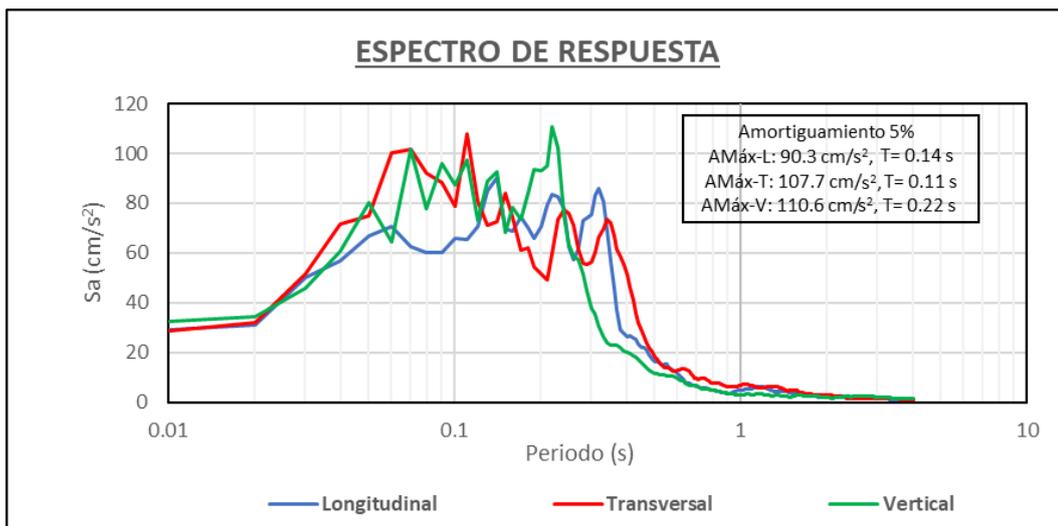
Figura N°67: Espectro de Respuesta Sa de la Estación ATO obtenidas en el sismo del 12/05/2022. Fuente: Elaboración propia.

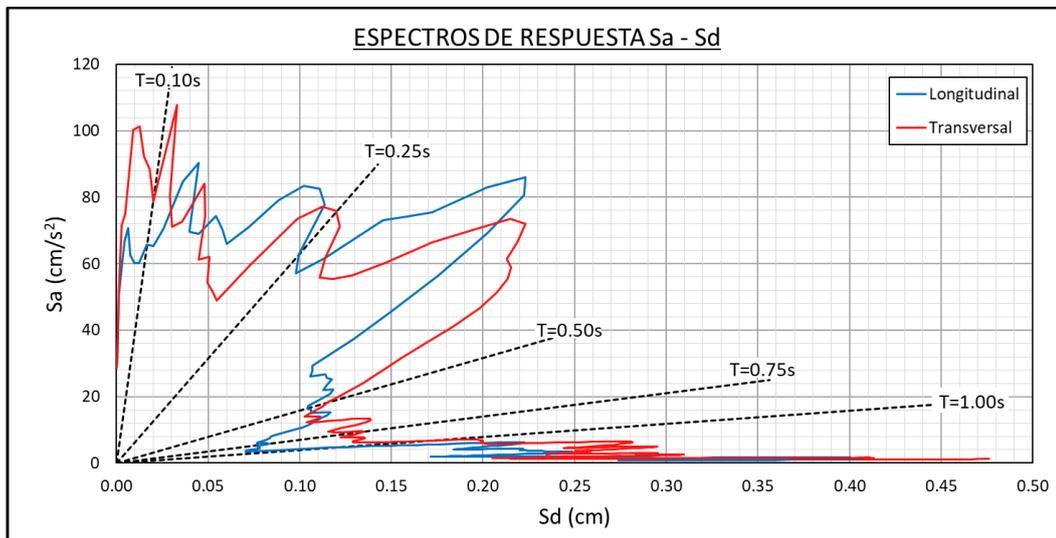
Figura N°68: Espectro de Respuesta S_a vs S_d de la Estación ATO obtenidas en el sismo del 12/05/2022. Fuente: Elaboración propia.

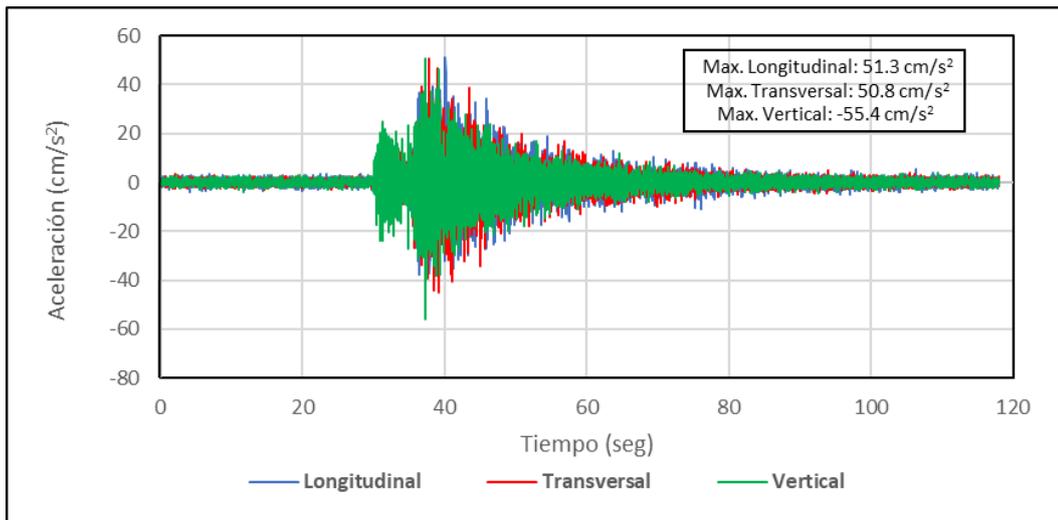
Figura N°69: Registro de aceleraciones de la Estación PIN obtenidas en el sismo de 12/05/2022. Fuente: Elaboración propia.

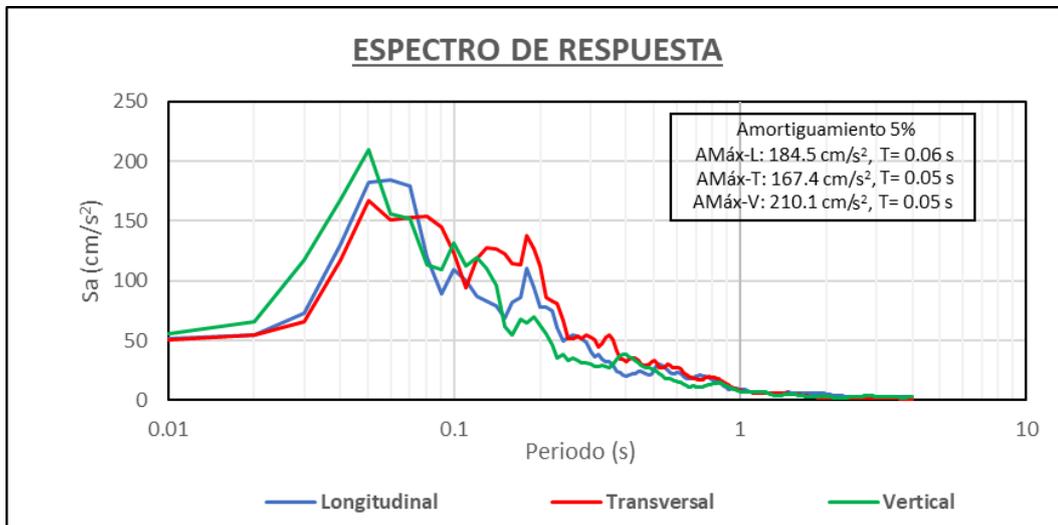
Figura N°70: Espectro de Respuesta Sa de la Estación PIN obtenidas en el sismo del 12/05/2022. Fuente: Elaboración propia.

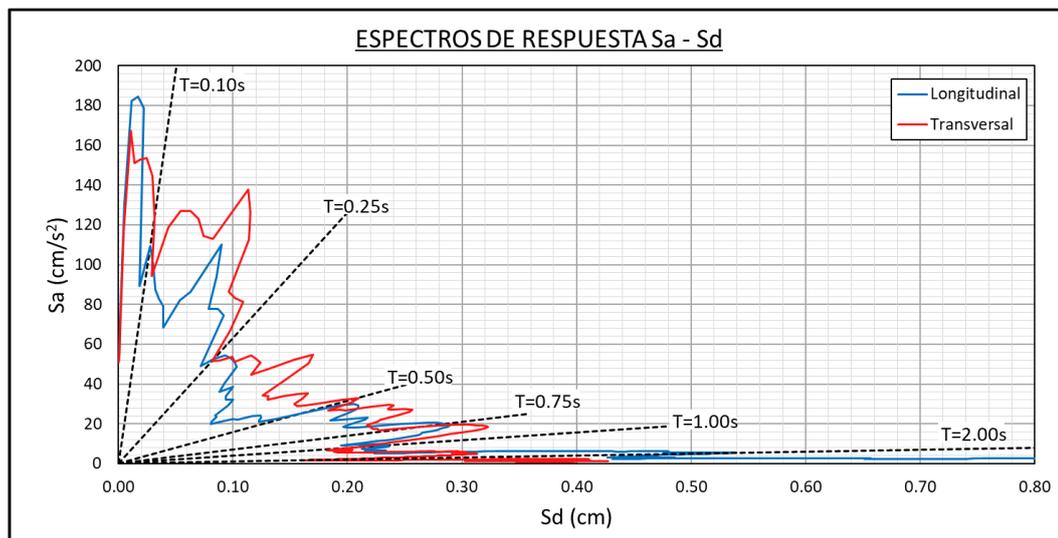
Figura N°71: Espectro de Respuesta Sa vs Sd de la Estación PIN obtenidas en el sismo del 12/05/2022. Fuente: Elaboración propia.

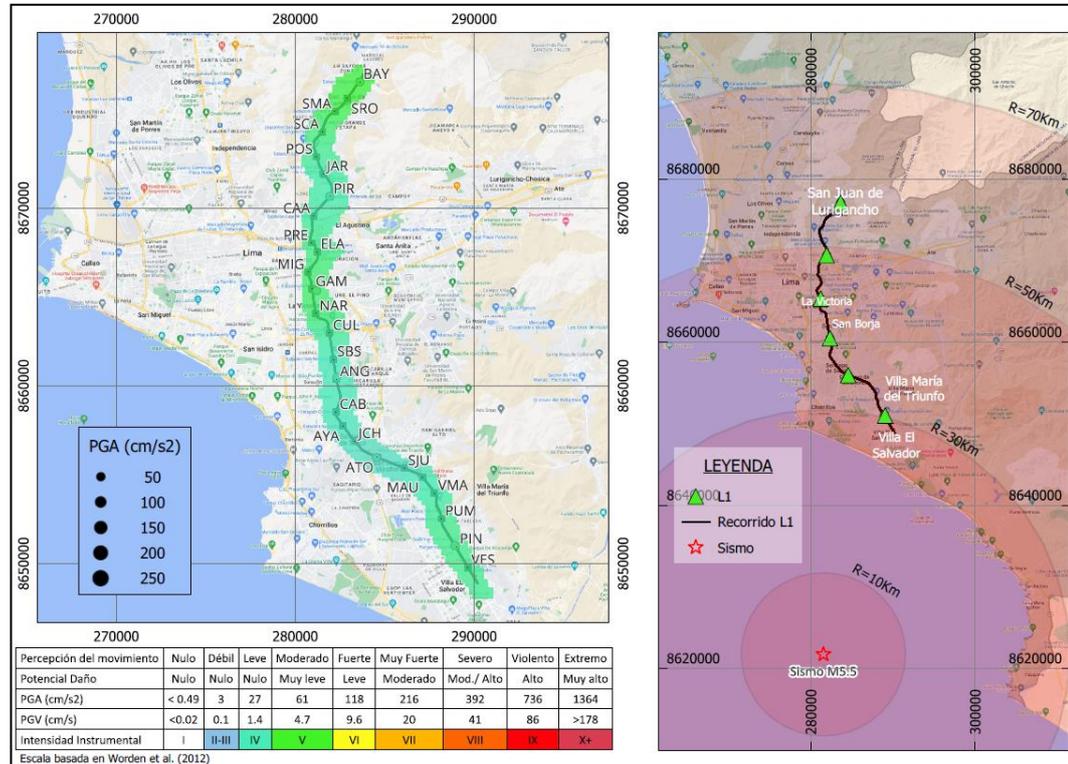
Figura N°73: Mapa preliminar de sacudimiento del suelo.

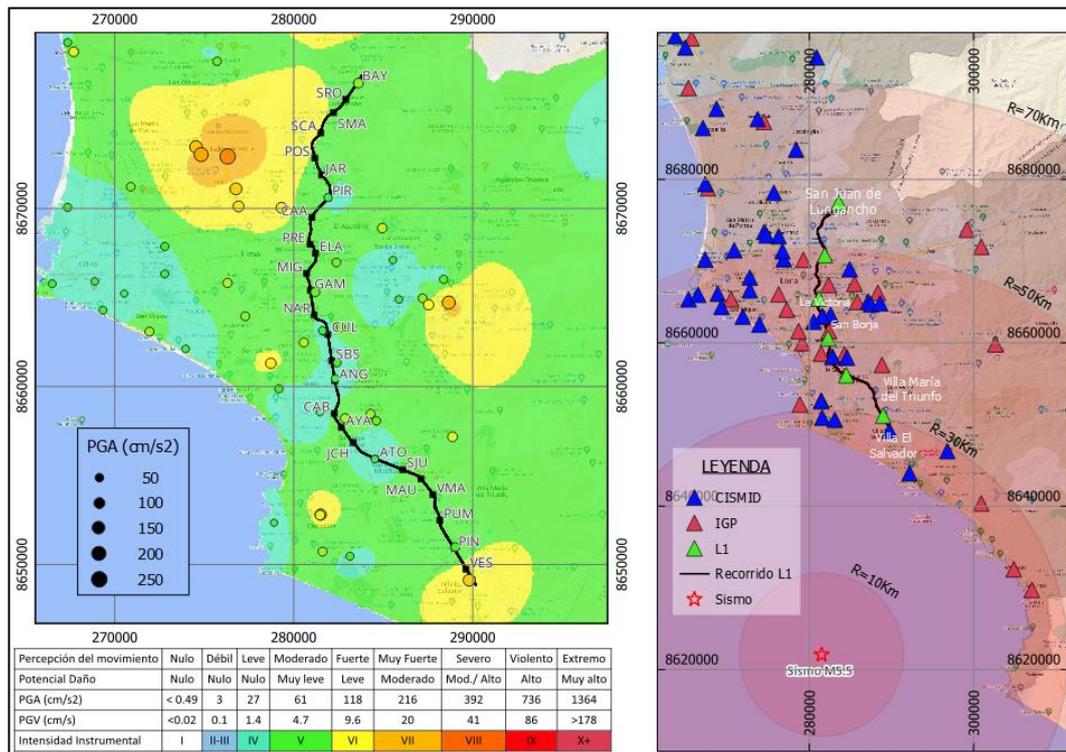
Figura N°74: Mapa de sacudimiento del suelo.

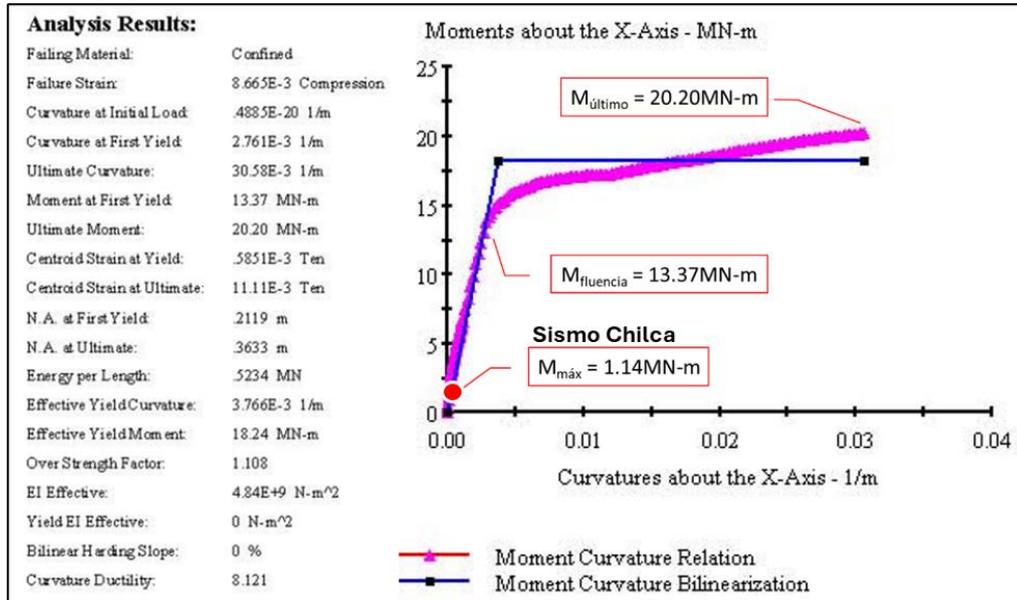
Figura N°81: Diagrama momento curvatura del pilar 2.10x1.40m eje X.

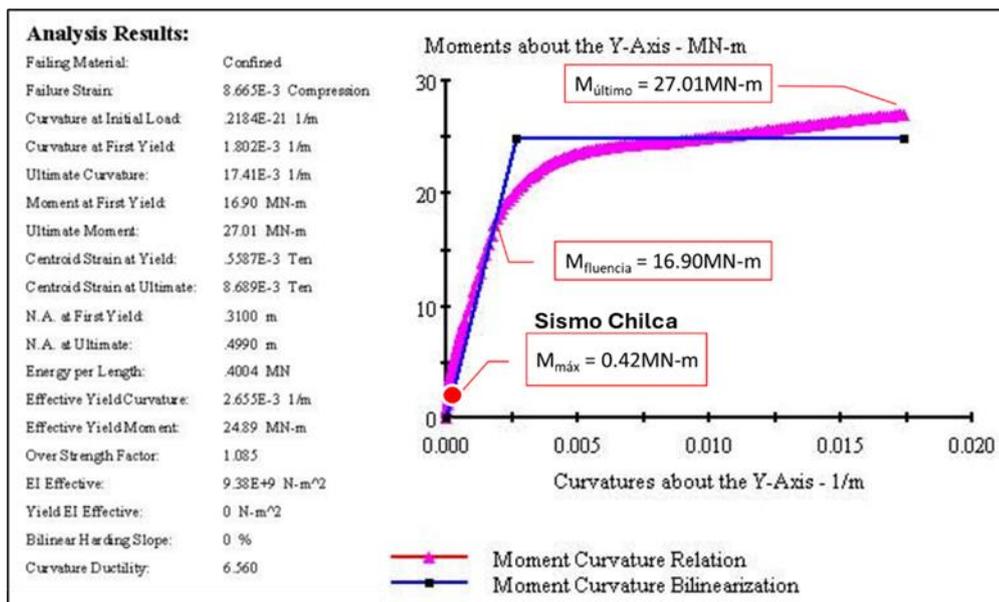
Figura N°82: Diagrama momento curvatura del pilar 2.10x1.40m eje Y.

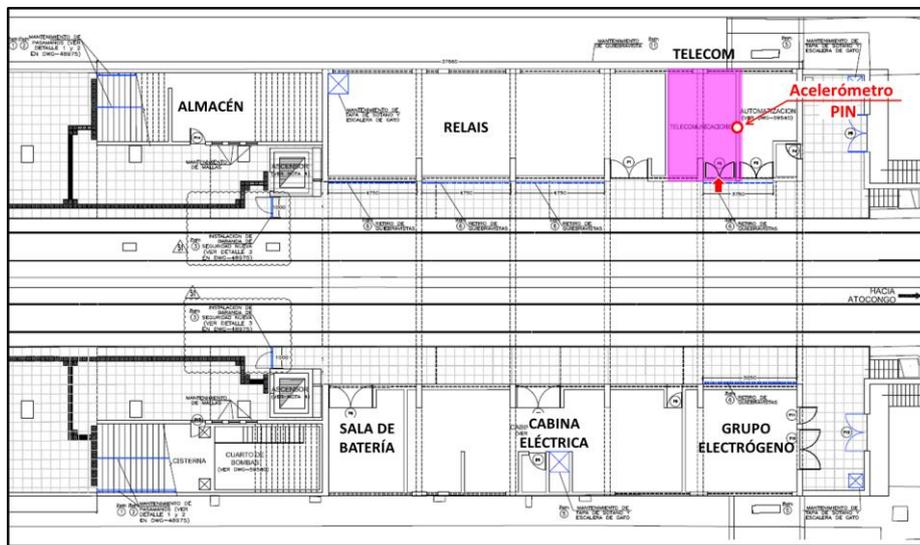
Figura N°84: Plano en planta acelerómetro PIN.

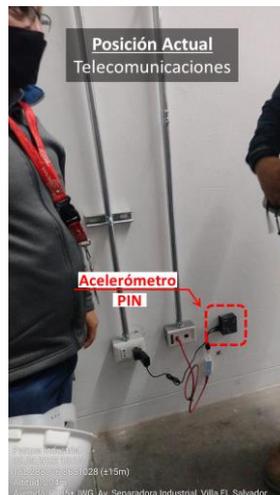
Figura N°85: Fotografía de acelerómetro PIN.

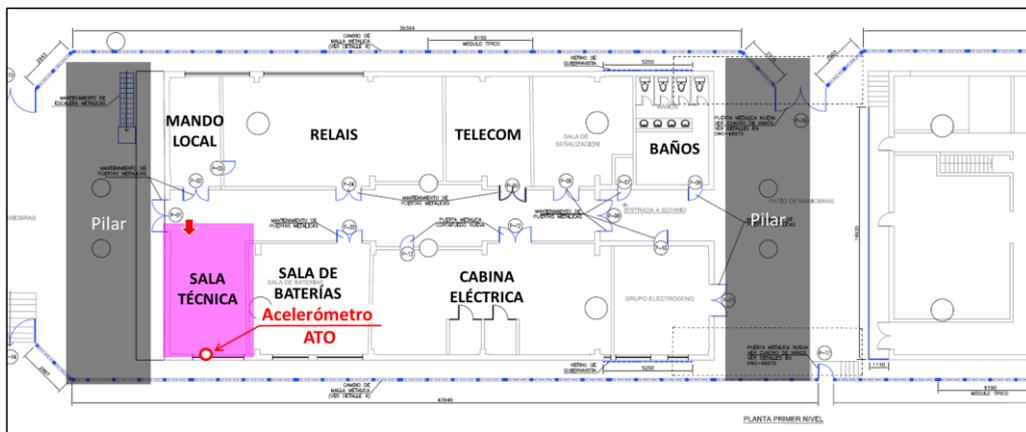
Figura N°86: Plano en planta acelerómetro ATO.

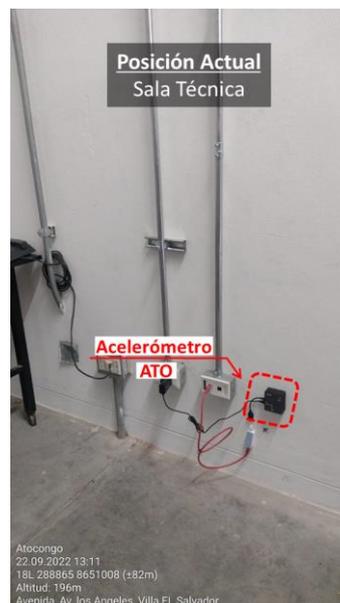
Figura N°87: Fotografía de acelerómetro ATO.

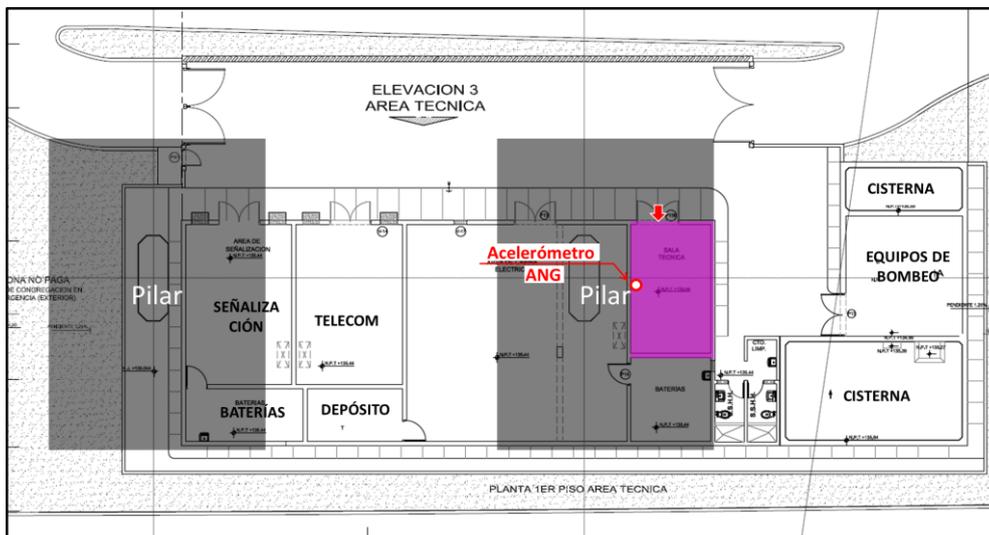
Figura N°88: Plano en planta acelerómetro ANG.

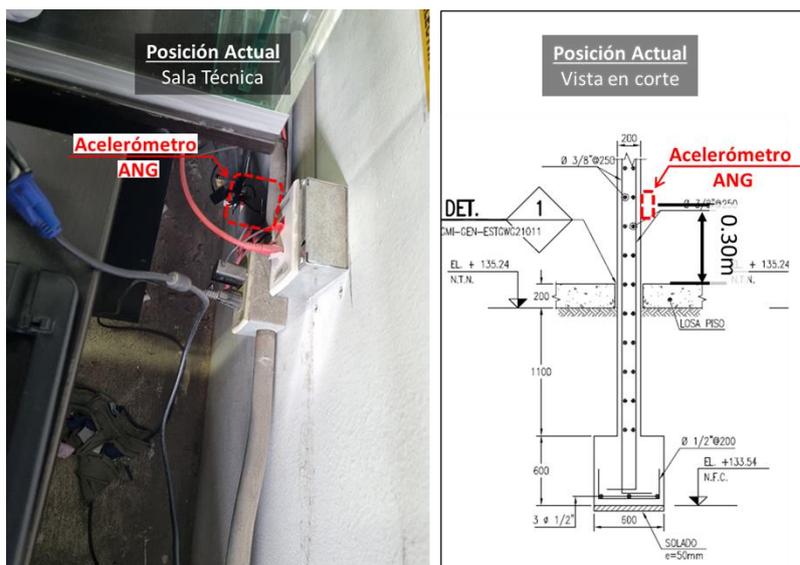
Figura N°89: Fotografía de acelerómetro ANG.

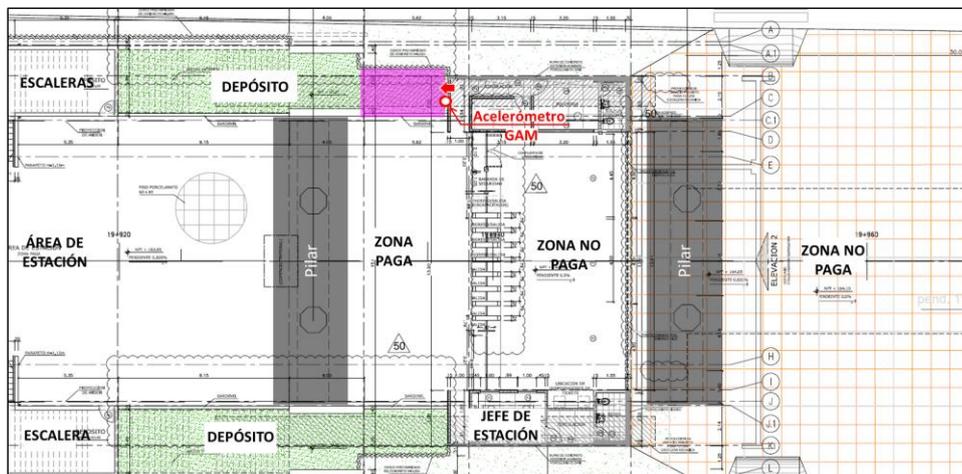
Figura N°90: Plano en planta acelerómetro GAM.

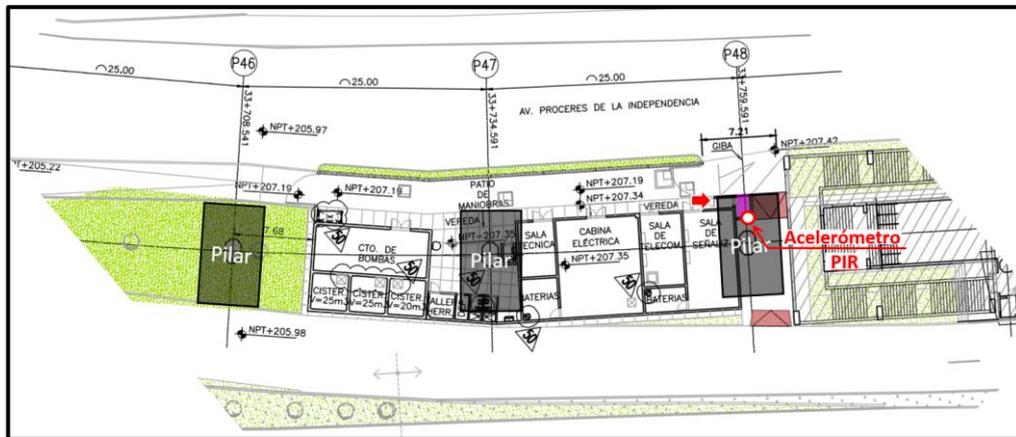
Figura N°92: Plano en planta acelerómetro PIR.
Fuente: Fotografía propia.
