UNIVERSIDAD NACIONAL DE INGENIERÍA
FACULTAD DE INGENIERÍA CIVIL

TRABAJO DE SUFICIENCIA PROFESIONAL

**IMPLEMENTACIÓN DE LOS PROCESOS DE GESTIÓN DE
CALIDAD EN LA CONSTRUCCIÓN DE PRESAS DE
RELAVES EN LA PROVINCIA DE YAUYOS**

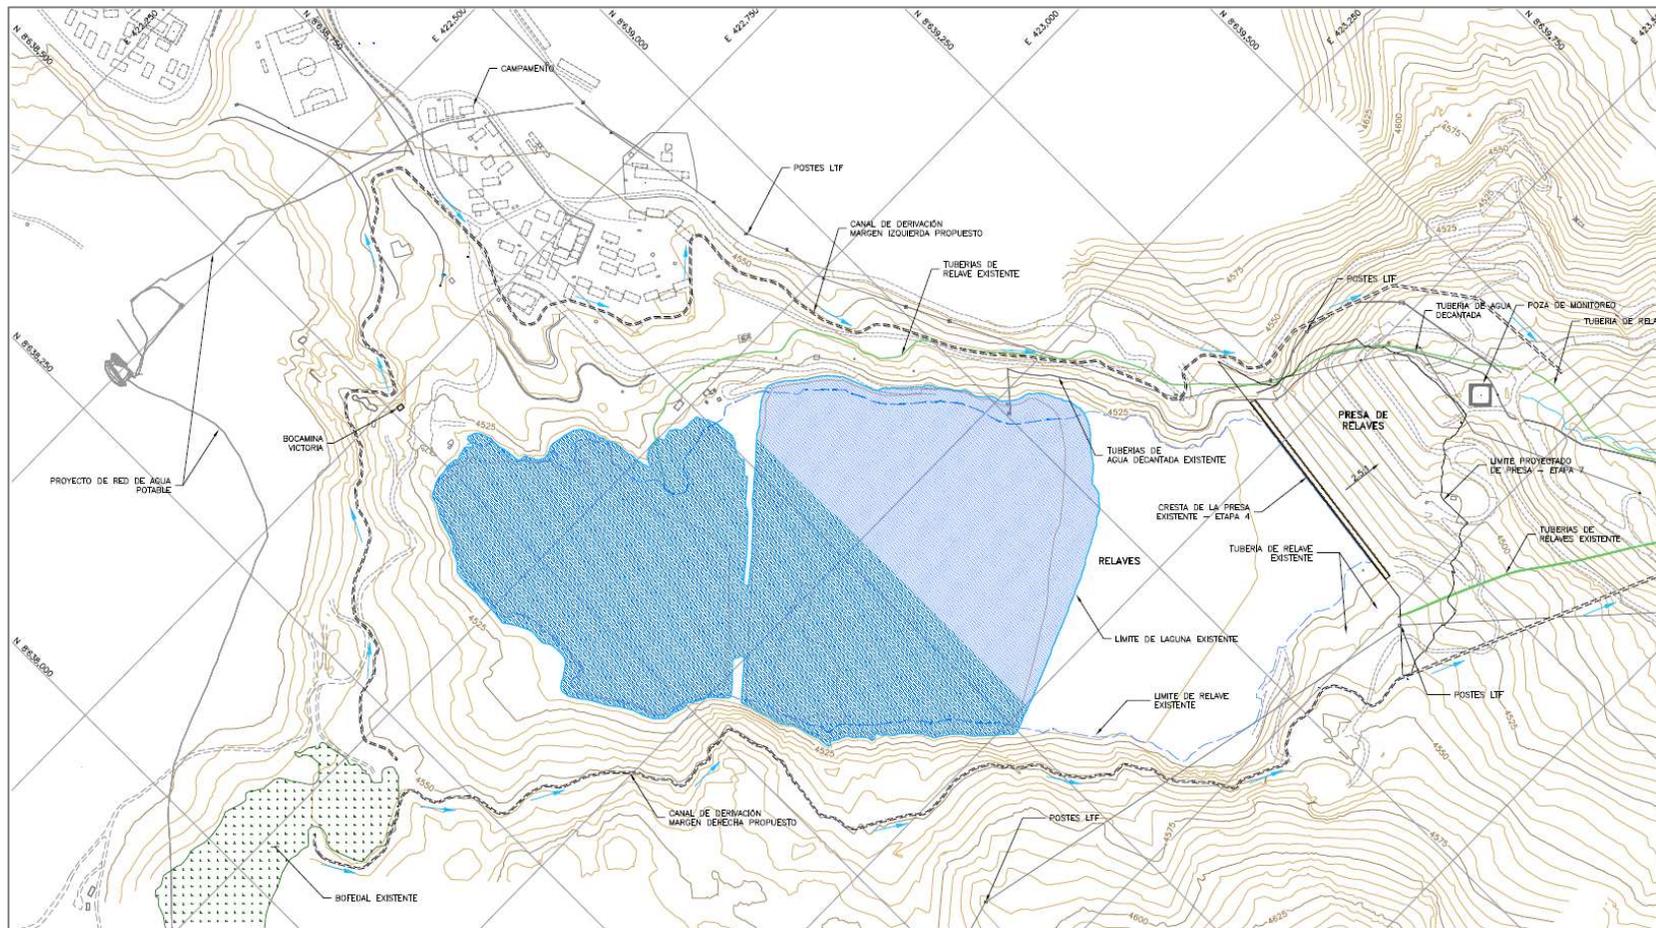
Figura N° 1: Plano General del Complejo Minero

En la Figura N°01 se muestra el plano en planta de la presa de tierra junto con las instalaciones mineras, con el fin de tener una mejor ubicación y representación del proyecto.

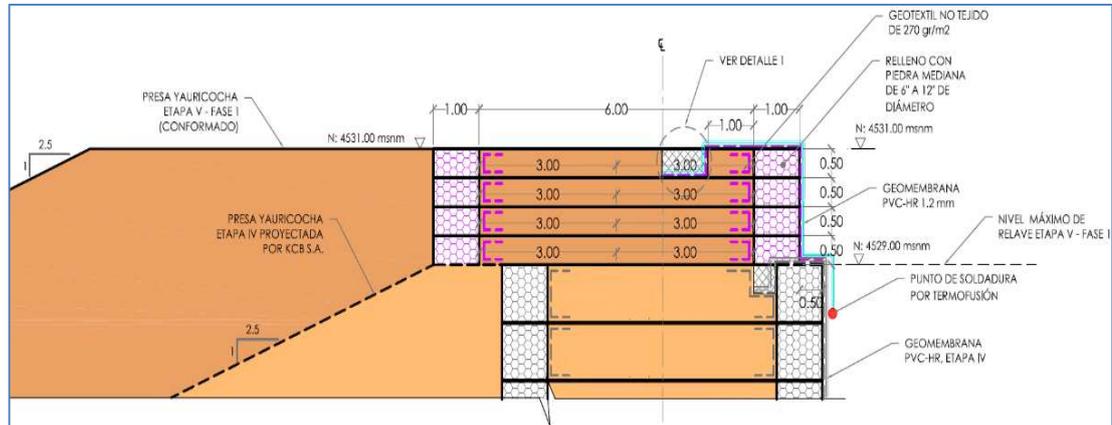
Figura N° 2: Sección de Presa de Relaves – Etapa V Fase I

El proyecto desarrollado (Recrecimiento Etapa V Fase II) se encuentra cimentado en el recrecimiento de la presa de Relaves Etapa V Fase I, que tiene como cota final de corona 4531msnm y borde libre de 2.0m, con lo cual se tenía el nivel del embalse de relaves a la cota 4529msnm.

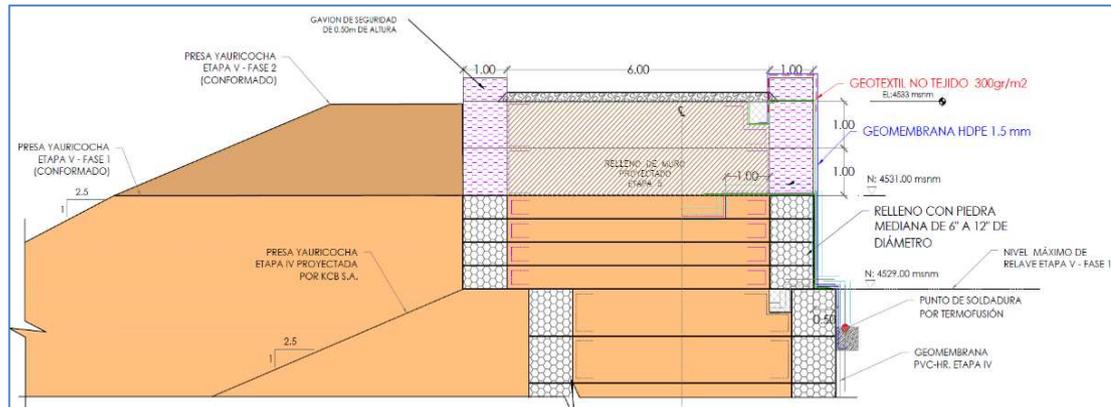
Figura N° 3: Sección de Presa de Relaves – Etapa V Fase II

En la Figura N°03 se detallan las cotas mencionadas anteriormente, así mismo se muestran las etapas y fases

- Etapa V fase I cota 4531.00msnm (cimentación para este proyecto)
- Etapa Y fase II cota 4533.00msnm (corona y cota de finalización de este proyecto)

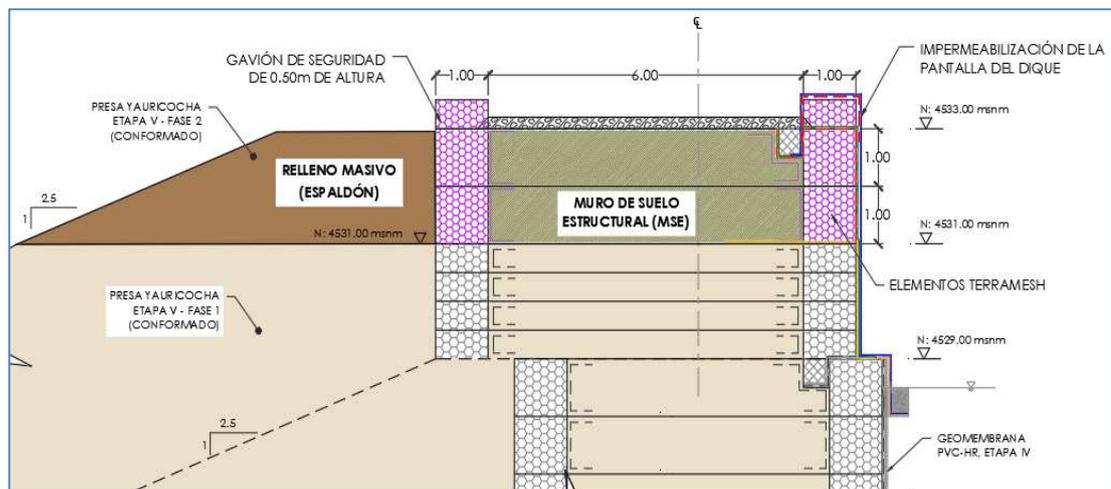
Figura N° 9: Sección Típica de Recrecimiento de Dique
Fuente: SINCO ingeniería y construcción SAC (2021)

En la Figura N°9 se muestra la etapa V fase I del dique (color plomo) y el recrecimiento del dique etapa V fase II (color resaltado).

Para el talud aguas abajo (espaldón) de la presa (relleno masivo) se ha conformado cuatro (04) capas de 0.50 m con material desmonte de mina preparado y zarandeado (TM = 12" según se indica en la Tabla N°10) desde la fase I (cota 4,531 msnm) hasta llegar al nivel proyectado en la fase II de la etapa V (cota 4,533 msnm). Cabe mencionar que, previa conformación de una capa superior, se realizaron trabajos de escarificación en la capa anterior conformada, para evitar la generación de planos de falla horizontal entre capas. Para la liberación de capas se han efectuado en total 04 ensayos de densidad in situ por el método de reemplazo con agua (ASTM D5030), cuyos grados de compactación obtenidos cumplieron con lo indicado en las especificaciones técnicas al 95% del test fill.

inadecuado para conformar el suelo de fundación. Entre cada capa se ha instalado geotextil no tejido de 270 gr/m² para confinar el material utilizado en la conformación del muro de suelo estructural y evitar la intrusión de finos en las cajas terramesh. Para la liberación de capas se han efectuado en total 24 ensayos de densidad in situ por el método de cono de arena (ASTM D1556), cuyos grados de compactación obtenidos cumplieron con lo indicado en las especificaciones técnicas al 95% del PROCTOR MODIFICADO (ASTM D1557).

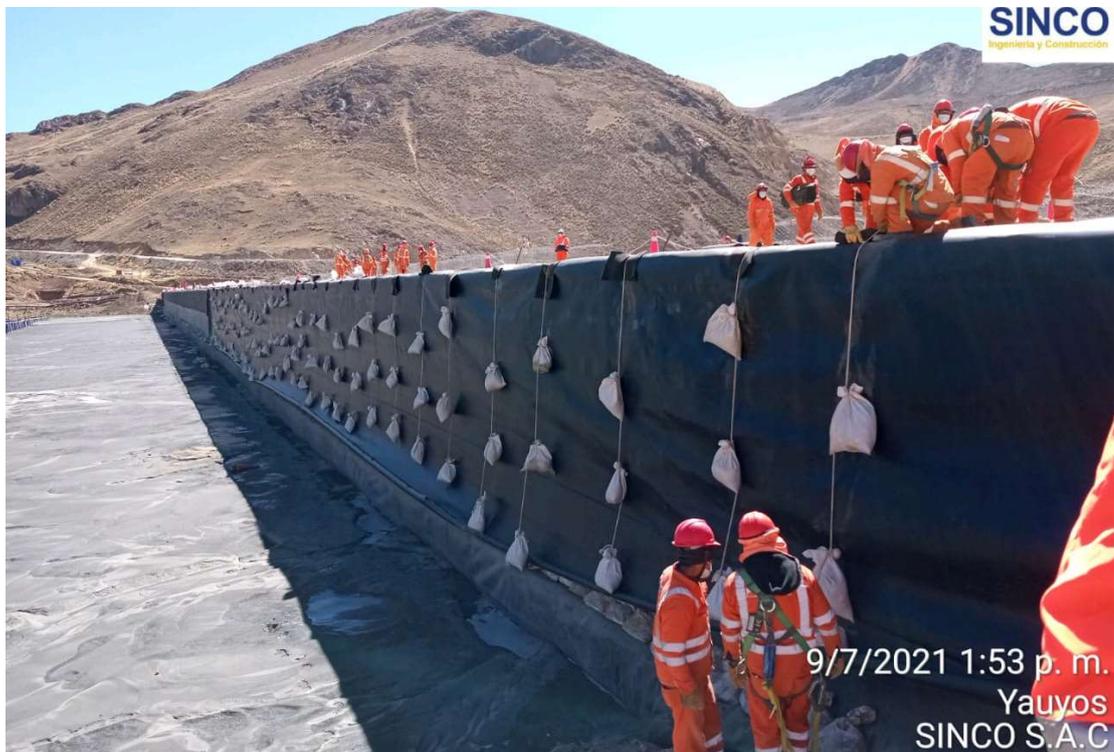
Figura N° 10: Despliegue de paneles de geomembrana en pantalla de dique

En la figura N°10 se muestra la foto del proceso de instalación de los paneles de geomembrana en un talud vertical (pantalla del dique).

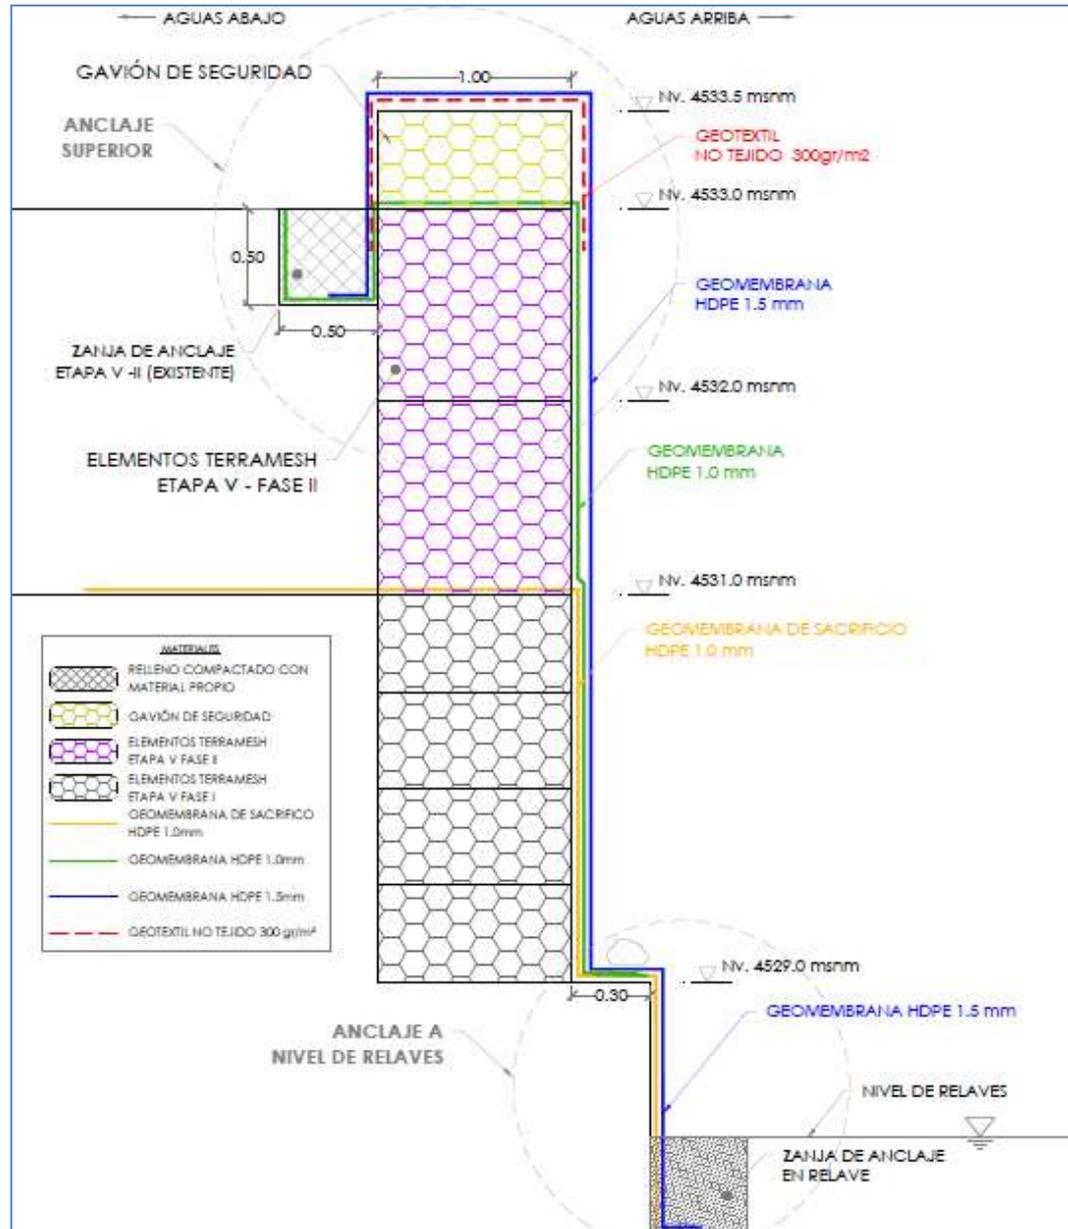
Figura N° 11: Sección Típica de Impermeabilización de Pantalla de Dique

En la Figura N°11 se muestra la distribución de geosintéticos que se instalaron en la pantalla del dique para su correcta impermeabilización.

- Geotextil no tejido 300 gr/m²
- Geomembrana HDPE 1.0 mm
- Geomembrana HDPE 1.5 mm

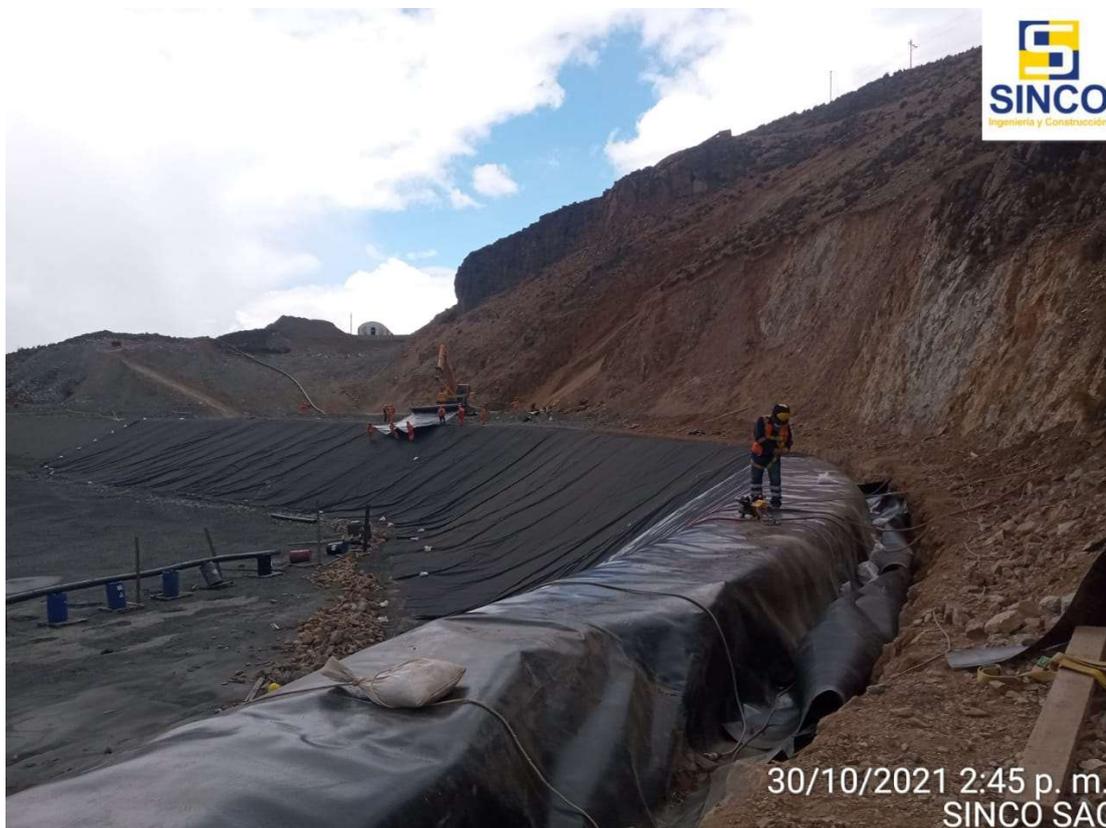
Figura N° 12: Despliegue de paneles de geomembrana en el vaso

Para realizar la impermeabilización del depósito de Relaves se construyó la plataforma (cota: 4534msnm) a lo largo de todo el perímetro del vaso. Para el inicio de dicha impermeabilización, se realizó el despliegue y costura de geotextil no tejido de 300 gr/m², cubriendo el interior del vaso en su totalidad, para proteger a la geomembrana LLDPE de 1.5 mm de algún punzonamiento del terreno, esta geomembrana fue desplegada sobre el geotextil. Los paneles de geomembrana

desplegados fueron soldados por fusión y los parches fueron soldados por extrusión.

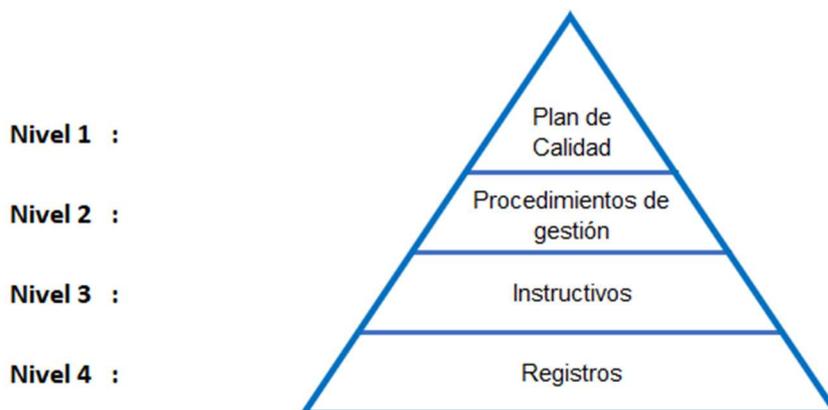
Figura N° 15: Requisitos de la Documentación para la gestión de la calidad

Todos estos documentos mencionados, están mostrados en la Figura N°15 según la importancia y/o niveles, con los cuales se puede llegar a concretizar el plan de calidad.

Los documentos necesarios para el Plan de Gestión de Calidad, que permitirán la correcta y oportuna ejecución del proyecto son: el contrato, propuesta técnica, procedimientos constructivos, planes de puntos de inspección y los formatos para registros. Los PPI's (plan de puntos de inspección) y los formatos de los registros se encuentran en los anexos D y E respectivamente, así mismo en el anexo F se muestran ejemplos de formatos de registros y/o protocolos realizados y firmados durante la gestión de calidad del proyecto. Los PPI's están detallados en el ítem 4.1.3. mientras que los registros se muestran en el ítem 4.3.2.

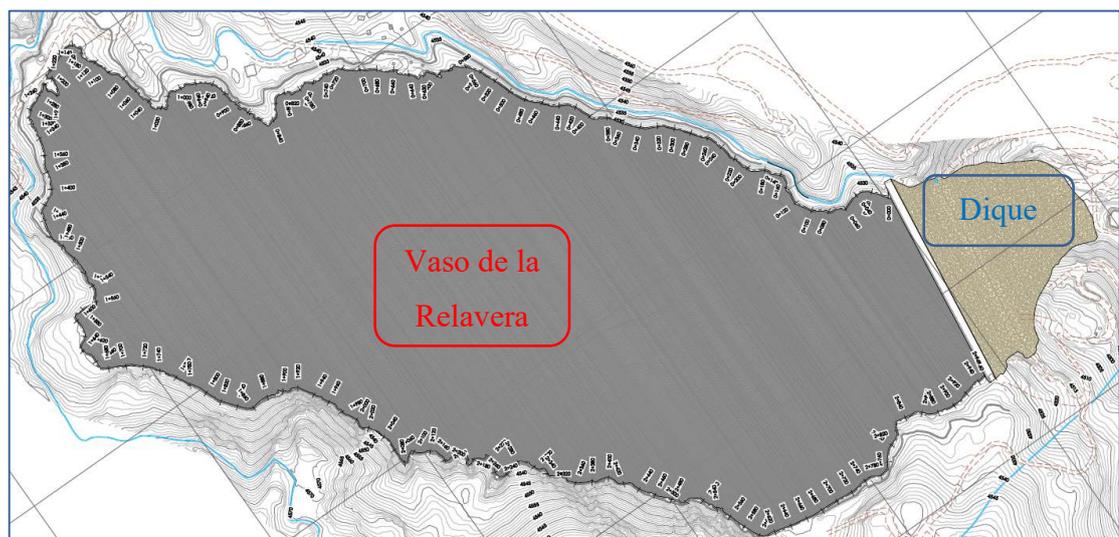
Figura N° 19: Frentes de trabajo

Durante la etapa de ejecución, se definió 02 frentes de trabajo bien marcados, los cuales se muestran en la figura N°19, El recrecimiento del Dique de relaves y los trabajos de impermeabilización del vaso de la relavera.

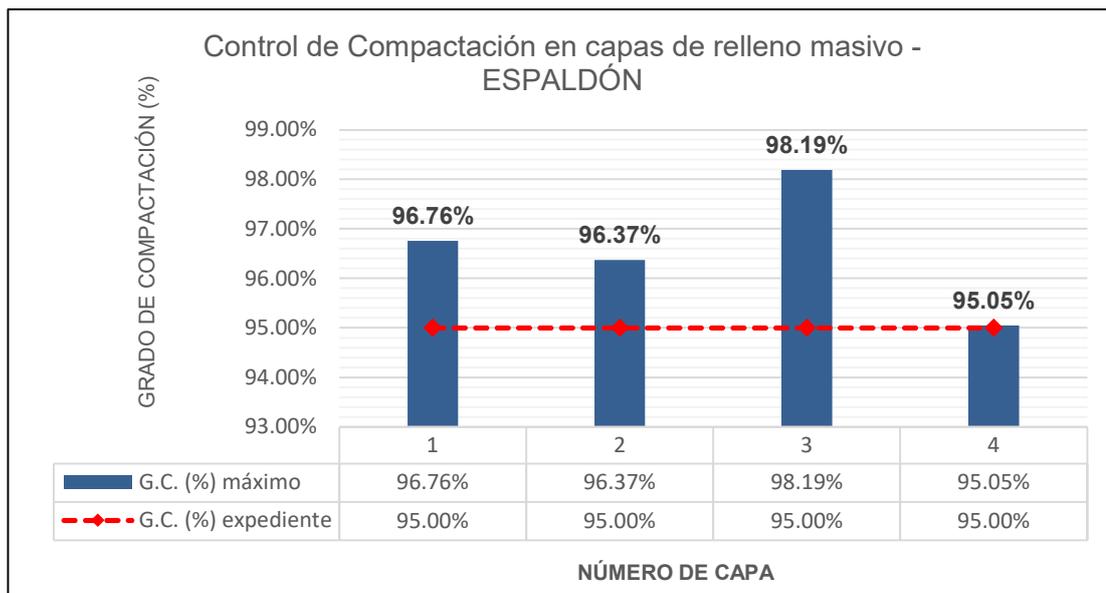
Figura N° 25: Análisis de datos de compactación – Relleno Masivo

Así mismo en las Figuras N°25, 26 y 27 se realiza el análisis de los grados de compactación de los diferentes materiales compactados:

- El material estructural es utilizado para la conformación del Muro Suelo Estructural (MSE), se ha realizado la compactación de 08 capas de 0.25 metros de espesor, dando un recrecimiento de 2.0 metros en total.
- El material de relleno masivo es utilizado para la conformación del Espaldón, se ha realizado la compactación de 04 capas de 0.5 metros de espesor, dando un recrecimiento de 2.0 metros en total.
- El material de relleno de zanja de anclaje ha sido utilizado en las 04 capas de 0.25 metros en toda la zanja de anclaje de geosintéticos ejecutada alrededor del vaso del depósito de relaves, cabe decir que, por fines de control y valorización, el perímetro del vaso del depósito de relaves ha sido descompuesto en 12 tramos.
