**LINEAMIENTOS DE DESARROLLO PARA LA  
PROVINCIA DE CAÑETE**

**PROPUESTA PARA LA REHABILITACION DE VIVIENDAS AFECTADAS POR  
EL SISMO DEL 2007**

**INFORME DE SUFICIENCIA**

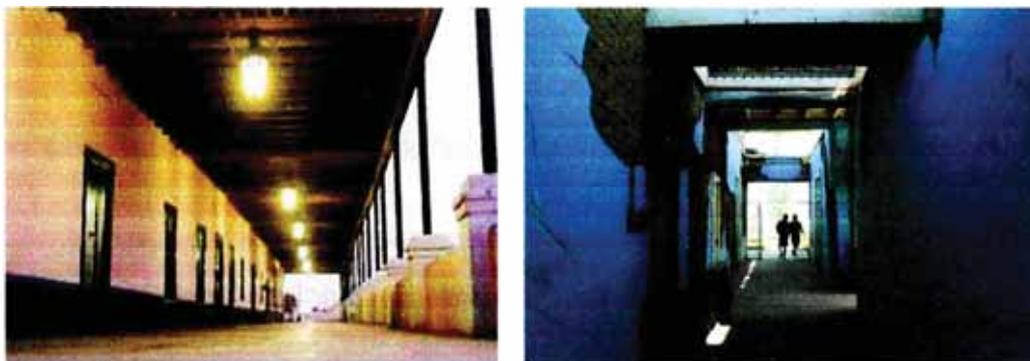
Fig. 2.1 Hacienda Montalbán – antes y después del sismo.

En la época hispánica, aparecieron las haciendas de Arona, Casa Blanca, Cerro Azul, La Quebrada, etc. todas construcciones de adobe y madera. Además de la Casa Hacienda Montalbán (1787) en San Vicente, casa de adobe, caña y madera. (ver figura 2.1)

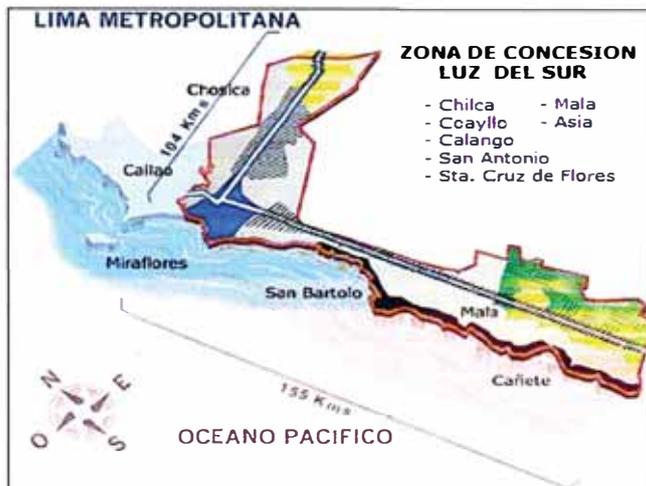
Figura 2.7  
Zona de Concesión  
Luz del Sur

LUZ DEL SUR tiene la concesión del área de la provincia de Cañete.

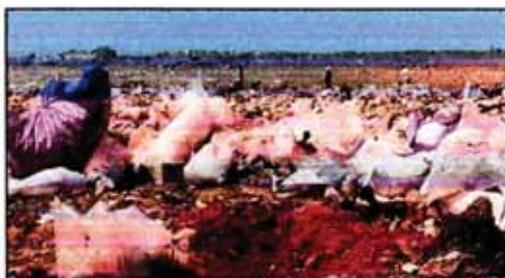
Fig. 2.11: Botadero Pampa Arena San Vicente

Ningún distrito de Cañete cuenta con rellenos sanitarios. El manejo de los residuos sólidos está a cargo de cada municipalidad mediante sus servicios de barrido de calles, recolección y disposición final de los residuos sólidos (ver figura 2.11). Para la recolección de la basura las municipalidades cuentan con vehículos antiguos que resultan insuficientes para la prestación del servicio.

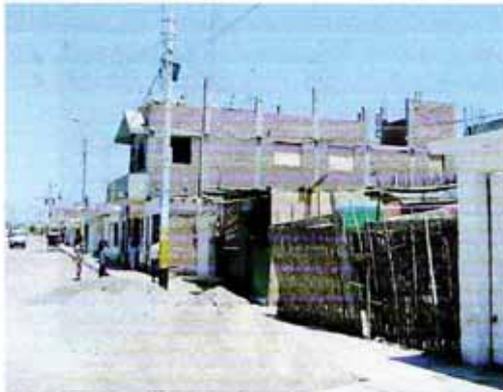
*Fig. 3.1: Construcción en albañilería - San Luis*

Después del sismo de agosto del 2007, el panorama urbano de la provincia quedó destruido. Hemos podido comprobar que las viviendas se están levantando en la mayoría de los casos cambiando a construcciones de albañilería (ver figura 3.1). Sin embargo existen todavía muchas viviendas en mal estado (ver figura 3.2), que representan un peligro para sus habitantes.

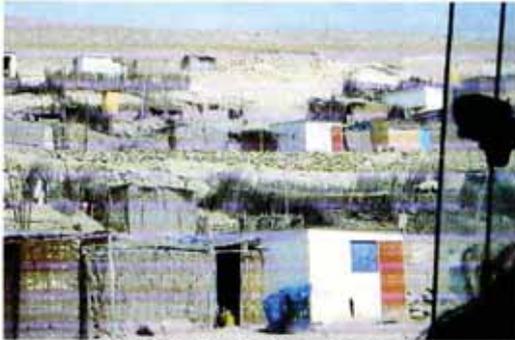
*Fig. 3.3: Invasión - Imperial*

También hemos podido visualizar que la expansión urbana se genera de manera desordenada, existiendo invasiones en diversos distritos (ver figura 3.3). Dichas invasiones se encuentran ubicadas en lugares con inminente peligro de desastres como laderas de cerros; sin embargo y según lo conversando con los pobladores es la única manera que encuentran de “mejorar su calidad de vida”. Cabe señalar que la mayoría de los invasores son inmigrantes especialmente de la sierra.

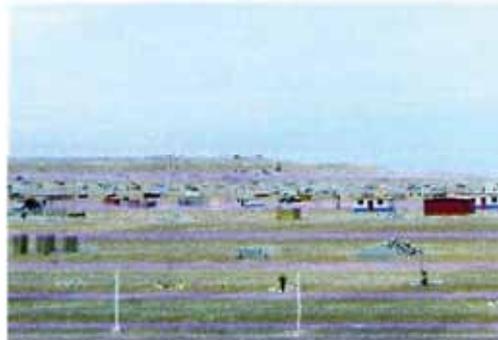
*Fig. 3.4: AA.HH. Nuevo Cañete - San Vicente*

Muchas invasiones con el tiempo comienzan a crecer y buscan constituirse en urbanizaciones legales. En ese proceso encontramos algunos asentamientos humanos como Nuevo Ayacucho y Nuevo Cañete en San Vicente (ver fig. 3.4).

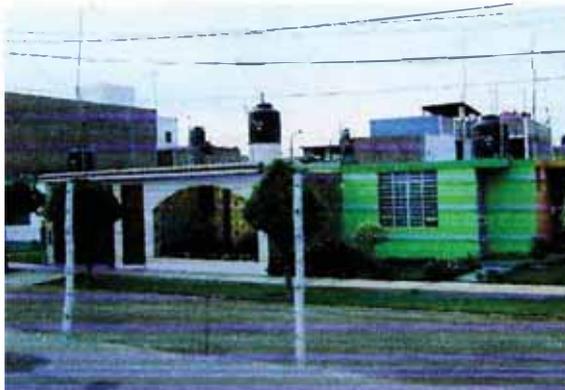
*Fig. 3.5  
Urbanización nueva  
San Vicente*

En nuestro recorrido por los distritos de Cañete hemos encontrado pocas urbanizaciones nuevas y solo una habilitación urbana en ejecución entre San Vicente e Imperial, donde se construyen casas de albañilería. Ver figura 3.5.

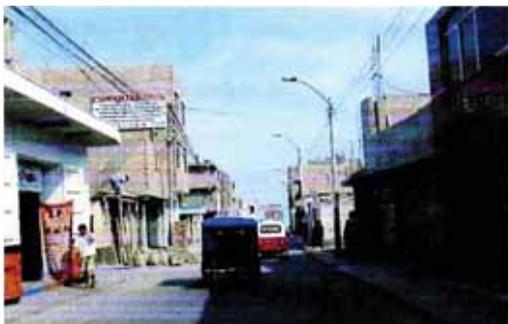
*Fig. 3.6: Viviendas de más de 1 piso - Mala*

También hemos visualizado muy pocas viviendas de dos pisos a más (ver figura 3.6), este número aumenta en Mala, Imperial y San Vicente. Un 80% de las viviendas en la provincia cuentan solo con un piso. Ver figura 3.7.

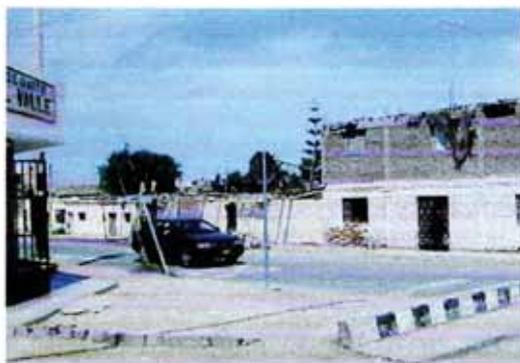
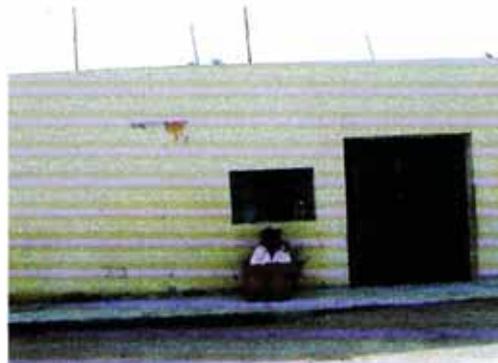
Fig. 3.8: Viviendas en mal estado Nuevo Imperial y Quilmaná

Hemos podido apreciar que en general los pobladores de Cañete no tienen una cultura de realizar mantenimientos periódicos a sus viviendas, dejando que estas se deterioren por el paso del tiempo o los desastres que hayan sufrido (ver figura 3.8). En muchos otros casos, la población sigue viviendo en casas provisionales como módulos prefabricados de madera. Ver figura 3.9.

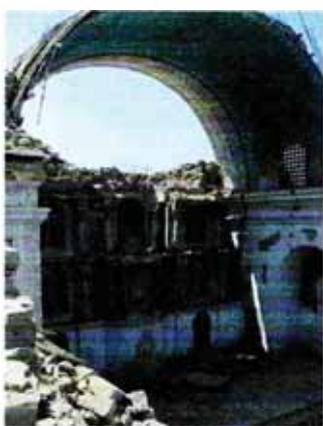
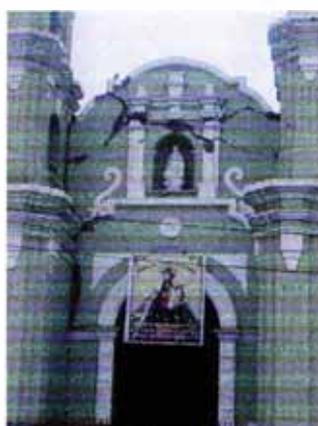
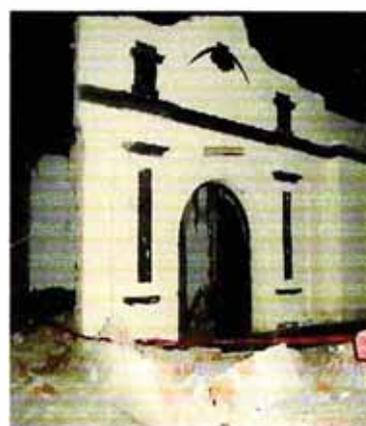
Figura 3.10: Templos destruidos por sismo de agosto del 2007.

Iglesias: Los templos con daños más graves fueron, ver figura 3.10:

El templo de San Pedro de Coayllo (siglo XVI) construida de adobe; presentó grietas verticales y colapso de su nave (bóveda y cúpula).

- La capilla de Santa Ifigenia (Santa Negra); presentó paredes resquebrajadas, altar totalmente dañado, techo caído.
- La iglesia Virgen de la Asunción en Chilca; presentó serios daños en campanarios, paredes con grietas.
- El templo San Luís Tolosa; presentó grietas en la fachada hecha de quincha, desprendimiento de recubrimientos, daños en nave y bóveda.

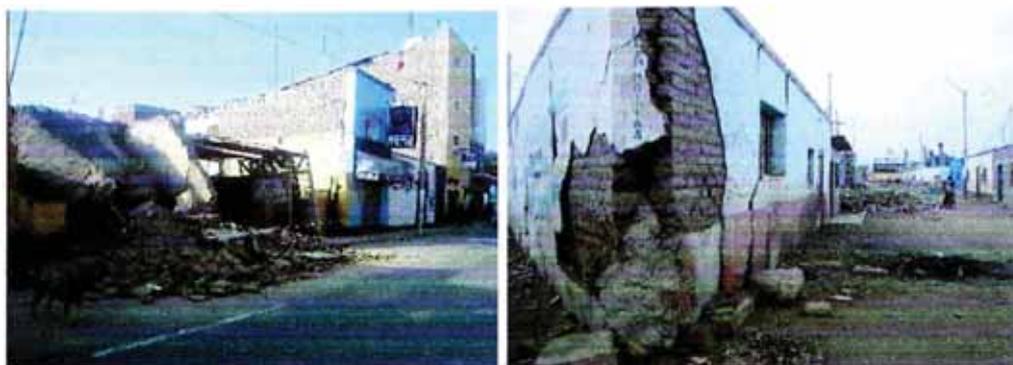
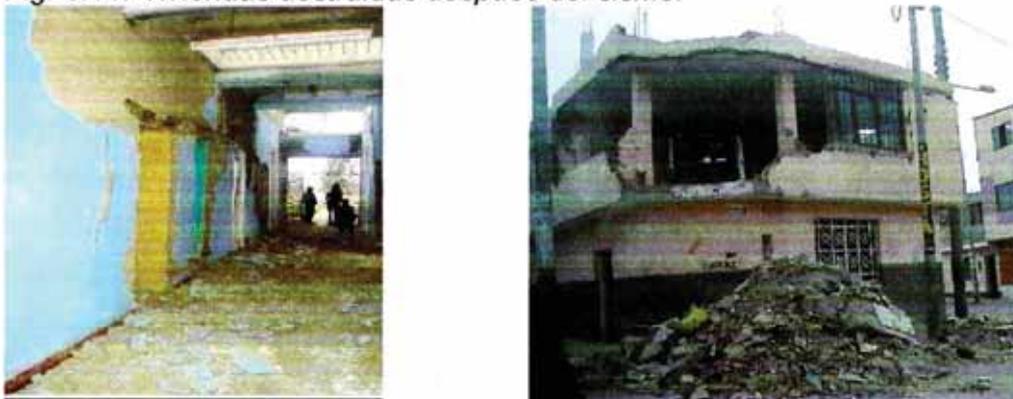
Fig. 3.11: Viviendas destruidas después del sismo.

Casas: Aquí algunas casas que presentaron serios daños, ver figura 3.11:

- La casa histórica O'Higgins, construida en 1787; presentó paredes de adobe y quincha destruidas, techos de caoba caídos, grietas en las paredes.
- En viviendas, colapso de techos y paredes de casas de adobe, sin columnas ni sobrecimiento en su fachada, techos aligerados con madera y láminas quedaron al descubierto, caída de acabados y separación de paredes ortogonales y en esquina.
- Algunos edificios de dos y tres pisos de albañilería con daño en paredes por falta de columnas.

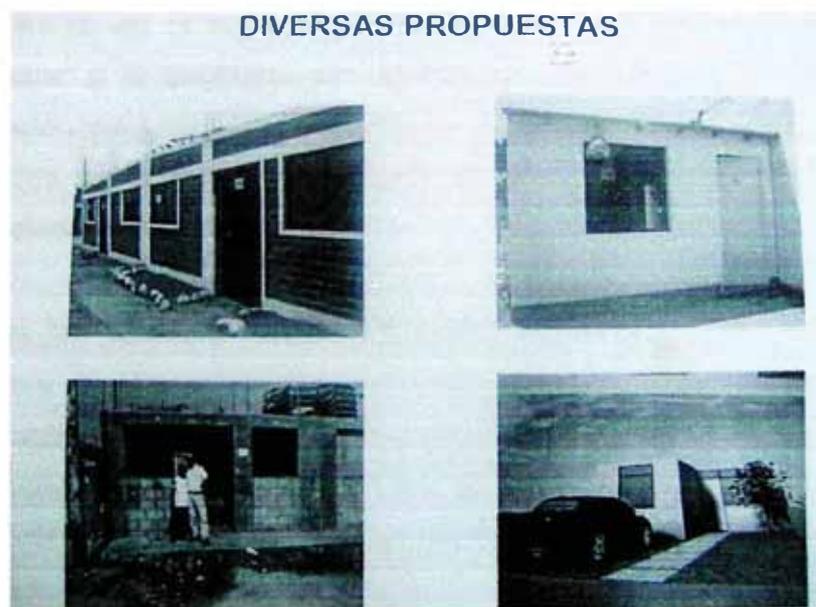
*Figura 3.12*

*Panel de alternativas de rehabilitación.  
Fotografía tomada en el local del Fondo MIVIVIENDA.*

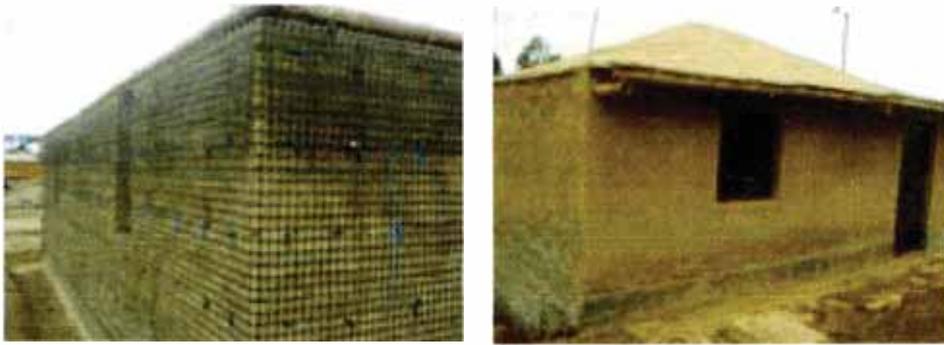
*Fig. 3.13: Viviendas de adobe reforzado*

5. Tras el sismo se realizaron diversos seminarios, talleres y cursos. Estos eventos planteaban alternativas de construcción de viviendas utilizando recursos de la zona. Algunas instituciones como el CISMID, FIC-UNI o PUCP diseñaron modelos de vivienda utilizando materiales como el adobe mejorado, la quincha modular prefabricada que fue inspirada en la quincha cañetana y utiliza modernas técnicas de prefabricación modular, una producción masiva y un proceso constructivo sencillo, es confortable y de alta resistencia sísmica; o viviendas construidas con madera utilizando técnicas que las hagan flexibles y resistentes a los movimientos telúricos.
