ANEXOS

ANEXO N°1 . ANALISIS DE VULNERABILIDAD

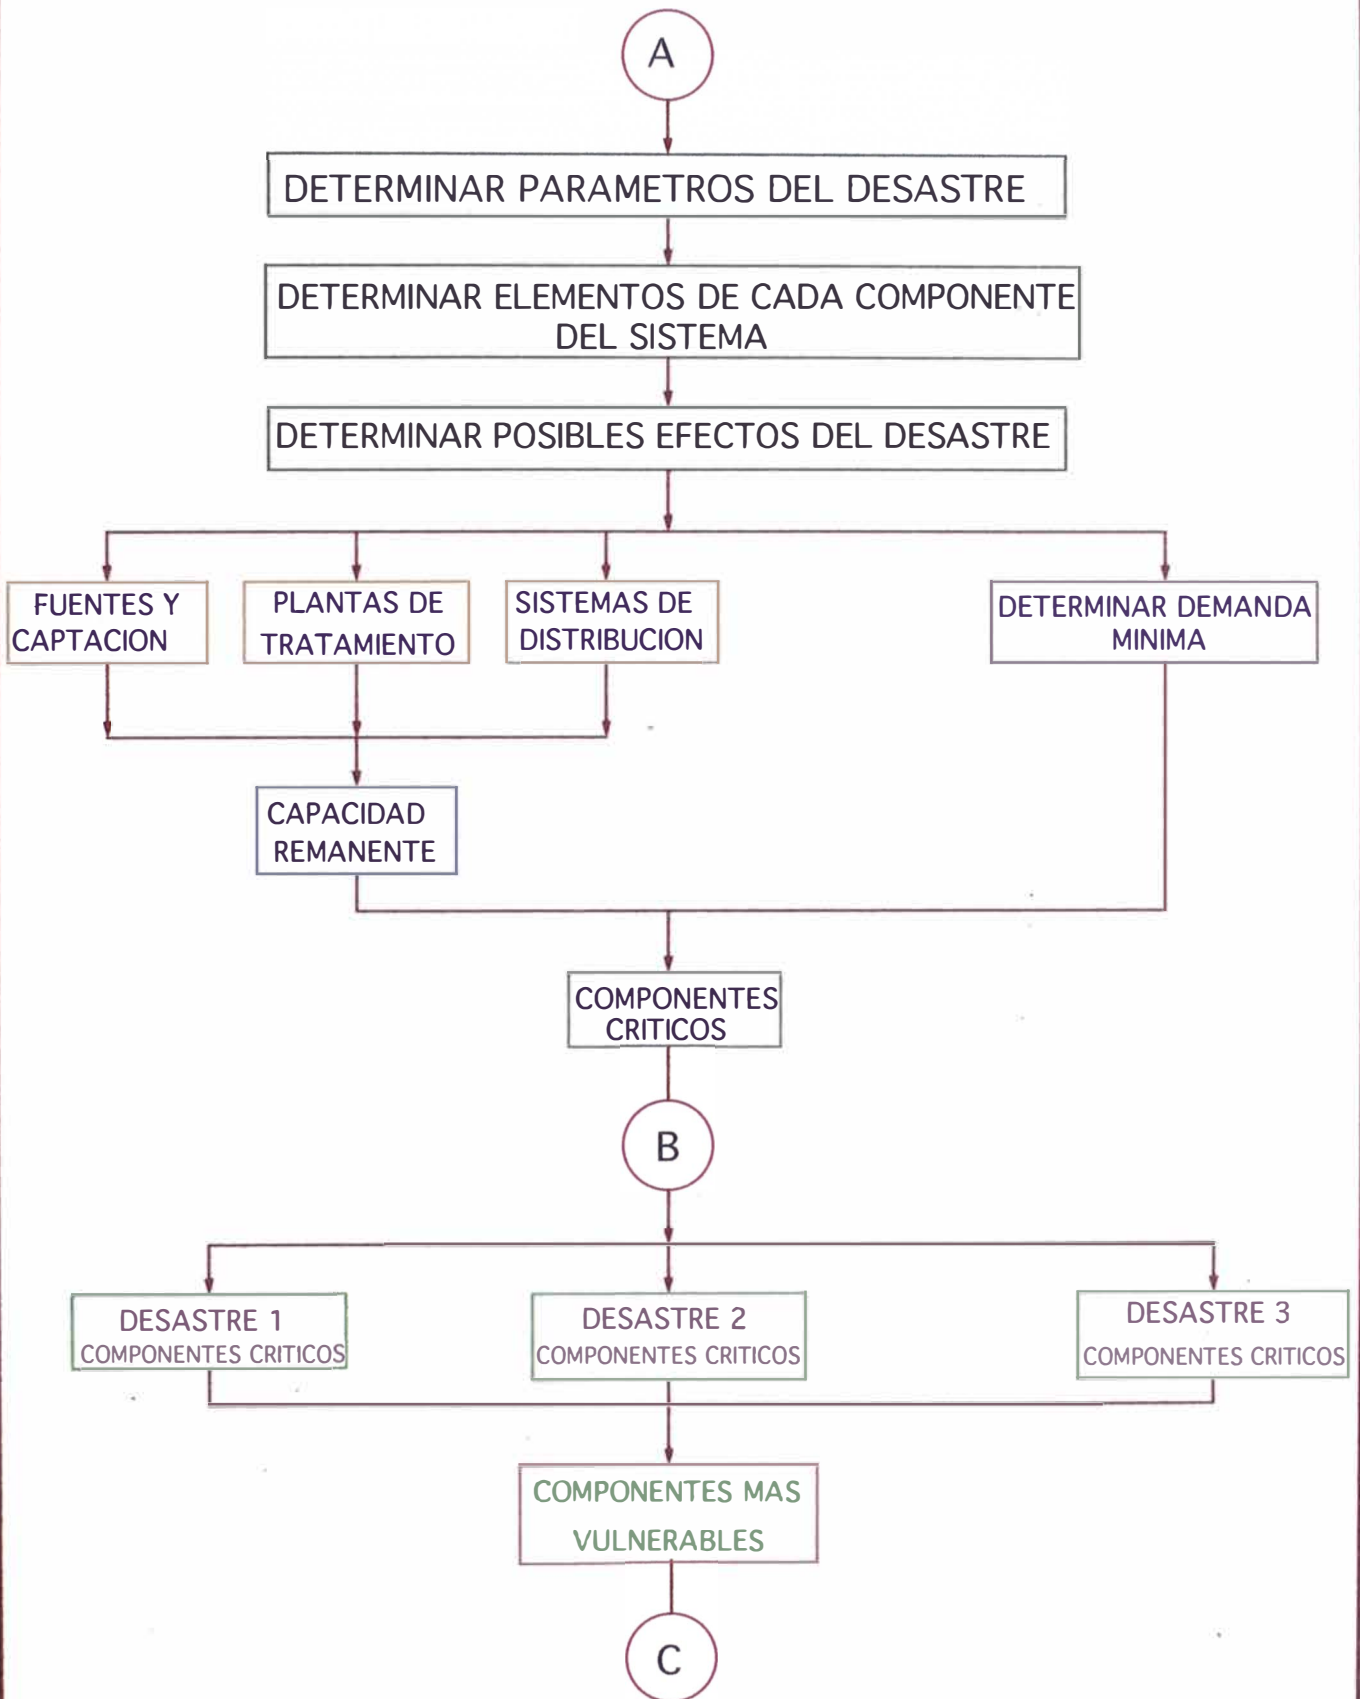
FIGURA 1

FLUJOGRAMA DEL ANALISIS DE VULNERABILIDAD

- a) Tipo, frecuencia, intensidad y características.
- b) Estudios actualizados tales como mapas topográficos, geológicos, sísmicos (fallas activas, potencialmente activas o inactivas, epicentros, etc), mapas de áreas inundables, etc.
- c) Identificación de lugares de riesgo potencial, tales como áreas inundables, sísmicas, (mapas de microzonificación), etc. Ver Flujograma de análisis de vulnerabilidad (fig. N°1).

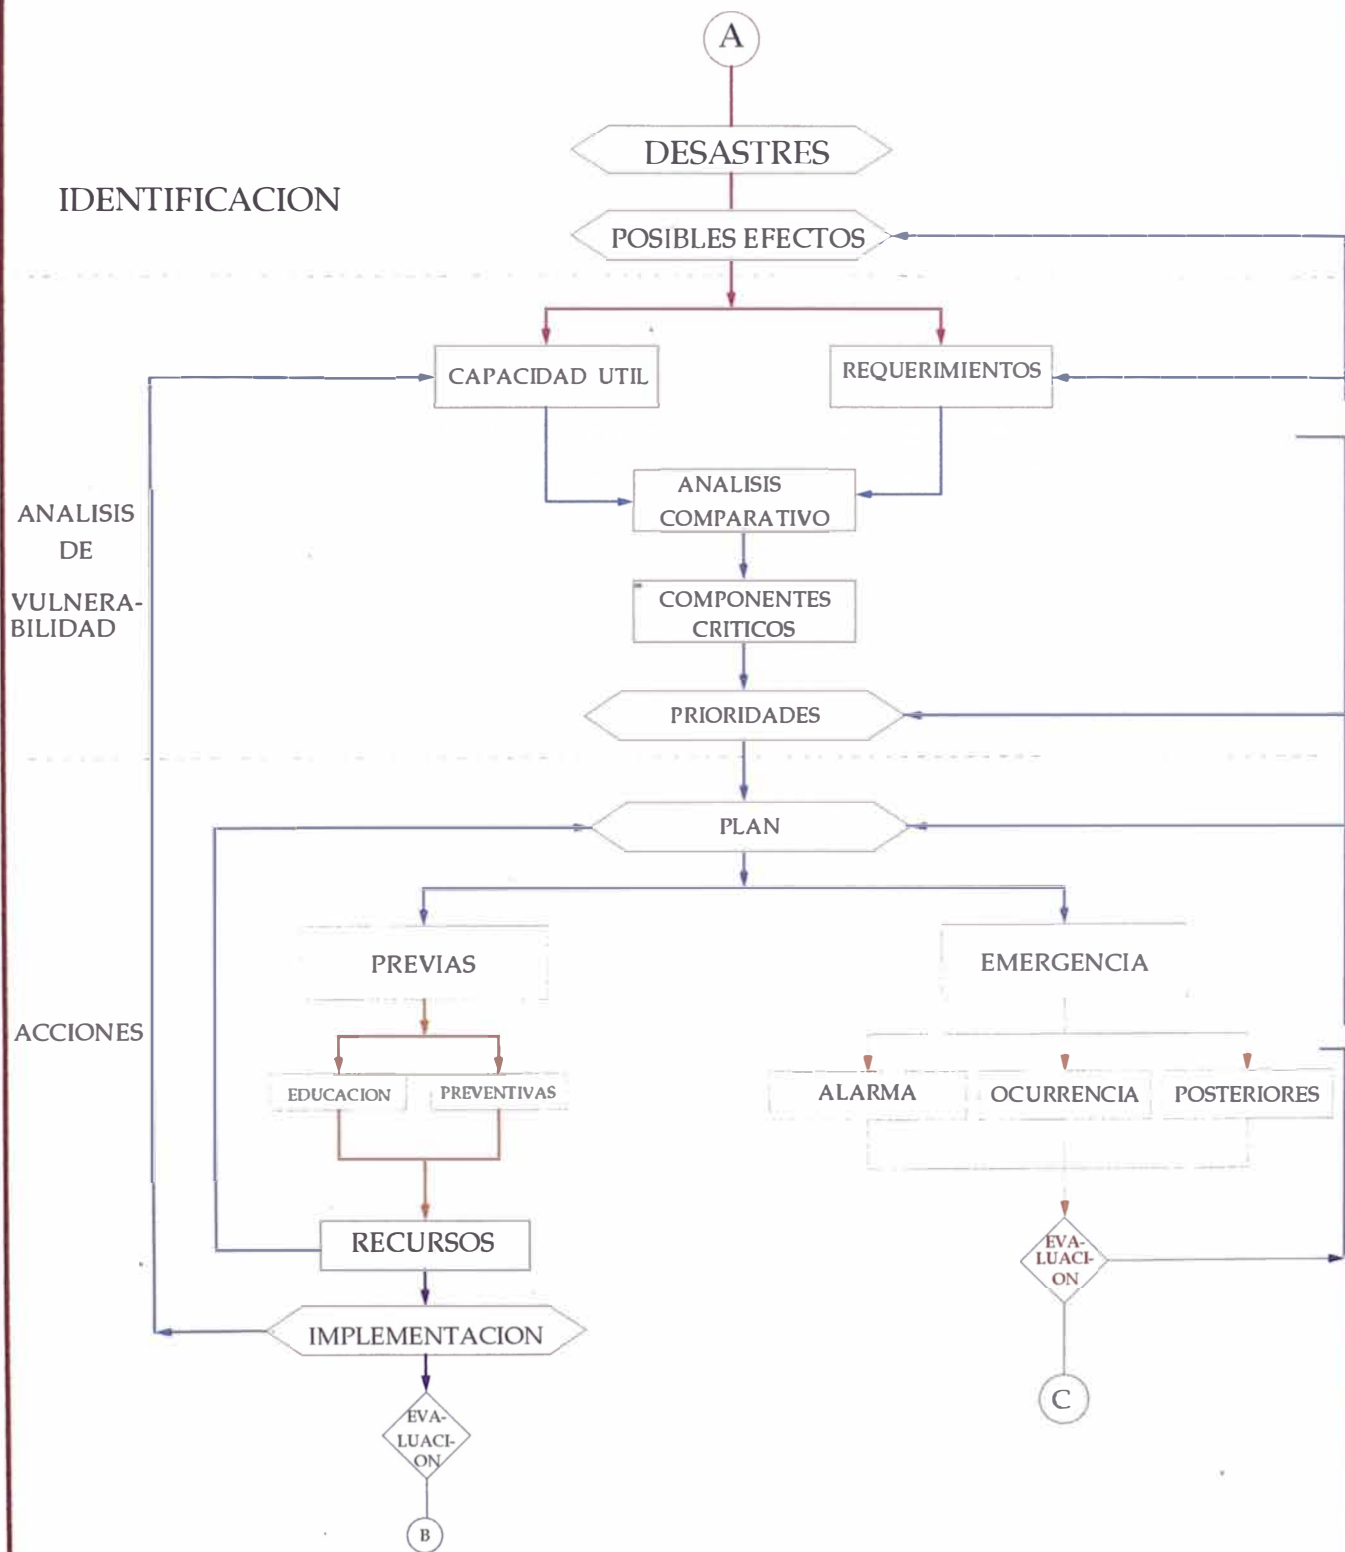
FIGURA N°2

FLUJOGRAMA DE ESTUDIO PARA LA FORMULACION DEL PLAN DE ACCION PARA EMERGENCIAS

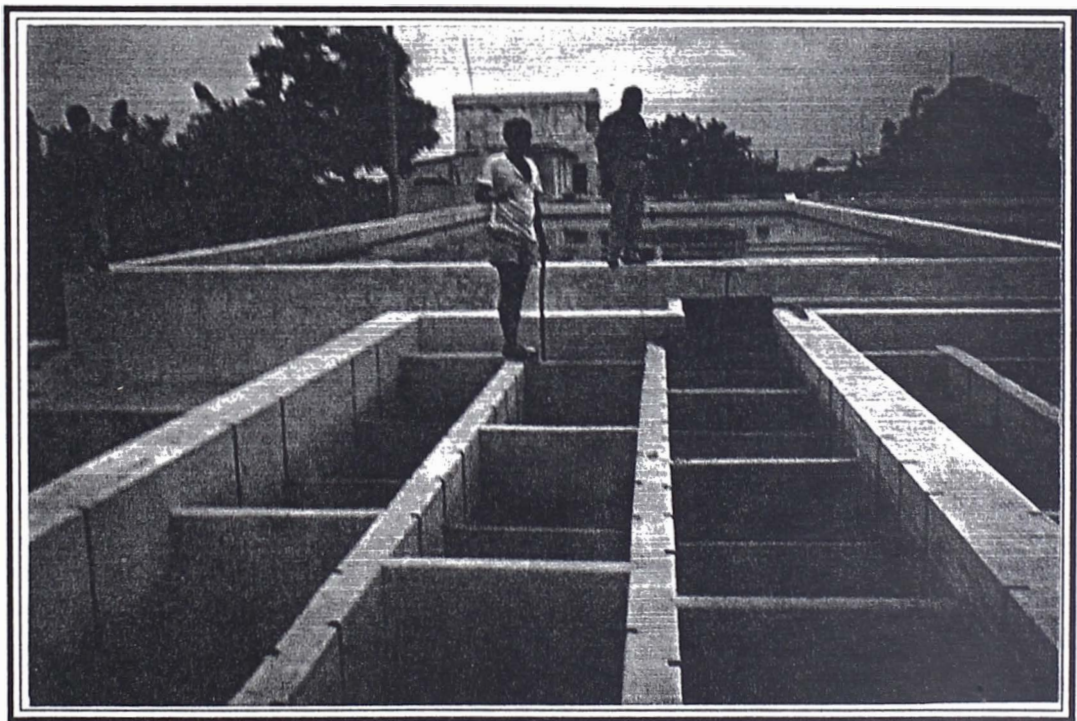
Foto 2: FLOCULADOR PLANTA NUEVA, vista de los compartimentos que conforman este floculador del tipo hidráulico. El ingreso es a través de una compuerta de hierro ubicada en el canal de ingreso.

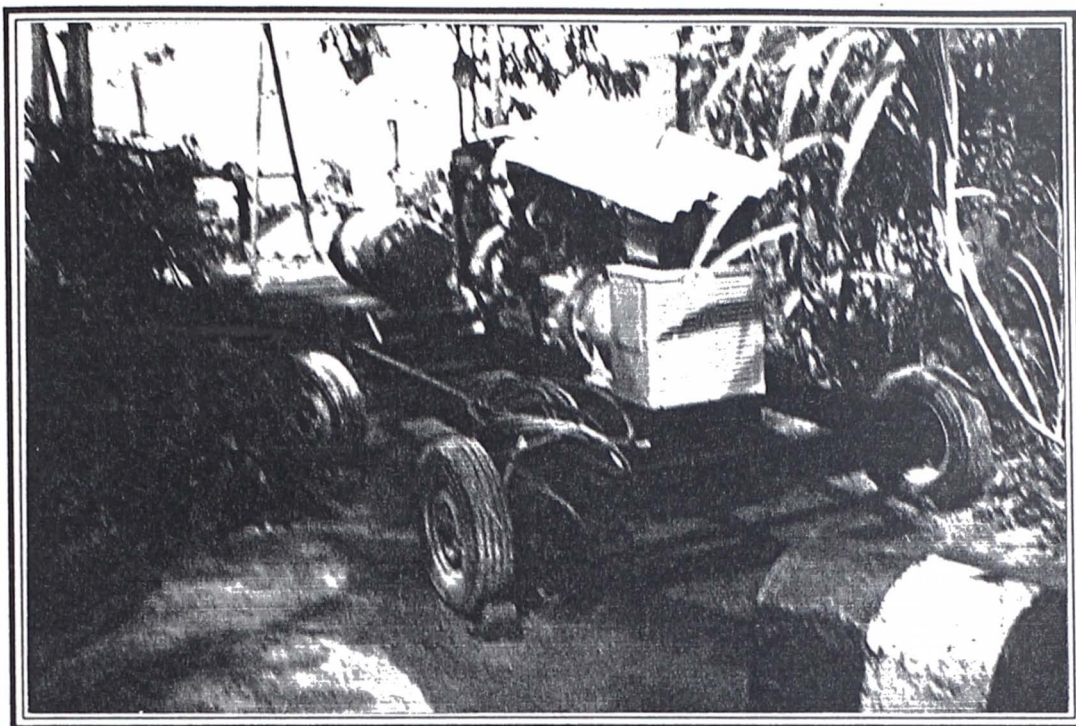
Foto 13 : Cámara de Bombeo de Desagües N°2: Esta caseta no cuenta con las estructuras adecuadas y como se aprecia, los equipos provisionalmente se encuentran protegidos por techos de calaminas. De ocurrir fuertes lluvias inunda todo este ambiente incluyendo la cámara húmeda.

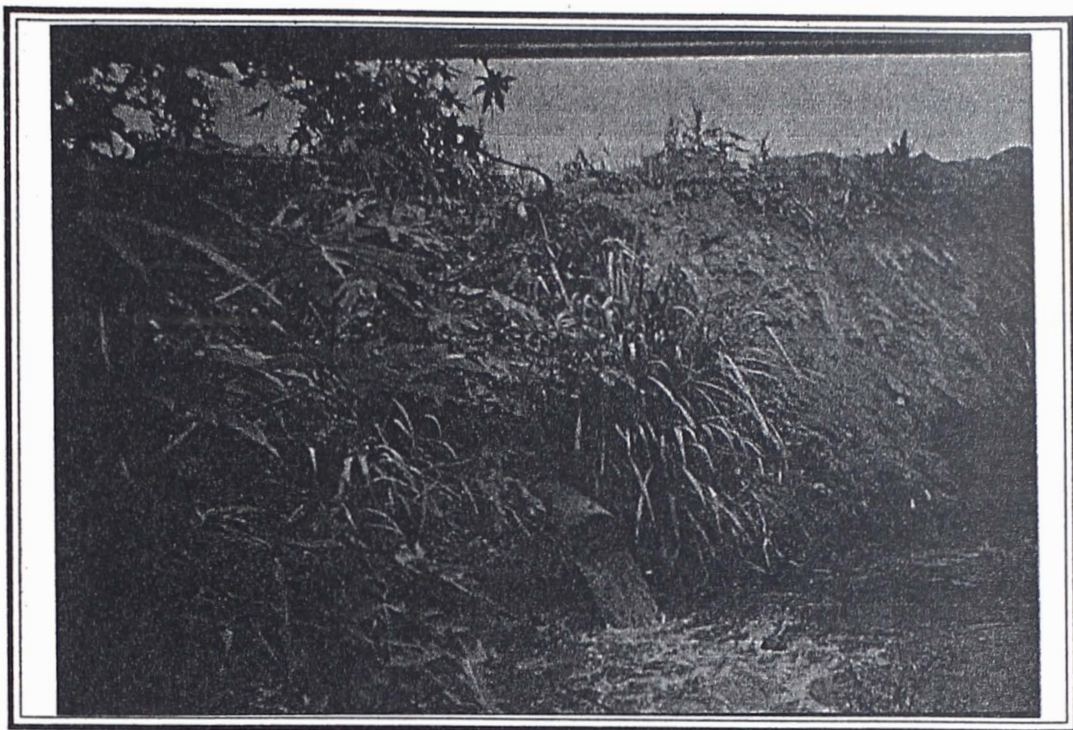
FOTO 17: Emisor de desagües de Tumbes ubicado en la margen derecha del río Tumbes artaviesa el canal "LA TUNA"

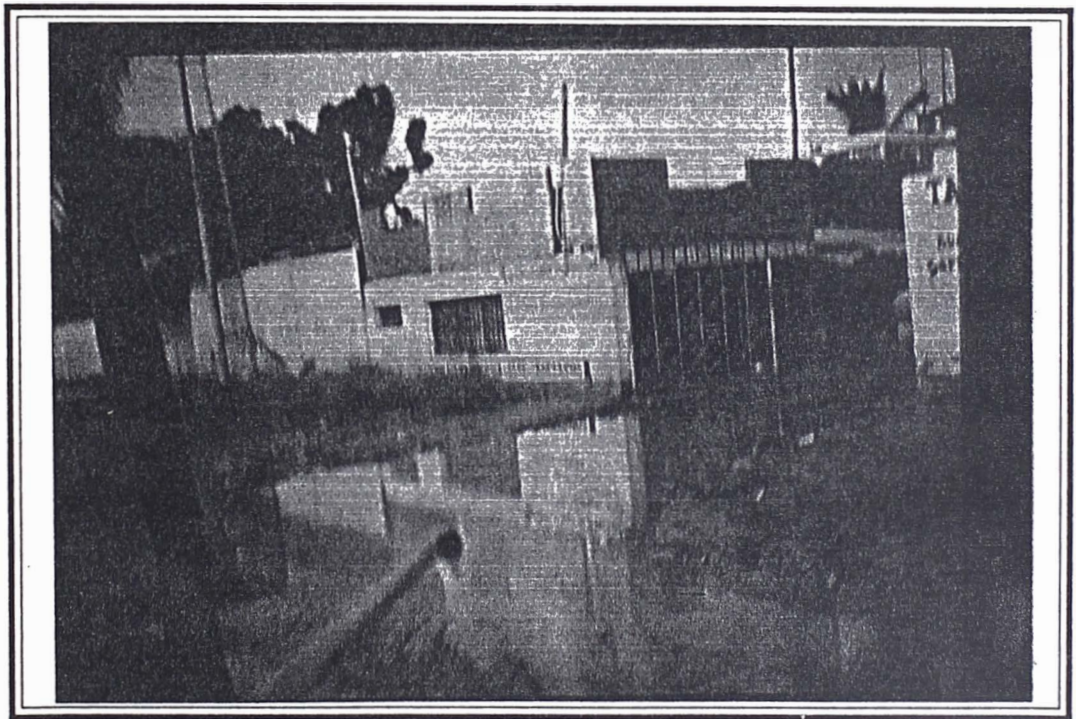
Foto 22 : Los efectos del fenómeno "El Niño" se hicieron sentir gravemente en la ciudad de Tumbes(y en todo el departamento), afectando las zonas agrícolas, las viviendas, salud, aspecto ambiental y económica y socialmente. Los charcos que se formaron con aguas de lluvias y desagües sirvieron de criaderos a los zancudos, apareciendo la malaria, dengue y además recrudesció el cólera por la contaminación del agua potable y la mala disposición de las excretas.

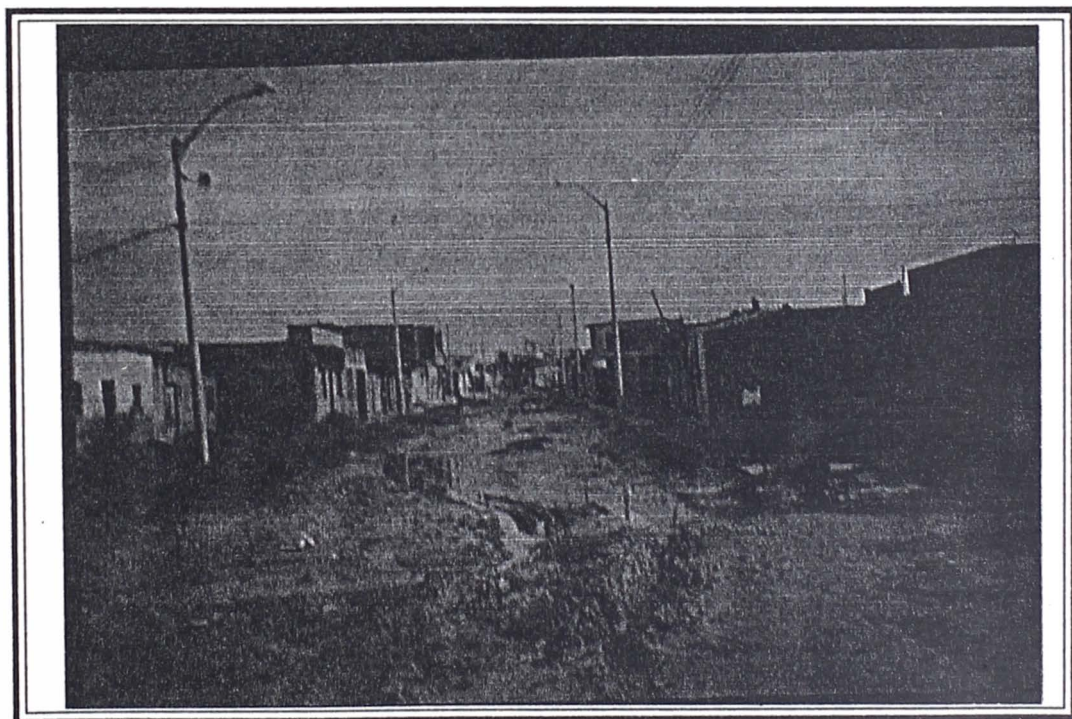
Foto 24 : Barrio Fonavi, ubicado en la zona baja fue muy afectada por las inundaciones. Esta es una vista tomada en Mayo de 1992, cuando ya las lluvias habían cesado.

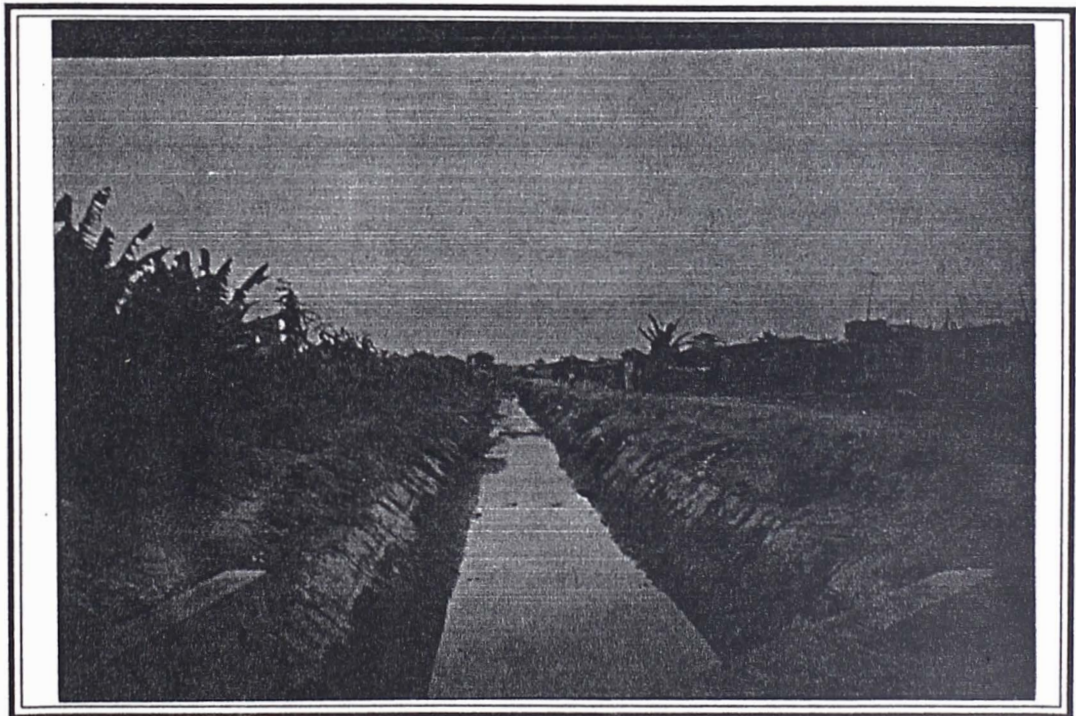
Foto 26: Inundación producida por las lluvias y desborde del río en la margen derecha del río Tumbes. Las zonas más afectadas fueron los A.A.H.H ubicados en la zona baja de la ciudad y los que están adyacentes al canal de irrigación agrícola "La Tuna".

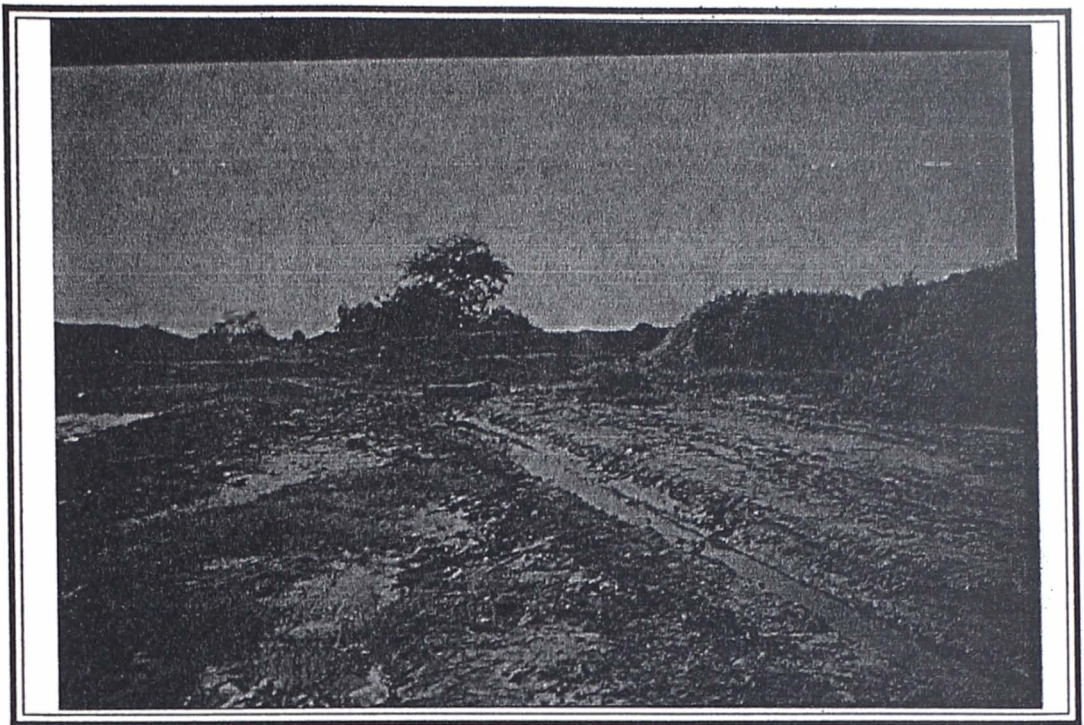
Foto 31: Canal "La Tuna", por este canal se capta agua desde el río por bombeo, para regar las zonas agrícolas de la margen derecha del río Tumbes, , cuando el el caudal es bajo, captan las aguas servidas del emisor de desagües.

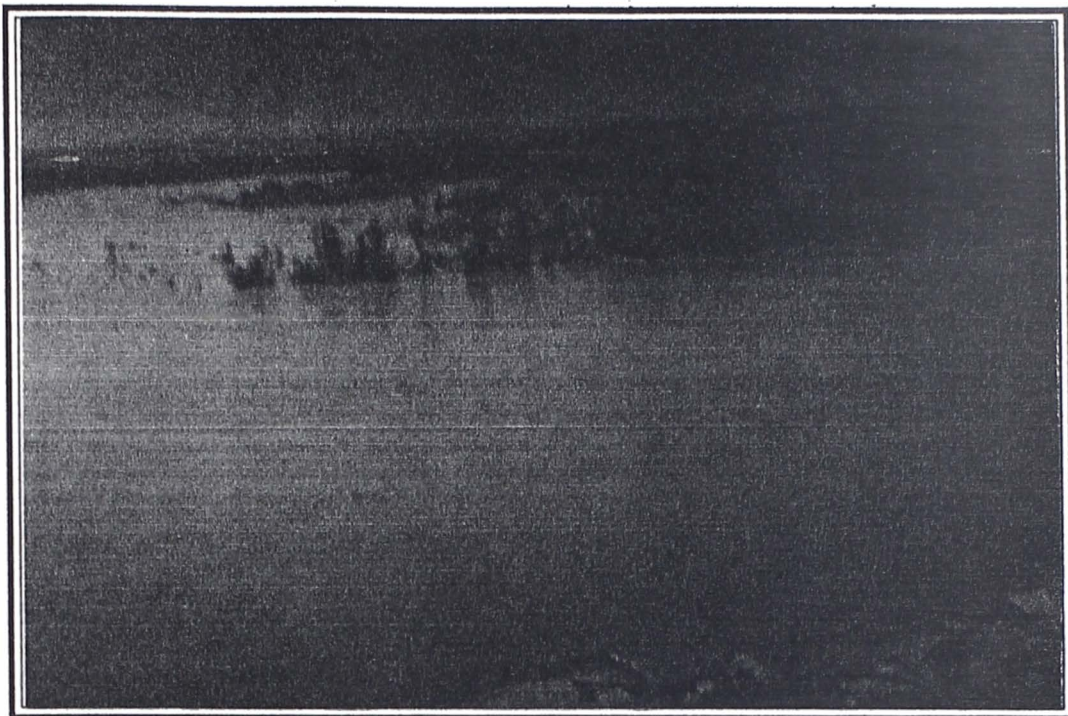
Foto 35 : En 1983 el río tomó como curso la margen izquierda, ya que encontró que esta zona era la mas vulnerable.

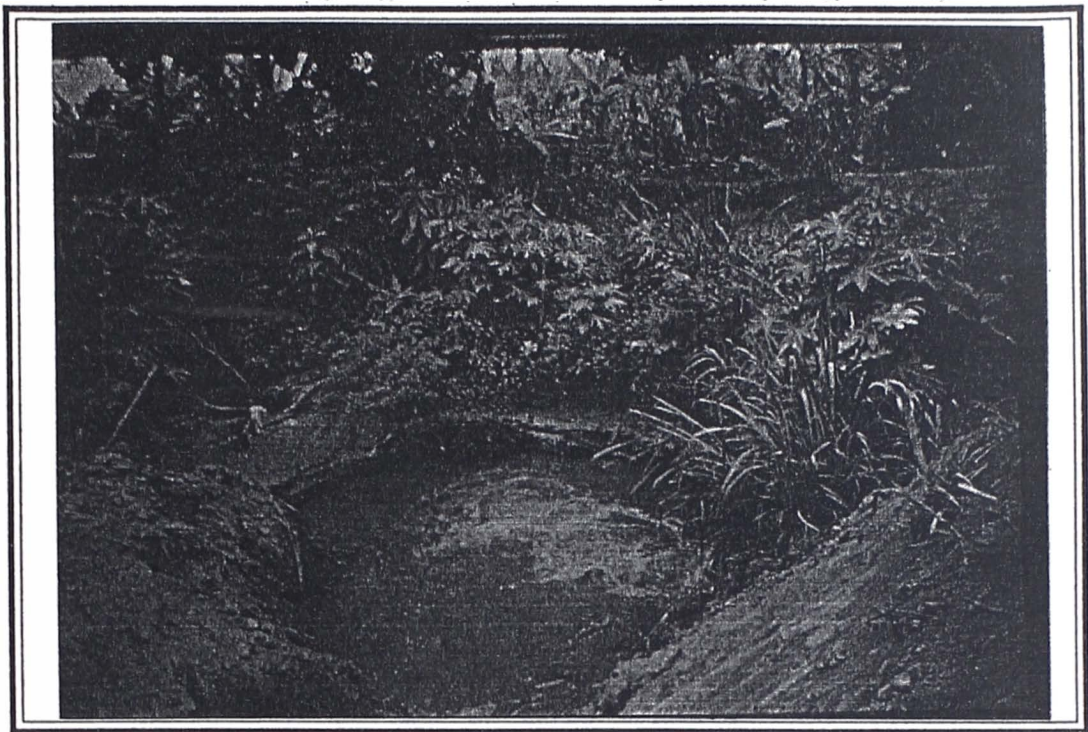
Foto 47: El Emisor de desagües de la ciudad de Tumbes sufrió daños debido a la erosión de producida por las lluvias y a las aguas provenientes de la inundación del río en esta zona en 1992, quedando recortado en varios kilómetros antes de llegar al punto final de descarga.

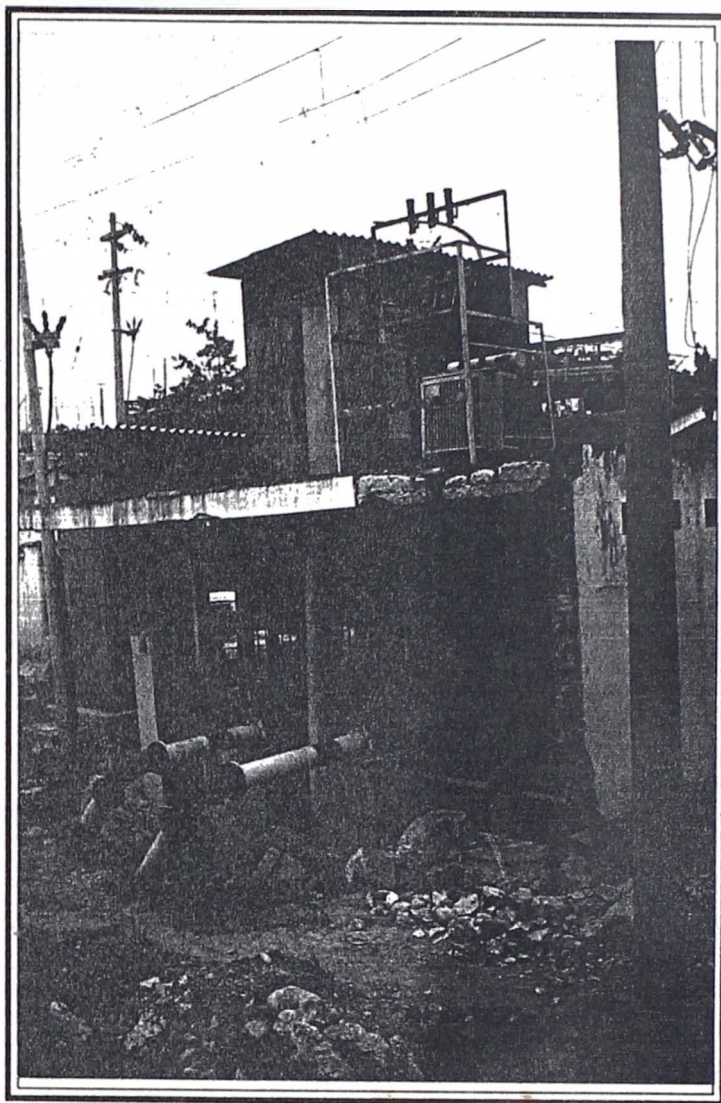
FOTO 59: Peligro latente de incendio por la mala ubicación de la sub-estación eléctrica (ubicada sobre el techo de la sala de distribución de Agua Potable para Corrales y La Cruz Zorritos) ya que no está debidamente protegida contra las lluvias y estas podrían causar un corto circuito
