**INVESTIGACIÓN DEL HUAYCO DE
CHOSICA-1987, SUS EFECTOS Y
MEDIDAS DE MITIGACIÓN**

TESIS

INGENIERO CIVIL

1989

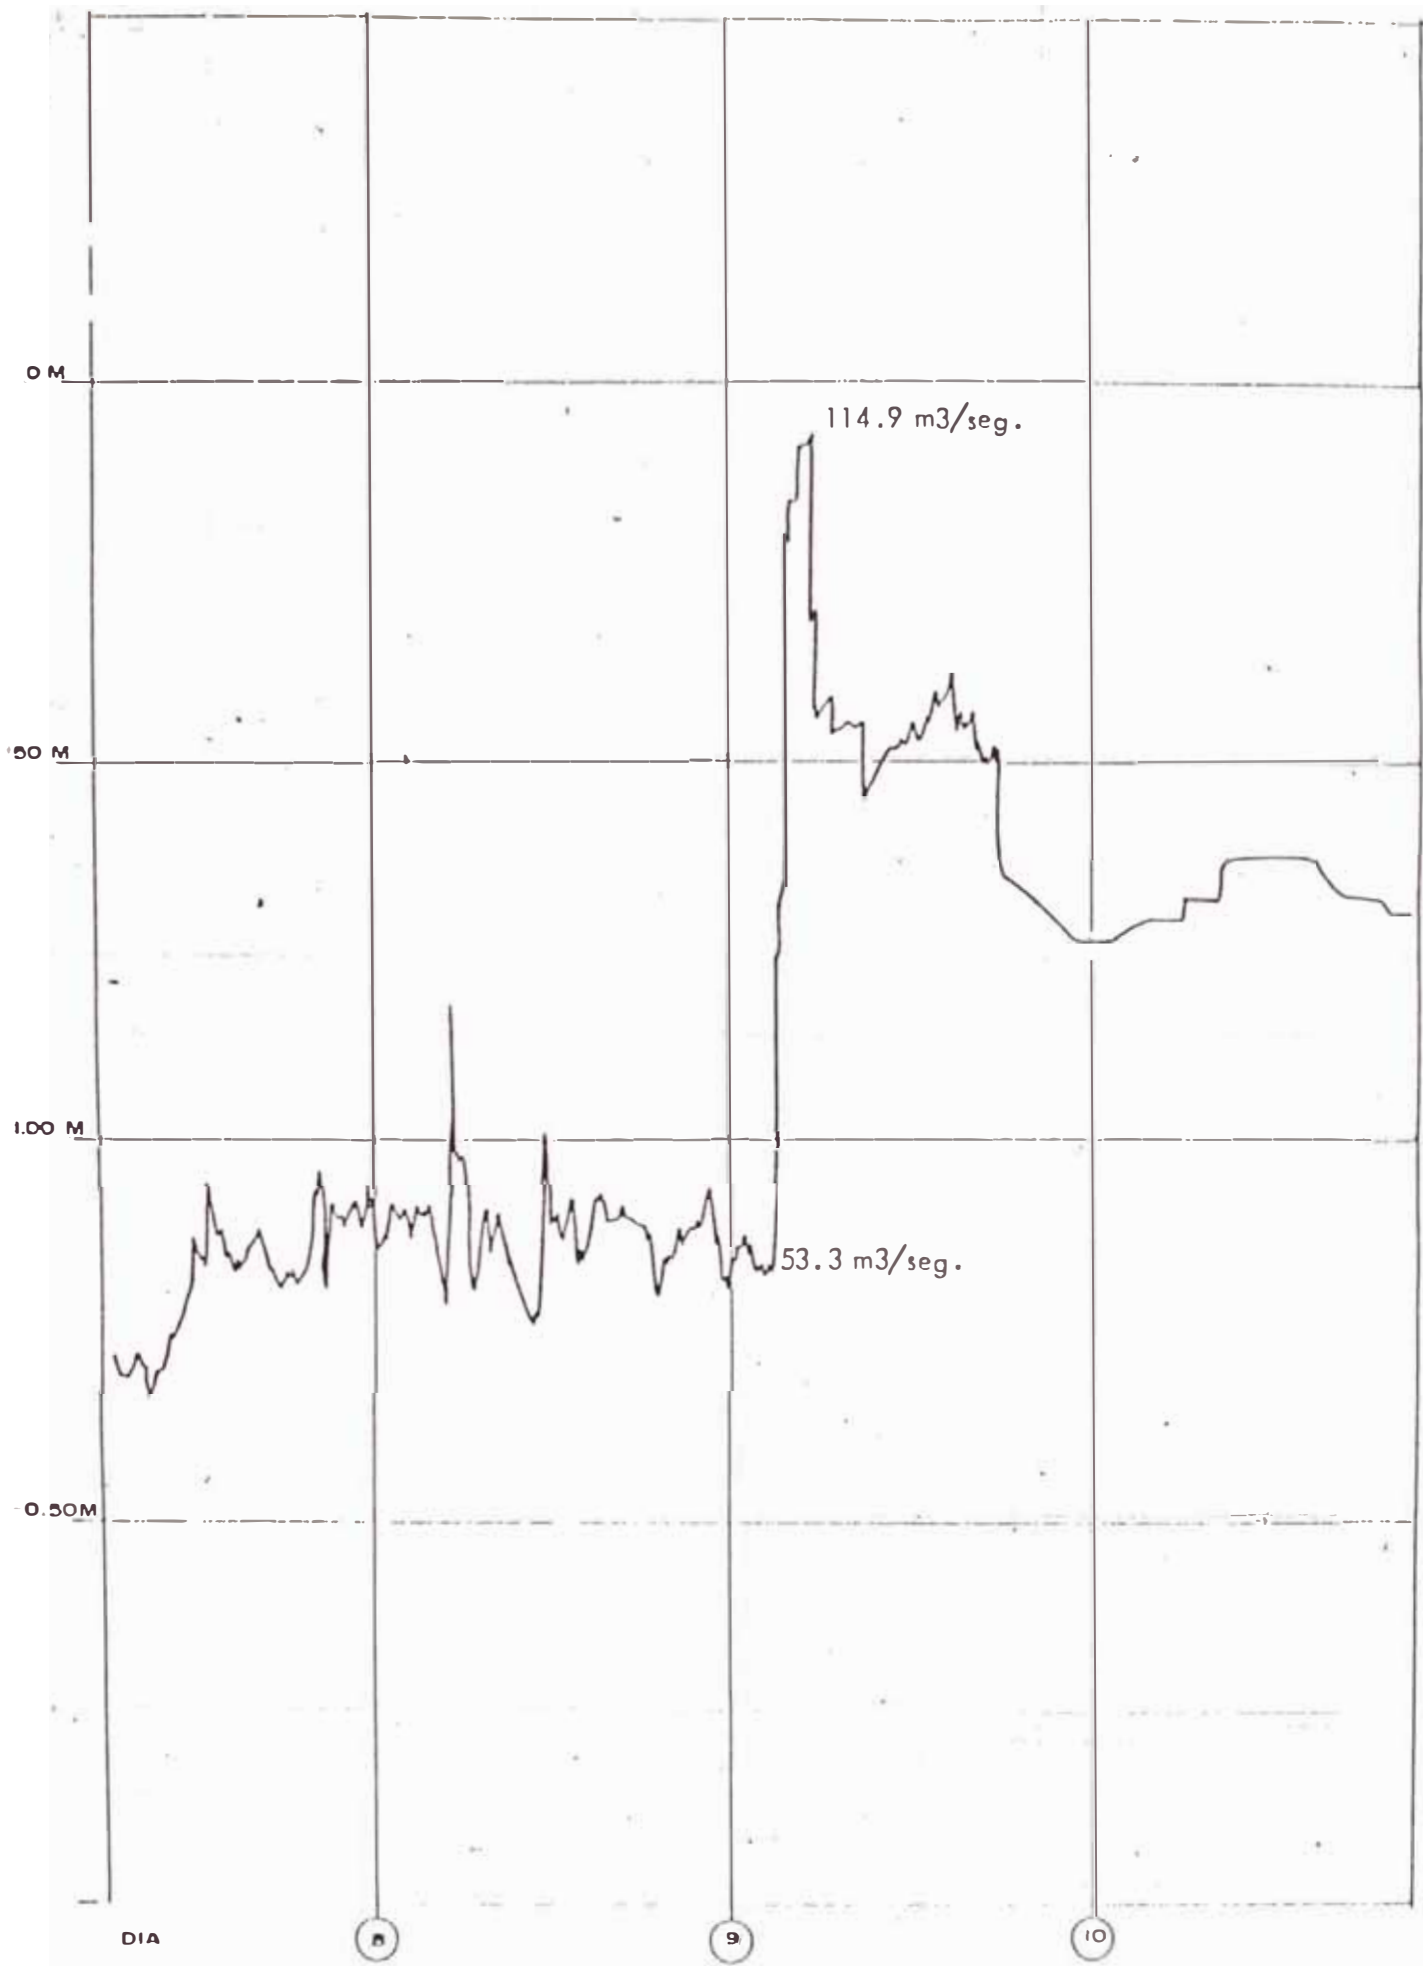
Fig. 10

NIVELES DEL RIO RIMAC EN LA ESTACION DE CHOSICA - MARZO 1,987

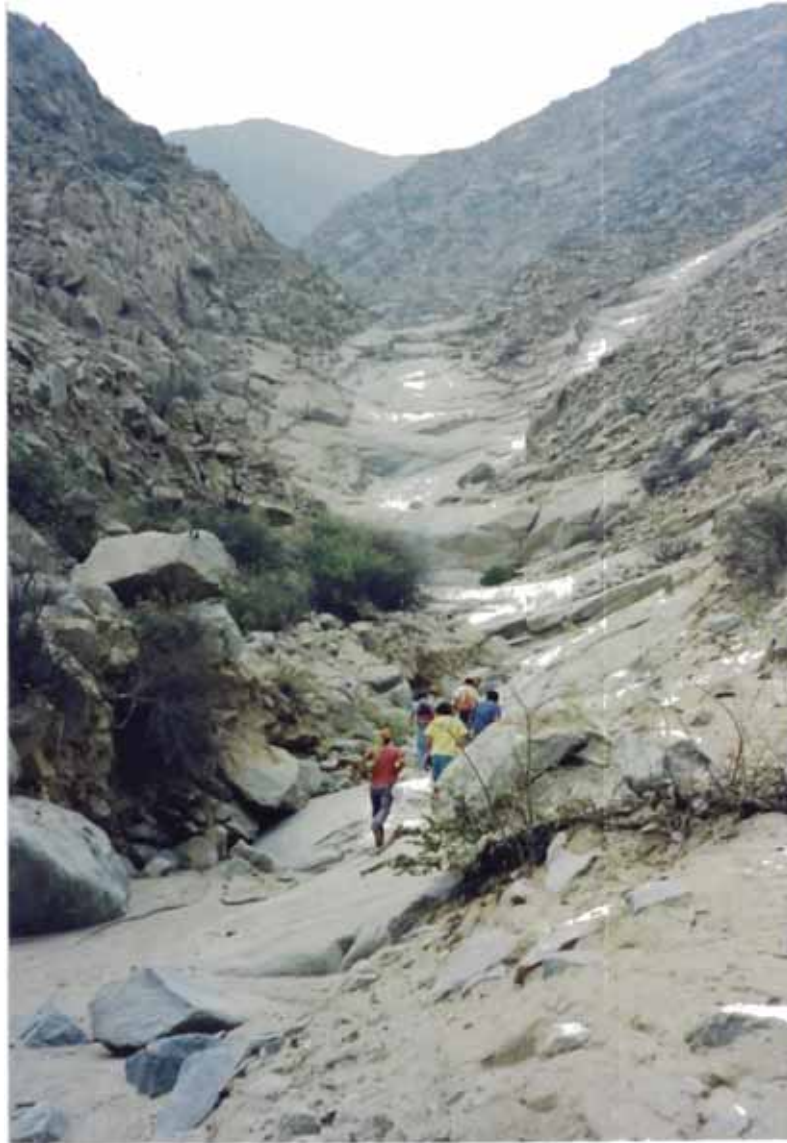
Foto 1: Quebrada Pedregal.
Roca denudada, zona de recepción,
margen derecha.
Obsérvese el escaso material suelto.

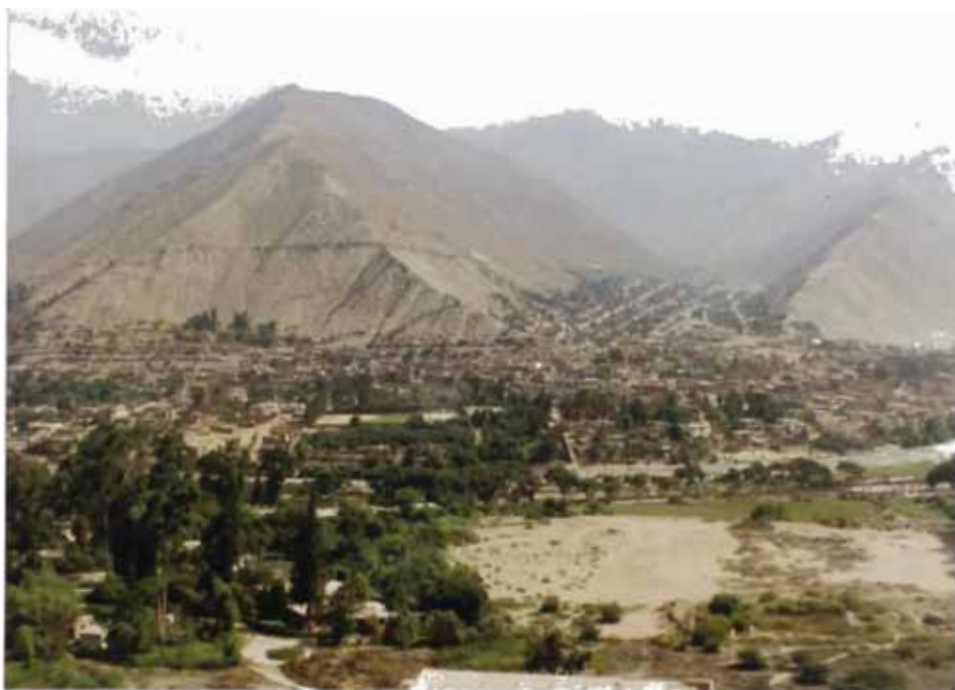
Foto 2: Quebrada Pedregal: Cono deeyectivo densamente poblado (10,000 hab).
En la ladera se observa el canal UTAPP.

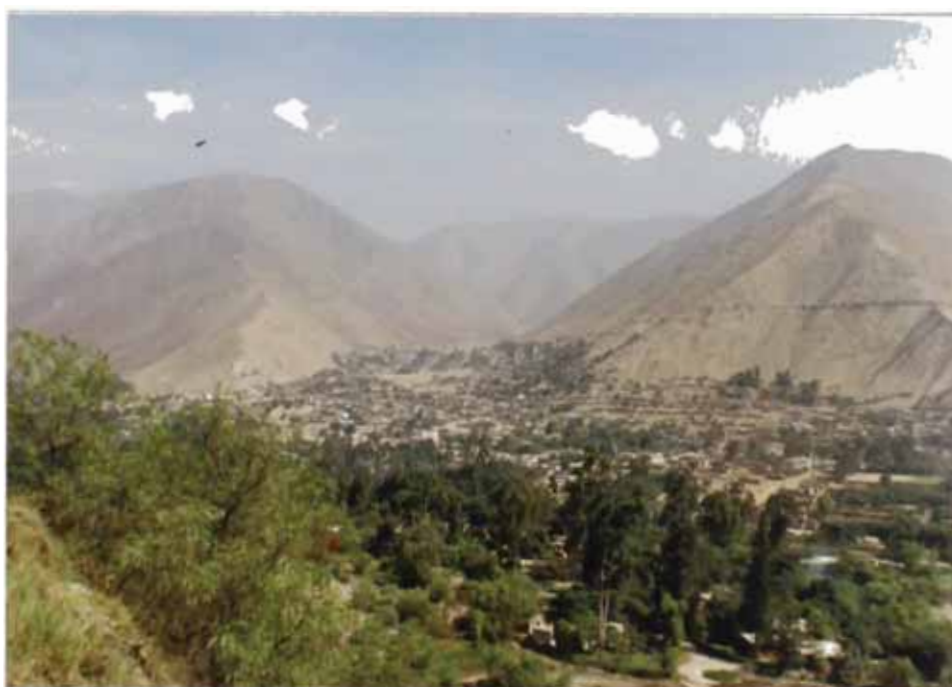
Foto 2A: Quebrada Quirio. Vecina de la anterior;
en su cono deeyectivo ligeramente mayor,
está el P.J.N.de Piérola (15,000 hab).

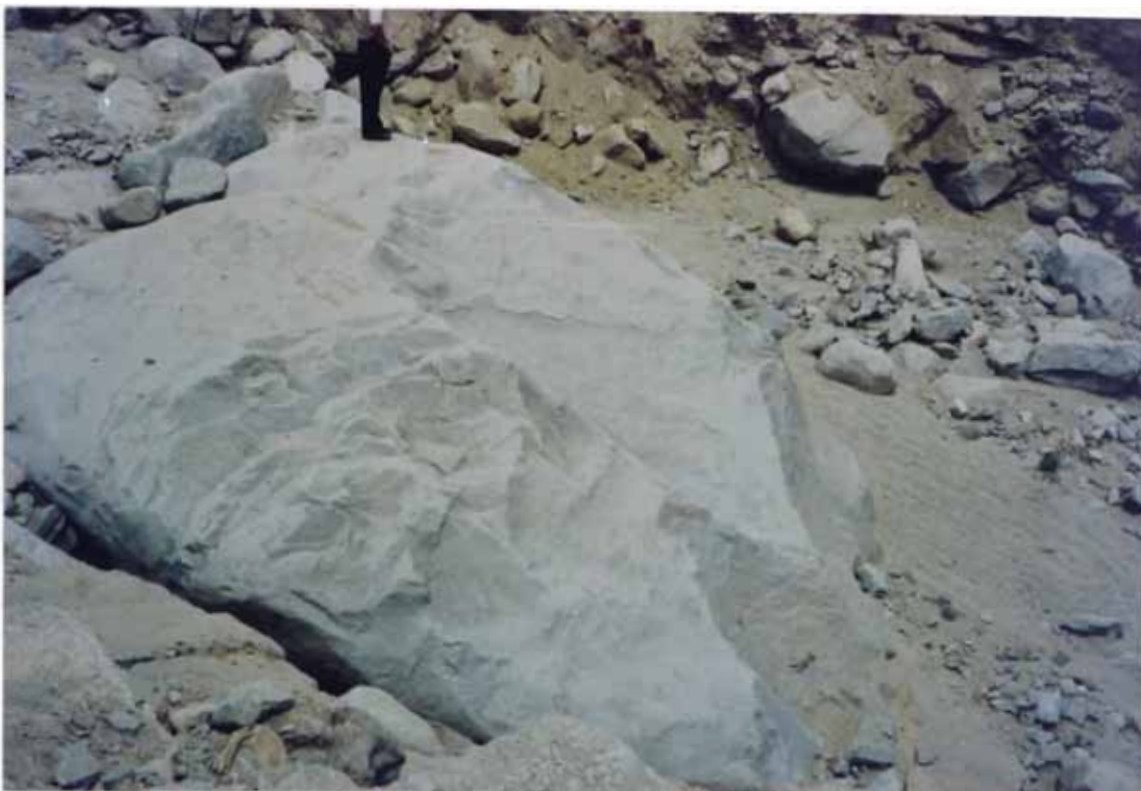
Foto 3: Quebrada Pedregal: Roca de grandes dimensiones, en pleno cauce. Longitud 10 m.; Peso aprox. 400 Ton.

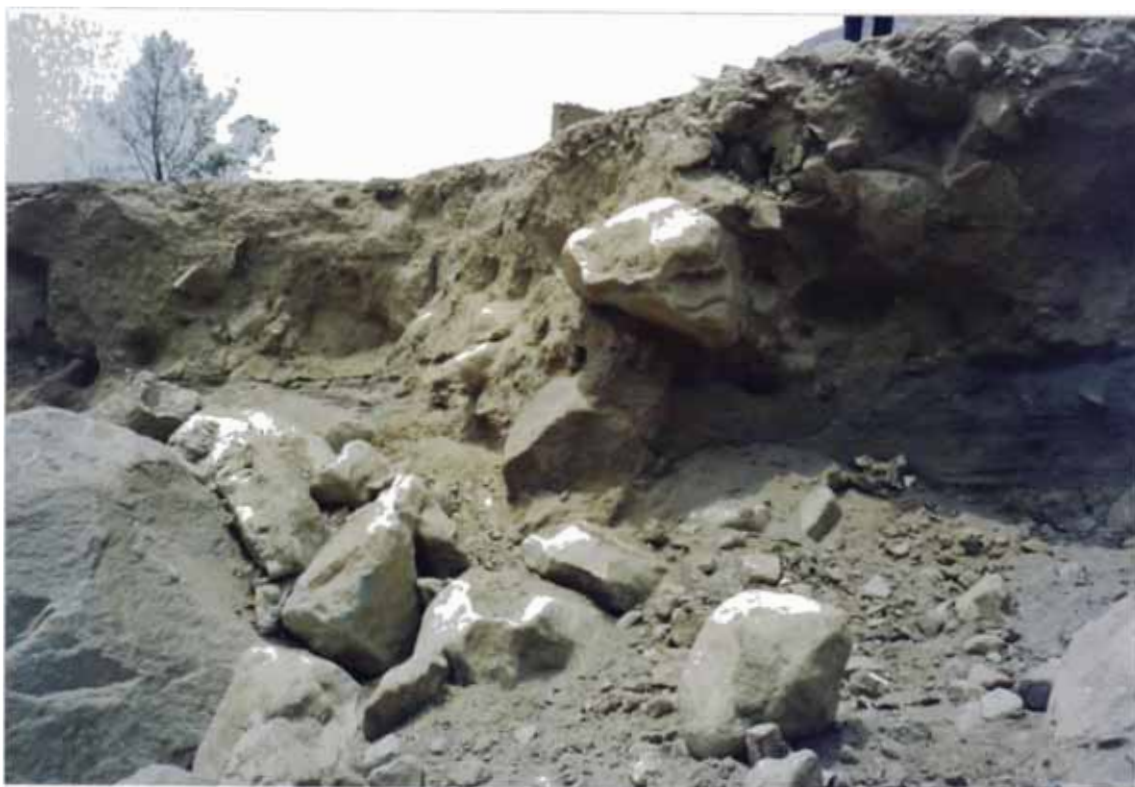
Foto 4: Quebrada Pedregal. Terraza fuertemente erosionada. El bolo a punto de caer fué arrastrado por huaycos anteriores.

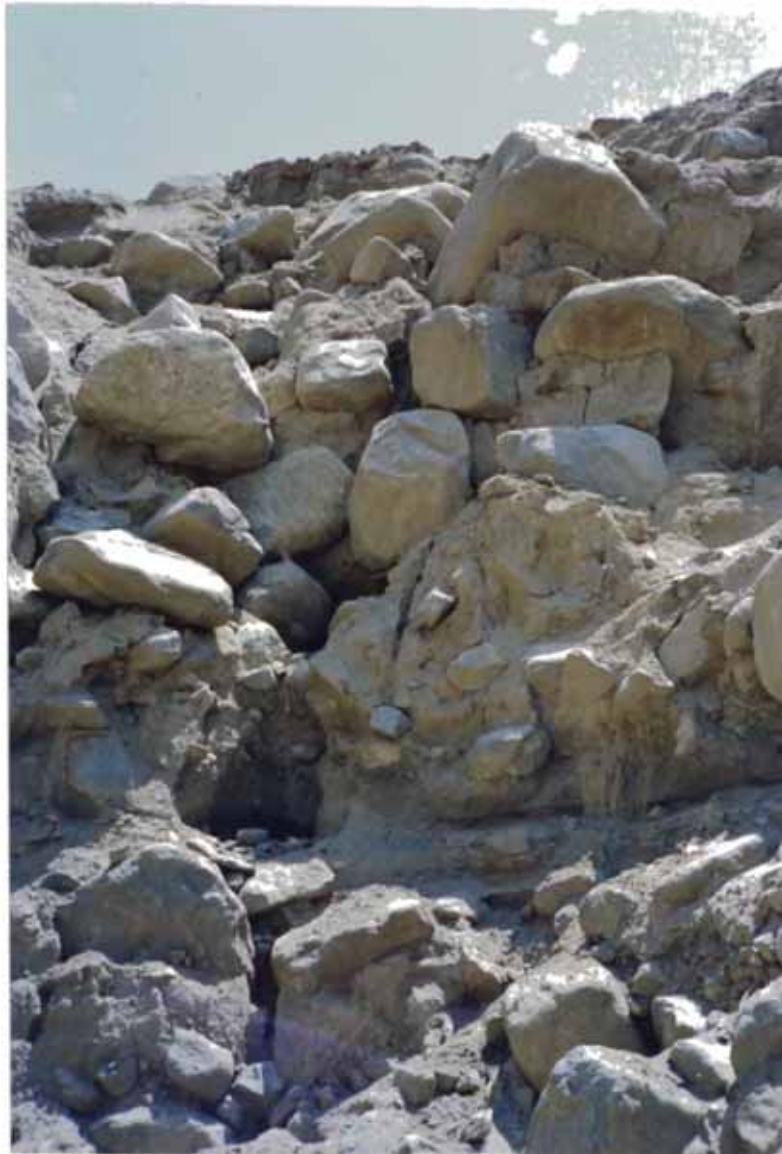
Foto 5: Quebrada Pedregal. Terraza muy inestable. Las rocas sueltas permiten rápida percolación del agua. En la parte inferior puede observarse un lente arenoso que separa 2 eventos anteriores.

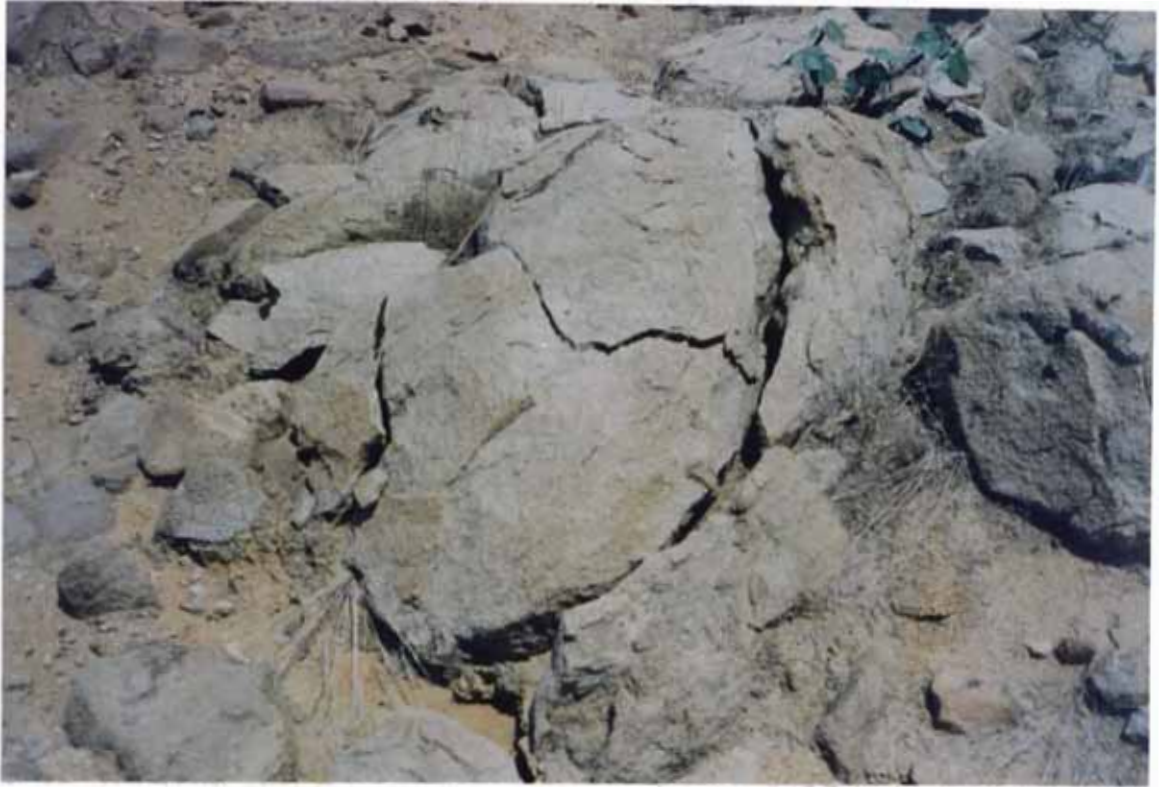
Foto 6: Quebrada Pedregal: Nótese la intensa meteorización por acción térmica y biológica. La disgregación es esferoidal.

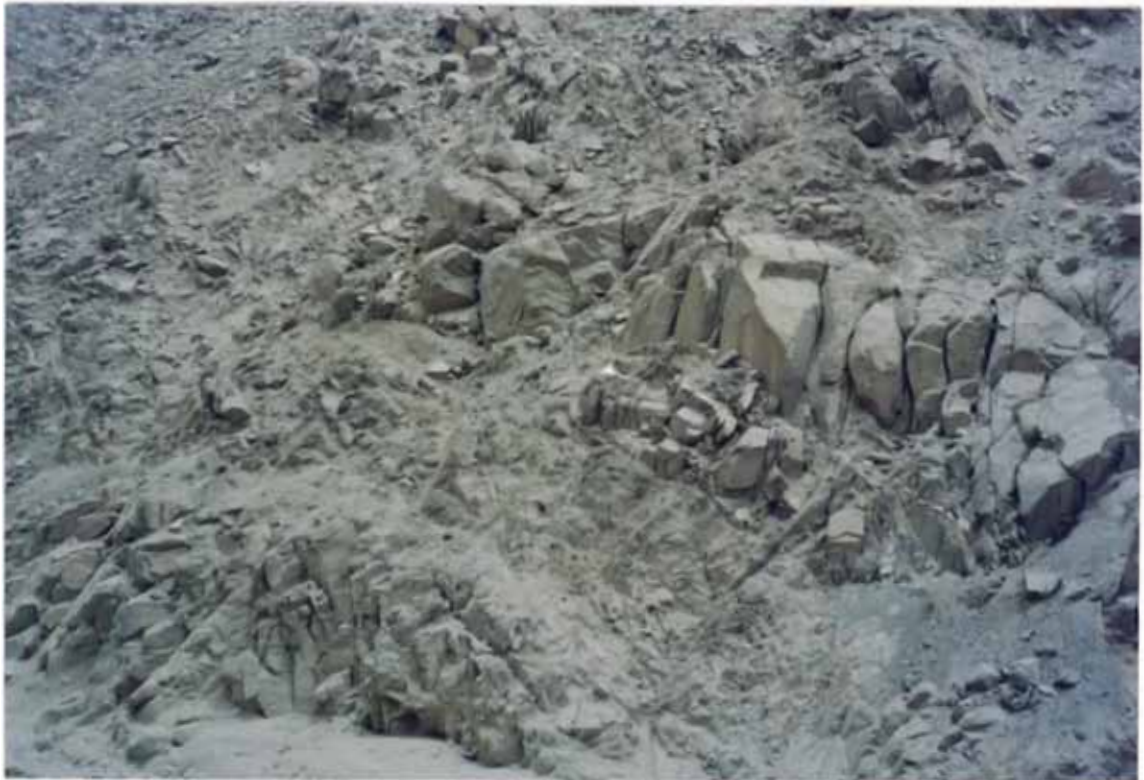
Foto 7: Quebrada Pedregal. Las rocas diaclasadas en la ladera (margen izquierda) serán nuevo material de aporte.

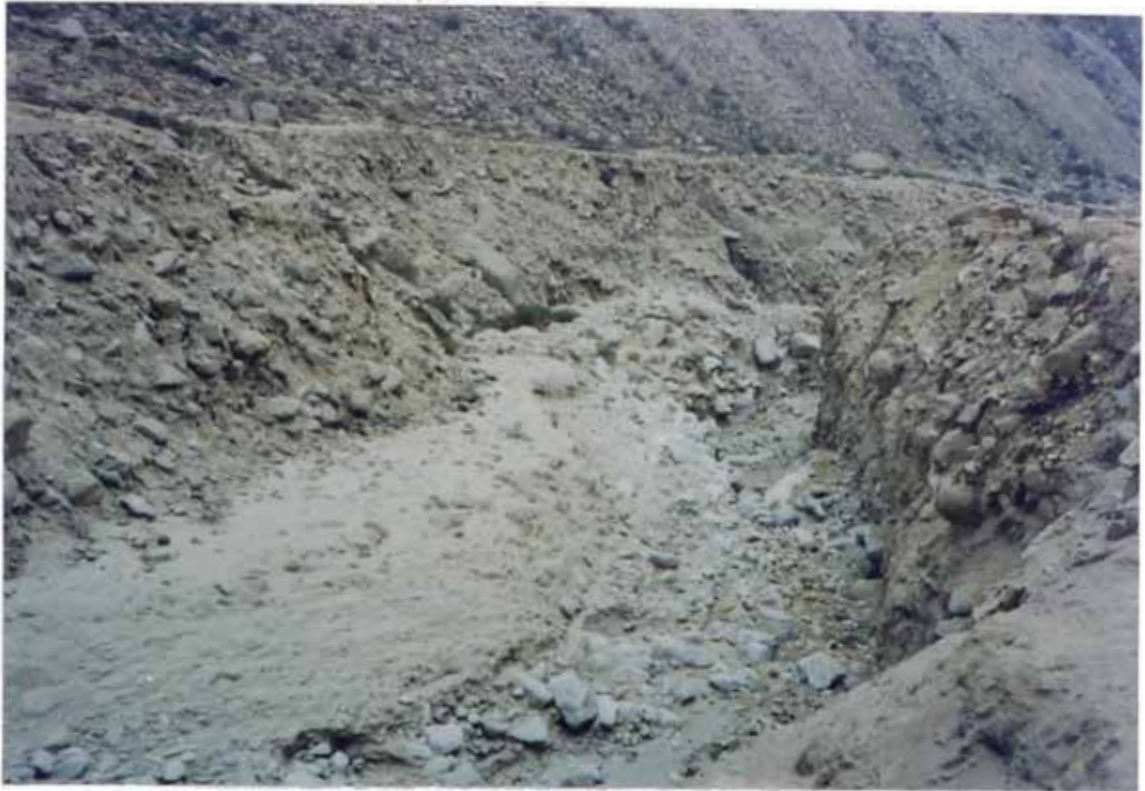
Foto 8: Quebrada Pedregal: Obsérvese las últimas oleadas de barro del huayco del 87, en el fondo del cauce.

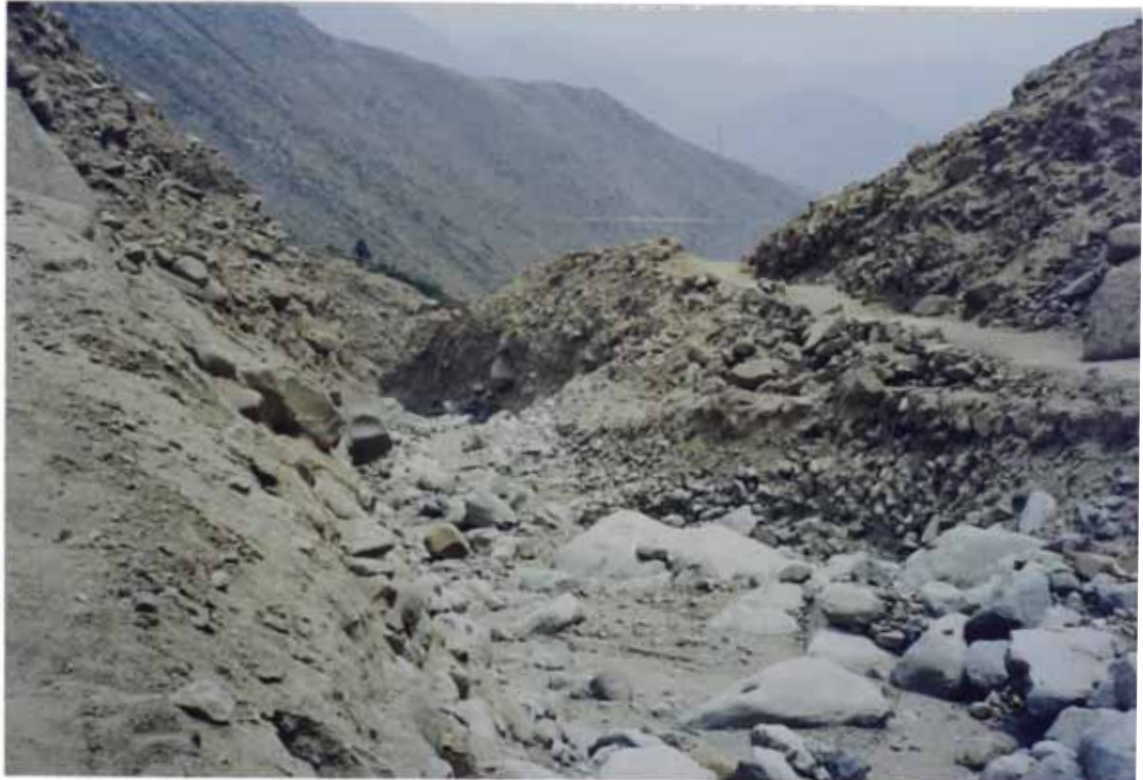
Foto 9: Quebrada Pedregal. Material acumulado en el talweg. Aquí nace el canal principal. Al fondo, tubería que une el canal UTAPP.

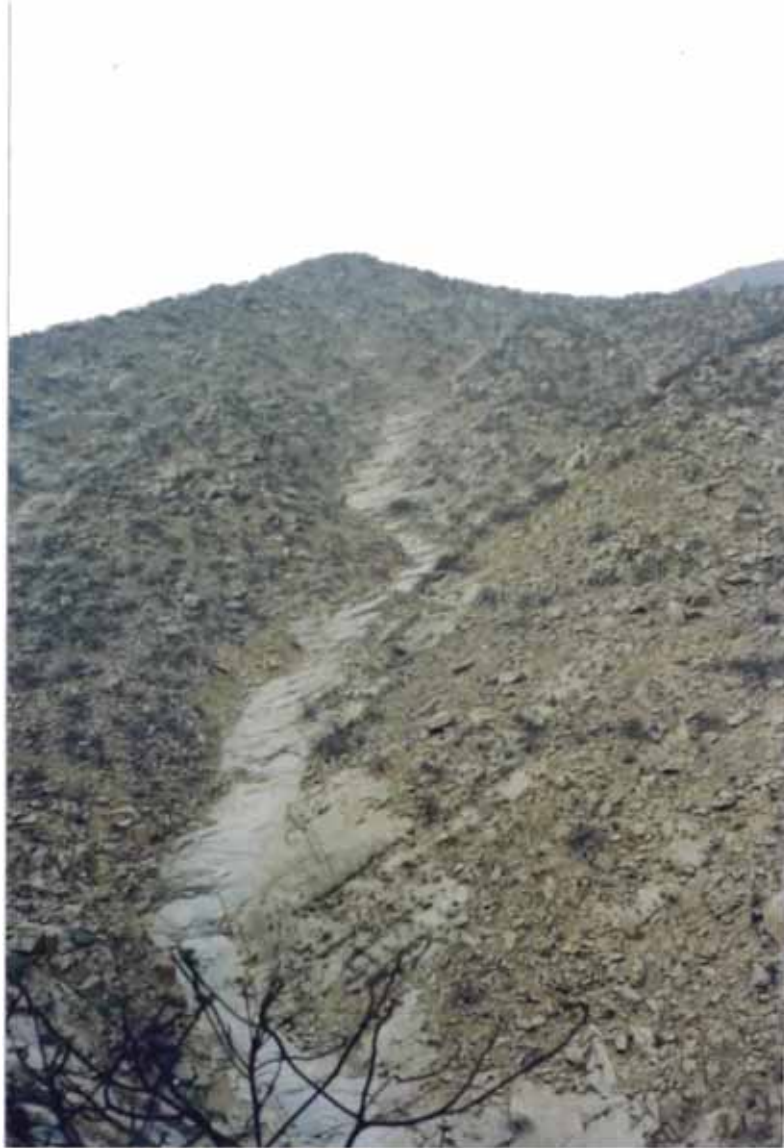
Foto 10: Quebrada Pedregal. Surco de escurrimiento en la parte más elevada de la Sub Cuenca. Aquí se inicia el proceso de erosión y acopio del agua de lluvia. Obsérvese el macizo rocoso expuesto. A los 2000 msnm la vegetación aún es rala.

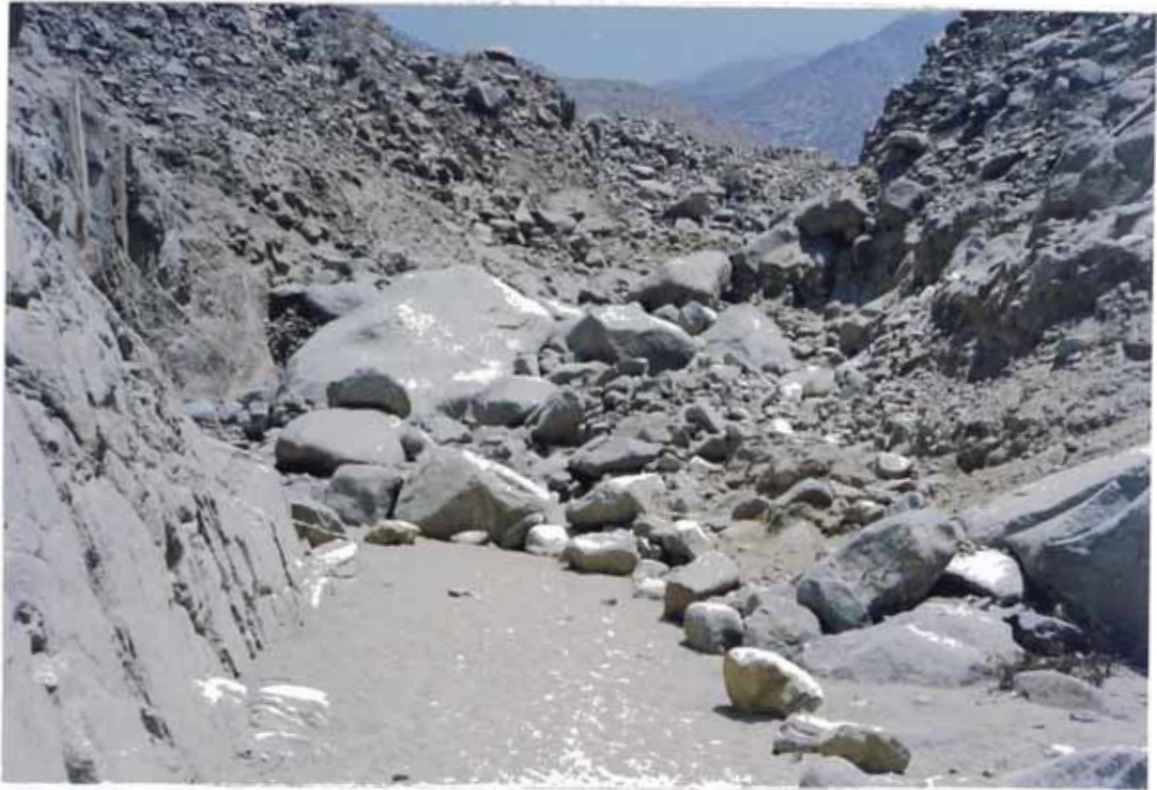
Foto 11: Quebrada Pedregal: Bloques de gran tamaño obstruyen el paso a futuros huaycos y son un peligro potencial.

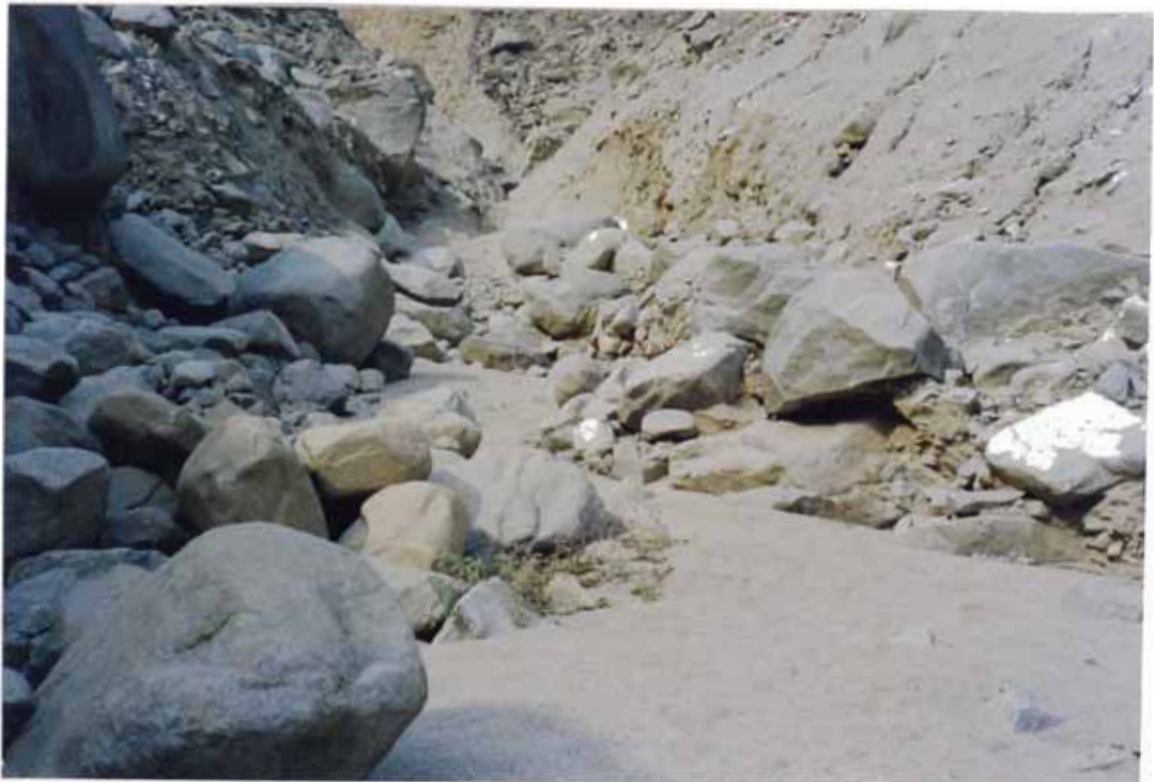
Foto 11A: Quebrada Pedregal. Hacia arriba, el cauce se angosta. A esta altura, el huayco inicia su labor de acarreo.

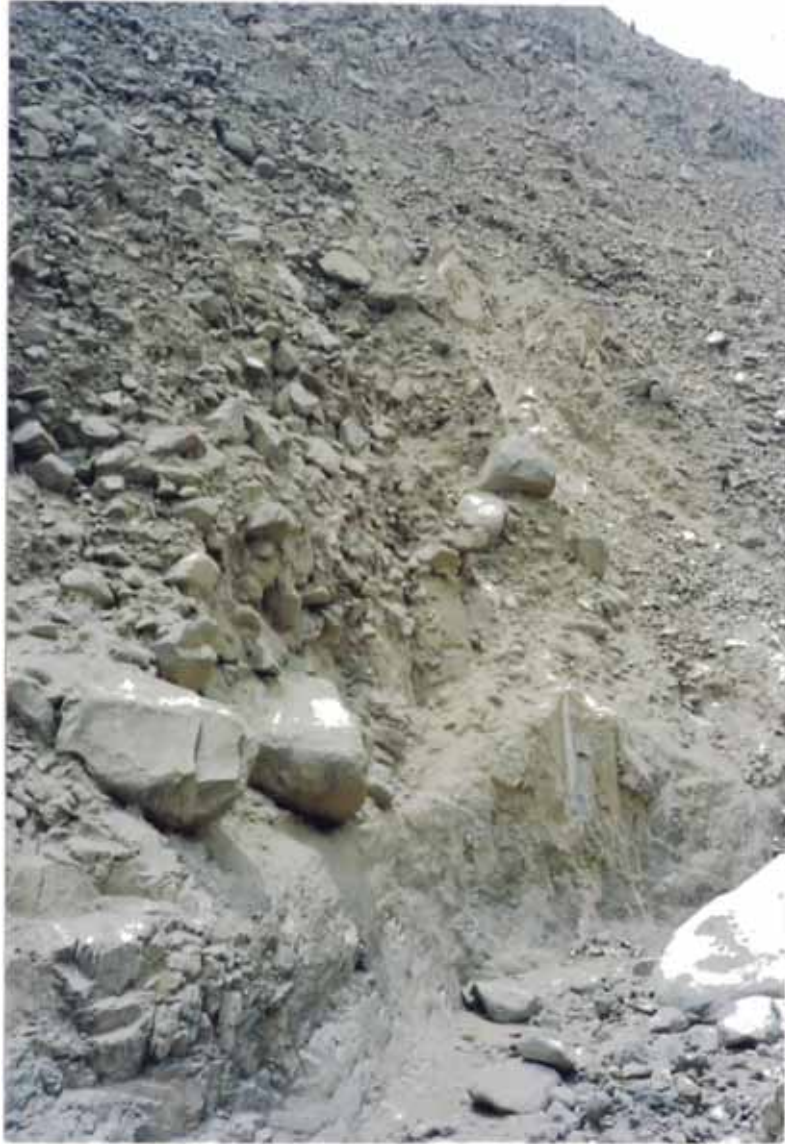
Foto 13: Quebrada Pedregal. A la izquierda se observa un depósito colgado. Apparently, the rock from the lower right corner deflected the torrent, and this, upon impact with the mass, sent the material to the slope.

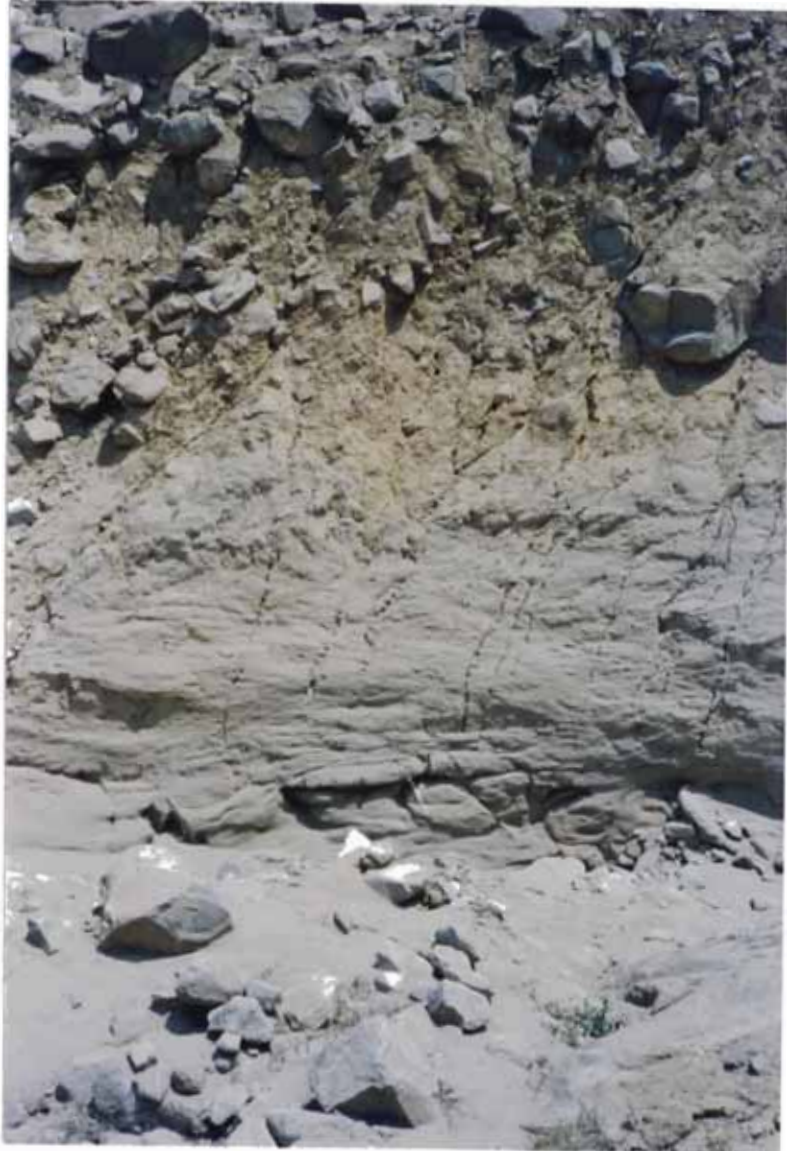
Foto 14: Quebrada Pedregal. Aquí se observa con claridad, las huellas del último huayco, y la altura que alcanzó el flujo. Arriba, otro depósito colgado.

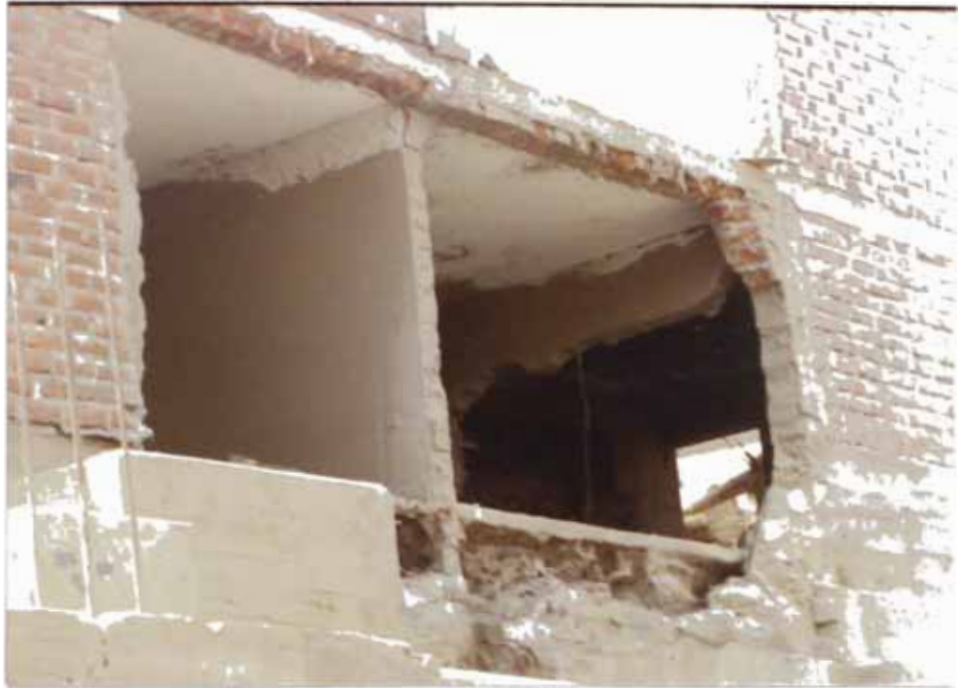
Foto 15: San Miguel de Pedregal. Tabiquería de segunda planta reventó, por el huayco.

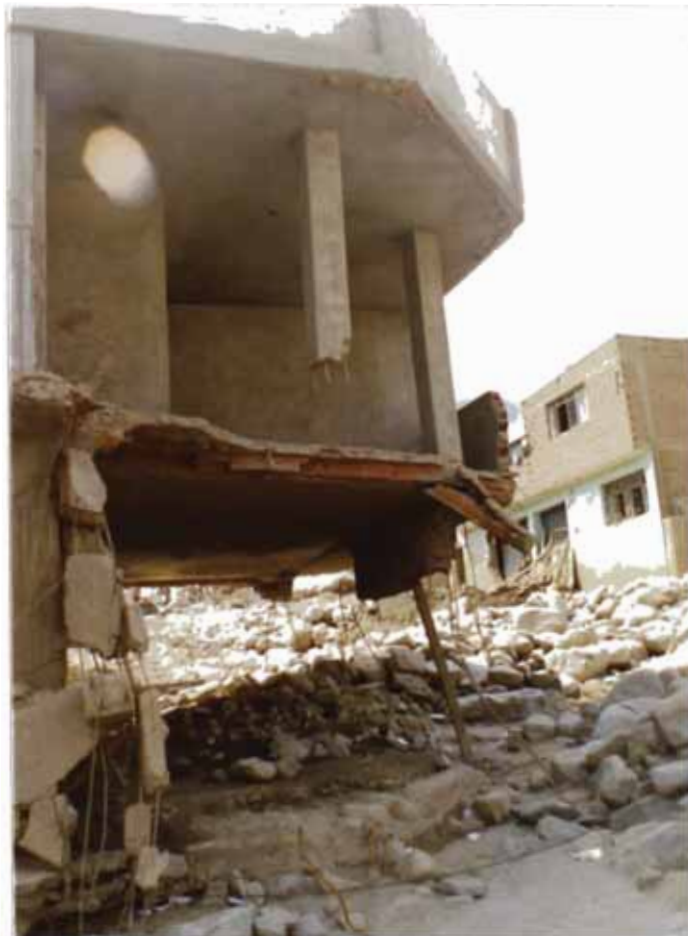
Foto 16: San Miguel de Pedregal. La vivienda quedó como voladizo, al perder sus columnas.

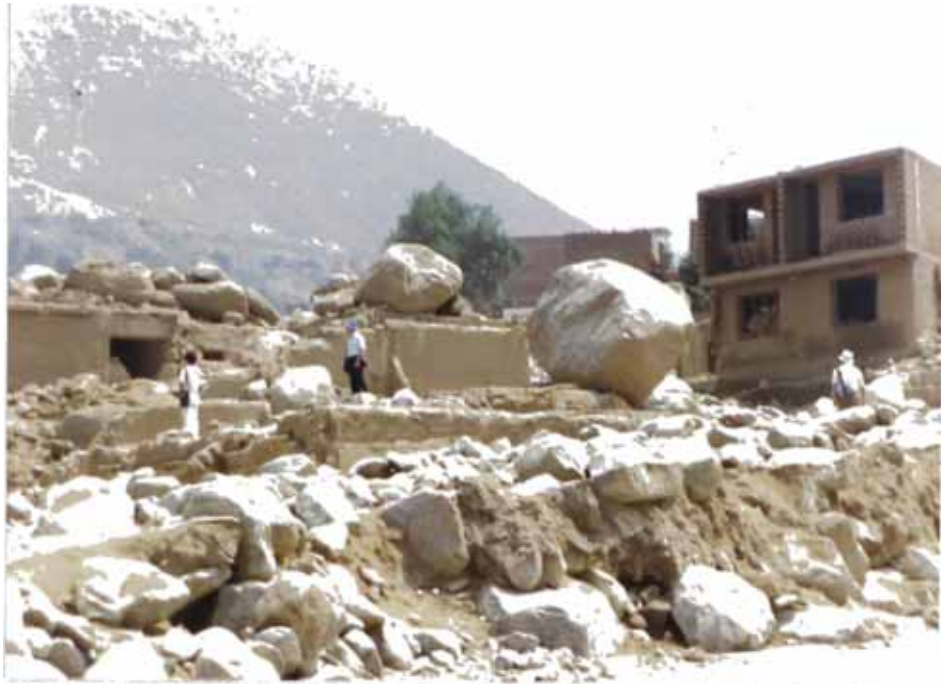
Foto 17: San Miguel de Pedregal: Viviendas aplastadas (foto a 6 días del evento). La roca de la derecha tiene 3 m. de diámetro.

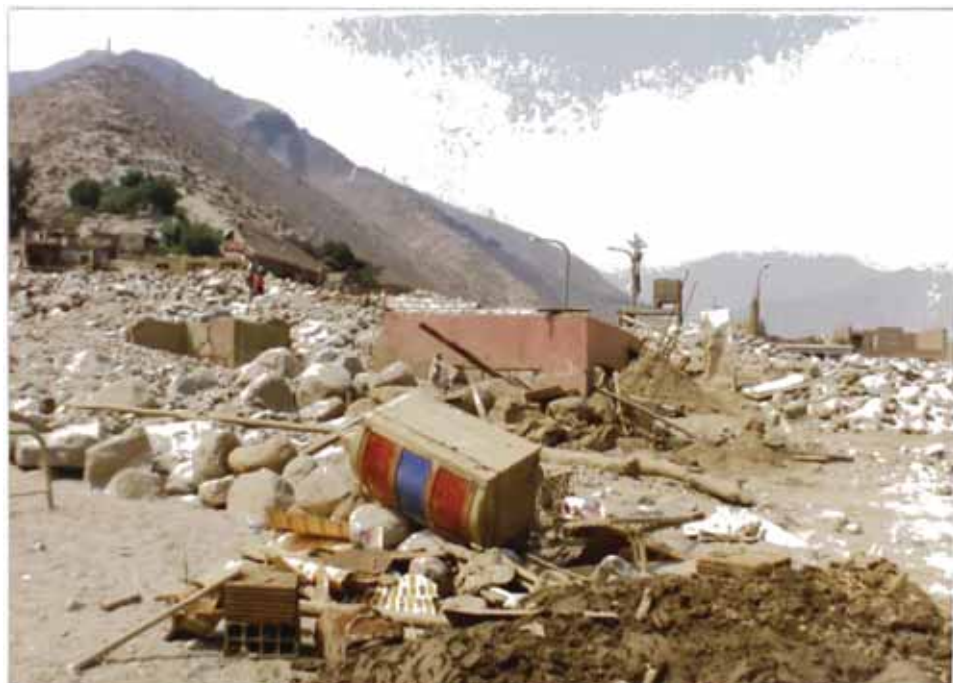
Foto 18: San Miguel de Pedregal. Casas arrasadas totalmente. En la parte superior, la ladera derecha de la Quebrada.

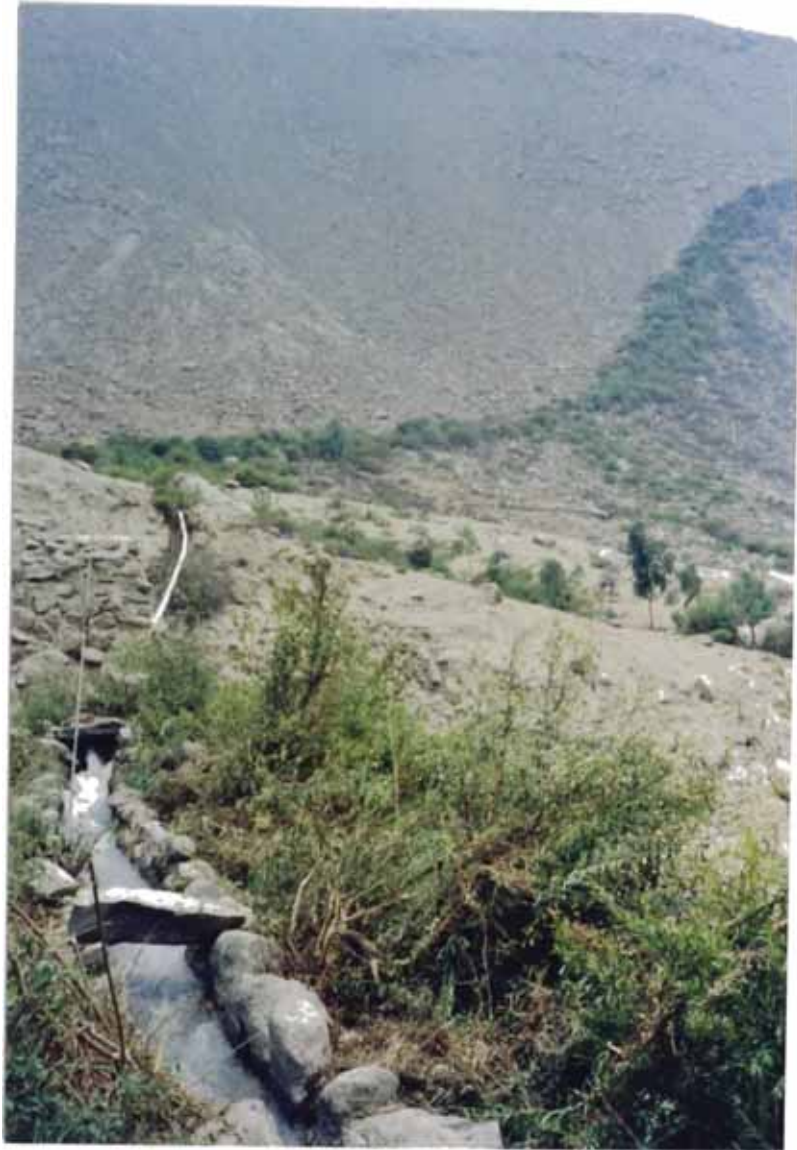
Foto 19: Quebrada Pedregal. Canal UTAPP. Pase del agua de la margen izquierda a la derecha. Obsérvese la vegetación que ha crecido por las filtraciones. Se trata de corregir el trazo de esta obra hidráulica.

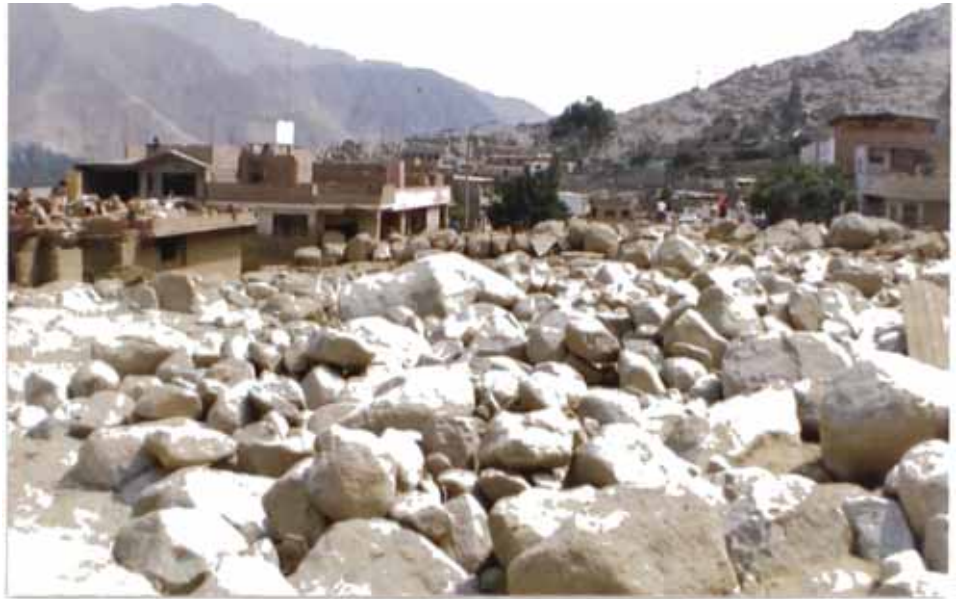
Foto 20: San Miguel de Pedregal: El parque central fué un área importante de acumulación de material, y por ello de disipación de la energía cinética.

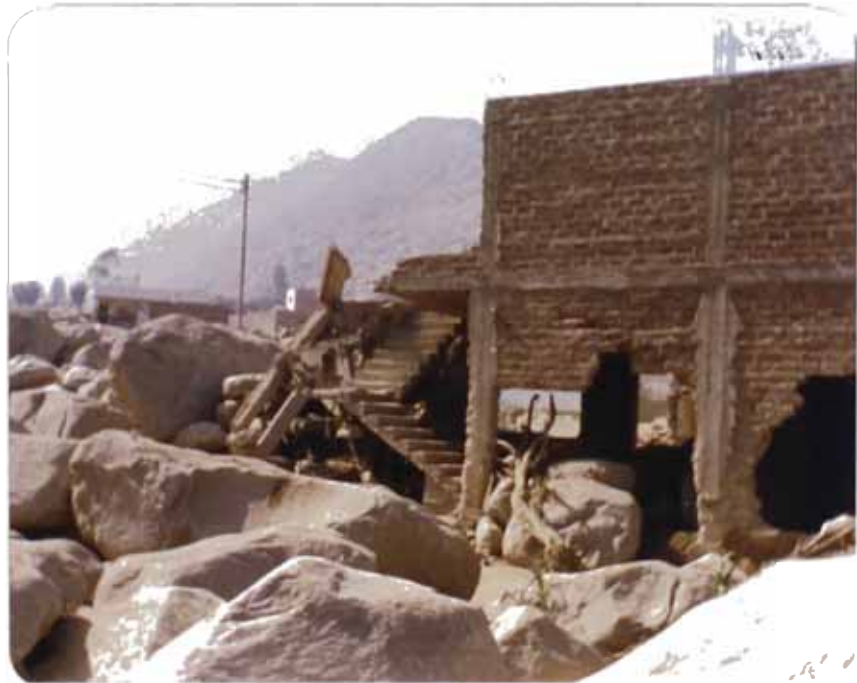
Foto 21: San Miguel de Pedregal. Vivienda fuertemente dañada. El huayco la atravesó.

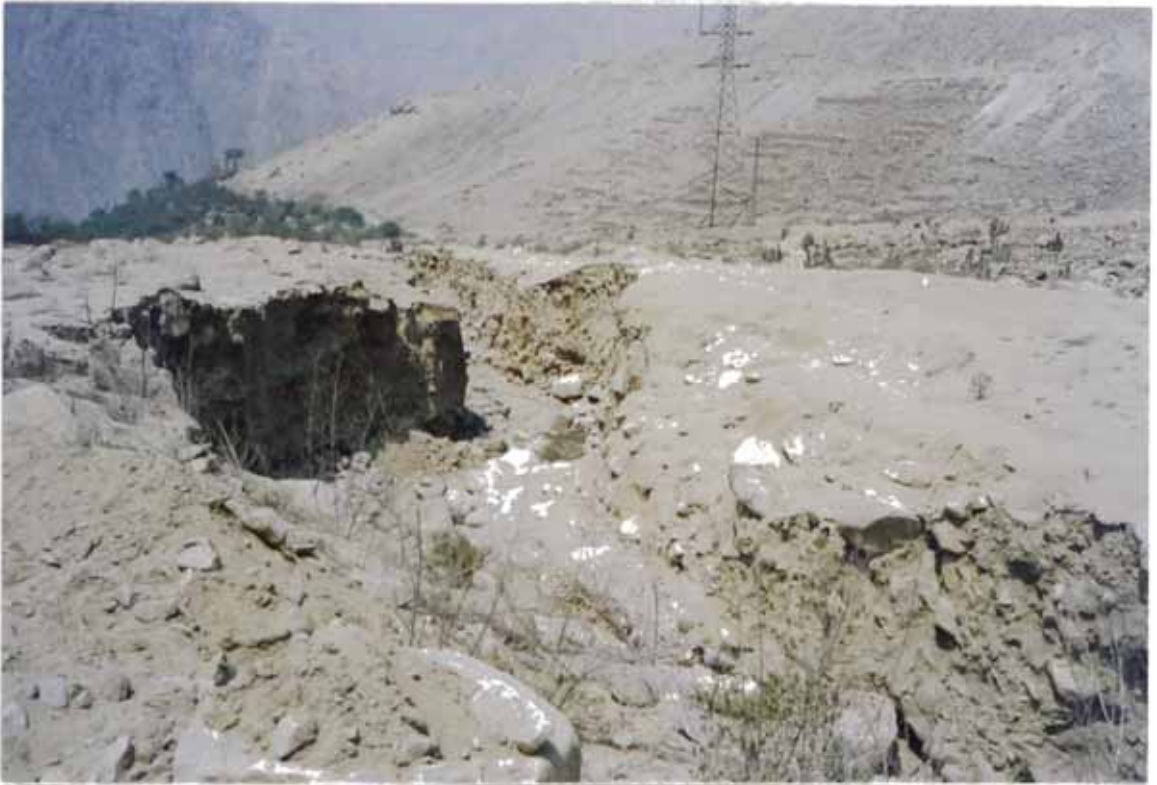
Foto 22: Quebrada Cashahuacra: Zona de transporte, mirando aguas abajo. Obsérvese la profundidad del cauce (6 m.) y los andenes pre-incaicos abandonados en la ladera.

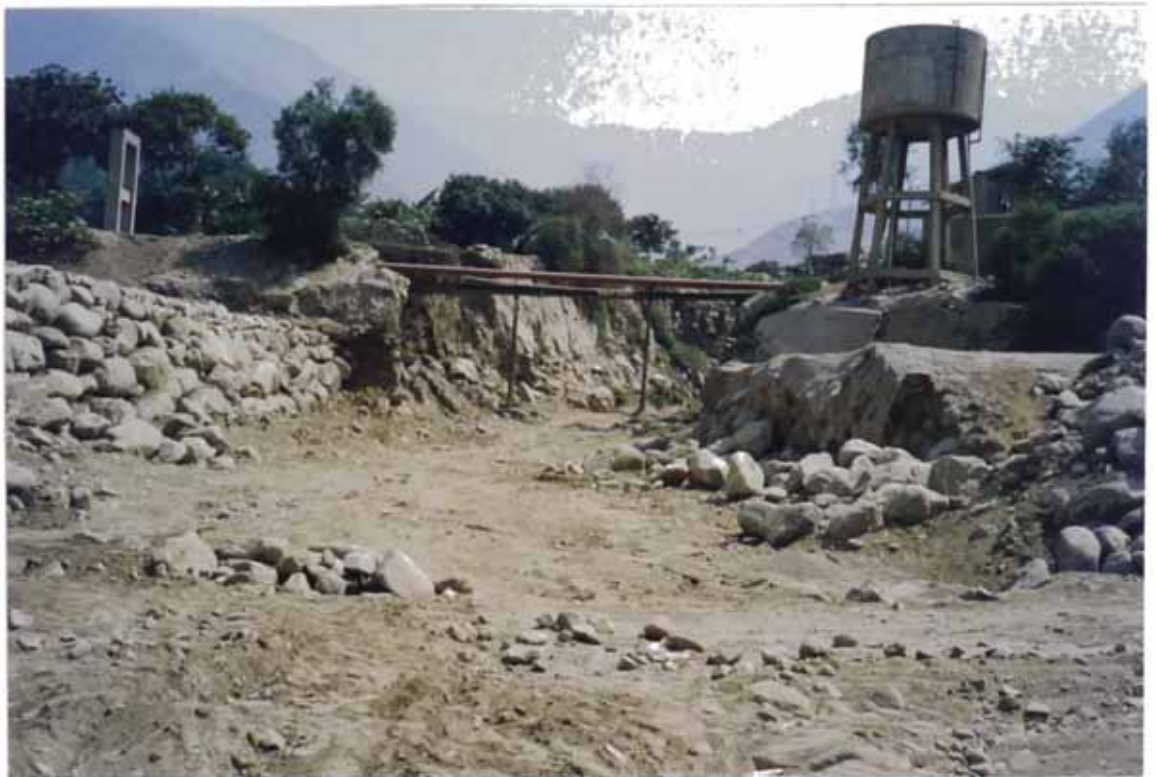
Foto 23: Quebrada Cashahuacra: Desembocadura del cauce a la altura de la carretera. Aquí se tomó el video del Canal 2 TV. Obsérvese la pésima ubicación del tanque.
