**EFFECTOS DE LAS LLUVIAS TORRENCIALES  
EN LAS OBRAS DE INGENIERIA CIVIL  
EN LA CARRETERA CENTRAL**

**TESIS**

**PARA OPTAR EL TITULO PROFESIONAL DE  
INGENIERO CIVIL**

**WILTON CELIZ ANGULO  
PROMOCION '82-1**

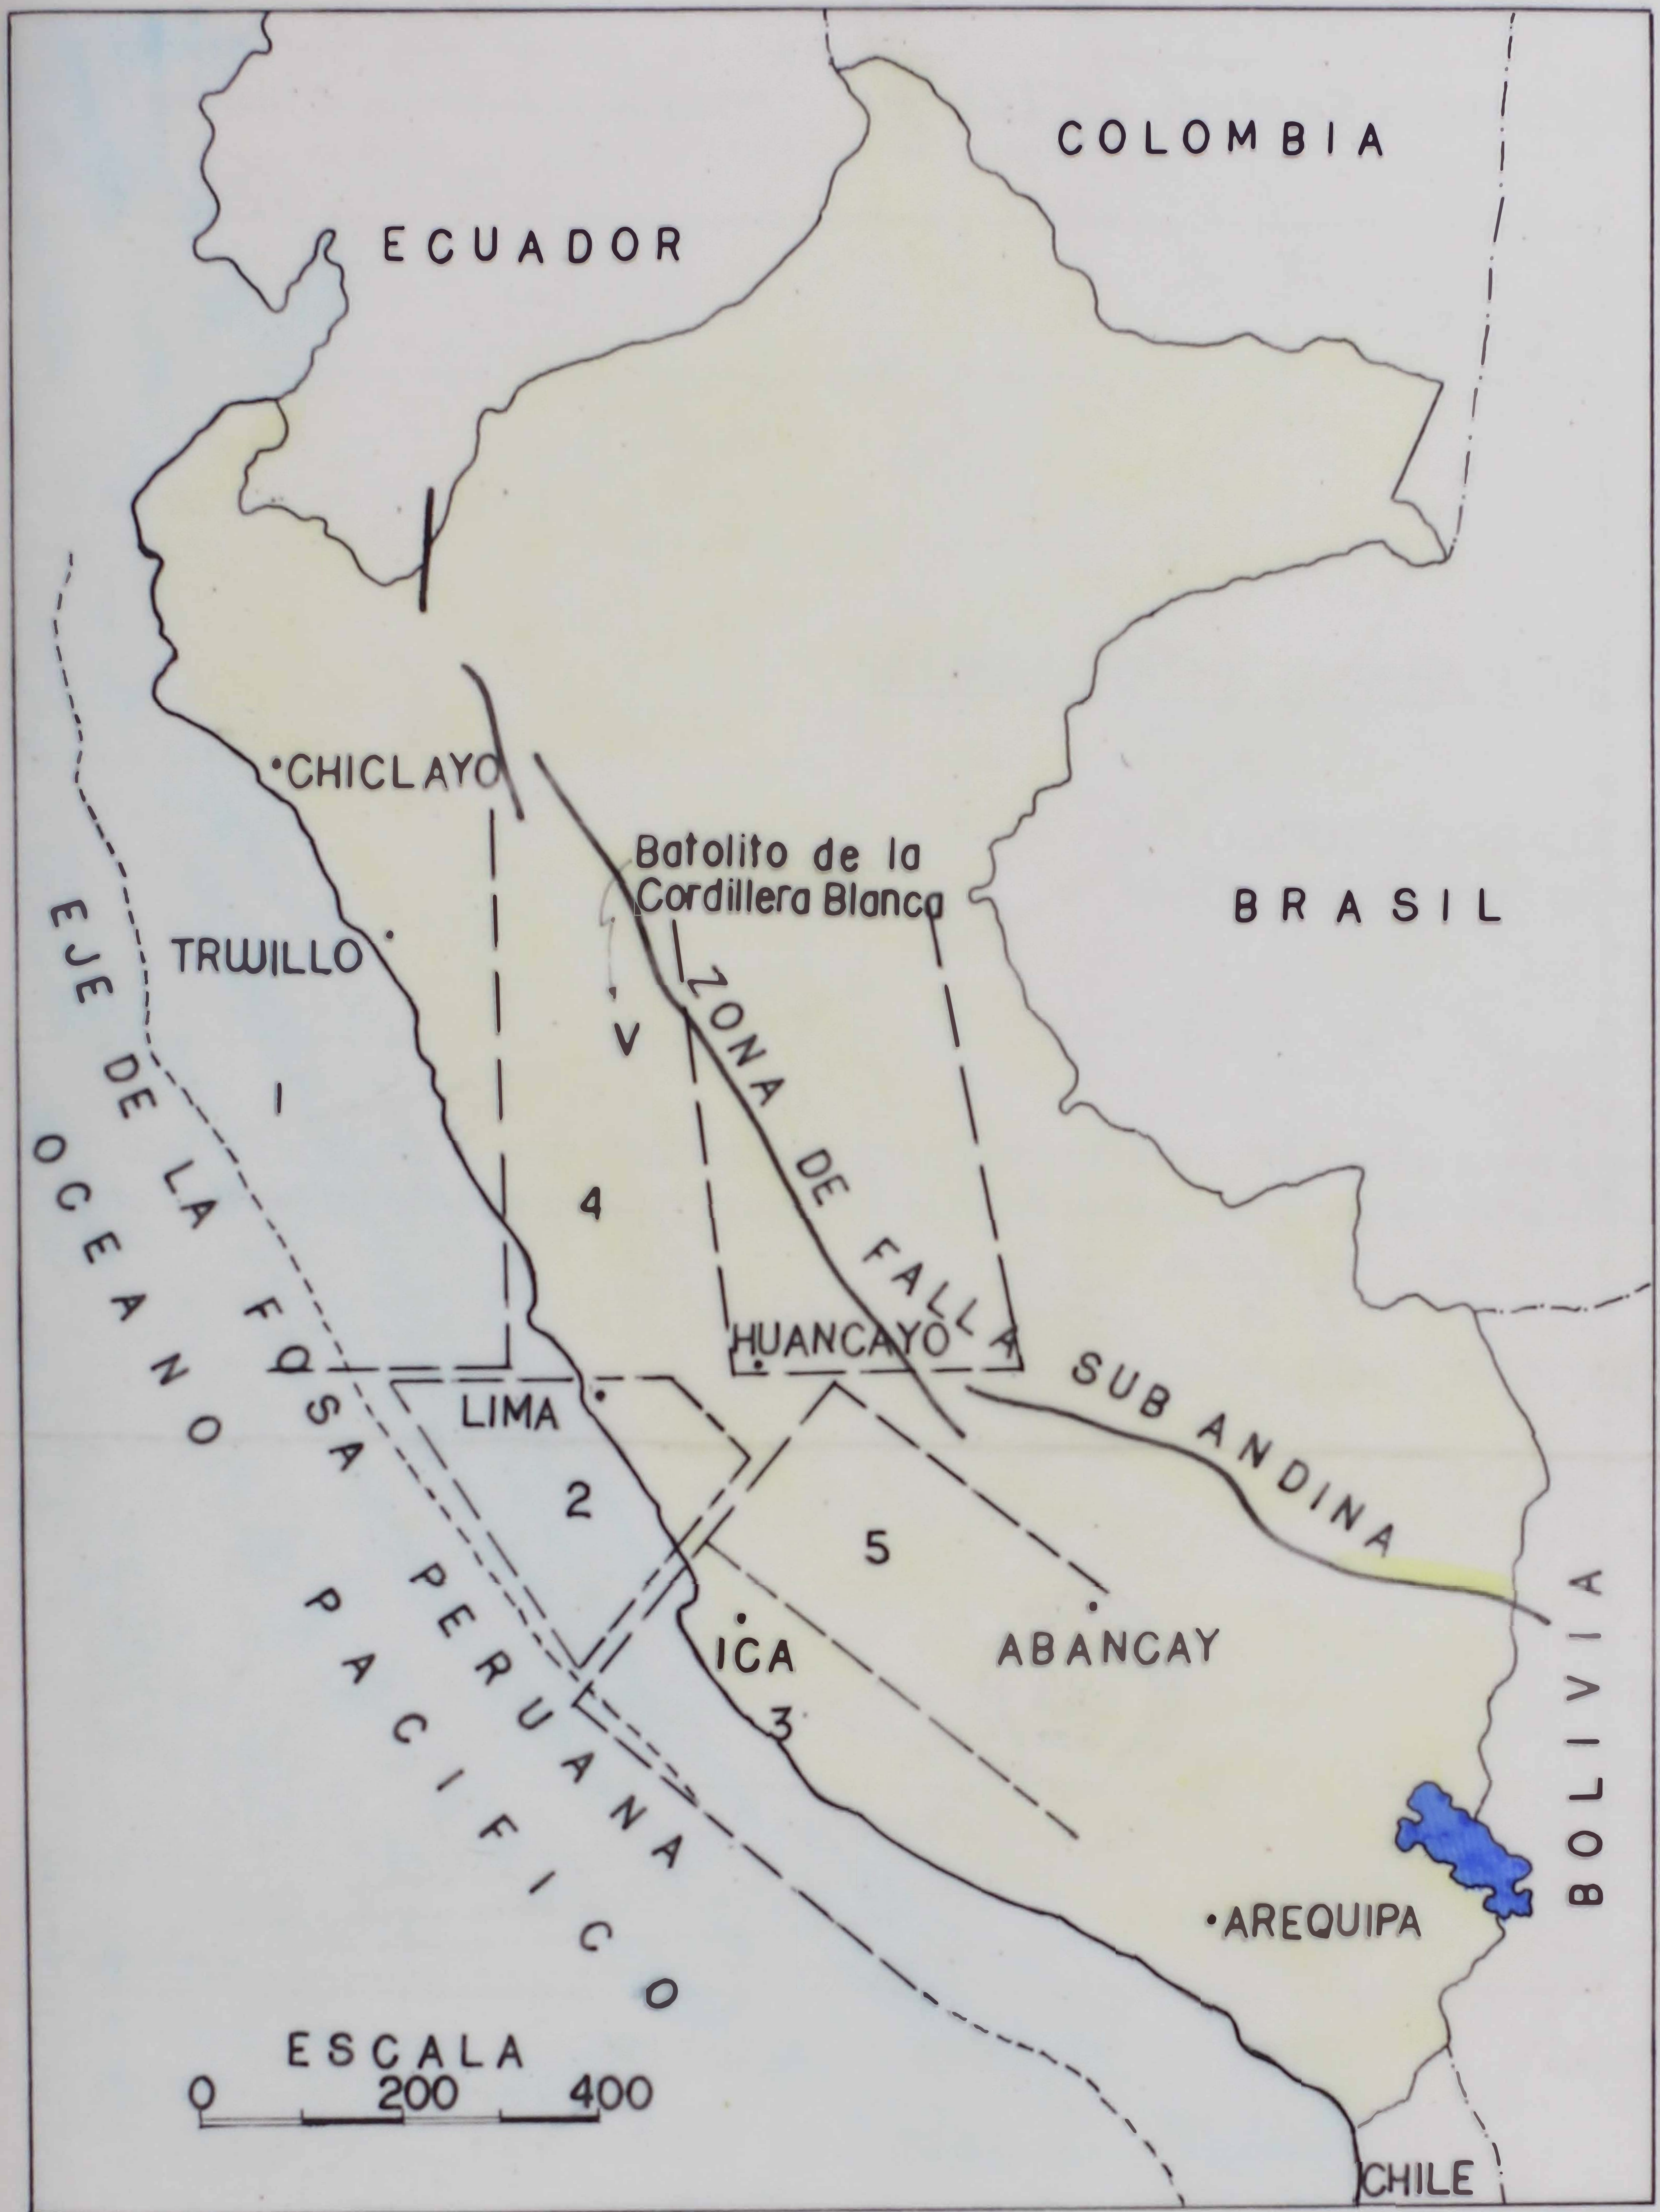
FIGURA N° 18

(Datos periodo 19-3-1974)

La presencia de agua especialmente, genera en el plano de falla de talud presiones y fuerzas intersticiales por la propiedad expansiva y lubricante de la arcilla (figura Nº 18) que actúa como una cuña, y el limo que se licúa dejando vacíos inconvenientes en la

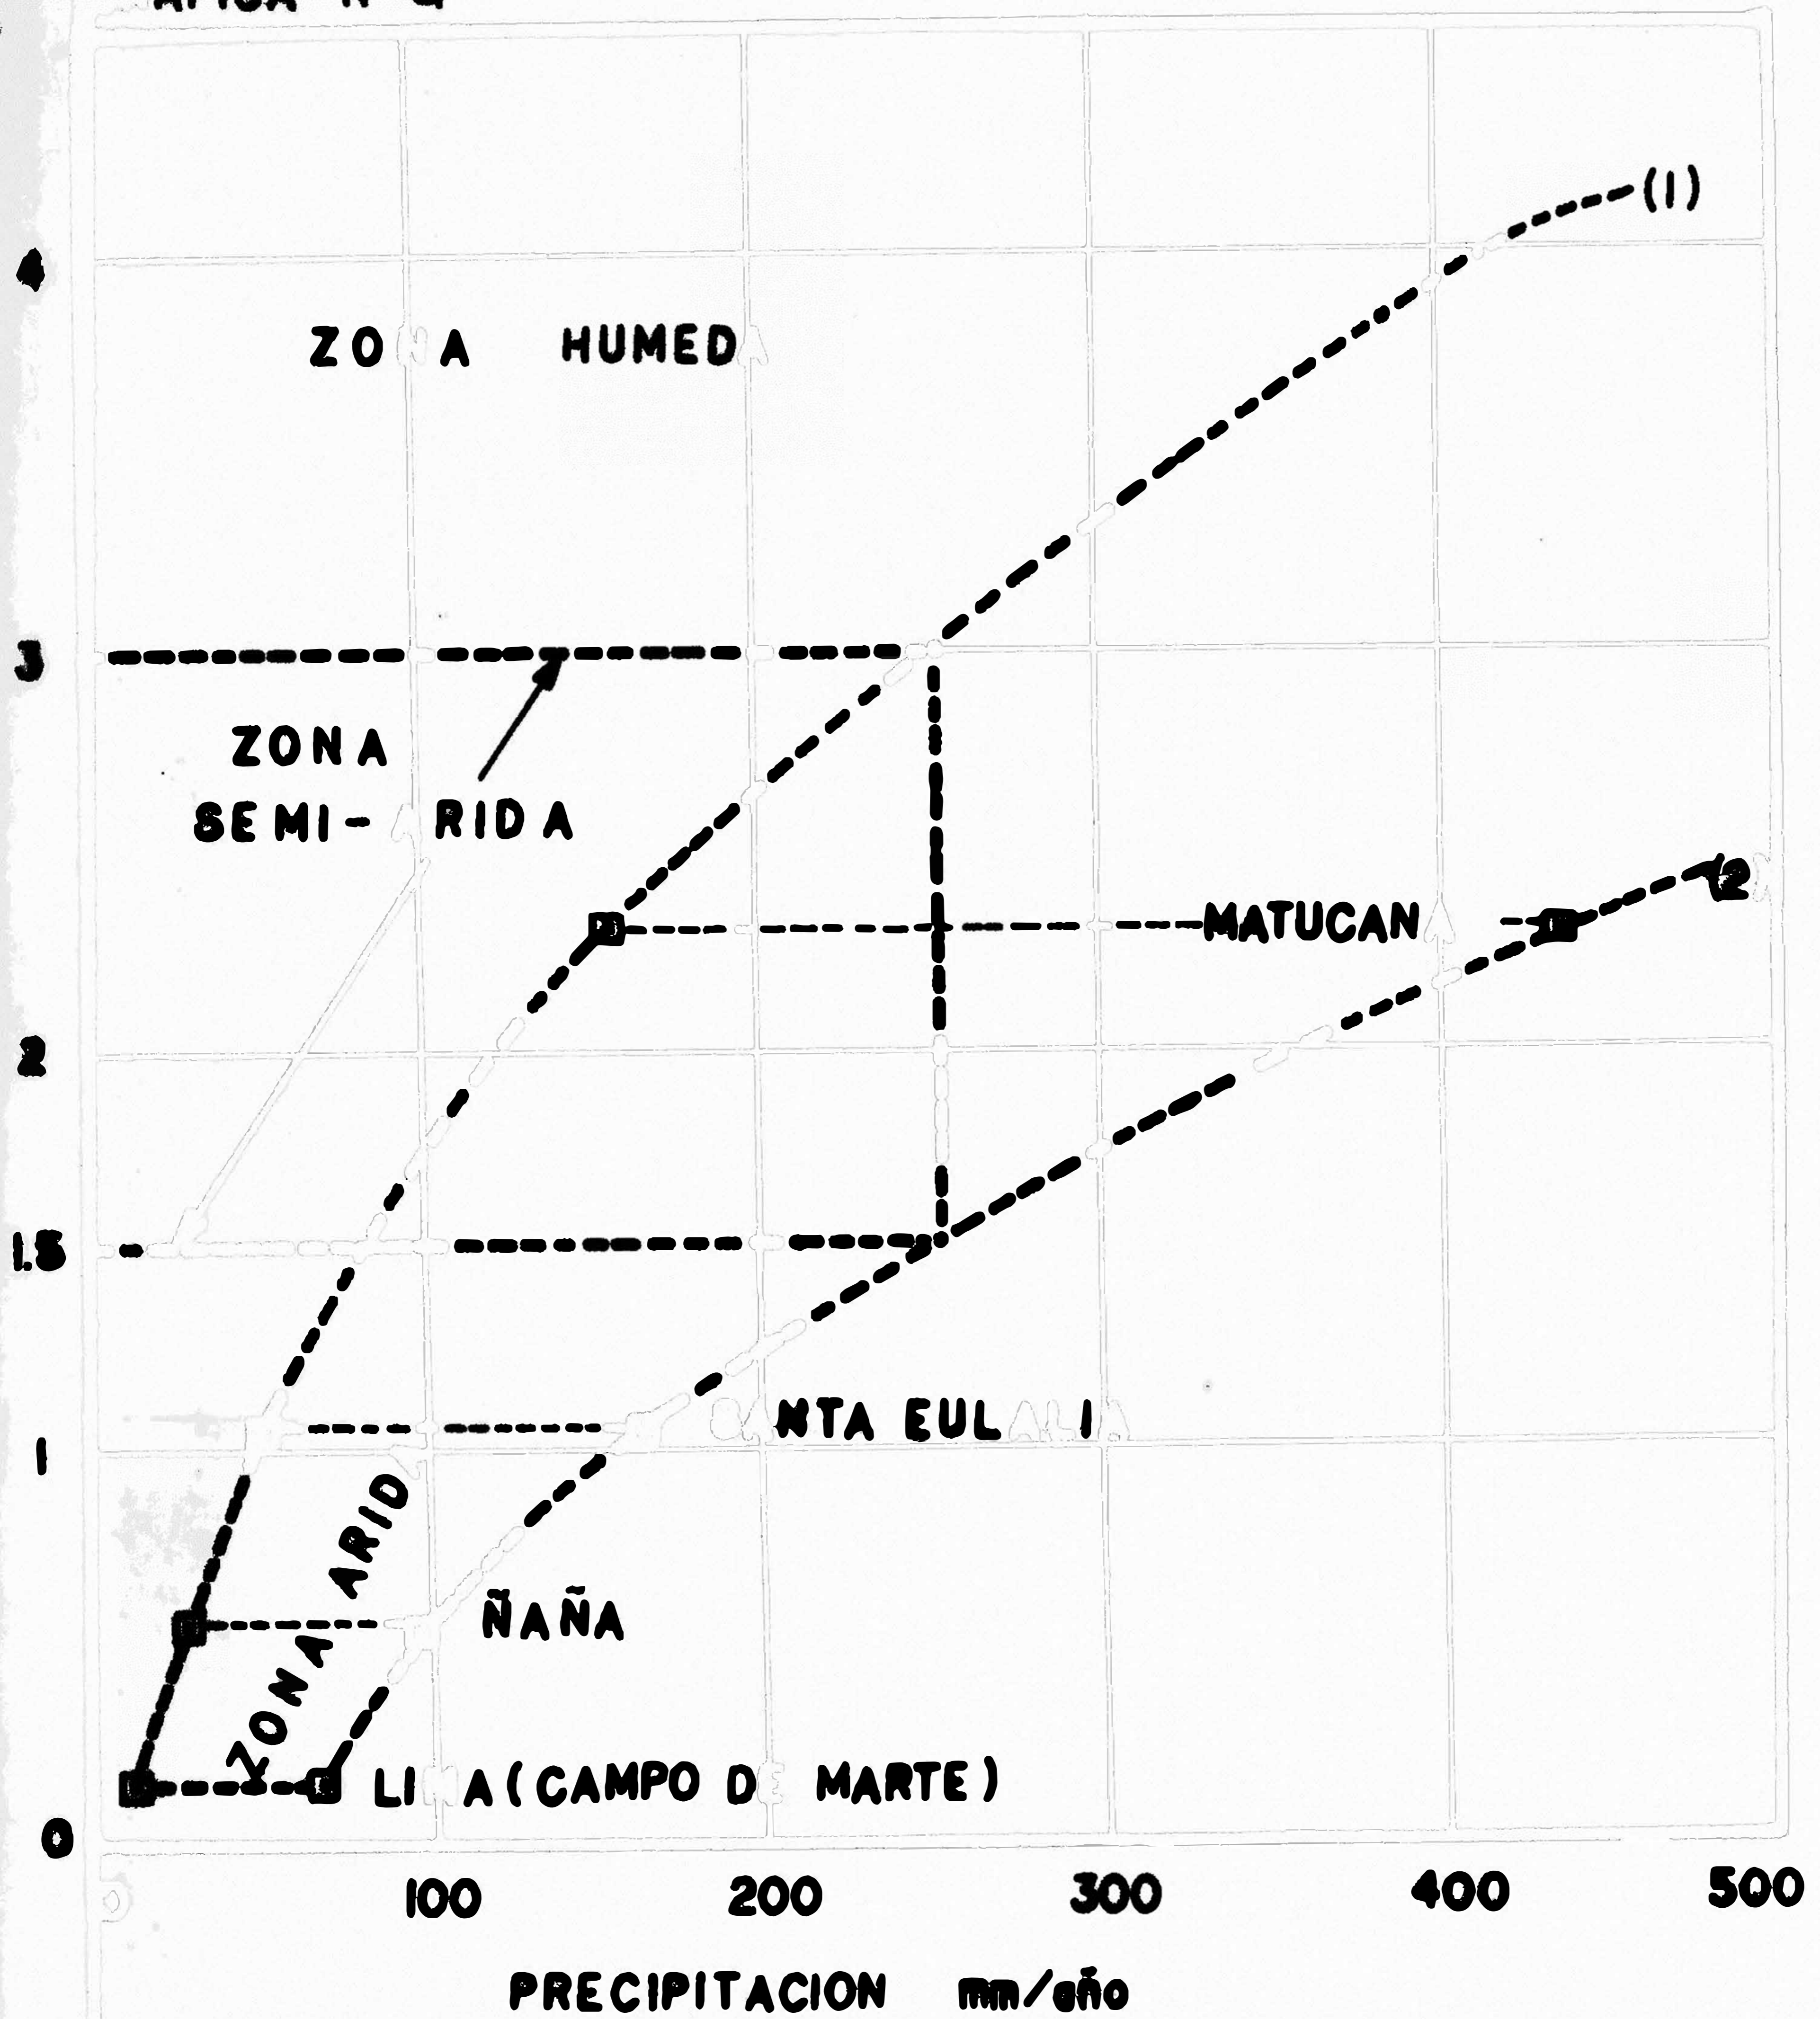
PRECIPITACION MEDIA MENSUAL EN LA CUENCA BAJA MEDIA Y ALTA  
DEL RIO RIMAC PERIODO 1961-83

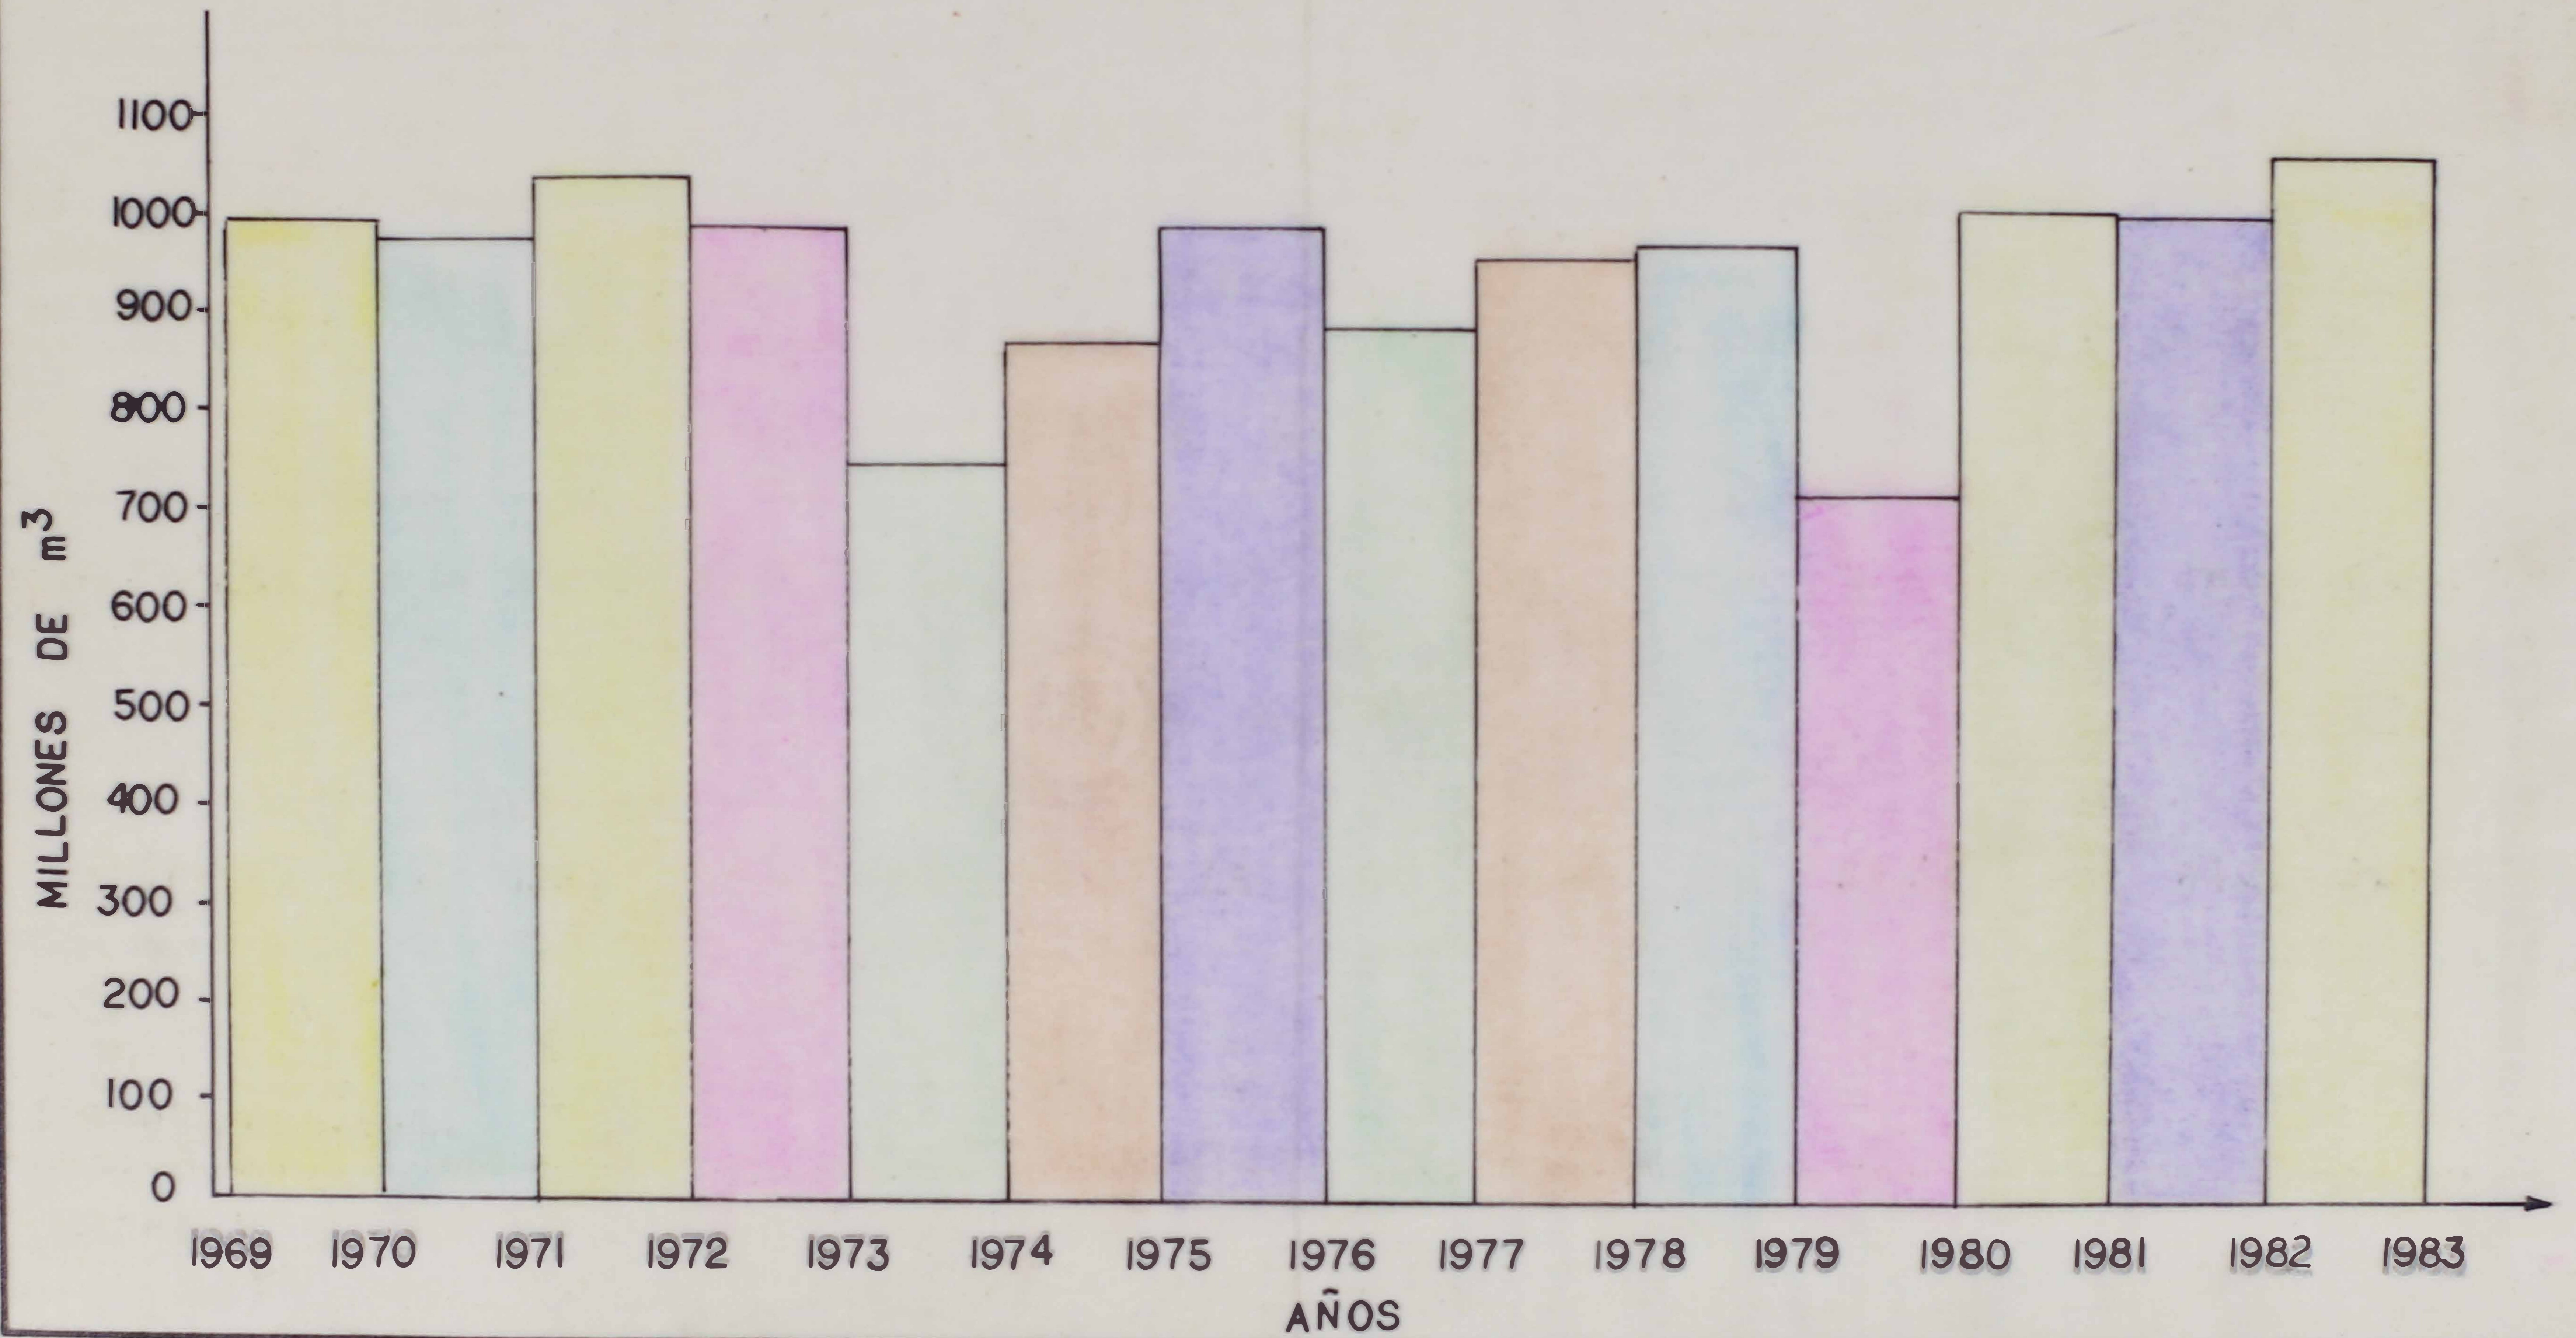
GRAFICA Nº 8

VOLUMENES TOTALES ANUALES DE DESCARGAS DEL RIO RIMAC  
ESTACION DE AFOROS SECTOR CHOSICA-PERIDO 1969-1983
