**ANALISIS Y DISEÑO DE ESTABILIDAD SISMICA DE
TALUDES EN SUELOS Y ROCAS - CASO CURVAS LA LEONA**

TESIS

FELIX EDUARDO GARCIA PRADO

**Lima - Perú
2005**

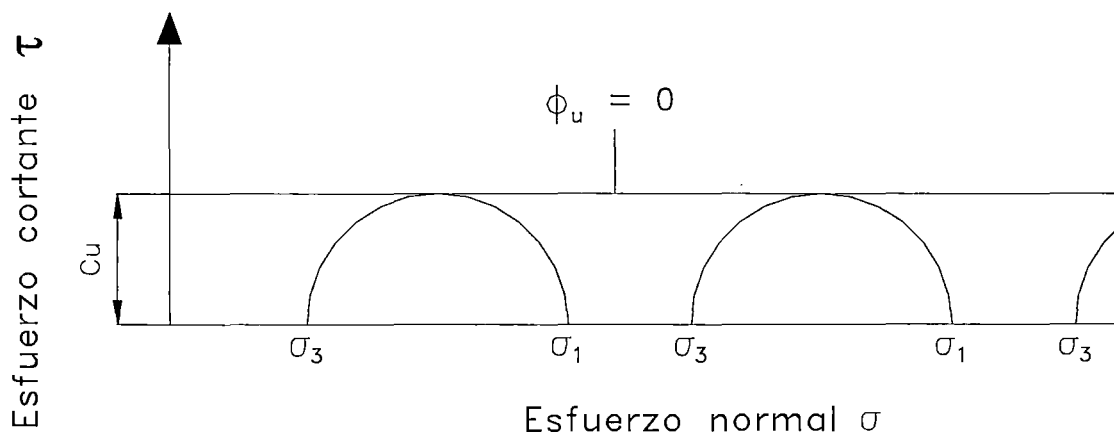
Fig. 3.6 : Envoltorio de Falla en Ensayos No Drenados sobre Arcillas Saturadas

En la Figura 3.6 las muestras se fallan de manera convencional, en la cual σ_3 , se mantiene constante y σ_1 se incrementa. Puesto que el desviador de esfuerzos en la falla es independiente de la presión de cámara, se obtiene el mismo resultado sin importar la trayectoria de esfuerzos que se siga. Por tanto, los parámetros no drenados en esfuerzos totales son únicos e independientes del procedimiento del ensayo utilizado para medirlos. Éste es un resultado particularmente importante puesto que significa que un elemento de suelo en el campo donde la trayectoria de esfuerzos en la falla es mucho más compleja con σ_1 y σ_3 variables, se tendrá el mismo valor de C_u y ϕ_u , lo cual sugeriría que cuando los esfuerzos cambien y probablemente causen la falla en condiciones no drenadas, el análisis de estabilidad puede hacerse en términos del esfuerzo total.

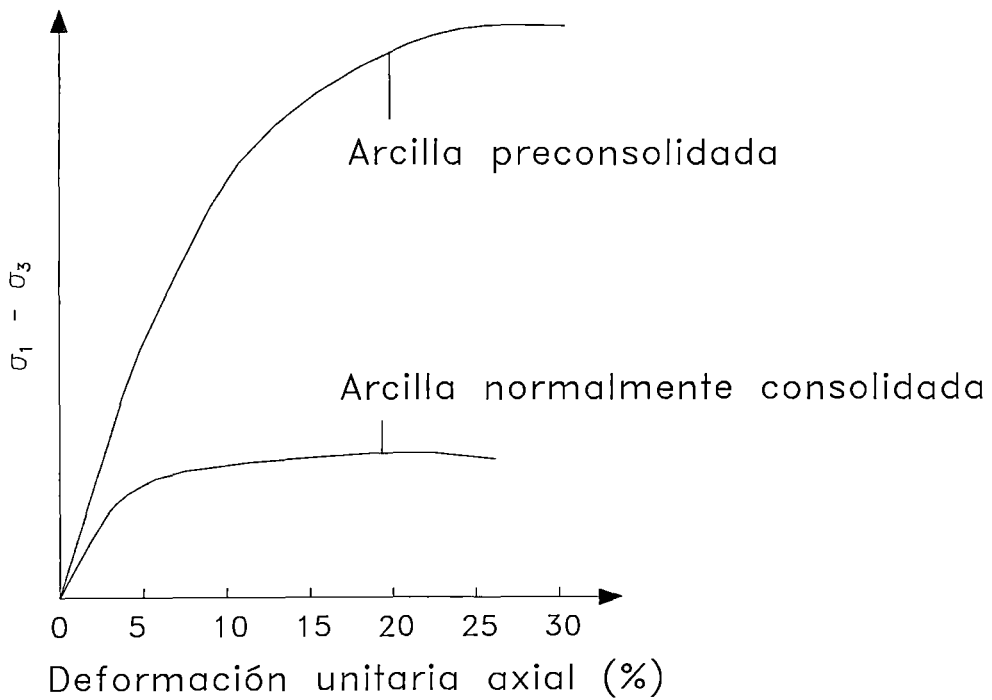
Fig. 3.8 : Relación Esfuerzo-Deformación Unitaria en Ensayos Consolidados-No Drenados con Arcillas

consolidado-no drenado en el cual la muestra de suelo se consolida por completo con la presión de cámara y luego el desviador de esfuerzos produce la falla en condiciones no drenadas. La Fig. 3.8 muestra las curvas típicas de desviador de esfuerzos en función de la deformación unitaria axial.

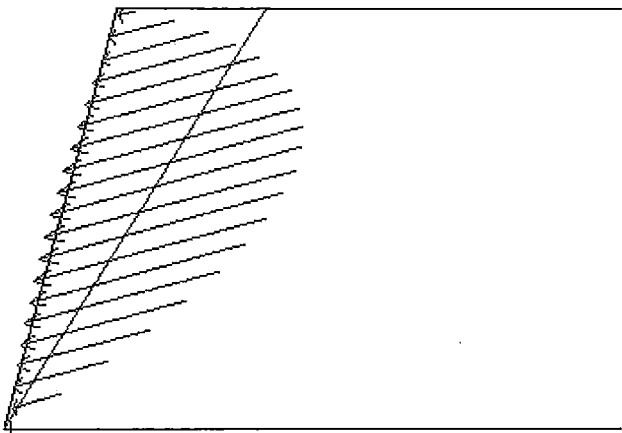
<p> $U = 5.59$ $Fr = 1.58 \text{ Tn/m}$ $Fa = 5.19 \text{ Tn/m}$ $\text{Fresultante} = 3.61 \text{ Tn/m}$ </p>	<p>Datos del Paño Longitud : 4 Buzamiento : 75 Plano de Falla Buzamiento : 58</p> <p>Propiedades de la Roca $PI = 35.0$ $C = 0.0$ Densidad = 2.10</p> <p>Carga en el perno 4.224 Tn</p> <p>Malla Tensora Esfuerzo actuante</p> <p>0.903 Tn/m² 8.854 kN/m²</p> <p>Condiciones de Sismo Existe S/N ? : <input checked="" type="checkbox"/> % del peso : 15.00</p>
$F. \text{ tensional actuante} = 3.61 \text{ Tn/m} - 35.42 \text{ kN/m}$

Fig. 5.13: Programa Malla para el Diseño de Enmallados

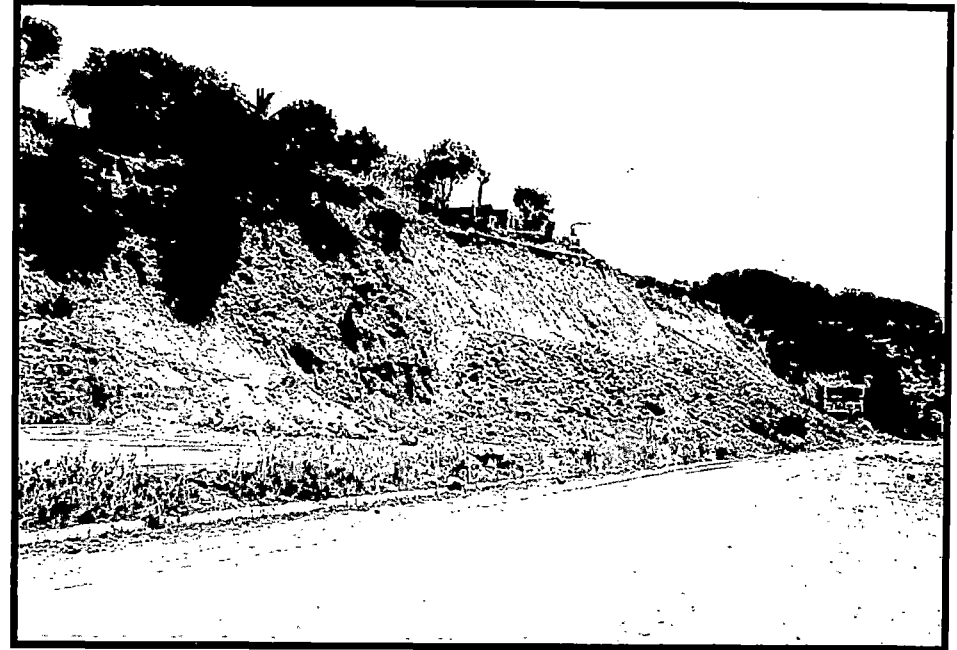
Fotografía:

Progresiva (Km)		de:	50+860
Margen de la carretera:		a:	51+060
			IZQ.
Características	Fenómeno	DERRUMBE	
Equilibrio Actual	Estable (0)	1	
	Intermedio (1)		
	Crítico (2)		
Evolución	Nula (0)	3	
	Progresiva (3)		
Topografía	Suave < 10° (0)	2	
	Media 10-30° (1)		
	Fuerte > 30° (2)		
Volumen (m³)	<10 (0)	3	
	10-100 (1)		
	100-1000 (2)		
	>1000 (3)		
Daños Materiales	Ligero (1)	2	
	Medio (2)		
	Catastrófico (3)		
Valoración		11	
Altura de Talud (m)		25 - 30	
Pendiente del Talud (°)		50 – 35 (Mat.caído)	
Litología		Tobas, cenizas pumíticas, fragmentos rocosos en matriz limosa.	
Factor de Humedad		Húmedo - Mojado	
Evaluación Integral		Crítico

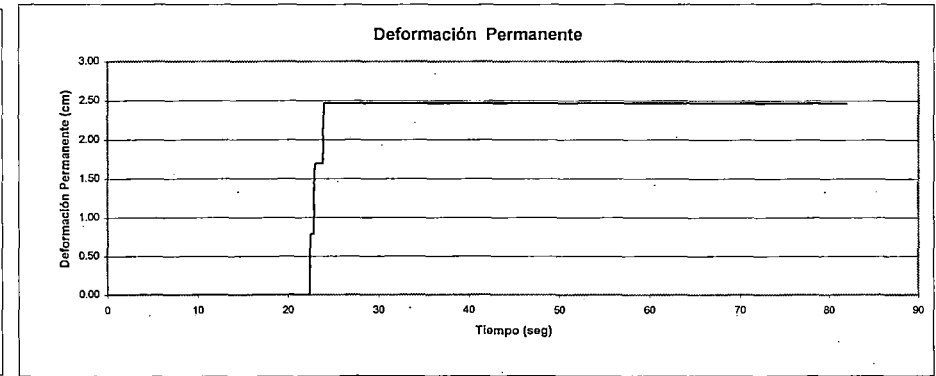
Deformación Permanente
