**“VULNERABILIDAD SÍSMICA DE CENTROS EDUCATIVOS DEL  
DISTRITO DE BREÑA Y REFORZAMIENTO DEL C.E. SEÑOR DE  
LOS MILAGROS “**

**TESIS**

**Para optar el Título Profesional de:  
INGENIERO CIVIL**

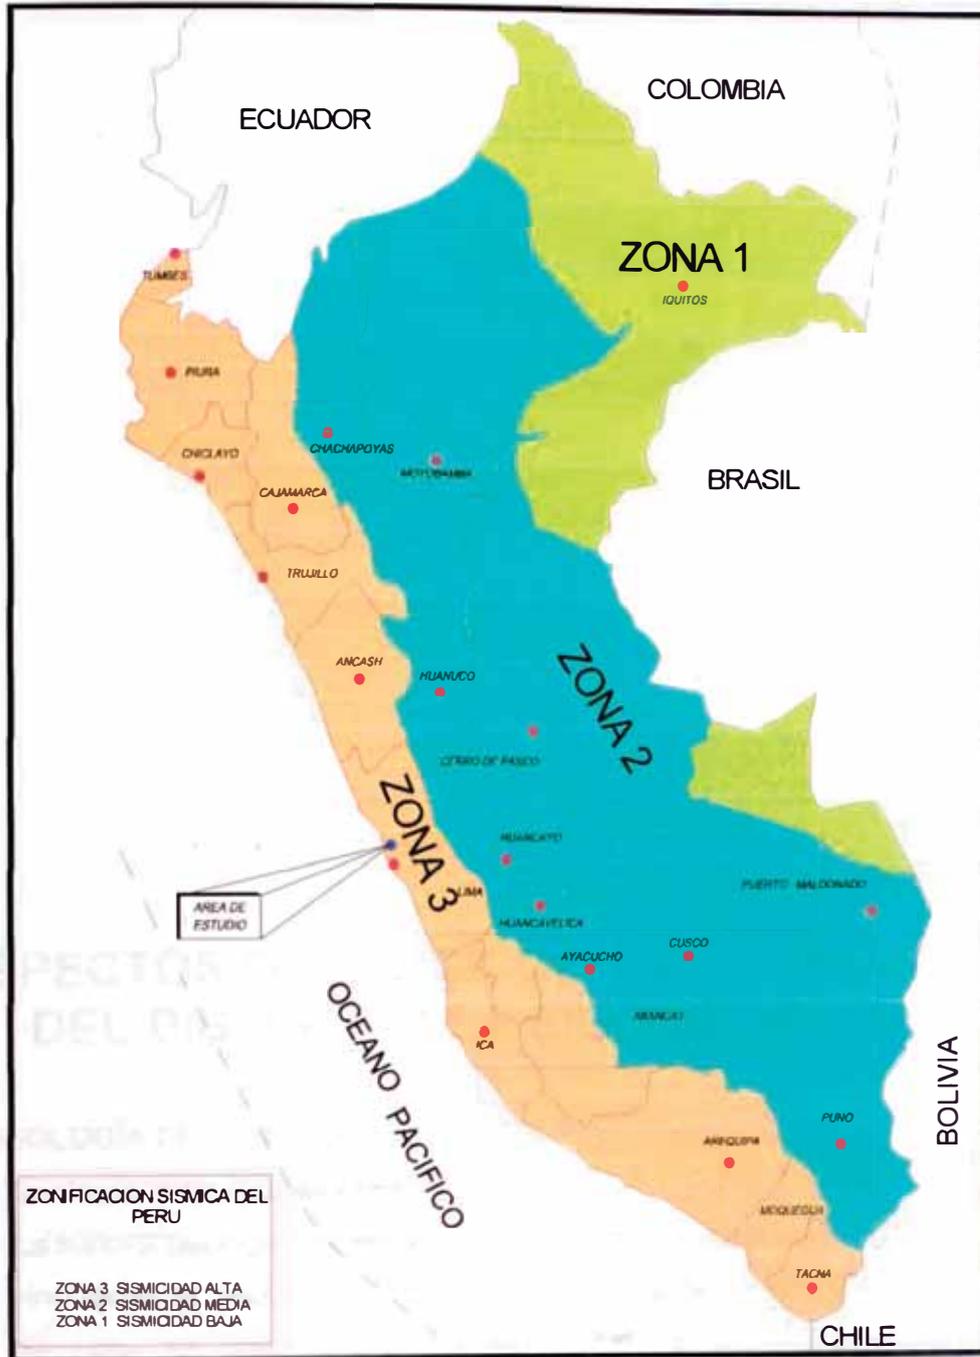
Zona	Factor de Zona (Z)
3	0.40
2	0.30
1	0.15

Figura 2.3 – Zona Sísmica en el Perú  
Fuente: Norma de Diseño Sismorresistente E-030-2003

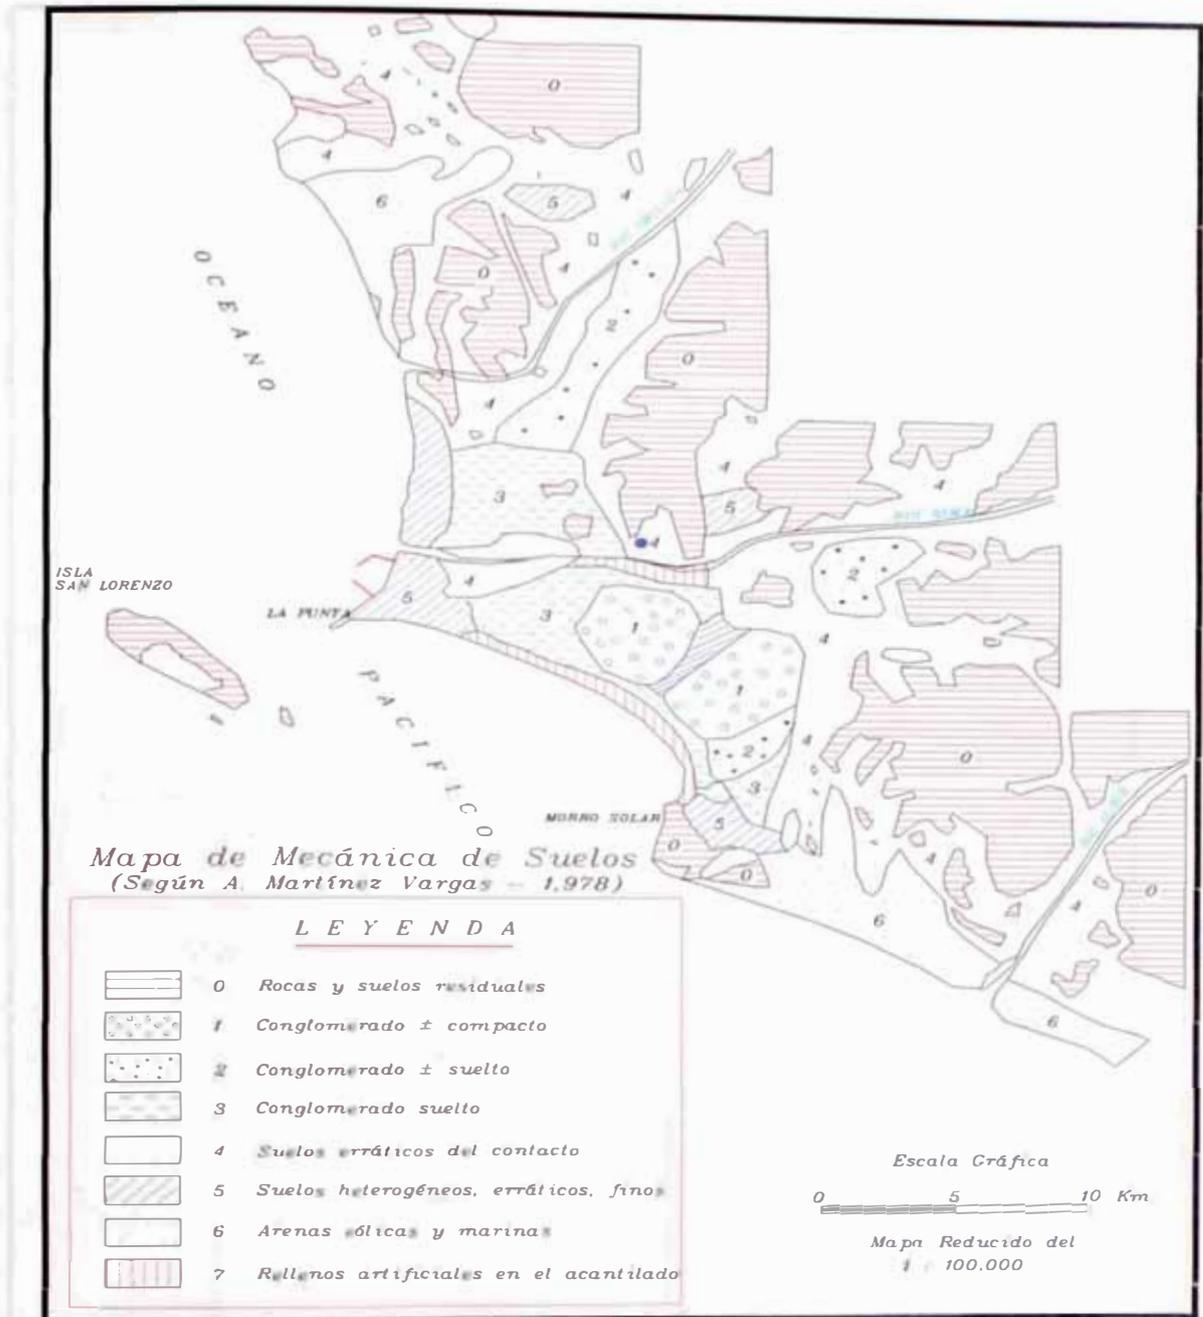
Figura 3.2 Mapa Geotécnico de Lima  
Fuente: Martínez Vargas 1979

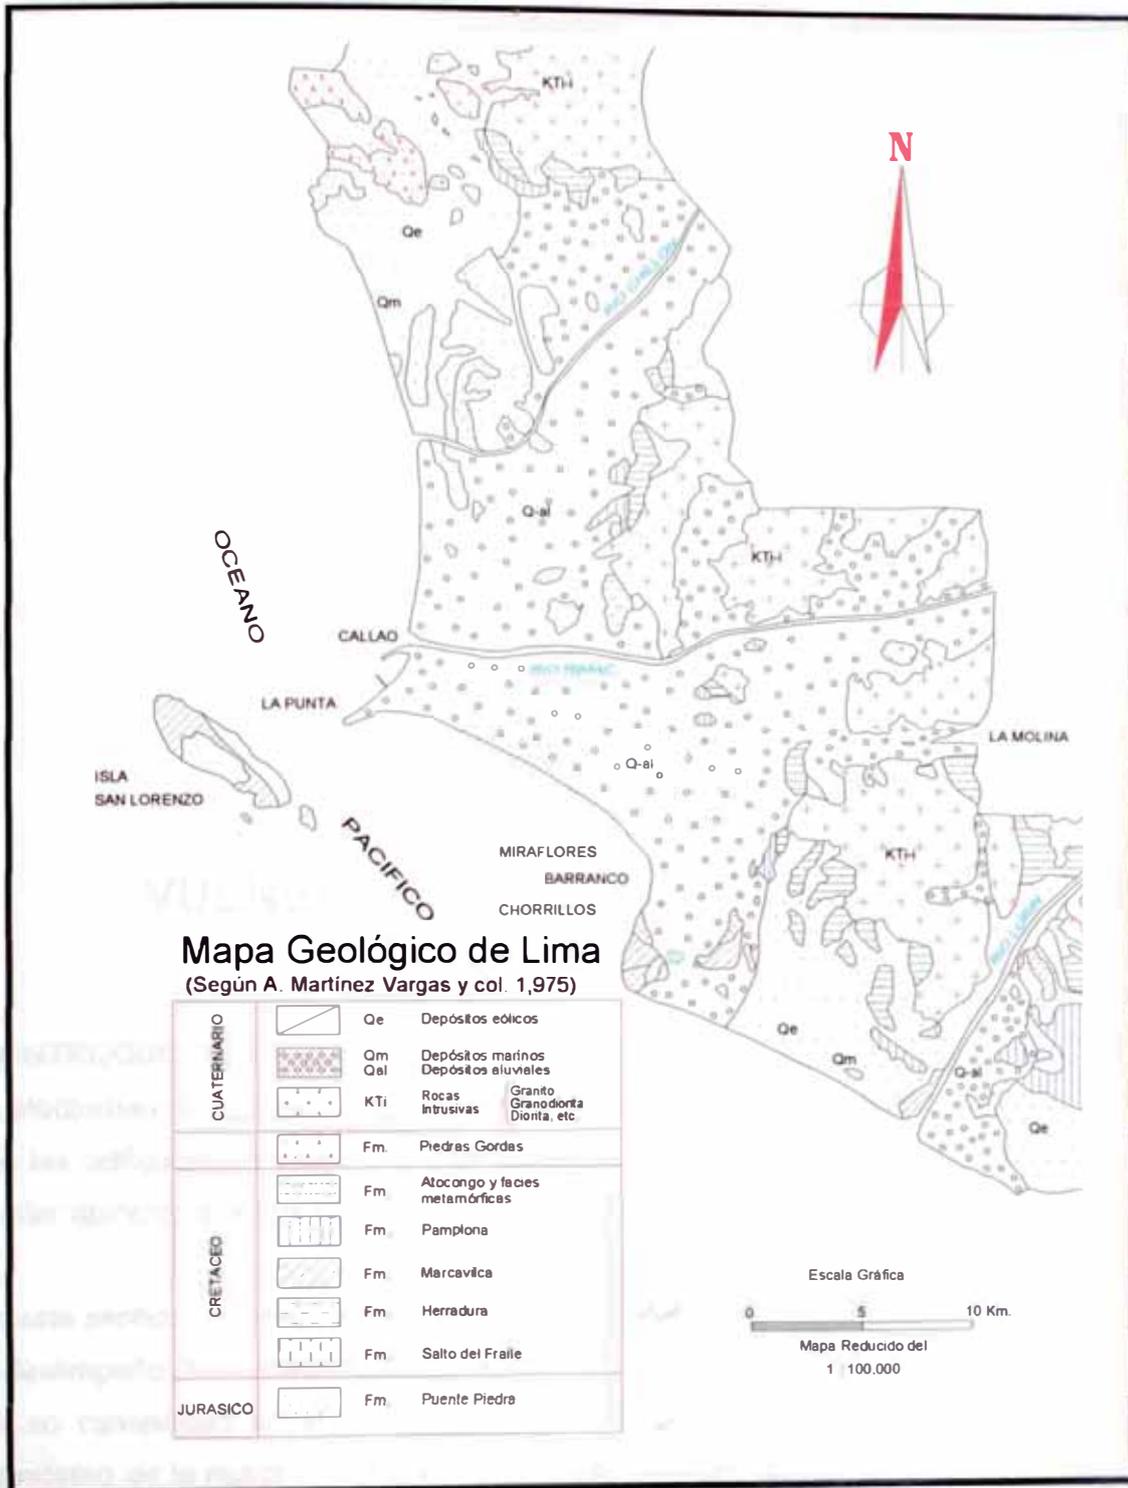
Figura 3.3 Mapa Geológico de Lima  
Fuente: Martínez Vargas 1979

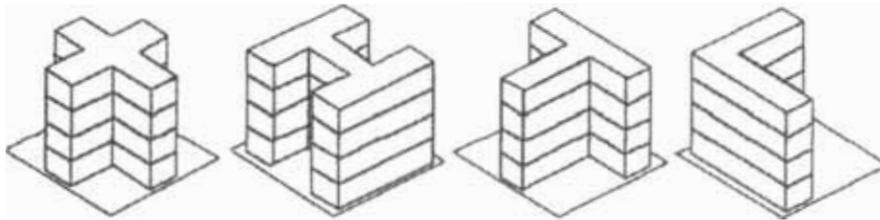
La configuración de la estructura en planta influye de manera importante en el comportamiento sísmico de un edificio. Se recomienda utilizar estructuras con configuraciones simples y simétricas evitando utilizar edificios en forma de U, Y, L, H y T ya que la unión entre los diferentes cuerpos (aristas), en el caso que existiere, se ve sujeta a una concentración de esfuerzos, que pueden causar daños de consideración.

Figura 4.1 - Diferentes irregularidades en planta

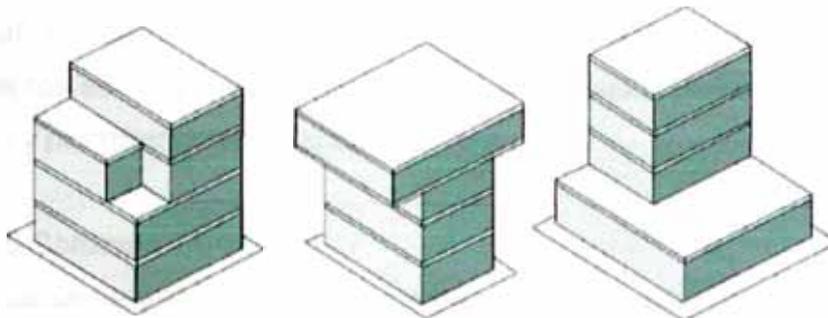
1. Cuando un piso presenta una altura entre pisos mayor a los de los pisos adyacentes.
2. Cuando hay cambio repentino en la configuración en planta de la edificación.
3. Cuando se presenta una discontinuidad en los elementos verticales.
4. Cuando hay concentraciones de masas en algún piso.

Figura 4.2 Irregularidad en altura

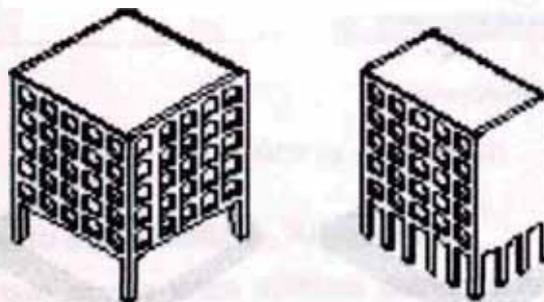
Una estructura presenta la característica de piso suave cuando la rigidez en los pisos superiores es mayor que la rigidez del piso en consideración. Este se produce usualmente en el primer piso ya que es ahí donde se busca un mayor espacio y visibilidad, lo que impide que se utilicen elementos como muros de corte que posiblemente se utilizan en los pisos adyacentes. Los pisos suaves acumulan grandes deformaciones lo cual puede llegar a producir un colapso abrupto.

Figura 4.3 Niveles inferiores débiles

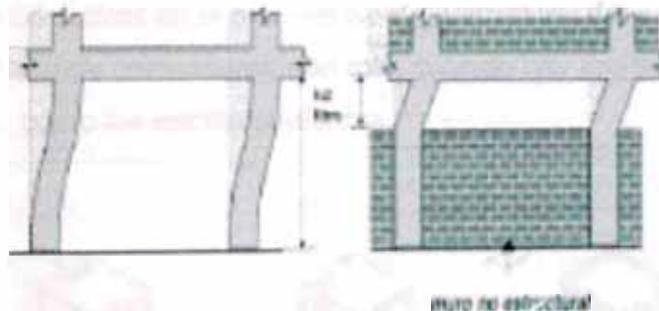
Otra causa de daño y colapso de edificios relacionados a lo mencionado anteriormente es el problema de columna corta. Ocurre cuando hay columnas que han sido acortadas de una altura inicial (altura de entre pisos), a una altura más corta debido a la inclusión de muros de relleno. Este tipo de columna presenta primero falla frágil por cortante antes que falla dúctil por flexo compresión.

Figura 4.4 Problema de columna corta

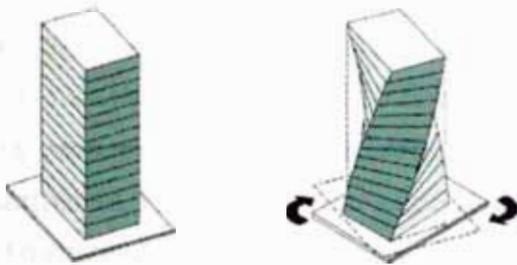
1. Posición de elementos rígidos de manera asimétrica con respecto al centro de gravedad del piso.
2. Colocación de grandes masas en forma asimétrica con respecto a la rigidez.

Figura 4.5 Problema de torsión

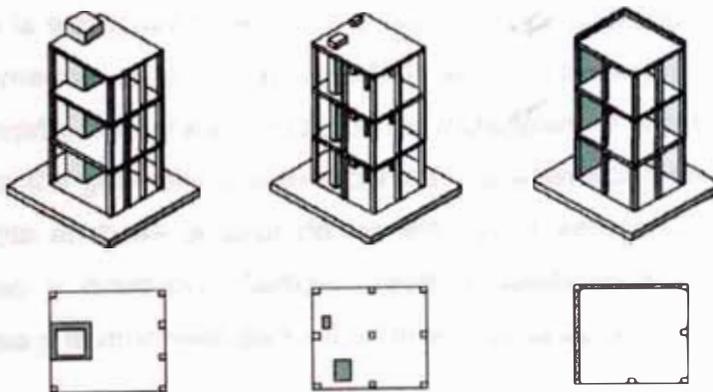
La torsión puede complicarse aún más cuando hay irregularidades verticales, como los escalonamientos.

Figura 4.6 Torsión por muros excéntricos

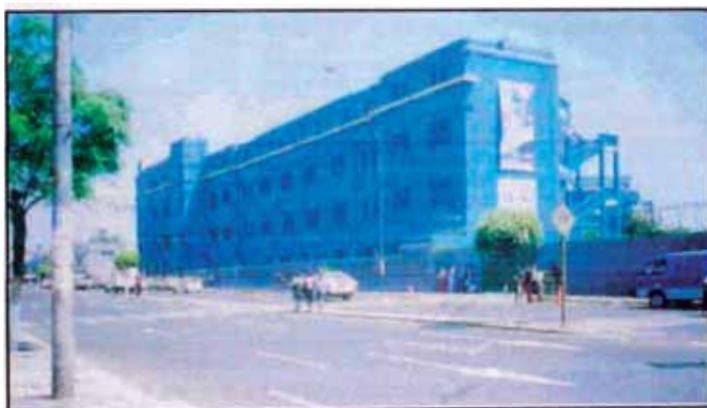
Hoy se reconoce que muchos de estos colegios antiguos, han soportado bien los efectos de los sismos gracias al aporte de los muros de ladrillo, que le daban rigidez lateral a los edificios (Blanco, 2005) [7]. Se muestra en la Figura 5.1, colegio La Salle.

Figura 5.1 Colegio La Salle

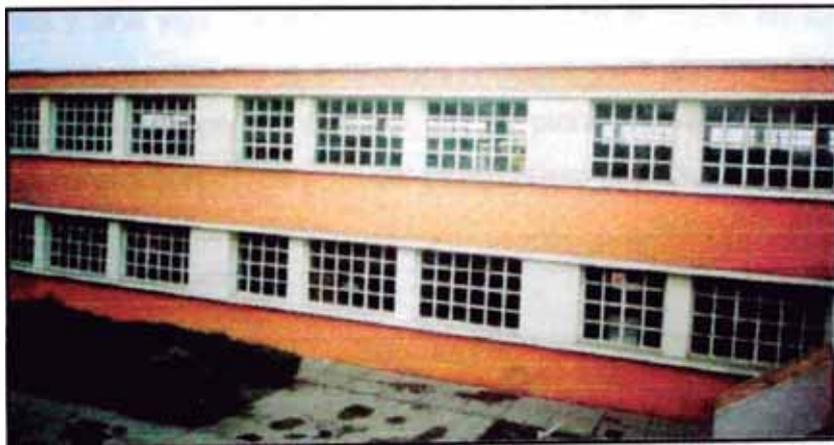
Estas unidades escolares a pesar de su antigüedad y el hecho de no tener una gran densidad de muros de ladrillos ni placas de concreto armado, han tenido un comportamiento aceptable en la mayoría de los casos en los diversos sismos ocurridos hasta el momento. Ciertamente es que en algunos casos se tiene el efecto de columna corta y en otros casos los muros dispuestos en la dirección longitudinal son escasos, por lo que algunas ubicadas en ciudades donde se ha tenido sismo moderado, han debido ser reforzados (Blanco, 2005) [7]. En la Figura 5.2 se muestra el Colegio Mariano Melgar.

Figura 5.2 Colegio Mariano Melgar

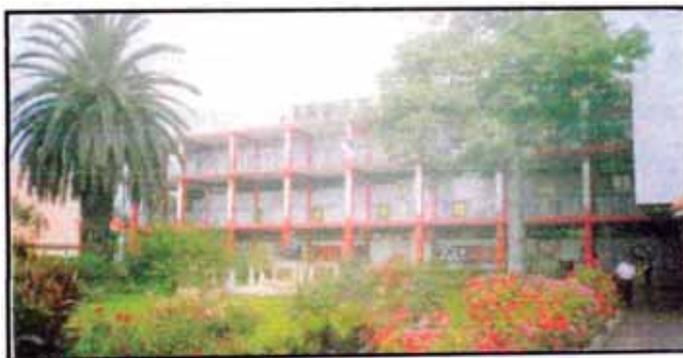
Otros consideraron que la mejor solución para evitar el efecto de columna corta era separar los tabiques o alfeizares de las columnas, mediante una junta que normalmente se especificaba con una o dos pulgadas de espesor, entendiéndose que de esta manera desaparecía el efecto de columna corta. Como los alfeizares quedaban libres en sus costados, tenían un comportamiento en voladizo, siendo peligroso en el caso de una vibración perpendicular a su plano. Por el cual se inicia el detallado de la tabiquería en los planos de estructuras y se comienza a colocar columnetas y una viga collar superior (solera), con el objeto de tener al tabique o parapeto libre de la estructura principal, pero con arriostre para que pueda trabajar con un voladizo, en su plano perpendicular. En la Figura 5.3, se muestra el pabellón del colegio Diez de Octubre.

Figura 5.3 Colegio Diez de Octubre

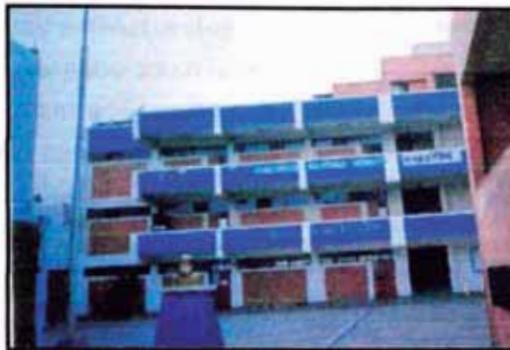
y de Arequipa, Moquegua y Tacna 2001, nos enseñaron que las juntas de separación entre columnas y alfeizares de ventanas no funcionaron por dos razones: que el desplazamiento lateral durante el sismo fue mayor al espesor de la junta y por consiguiente se produjo la interacción tabique columna. La junta que casi siempre se llenaba con poliestireno expandido (tecnopor) y que generalmente se especificaba con espesor de una o dos pulgadas, fue revestida con mortero dejándose hacia el exterior solamente una bruña superficial, por lo cual no llegó a trabajar como una junta libre (Blanco, 2005) [7]. En la Figura 5.4 se muestra el pabellón del colegio Micaela Bastidas.

Figura 5.4 Colegio Micaela Bastidas

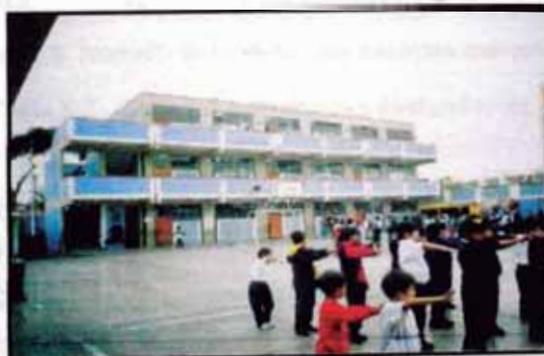
Se mejora la norma Sismorresistente y con el conocimiento de los sismos de Nazca y Arequipa, se le da mas rigidez longitudinal a los pórticos y se separa la tabiquería de la placa, evitándose Así la formación de columnas cortas y mejorando el desempeño de los módulos OINFES. En la Figura 5.5, se muestra el pabellón del colegio Señor de los milagros.

Figura 5.5 Colegio Señor de los Milagros

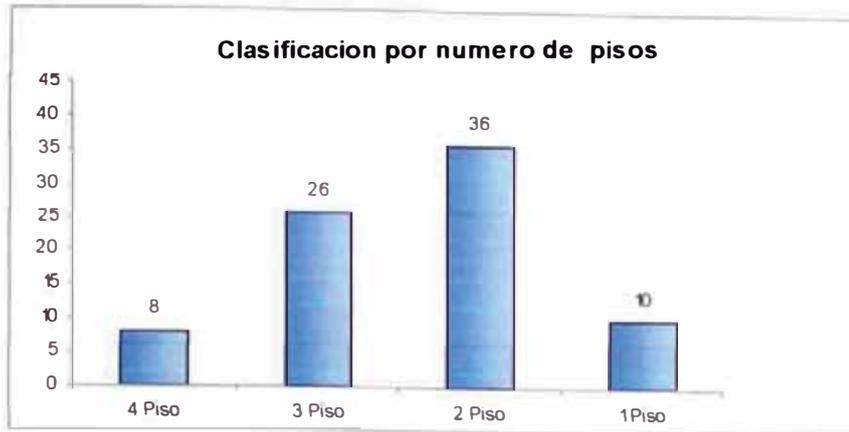
De los 80 módulos evaluados en el área de estudio, 10 (12.5%) tienen piso, 36 (45.0%) tienen solo 2 pisos, 26 (32.5%) tienen 3 pisos, ) tienen 4 pisos, ver Figura 5.9 y 5.10.

Figura 5.9 Número total de módulos evaluados por piso

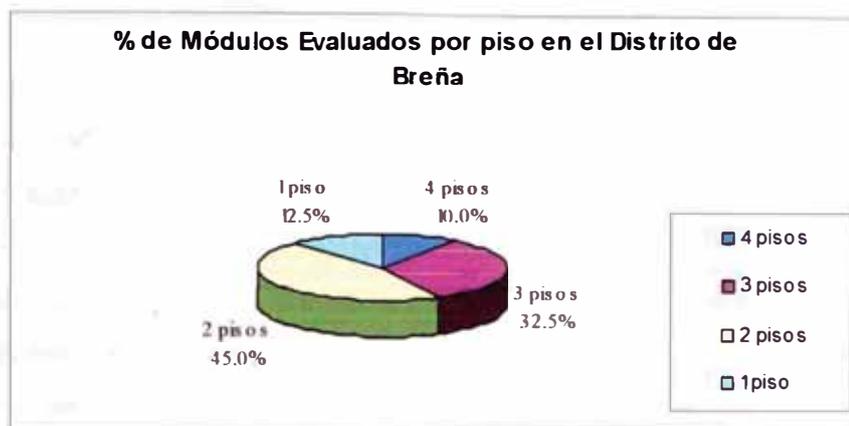
Figura 5.10 (%) porcentaje de módulos evaluados por piso

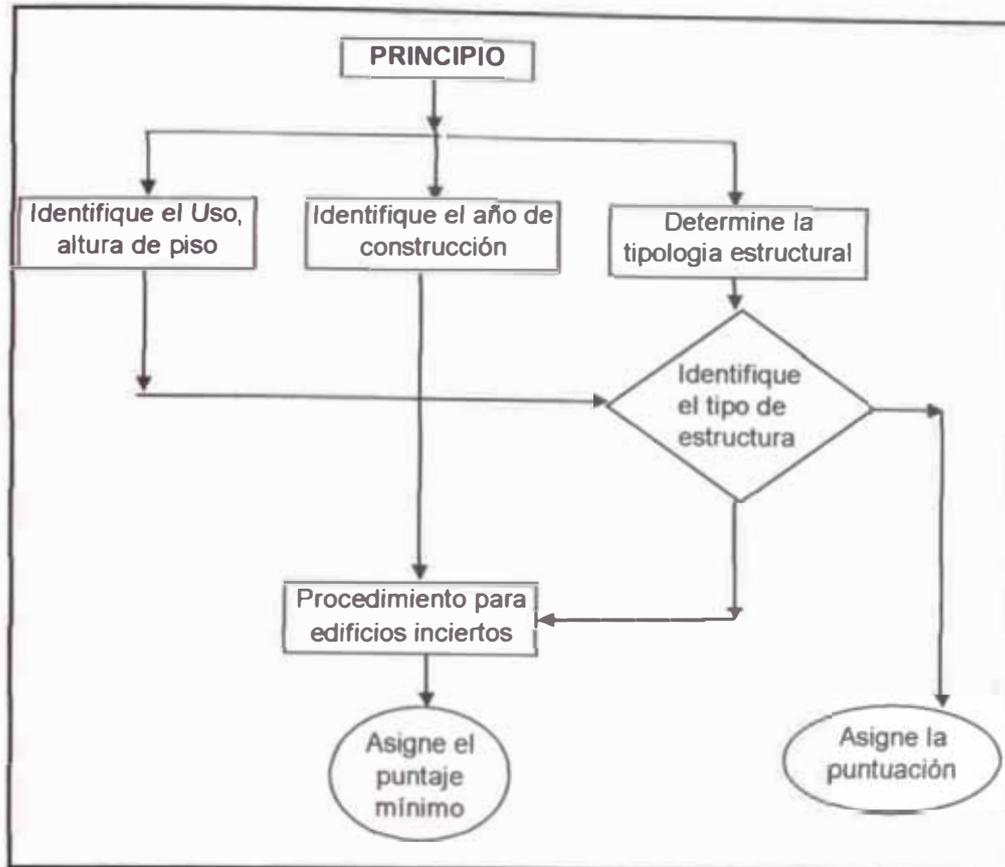
Figura 5.17 Diagrama de flujo para una evaluación  
Fuente: ATC-21

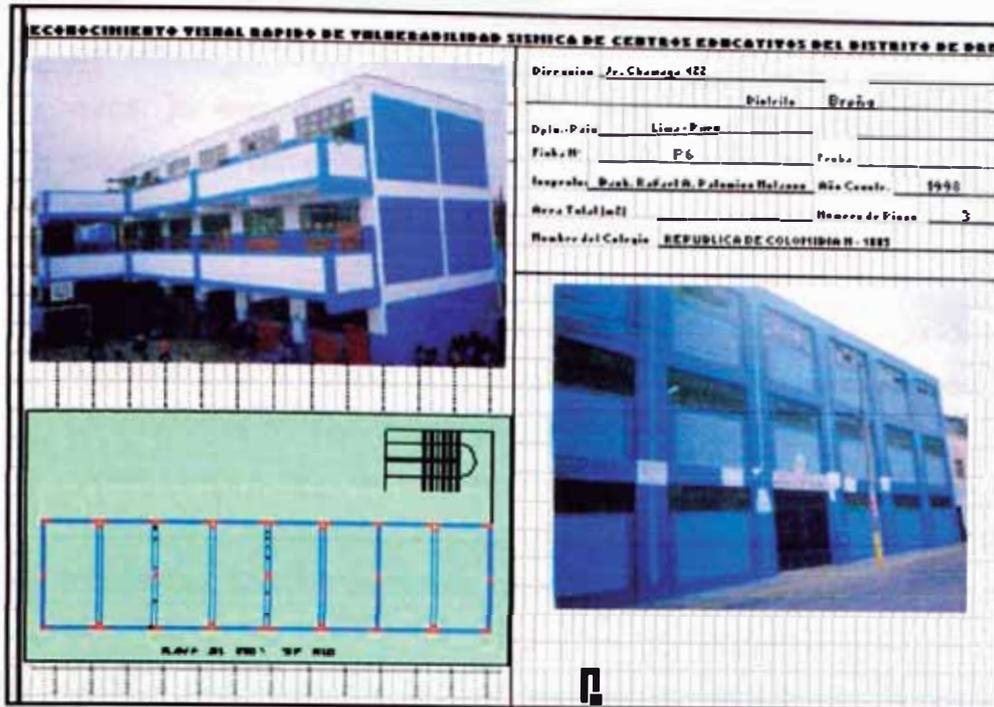
- a) Cuando se esta haciendo este tipo de estudio es importante la identificación y la ubicación del modulo del centro educativo y estén identificadas mediante la dirección de la calle, la posición del modulo y un código, es útil esto para el posterior cotejo y los análisis. Ver Figura 5.18.

Figura 5.18 Posición del edificio e identificación.

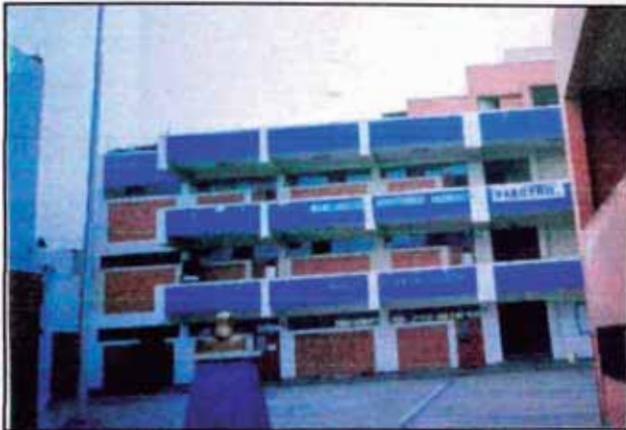
Esta tipología es común, se encuentra en la mayoría de colegios, generalmente con zapatas aisladas y con columnas y vigas en la dirección longitudinal. Sin embargo existen estructuras donde se tienen muros portantes en la dirección transversal; por presentar una tipología mixta se consideró como C1, al ser la más baja en puntaje inicial.

Figura 5.19. C.E. Secundaria Micaela Bastida con tipología conformado por pórticos con muros portantes.

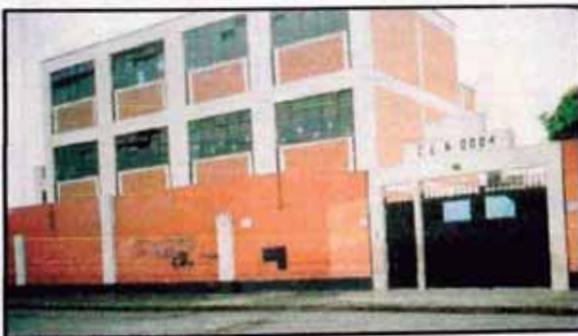
En estas estructuras de concreto armado prácticamente la totalidad de la fuerza lateral es resistida por placas de concreto armado de gran rigidez.

Figura 5.20 C.E. Primaria Mariano Melgar con tipología conformado con estructuras de concreto armado con placas.

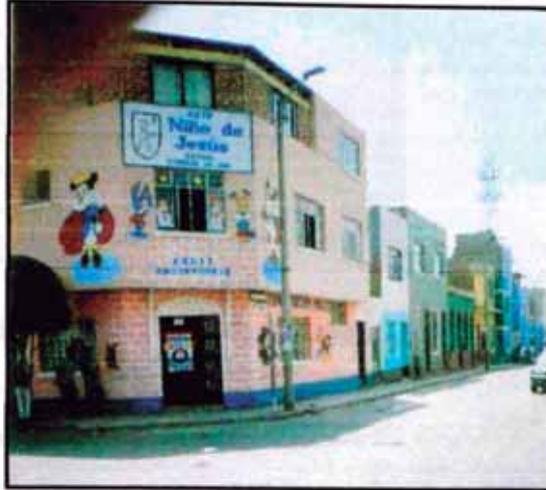
Muros portantes de mampostería confinada, con unidades sólidas. Unidades de arcilla, concreto o sílico calcáreas. Las fuerzas laterales son resistidas por los muros. Diafragmas rígidos en pisos, con losas aligeradas o macizas. Cimentación corrida de concreto ciclópeo, excepcionalmente zapatas aisladas.

Figura 5.21 C.E.I.P. Niño de Jesús con tipología conformado por albañilería confinada.

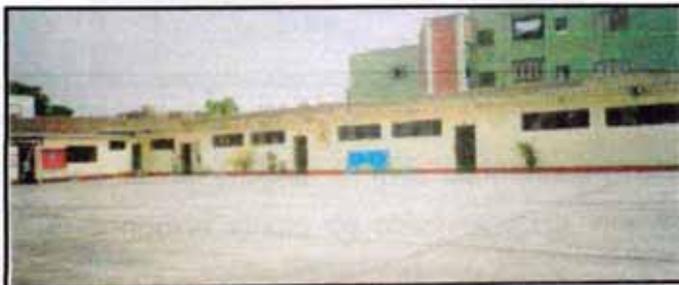
Similar a la albañilería confinada con diafragma rígido, excepto por tener un solo piso y diafragmas de piso o techo flexibles, con viguetas de madera o de acero, incluyendo viguetas reticuladas. No deben incluirse en este grupo las construcciones de dos o más niveles en las que sólo el último nivel tenga un diafragma flexible; éstas fueron clasificadas como RM

Figura 5.22 C.E. Yolanda Prieto con tipología conformado por albañilería confinada con diafragma flexible.

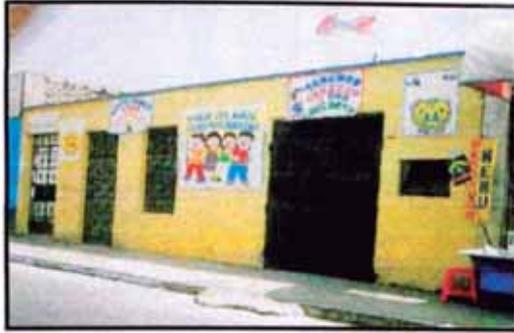
Muros portantes de mampostería sólida sin refuerzo ni elementos de Confinamiento, típicamente con muros de cabeza o de mayor espesor. Las fuerzas laterales son resistidas por los muros. Diafragmas rígidos en pisos, con losas aligeradas o macizas. Cimentación corrida de concreto ciclópeo, excepcionalmente zapatas aisladas.

Figura 5.23 C.E.I. Sagrada Familia de Breña, con tipología conformado por albañilería sin refuerzo.

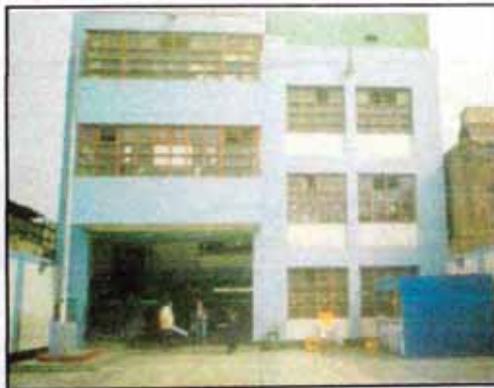
En altura debe observarse si existe la condición de un piso débil, irregularidad en la distribución de las masas, irregularidad geométrica, desplazamientos dentro del plano de acción y discontinuidad en la resistencia. (Figura 5.24)

Figura 5.24 Irregularidad en altura (C.E. Andrés Avelino Cáceres)

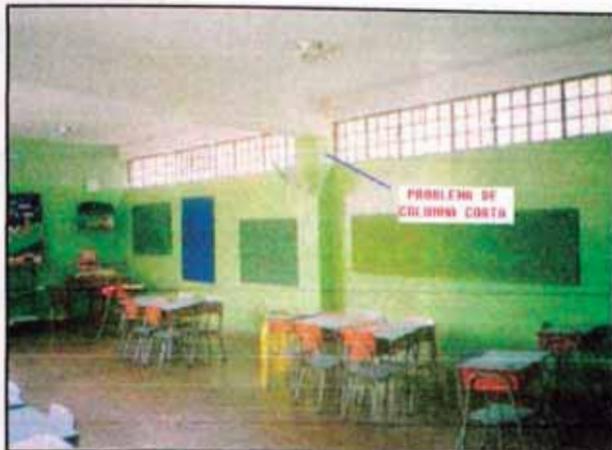
Uno de los problemas más comunes de configuración estructural es el conocido efecto de columna corta, que se caracteriza porque la columna no está cautiva por los tabiques de relleno en toda su altura, usualmente para permitir una ventana en la parte alta del tabique. Dicha columna tiende a fallar en forma frágil al ser sometida a

esfuerzos cortantes excesivos que se generan por estar impedida su deformación hasta la altura de los tabiques.

Figura 5.25 Irregularidad en columna corta (C.E. Maria la Providencia).

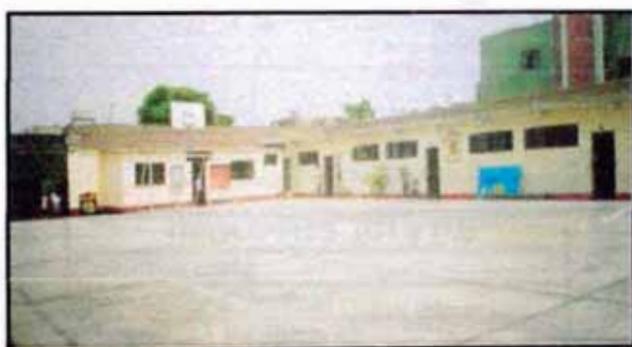
Con este aspecto se intenta que el ingeniero valore las condiciones de irregularidad en planta de los módulos, las cuales pueden favorecer que la estructura sufra torsiones o generar concentraciones de esfuerzos en la estructura que son en general difíciles de resistir y puede ocasionar daños mayores o incluso el colapso. Dentro de las irregularidades en planta que deben ser observadas se encuentran: irregularidad torsional, discontinuidades en el diafragma, desplazamientos del plano de acción de elementos verticales. En la Figura 5.26, se observa.

Figura 5.26 Irregularidad en planta (C.E. Yolanda Prieto).

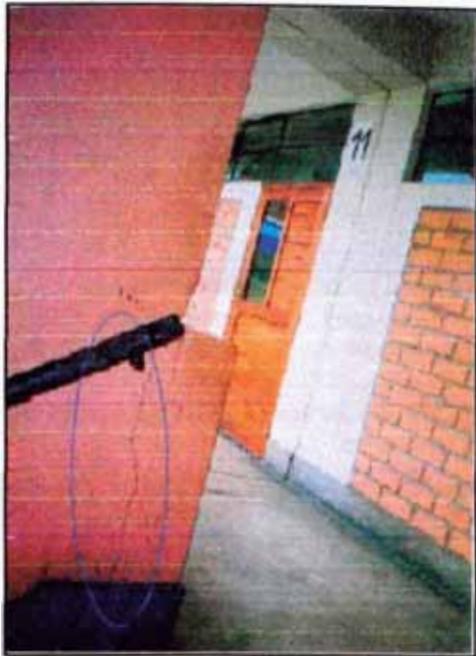
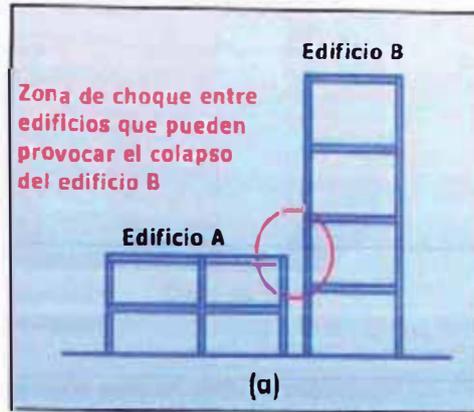
Unos de los problemas más comunes en las edificaciones de albañilería confinada es el problema de separación insuficiente, ya que no se han considerado en las construcciones y para edificaciones de mayor altura puede traer problemas.

Figura 5.27a, irregularidad estructural, separación insuficiente (C. E. Micaela Bastidas)

Figura 5.27b, irregularidad estructural, separación insuficiente

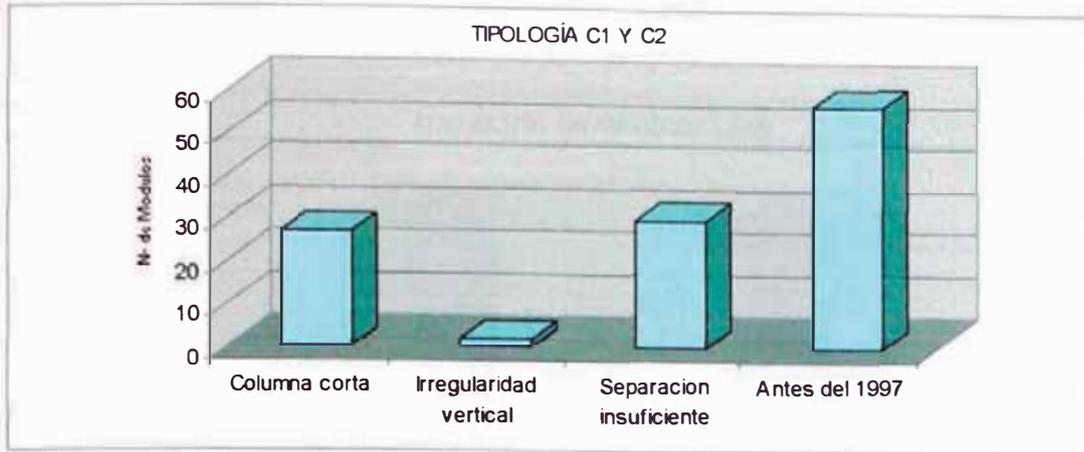
TIPOLOGIAS (C1 y C2)	Nº	N (%)
Columna corta	27	42.19%
irregularidad Vertical	2	3.13%
Separación insuficiente	30	46.88%
Antes del 1997	57	89.06%

Figura 5.28 Factores modificadores vs. números de módulos para un sistema estructural C1 Y C2, en el área de estudio.

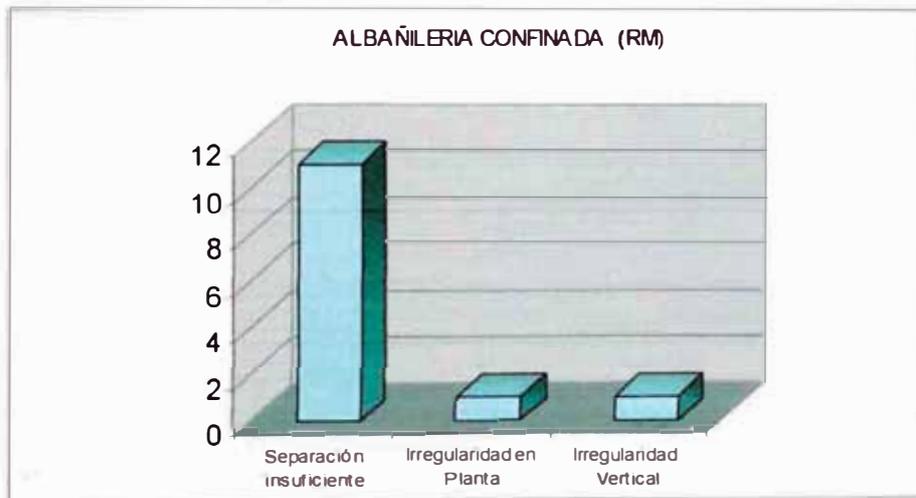
<b>Albanilería Confinada (RM)</b>	<b>Nº</b>	<b>N (%)</b>
Separación insuficiente	11	78.57%
Irregularidad en Planta	1	7.14%
Irregularidad Vertical	1	7.14%

Figura 5.29 Factores modificadores vs. números de módulos para un sistema estructural RM, en el área de estudio.

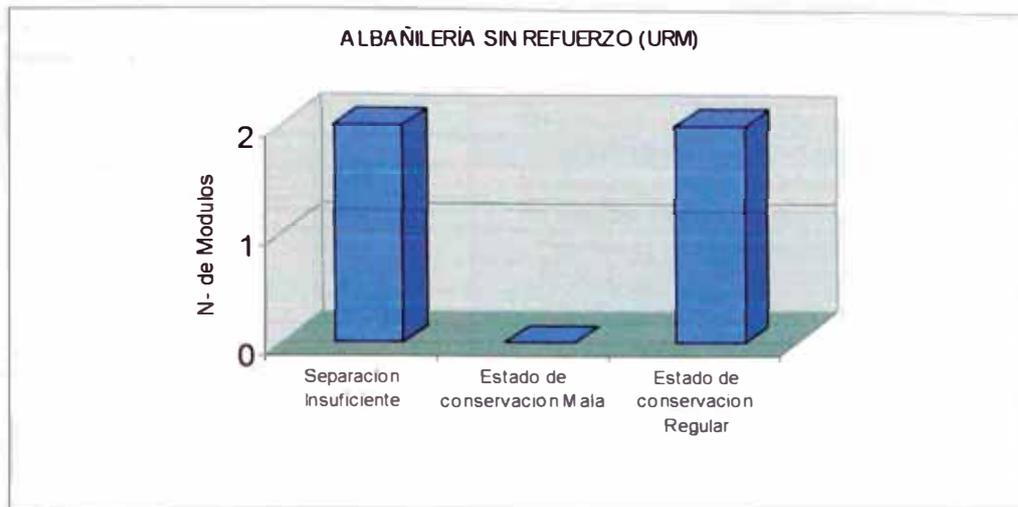
<b>Albañilería sin Refuerzo (URM)</b>	<b>Nº</b>	<b>N (%)</b>
Separación Insuficiente	2	100.00%
Estado de conservación Mala	0	0.00%
Estado de conservación Regular	2	100.00%

Figura 5.30 Factores modificadores vs. números de módulos para un sistema estructural M1, en el área de estudio.

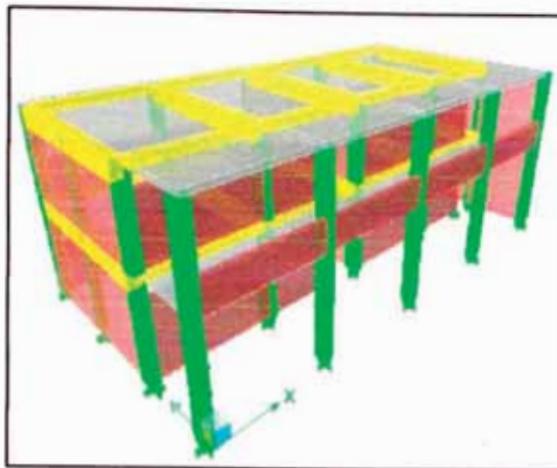
Figura 6.1 Módulo antiguo (1968) de 2 pisos

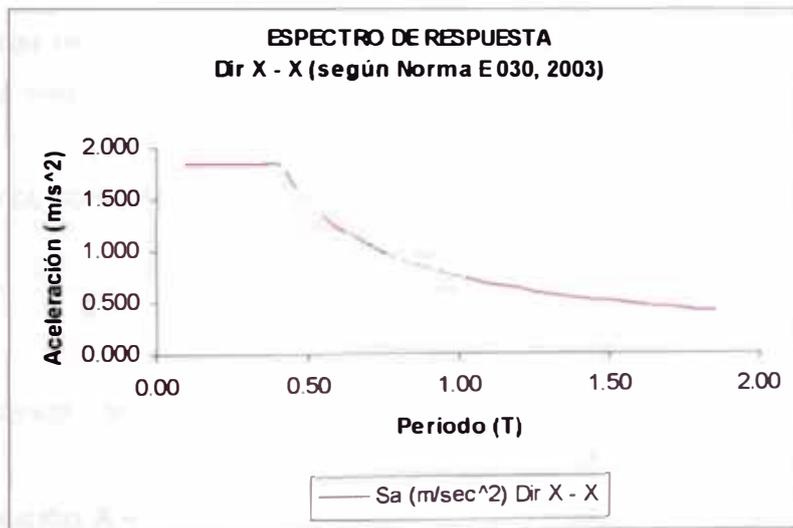
Figura 6.2 Espectro de respuesta X-X

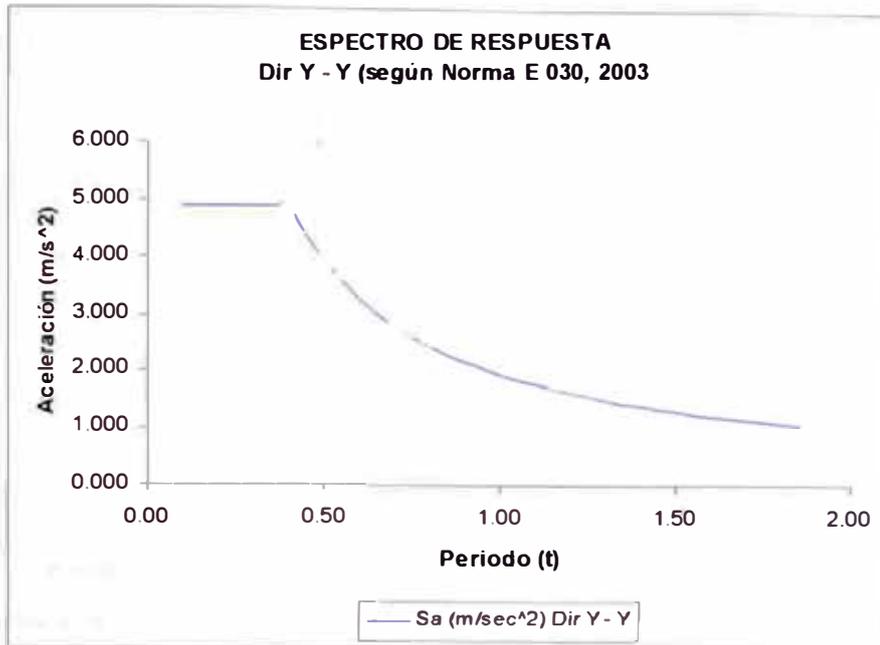
Figura 6.3 Espectro de respuesta Y-Y

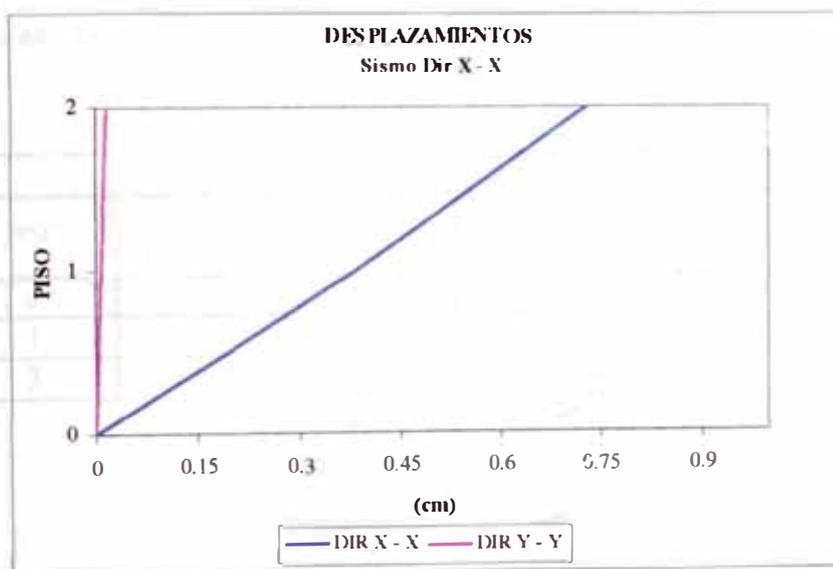
Figura 6.4 Desplazamientos en "X" – "Y" vs N° de pisos sismo dir. X-X

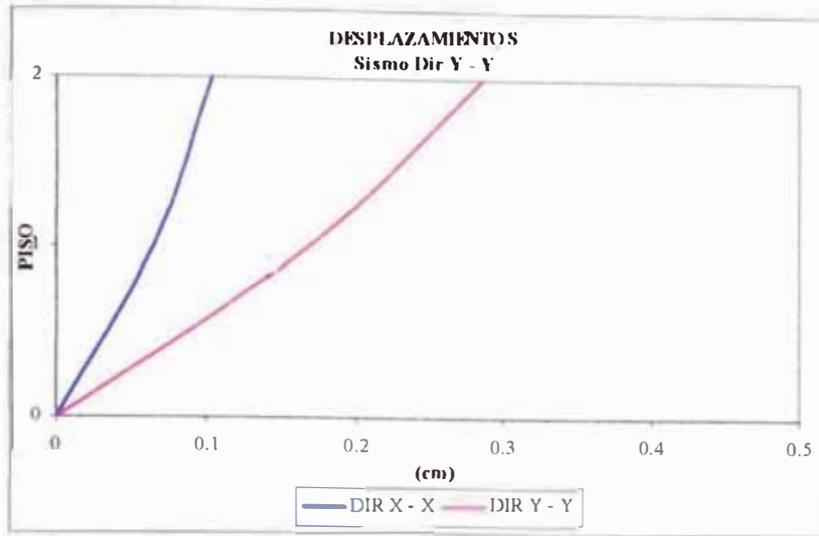
Figura 6.5 Desplazamientos en "X" – "Y" vs N° de pisos sismo dir. Y-Y

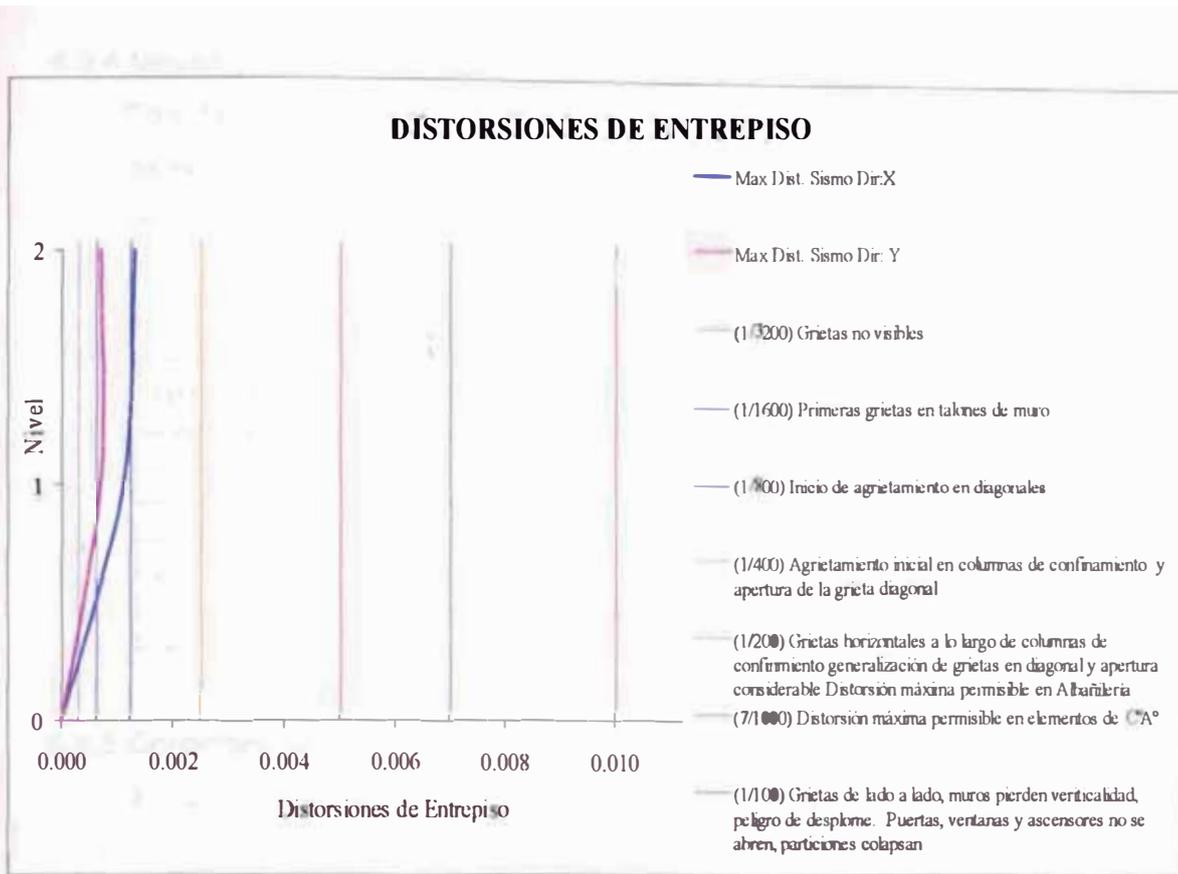
Figura 6.6 Curva de distorsiones de entrepiso, módulo antiguo, Señor de los Milagros

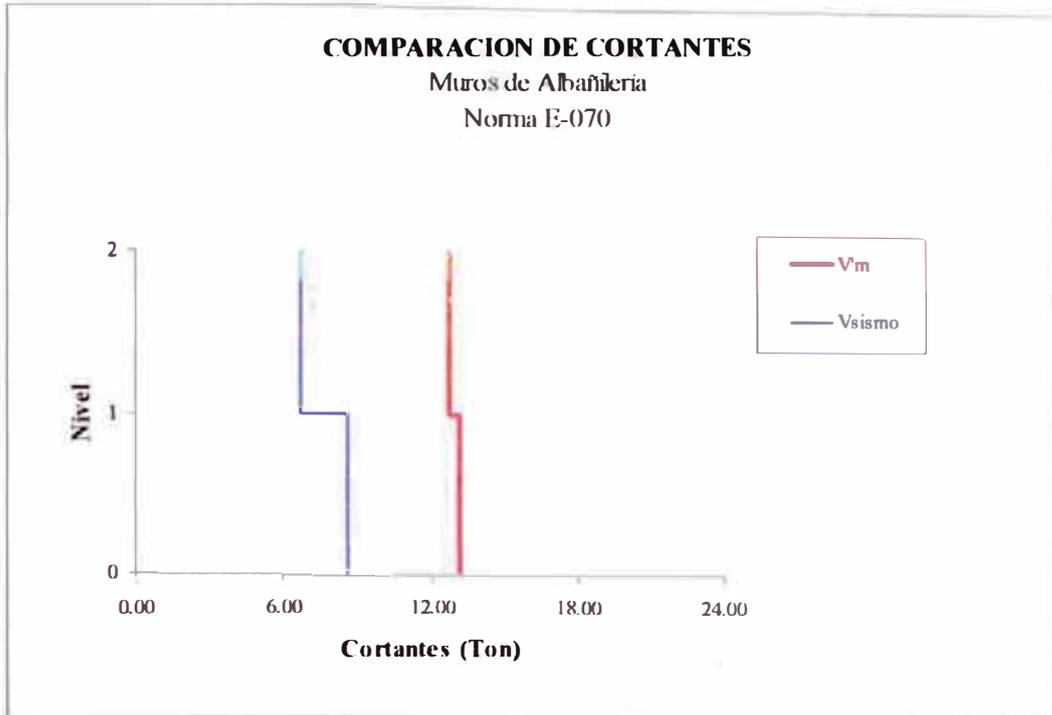
Figura 6.7: Comparación de cortantes actuante en sismo severo vs. cortante resistente en el muro P1. Dir. X.

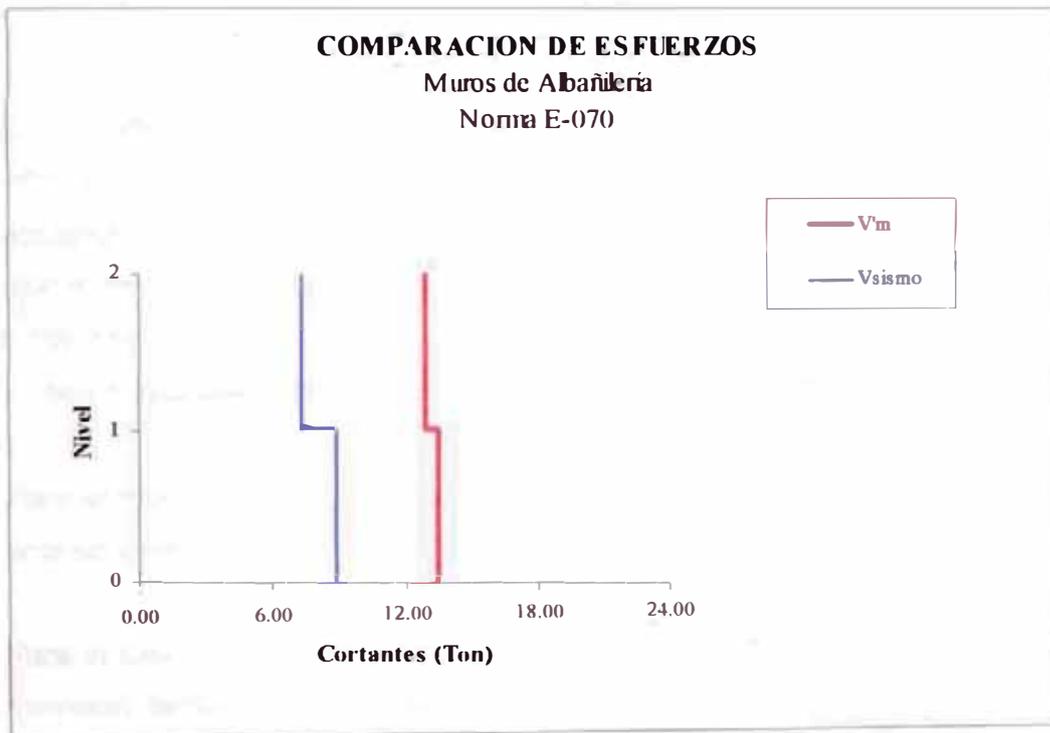
Figura 6.8: Comparación de cortante actuante en sismo severo vs. cortante resistente en el muro P3. Dir. X

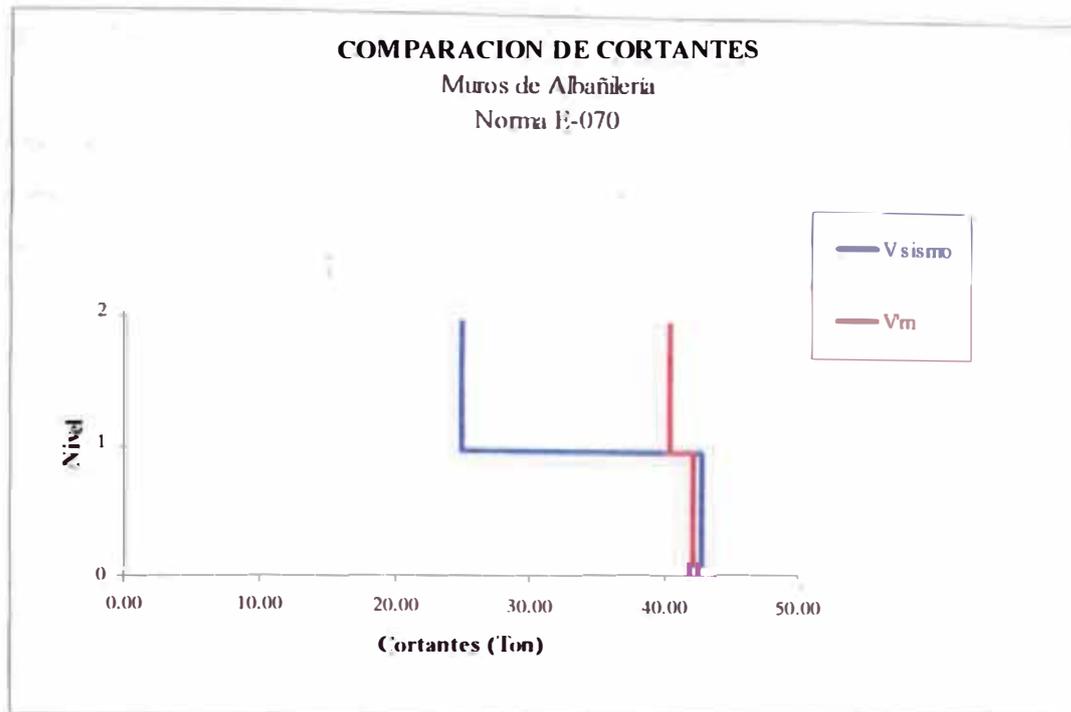
Figura 6.9: Comparación de cortante actuante en sismo severo vs. cortante resistente en el muro PP1. Dir. Y-Y

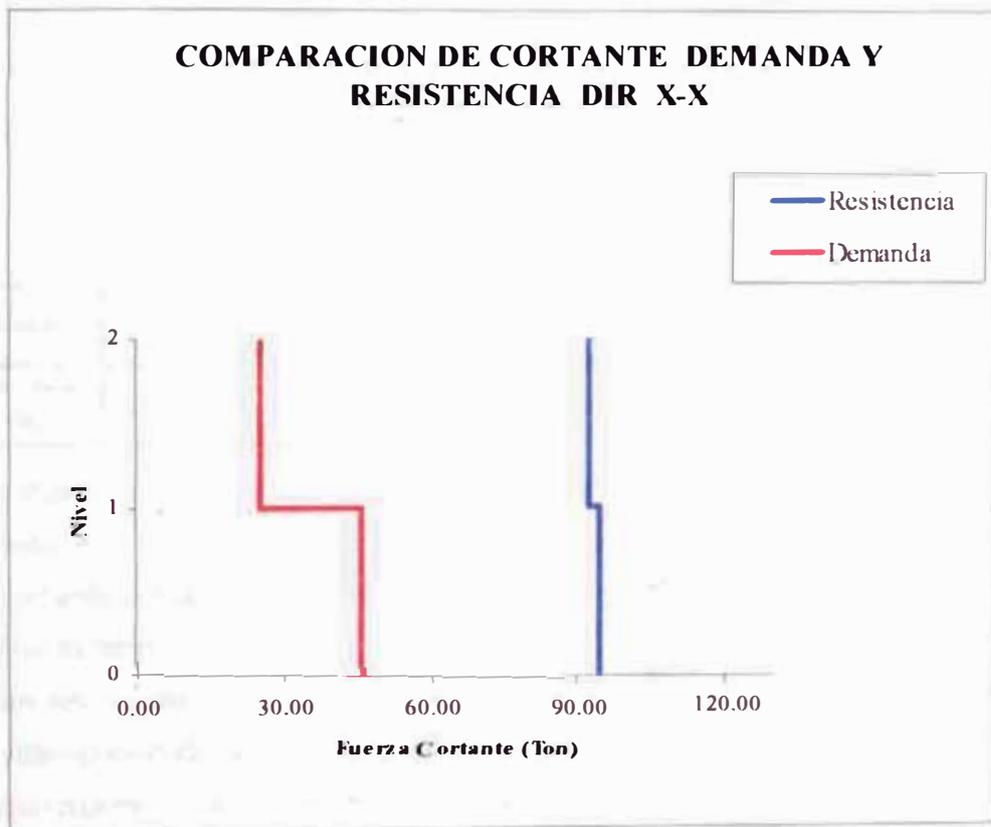
Figura 6.10. Comparación Demanda Resistencia dirección X-X
