**“VULNERABILIDAD SÍSMICA DE CENTROS EDUCATIVOS DEL  
DISTRITO DE BREÑA Y REFORZAMIENTO DEL C.E. SEÑOR DE  
LOS MILAGROS “**

**TESIS**

**Para optar el Título Profesional de:  
INGENIERO CIVIL**

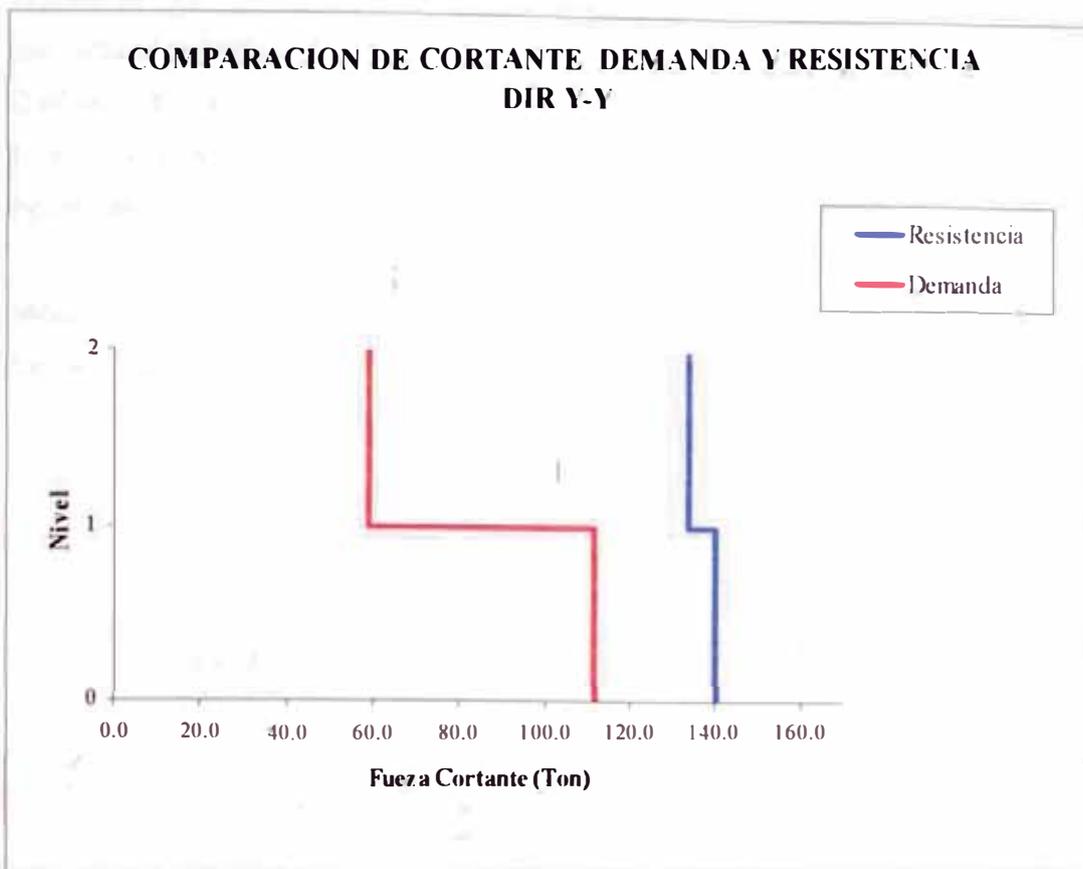
Figura 6.11: Comparación Demanda Resistencia dirección Y-Y

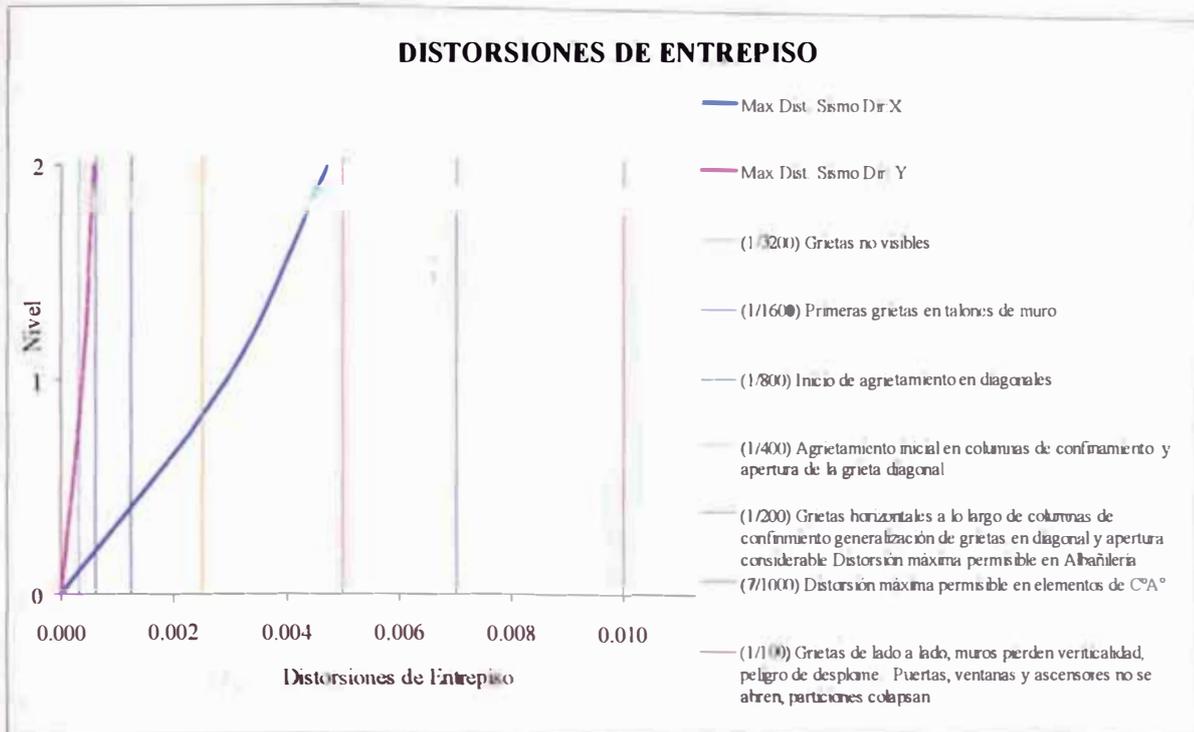
Figura 7.1 Curva de distorsiones de entrepiso, propuesta No1.

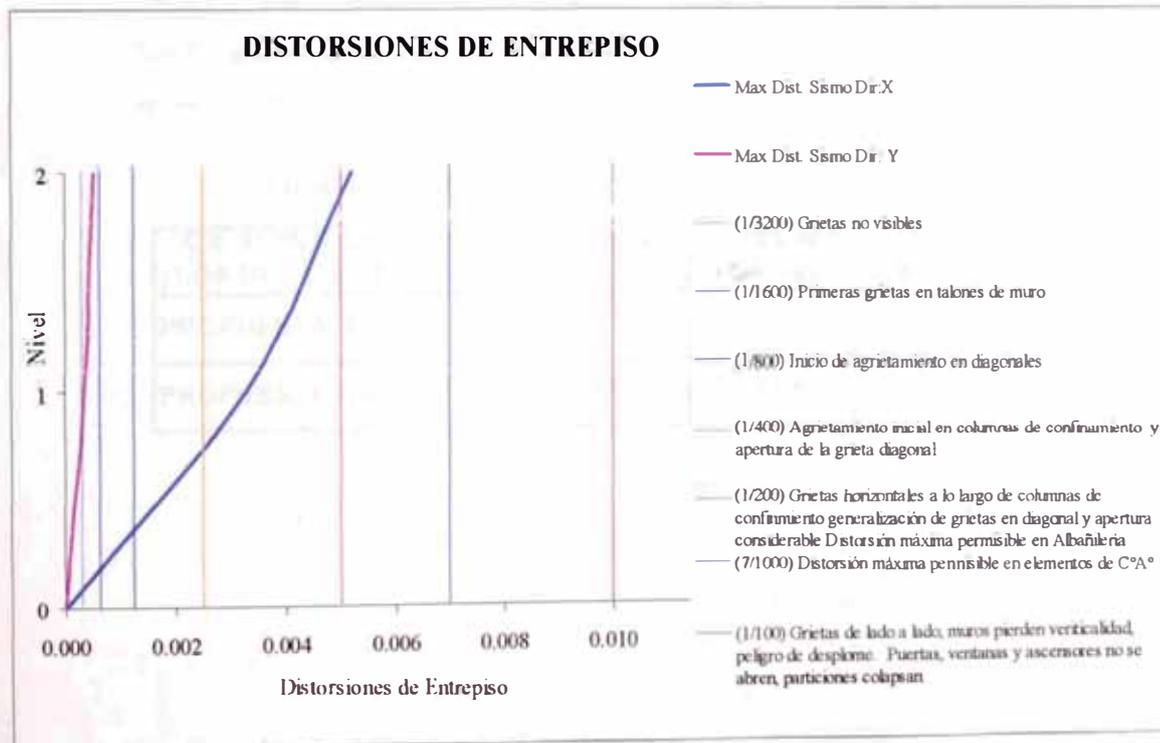
Figura 7.2 Curva de distorsiones de entrepiso, propuesta No2.
