UNIVERSIDAD NACIONAL DE INGENIERÍA
FACULTAD DE INGENIERÍA CIVIL

**VULNERABILIDAD SÍSMICA ESTRUCTURAL DE
LOS EDIFICIOS PRINCIPALES DE LA FACULTAD
DE INGENIERÍA CIVIL DE LA UNIVERSIDAD
NACIONAL DE INGENIERÍA.**

TESIS:

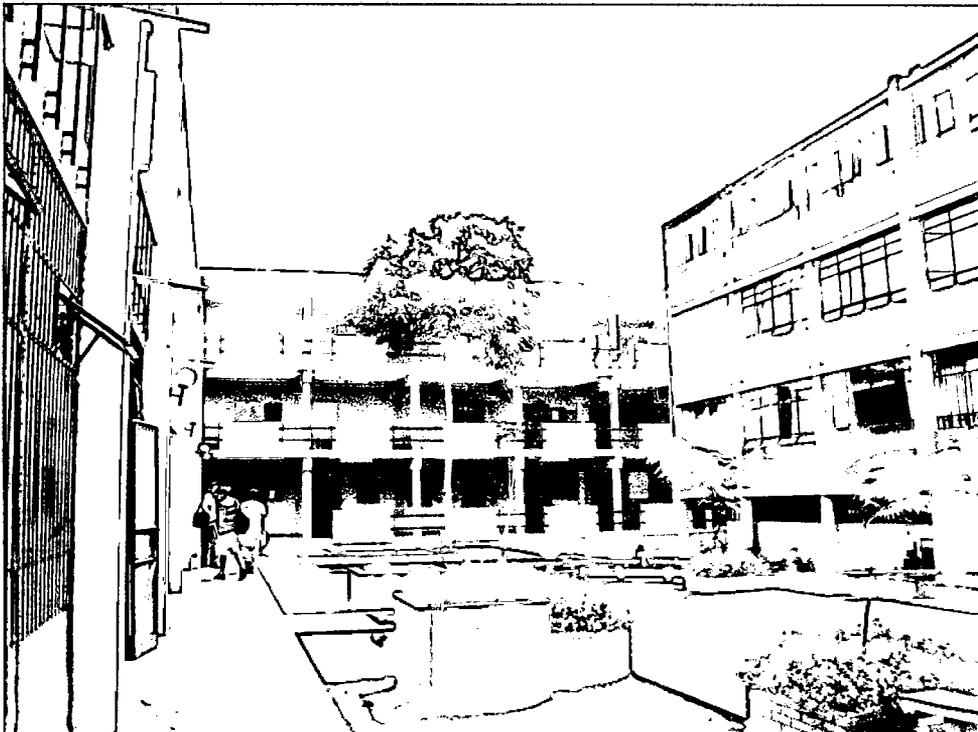
Fig. 2.2: Edificio G1. Pabellón de aulas. Inicialmente de dos pisos. En 1969 se construyó el tercer nivel.

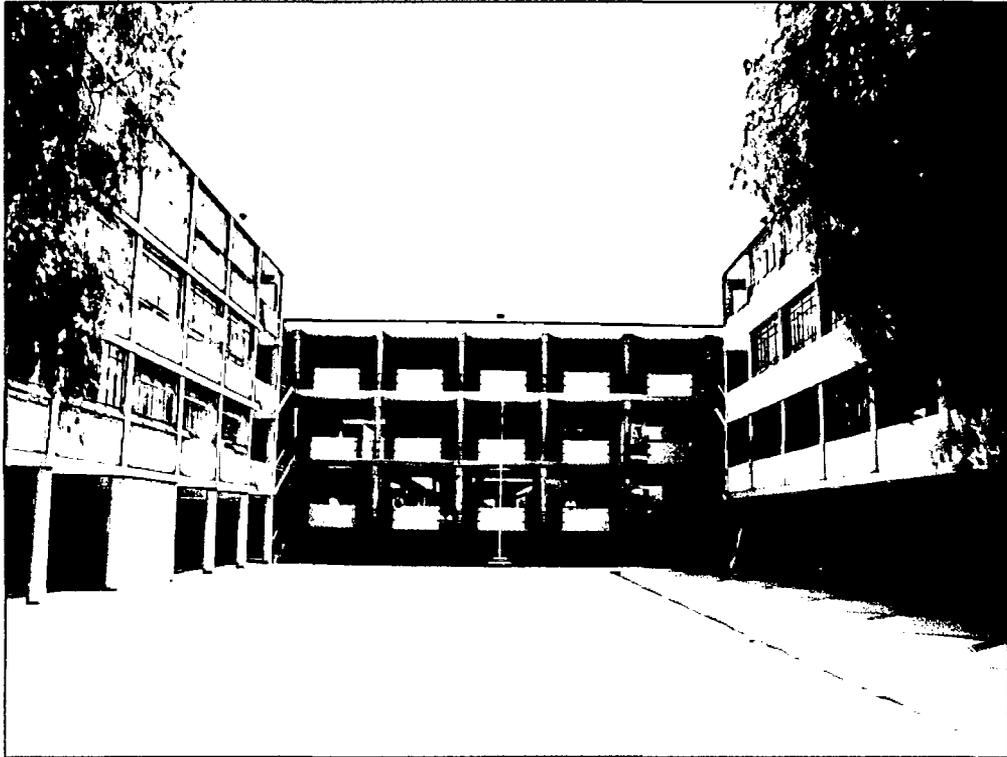
Fig. 2.3: Edificio G2. Pabellón de aulas. Inicialmente también de dos pisos. En 1969 se construyó el tercer nivel.

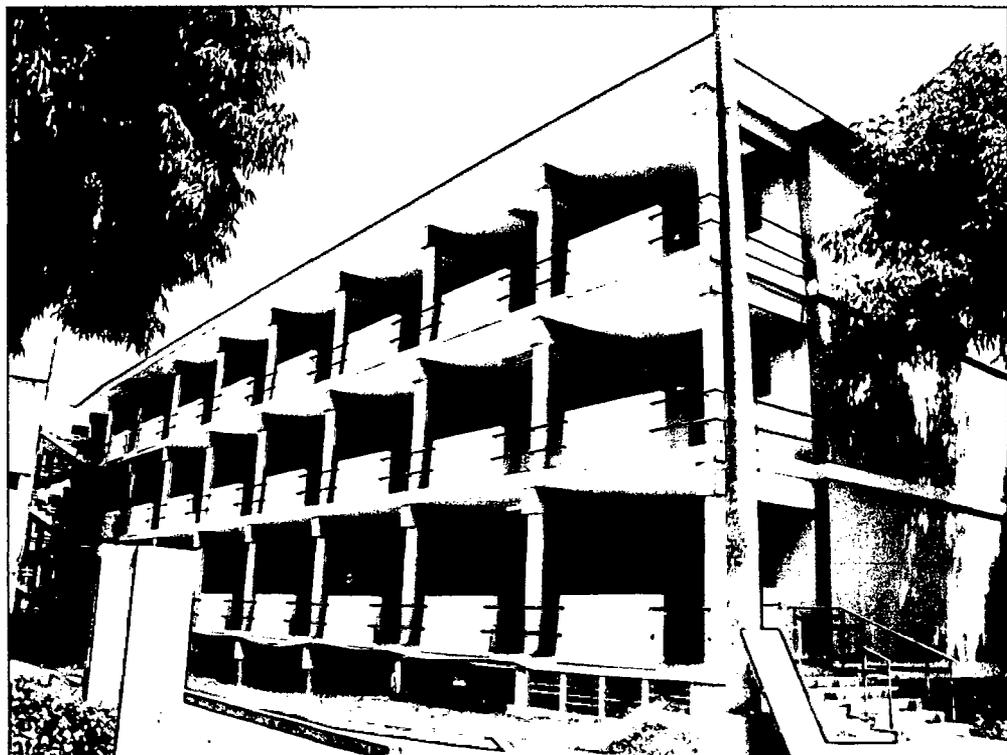
Fig. 2.4: Edificio G3. Pabellón de aulas. De dos pisos y sótano en el proyecto original. En 1969 se construyó el tercer nivel.

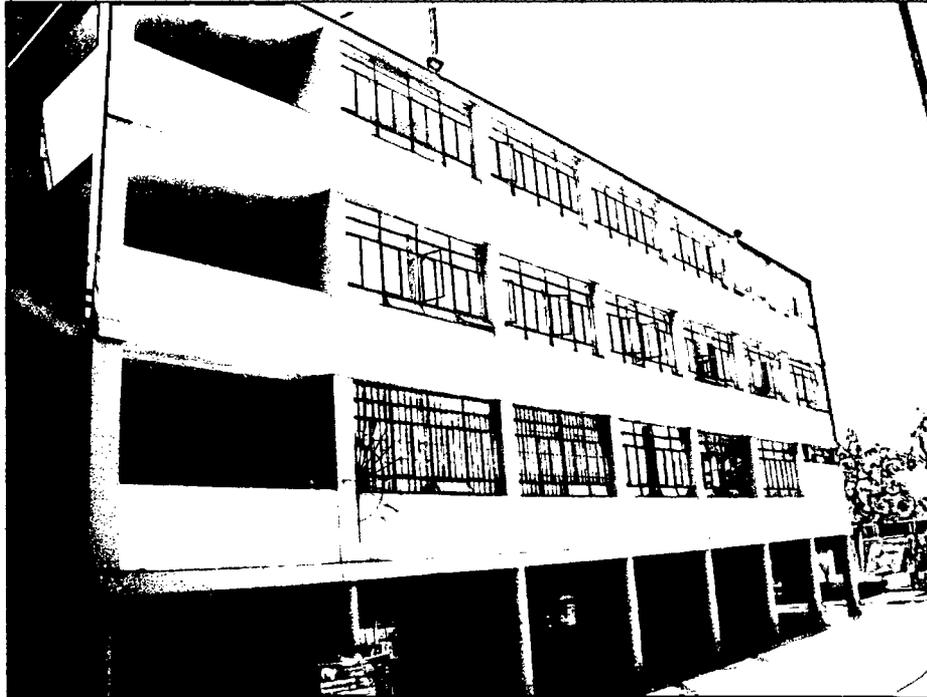
Fig. 2.5: Edificio G4. Actualmente en el primer piso funcionan los Laboratorios de Hidráulica, en el segundo piso oficinas, en el tercer piso biblioteca y cuarto piso sala de lectura. El último nivel también fue añadido en el proyecto de 1969.

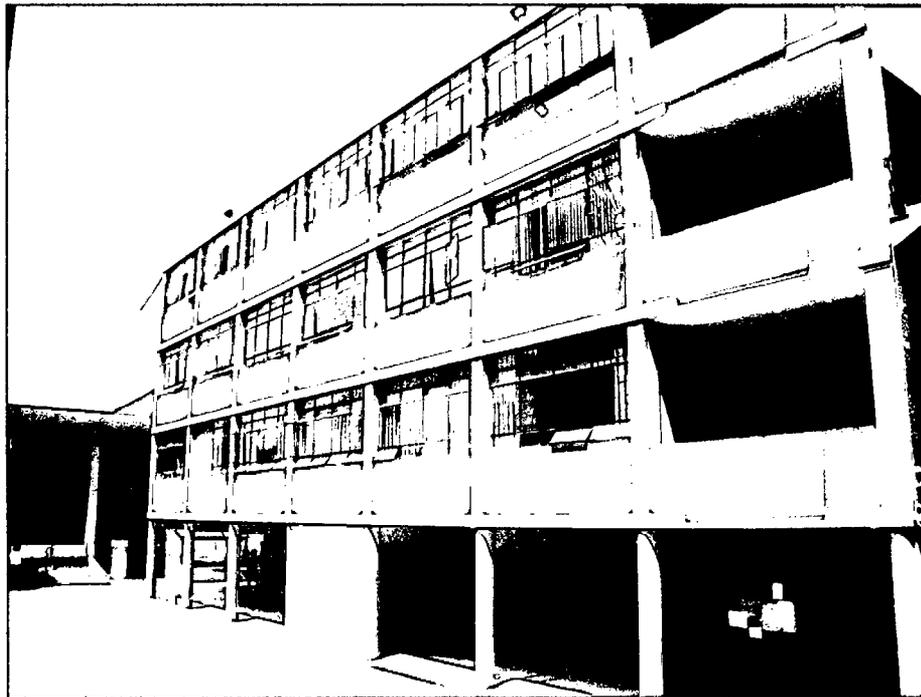
Fig. 2.6: Edificio G5. En el primer piso funcionan los Laboratorios de Química y las oficinas de Abastecimiento, en el segundo y tercer piso, los departamentos de Ciencias Básicas y construcción y en el cuarto piso aulas. Fue reforzado en 1969 debido a daños estructurales causados por el terremoto de 1966.

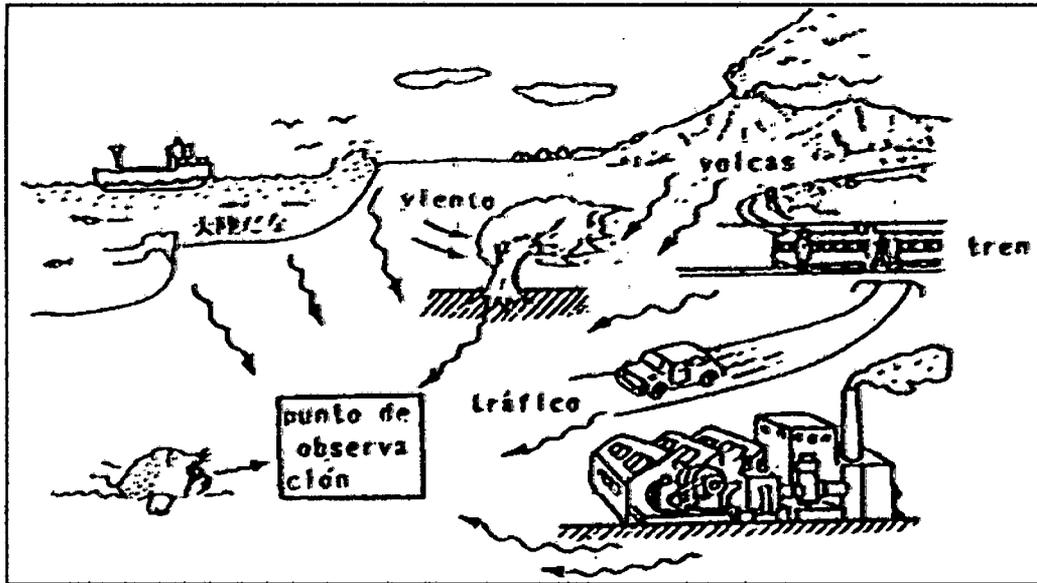
Fig. 5.1: Origen de Microtremor

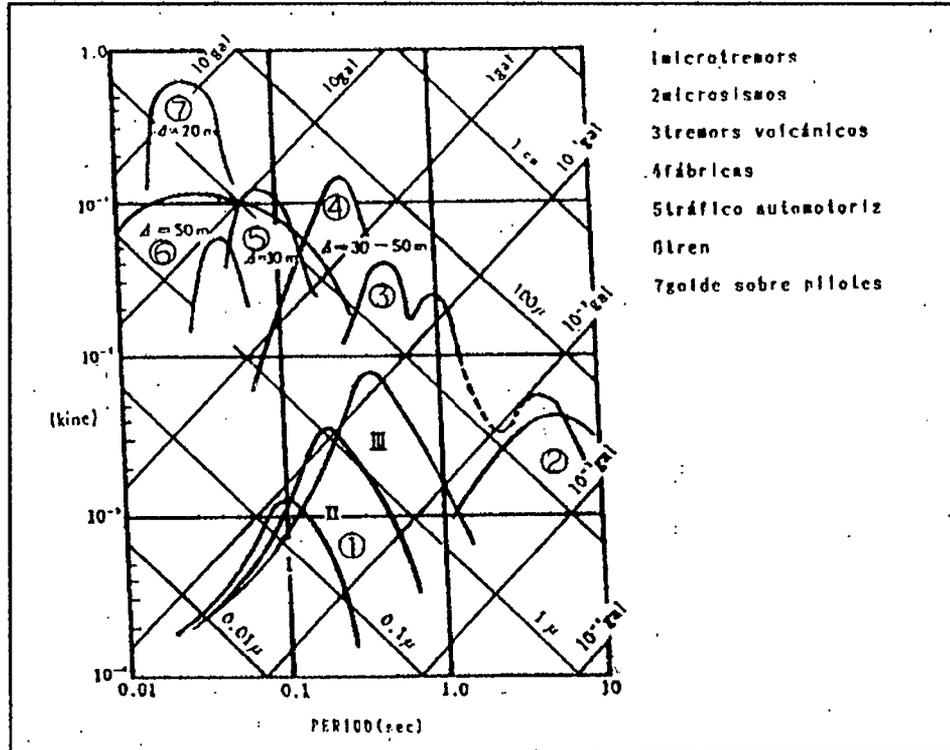
Fig. 5.2: Los períodos y Niveles de varios Tipos de Vibraciones.
(CISMID 1988).

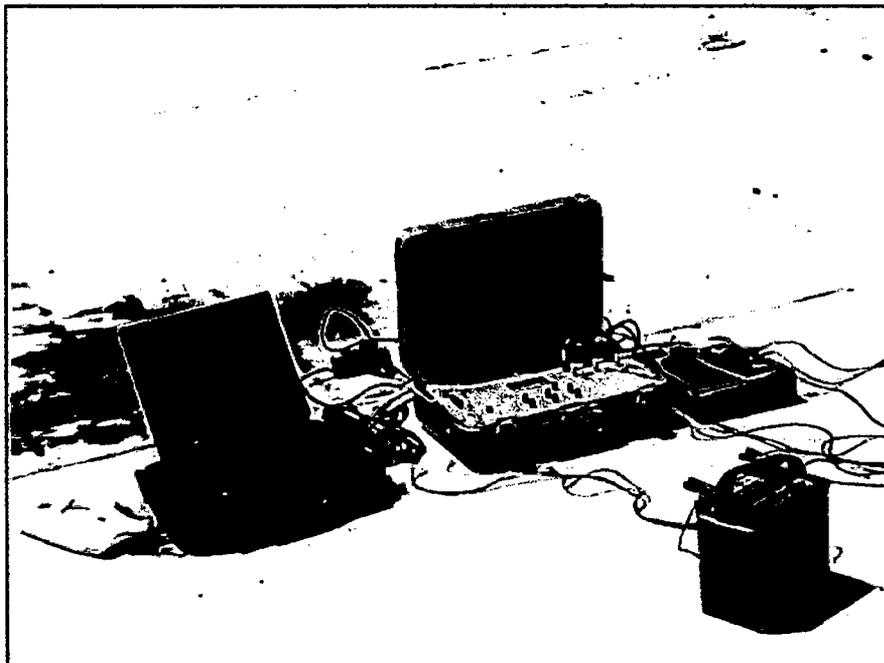
- Un equipo de Microtremor Tokyo Sokushin (SPC35-E)
- Un Computador personal IBM Thinkpad PIII
- Tres sensores pseudo – Velocidad de 10 kines Tokyo Sokushin
- Caja conectora National Instruments AD/DA
- Software de adquisición de datos y FFT (SPC35 – E)

Fig. 5.3: Equipo utilizado.

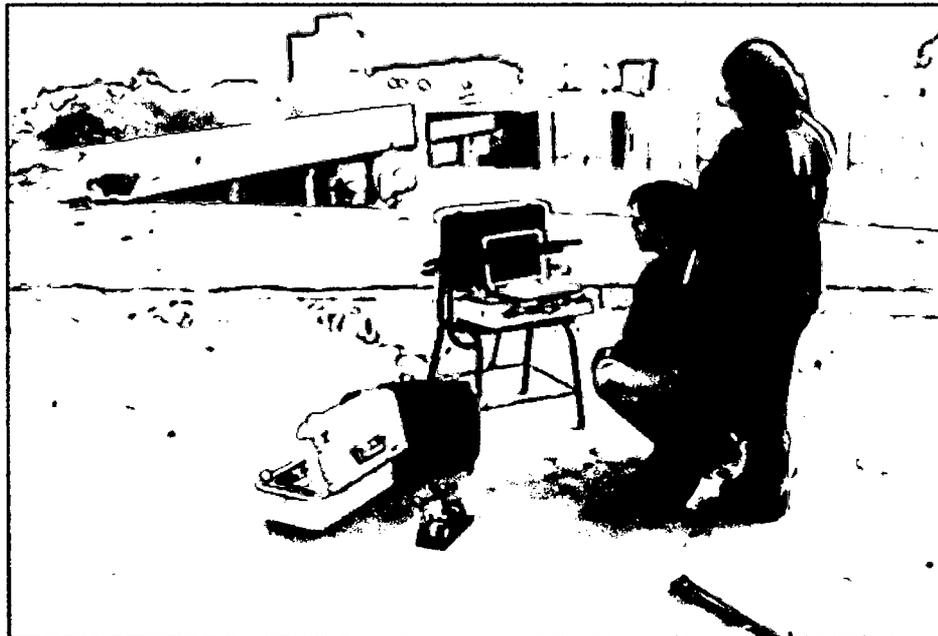
Se inicia el ensayo de las mediciones dejando estabilizar electrónicamente la señal por espacio de un minuto aproximadamente. Seguidamente se inicia la medición considerando una velocidad de muestreo de 1 punto / 0.01 s para los pabellones 1, 2 y 3 en la adquisición de datos y 1 punto / 0.02 s para los pabellones 4 y 5. Los datos se adquirirán considerando un filtro pasa alto (HPF) de 0.1 HZ para un tiempo total de muestreo de 20.0 seg., para el edificio 4 y 40.00 seg., para el resto de edificios.

Fig. 5.4: toma de datos en campo

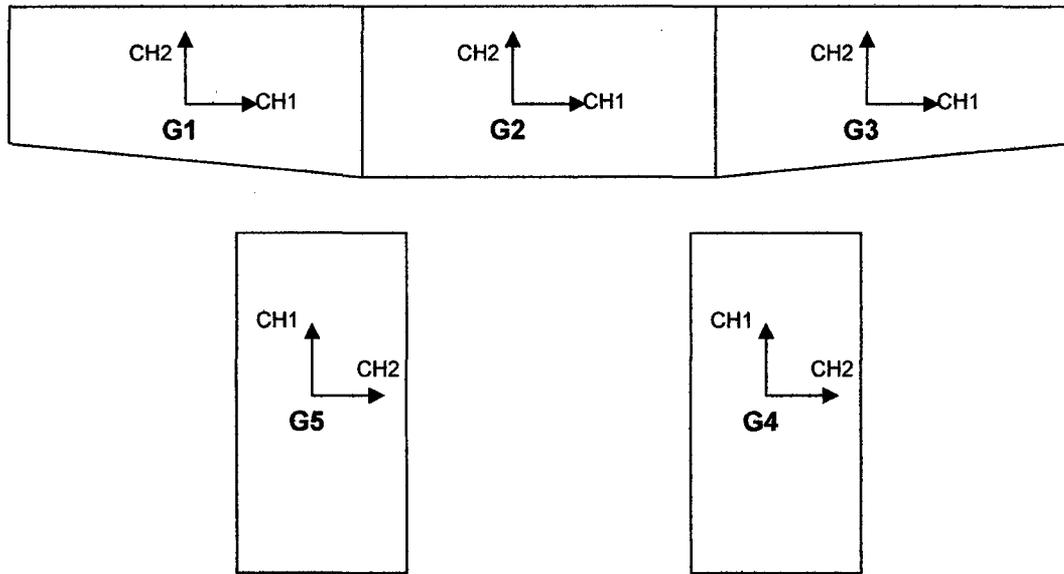
Fig. 5.8: Esquema de puntos tomados en campo.

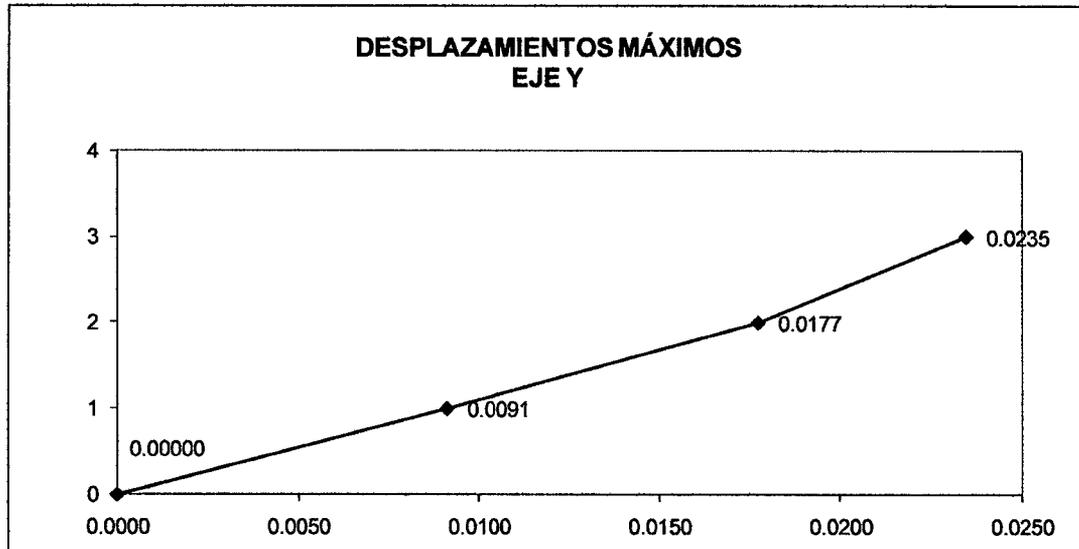
SISMO DIRECCIÓN Y				
NIVEL	desplazamientos (m)	distorsiones	desplazamientos (m) x 0.75R	distorsiones x 0.75R
3	0.0139	0.0015	0.0235	0.0025
2	0.0105	0.0019	0.0177	0.0032
1	0.0054	0.0016	0.0091	0.0027

Fig. 6.8: Desplazamientos máximos en Y. Edificio G1.

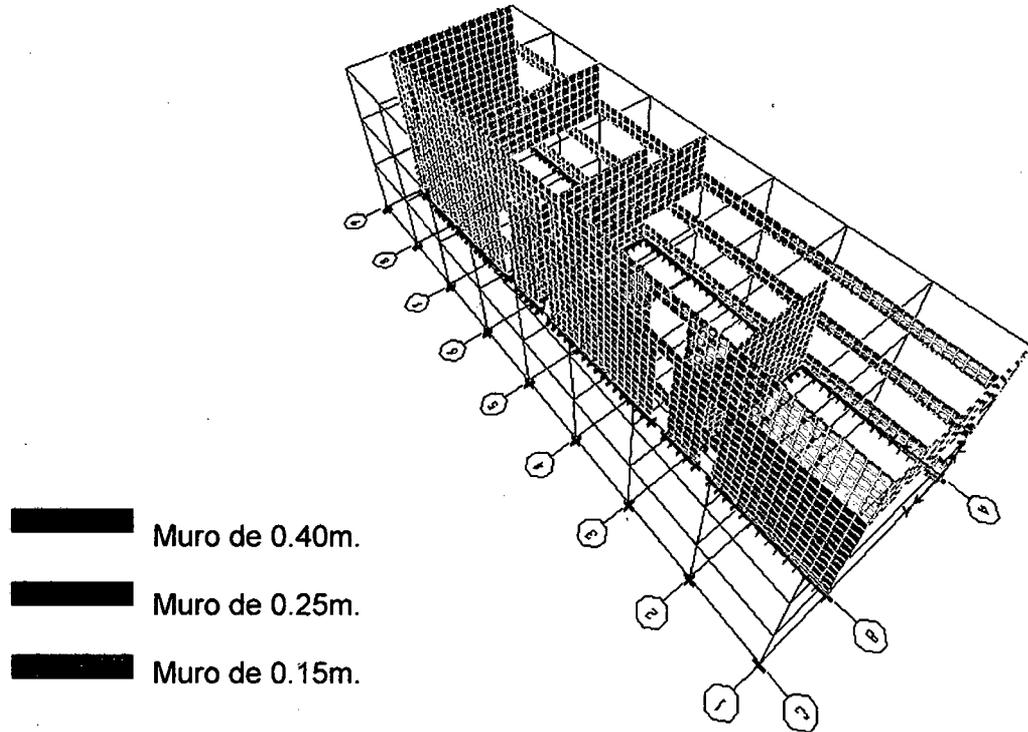
Fig. 6.12: Edificio G1, Vista de los muros incluidos en el modelo matemático.

Los muros de cada piso y cada eje fueron modelados como elemento "shell" en el programa ETABS.

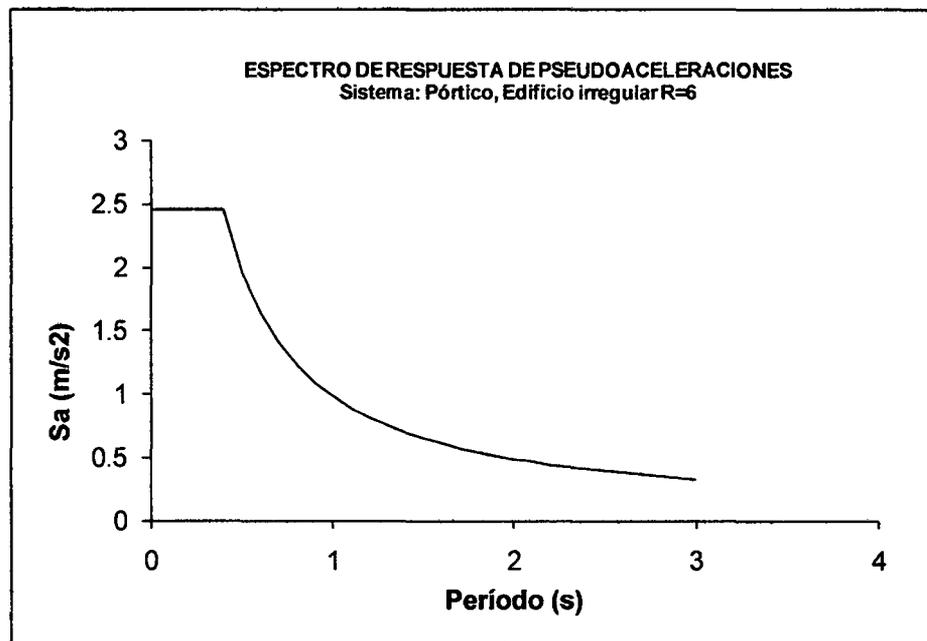
Fig. 6.16: Espectro de respuesta para ambas direcciones X e Y. Edificio G2

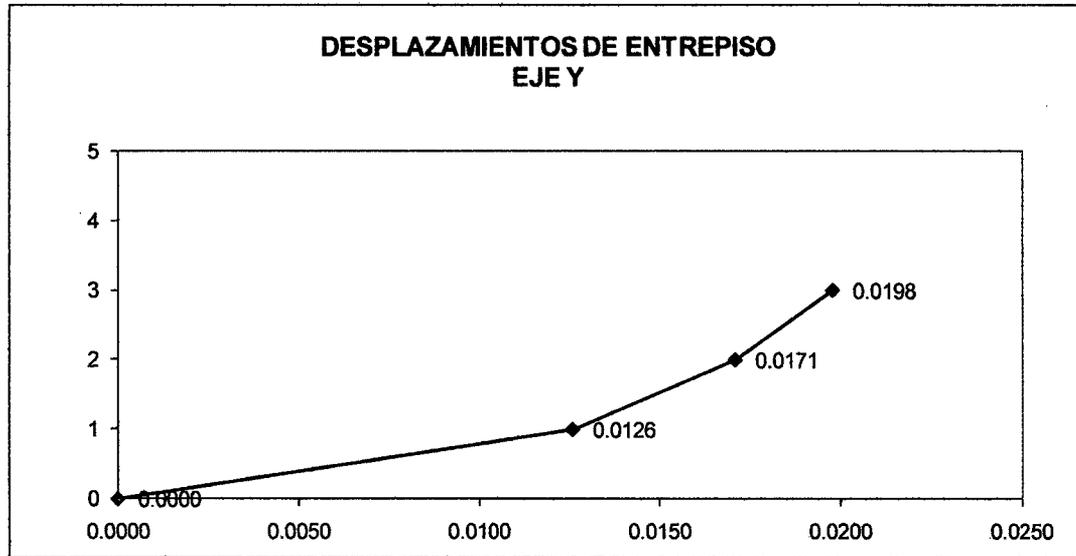
SISMO DIRECCIÓN Y				
NIVEL	desplazamientos (m)	distorsiones	desplazamientos (m) x 0.75R	distorsiones x 0.75R
3	0.0044	0.0003	0.0198	0.0013
2	0.0038	0.0009	0.0171	0.0041
1	0.0028	0.0009	0.0126	0.0039

Fig. 6.19: Desplazamientos máximos en Y. Edificio G2.

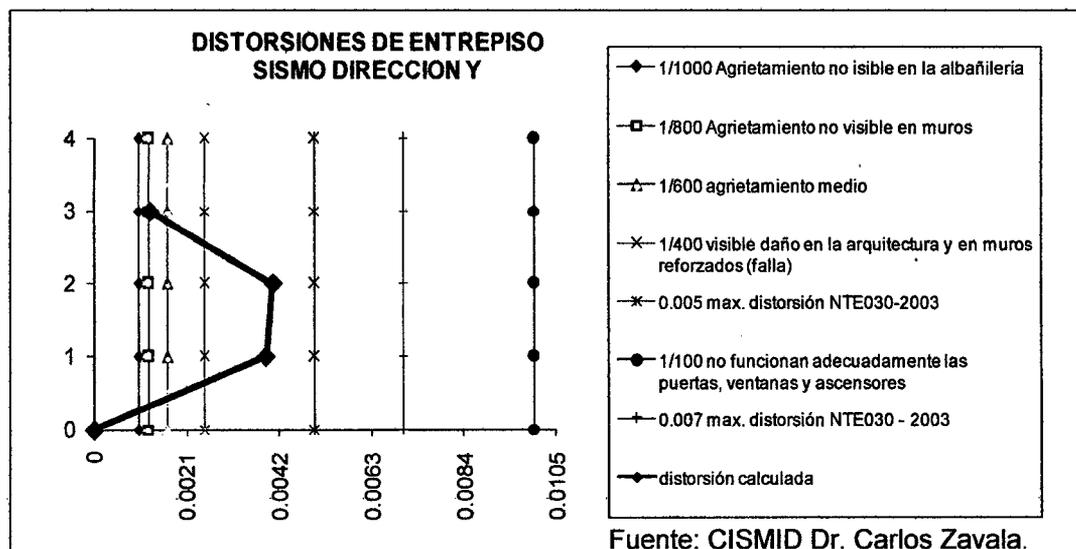
Fig. 6.20: Distorsiones máximas en Y. Edificio G2.

En la dirección X se excede el límite de 0.7% permitido para estructuras de concreto pero no en el eje Y.

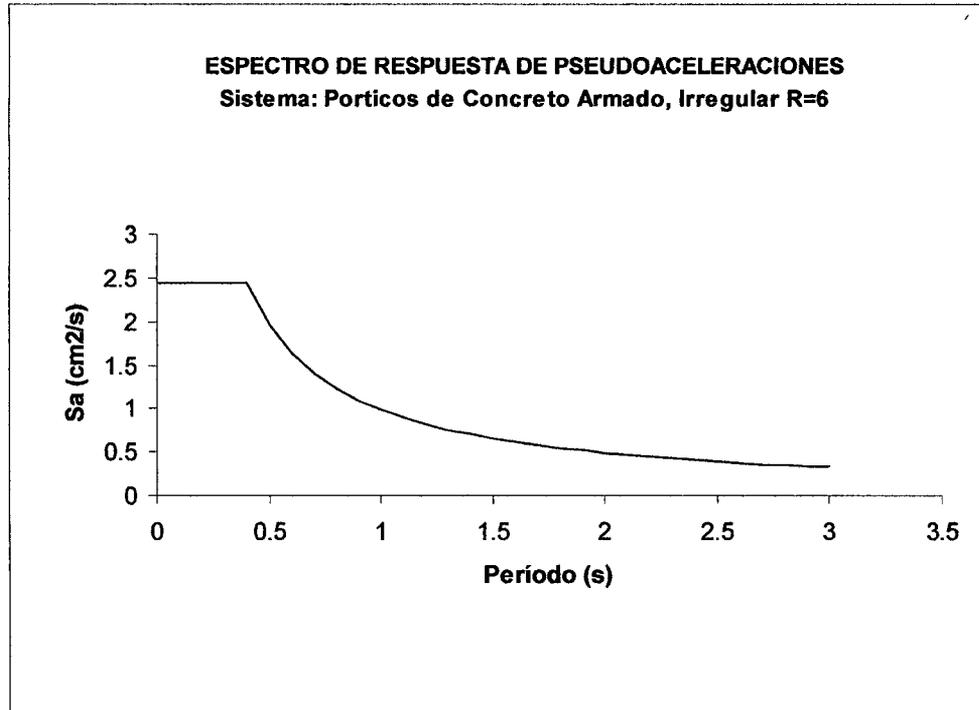
Fig. 6.40: Espectro de respuesta para ambas direcciones X e Y. Edificio G4.

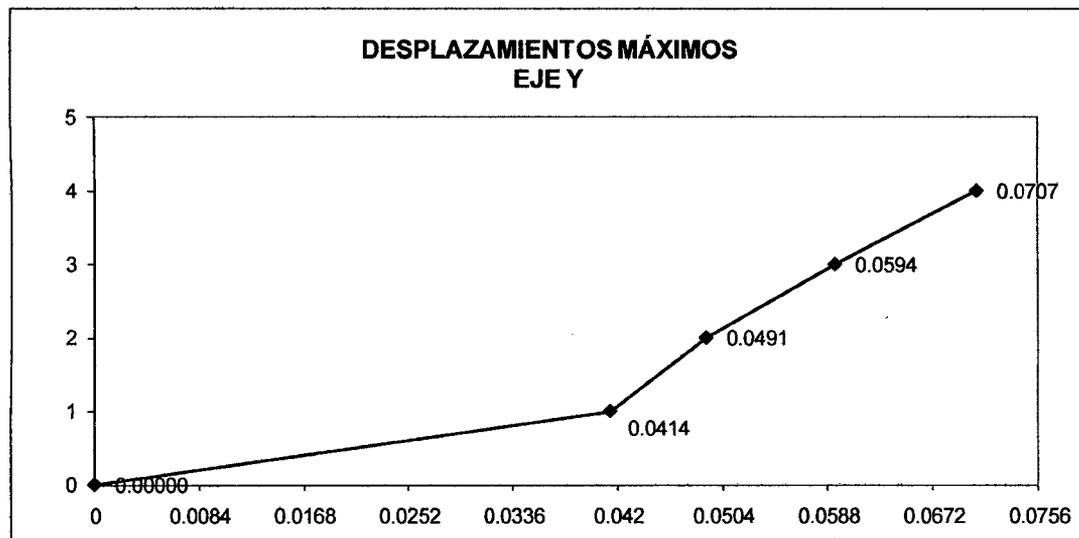
SISMO DIRECCIÓN Y				
NIVEL	desplazamientos (m)	distorsiones	desplazamientos (m) x 0.75R	distorsiones x 0.75R
4	0.0157	0.0008	0.0707	0.0036
3	0.0132	0.0007	0.0594	0.0032
2	0.0109	0.0005	0.0491	0.0025
1	0.0092	0.0026	0.0414	0.0116

Fig. 6.43: Desplazamientos máximos en Y. Edificio G4.

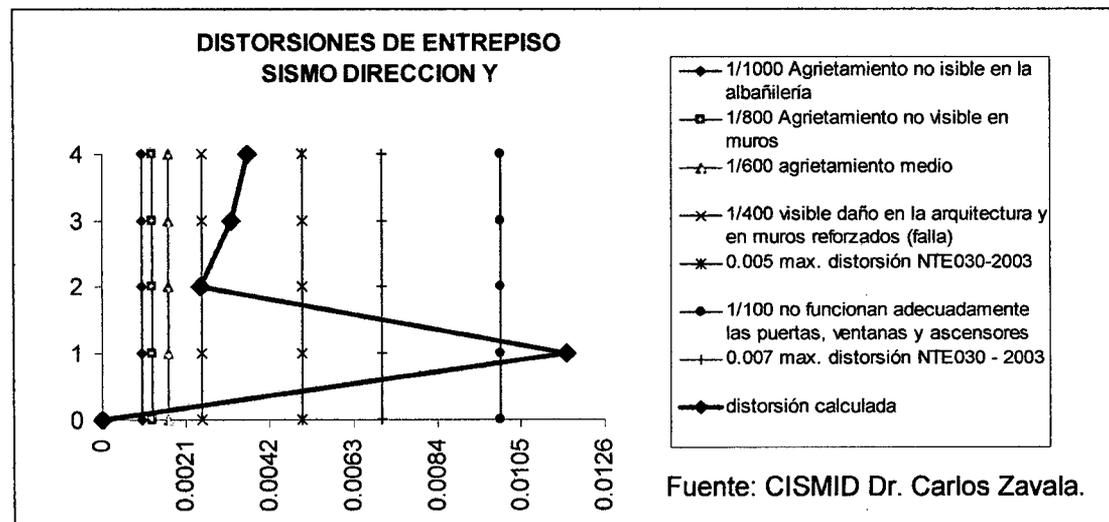
Fig. 6.44: Distorsiones máximas en Y. Edificio G4.

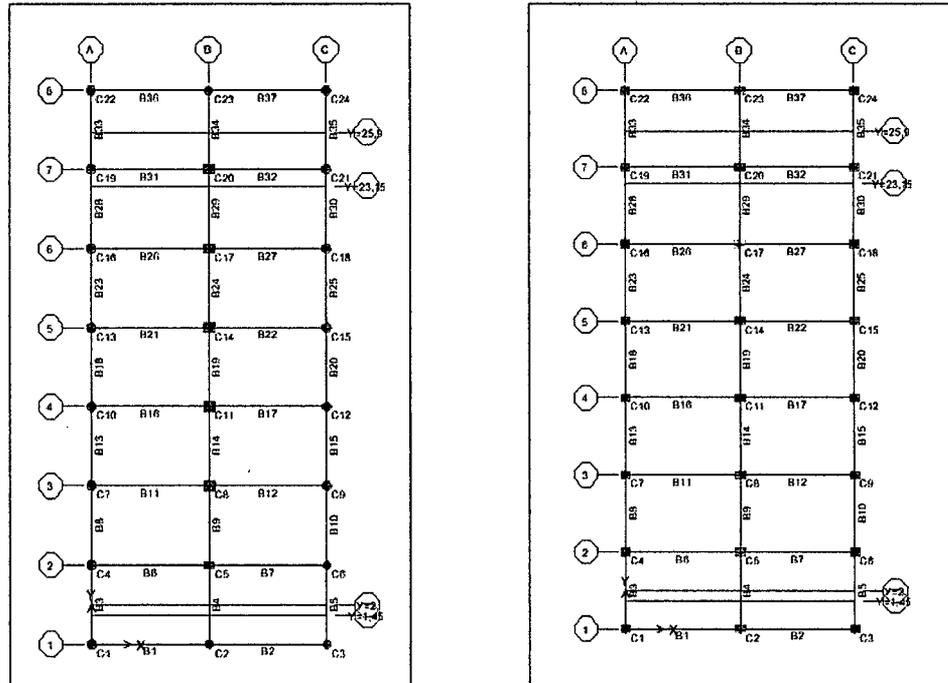
A continuación se presentan en rojo aquellas columnas cuya capacidad es menor que la demanda propuesta por la norma.

(a) Columnas del edificio G4, primer y segundo nivel.

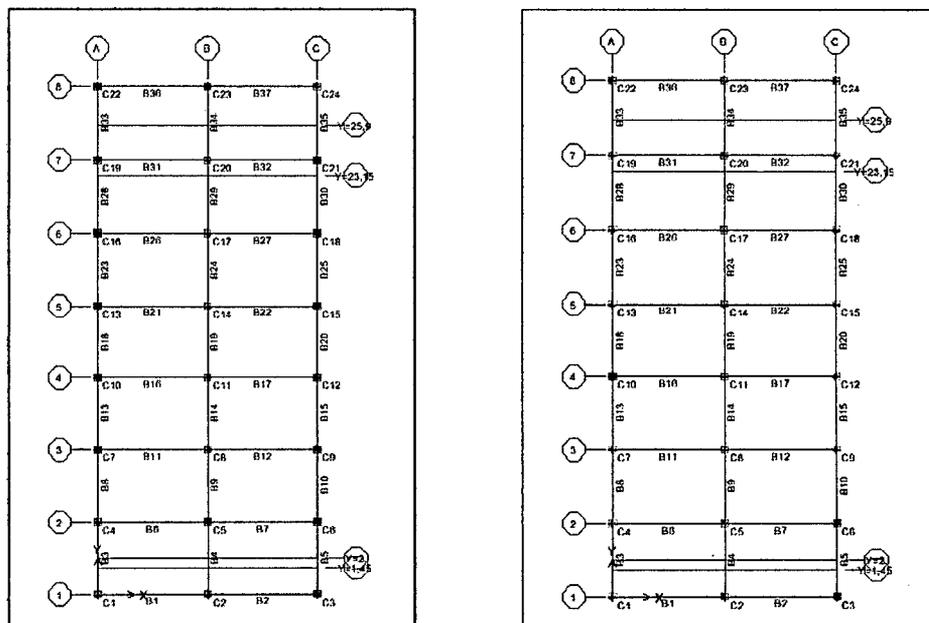
(b) Columnas del edificio G4, tercer y cuarto nivel.

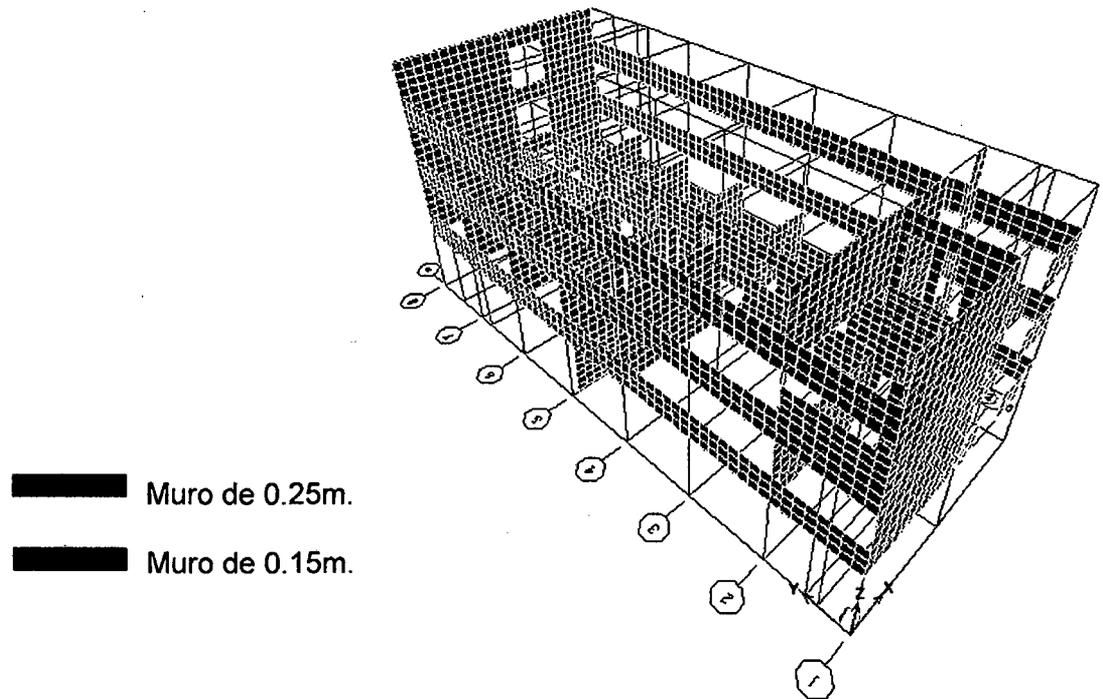
Fig. 6.47: Edificio G4, Vista de los muros incluidos en el modelo matemático.

Los muros de cada piso y cada eje fueron modelados como elemento “piers” en el programa ETABS.

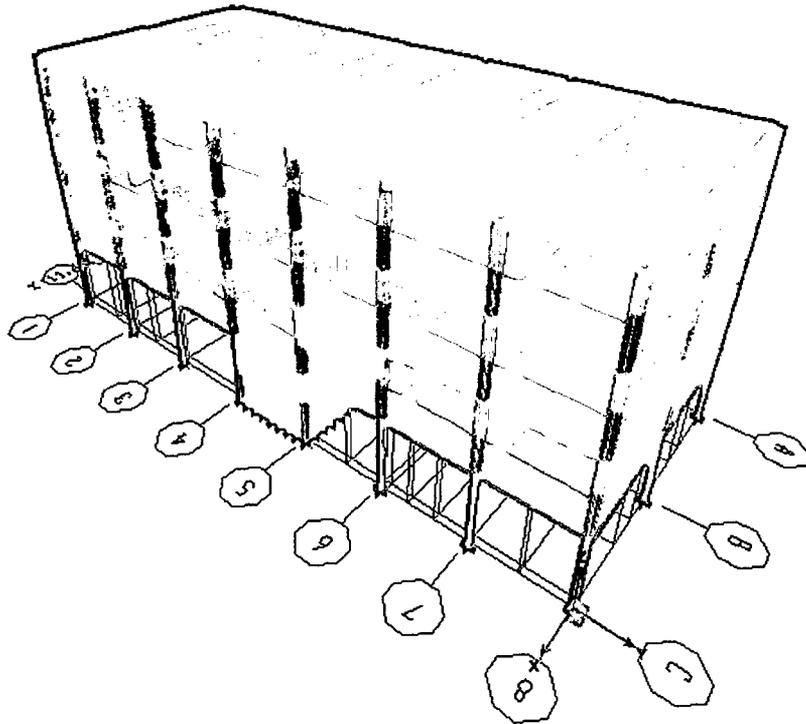
El modelo matemático consta de 194 nudos, 6048 elementos tipo "frame" y 4639 elementos tipo "shell".

Fig. 6.48: Modelo matemático para el análisis del Edificio G5

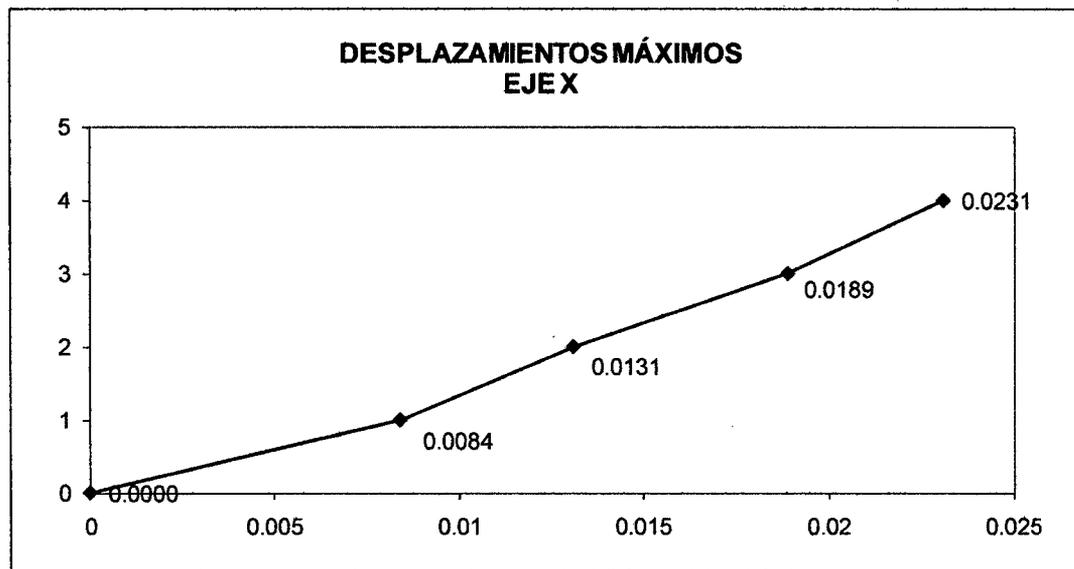
NIVEL	SISMO DIRECCIÓN X			
	desplazamientos (m)	distorsiones	desplazamientos (m) x 0.75R	distorsiones x 0.75R
4	0.0044	0.00034	0.0231	0.0018
3	0.0036	0.00039	0.0189	0.0020
2	0.0025	0.00038	0.0131	0.0020
1	0.0016	0.00046	0.0084	0.0024

Fig. 6.53: Desplazamientos máximos en X. Edificio G5.

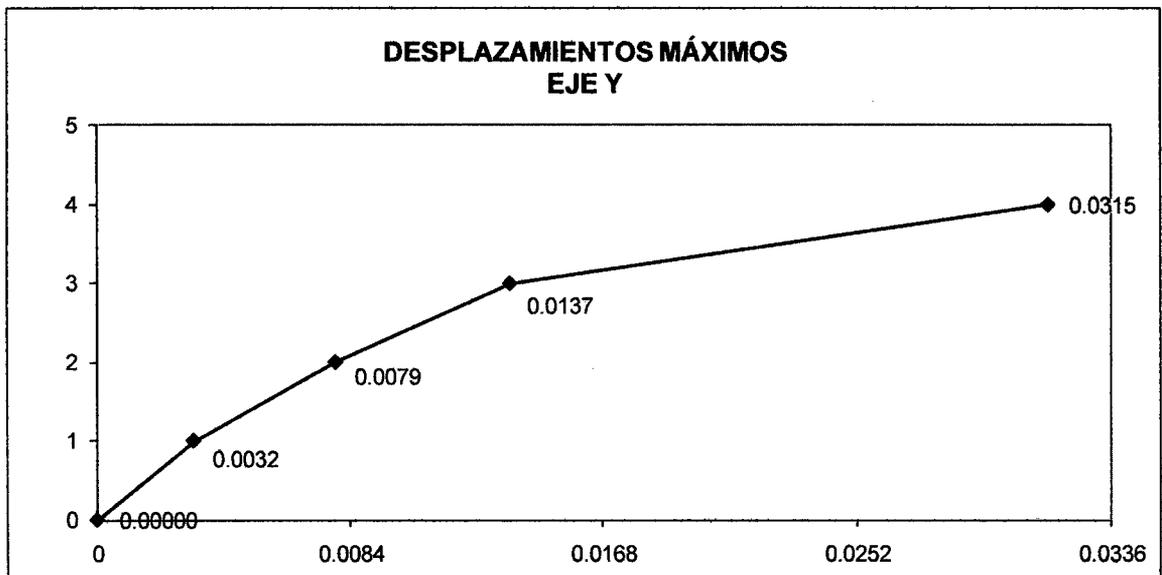
NIVEL	SISMO DIRECCIÓN Y			
	desplazamientos (m)	distorsiones	desplazamientos (m) x 0.75R	distorsiones x 0.75R
4	0.006	0.0012	0.0315	0.0061
3	0.0026	0.0004	0.0137	0.0019
2	0.0015	0.0003	0.0079	0.0015
1	0.0006	0.0002	0.0032	0.0009

Fig. 6.55: Desplazamientos máximos en Y. Edificio G5.

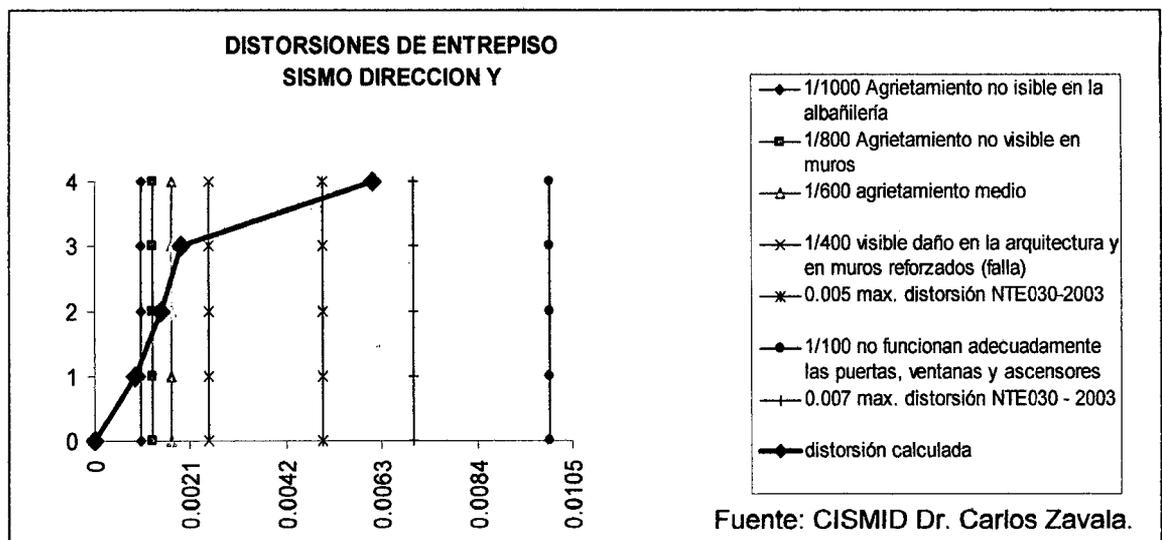
Fig. 6.56: Distorsiones máximas en Y. Edificio G5.

En la dirección Y, nivel 4 se excede el límite de 0.5% permitido para estructuras de albañilería.

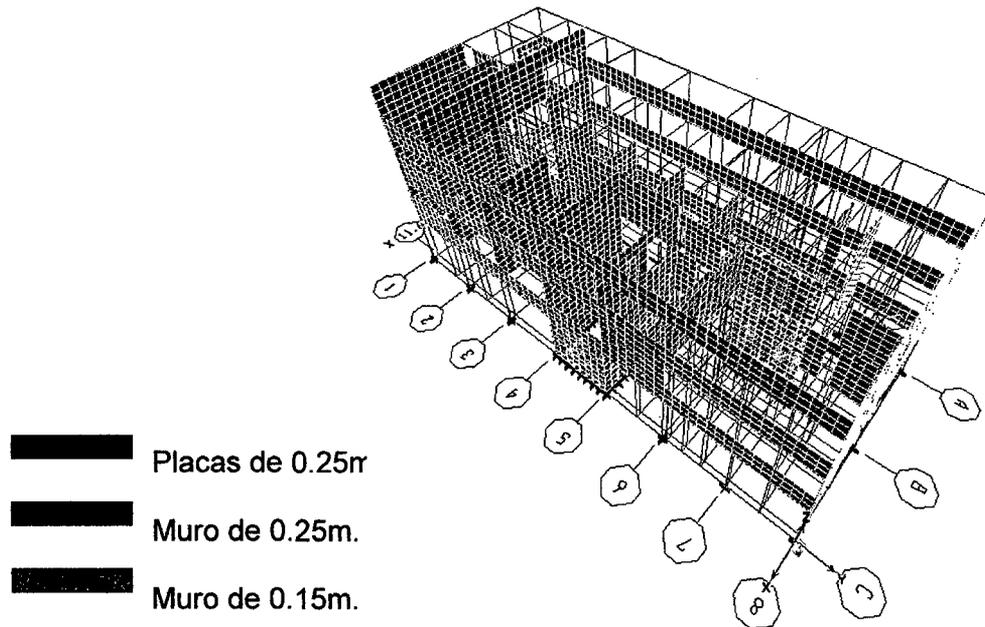
Fig. 6.58: Vista de los muros incluidos en el modelo matemático del edificio G5.

Los muros de cada piso y cada eje fueron modelados como elemento "piers" en el programa ETABS.

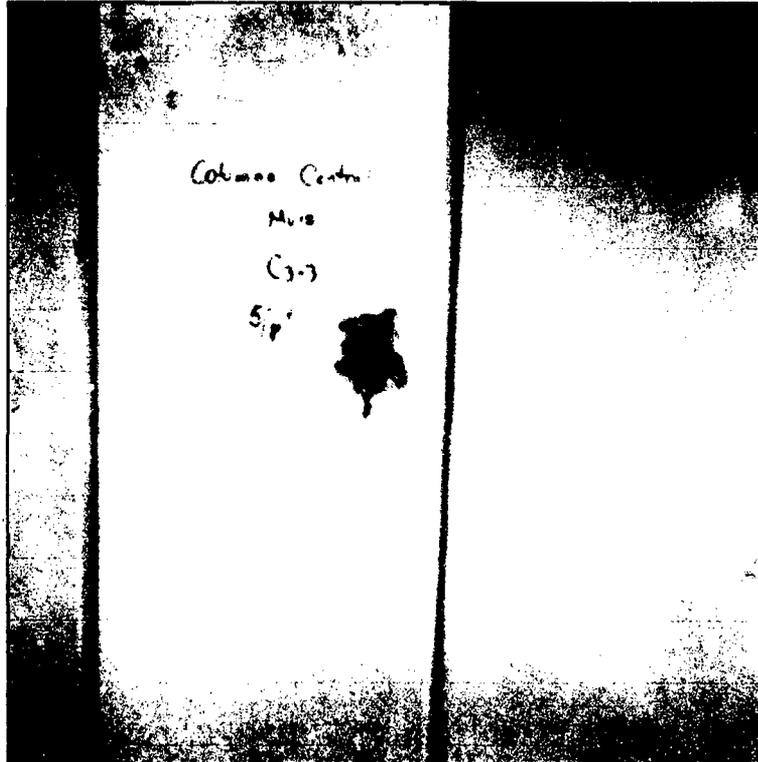
FOTO N° 7: Auscultación de acero longitudinal de columna central del edificio 3 piso 3. Las auscultaciones fueron hechas aproximadamente a la mitad de las columnas.
