**UNIVERSIDAD NACIONAL DE INGENIERÍA  
FACULTAD DE INGENIERÍA CIVIL**

**ESTUDIO DE LA VULNERABILIDAD SÍSMICA DEL  
DISTRITO DEL RIMAC. ANÁLISIS DEL PROBLEMA  
Y MEDIDAS DE MITIGACIÓN**

**TESIS**

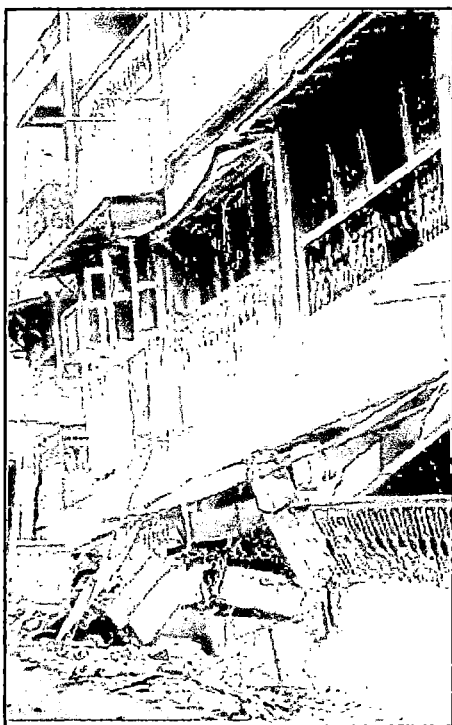
Fig. 1-27 El 26 de enero del 2001 un terremoto, de 7,9 grados en la escala de Richter, asoló el estado de Gujarāt en la India. Podemos apreciar los daños ocurridos en una edificación.

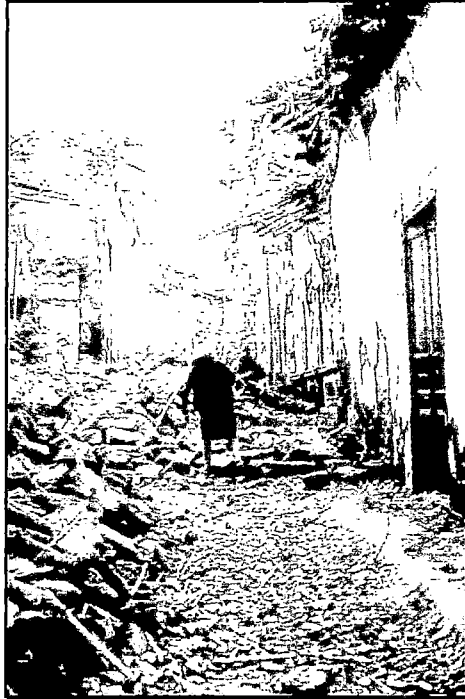
Fig. 2-10 Imagen de Huaraz después del terremoto del 31 de mayo 1970.

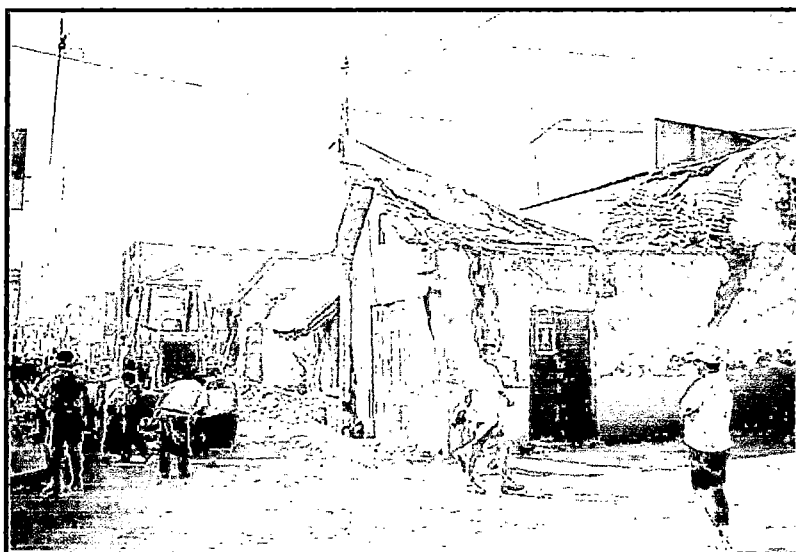
Fig. 2-13 El sismo del 23 de Junio del 2001 destruyó muchas edificaciones de adobe en el centro de la ciudad de Moquegua.

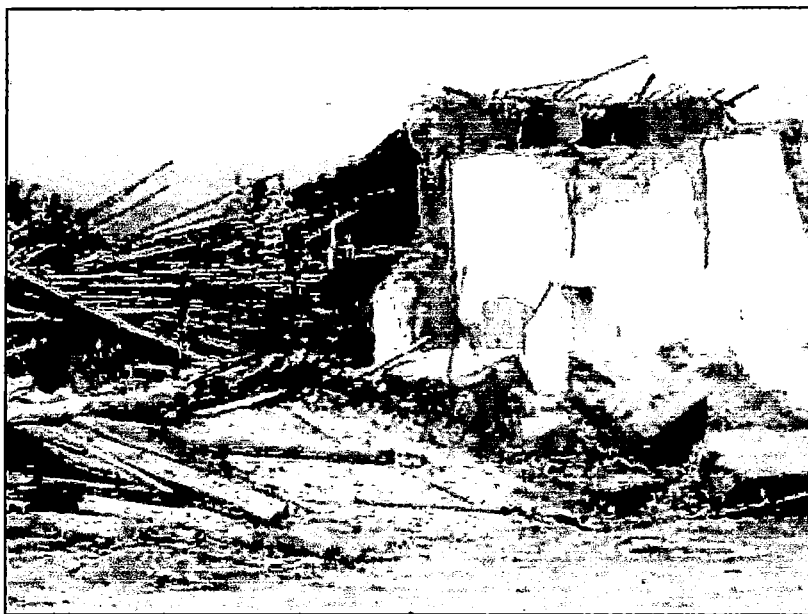
Fig. 2-14 El 25 de Setiembre del 2005 un fuerte movimiento telúrico remeció la región nororiental del Perú, generando daños de consideración principalmente en la ciudad de Lamas y poblaciones aledañas en el departamento de San Martín.

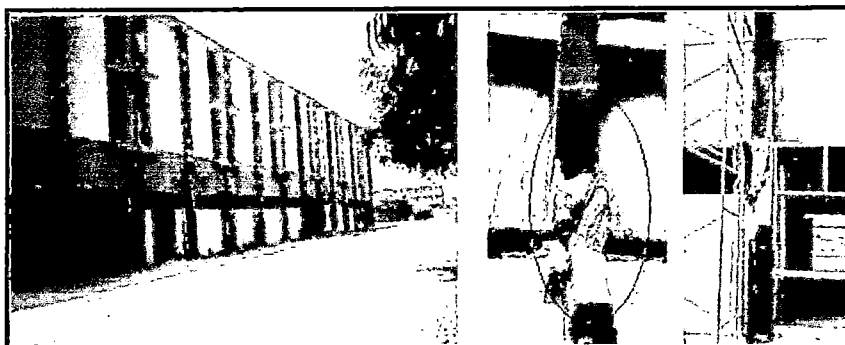
Fig. 5-7 Fallas por columna corta.

Las columnas cortas son causa de serias fallas en edificios bajo excitaciones sísmicas.

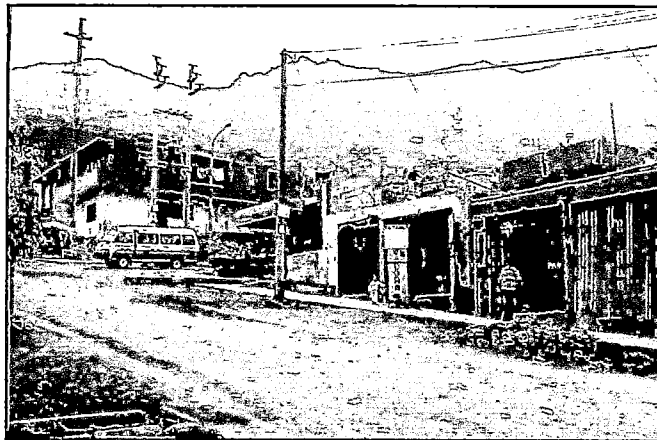
Fig.7-9 En esta zona, las viviendas se construyen sobre terrenos con pendiente pronunciada.

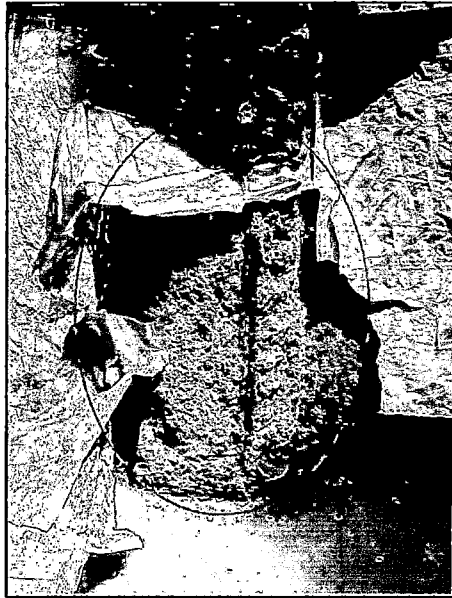
**Fig.7-13 PUESTO DE SALUD LOS ANGELES**

Deficiente estado de conservación y mantenimiento por problemas de humedecimiento en la base de las columnas.

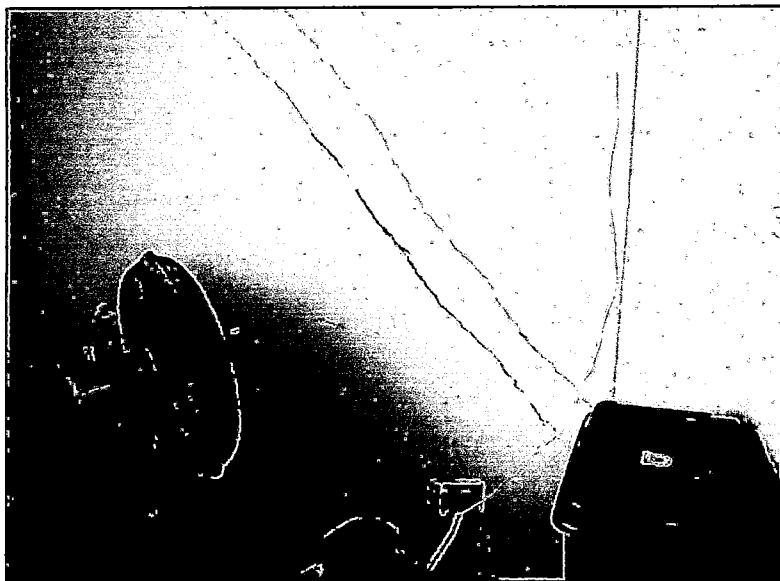
**Fig.7-17 CENTRO DE SALUD MARISCAL CASTILLA**

Podemos observar el agrietamiento diagonal de un muro del centro de salud.

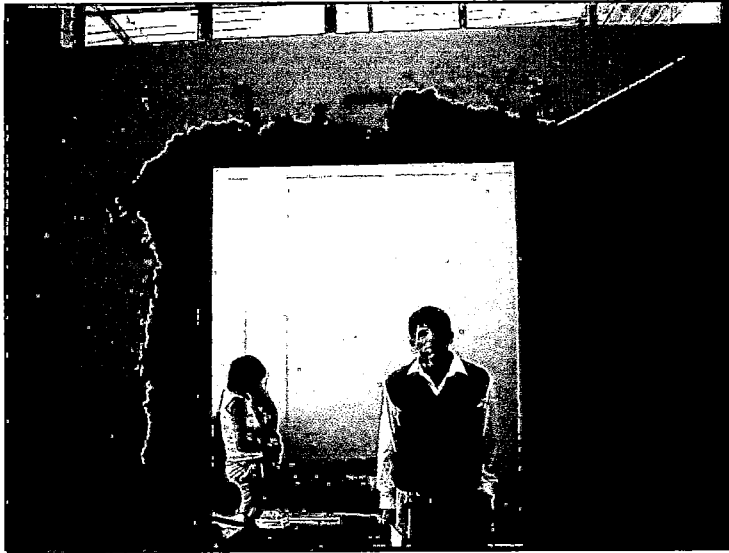
**Fig.7-21 CENTRO DE SALUD SAN JUAN DE AMANCAES**

Se observa un muro que ha sido debilitado, al generar un vano para ubicar otra puerta.

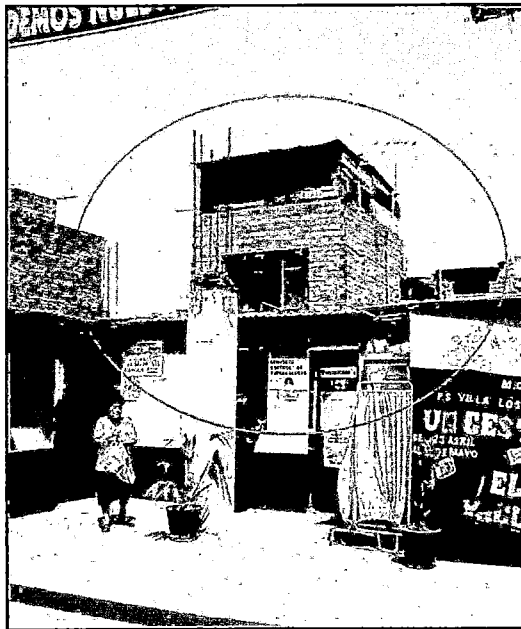
**Fig.7-22 PUESTO DE SALUD LOS ANGELES**

Existen construcciones informales en el perímetro del establecimiento, que son muy inseguras y de gran riesgo para la población.

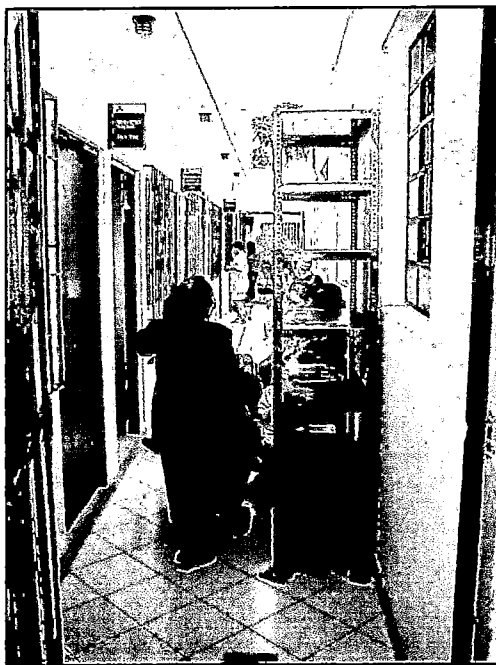
**Fig.7-25 CENTRO DE SALUD CIUDAD Y CAMPO**

Vías de evacuación obstruidas con estantes que disminuyen el ancho de circulación de los pasadizos.

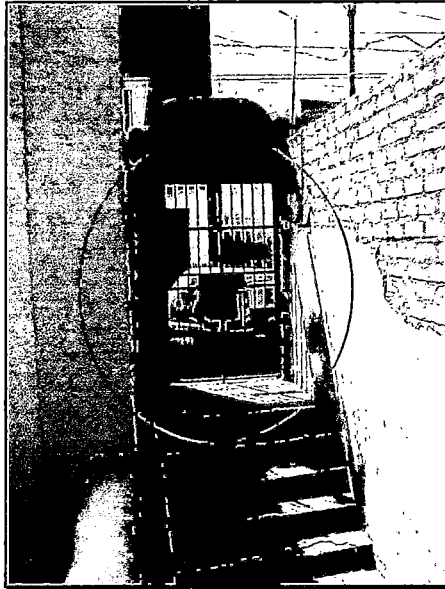
**Fig.7-27 PUESTO DE SALUD LOS ANGELES**

La salida del sótano hacia el exterior, normalmente se encuentra cerrada y no permitiría la fácil evacuación.

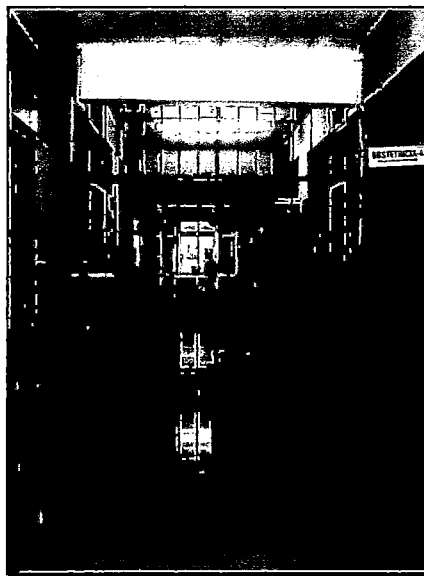
**Fig.7-28 CENTRO DE SALUD RIMAC**

Existe una reja de separación que divide al Centro de Salud Rimac, en una zona de atención y otra netamente para aspectos administrativos, que podría obstaculizar una evacuación rápida.

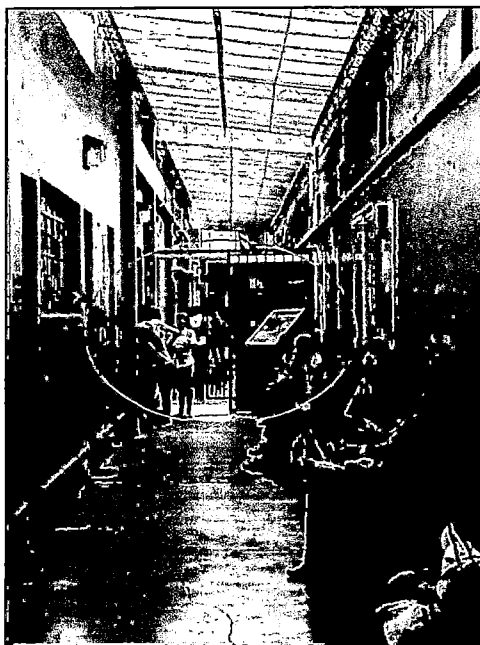
**Fig.7-29 CENTRO DE SALUD CAQUETA**

La salida principal del Centro de Salud Caquetá, se ve disminuida por una reja. Además esta salida, es compartida con la Red de Salud, donde se generaría una gran congestión y tumulto a la hora de evacuar.

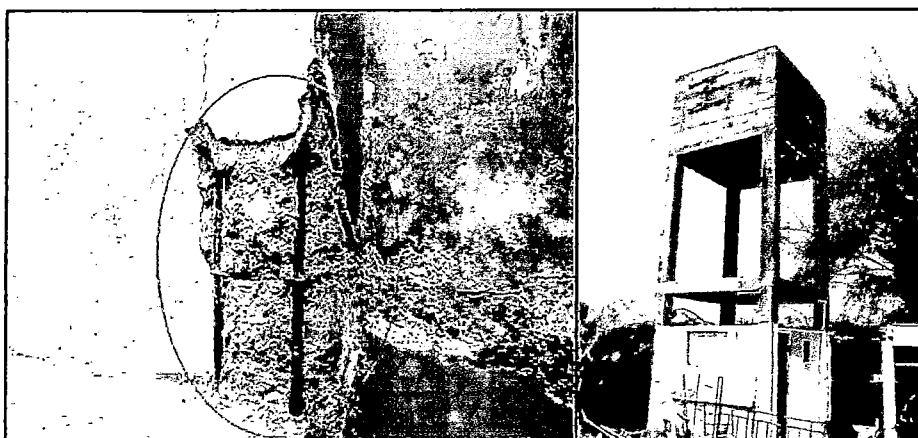
**Fig.7-31 INSTITUCIÓN EDUCATIVA N° 2002  
“MARISCAL RAMÓN CASTILLA”**

Se puede observar el muy mal estado de la columna en la base del tanque elevado antiguo del colegio.

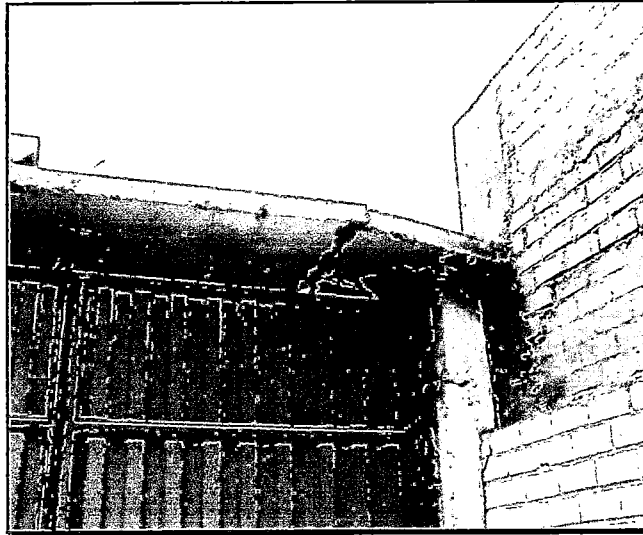
**Fig.7-33 INSTITUCION EDUCATIVA “ESTHER CACERES SALGADO”**  
 La salida de emergencia cercana a la Av. Alcázar en muy insegura y podría quedar inhabilitada en cualquier momento.  
 Fuente: Elaboración Propia

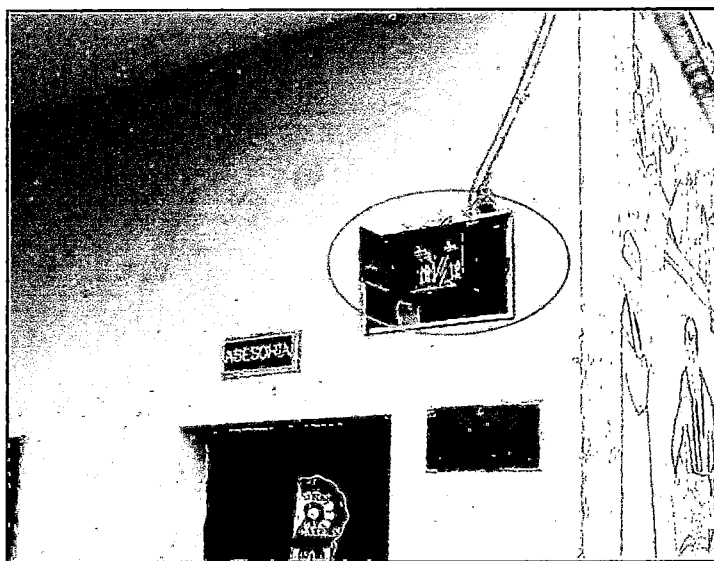
**Fig.7-38 INSTITUCION EDUCATIVA “RICARDO BENTIN”**  
Se observan sistemas eléctricos a la intemperie, pudiendo generarse incendios de producirse algún corto circuito.  
Fuente: Elaboración Propia

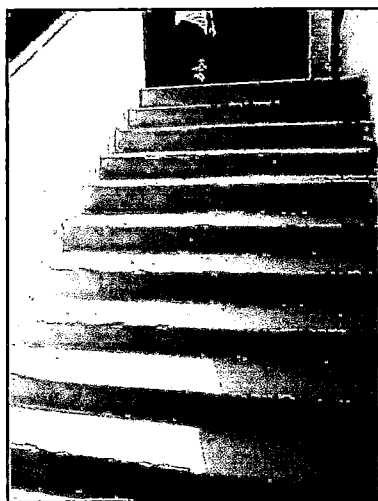
**Fig.7-43 INSTITUCION EDUCATIVA  
"CARLOS PAREJA PAZ SOLDAN"**

Las escaleras se encuentran en muy mal estado, siendo peligrosas ante una posible evacuación en caso de sismo.

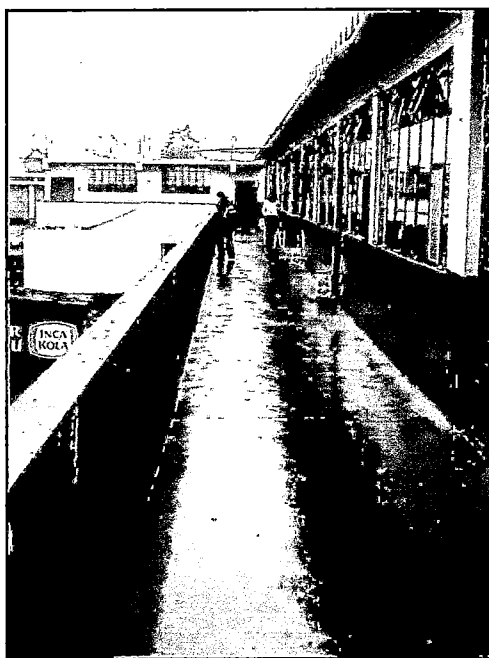
**Fig.7-46 INSTITUCION EDUCATIVA “ESTHER CACERES SALGADO”**

Los pasadizos de los niveles superiores del colegio, requieren un adecuado sistema de drenaje pluvial para evitar futuros accidentes en caso de evacuación.

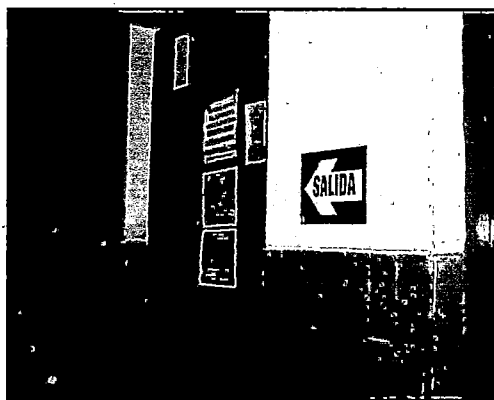
Fig. 8-3 CENTRO DE SALUD FLOR DE AMANCAES  
Se observa la señalización de las rutas de evacuación  
Fuente: Elaboración Propia

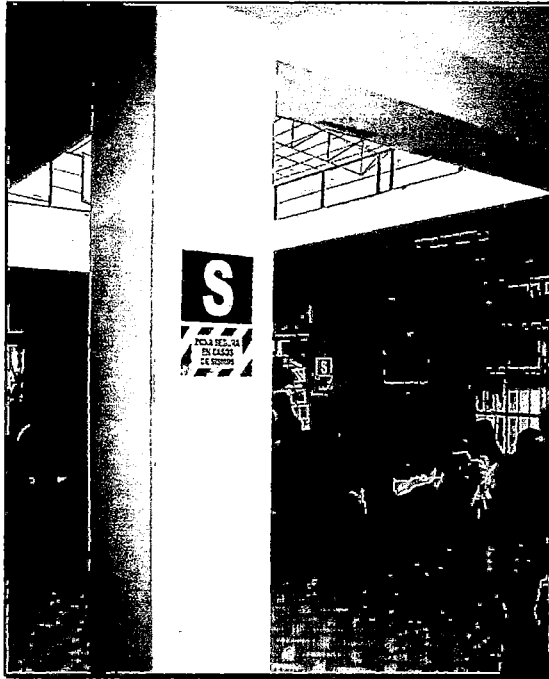
Fig. 8-4 CENTRO DE SALUD FLOR DE AMANCAES  
Se señalizaron las zonas de seguridad interna.  
Fuente: Elaboración Propia.

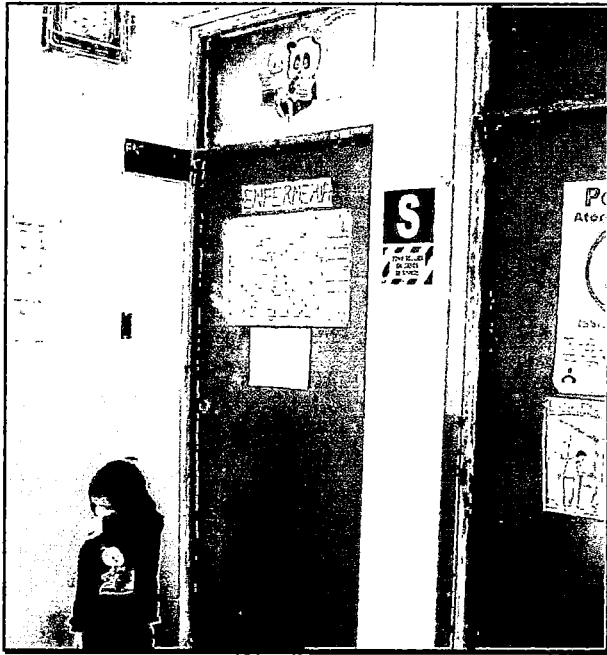
Fig. 8-6 CENTRO DE SALUD LEONCIO PRADO

Se observan las zonas seguras señalizadas.

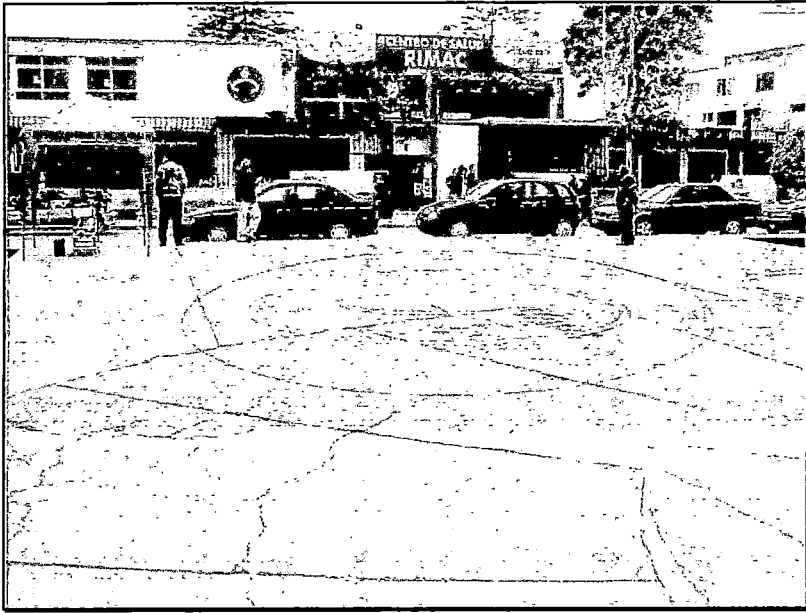
Fig. 8-8 CENTRO DE SALUD RIMAC

Se puede observar las zonas de seguridad externas señalizadas.

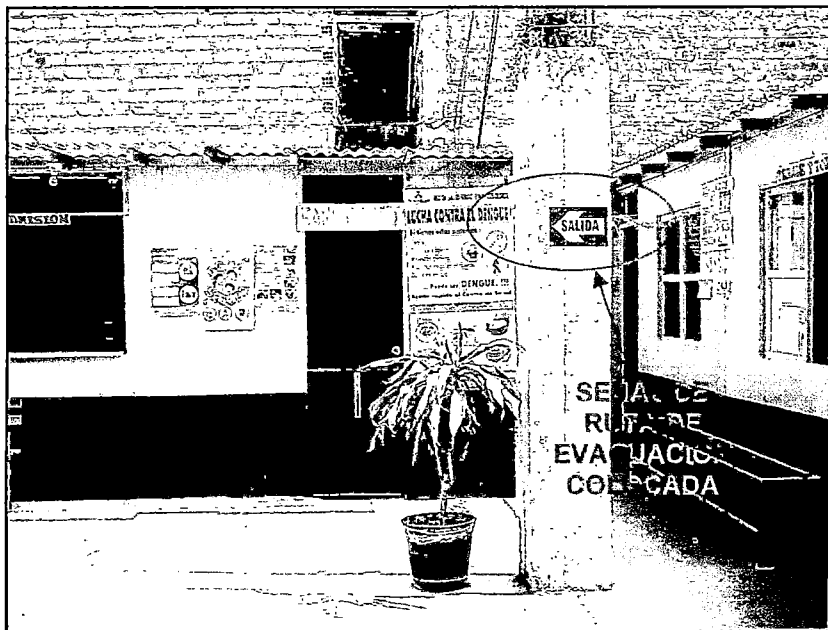
**Fig. 8-11 PUESTO DE SALUD LOS ANGELES**  
Se observa la señalización de las rutas de evacuación.  
Fuente: Elaboración Propia

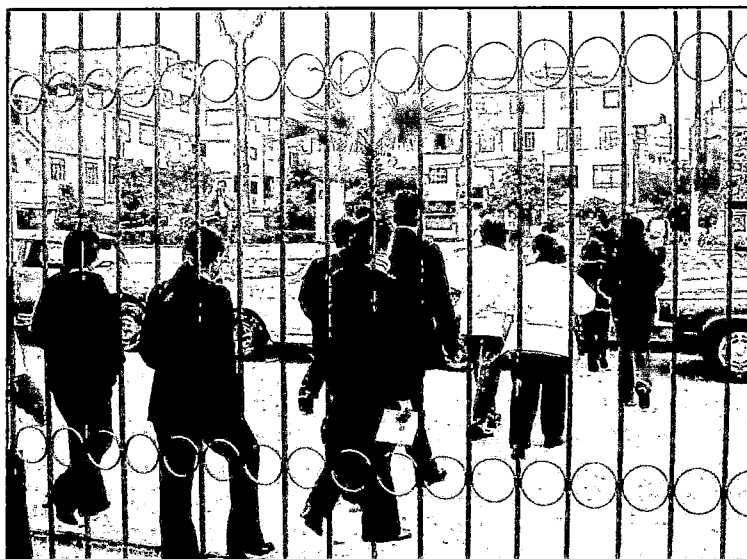
**Fig. 8-16 SIMULACRO CENTRO DE SALUD LEONCIO PRADO**  
Se observa el desplazamiento del personal del centro de salud, hacia las zonas de seguridad externas. La brigada de evacuación debió abrir completamente la reja de la salida principal, para una rápida evacuación.

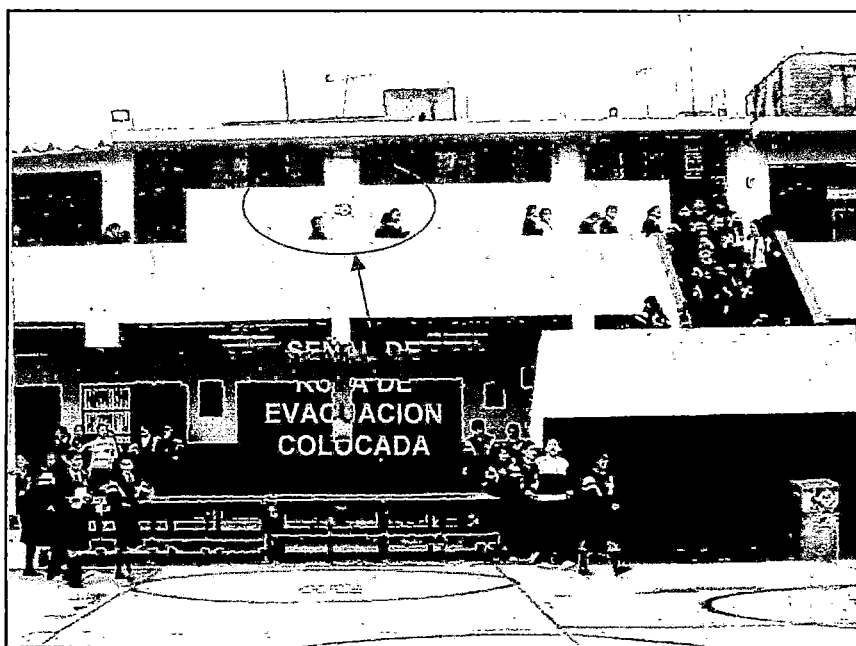
Fig. 8-21 I.E. ESTHER CACERES  
Se observa la señalización de las rutas de evacuación.  
Fuente: Elaboración Propia

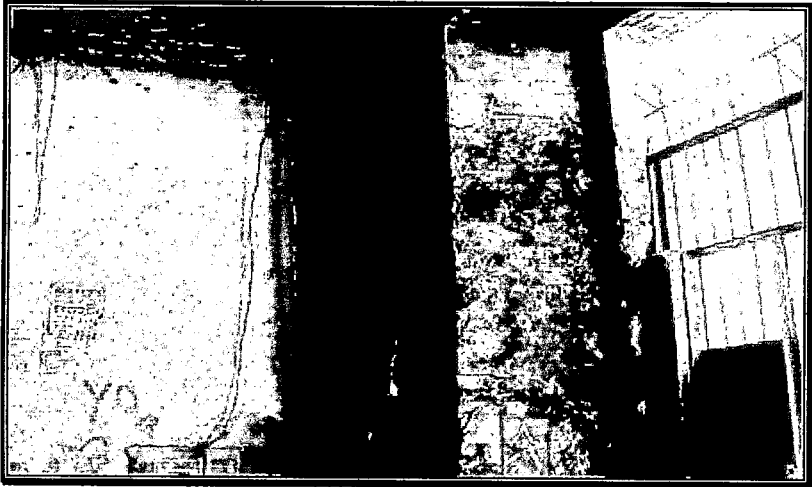
| FOTOGRAFÍA 3 | DESCRIPCIÓN |

| FOTOGRAFÍA 3 | DESCRIPCIÓN |
|---|---|
| | <p>SE PUEDE OBSERVAR QUE LOS CABLES DE CONEXIÓN ELÉCTRICA Y LAS TUBERÍAS DE AGUA SE ENCUENTRAN A LA INTEMPERIE, ZONA 4.</p> <p>Fuente: INDECI</p> |

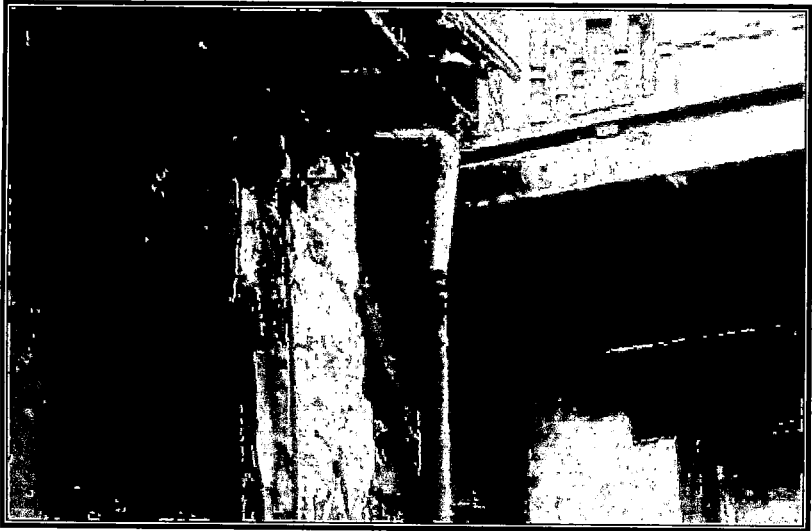
| FOTOGRAFÍA 3 | DESCRIPCIÓN |
|---|---|
| FOTOGRAFÍA 4 | DESCRIPCIÓN |

| FOTOGRAFÍA 3 | DESCRIPCIÓN |
|---|---|
| | <p>TUBERÍA DE DESAGÜE EN MAL ESTADO DE CONSERVACIÓN, EN LA ZONA 3.</p> <p>Fuente: INDECI</p> |

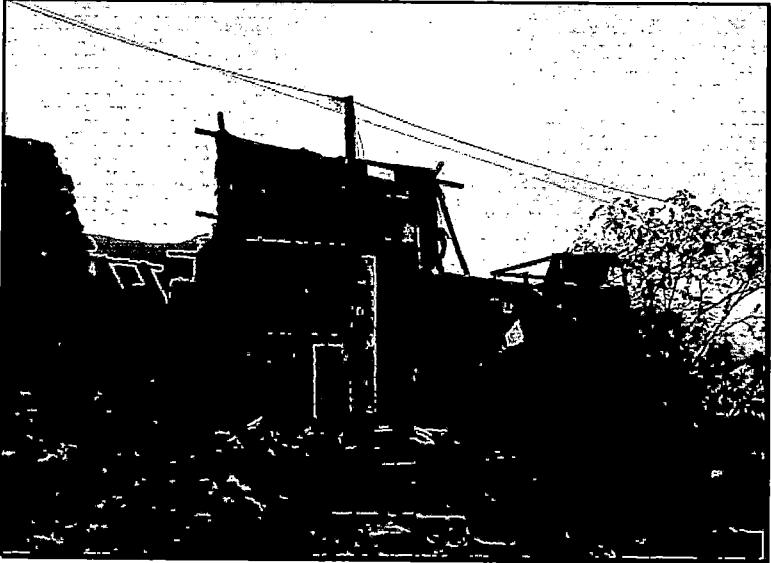
| FOTOGRAFÍA 5 | DESCRIPCIÓN |
|---|--|
| FOTOGRAFÍA 6 | DESCRIPCIÓN |

| FOTOGRAFÍA 5 | DESCRIPCIÓN |
|---|--|
| | <p>VIVIENDA INFORMAL MUY VULNERABLE, CONFORMADA POR MATERIALES DE DESECHO, EN LA ZONA 1.</p> <p>Fuente:<br/>Elaboración Propia</p> |

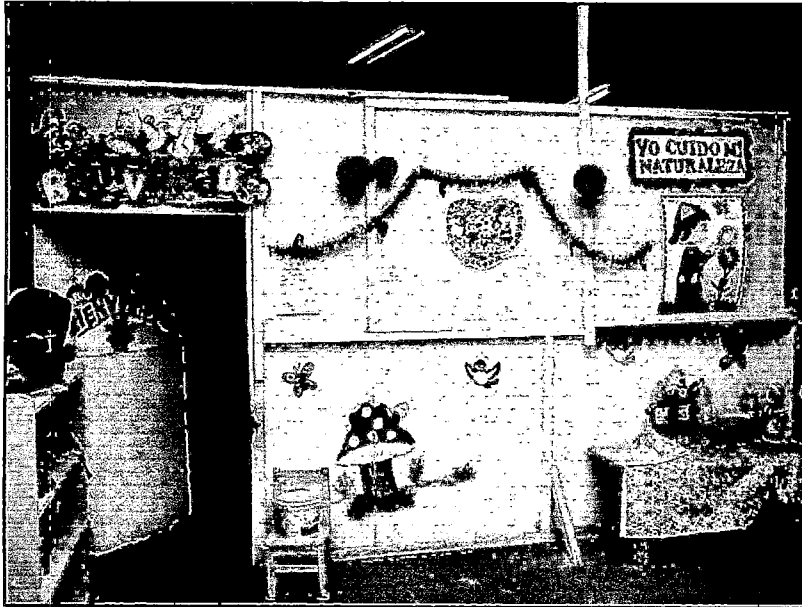
**FOTOGRAFÍA 9**

SE OBSERVA UNA CONSTRUCCIÓN INFORMAL, DESTINADA PARA EDUCACION INICIAL, EL PRONOEI EN EL SOTANO DEL PUESTO DE SALUD, ESTA ESTRUCTURA ES DE ALTO RIESGO SISMICO.
