UNIVERSIDAD NACIONAL DE INGENIERIA

FACULTAD DE INGENIERIA CIVIL

**"TRATAMIENTOS EN LADERAS Y QUEBRADAS
PARA EL CONTROL DE LAS LLOCLLAS
EN EL VALLE DEL RIMAC"**

TESIS

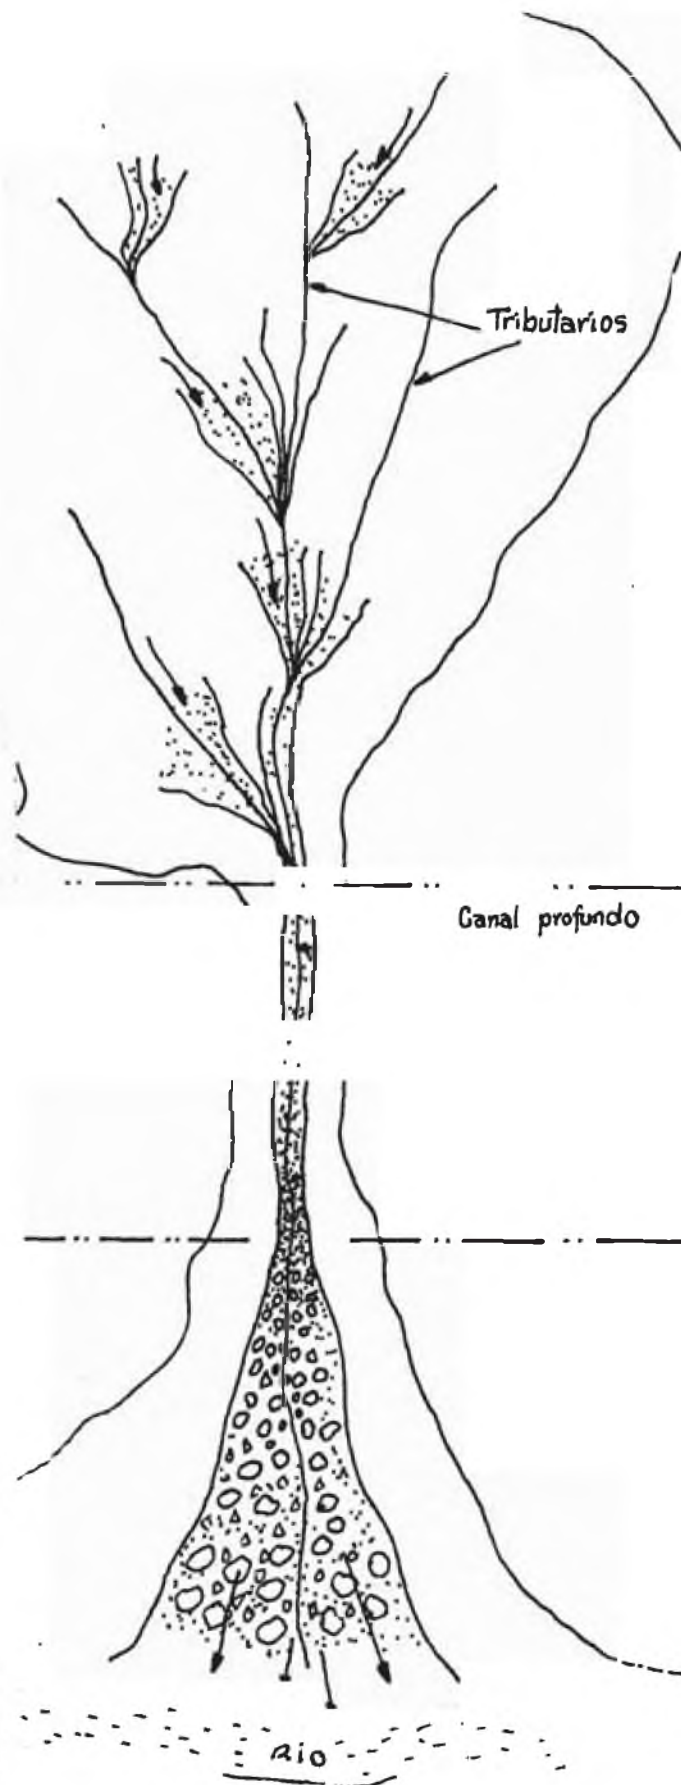
Fig IIc 1

ESQUEMA DE GENERACION DE UN HUAYCO

Zona de producción
(Area de recepción)

Escorrentia Superficial.
Erosión de fondo.
Fuertes pendientes.

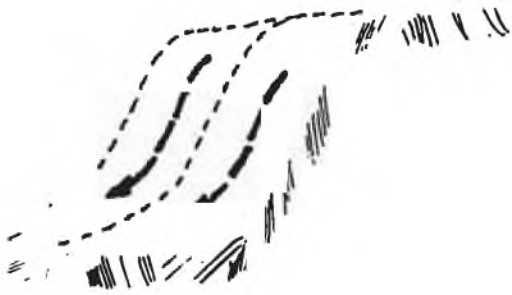
Corrimiento.

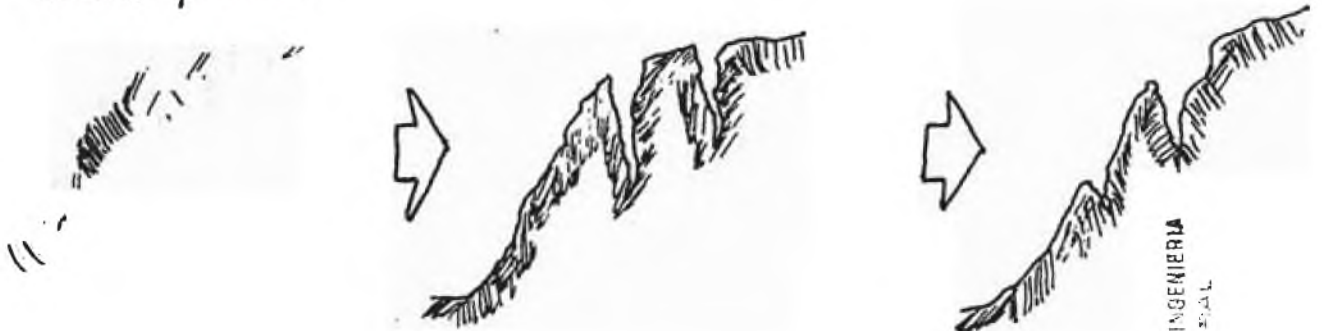
Ensanchamiento
Lateral piramidal.

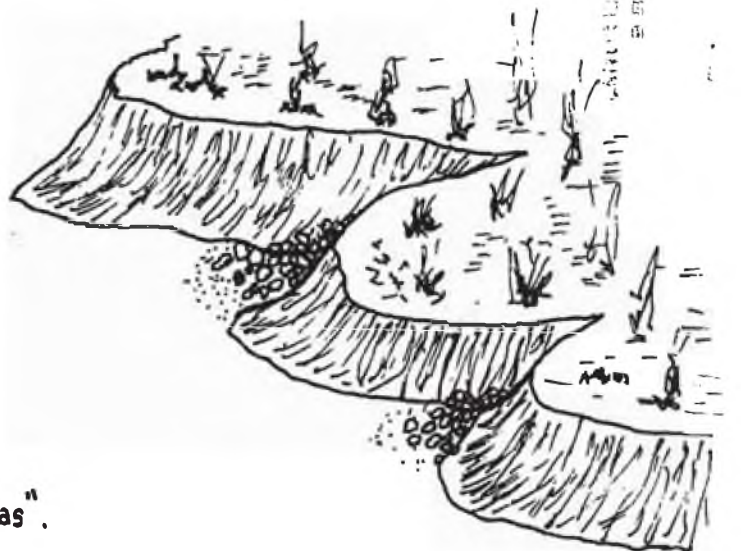
Ensanchamiento Lateral
Causado por la erosión
en grietas.

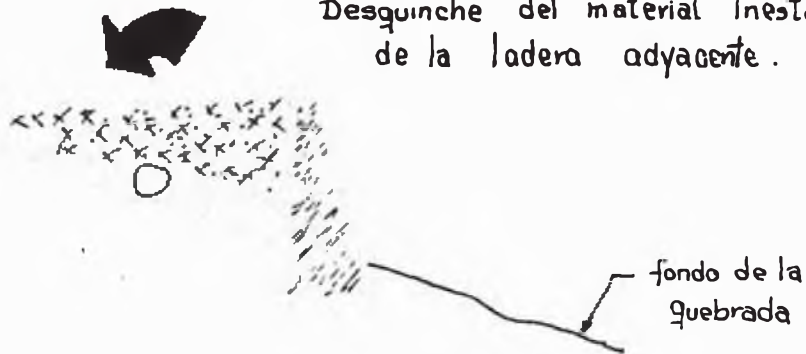
Fig. 14.4

Superficies
Inestables

Cauce profundo
de la quebrada

Construcción de
Muros de Concreto

Relleno:
Desquinche del material Inestable
de la ladera adyacente.

Corte 1-1
