**PLAN DE PREVENCIÓN Y MITIGACIÓN DE
DESASTRES NATURALES EN LA CIUDAD
DE ICA**

TESIS

LIMA-PERÚ

1999

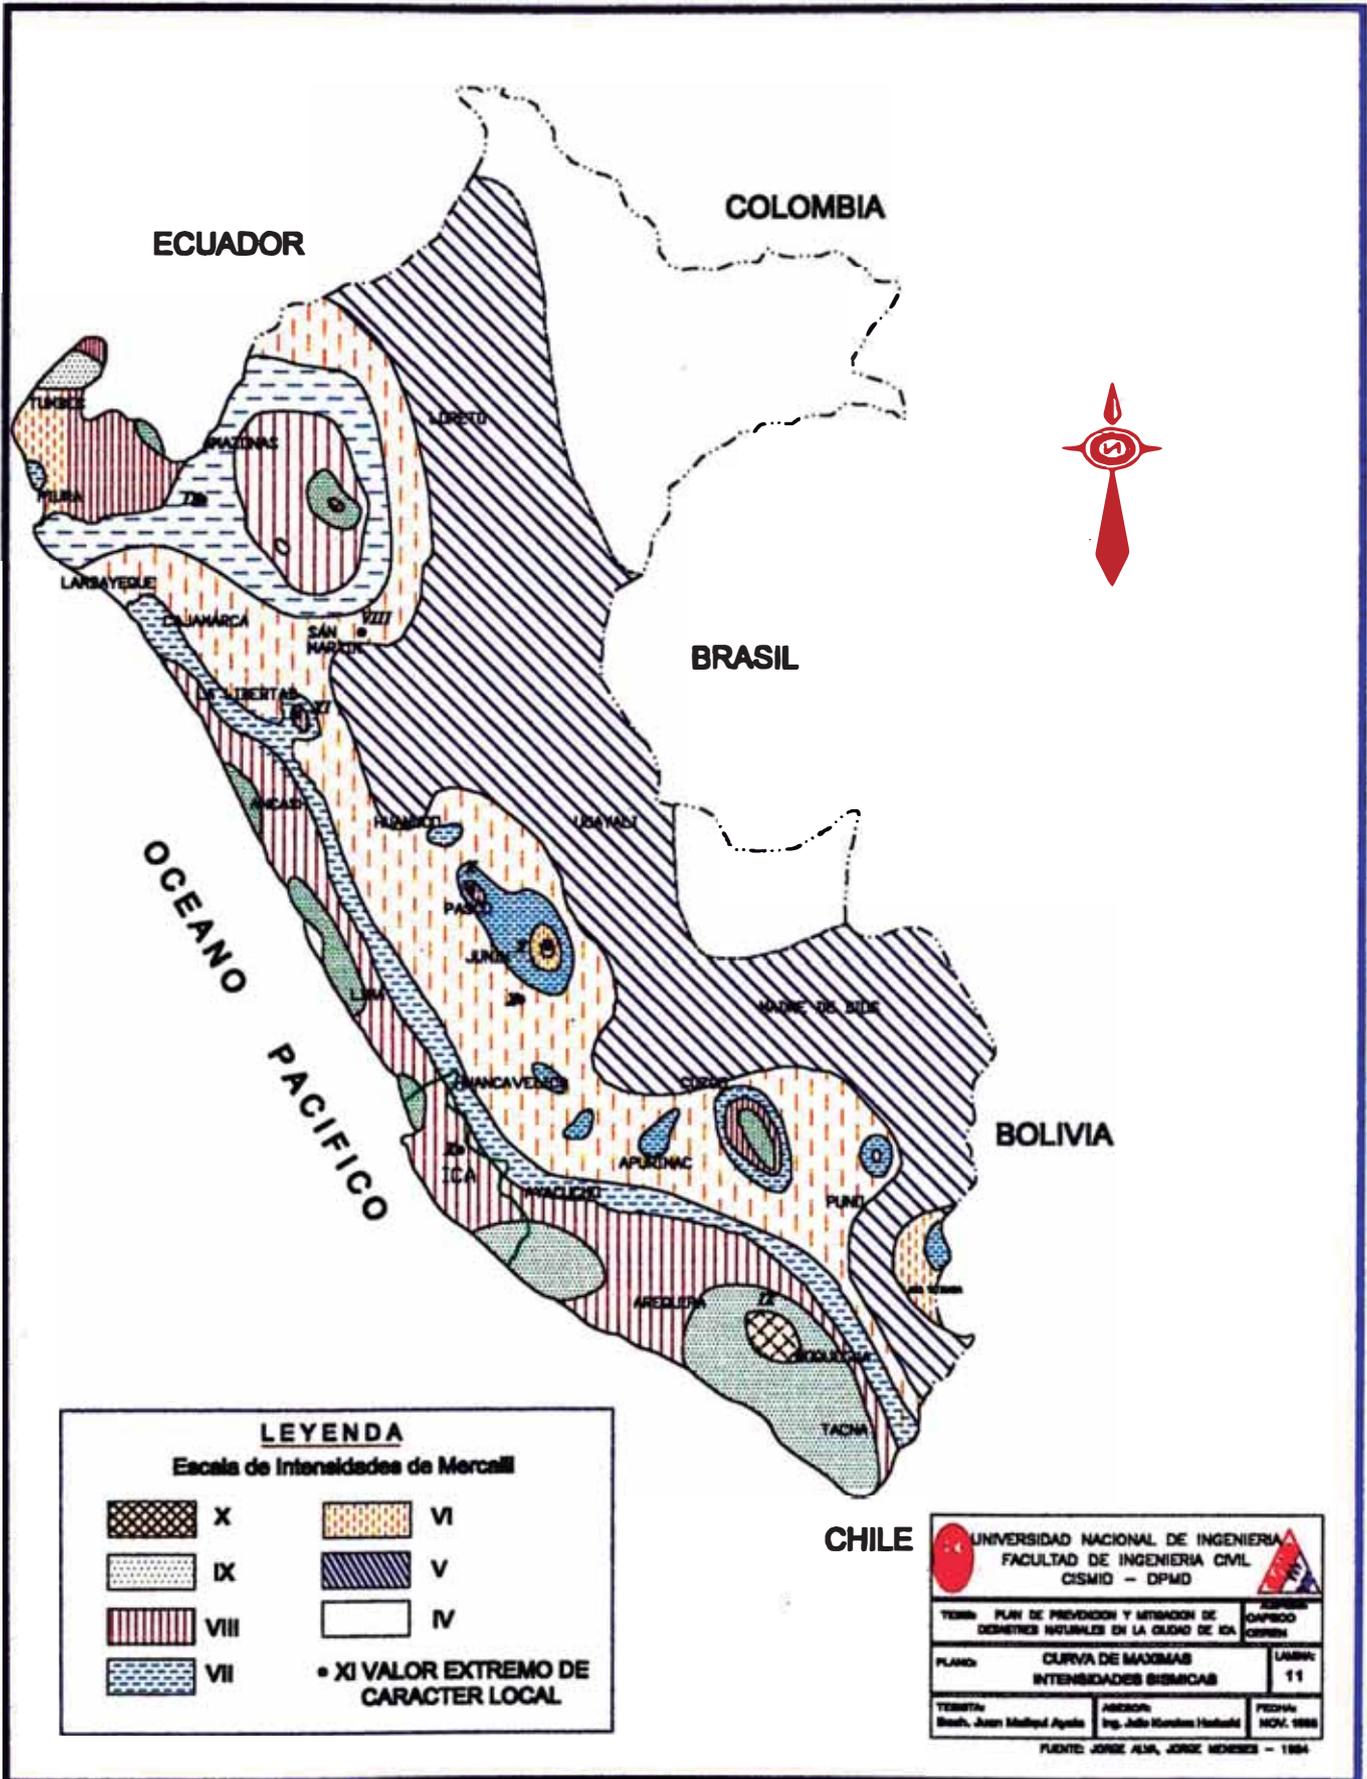
UNIVERSIDAD NACIONAL DE INGENIERIA FACULTAD DE INGENIERIA CIVIL CISMID - DPMO		
TEMA: PLAN DE PREVENCION Y MITIGACION DE DAÑOS NATURALES EN LA CIUDAD DE ICA	AUTOR: INGENIEROS	LAMINA: 11
PLANO: CURVA DE MAXIMAS INTENSIDADES SISMICAS	TERCERA: Beah, Juan Manuel Aguirre	FECHA: NOV. 1984
FUENTE: JORGE ALBA, JORGE MONTESS - 1984

Como es sabido, los fenómenos de origen tectónico están representadas por la sismicidad y sus secuelas. La ciudad de Ica se encuentra ubicada en zona de alta sismicidad (se indica en el capítulo 2 y se muestra en la lamina N°5). Los eventos sísmicos mas recientes pusieron en evidencia el fenómeno de licuación de suelos y

la densificación de arenas eólicas, por lo que se debe considerar, la relación existente entre la distribución de daños observados en las construcciones durante eventos sísmicos y las condiciones locales de suelo.

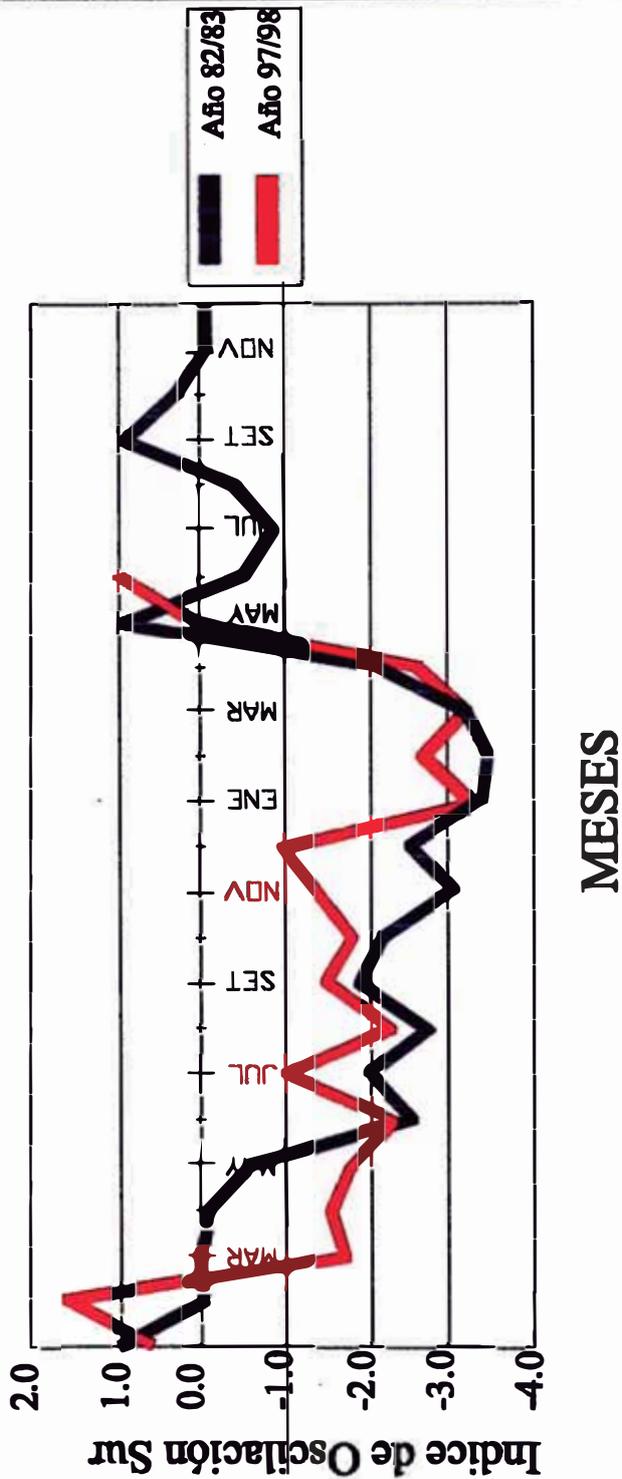
FIG. 3.1: INDICE DE OSCILACION SUR

INDICE DE OSCILACION SUR

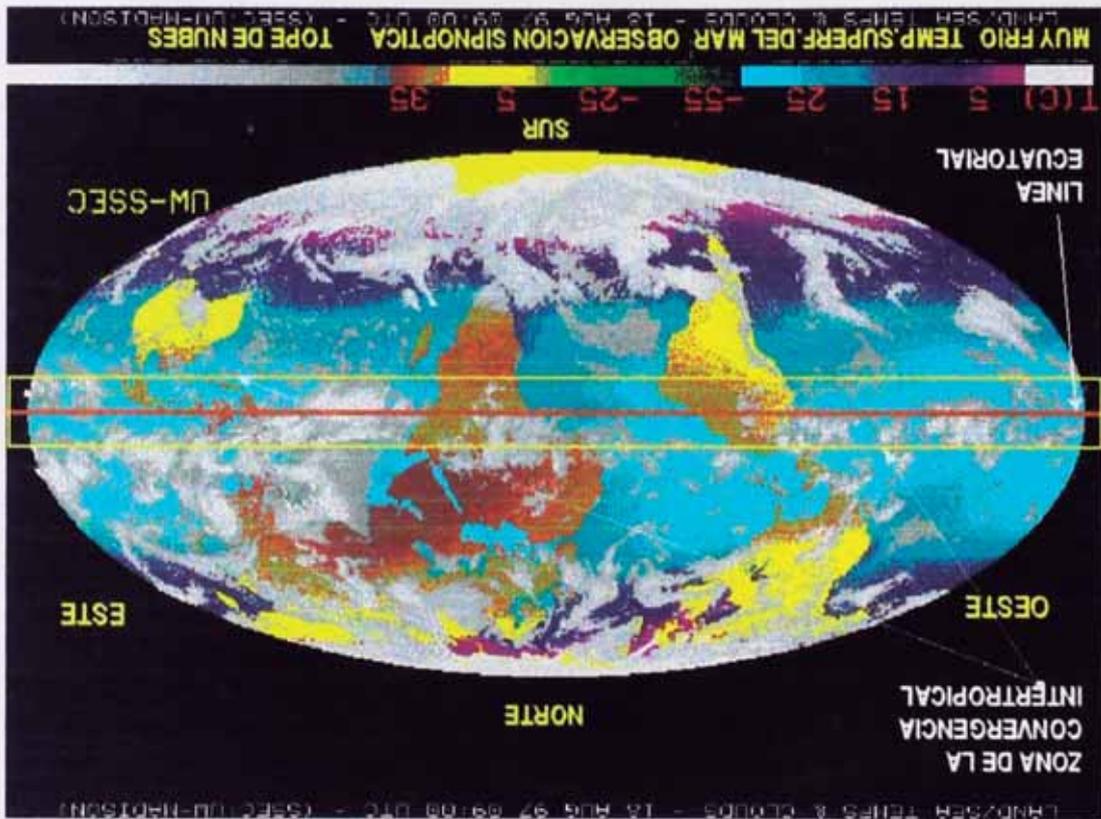
FIG. 3.2: ZONA DE CONVERGENCIA INTERTROPICAL

La ZCIT, es la banda de perturbación tropical que se forma como resultado de la convergencia de los vientos alisios ecuatoriales de los hemisferios norte y sur, en las cercanías de la línea ecuatorial; alrededor de la cual oscila aproximadamente

entre los 10° de latitud norte y los 2° y 3° sur; caracterizándose por la formación de grandes masas de nubes de desarrollo vertical, cúmulos y cúmulos - nimbos, que son fuente generadora de las precipitaciones intensas en el trópico. En la fig. N° 3.2 se puede apreciar la ubicación de la zona, dentro del globo terráqueo.

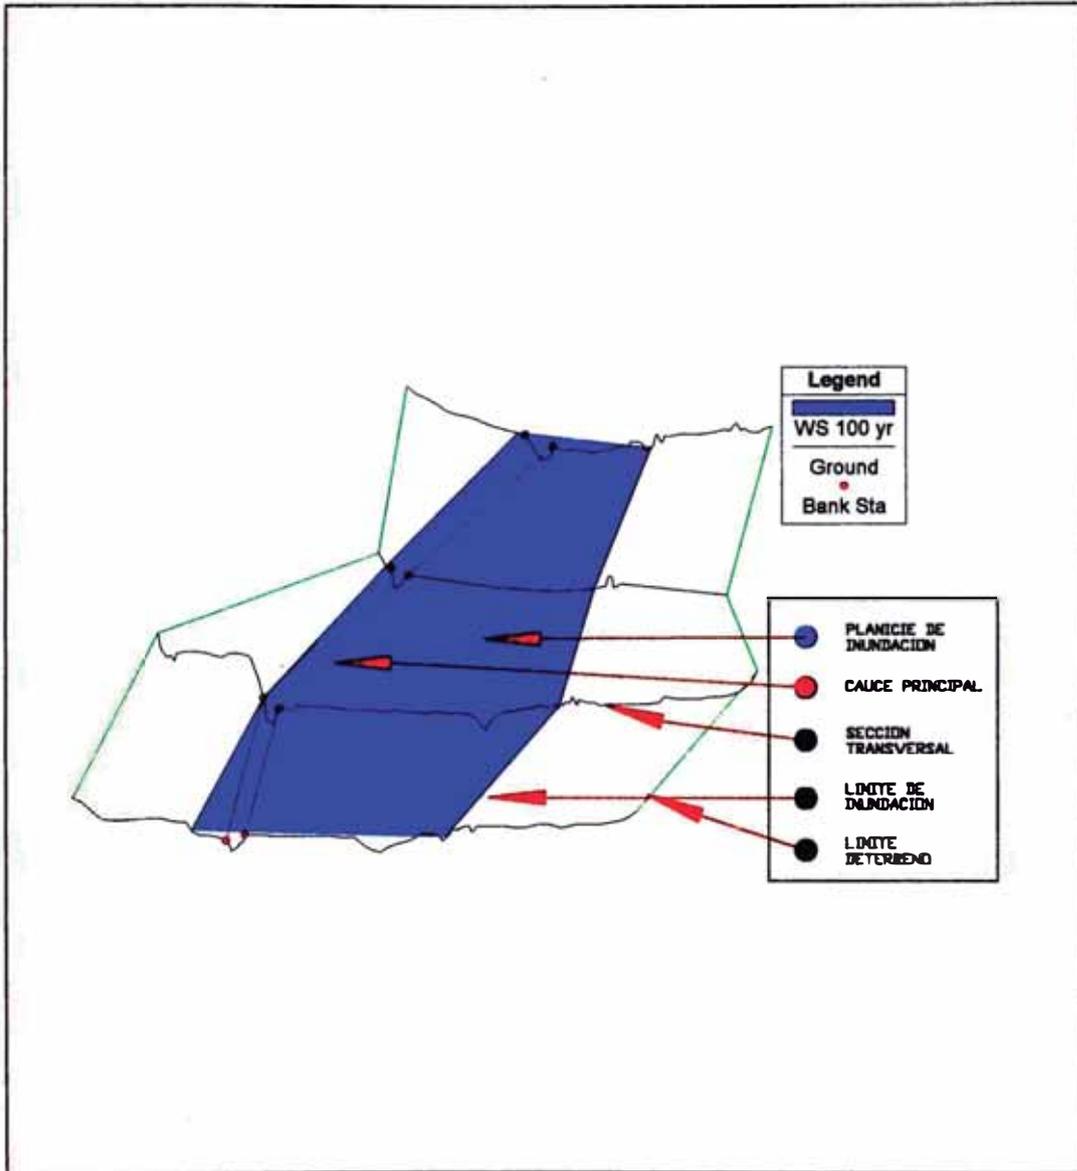
FIG. 3.4: PLANICIES DE INUNDACION

3.5.1.2 DESCRIPCION.- Por la definición líneas arriba y como podemos imaginarnos, la planicie de inundación en el tramo de la ciudad de Ica es considerado como una zona de peligro.

Existen muchos métodos para la delimitación de las planicies de inundación.
