**UNIVERSIDAD NACIONAL DE INGENIERÍA
FACULTAD DE INGENIERÍA CIVIL**

**ESTUDIO DEL COMPORTAMIENTO EXPERIMENTAL A
ESCALA NATURAL DE MUROS Y MÓDULO DE CONCRETO
REFORZADOS CON MALLA ELECTROSOLDADA**

TESIS

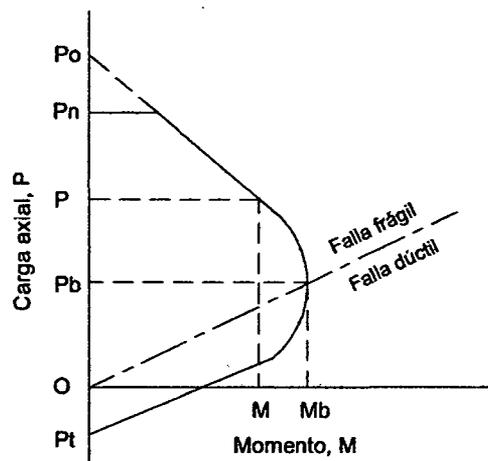
Figura 3.1 – Diagrama de Interacción

La representación gráfica de las combinaciones carga axial-momento flector que generan la falla de una sección se denomina diagrama de interacción como se muestra en la Figura 3.1

- Po = Condición teórica de compresión pura o carga concéntrica.
- Pn = Carga límite según código ACI
- Pb = Carga axial para la condición balanceada
- Mb = Momento flector para la condición balanceada
- Pt = Condición teórica de tracción pura

Para el cálculo de la carga lateral que produciría la falla por flexo-compresión en cada muro, primero se procede a calcular el diagrama de interacción de cada muro a nivel de la base del mismo (teniendo en cuenta el tipo de dowell empleado en cada muro), debido a que se considera que las exigencias de flexión máximas se presentarán a este nivel, luego se establece la carga axial a ser aplicada en el muro durante el ensayo, siendo esta carga axial de 21.7 t.

Con esta carga axial se ingresa al diagrama de interacción, determinándose el momento de falla correspondiente, dividiéndose este momento entre la altura del muro, para obtener la carga lateral correspondiente para cada muro, la cual produciría teóricamente la respectiva falla por flexo-compresión.

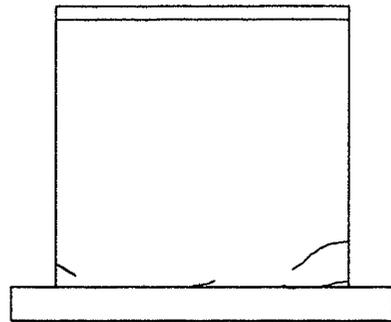
Secuencia de agrietamiento
Muro MQE257EP-01

En el nivel de distorsión 1/3200, no se presentó agrietamiento en el muro. En el nivel de distorsión 1/1600, se observó un ligero agrietamiento en la base del muro y se presentó la primera grieta horizontal en el extremo derecho del muro.

Al alcanzar el nivel de distorsión 1/800, se presentaron las primeras grietas diagonales y continuaron apareciendo nuevas grietas horizontales hasta alcanzar aproximadamente $\frac{1}{2}$ de la altura del muro. En el nivel de distorsión 1/400, las grietas formadas anteriormente continúan progresando y se forman nuevas grietas diagonales, por encima de las existentes. Estas grietas continuaron apareciendo hasta sobrepasar los $\frac{3}{4}$ de la altura del muro.

En el nivel de distorsión 1/200, se formaron nuevas grietas diagonales en la parte central del muro. En los siguientes pasos, se observó un ligero levantamiento del muro con parte de la viga de cimentación en la zona del talón derecho (actuador empujando), además de iniciarse la trituración del talón izquierdo del muro. Cuando el actuador tracciona se observa una grieta horizontal cercana a la base en el talón izquierdo, alcanzando un espesor de aproximadamente 8 mm.

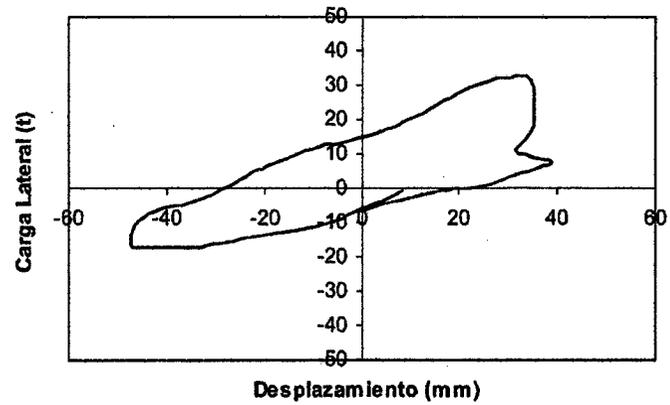
Figura 5.5b

Curva Histerética - MQE257EP-01
Nivel de Distorsión 1/50

Hasta el nivel de distorsión 1/1600 se observa un comportamiento prácticamente lineal, no observándose un ensanchamiento de los lazos, además de la ausencia de grietas significativas.

Hasta el nivel de distorsión 1/800 los lazos experimentan mayor ensanchamiento, indicando disipación de energía que se da a través del agrietamiento principalmente por flexión, lo cual se traduce en la degradación de la rigidez. Para cada nivel de distorsión se aplicaron 3 lazos; para este nivel los lazos son similares, observándose sin embargo una pequeña degradación del segundo y tercer lazo con respecto al primero.

Hasta alcanzar el nivel de distorsión 1/400, conforme el muro sufre agrietamiento se observa el ensanchamiento de los lazos histeréticos lo cual evidencia la disipación de energía en el sistema. Al ir aumentando el nivel de distorsión, la degradación de la rigidez y la disminución de la capacidad del segundo y tercer lazo con respecto al primero va incrementándose.

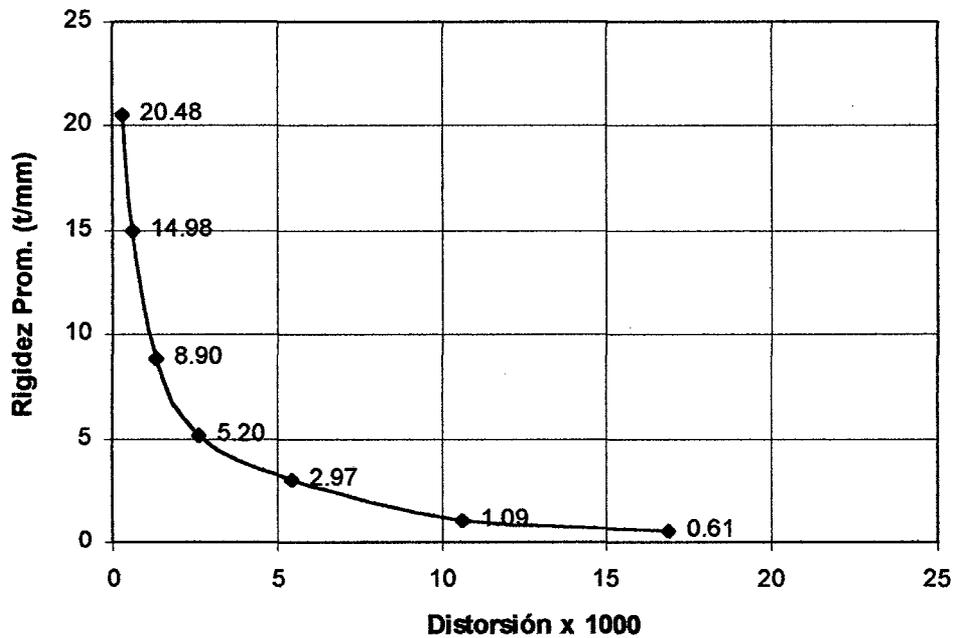
Figura 5.6

Degradación de Rigidez - MQE257EP-01

Degradación de Rigidez (Fig. 5.6)

En la curva Rigidez vs. Distorsión, se puede observar la degradación de rigidez, siendo esta degradación más rápida al principio que en las etapas finales del ensayo. En este muro la rigidez inicial alcanzada es de 20.5 t/mm (distorsión 1/3200). Cabe destacar que en este caso se ha tomado el promedio de rigidez pico a pico en cada nivel de distorsión, mientras que para describir la etapa elástica en la curva envolvente se empleó una regresión lineal empleando todos los puntos de los tres primeros lazos histeréticos correspondientes al primer nivel de distorsión 1/3200. Esto nos permite observar la sensibilidad de la rigidez, la cual se debe a los niveles tan altos que se alcanzan en la etapa inicial, observándose para los primeros niveles de distorsión un fuerte deterioro de la rigidez, llegando en el nivel de distorsión 1/400 al 25.4 % de la rigidez inicial, equivalente a 5.2 t/mm; se observa, sin embargo, que desde este punto el cambio de rigidez es más gradual. A partir del nivel de distorsión 1/100 la degradación es más suave, alcanzándose al final del ensayo una rigidez de 0.56 t/mm, equivalente al 2.7% de la rigidez inicial, para el nivel de distorsión 1/50.

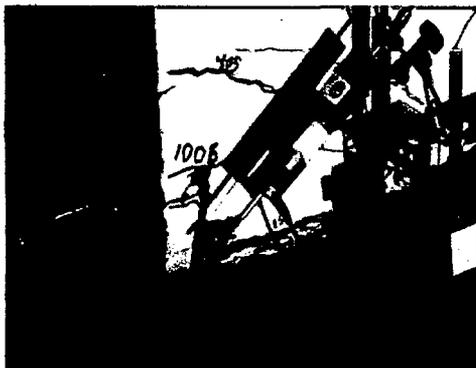
**Foto 5.3 - Distorsión 1/200
Agrietamiento talón izquierdo**

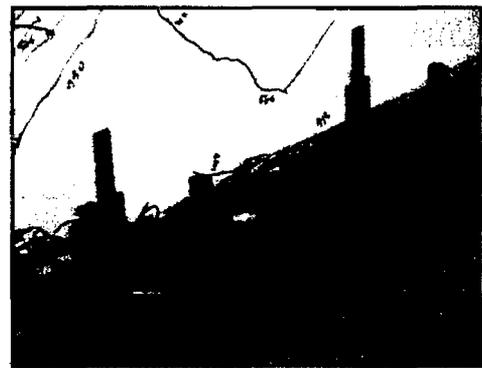
**Foto 5.4 - Distorsión 1/100
Levantamiento del muro por flexión**

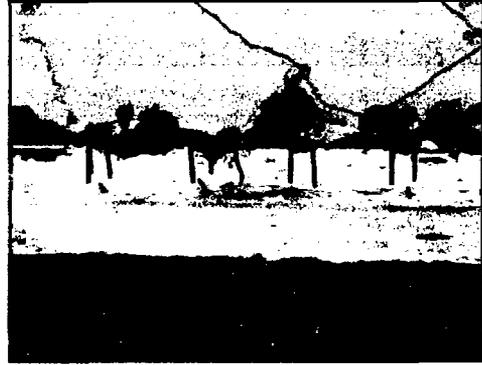
Foto 5.7 – Rotura del dowell de malla a lo largo de la base

Luego del ensayo se descubrió la base del muro y se observó el cizallamiento de parte del refuerzo vertical correspondiente al dowell de la malla en el plano de unión del muro con la viga de cimentación; esta falla no se observó en el refuerzo de acero convencional ubicado en los extremos del muro. El pandeo del refuerzo vertical extremo es más notorio en el lado izquierdo.

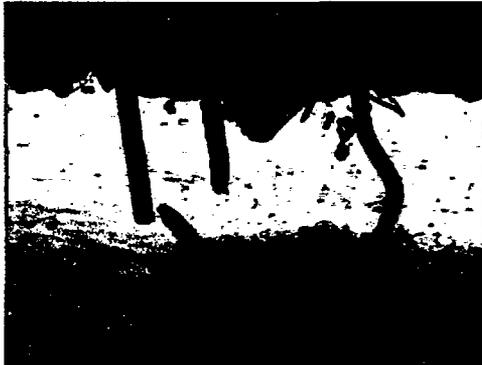
Foto 5.8 – Detalle del cizalle del dowell de malla

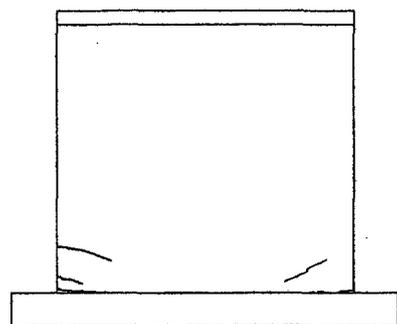
**Secuencia de agrietamiento
Muro MQE257EP-02**

Al alcanzar el nivel de distorsión 1/800, se presentaron las primeras grietas diagonales y continuaron apareciendo nuevas grietas horizontales hasta alcanzar aproximadamente $\frac{1}{2}$ de la altura del muro.

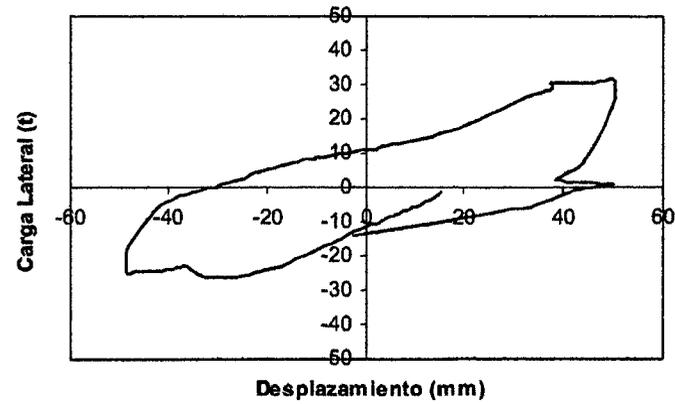
Figura 5.11b

Curva Histerética - MQE257EP-02
Nivel de Distorsión 1/50

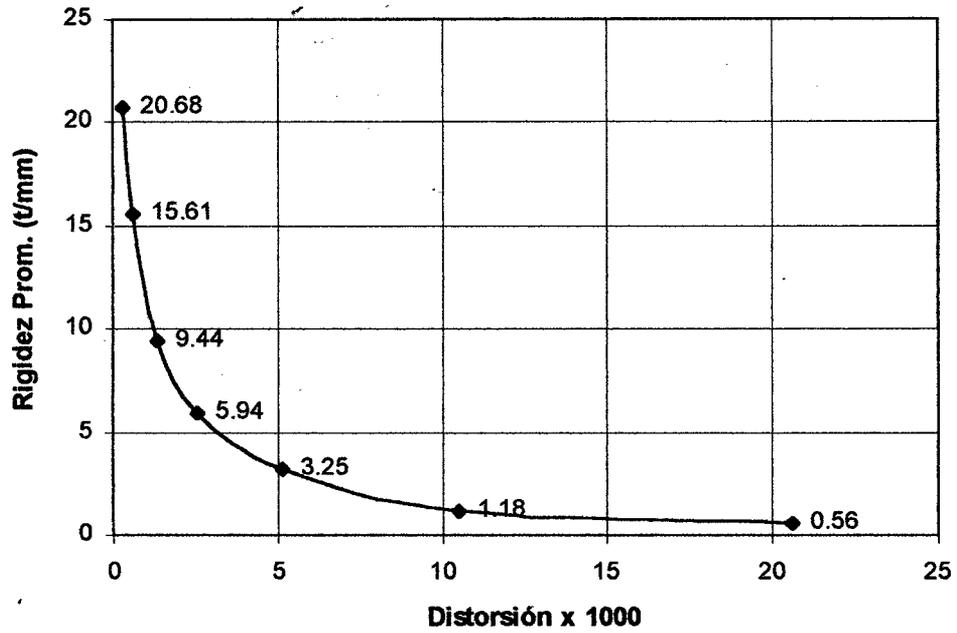
Figura 5.12

Degradación de Rigidez - MQE257EP-02

Degradación de Rigidez (Fig. 5.12)

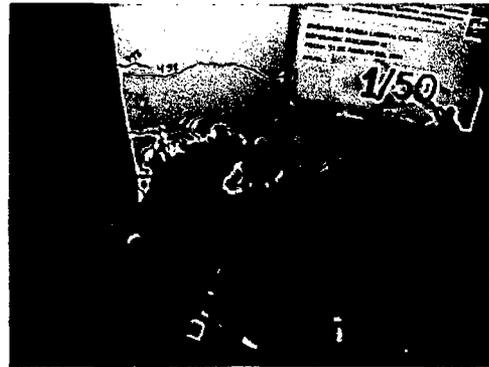
Foto 5.14 - Distorsión 1/50
Detalle del daño en el talón izquierdo

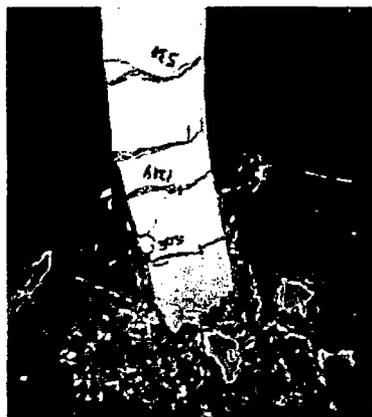
Foto 5.15 - Distorsión 1/50. Pandeo del muro

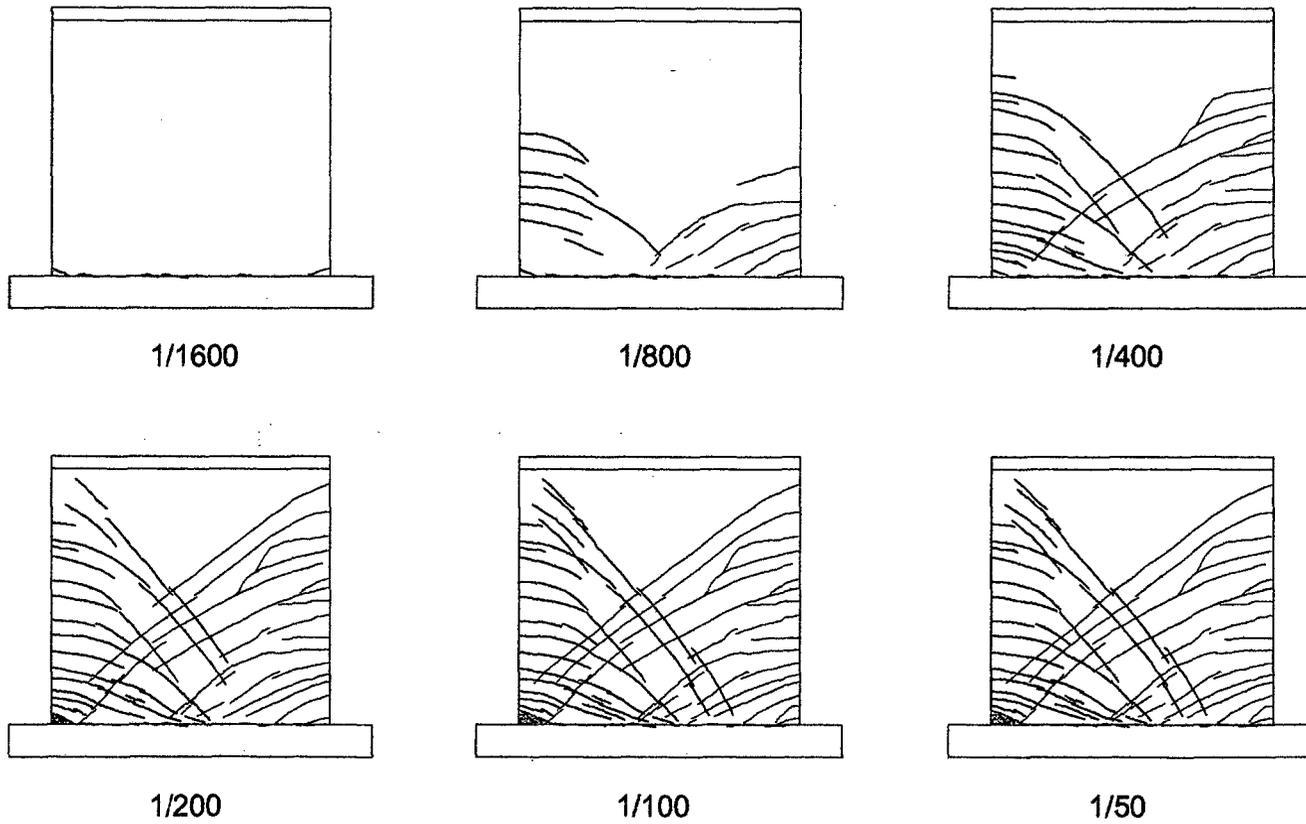
Figura 5.14

Secuencia de agrietamiento
Muro MQE257EP-03

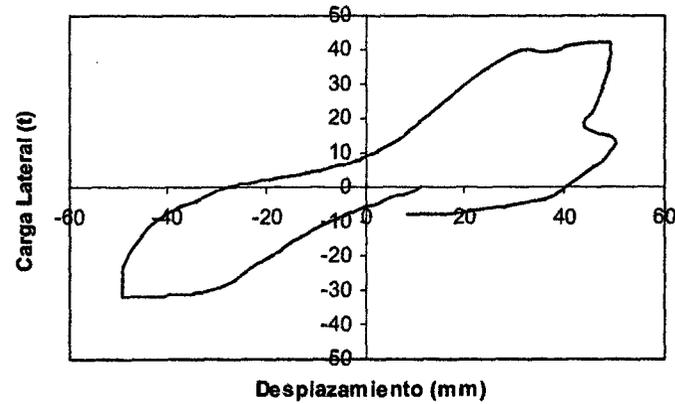
Figura 5.17b

Curva Histerética - MQE257EP-03
Nivel de Distorsión 1/50

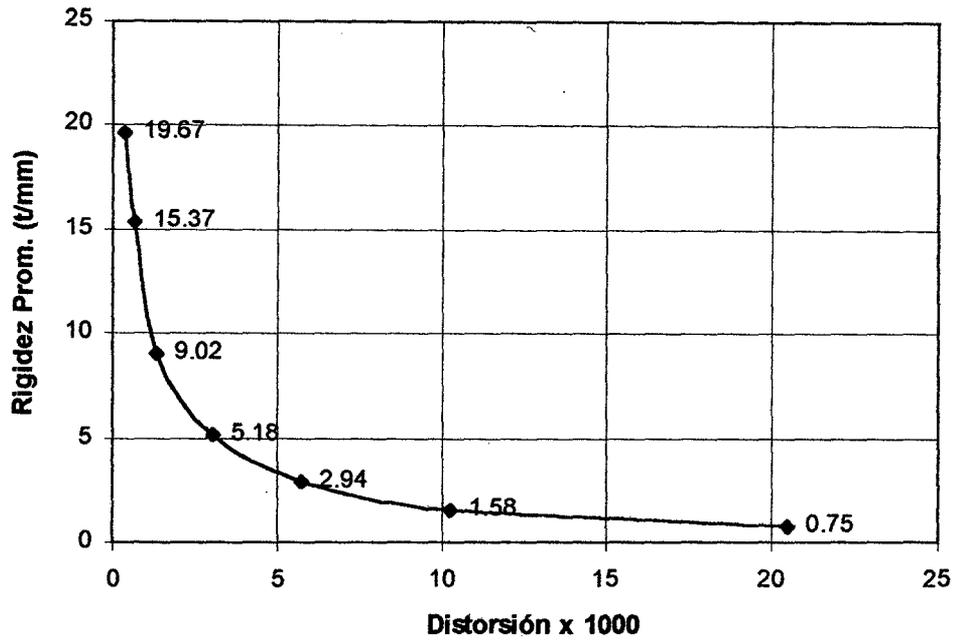
Figura 5.18

Degradación de Rigidez - MQE257EP-03

Degradación de Rigidez (Fig. 5.18)

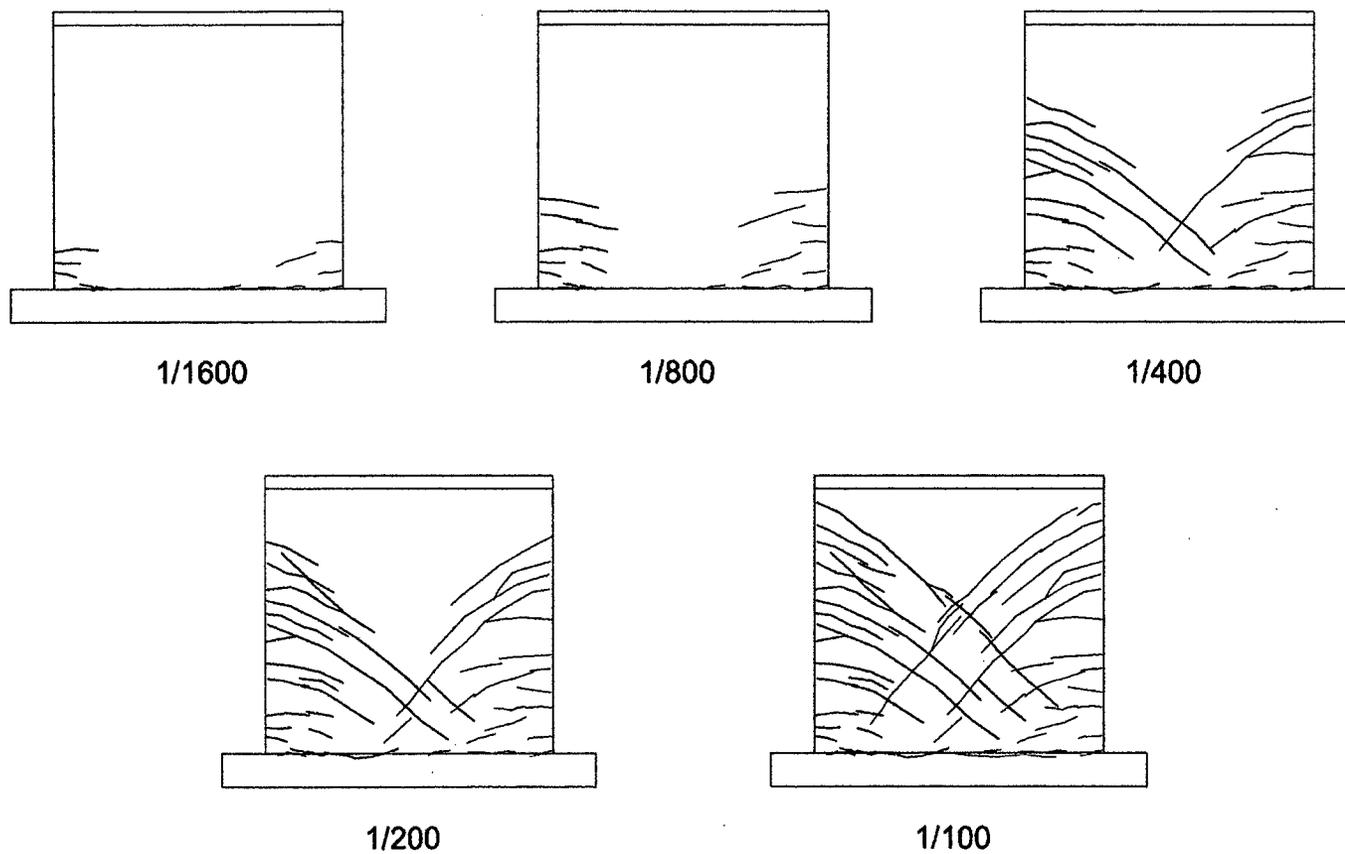
Figura 5.20

Secuencia de agrietamiento
Muro MQE188EP-01

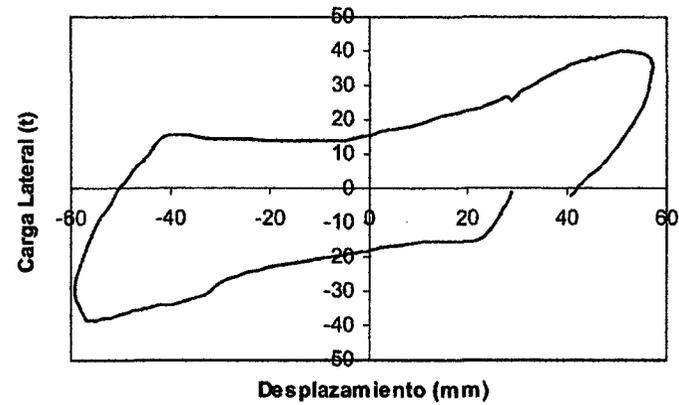
Figura 5.23b

Curva Histerética - MQE188EP-01
Nivel de Distorsión 1/50

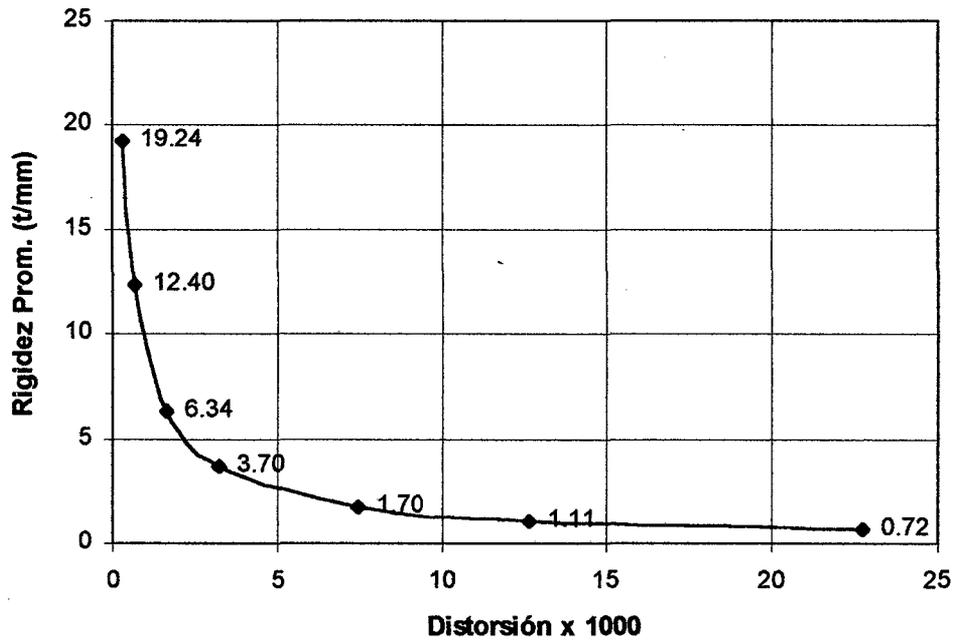
Figura 5.24

Degradación de Rigidez - MQE188EP-01

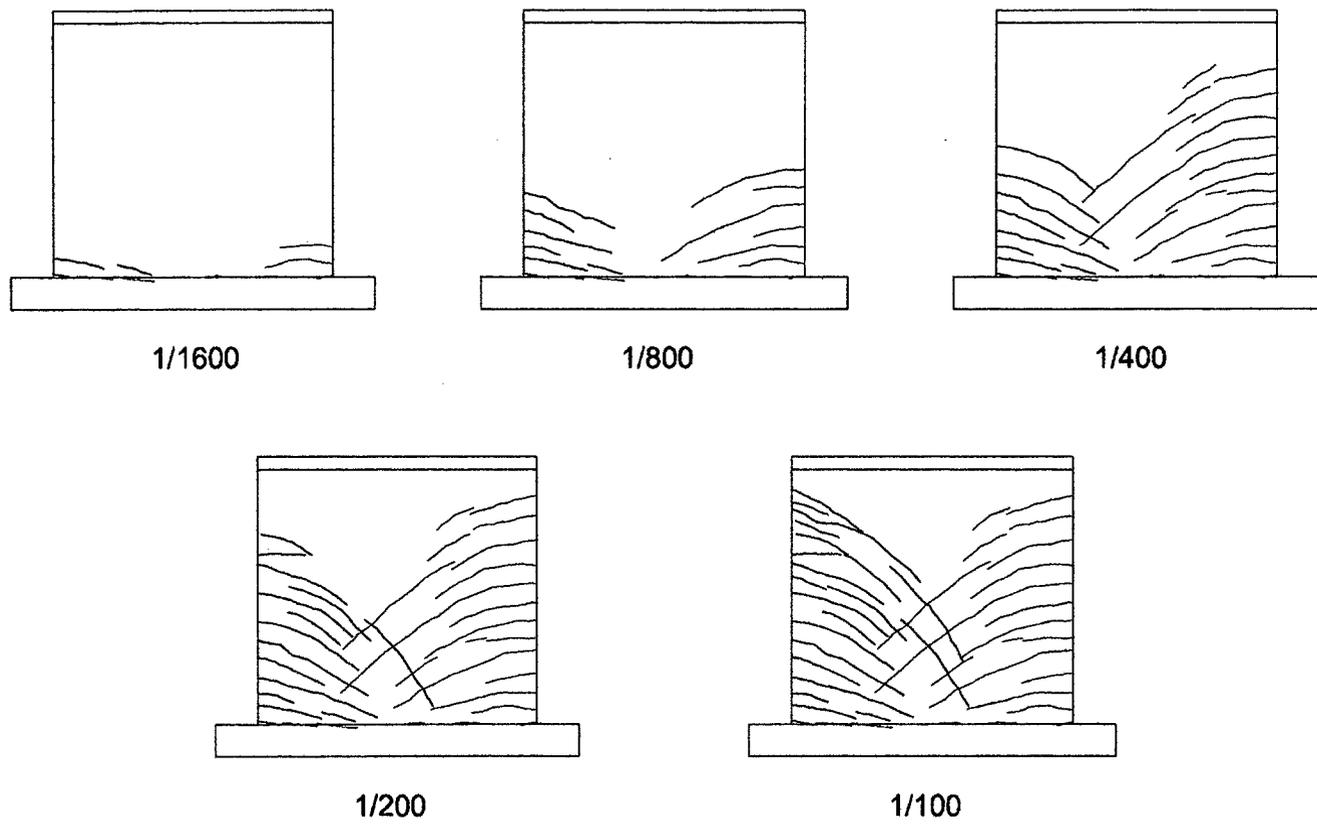
Figura 5.26

Secuencia de agrietamiento
Muro MQE188EP-02

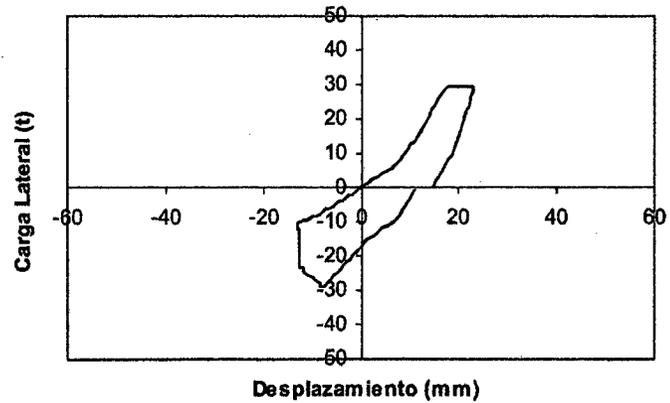
Figura 5.29b

Curva Histerética - MQE188EP-02
Nivel de Distorsión 1/100

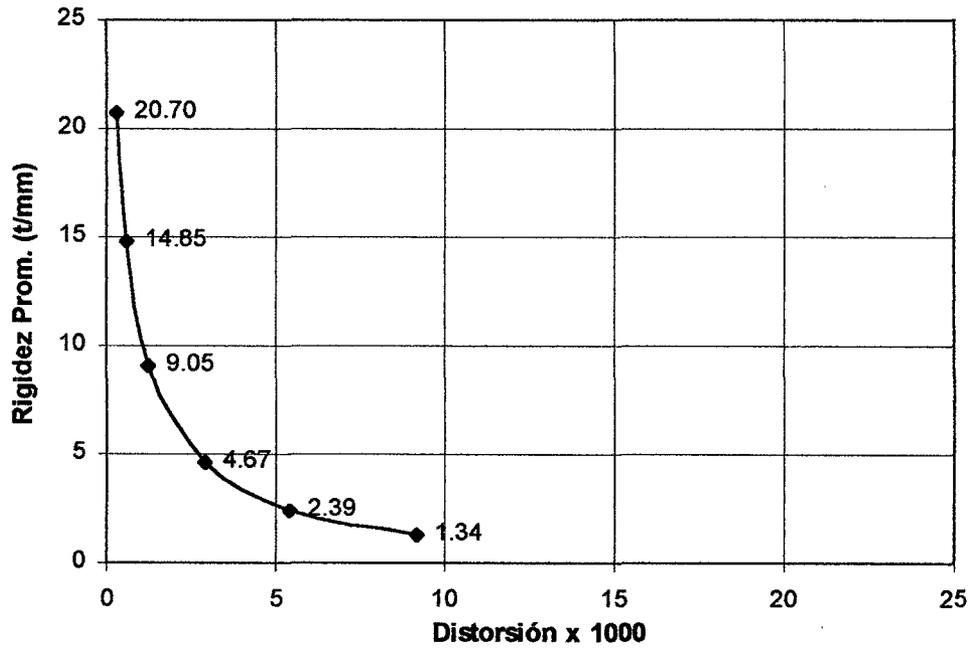
Figura 5.30

Degradación de Rigidez - MQE188EP-02

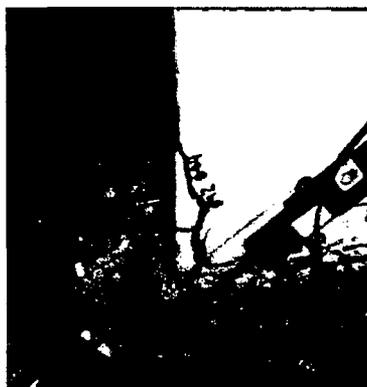
Foto 5.40 - Distorsión 1/100
Agrietamiento talón izquierdo

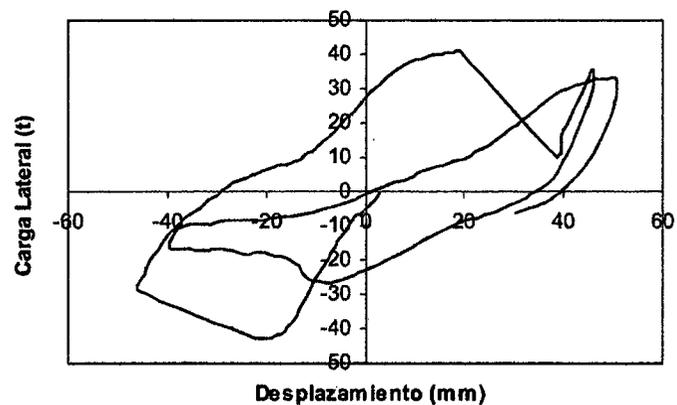
Figura 5.35b

Curva Histerética - MQE188EP-03
Nivel de Distorsión 1/50

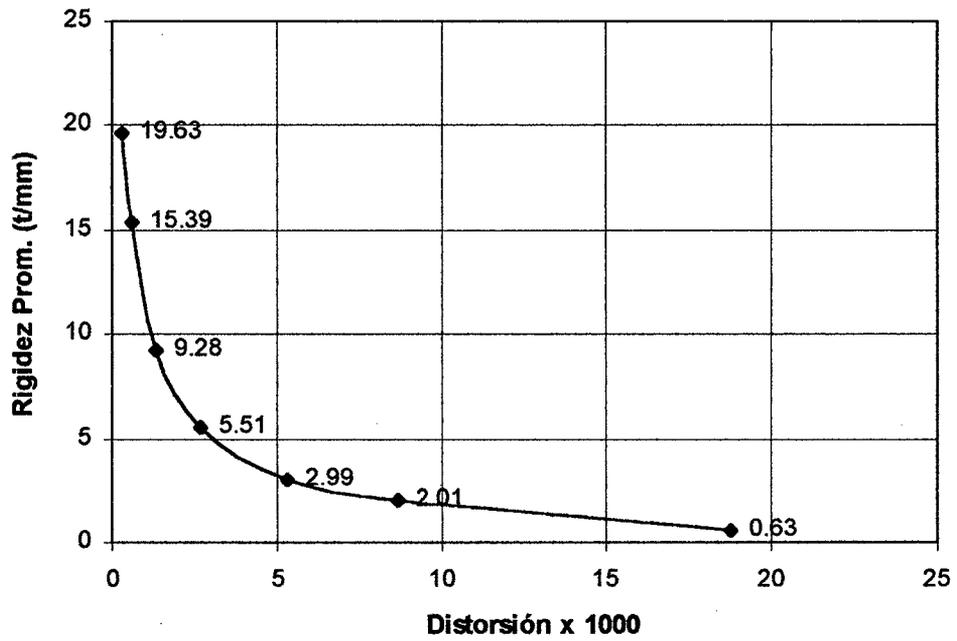
Figura 5.36

Degradación de Rigidez - MQE188EP-03

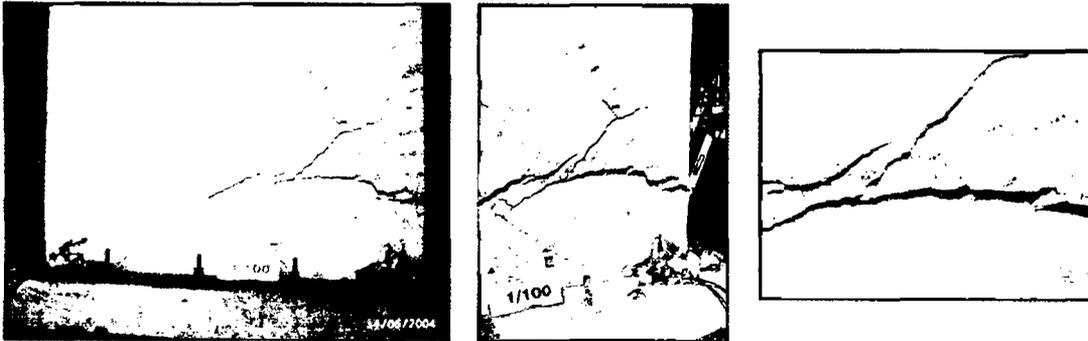
Foto 5.46 – Distorsión 1/100
Agrietamiento del muro a la altura del termino del dowell

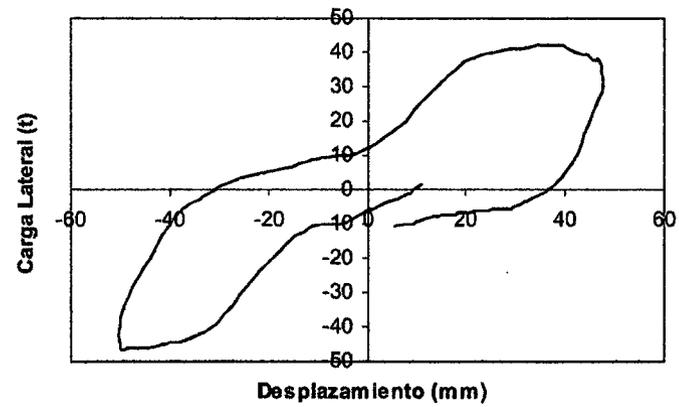
Figura 5.41b

Curva Histerética - MFEN3EP-01
Nivel de Distorsión 1/50

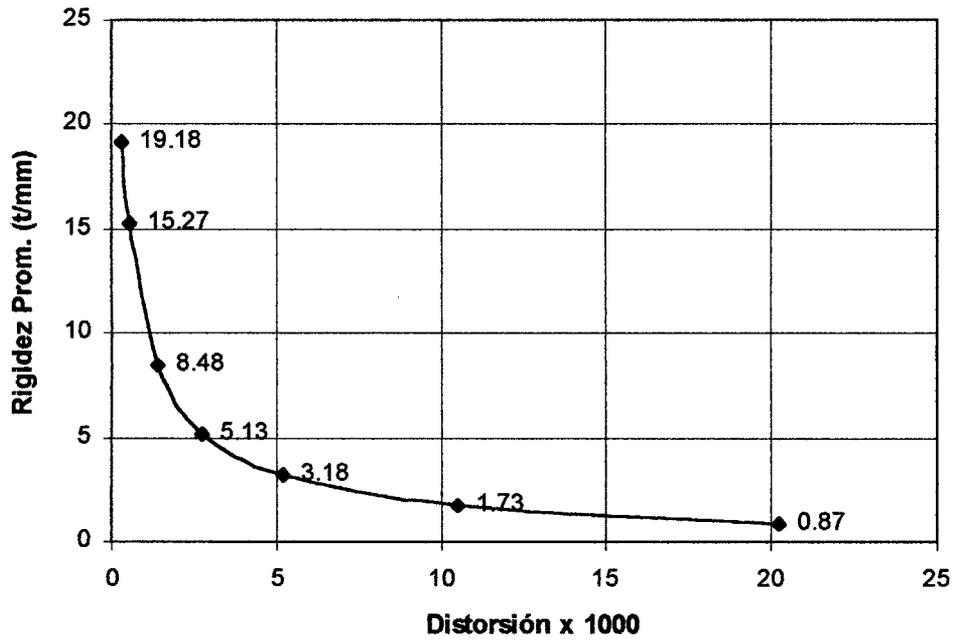
Figura 5.42

Degradación de Rigidez - MFEN3EP-01

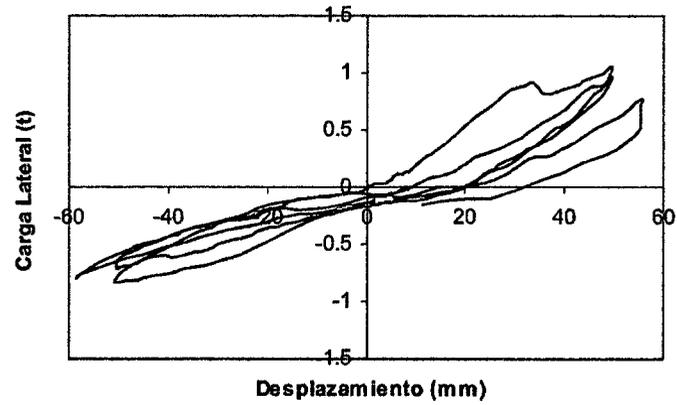
Figura 5.47b

Curva Histerética - MQE188EP-01
Nivel de Distorsión 1/50

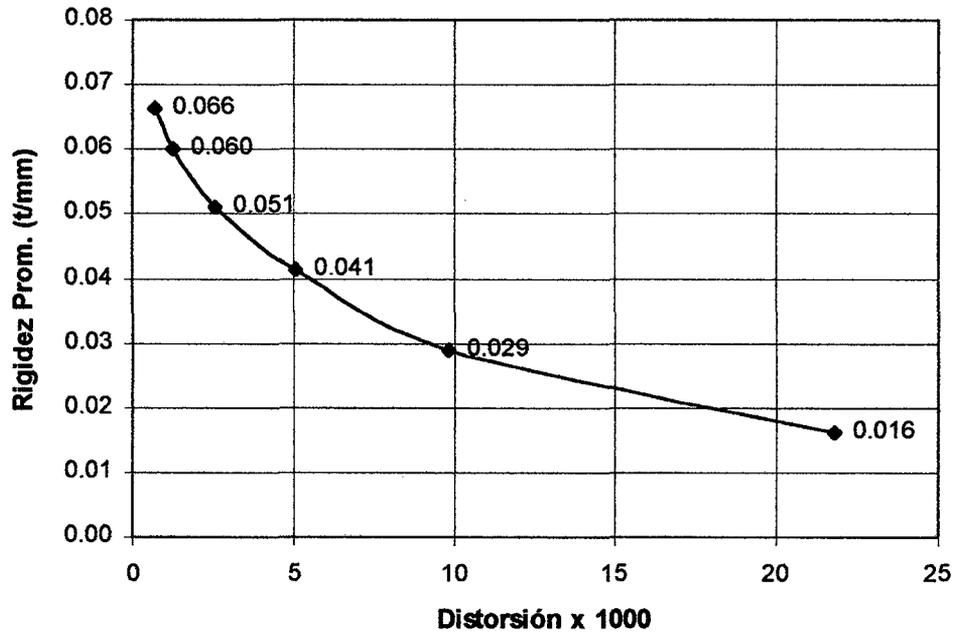
Figura 5.48

Degradación de Rigidez - MQE188PP-01

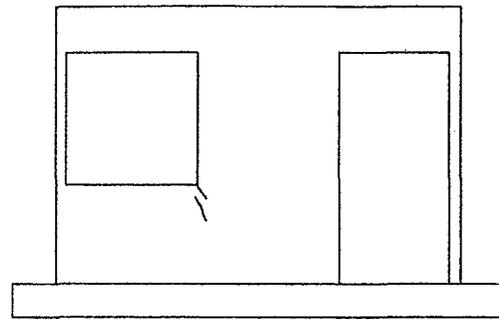
Figura 5.50a

**Secuencia de agrietamiento
Módulo SCVMMML- Vista Norte**

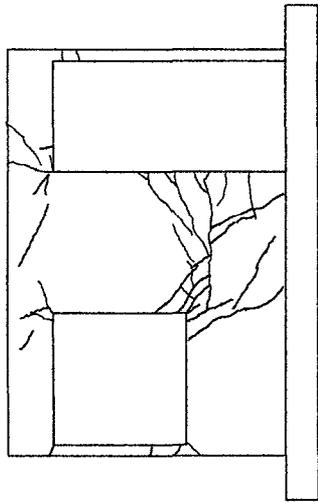
Figura 5.50b

**Secuencia de agrietamiento
Módulo SCVMML- Vista Norte**

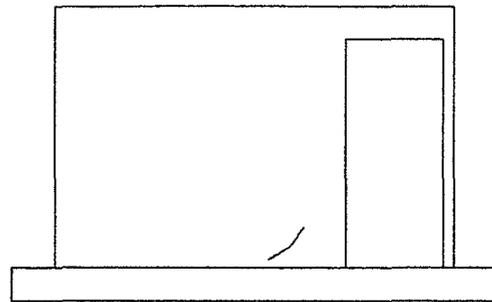
Figura 5.51a

Secuencia de agrietamiento
Módulo SCVMML- Muro Central

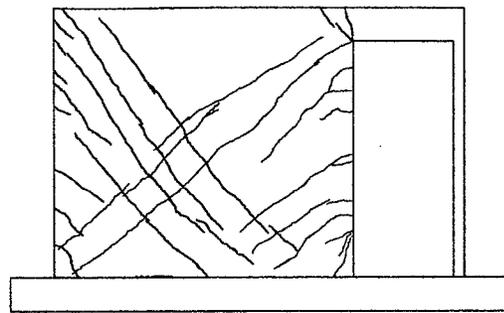
Figura 5.51b

Secuencia de agrietamiento
Módulo SCVMML- Muro Central

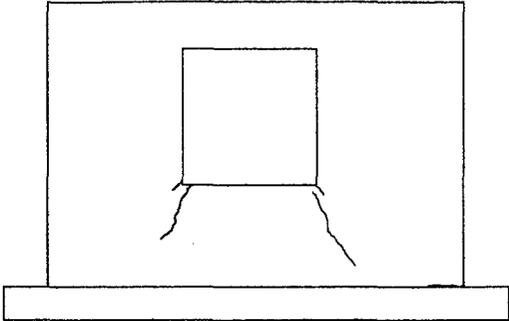
Figura 5.52a

**Secuencia de agrietamiento
Módulo SCVMMML- Vista Sur**

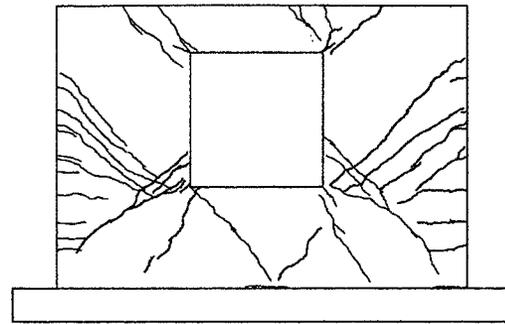
Figura 5.52b

**Secuencia de agrietamiento
Módulo SCVMML- Vista Sur**

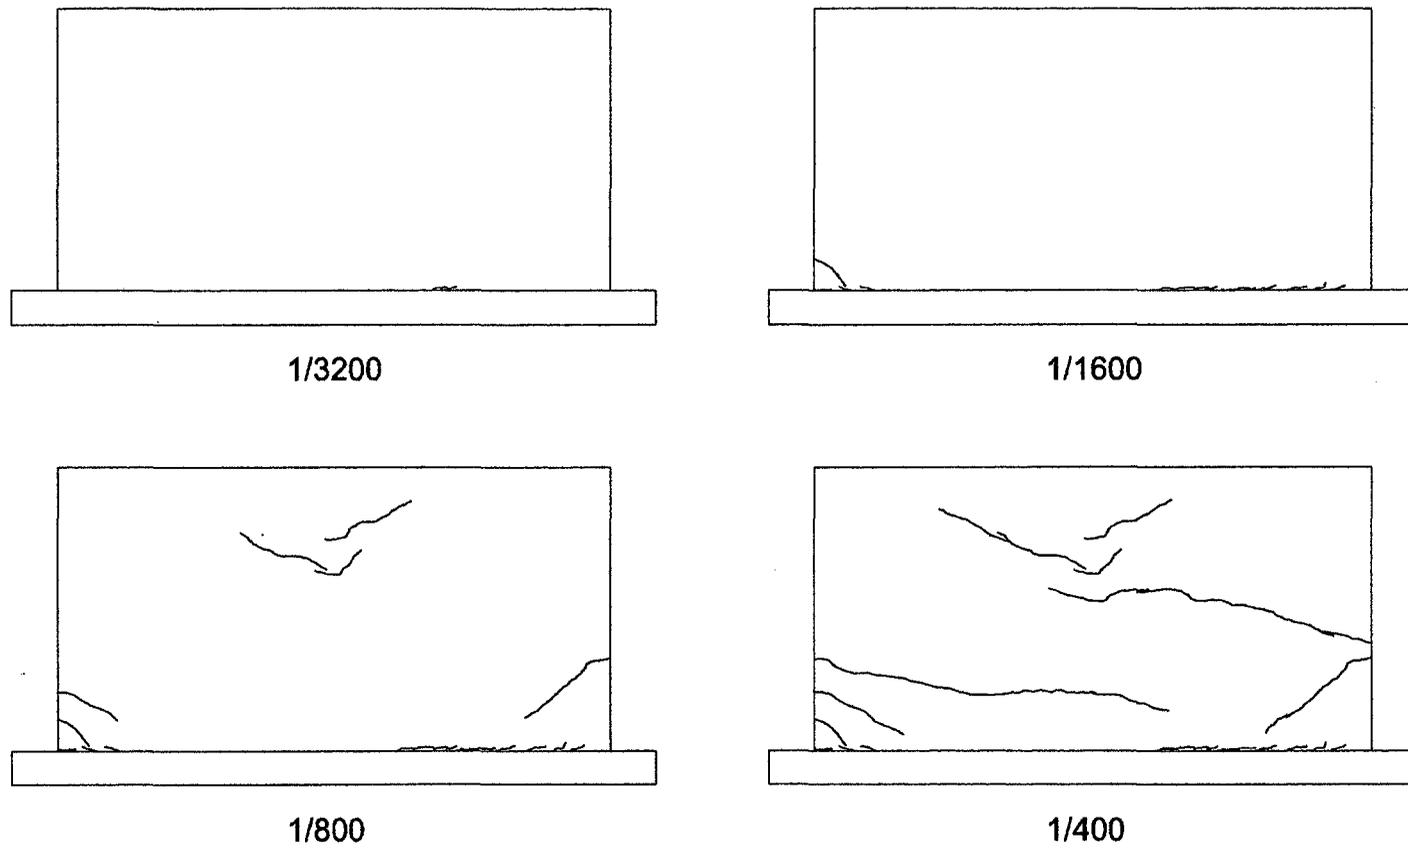
Figura 5.53a

**Secuencia de agrietamiento
Módulo SCVMMML– Vista Este**

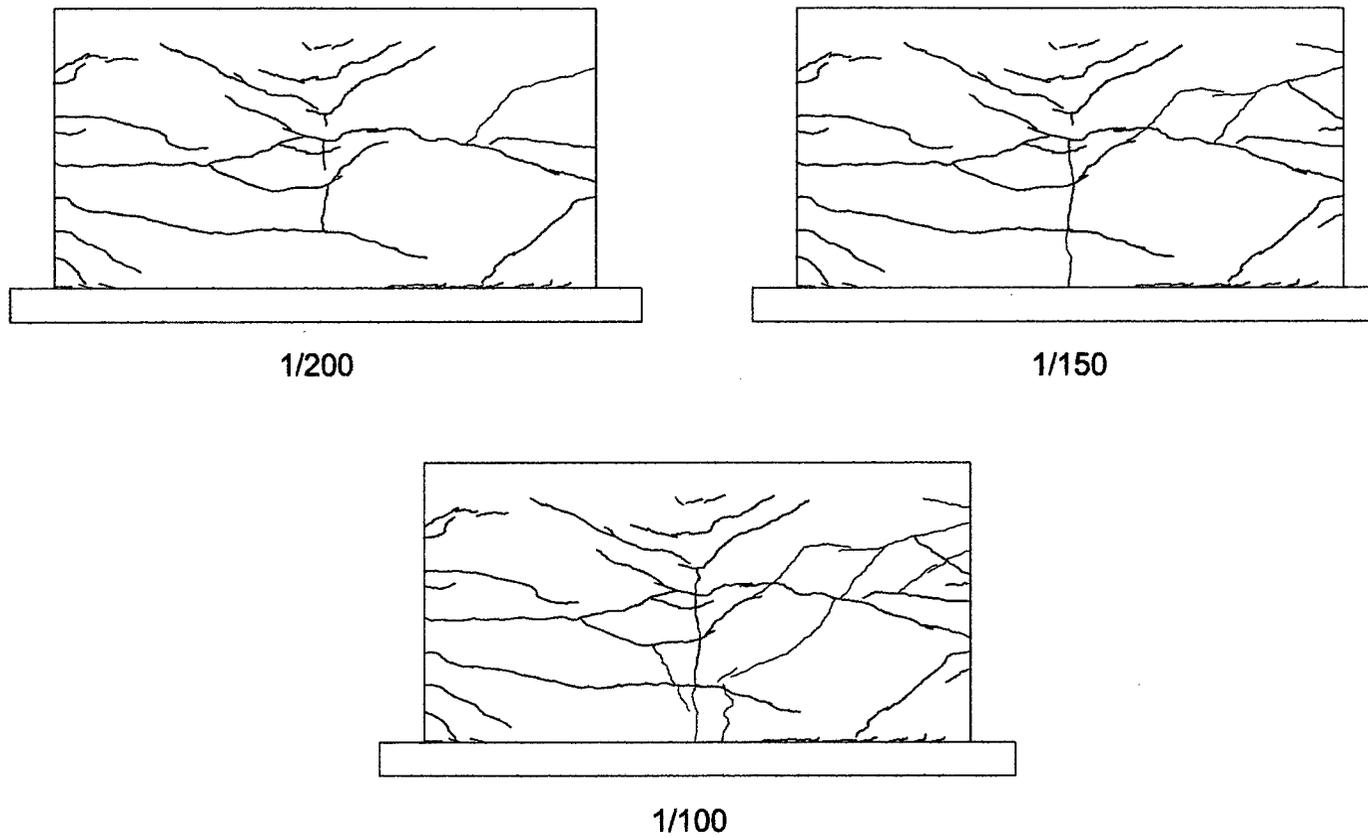
Figura 5.53b

**Secuencia de agrietamiento
Módulo SCVMMML- Vista Este**

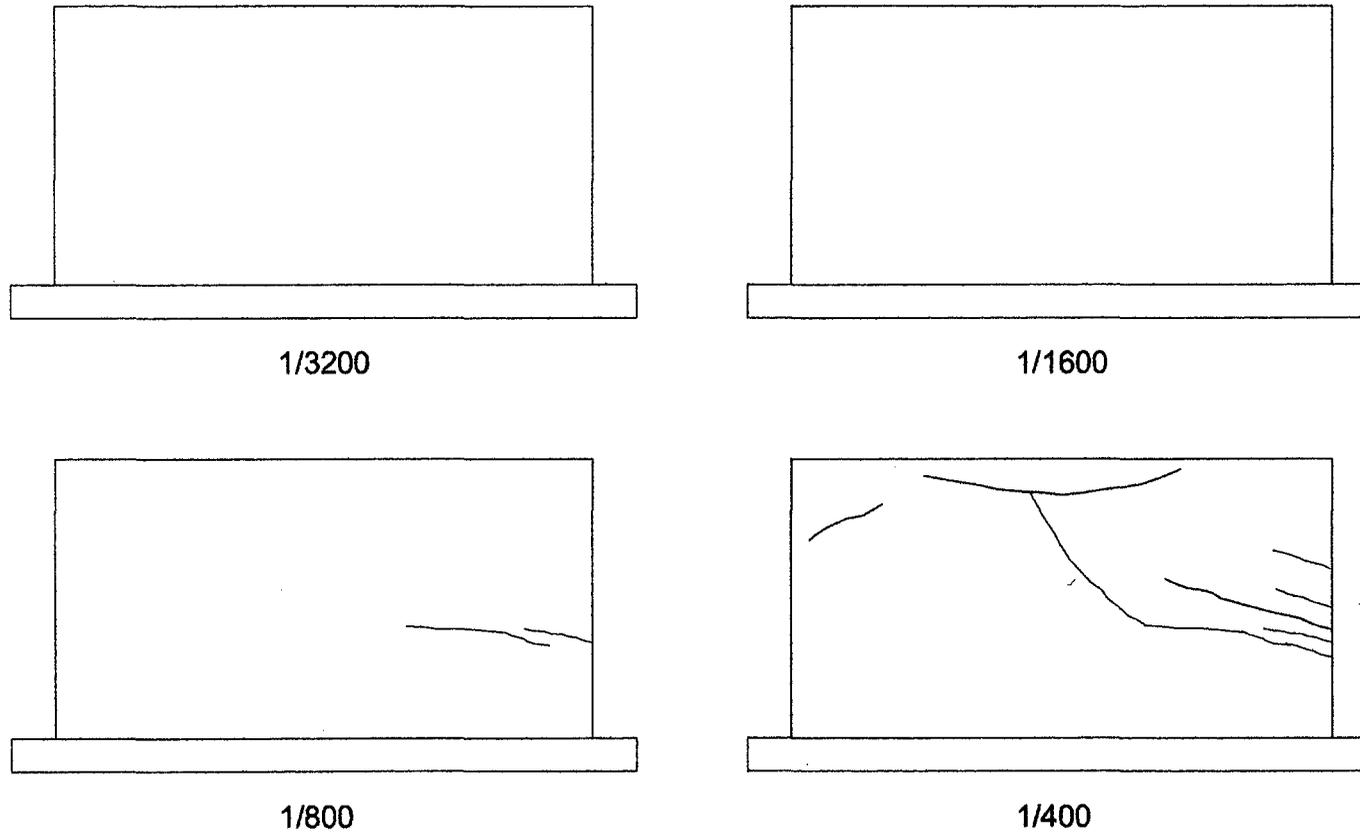
Figura 5.54a

Secuencia de agrietamiento
Módulo SCVMMML- Vista Oeste

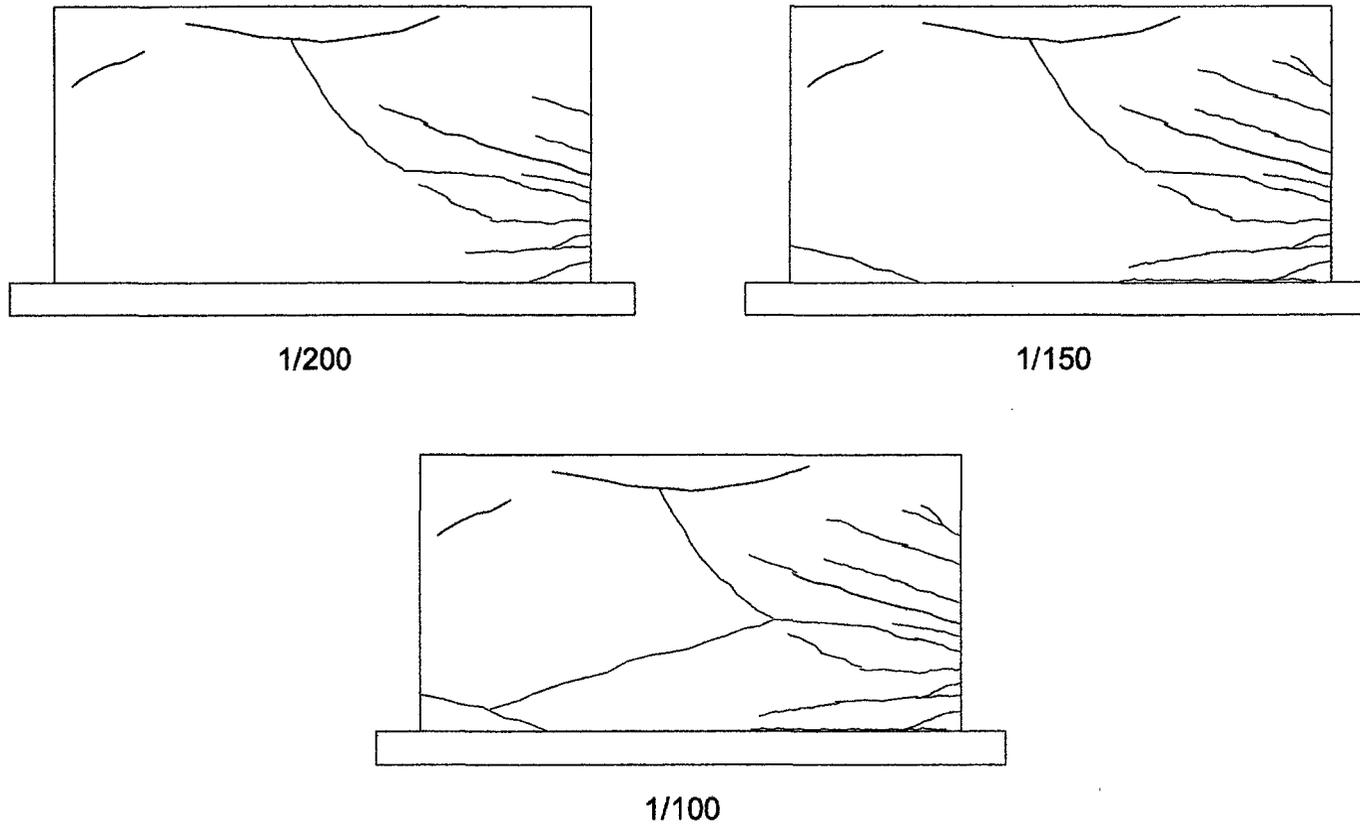
Figura 5.54b

**Secuencia de agrietamiento
Módulo SCVMMML- Vista Oeste**

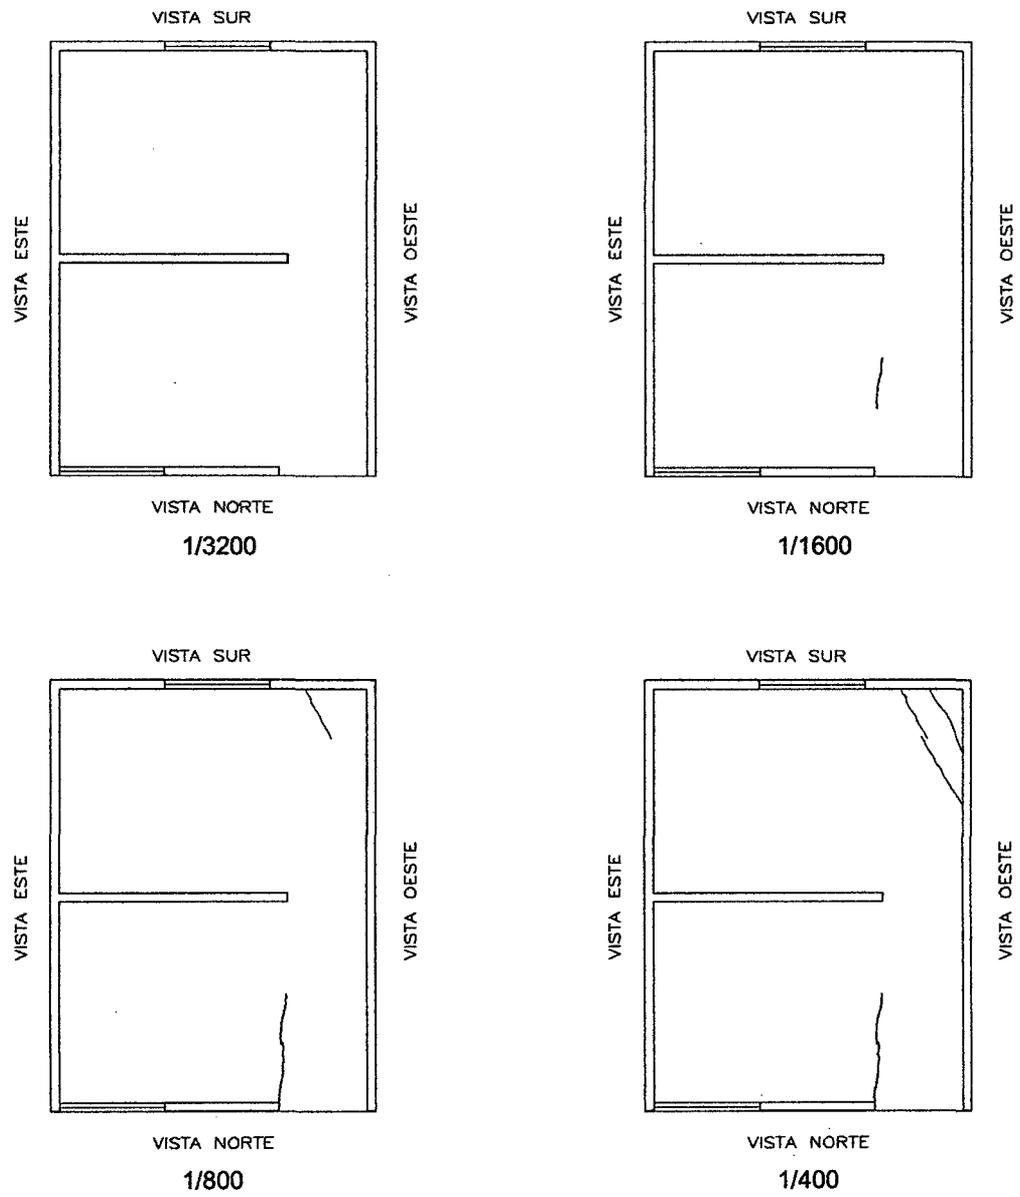
Figura 5.55a

Secuencia de agrietamiento
Módulo SCVMML- Vista Planta

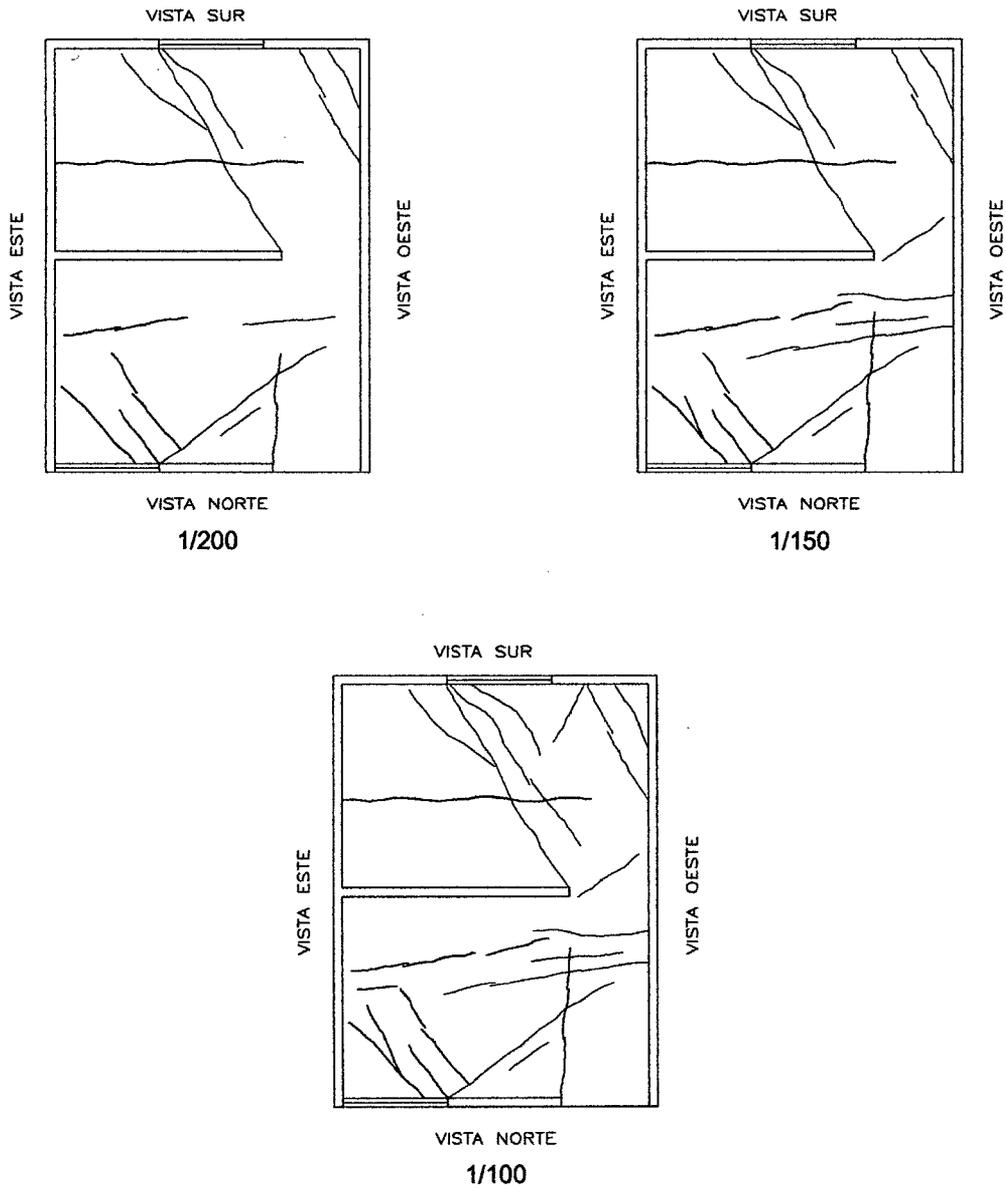
Figura 5.55b

Secuencia de agrietamiento
Módulo SCVMML- Vista Planta
